SUPERVISÃO E ACOMPANHAMENTO DA SUPERVISÃO
AÇUDE PÚBLICO CASTRO

SUPERVISÃO E ACOMPANHAMENTO DA CONSTRUÇÃO DO
AÇUDE PÚBLICO CASTRO

" AS BUILT "
VOLUME 2 - MEMÓRIA FOTOGRÁFICA

0065/02/B

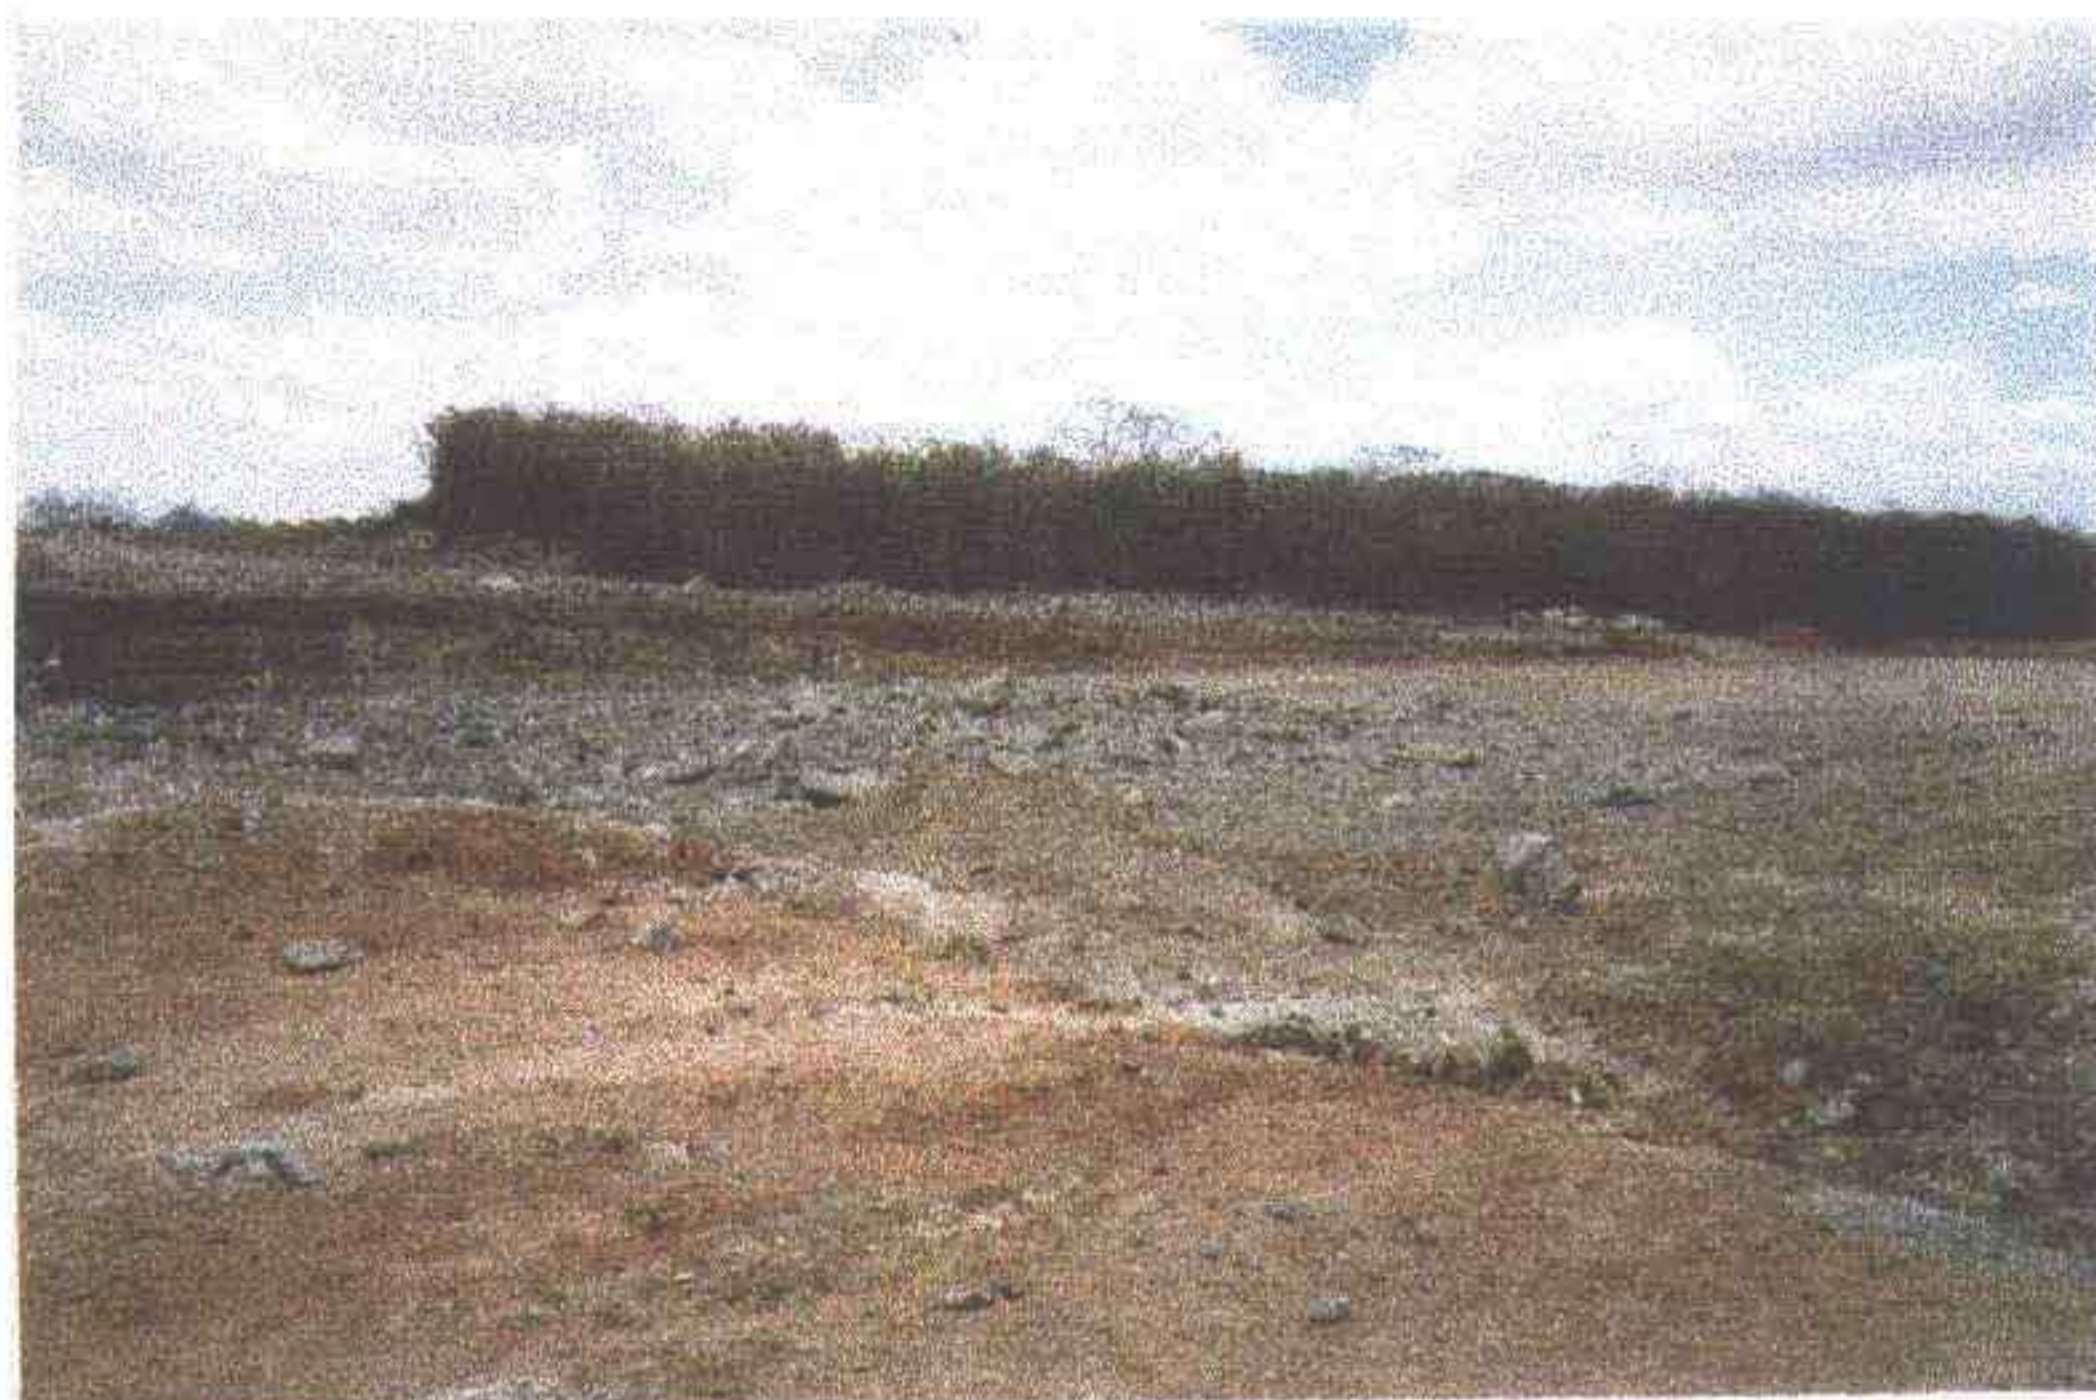
Foto 1 - Vista do sangradouro. Observa-se o perfil da formação geológica no corte. O lado do montante já na cota de projeto.

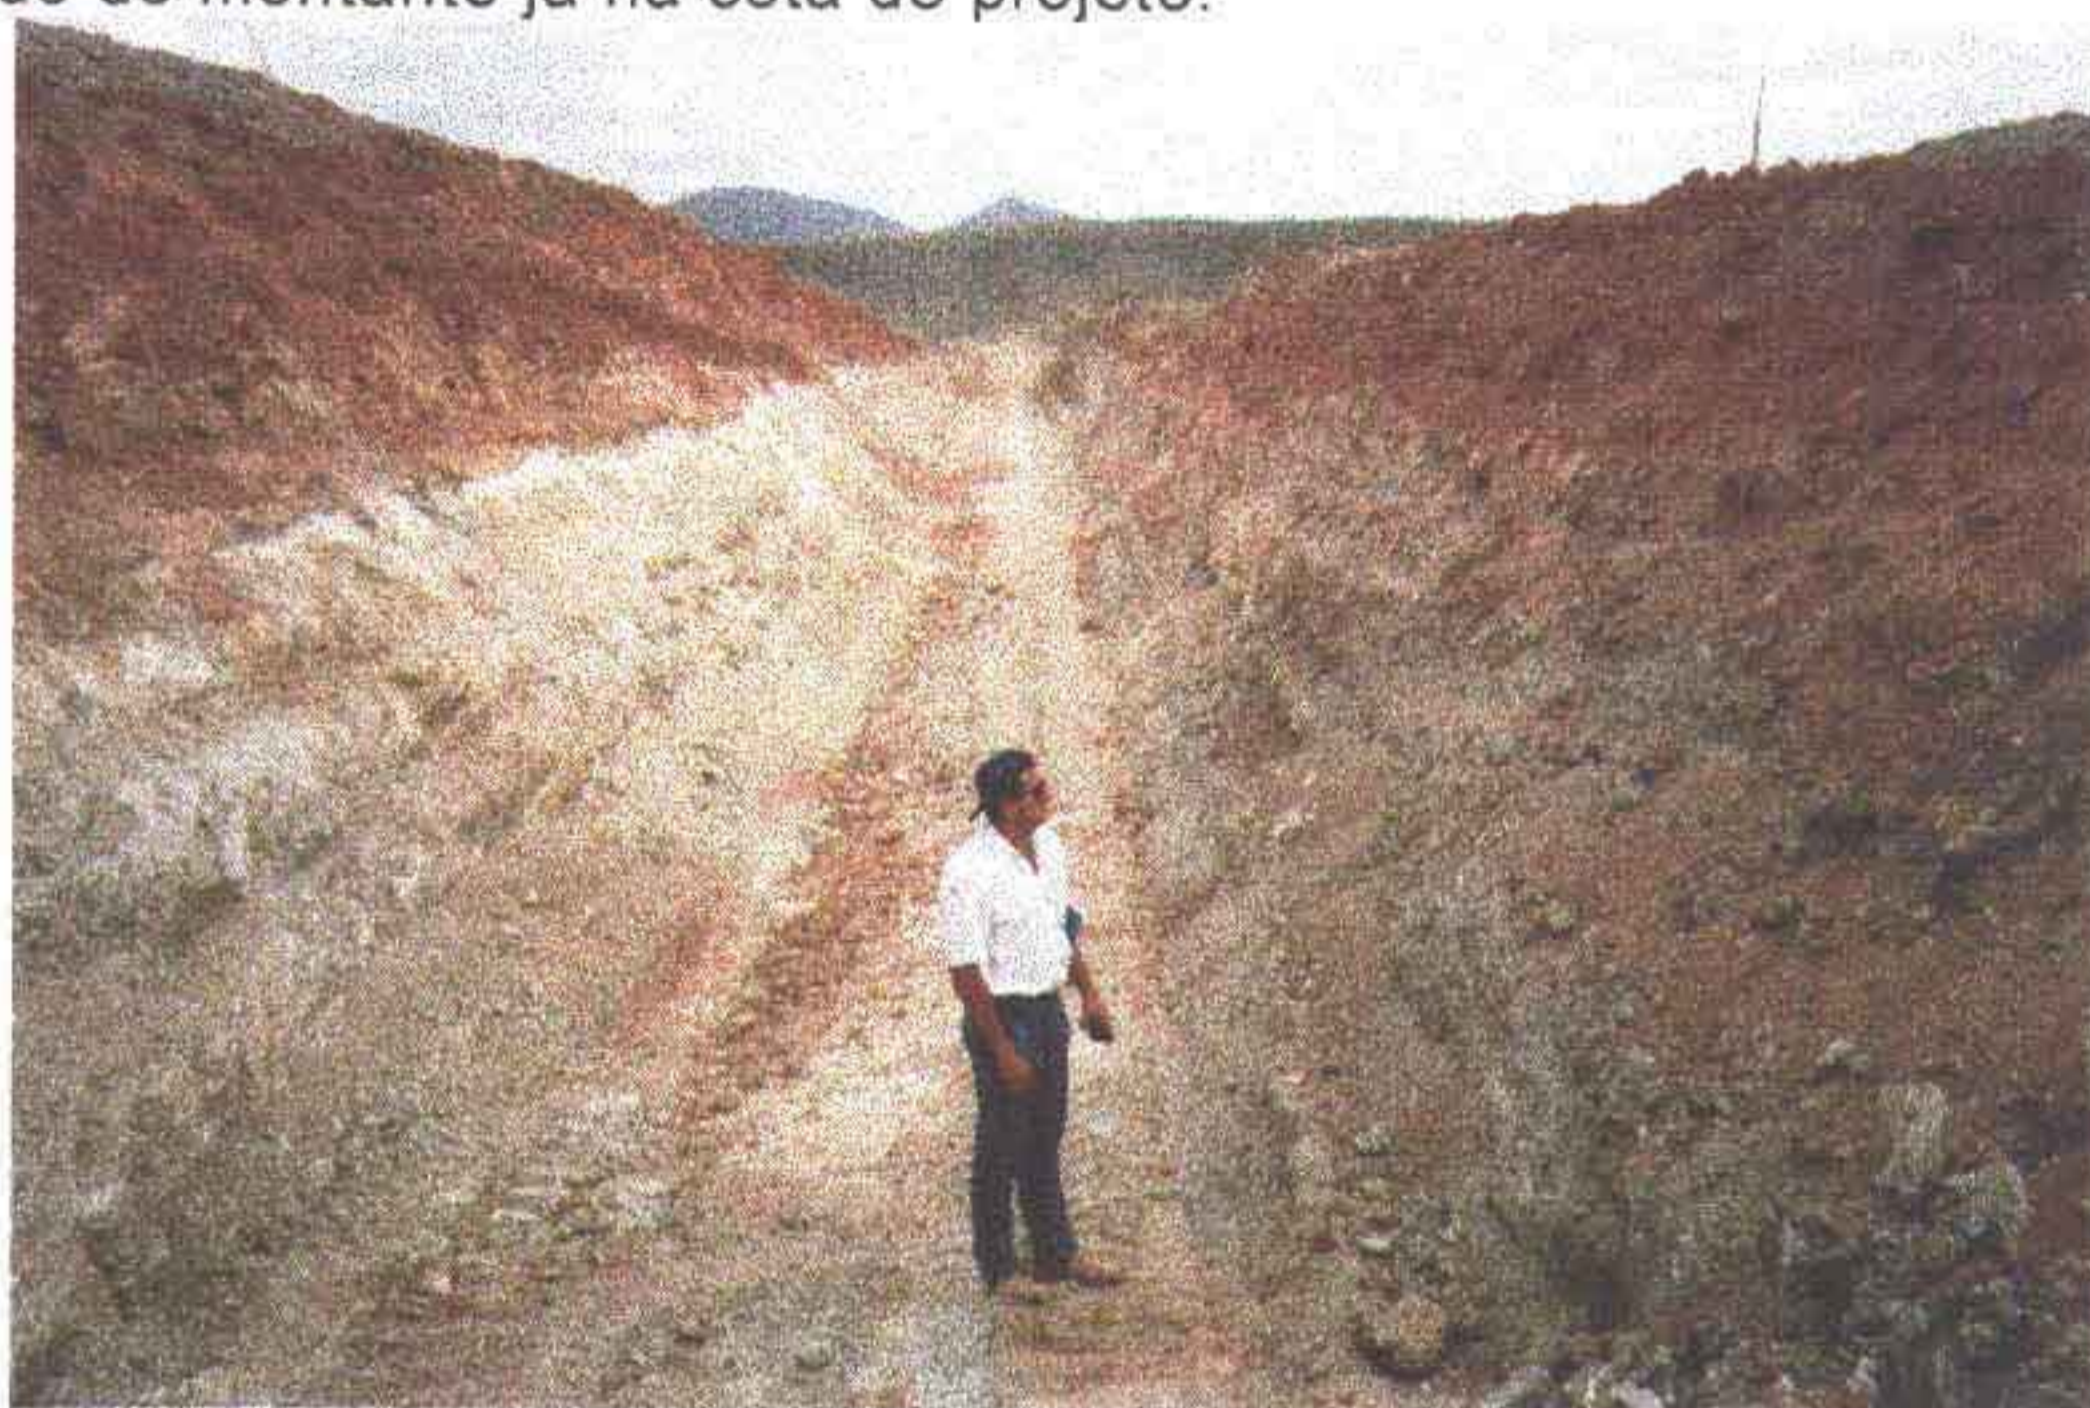
Foto 2 - Escavação da fundação da galeria. Vista do montante para jusante onde observa-se o perfil geológico. Bem definida a separação entre material de 1ª categoria e de 2ª categoria. Já atingida a cota do projeto restando apenas a limpeza fina.

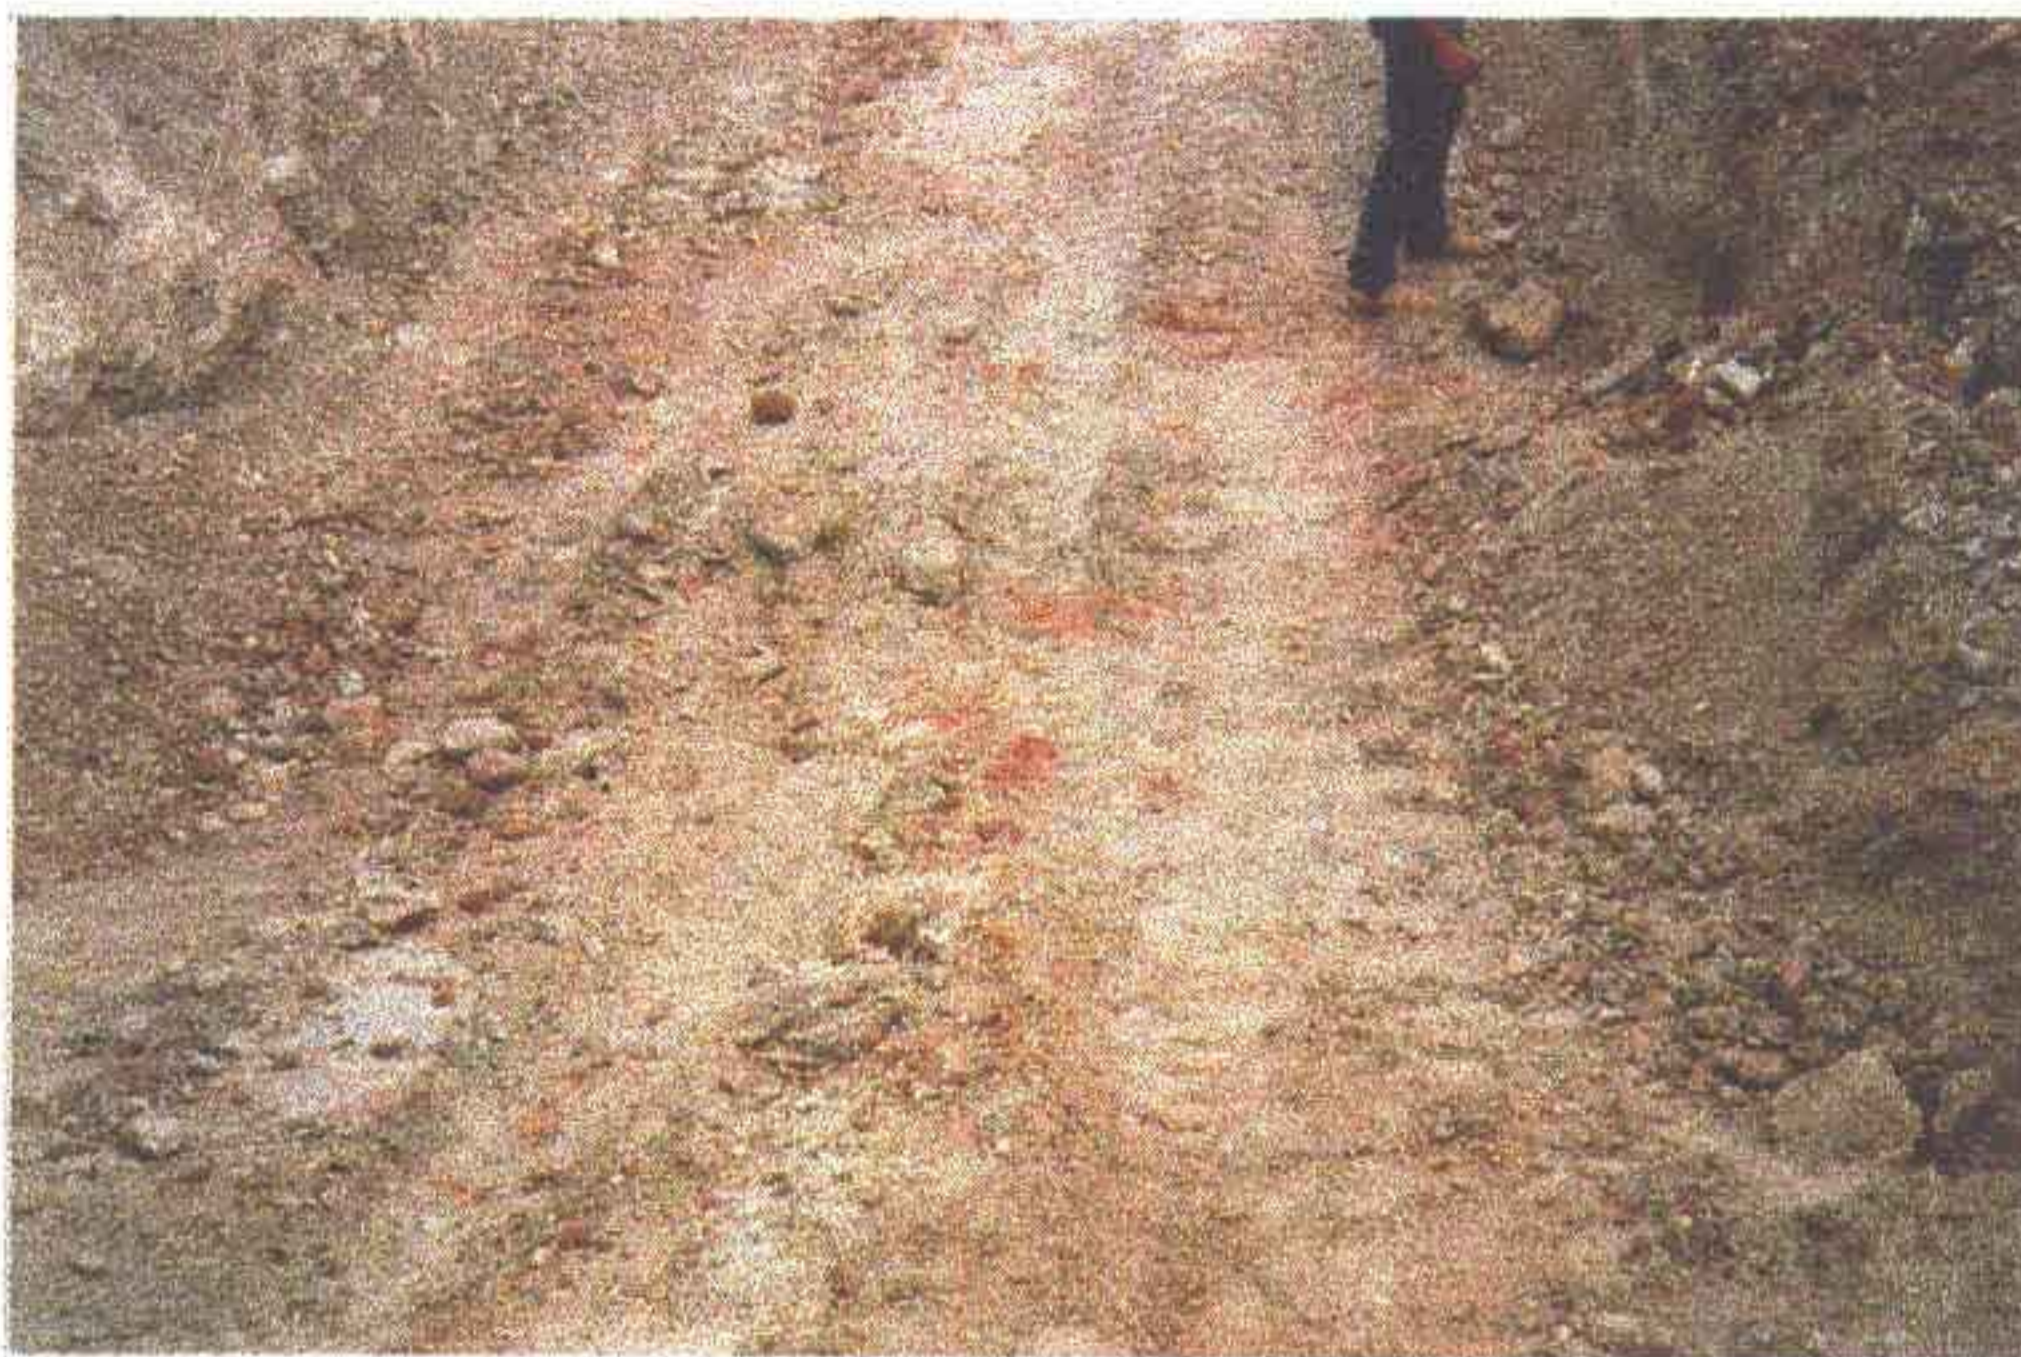
Foto 3 - Local da fundação da torre de controle. Este local será rebaixado para execução do bloco de apoio.

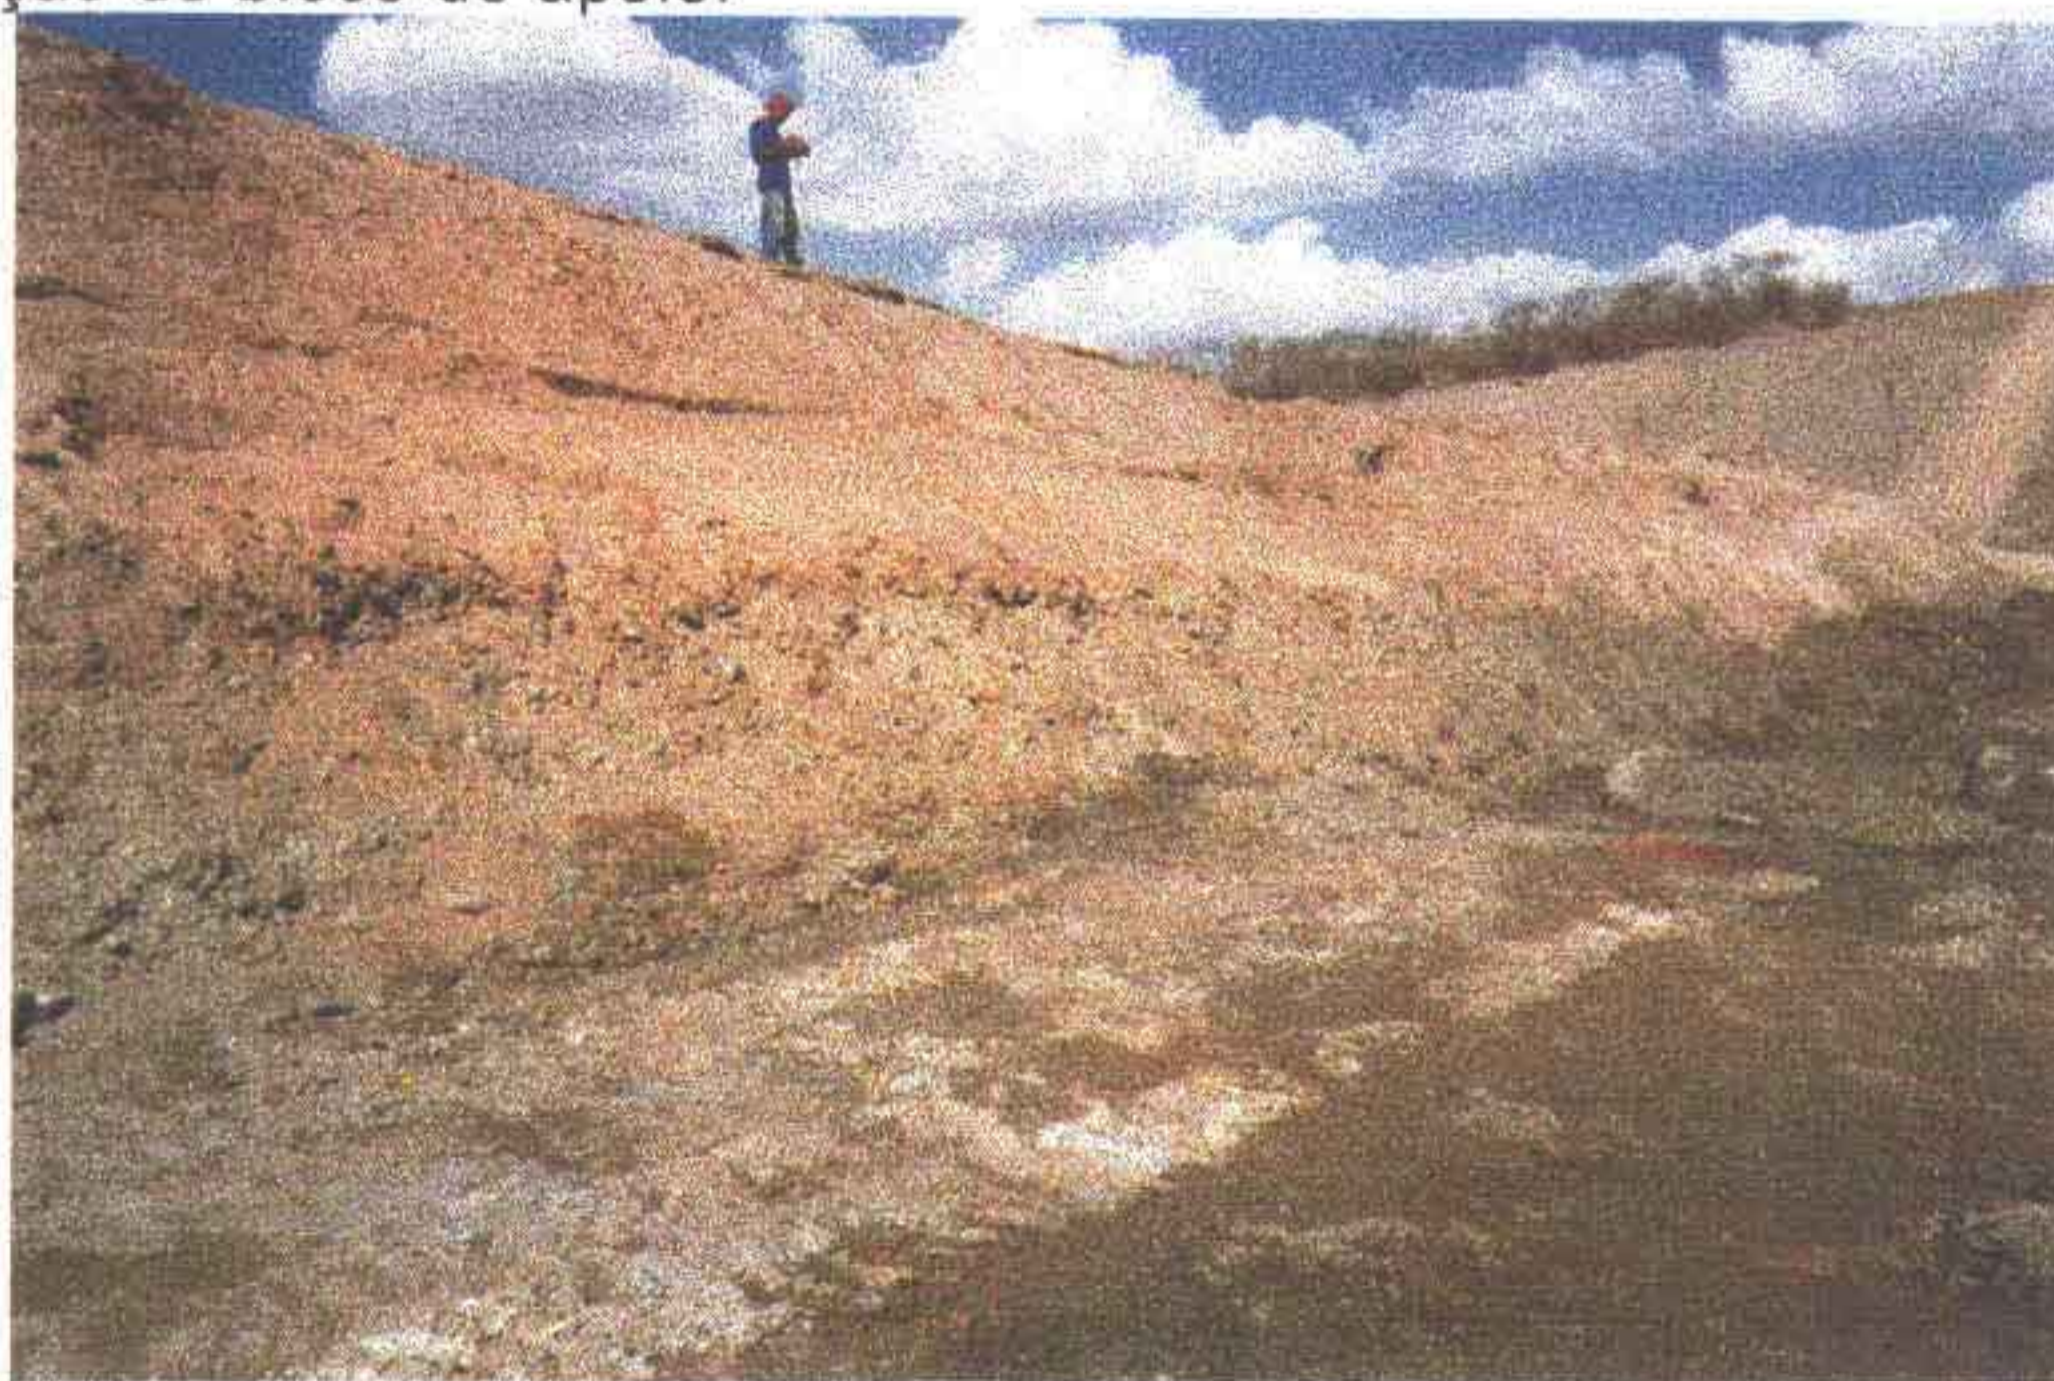
Foto 4 - Escavação do cut-off entre estacas 17 e 18. Espessa camada eixo rolado e observada. O projeto prevê a cobertura da camada de seixo com filtro. Na parte inferior da foto pode ser observado a rocha já aflorando, Resta a limpeza fina para ser liberada o cut-off para enchimento.

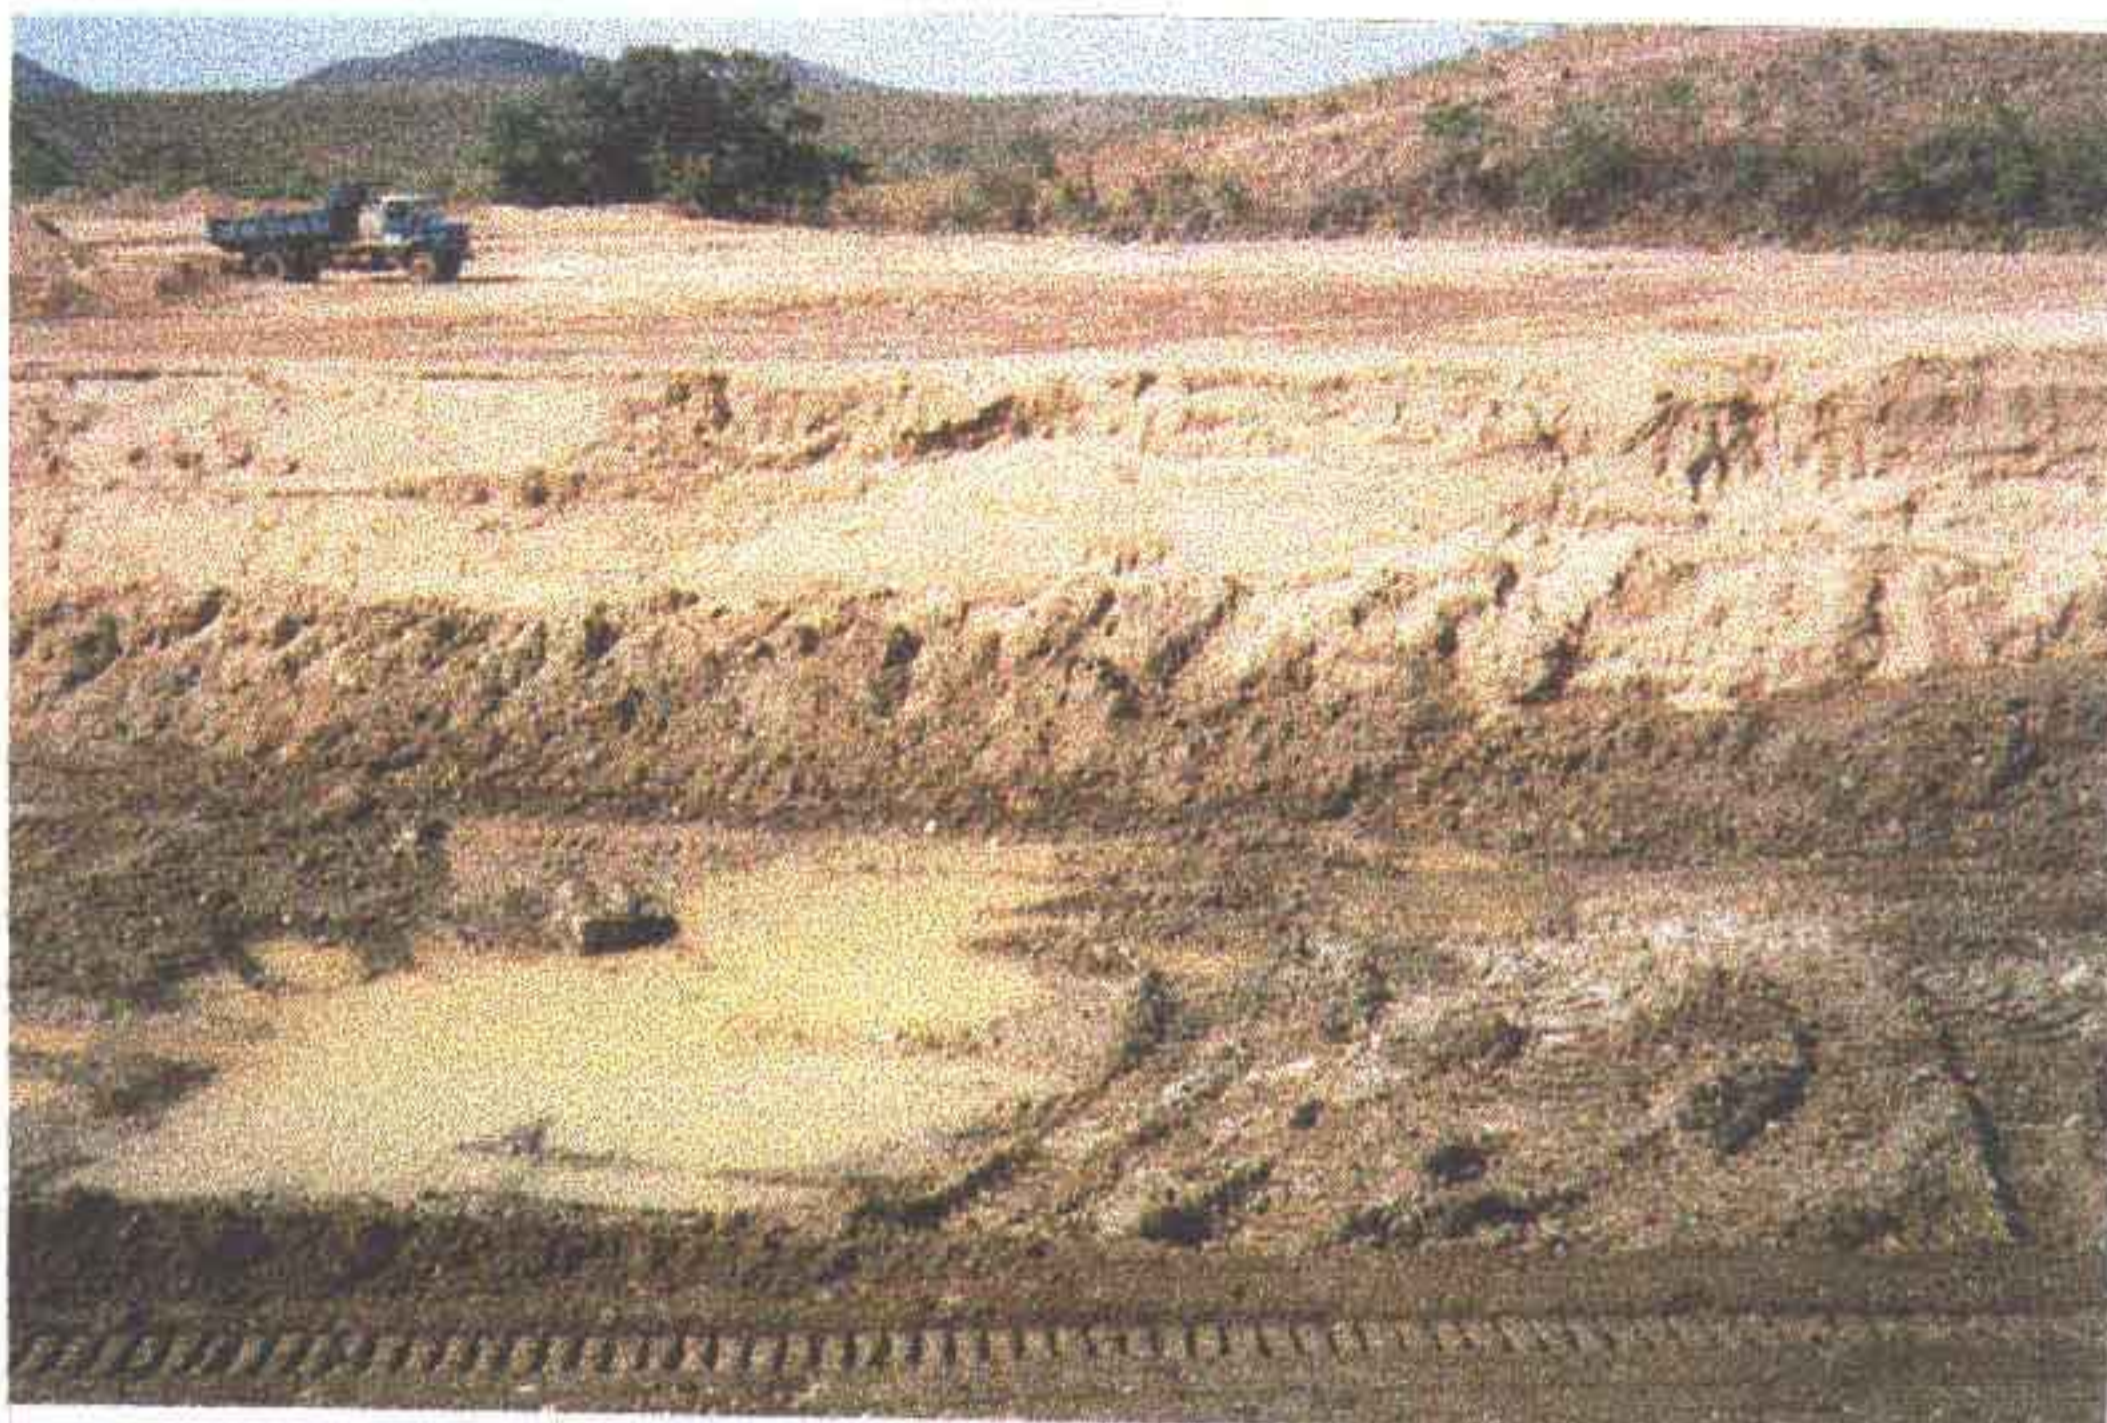
Foto 5 - Cut-off entre estacas 20 e 21. Observa-se surgência sem maiores dificuldades.

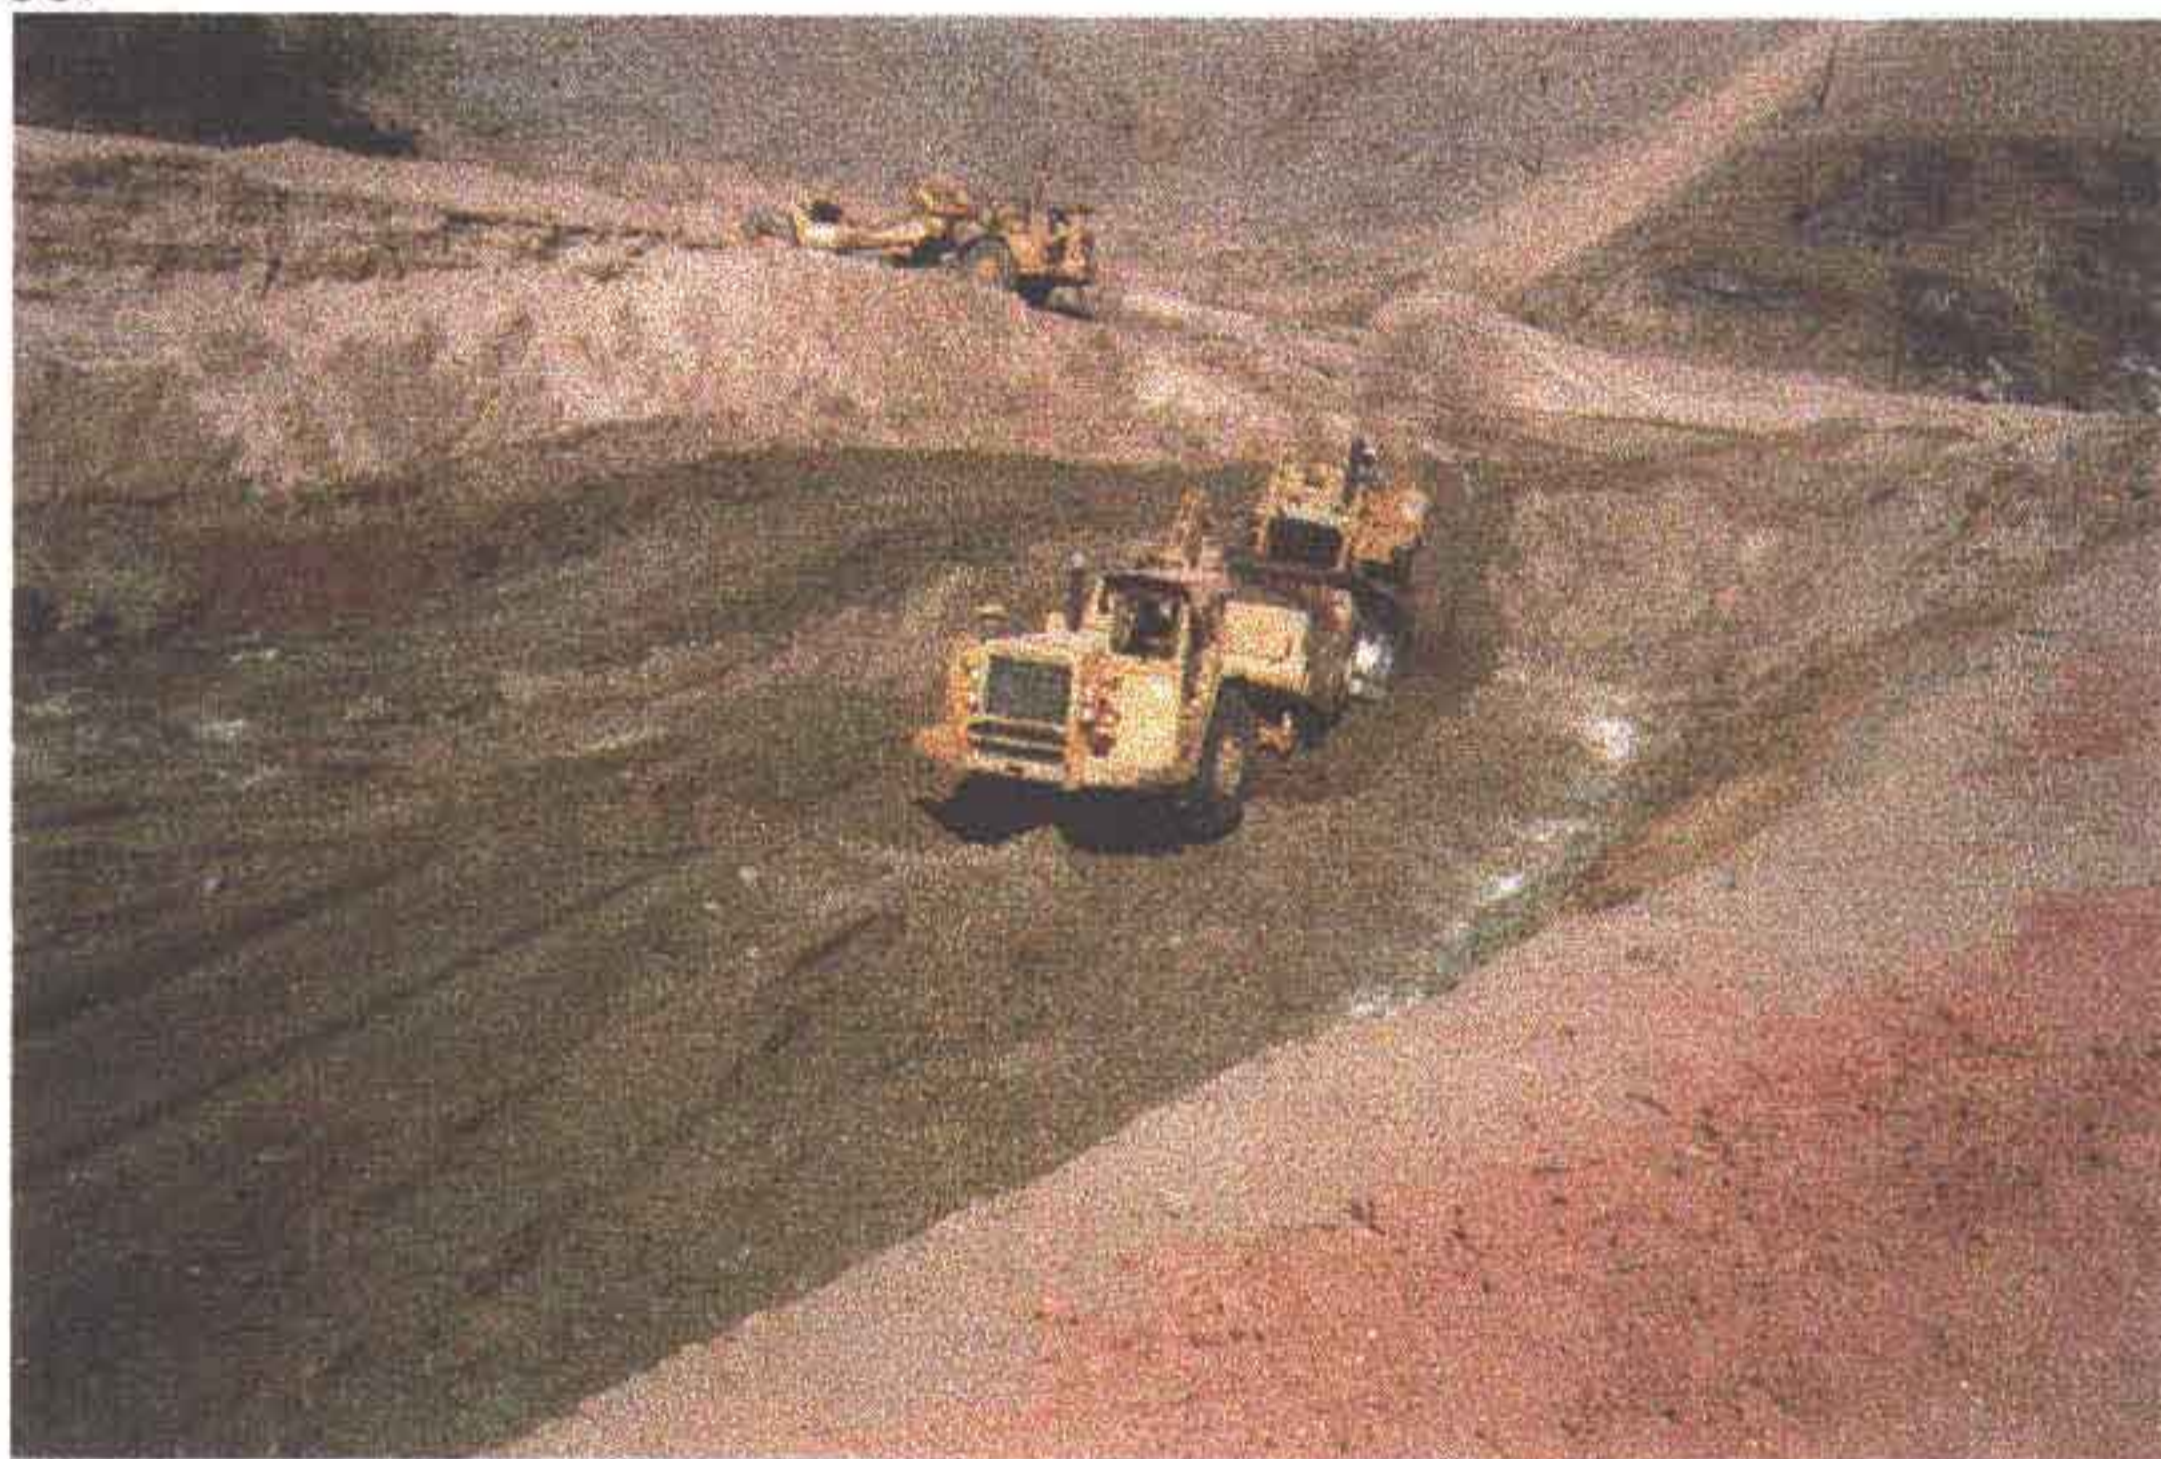
Foto 6 - Escavação do cut-off em torno da estaca 19. A formação rochosa é vista entre a Scraper e o Talude da escavação. No canto superior direito observa-se a ombreira direita já expurgada da vegetação existente.

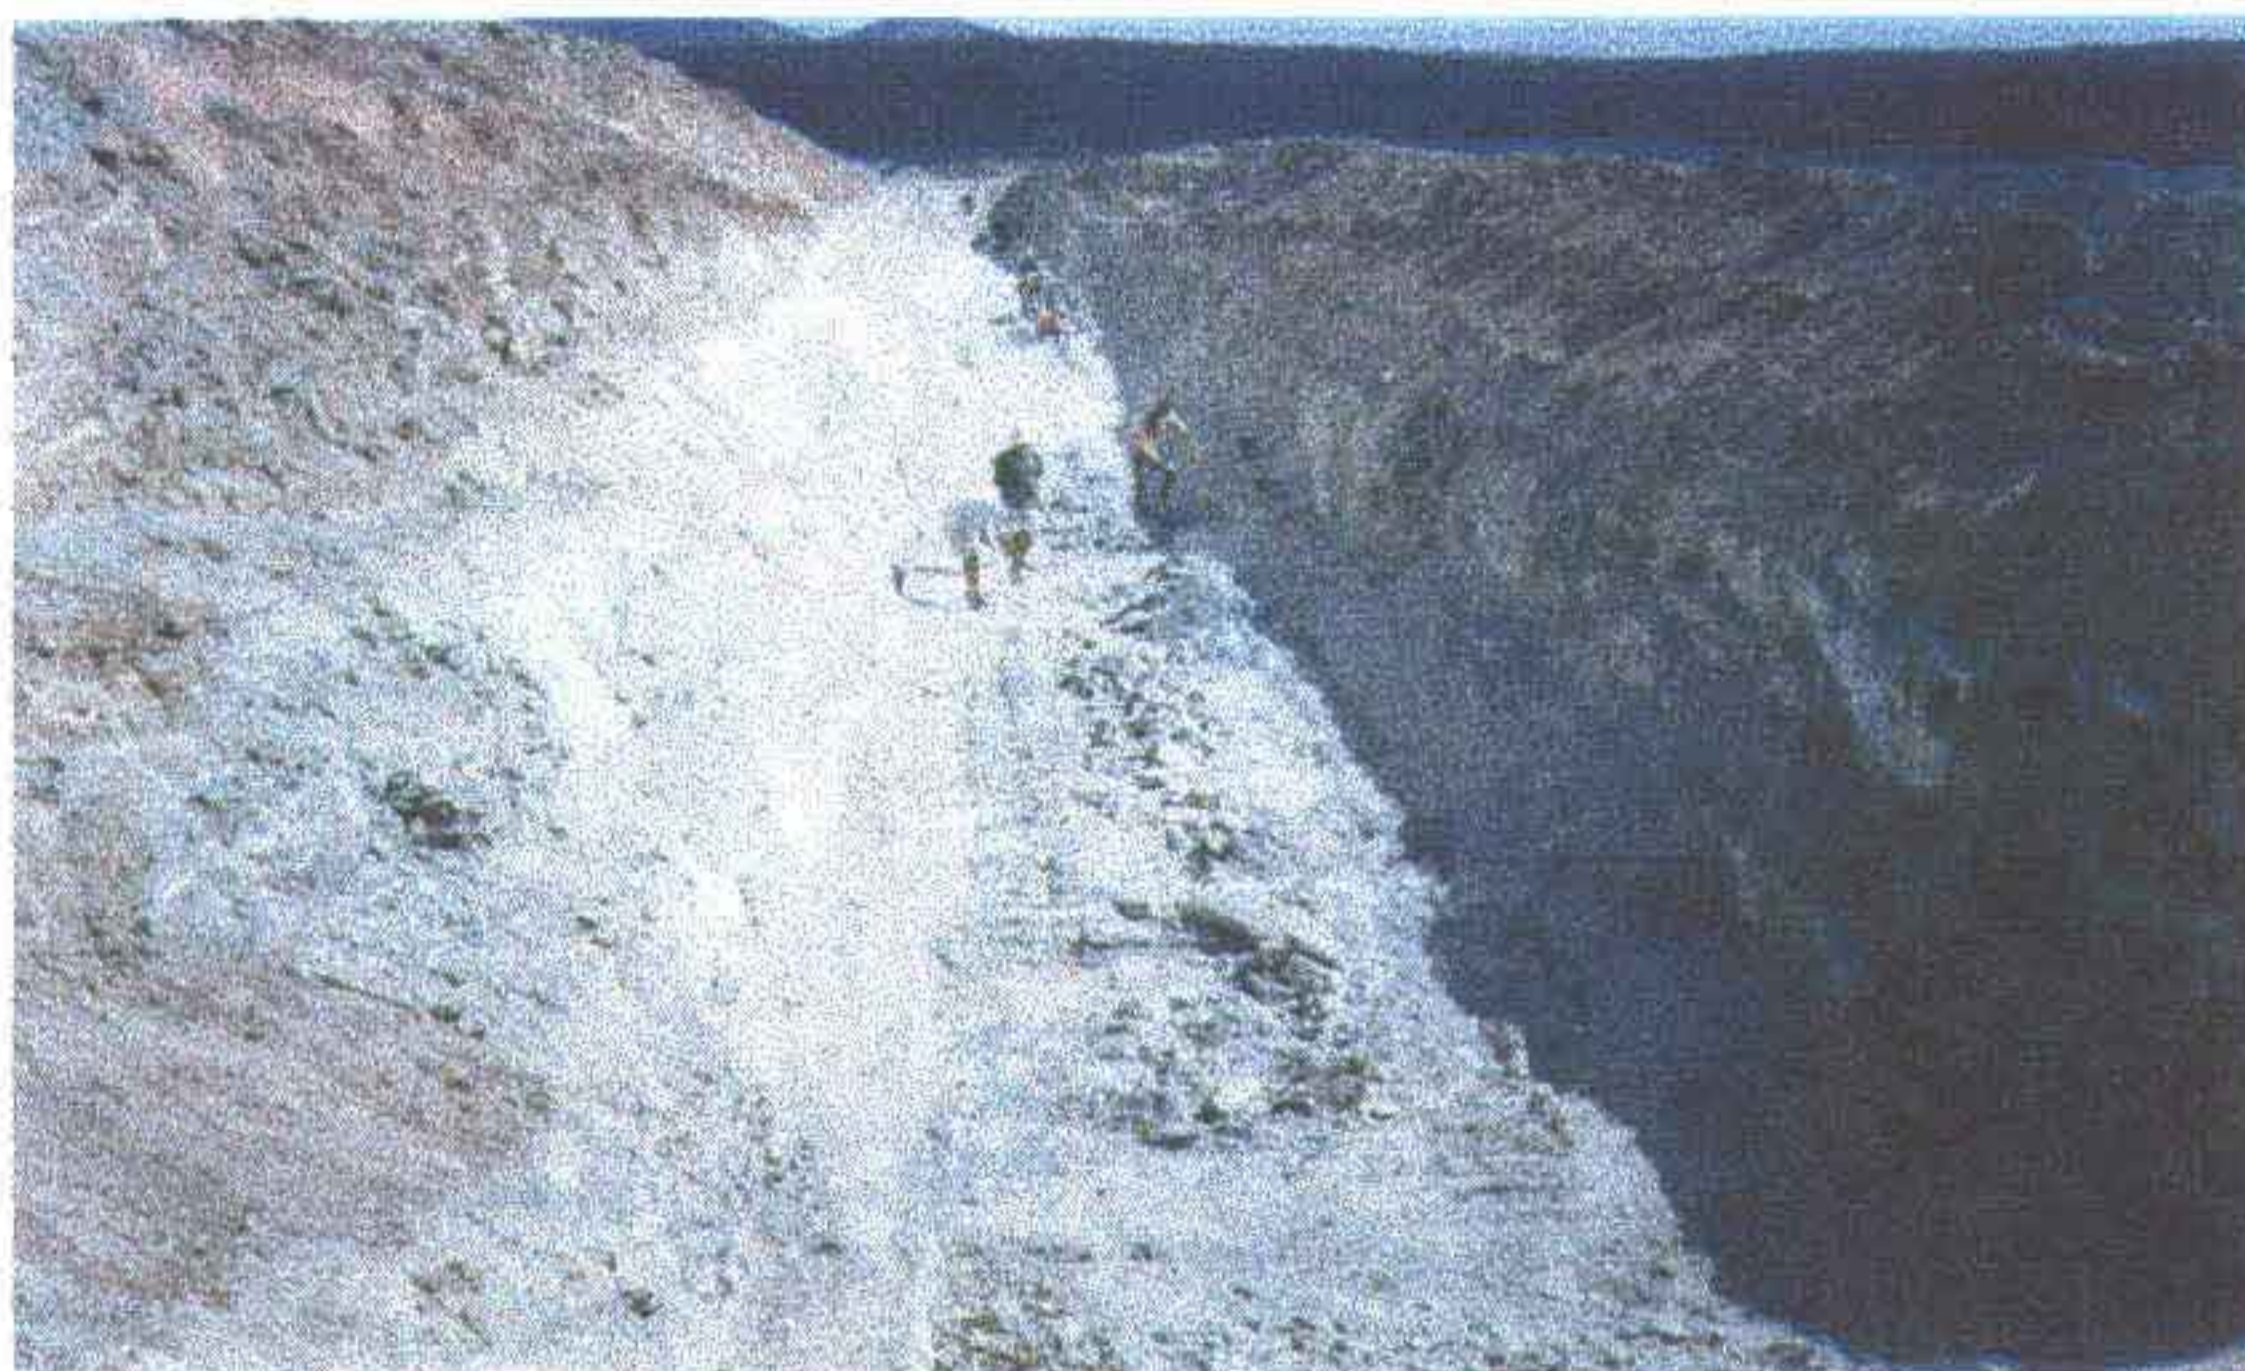
Foto 1 - Fundação da galeria limpeza-fina, já atingida a cota desejada
