SUPERVISÃO E ACOMPANHAMENTO DA SUPERVISÃO
AÇUDE PÚBLICO CASTRO

SUPERVISÃO E ACOMPANHAMENTO DA CONSTRUÇÃO DO
AÇUDE PÚBLICO CASTRO

" AS BUILT "
VOLUME 2 - MEMÓRIA FOTOGRÁFICA

0065/02/B

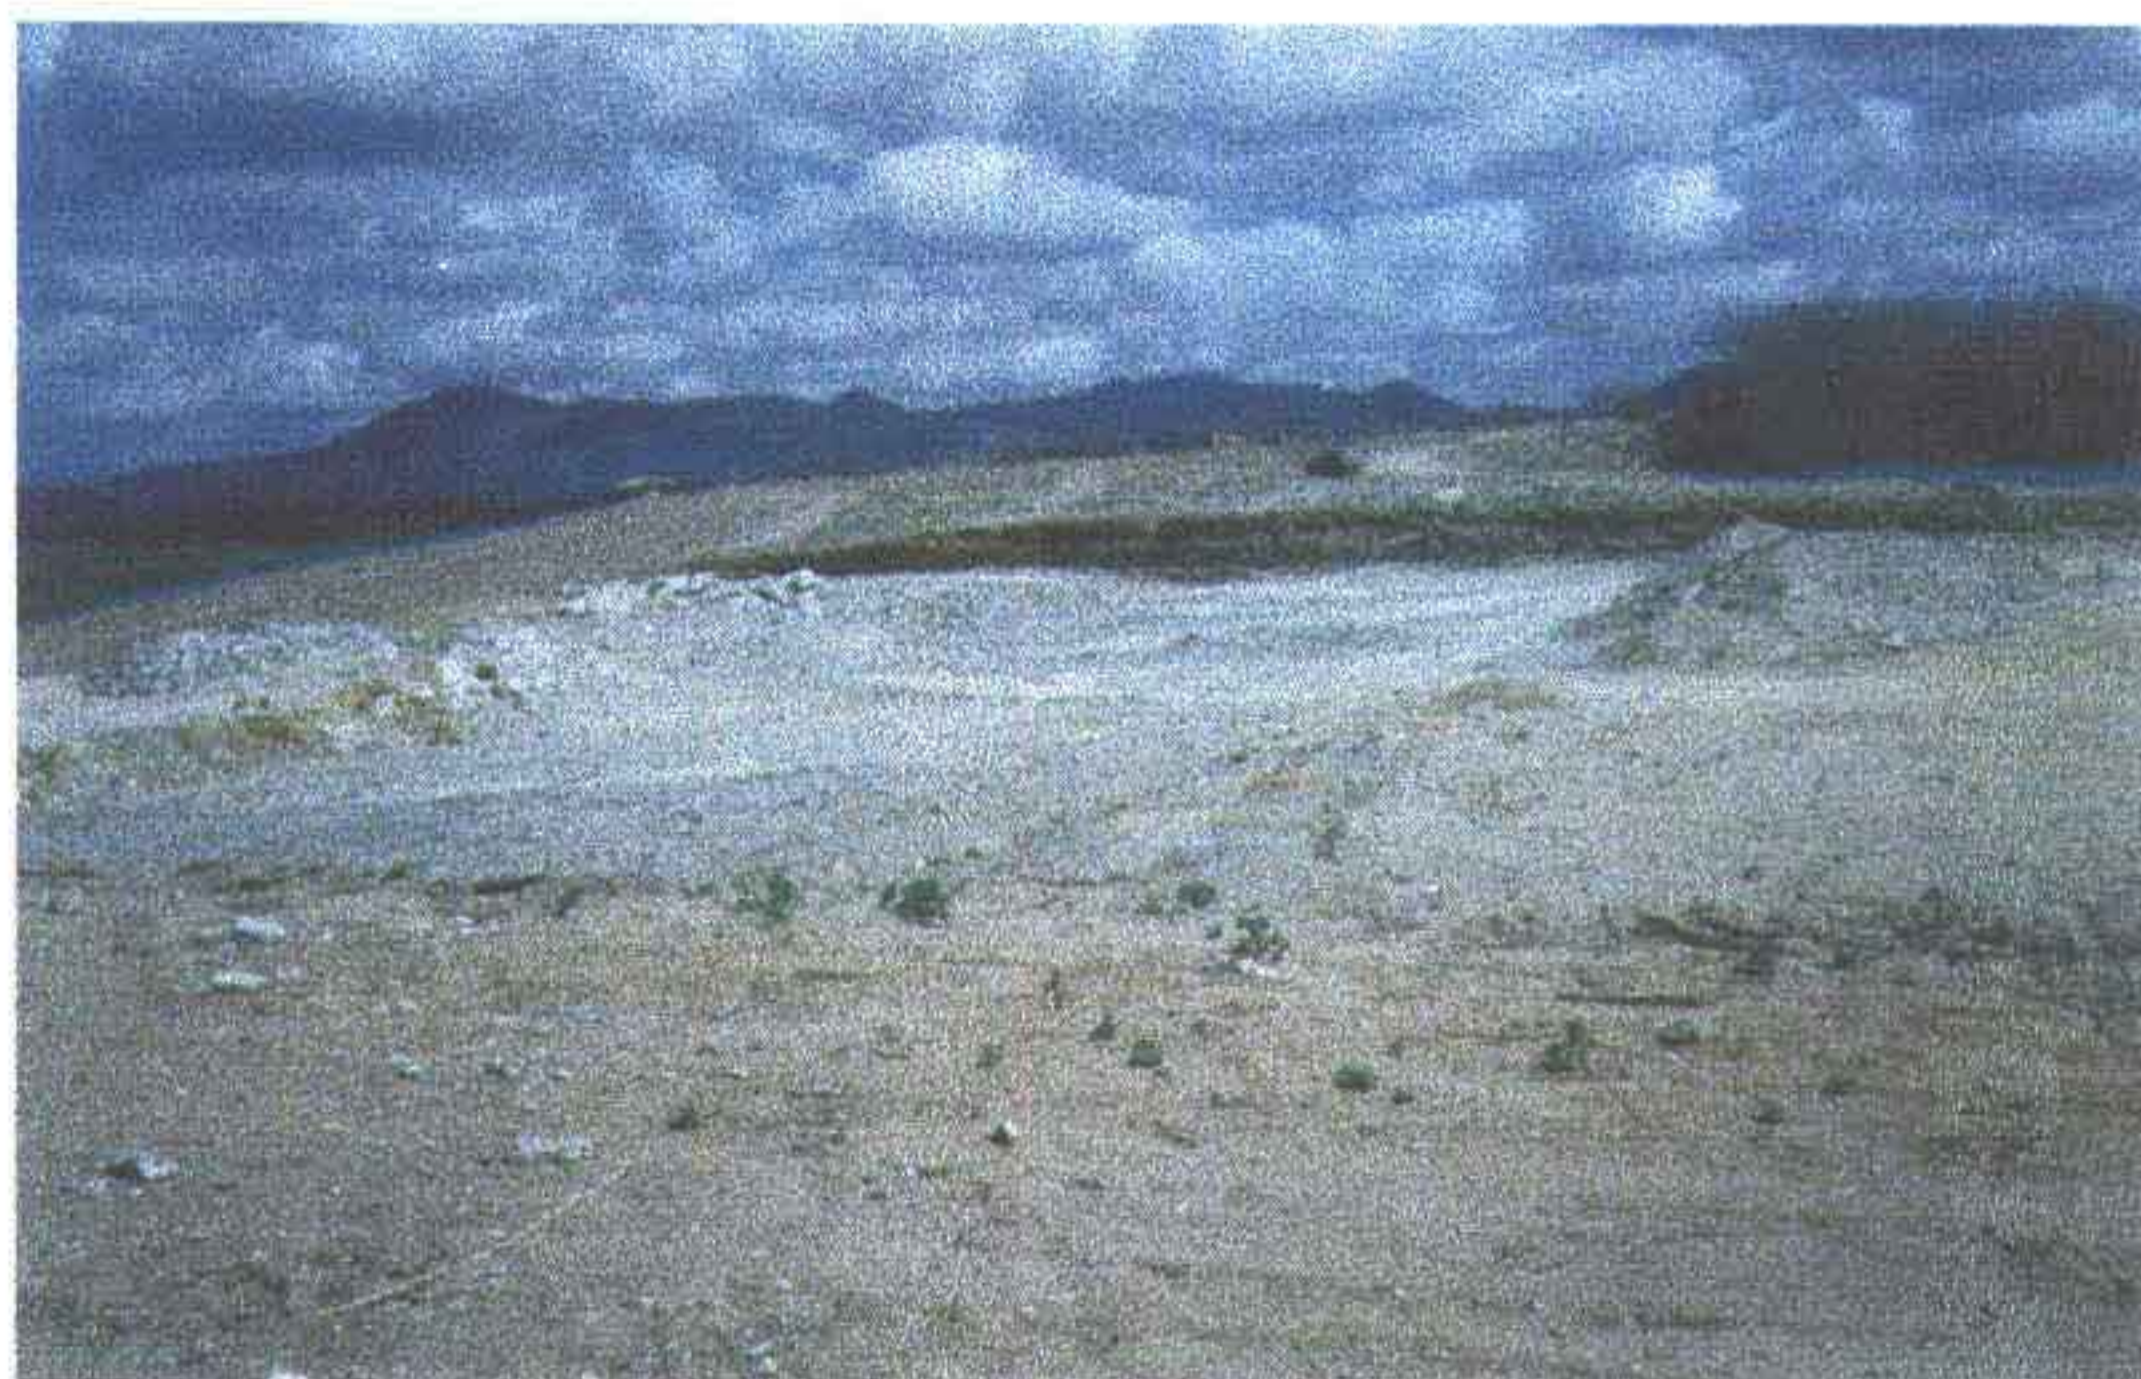
Foto 2 - Escavação do sangradouro. Observa-se a formação rochosa do local da bacia, rocha gnáissica. Já atingida a cota de projeto

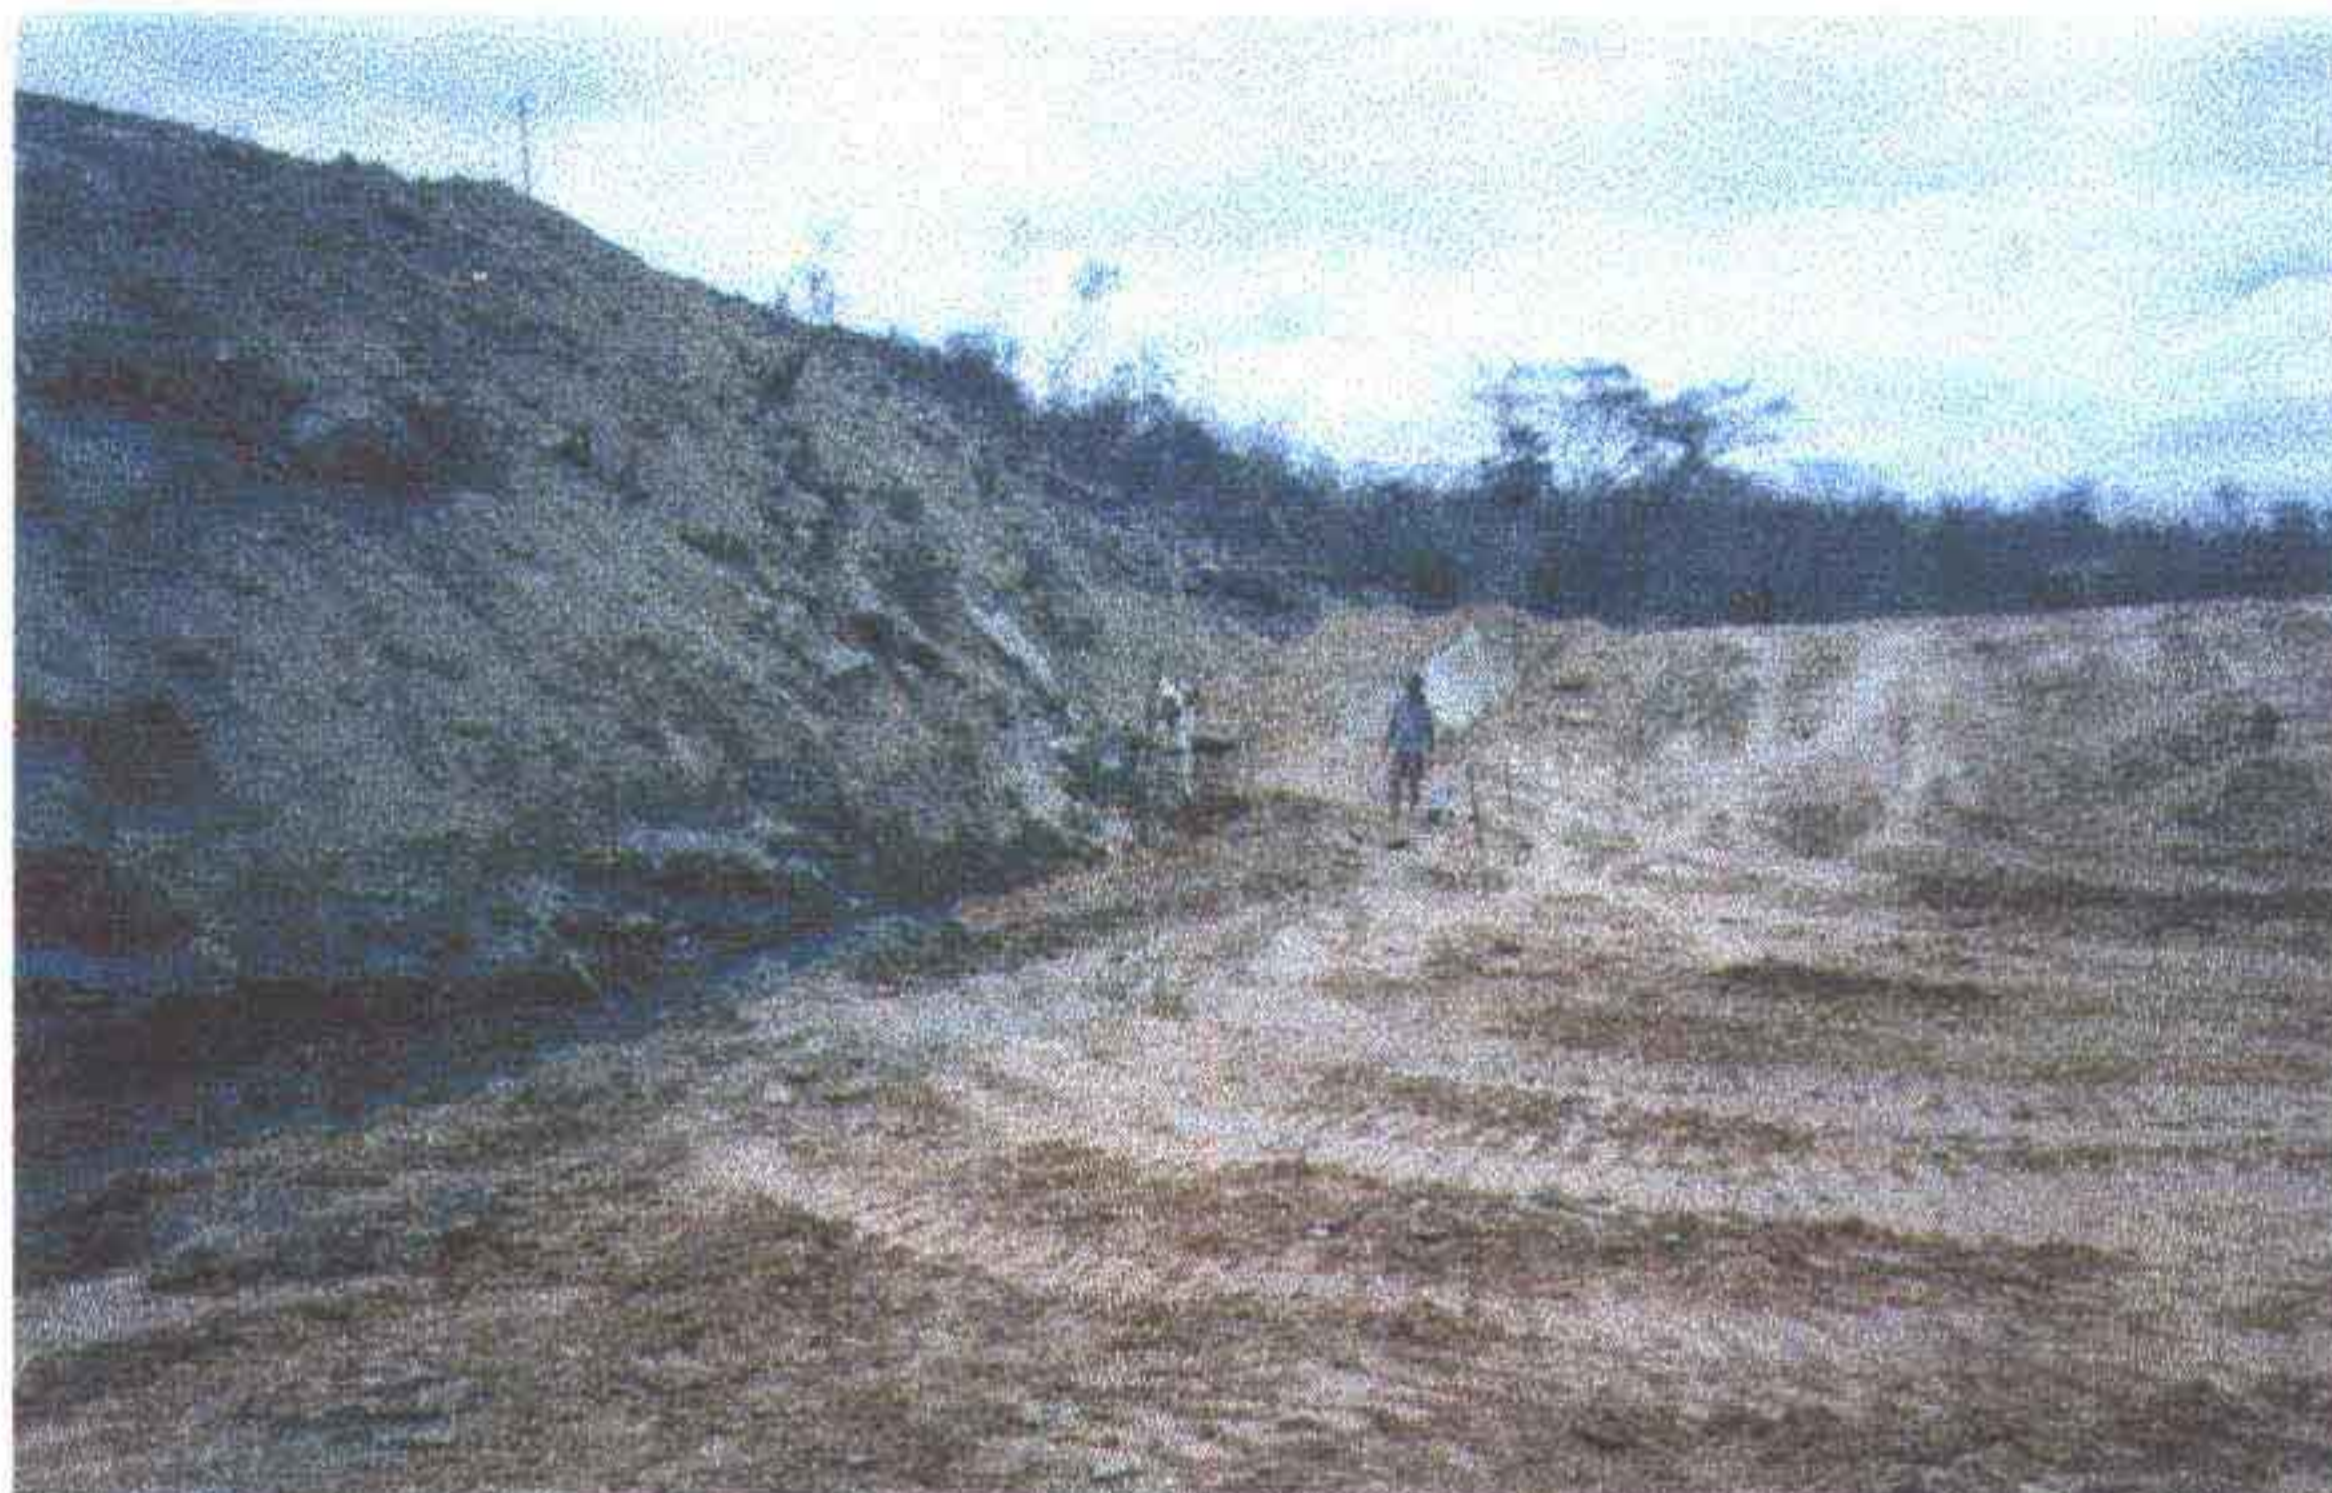
Foto 3 - Ombreira direita, estaca 21, encontro do maciço com a ombreira. Observa-se o tratamento manual.

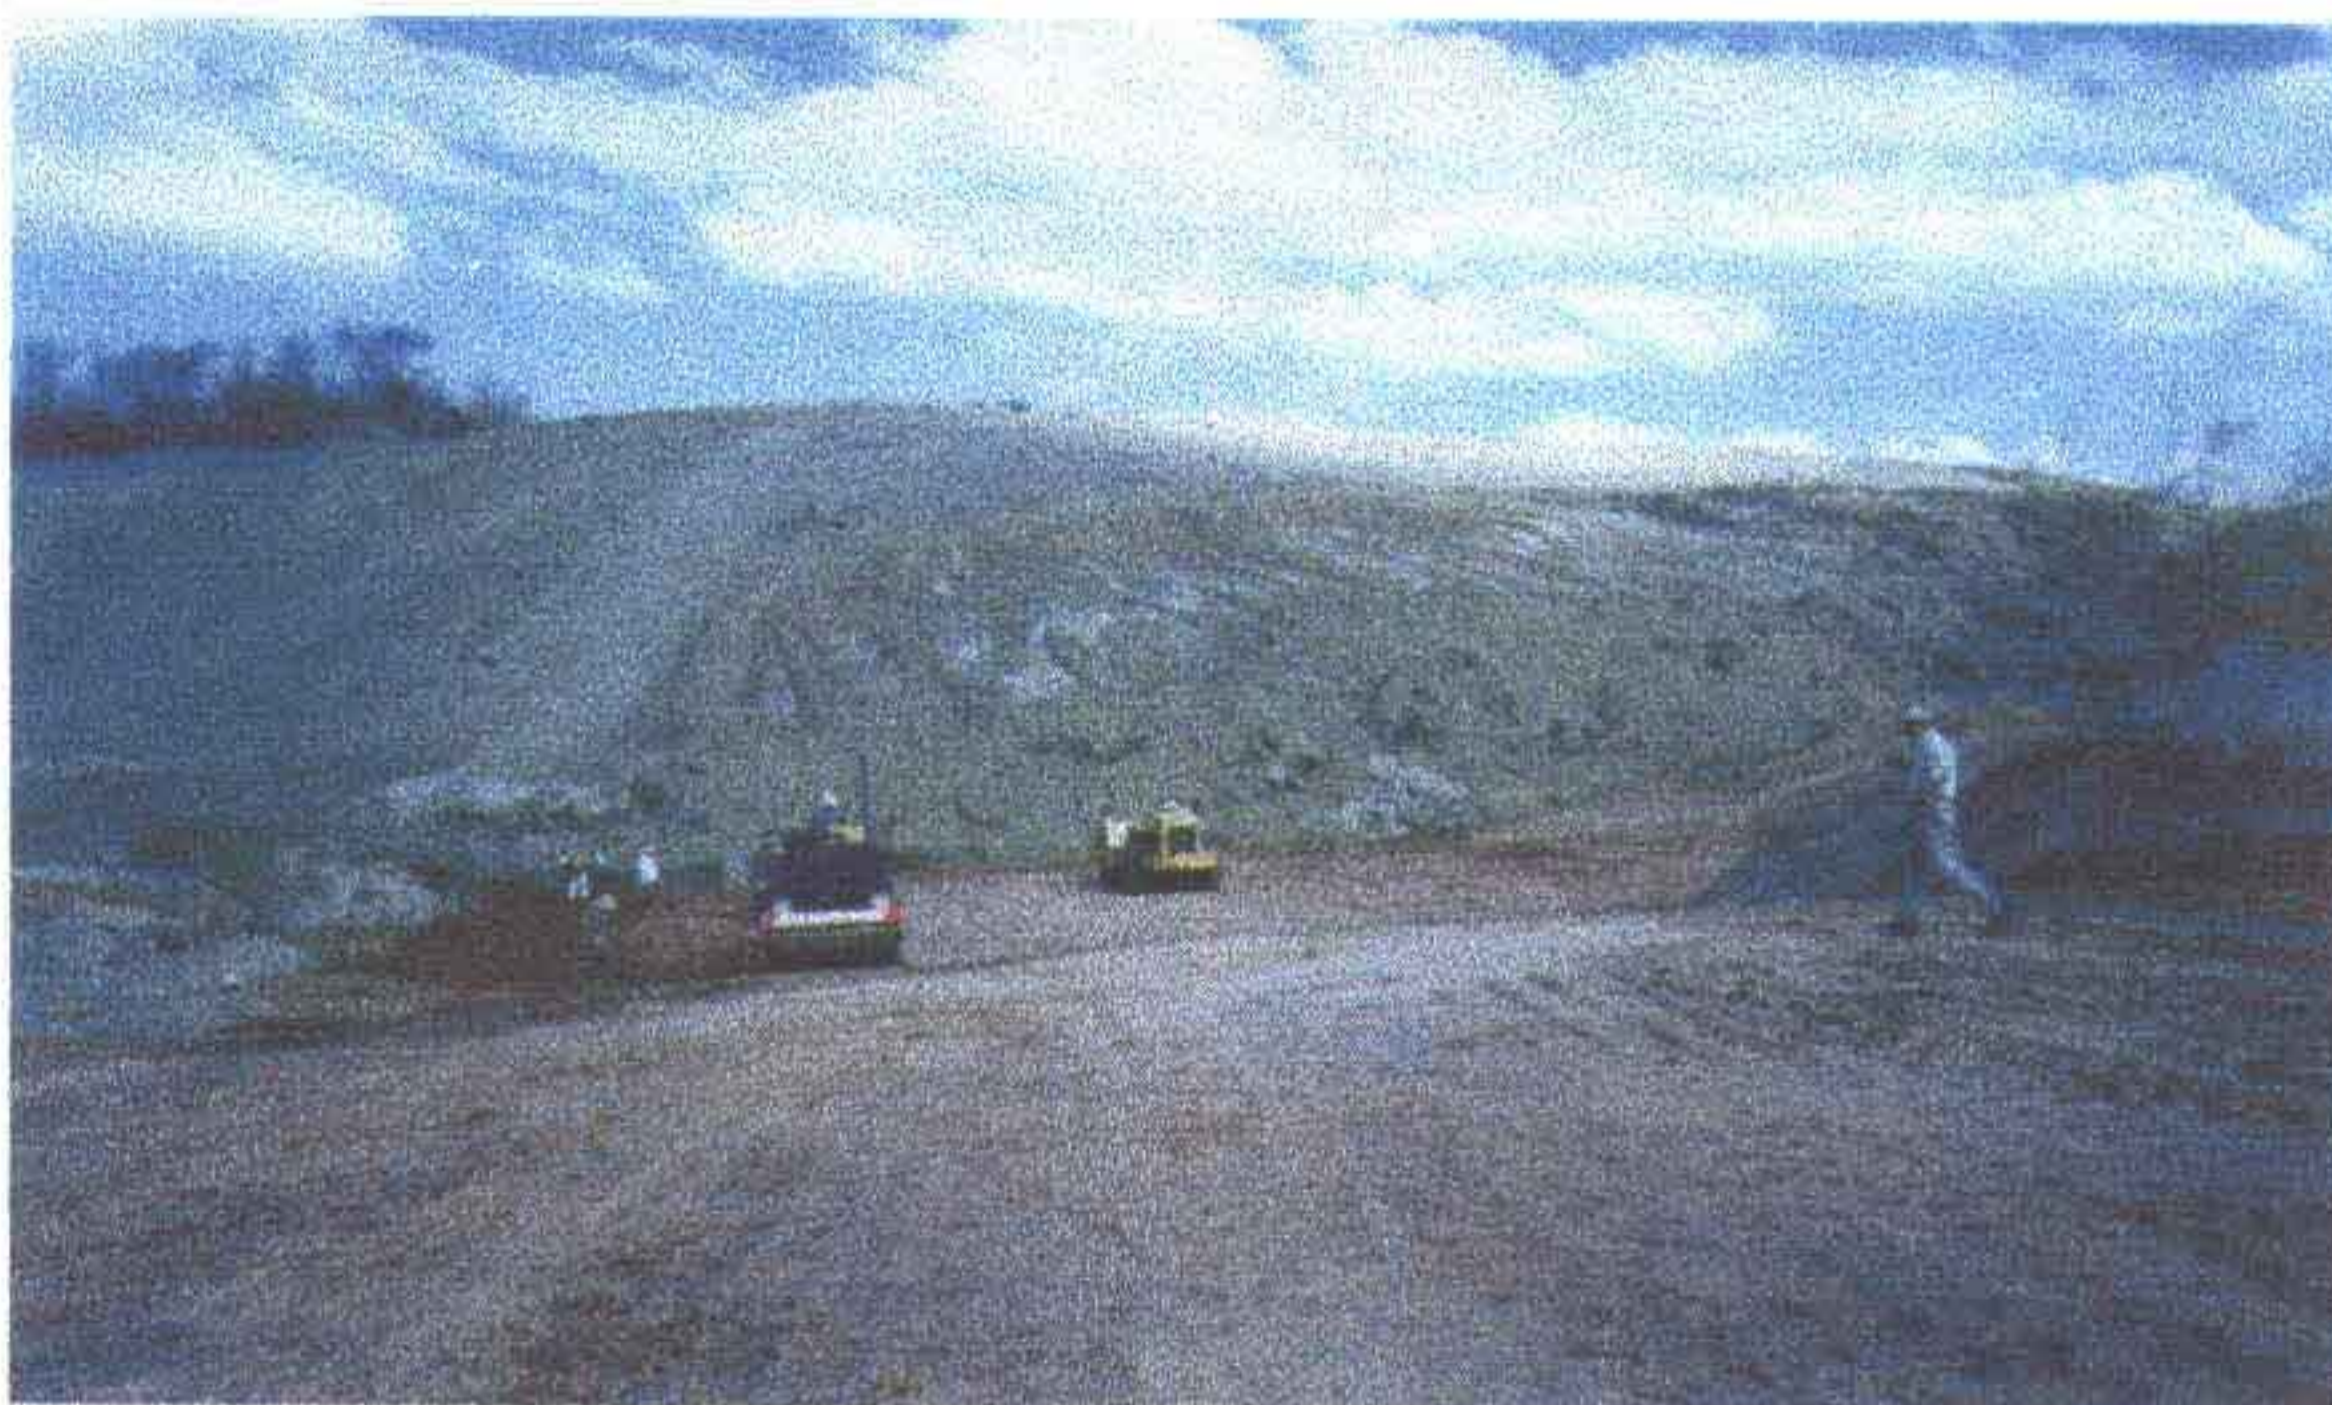
Foto 4 - Compactação entre as estacas 18 e 20, trecho correspondente ao leito do rio.

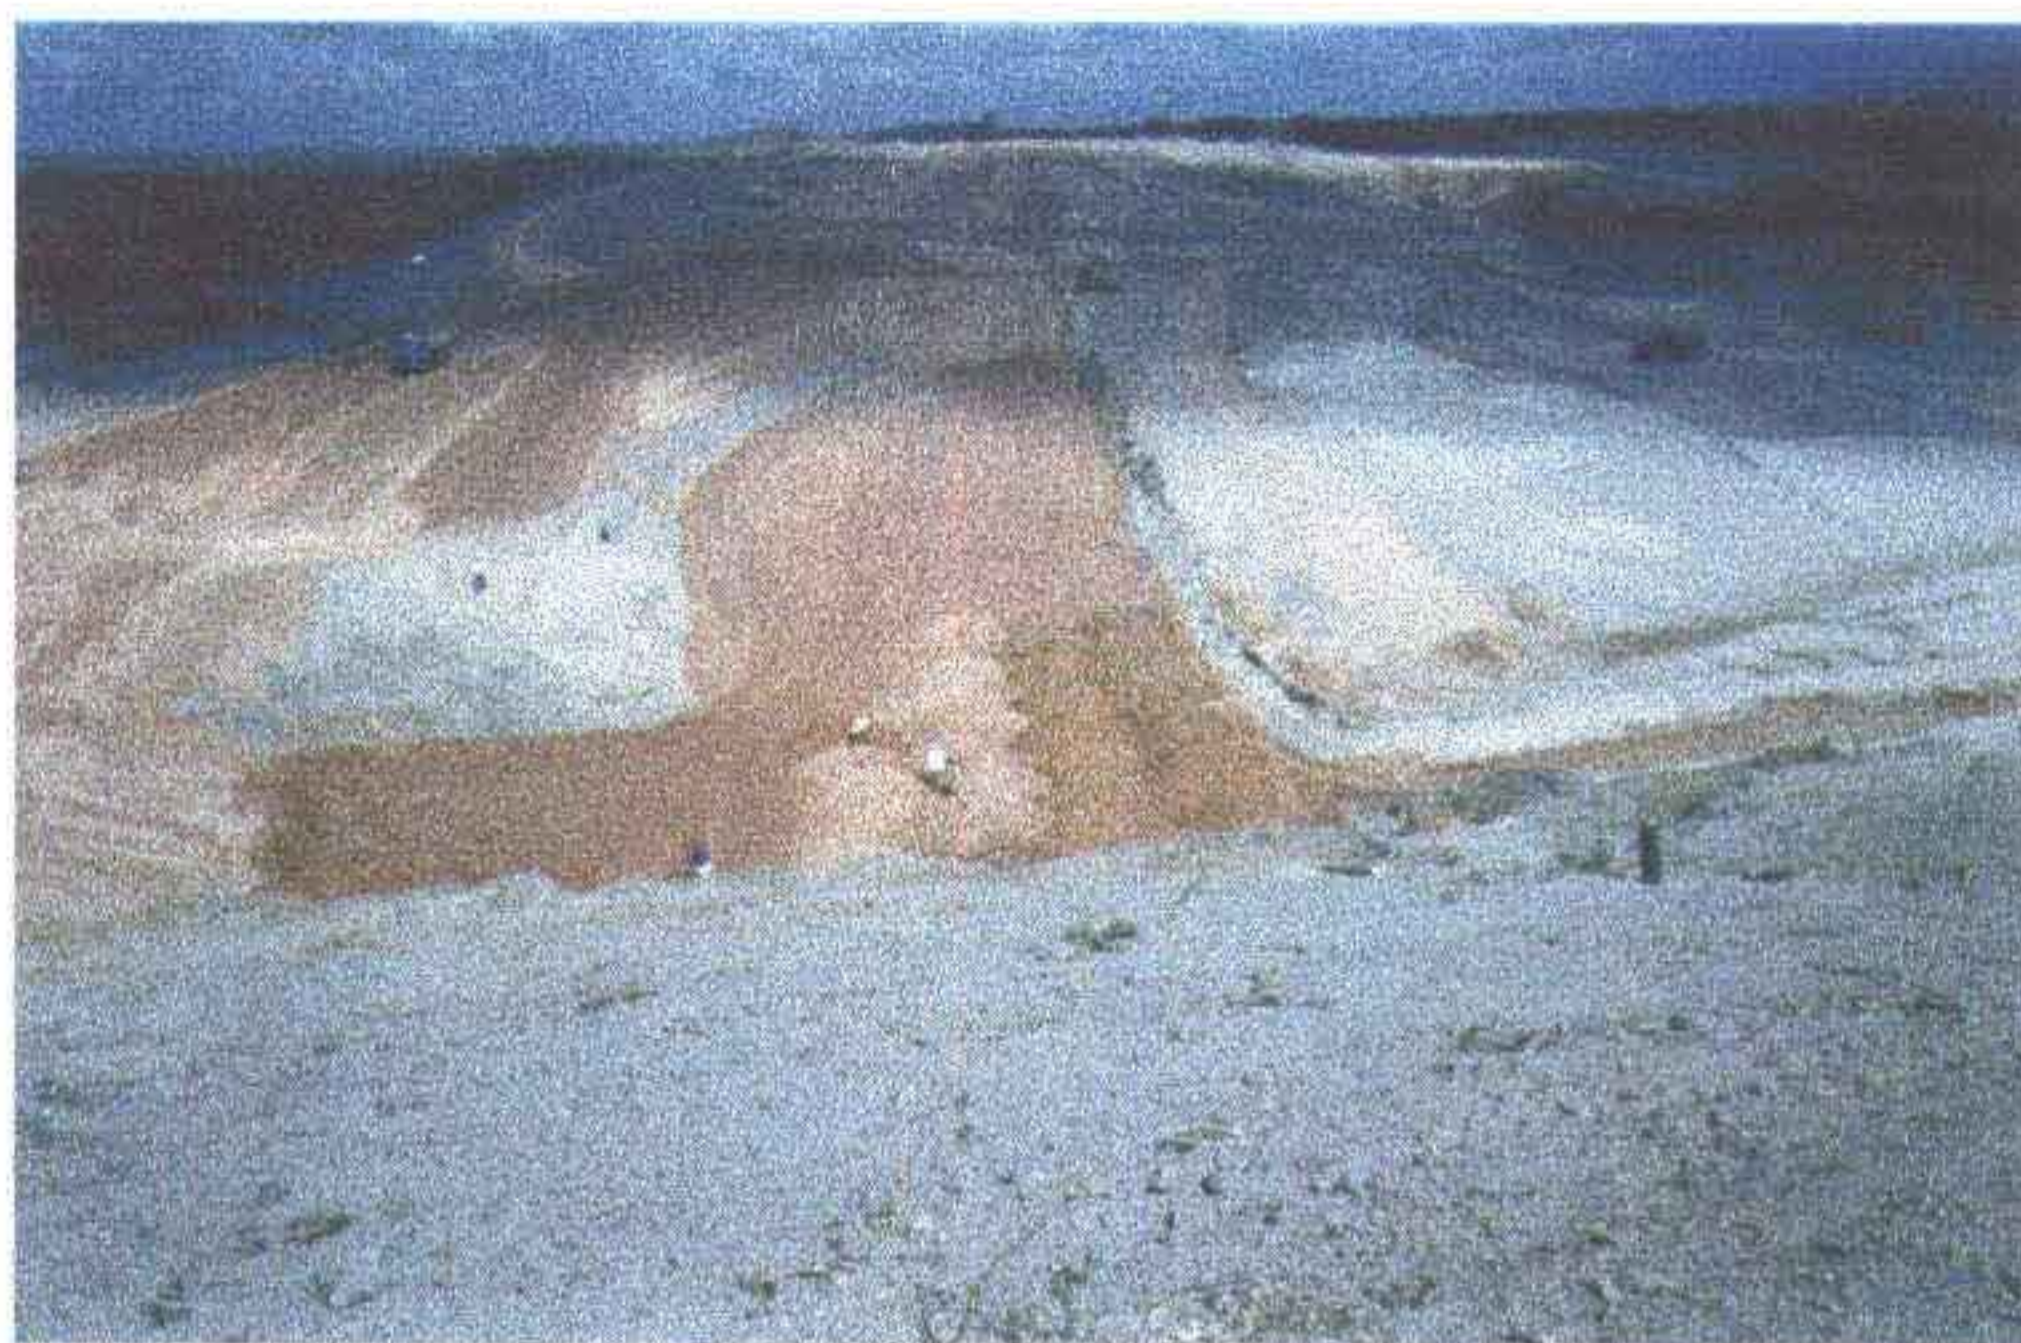
Foto 5 - Vista geral da obra, dando-se ênfase ao material lançado entre estacas 19 e 20.

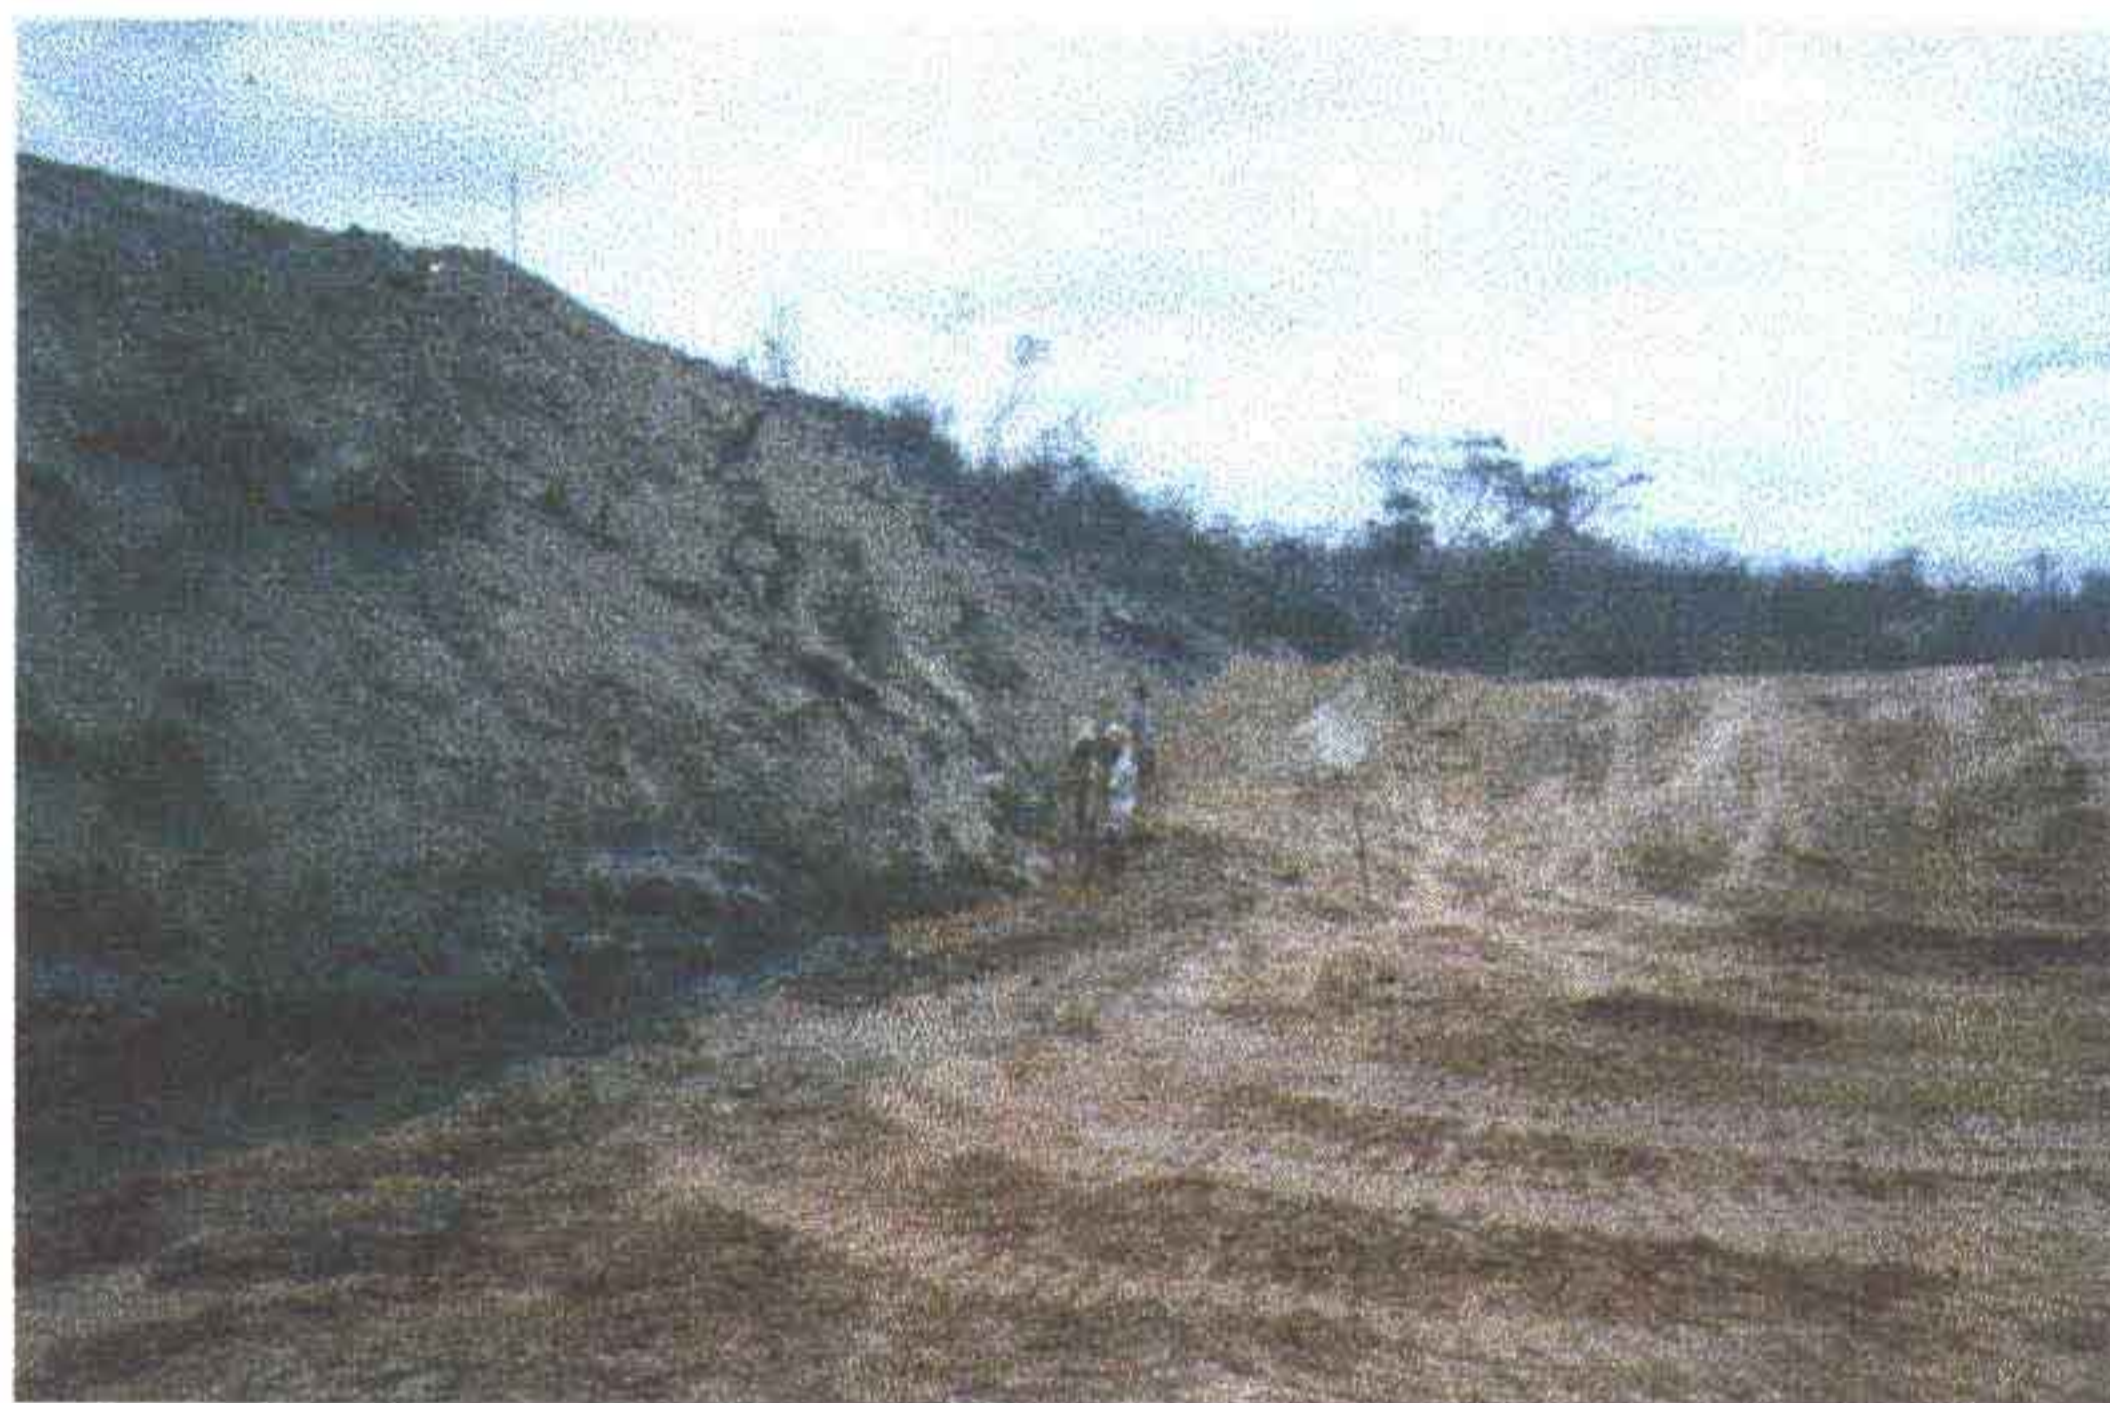
Foto 6 - Encontro da ombreira direita. Observa-se a limpeza manual da rocha do encontro.

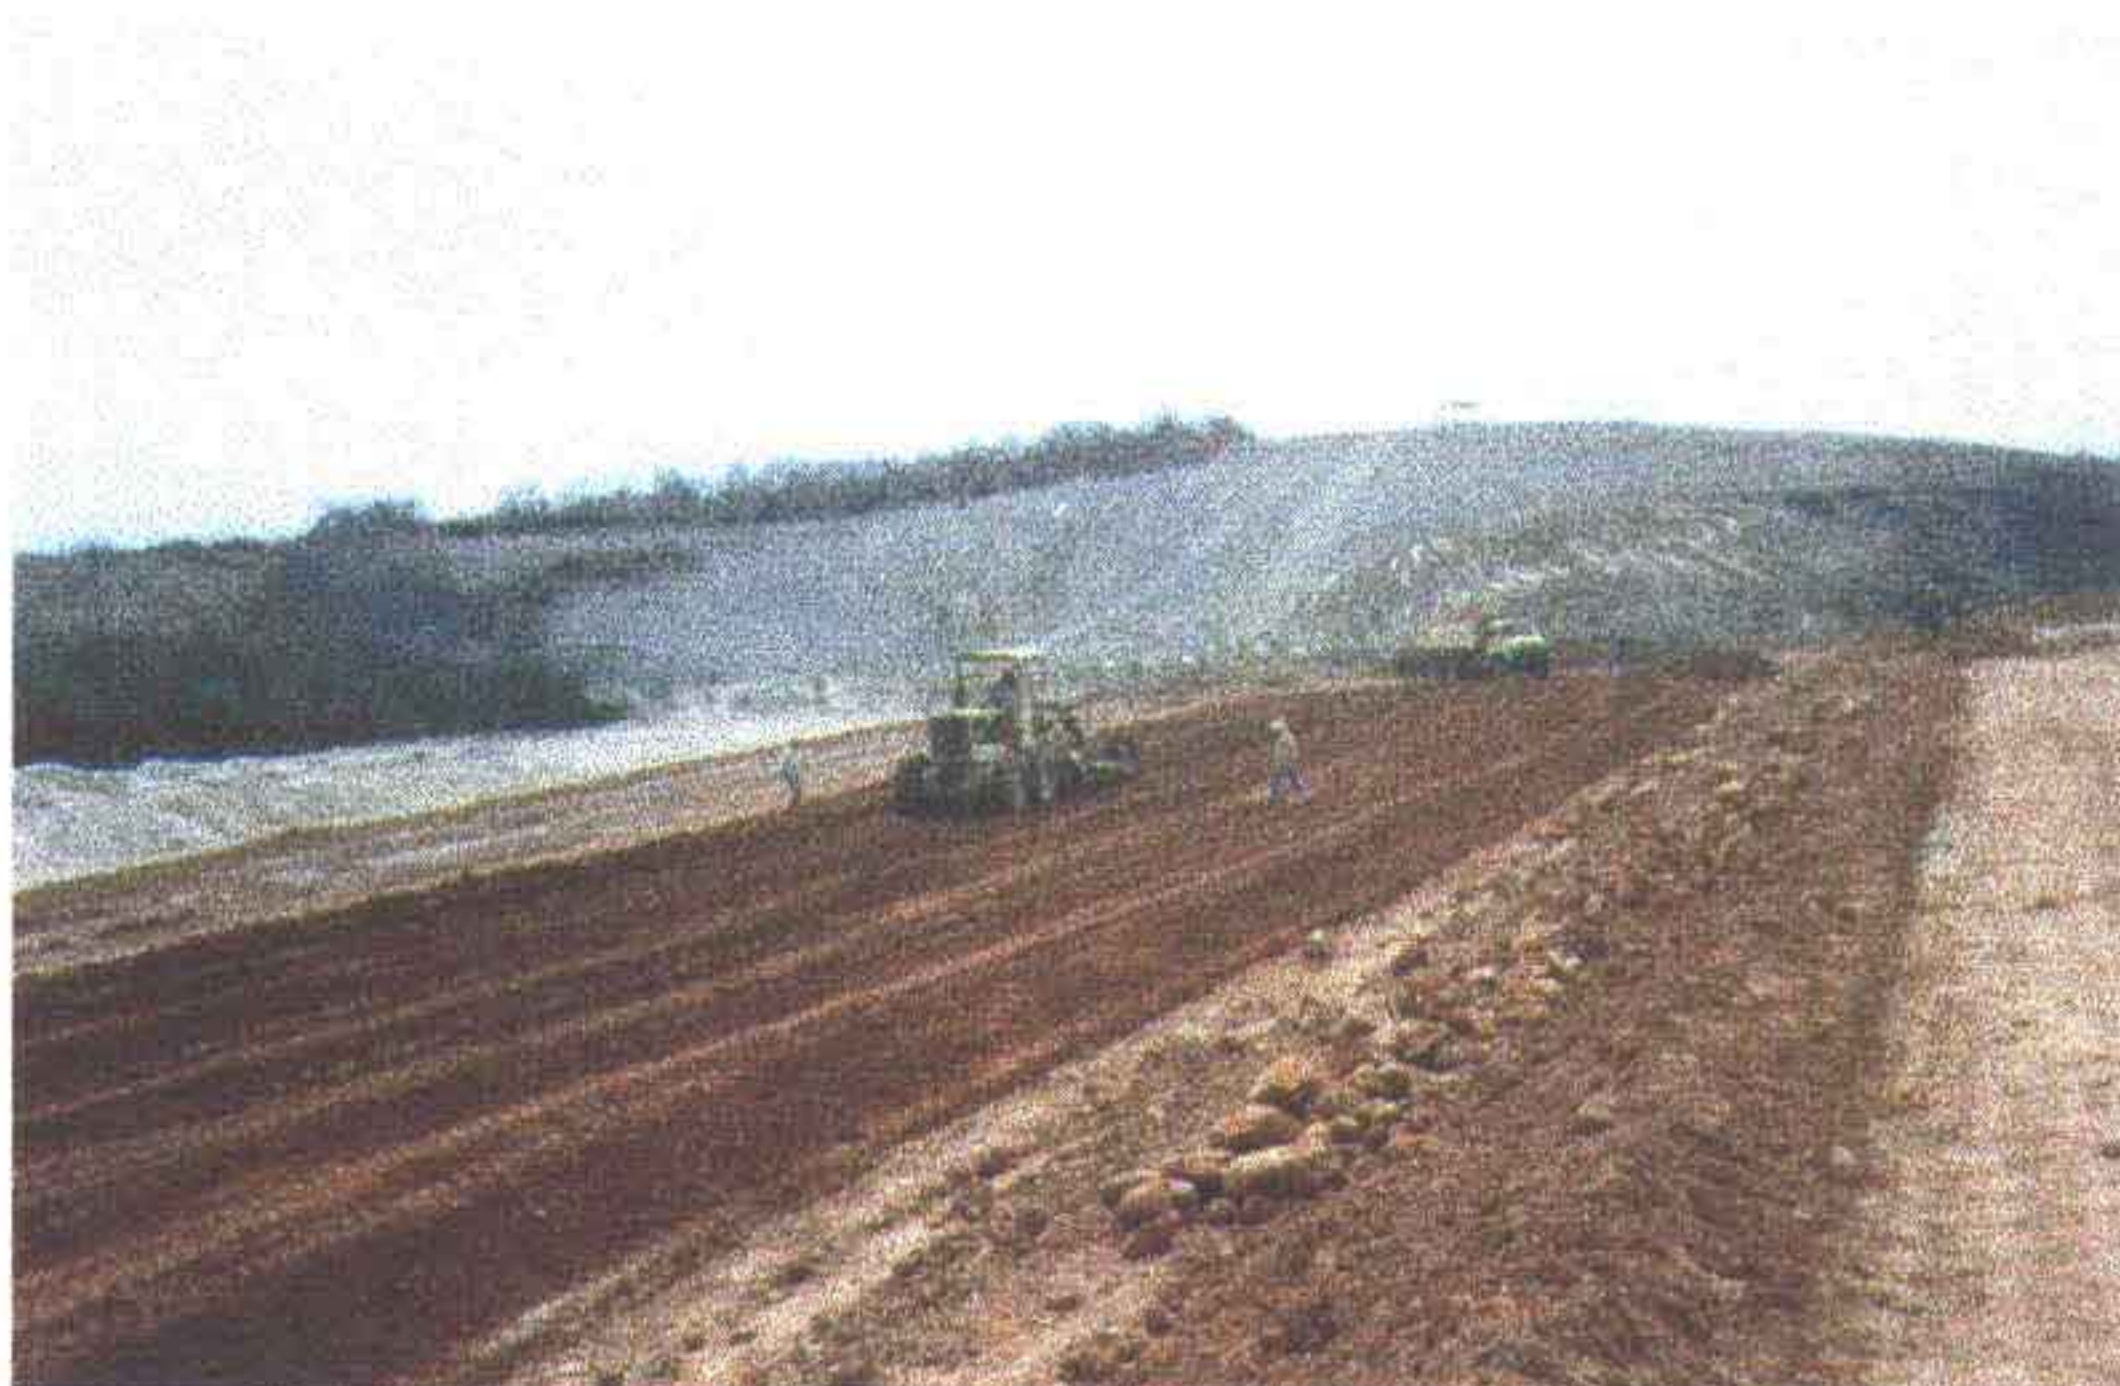
Foto 7 - Lançamento e espalhamento do material entre estacas 17 e 19.

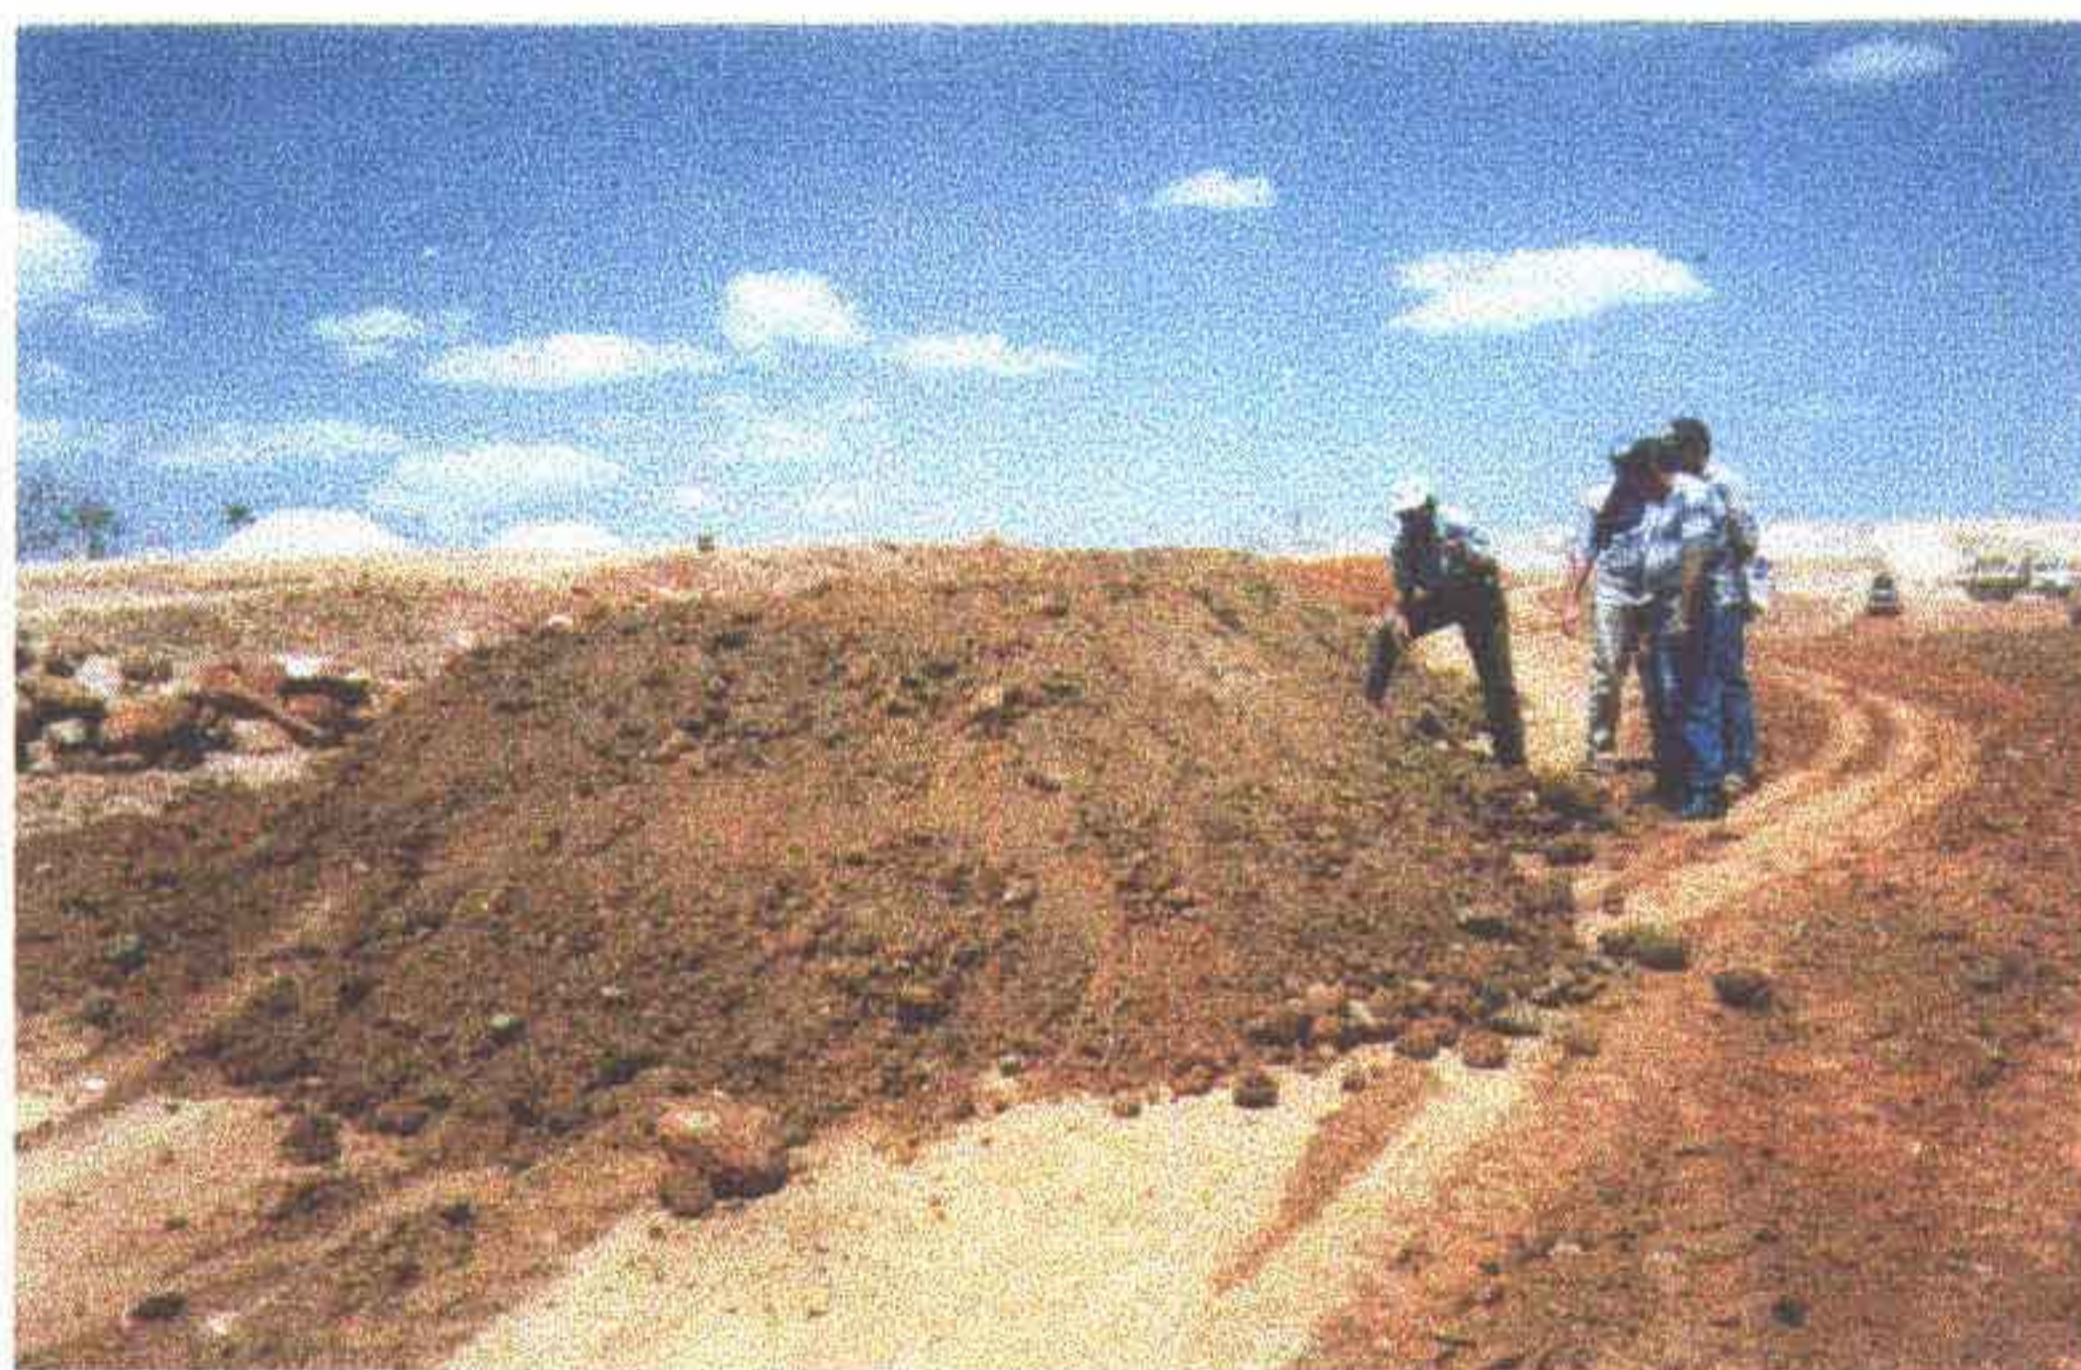
Foto 8 - Material lançado na praça de compactação. Objeto do exame táctil-final.
