SUPERVISÃO E ACOMPANHAMENTO DA SUPERVISÃO
AÇUDE PÚBLICO CASTRO

SUPERVISÃO E ACOMPANHAMENTO DA CONSTRUÇÃO DO
AÇUDE PÚBLICO CASTRO

" AS BUILT "
VOLUME 2 - MEMÓRIA FOTOGRÁFICA

0065/02/B

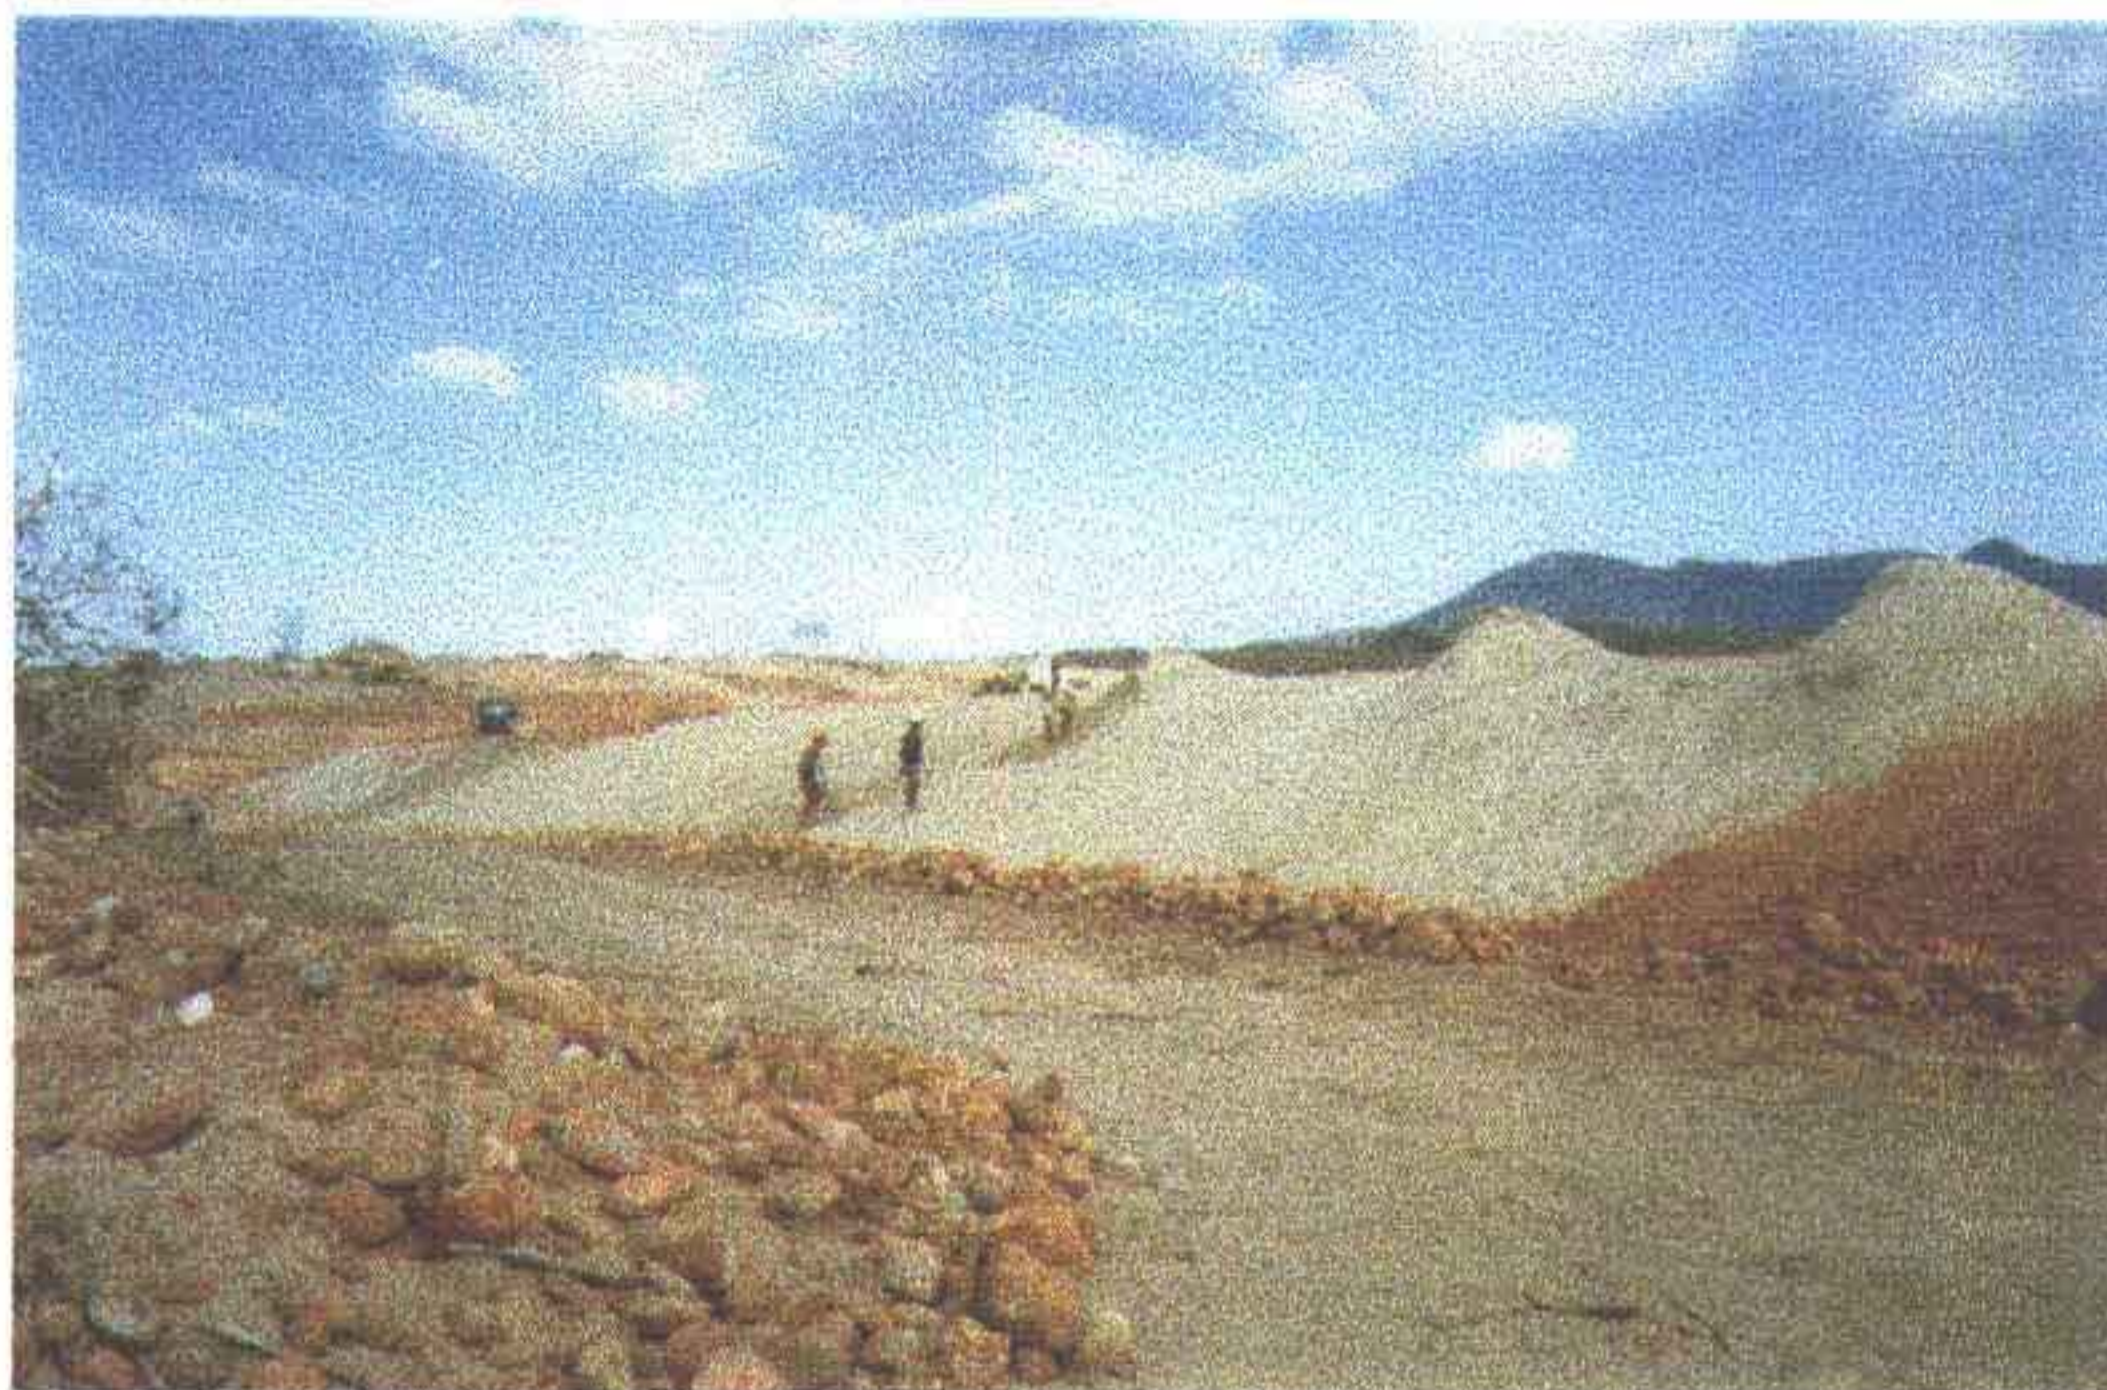
Foto 9 - Rip-rap. Espalhamento da camada de areia. Região compreendida entre estacas 12 e 18.

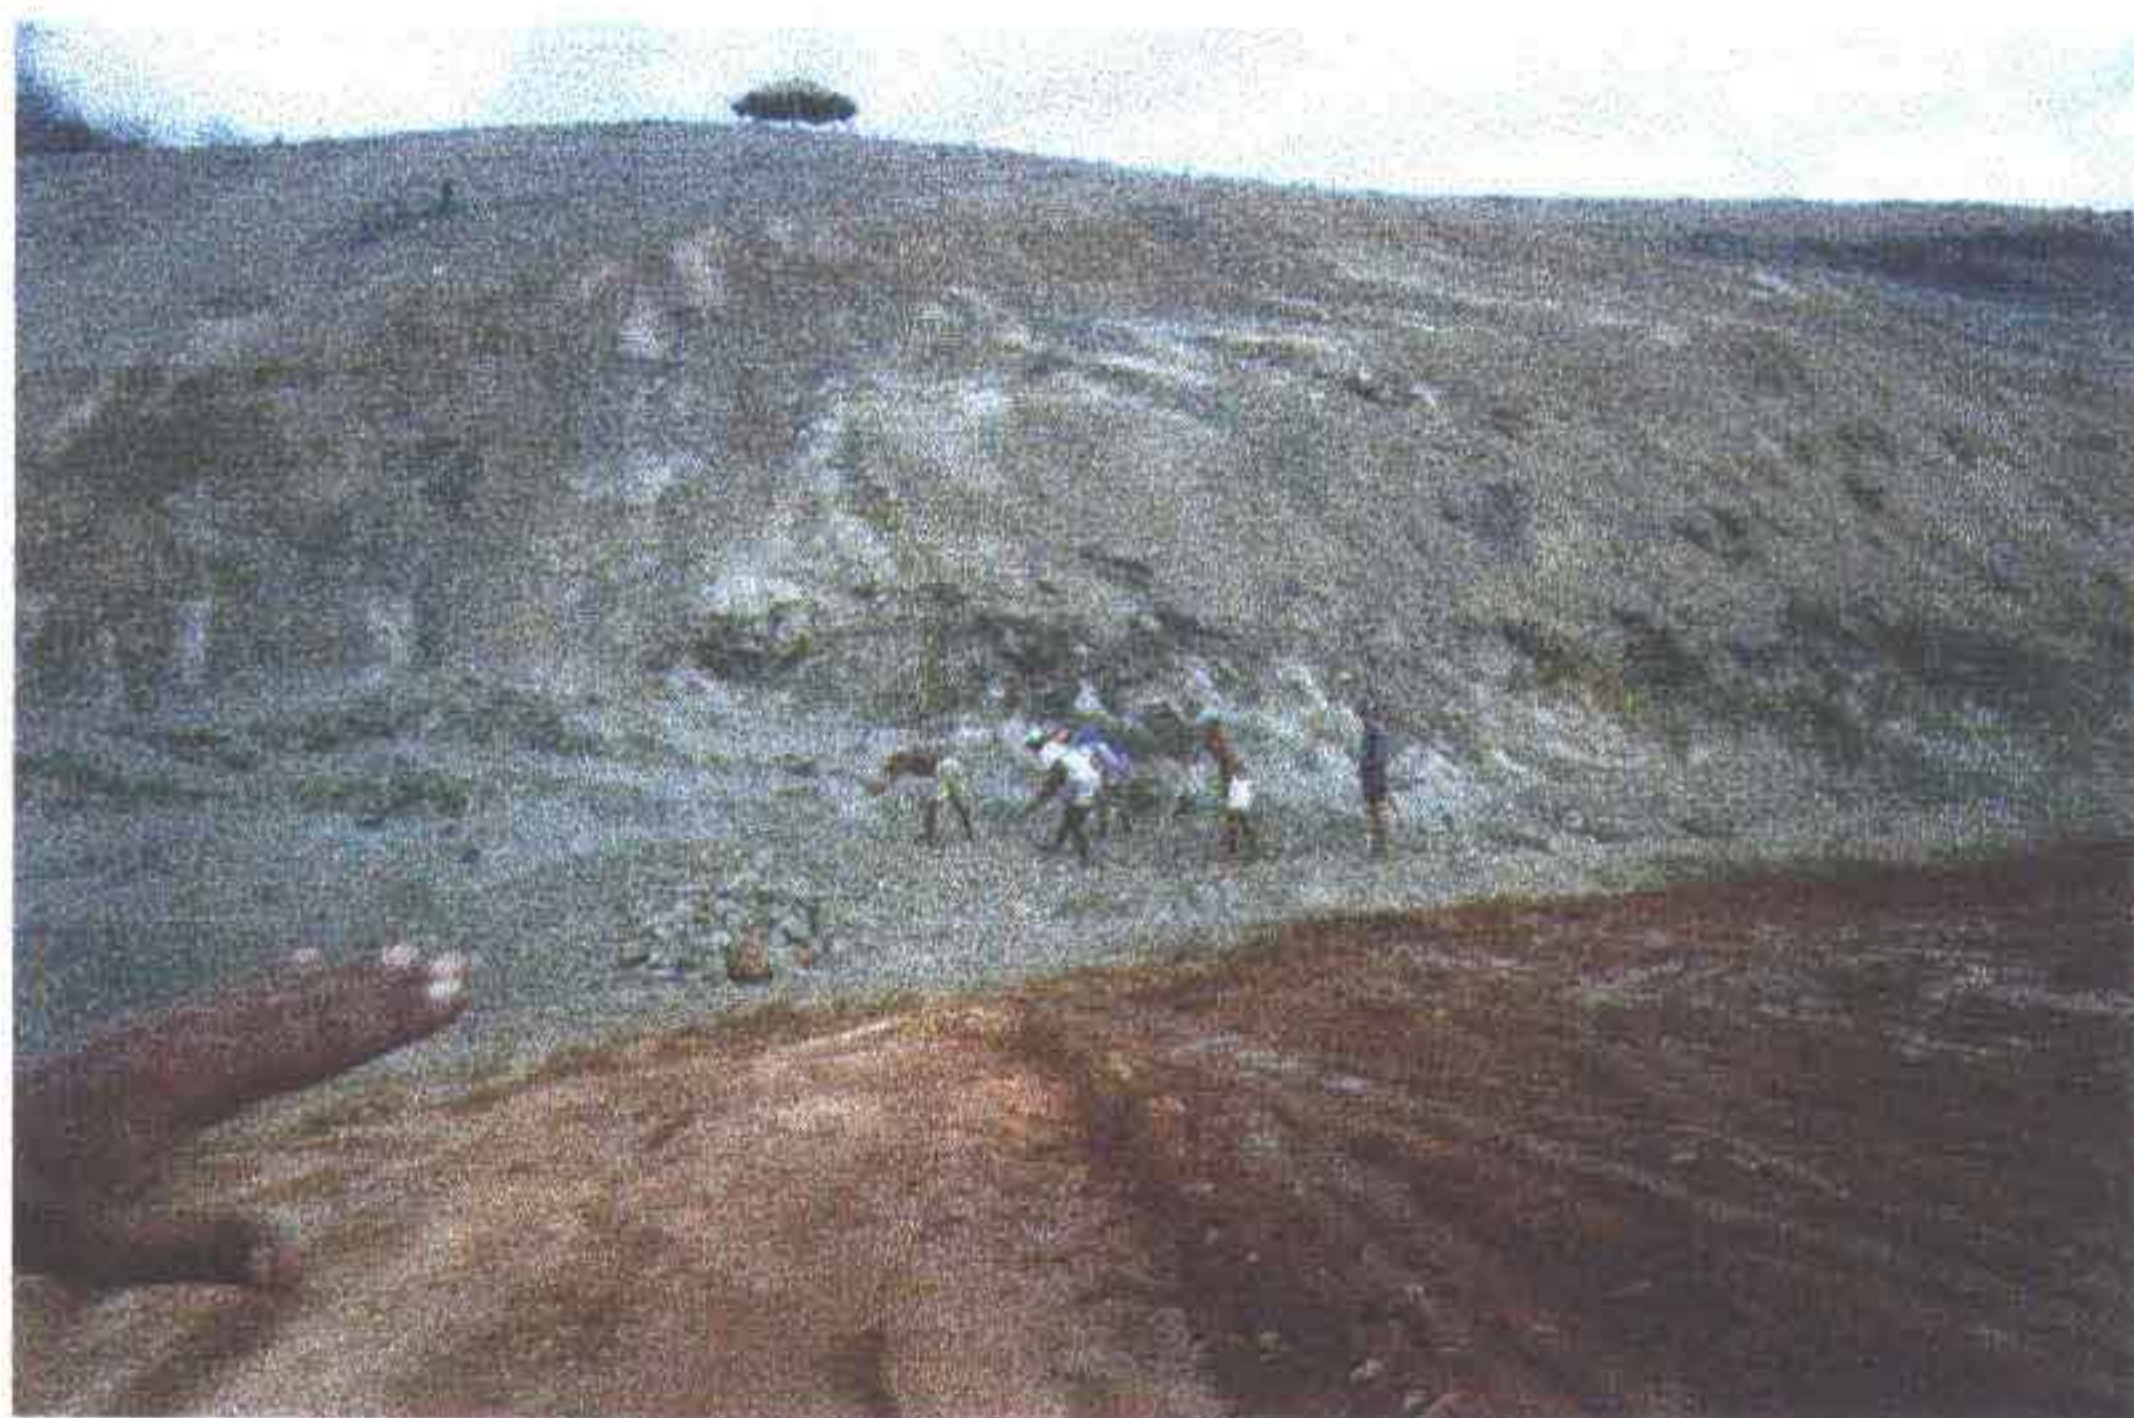
Foto 10 - Ombreira direita. Observa-se a natureza da rocha. Foto feita durante limpeza-fina.

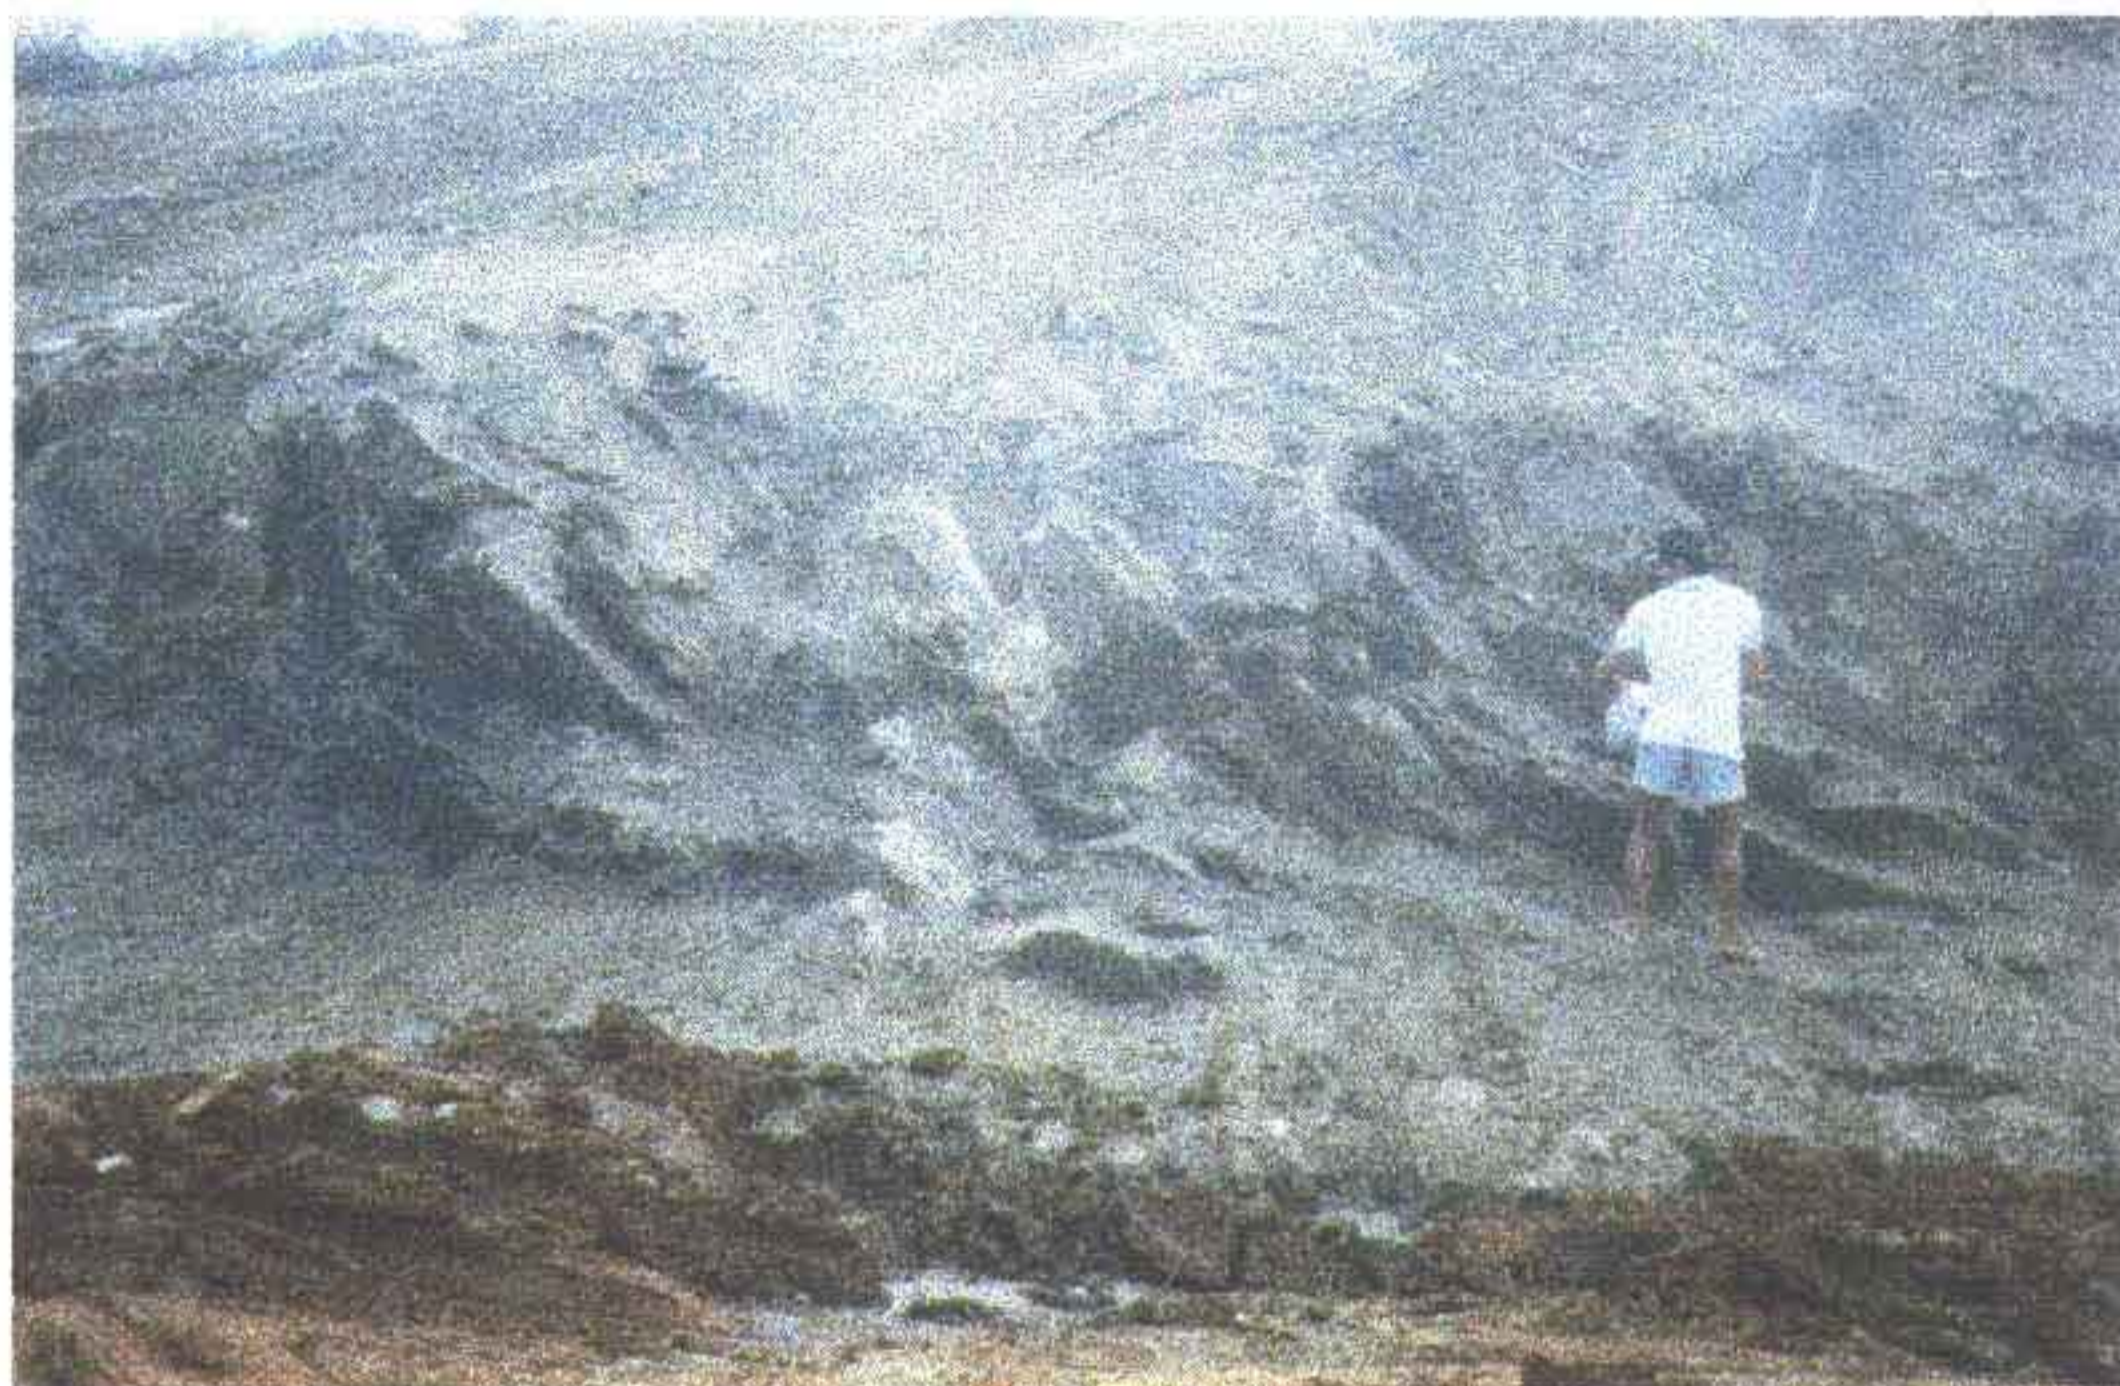
Foto 11 - Ombreira direita. Outra fase da limpeza-fina.

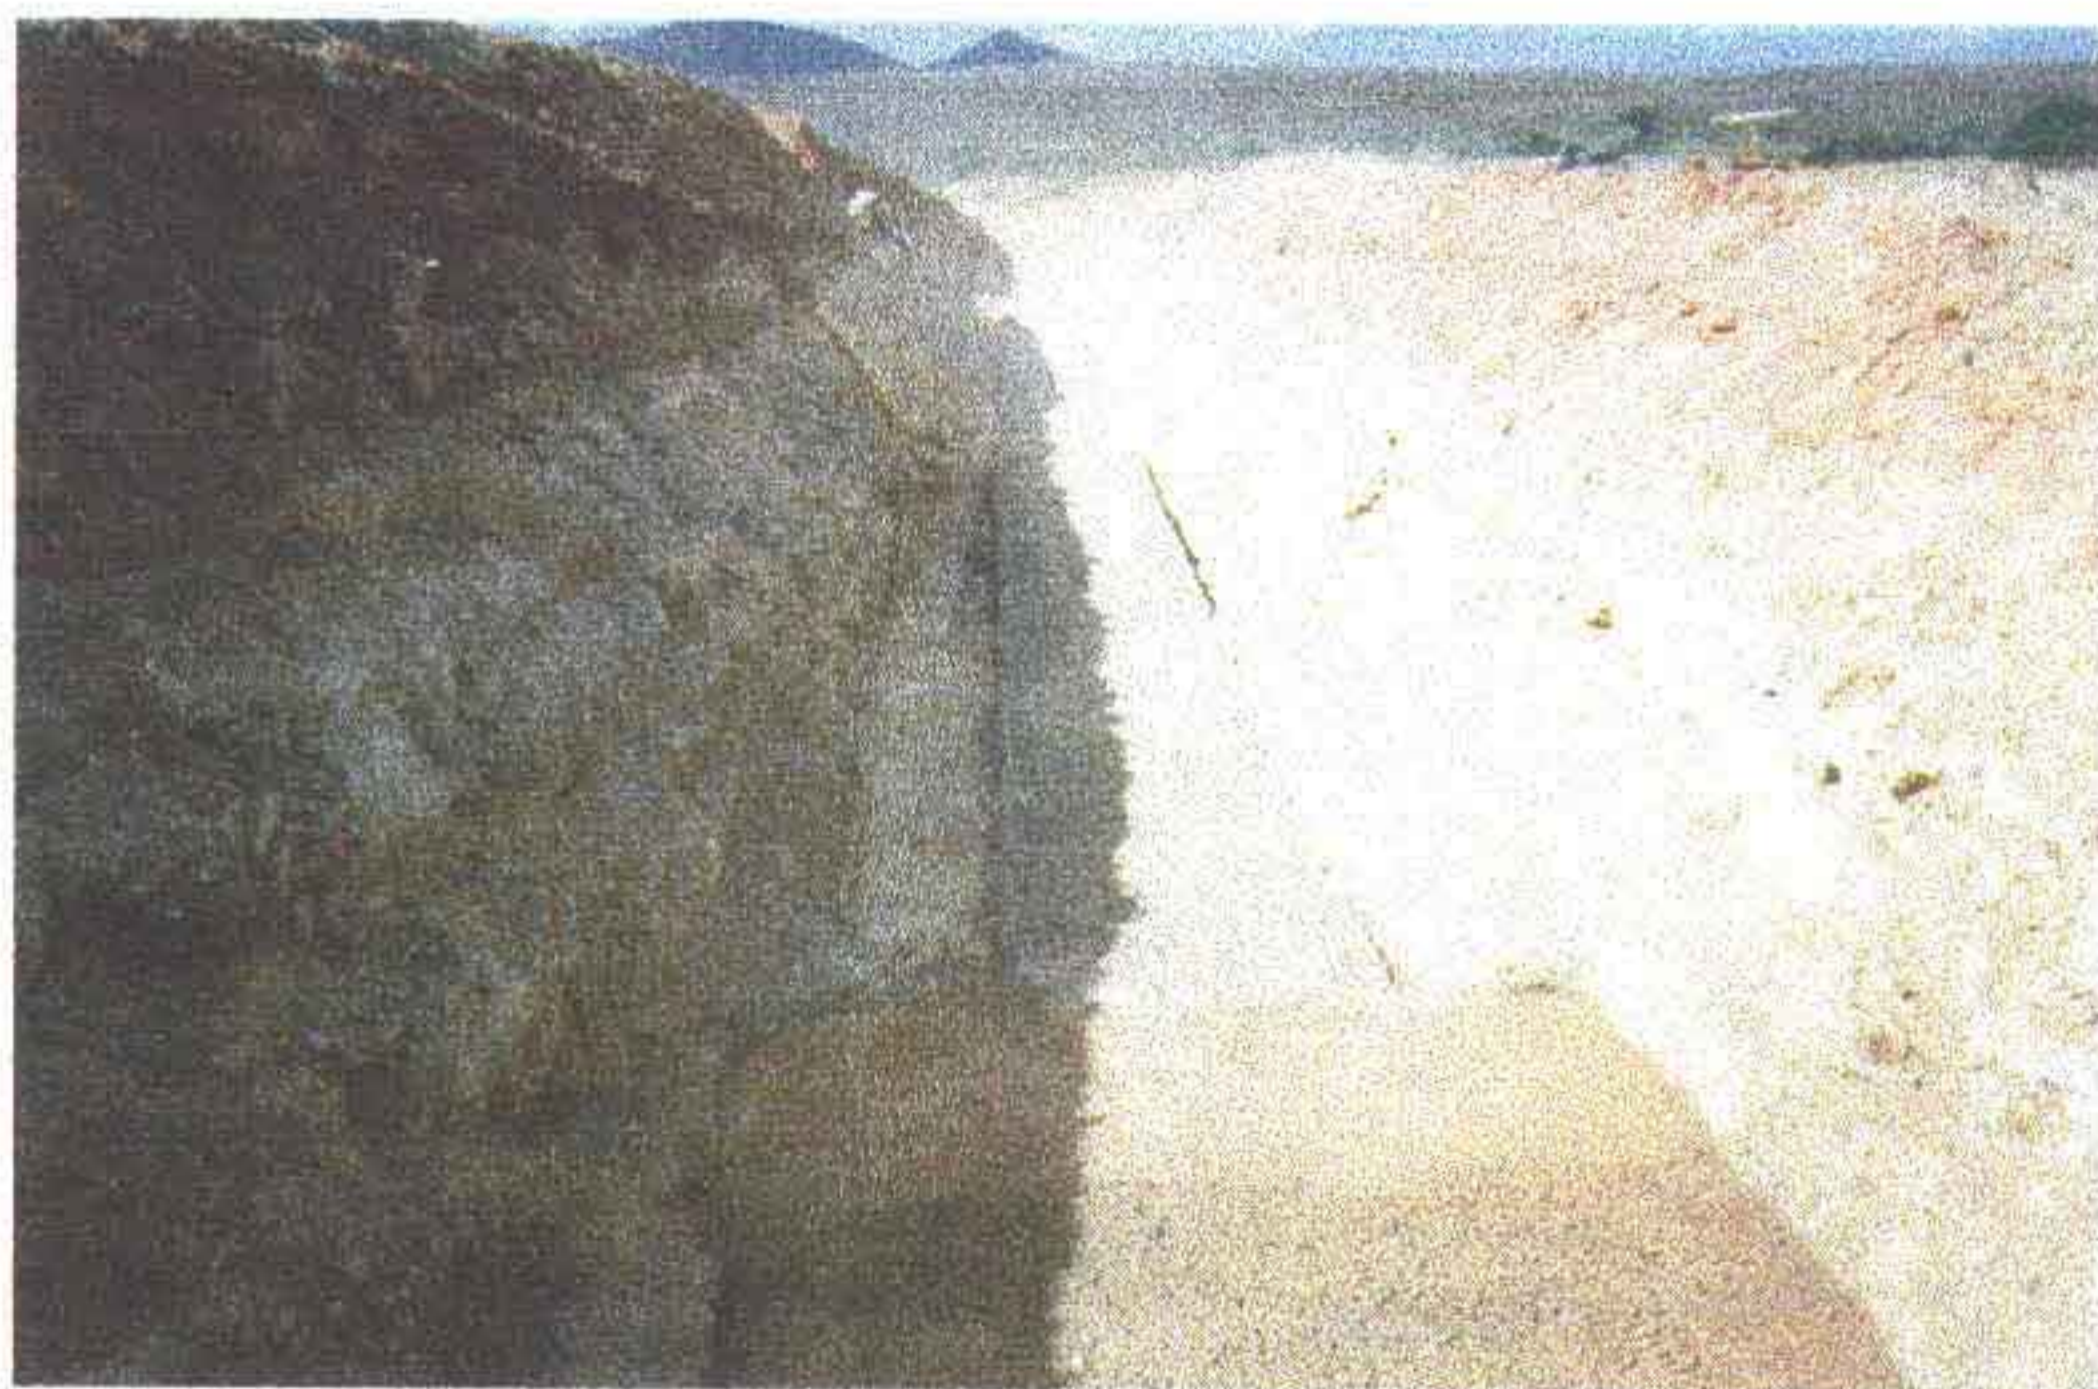
Foto 12 - Vista da fundação da galeria. Camada de regularização já executada. Na parte inferior da foto nota-se o alargamento para base da torre.

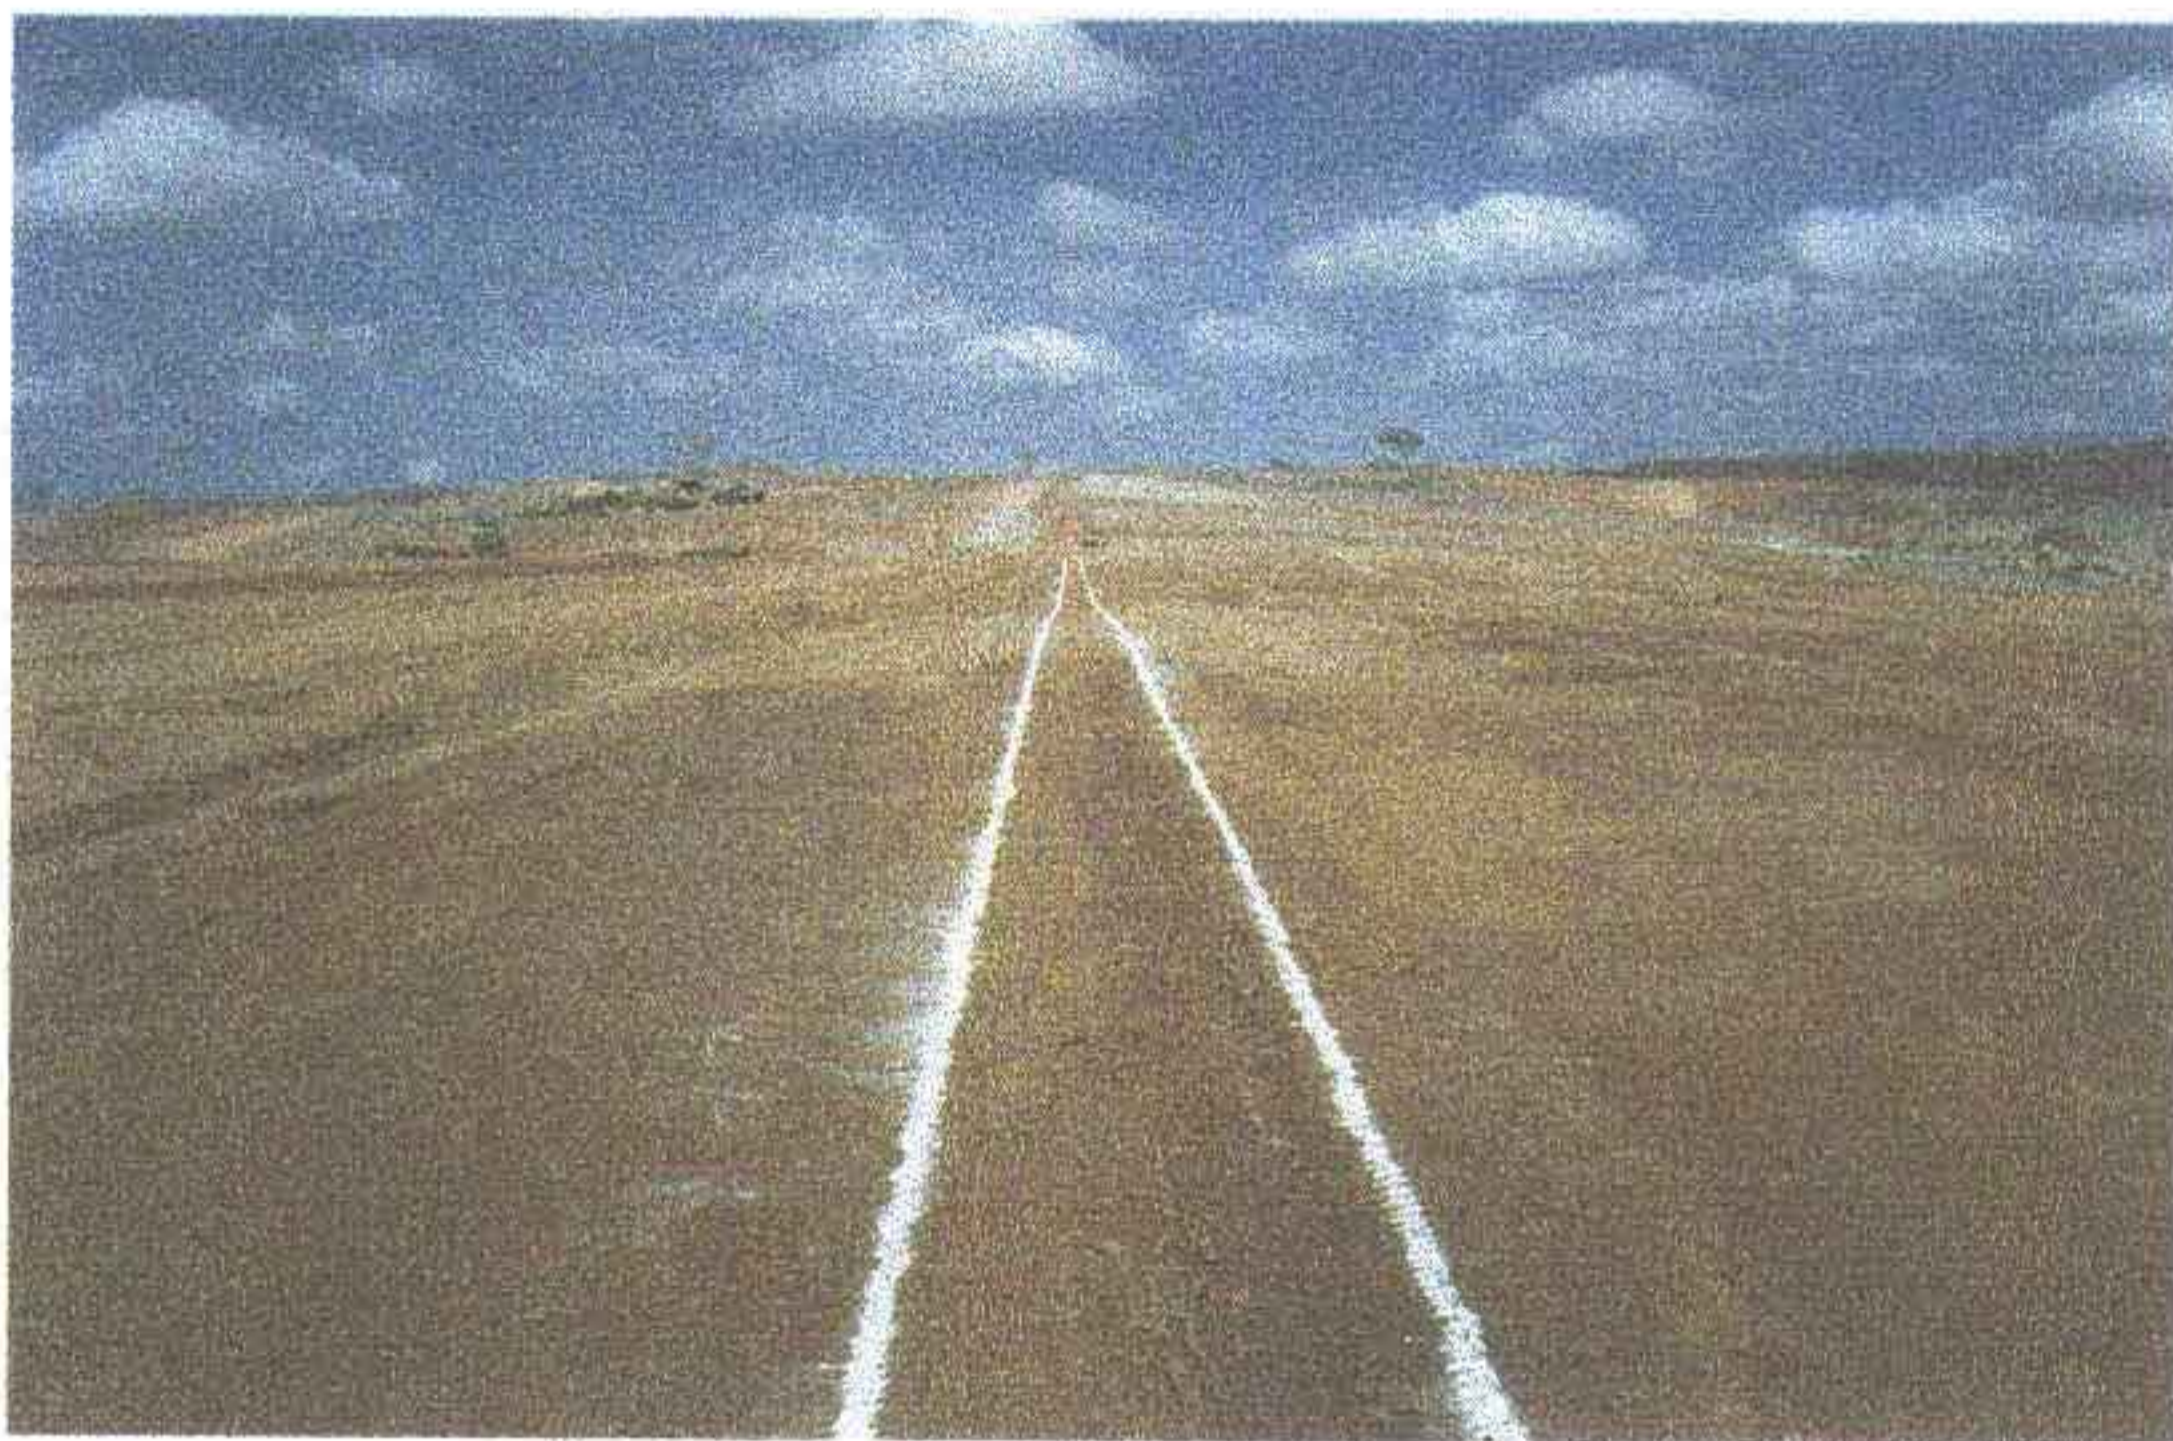
Foto 1 - Localização do filtro vertical entre as estacas 12 e 20 - Observa-se a marcação com cal.

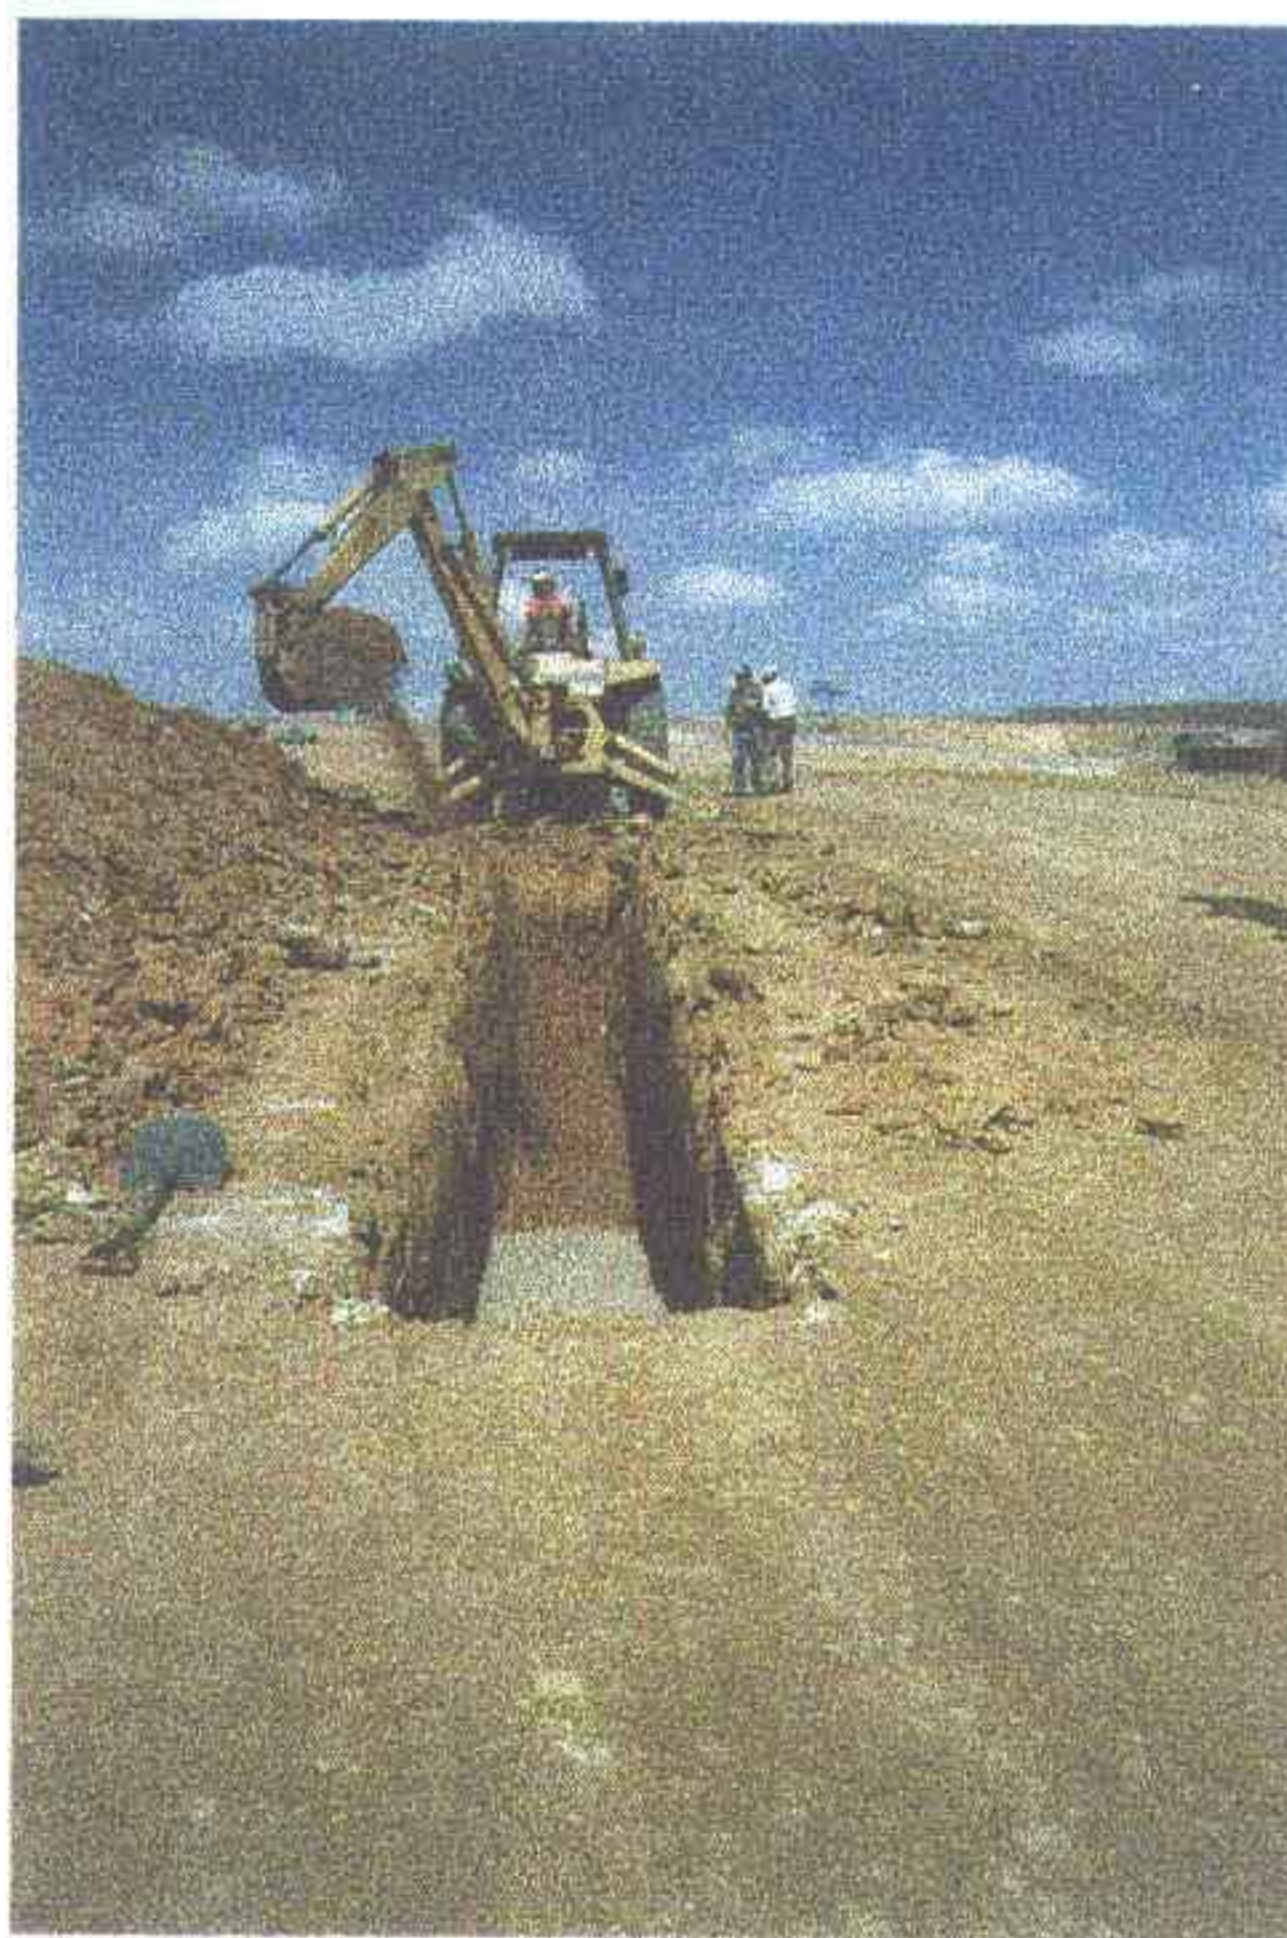
Foto 2 - Escavação do filtro vertical. Operação feita com retro-escavadeira.

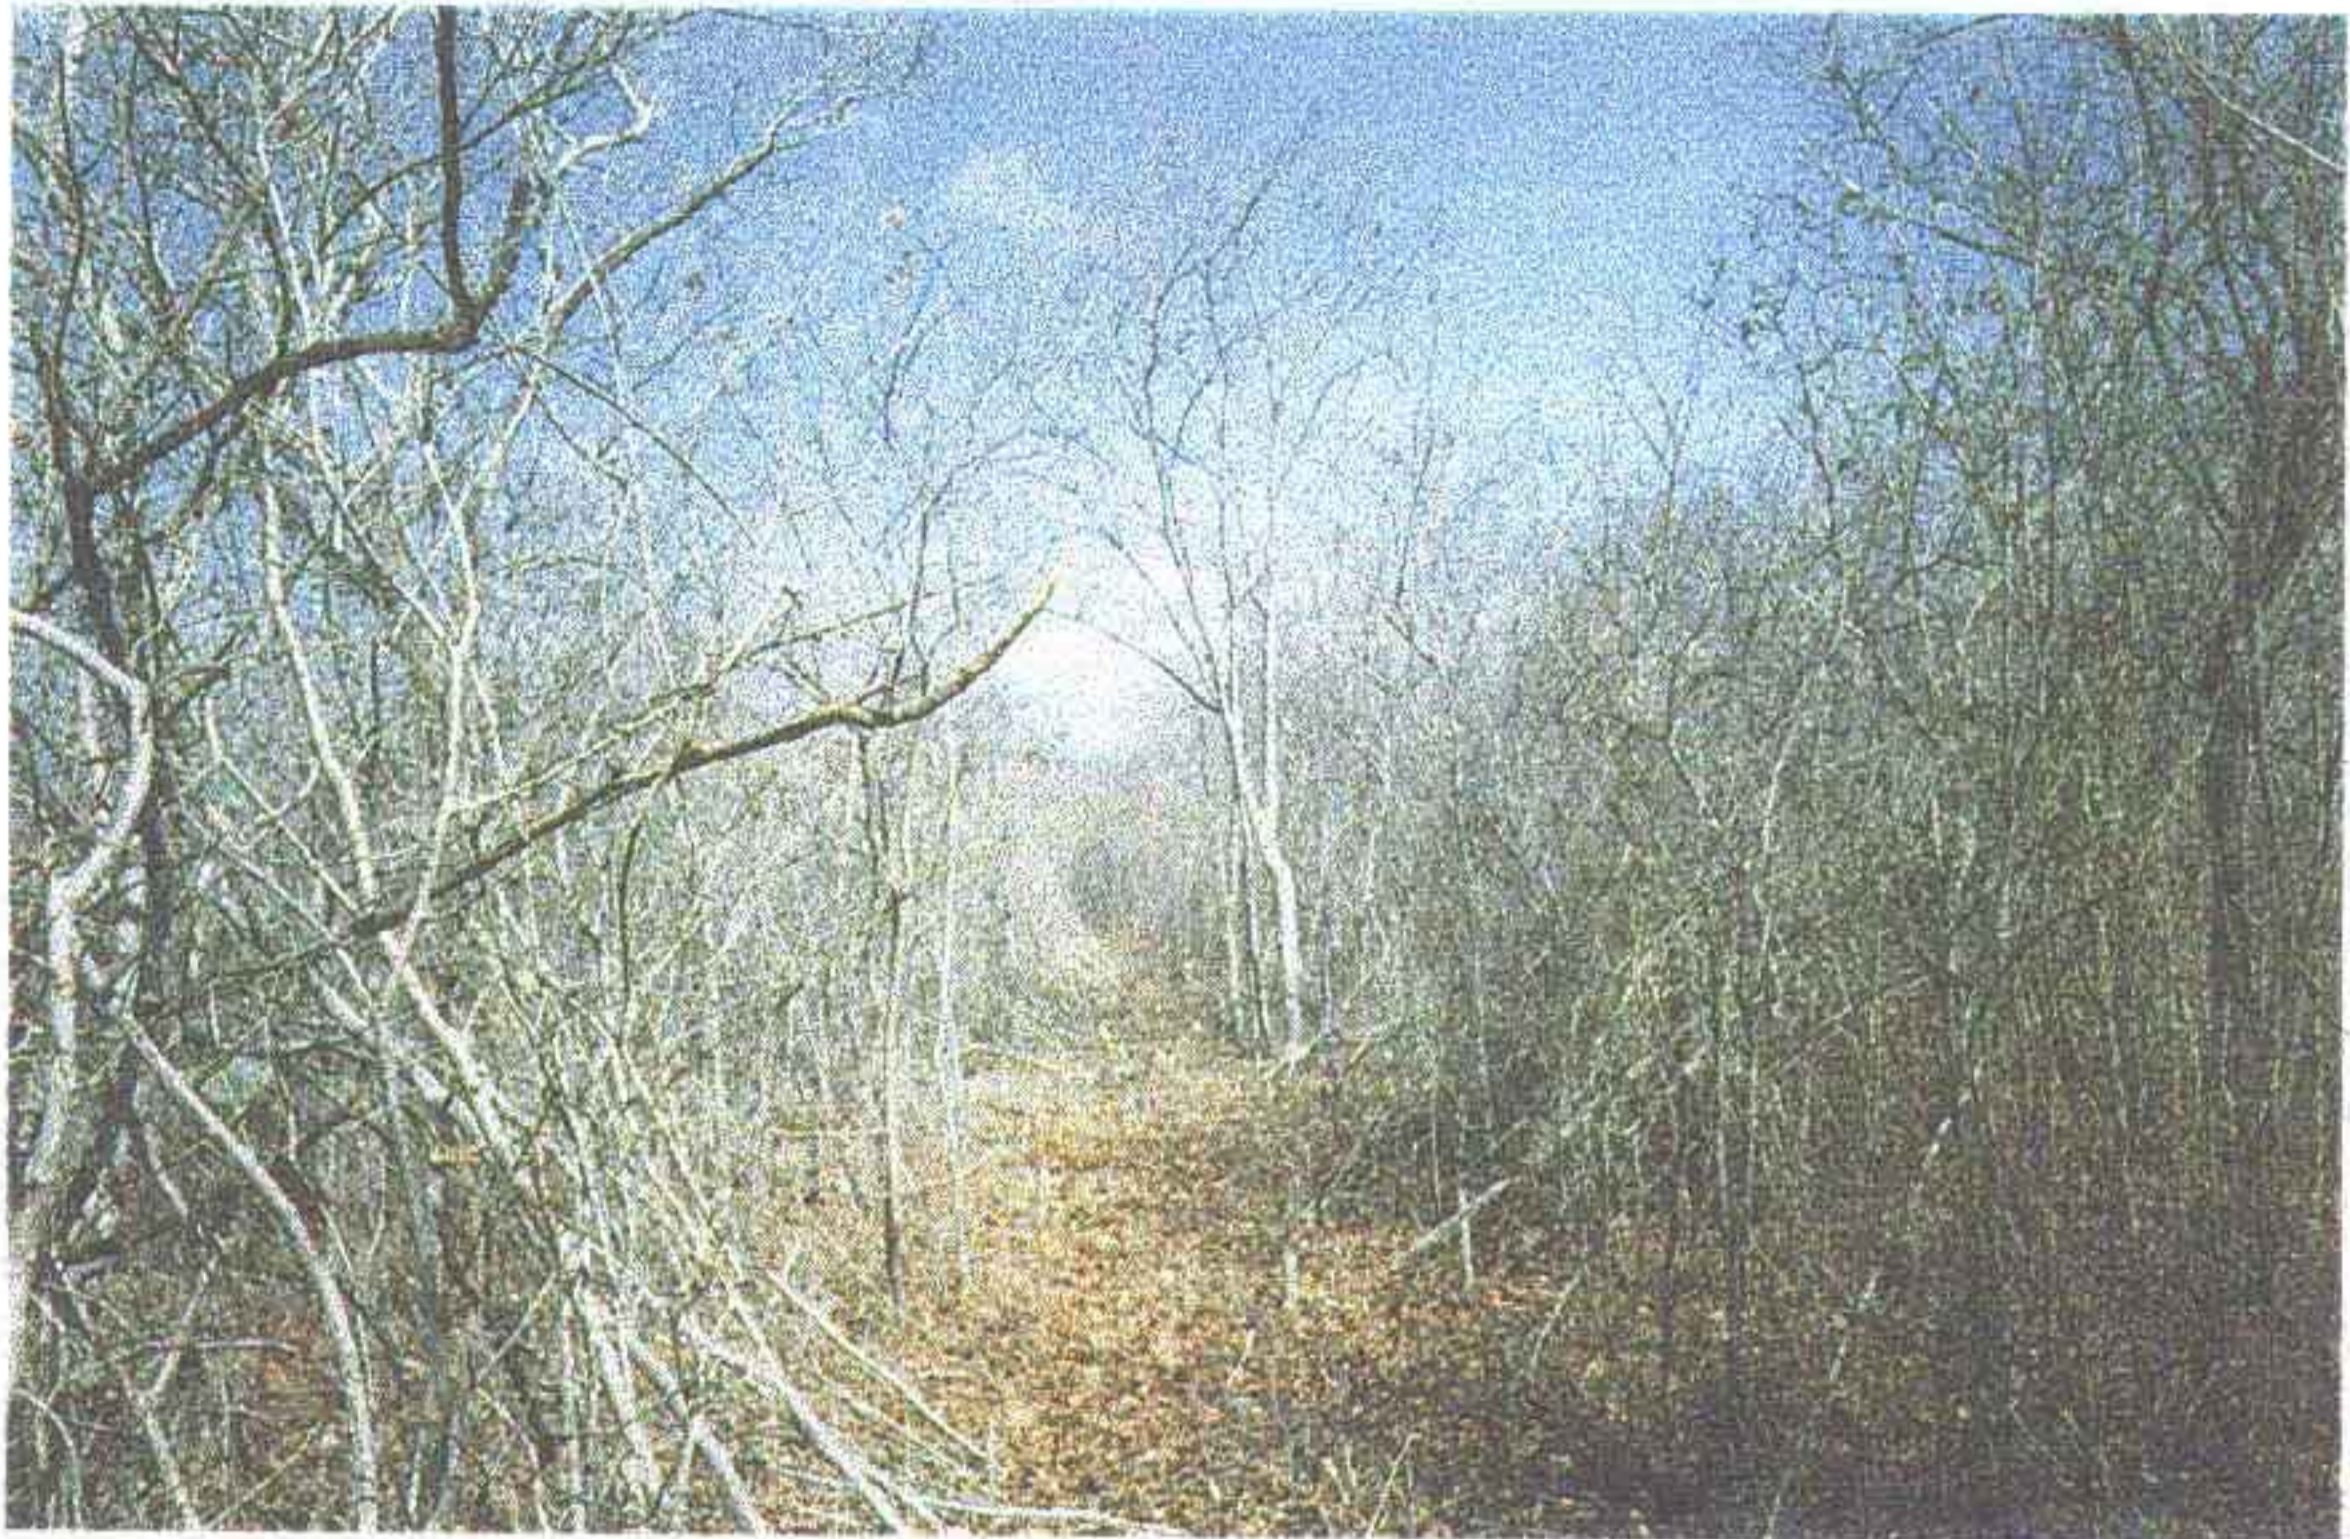
Foto 3 - Picada para estudo da estrada de contorno. Iniciada no mês de novembro / 95.
