SUPERVISÃO E ACOMPANHAMENTO DA SUPERVISÃO
AÇUDE PÚBLICO CASTRO

SUPERVISÃO E ACOMPANHAMENTO DA CONSTRUÇÃO DO
AÇUDE PÚBLICO CASTRO

" AS BUILT "
VOLUME 2 - MEMÓRIA FOTOGRÁFICA

0065/02/B

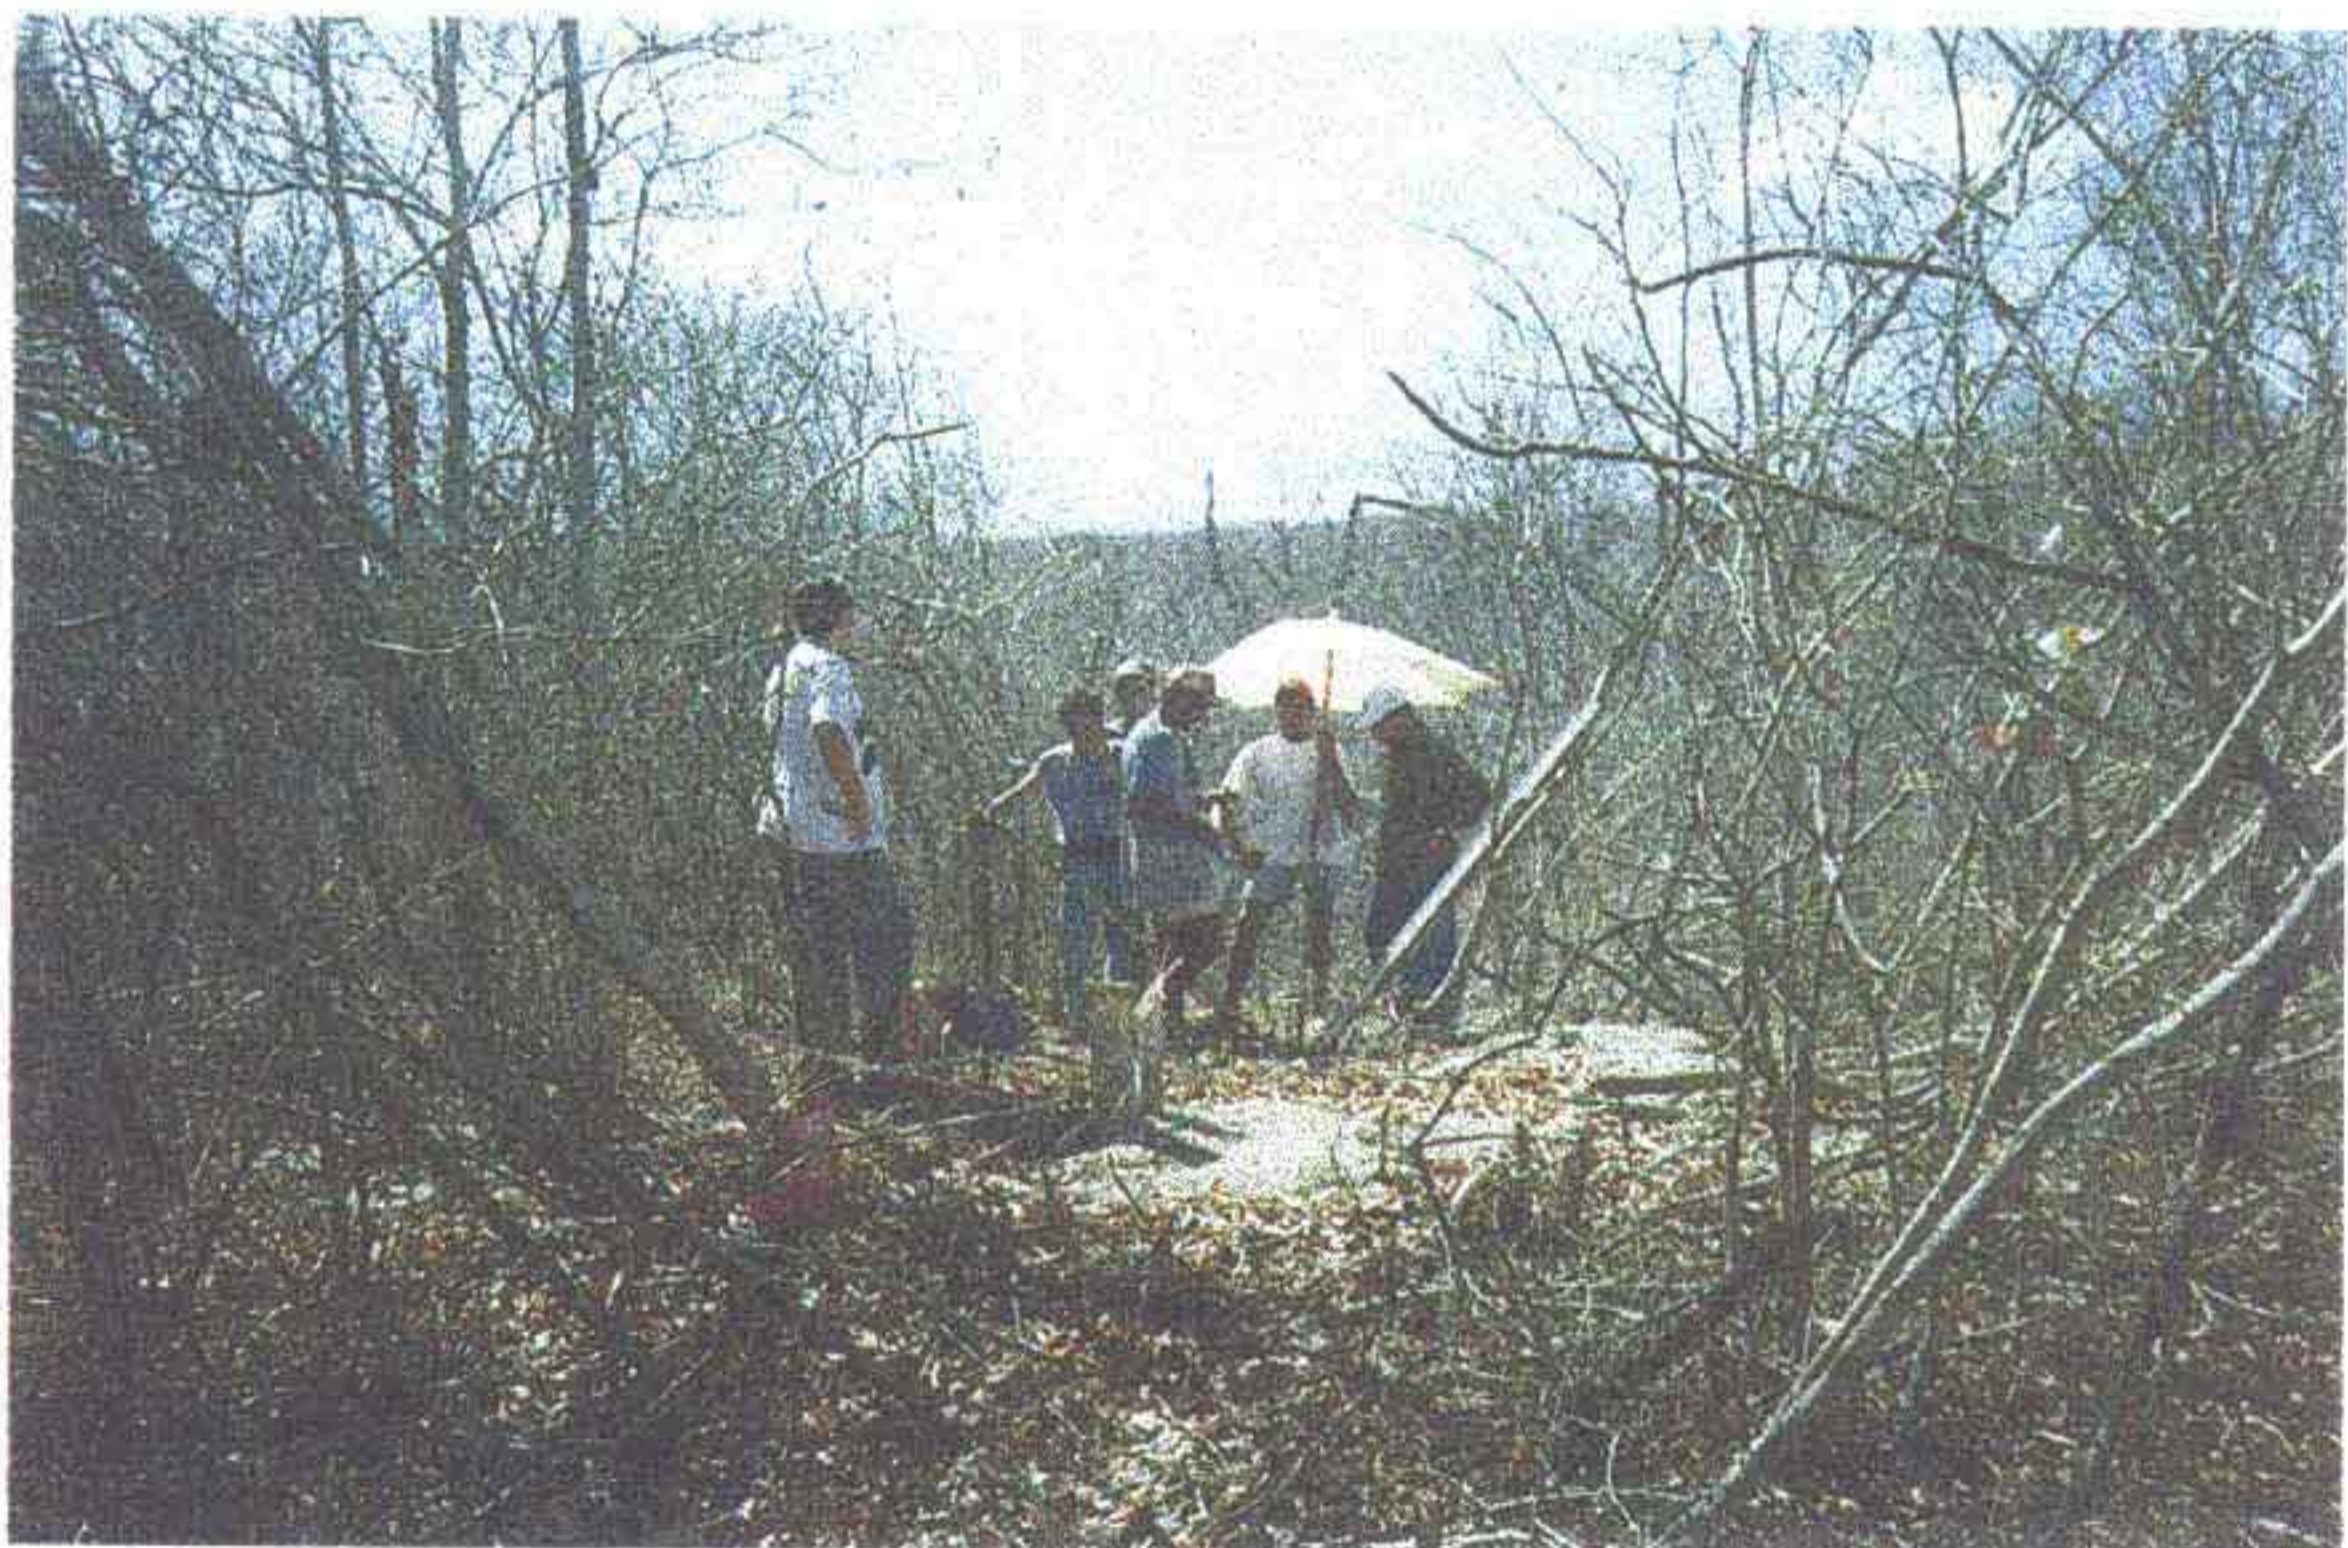
Foto 4 - Equipe de topografia da ENGESOFT inicio do estudo da picada para implantação da estrada de contorno.

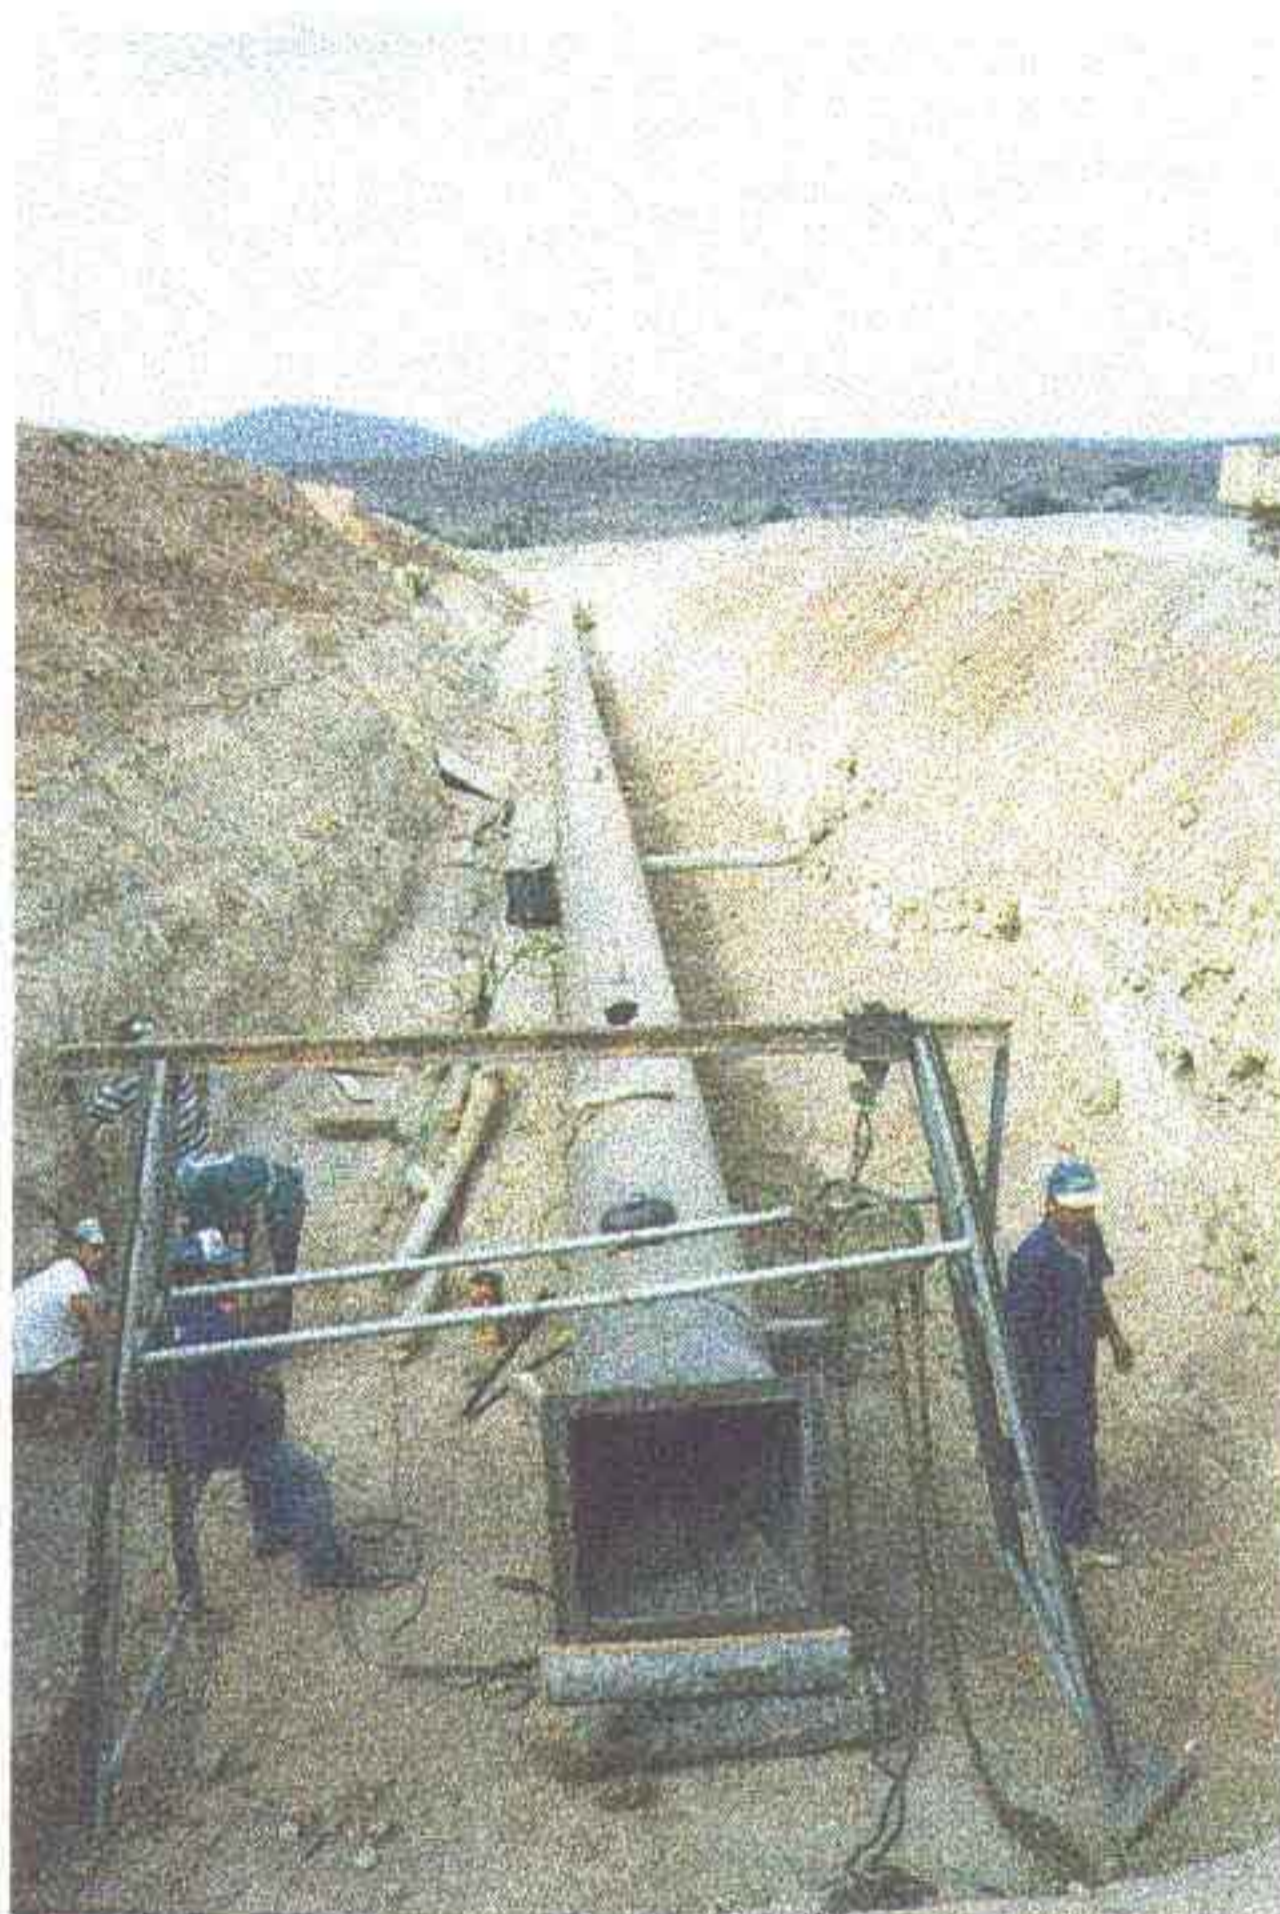
Foto 5 - Tubulação da galeria. Executada em chapas de aço ASTM - Observe-se a transição da seção quadrada para seção circular.

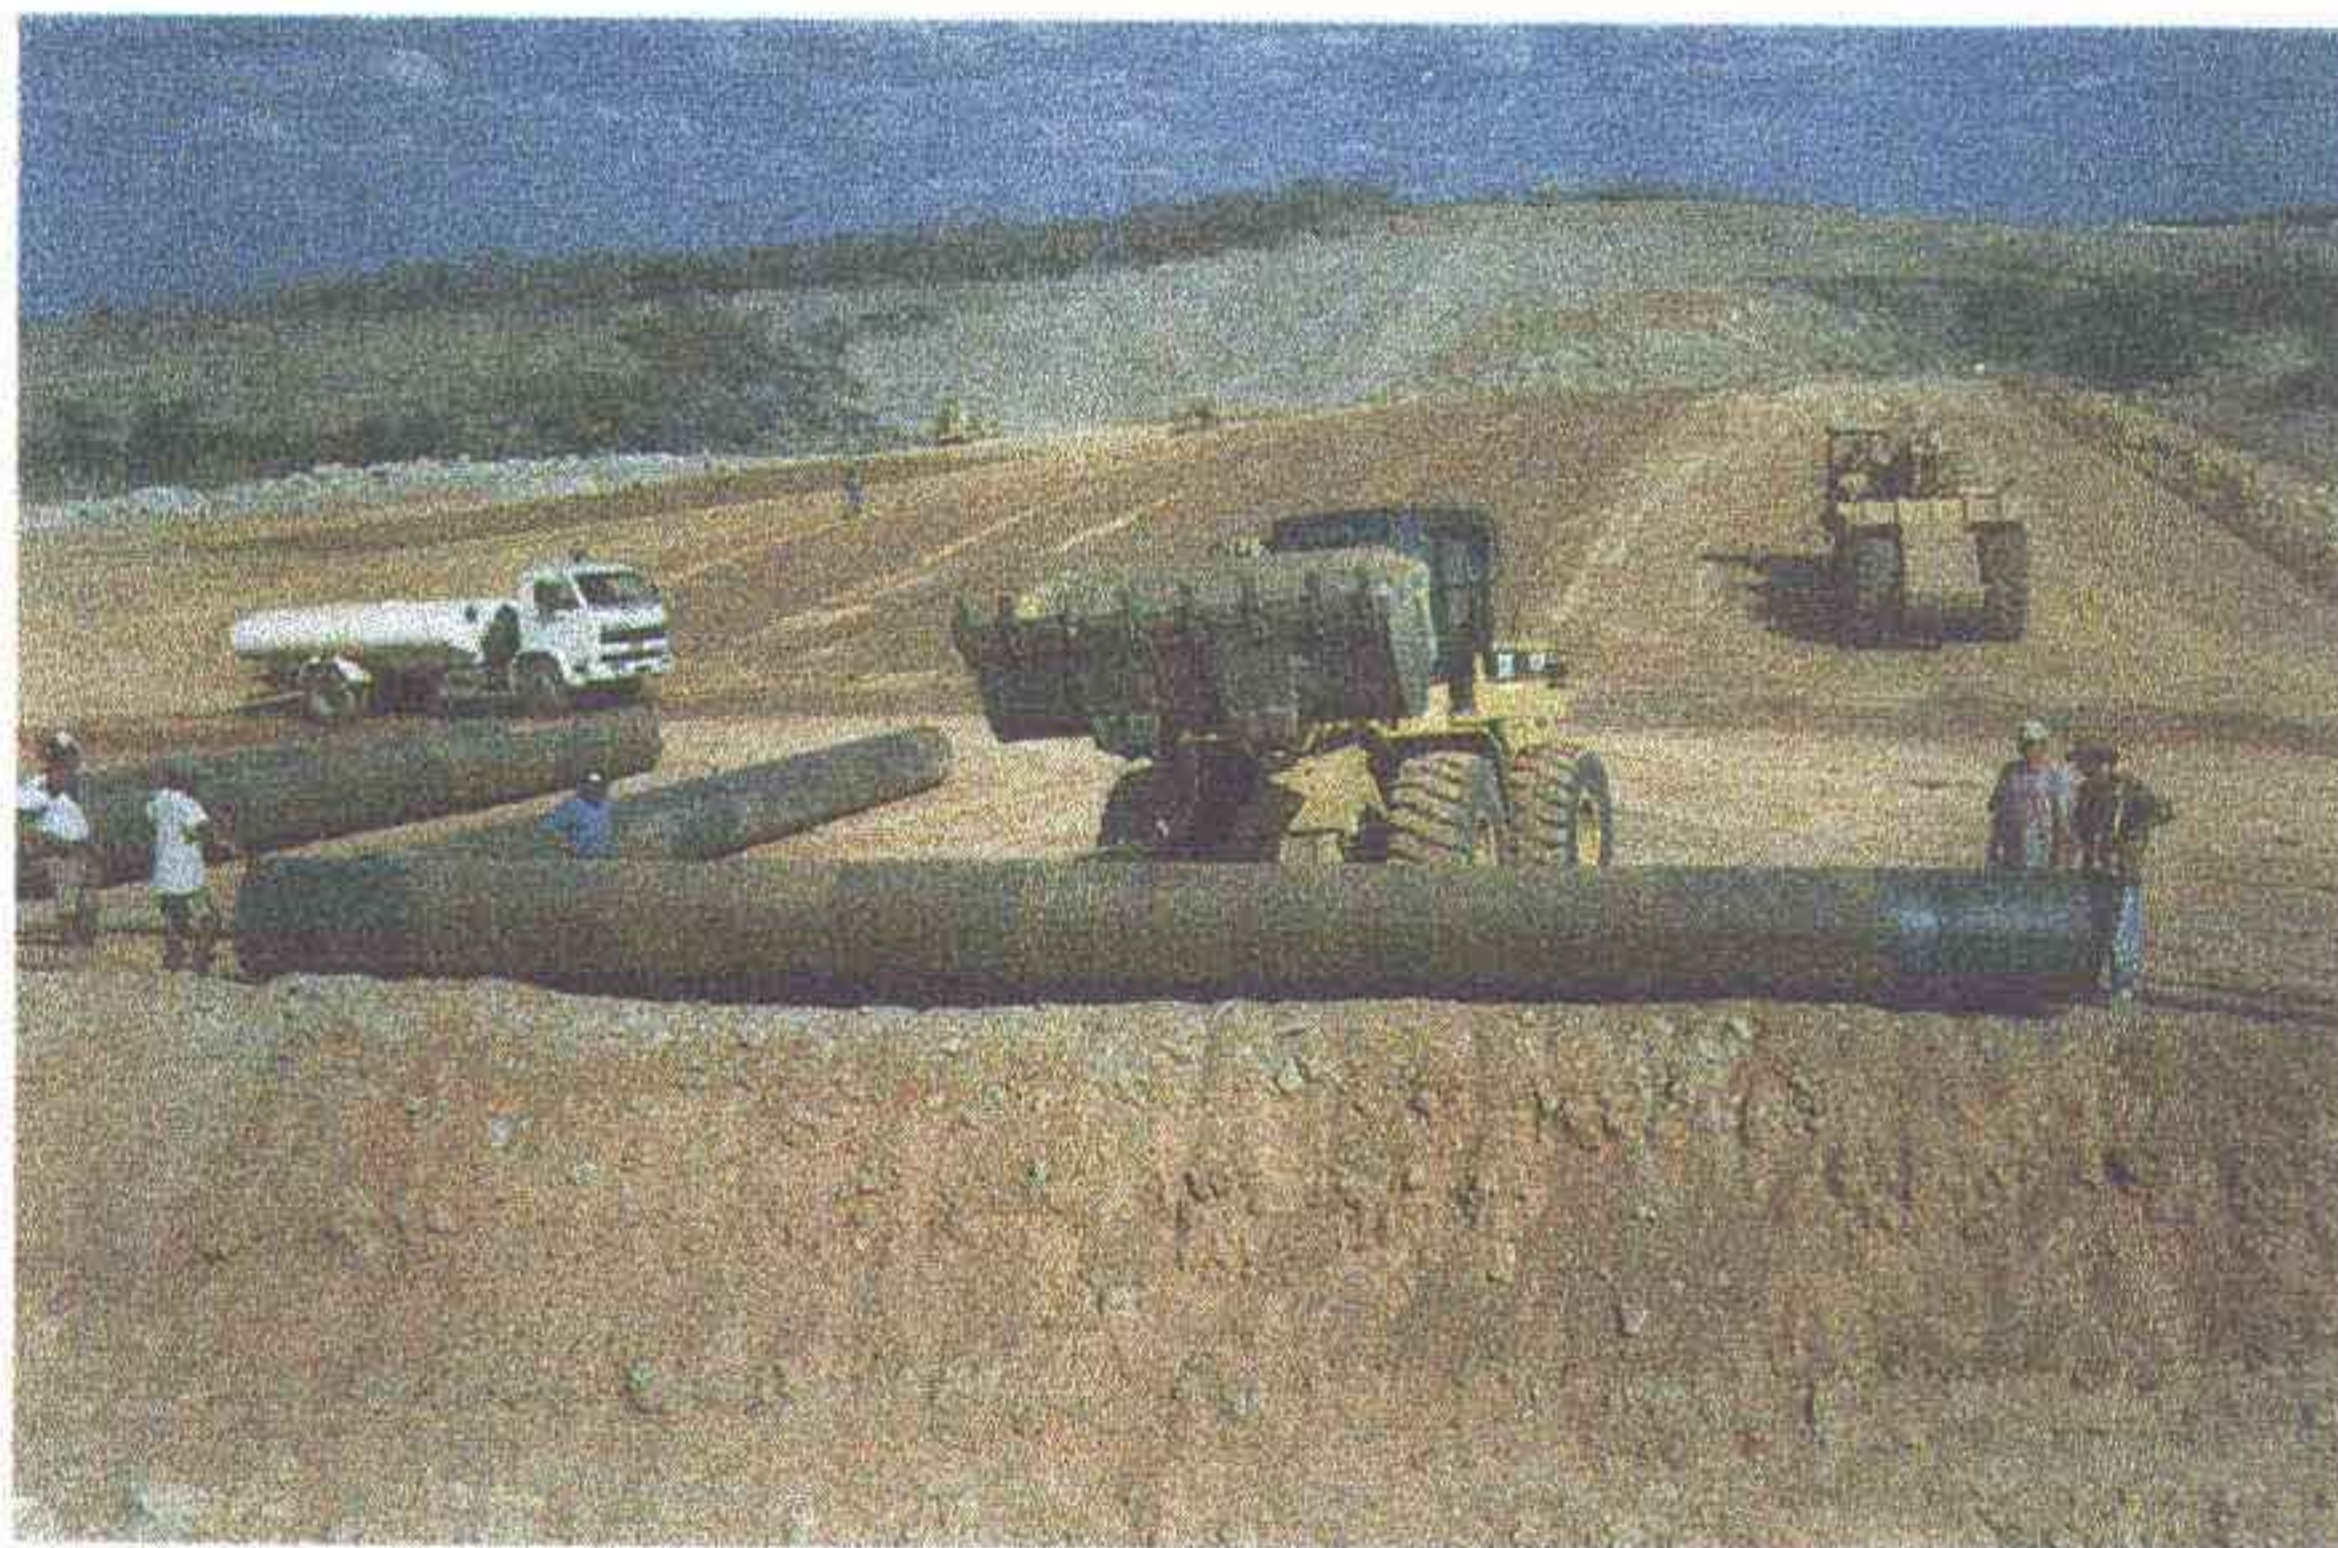
Foto 6 - Lançamento do tubo com o auxílio de uma pá carregadeira.

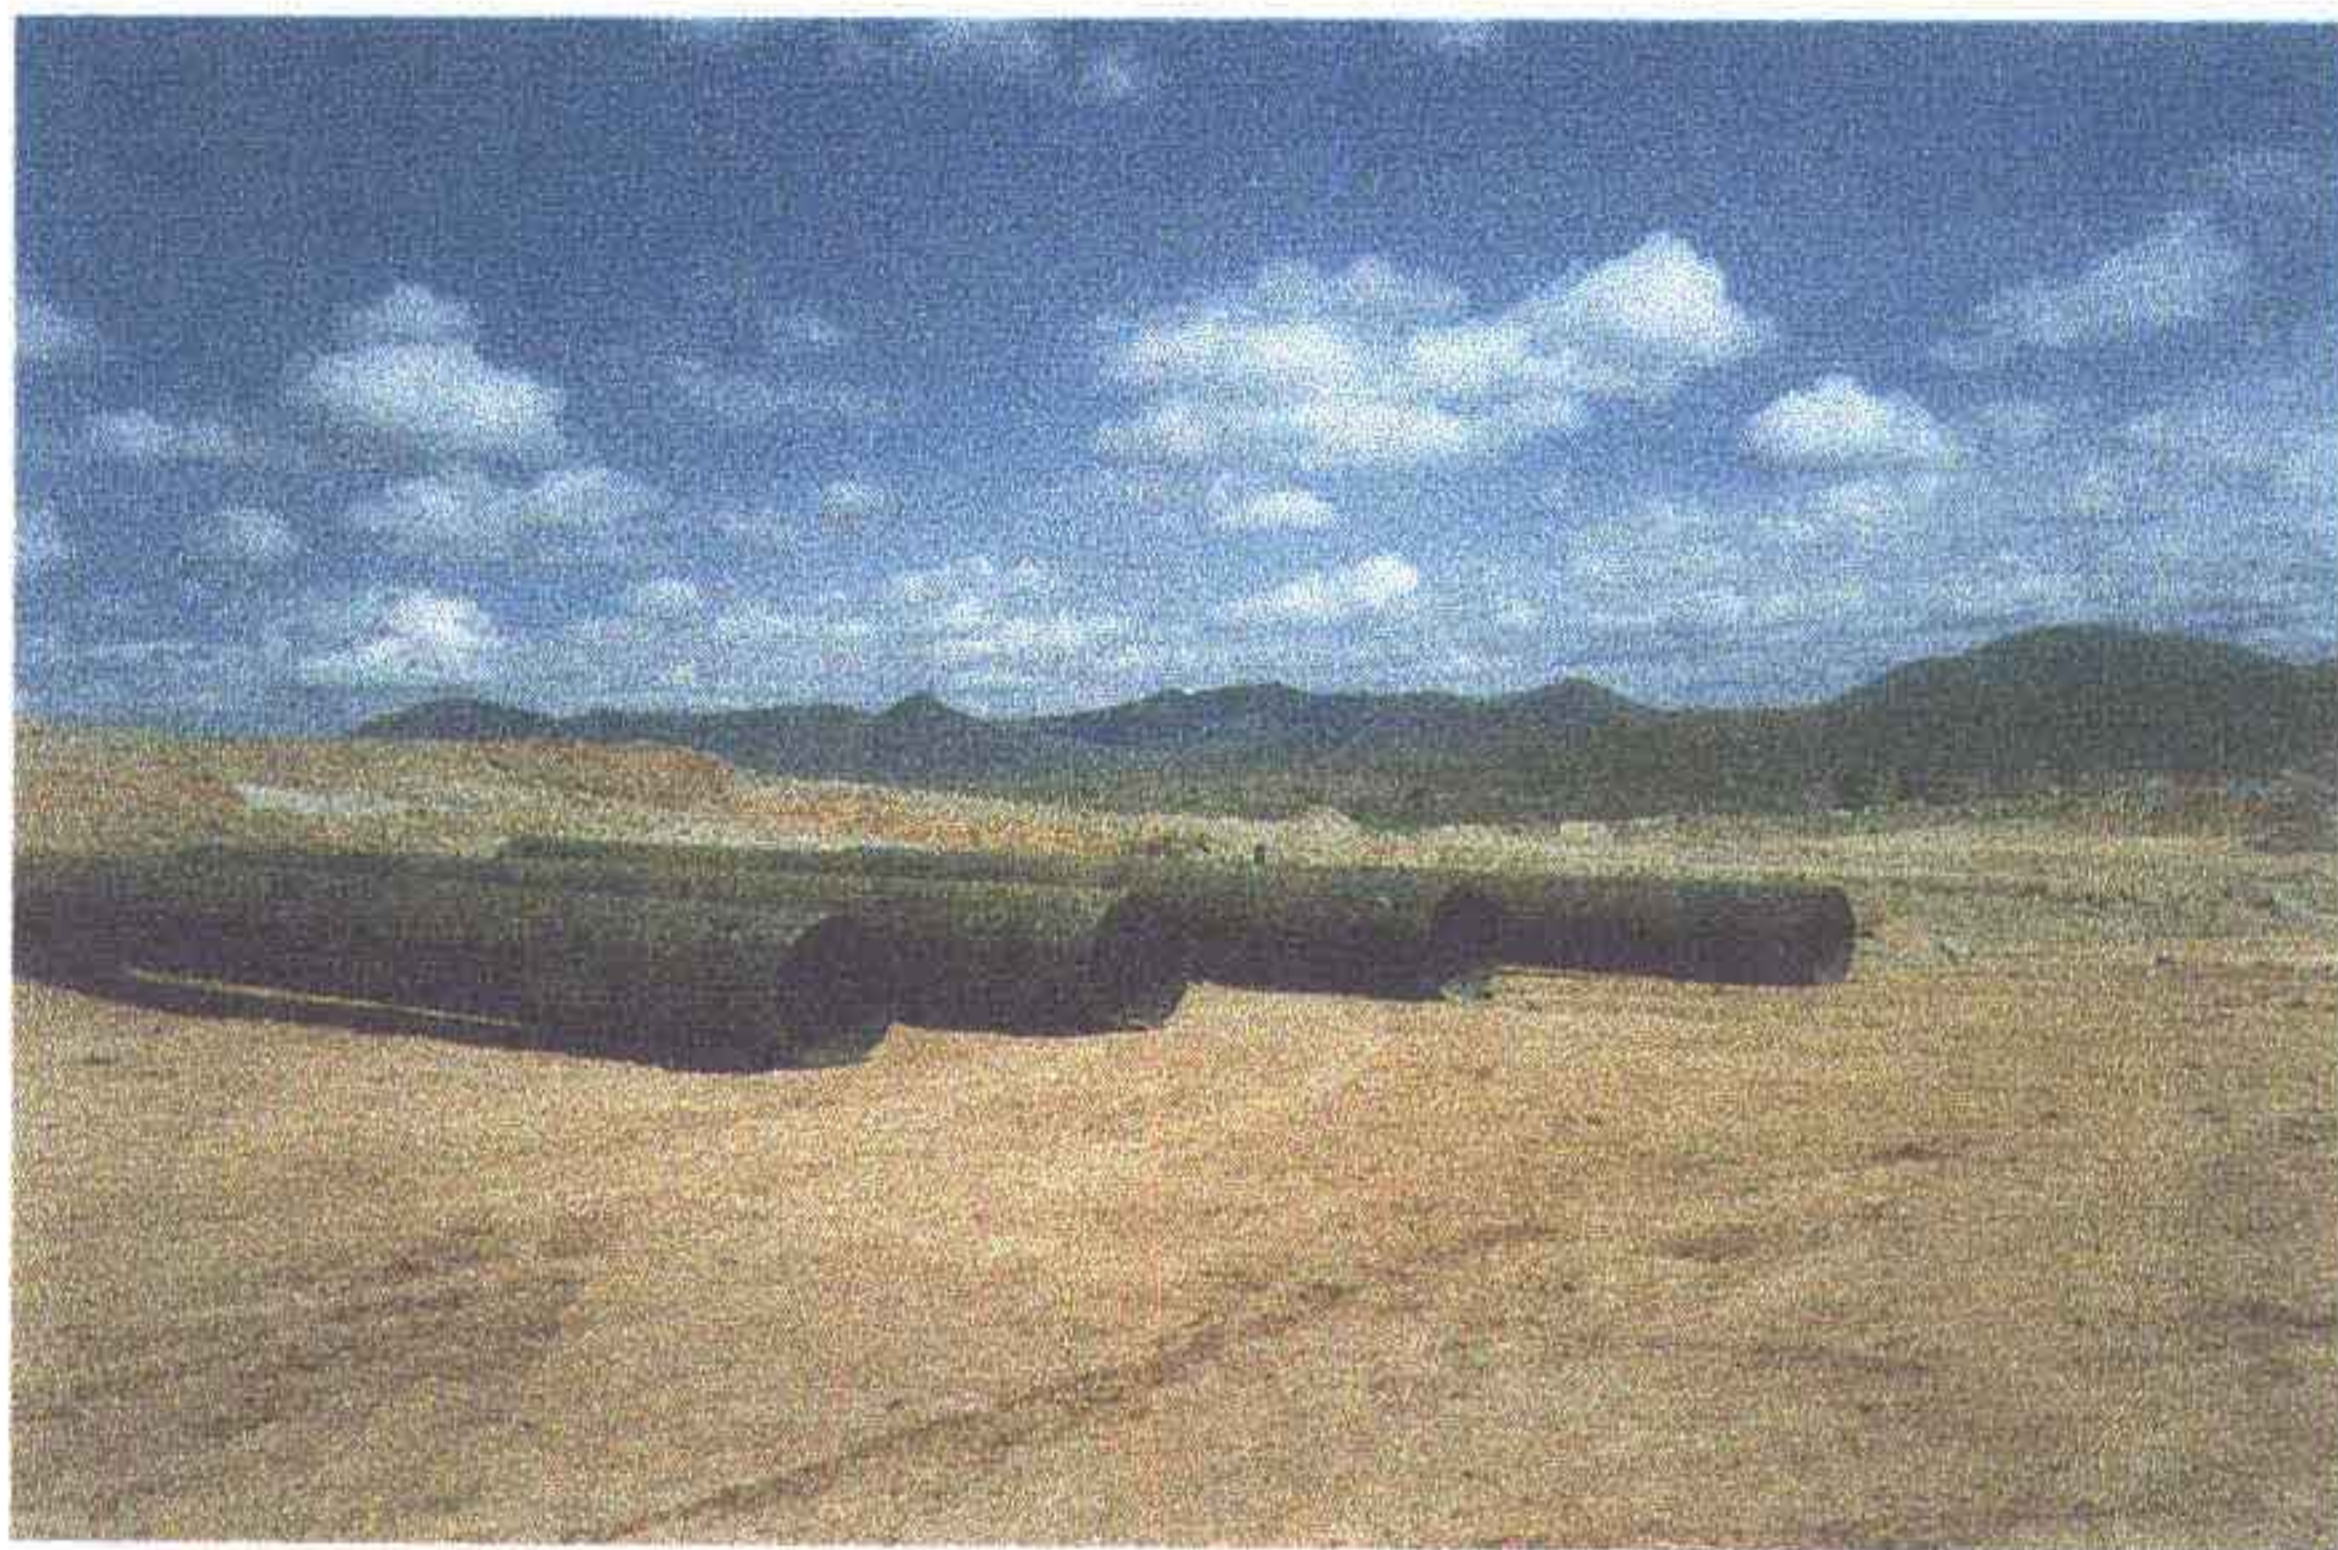
Foto 7 - Tubos depositados no canteiro aguardando o lançamento sobre a fundação.

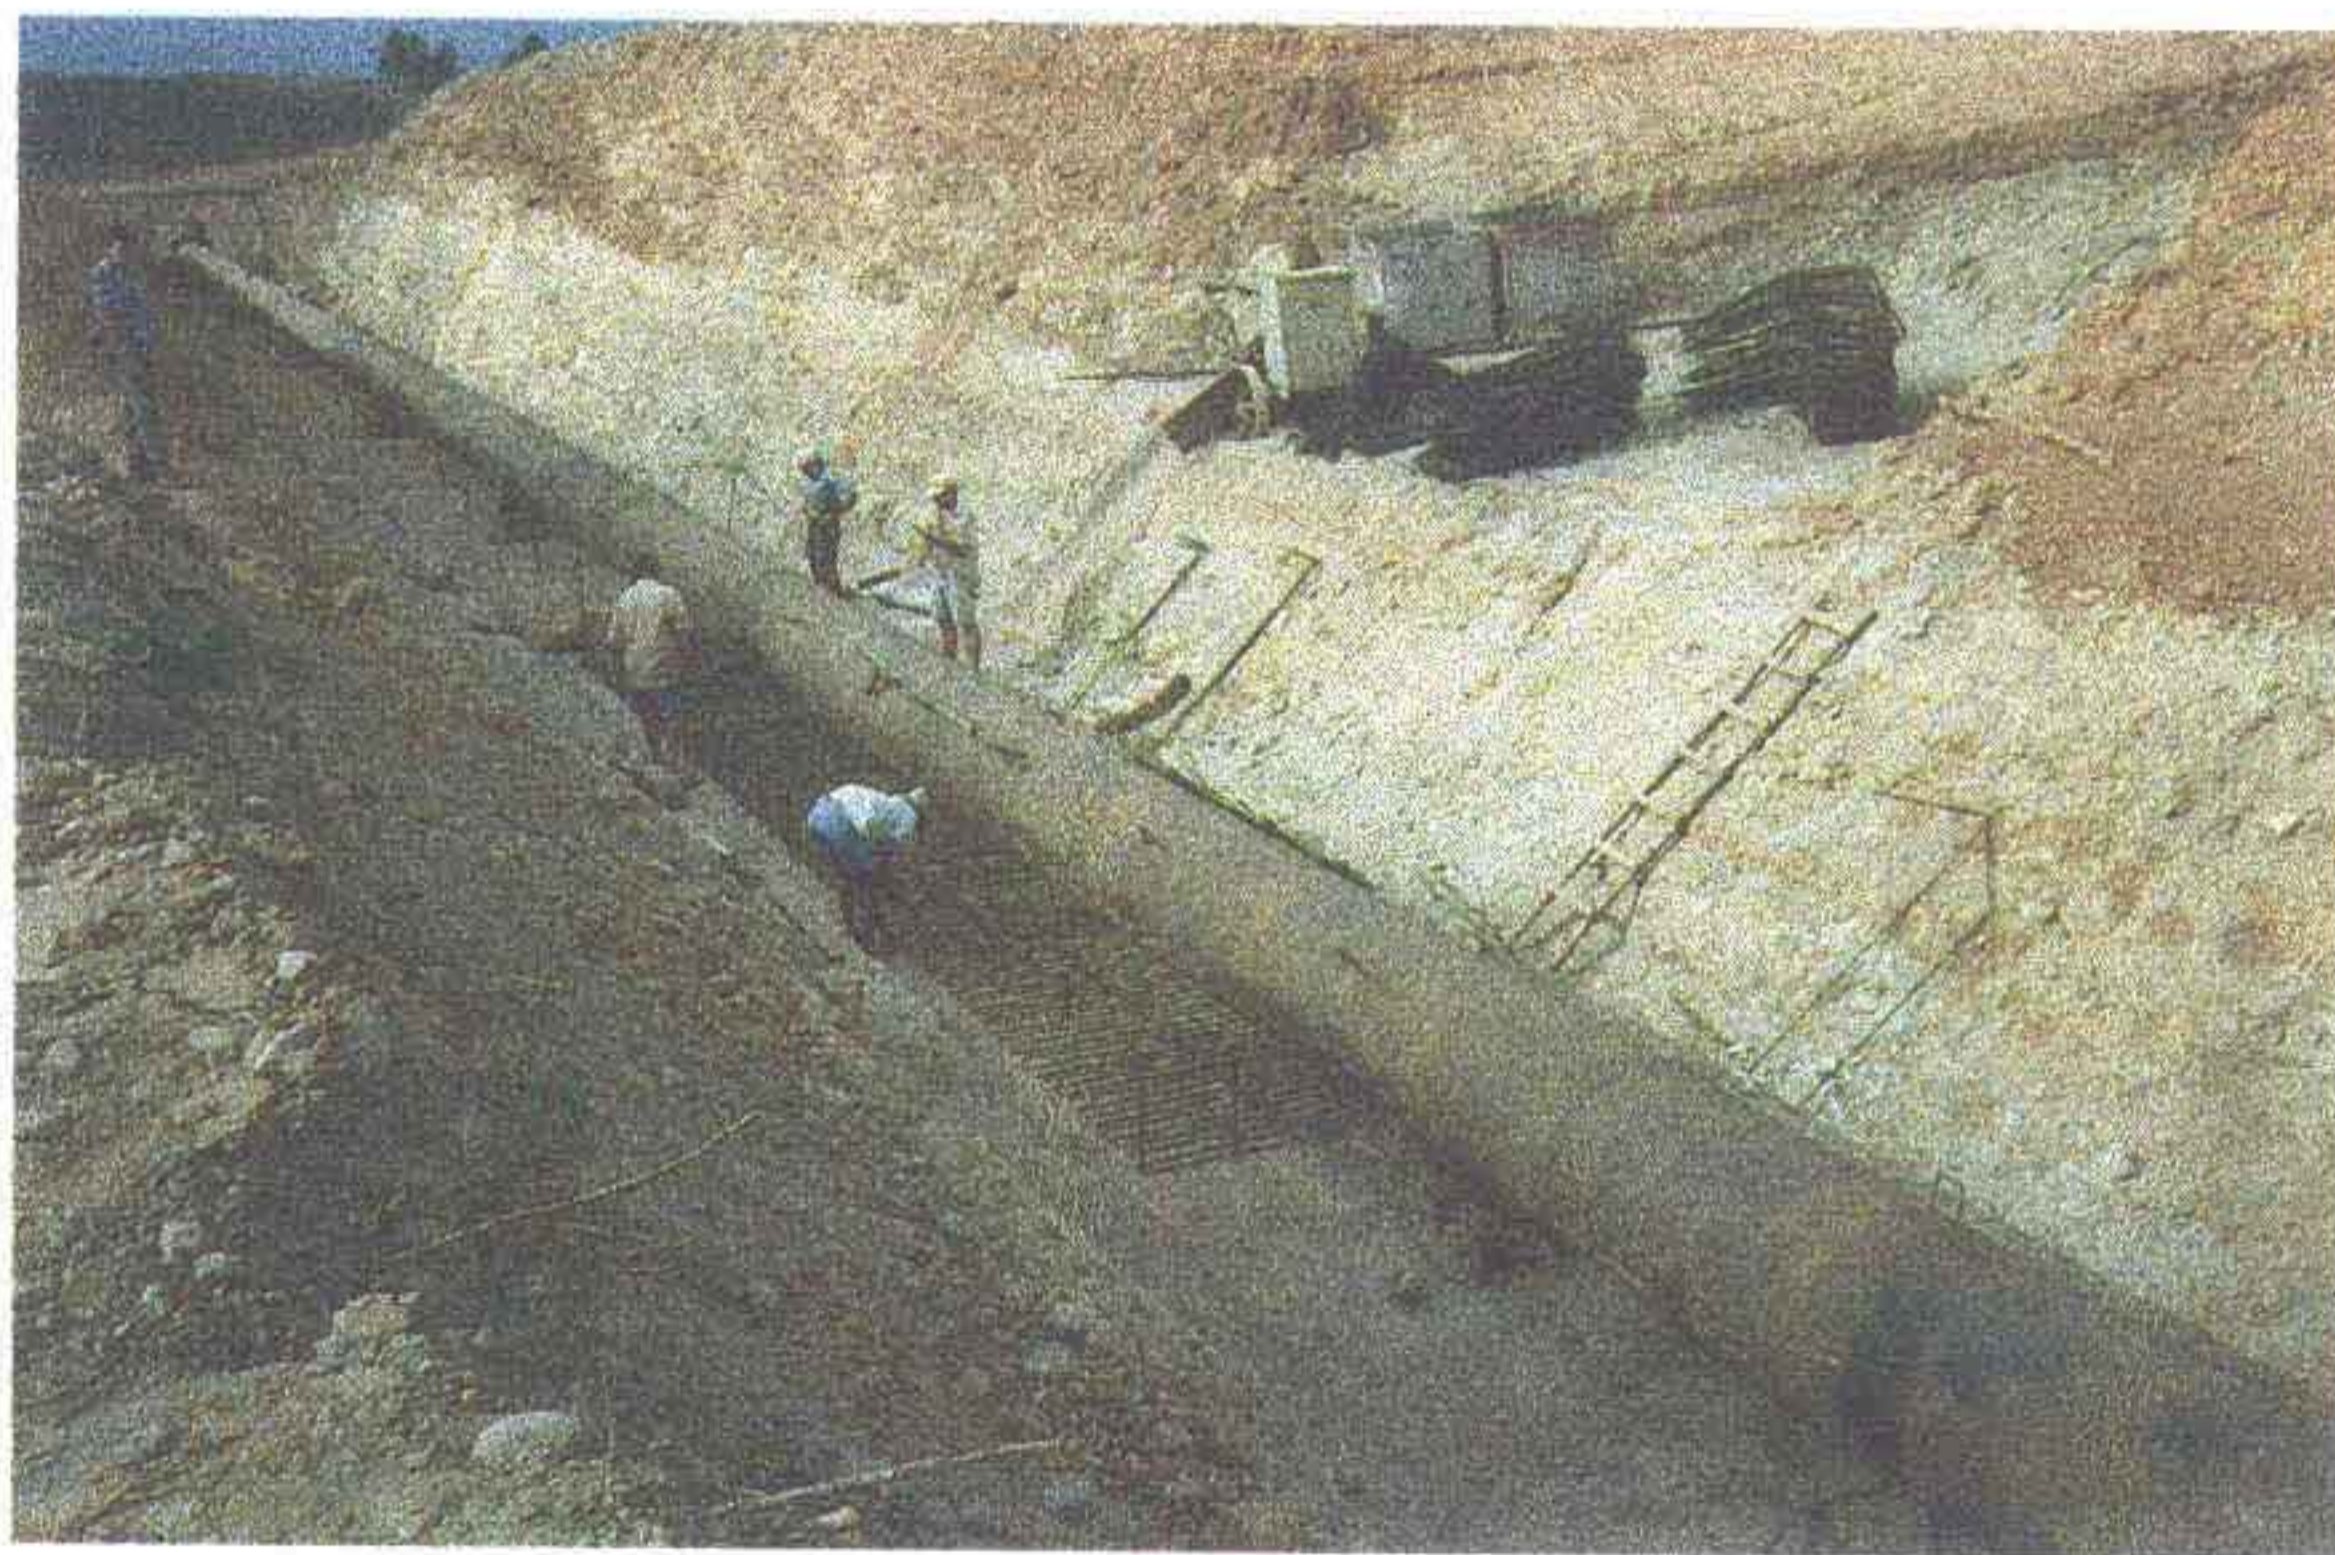
Foto 8 - Armação da galeria no trecho que corresponde ao cut-off.

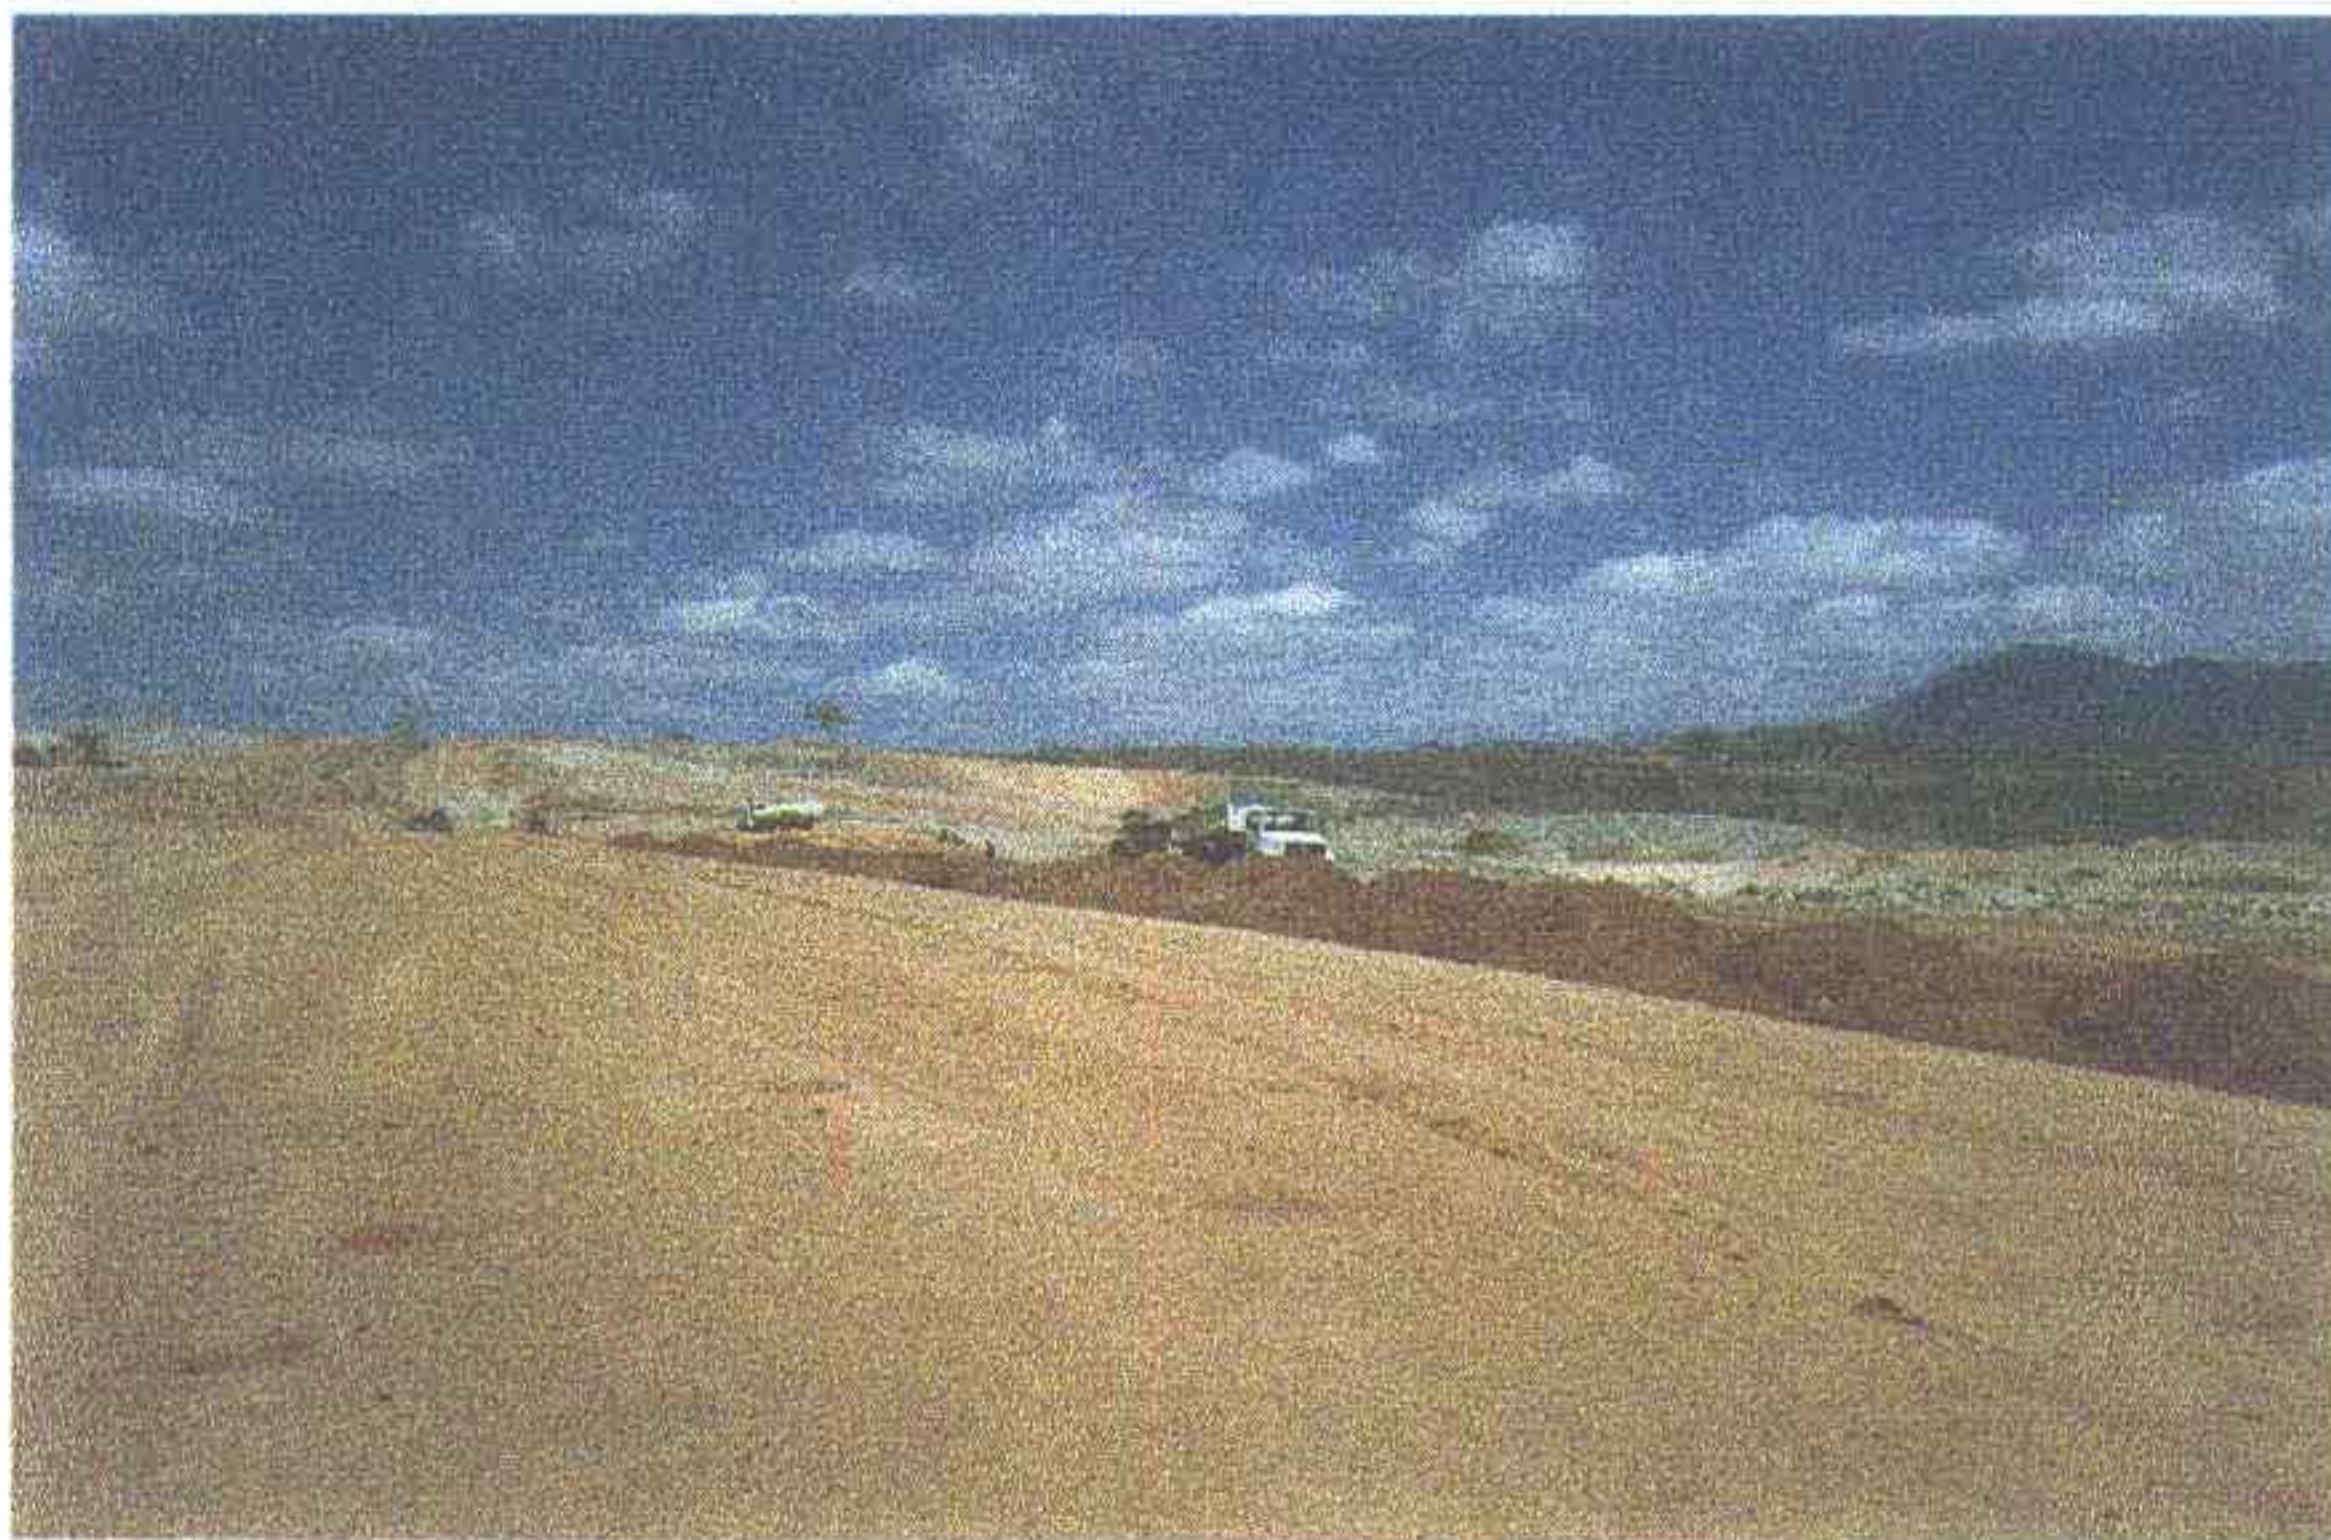
Foto 9 - Trechos da barragem entre estacas 12 e 20. Observa-se o lançamento de terra aguardando espalhamento e compactação.
