SUPERVISÃO E ACOMPANHAMENTO DA SUPERVISÃO
AÇUDE PÚBLICO CASTRO

SUPERVISÃO E ACOMPANHAMENTO DA CONSTRUÇÃO DO
AÇUDE PÚBLICO CASTRO

" AS BUILT "
VOLUME 2 - MEMÓRIA FOTOGRÁFICA

0065/02/B

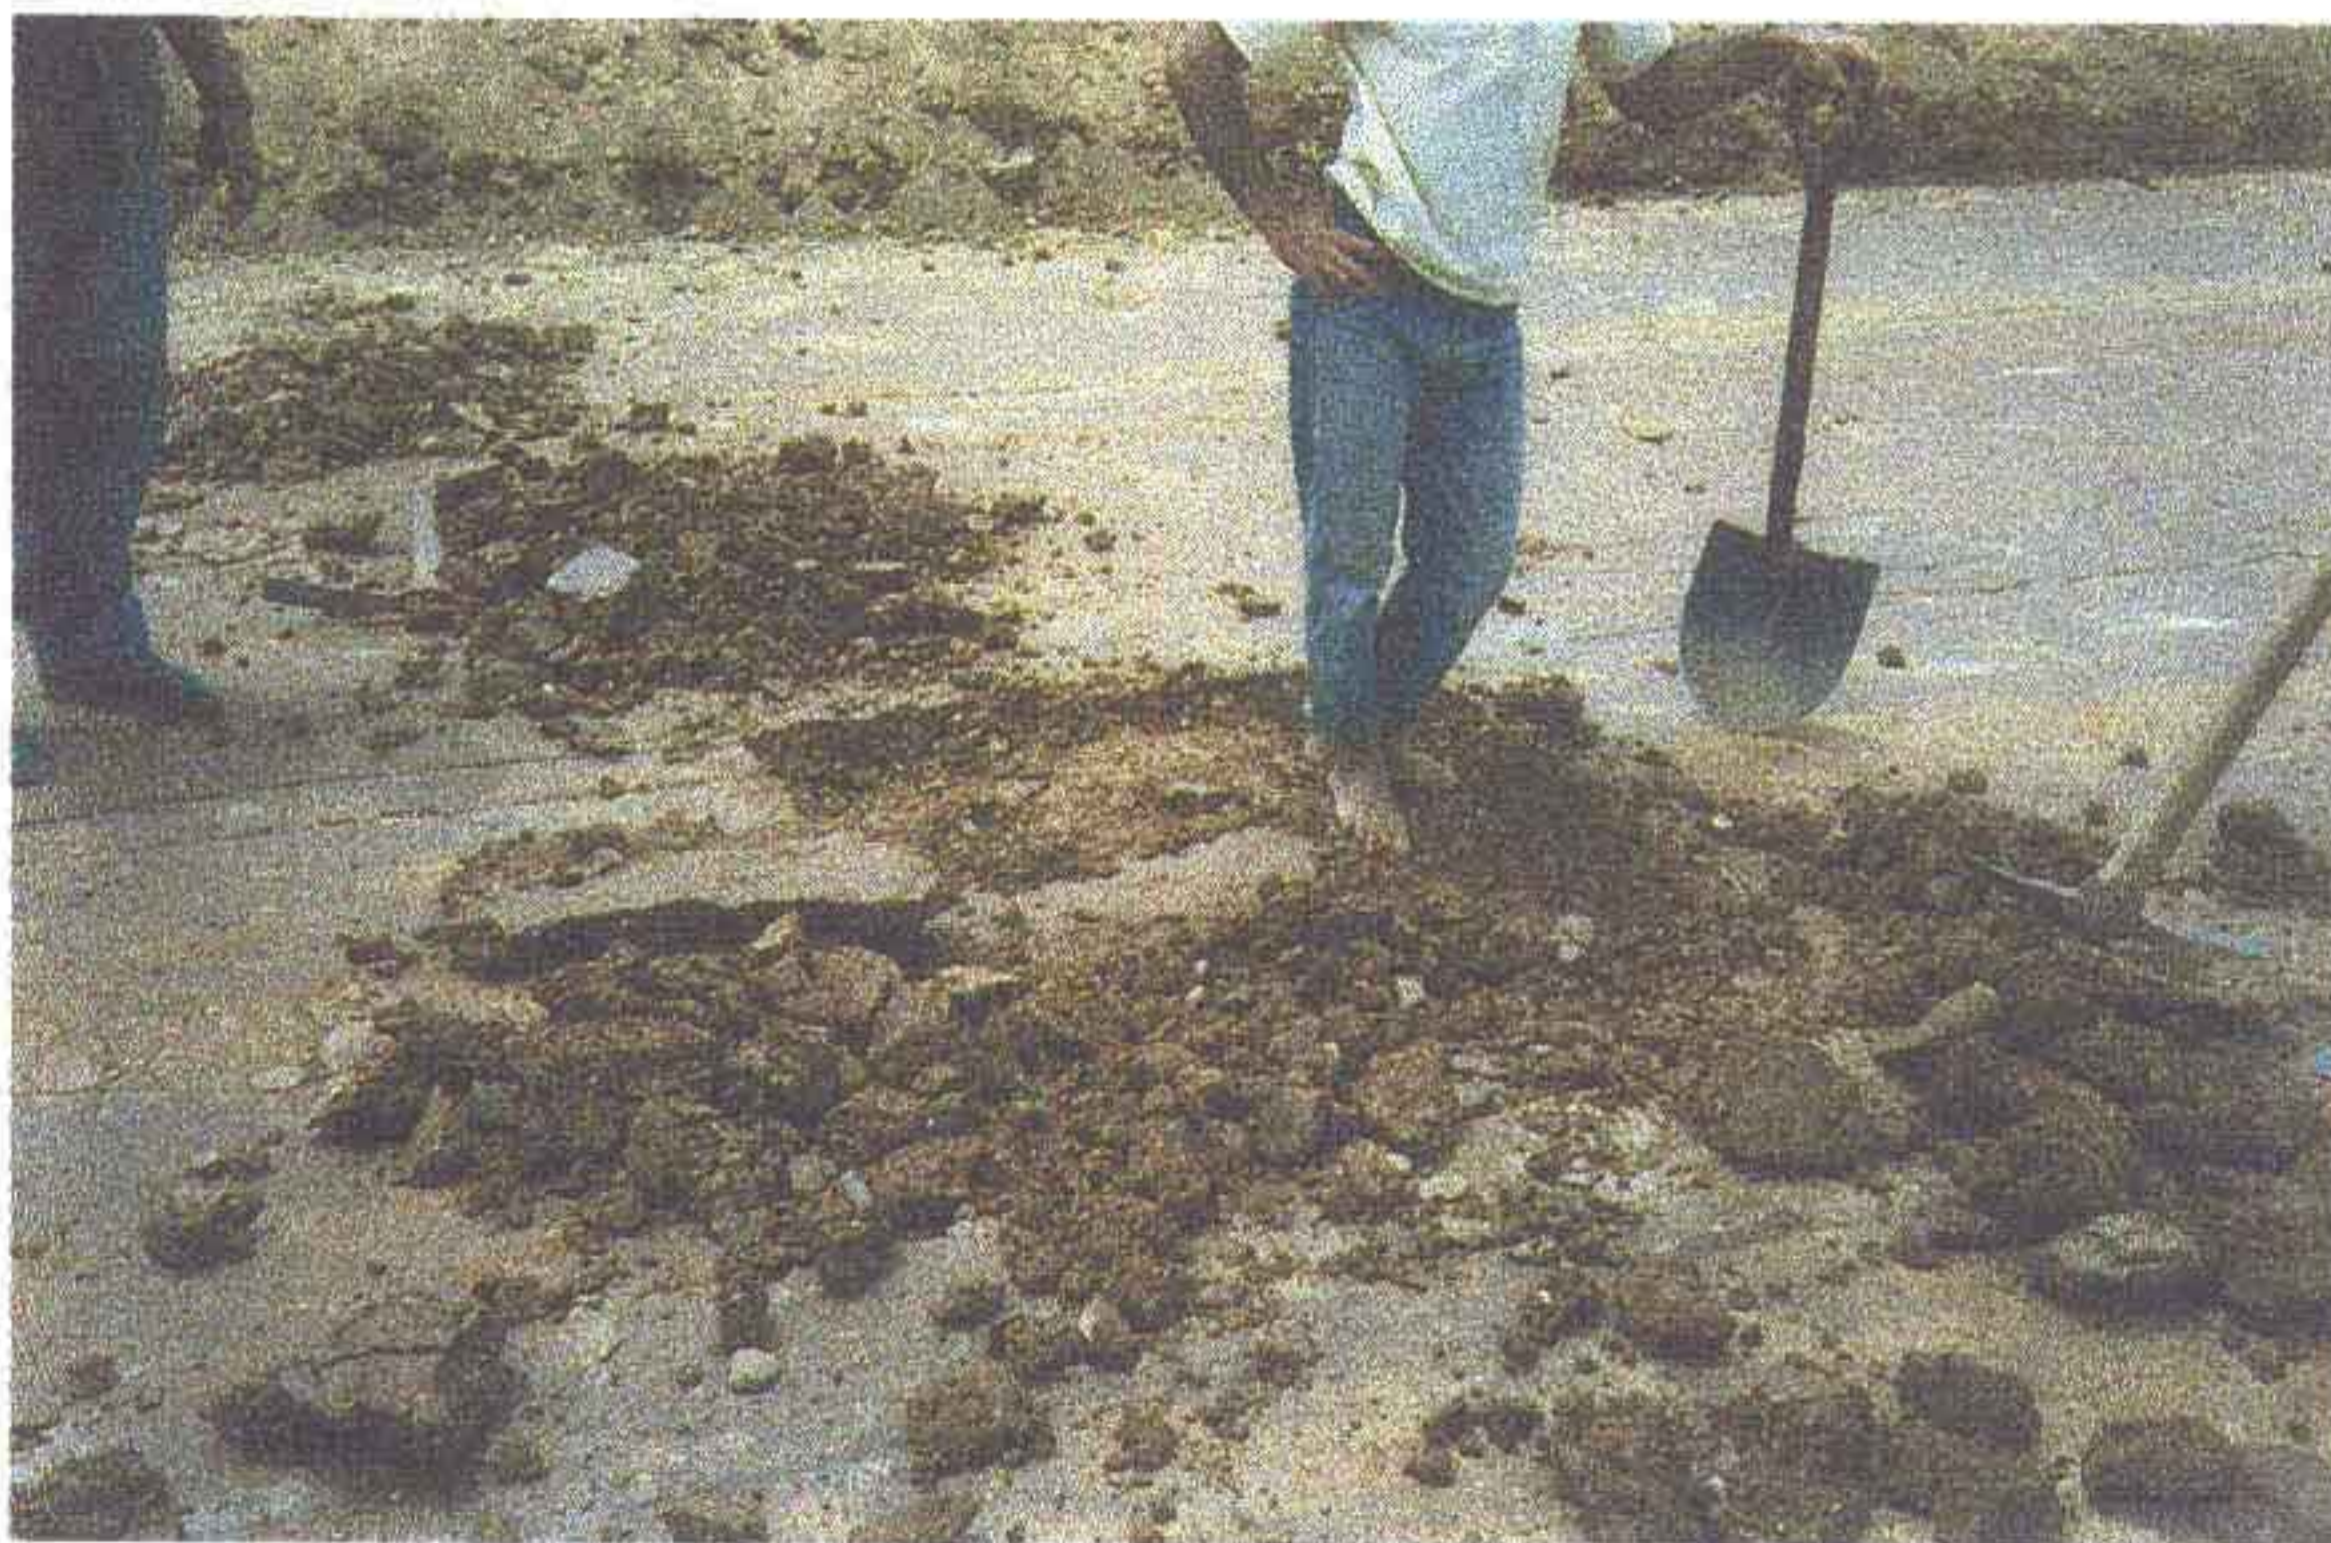
Foto 10 - Trecho compactado com rolo liso vibratório. observa-se a formação de lâminação. Foi descartado o uso do rolo liso vibratório.

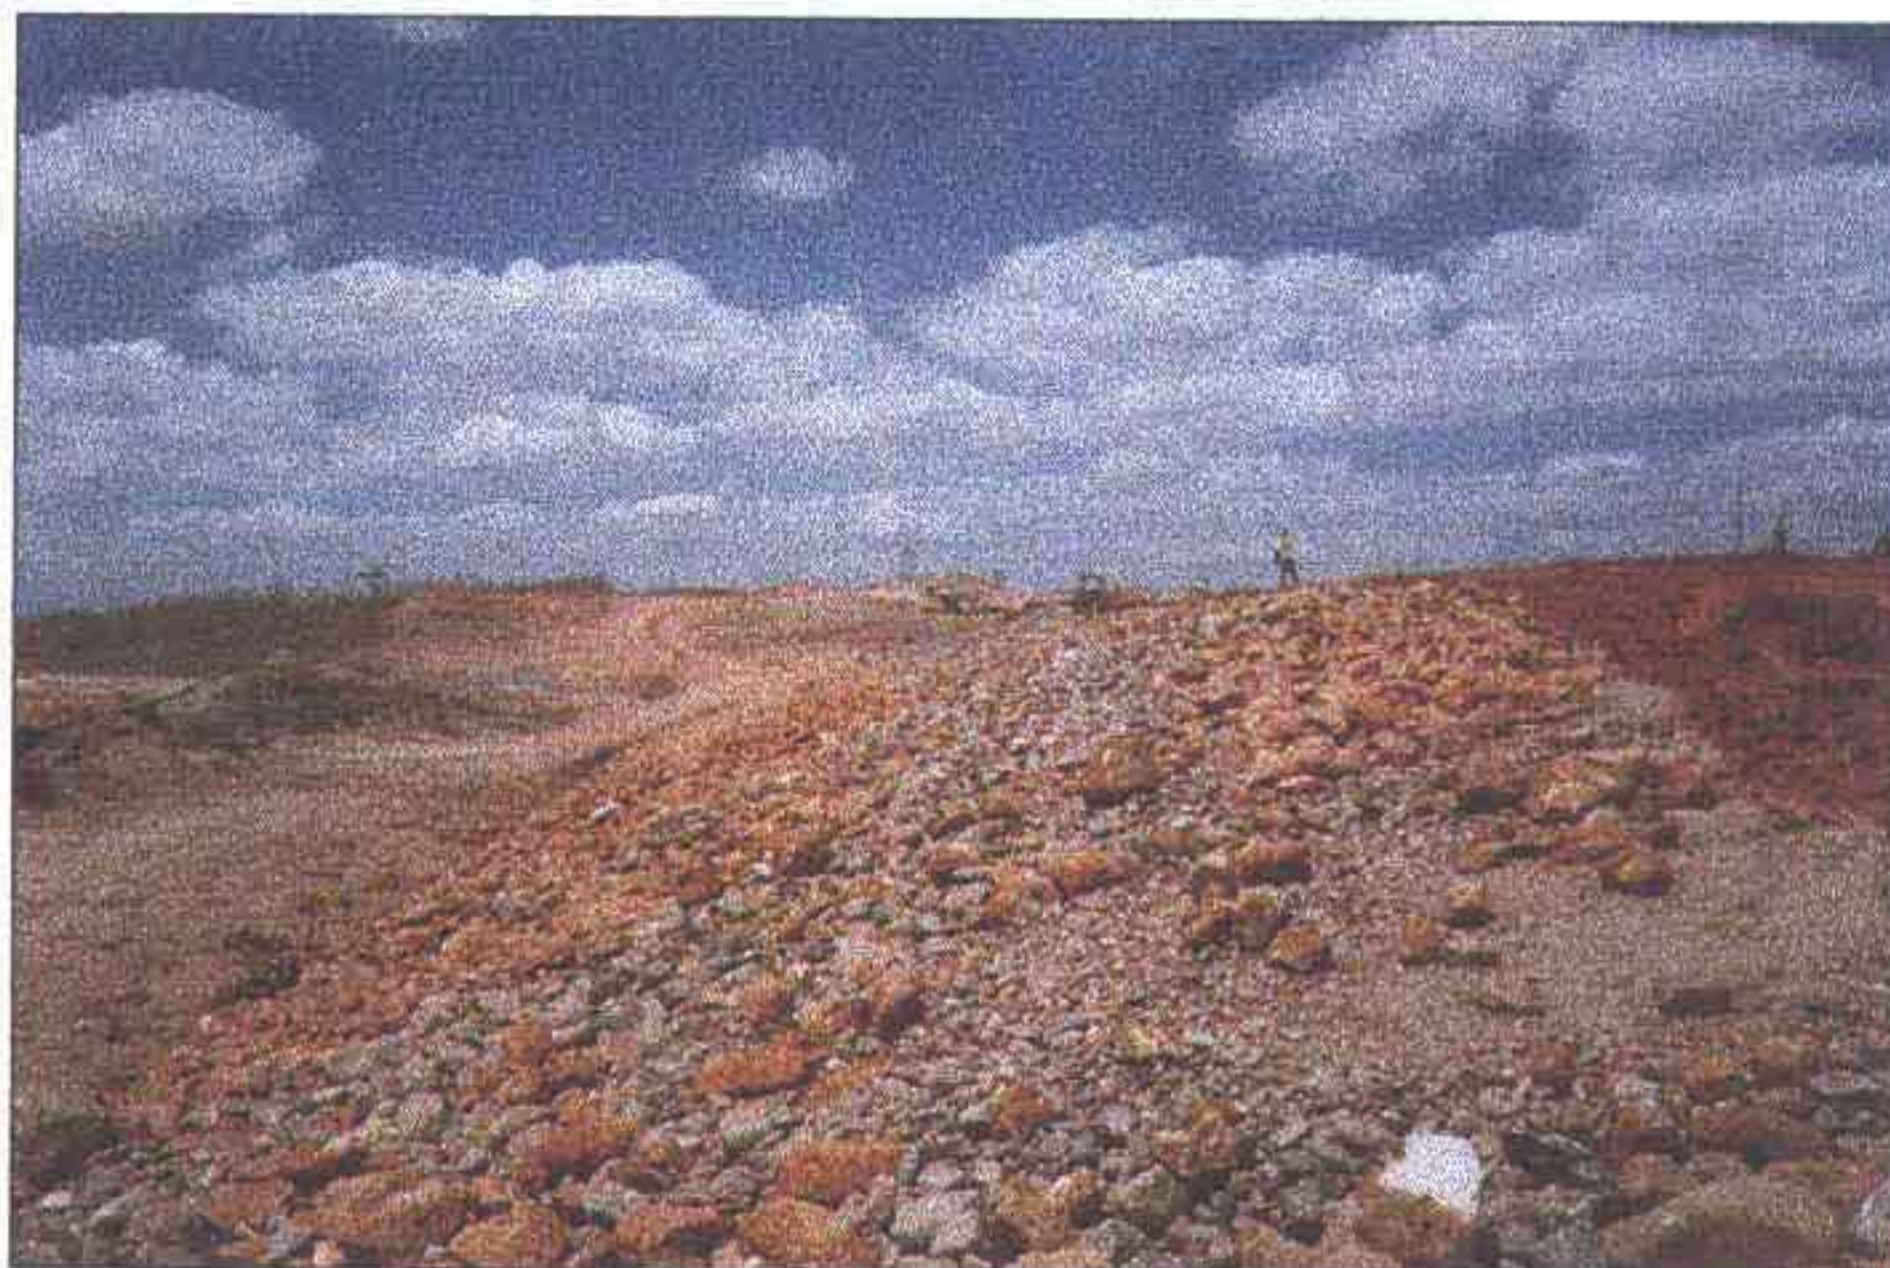
Trecho do rip-rap entre as estacas 10 e 13. Observe-se a camada de areia subjacente à camada de seixo rolado. Observe-se também o início do lançamento do blocos formadores da camada externa do rip-rap.

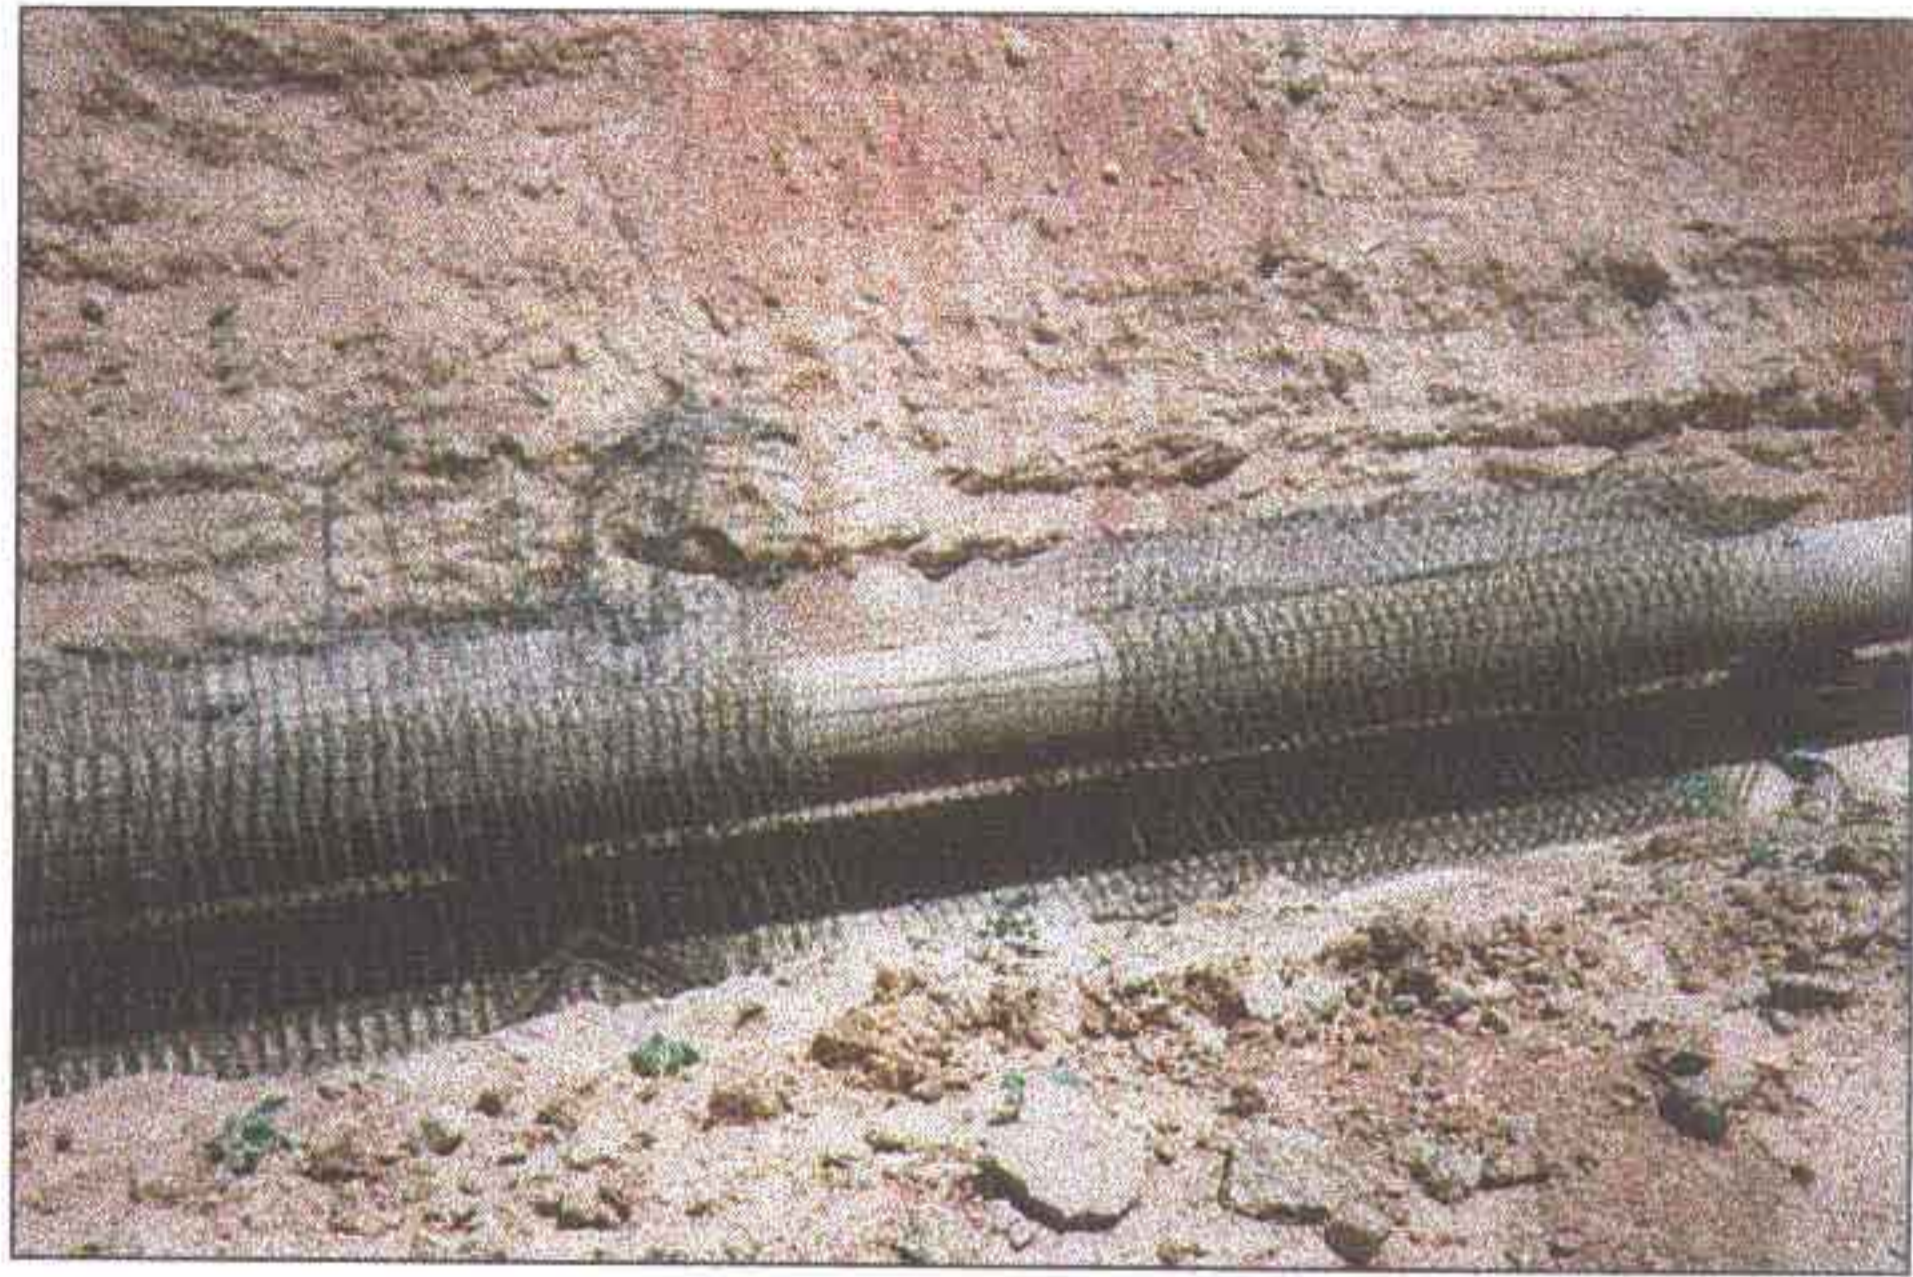
Ferragem de uma seção da galeria em fase de execução. Observe-se a uniformidade do afastamento dos ferros.

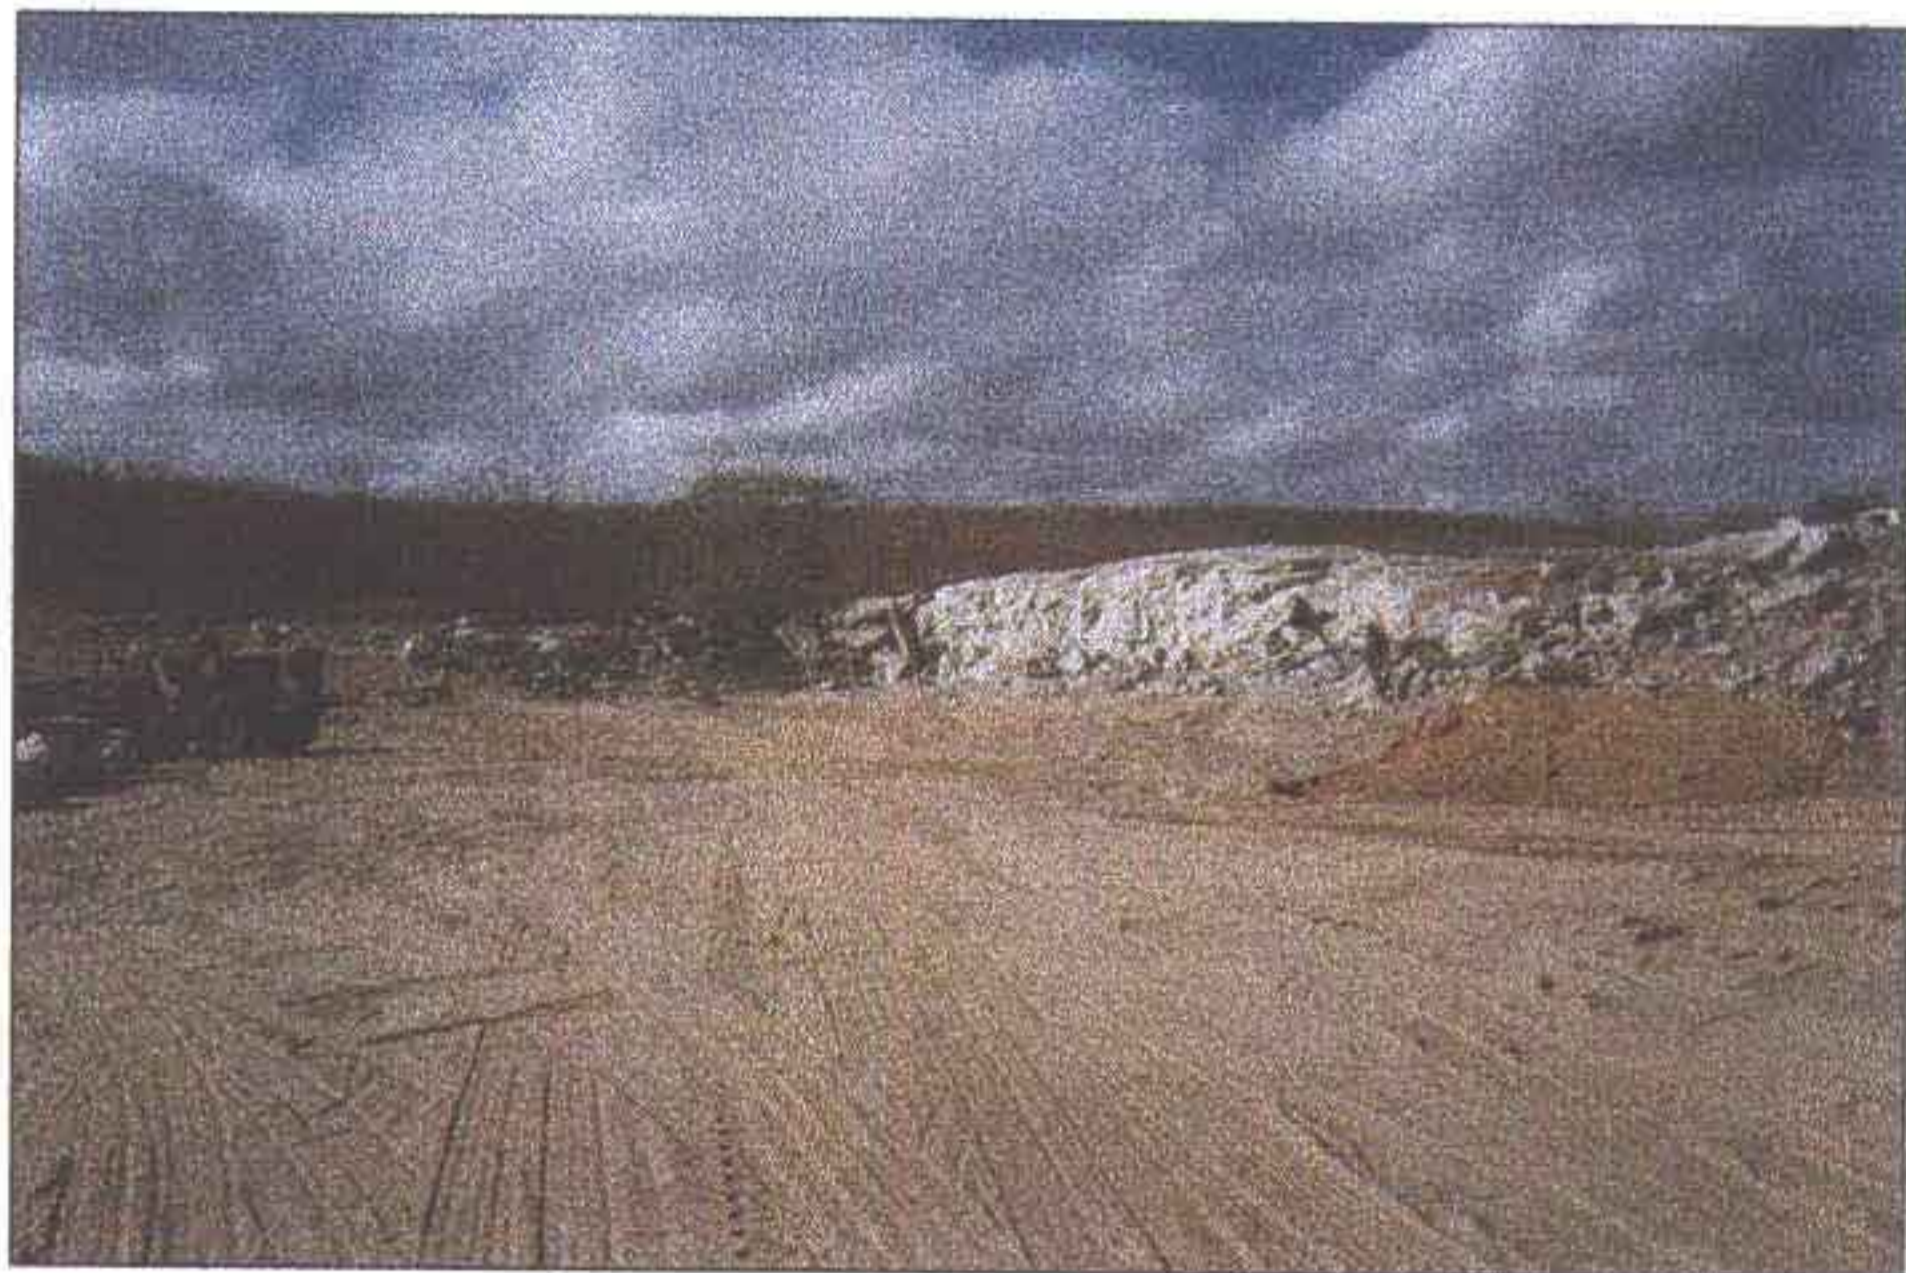
Pedreira. Observe-se a bancada formada após a decapagem.

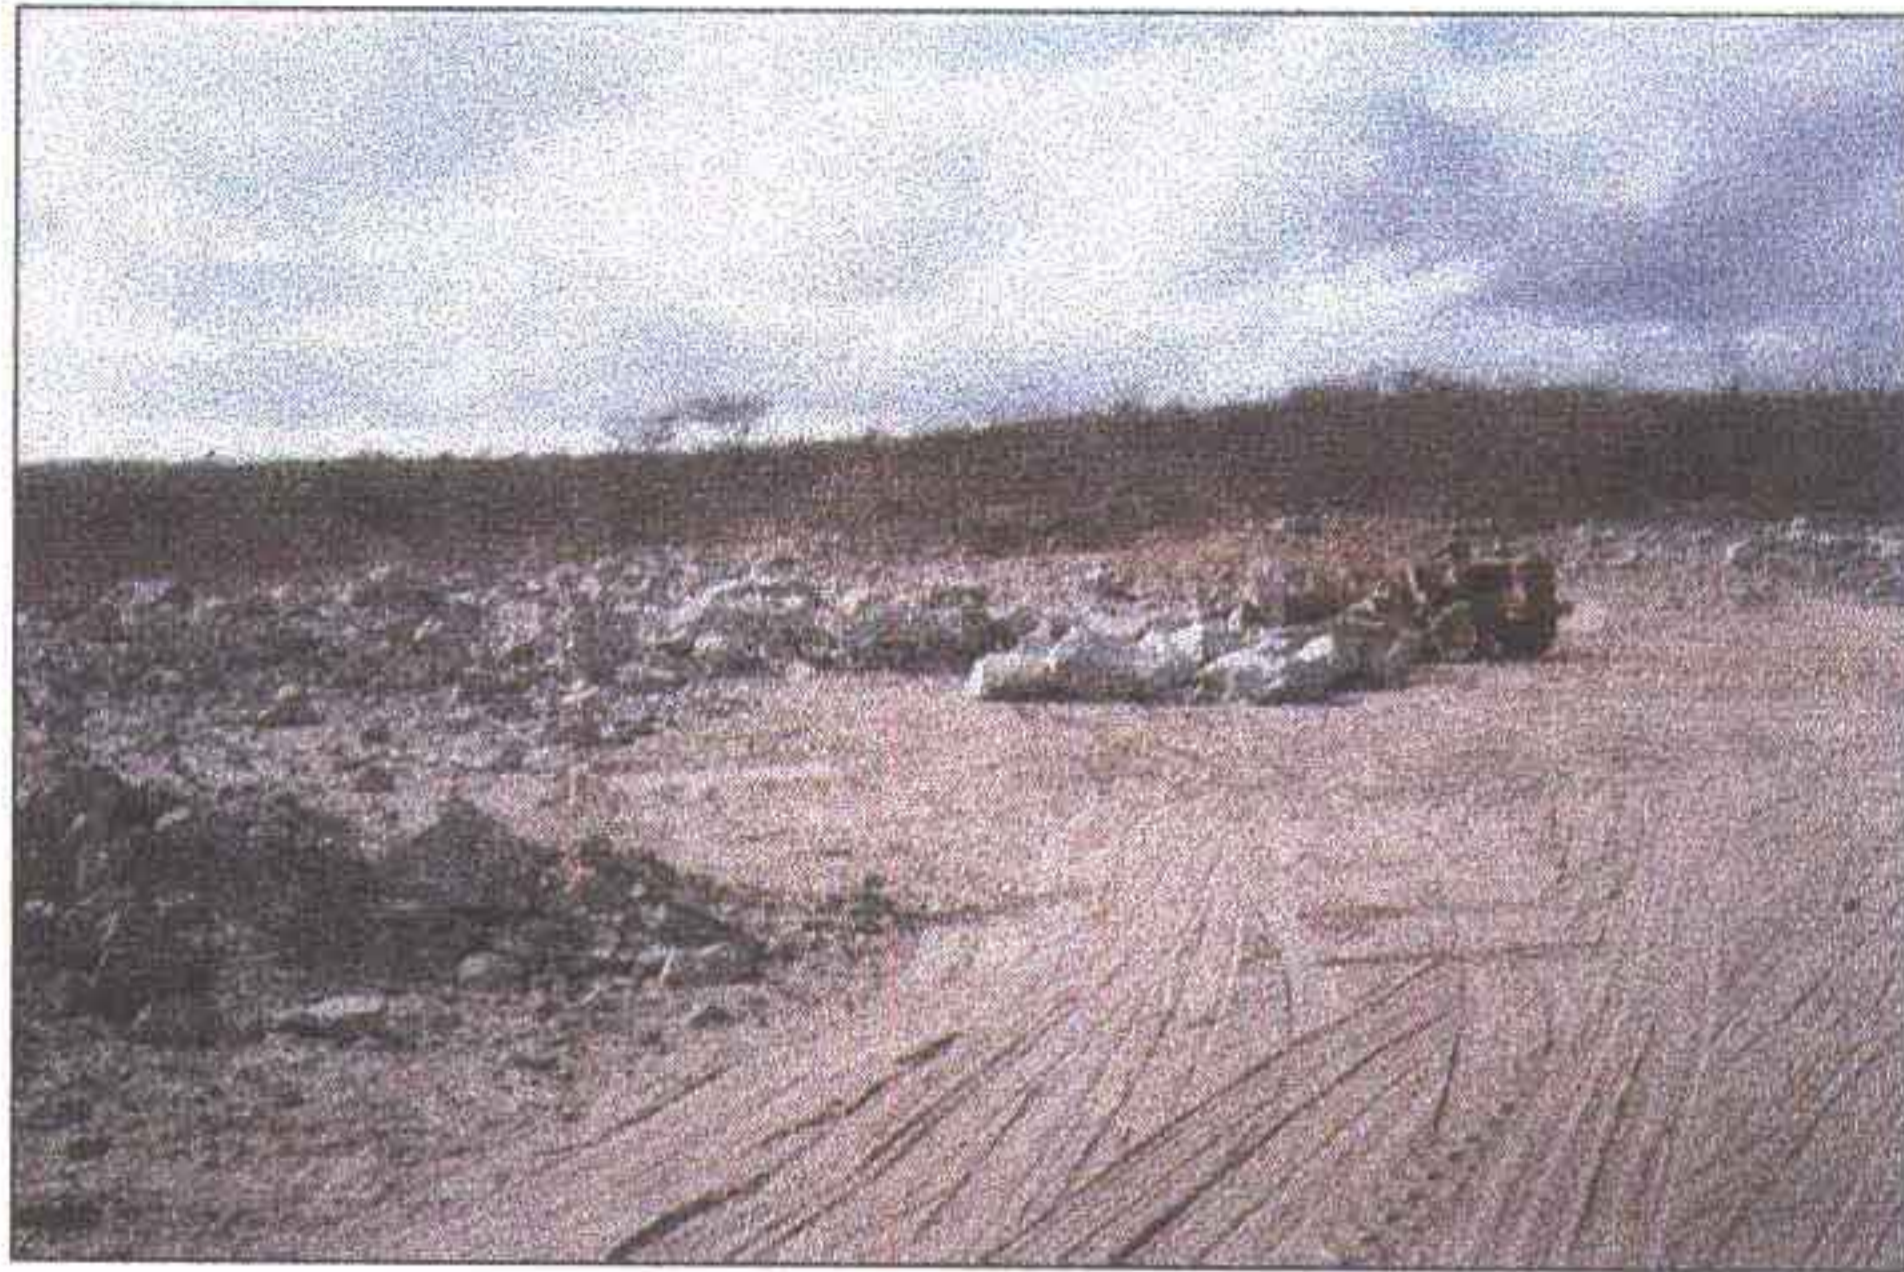
Blocos extraídos da pedreira após ser detonada. Observe-se o tamanho e forma dos blocos

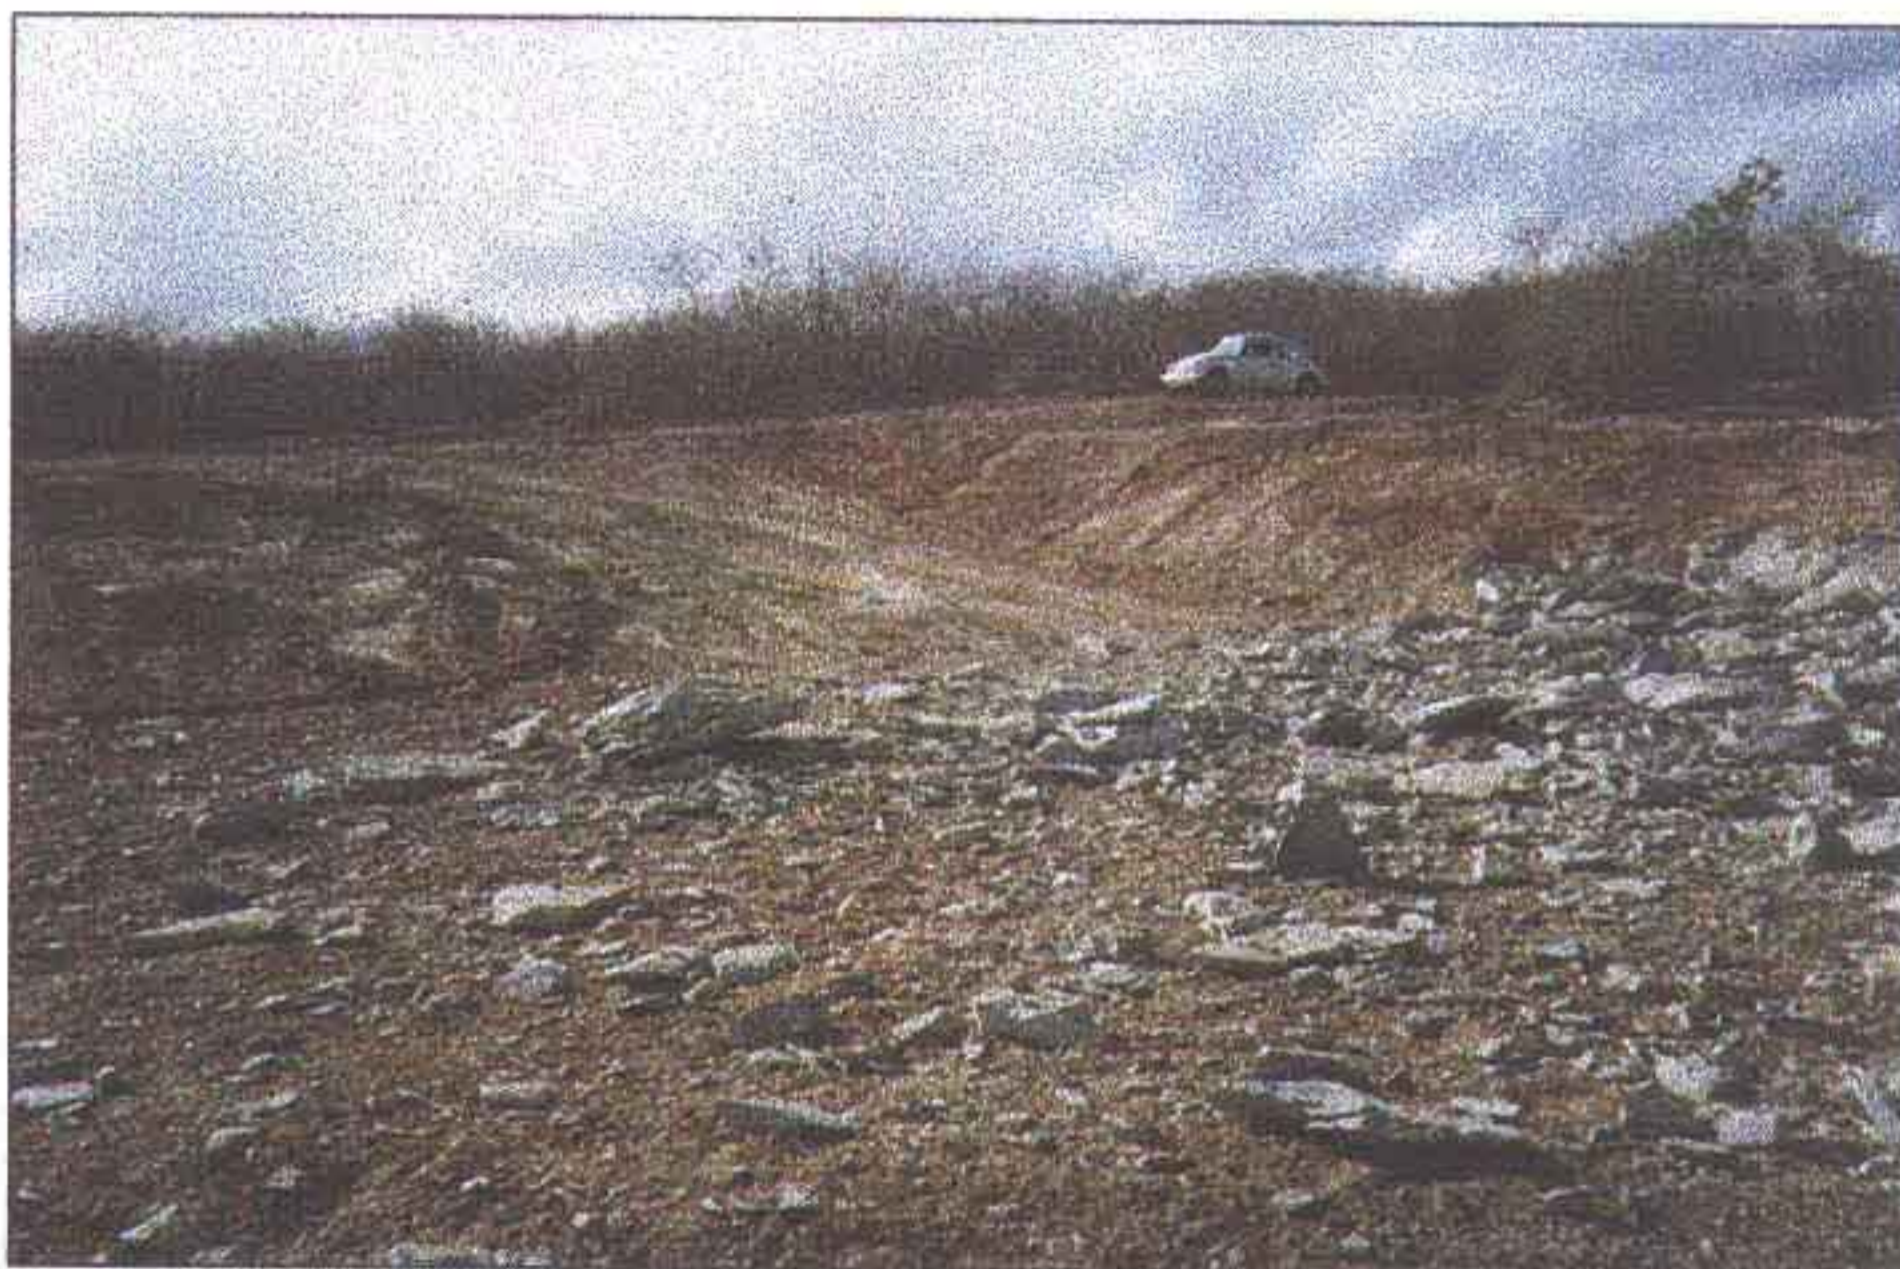
Observe-se a forma lamelar dos blocos.

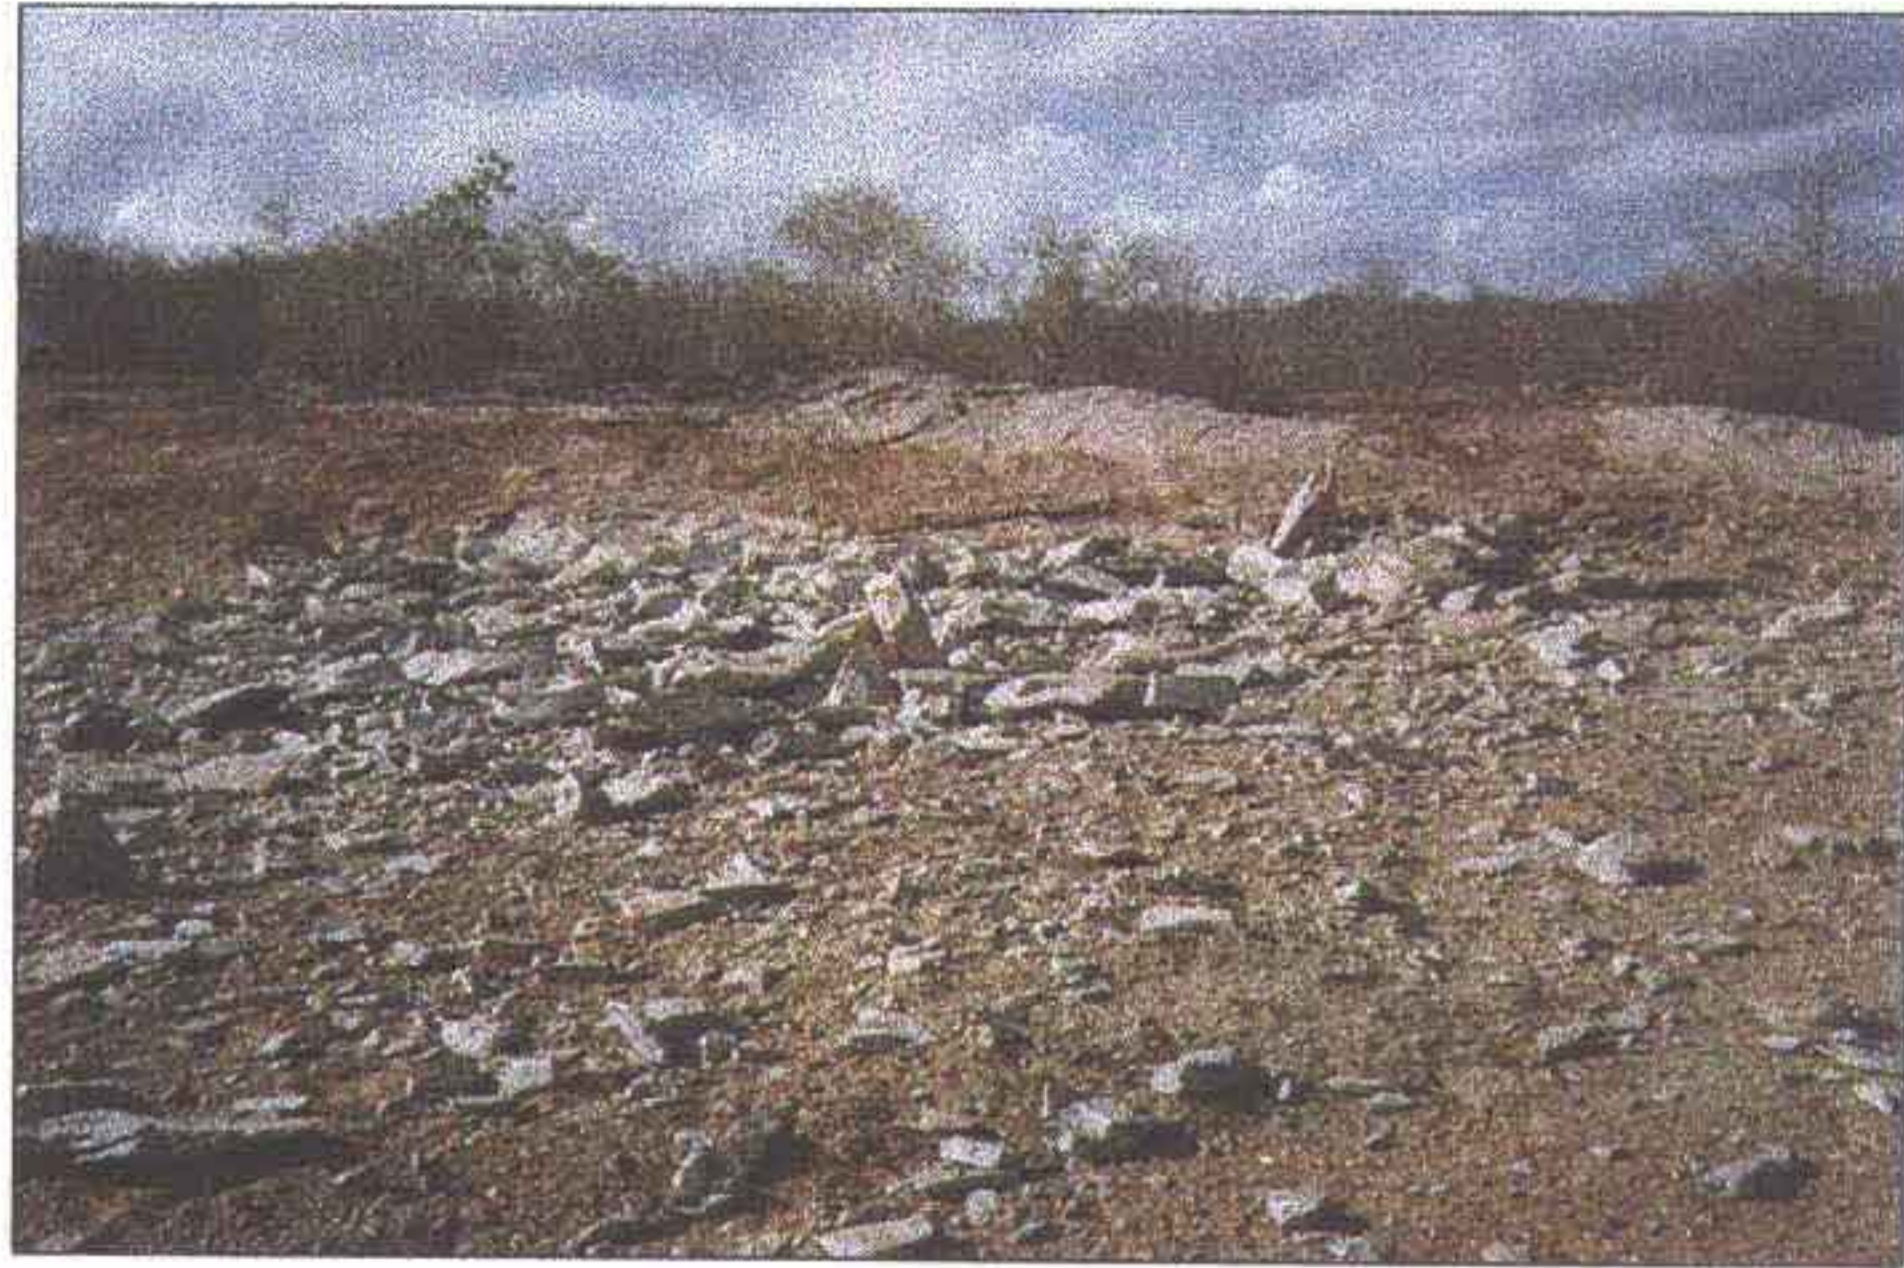
Resultado da primeira detonação. Observe-se o tamanho e forma dos blocos da Pedreira.

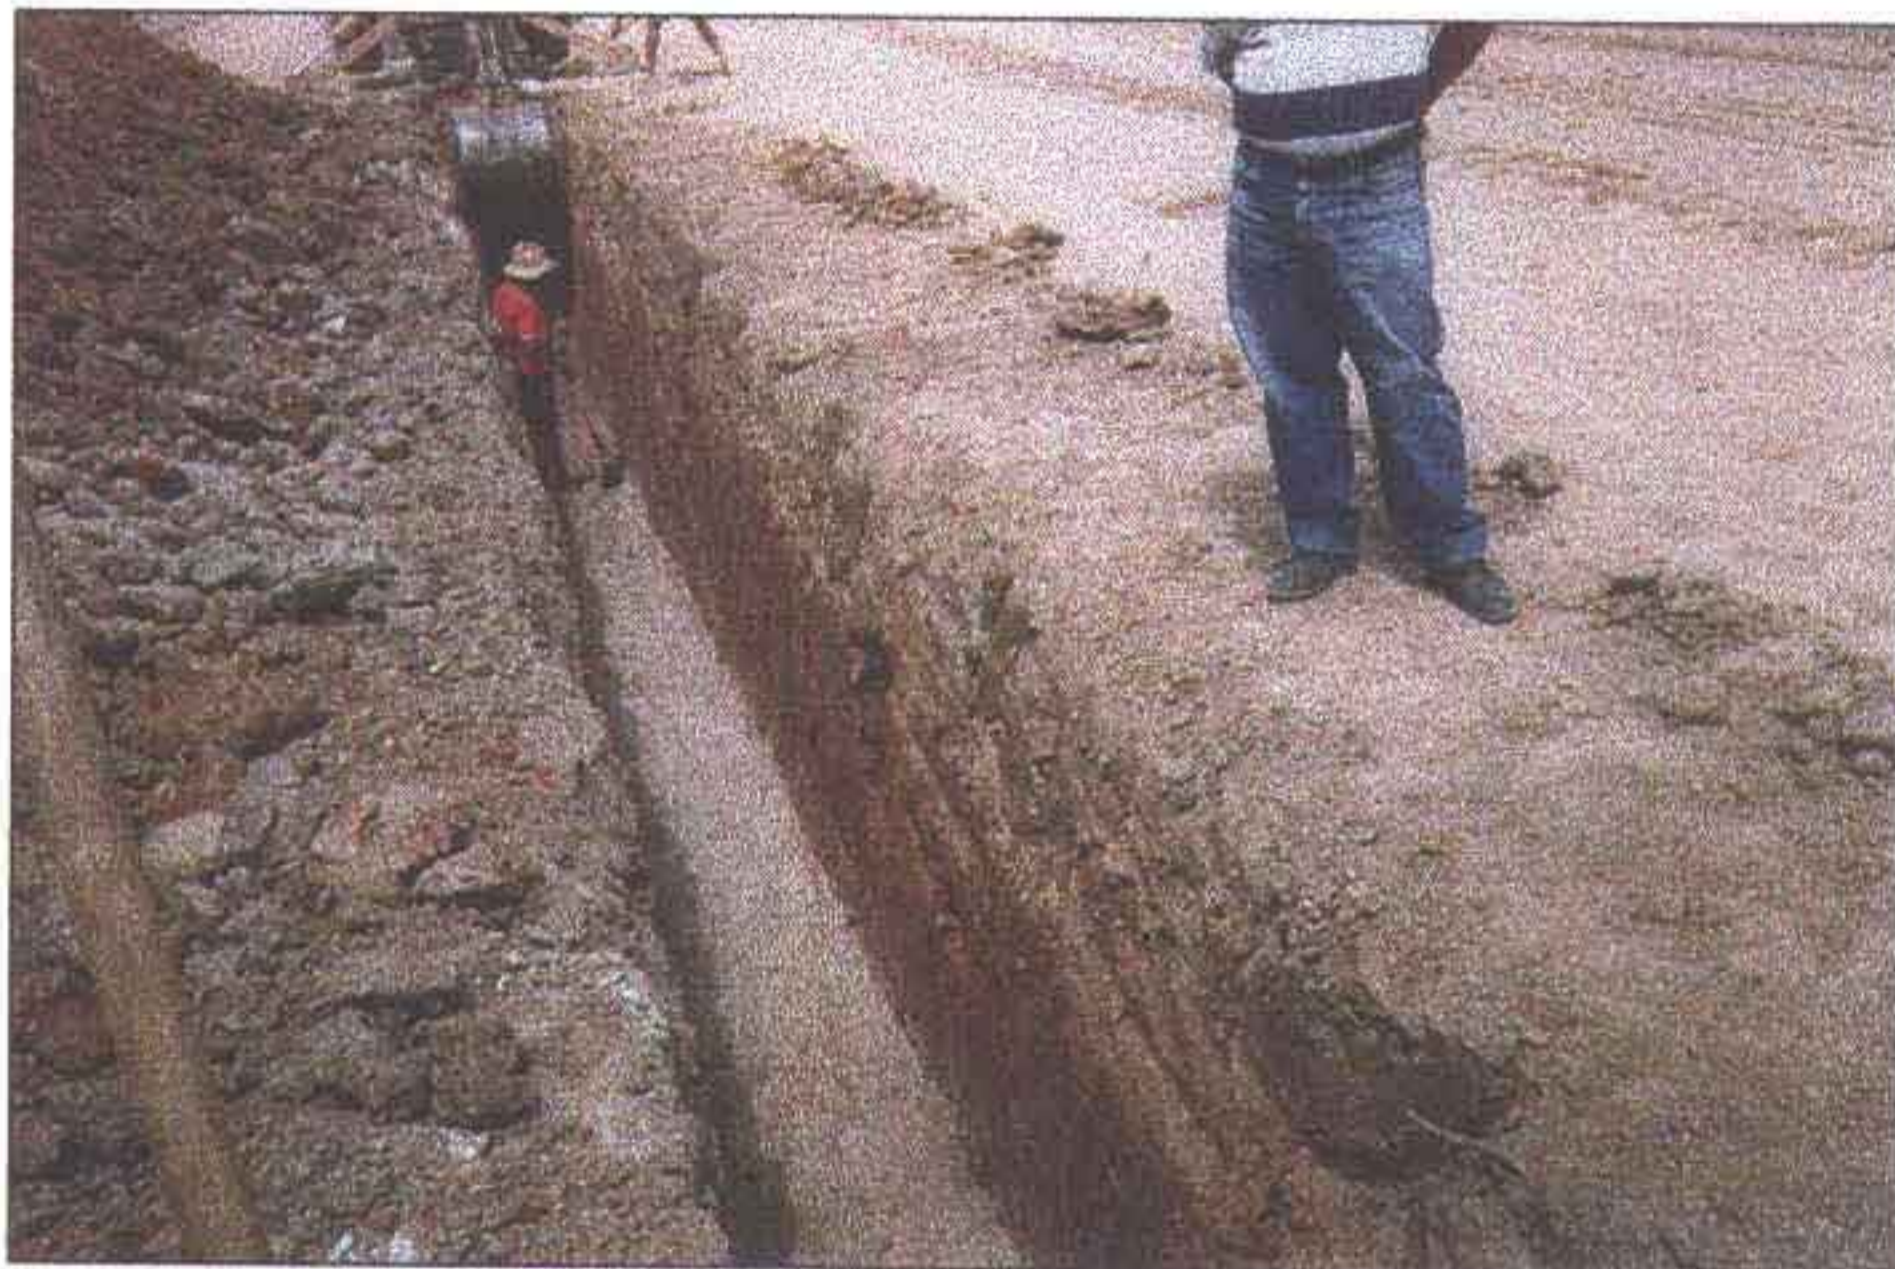
Filtro vertical. Observe-se ao fundo da foto o espalhamento da areia.

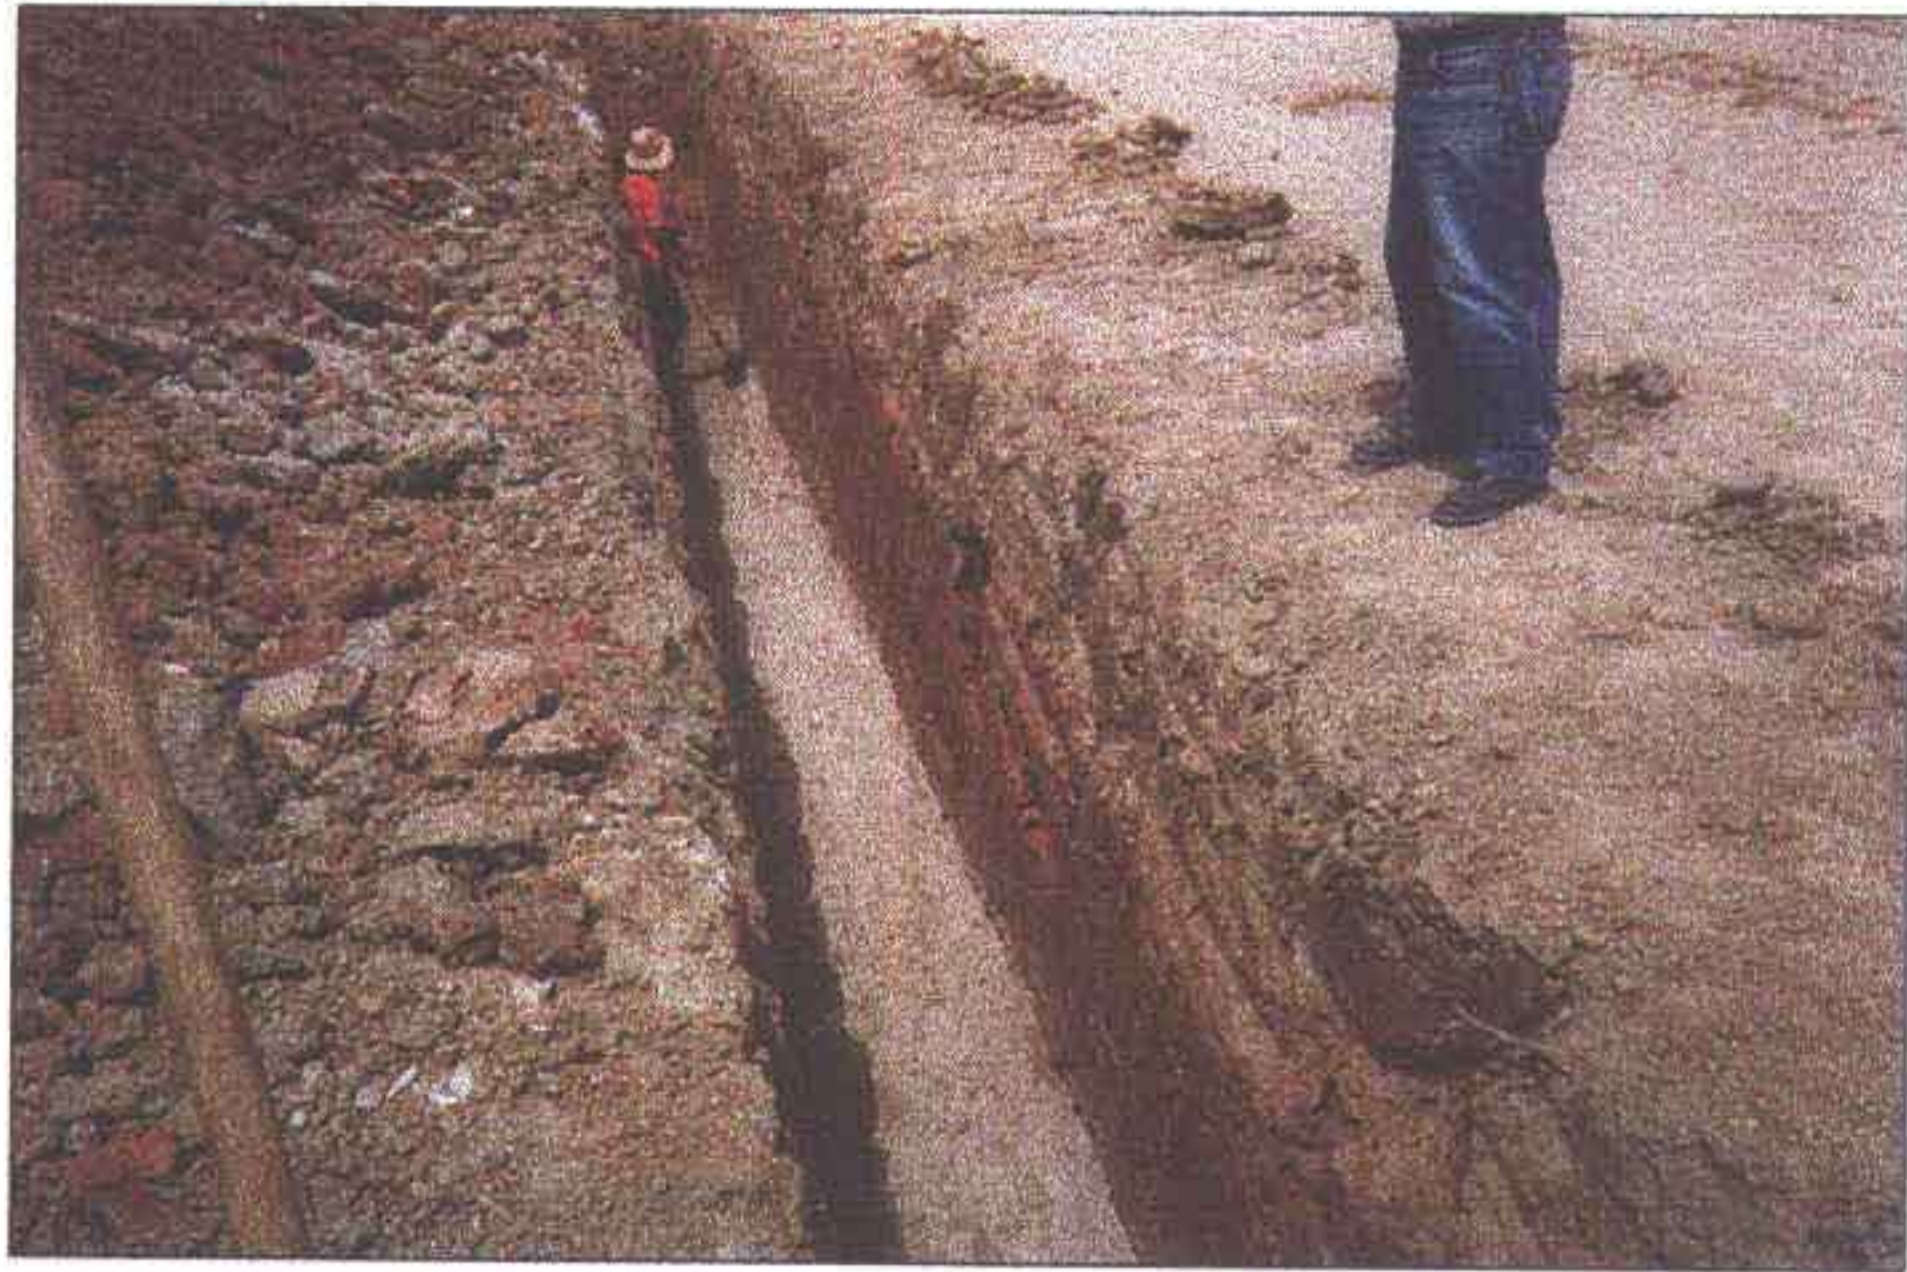
Filtro vertical. Concluída a escavação e limpeza da camada anterior
