SUPERVISÃO E ACOMPANHAMENTO DA SUPERVISÃO
AÇUDE PÚBLICO CASTRO

SUPERVISÃO E ACOMPANHAMENTO DA CONSTRUÇÃO DO
AÇUDE PÚBLICO CASTRO

" AS BUILT "
VOLUME 2 - MEMÓRIA FOTOGRÁFICA

0065/02/B

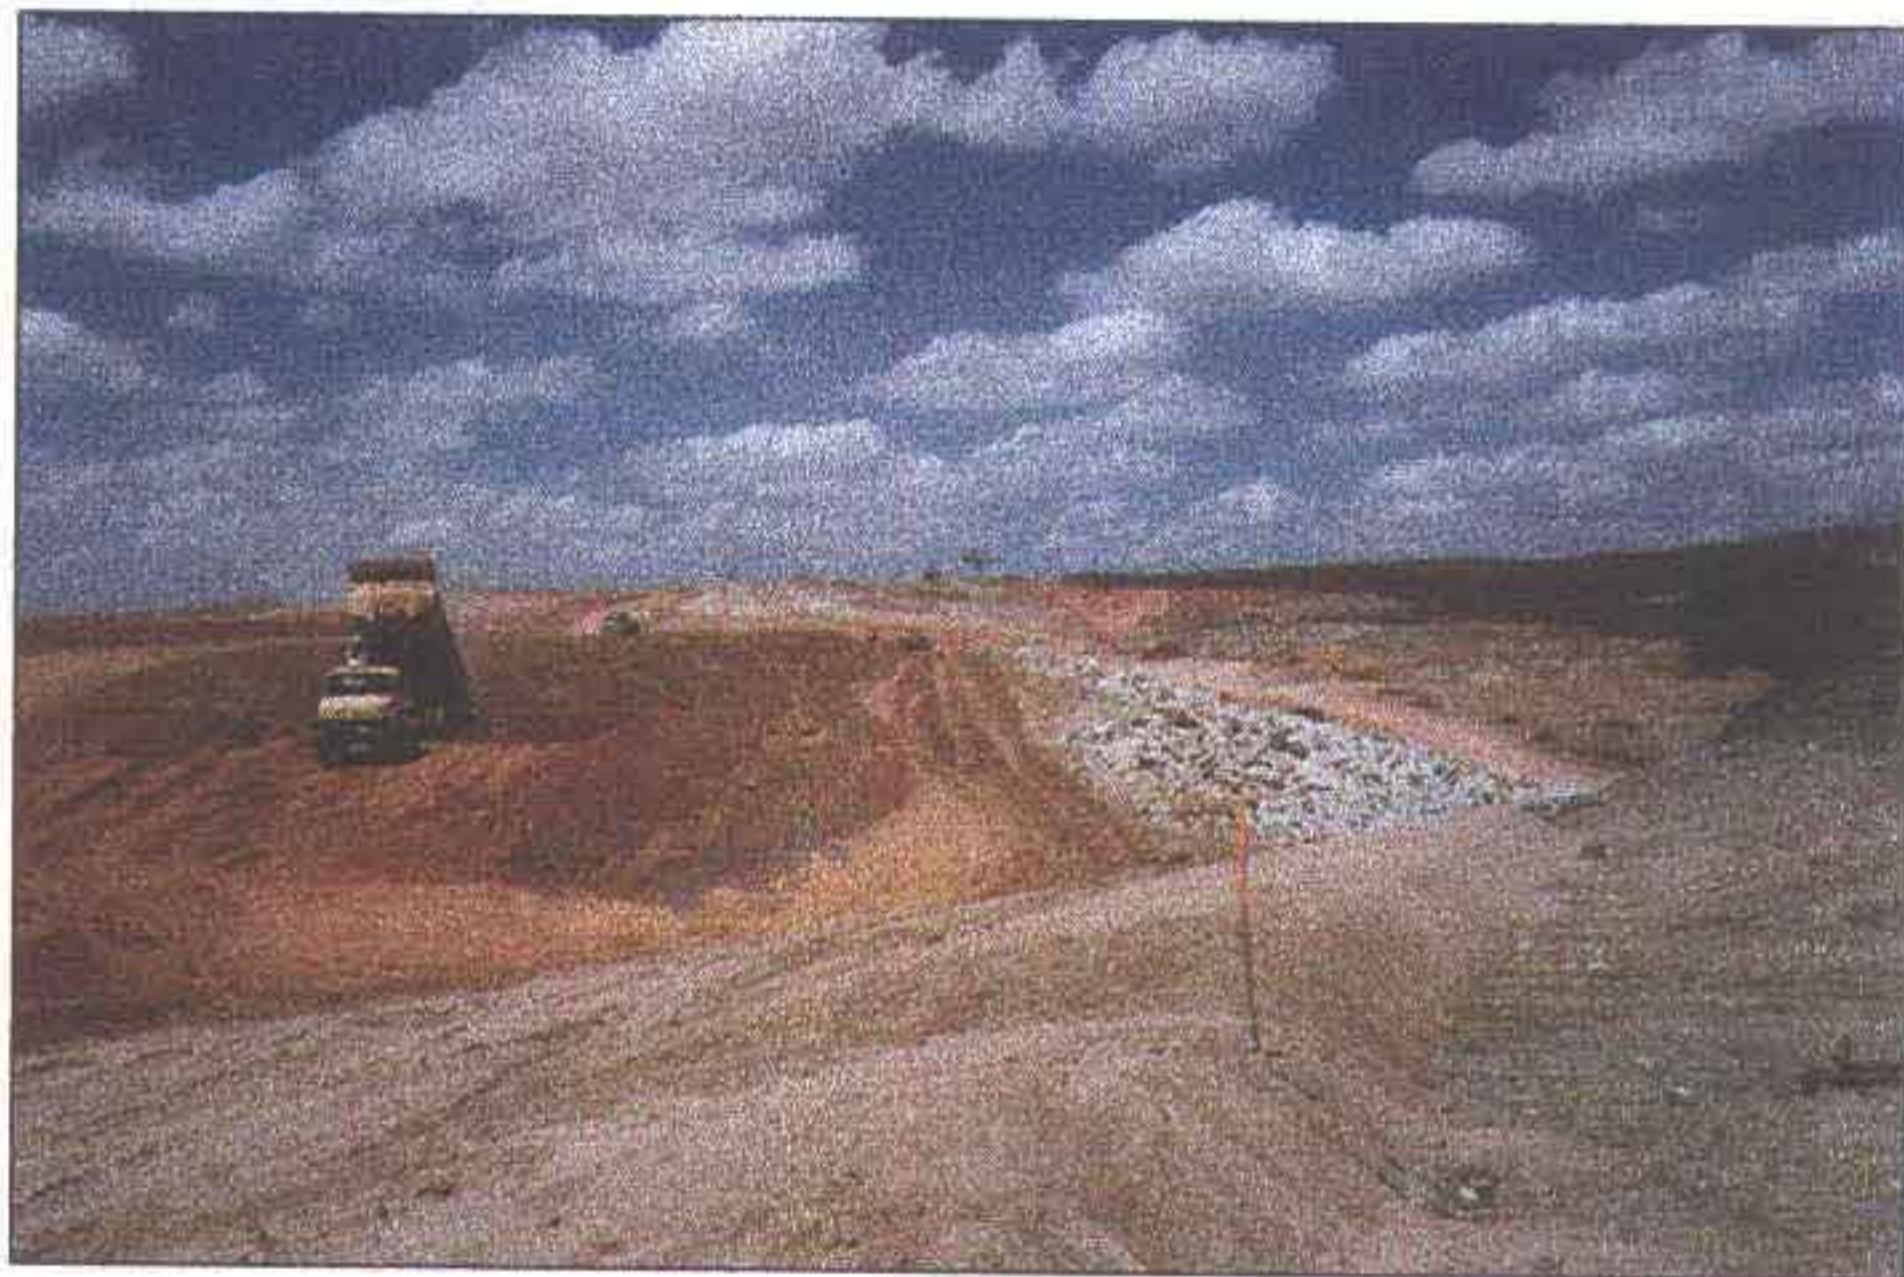
Trecho entre estaca 19 e 21. Lançamento de terra sobre o tapete filtrante horizontal. Na parte inferior observe-se porção de tapete horizontal.

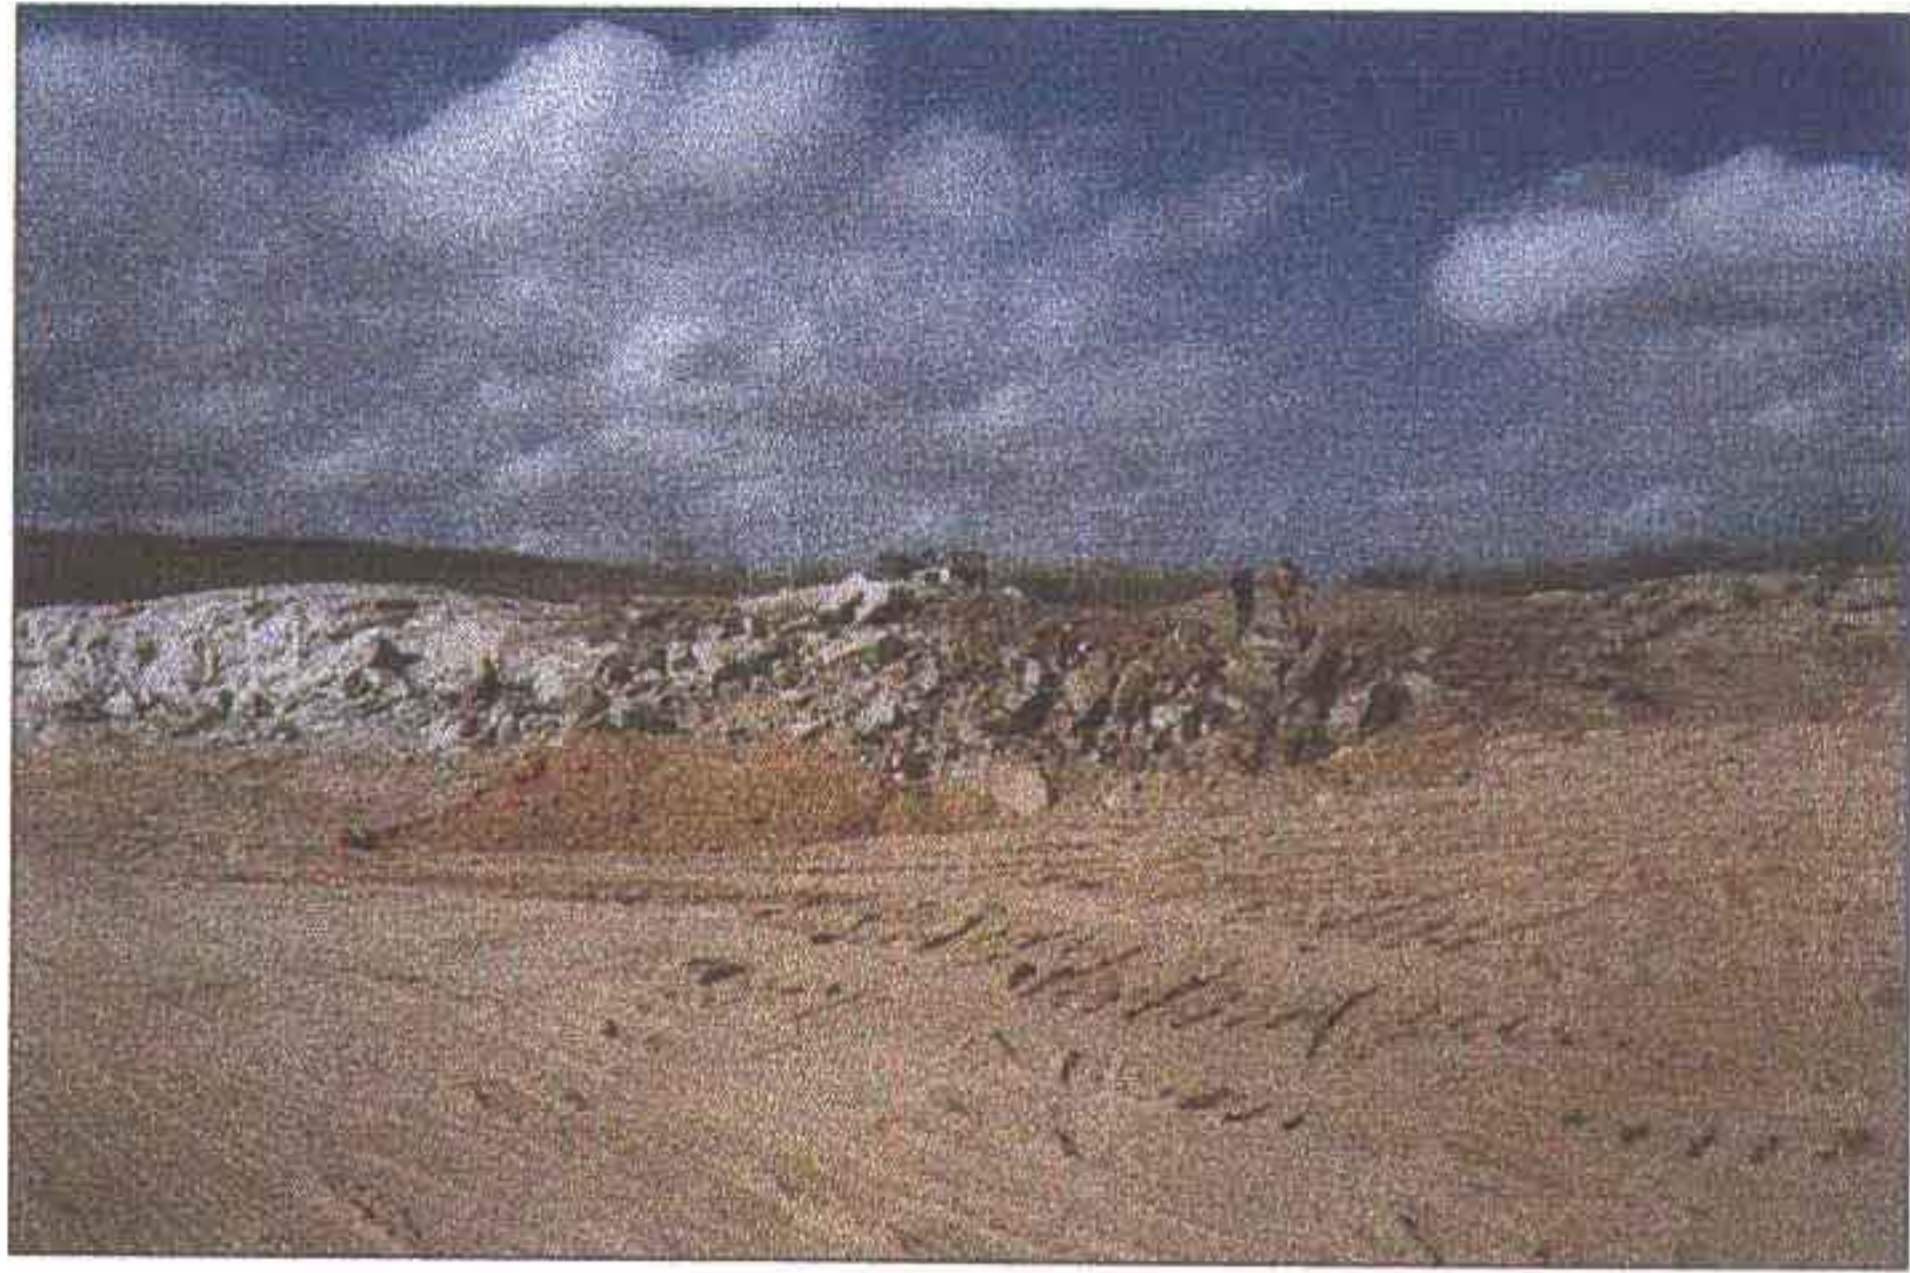
Pedreira em exploração. Observe-se a formação da bancada. No lado direito da foto observe-se o prolongamento da pedreira.

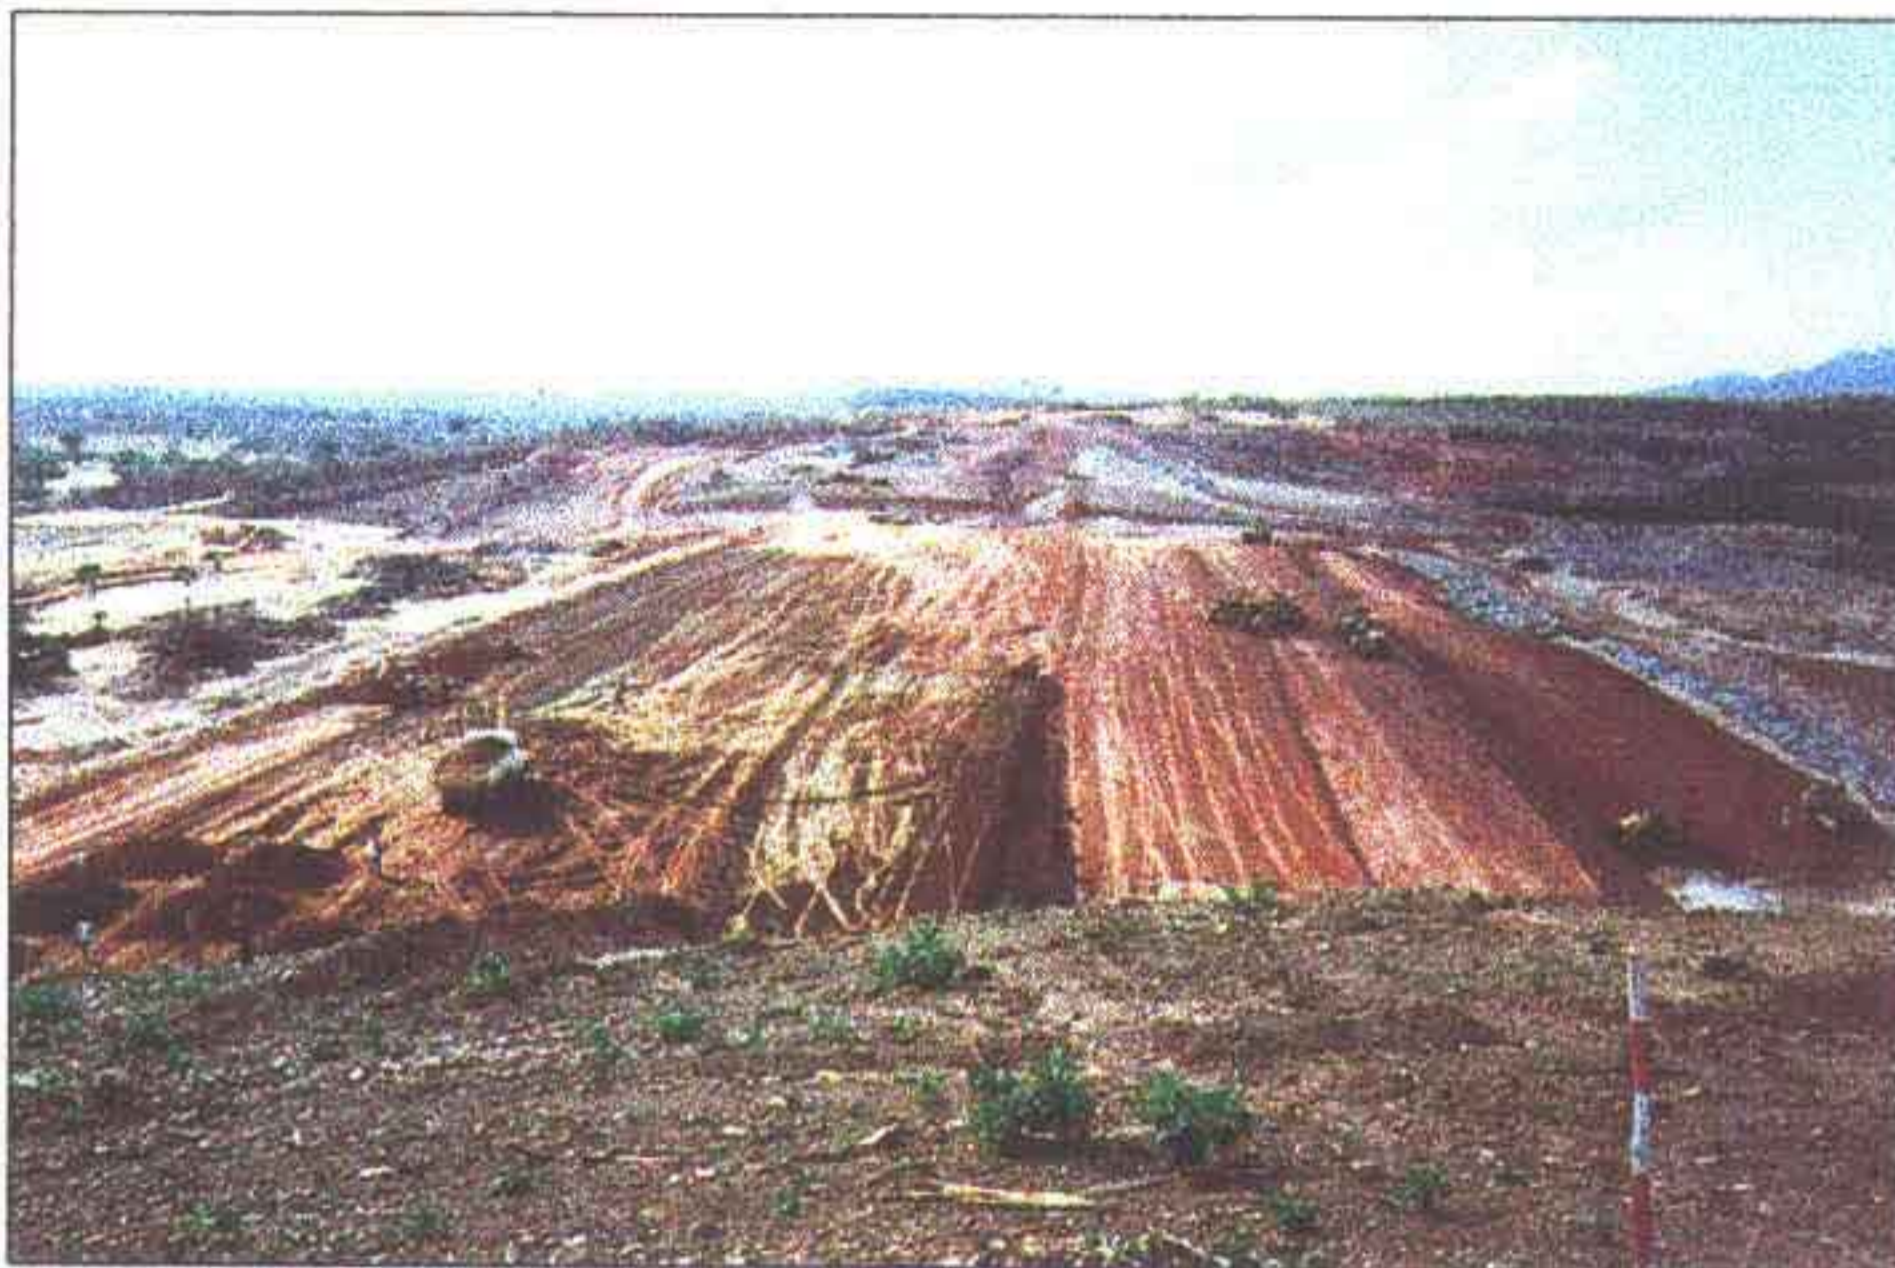
Vista da praça de compactação no início do mês de janeiro.

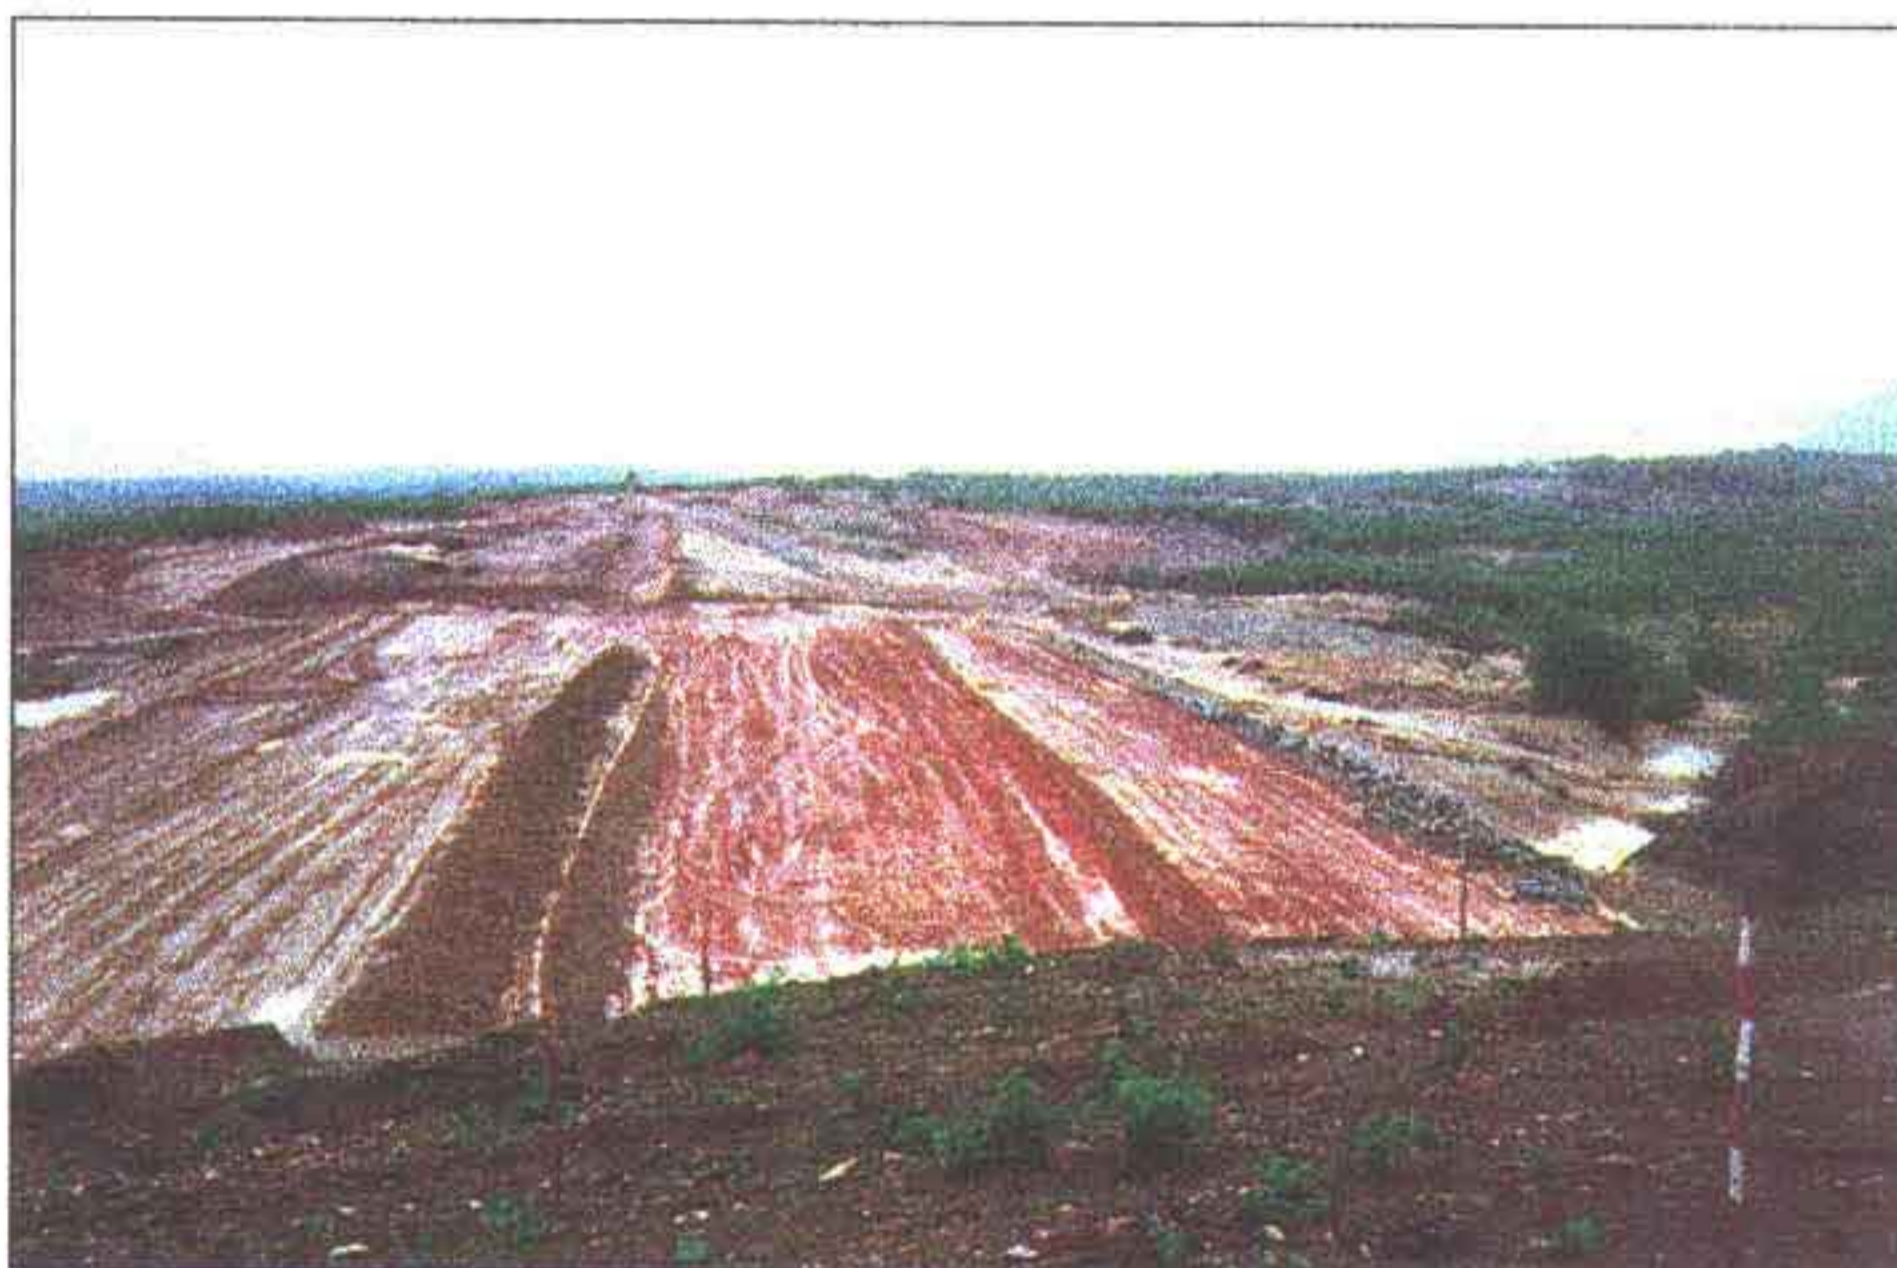
Vista da praça de compactação após chuva. Observe a falta dos equipamentos.

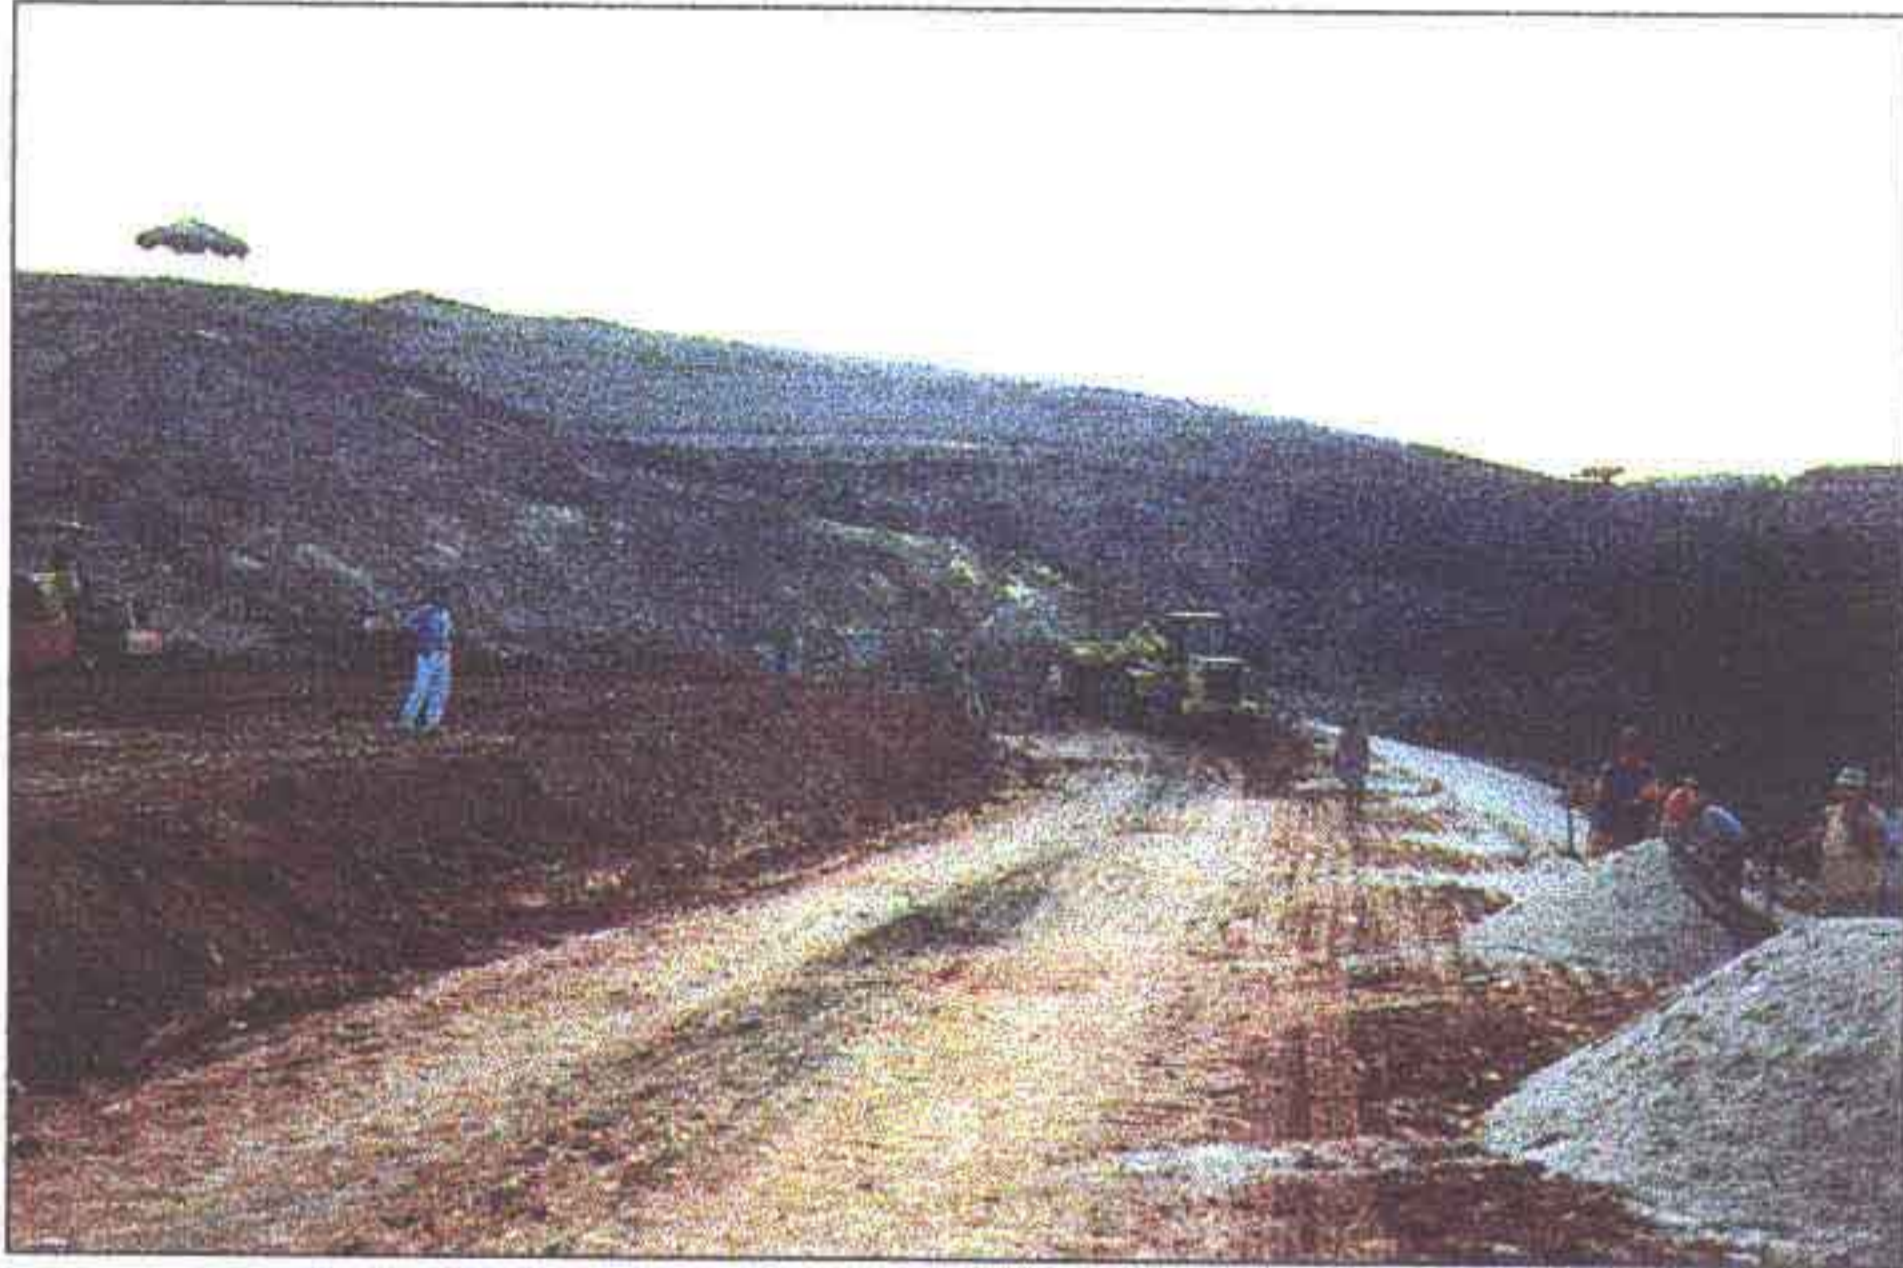
Operação de limpeza de material inconsolidado(Expurgo) realizado na ombreira direita com o uso da pá carregadeira.

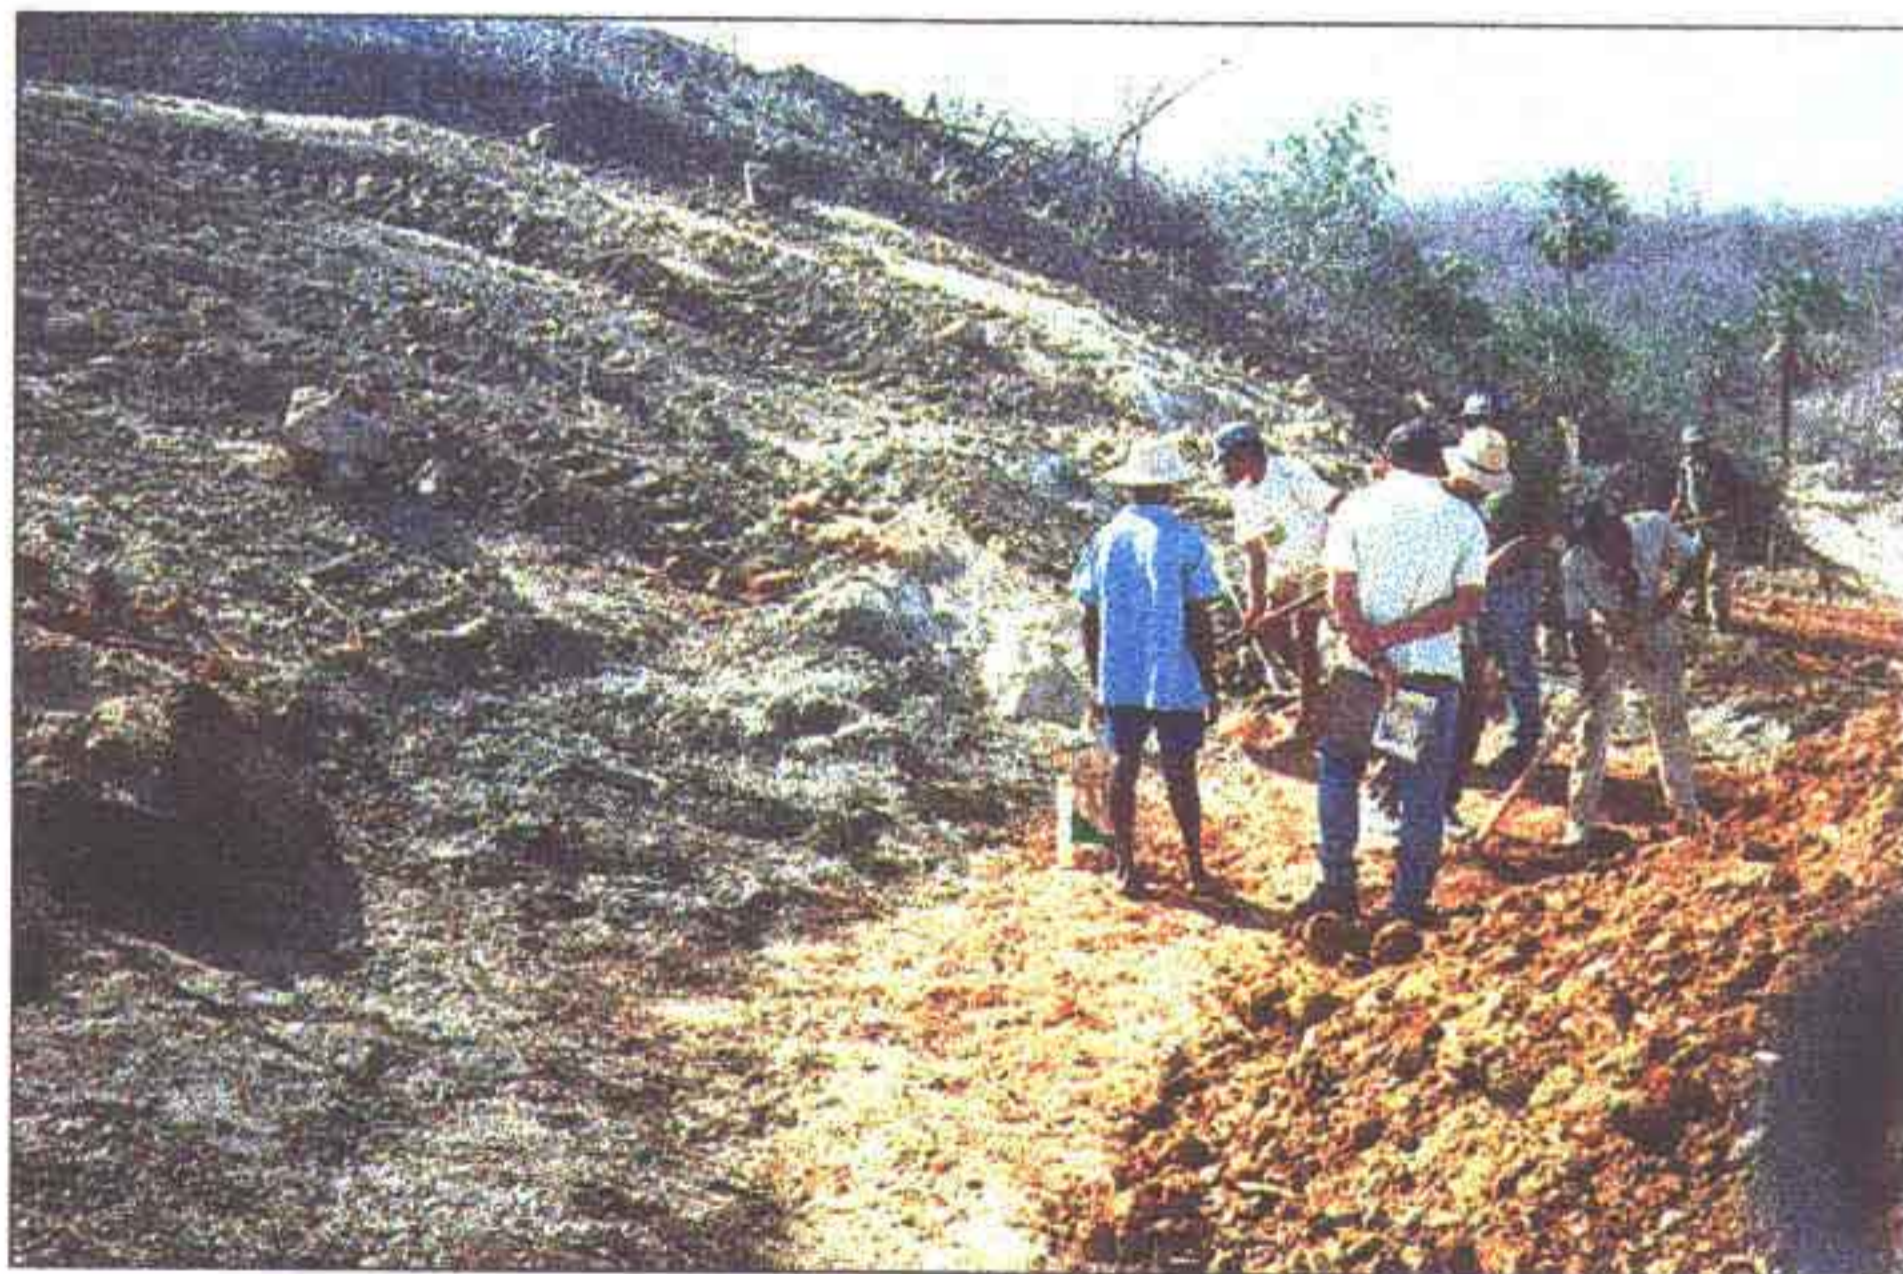
Operação manual de limpeza e regularização no encontro maciço/ombreira direita.

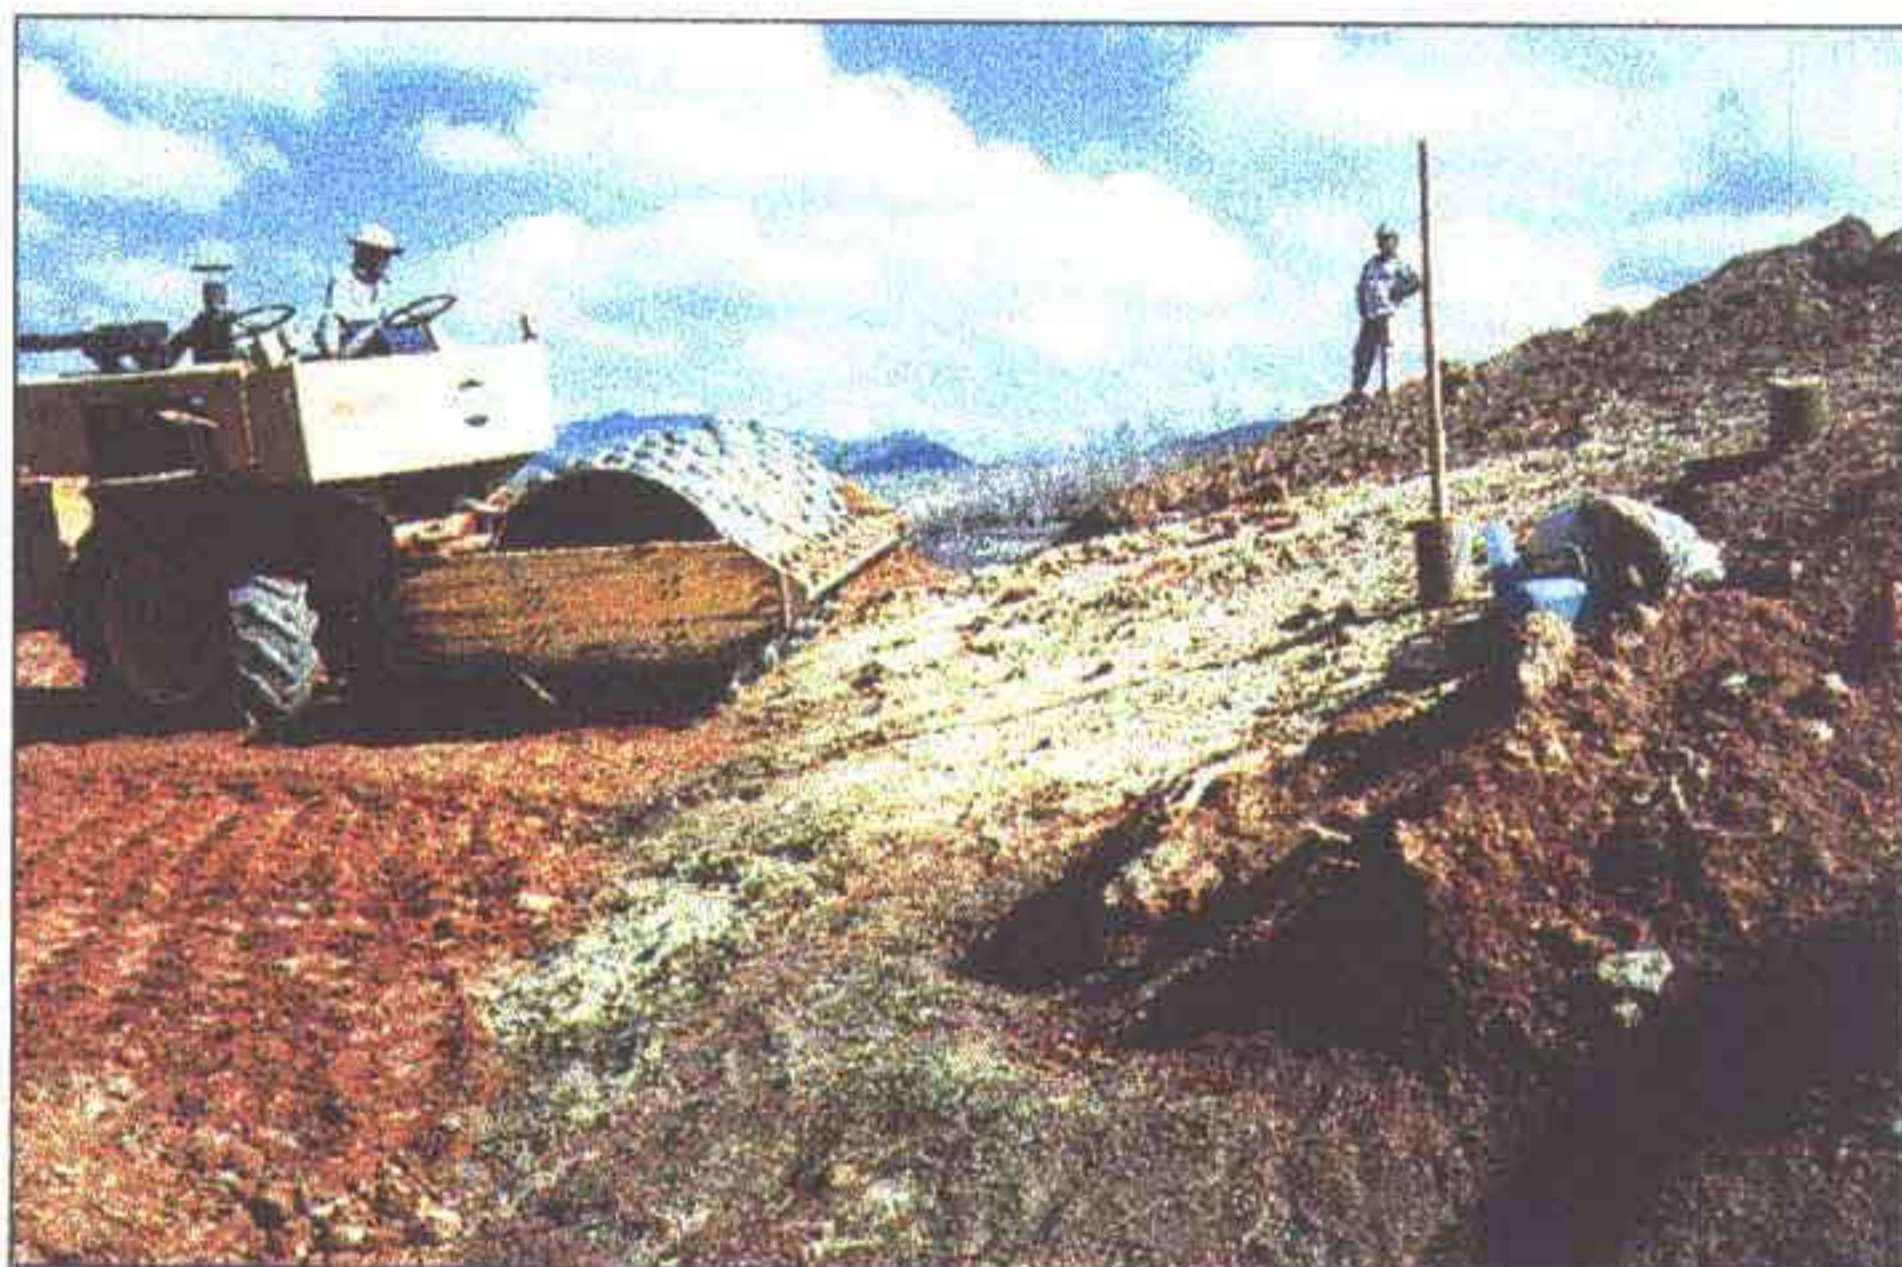
Compactação de camada. Verificar o avanço do rolo compactador no encontro maciço/ombreira.

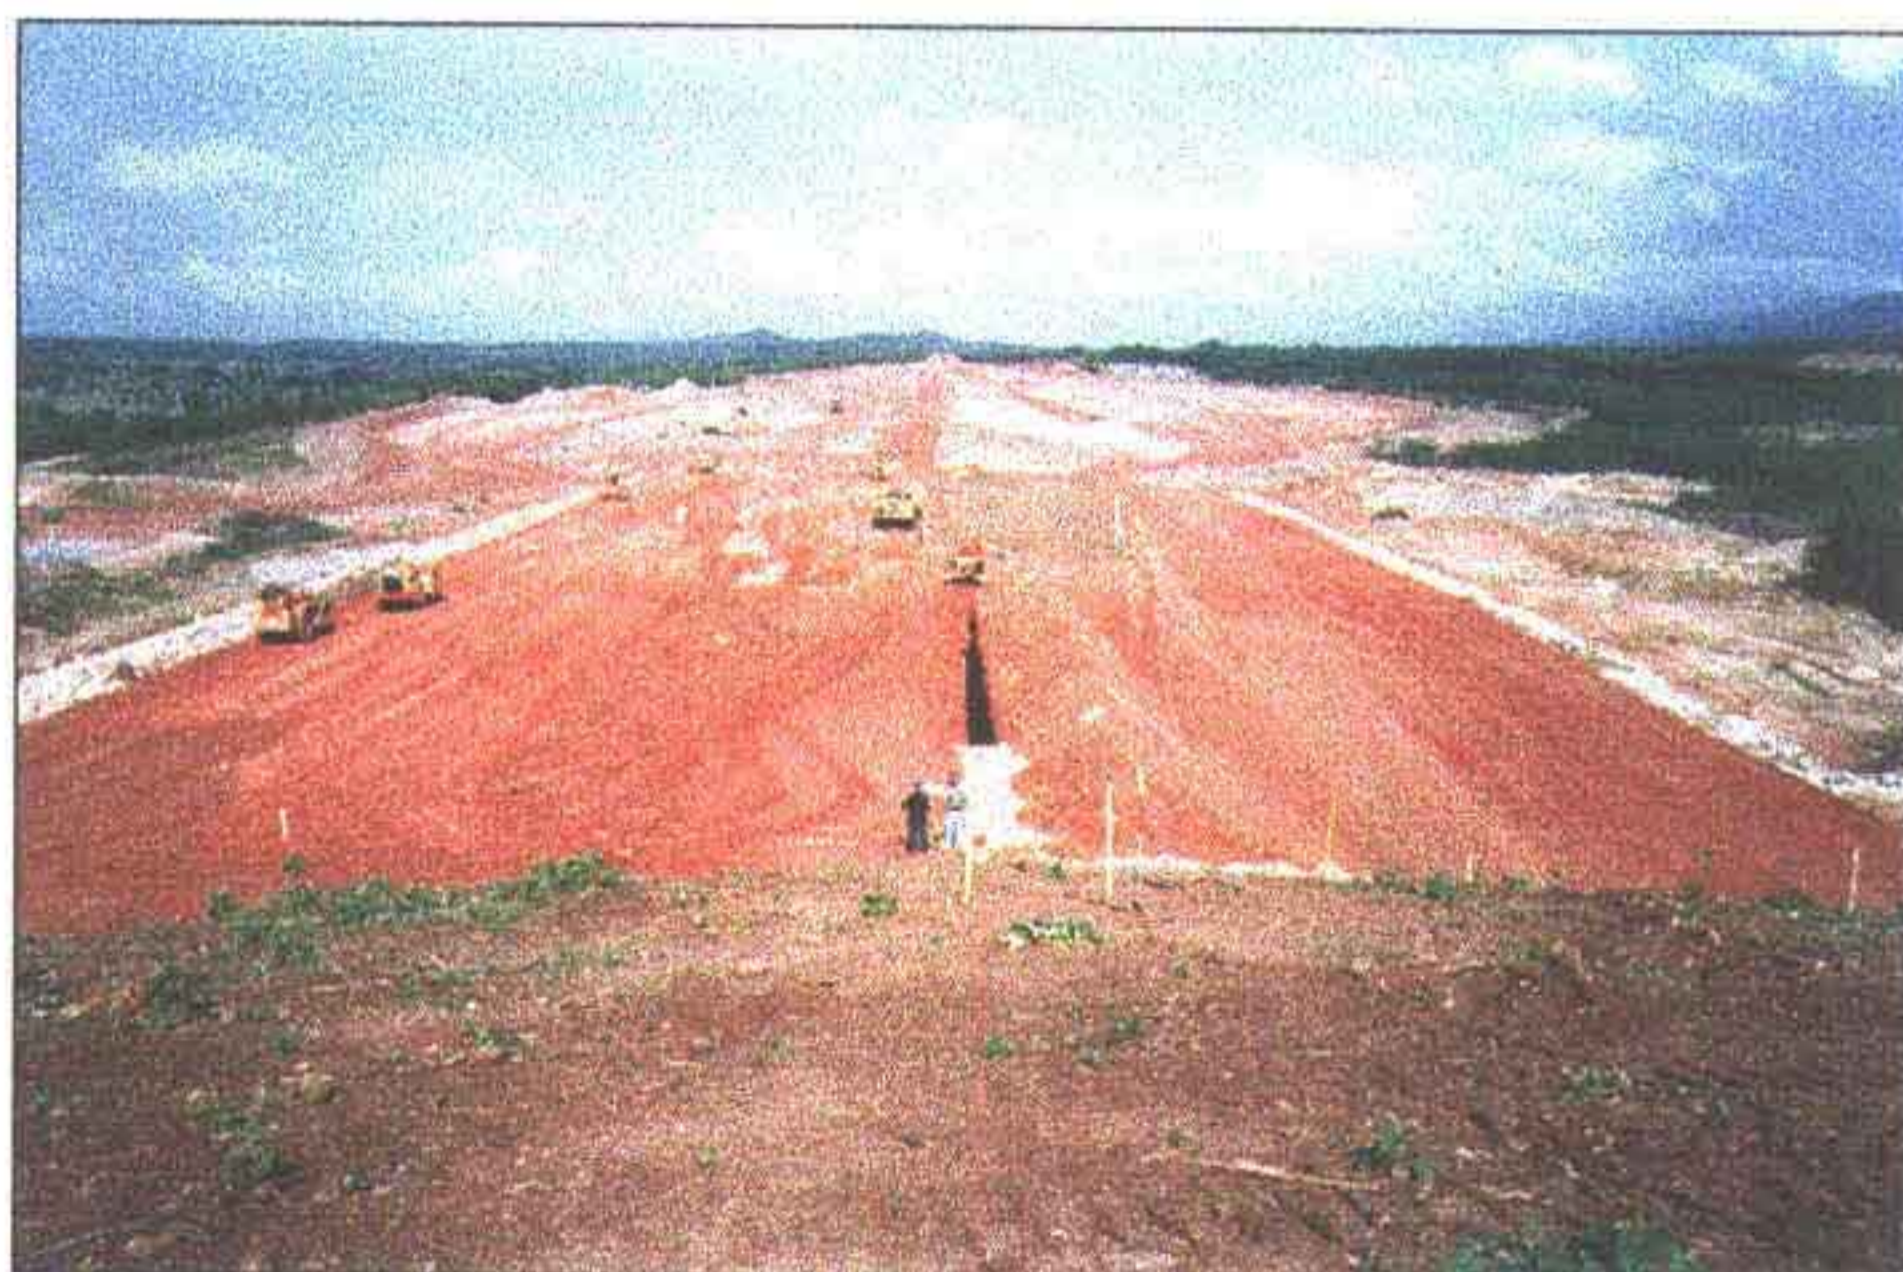
Vista da escavação do dreno vertical aproximadamente na cota 144,50.

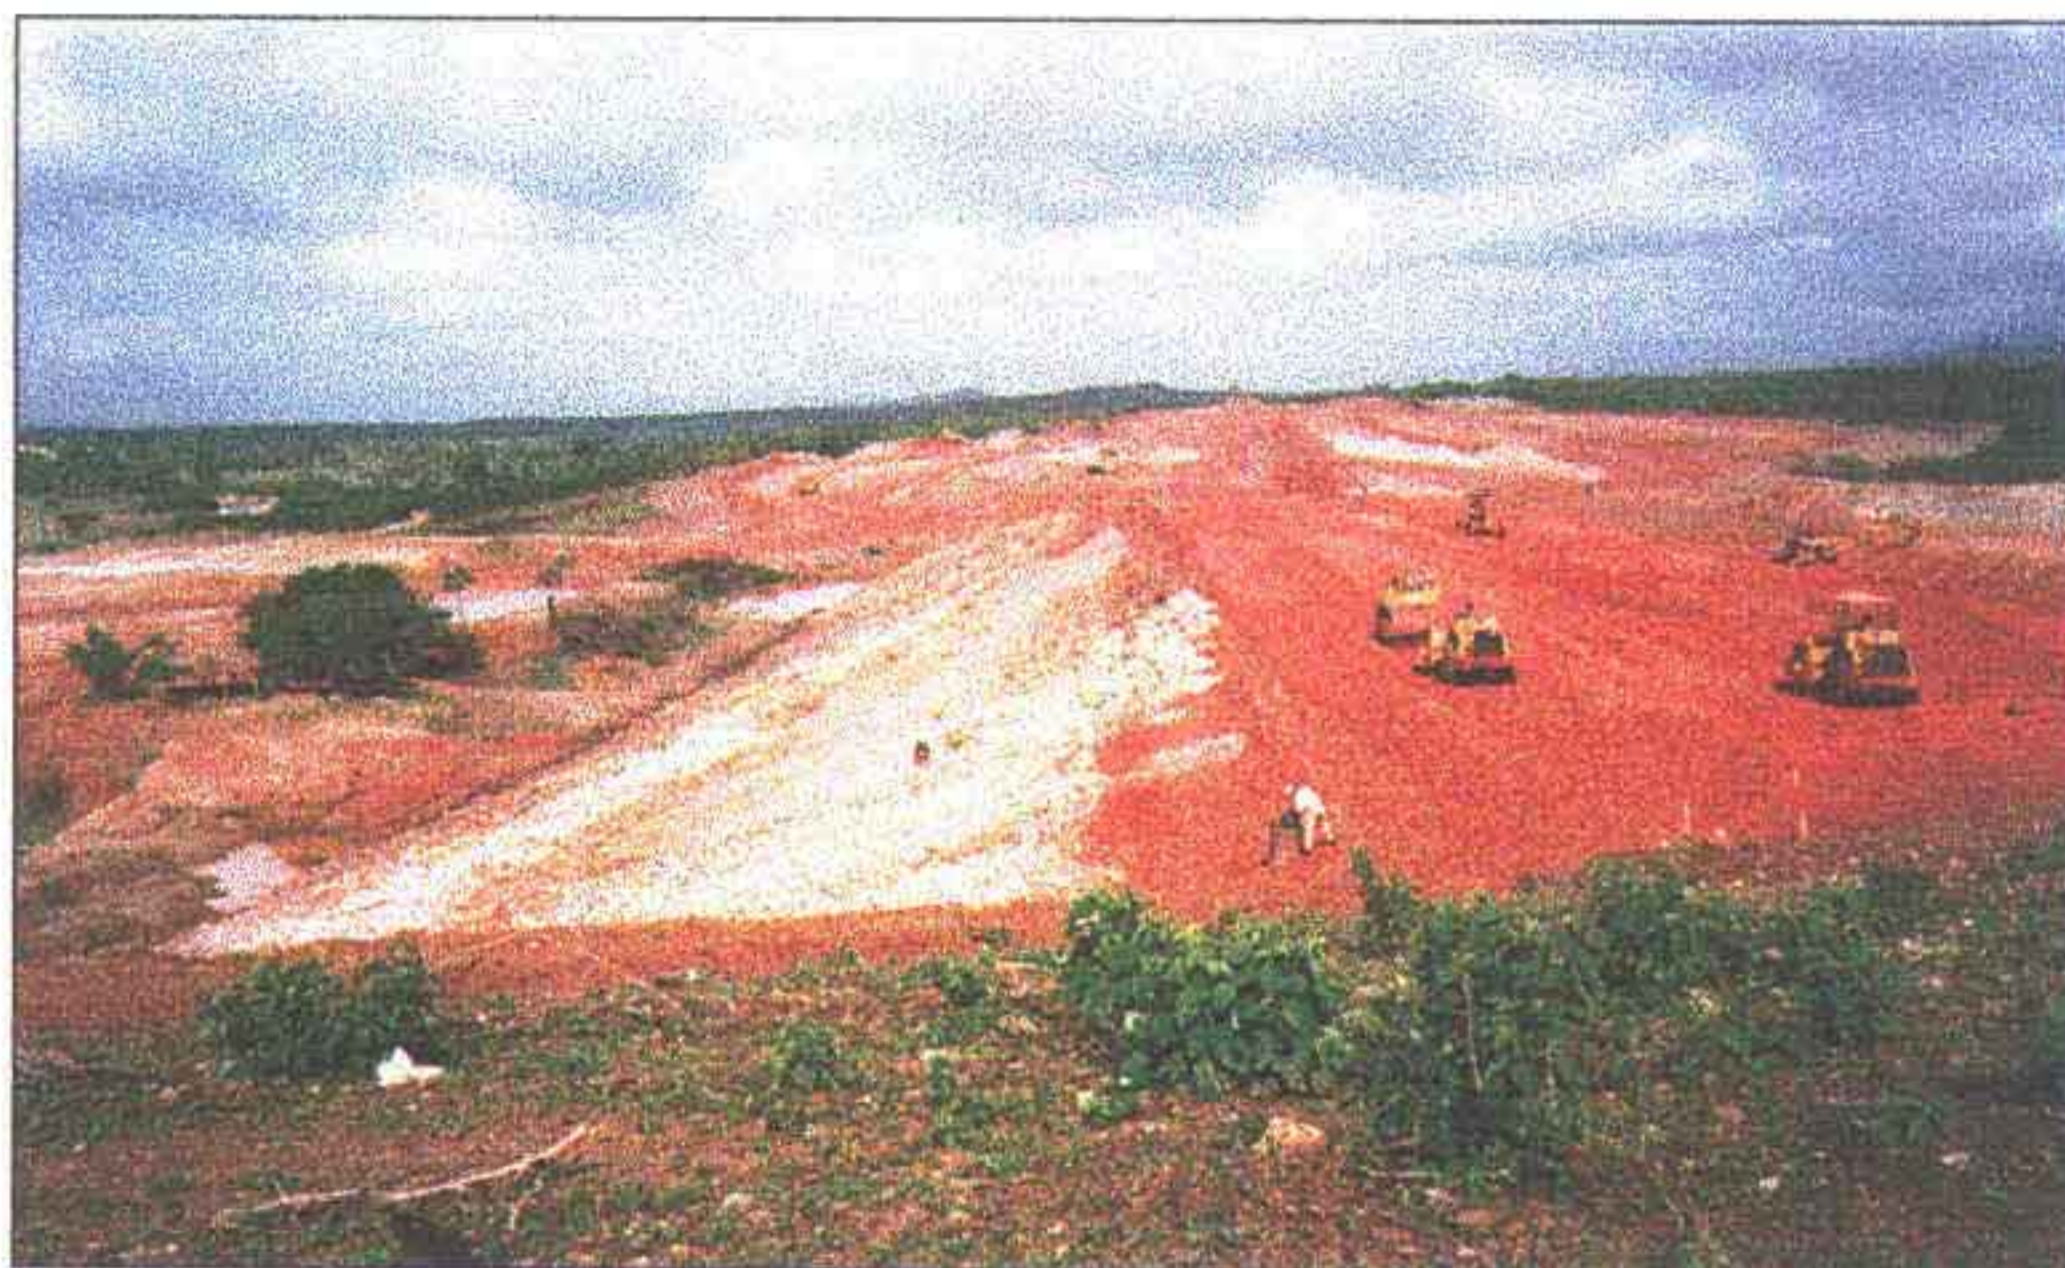
Vista do talude montante. Observar atraso na execução do enrocamento de montante com seixo rolado.
