SUPERVISÃO E ACOMPANHAMENTO DA SUPERVISÃO
AÇUDE PÚBLICO CASTRO

SUPERVISÃO E ACOMPANHAMENTO DA CONSTRUÇÃO DO
AÇUDE PÚBLICO CASTRO

" AS BUILT "
VOLUME 2 - MEMÓRIA FOTOGRÁFICA

0065/02/B

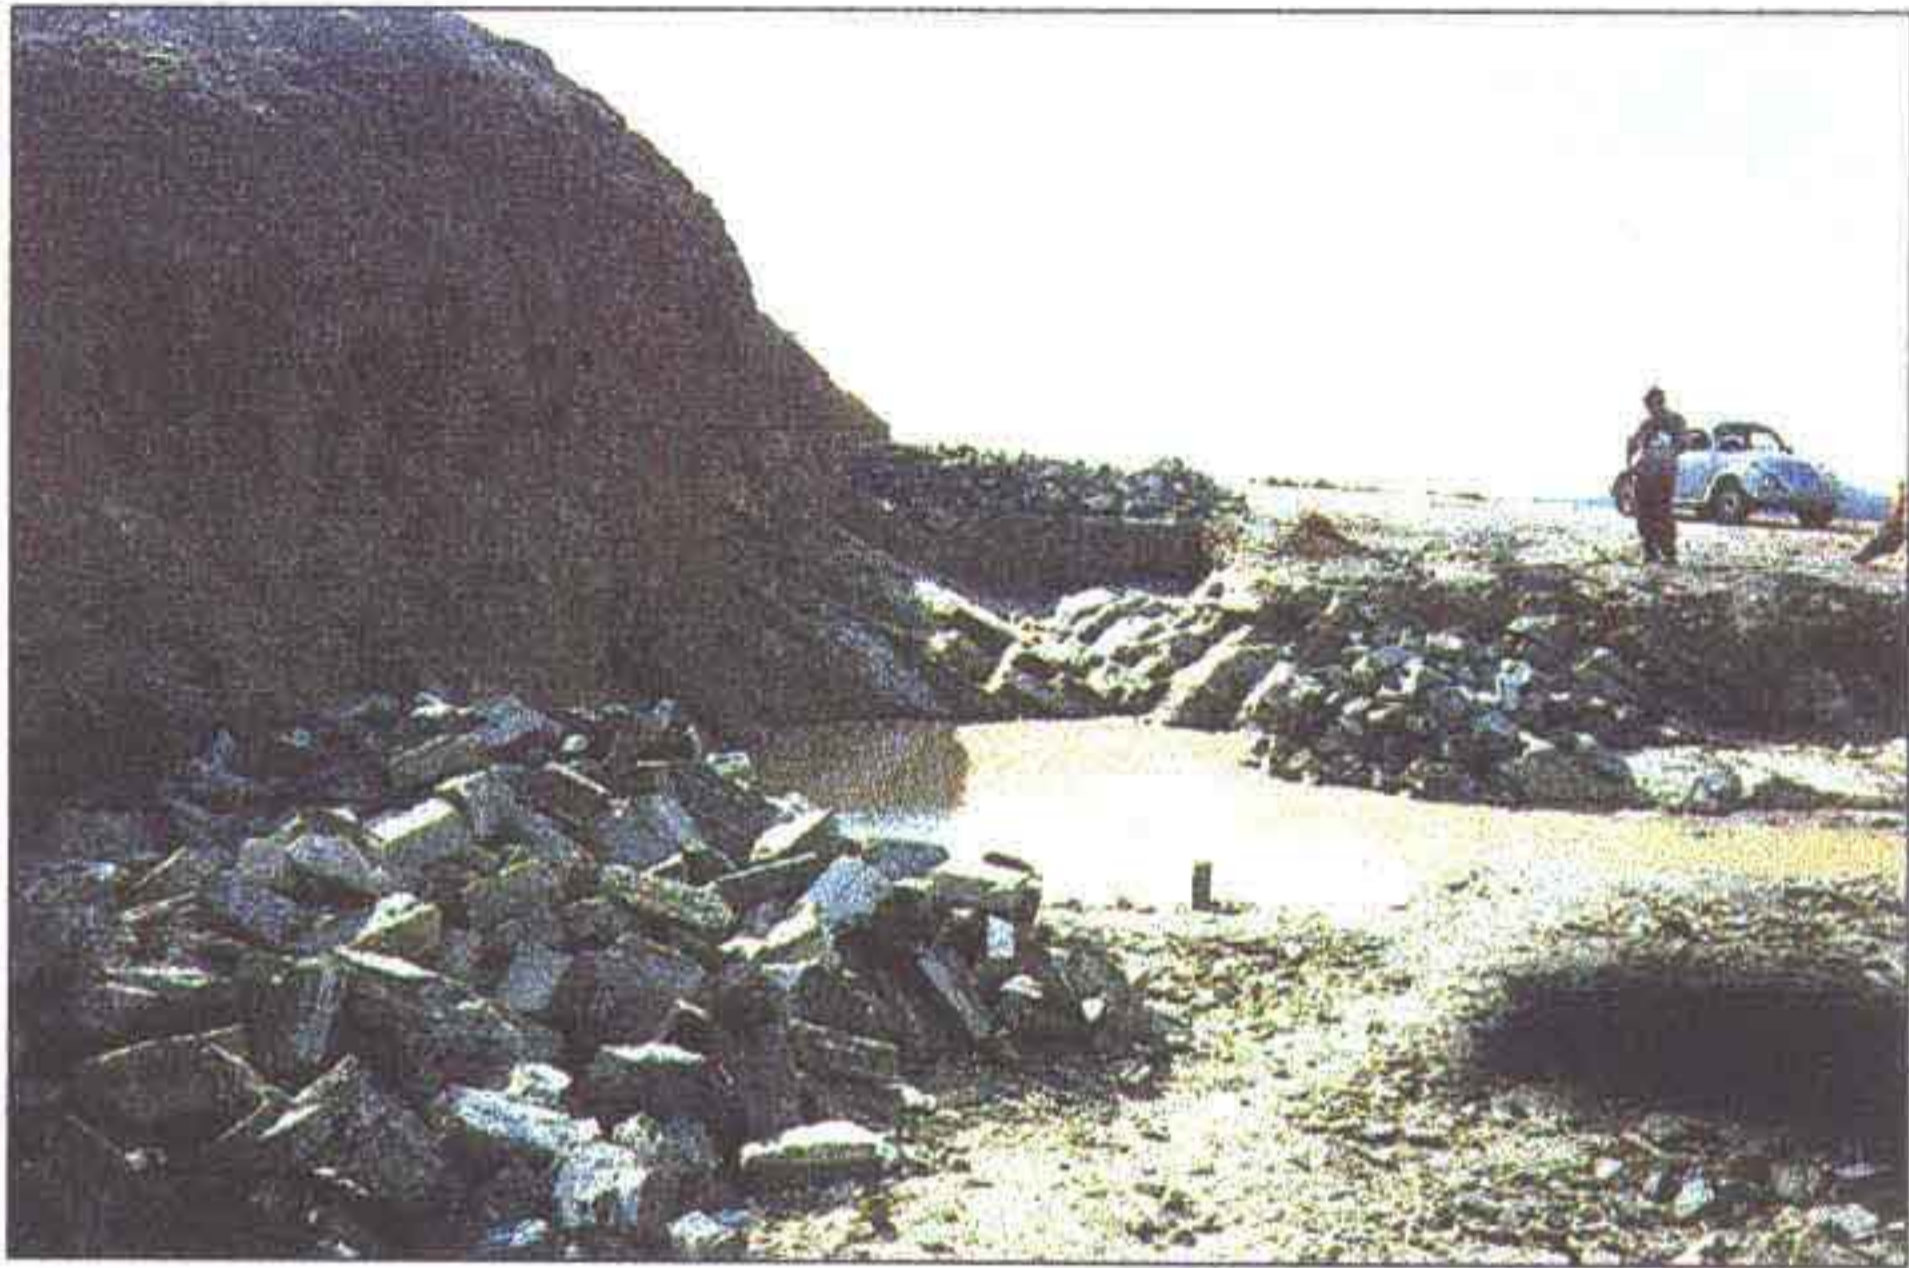
Trecho do sangradouro na fundação do muro lado direito, onde foi executado escavação manual.

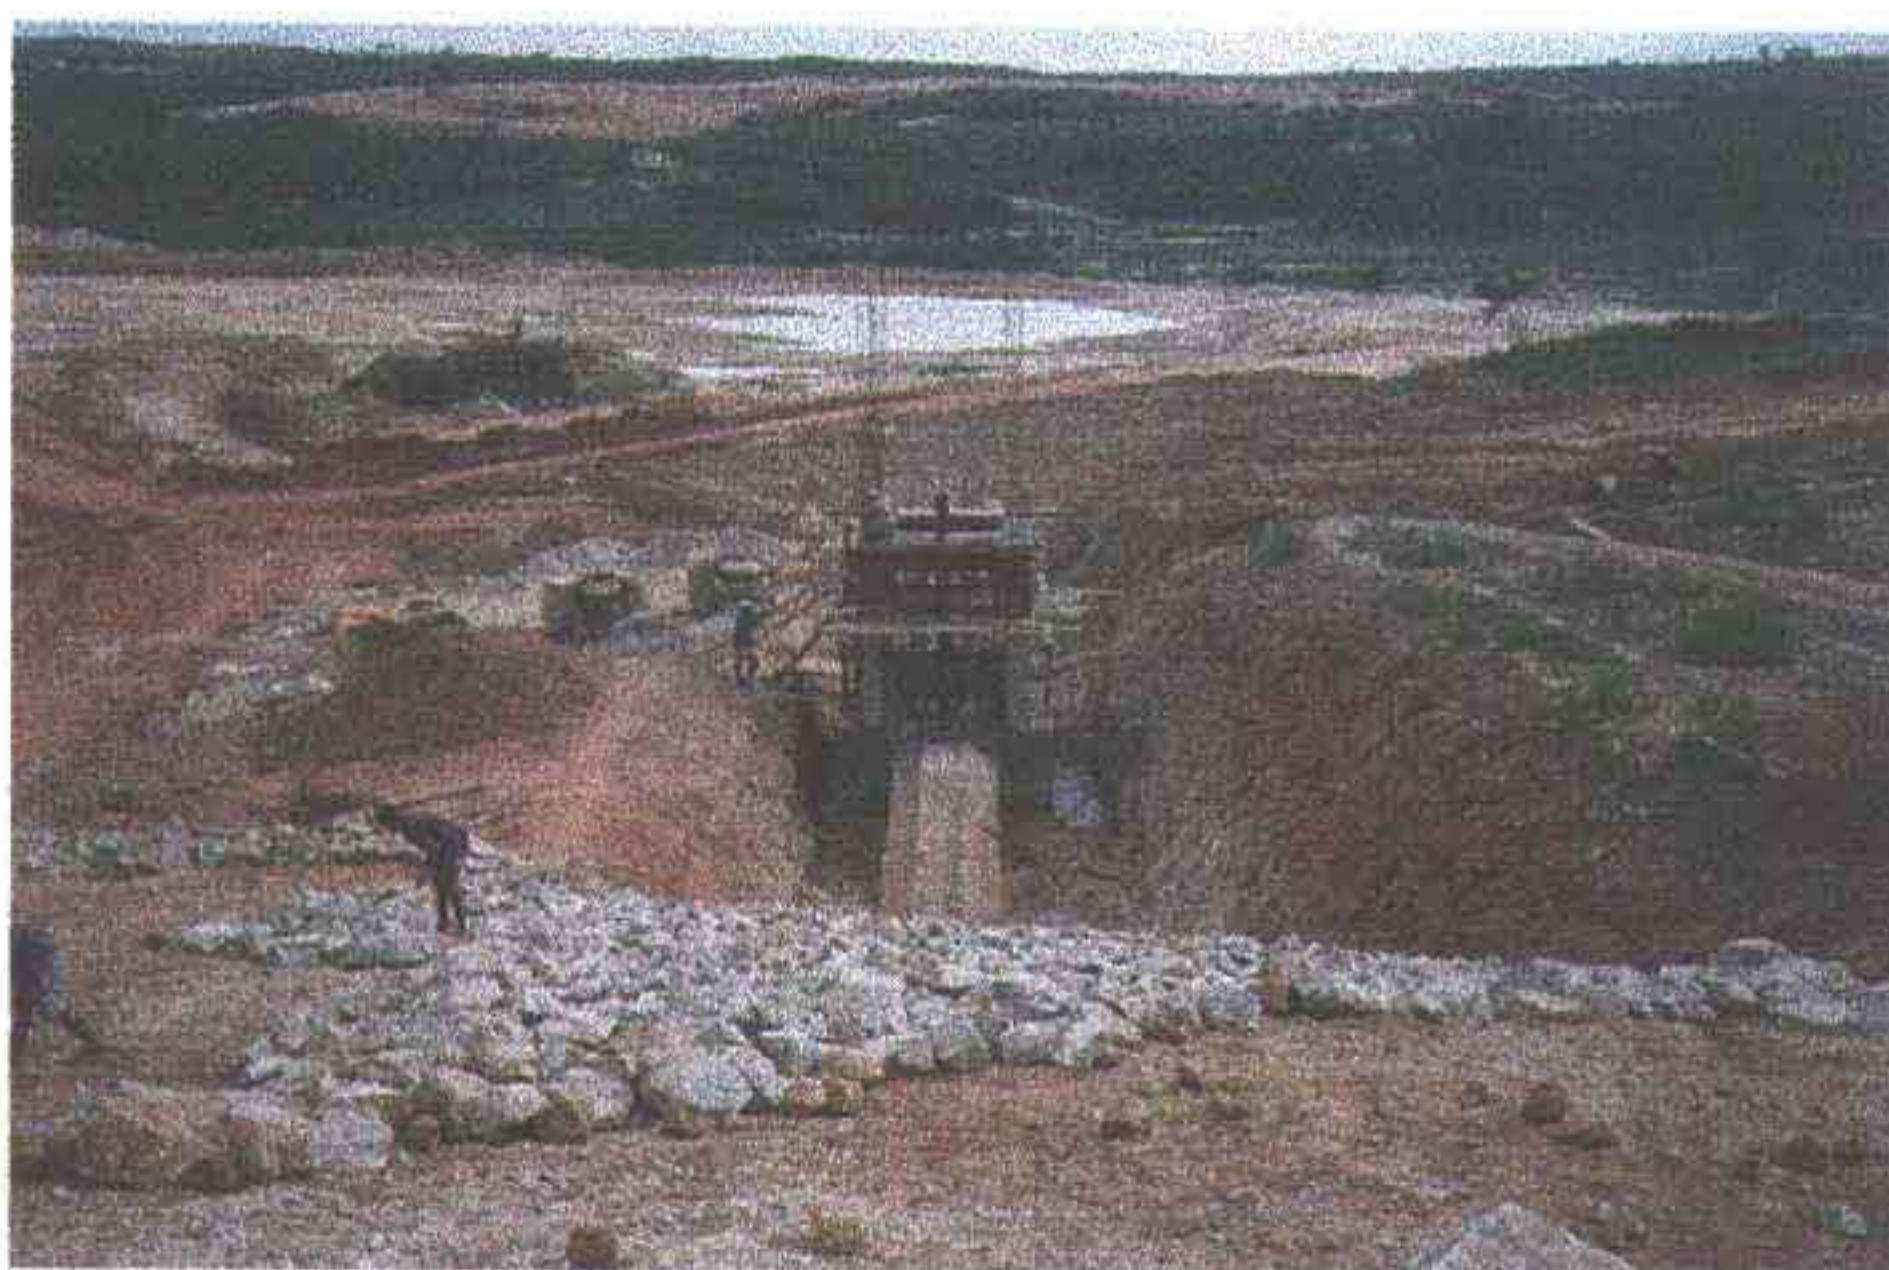
Foto 10 - Vista da estrutura da tomada d'água a montante. Observe o encontro da galeria com a torre e a cava que será preenchida com solo compactado.

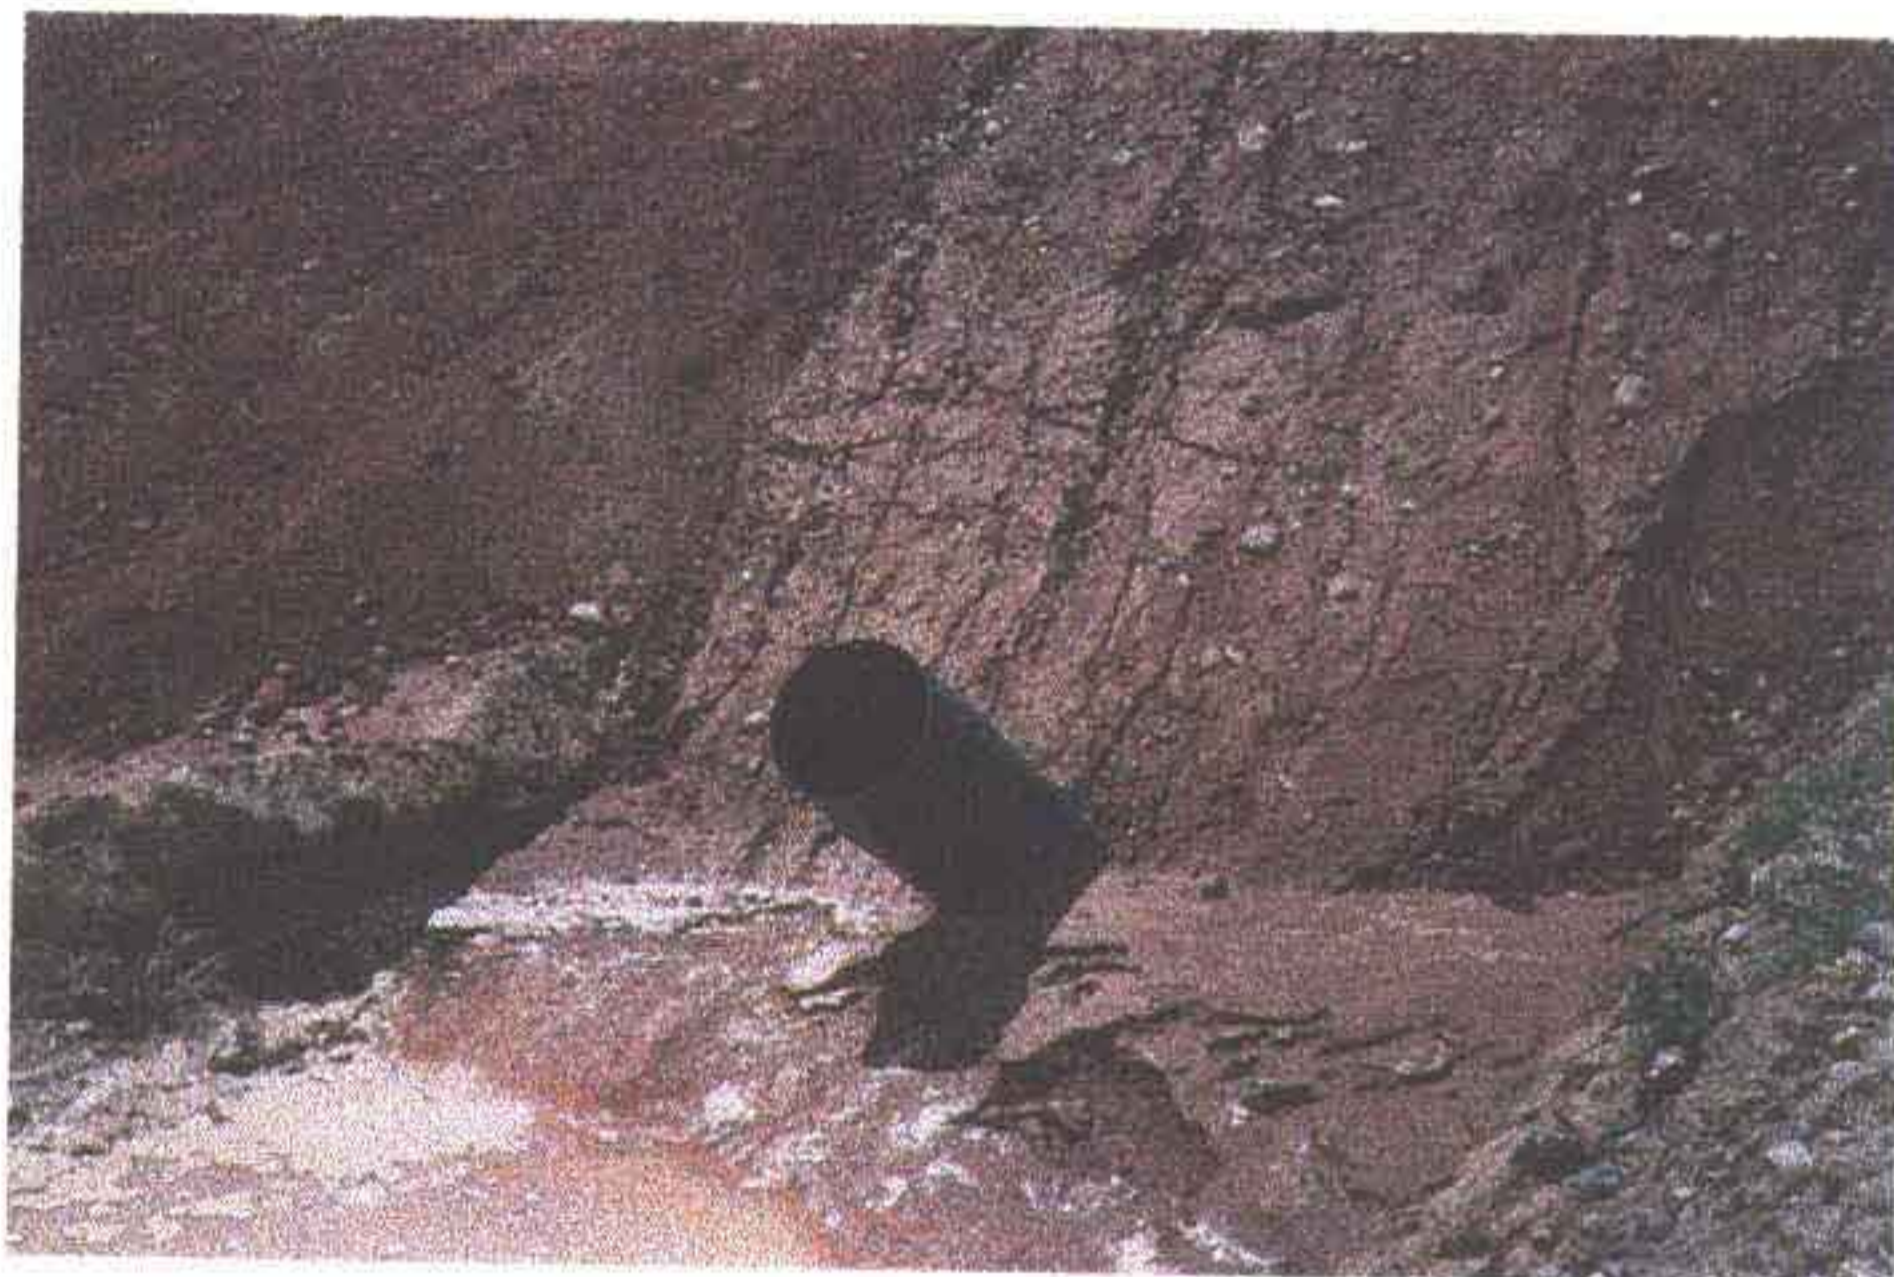
Foto 15 - Extremidade da tubulação quase soterrada a jusante.

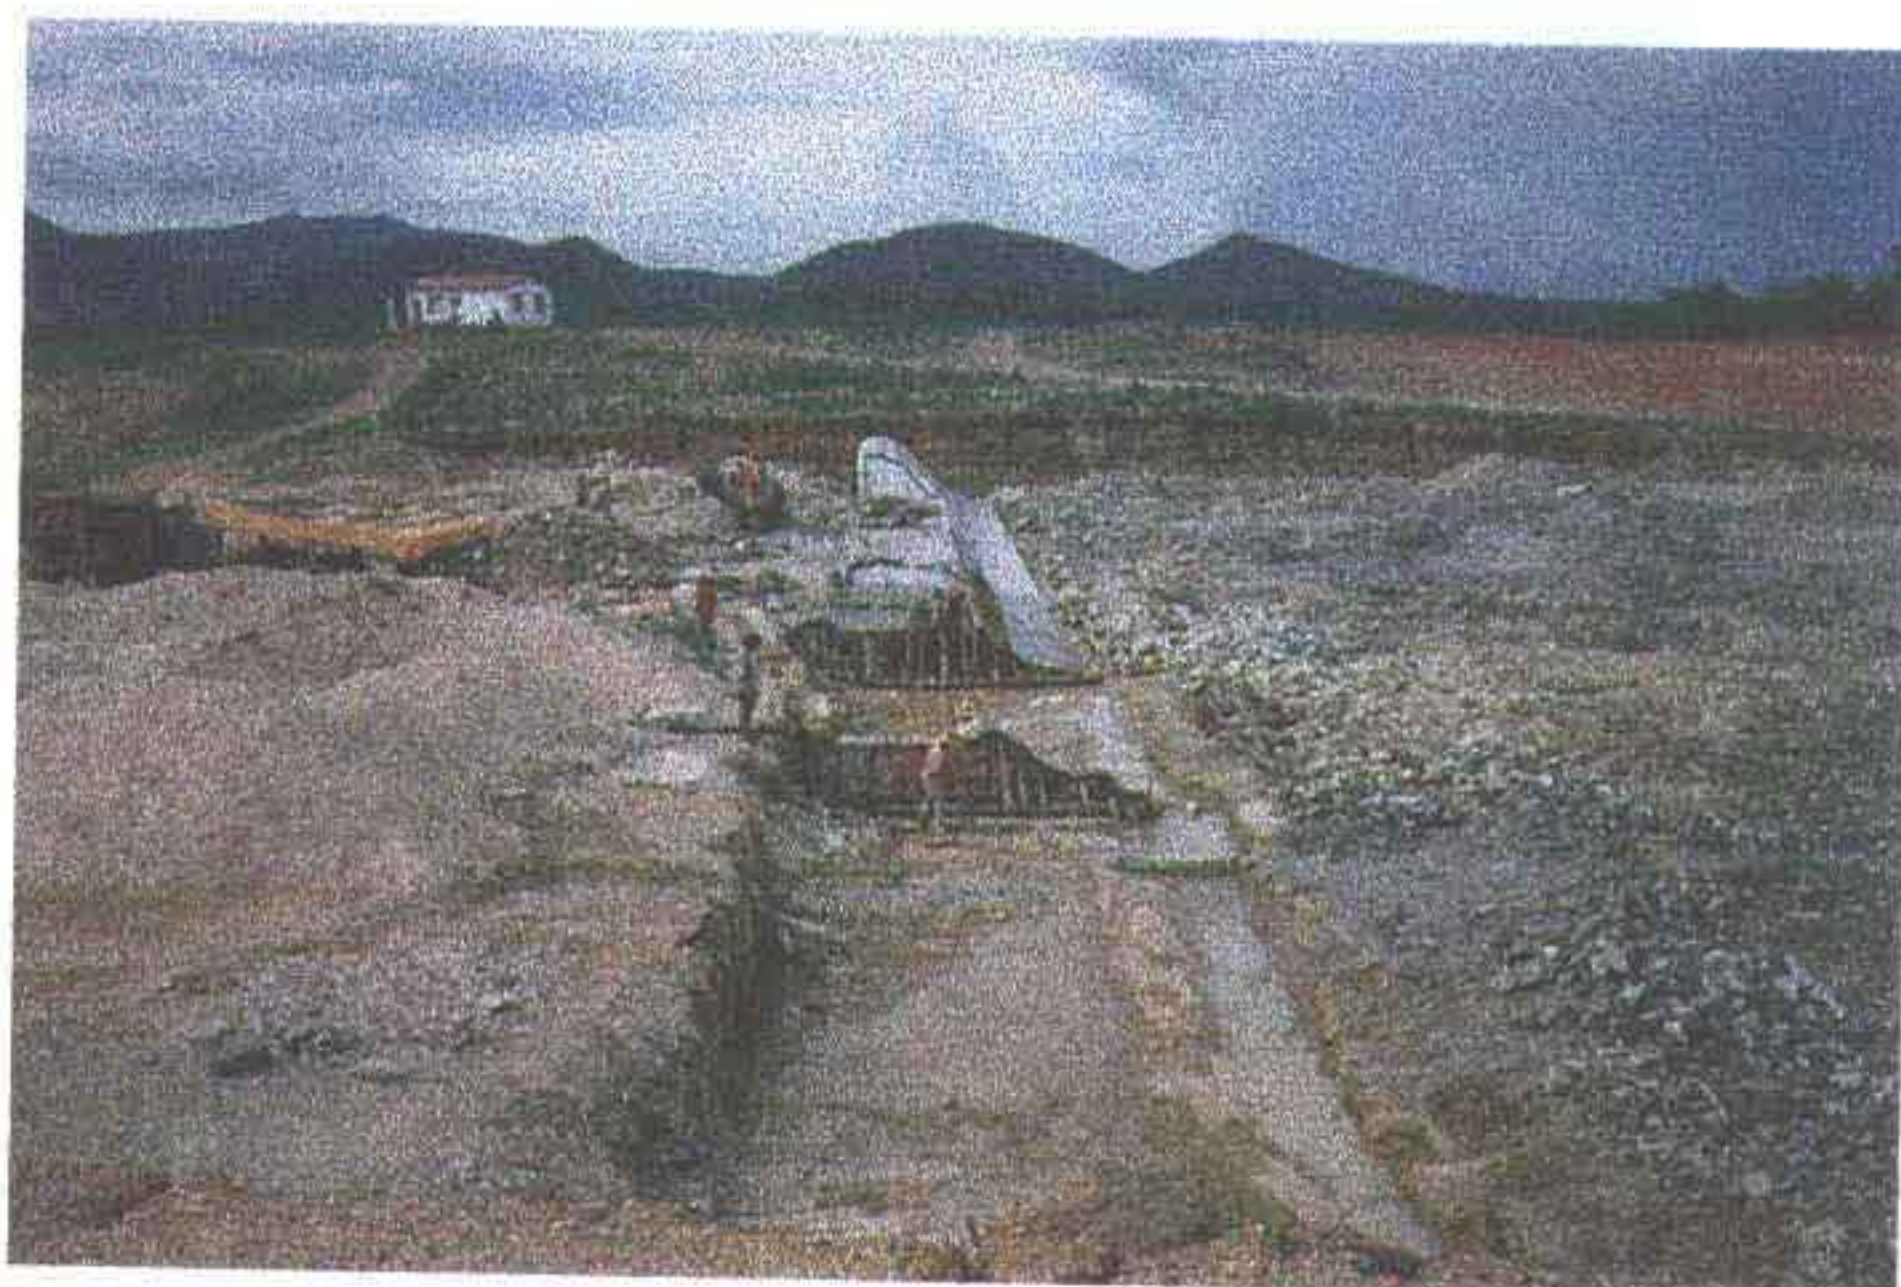
Foto 16 - Vista geral do sangradouro. Verifique a concretagem tendo executada toda na cota 149.50 que corresponde à cota de escavação a montante.

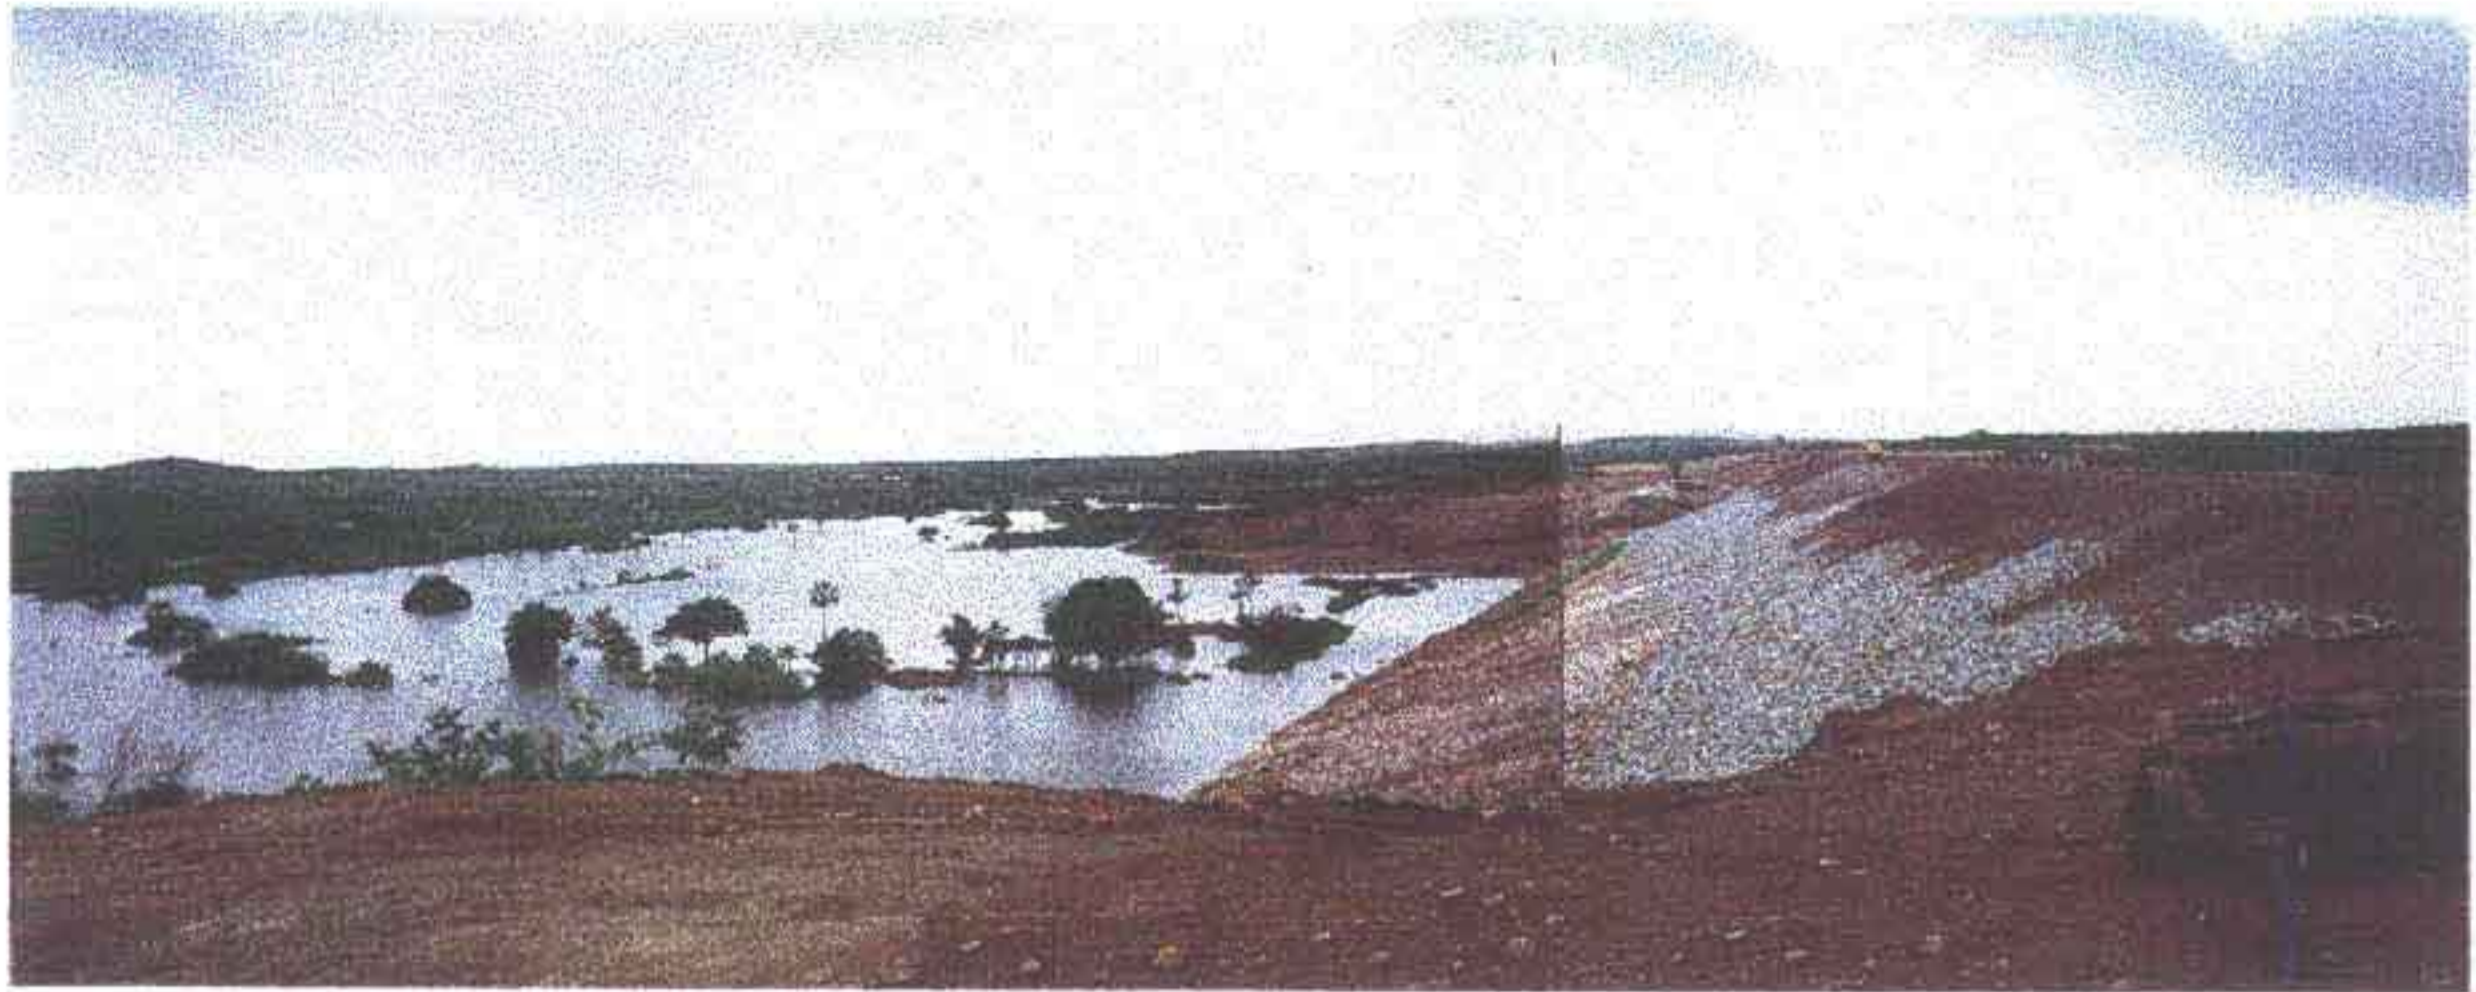
Foto 04 - Aspecto geral do talude de montante, verifique as duas qualidades de rocha empregada no "rip-rap" e a irregularidade na execução do mesmo. Observe ainda a quantidade de água acumulada.

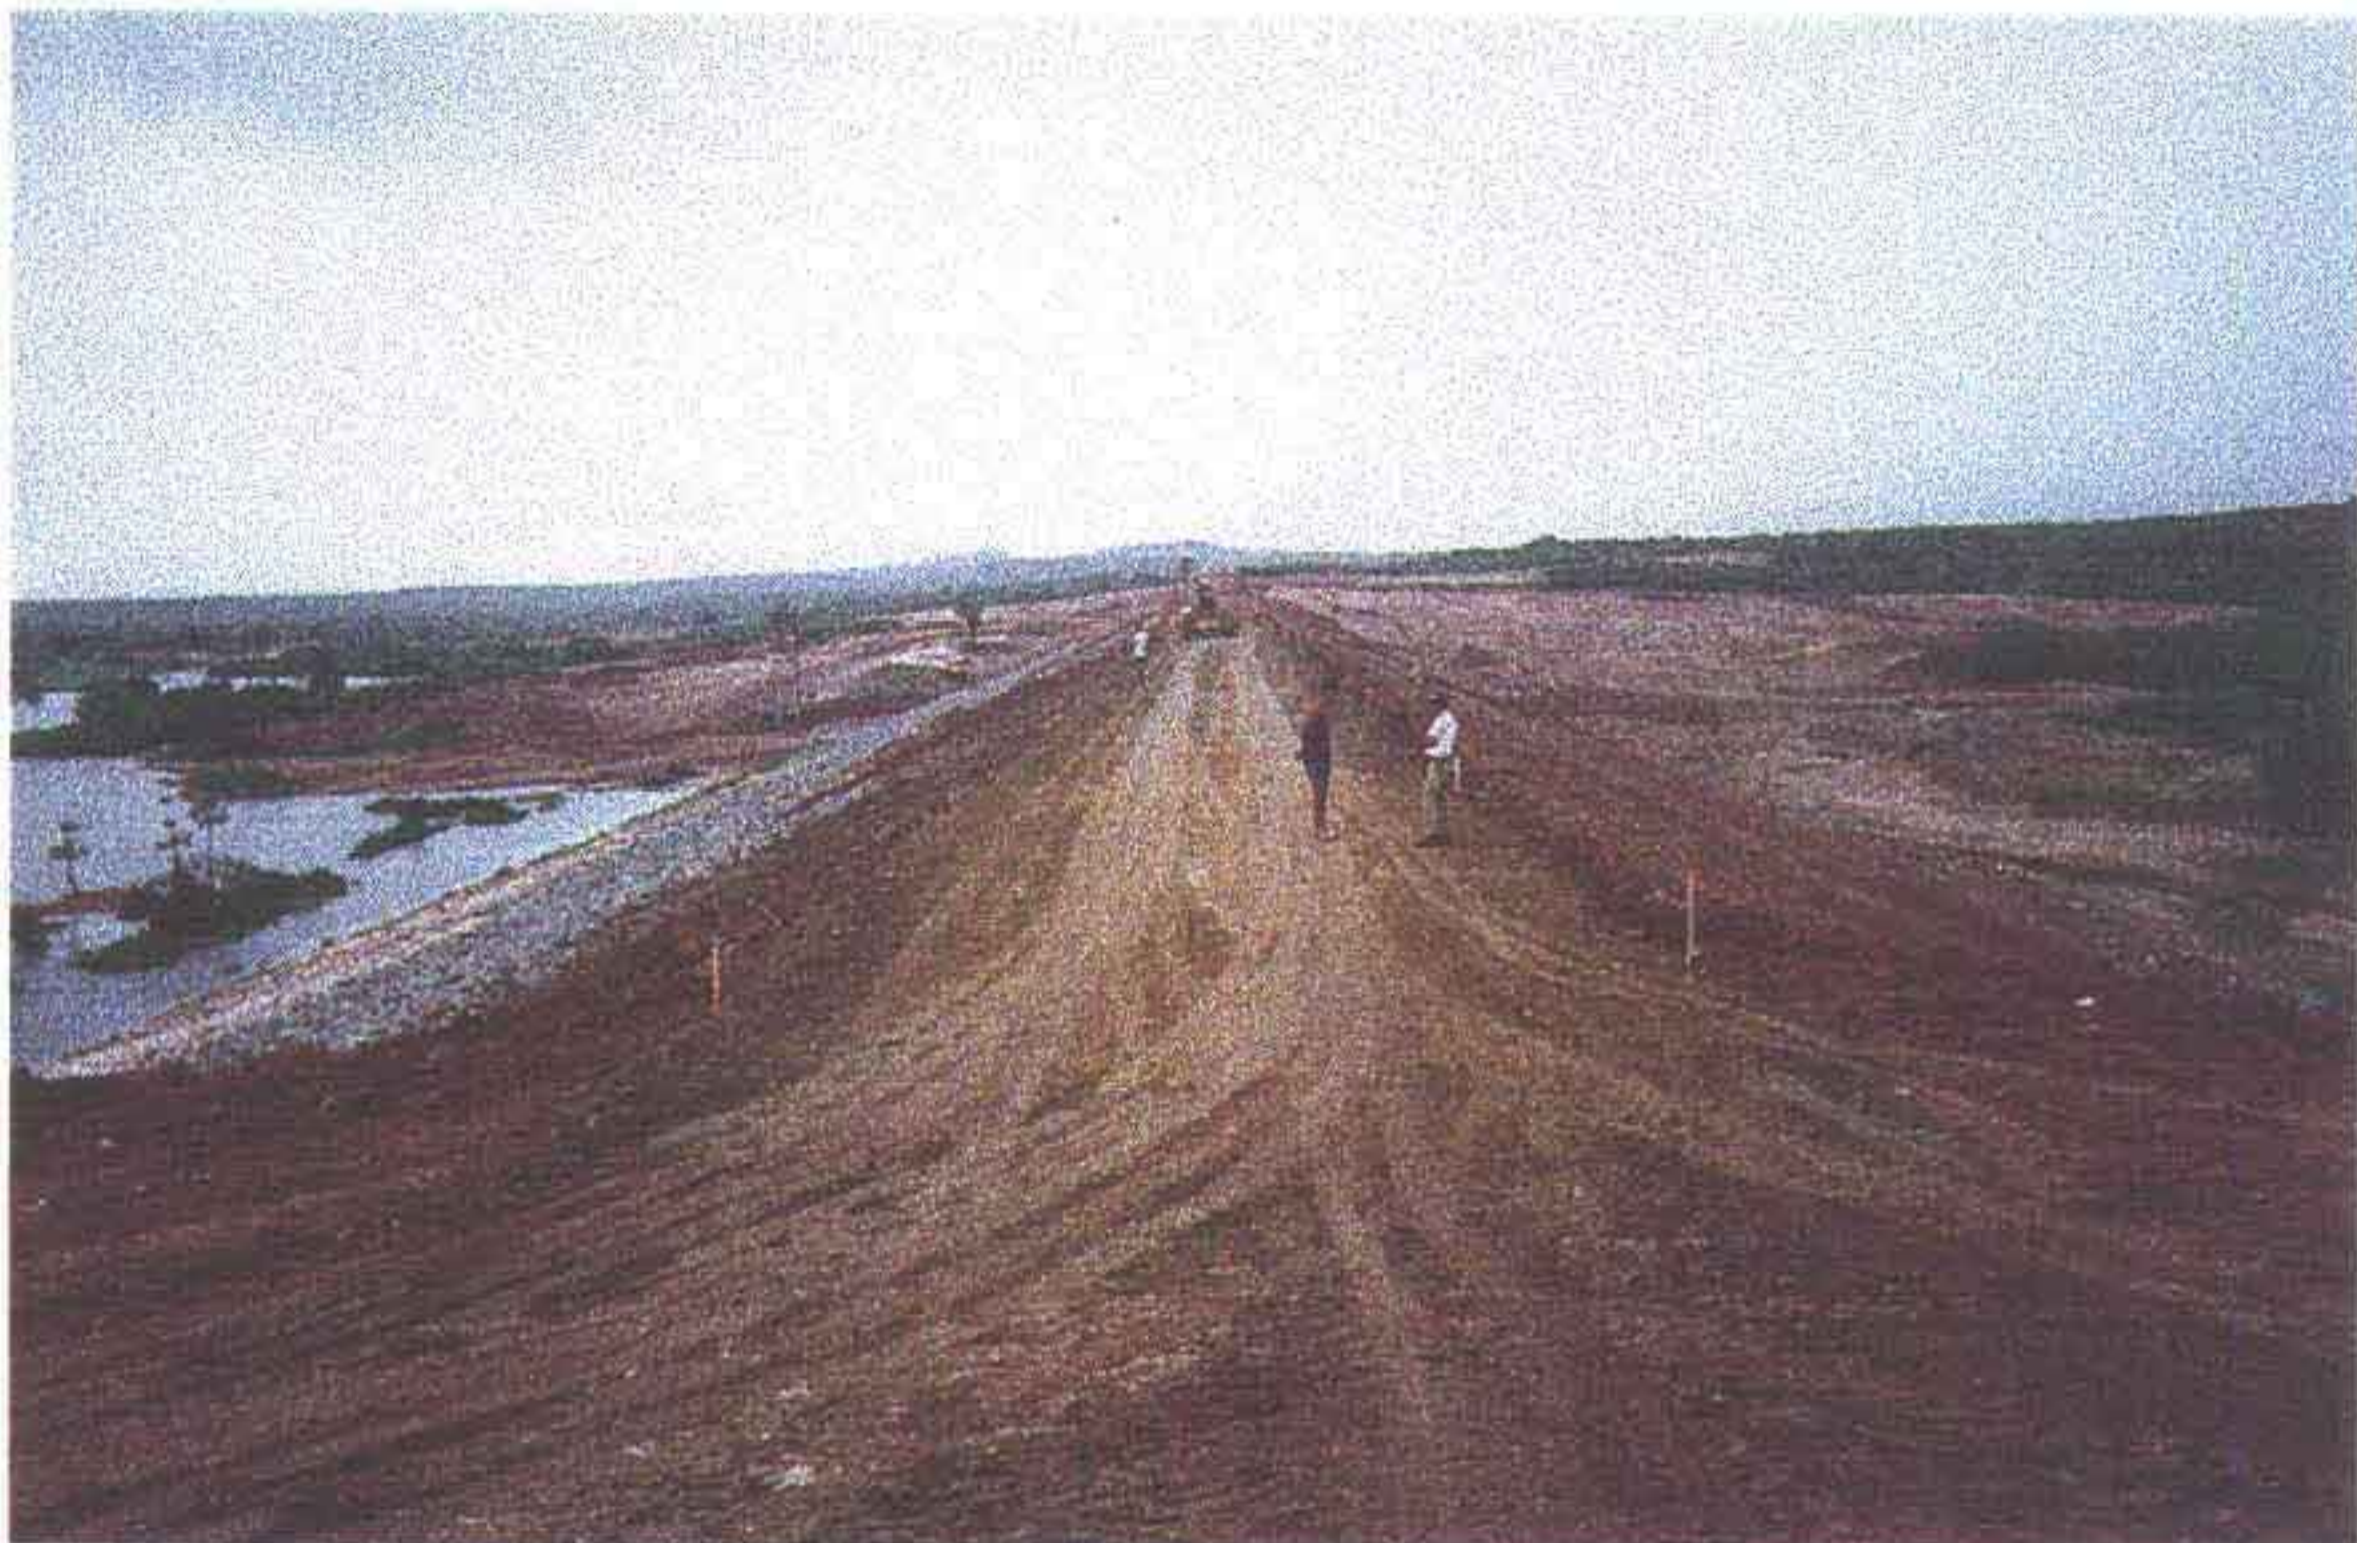
Foto 05 - Vista do maciço, tomada a partir da ombreira direita do eixo do coroamento.

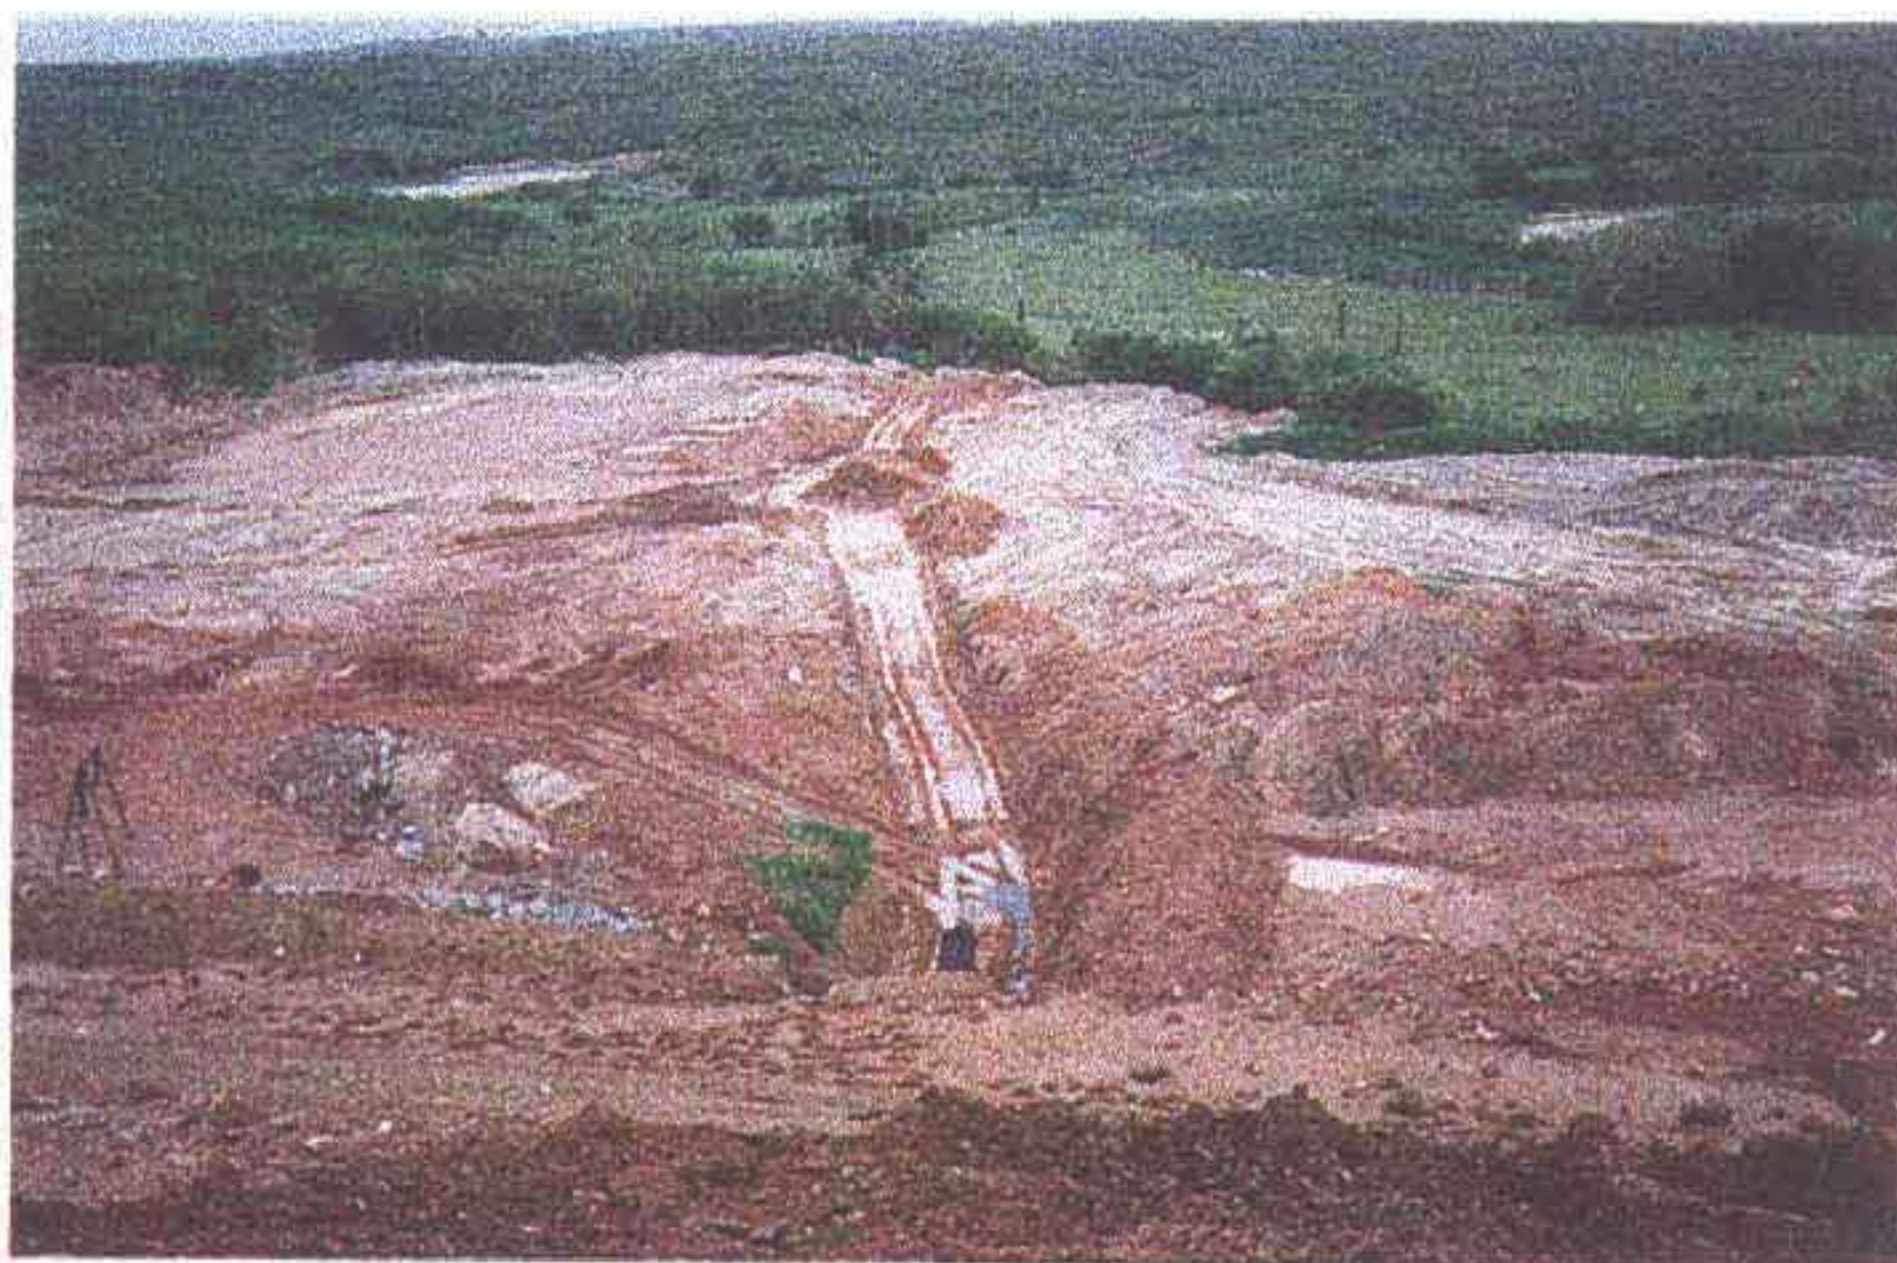
Foto 12 - Vista da boca de saída da tubulação da galeria, tomada a partir do coroamento.

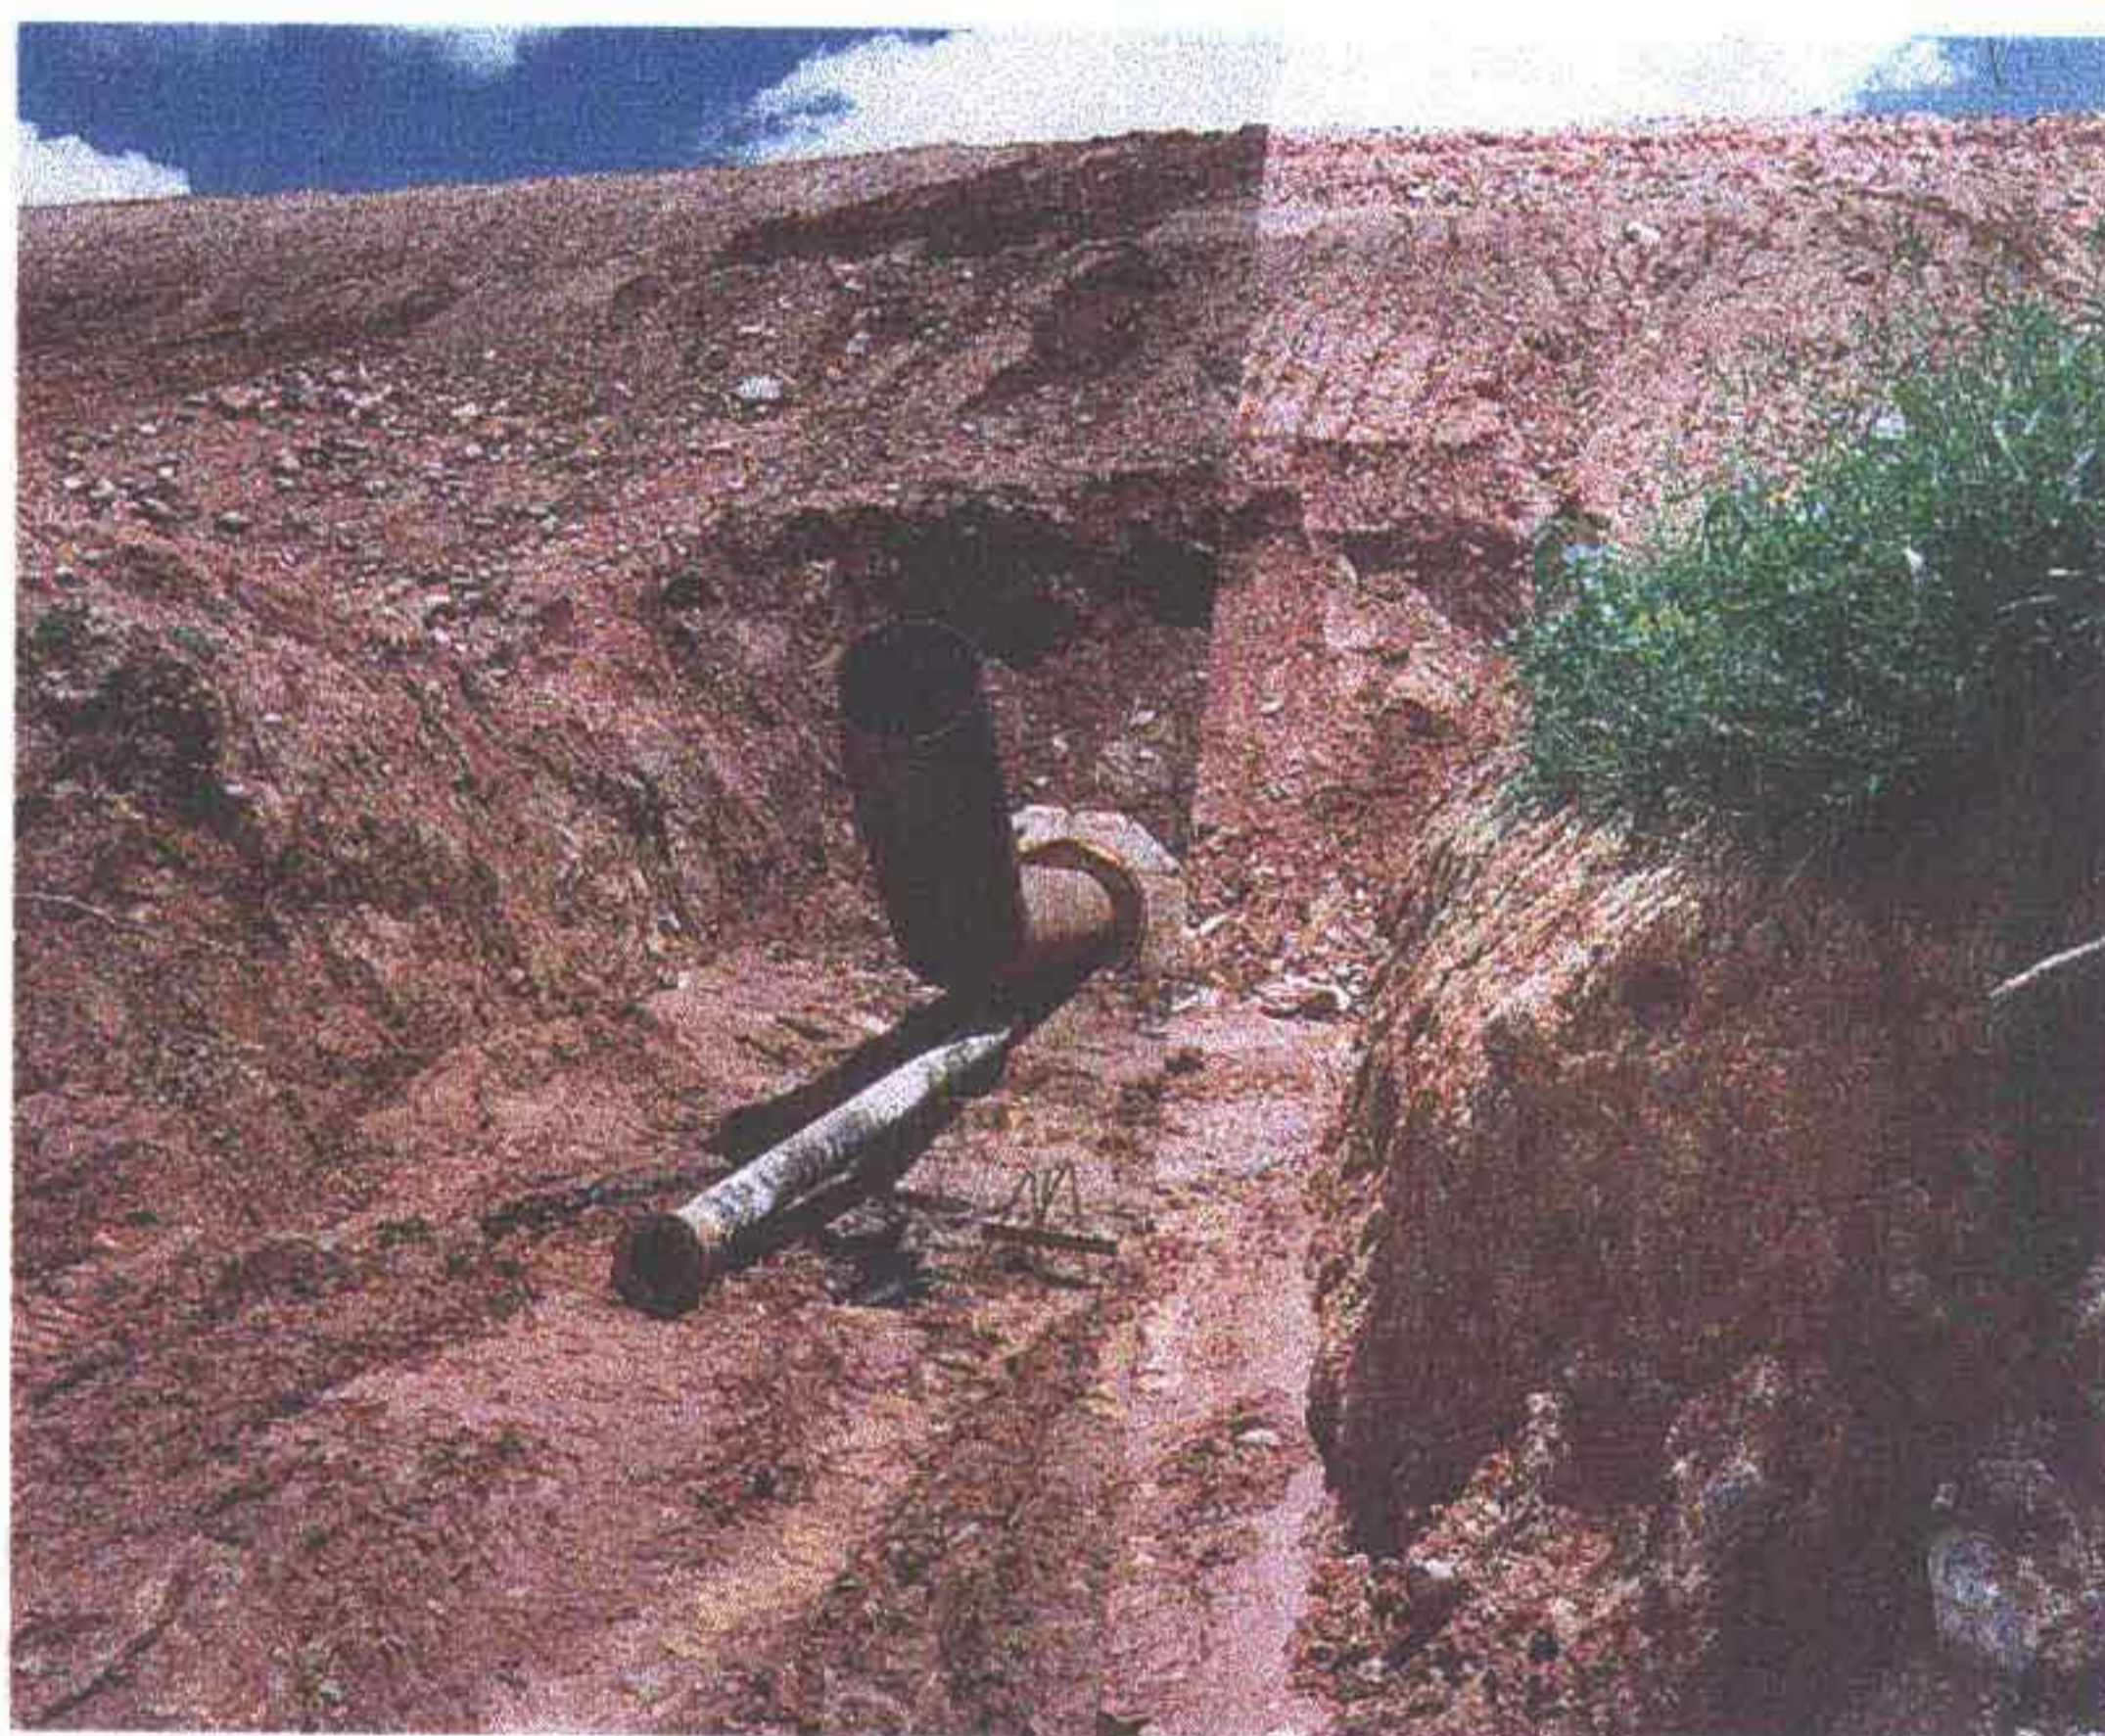
Foto 13 - Saída da galeria. Observe a tubulação do dreno conectada ao fundo da tubulação maior.
