SUPERVISÃO E ACOMPANHAMENTO DA SUPERVISÃO
AÇUDE PÚBLICO CASTRO

SUPERVISÃO E ACOMPANHAMENTO DA CONSTRUÇÃO DO
AÇUDE PÚBLICO CASTRO

" AS BUILT "
VOLUME 2 - MEMÓRIA FOTOGRÁFICA

0065/02/B

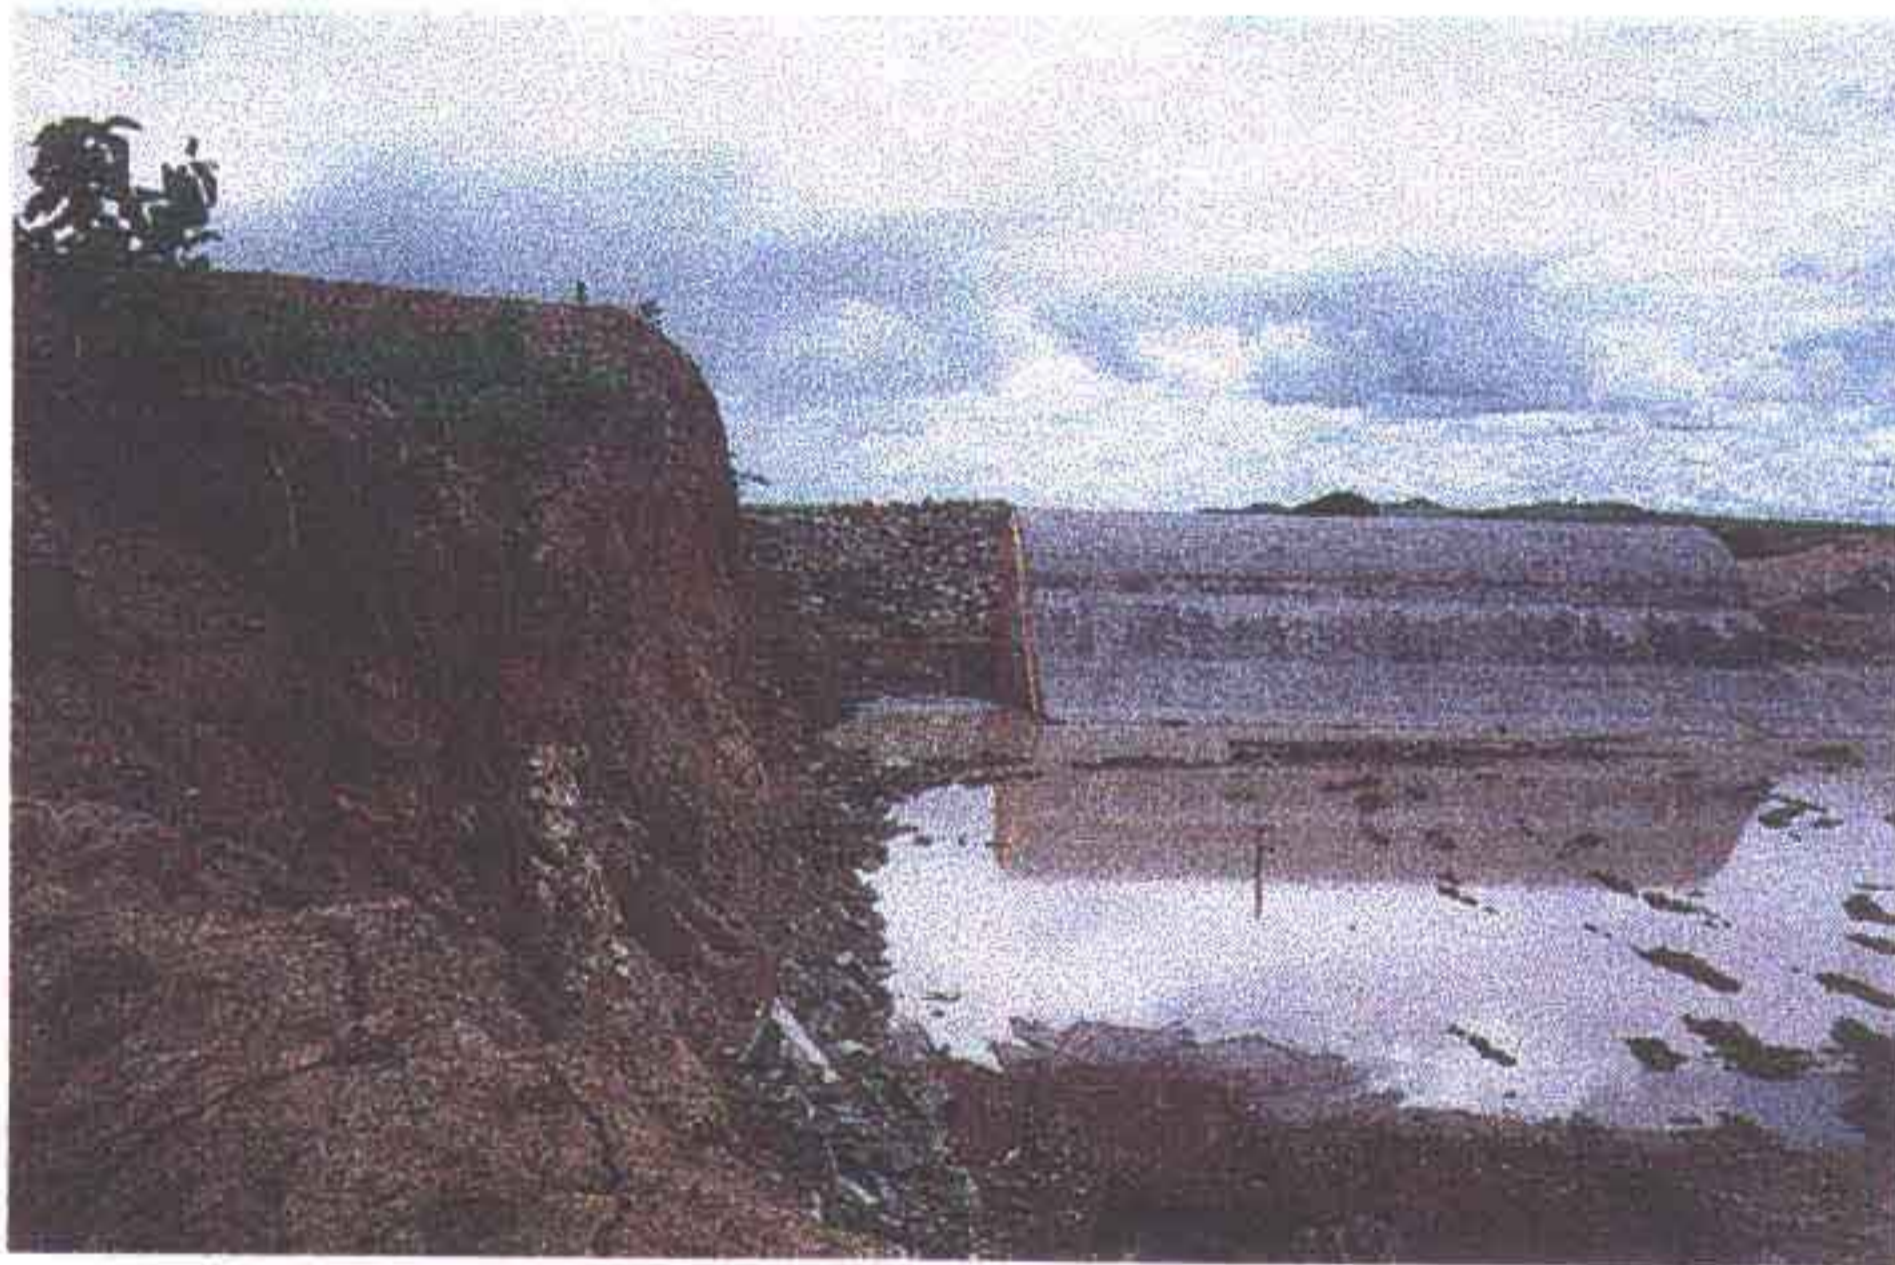
Foto 15 - Local onde deverá ser concretado o muro lateral direito, que liga o maciço da barragem auxiliar com o Creager.

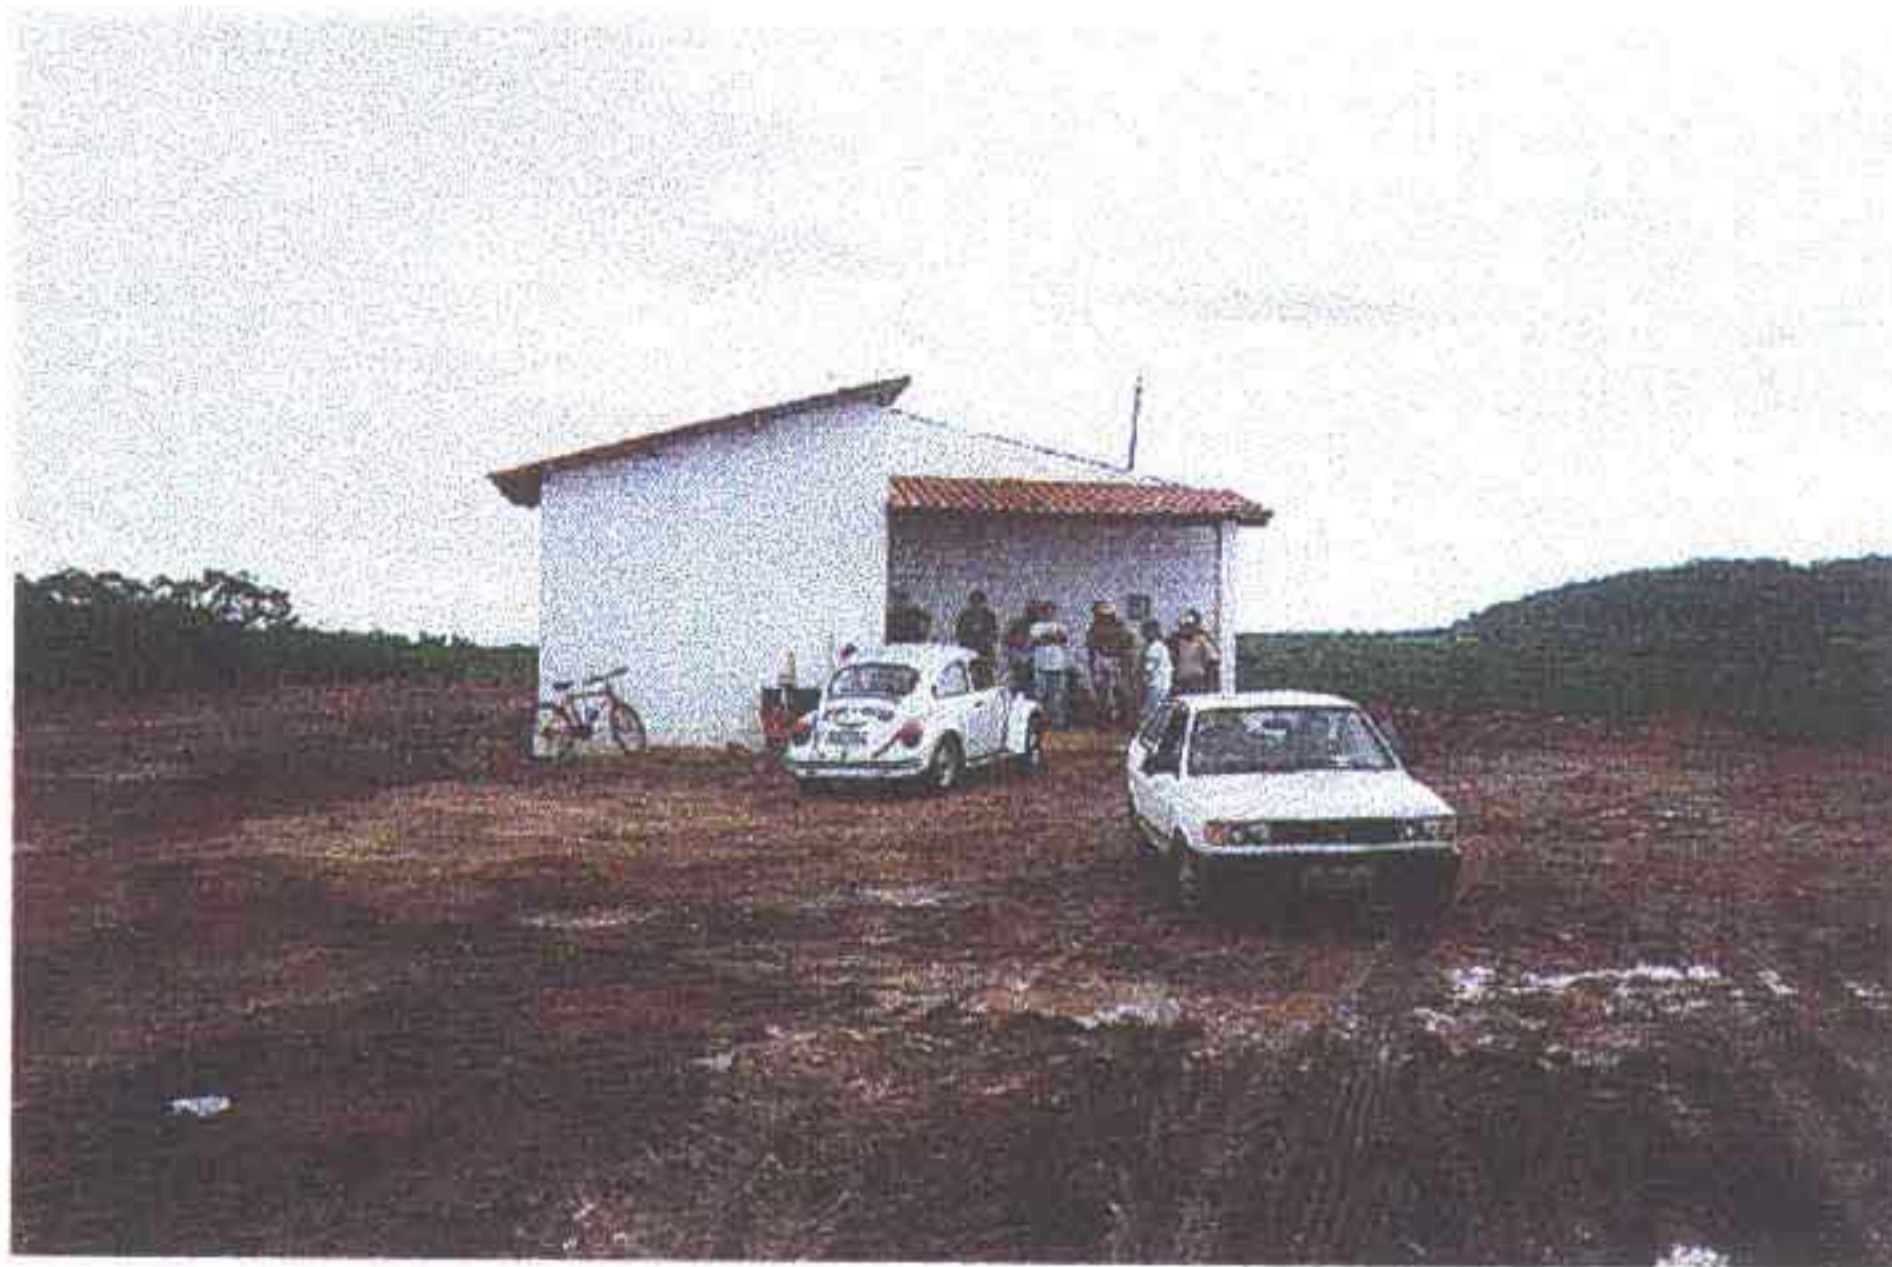
Foto 16 - Vista da casa de residência da barragem.

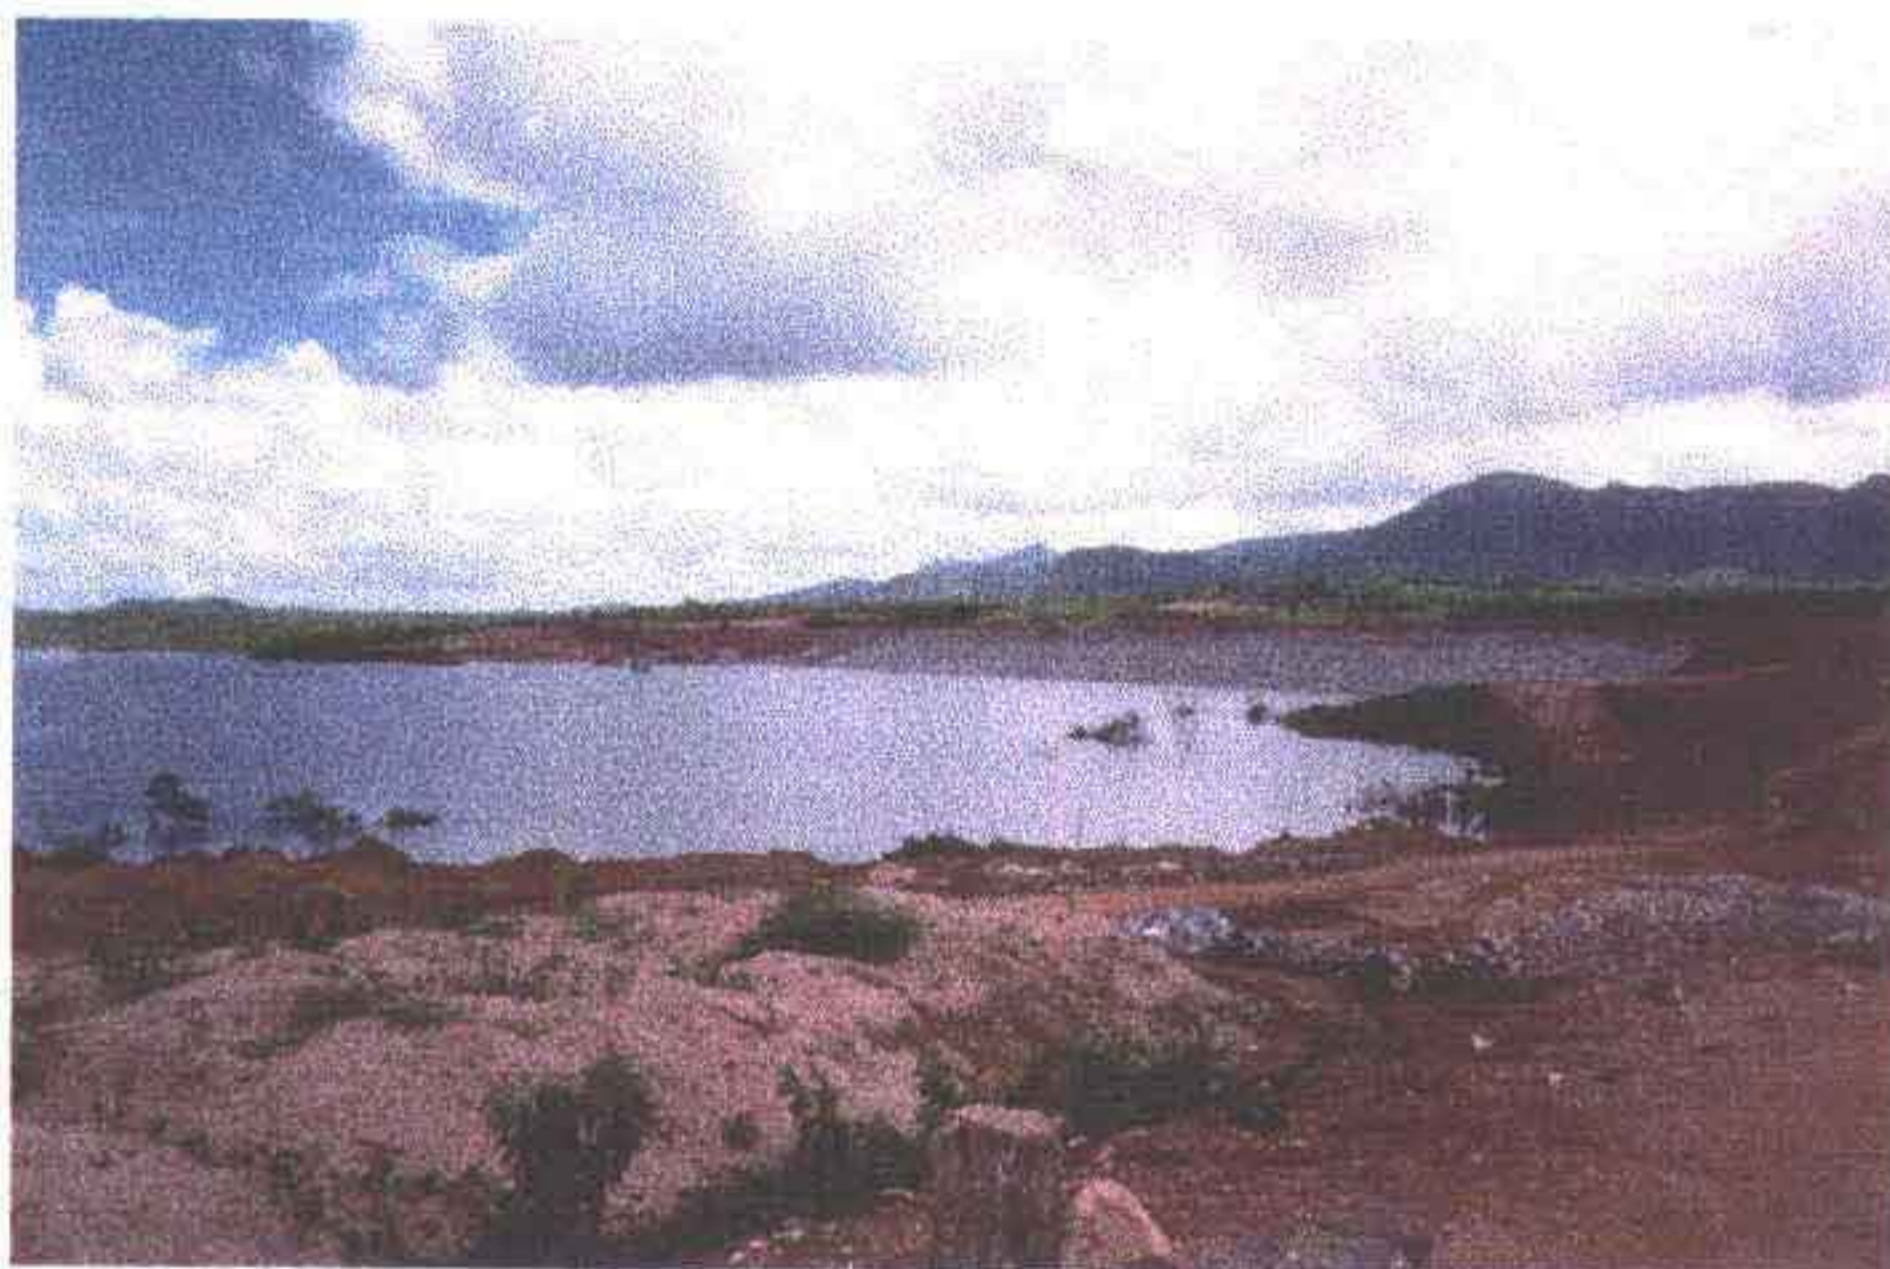
Foto 02 - Talude a montante, observe o nível d'água e a execução do enrocamento.

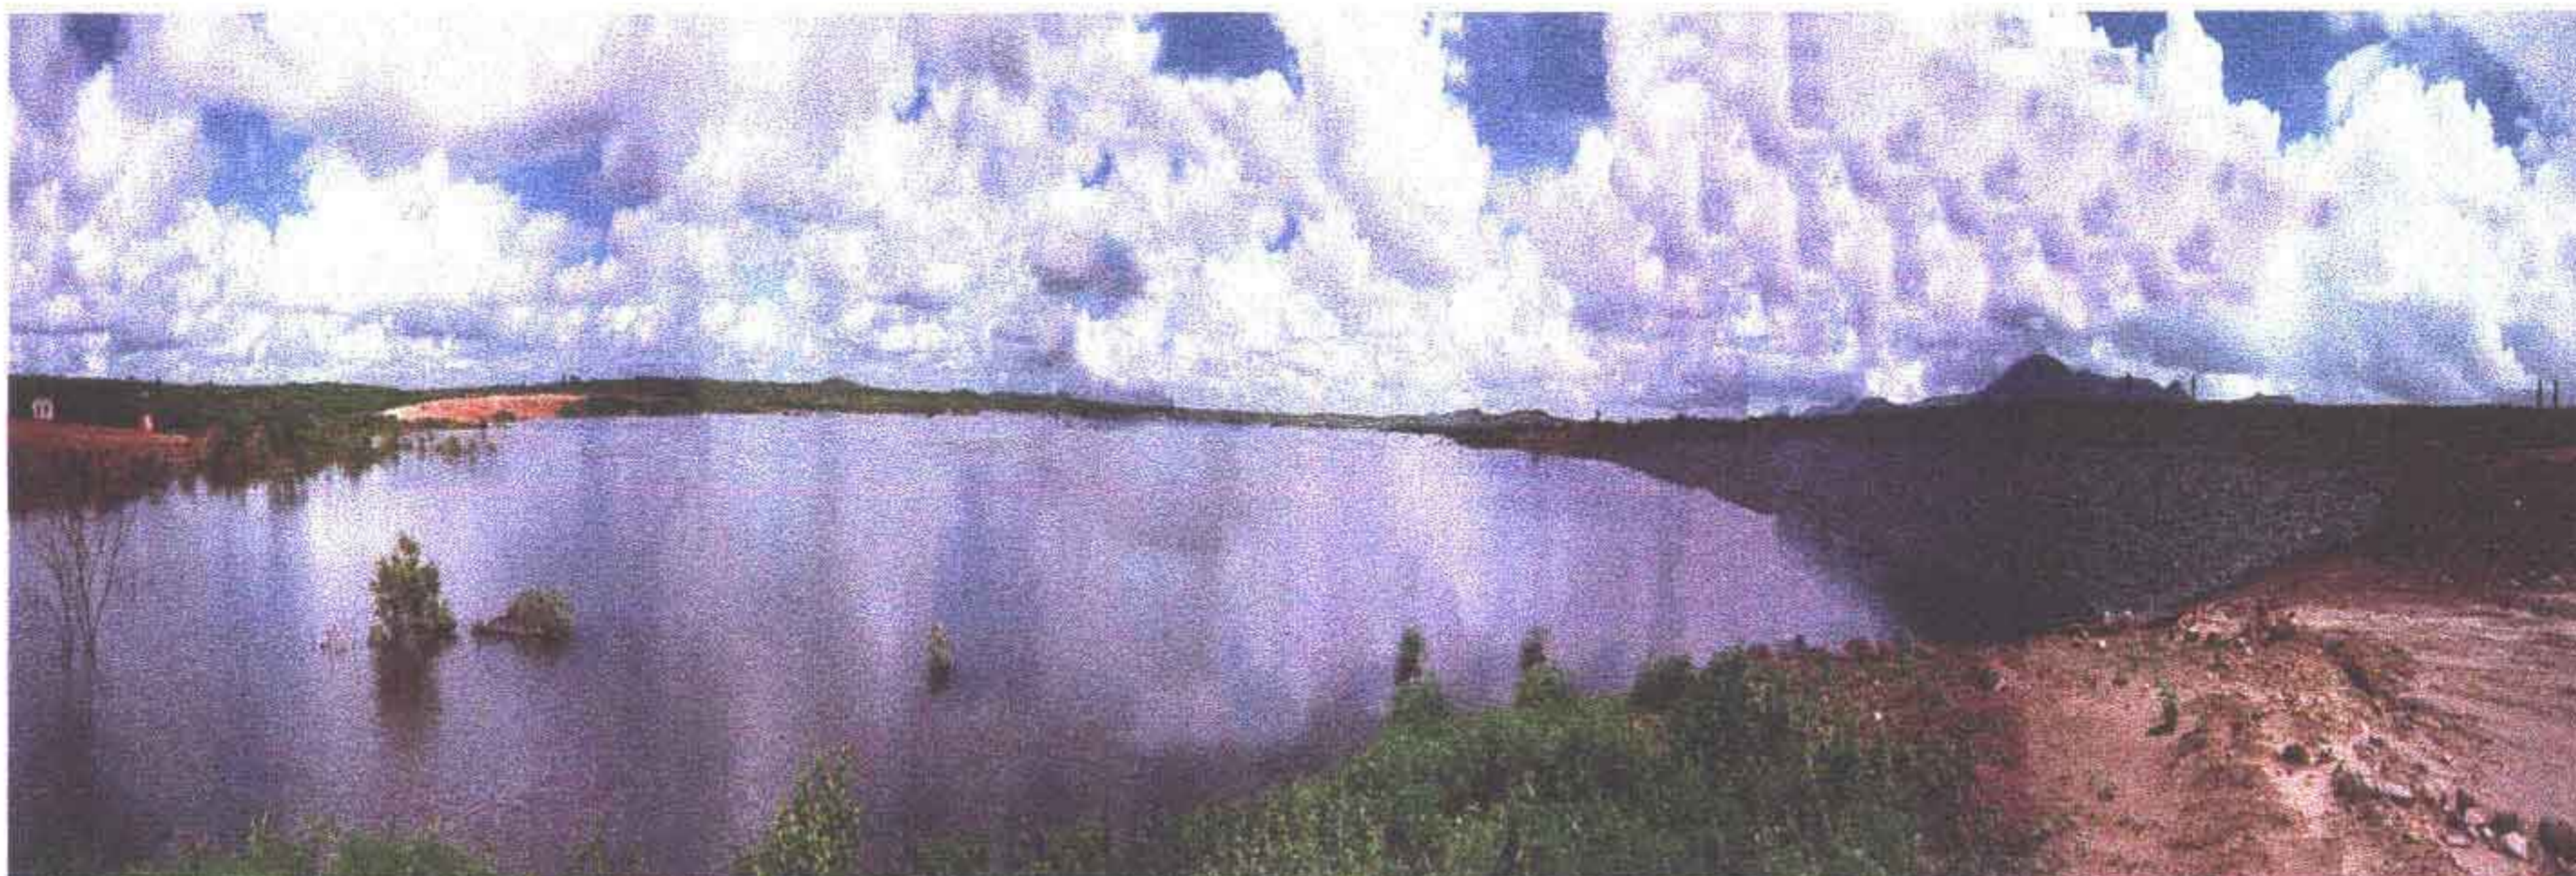
Foto 03 - Vista parcial do lago, a direita o talude de montante.

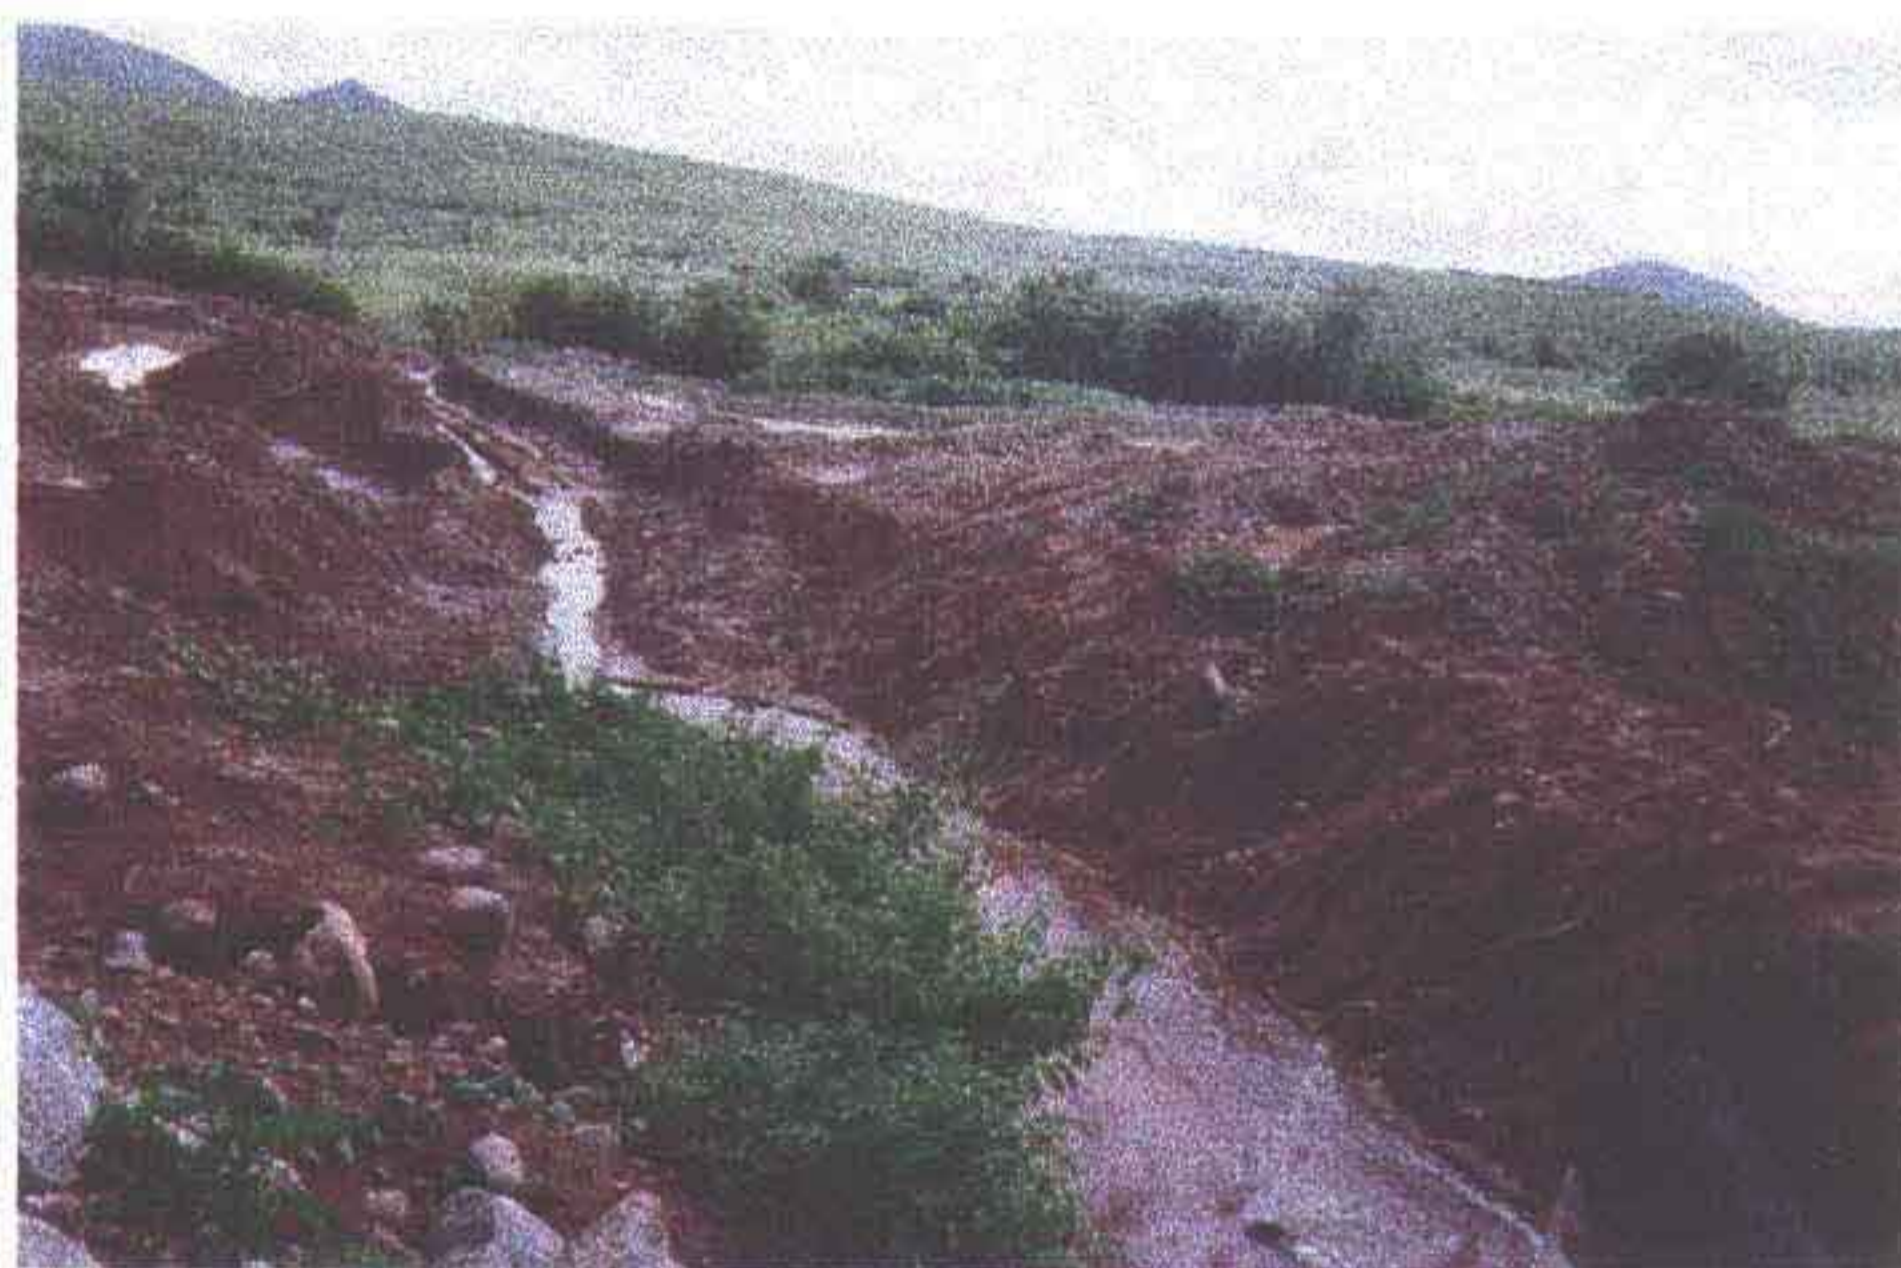
Foto 11 - Canal de fuga a jusante da tomada d'água.

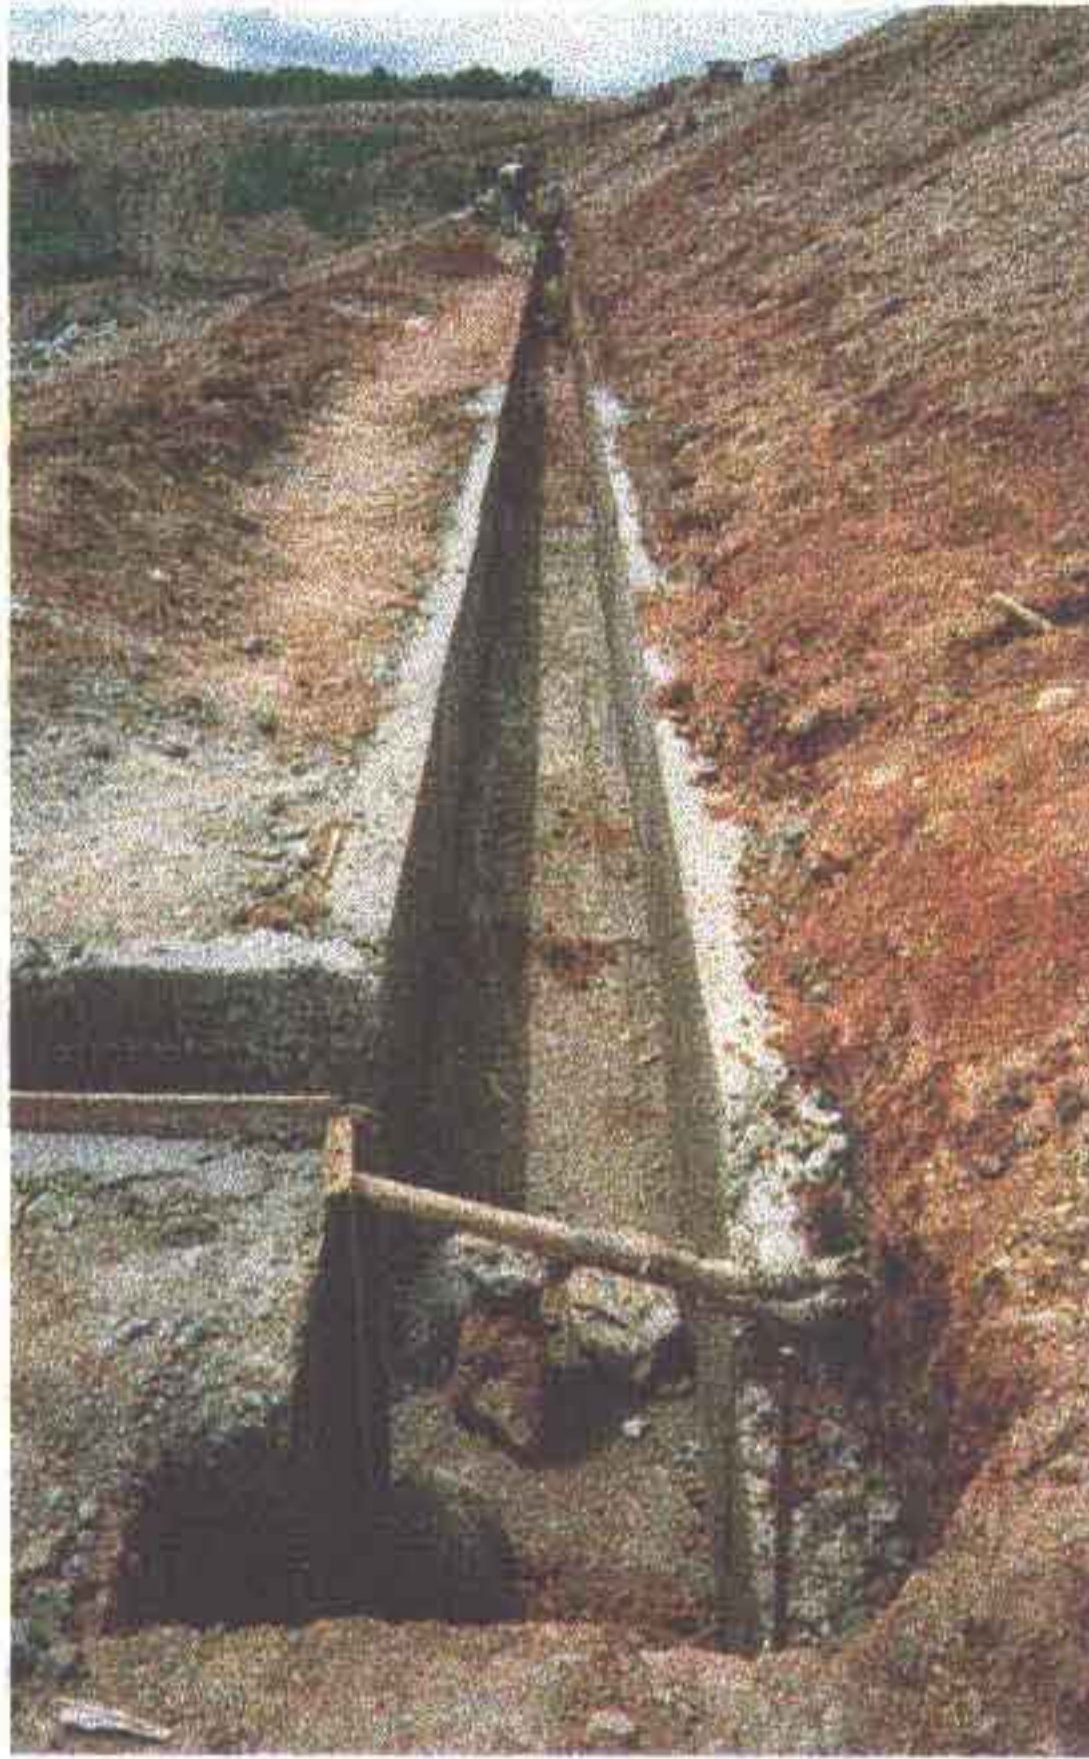
Foto 12 - Construção da calha coletora na berma, observe a espessura da material a ser regularizado

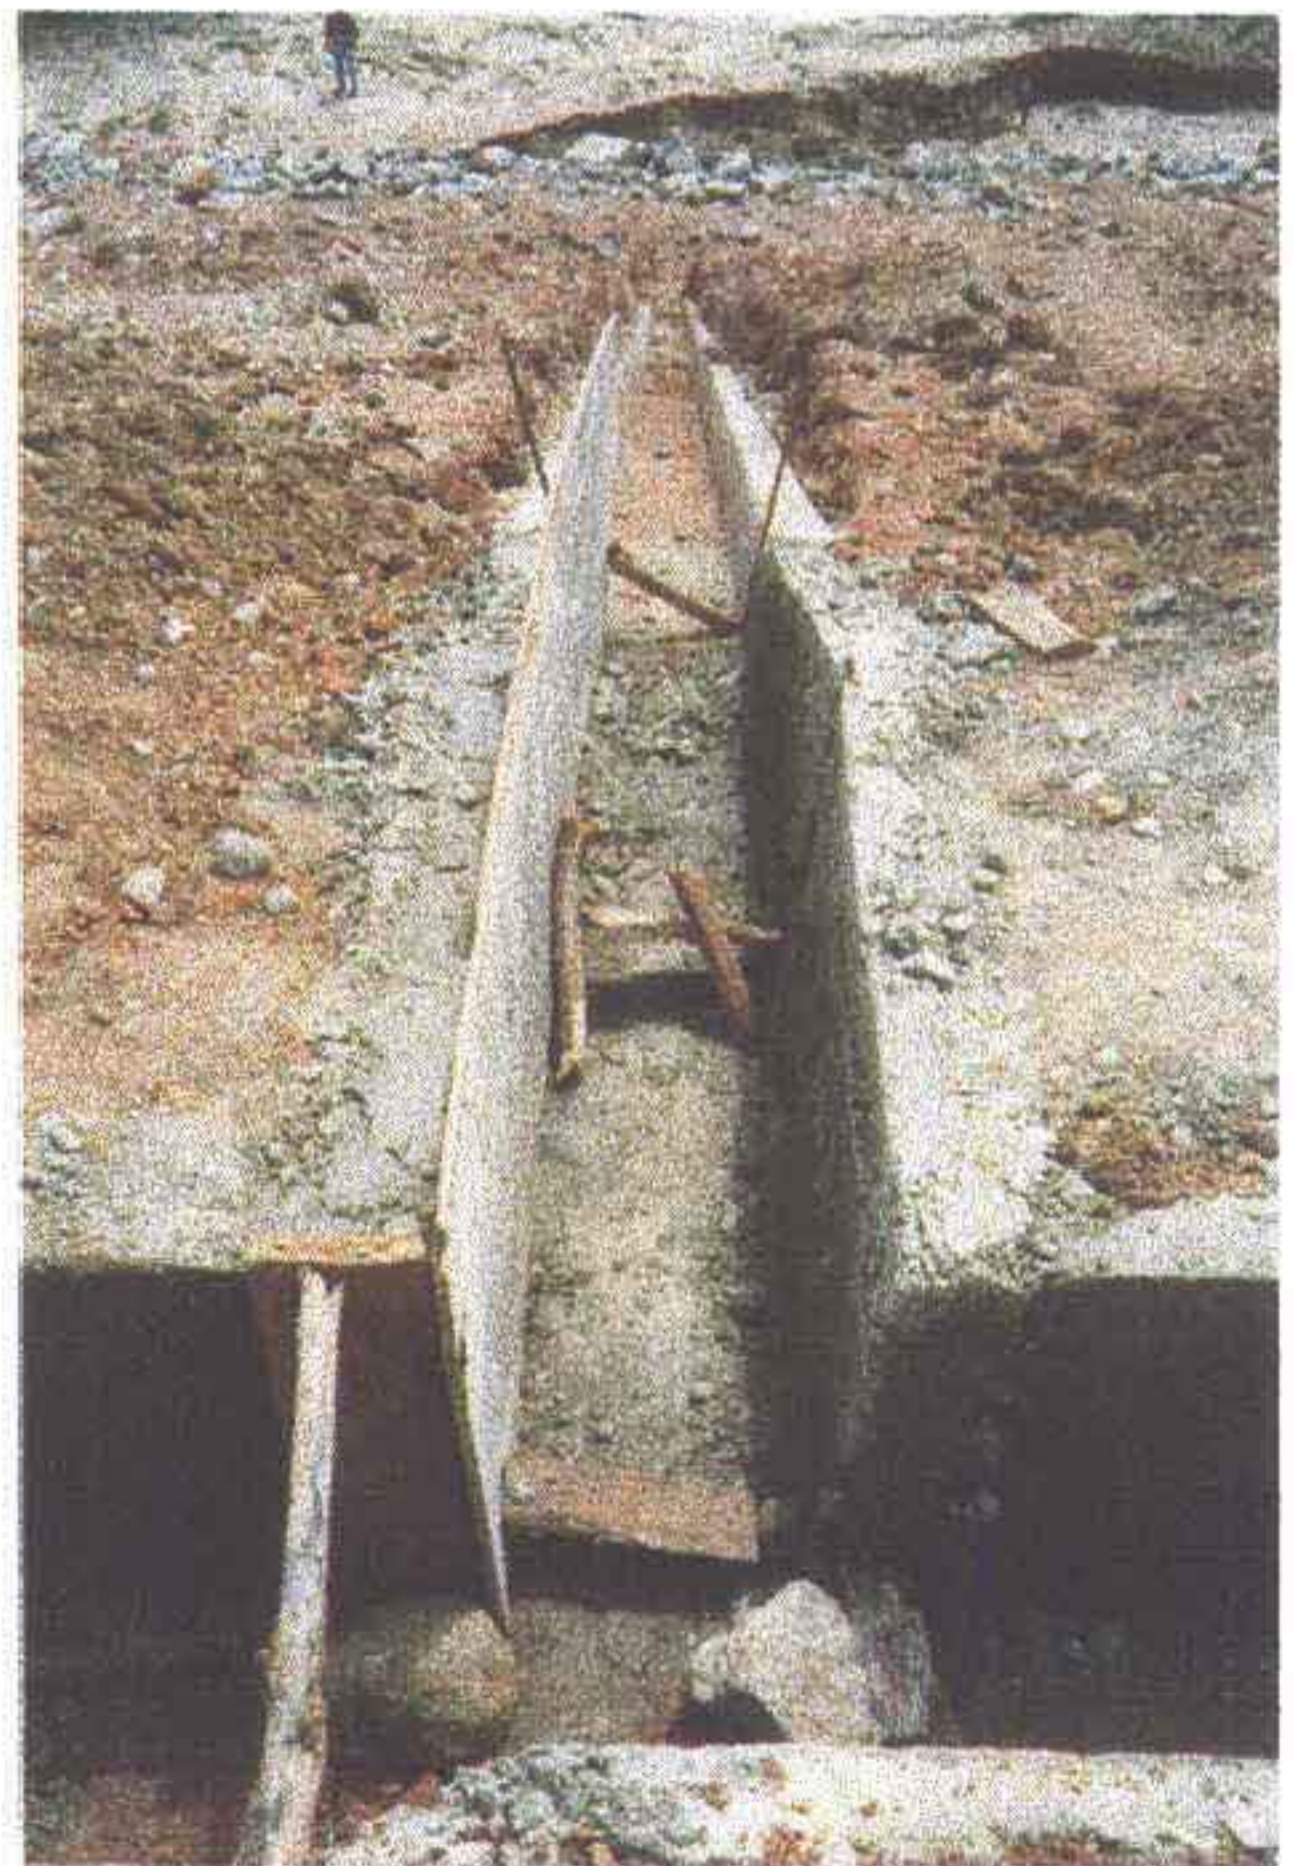
Foto 13 - Encontro do rápido de descida com a calha coletora. Verifique a espessura de material do talude acima da calha a ser regularizado.

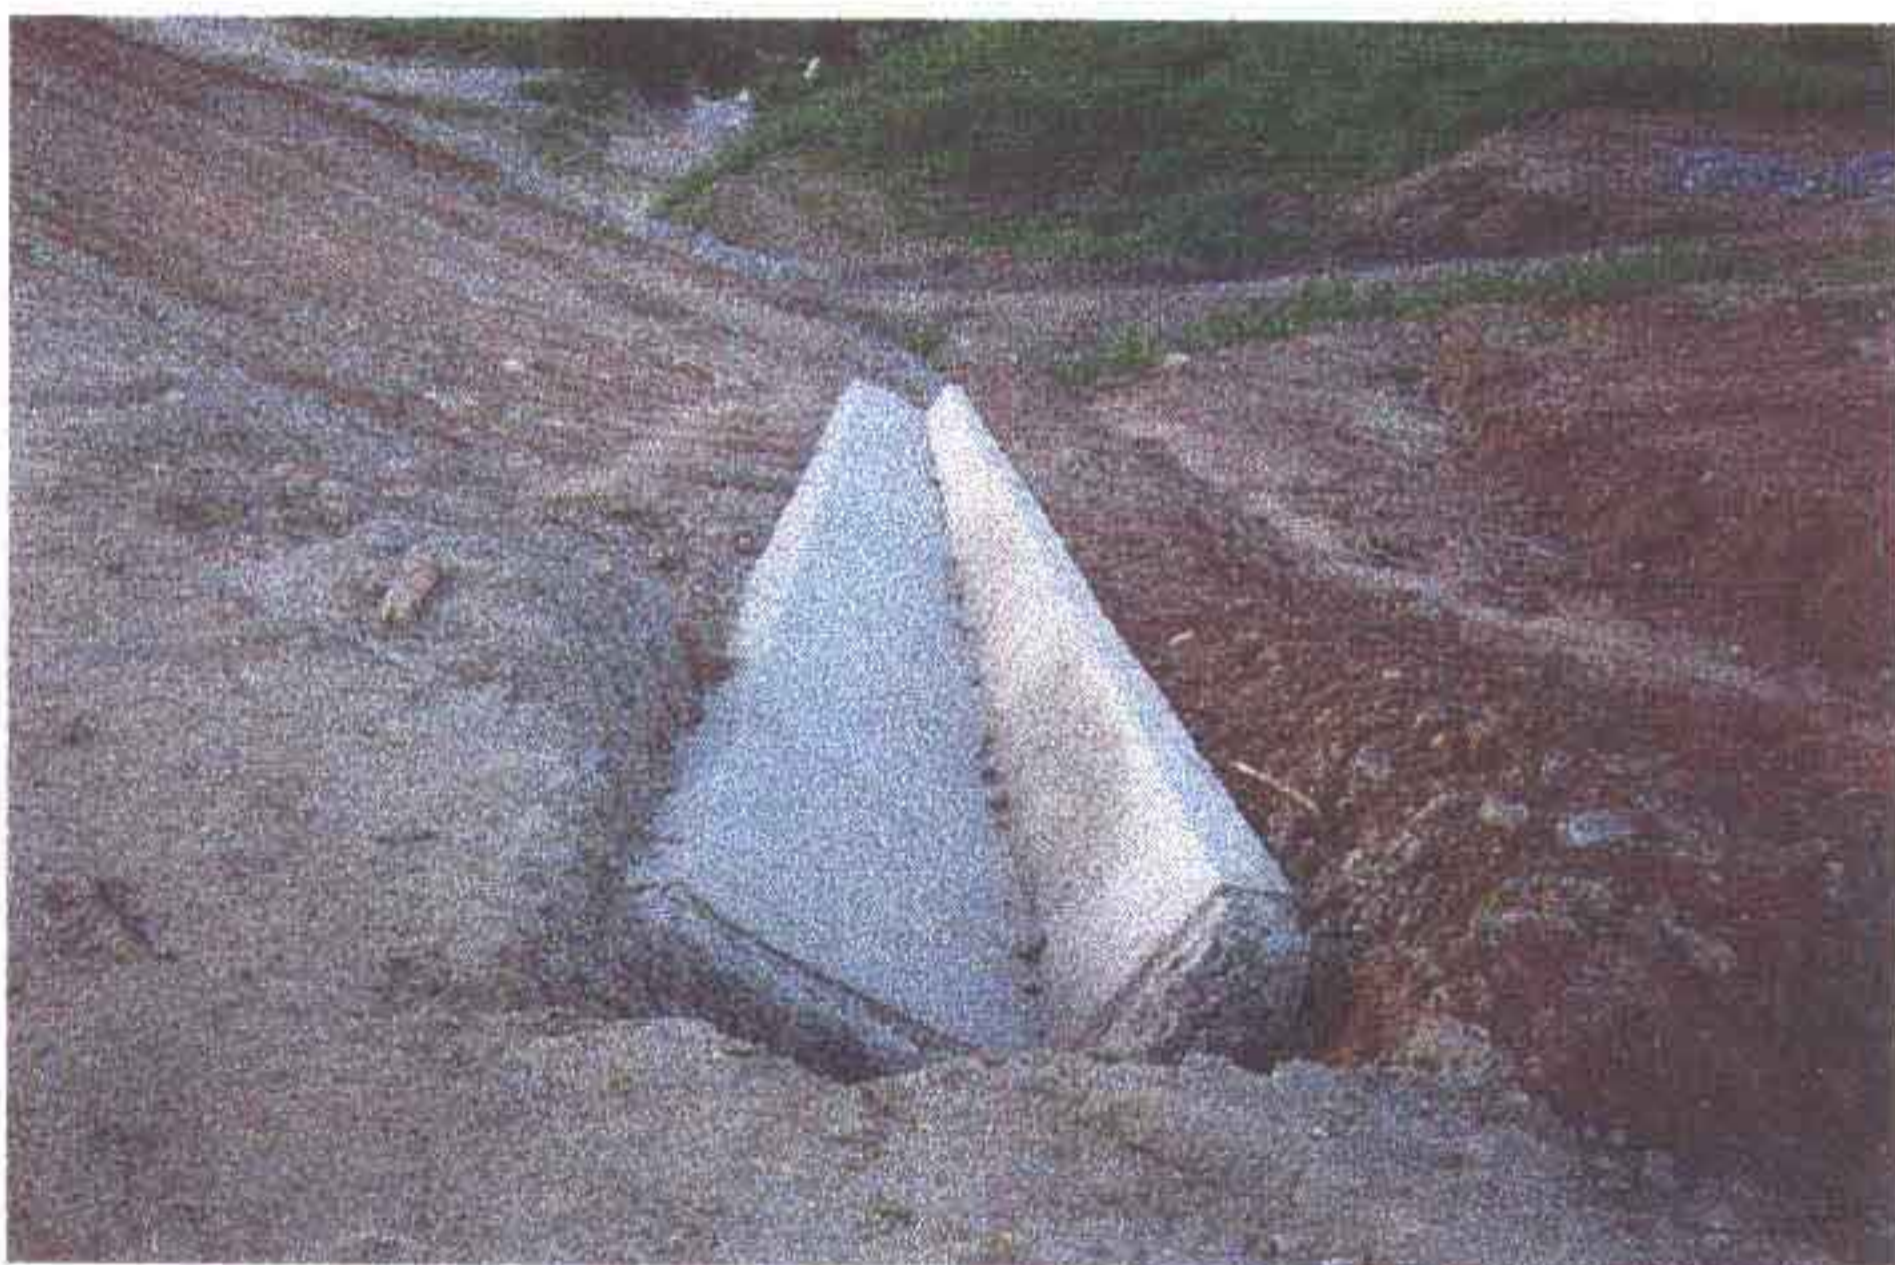
Foto 06 - Vista parcial da calha de ombreira a partir do coroamento. Observe a espessura e a qualidade visual do concreto.

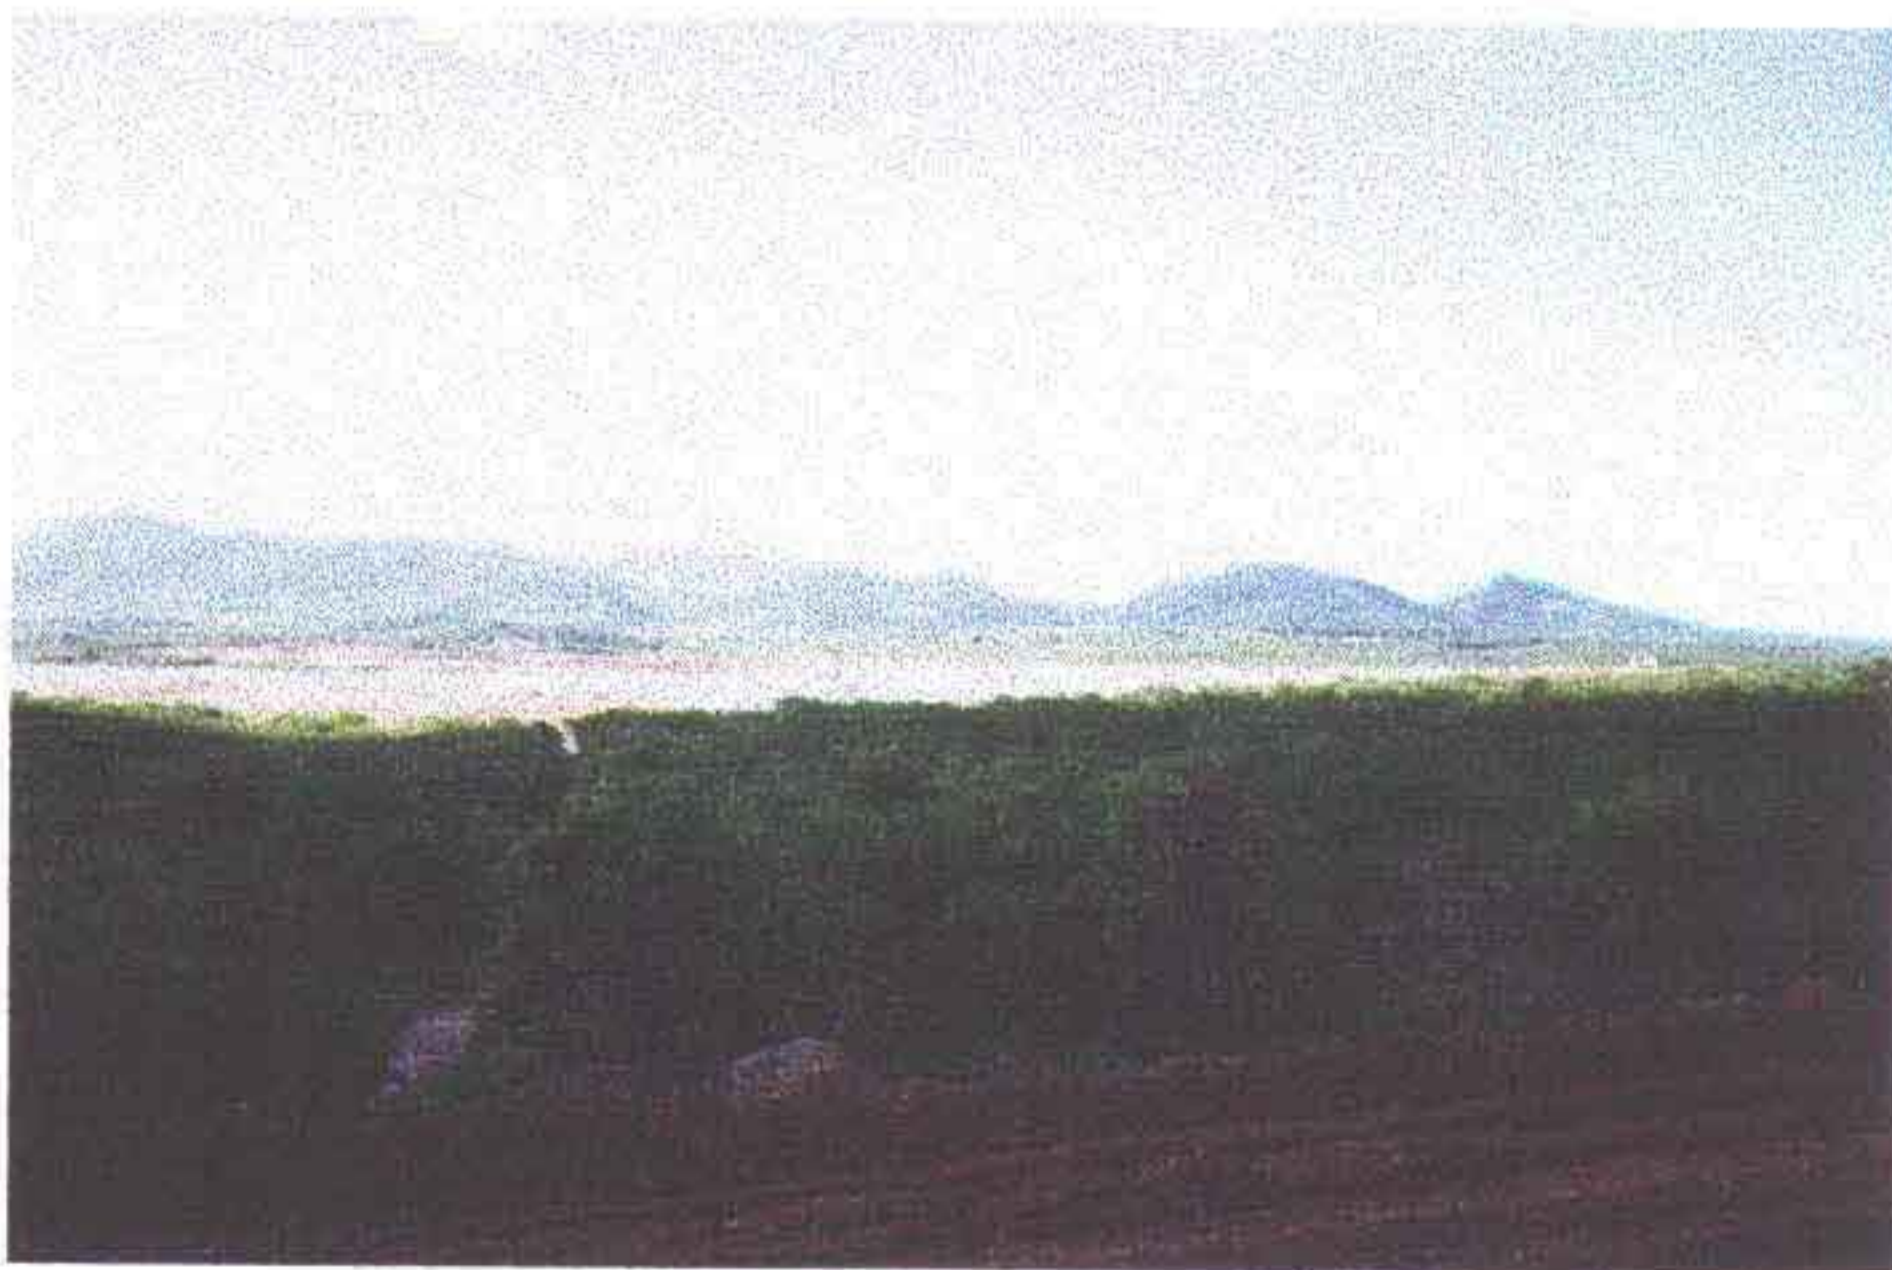
Foto 08 - Vista da barragem a partir da estrada de contorno.
