SUPERVISÃO E ACOMPANHAMENTO DA SUPERVISÃO
AÇUDE PÚBLICO CASTRO

SUPERVISÃO E ACOMPANHAMENTO DA CONSTRUÇÃO DO
AÇUDE PÚBLICO CASTRO

" AS BUILT "
VOLUME 2 - MEMÓRIA FOTOGRÁFICA

0065/02/B

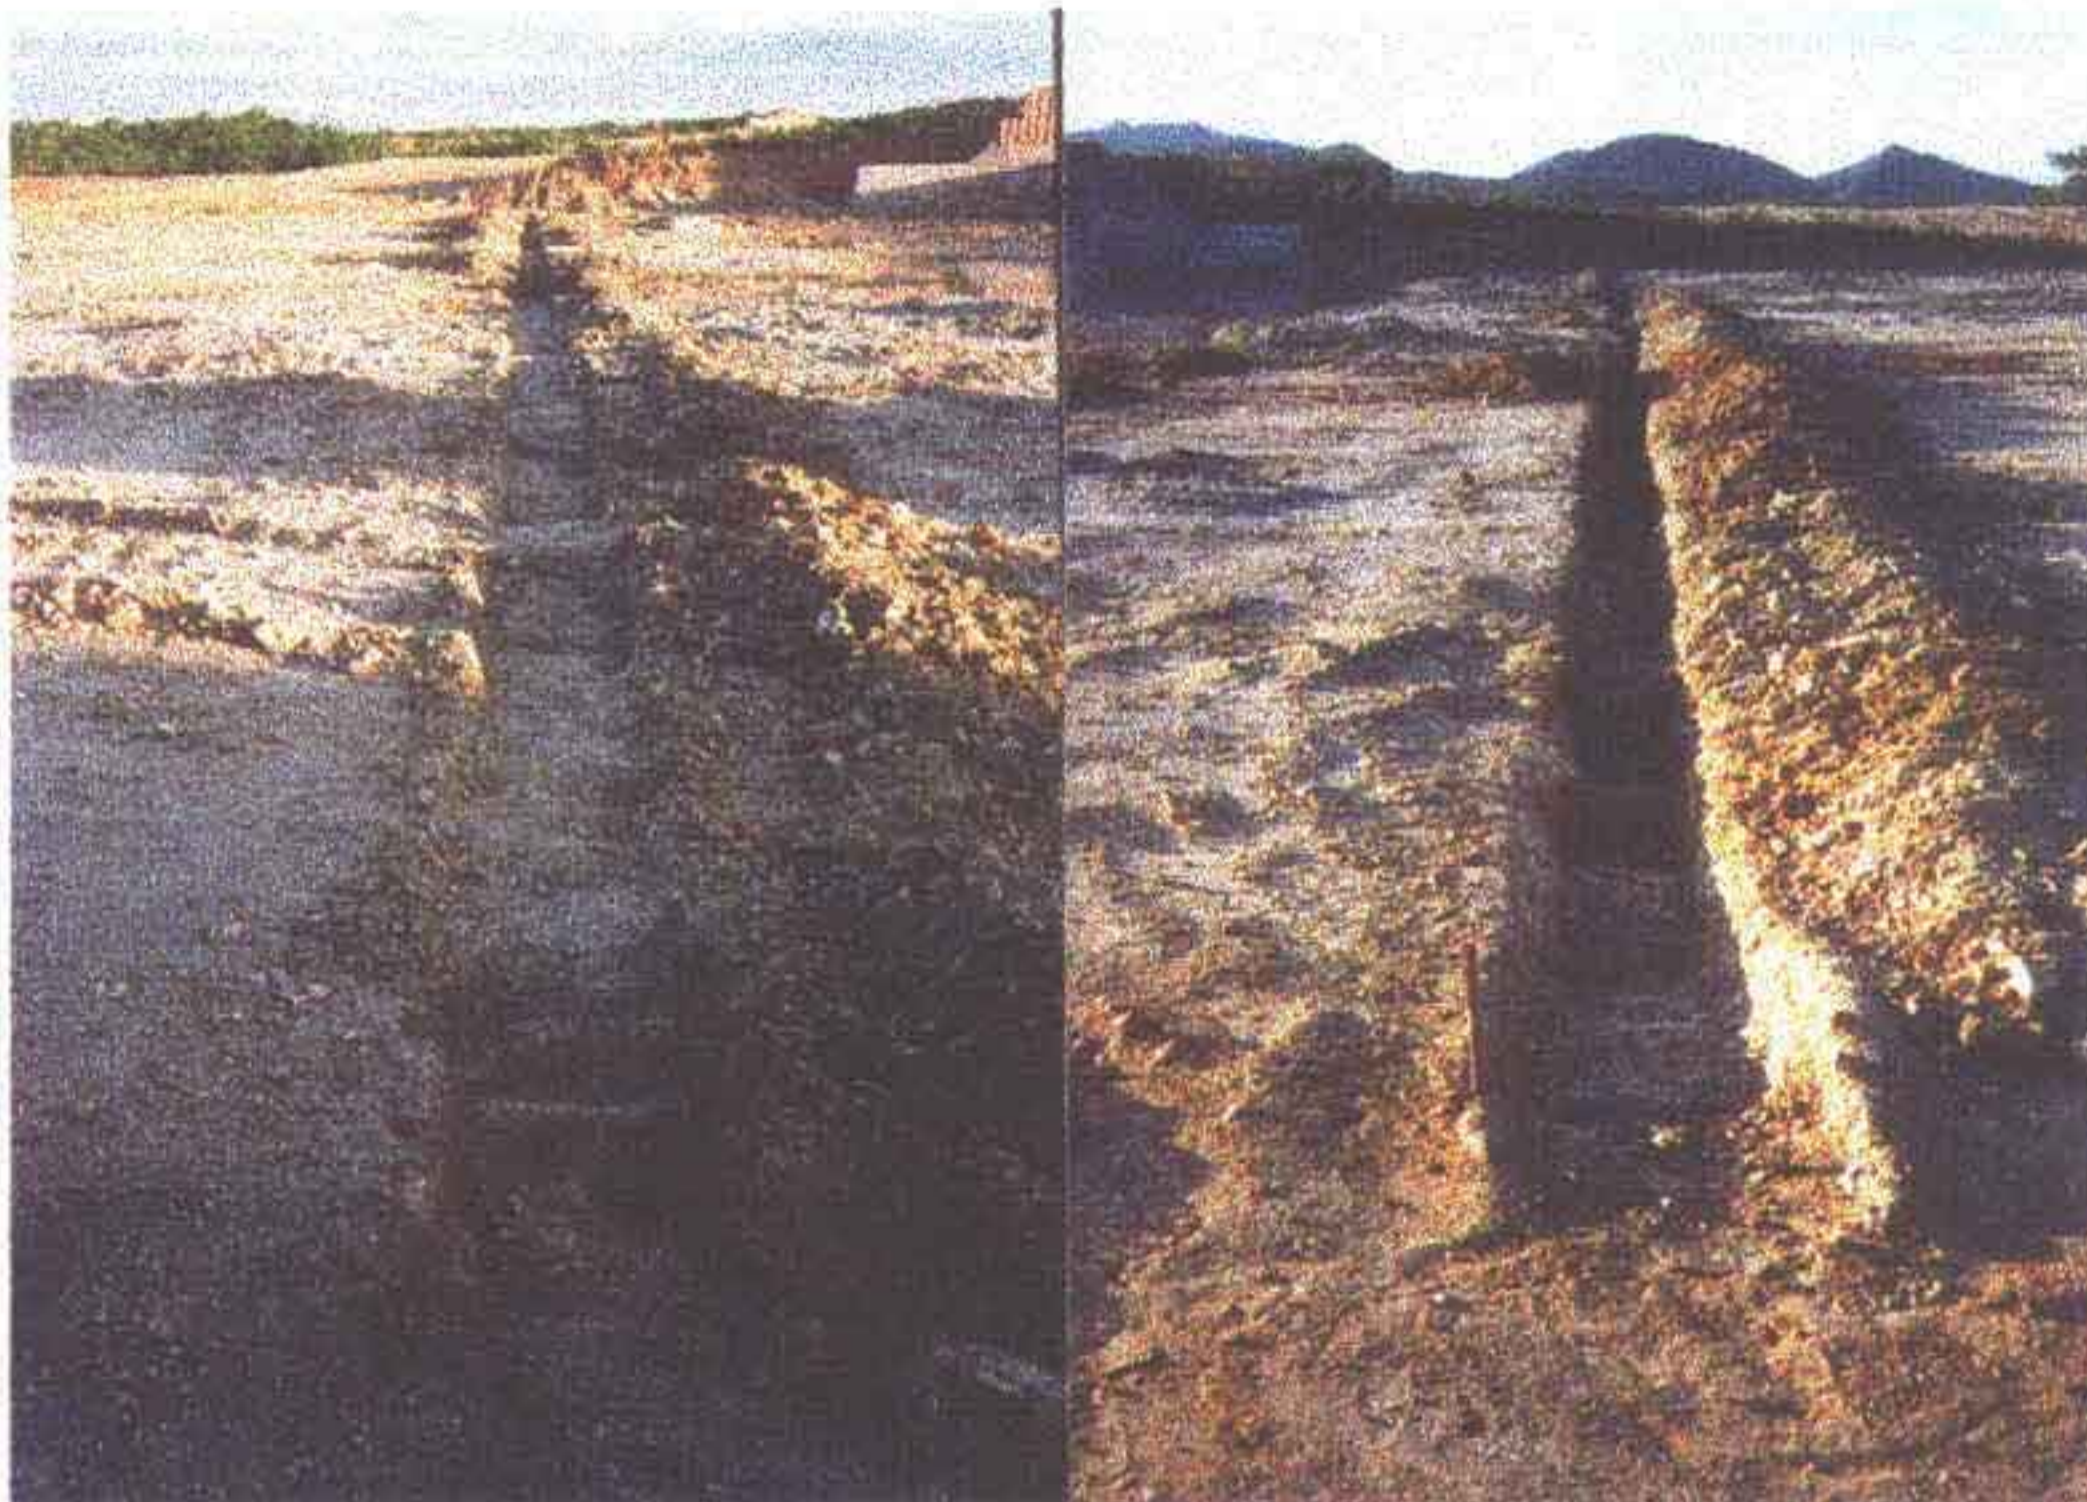
Foto 09 - Vistas da trincheira escavada a 22,50m do pé do Creager. Observe o topo rochoso com profundidade máxima de 0,50m.

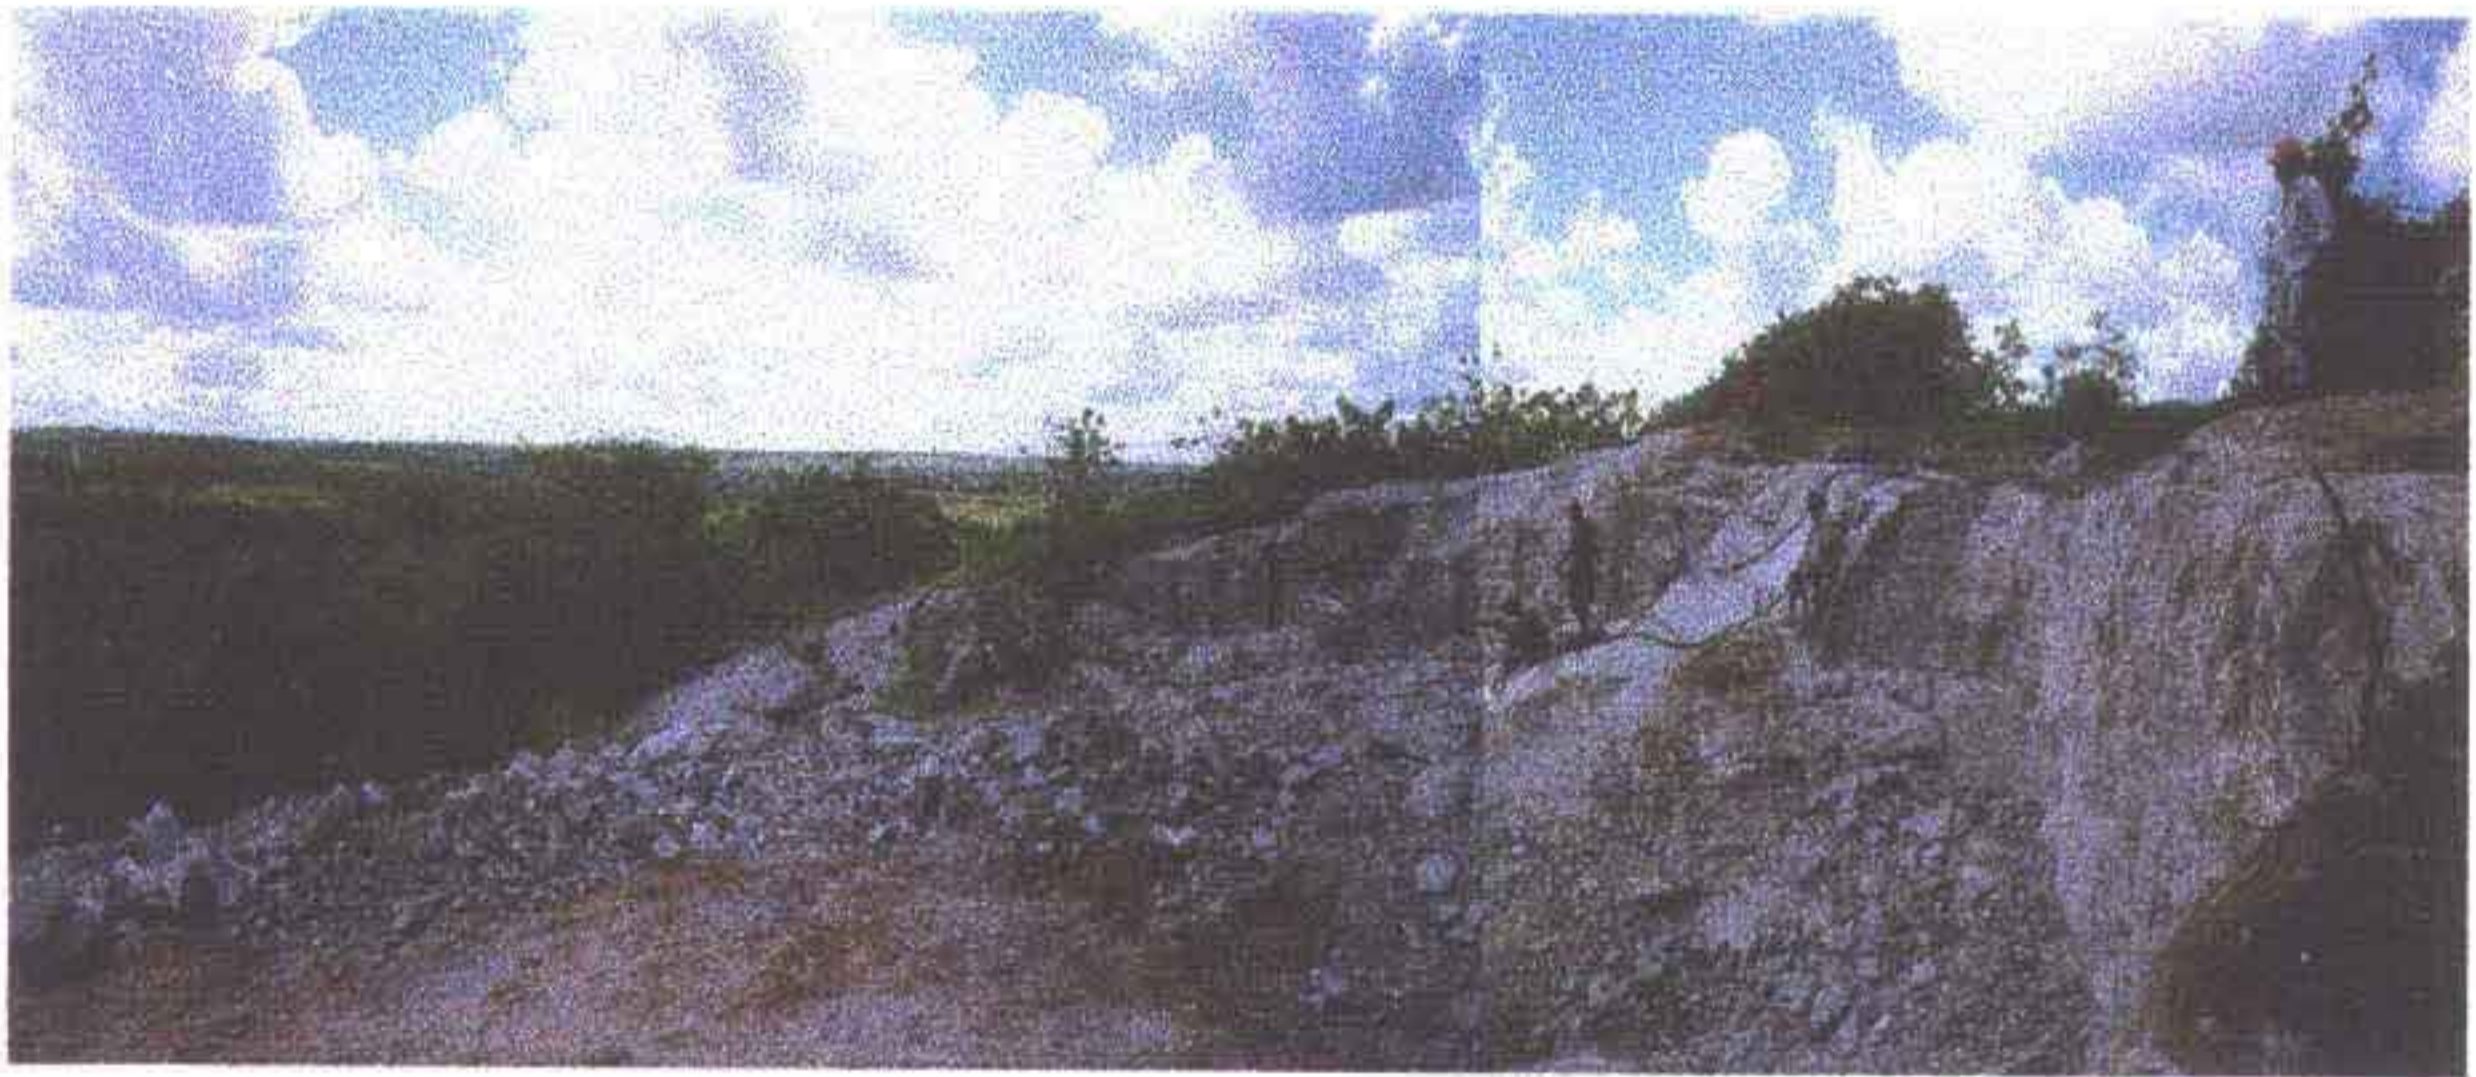
Foto 14 - Vista geral da pedreira nº 04 com DMT 9,20km.

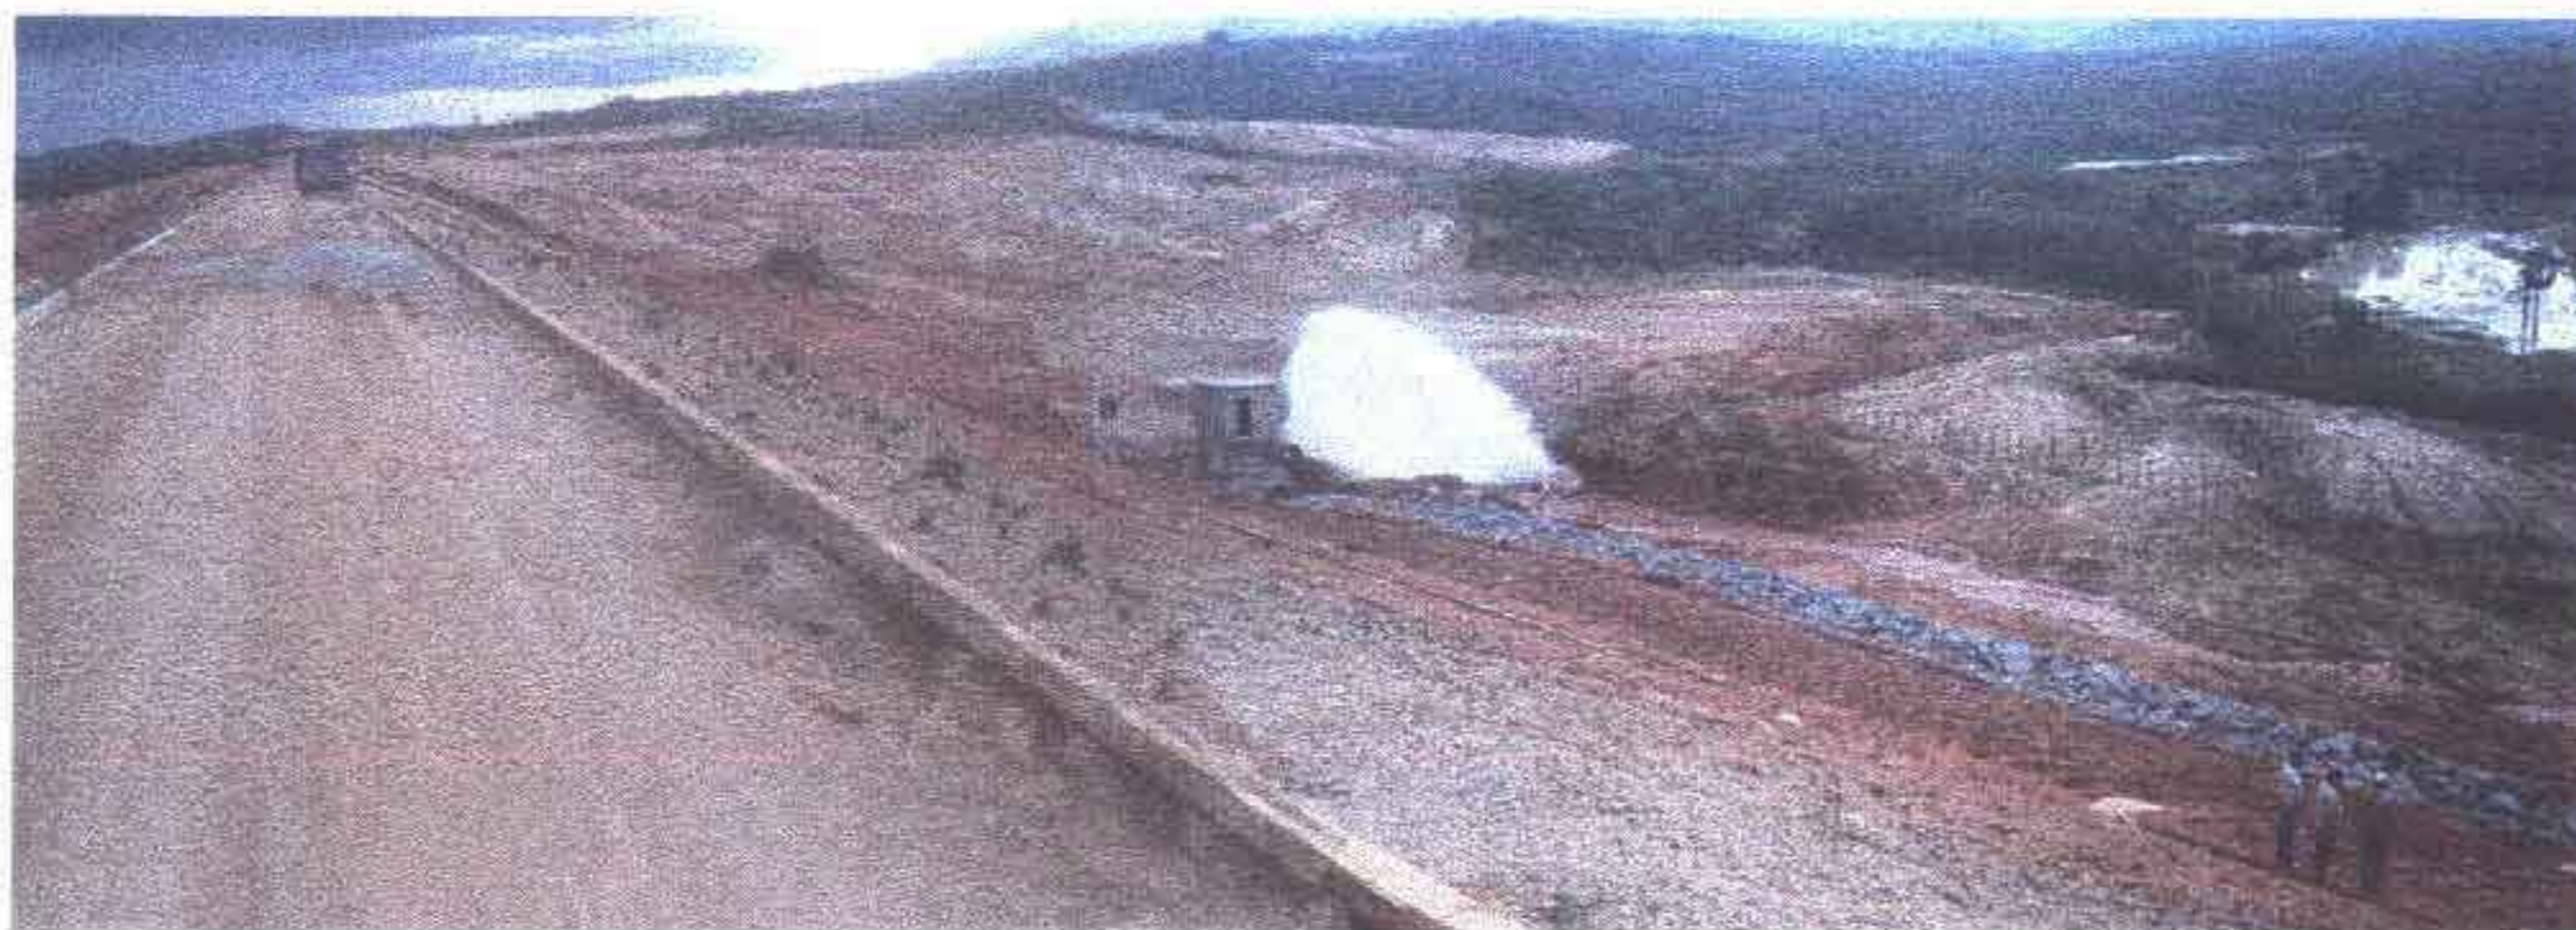
FOTO 1 - Vista do coroamento e da região de jusante a partir do coroamento no centro do boqueirão

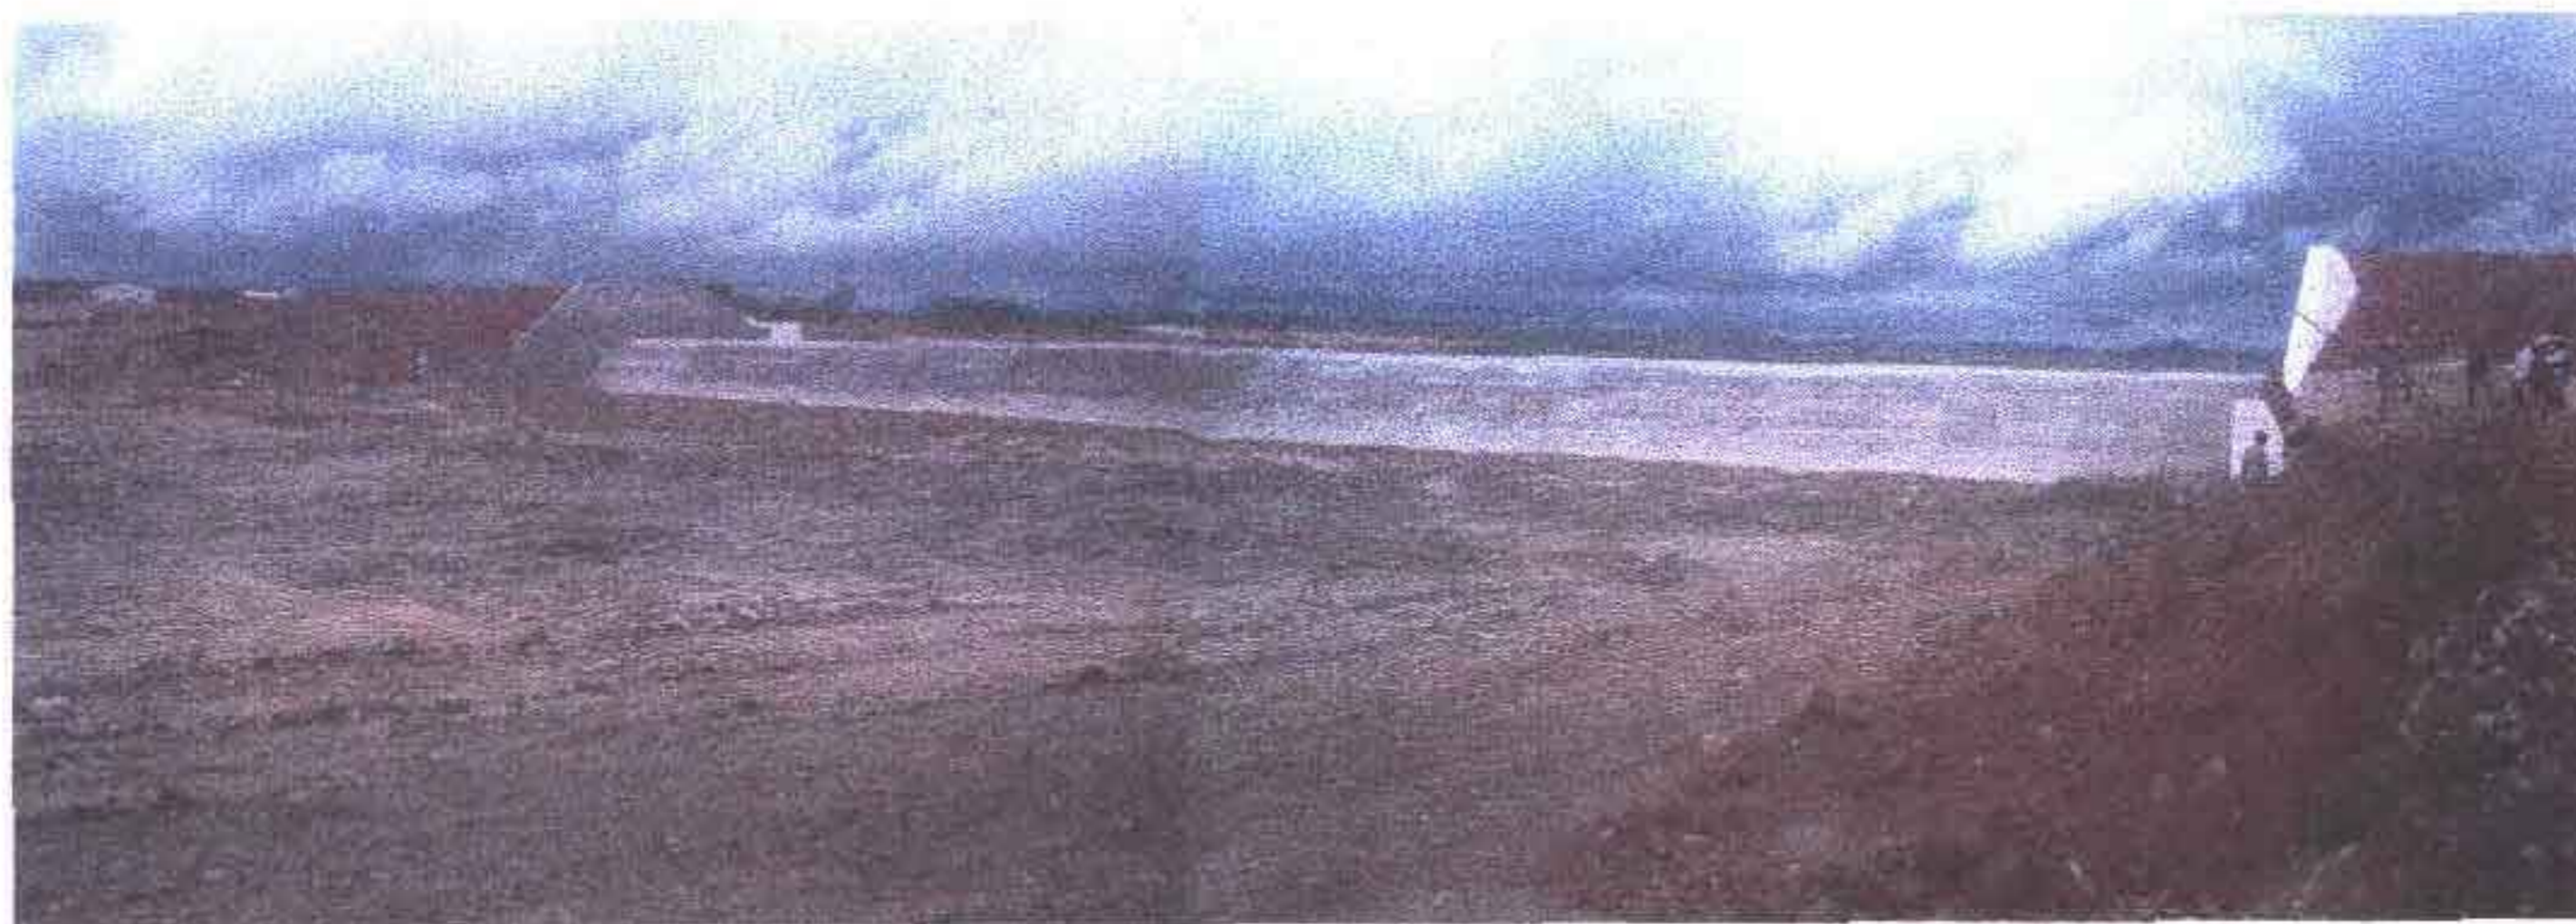
FOTO 2 - Vista do Sangradouro a partir da jusante

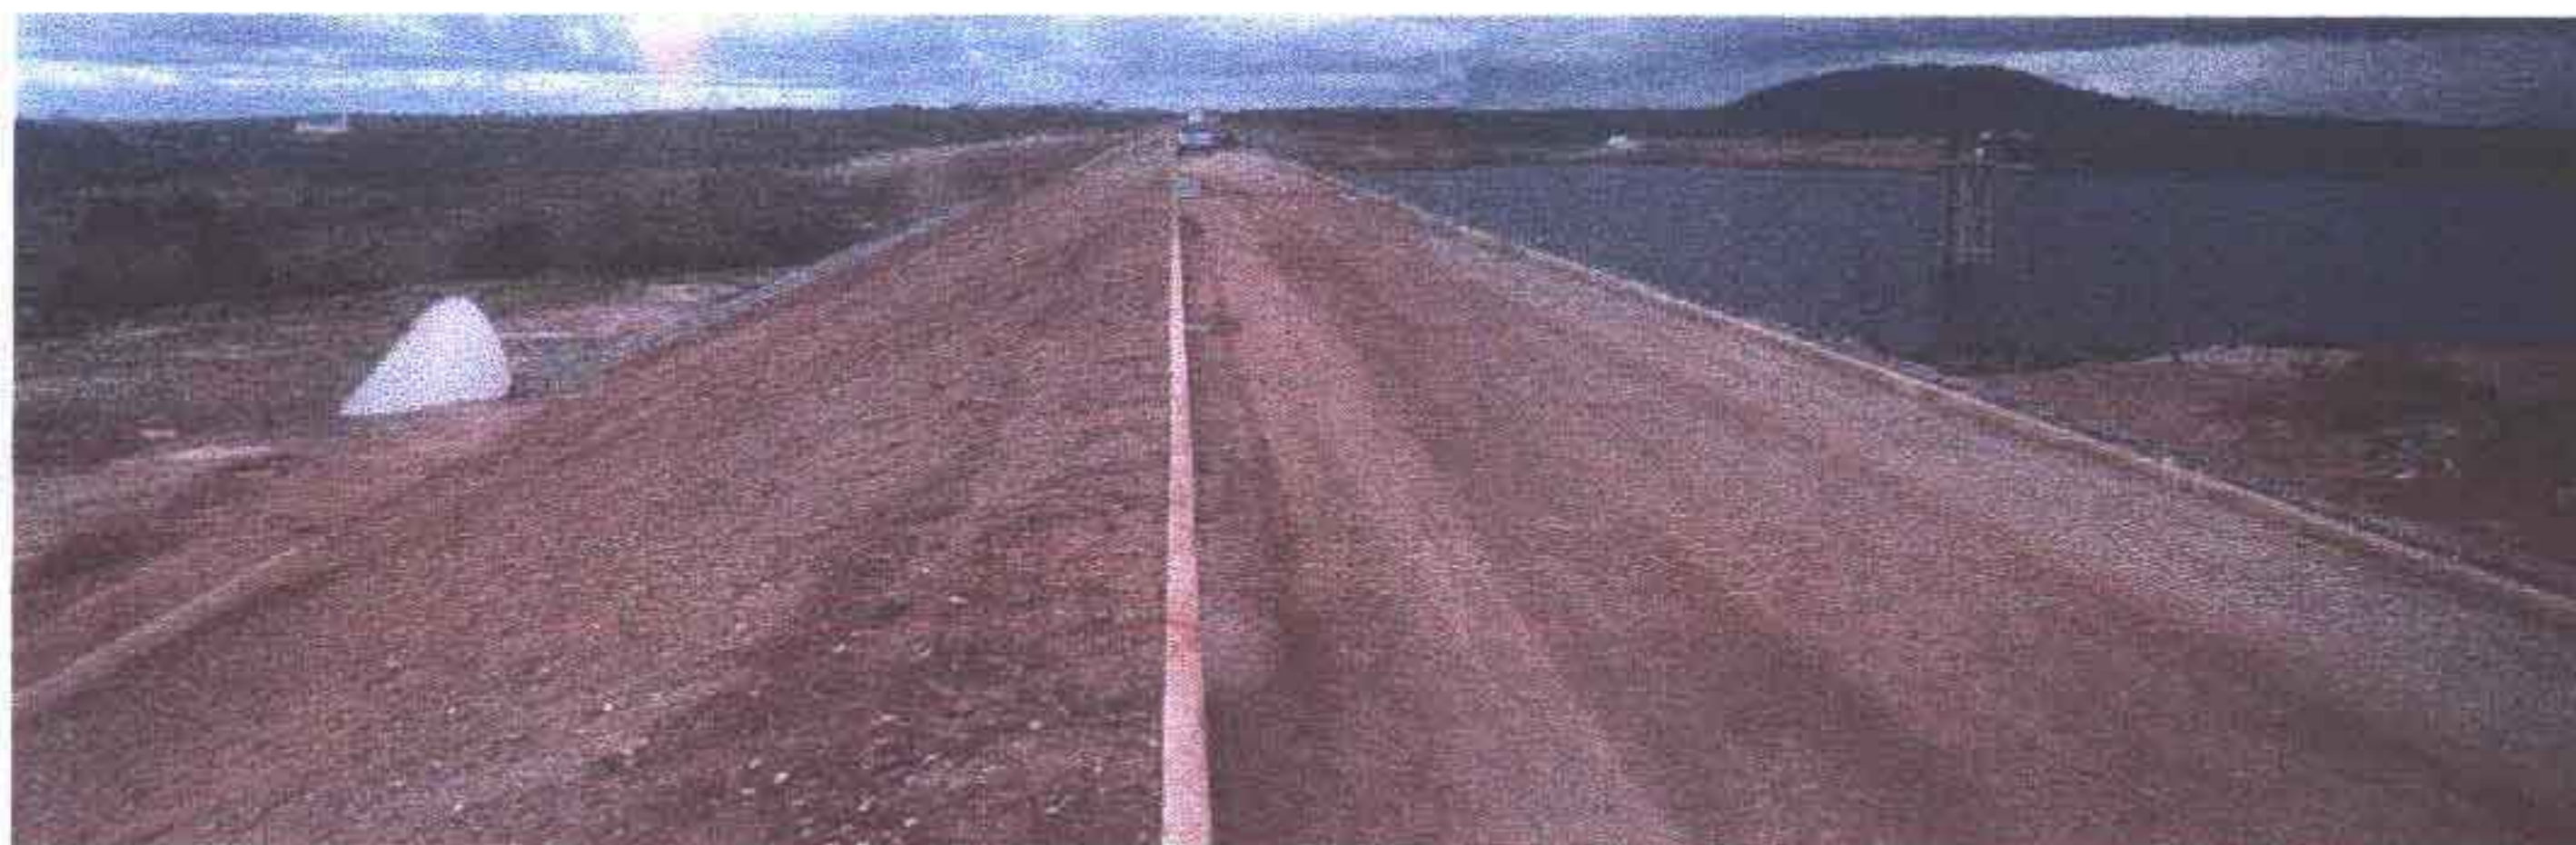
FOTO 3 - Vista geral das obras a partir do coroamento na ombreira esquerda

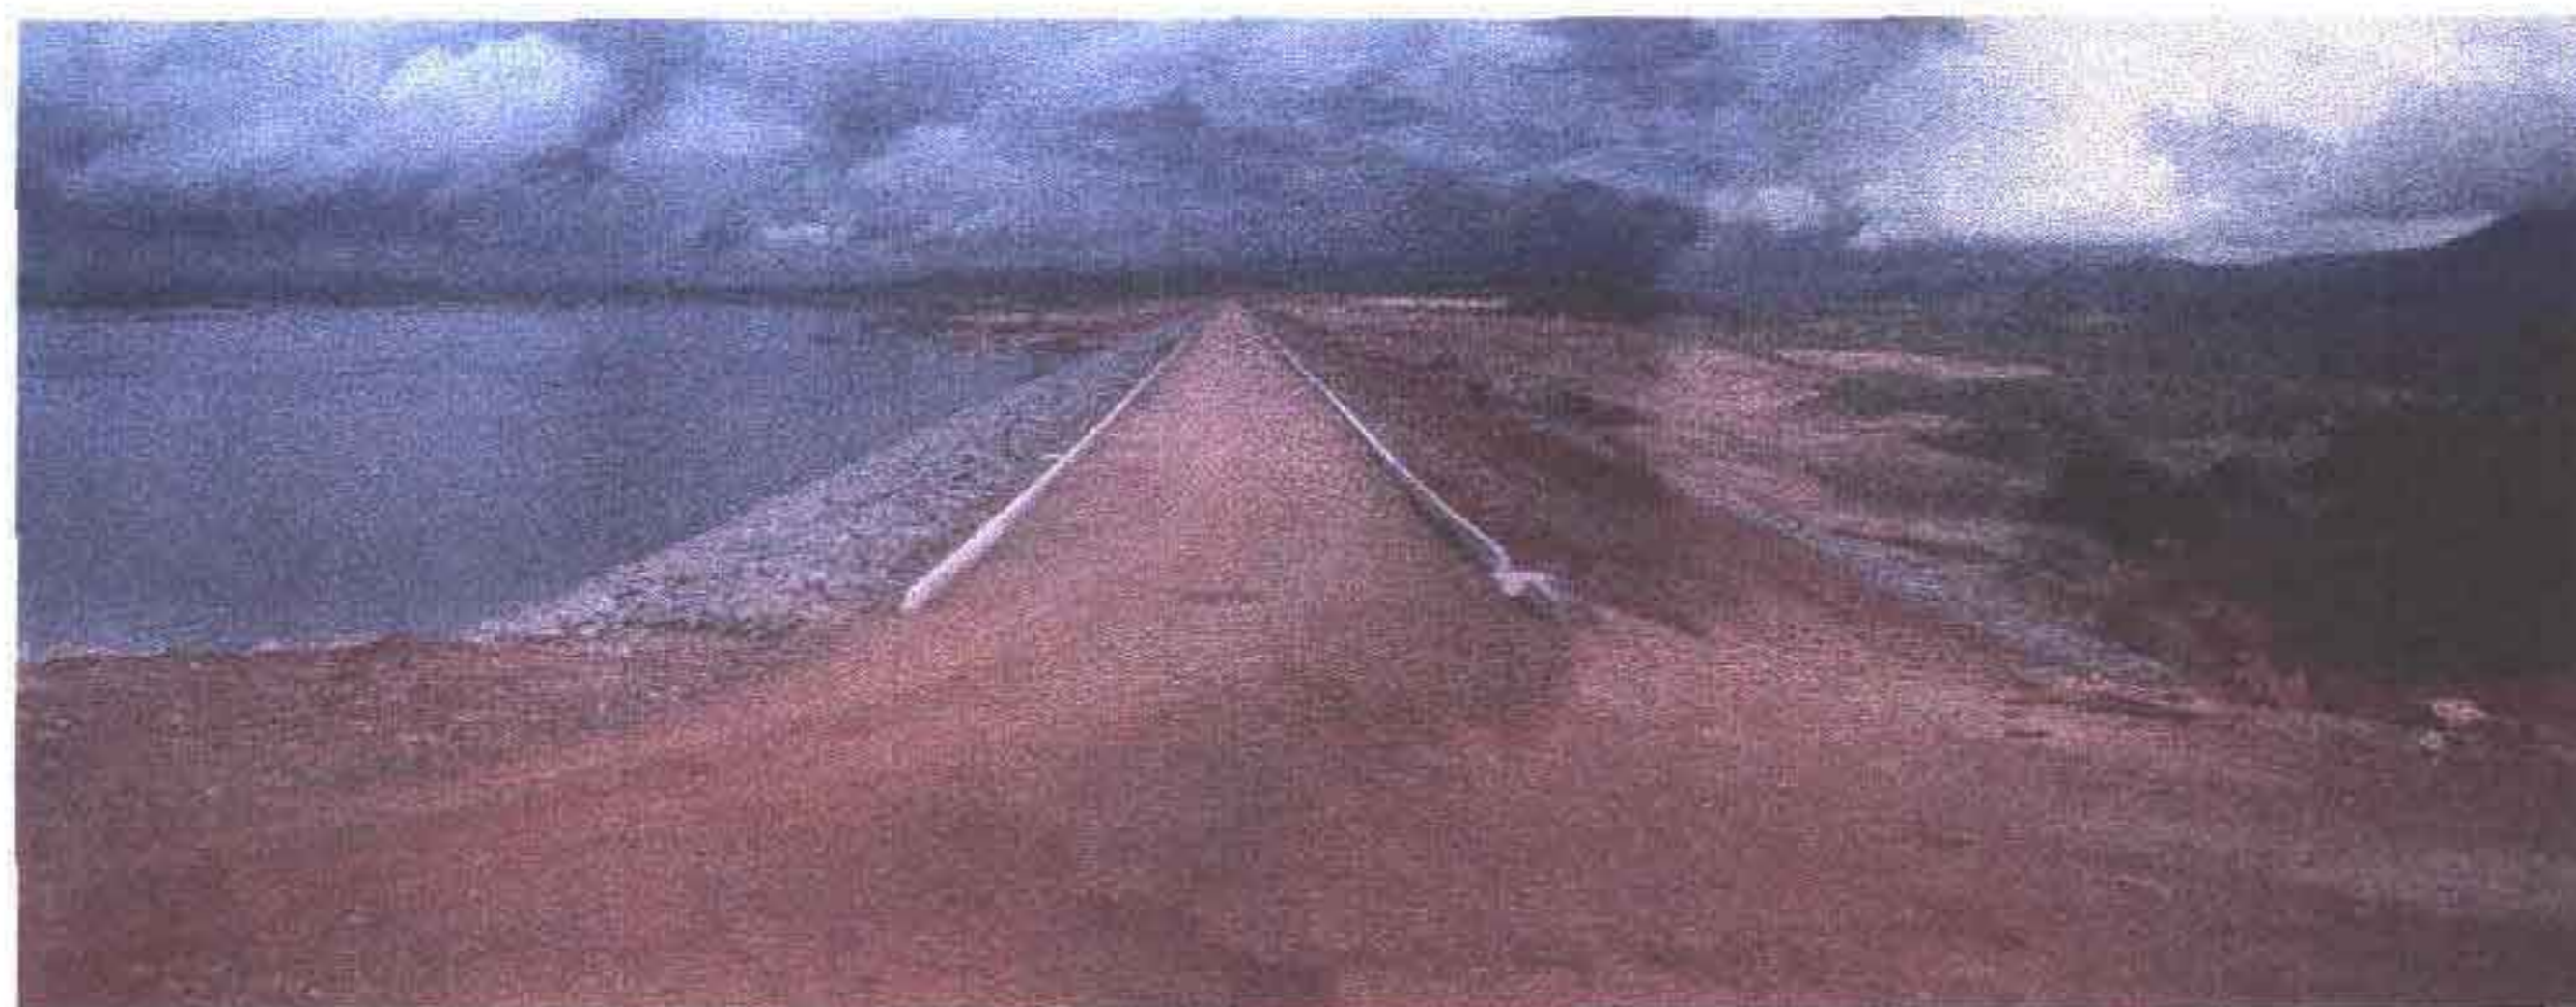
FOTO 4 - Vista do maciço a partir da ombreira direita

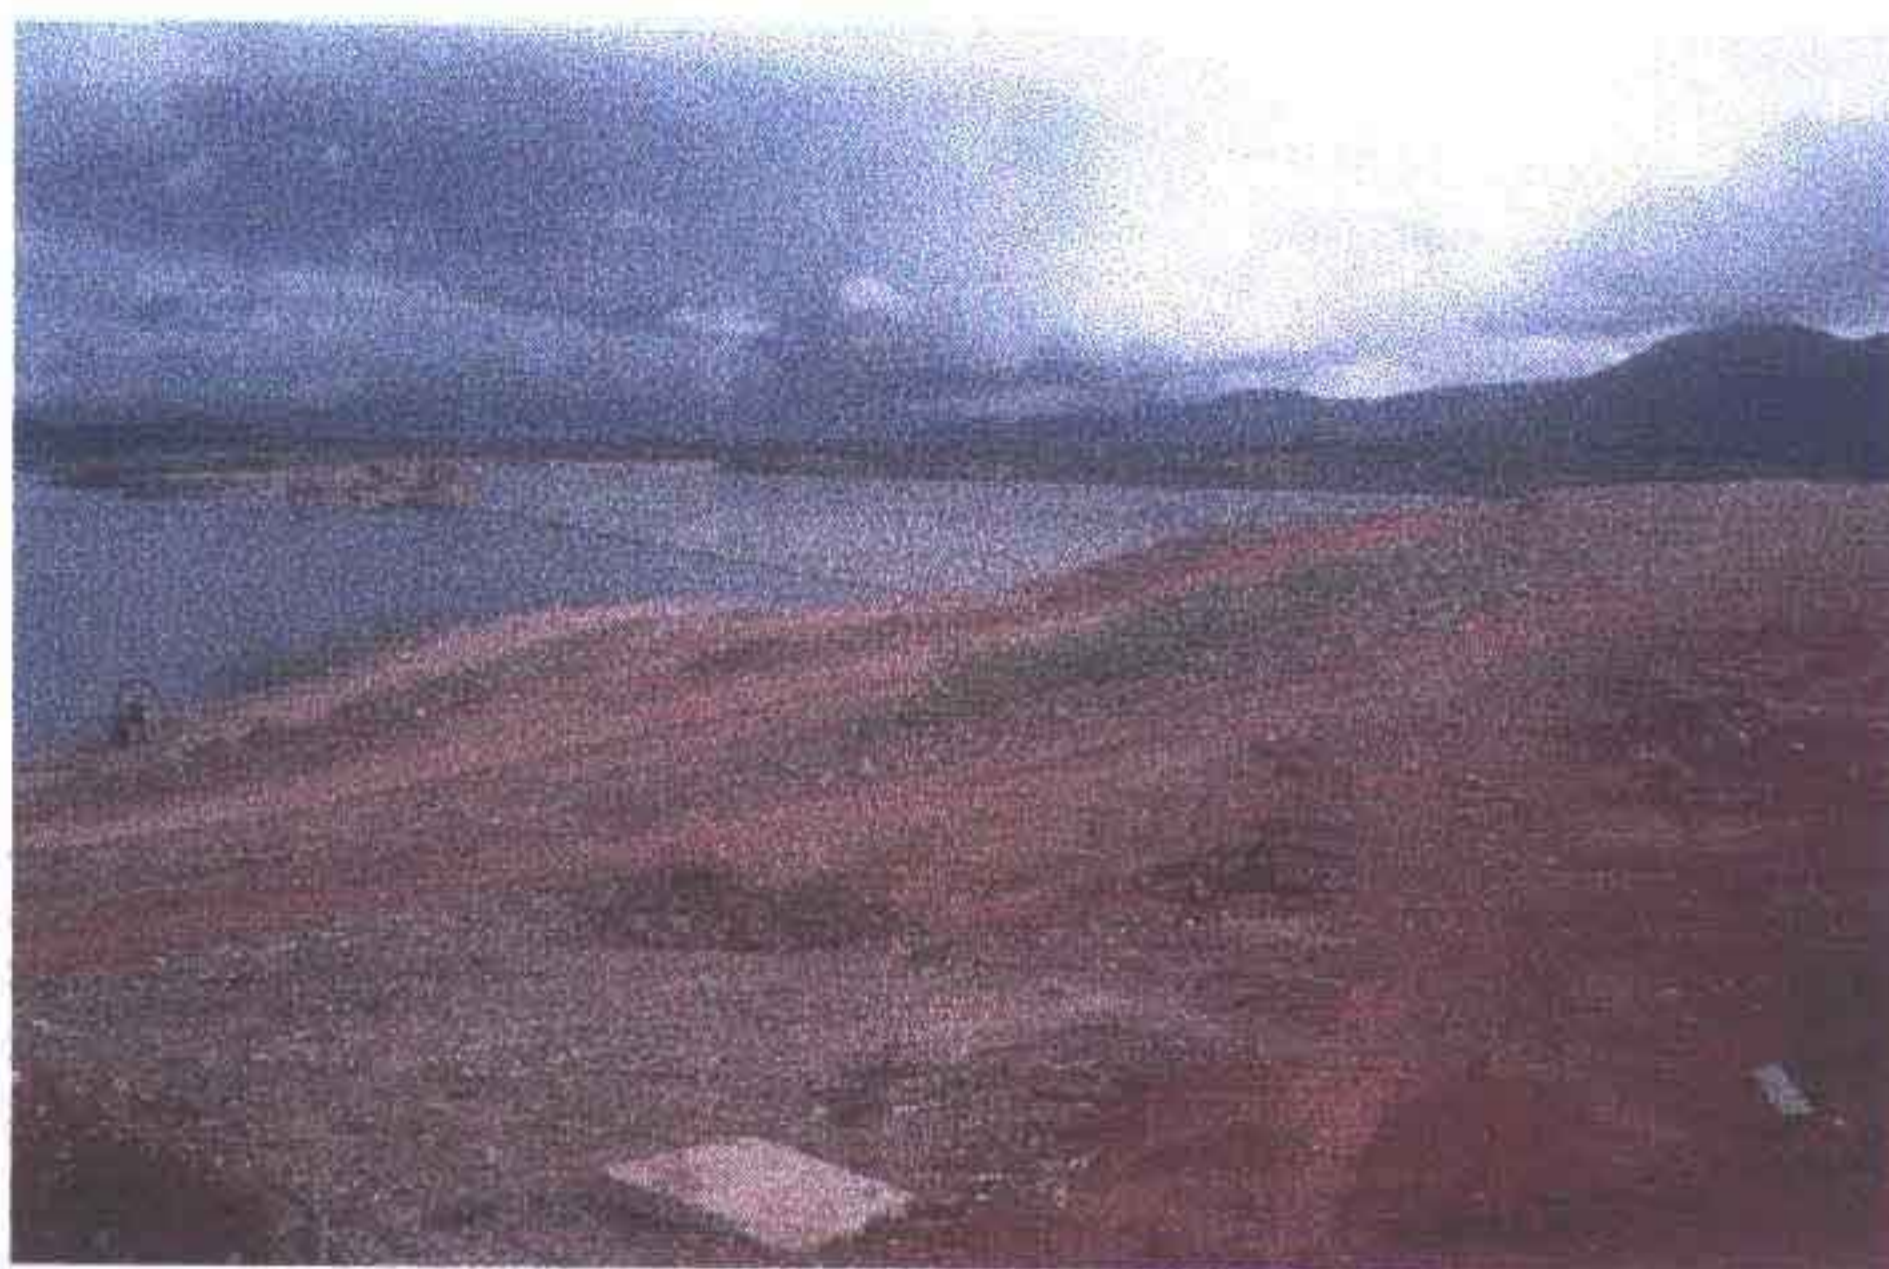
FOTO 5 - Vista do maciço a partir do ponto no sangradouro

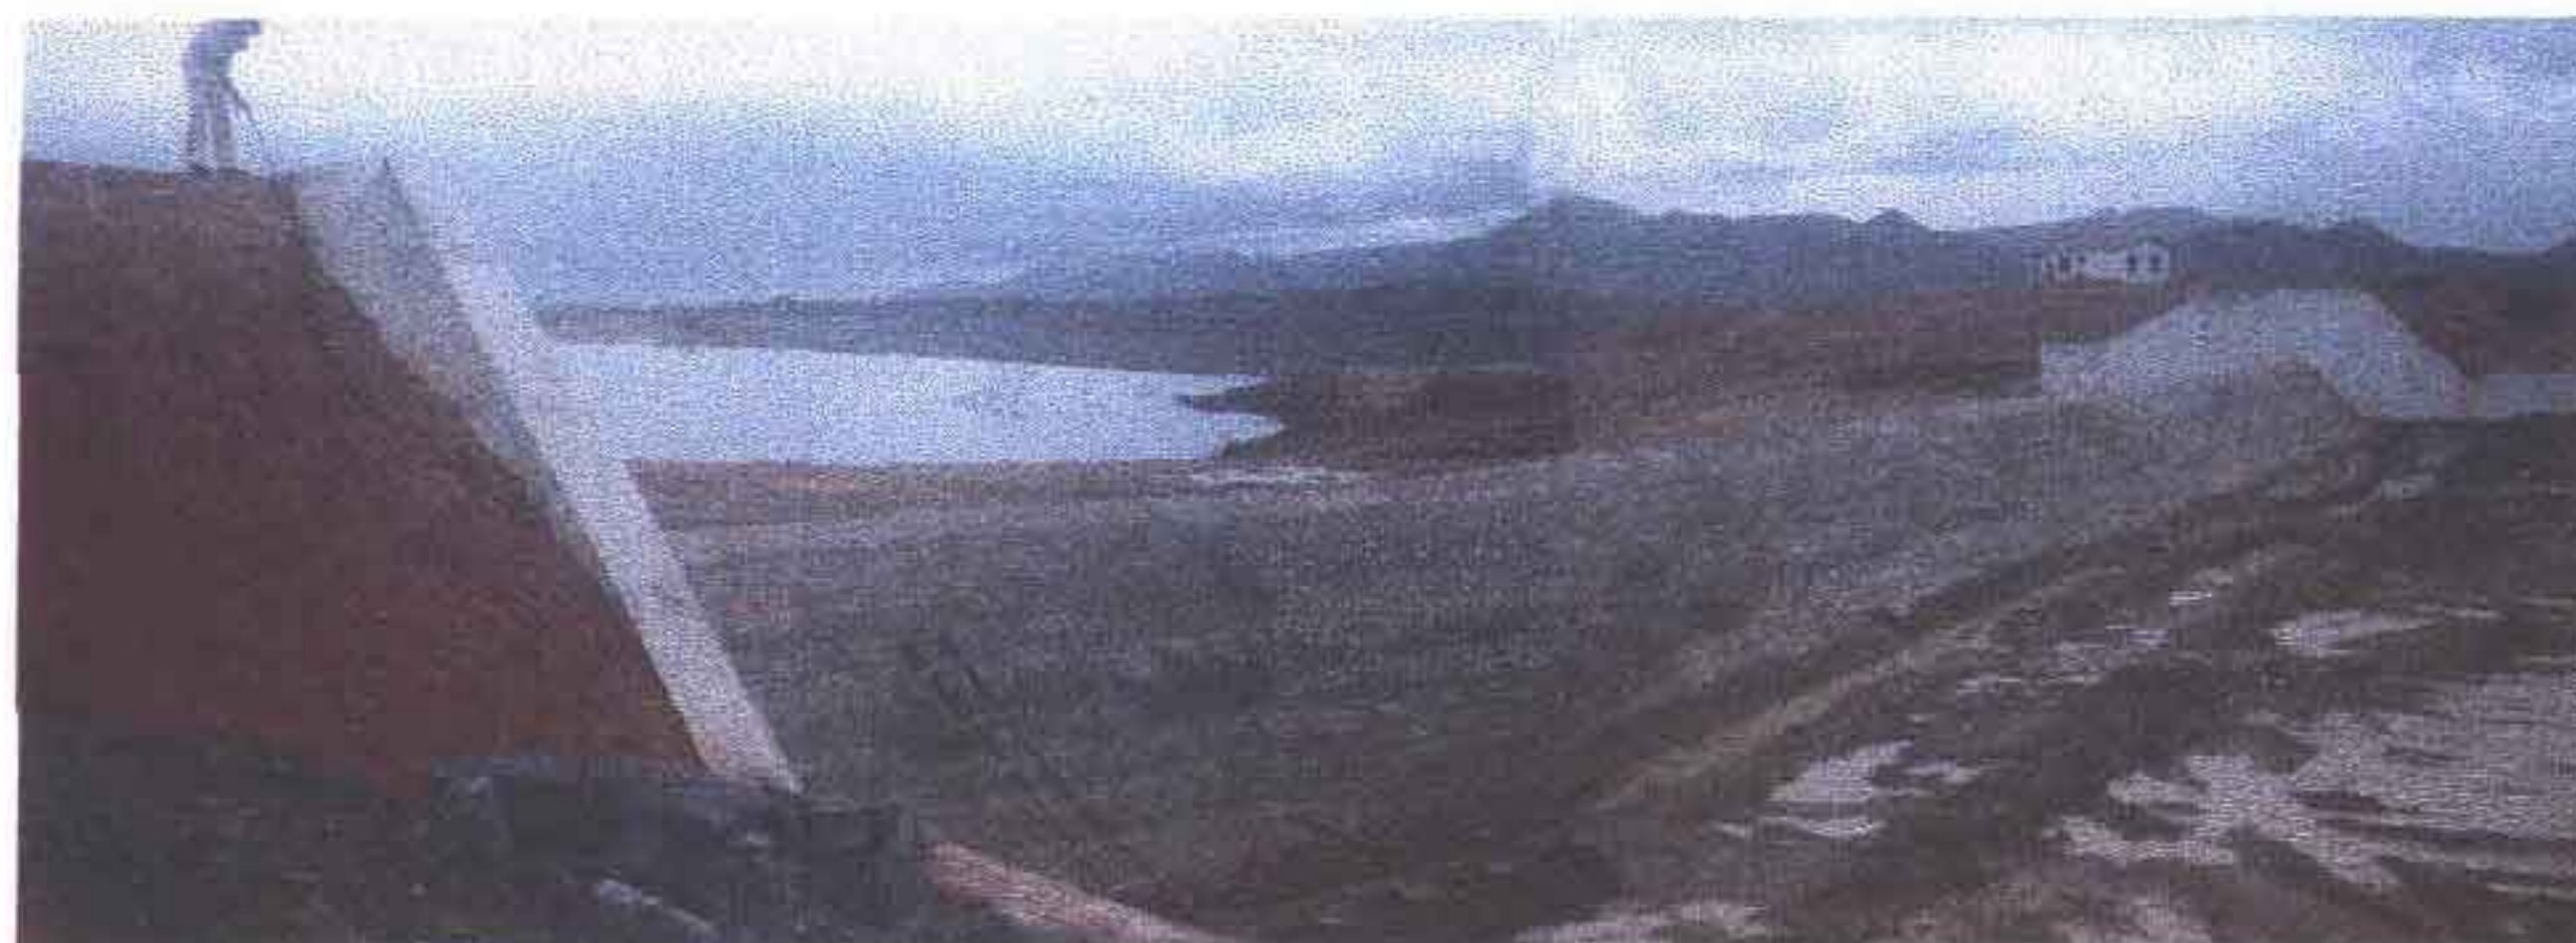
FOTO 11 - Vista do sangradouro e maciço a partir da laterla direita do sangradouro e jusante
