PROJETO EXECUTIVO DA RECUPERAÇÃO
DA BARRAGEM JABURU I

MISSÃO DE INSPEÇÃO A BARRAGEM
DE 10 JUNHO DE 1999

NOTA TÉCNICA

FORTALEZA- CE
AGOSTO 1999

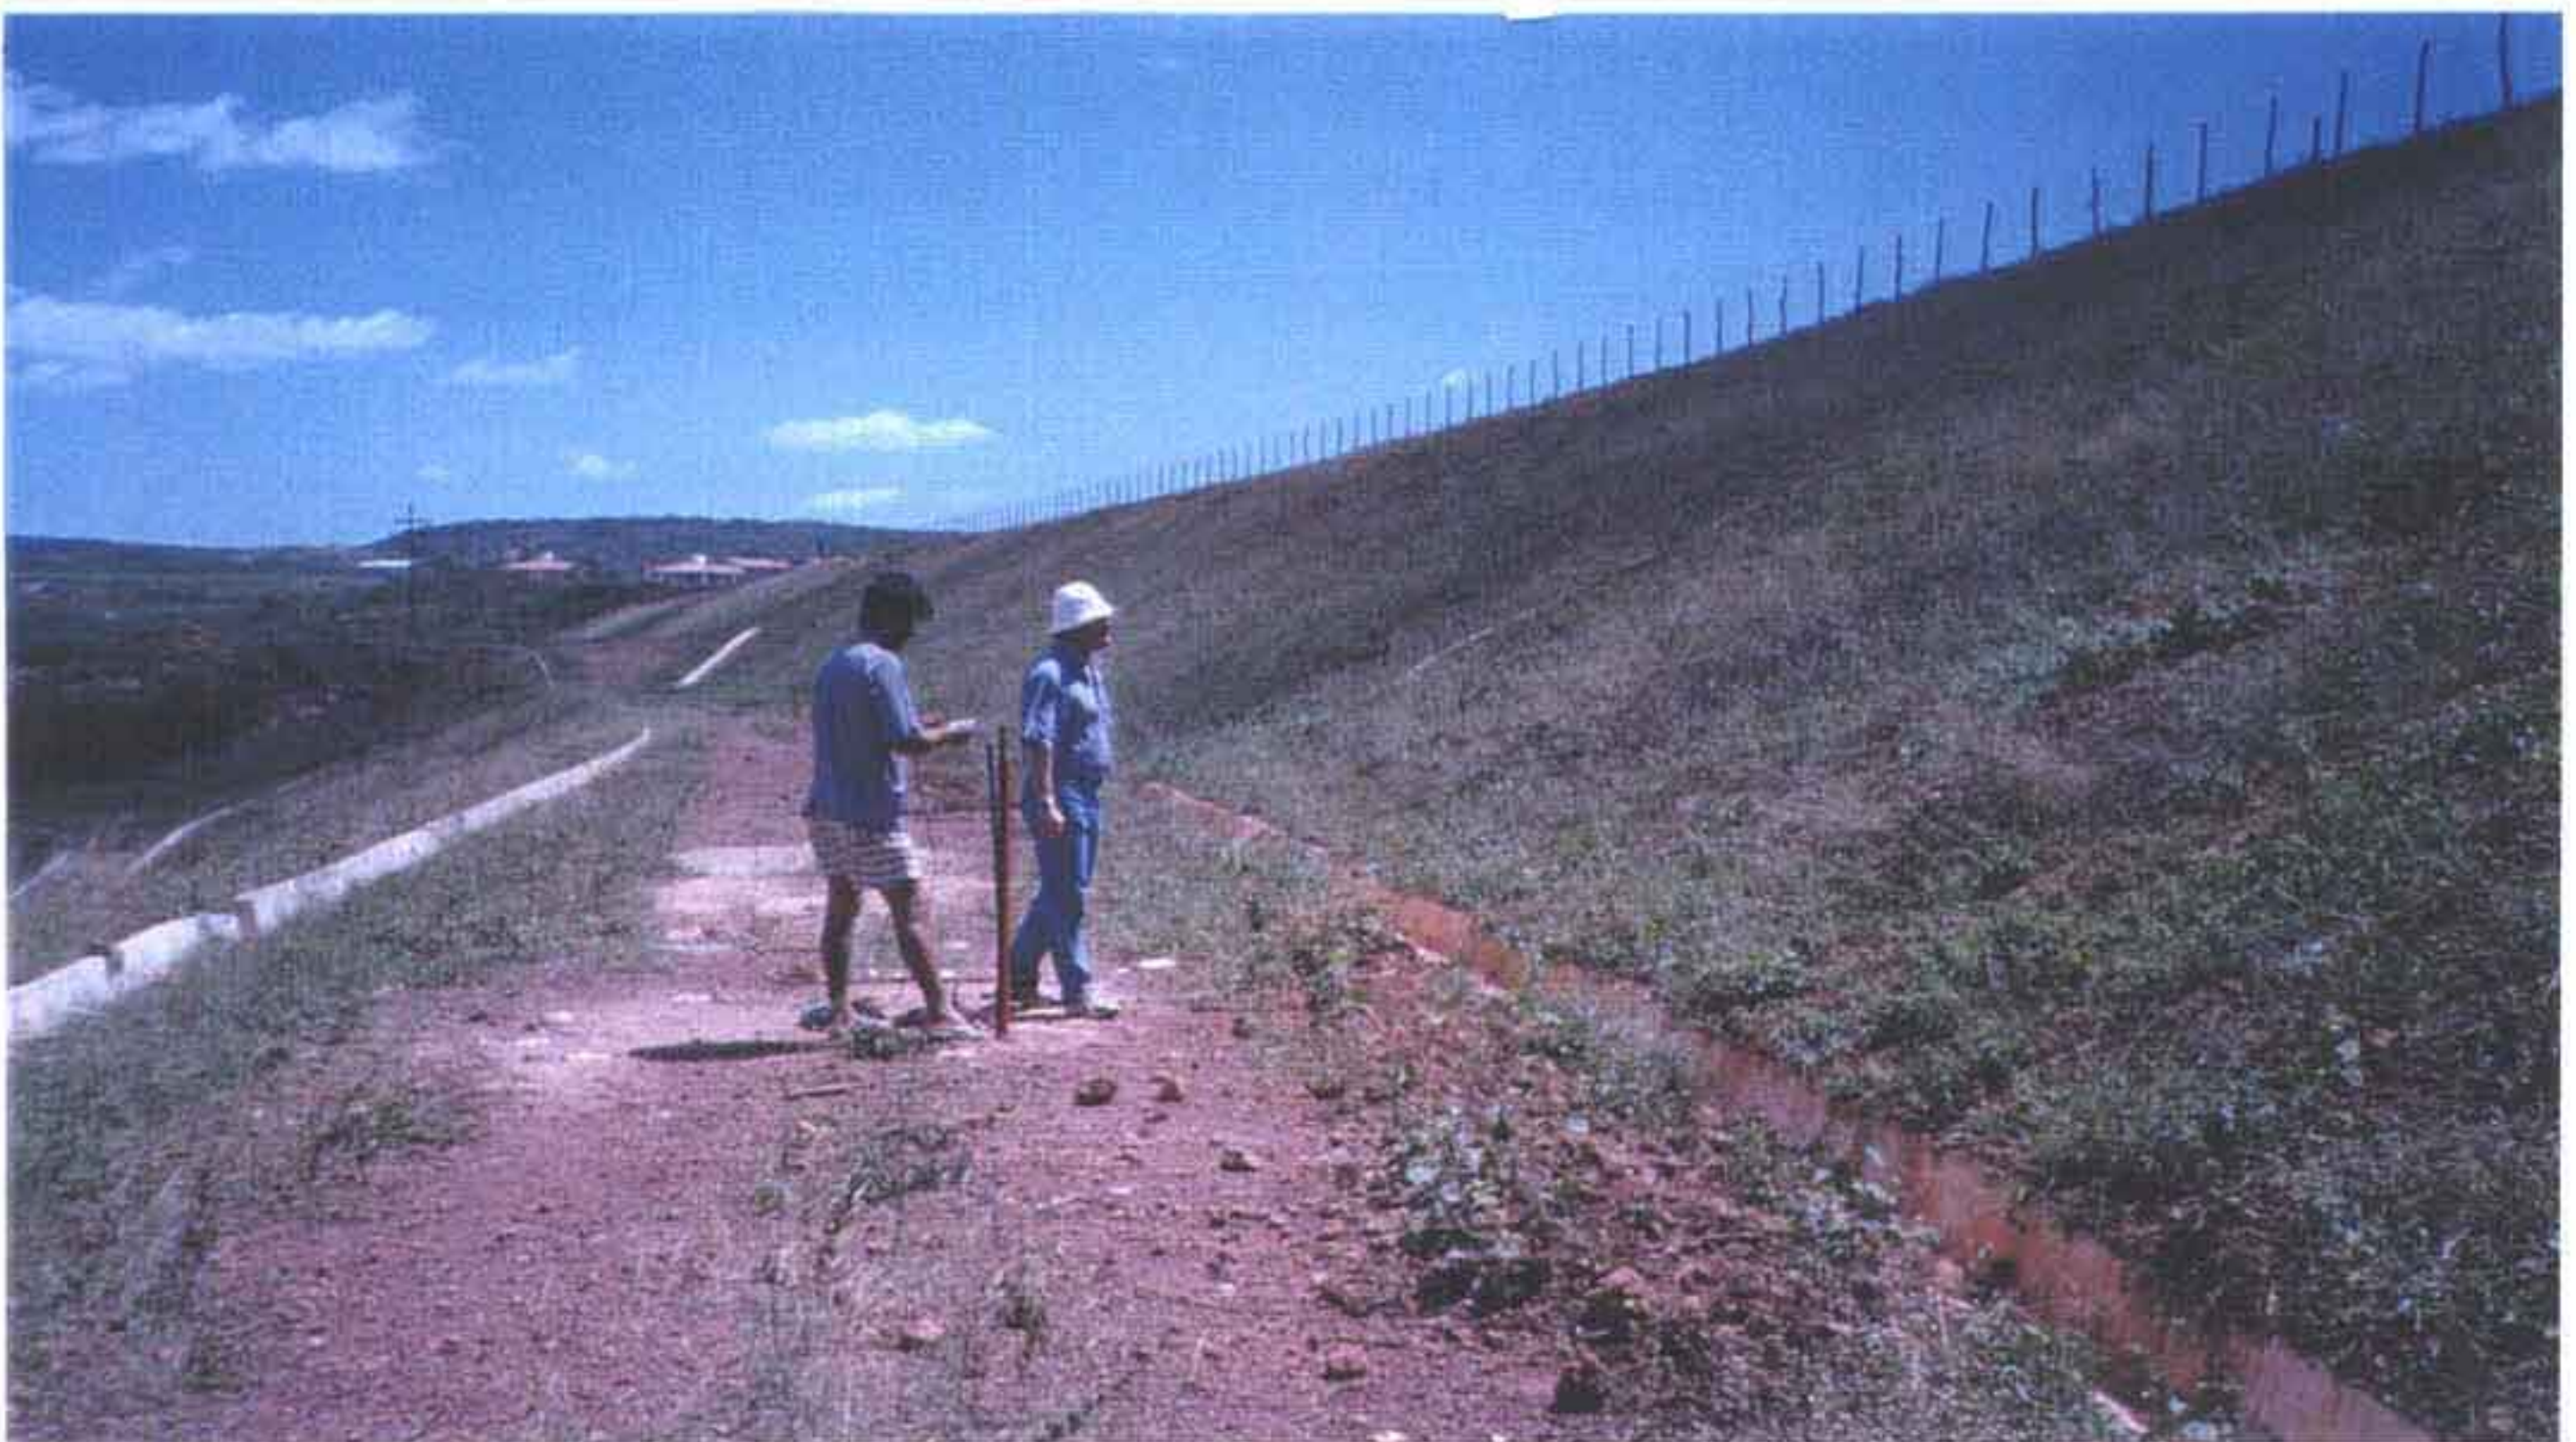
Foto 2 - Execução da leitura de um dos piezômetro. Fotografia tirada da banquetta superior do talude de jusante.

Sublinha-se a necessidade de proteção dos topos dos tubos piezométricos, em particular os localizados no coroamento da obra, bastantes expostos à circulação rodoviária, que se pretende fiquem operacionais para o resto da vida da obra, integrando-se no seu plano de observação final

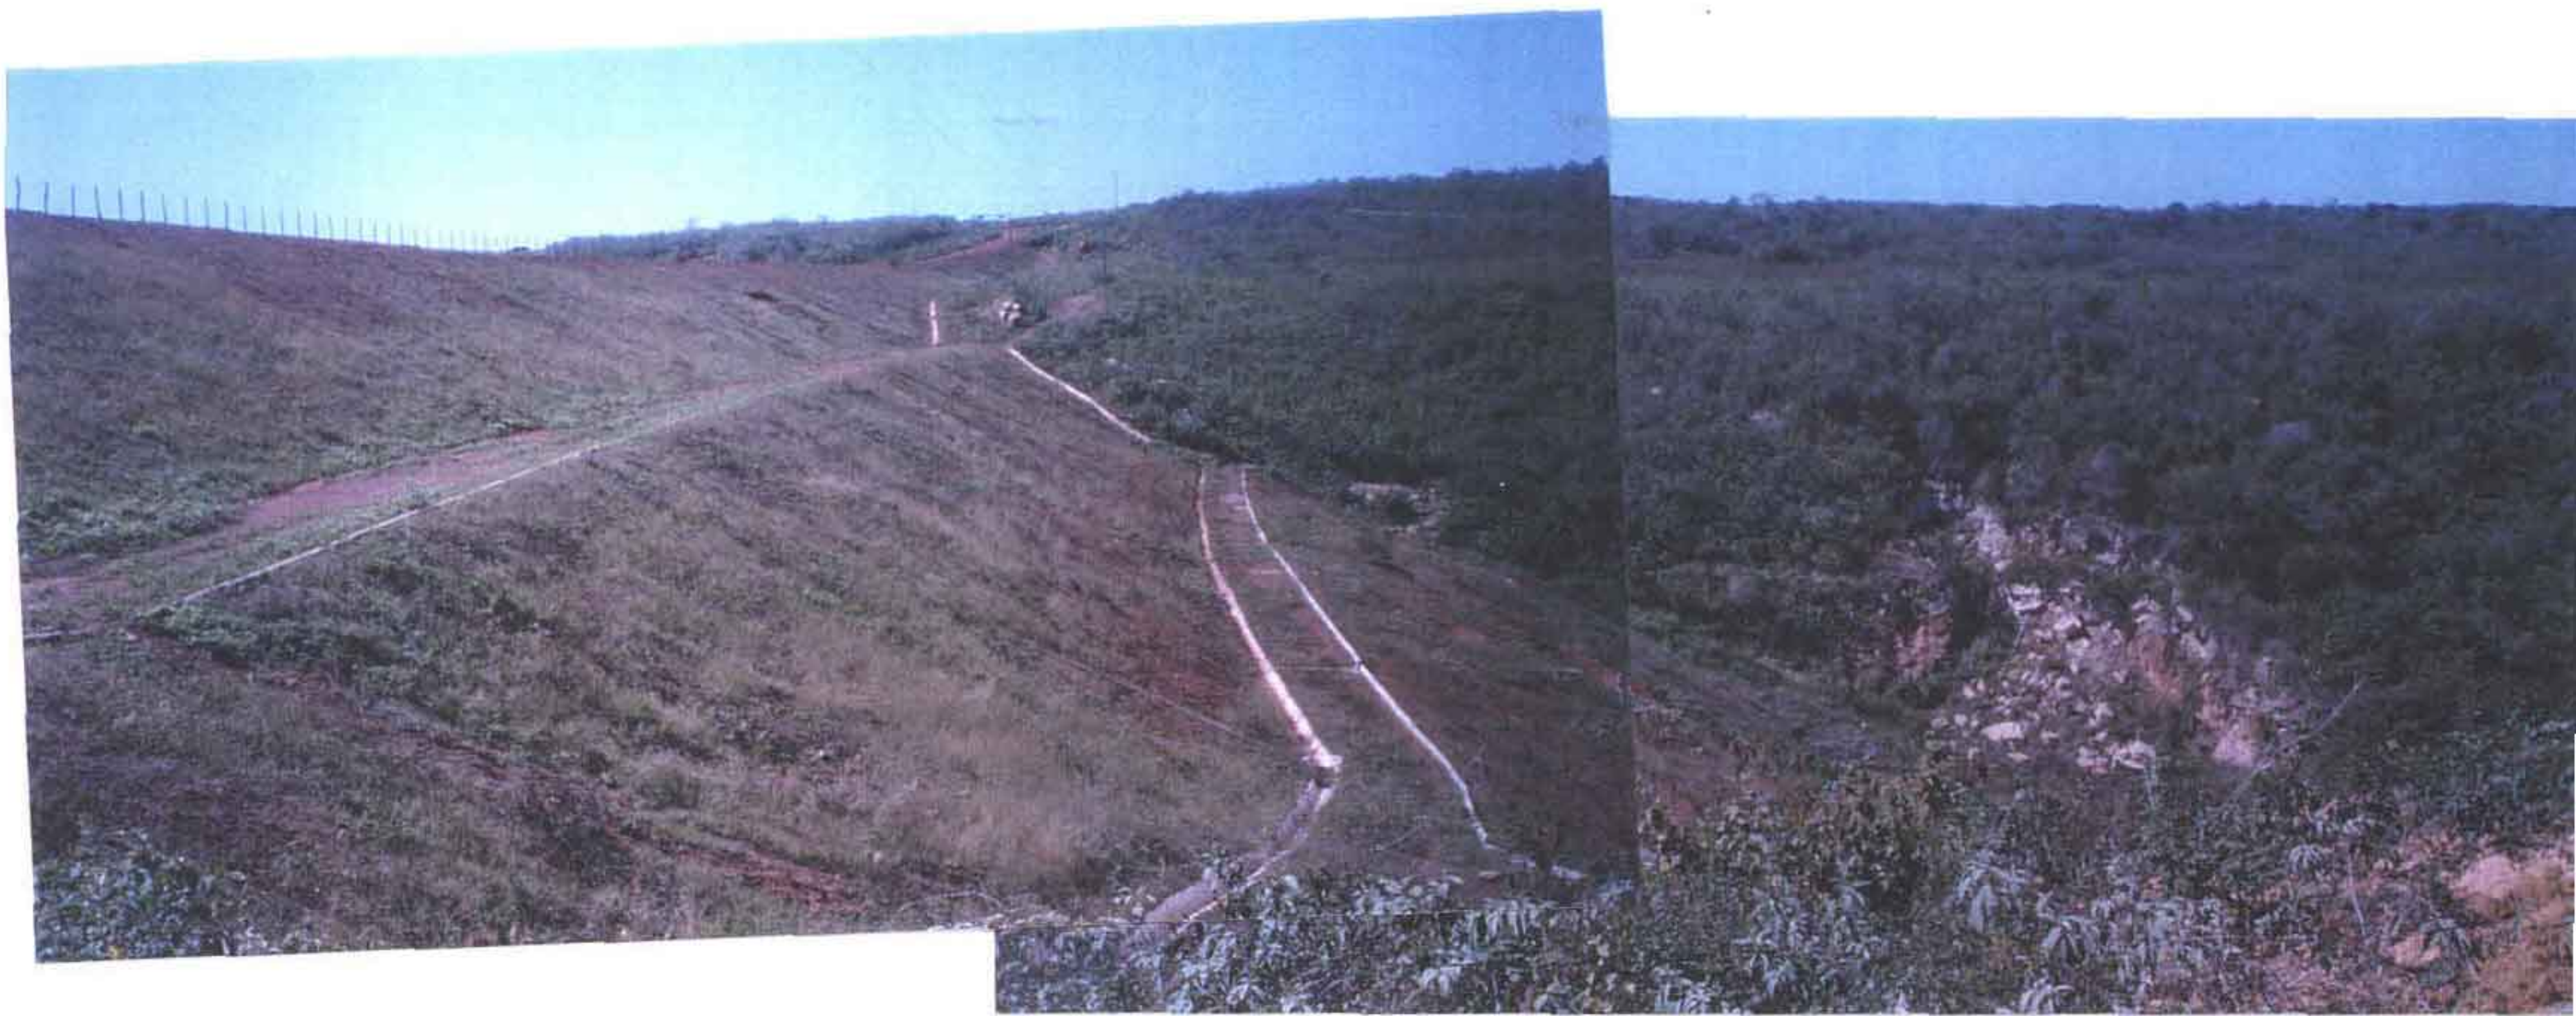
A nova inspeção da zona do talude mais afetada confirmou que efetivamente é a zona mais próxima da ombreira esquerda que tem maiores indícios de presença e circulação de água, ainda que hajam surgências já com algum afastamento da ombreira

O movimento de terras para instalação dos piezômetros ocultou parte da zona molhada do talude, constatando-se nos cortes sub-verticais efetuados que o aterro de laterita está relativamente pouco adensado e em algumas zonas bastante úmido

Foto 3 - Vista do paramento de jusante da barragem, no vale principal, e da ombreira esquerda.

Como metodologia de tratamento, recomenda-se que se proceda à implementação do plano de observação e, de seguida, se faça o tratamento de estanqueidade, interessando a zona adjacente a SM6, verificando a efetiva resposta do maciço e das diversas surgências e zonas úmidas, após o que se procederá à intervenção de estabilização e drenagem do aterro de jusante da barragem, designadamente, recorrendo à execução de um aterro de recarga, em enrocamento ao qual poderiam ficar ligadas trincheiras transversais filtrantes e drenantes que interessariam a zona úmida e de surgências e, ainda, à realização de uma vala filtrante e drenante na inserção de barragem na ombreira esquerda

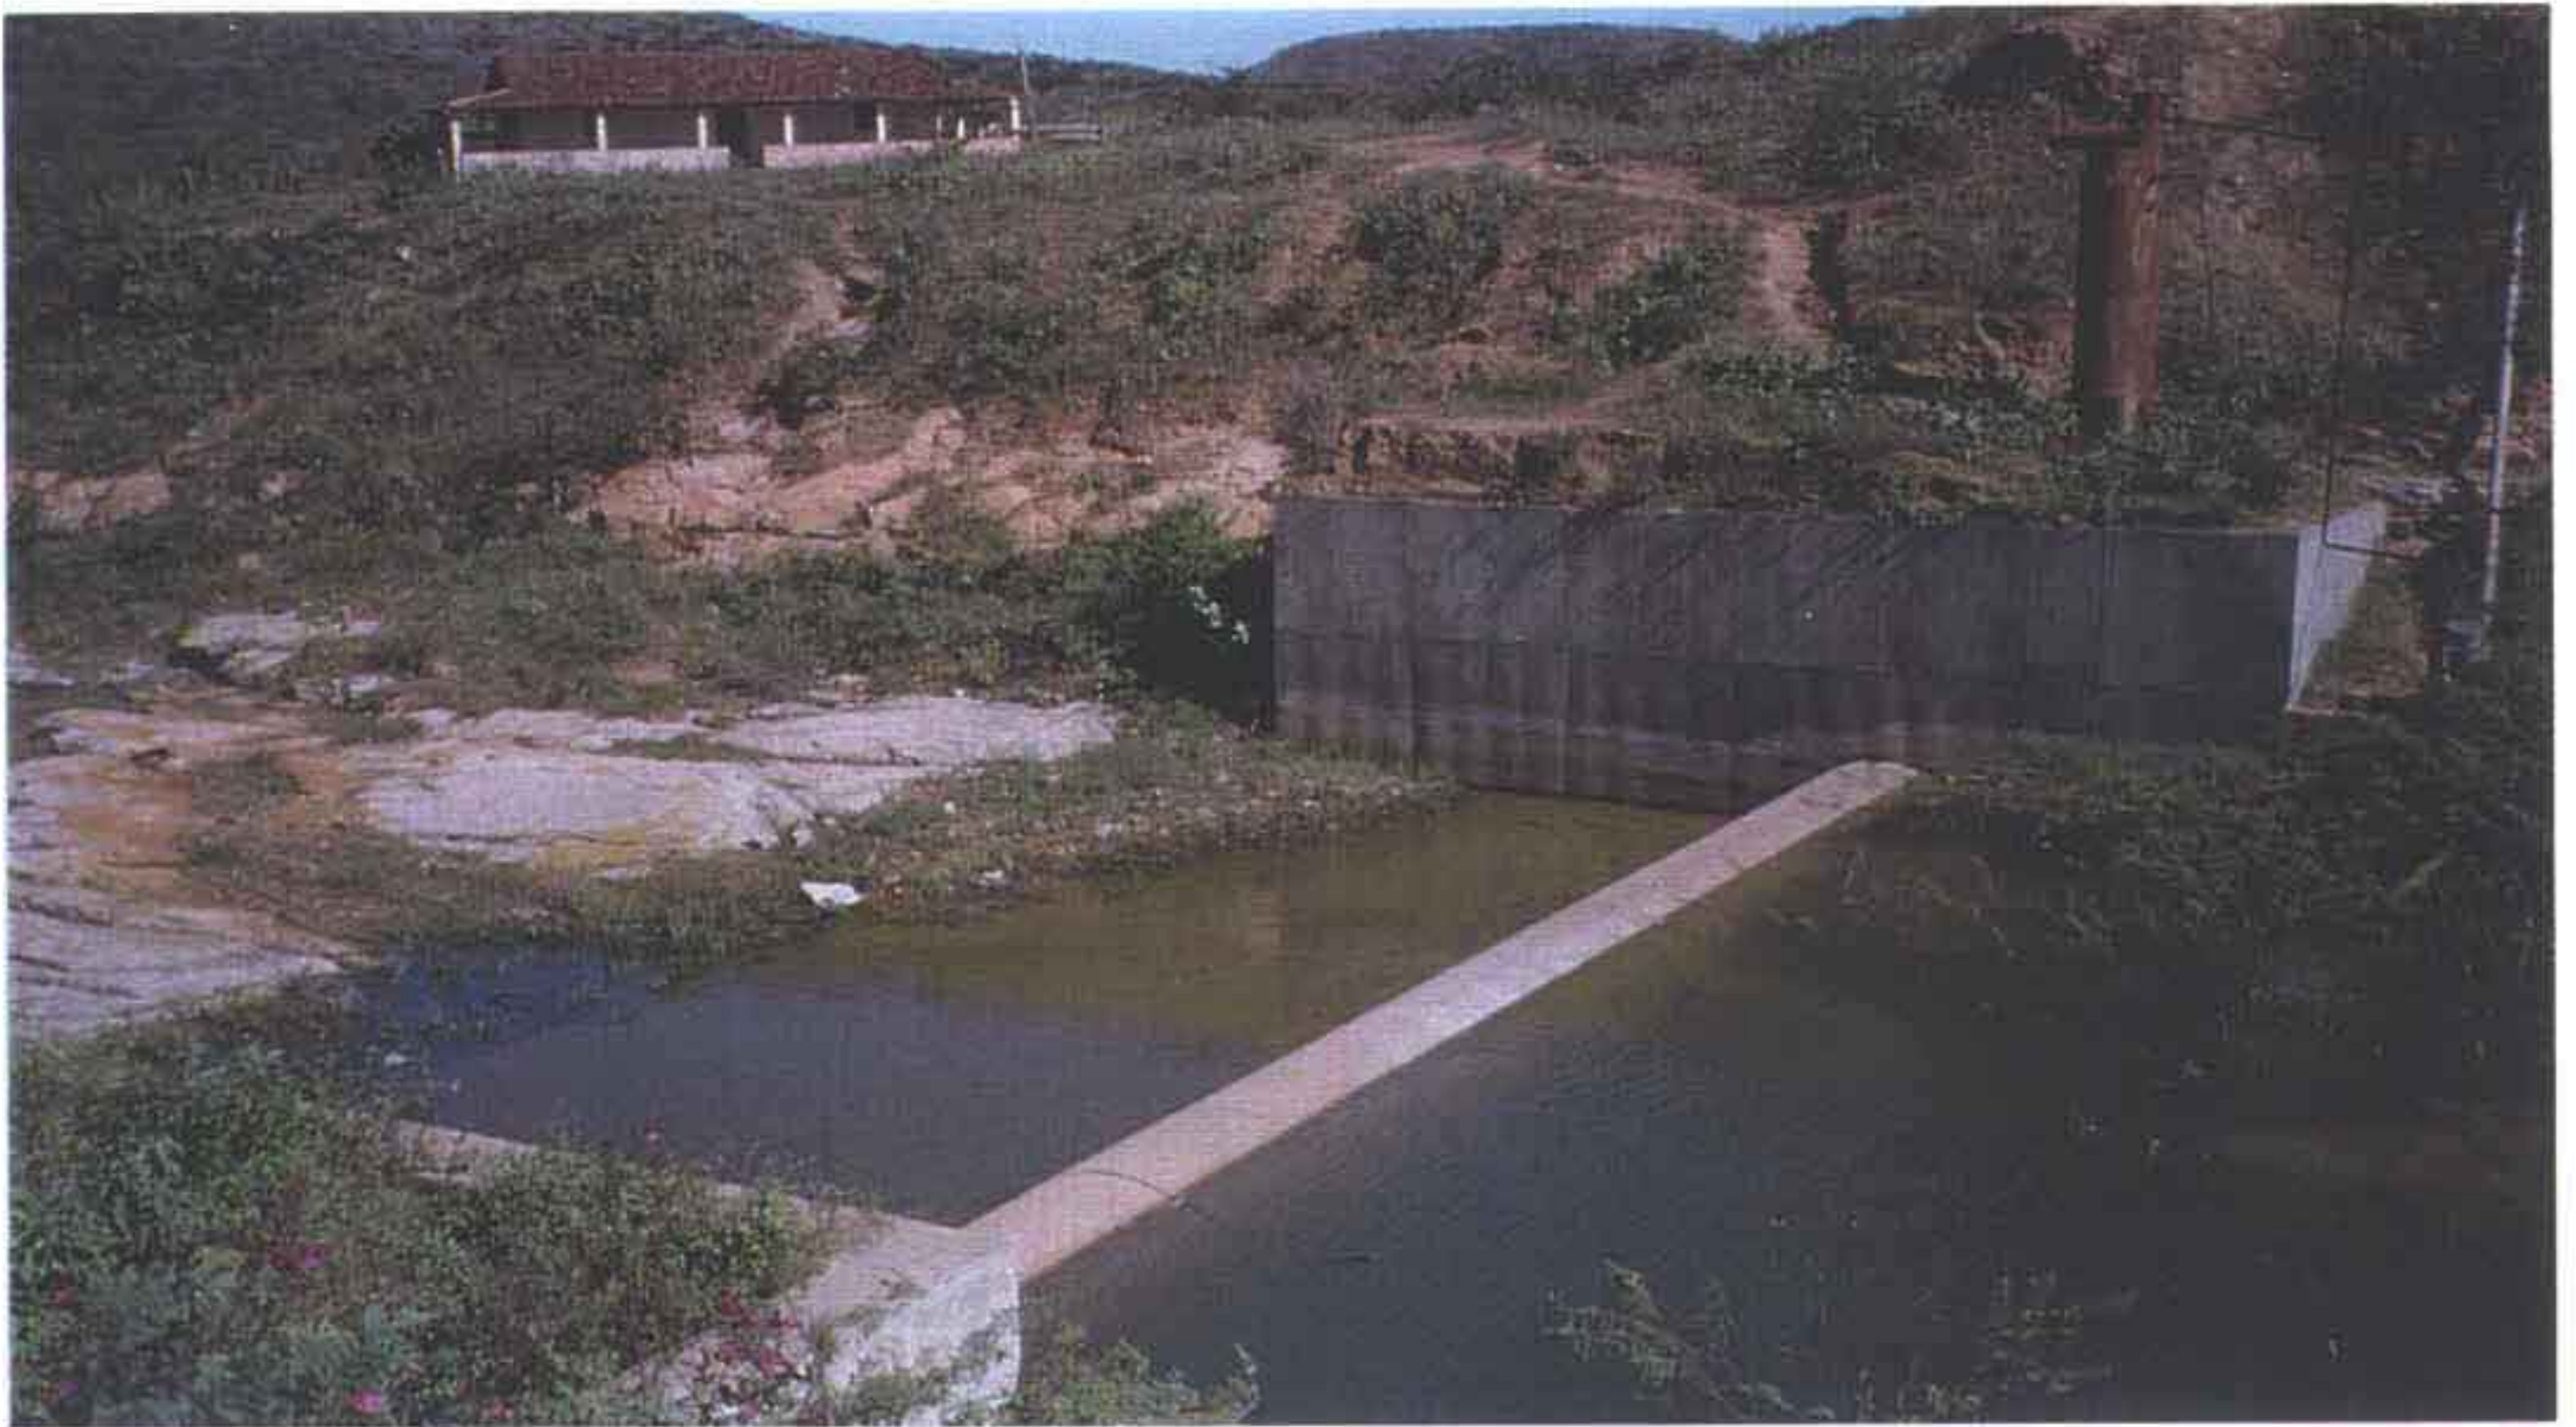
Aquando da visita, o nível da água no reservatório estava cerca da cota da crista da soleira de controlo, sendo visíveis algumas zonas que sofreram erosão recente a montante da soleira, na parede esquerda do canal de aproximação, onde ocorrem formações areníticas muito fracas

Foto 4 – Vista da soleira de controlo do vertedouro.

Assim sendo, considera-se pertinente, como houve ocasião aliás de reconhecer em pormenor na inspeção in situ efetuada, proceder prioritariamente à execução de trechos de concreto projetado ou de concreto argamassado ou, ainda, de simples paredes de concreto, nas zonas de maior sensibilidade a estas questões

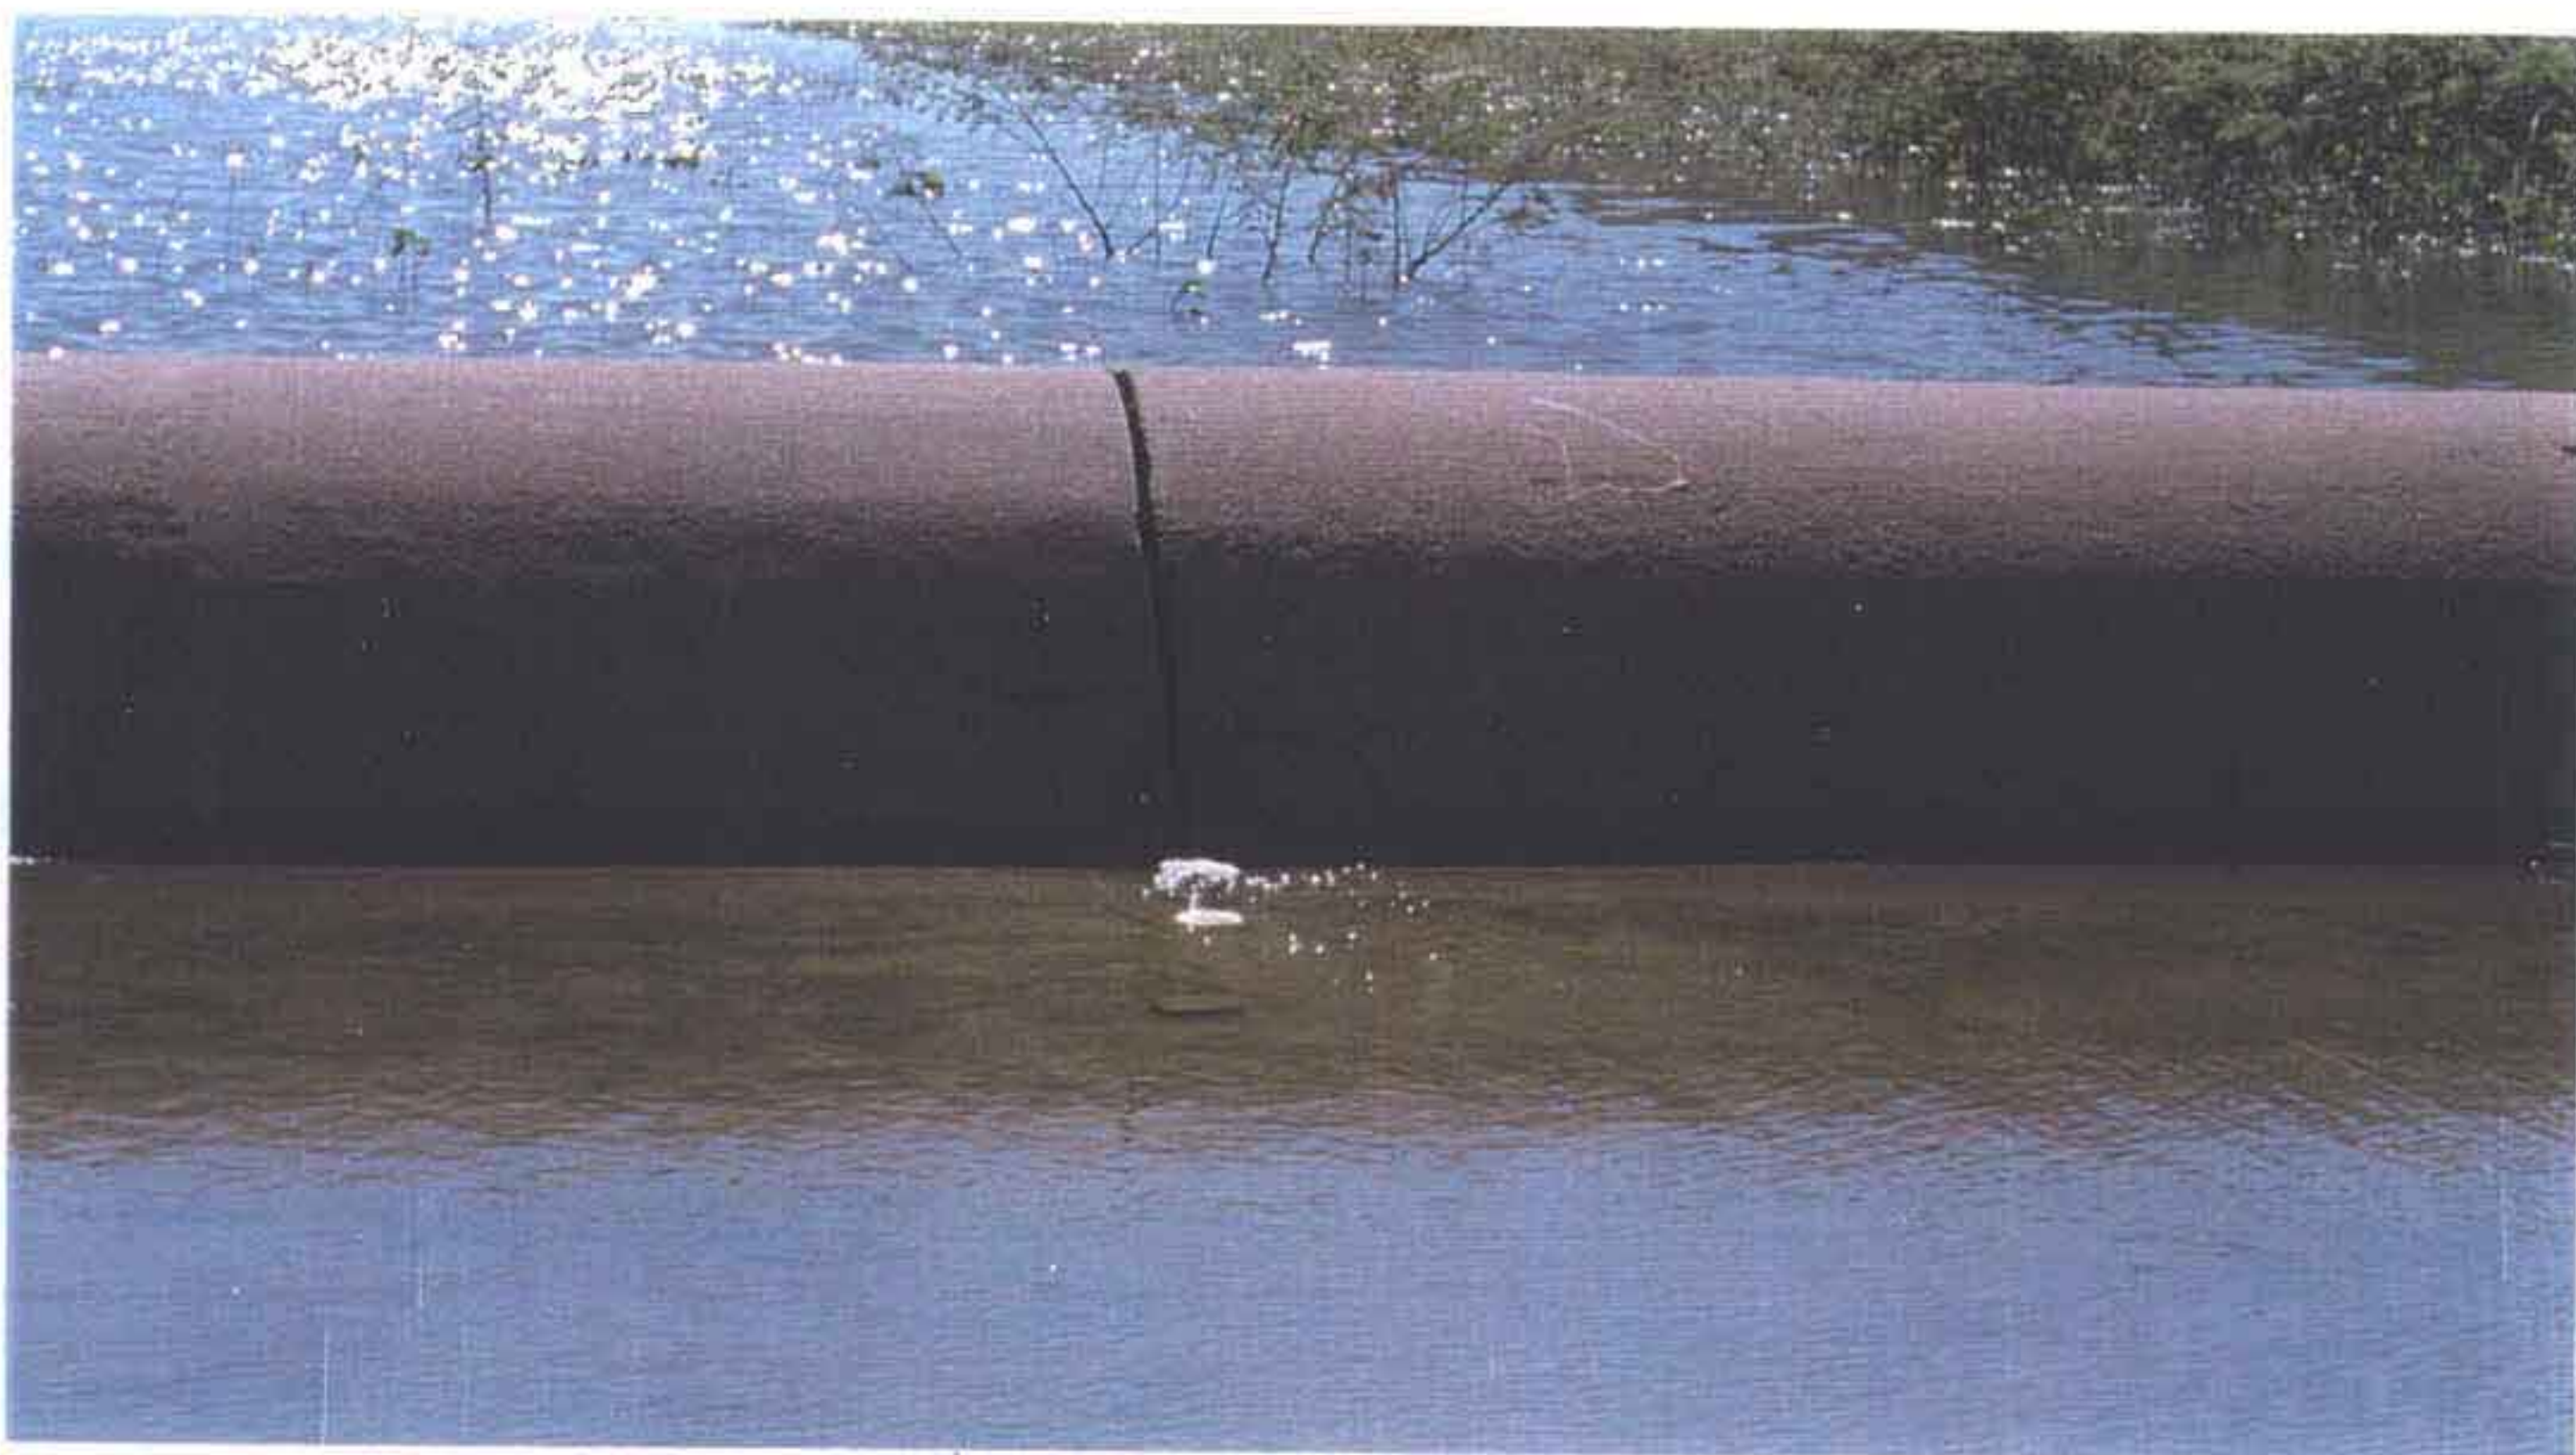
Registou-se também, aparentemente, alguma evolução nas zonas de perda de água e de erosão e subescavação a jusante da soleira, tendo sido ainda reconhecida uma passagem de água franca por uma junta da soleira descarregadora

Foto 6 - Pormenor da soleira de controlo do vertedouro.
Visível a passagem de água por uma das juntas.

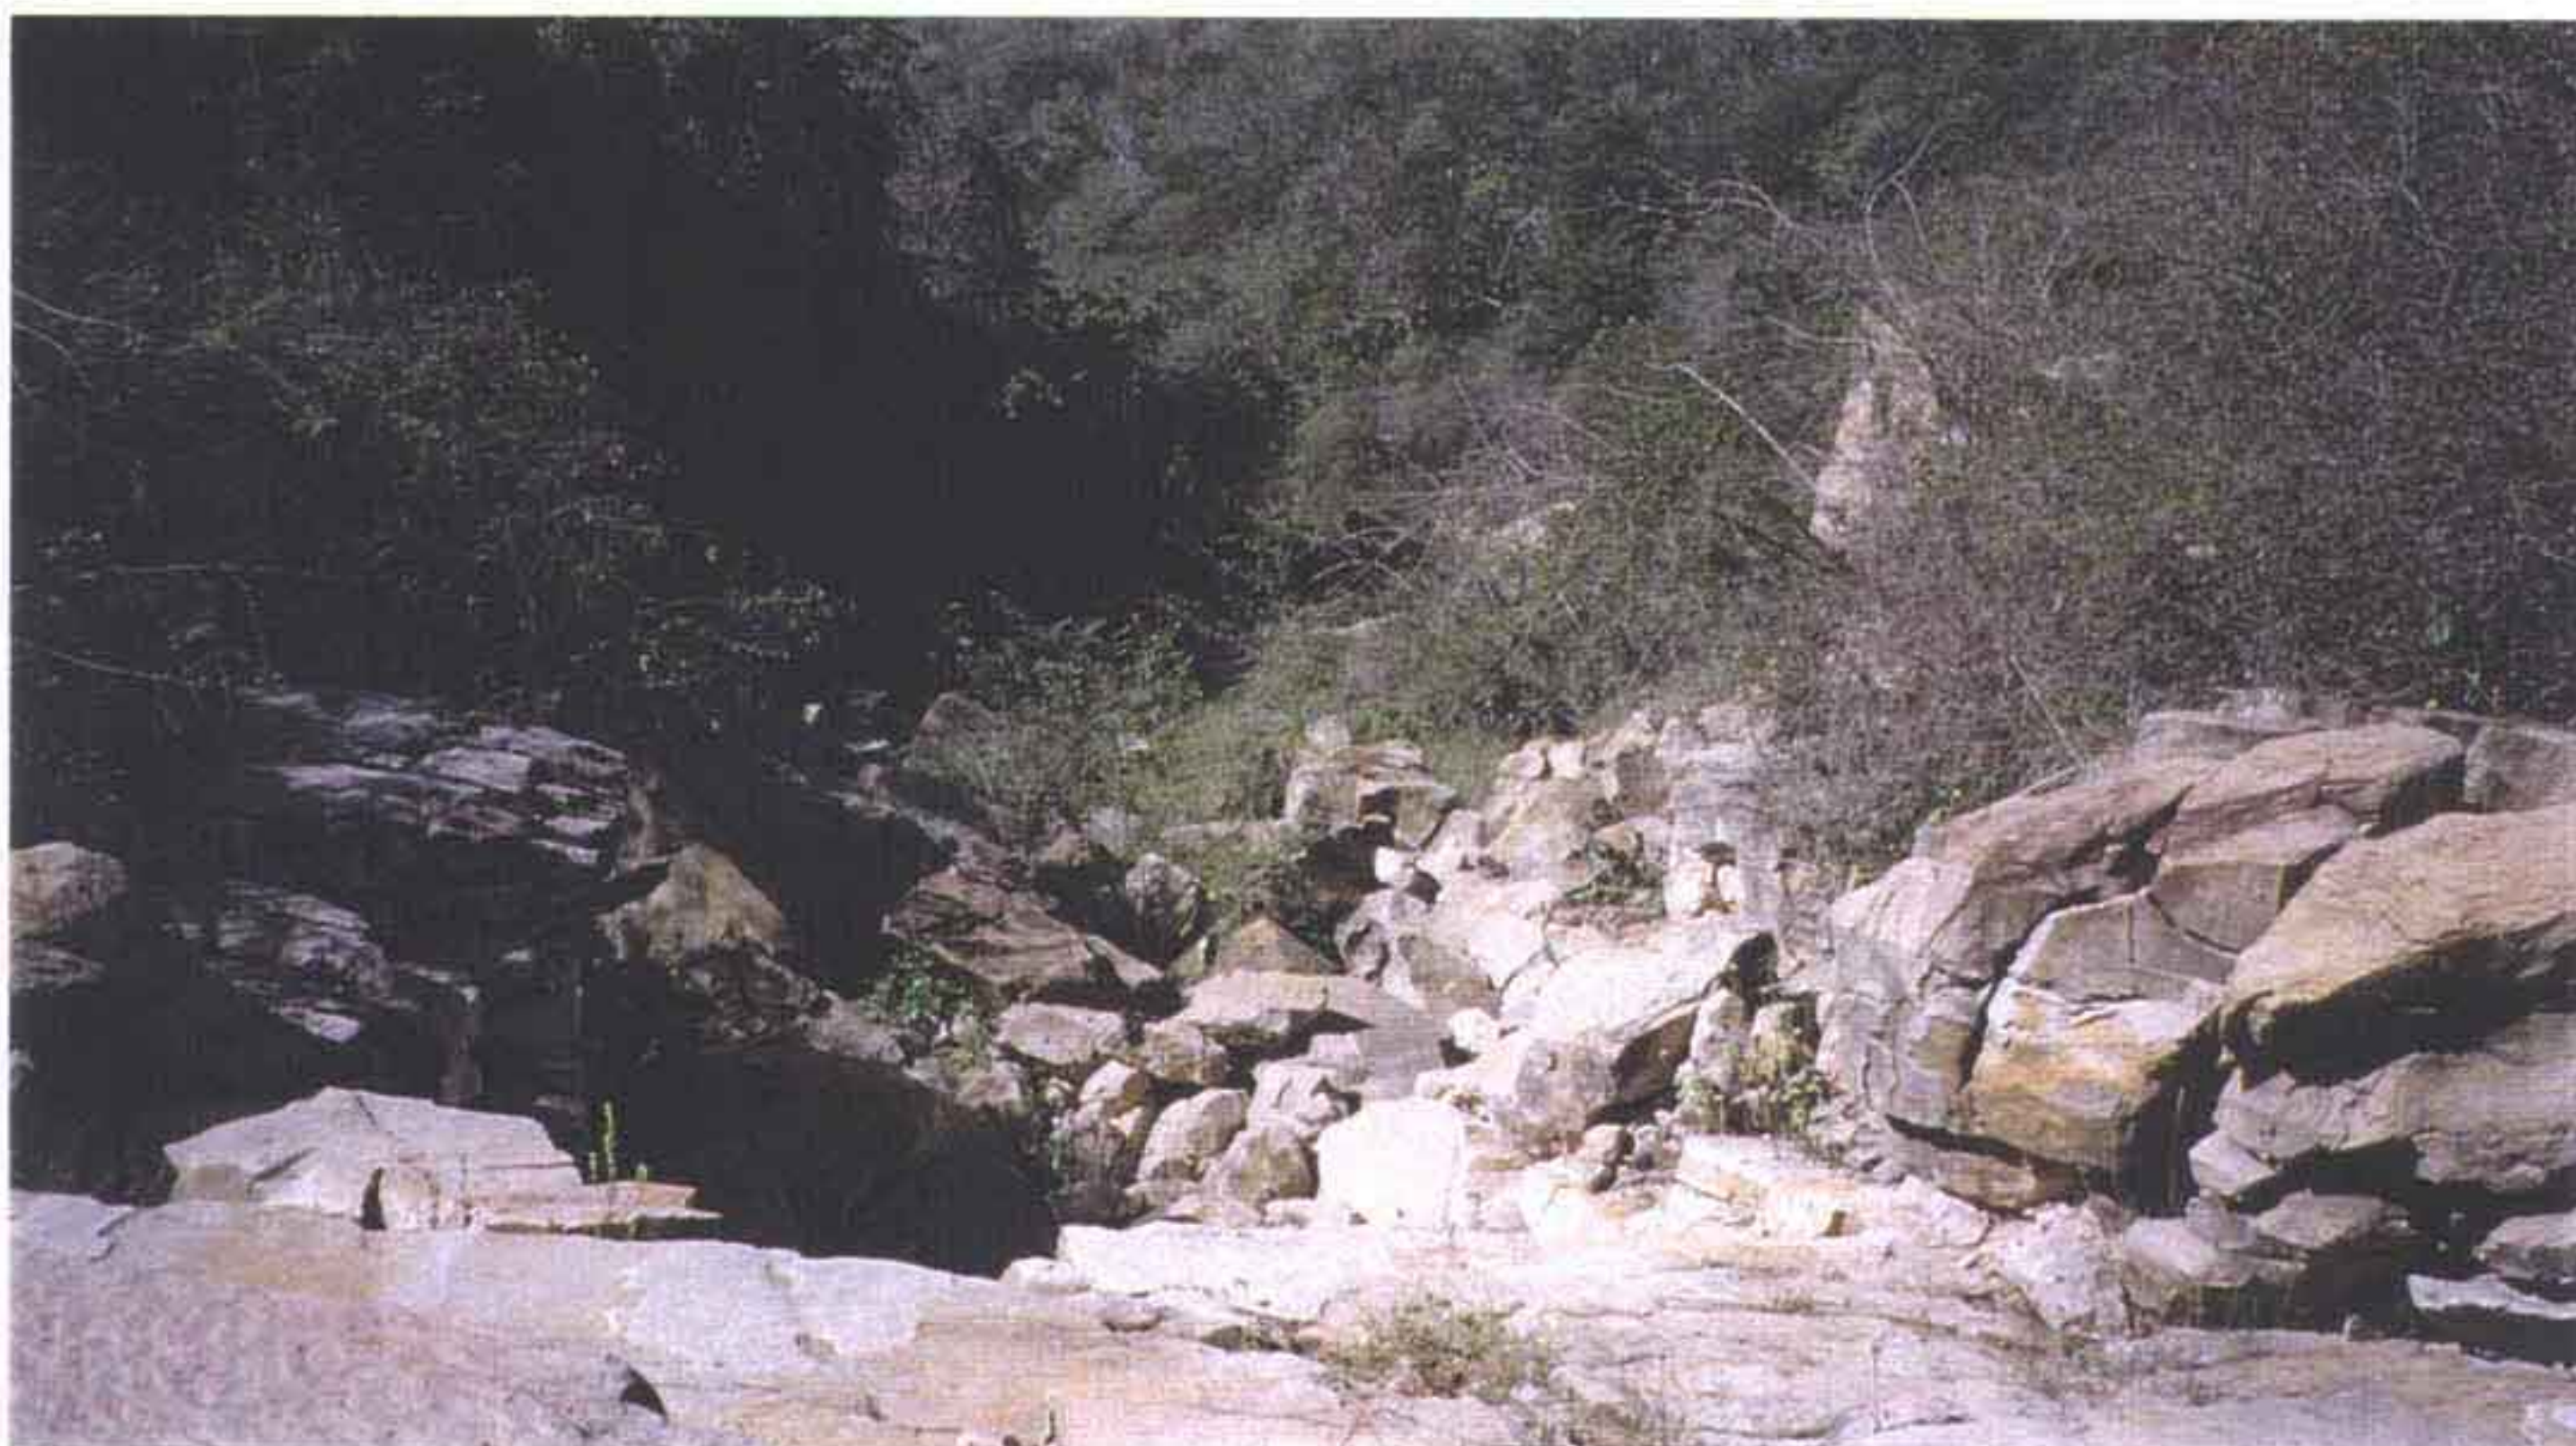
As grandes erosões verificadas a jusante da soleira descarregadora e da estrada de acesso são bem visíveis, embora a localização do canal de restituição – bem afastado do corpo da barragem – garanta a manutenção de independência de comportamentos entre esta estrutura e o corpo da barragem

Foto 7 - Vista geral do trecho de jusante de restituição das vazões de cheia

Do mesmo modo, torna-se necessário preencher e proteger zonas de sumidouro e de erosão localizada a jusante da crista

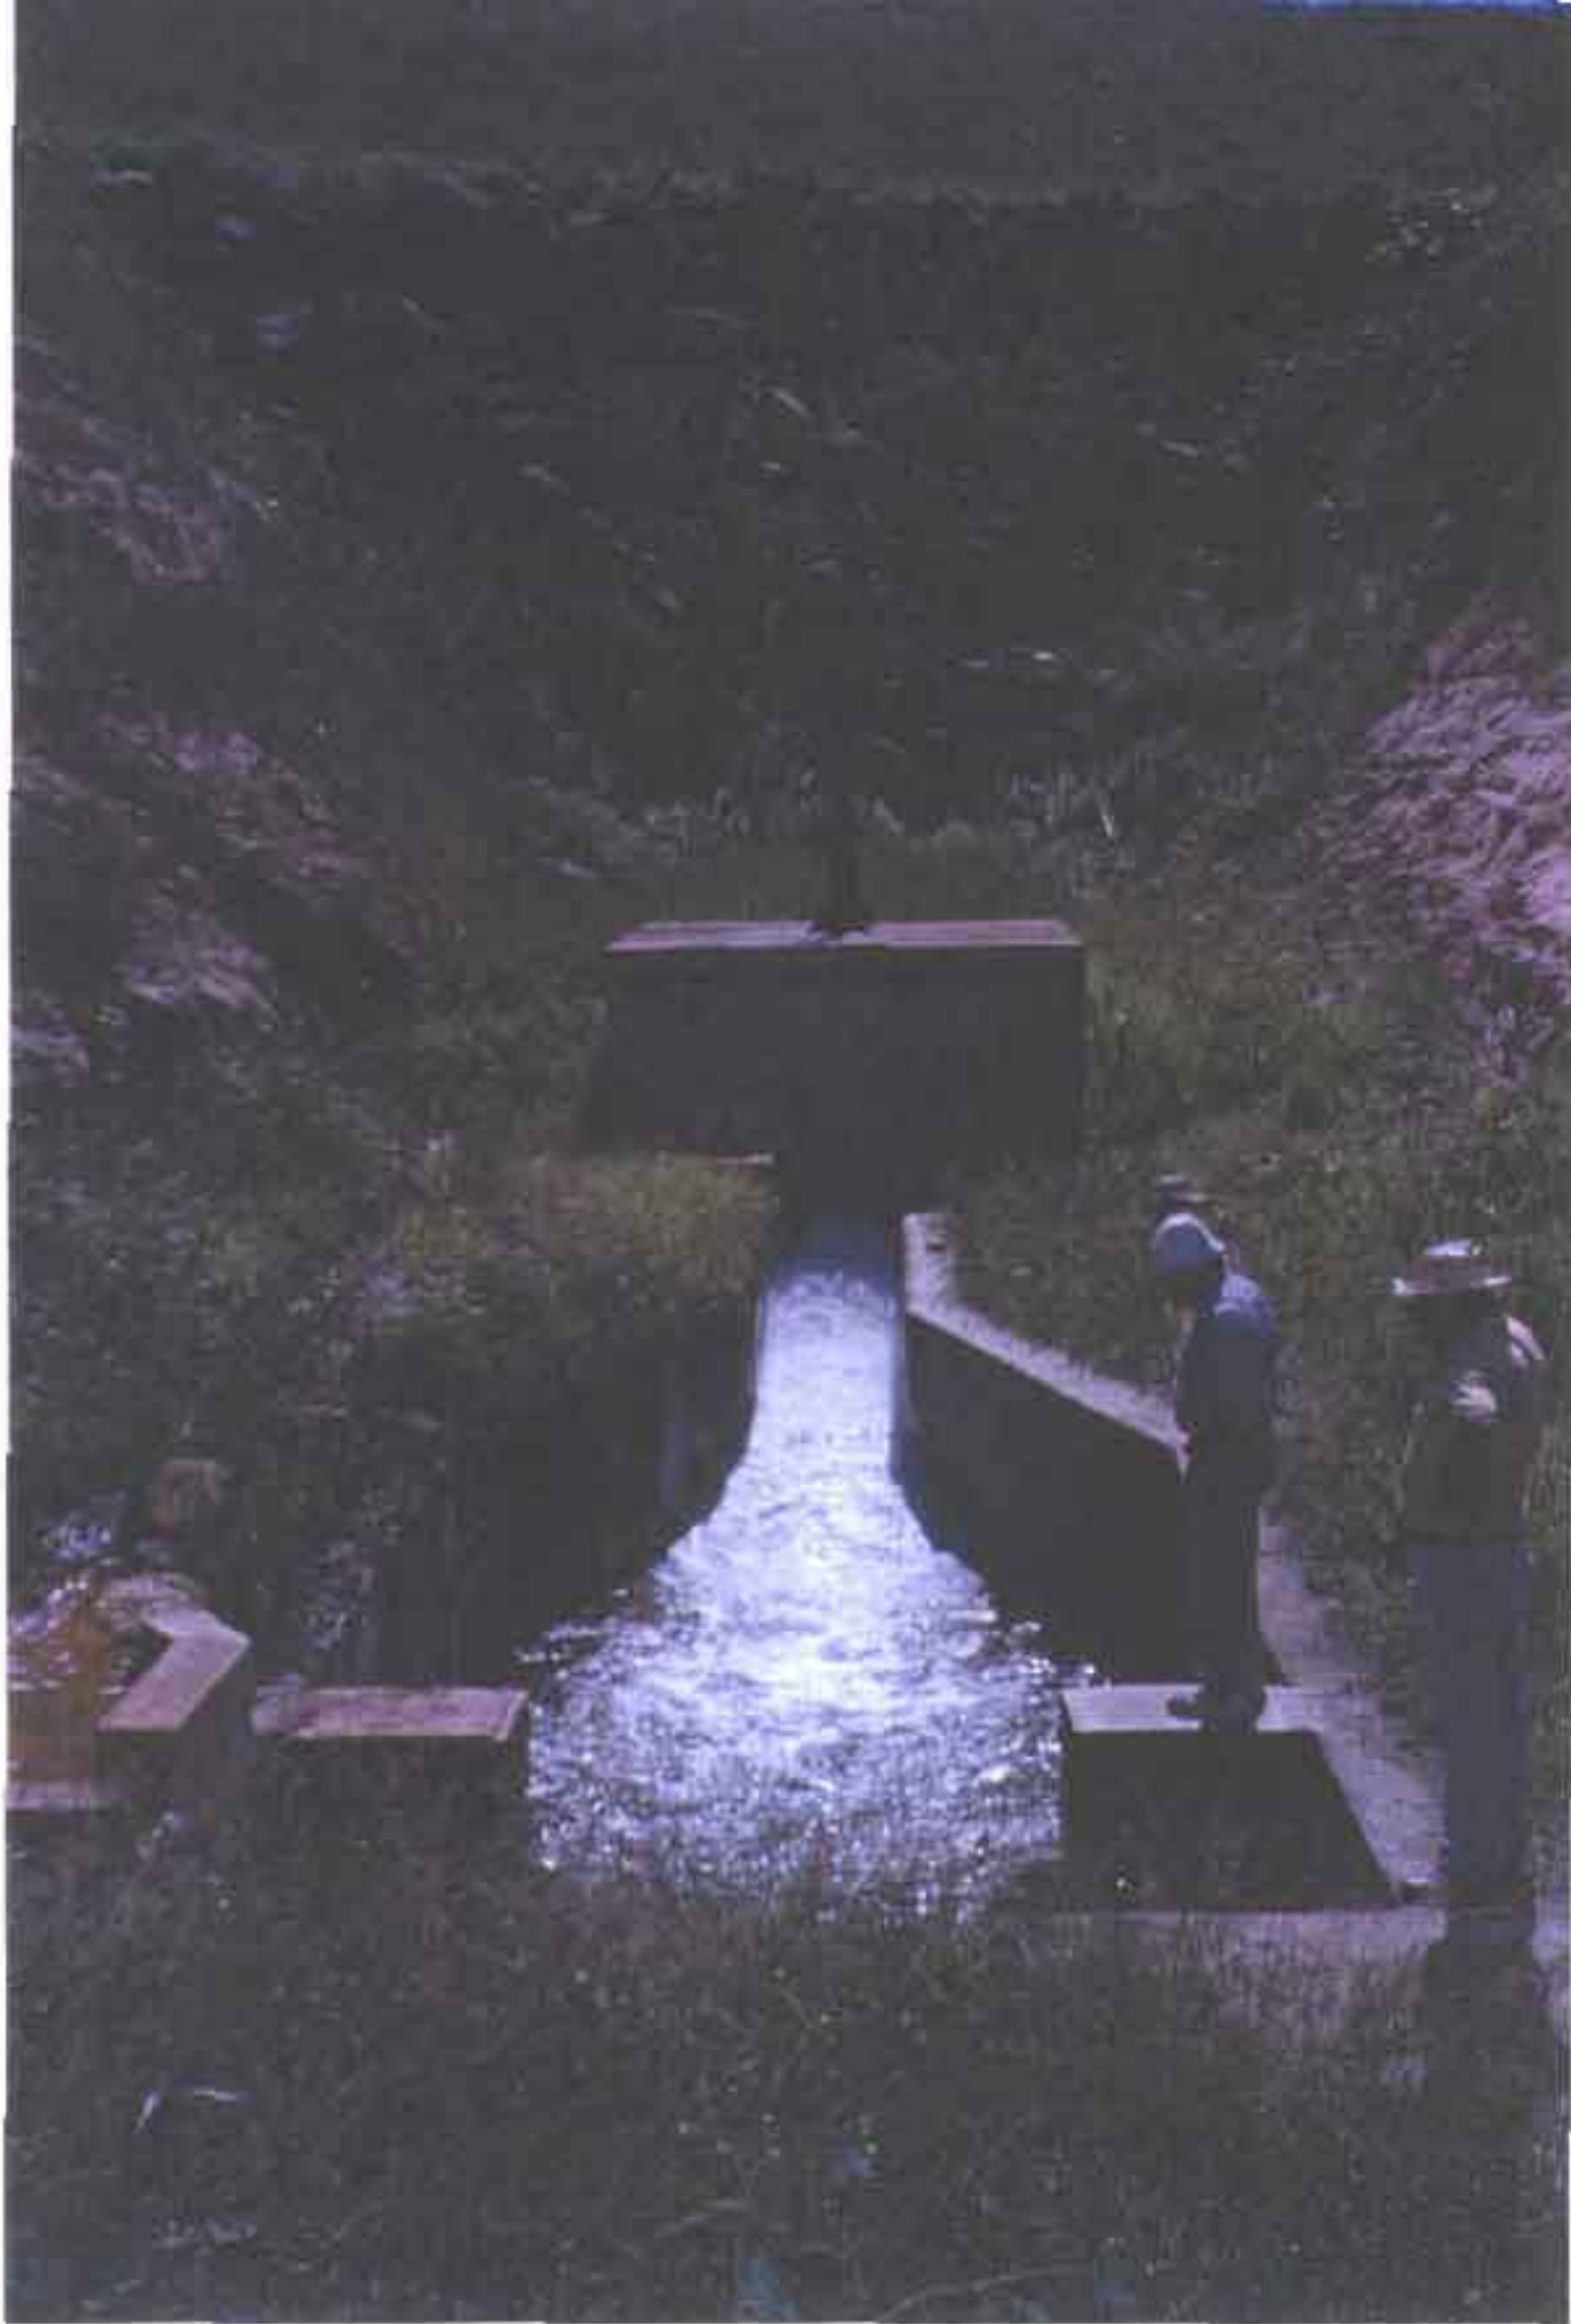
Nesta visita, o reconhecimento de pormenor do pé da barragem, permitiu constatar a circulação abundante de água, em princípio, sob o enrocamento, criando a jusante uma zona já muito amolecida que justifica totalmente a execução de trincheiras de filtragem e drenagem no pé de jusante e a eventual recarga de alguns trechos com enrocamento

Foto 8 - Vista da câmara de manobra e da bacia de dissipação da tomada de água.

A vazão reconhecida é importante, embora estável nos últimos anos, e justifica uma intervenção que, no mínimo, previna eventuais evoluções desfavoráveis pelo processo de percolação junto ao pé da barragem, através da melhoria das condições de filtro e de confinamento dos terrenos interessados
