PROJETO EXECUTIVO DA RECUPERAÇÃO
DA BARRAGEM JABURU I

MISSÃO DE INSPEÇÃO A BARRAGEM
DE 10 JUNHO DE 1999

NOTA TÉCNICA

FORTALEZA- CE
AGOSTO 1999

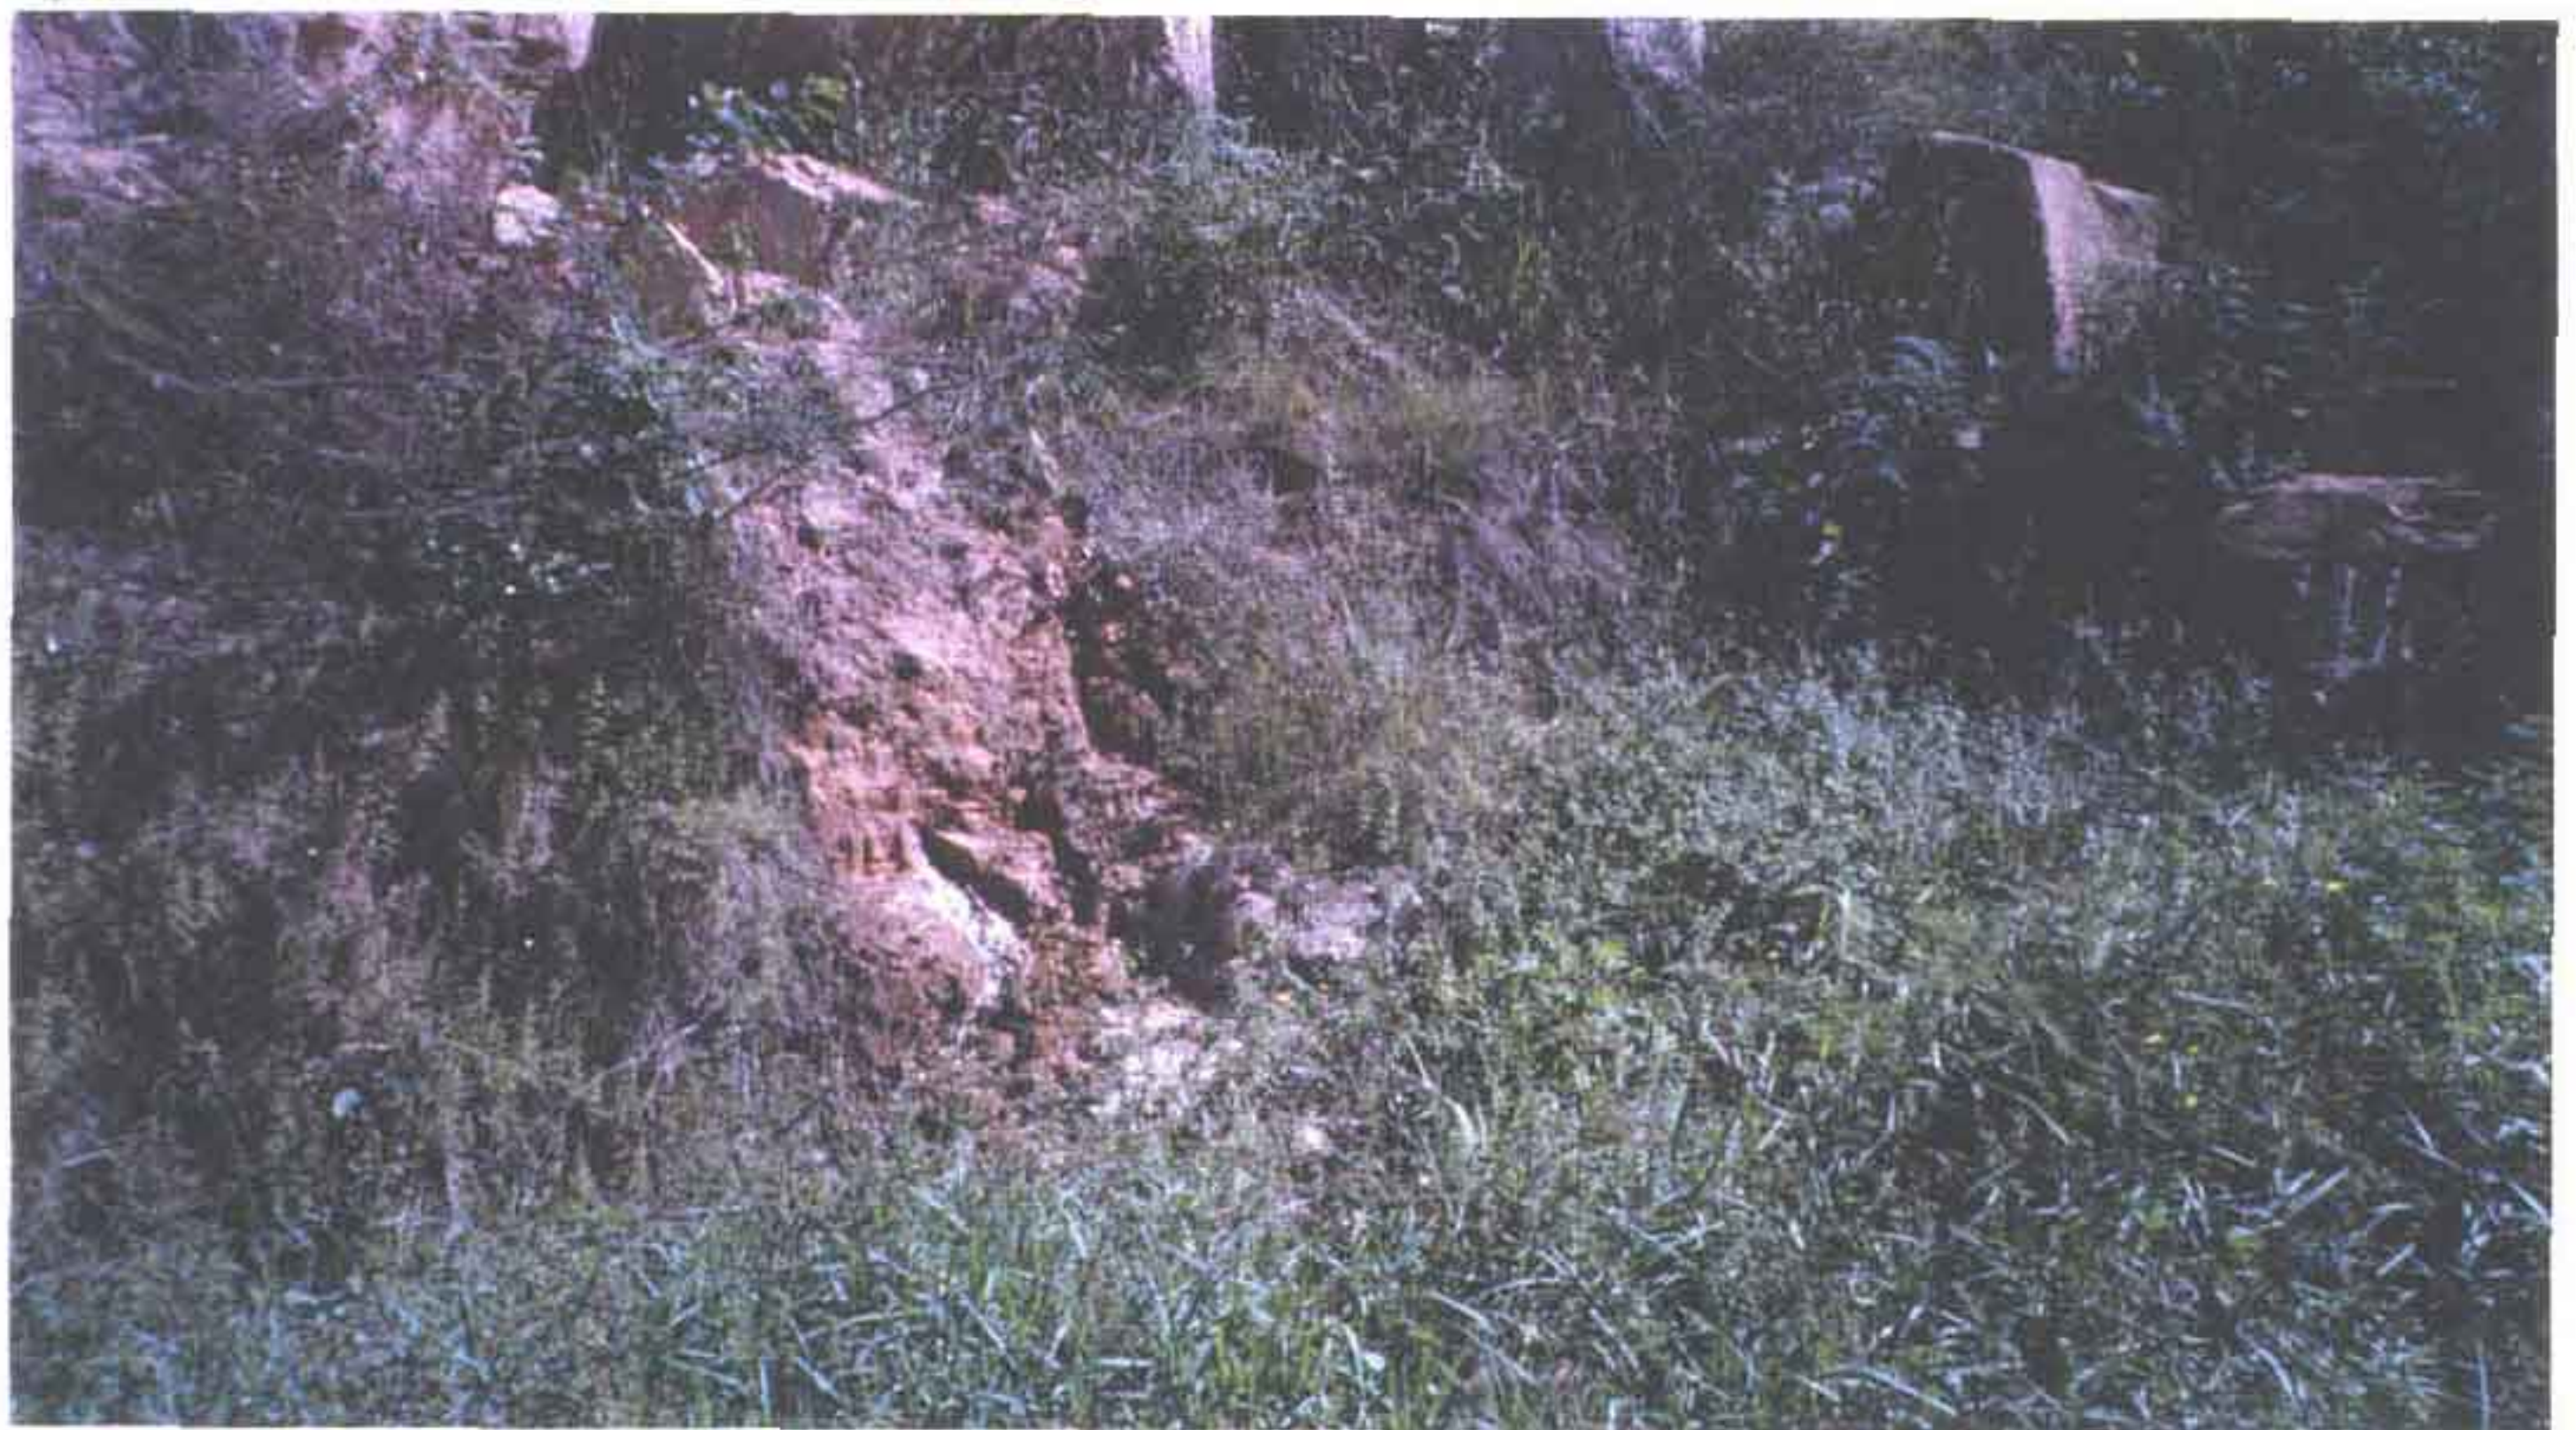
Por outro lado, as surgências reconhecidas no terreno natural da ombreira direita da portela, cerca do alinhamento da estaca 3, junto à tomada de água, têm uma ligação reconhecida ao nível de água do reservatório – uma das surgências observada nesta última visita e identificada

em fotografia em anexo. não havia sido reconhecida em visitas anteriores em que o nível do reservatório se encontrava a cotas inferiores

Foto 9 – Surgência na ombreira direita da portela, a montante da câmara de manobras da tomada de água, nas proximidades do pé da barragem.

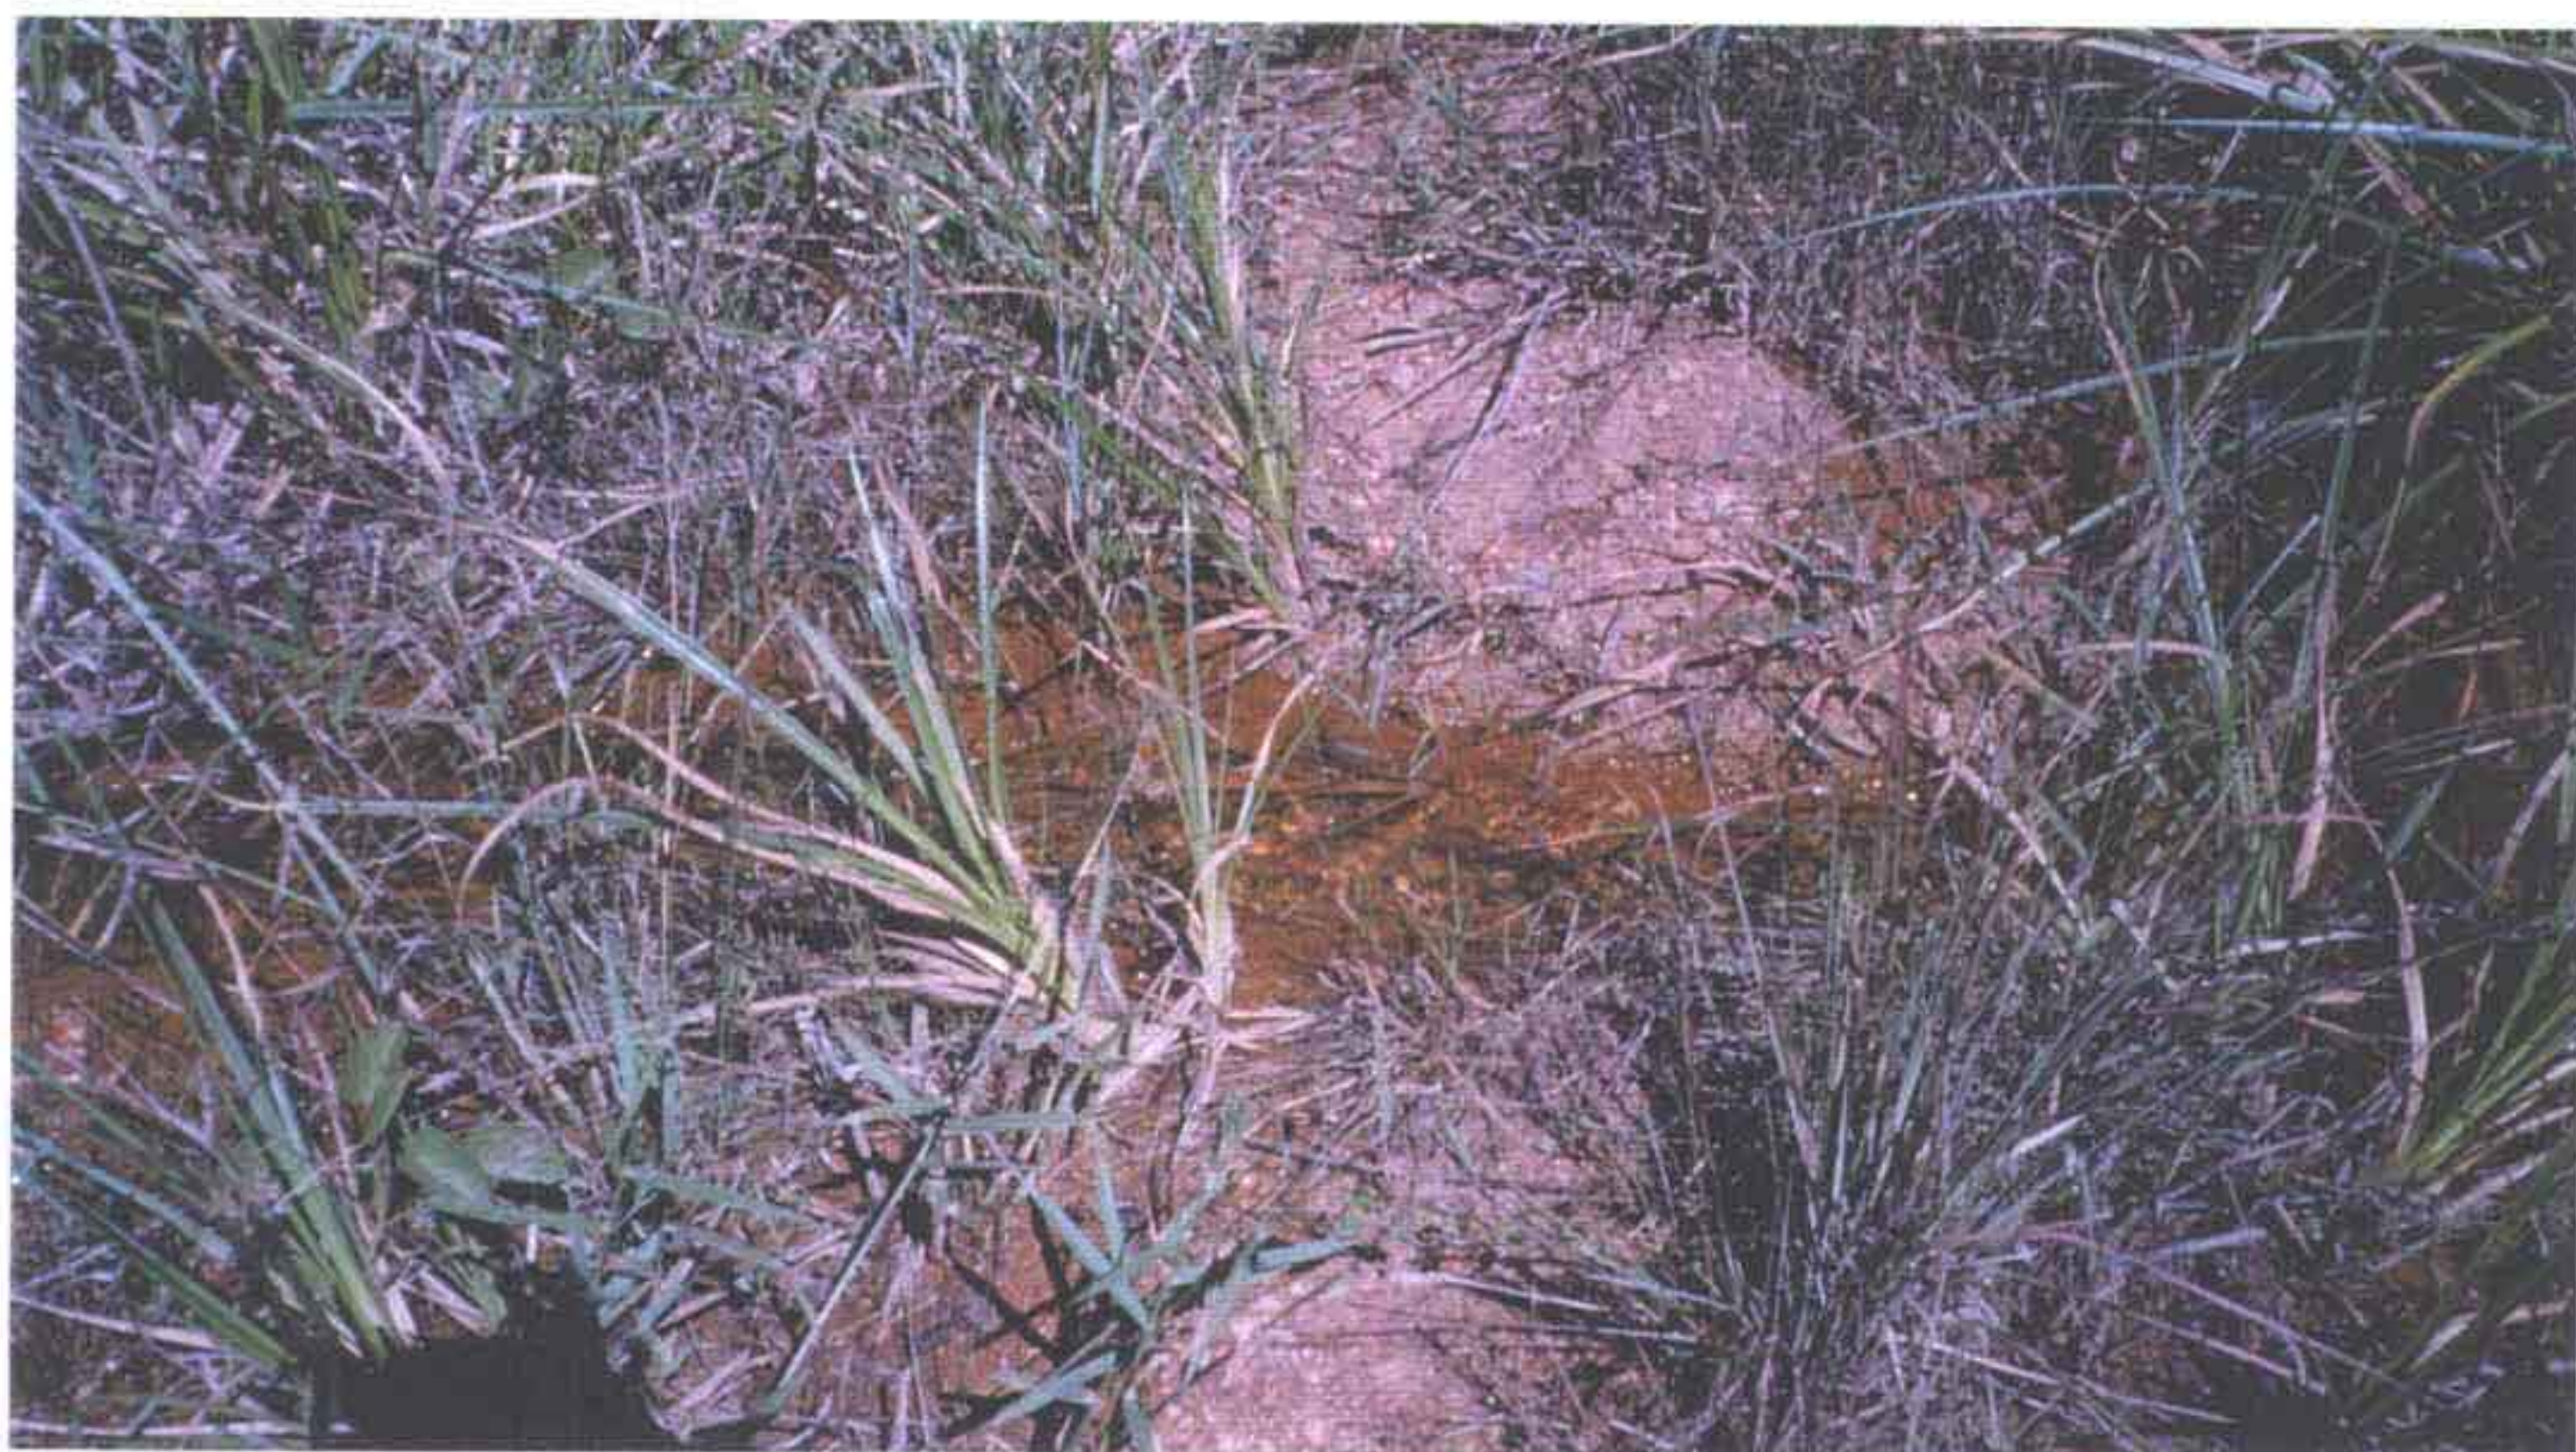
Foto 11 - Pormenor de vazão que deveria afluir ao medidor de vazões V4 e que é desviada a montante deste.

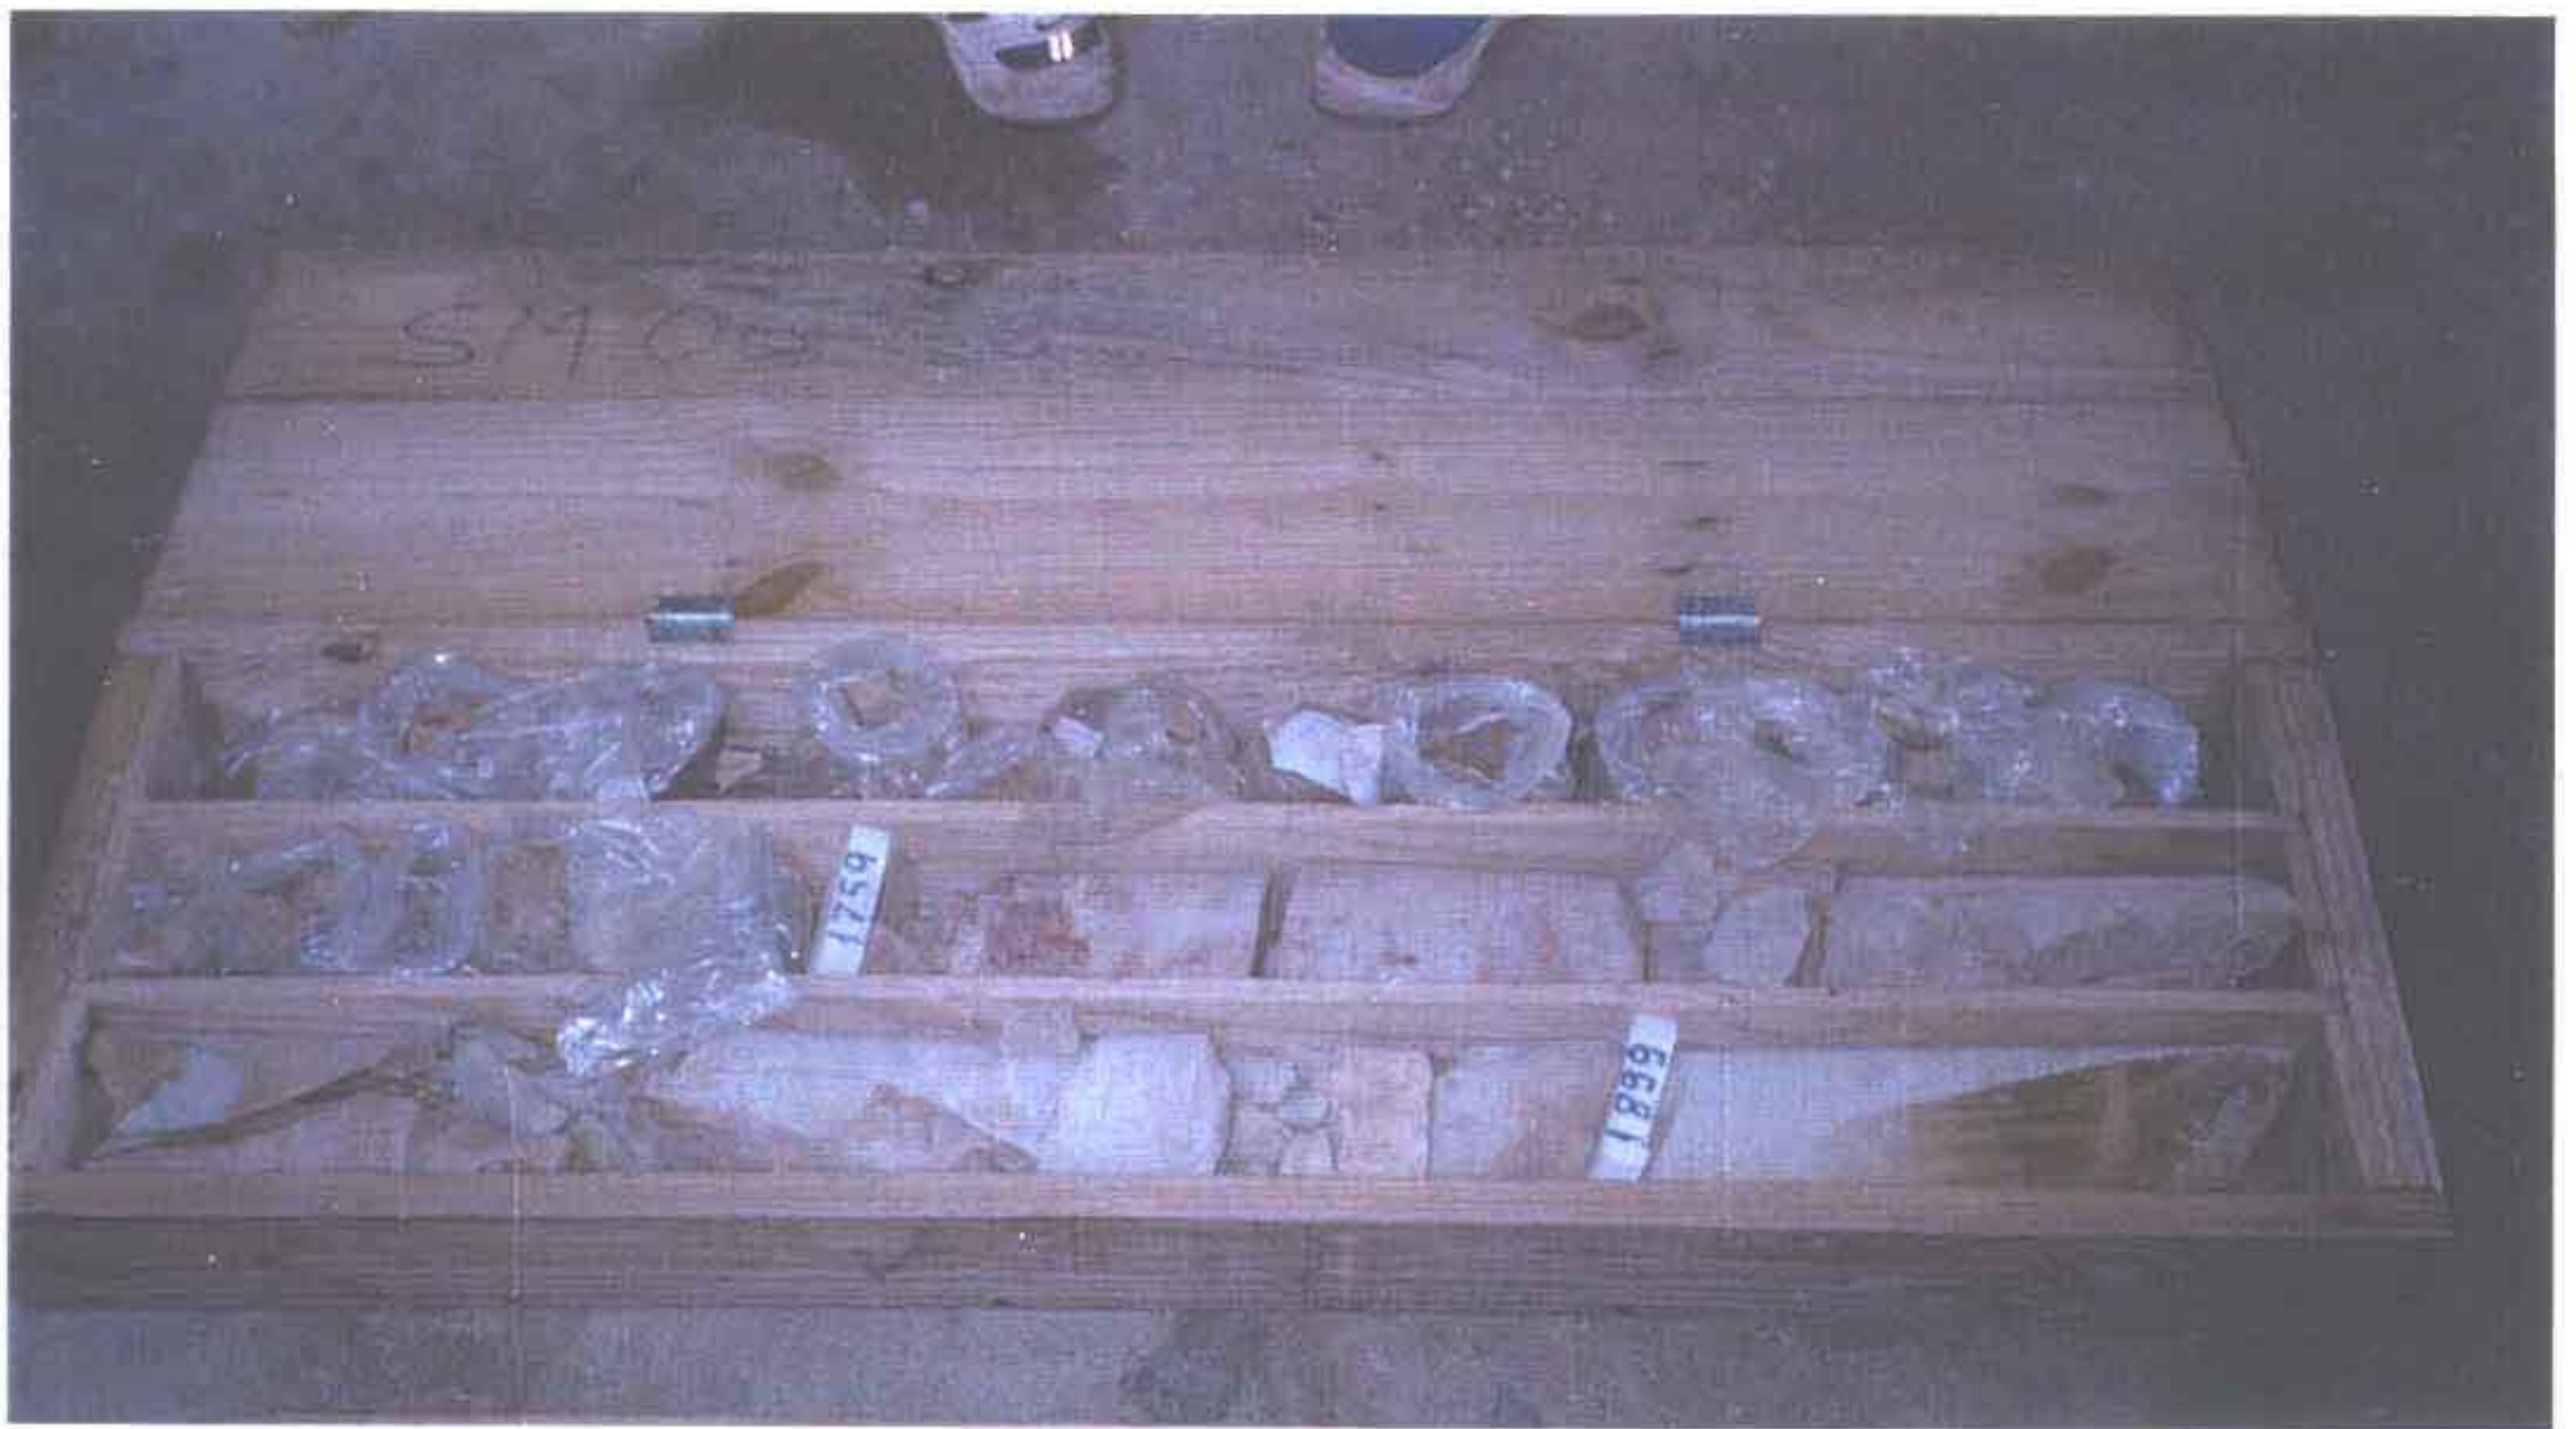
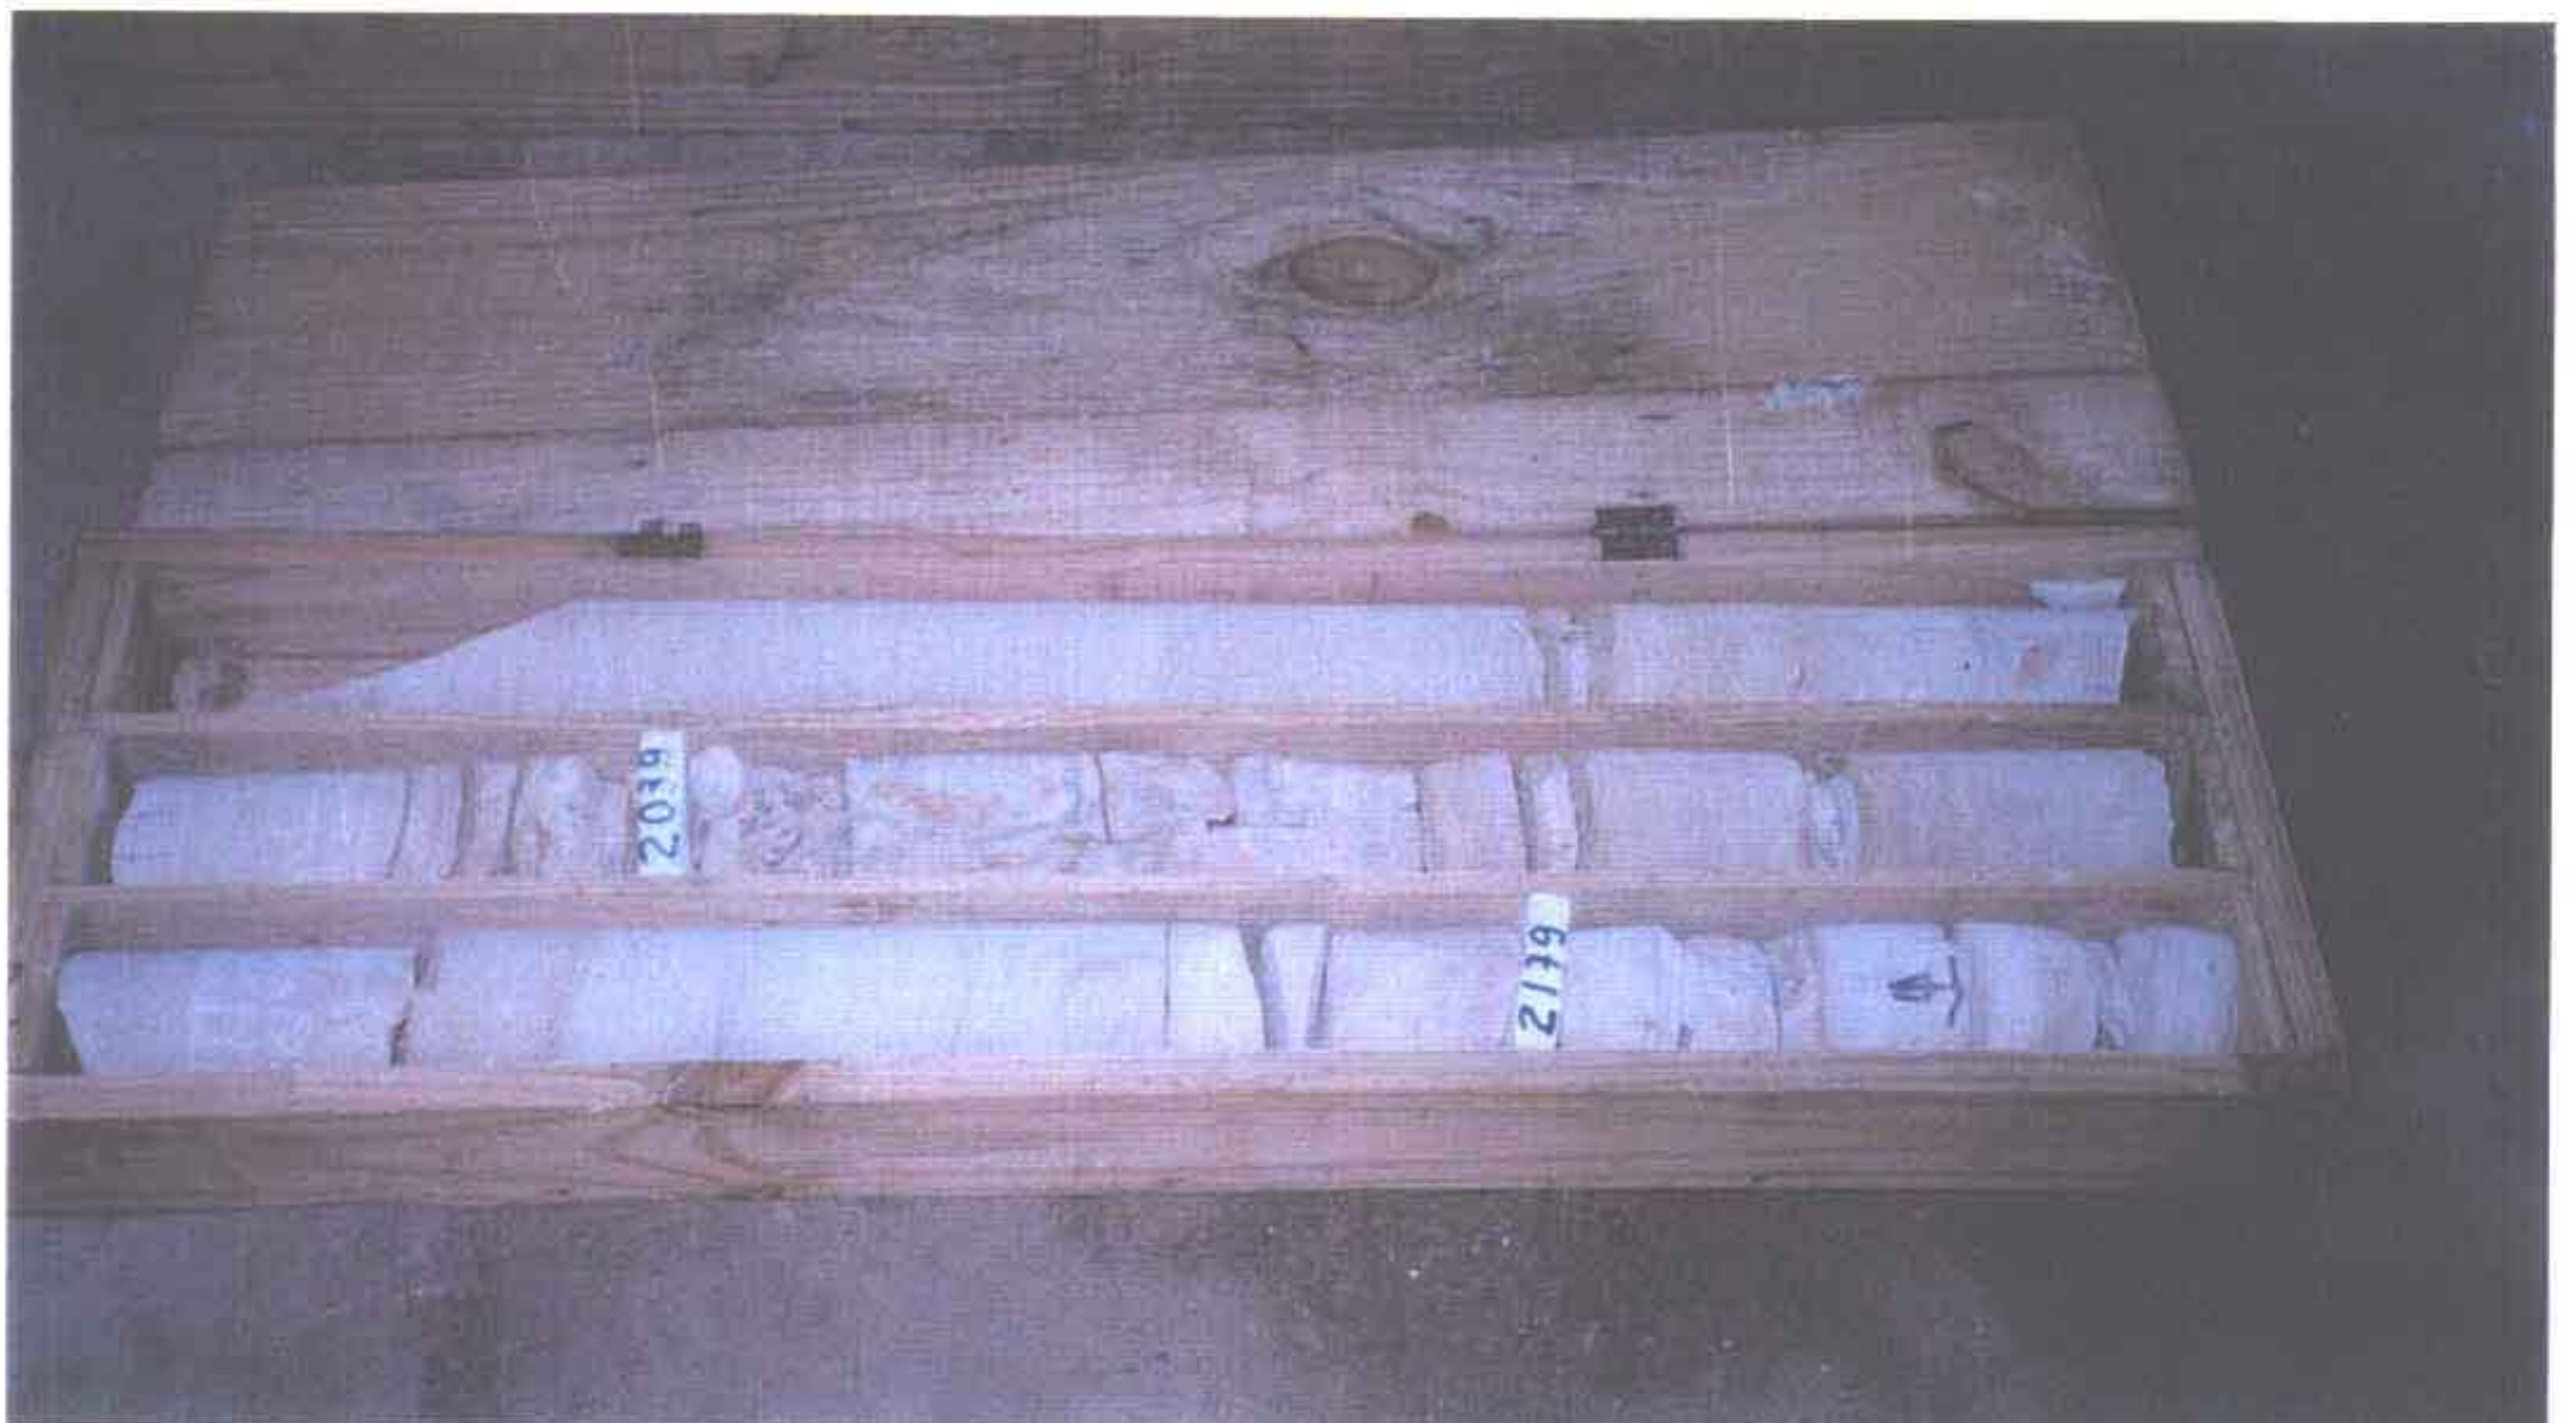
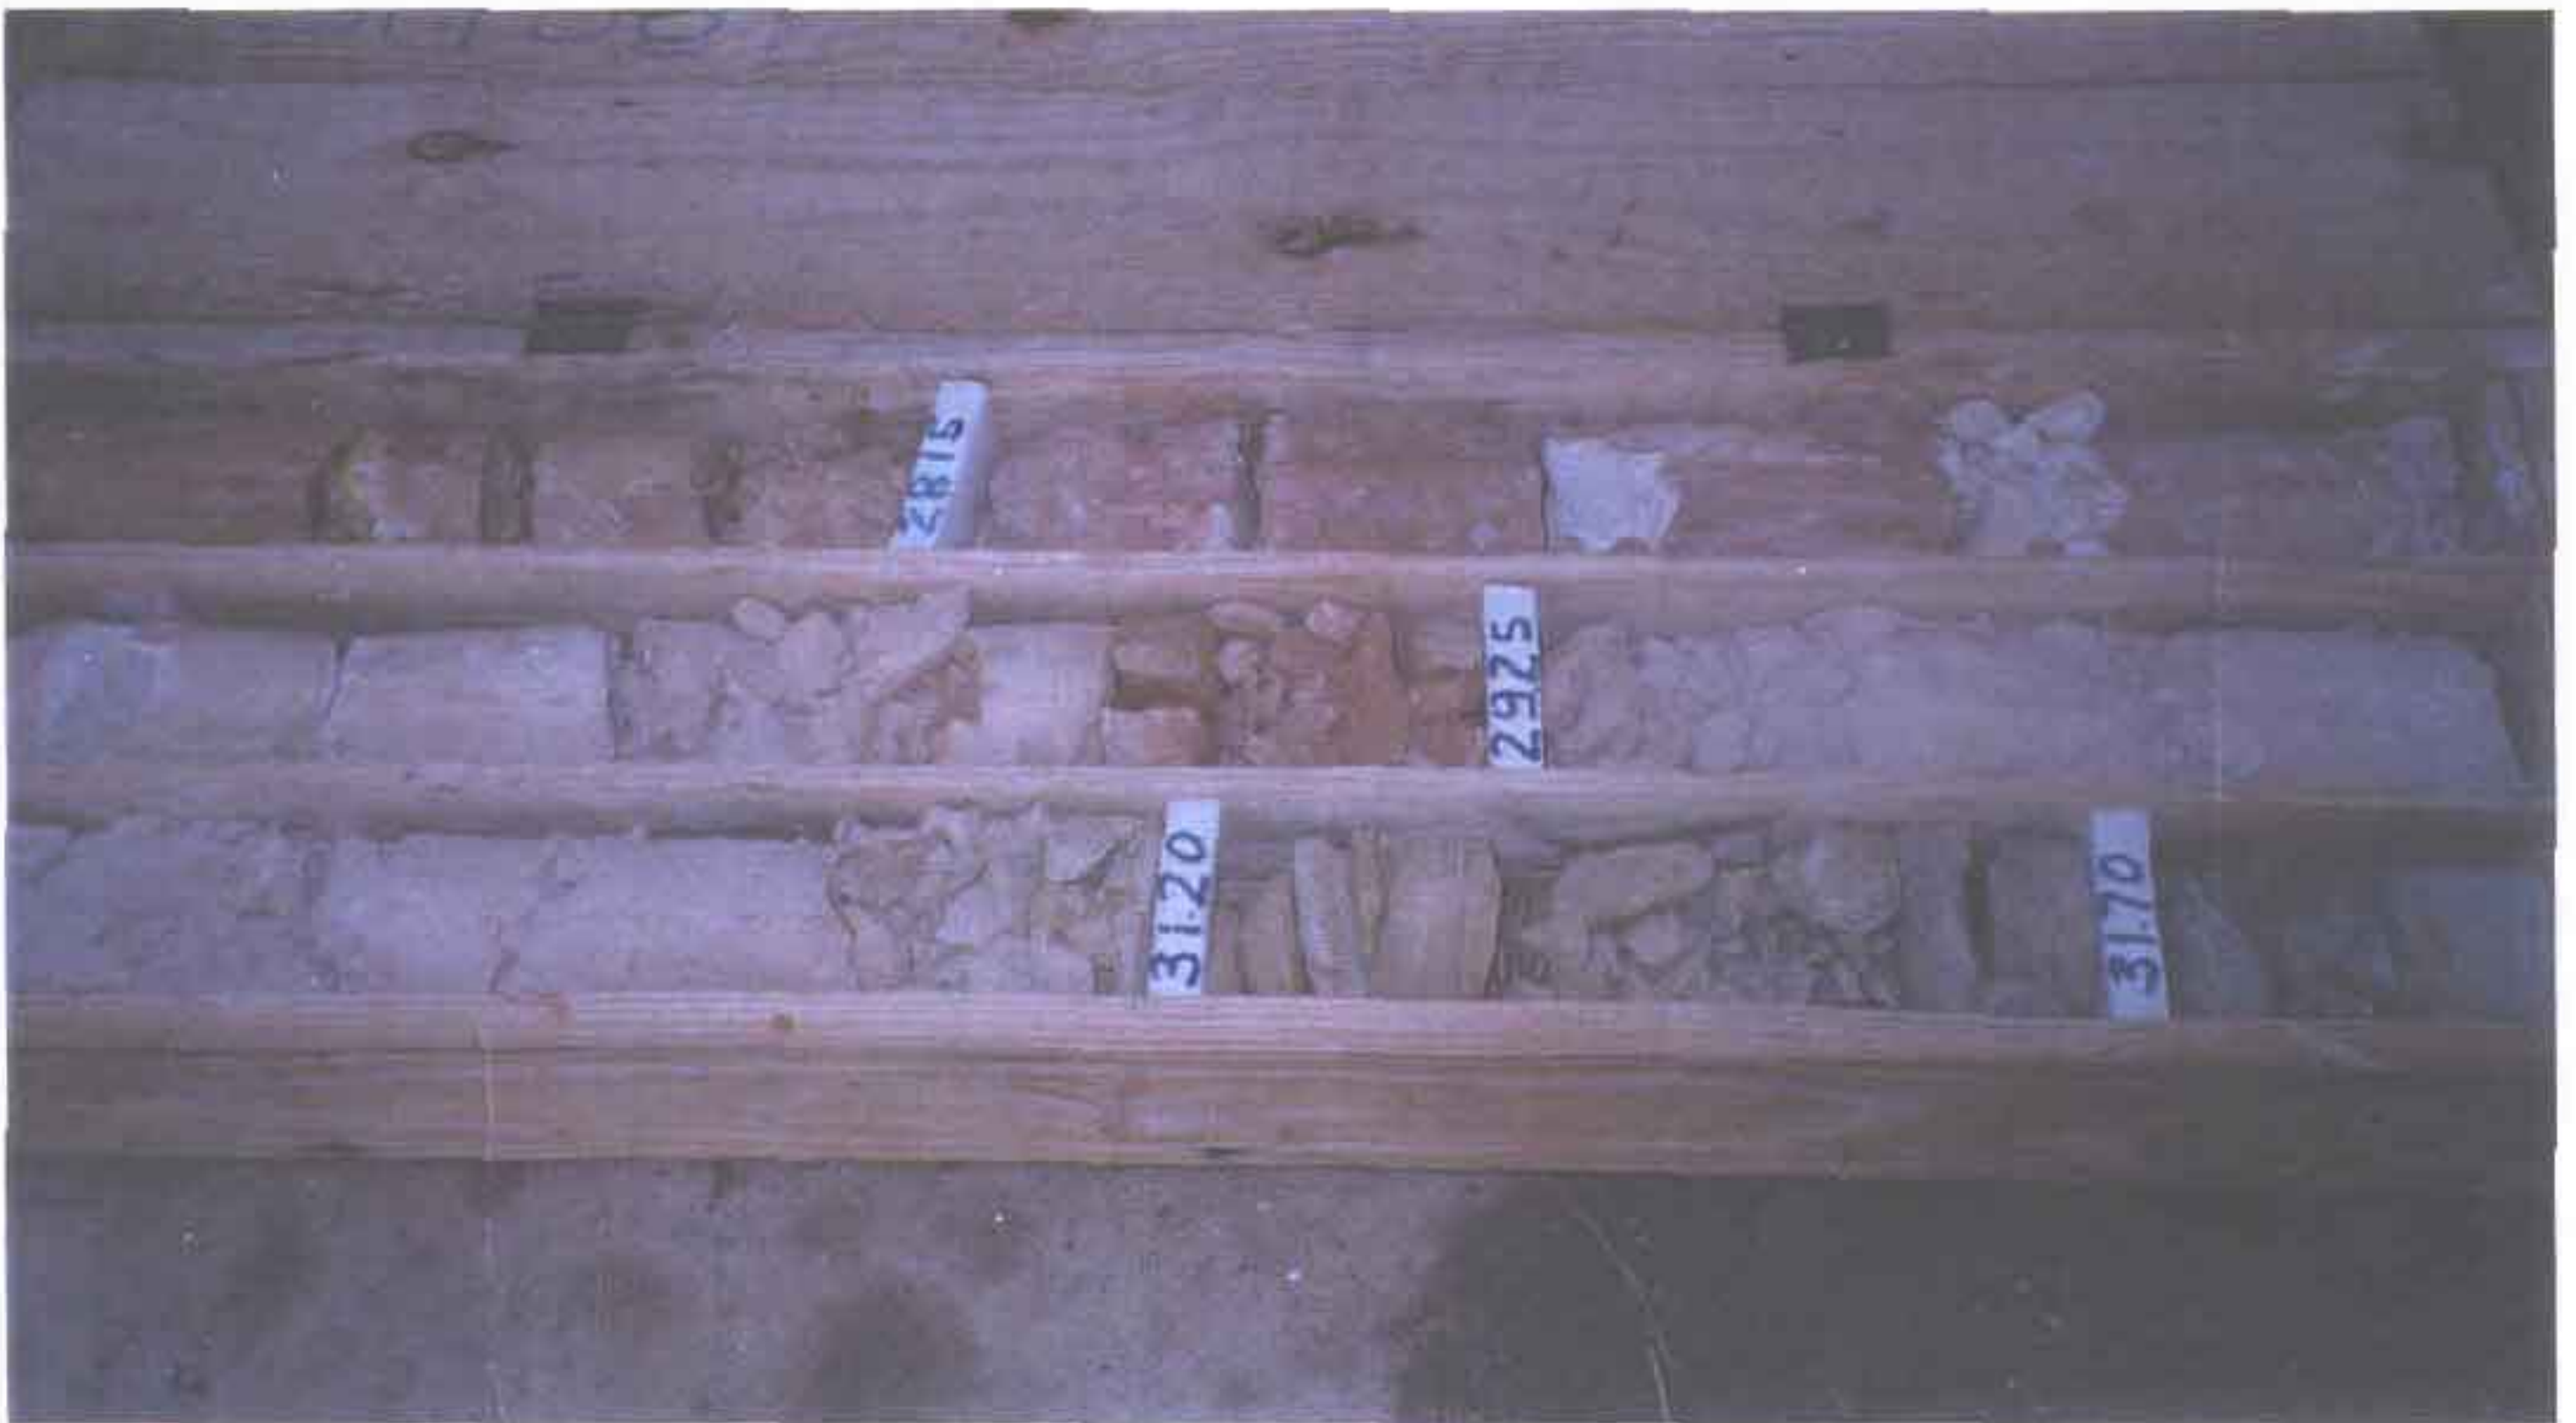
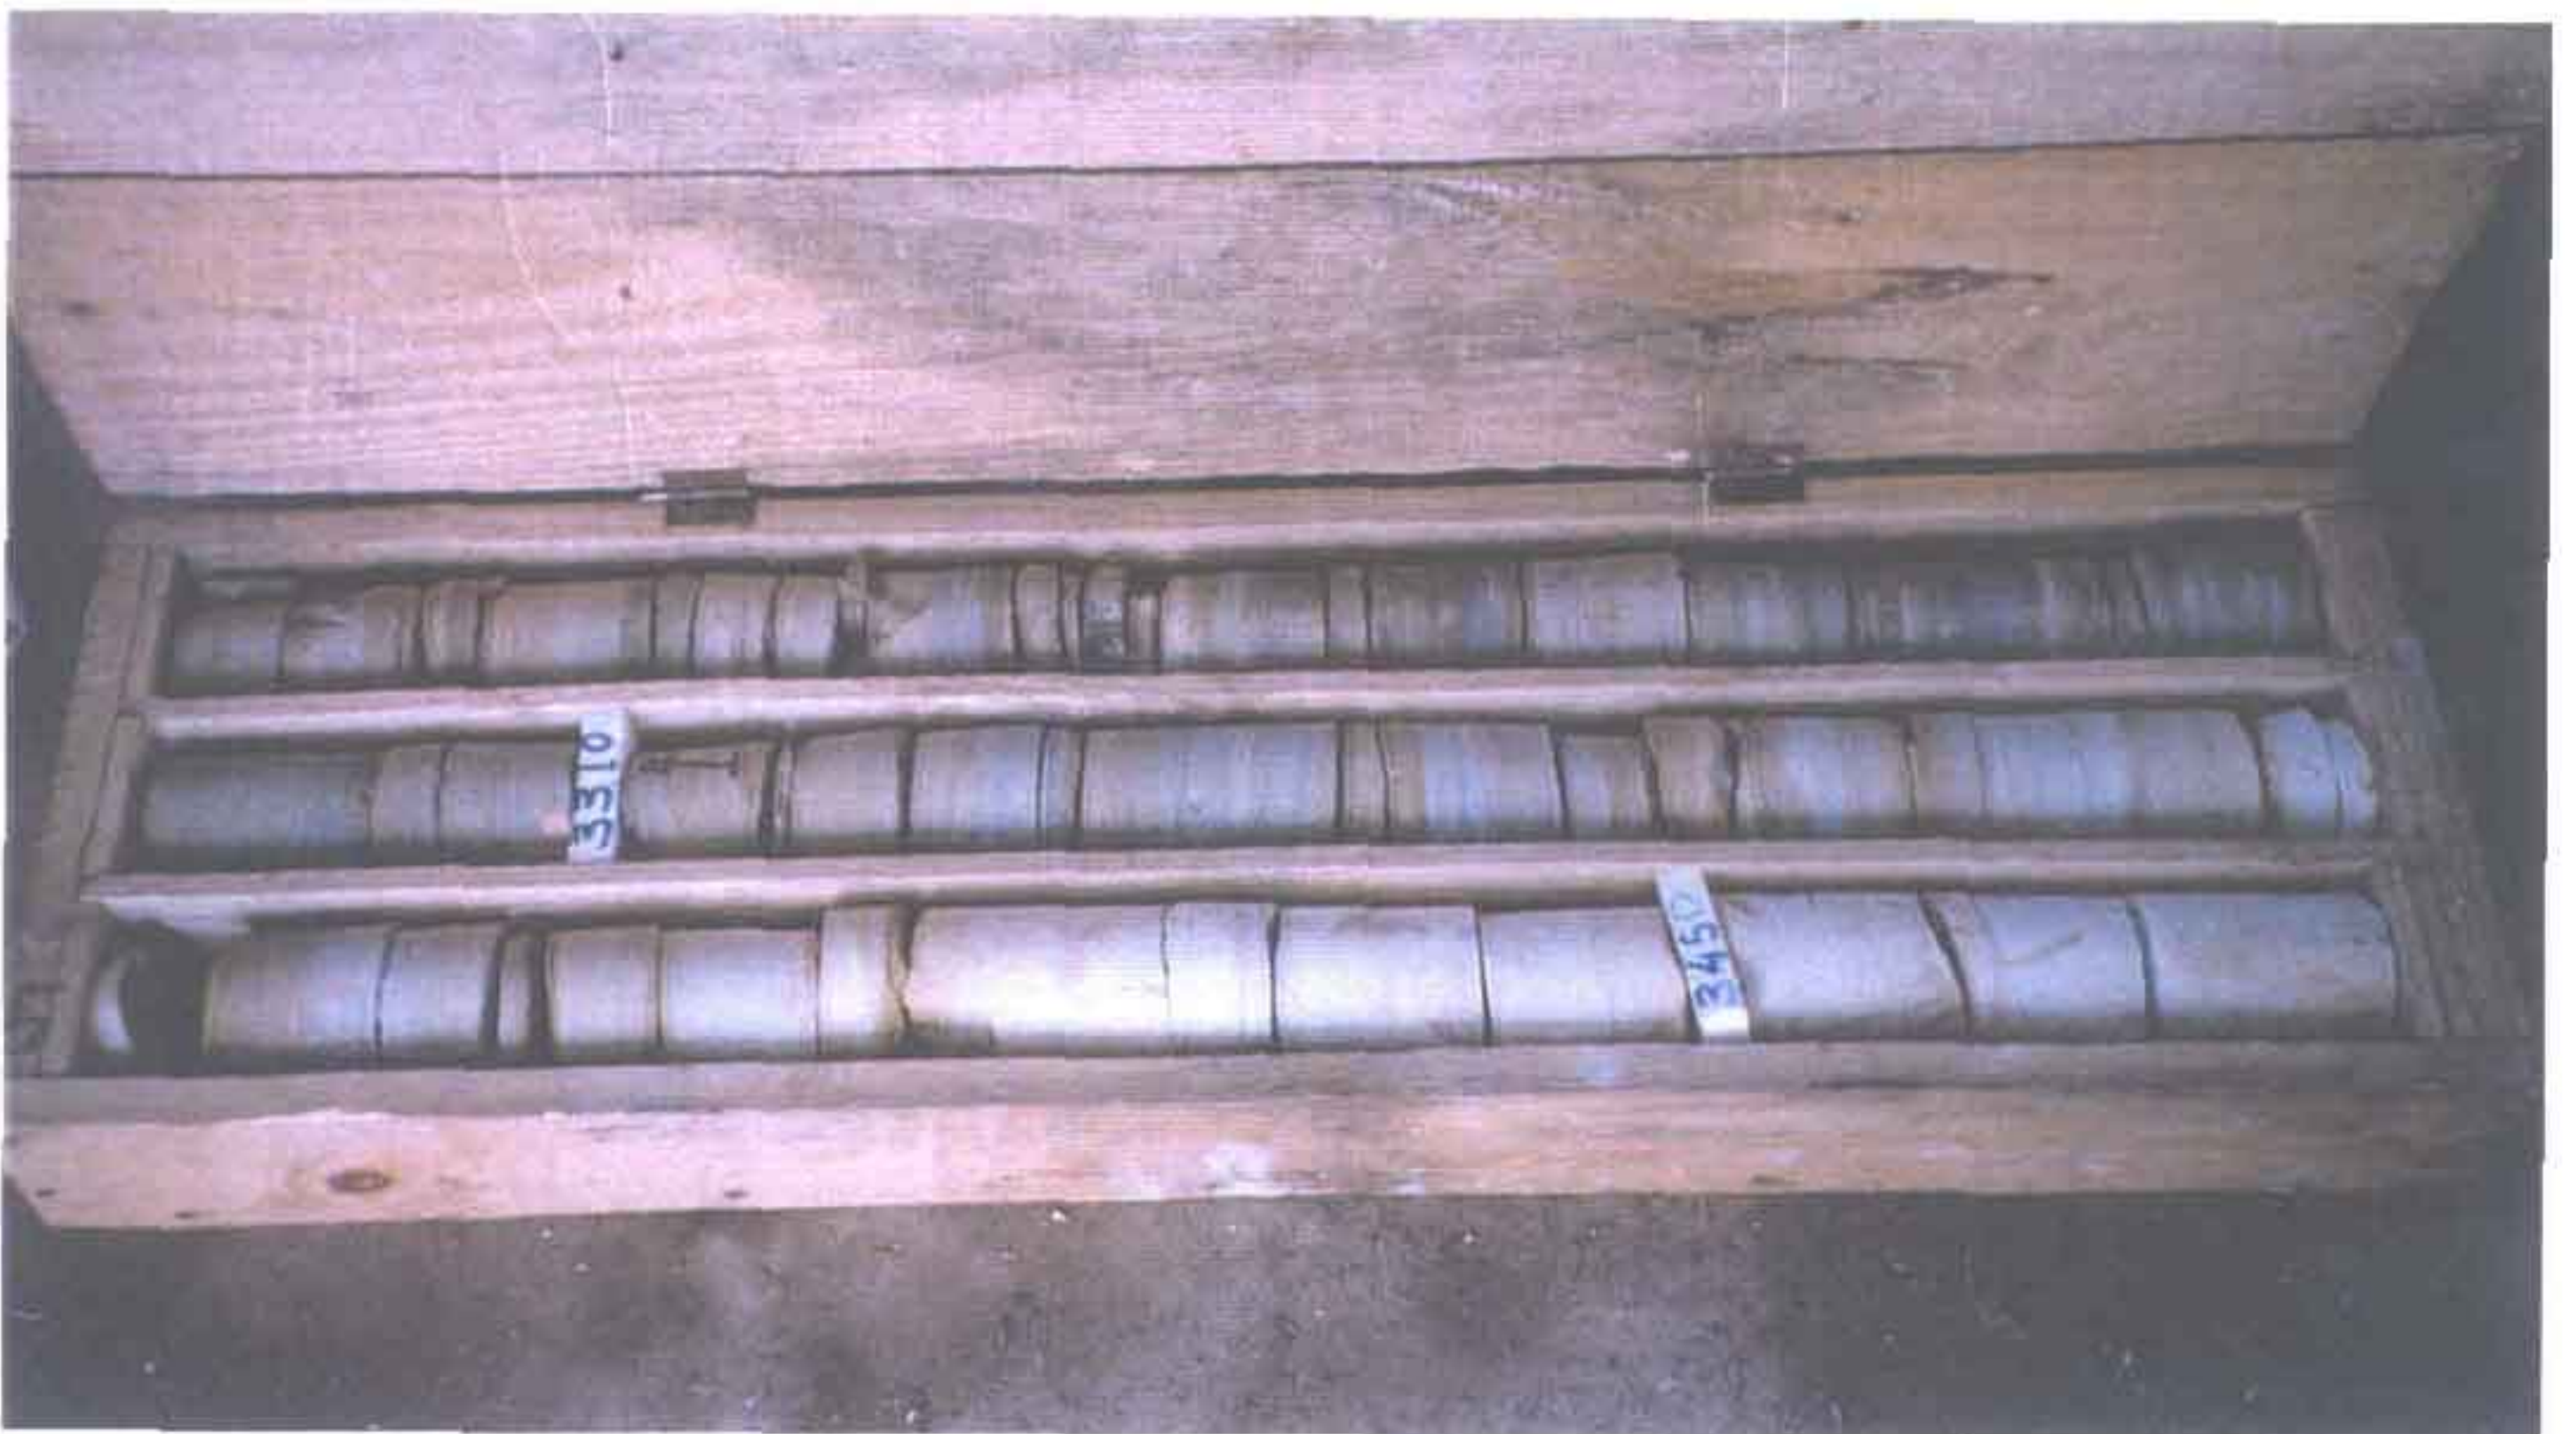
Por último, foram observados os testemunhos de algumas das sondagens com maior enfoque na problemática em análise, designadamente as SM3 e SM6 e a SR4, tendo-se confirmado o carácter friável e erodível dos materiais em presença.

Foto 12 - Sondagem SM6. Caixa 1

Foto 13 - Sondagem SM6. Caixa 2

Foto 14 - Sondagem SM6. Caixa 4

Foto 15 - Sondagem SM6. Caixa 5

Face as informações obtidas no programa de prospeção e à situação reconhecida in situ, considera-se prioritário proceder ao tratamento de estanqueidade da zona adjacente à SM6, seguindo a metodologia já apontada no Capítulo 2. Considera-se ainda necessário proceder a reabilitação e a melhoria das condições de filtragem e drenagem desta surgência
