RELATÓRIO DA EXECUÇÃO DOS SERVIÇOS DE RECUPERAÇÃO DA BARRAGEM JABURU I 2010

CONTRATO: Nº 004/SRH/CE/2010

Dezembro/2010
Fortaleza – Ceará

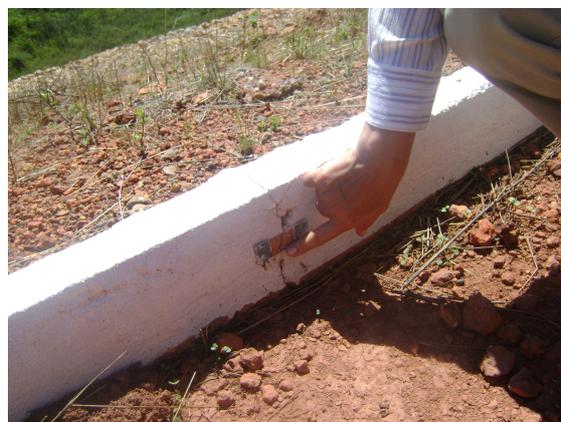
No início do ano de 2008 foi colocada pela GESIN, várias laminas de vidro, em algumas estruturas da barragem (meio fio e calhas de descida d'água) com o propósito de verificar se os constantes abalos sísmicos que ocorrem na região de Sobral, distante cerca de 90 km da barragem Jaburu I, teriam algumas interferência nas estruturas. Até hoje não foi registrado nenhum sinal de interferência.

Figura 8 - detalhe das lâminas de vidro

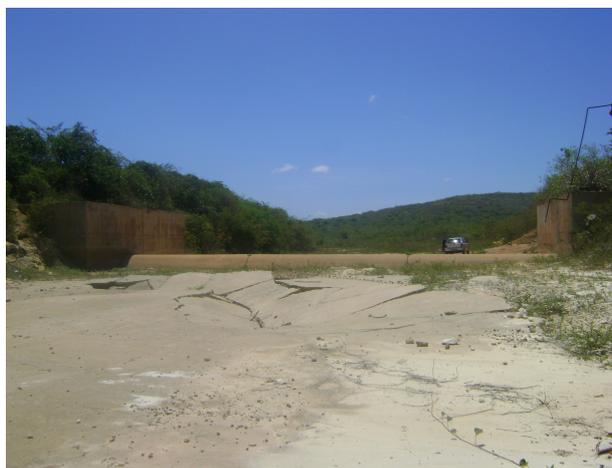
Em janeiro de 2009, foi realizada uma visita de inspeção pelos técnicos da GESIN, sendo confirmado a evolução das pequenas cavernas/sumidouros no canal de aproximação do sangradouro, antes da soleira vertente, por onde se infiltra grande parte da água durante o período de vertimento. Foi constatado, também, nesta vistoria, a existência ao longo do talude esquerdo do canal de aproximação a existência de vários pontos de infiltração, que durante o período de vertimento a água se infiltra nestas laterais proporcionando a vazão que alimenta o medidor de vazão V-09, localizado a cerca de 180 m. Vale ressaltar que, quando não ocorre vertimento com, em 2006 e 2007 a vazão do V-09 é nula. Foi visto também, ao longo do fundo do canal de restituição vários pontos de fugas, sendo que, segundo o Agir, durante o vertimento é observado pequenos vórtices, indicativos de fuga d'água. As fotos a seguir mostram detalhes desta inspeção.

Figura 9 - detalhes dos sumidouros no canal de aproximação

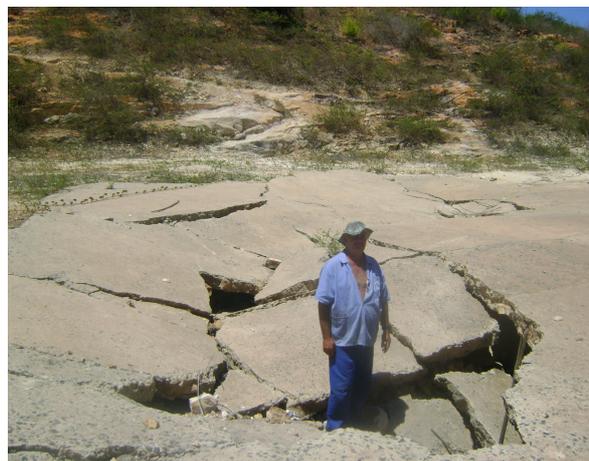
Figura 10 - outra vista dos sumidouros

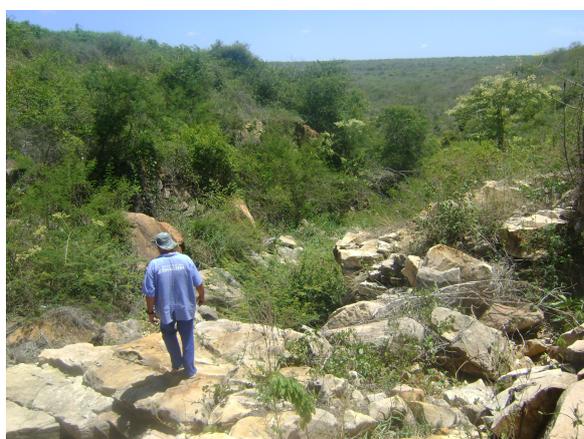
Figura 12 - canal de restituição do sangradouro

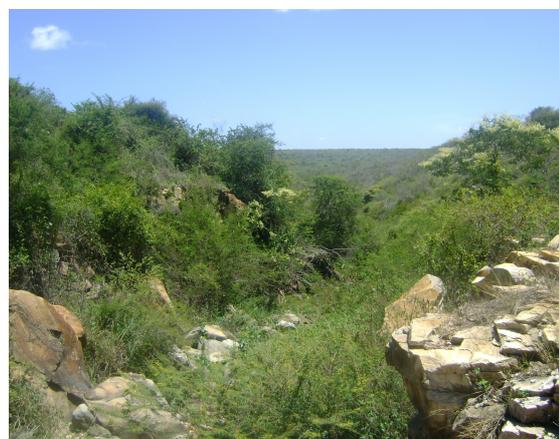
Figura 11 - vista do canal de restituição do sangradouro bastante erodido

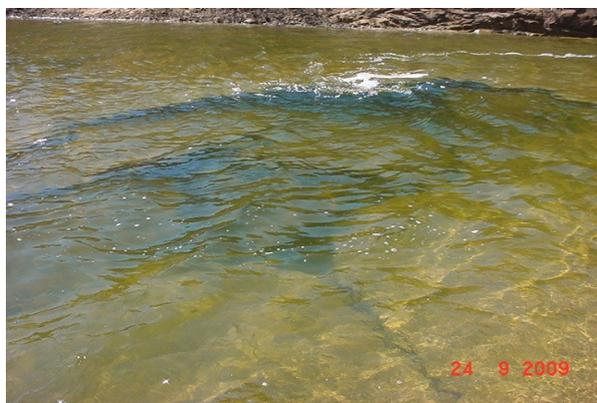
Figura 14 - vista do canal de aproximação em set/2009

No início de dezembro de 2009 foi iniciada os serviços de reparo das pequenas cavernas ou sumidouros de água do canal de aproximação do vertedouro, localizadas a montante do Creager, tendo em vista que as obturações das cavidades realizadas em 2003 haviam sofrido recalque e se rompido, conforme citado anteriormente no relatório da COBA de 2005. Estes serviços, aqui denominados de **4ª Intervenção**, foram executados através do contrato nº 65/2009-CBMCE pela empresa Metalvias Construções Ltda. Inicialmente foram totalmente removidos os entulhos das lajes danificadas e as aberturas (ou cavernas) desobstruídas e limpas, em seguida obturadas com blocos de rocha não friável (granítica), até cerca de 2,0 m abaixo do piso do canal. Os últimos 0,5 m abaixo do piso do canal foram colocados blocos de dimensões gradualmente decrescentes (de baixo para cima), obedecendo ao critério de filtro. Acima desta camada foi executada a laje-tampão com malha de armadura com espessura de 0,15 m, comprimento de 45,0 m a partir do Creager e aproximadamente 1,80 m nos taludes laterais. A seguir é mostrado o registro da anomalia e as fase de execução dos serviços.

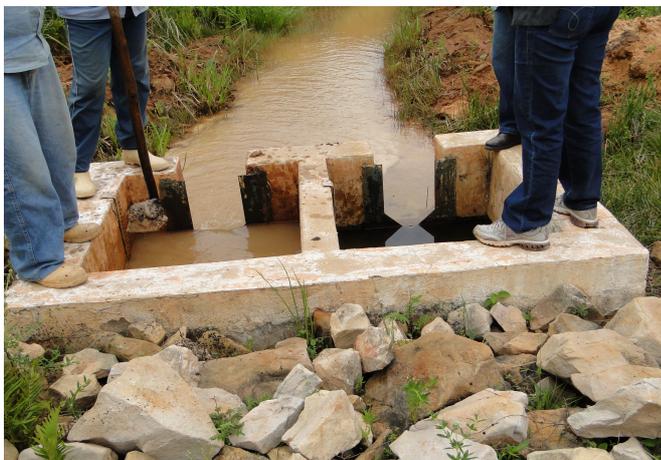
No dia 23 de dezembro de 2009, foi detectado pelo agente de guarda do açude que o medidor de vazão V-7, o mesmo que em agosto registrou a presença de fragmentos de asfalto, apresentou um considerável aumento de vazão, passando de 3,4 l/s para 5,4 l/s com carreamento de sedimentos e asfalto e coloração bastante turva. Entretanto, neste período não foi registrado precipitação nem tão pouco aumento de volume do reservatório. A Tabela 7 mostra vazões registradas no medidor V-7.

Figura 17 - retirada de material siltoso/asfáltico no V-7, revência na ombreira esquerda

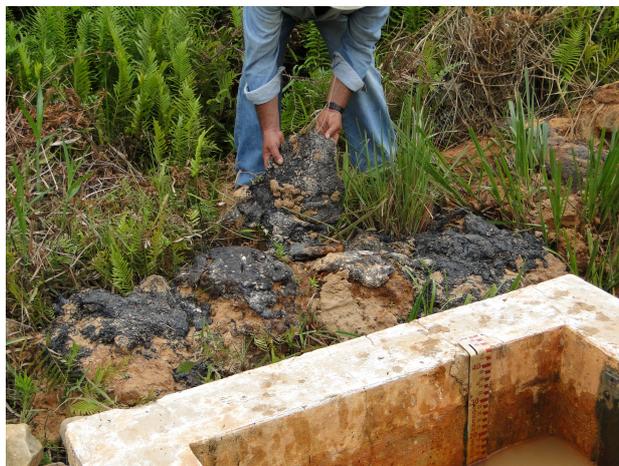
Figura 18 - detalhe do material asfáltico proveniente da revência

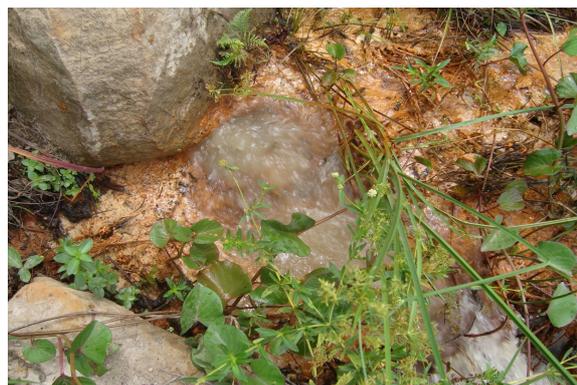
Figura 20 - vista da revência na ombreira esquerda

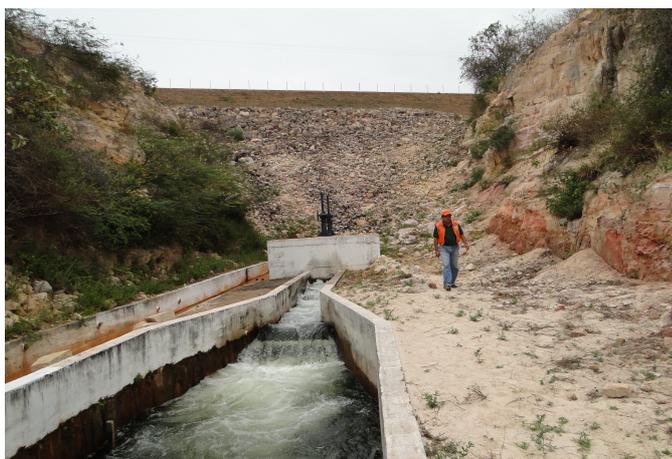
Figura 21 - vista da Tomada d'Água, taludes bastante erodidos

Os taludes das ombreiras da tomada d'água, a jusante do aterro do vale secundário, onde está instalada a tomada de água, são praticamente verticais, pouco estáveis e constituídos por alternâncias de níveis de arenito de diferentes resistências à erosão, daí resultando uma evolução dos taludes por efeito da erosão e da constante queda de pequenos blocos. As Fotos a seguir mostram a configuração da região da tomada d'água, antes dos serviços realizados na presente intervenção.

Desta forma, foi executado um trabalho de estabilização dos taludes, consistindo num taludamento mais suave, com inclinação aproximadamente de 1:1 (h:v). As Fotos a seguir mostram os detalhes da execução dos cortes nos taludes.

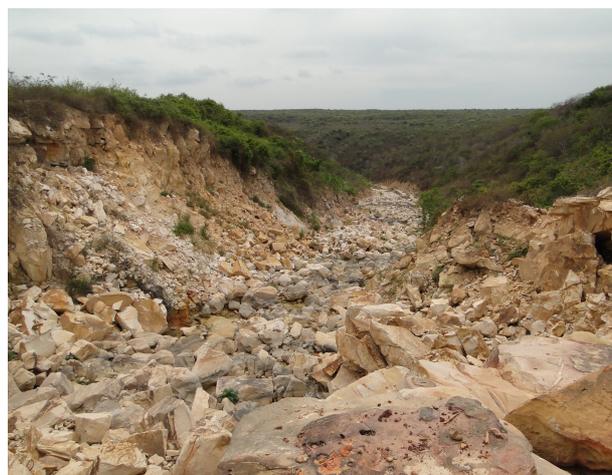
Figura 22 - vista do canal de restituição do sangradouro bastante erodido

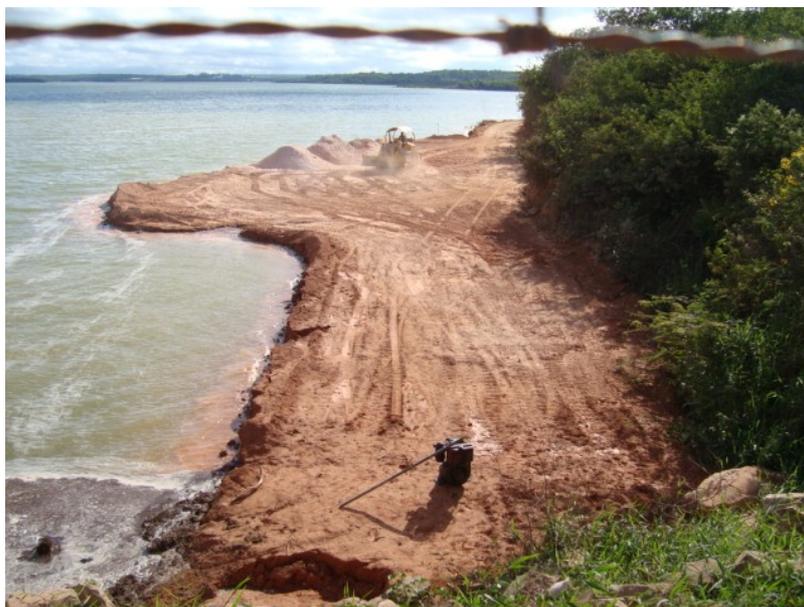
O objetivo do aterro era por tentativa obturar ou colmatar os canalículos existentes no substrato rochoso, com a finalidade de minimizar o fluxo d’água que percolava pela fundação da barragem na ombreira esquerda, contudo, não se obteve resultados positivo com esta operação.

Figura 23 - vista do aterro hidráulico executado

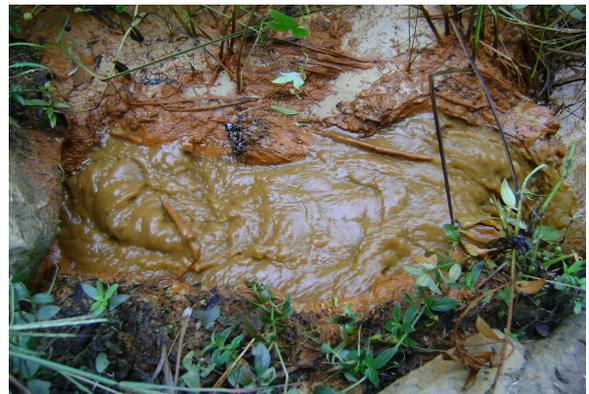
Figura 24 - vazão na revência no início da injeção na SR-37

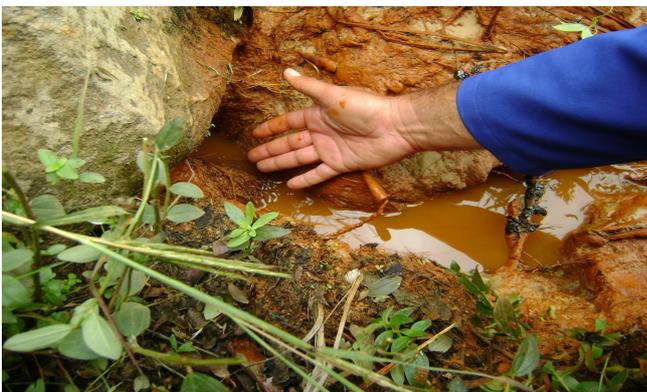
Figura 27 - ainda durante a injeção da SR-37 a vazão na revência praticamente parou

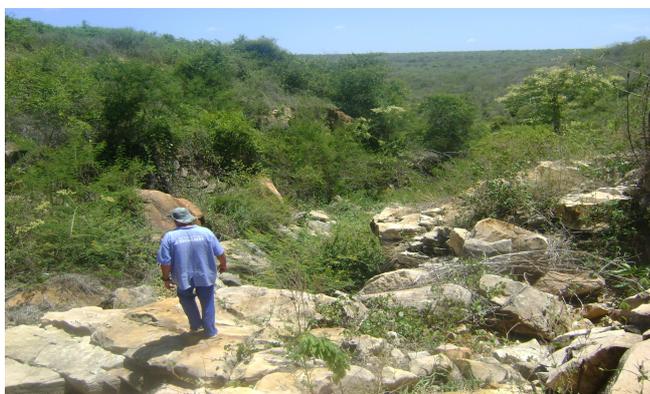
Como é observado através dos registros fotográficos a seguir, durante o inverno de 2009 o canal de restituição foi bastante afetado, fazendo evoluir consideravelmente a erosão regressiva. No canal de aproximação, como descrito anteriormente, neste relatório, foi recuperado durante a 4ª Intervenção tendo sido providenciado obturações das cavidades e sumidouros.

Figura 34 - canal de restituição em Jan de 2009

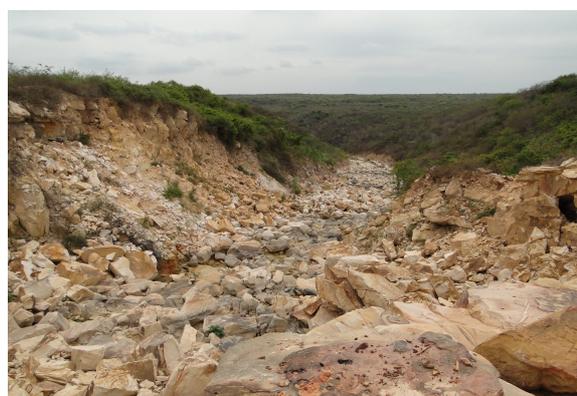
Figura 33 - canal de restituição em Dez de 2009

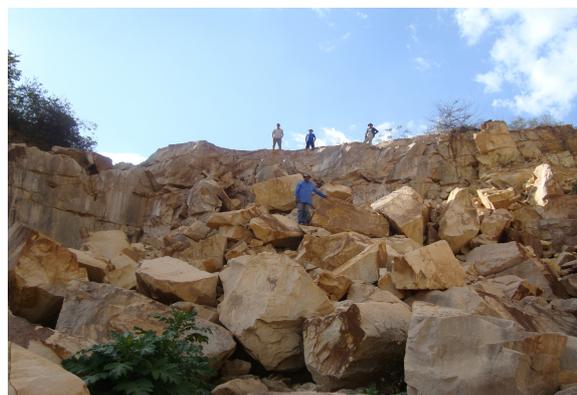
Figura 35 - vista frontal da erosão não canal de restituição

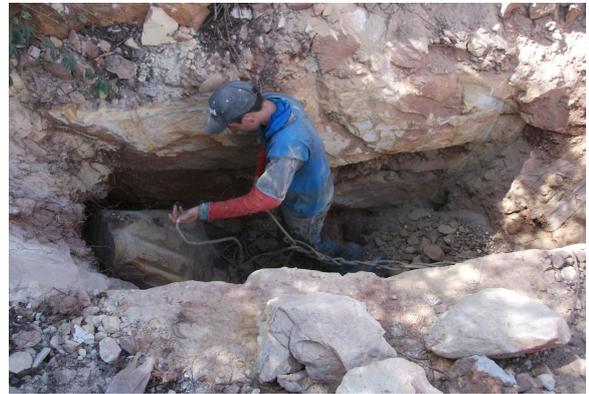
Figura 40 - limpeza da caverna no canal de restituição do sangradouro

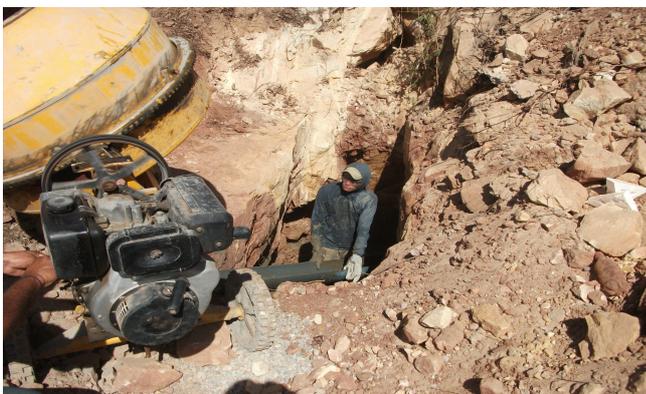
Figura 41 - colocação do concreto na caverna

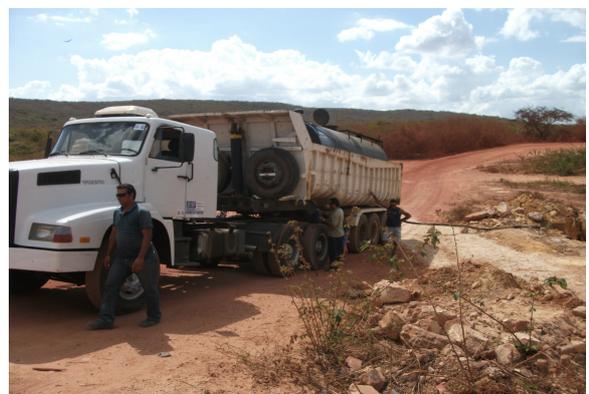
Figura 42 - colocação do asfalto em outra caverna

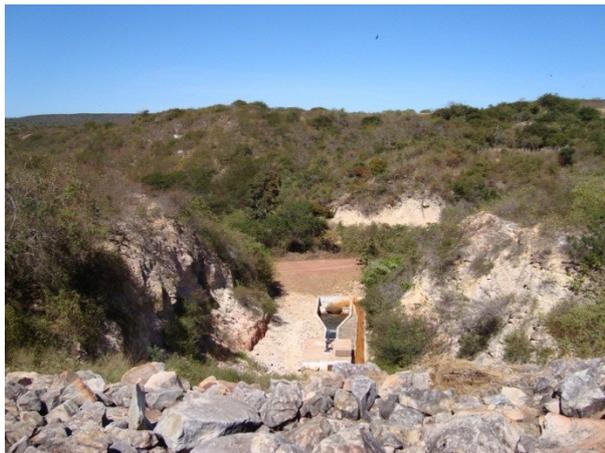
Figura 50 - vista dos taludes da tomada d'água antes dos serviços de estabilização das ombreiras

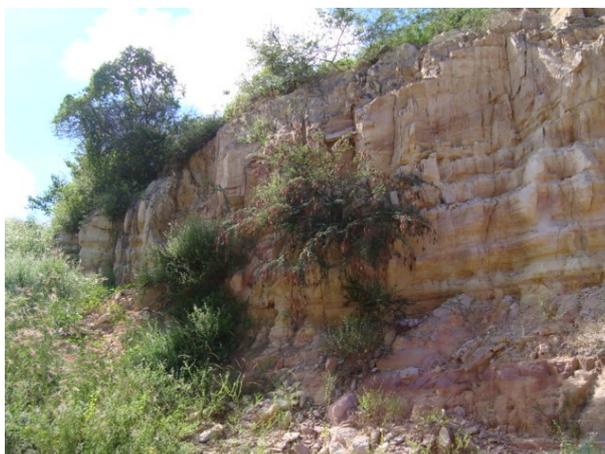
Figura 51 - vista localizada do talude esquerdo da tomada d'água antes dos serviços de estabilização

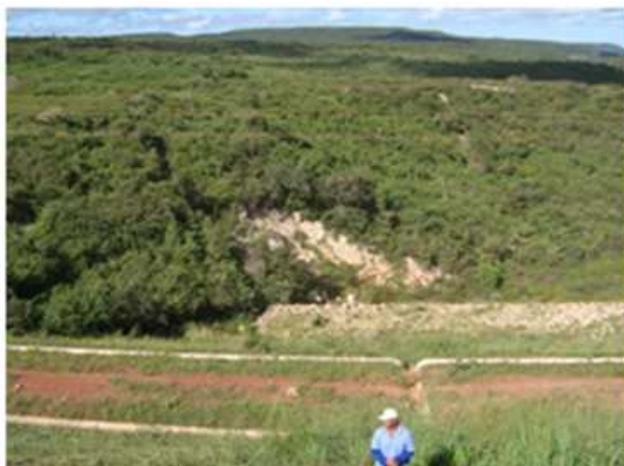
3.1 – Talude da Ombreira Esquerda onde ocorrem os escorregamentos e onde existe a surgência da água. Ver Foto da Figura 1.

Figura 1 - Vista da ombreira esquerda

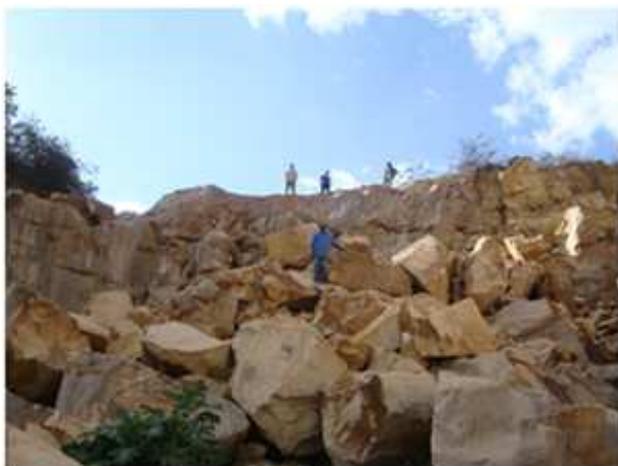
Figura 5 – Vista frontal da erosão no canal de restituição do sangradouro

Elaborar um mapeamento geológico-geomecânico do maciço rochoso desse canal de deságüe. Este trabalho, supervisionado por um especialista, deverá procurar caracterizar/localizar os pontos de fuga d'água para o interior do maciço – existentes e potenciais, assim como identificar os trechos de canal com maior probabilidade de ocorrência (nas próximas cheias) de ampliação de fraturas das placas rochosas e/ou instabilidades de blocos nos bordos da erosão. Tais informações servirão de subsídio ao projeto das intervenções mais imediatas, pelo menos.

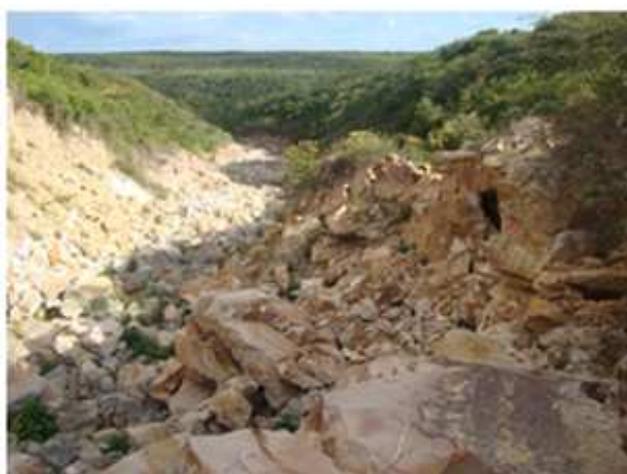
Figura 6 - Vista da erosão no canal de restituição do sangradouro
