**GOVERNO DO ESTADO DO CEARÁ
SECRETARIA DE RECURSOS HÍDRICOS
SUPERINTENDÊNCIA DE OBRAS HÍDRÁULICAS – SOHIDRA
DIRETORIA DE ÁGUAS SUPERFICIAIS**

RELATÓRIO FINAL DE “AS BUILT”

BARRAGEM MELANCIA

RESENHA FOTOGRAFICA

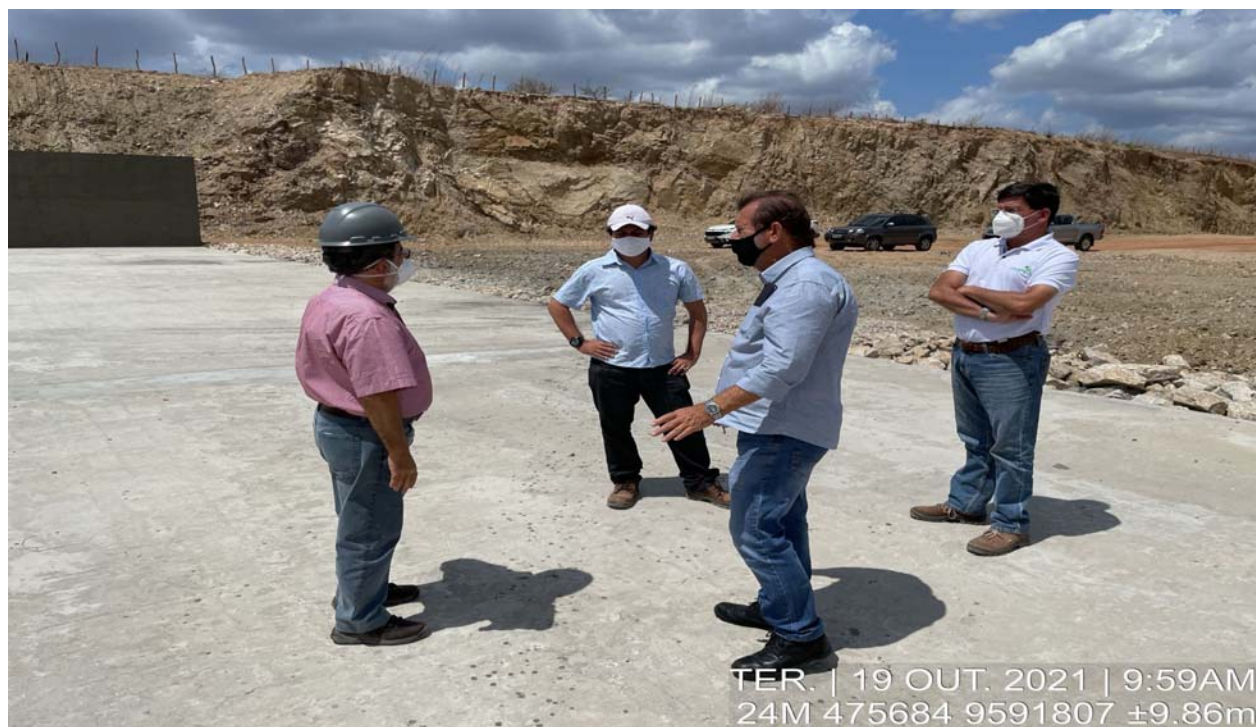
FOTO 155- Visita técnica do consultor José Ramalho - análise das micro fissuras na laje da bacia de dissipação vertedouro
