**SUPERVISÃO E ACOMPANHAMENTO DA CONSTRUÇÃO DA BARRAGEM SOUZA  
NO MUNICÍPIO DE CANINDÉ**

**“AS BUILT”**

**VOLUME 2 - MEMÓRIA FOTOGRÁFICA**

**FORTALEZA  
NOVEMBRO DE 1998**

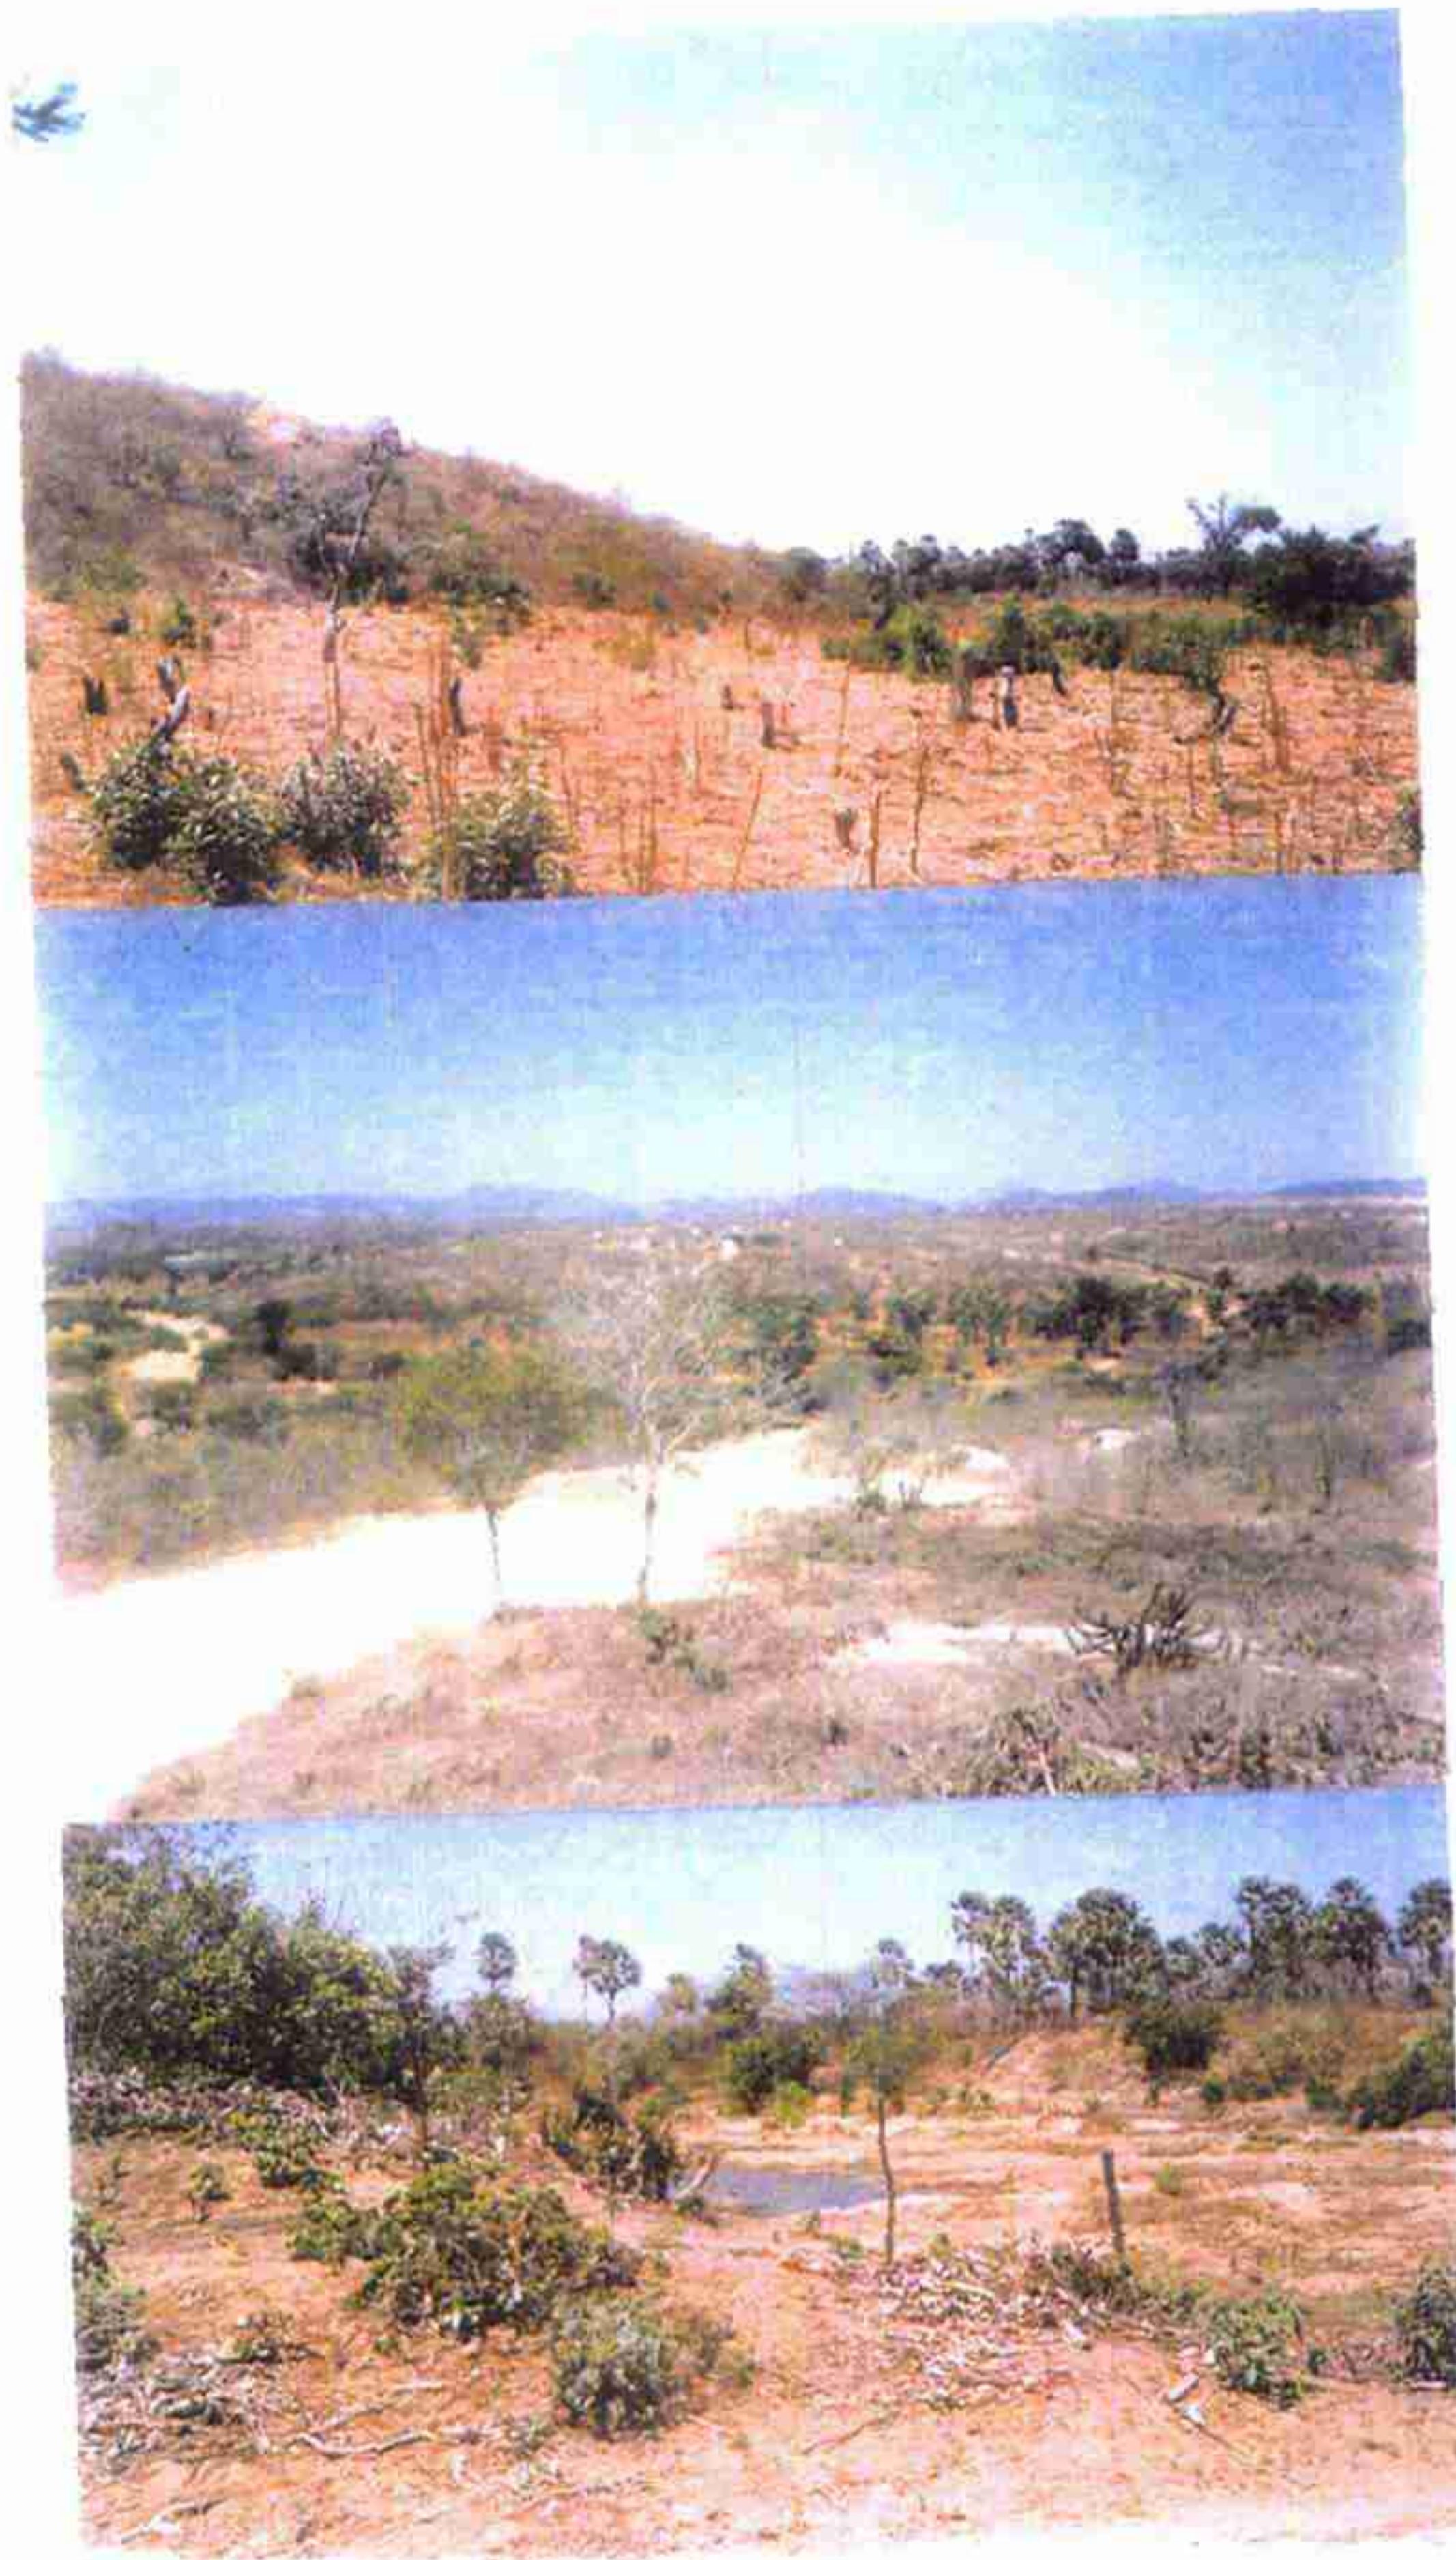
Vistas do Boqueirão do Açude Souza.

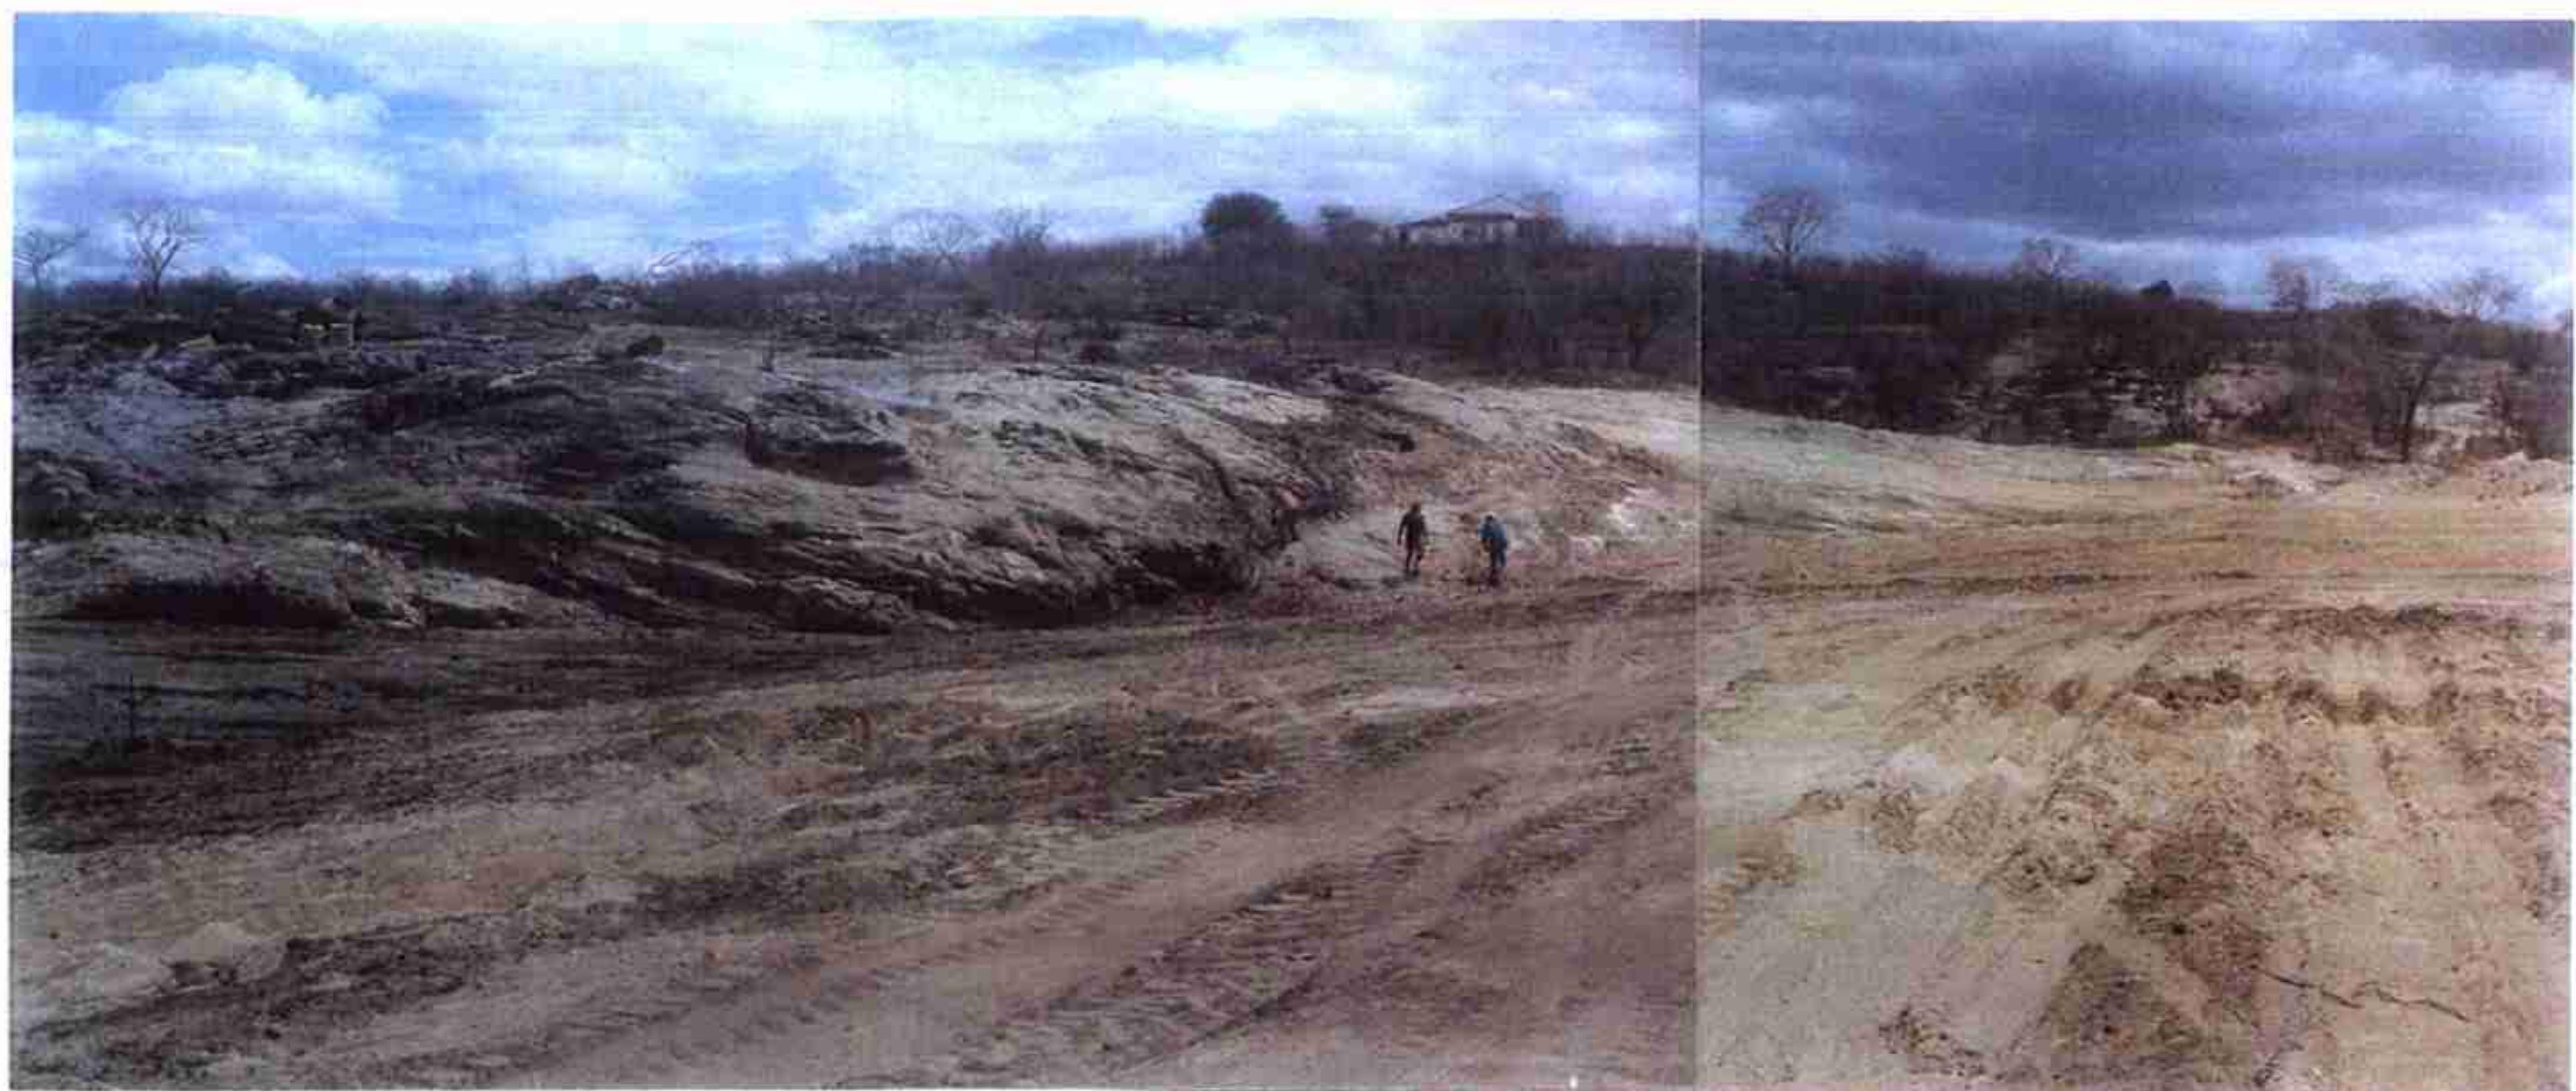
Vista da ombreira direita, onde se inicia o afloramento rochoso a partir da Estaca N° 05, sendo preparado para tratamento de regularização no contato com o maciço terroso da barragem. Vê-se bem o tratamento do solo aluvial para assentamento do aterro-barragem.

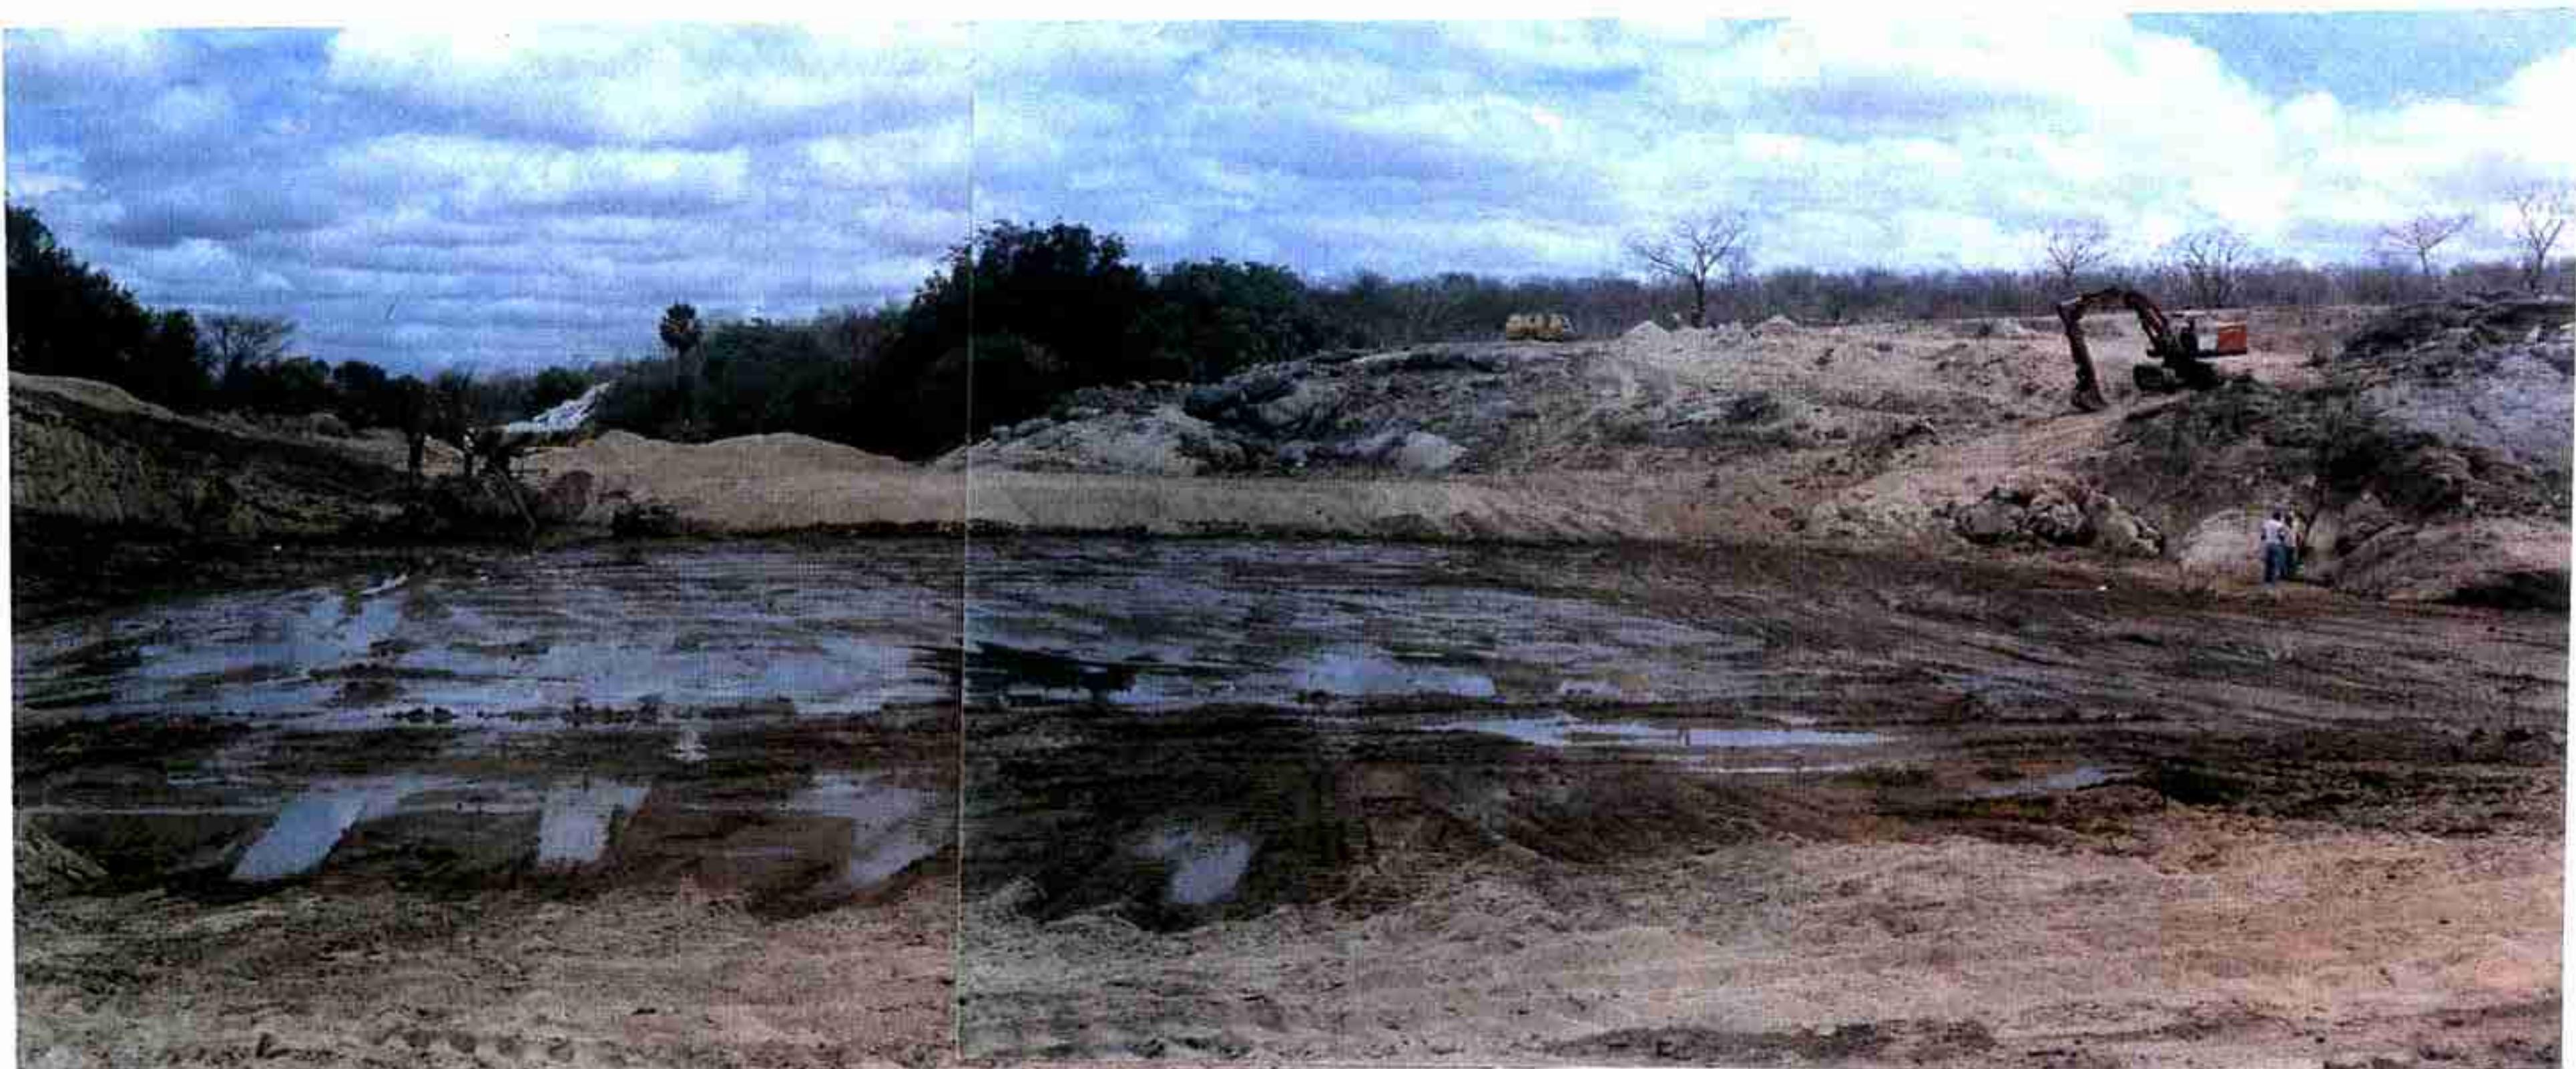
Vista da ombreira direita, com os trabalhos iniciais de escavação em rocha para as obras da galeria e  
preparações iniciais do tapete drenante à jusante.

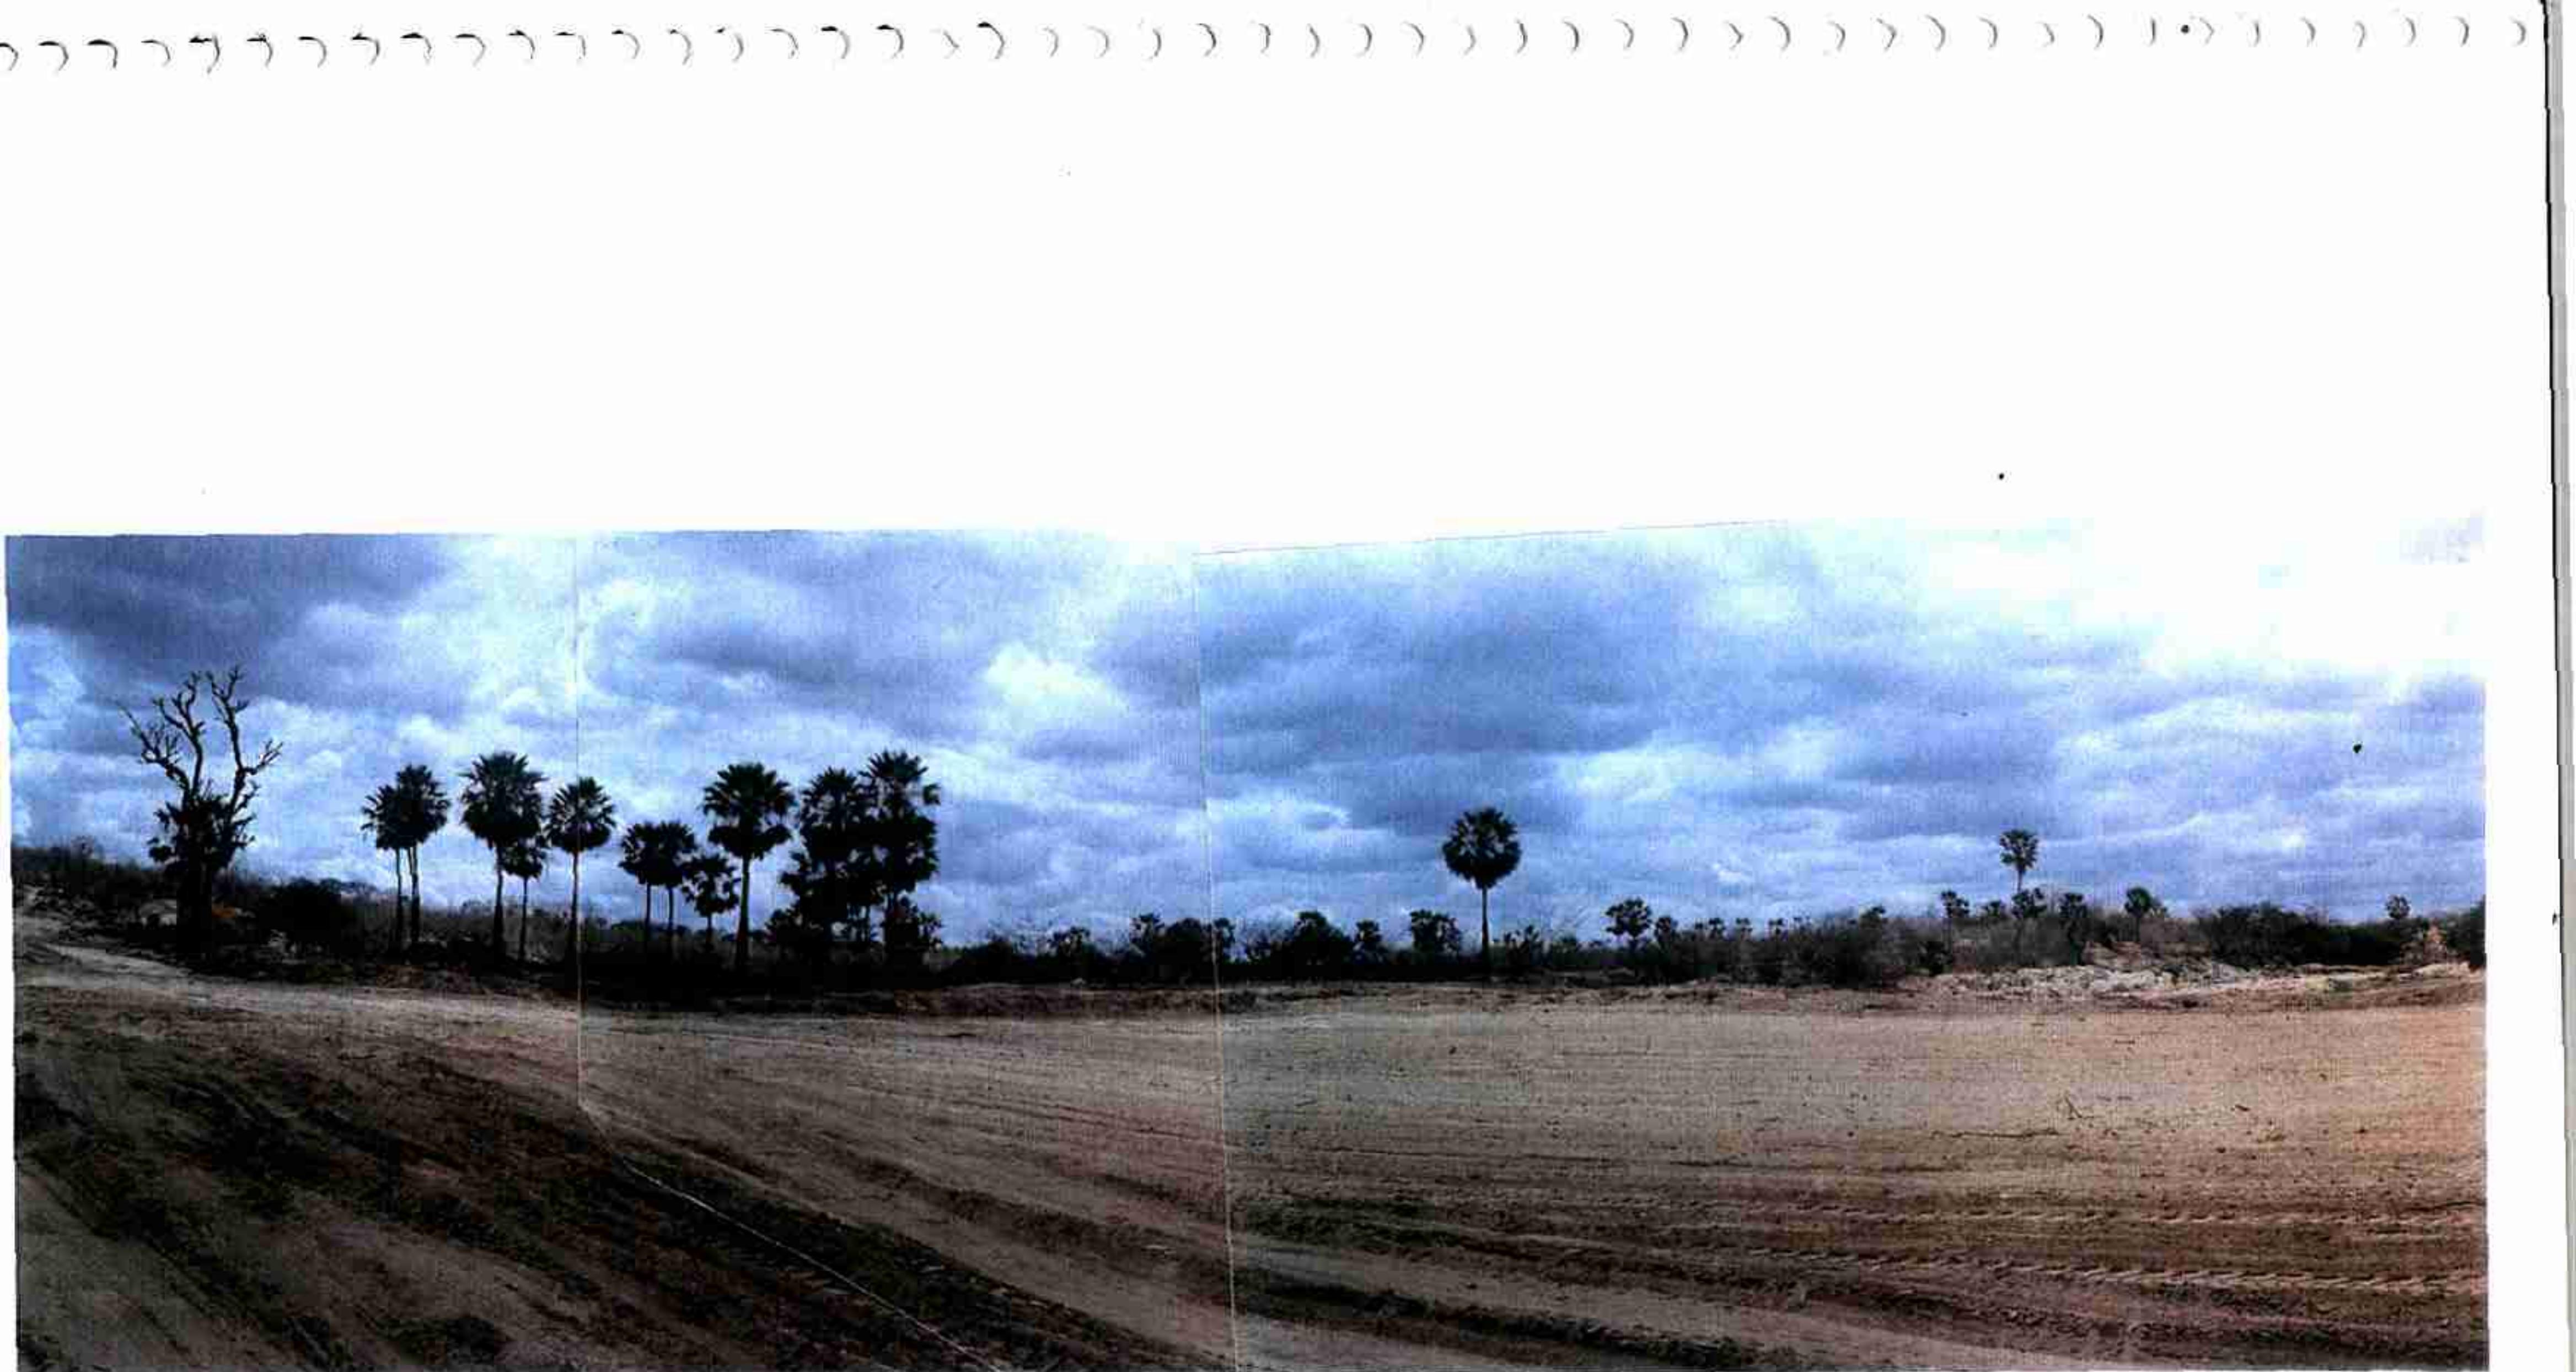
Vista da ombreira esquerda, notando-se a preparação do solo para assentamento inicial do aterro compactado.

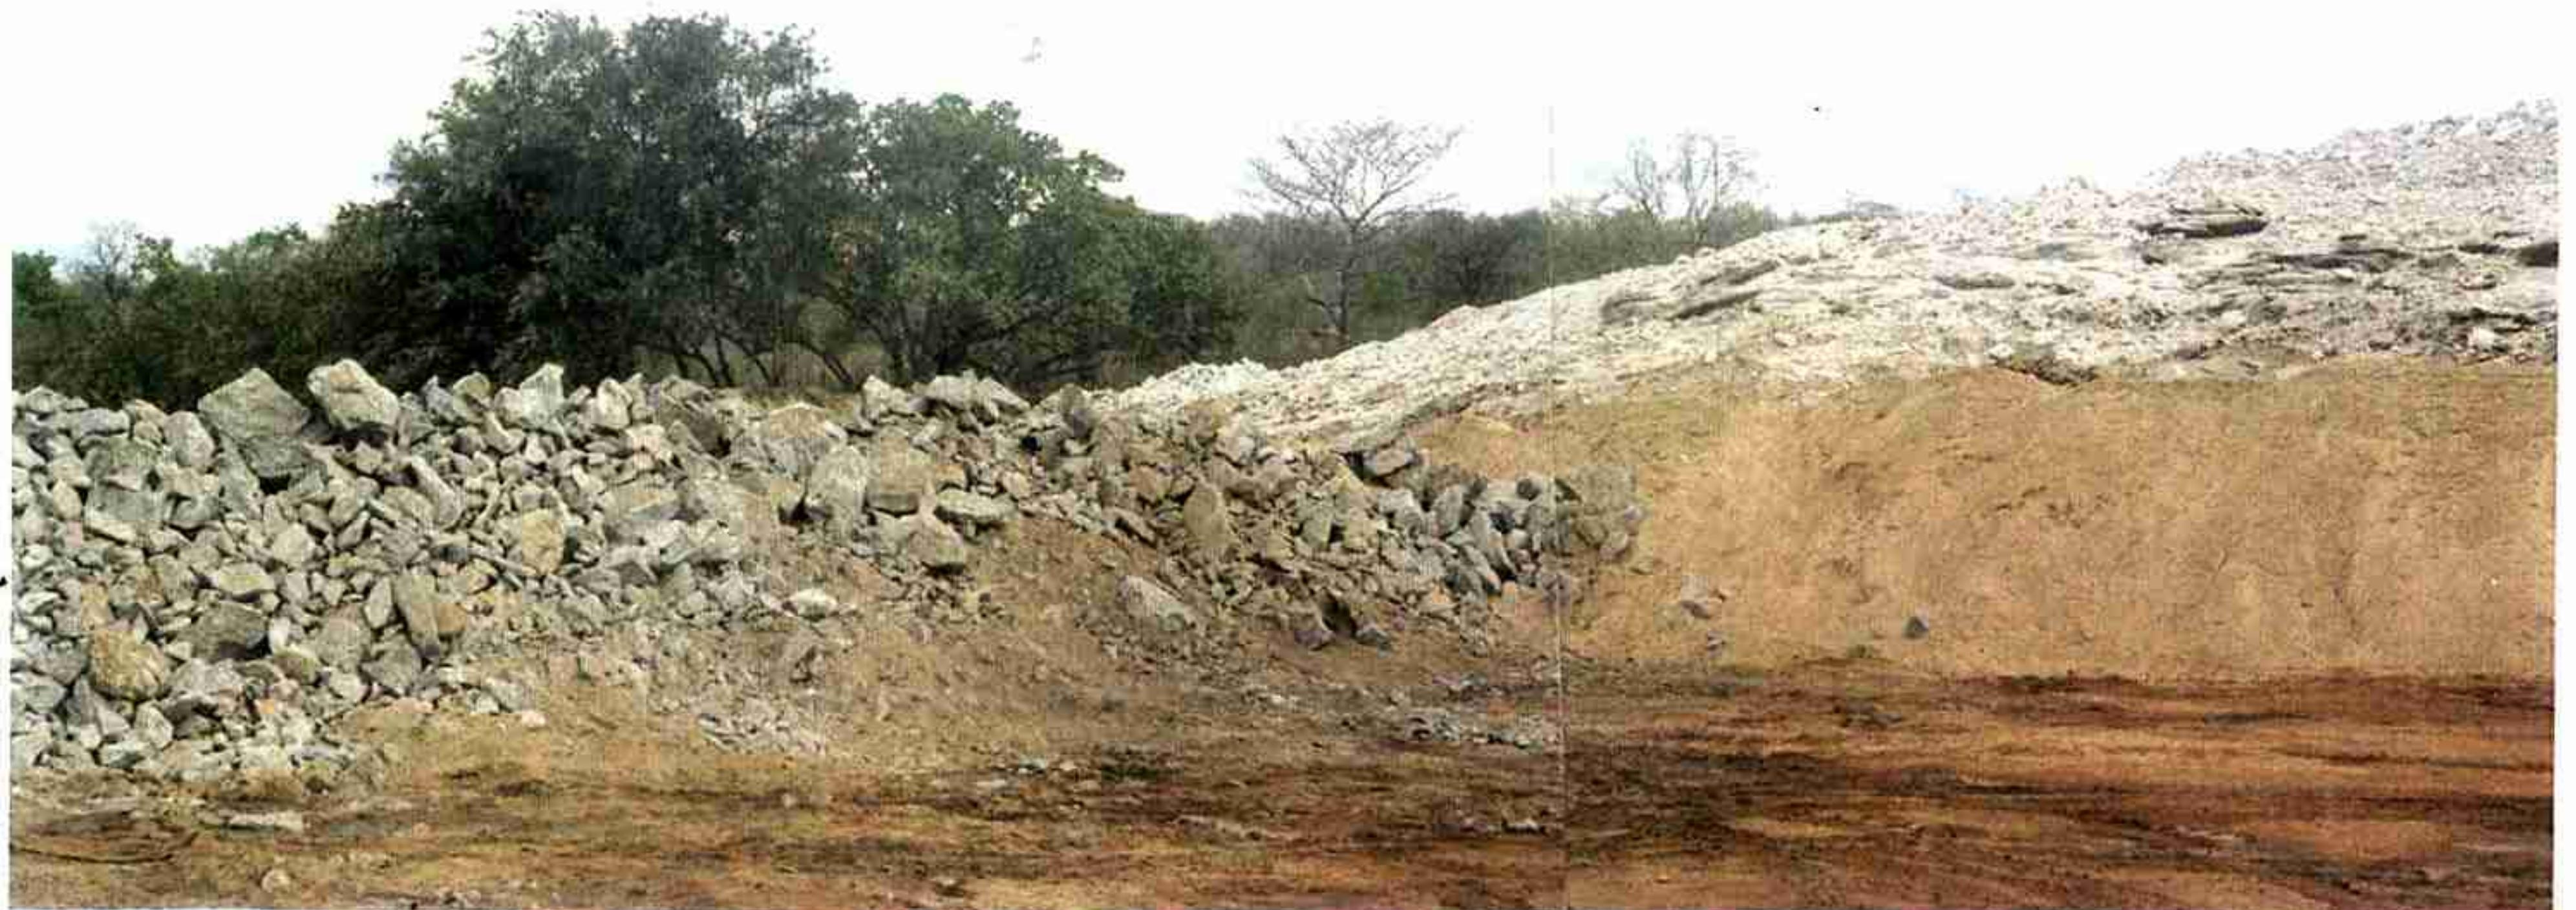
Preparação do Rock-Fill partindo da ombreira direita à jusante da Estaca 7.

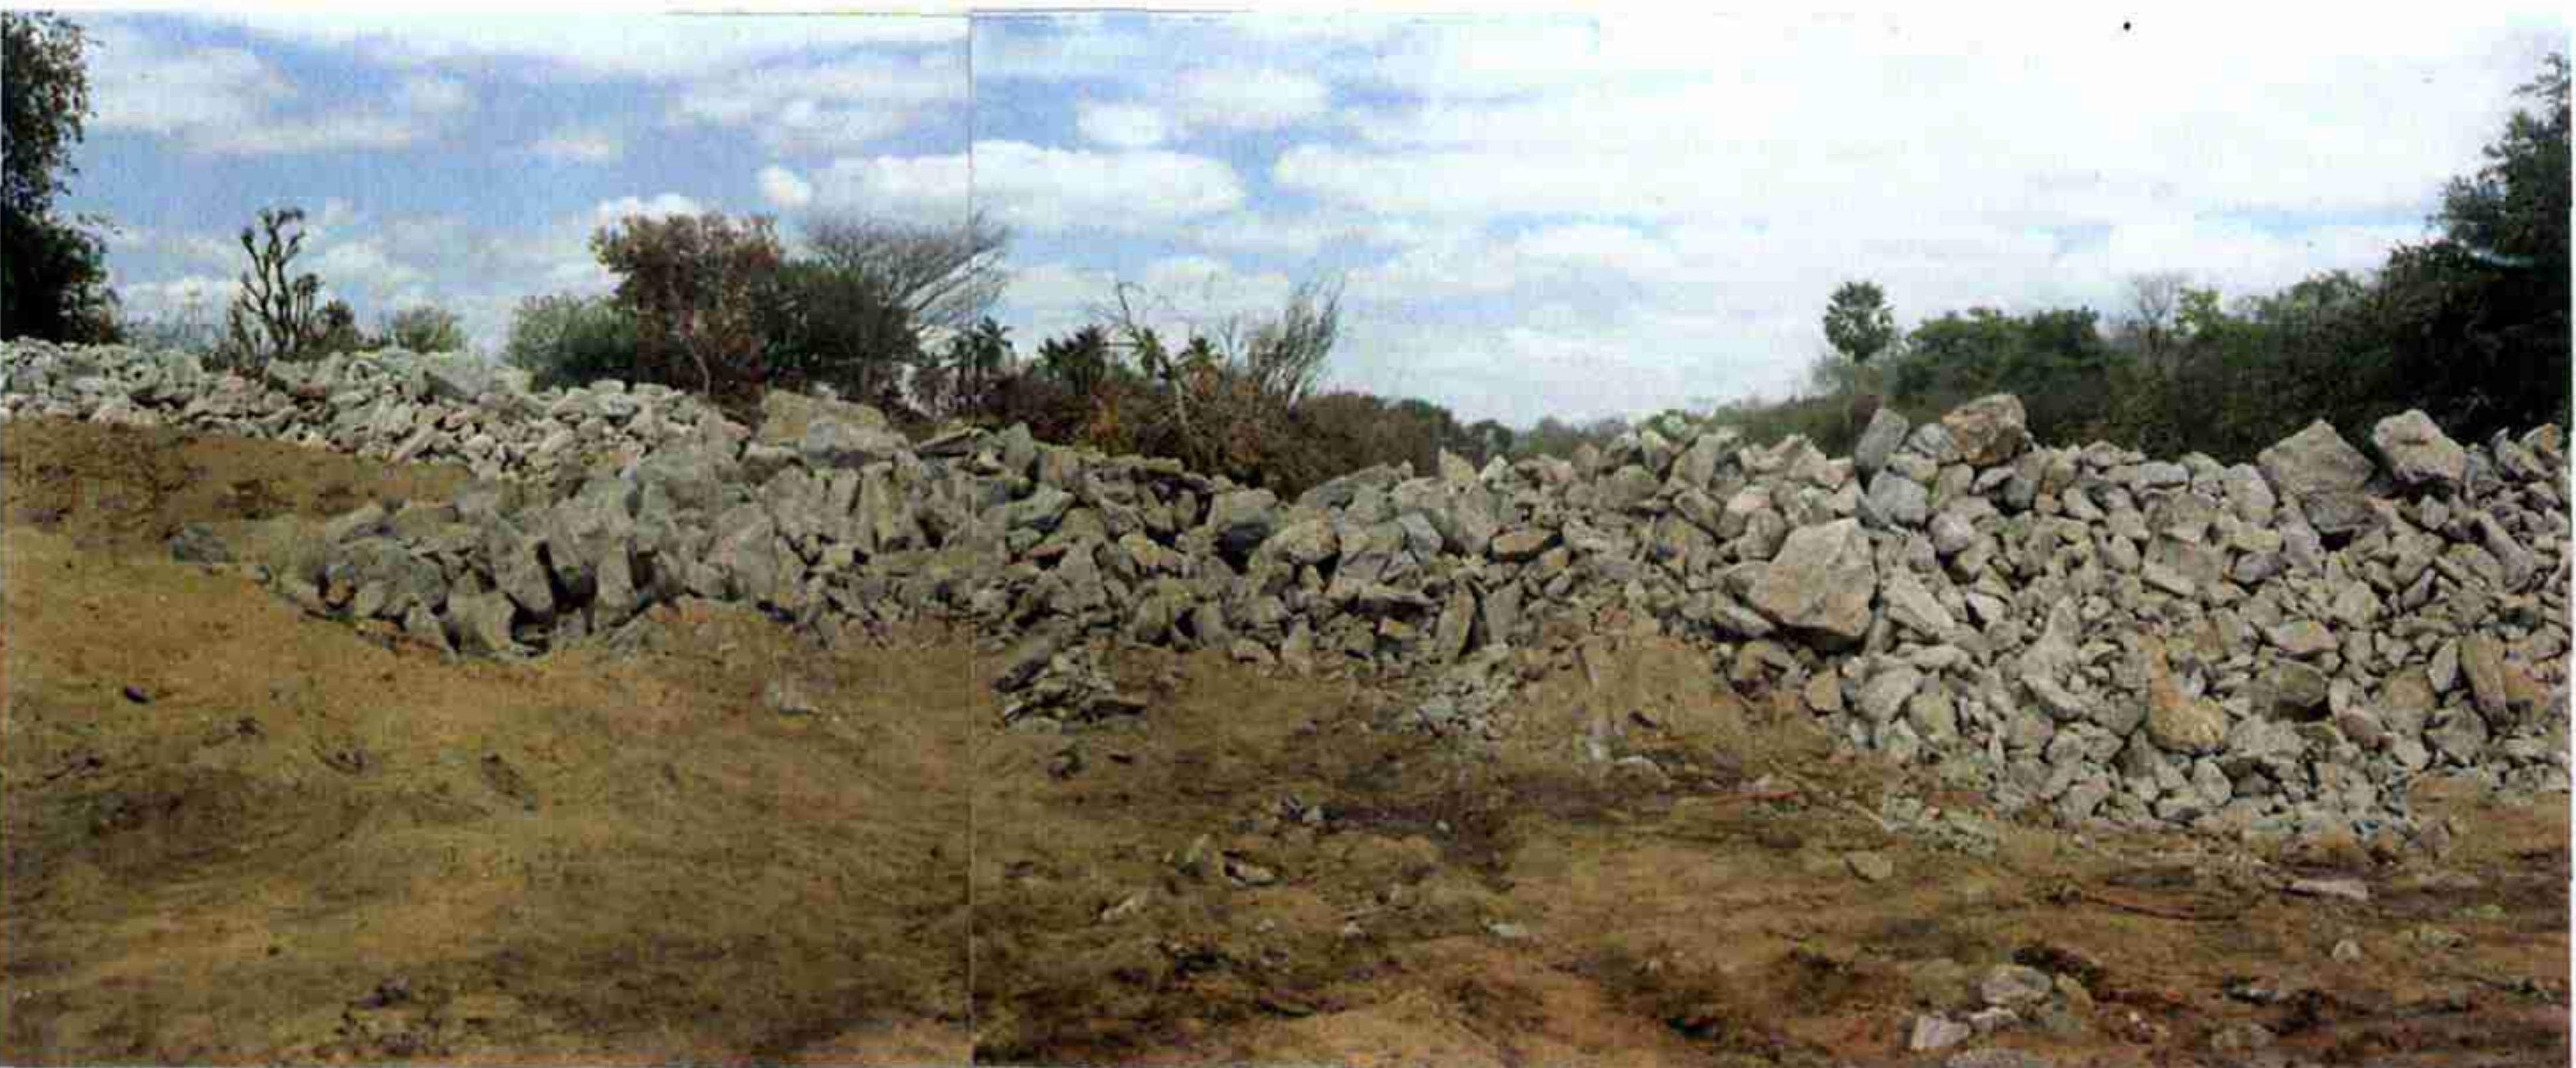
Preparação do Rock-Fill, lado da ombreira esquerda a jusante – Estaca 11.

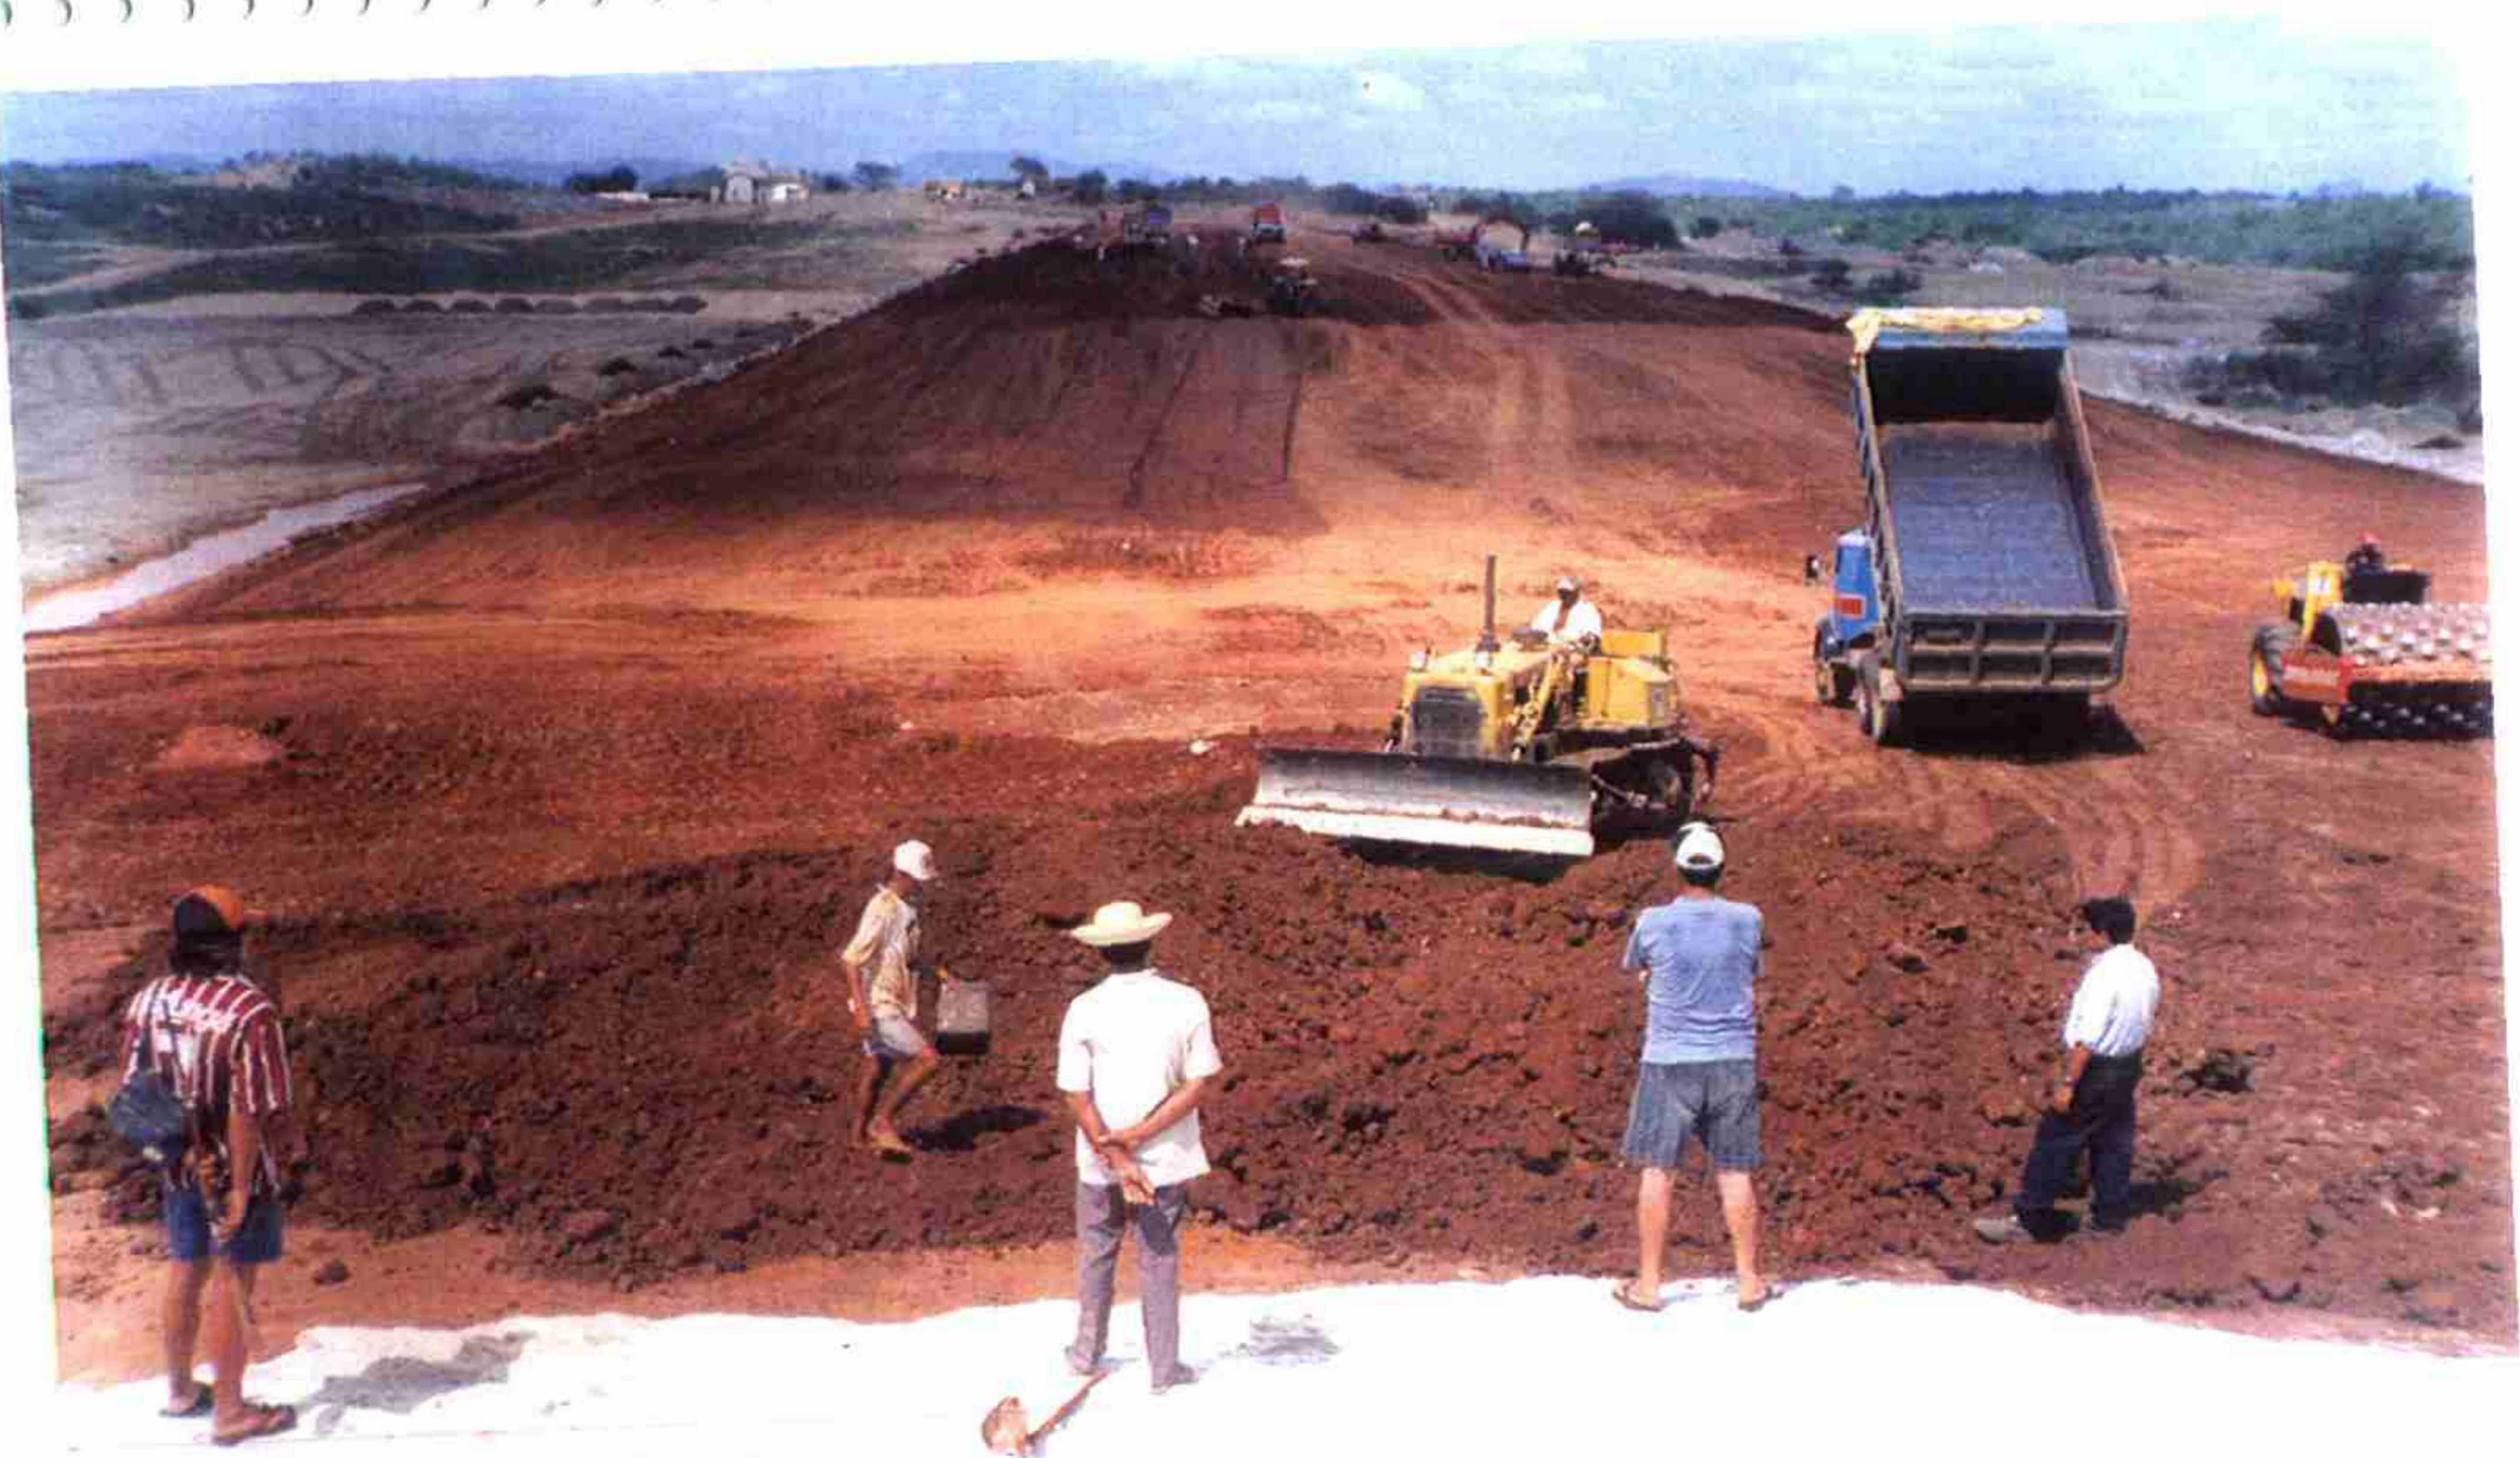
Vista geral do maciço sílico argiloso, com avanço na Ombreira direita e à esquerda tapete impermeável.
