**SUPERVISÃO E ACOMPANHAMENTO DA CONSTRUÇÃO DA BARRAGEM SOUZA  
NO MUNICÍPIO DE CANINDÉ**

**“AS BUILT”**

**VOLUME 2 - MEMÓRIA FOTOGRÁFICA**

**FORTALEZA  
NOVEMBRO DE 1998**

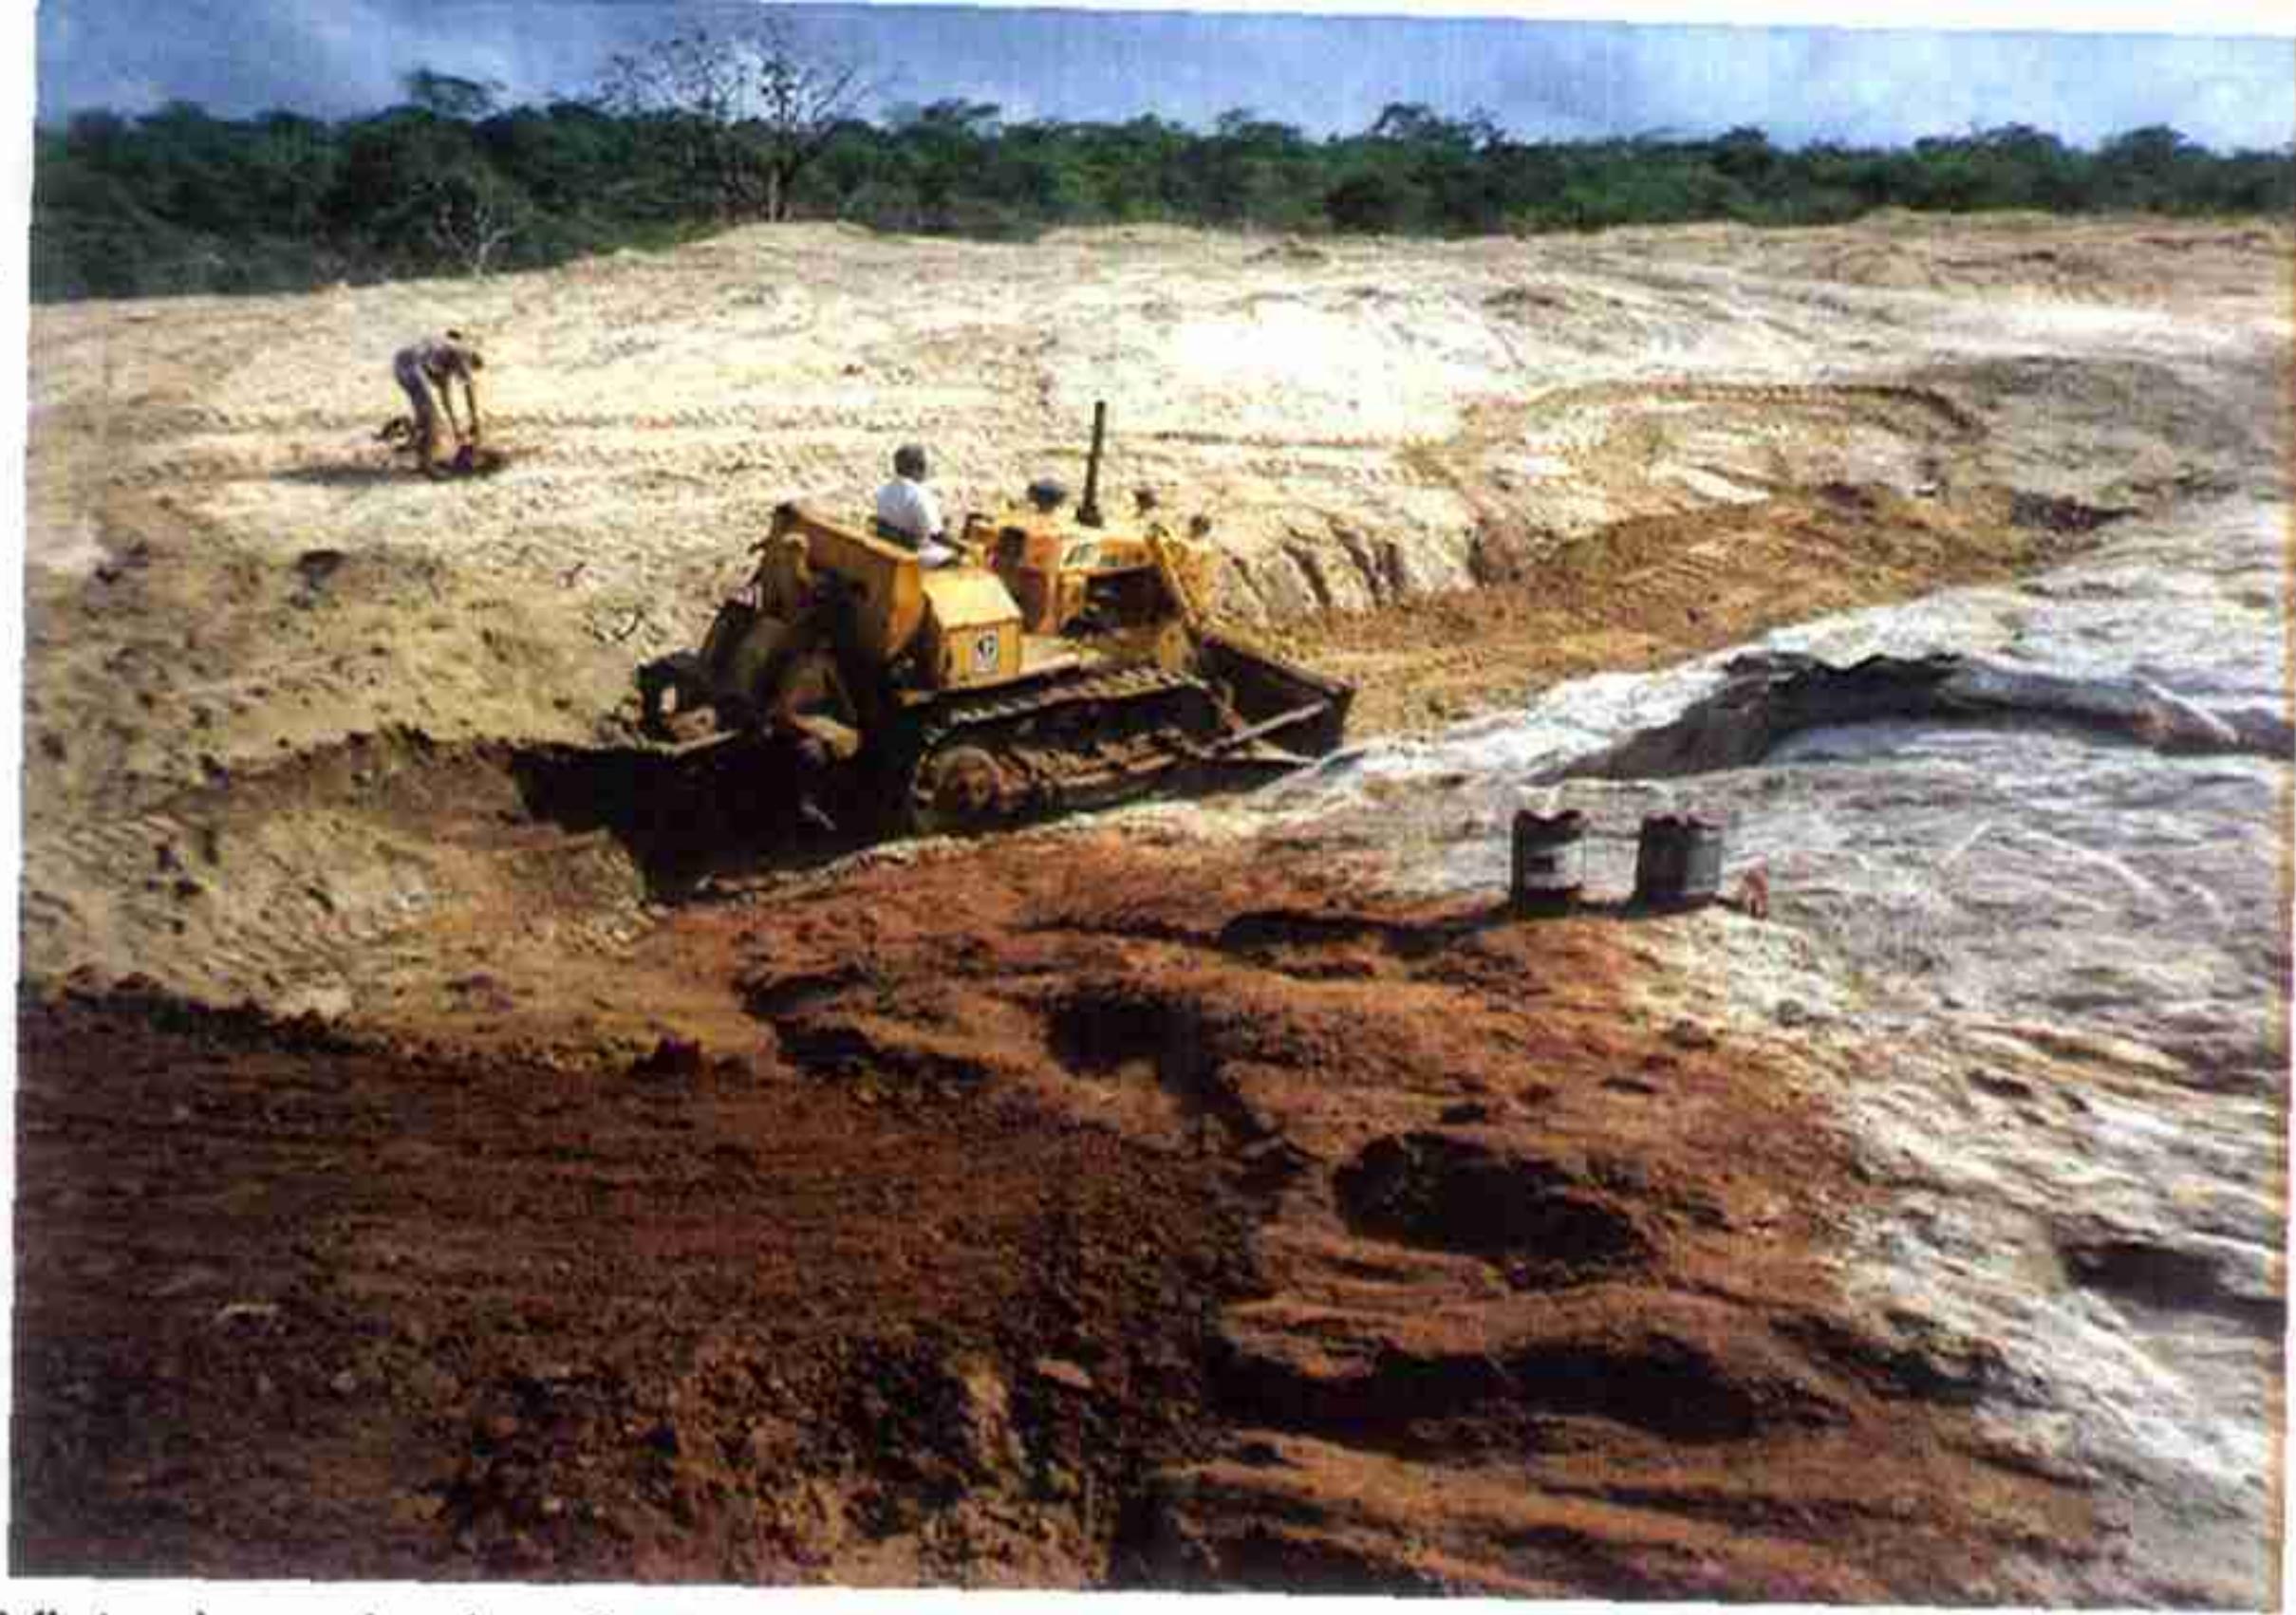
Vista da ombreira direita com aprofundamento do Cut-Off com trator D-6.

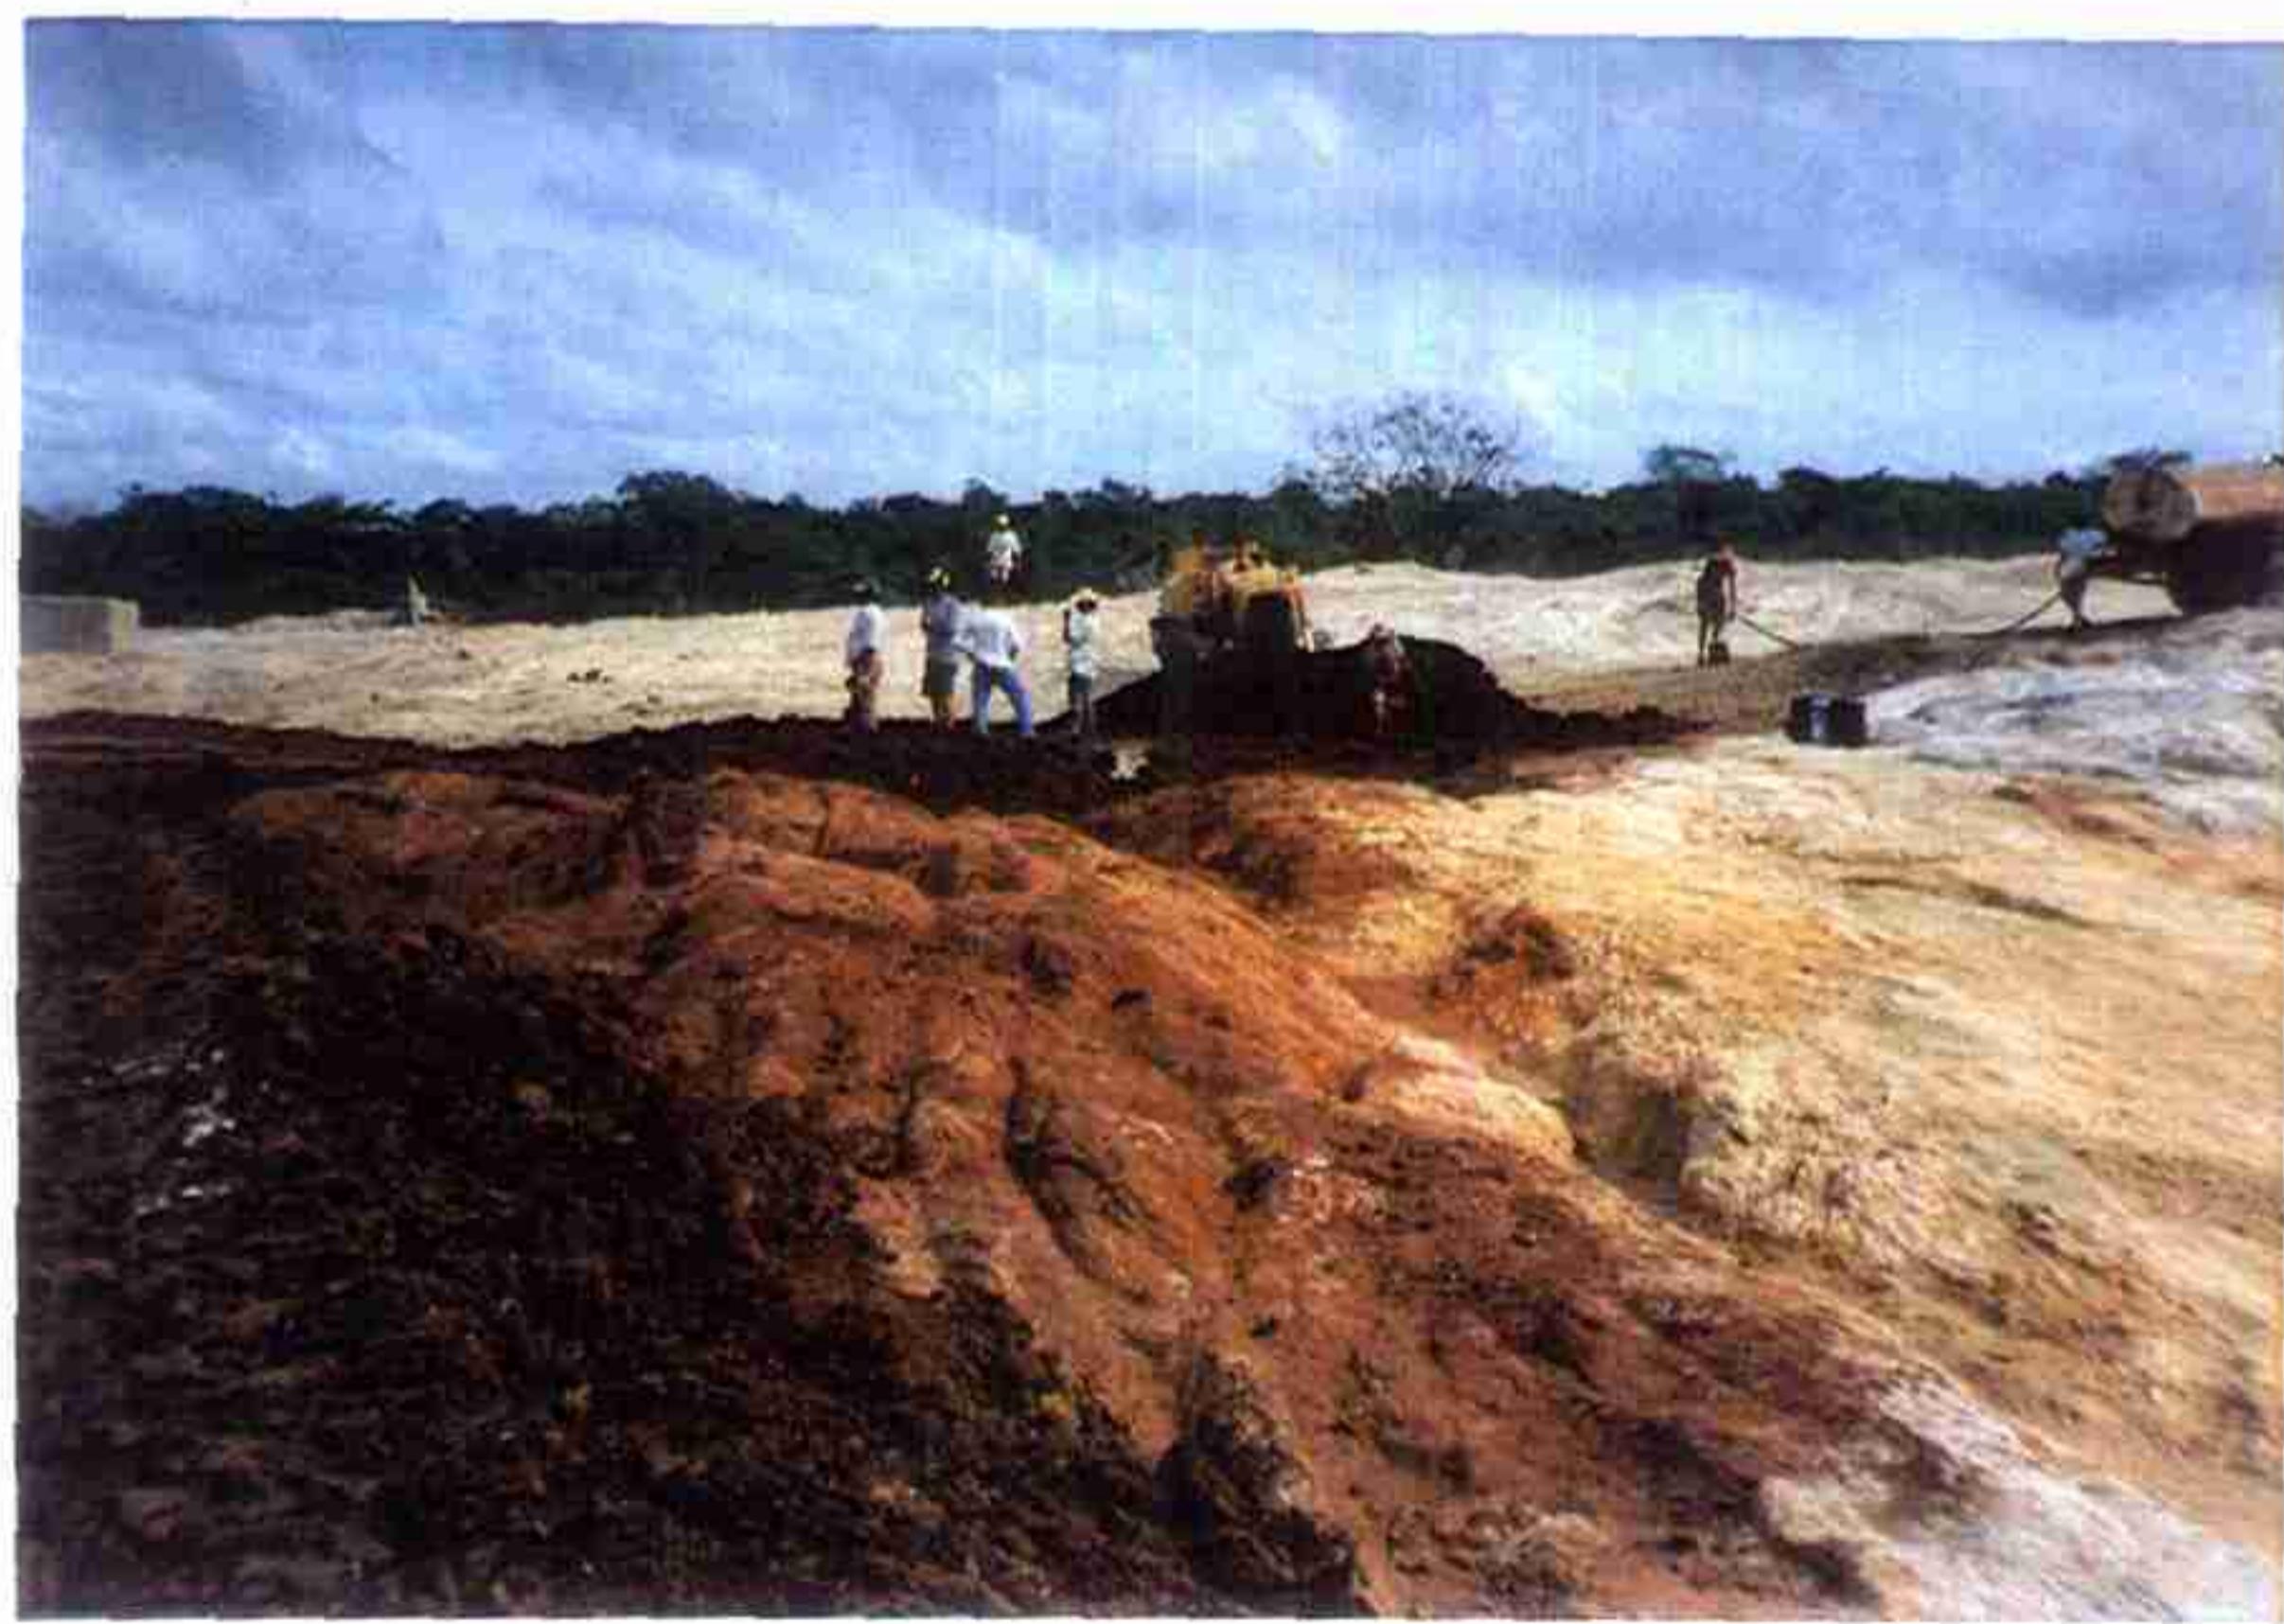
Vista da operação do avanço do maciço sílico argiloso na ombreira direita.

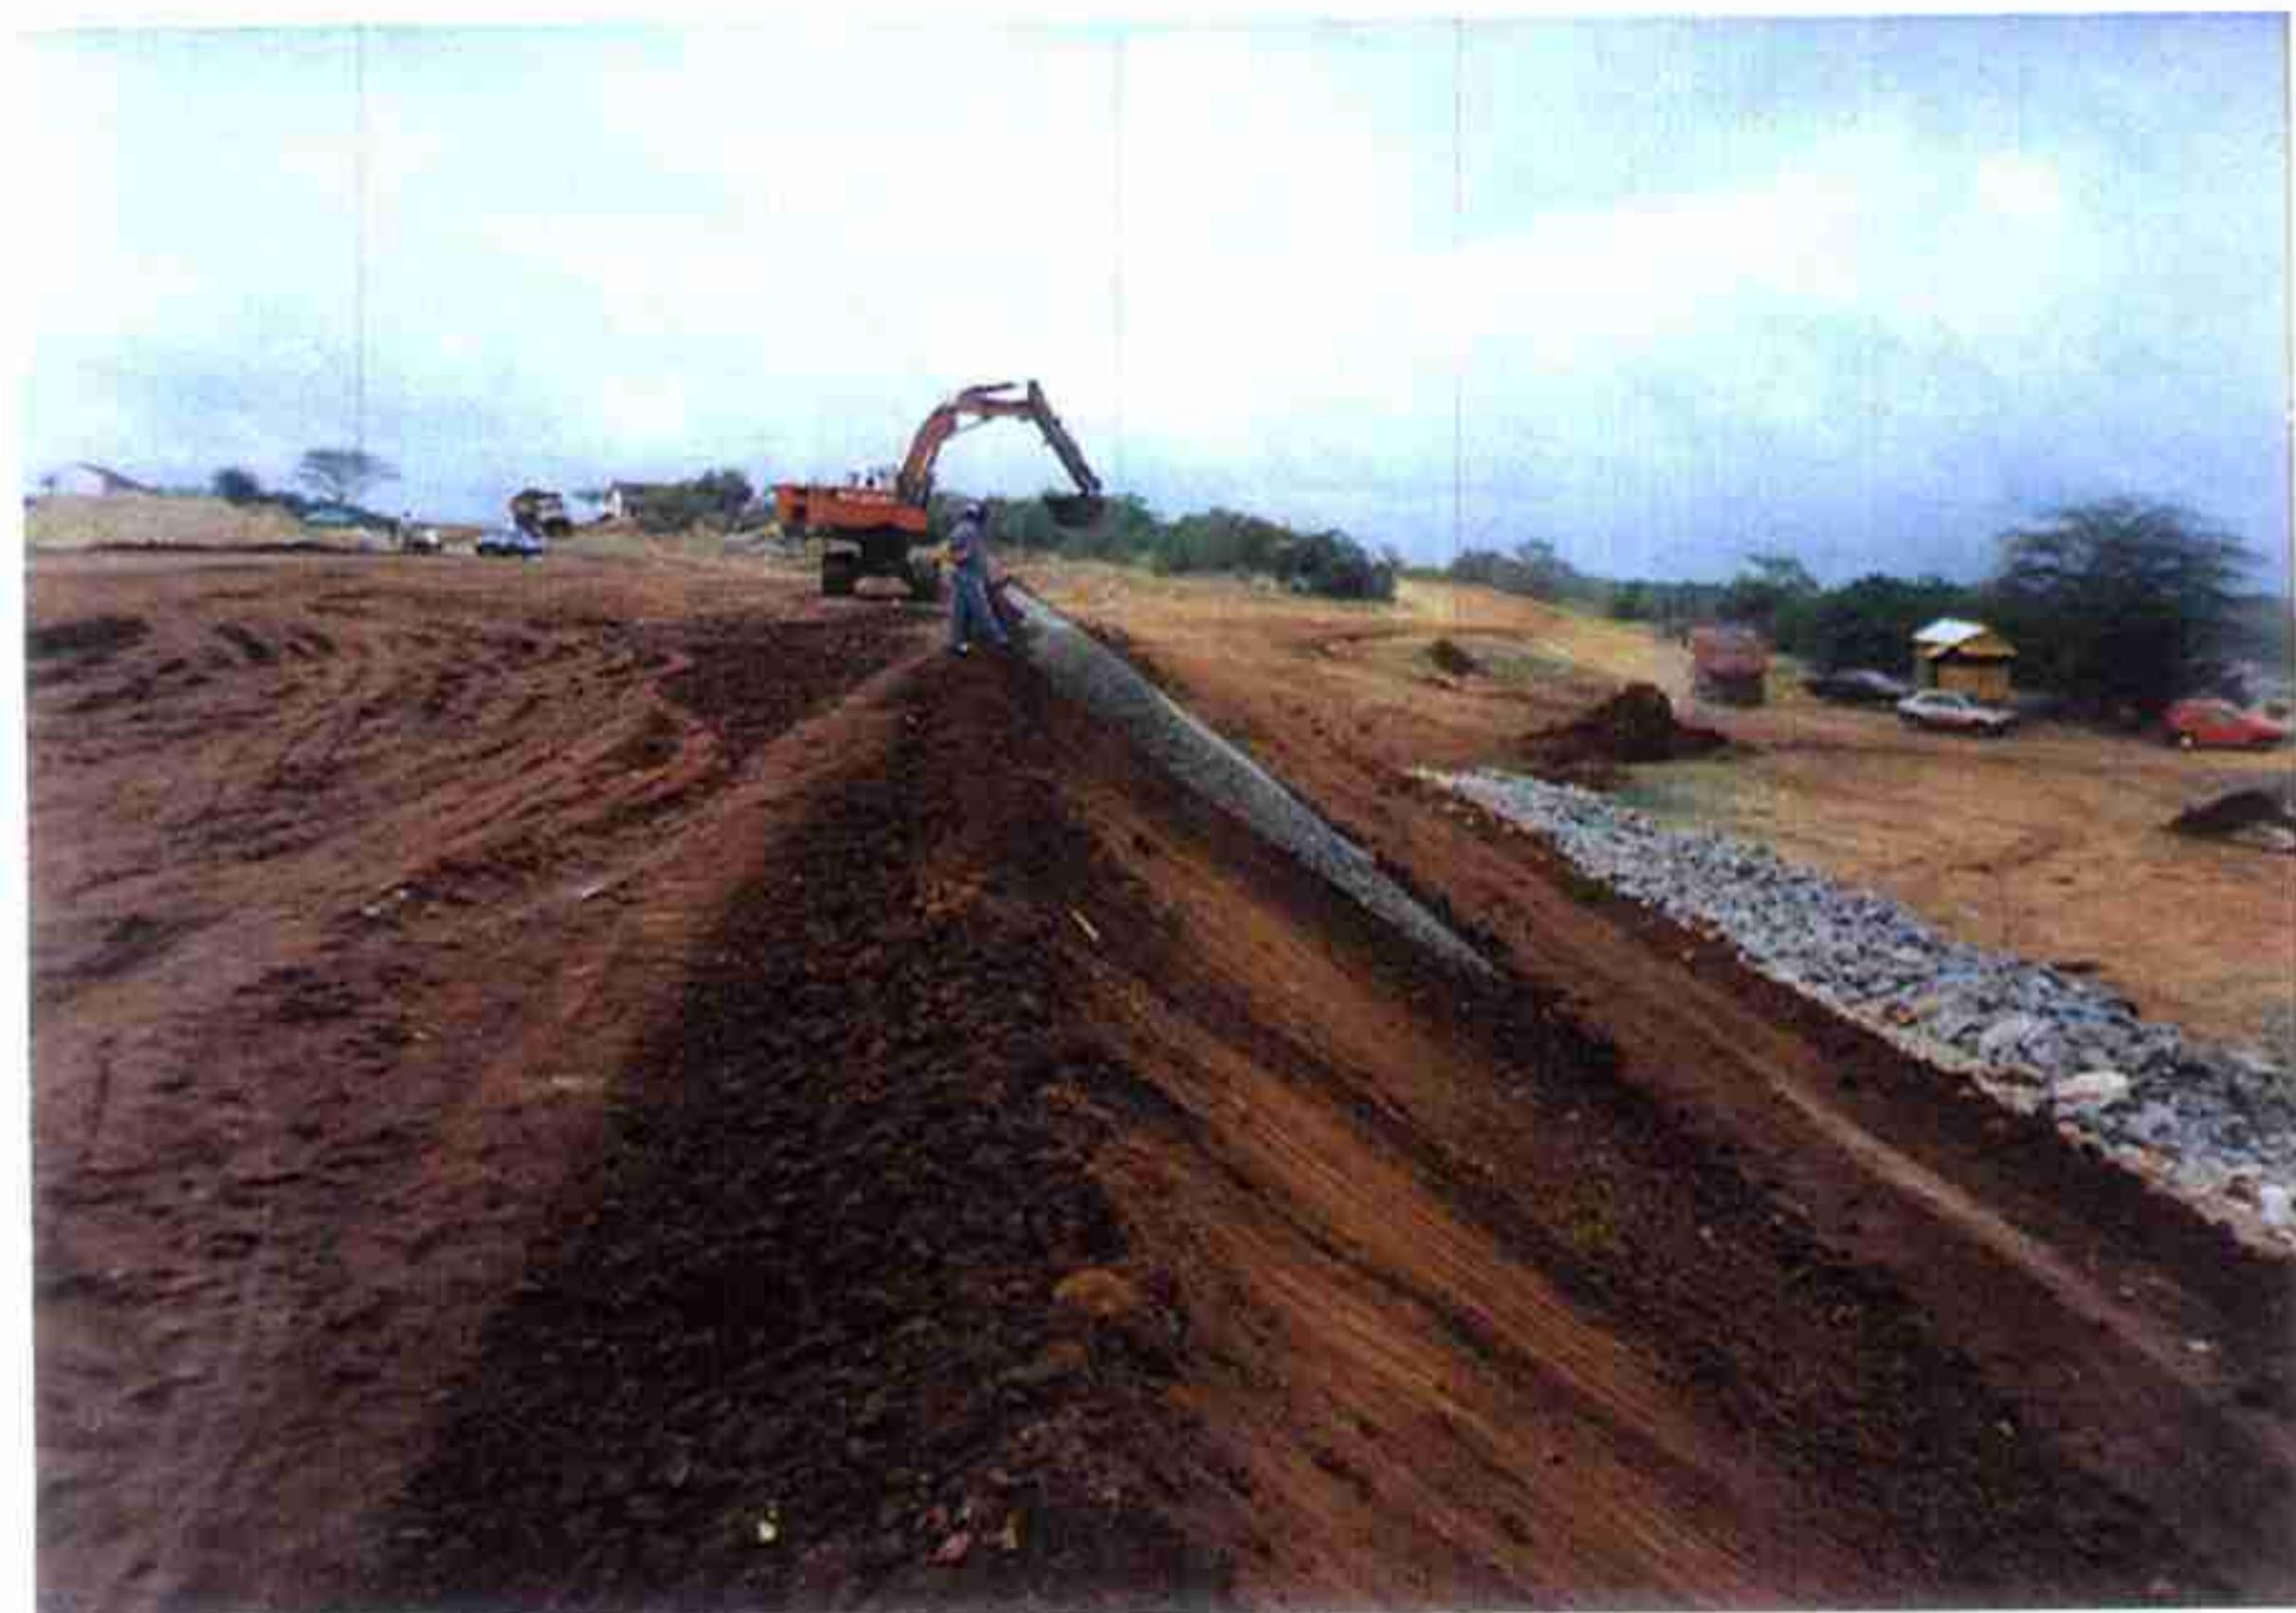
Vista do talude jusante com início da operação de proteção com camada de brita.

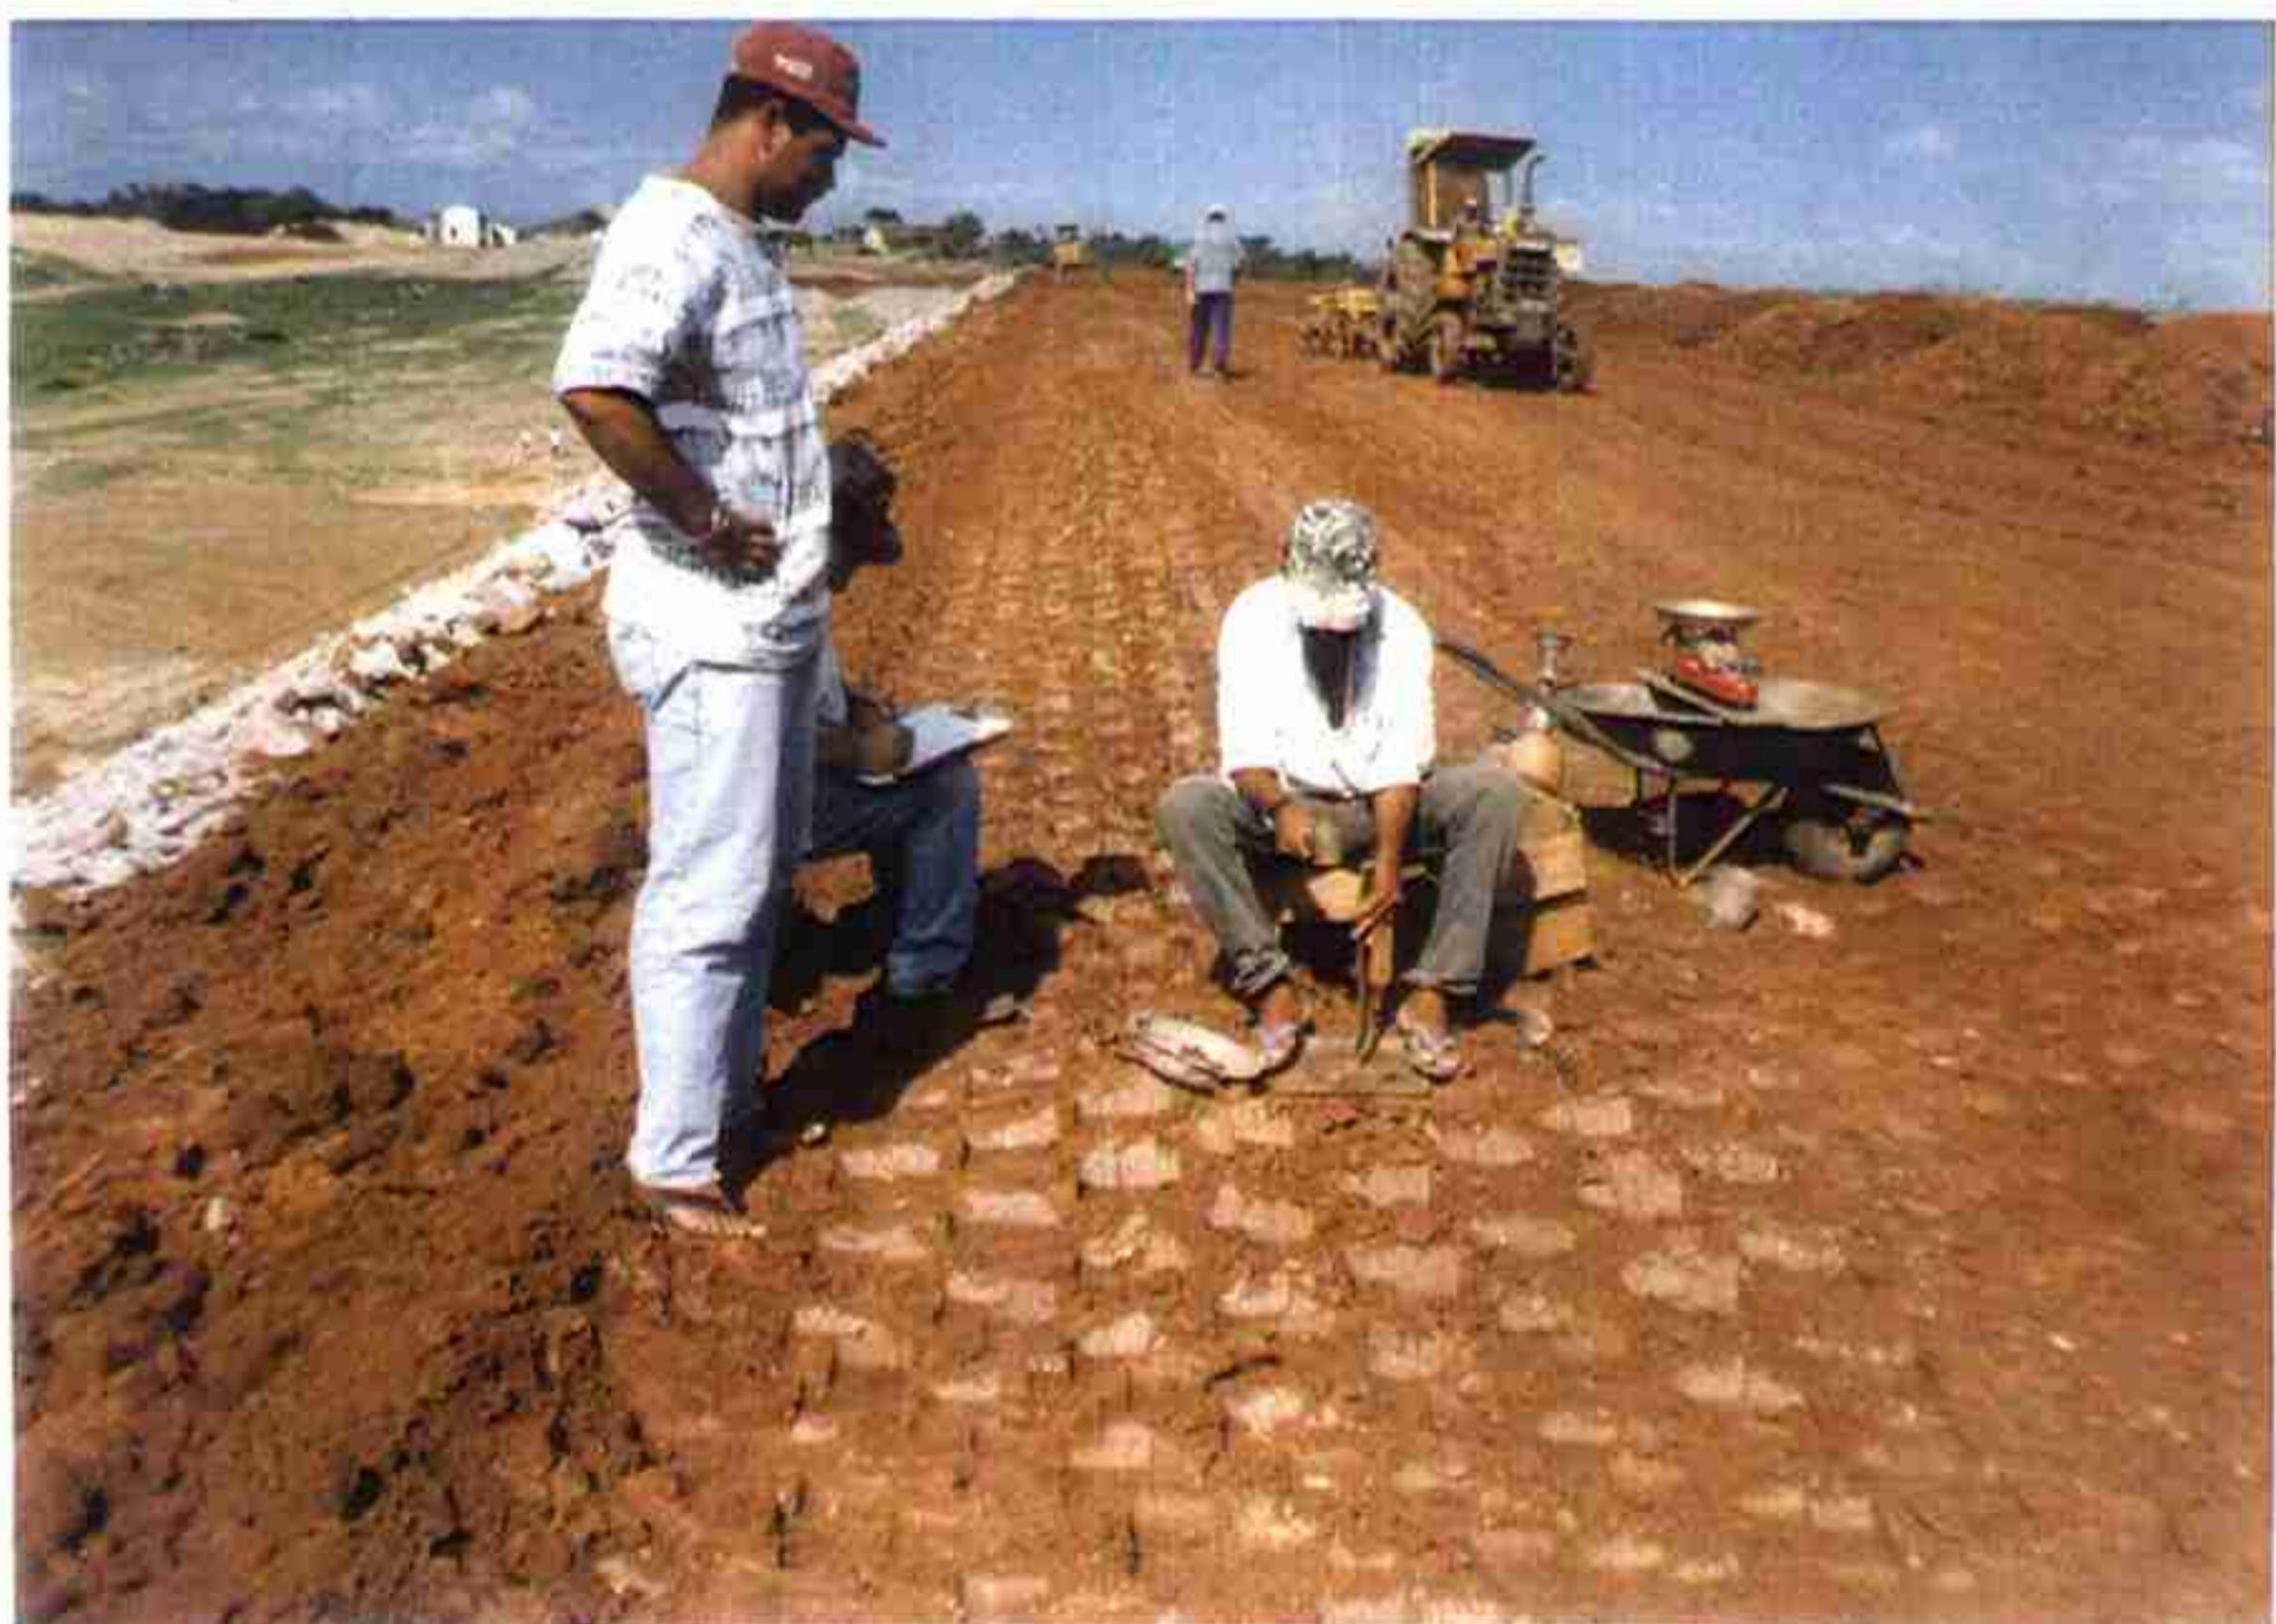
Vista da equipe de laboratório executando furo para determinação do grau de compactação, densidade "in situ".

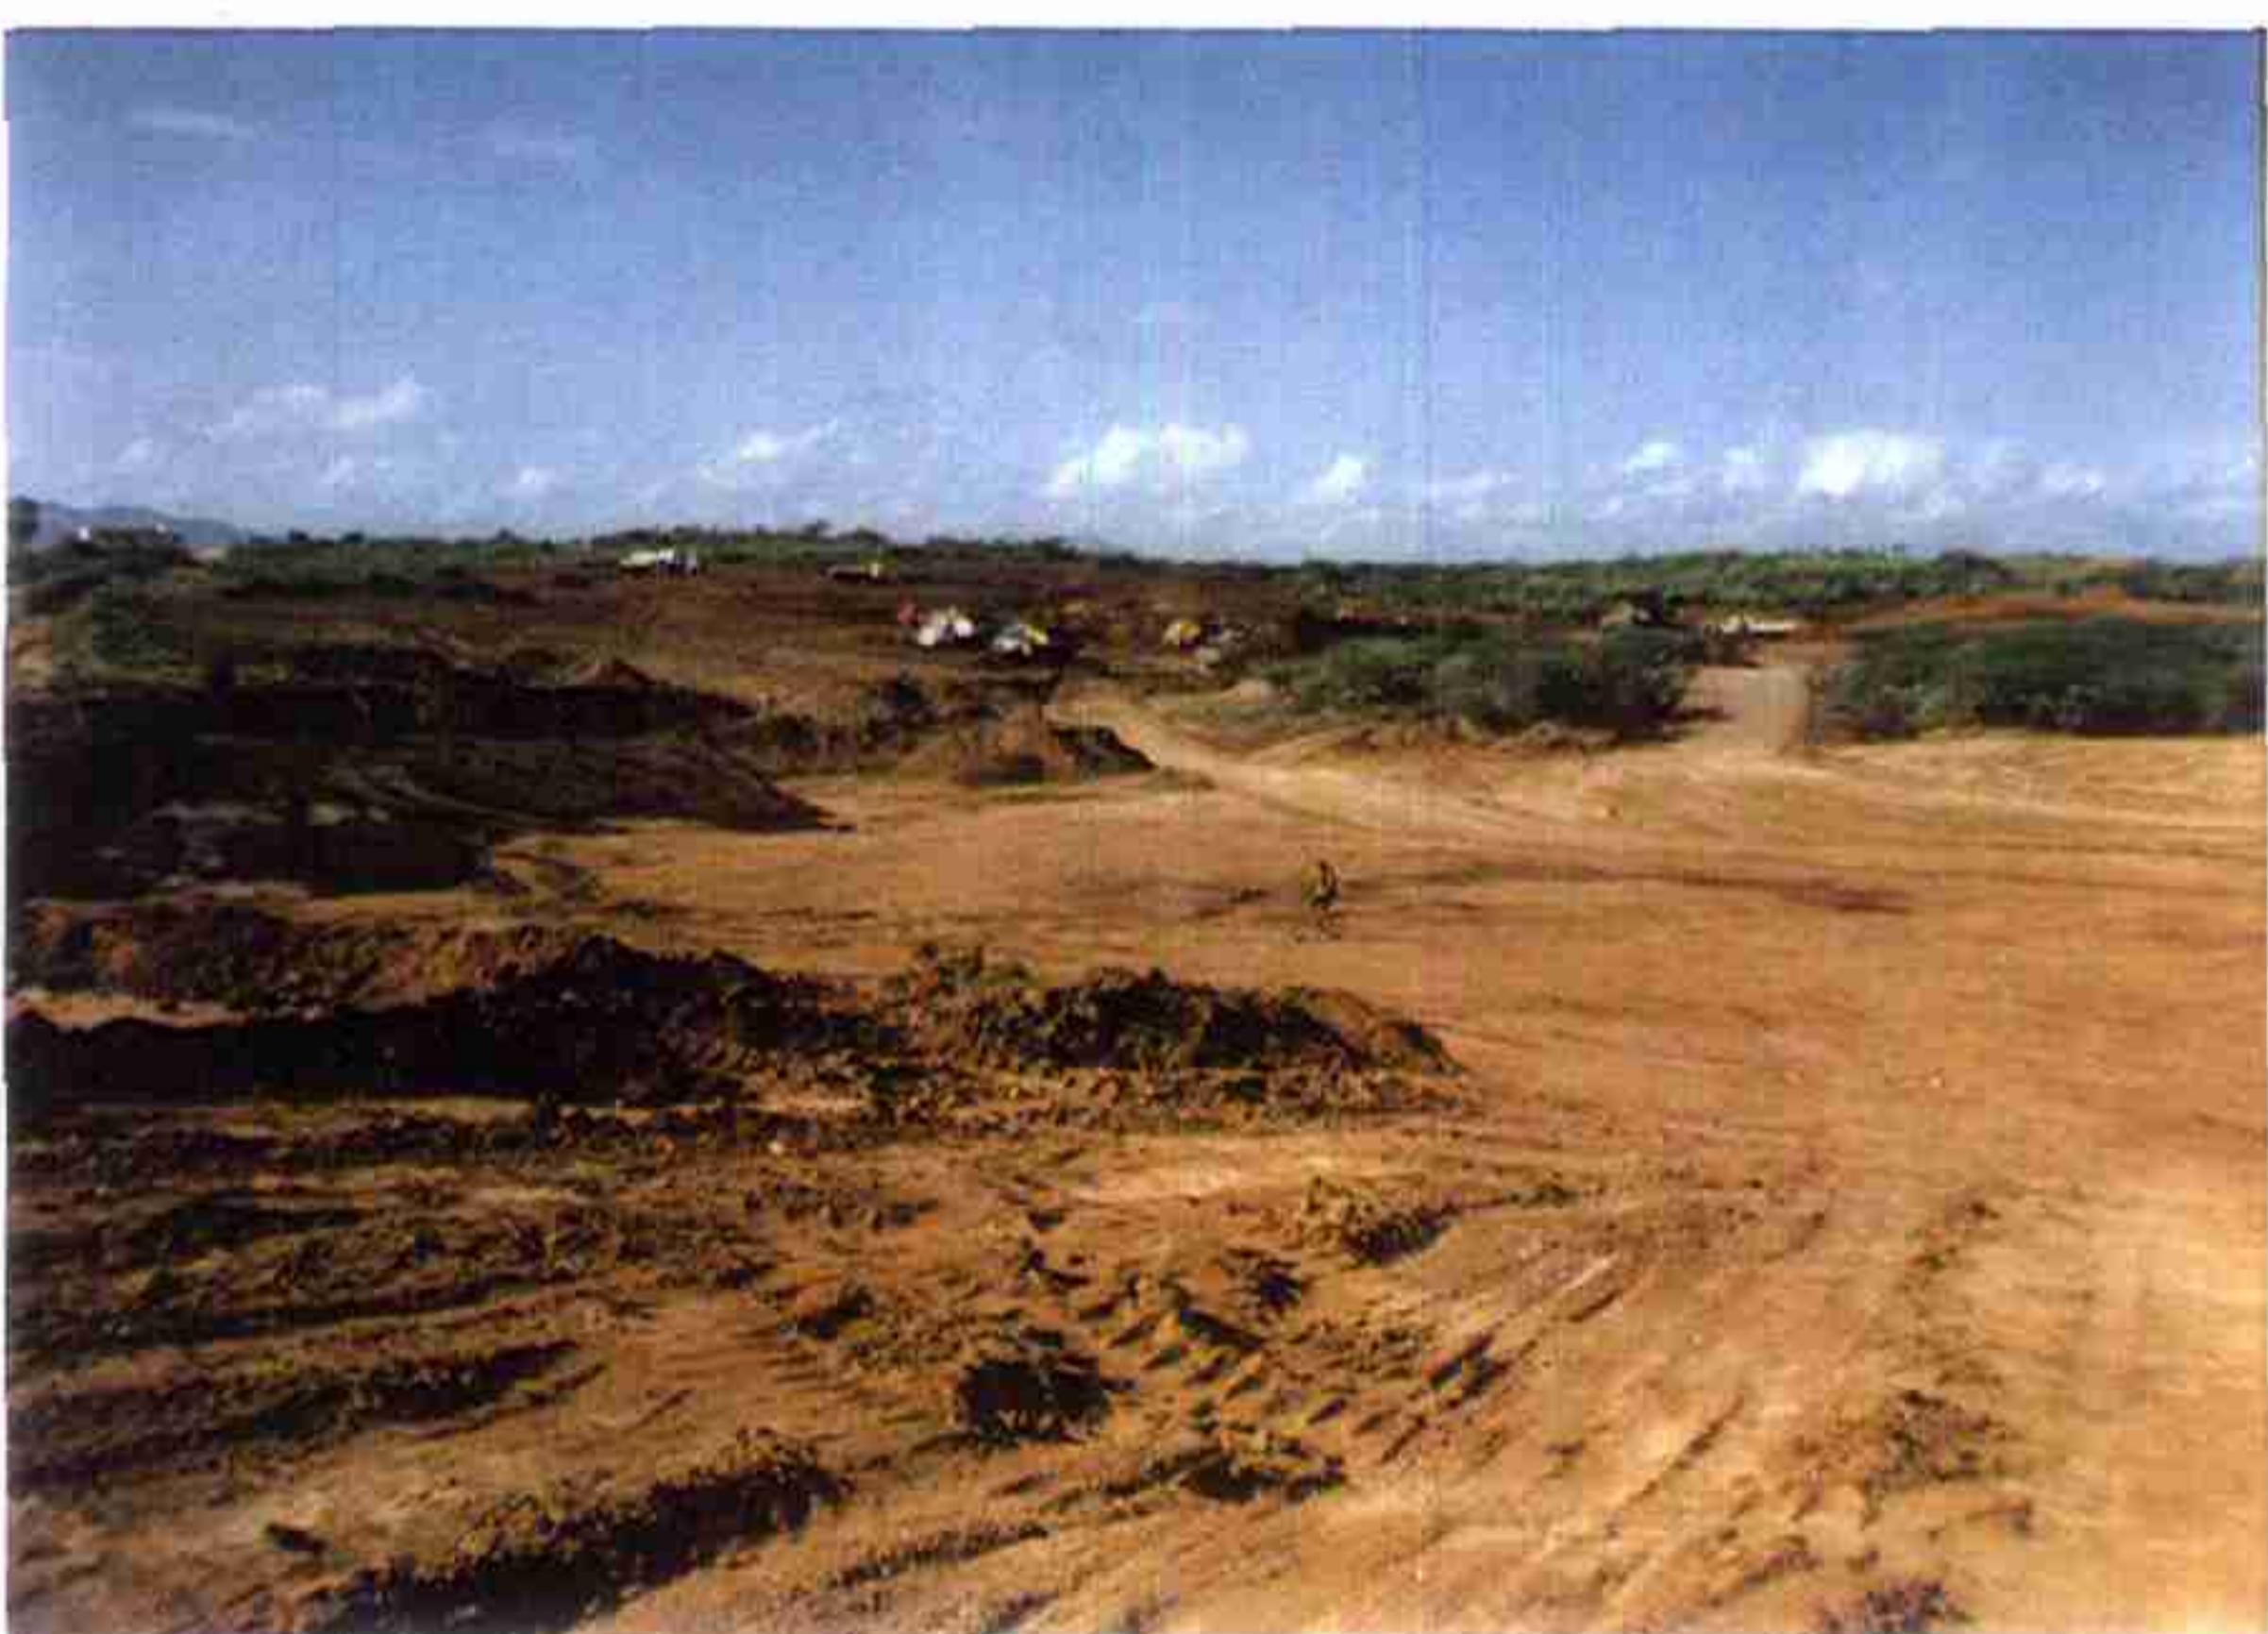
Vista da área de empréstimo terroso – Jazida J-6.

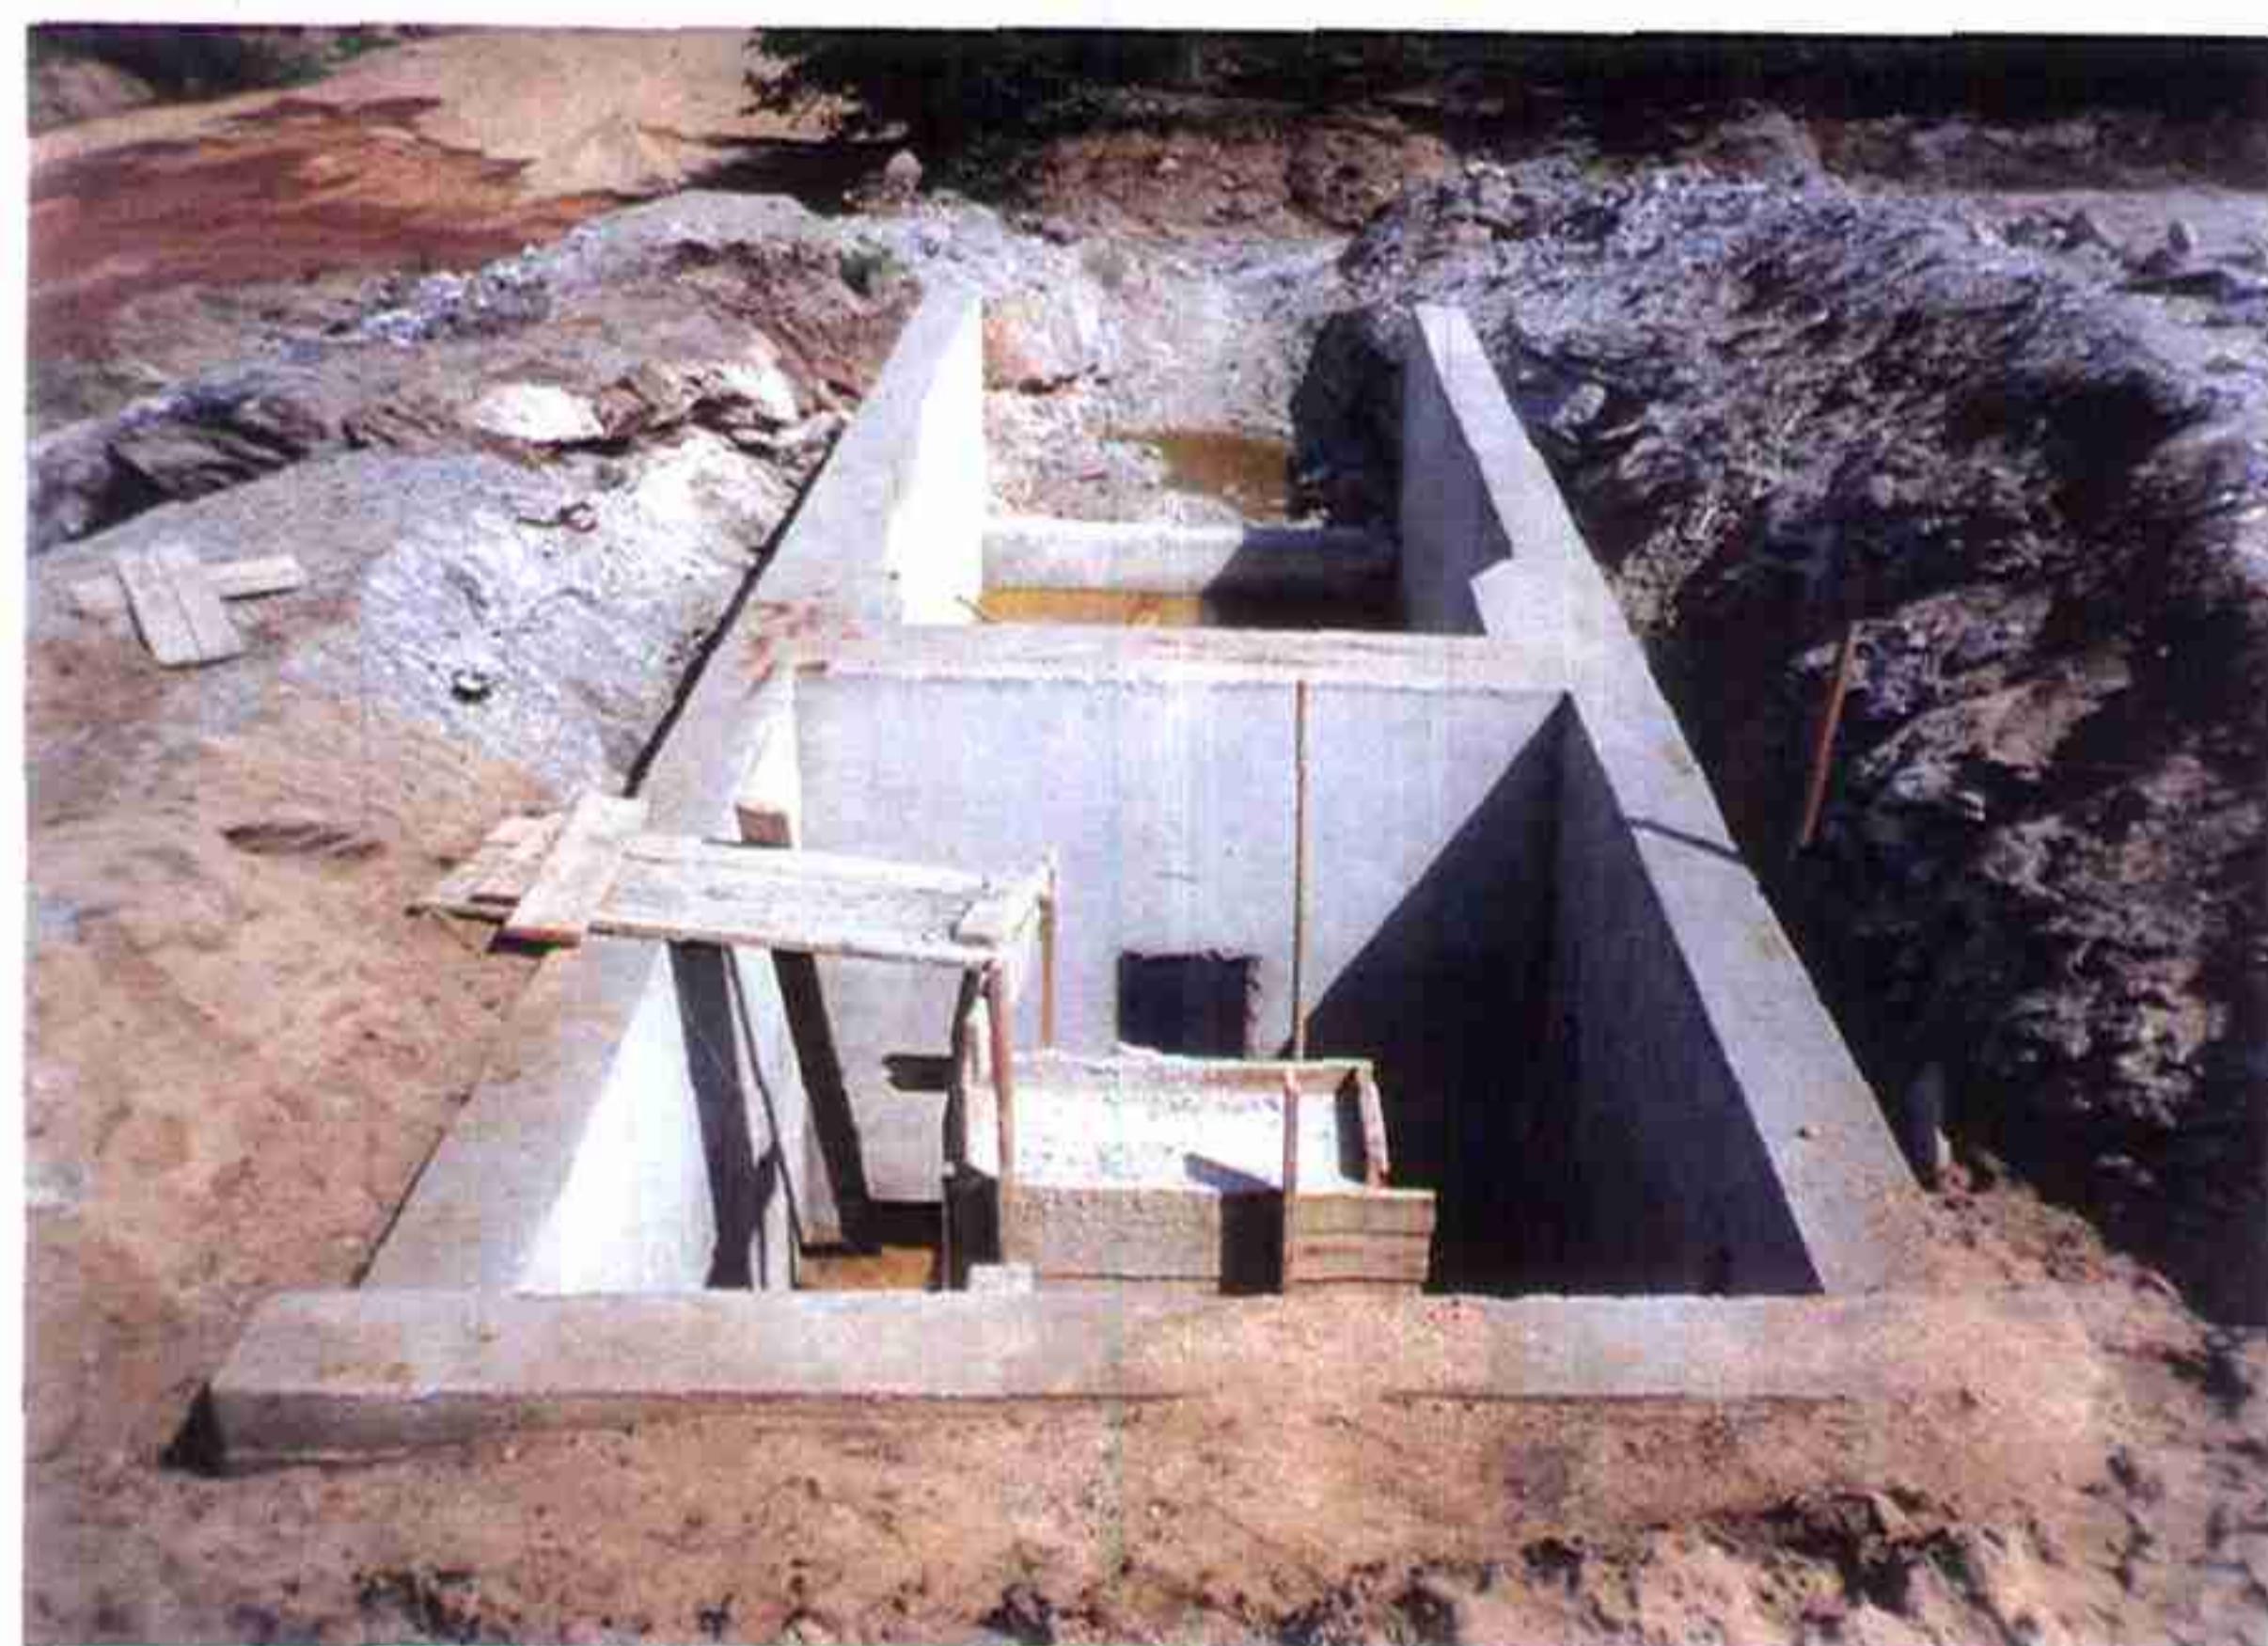
Vista caixa jusante da Tomada D'água.
