**SUPERVISÃO E ACOMPANHAMENTO DA CONSTRUÇÃO DA BARRAGEM SOUZA  
NO MUNICÍPIO DE CANINDÉ**

**“AS BUILT”**

**VOLUME 2 - MEMÓRIA FOTOGRÁFICA**

**FORTALEZA  
NOVEMBRO DE 1998**

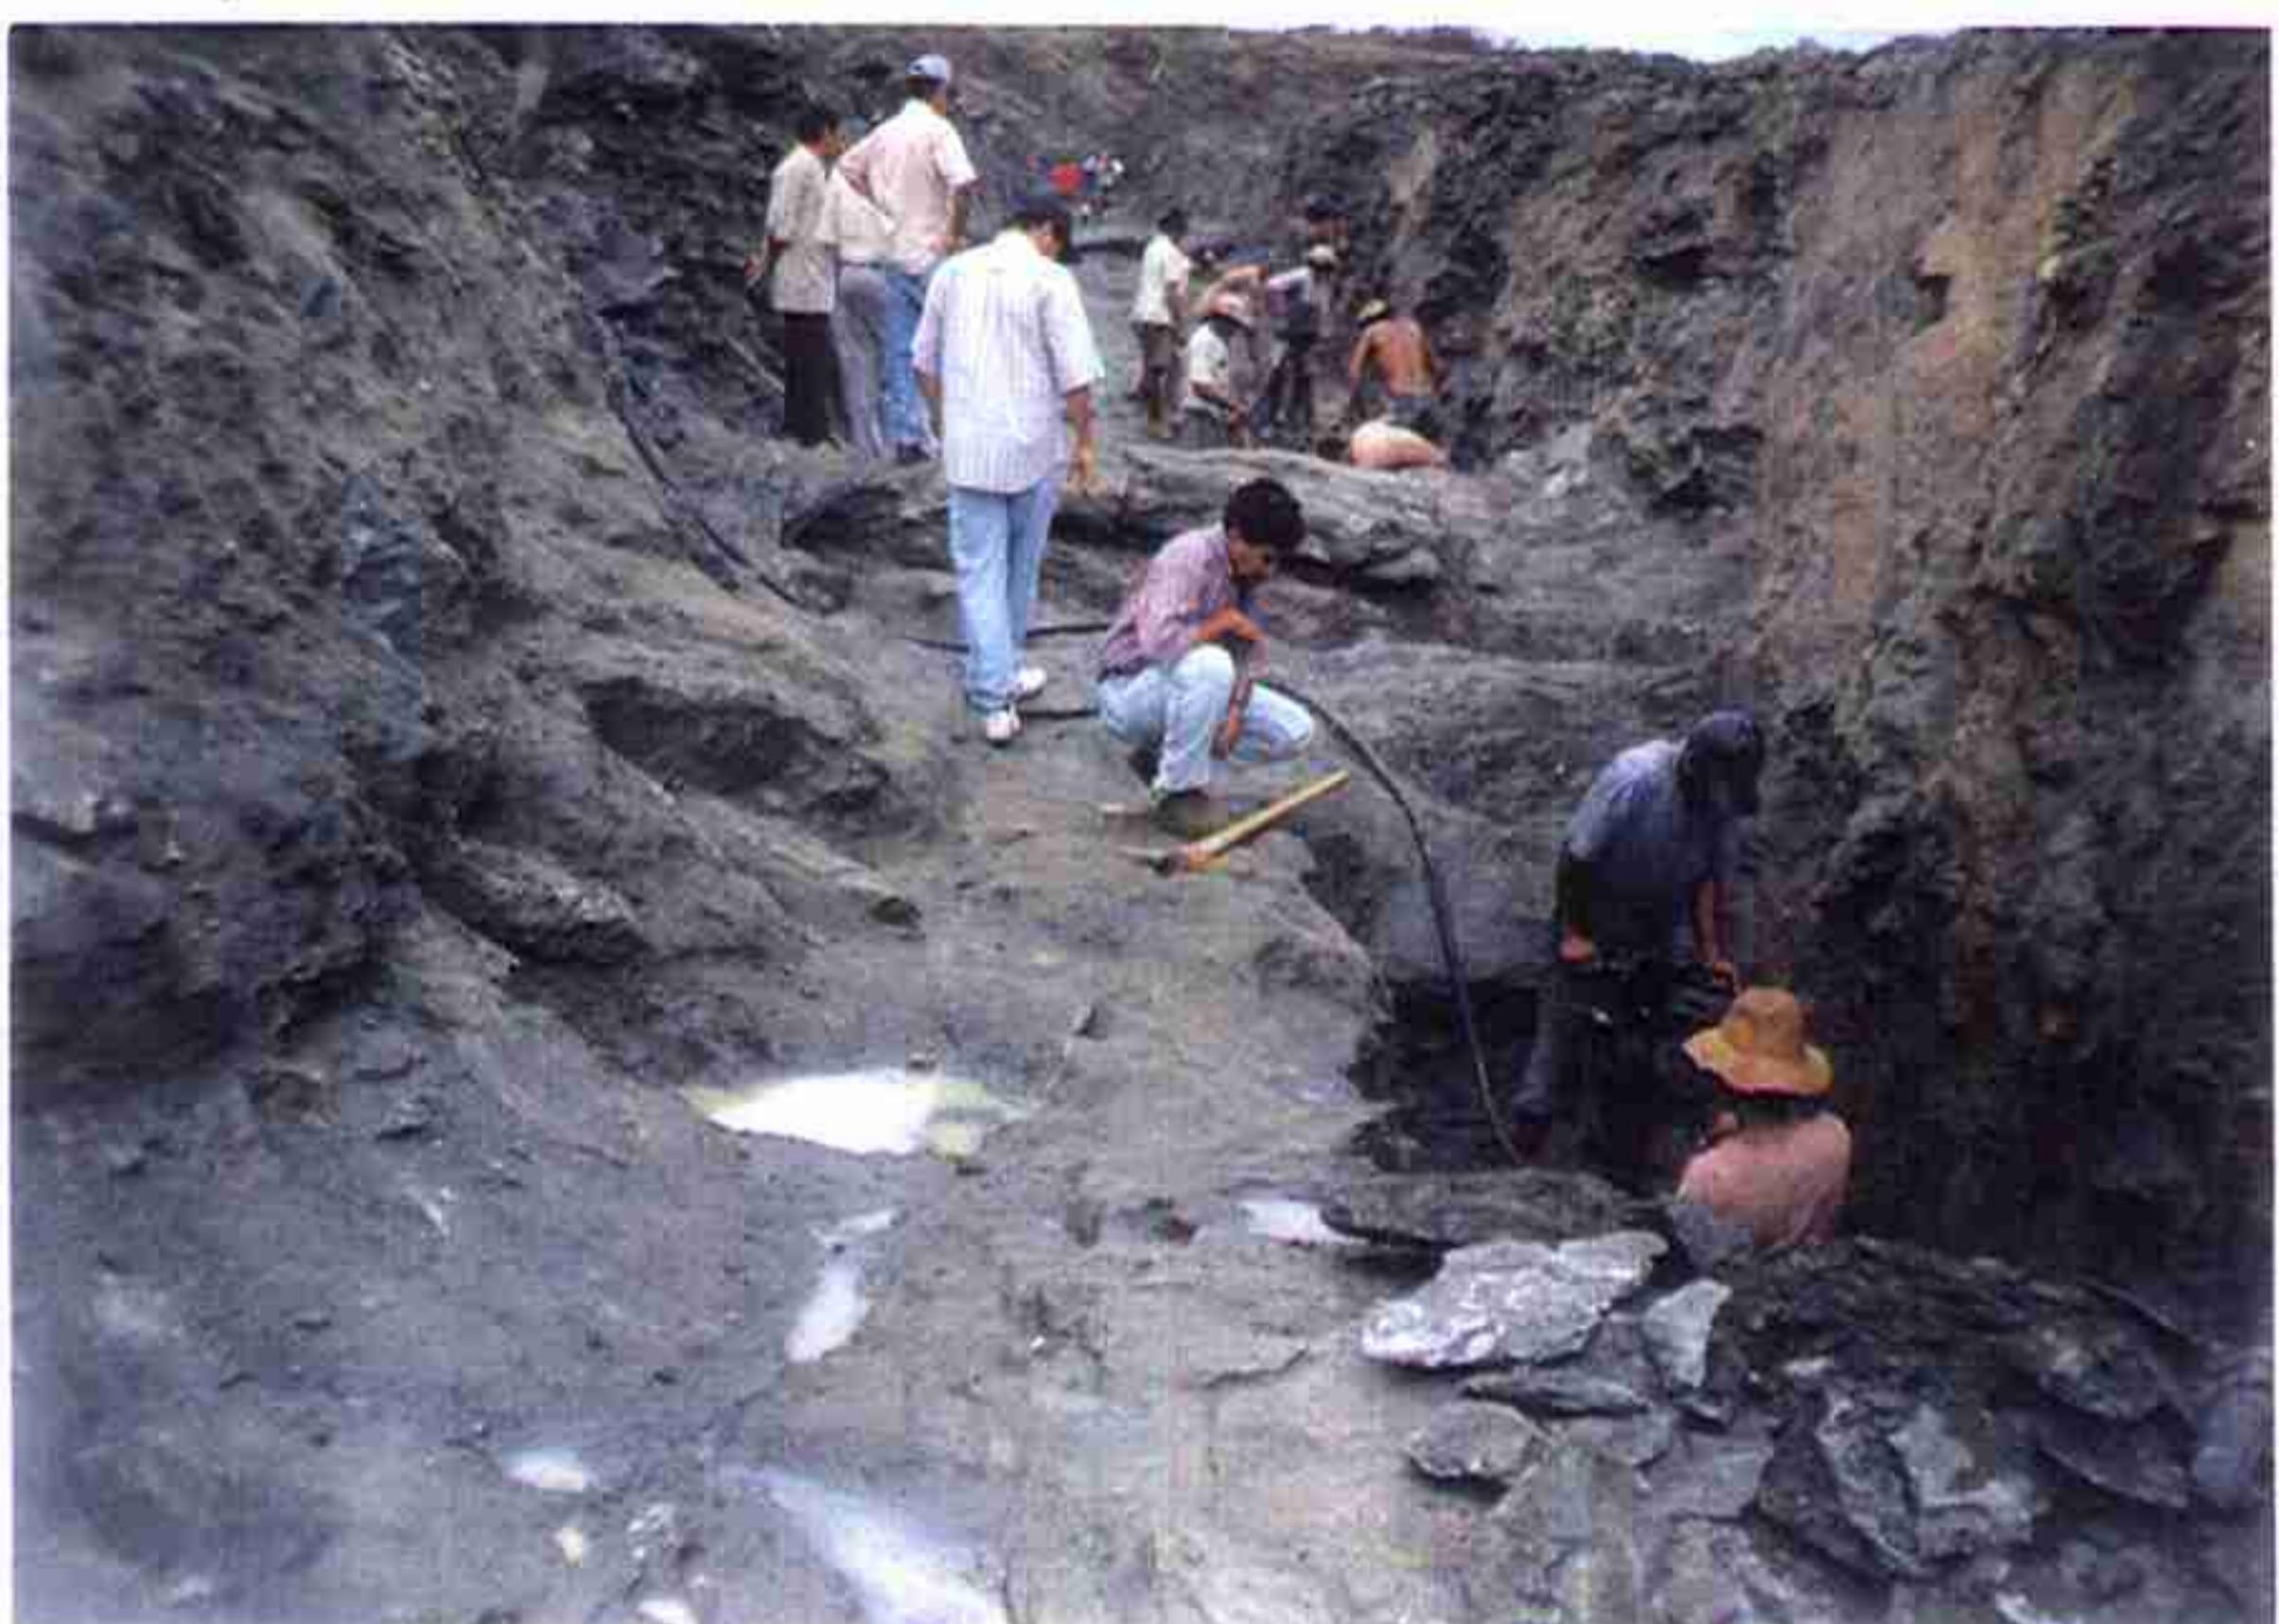
Detalhe de aprofundamento da escavação a jusante para implantação do **PERFIL CREAGER**.

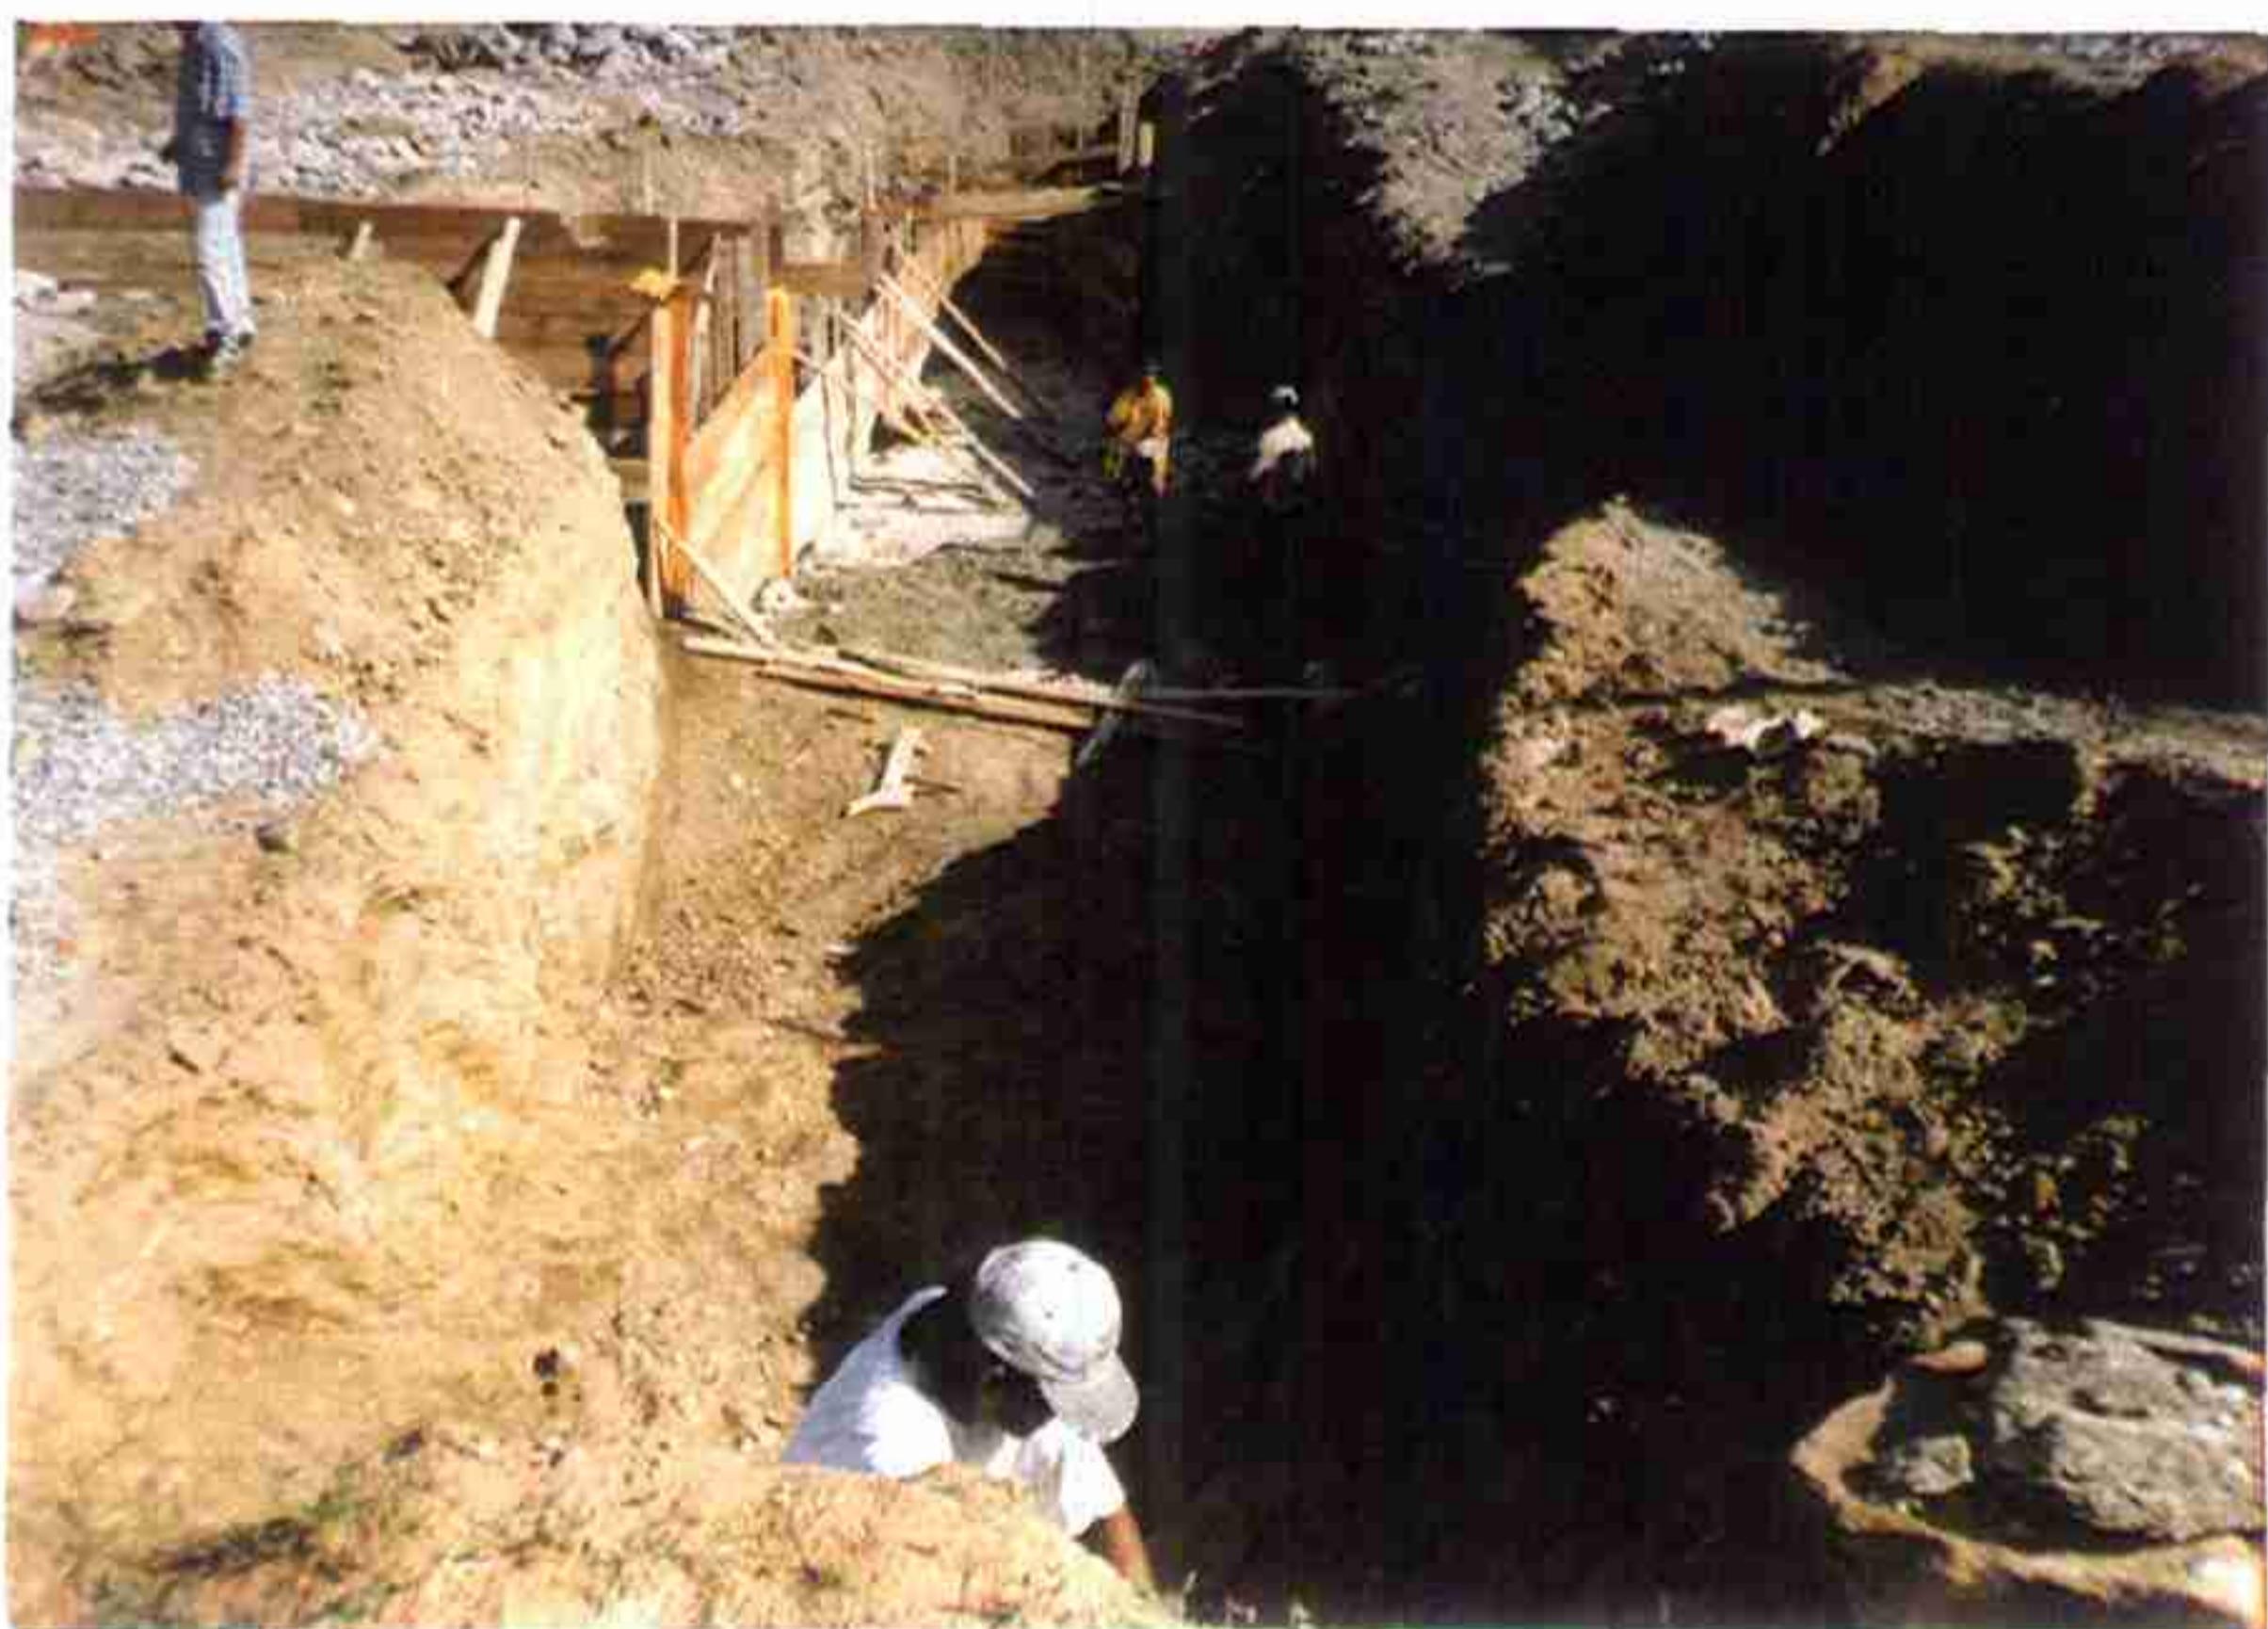
Vista de operação da concretagem do Muro Direito jusante.

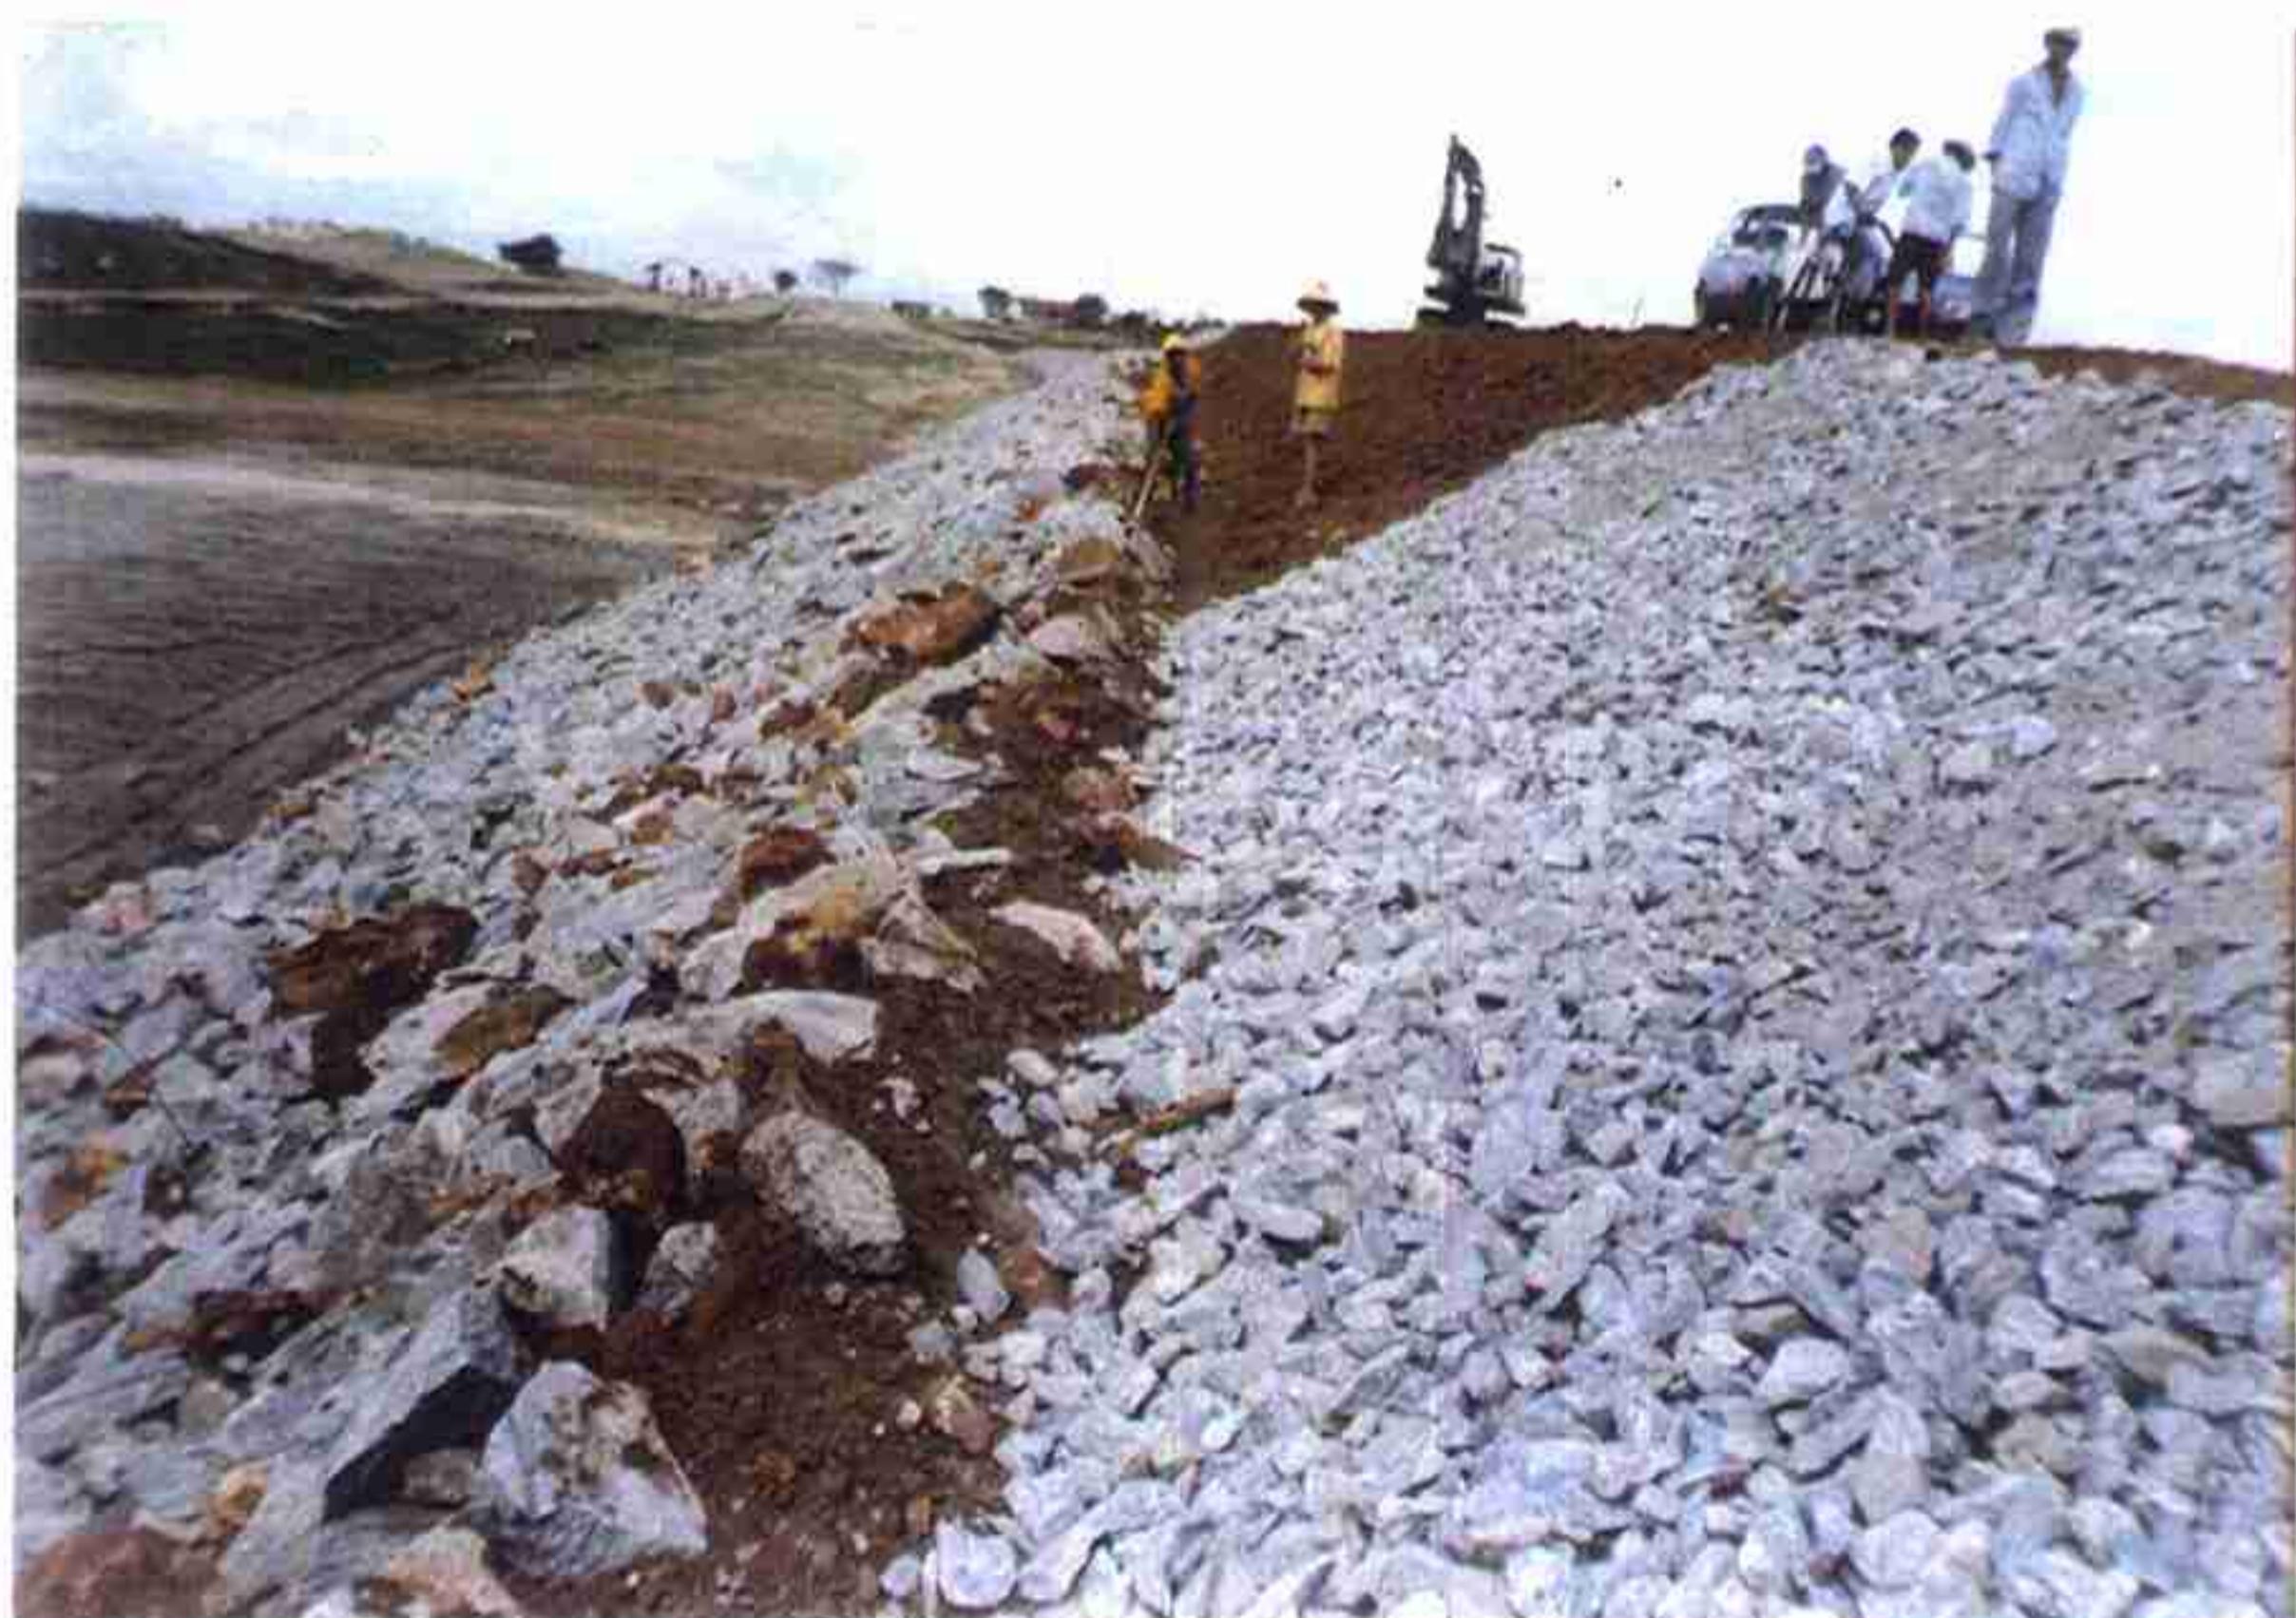
Vista de Rip-Rap talude montante onde se vê área já concluída com camada de rocha e área com camada de transição com brita corrida.

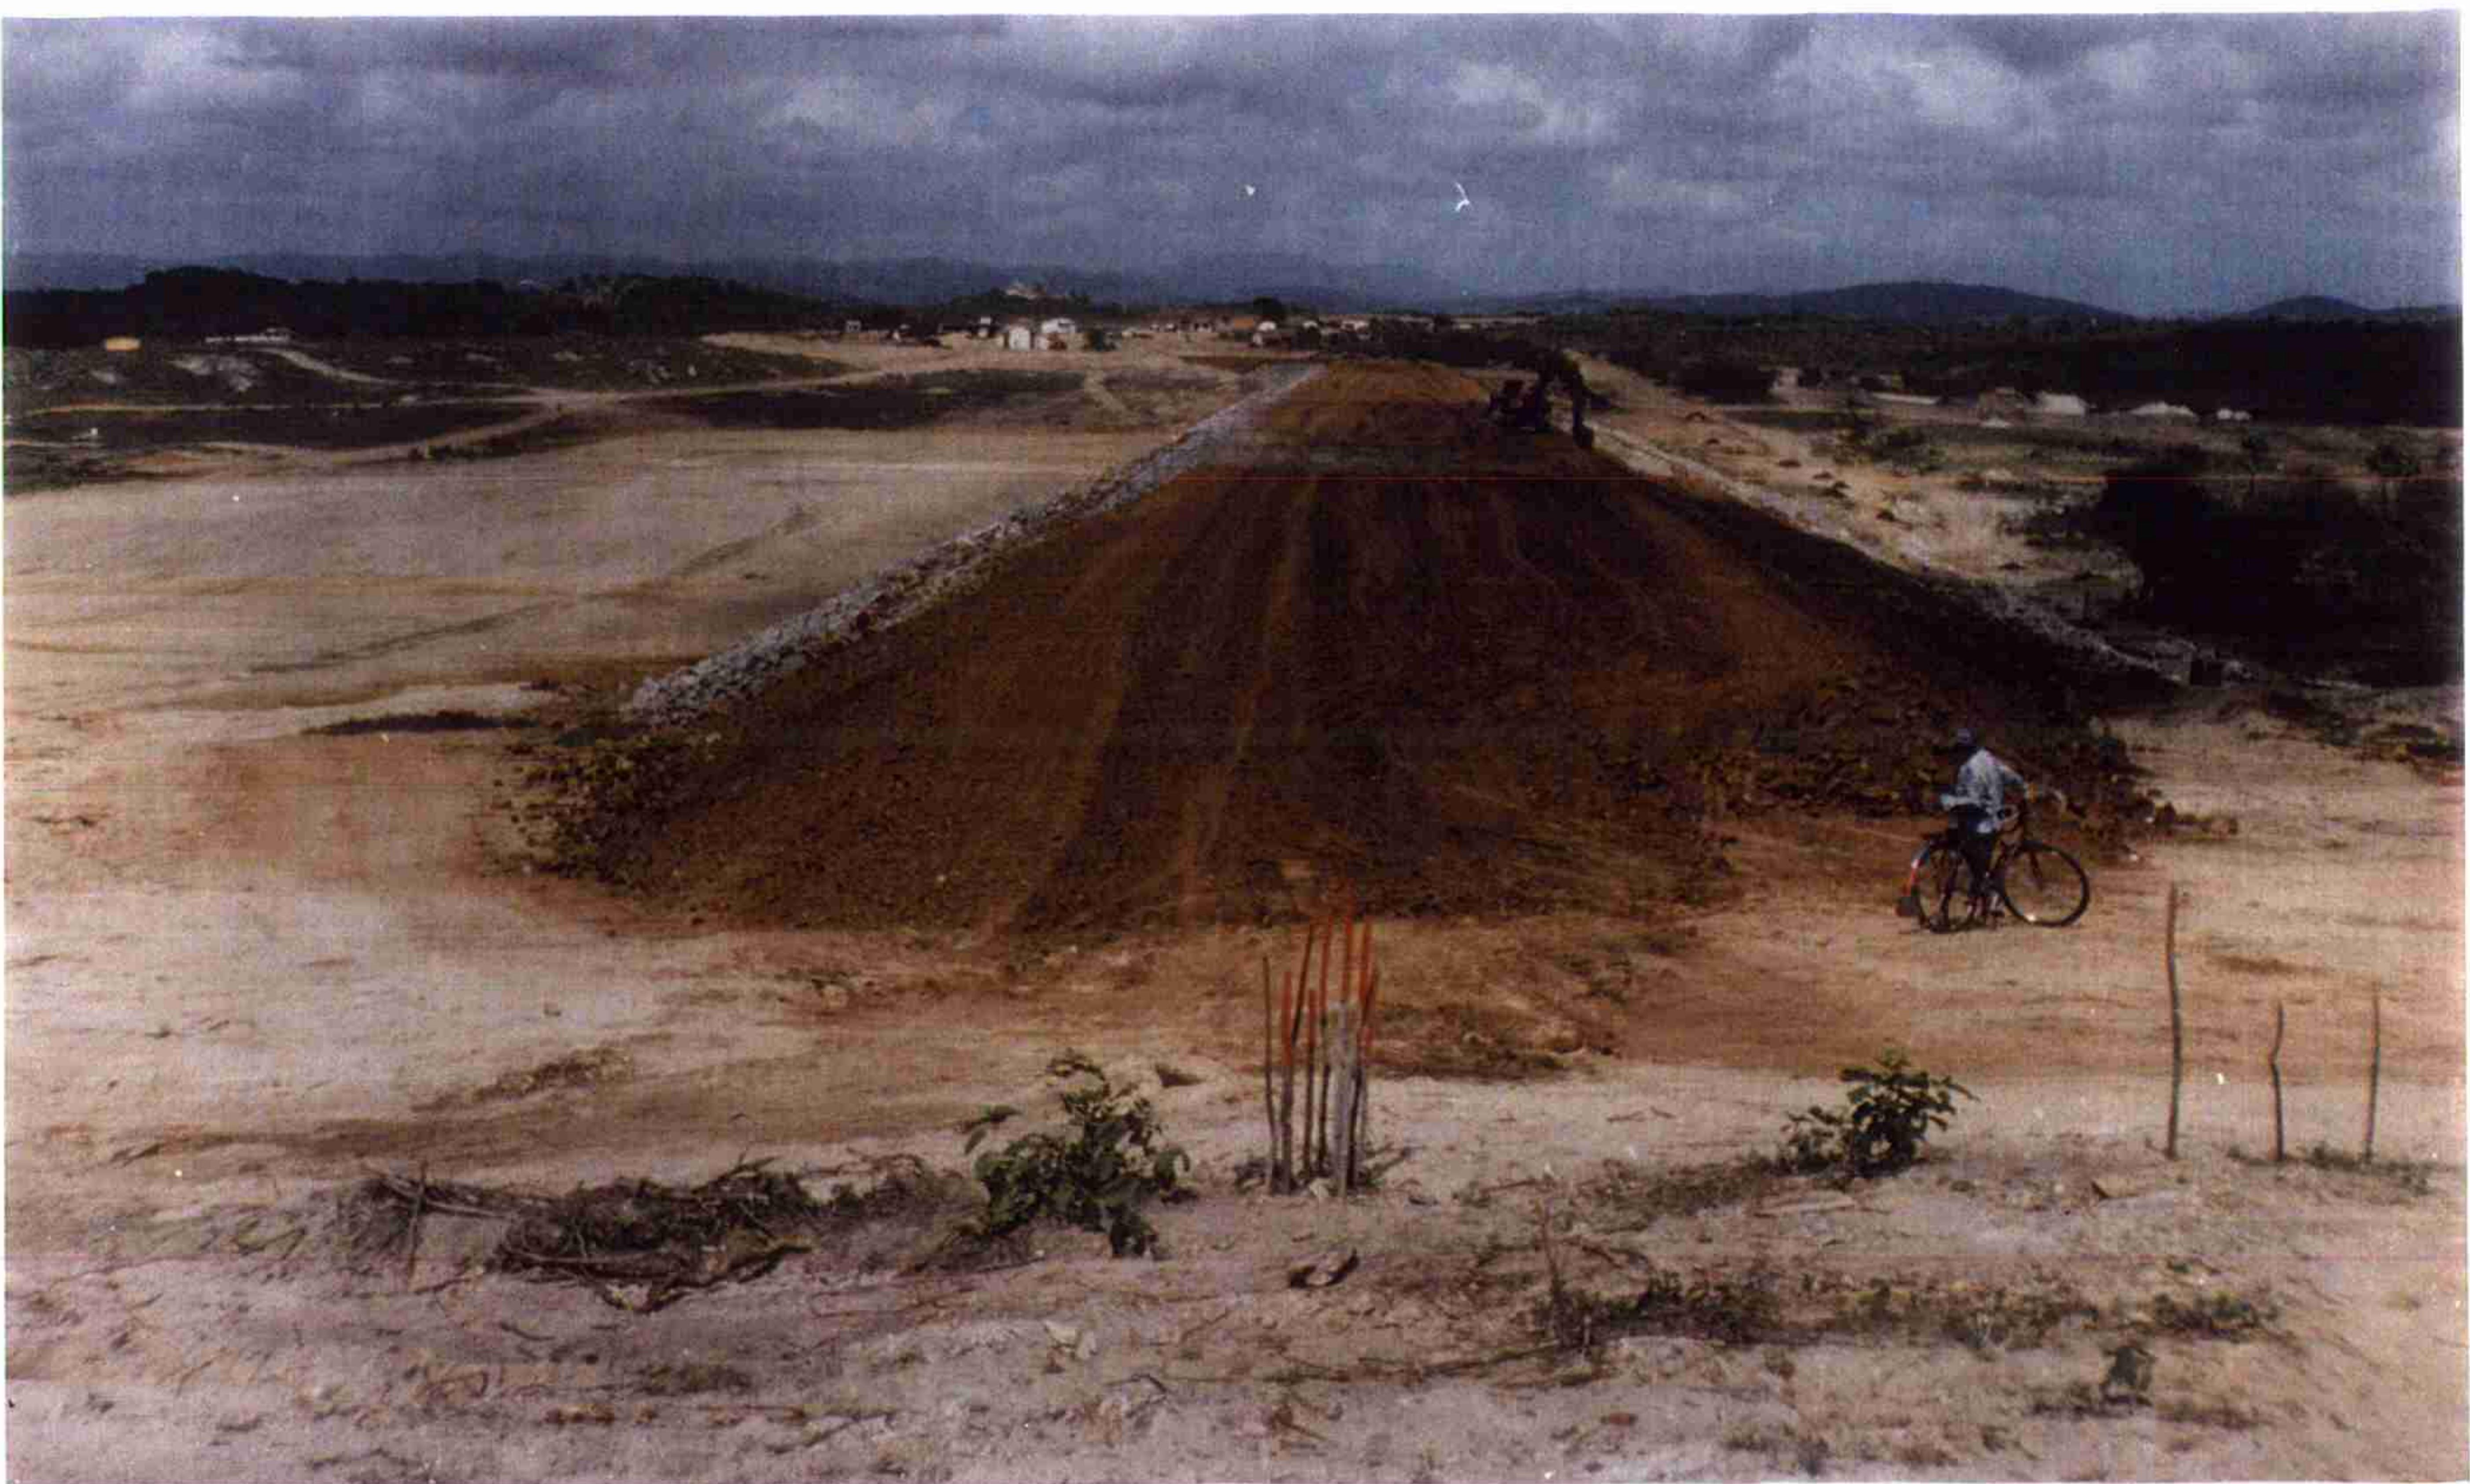
Vista geral do Maciço Sílico Argiloso a partir da estaca 1+0,00 e a esquerda o Tapete Impermeável.

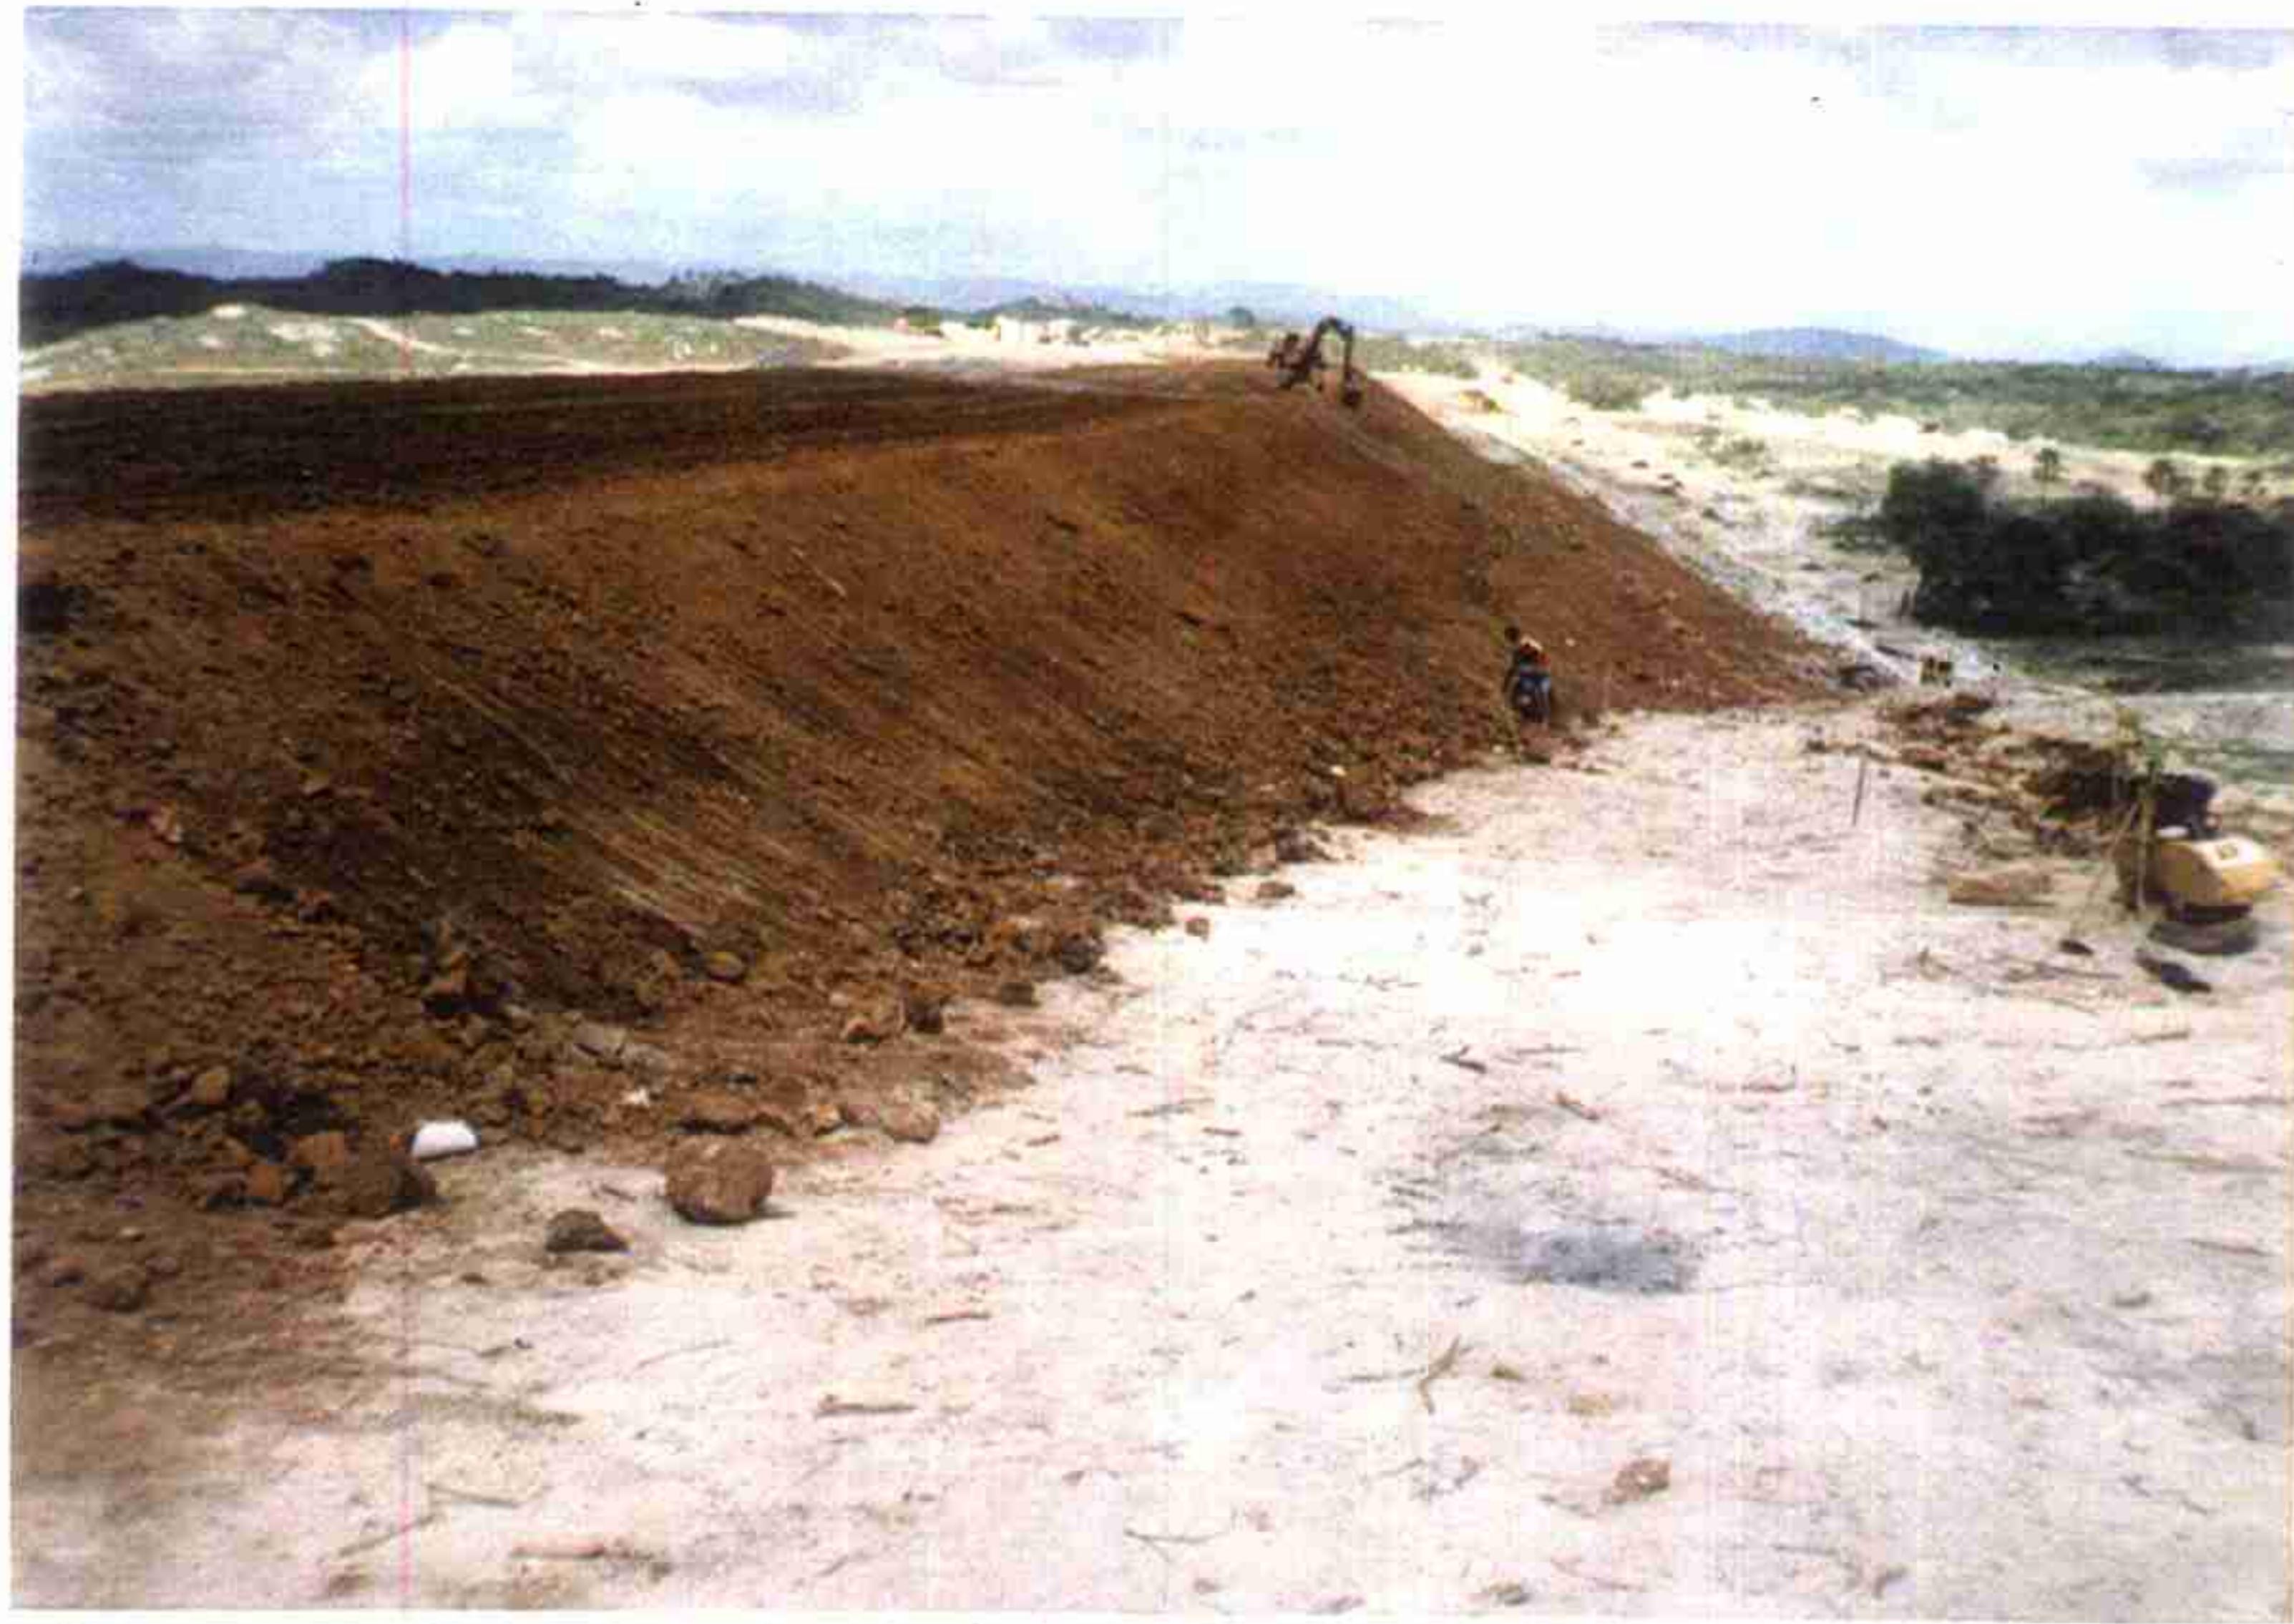
Vista do talude jusante do maciço em fase de acabamento com operação de Retro Escavadeira Poclain LC-80.

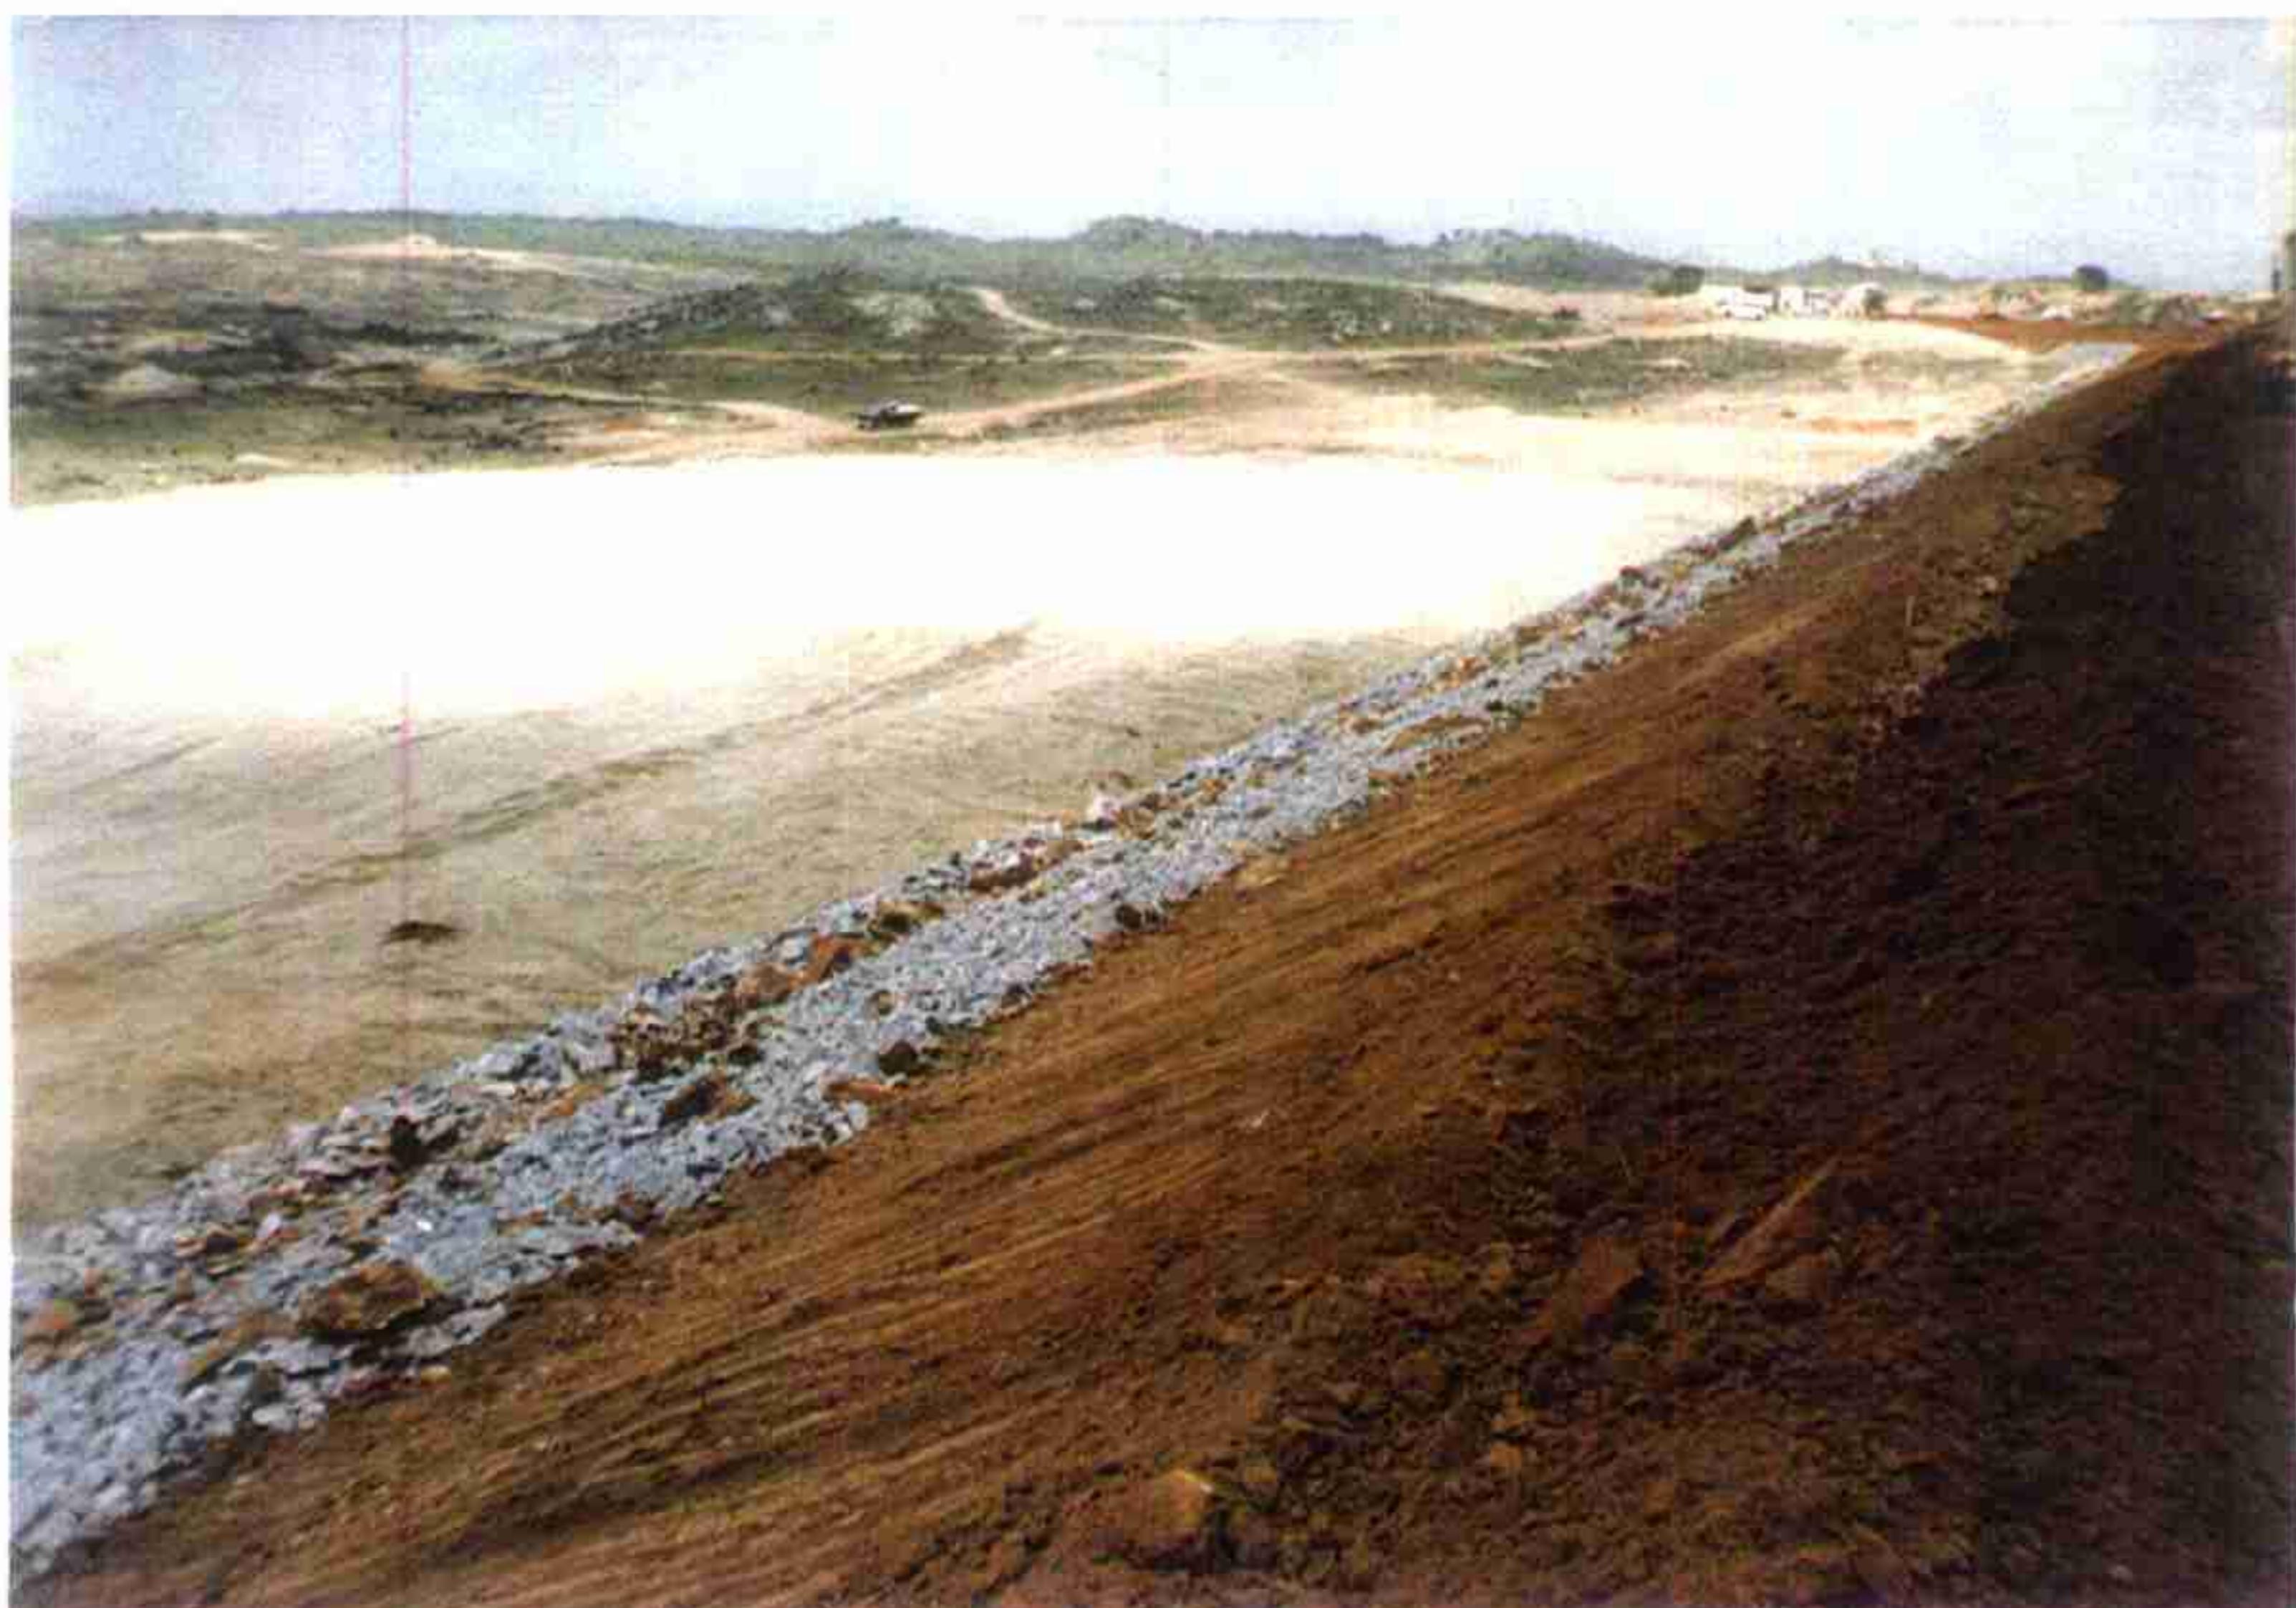
Vista do talude montante do maciço com fase de Rip-Rap concluído, fase só com brita corrida de transição e fase de acabamento de talude.
