**SUPERVISÃO E ACOMPANHAMENTO DA CONSTRUÇÃO DA BARRAGEM SOUZA  
NO MUNICÍPIO DE CANINDÉ**

**“AS BUILT”**

**VOLUME 2 - MEMÓRIA FOTOGRÁFICA**

**FORTALEZA  
NOVEMBRO DE 1998**

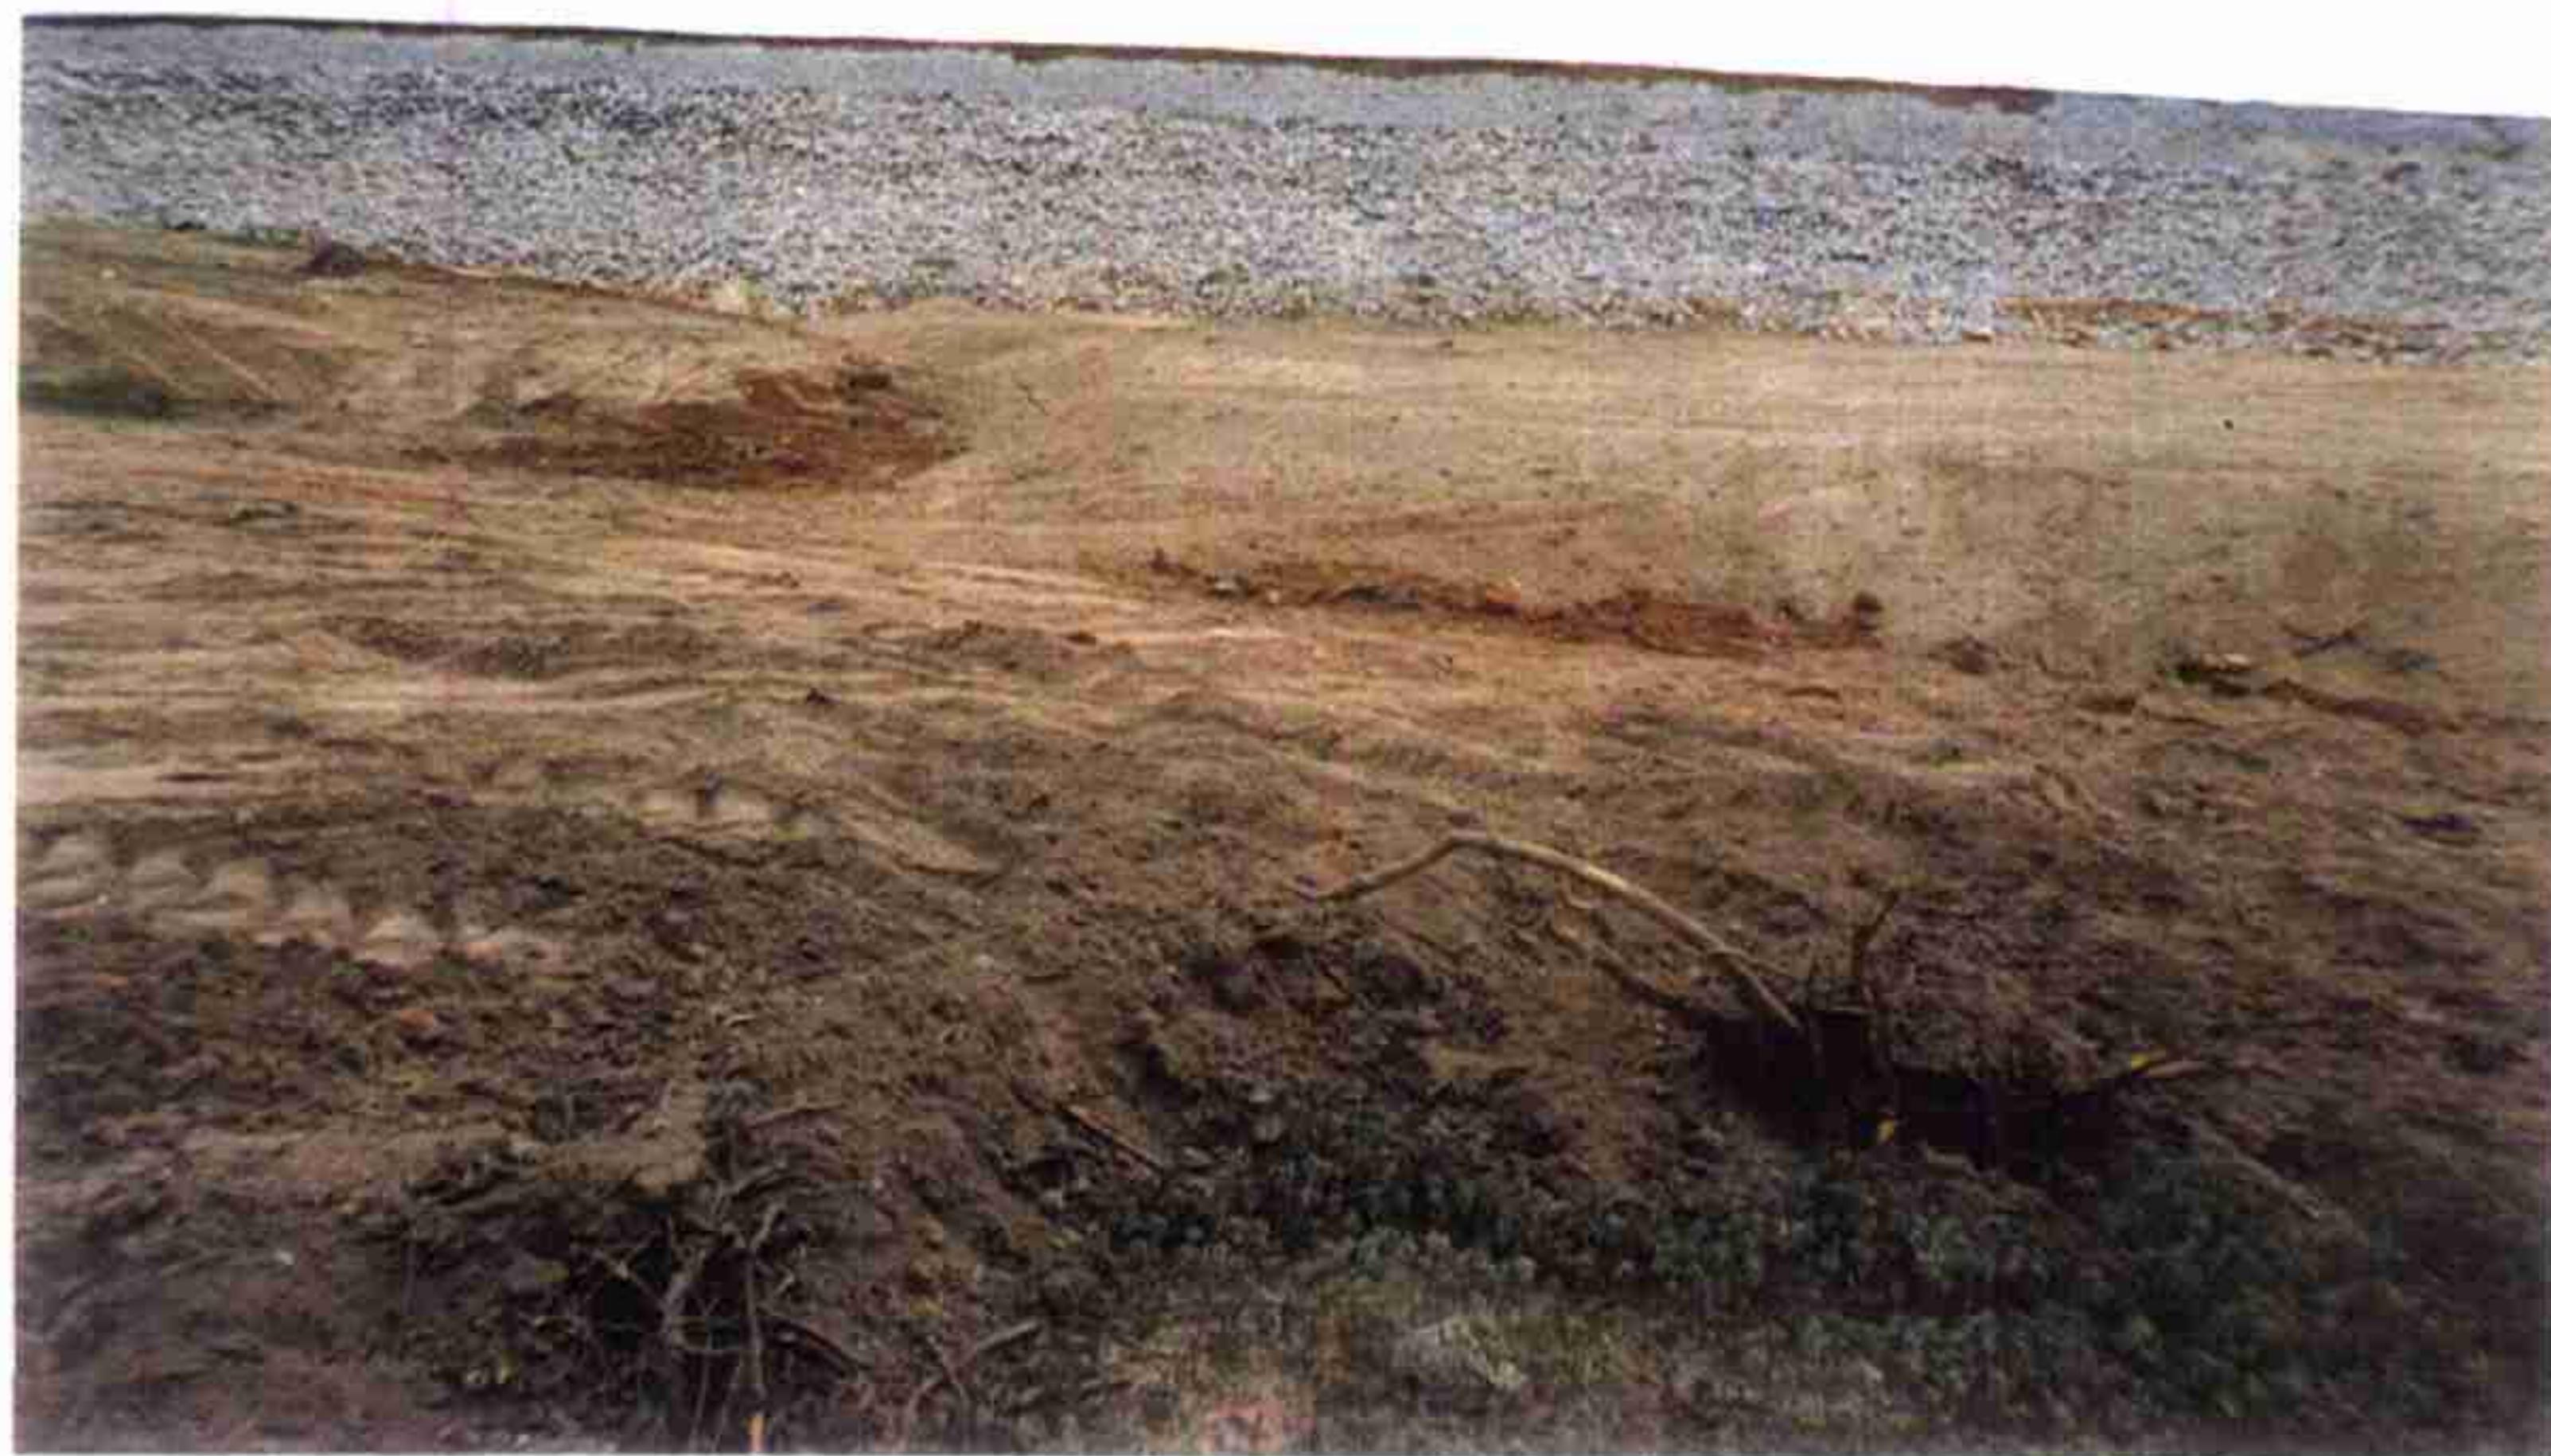
Vista do complemento do Tapete Impermeável estaca 19+6,00m a 20+6,00m e no fundo o Rip-Rap do talude montante.

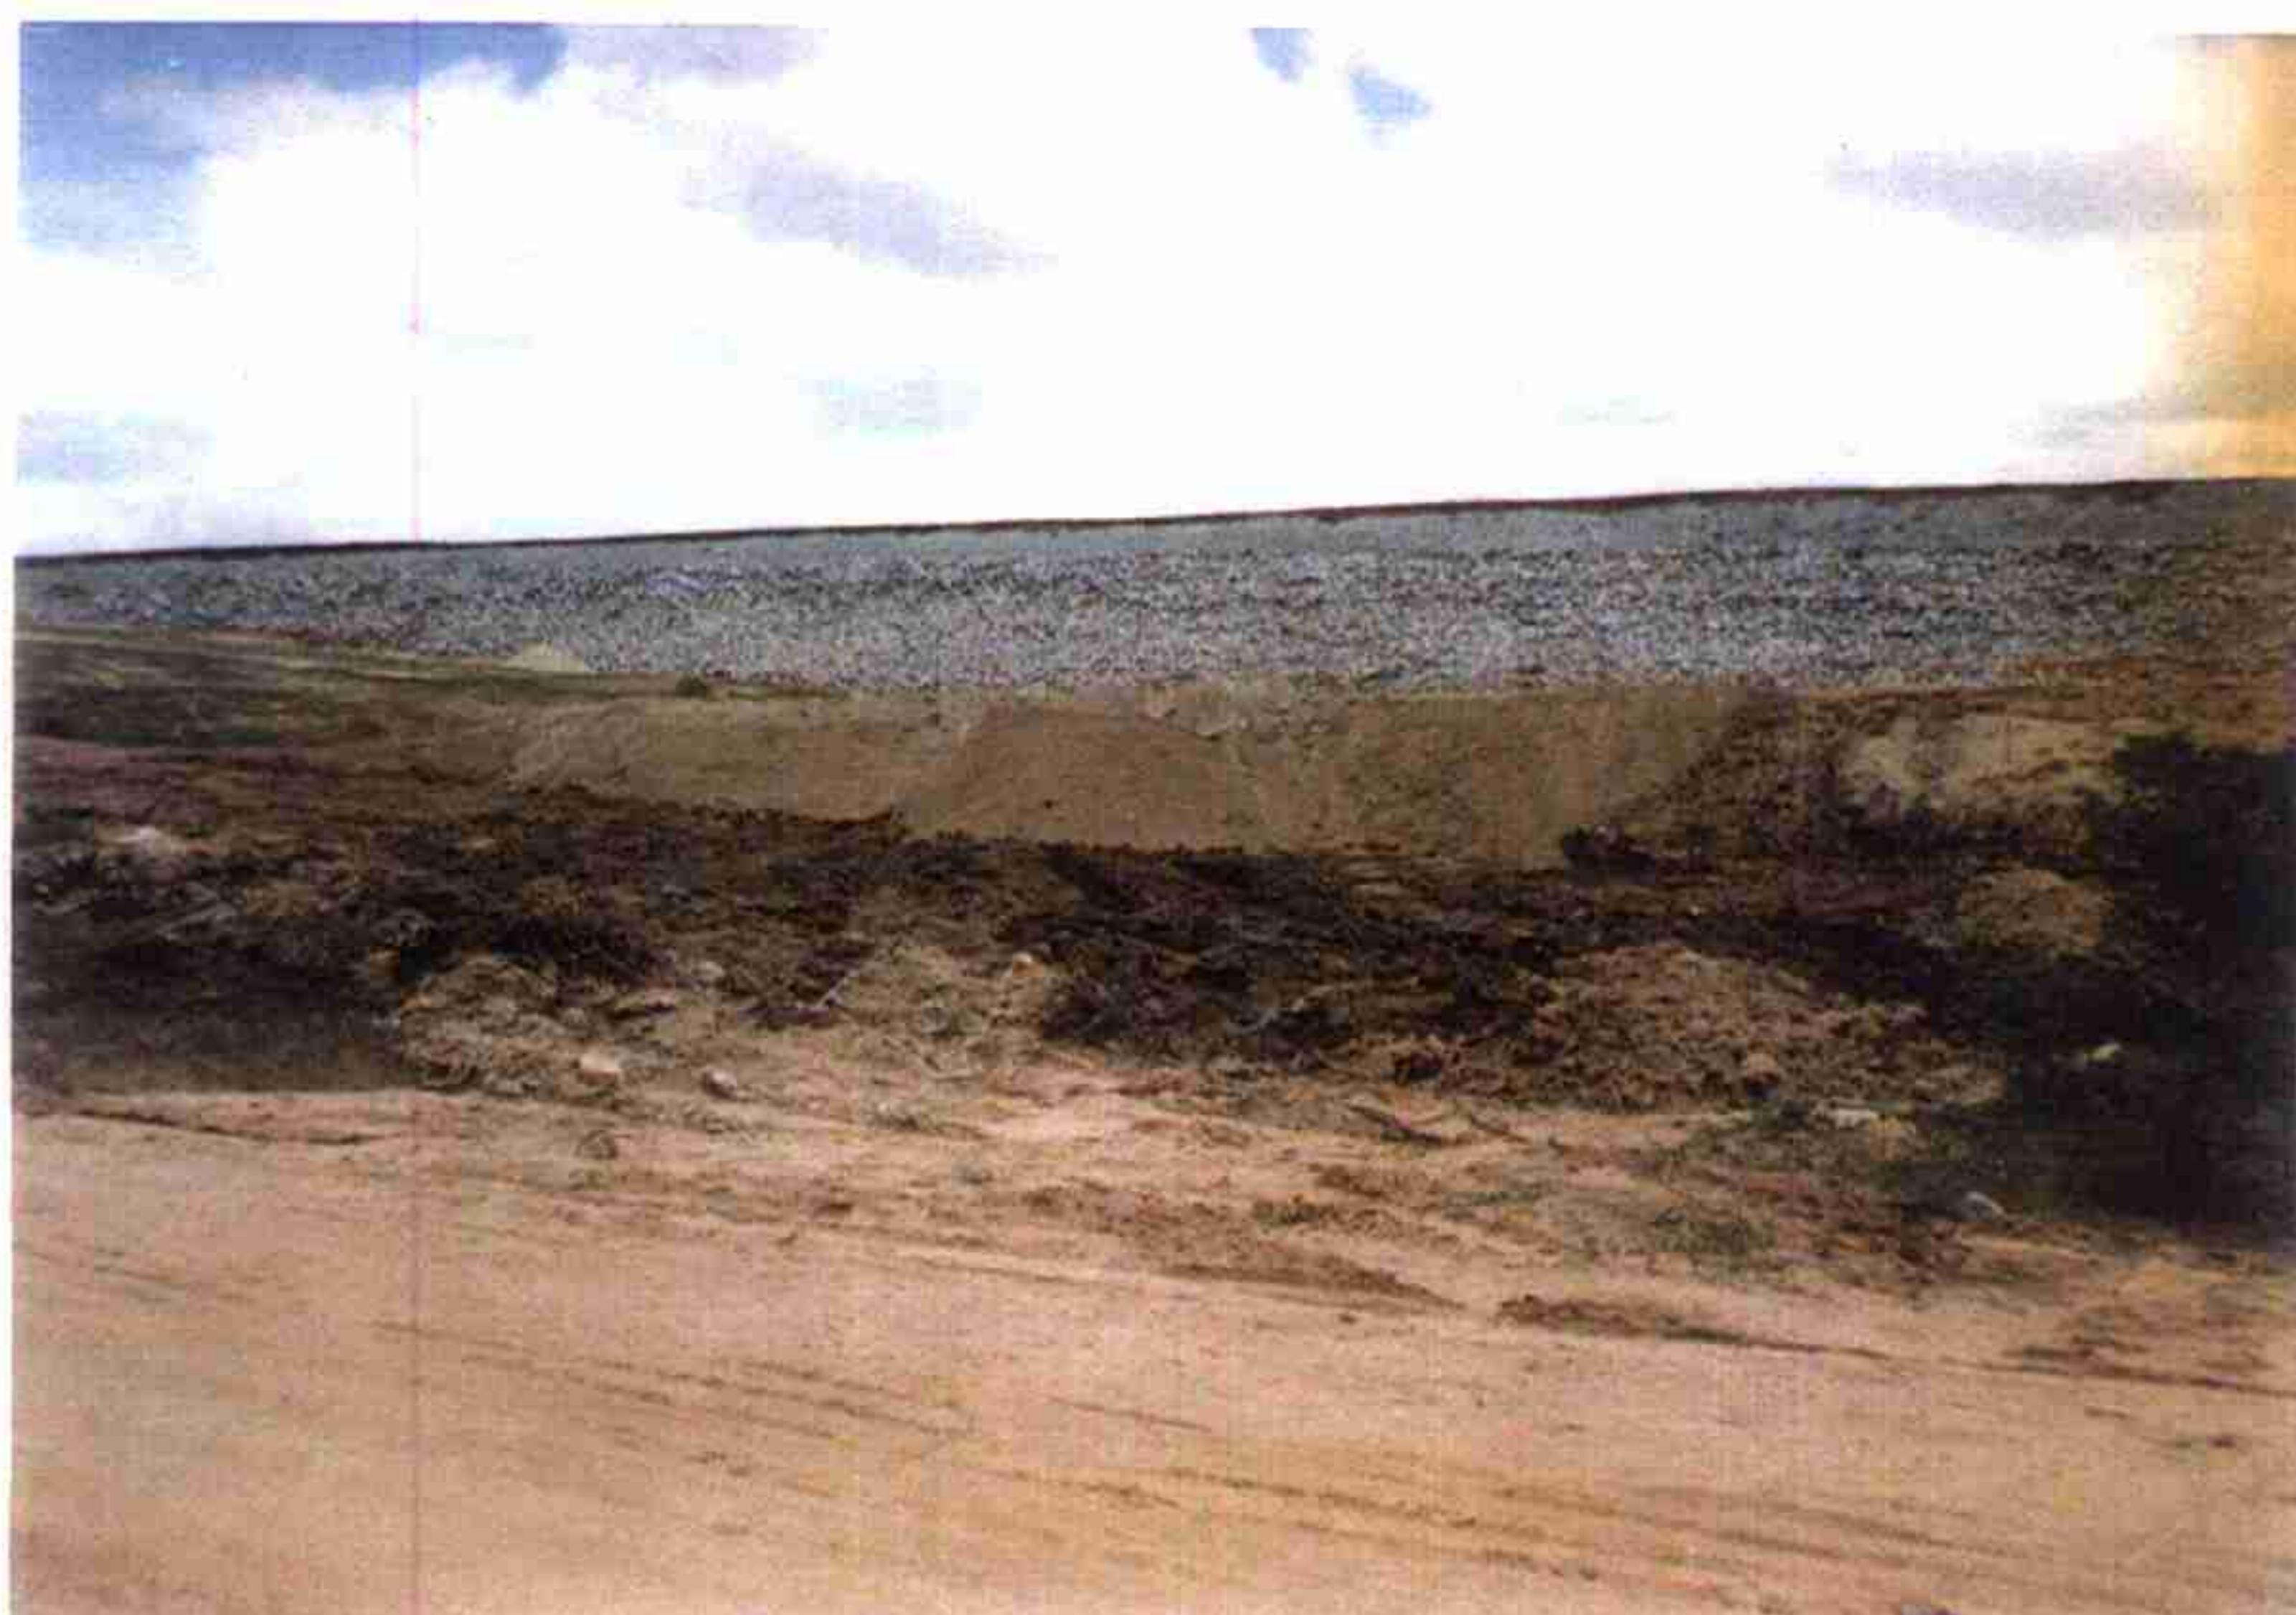
Vista do complemento do Tapete Impermeável estaca 19+6,00m a 20+6,00m e no fundo o Rip-Rap do Talude Montante.

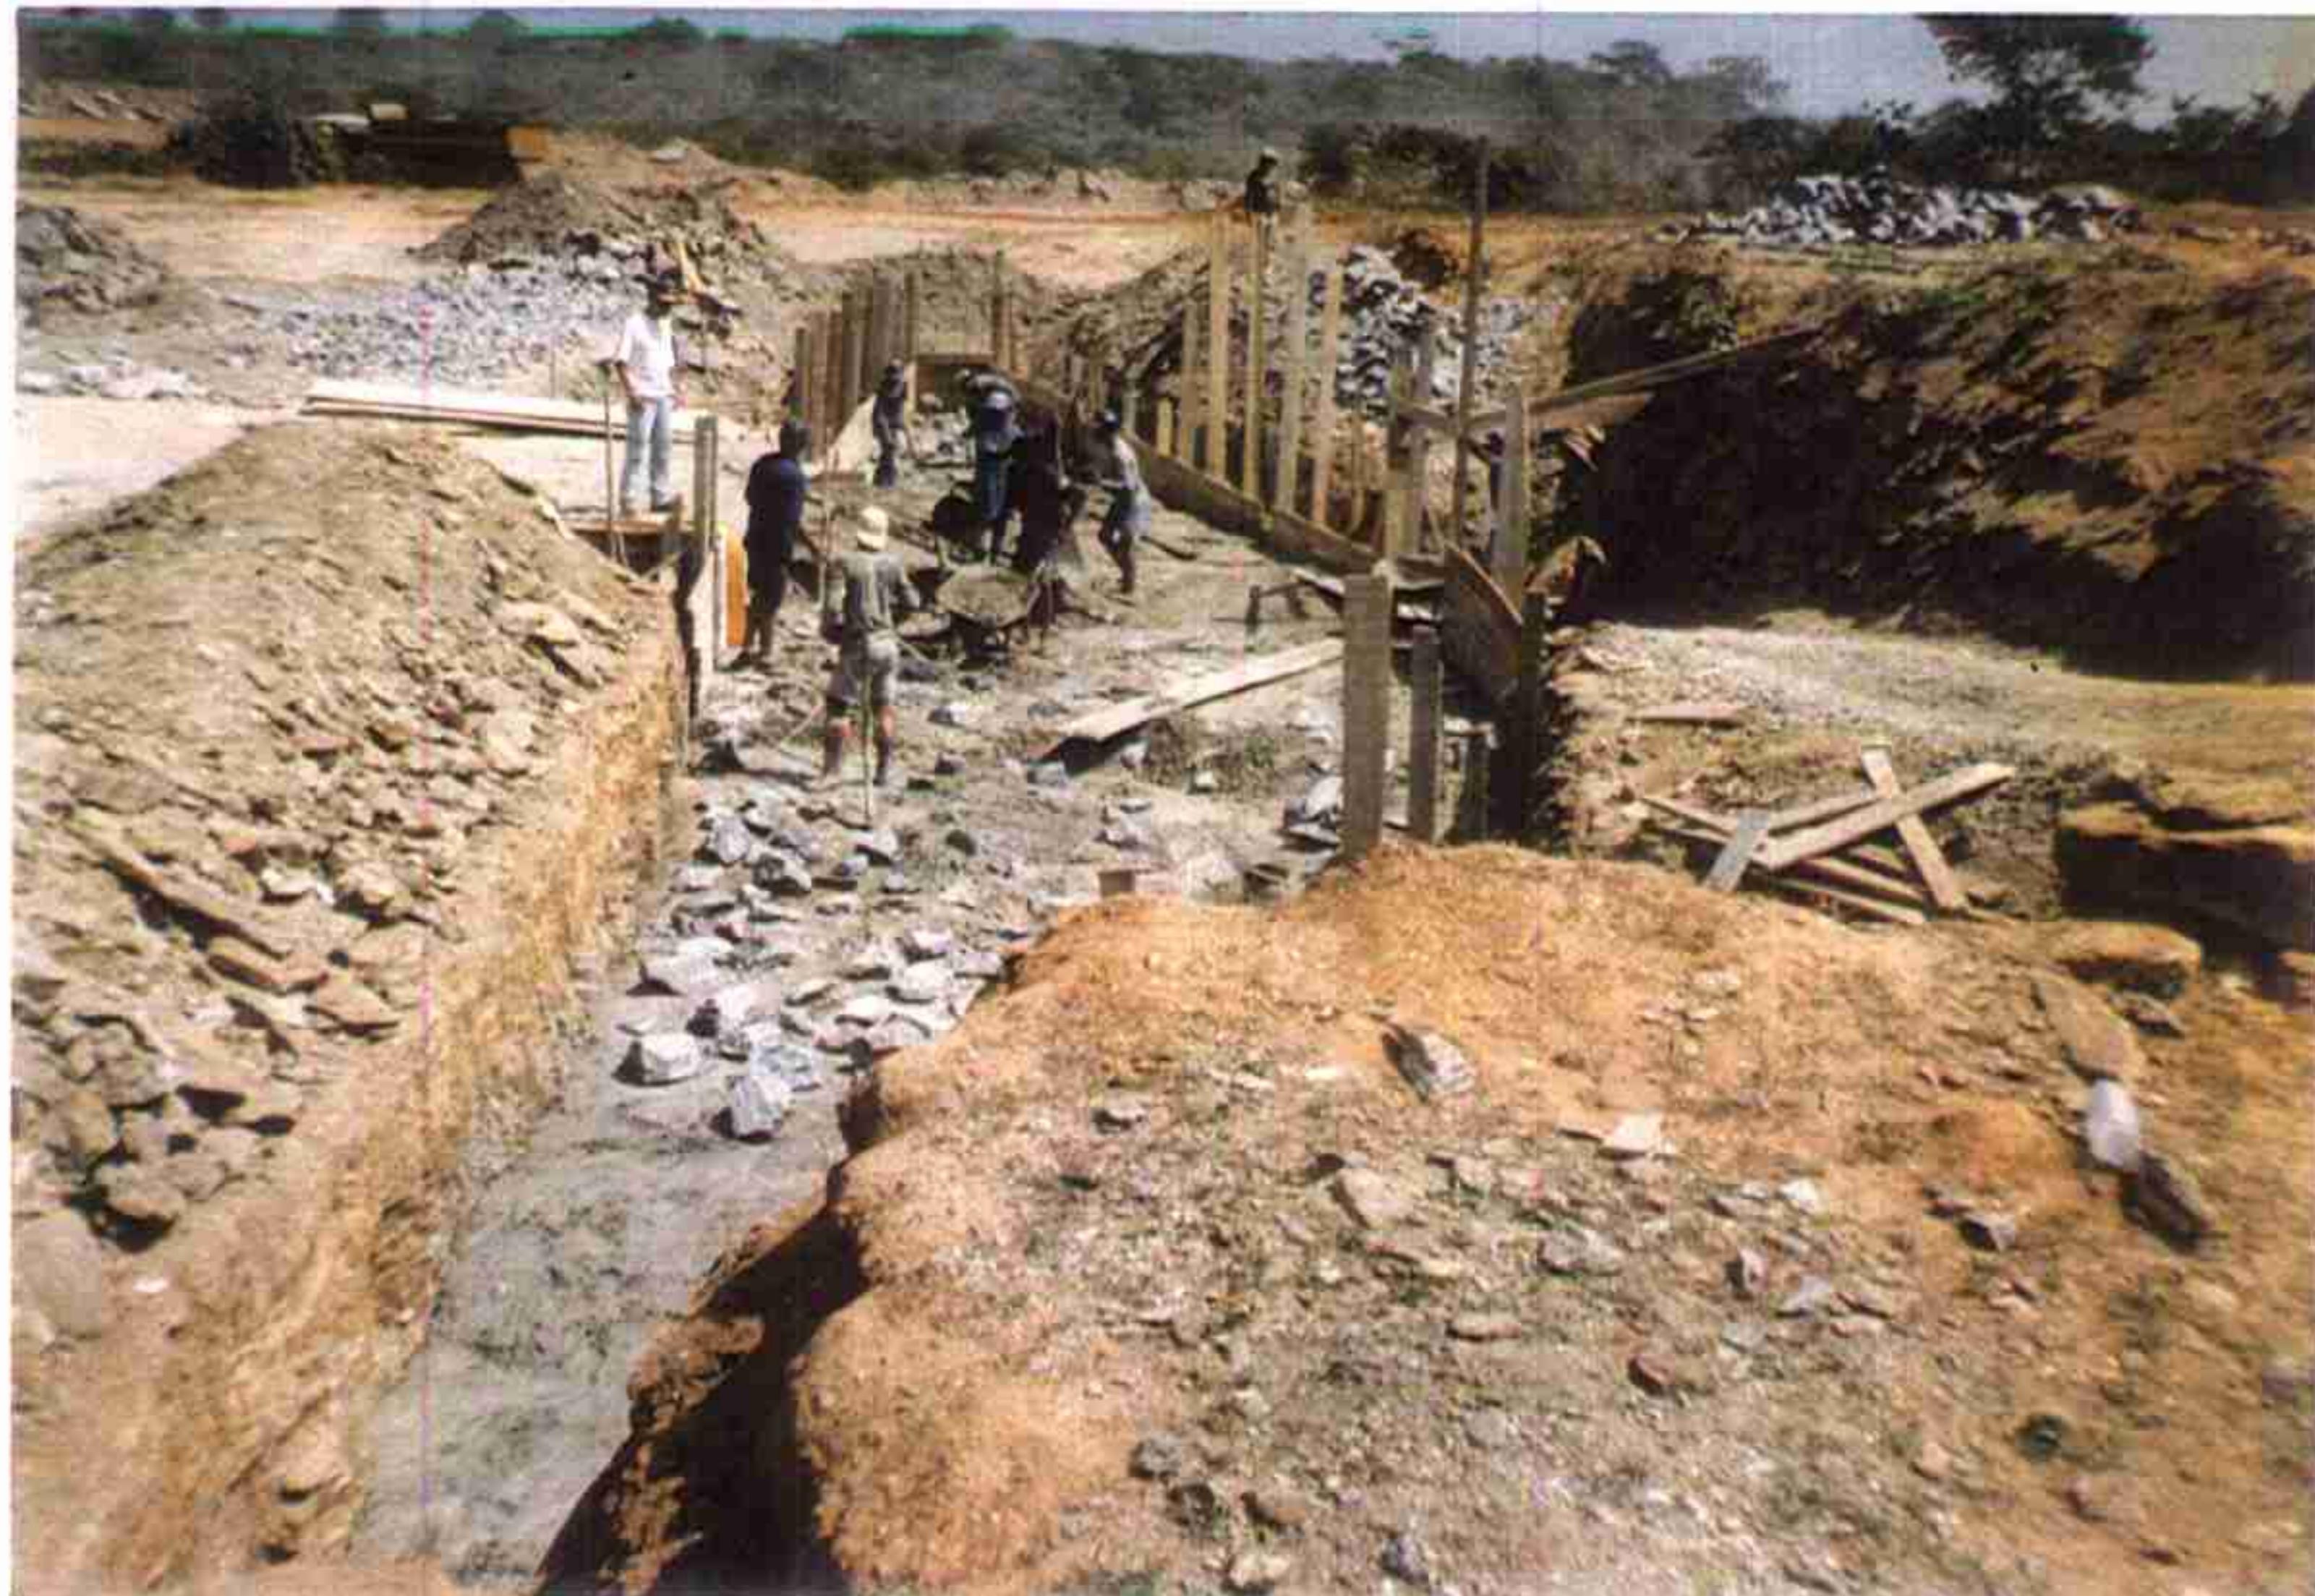
Vista do muro direito do Sangradouro em fase de concretagem com concreto ciclópico (250kg de cimento/m<sup>3</sup>) 12% de pedra de mão.

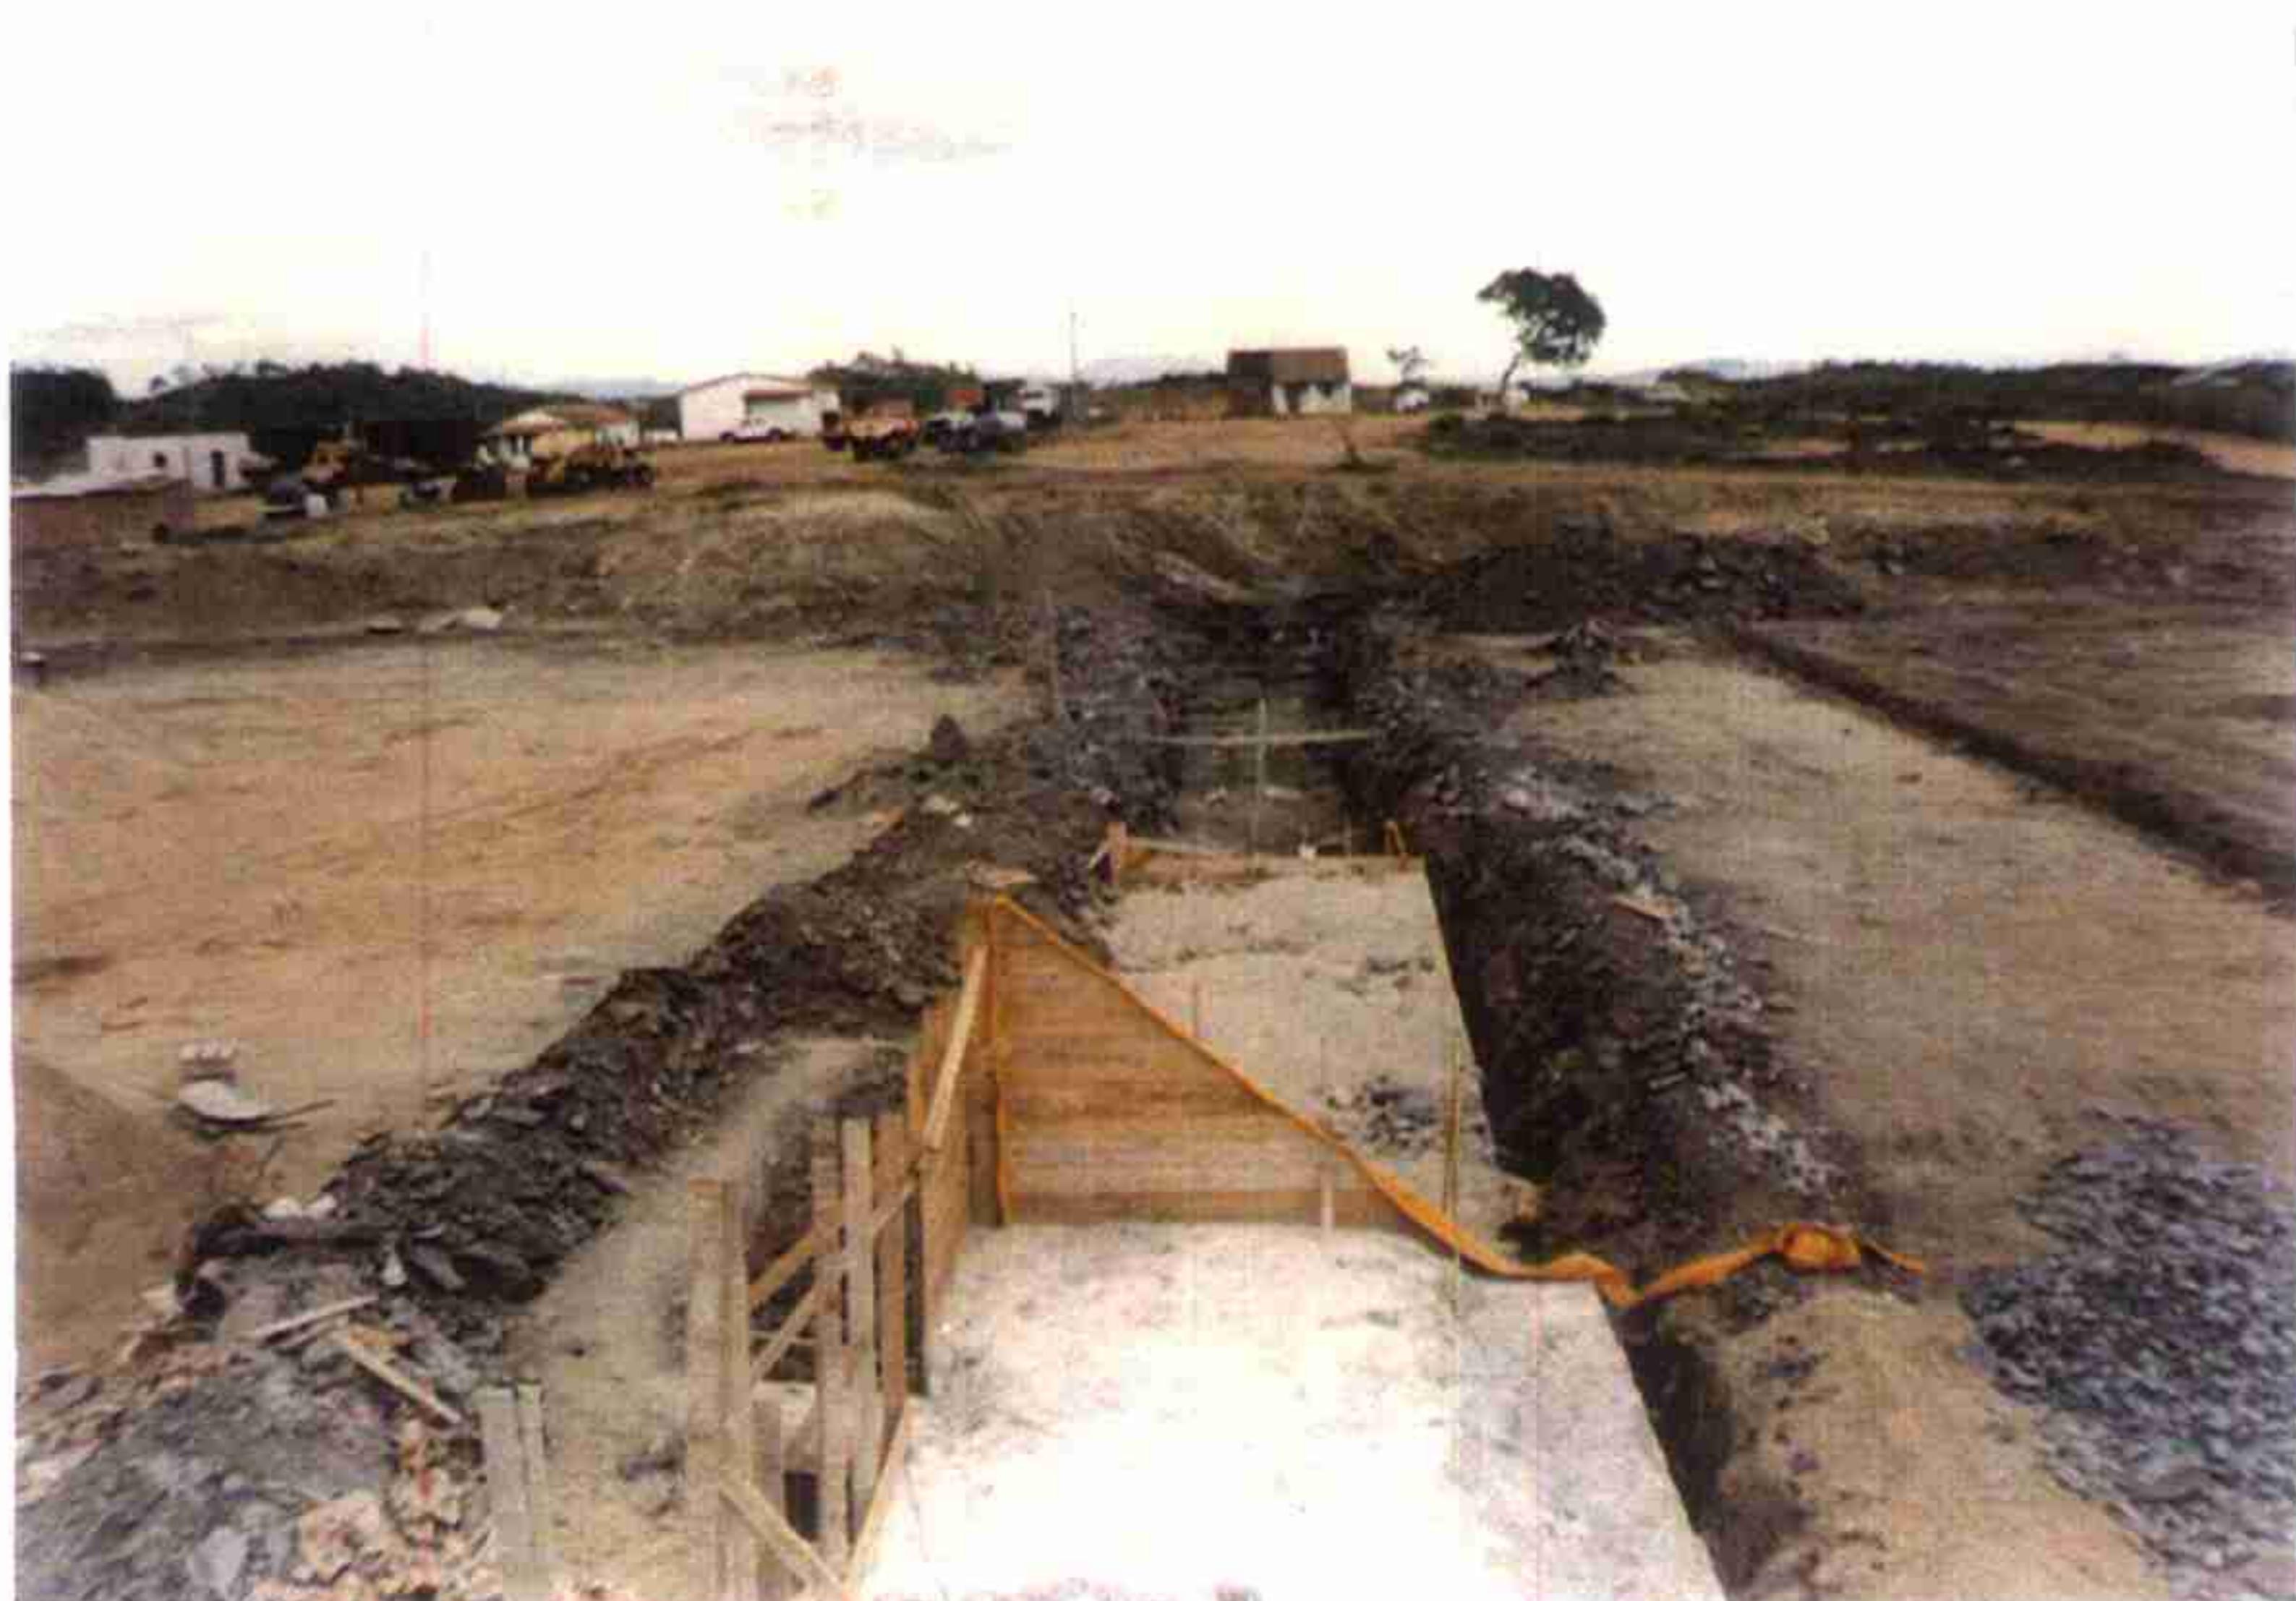
Vista de blocos de concreto da fundação do Perfil Creager do Sangradouro.

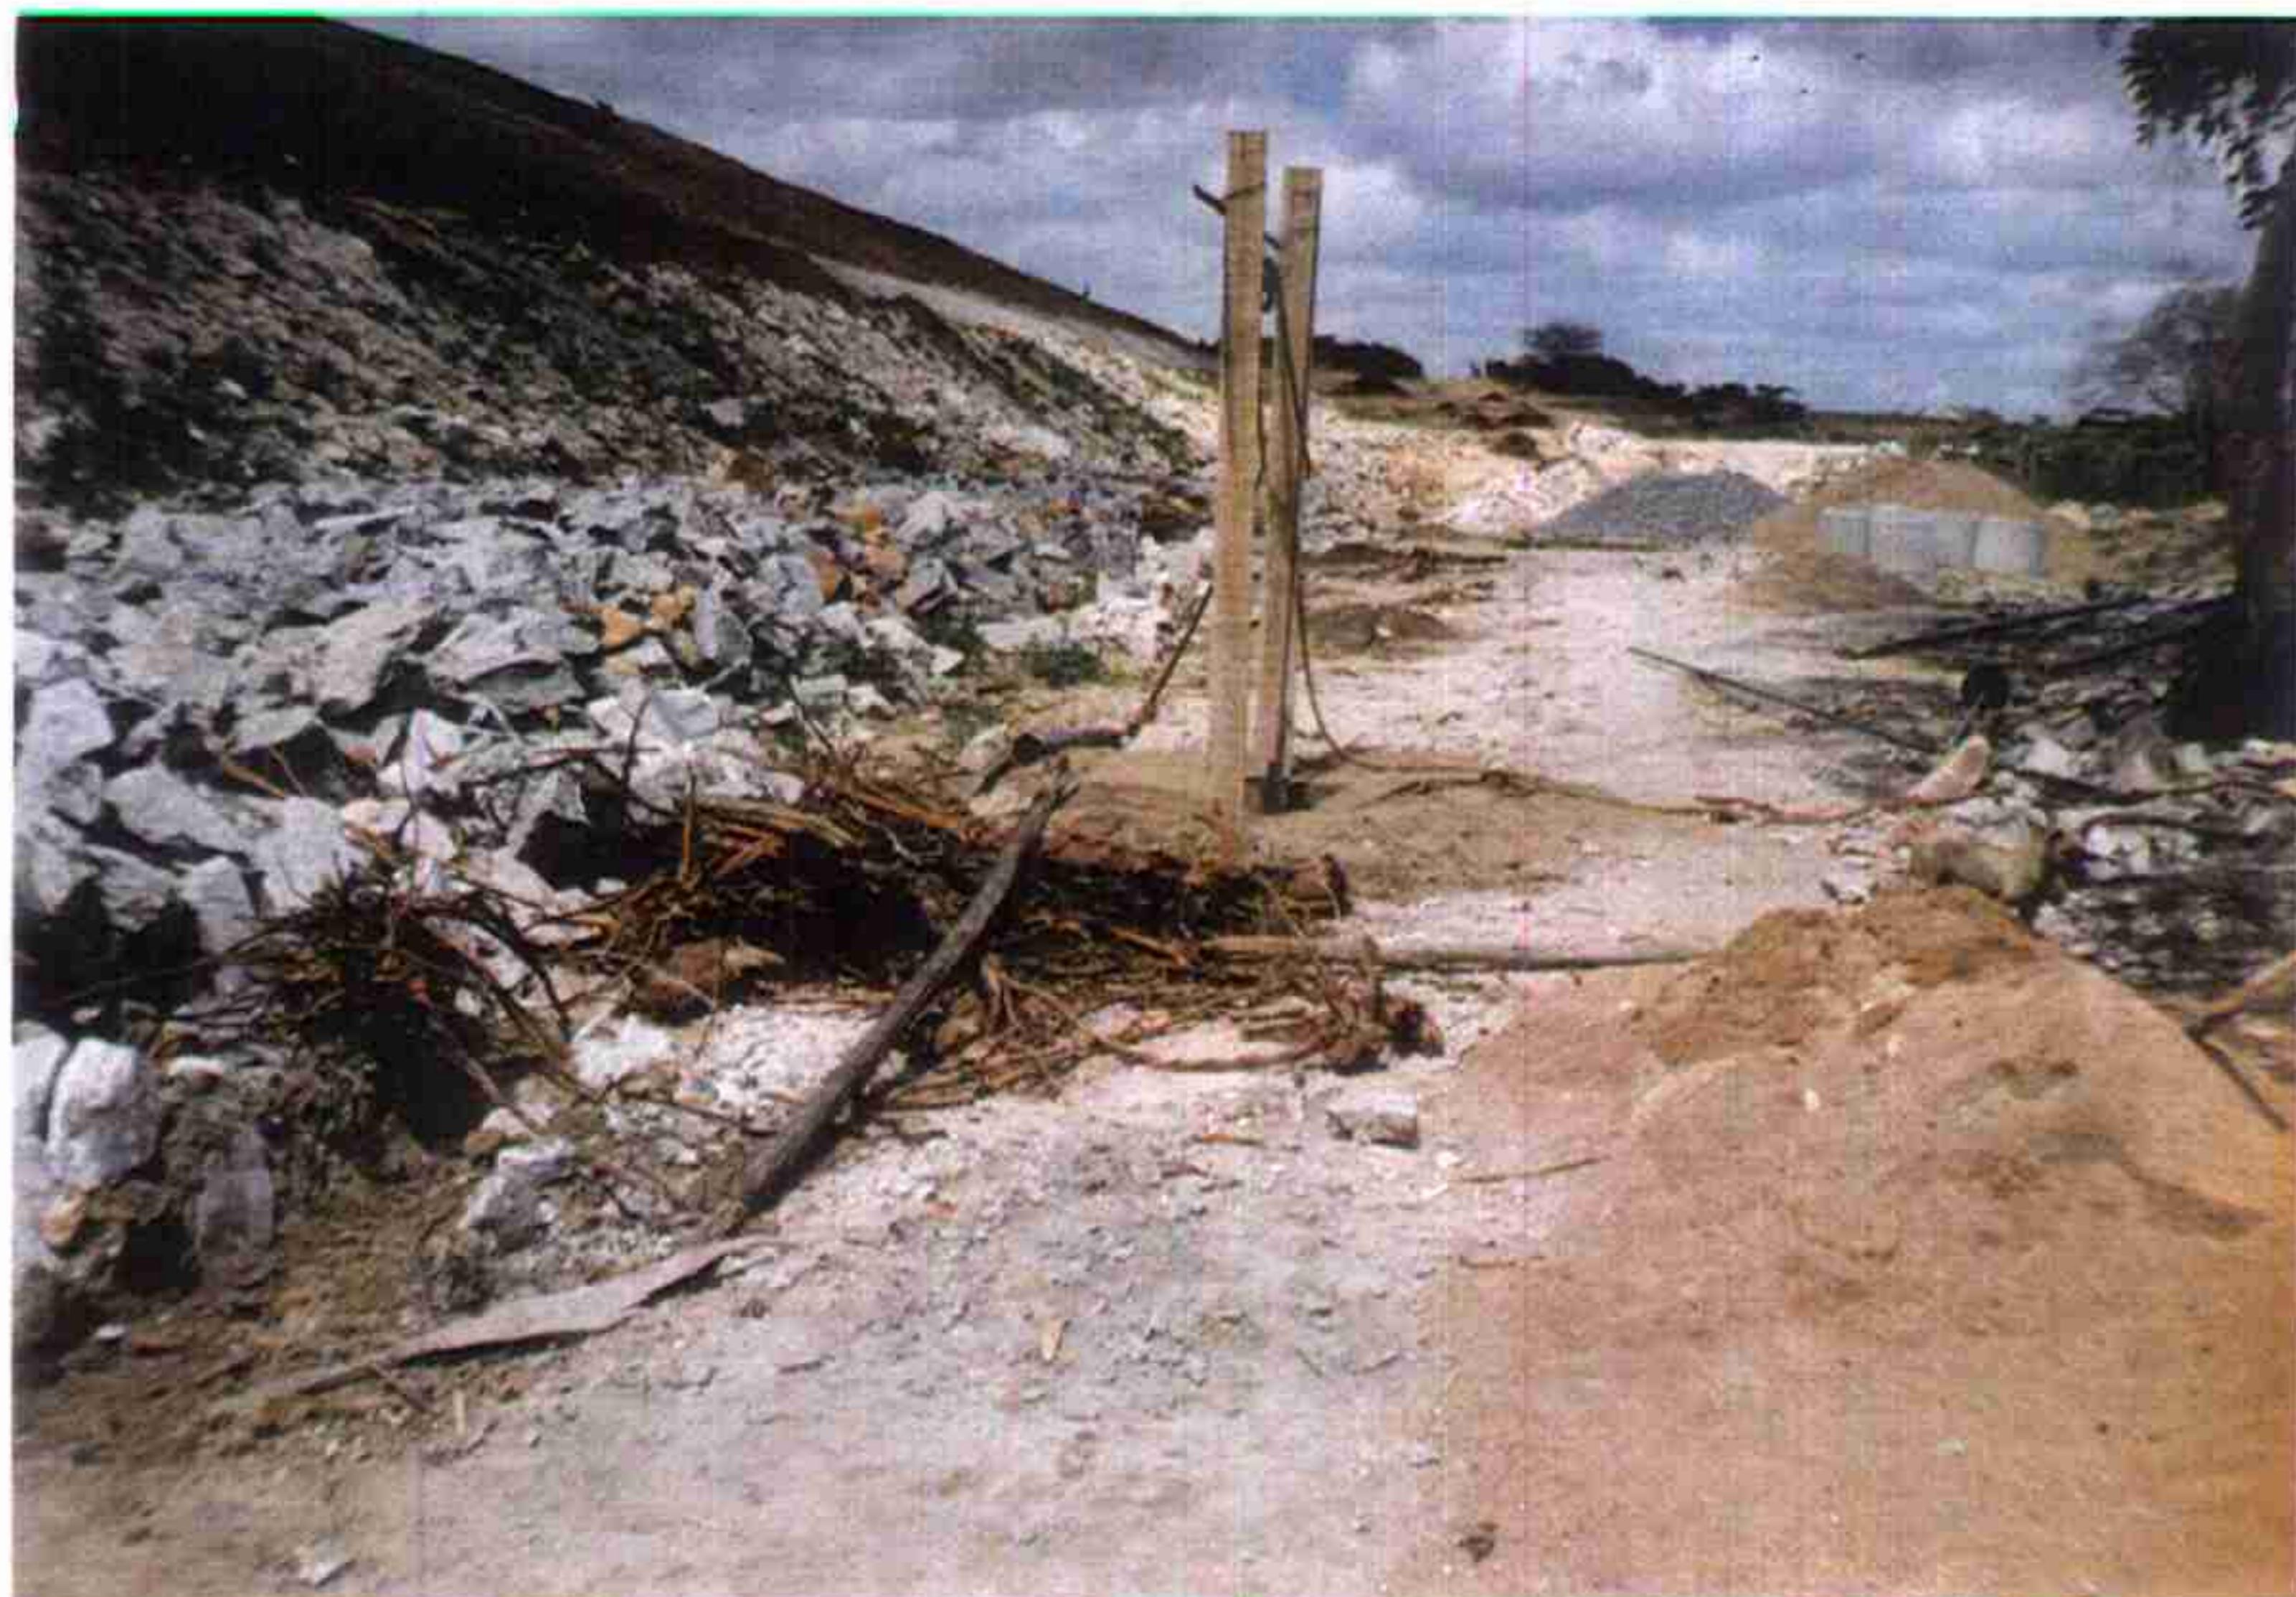
Vista de Poço de Alívio em execução estaca 10+00 a jusante.

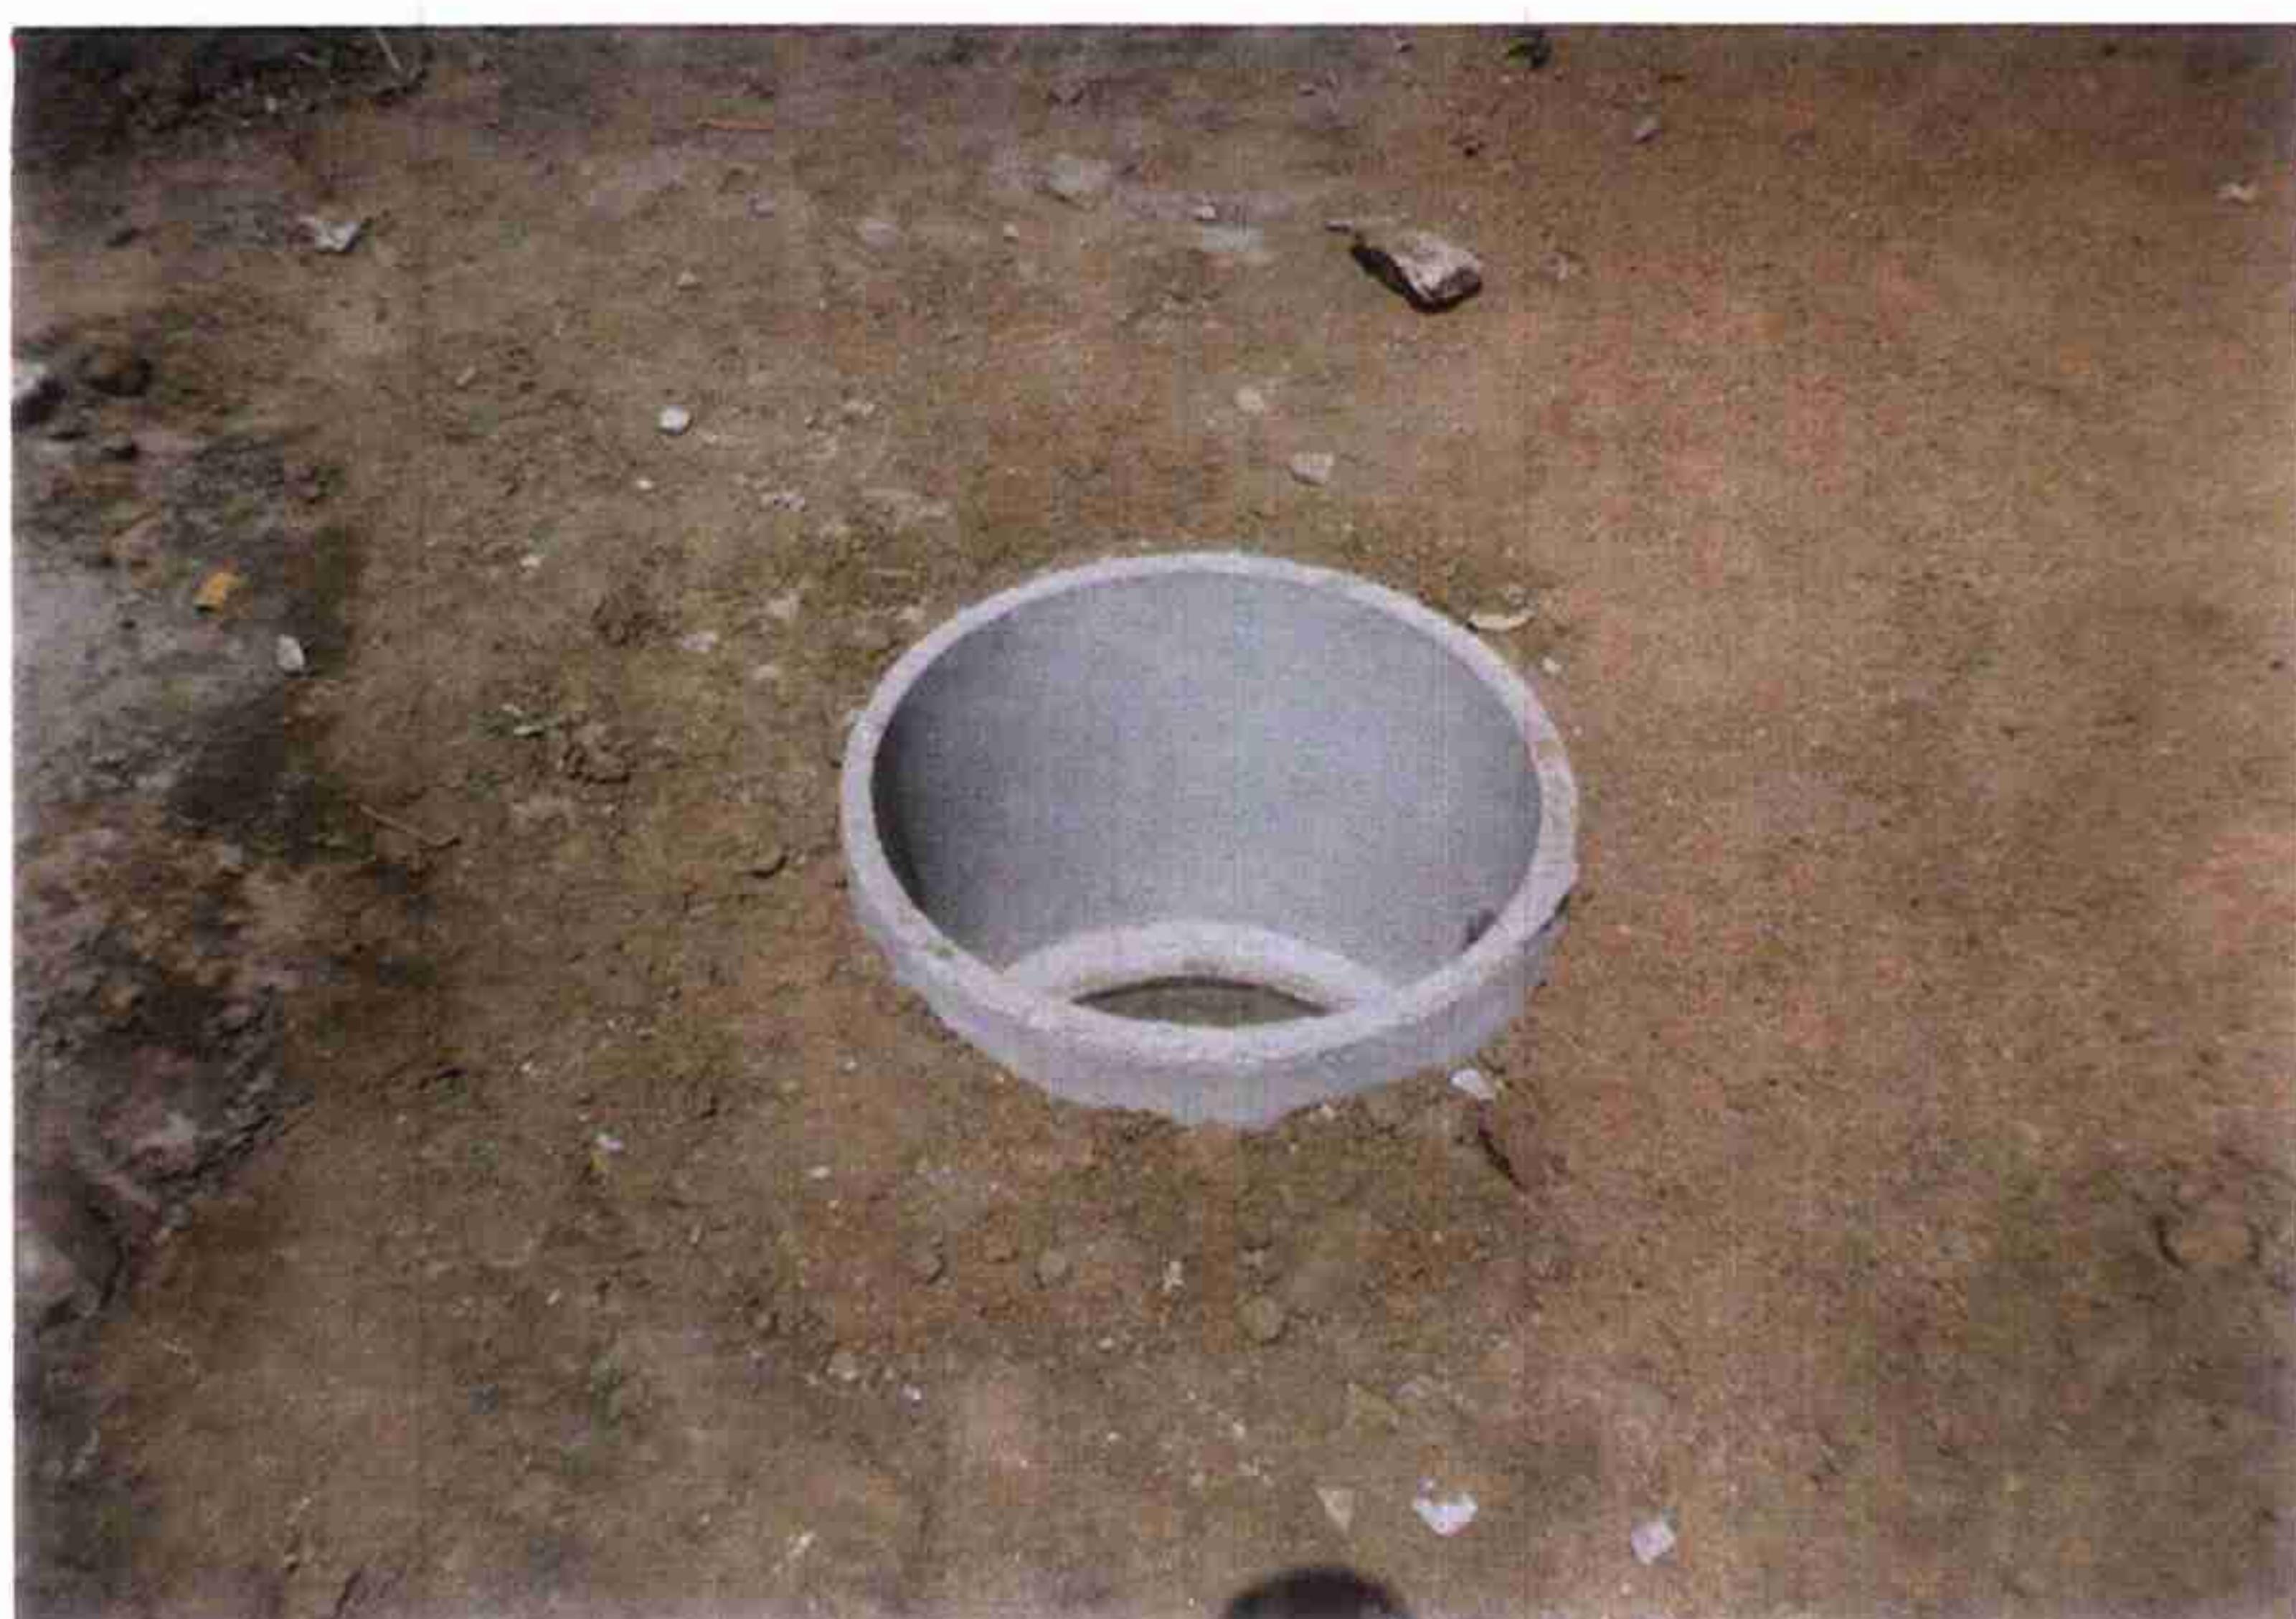
Vista de Poço de Alívio já concluído esta 9+4,00m a jusante.
