**SUPERVISÃO E ACOMPANHAMENTO DA CONSTRUÇÃO DA BARRAGEM SOUZA  
NO MUNICÍPIO DE CANINDÉ**

**“AS BUILT”**

**VOLUME 2 - MEMÓRIA FOTOGRÁFICA**

**FORTALEZA  
NOVEMBRO DE 1998**

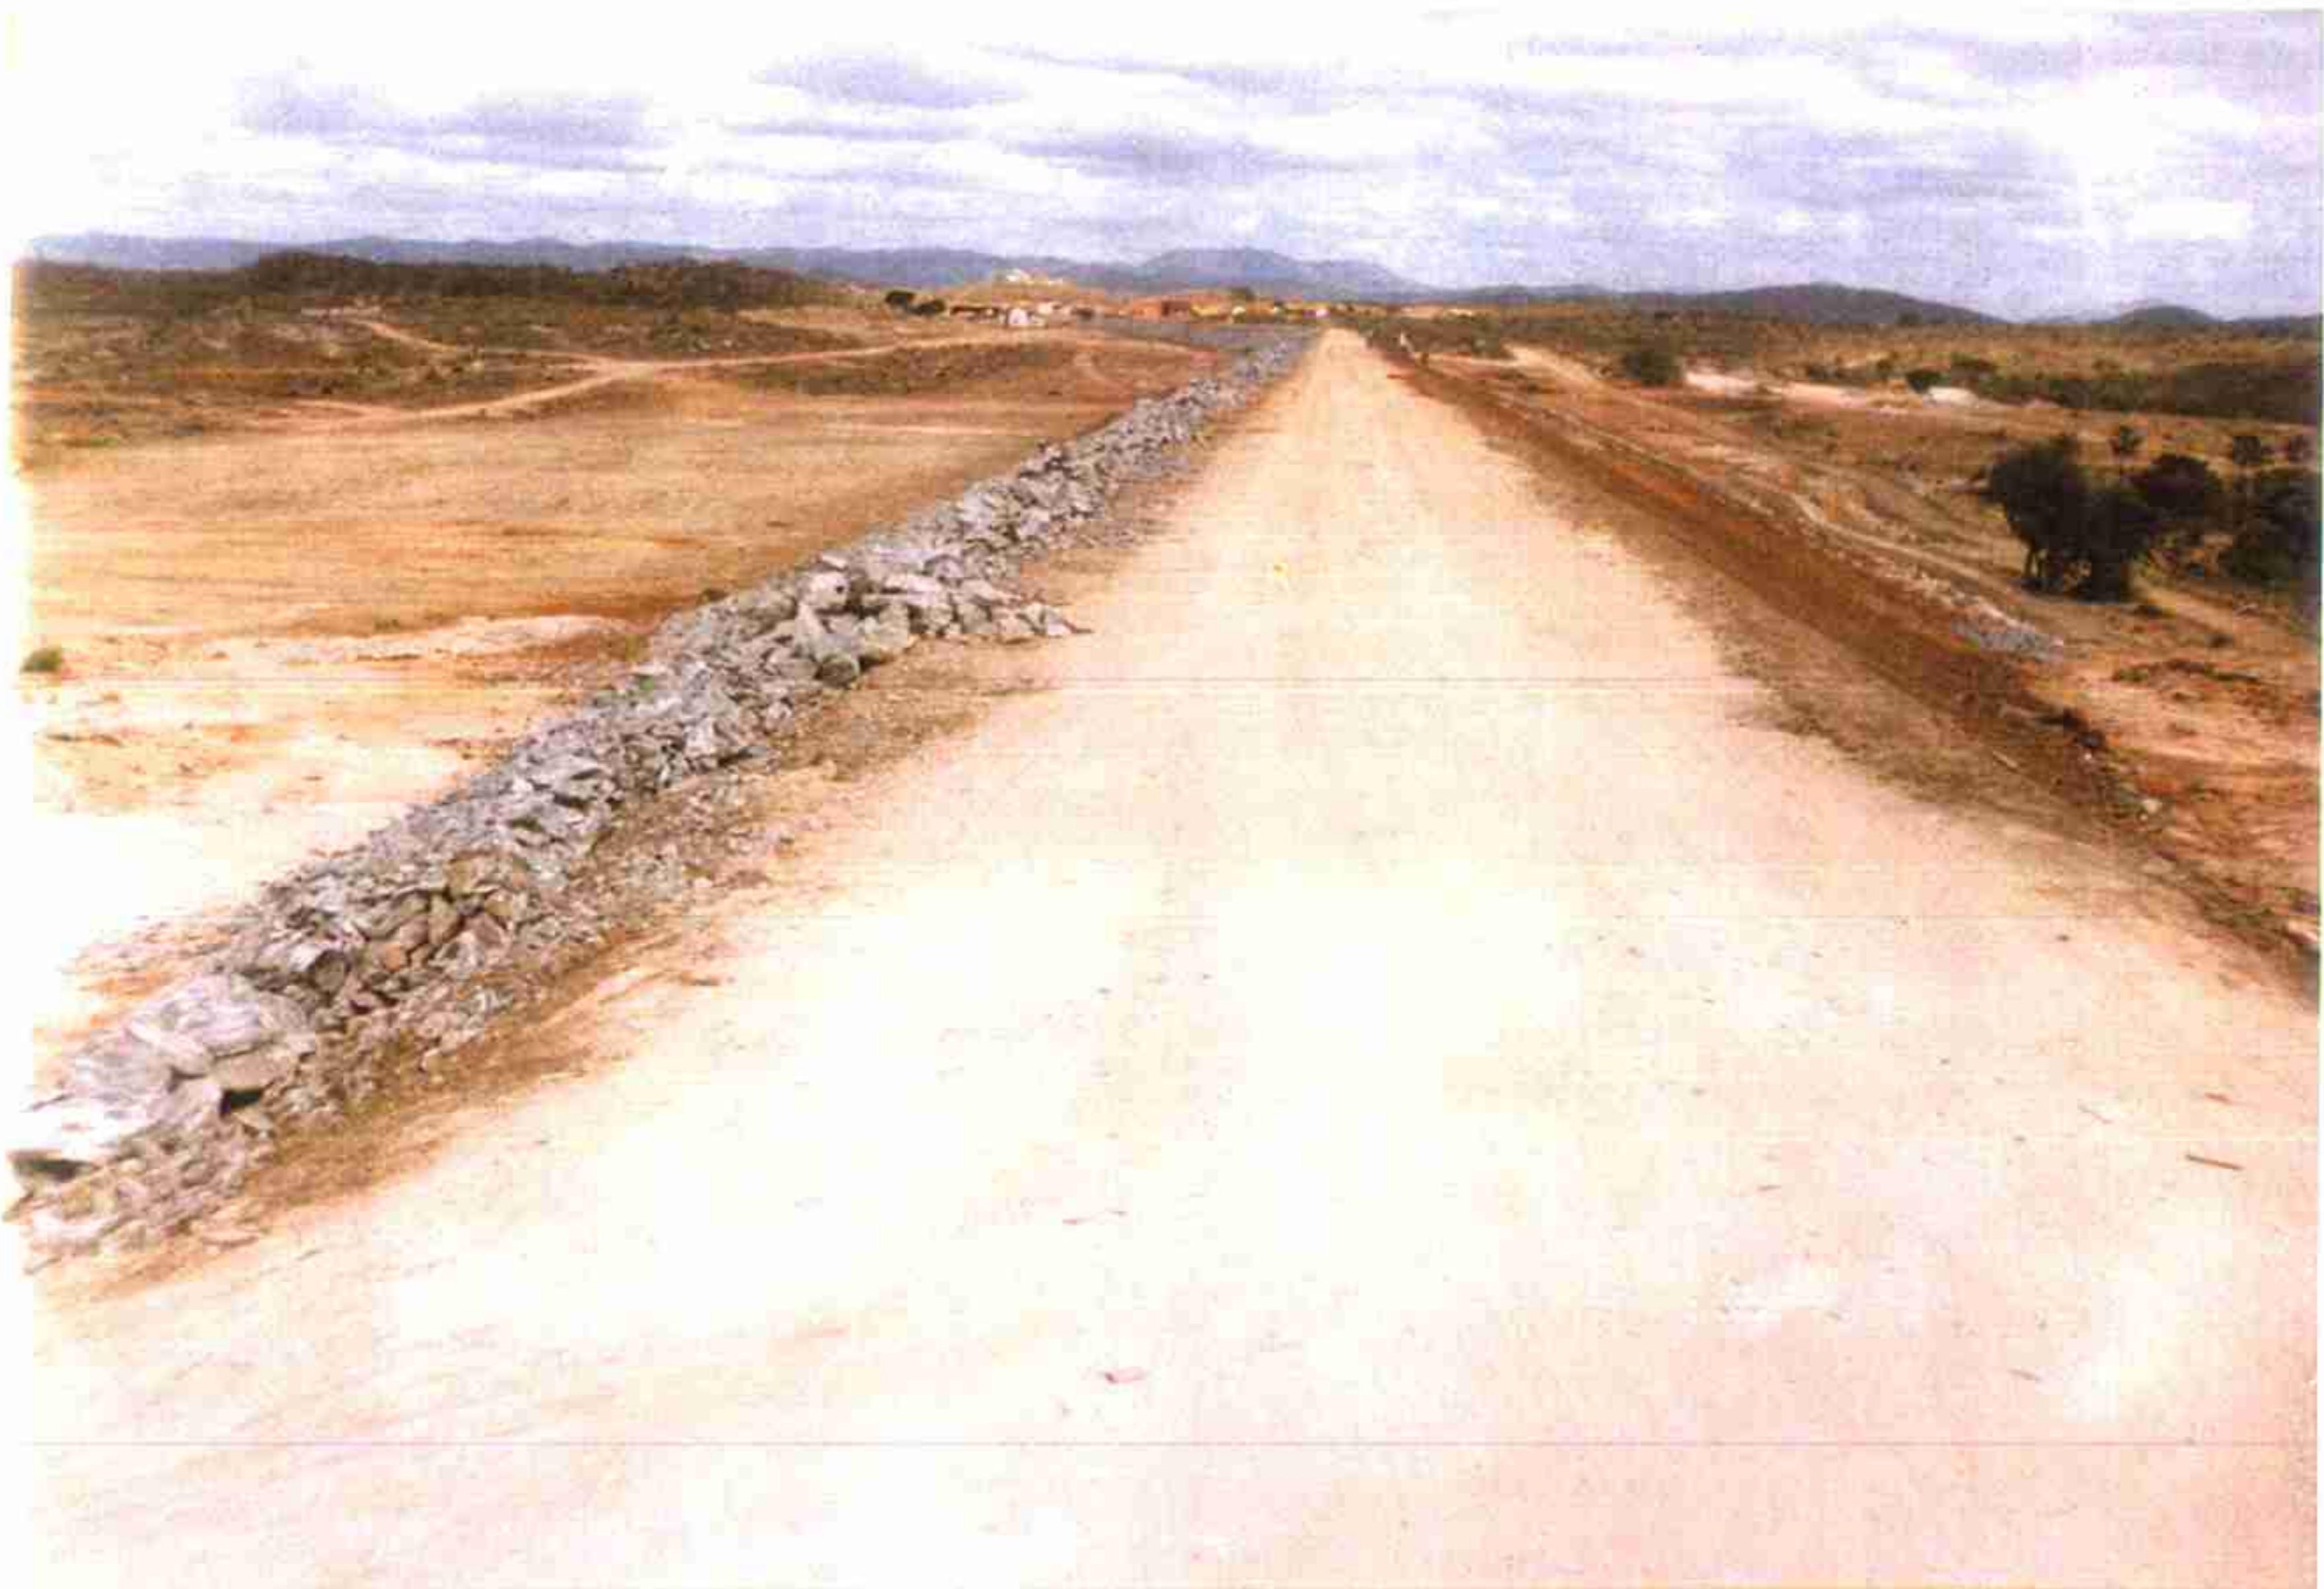
Vista geral da Barragem da estaca "0" a estaca "33" na cota de coroamento 165,100. A esquerda RIP-RAP em execução e a Direita Talude jusante em fase de acabamento para receber proteção de brita.

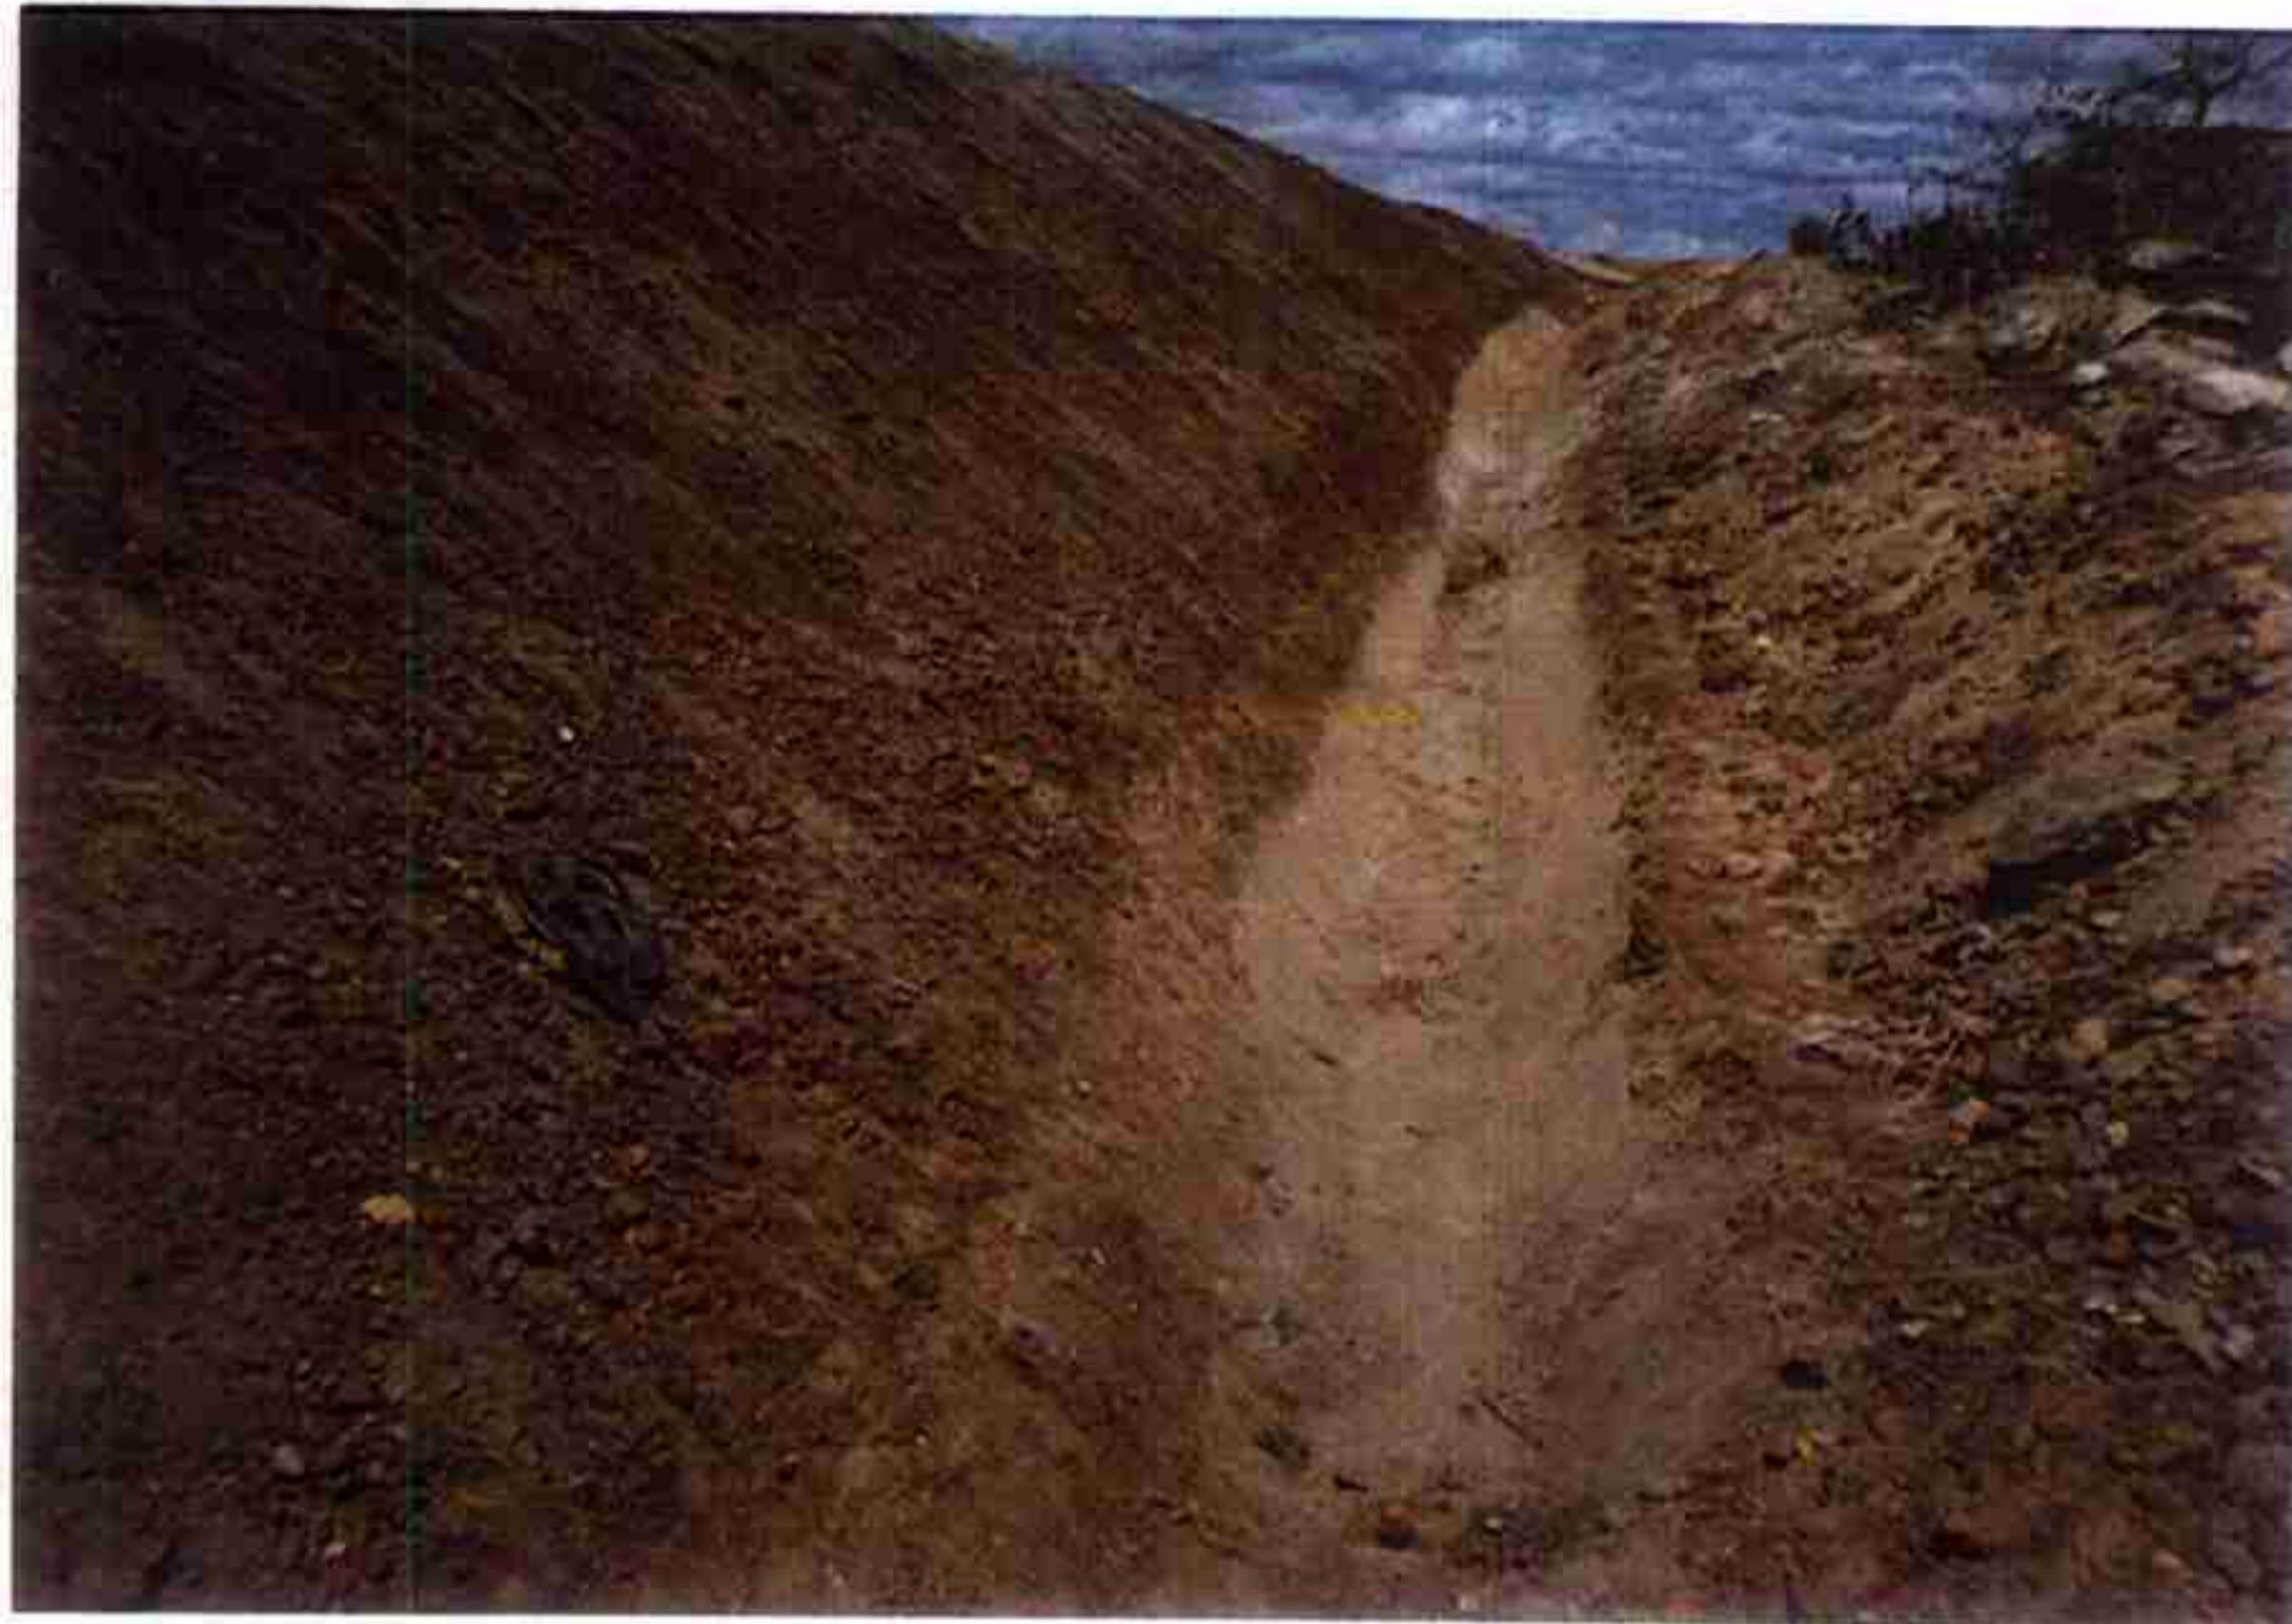
Vista de escavação da Sarjeta de Ombreira Esquerda sub-trecho estaca 26 a 29.

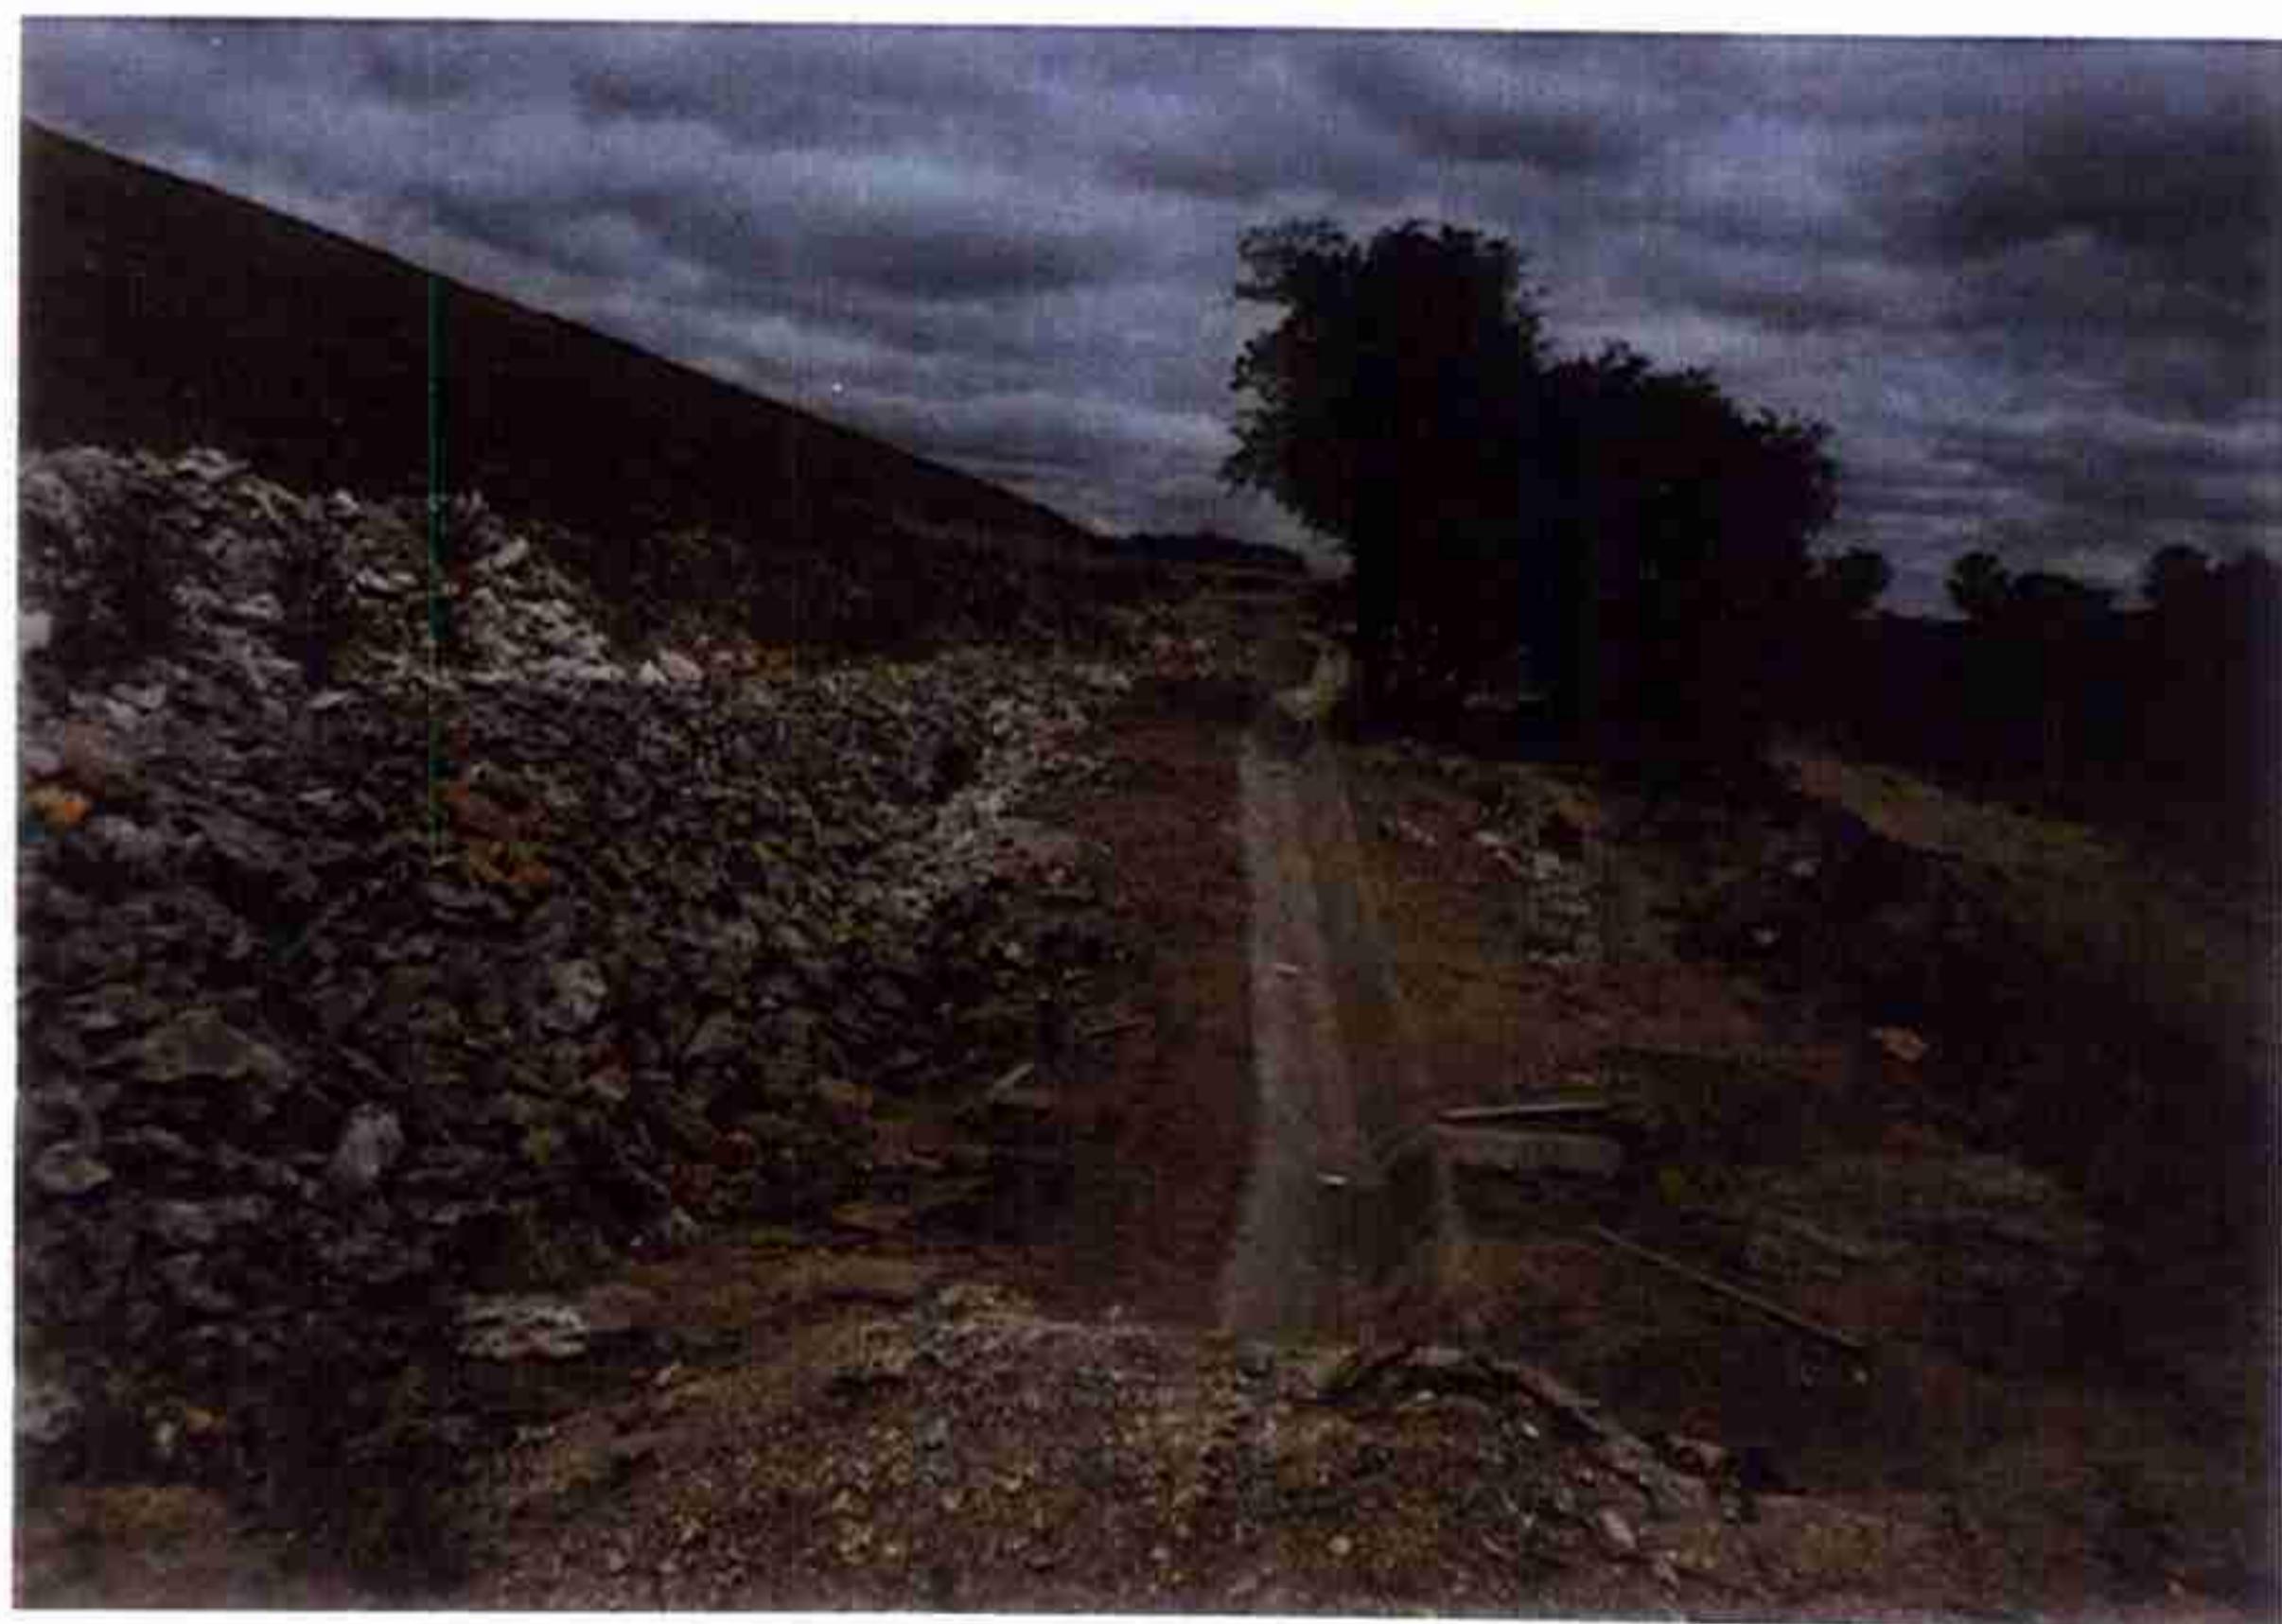
Vista de Sarjeta Coletora dos Poços de Alívio.

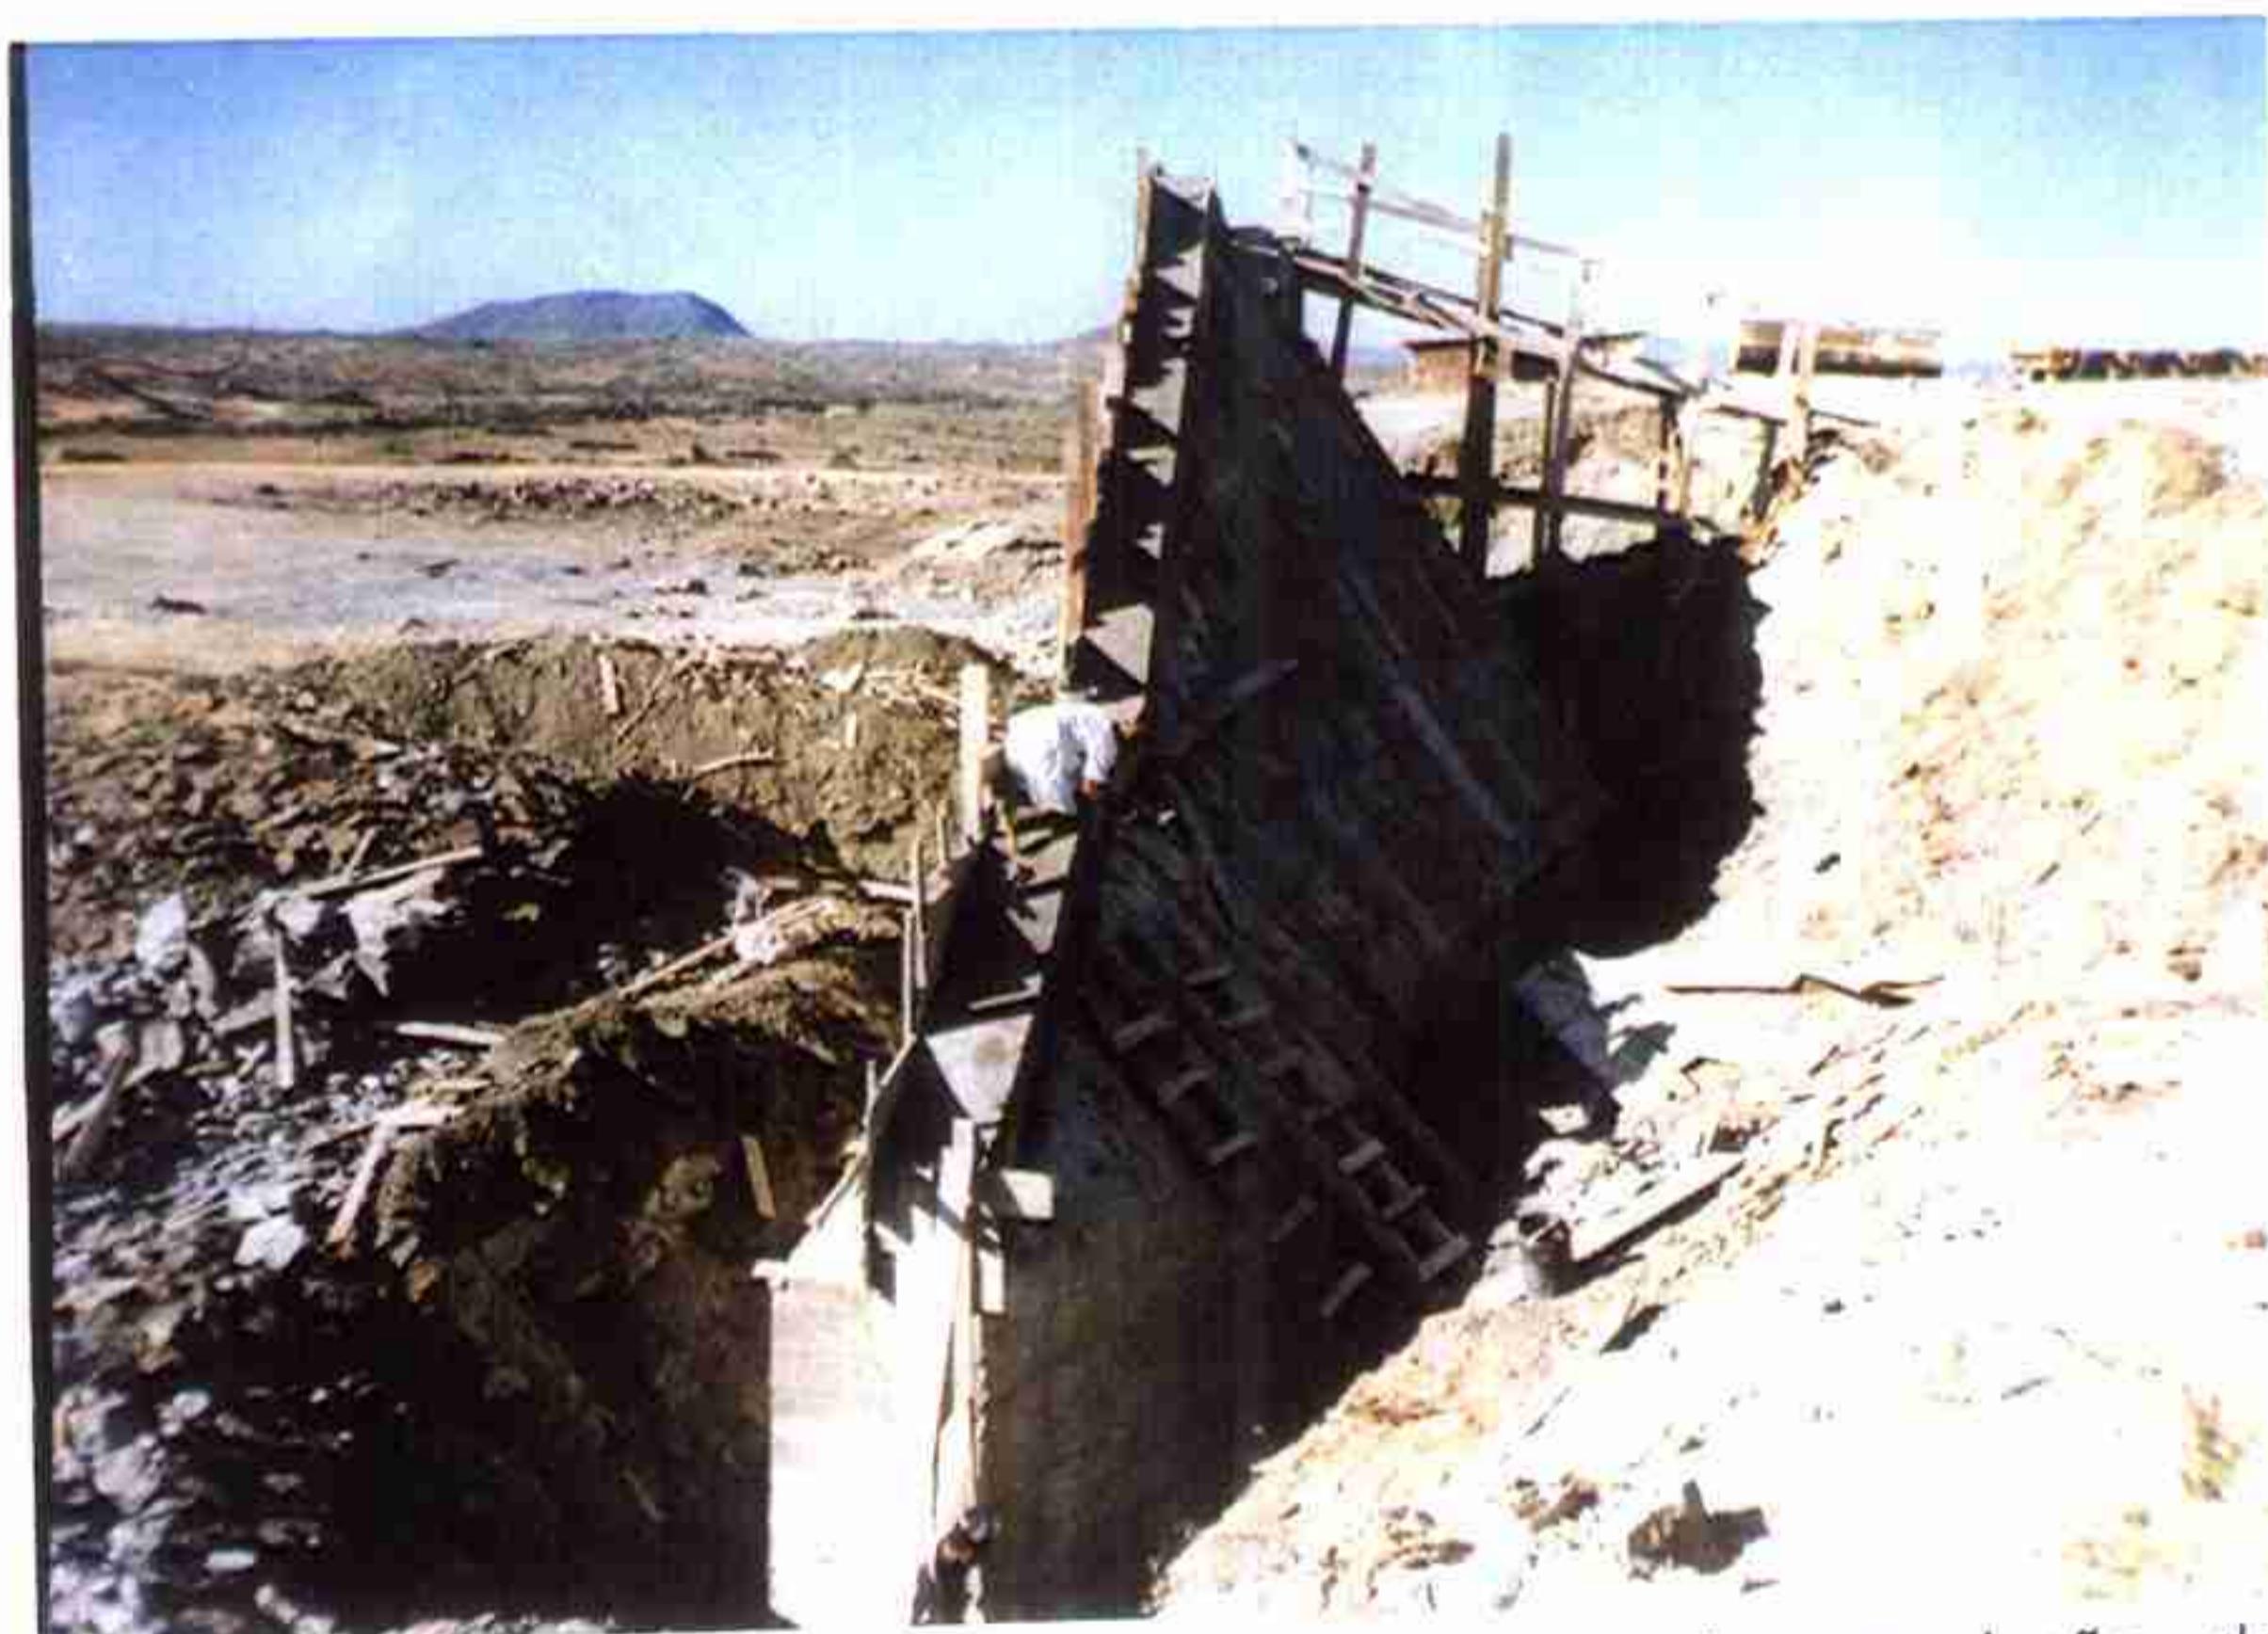
Vista do Muro Esquerdo do Sangradouro após conclusão de concretagem até cota 165,100.

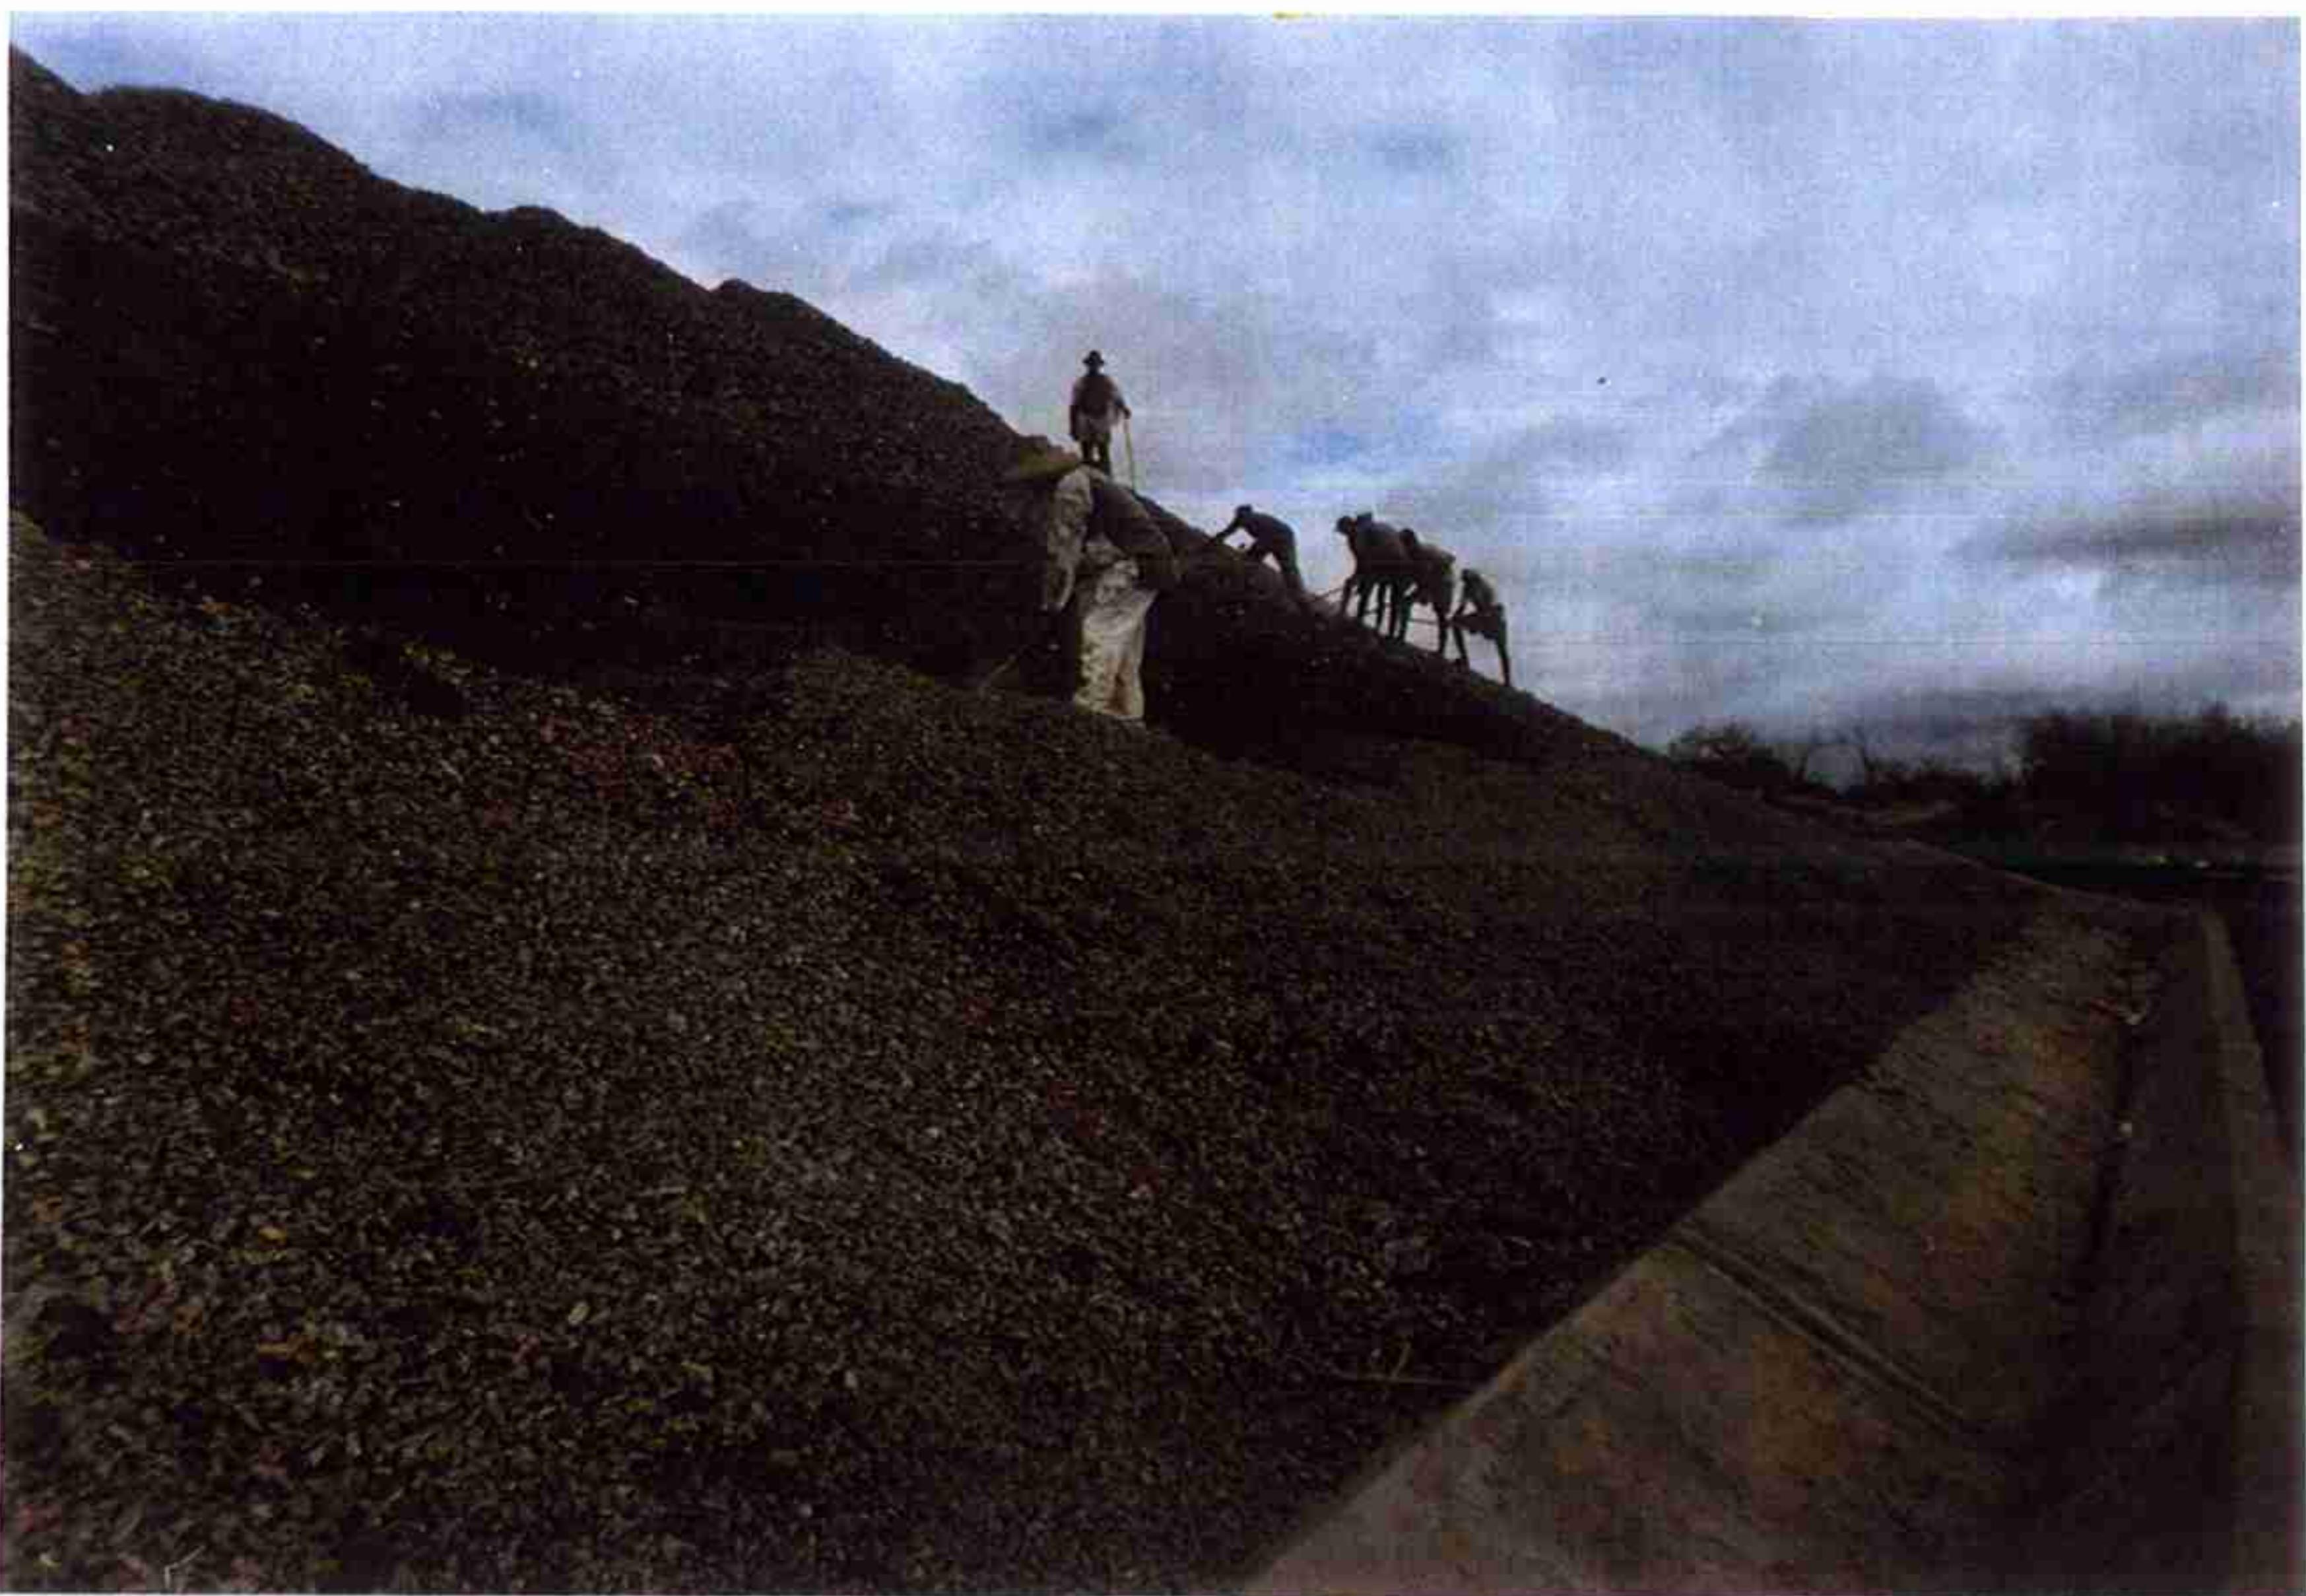
Vista do Talude Jusante em fase de revestimento com Brita e detalhe de Sarjeta Coletora Ombreira Esquerda.

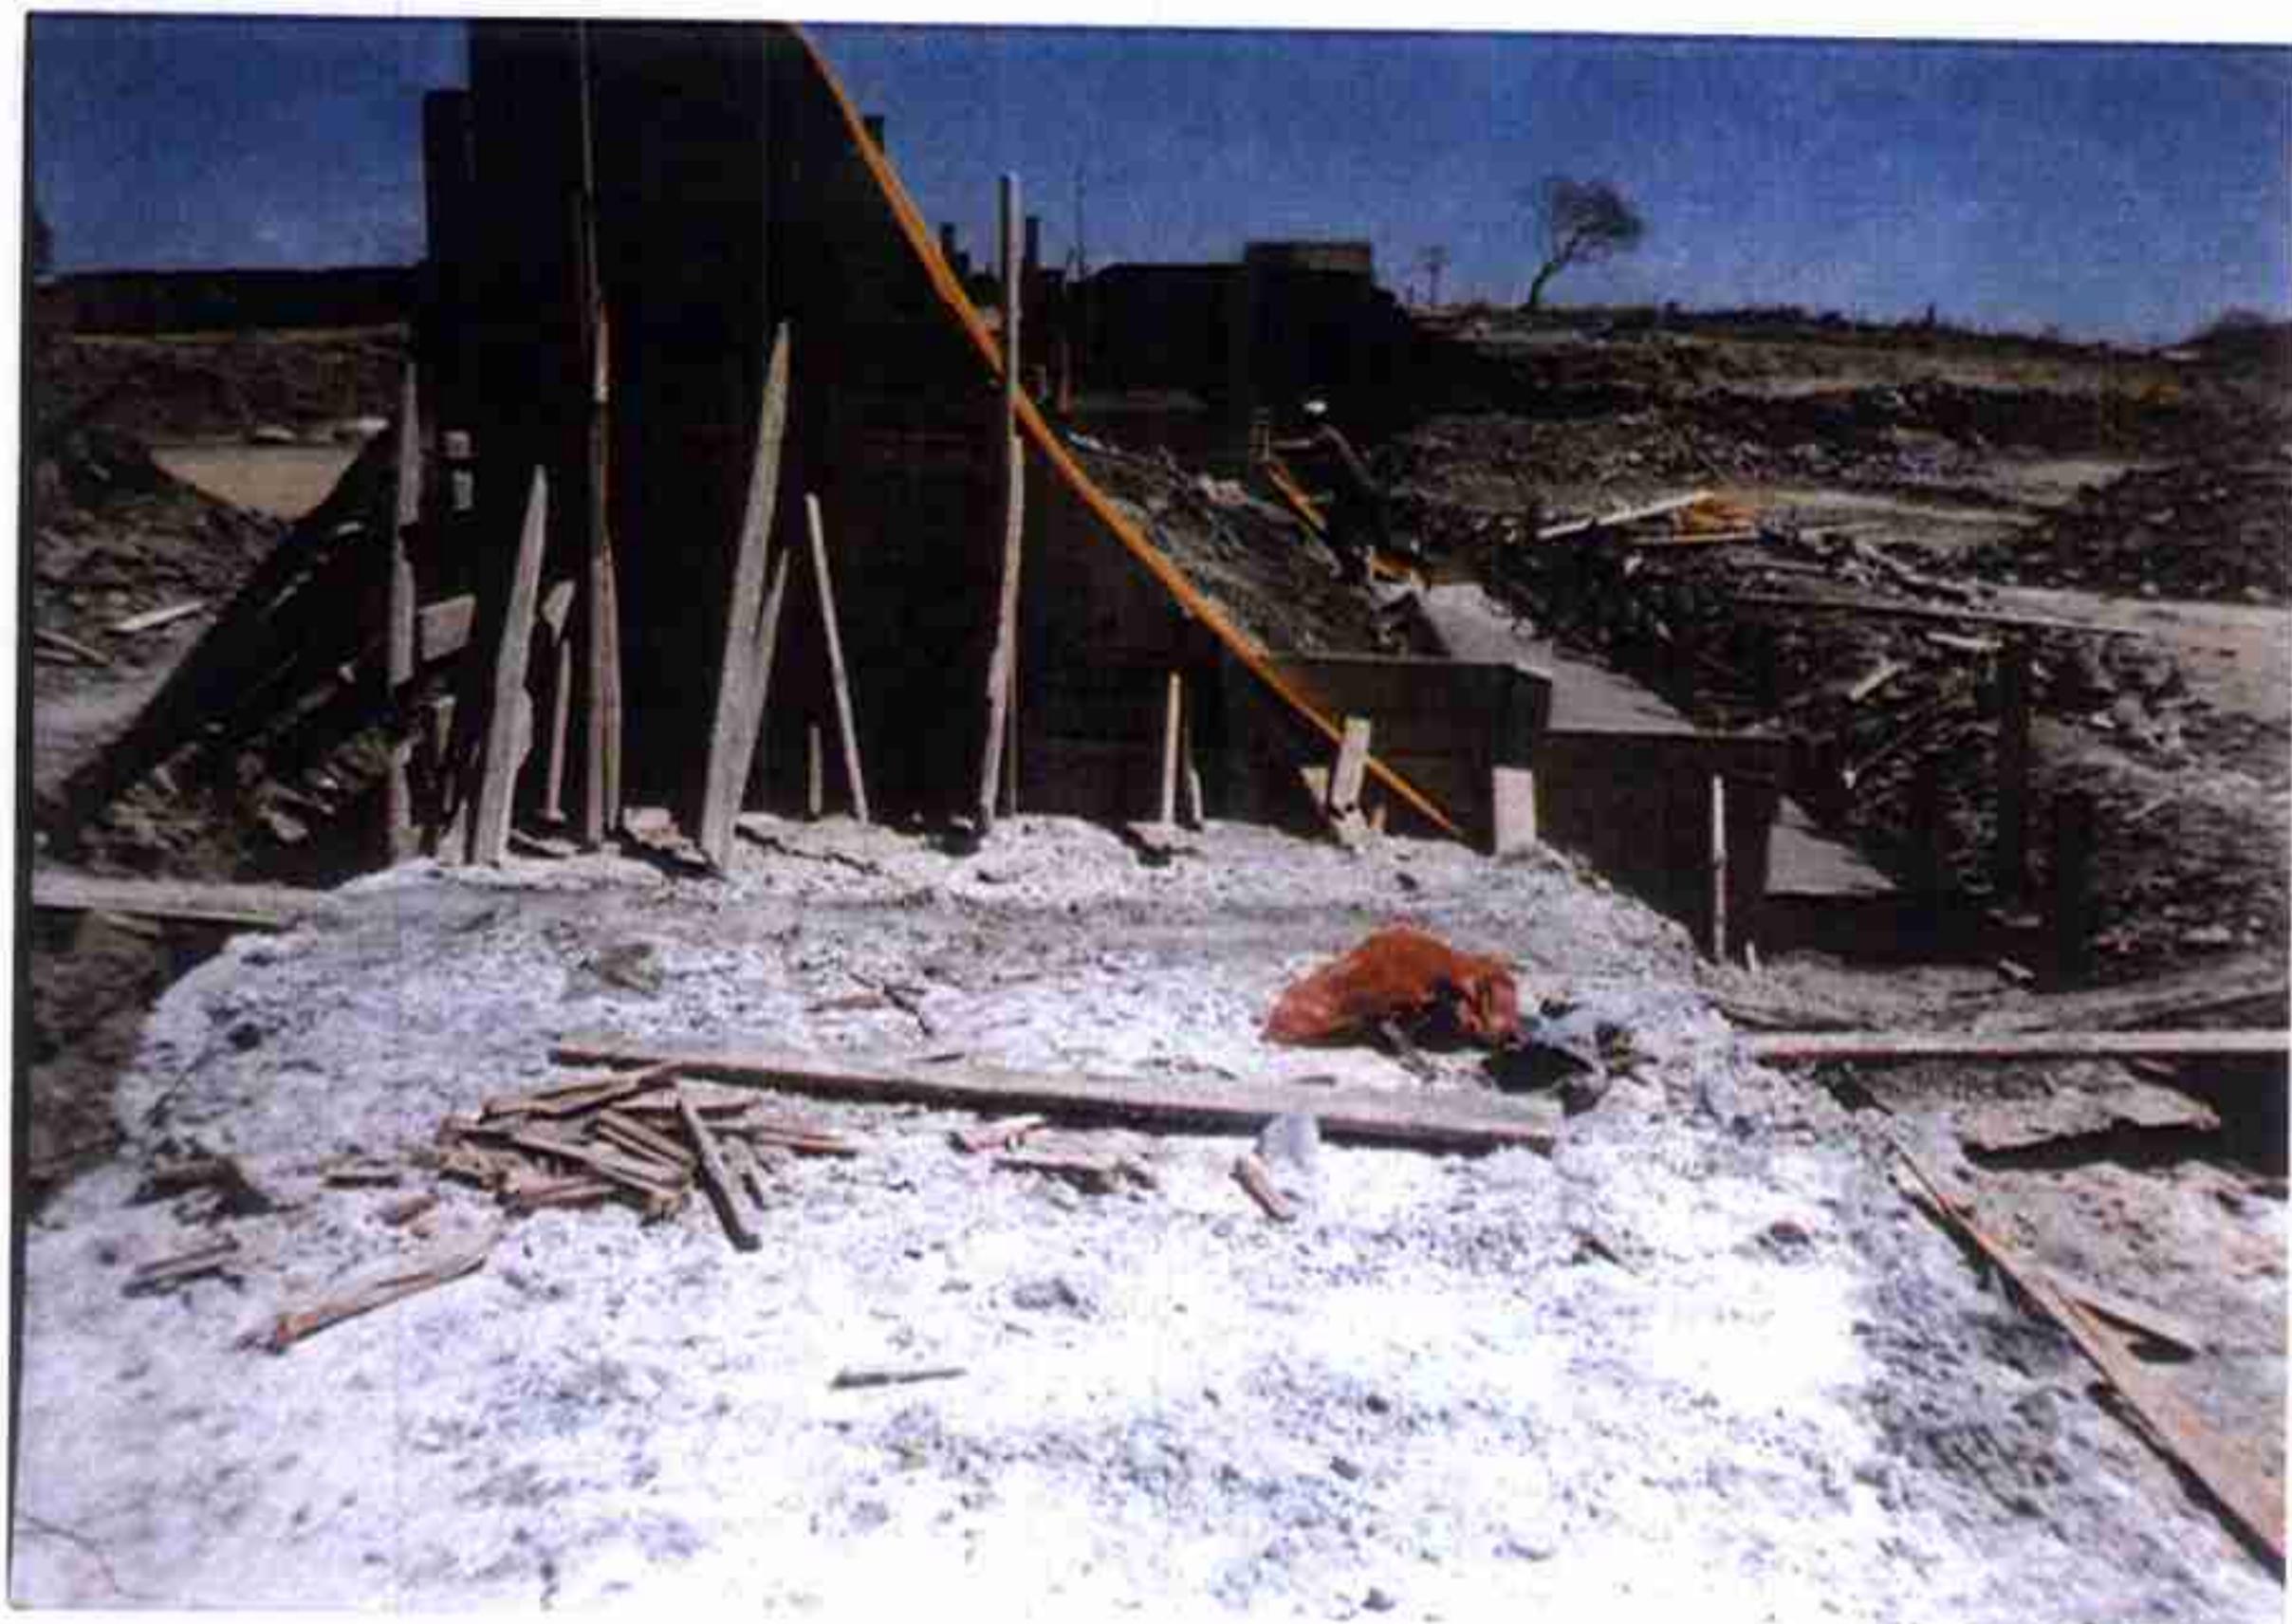
Vista do Bloco 2 do PERFIL CREAGER do Sangradouro em fase de Concretagem – cota acima da 159.
