**SUPERVISÃO E ACOMPANHAMENTO DA CONSTRUÇÃO DA BARRAGEM SOUZA  
NO MUNICÍPIO DE CANINDÉ**

**“AS BUILT”**

**VOLUME 2 - MEMÓRIA FOTOGRÁFICA**

**FORTALEZA  
NOVEMBRO DE 1998**

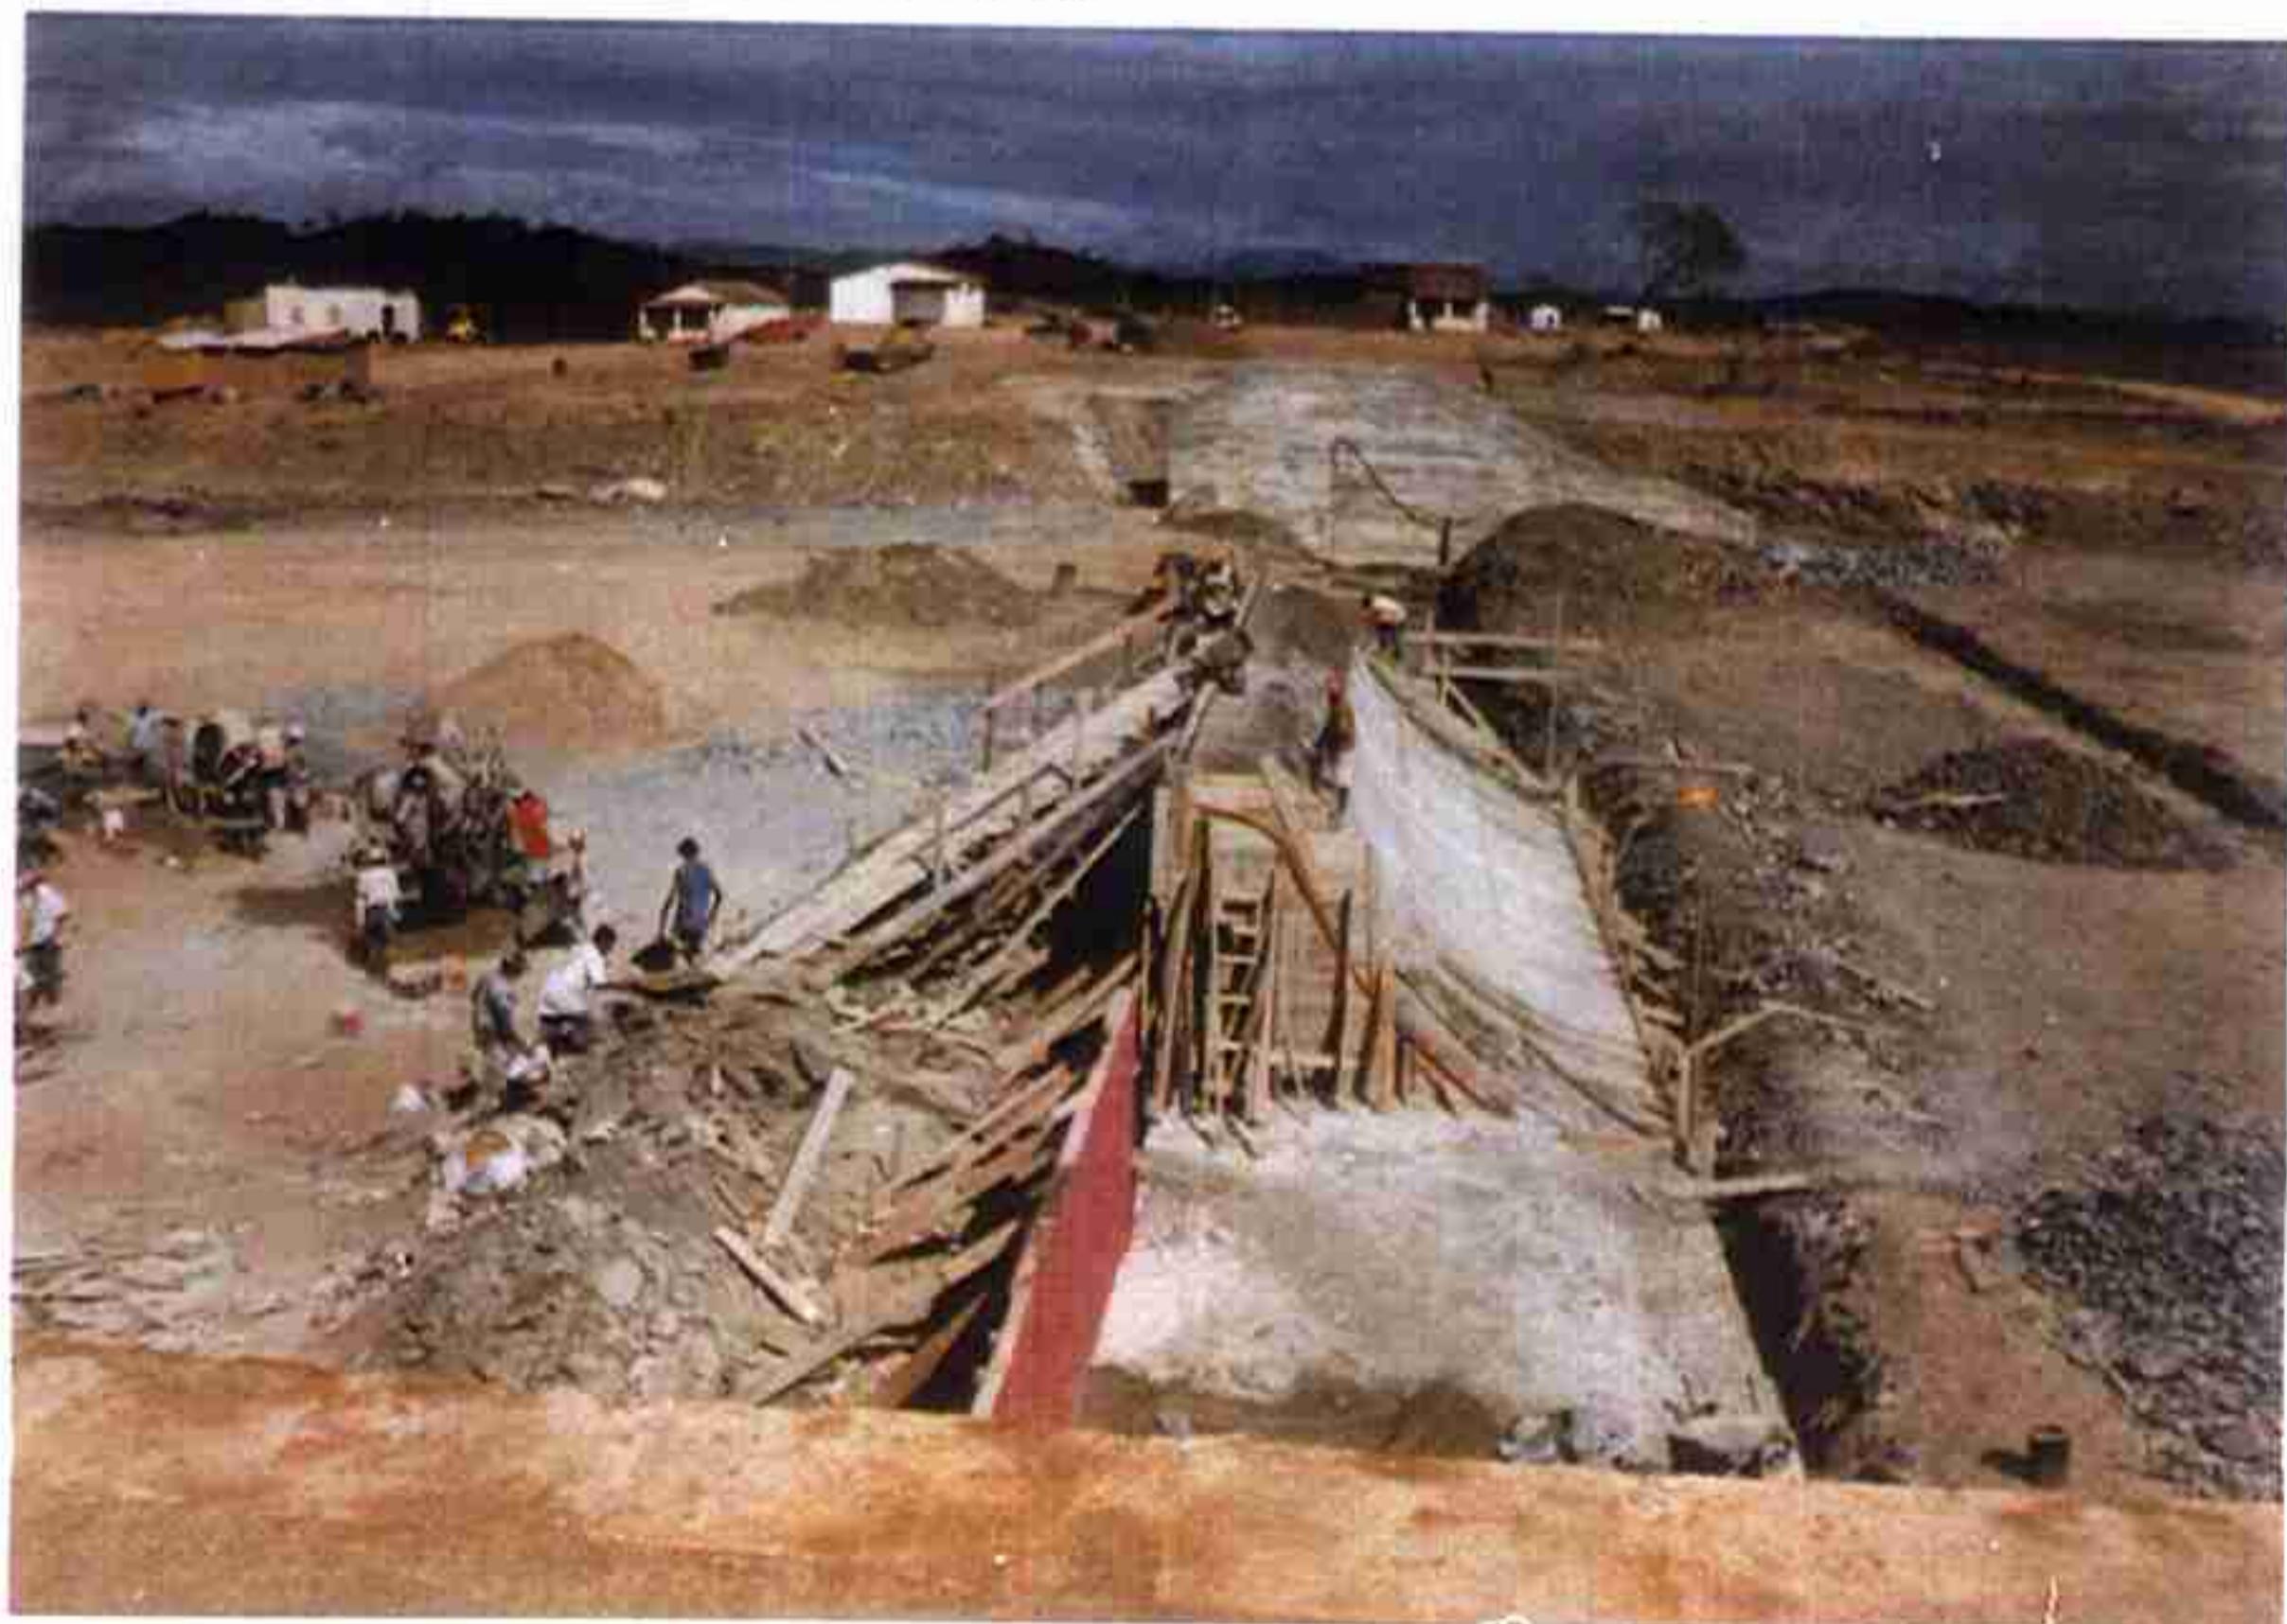
Vista Geral do PERFIL CREAGER do Sangradouro Blocos 1 e 2.

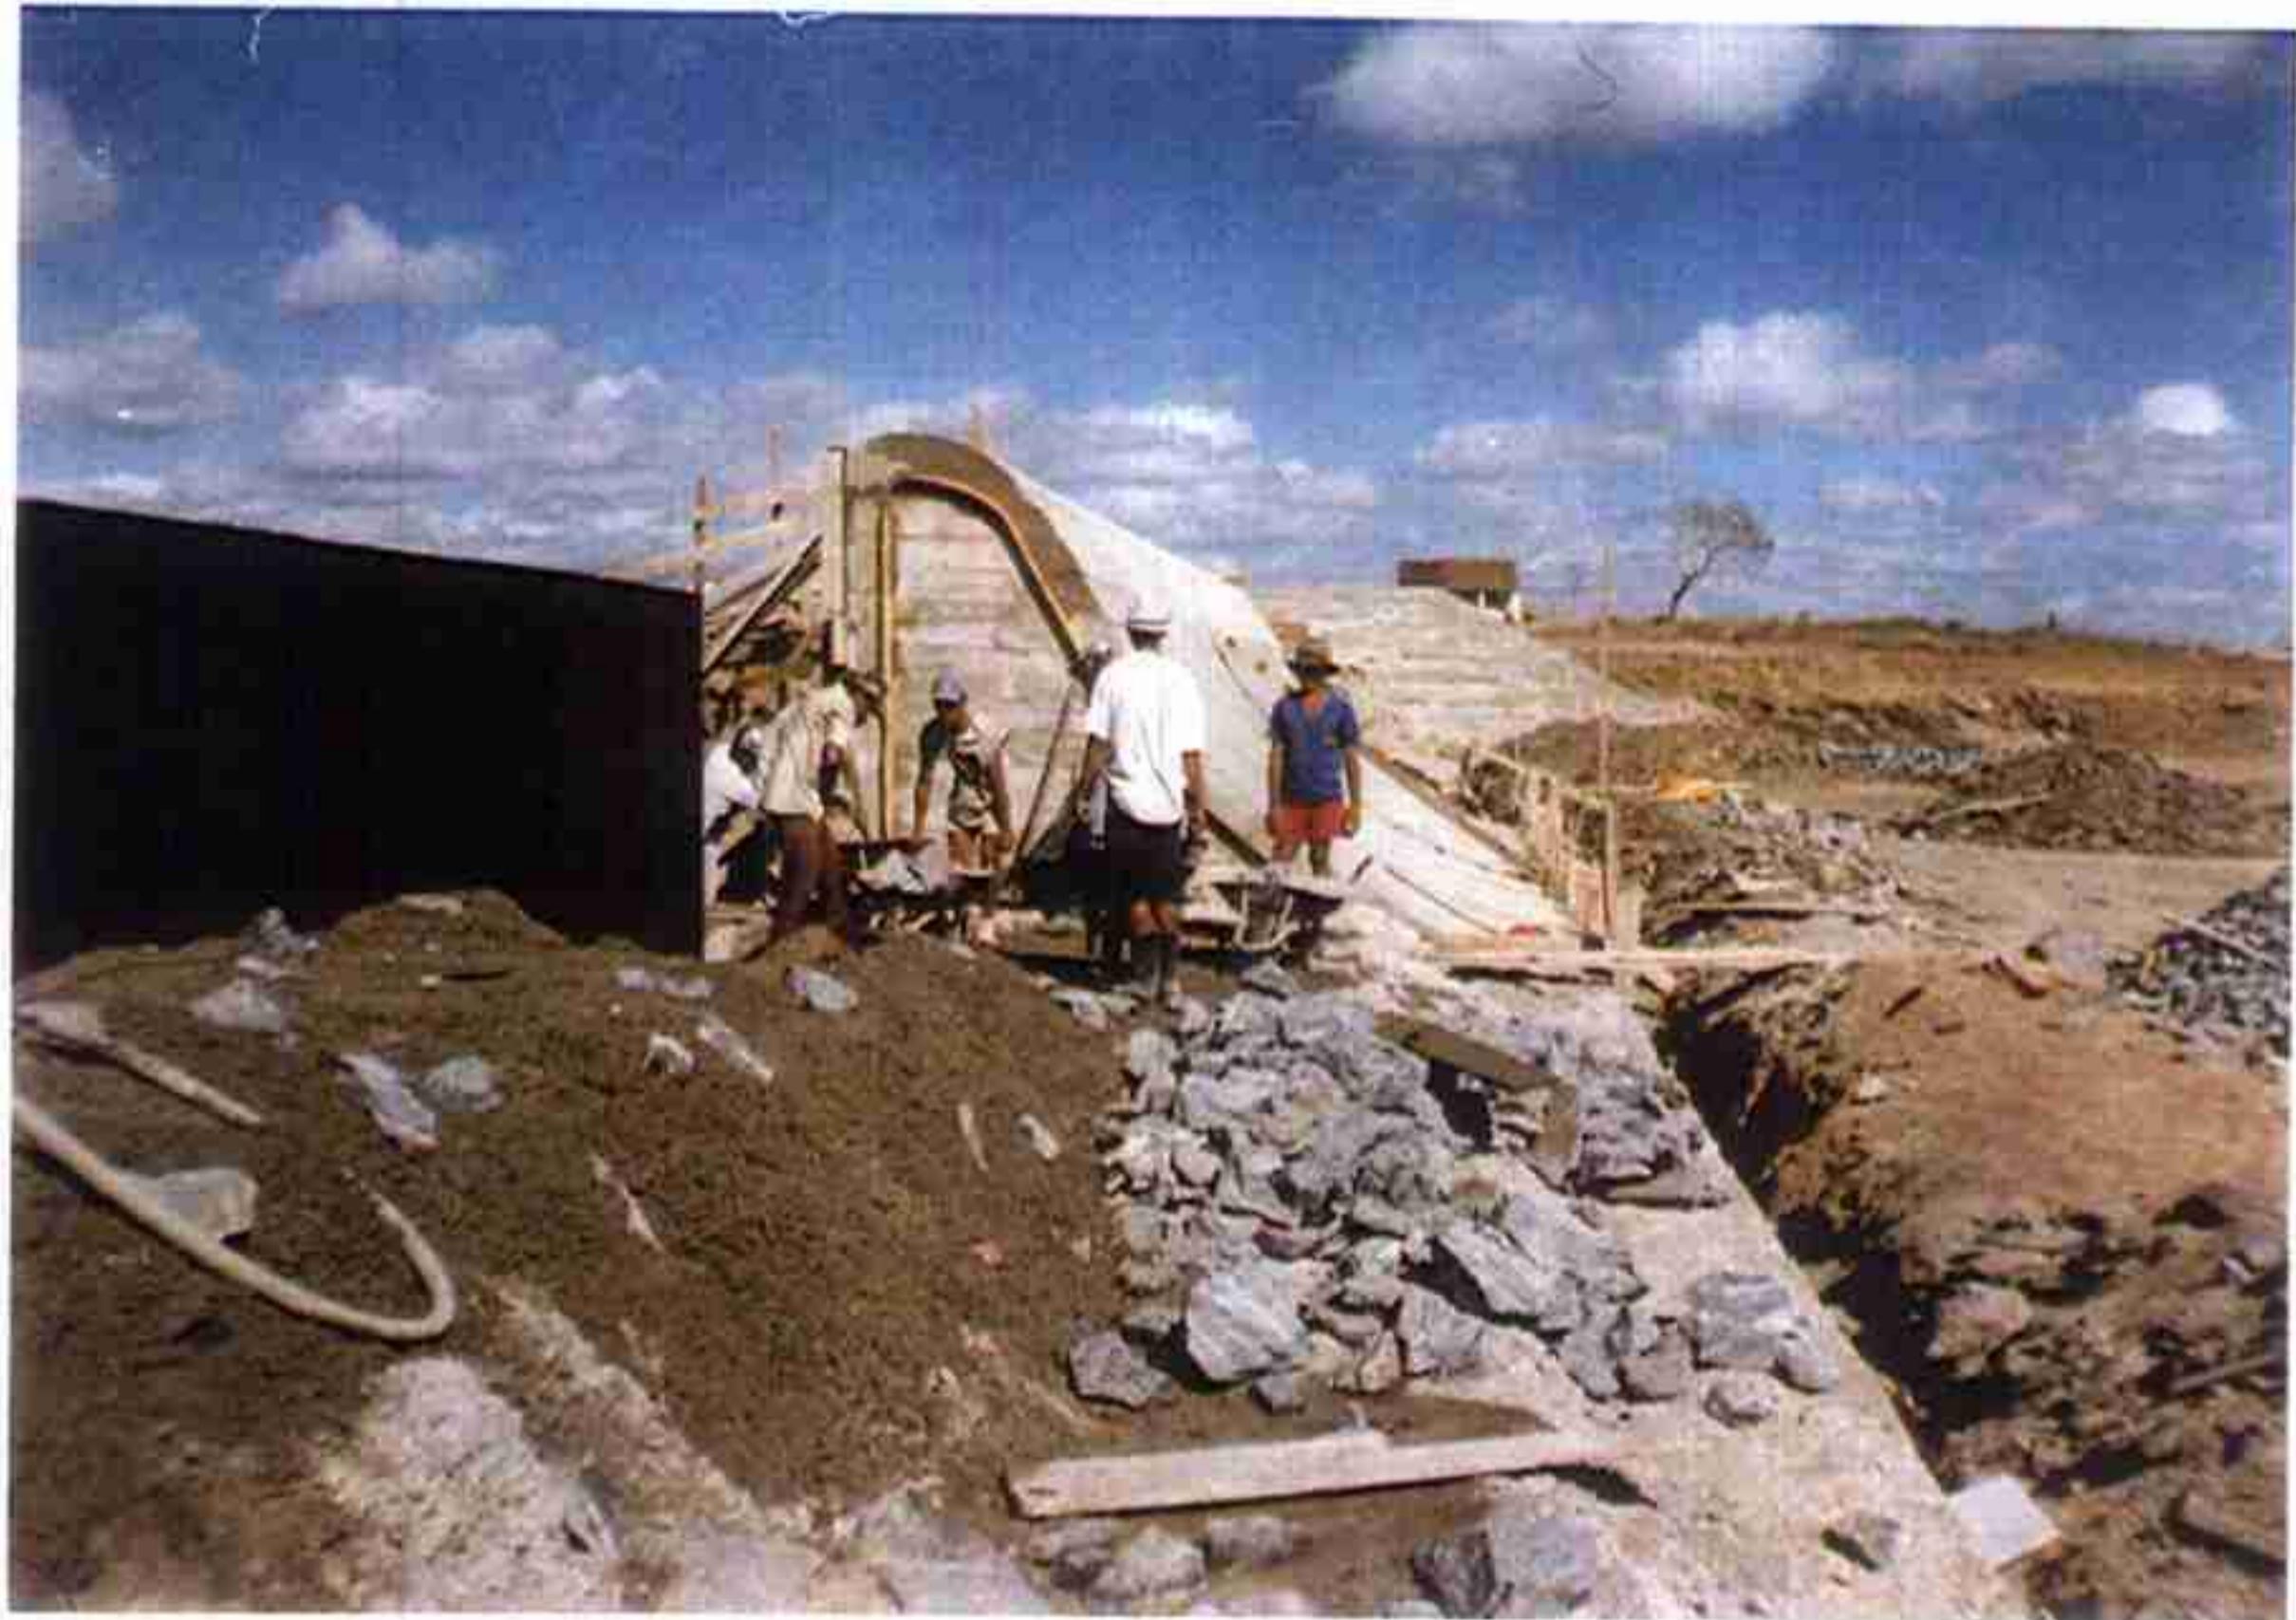
Vista do PERFIL CREAGER do Sangradouro – Bloco 1 em fase de concretagem e Bloco 2 concluído.

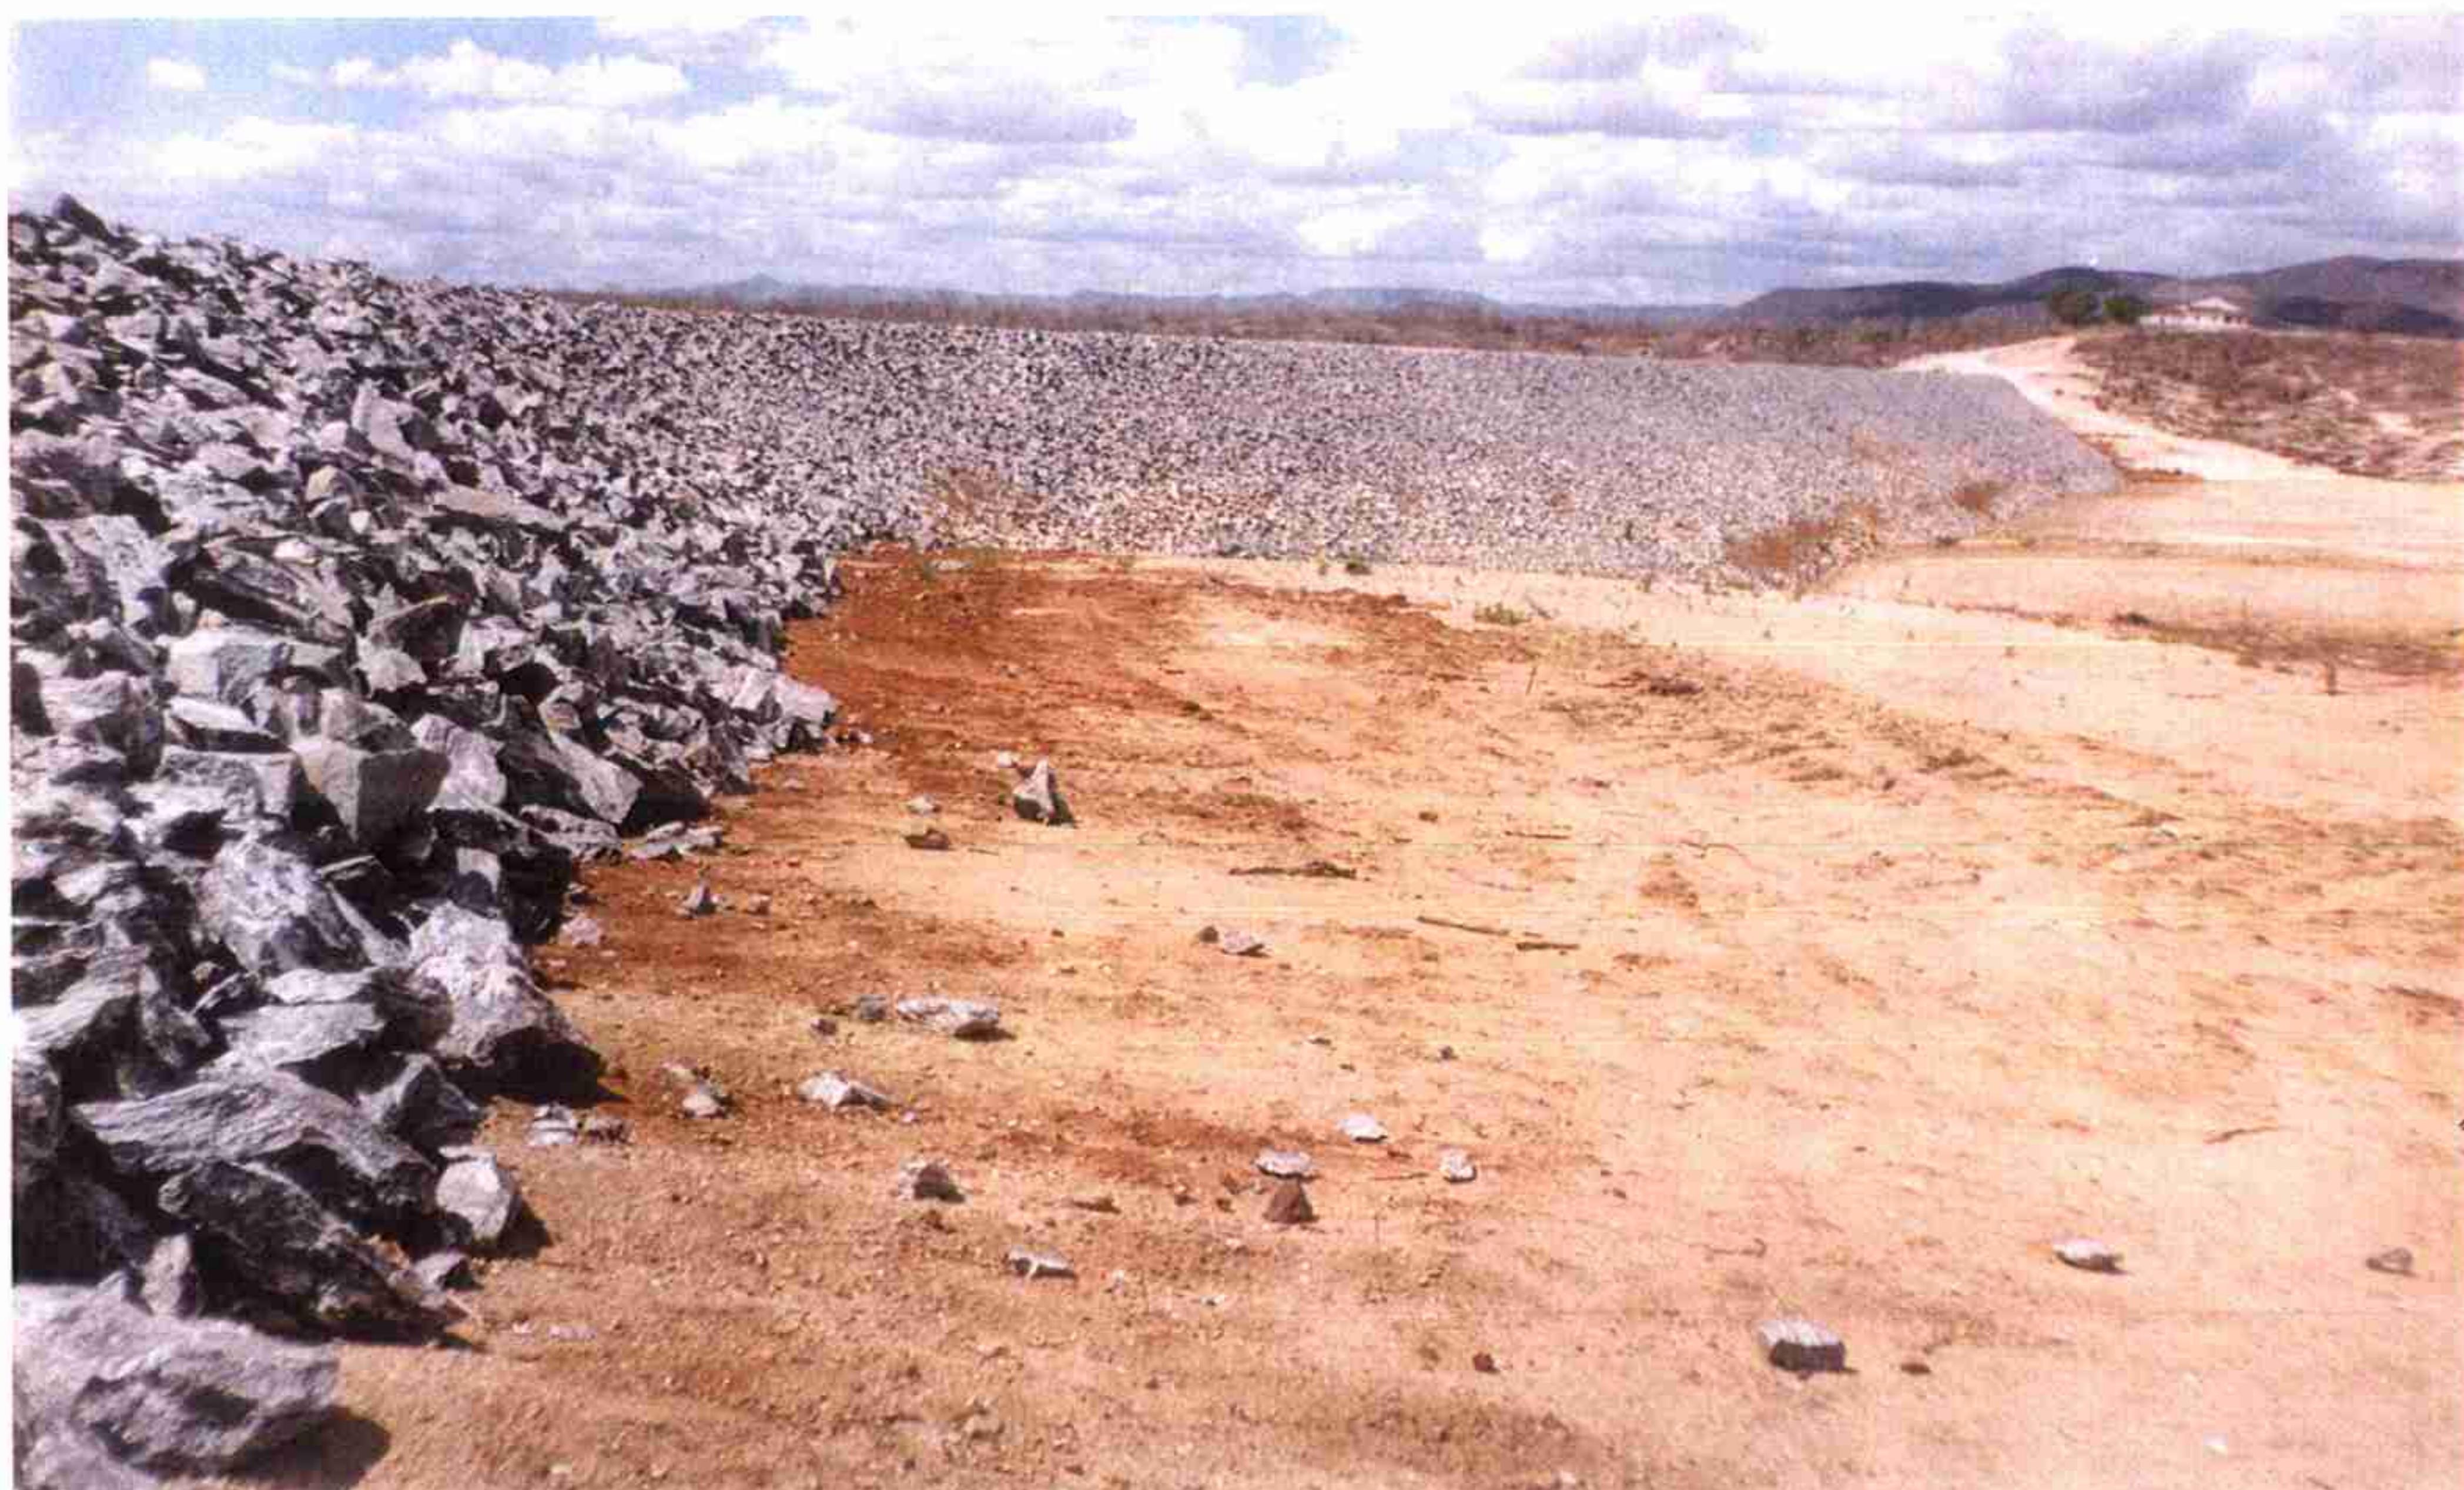
Vista Geral do RIP-RAP Talude Montante da Estaca 0+00 a 28+00.

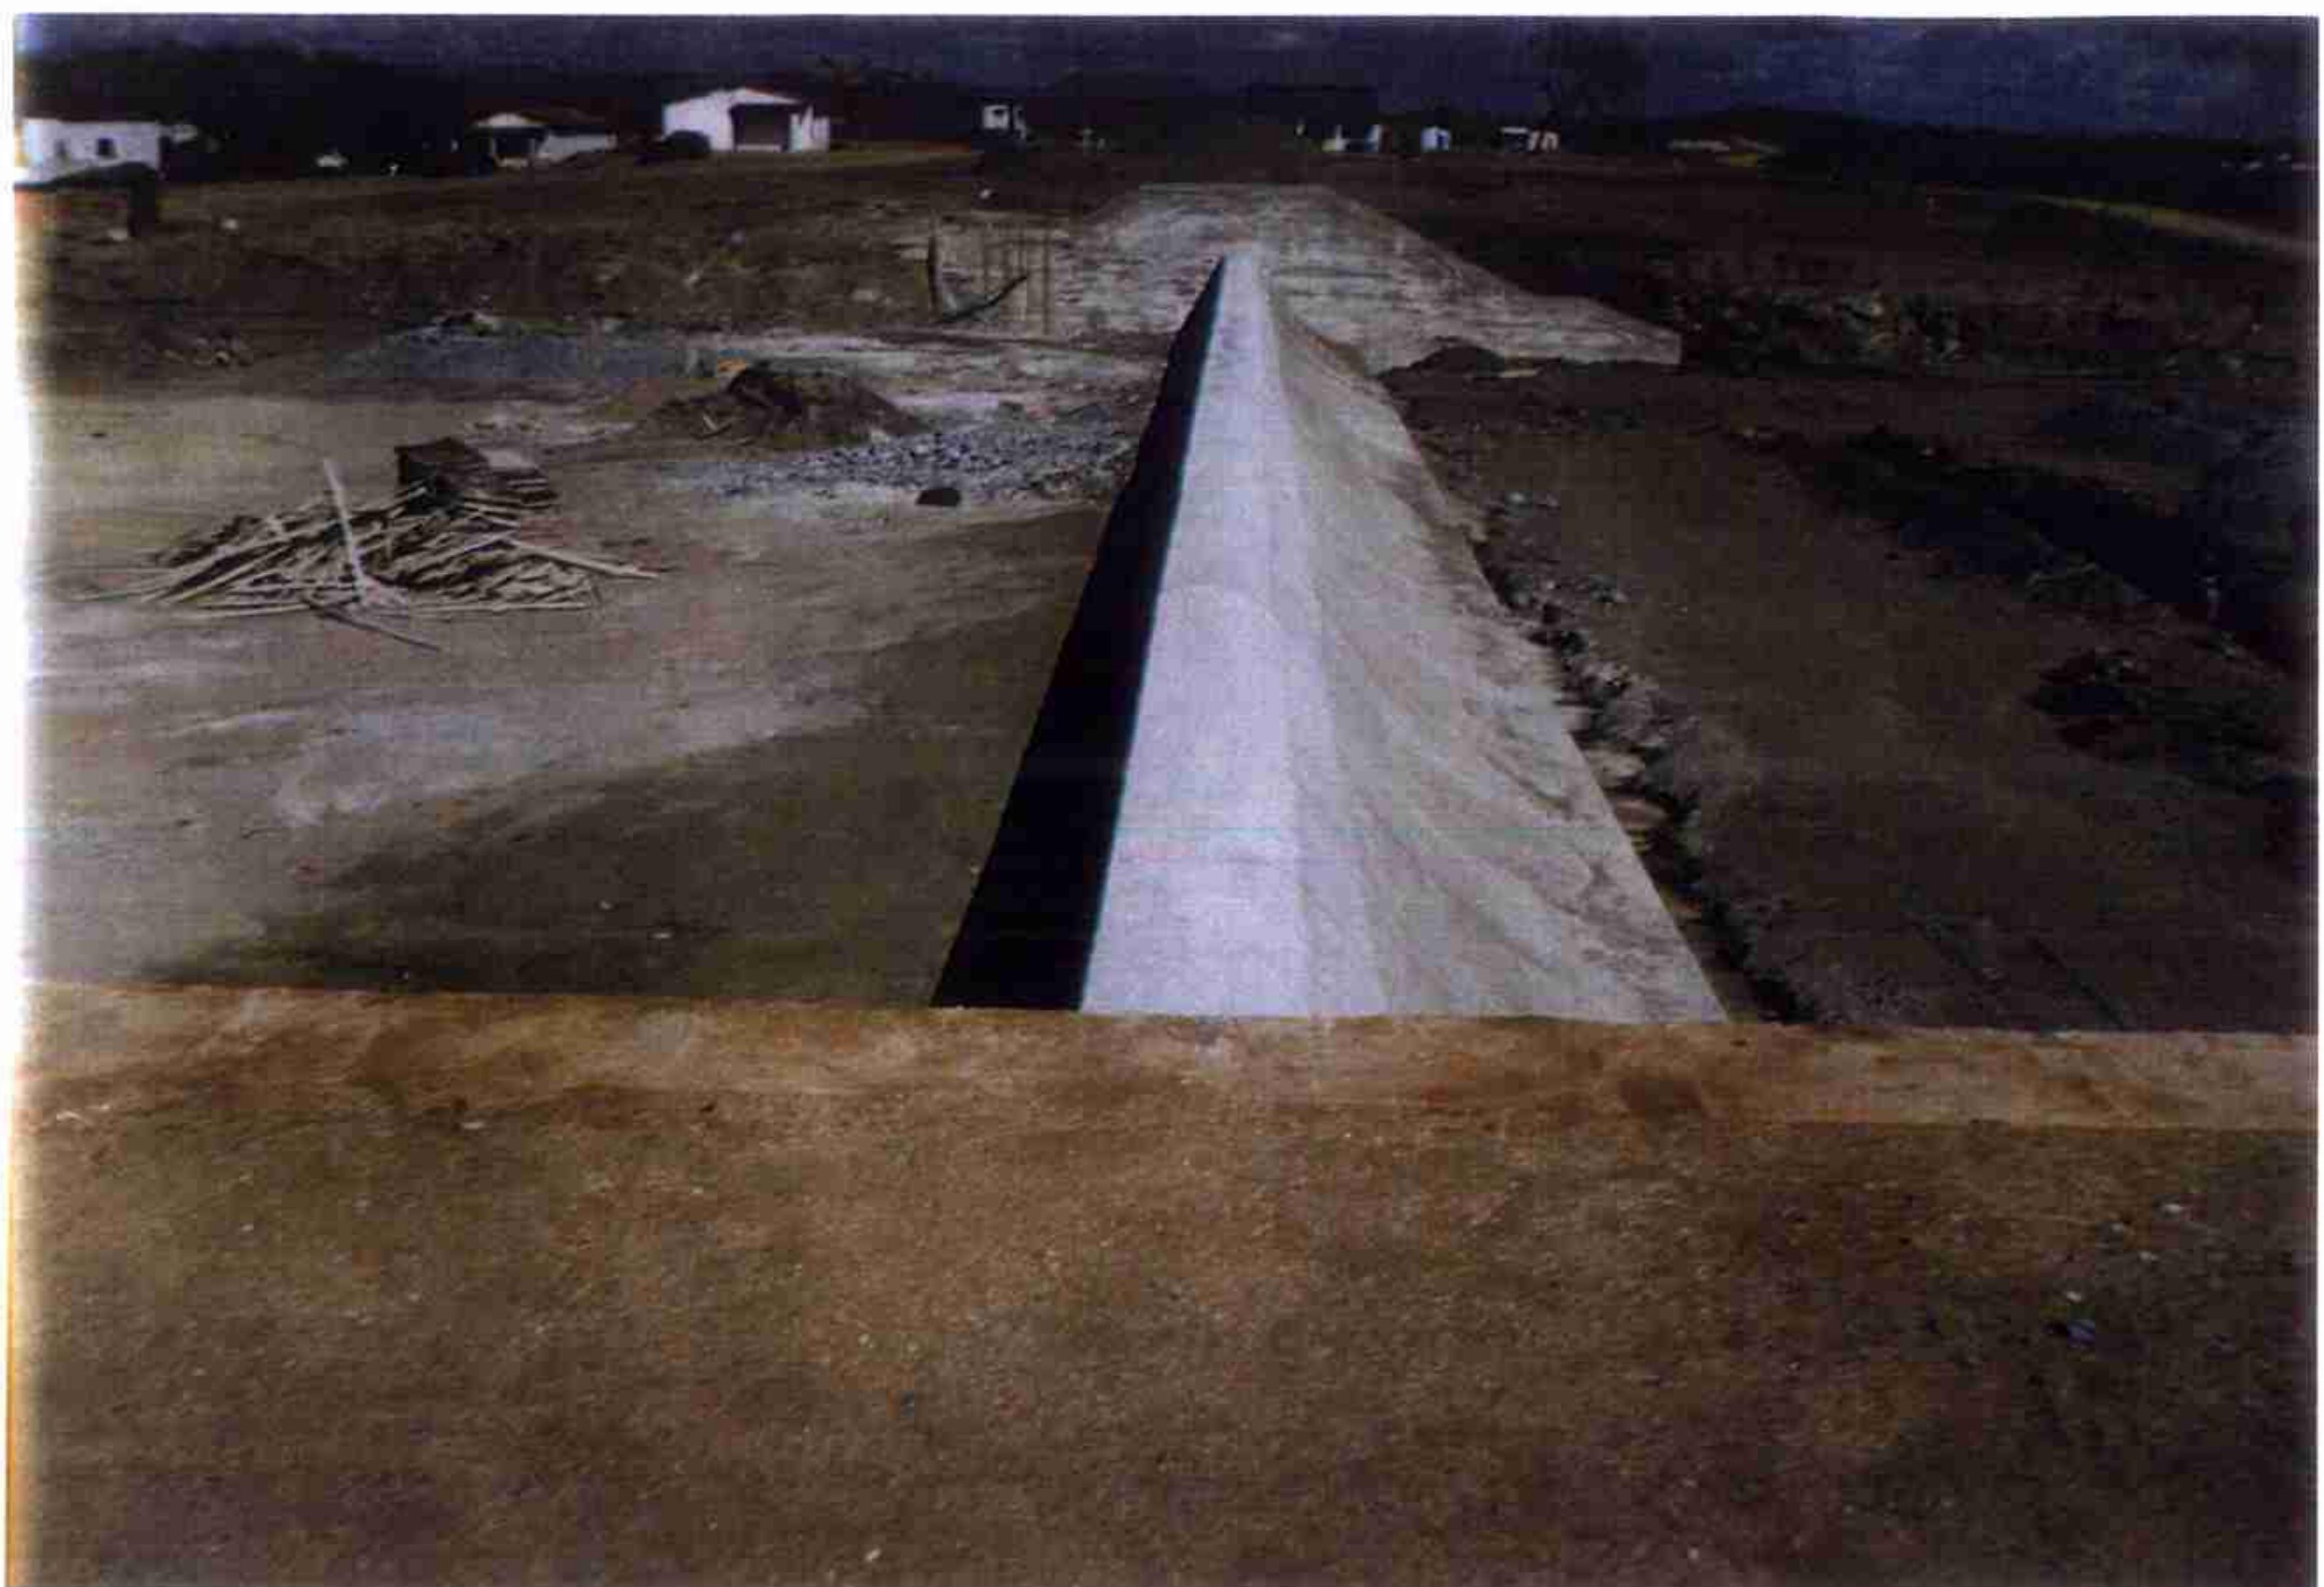
Vista Geral do PERFIL CREAGER concluído, entre o Muro Direito (estaca 33) e Muro Esquerdo (estaca 38) do Sangradouro.

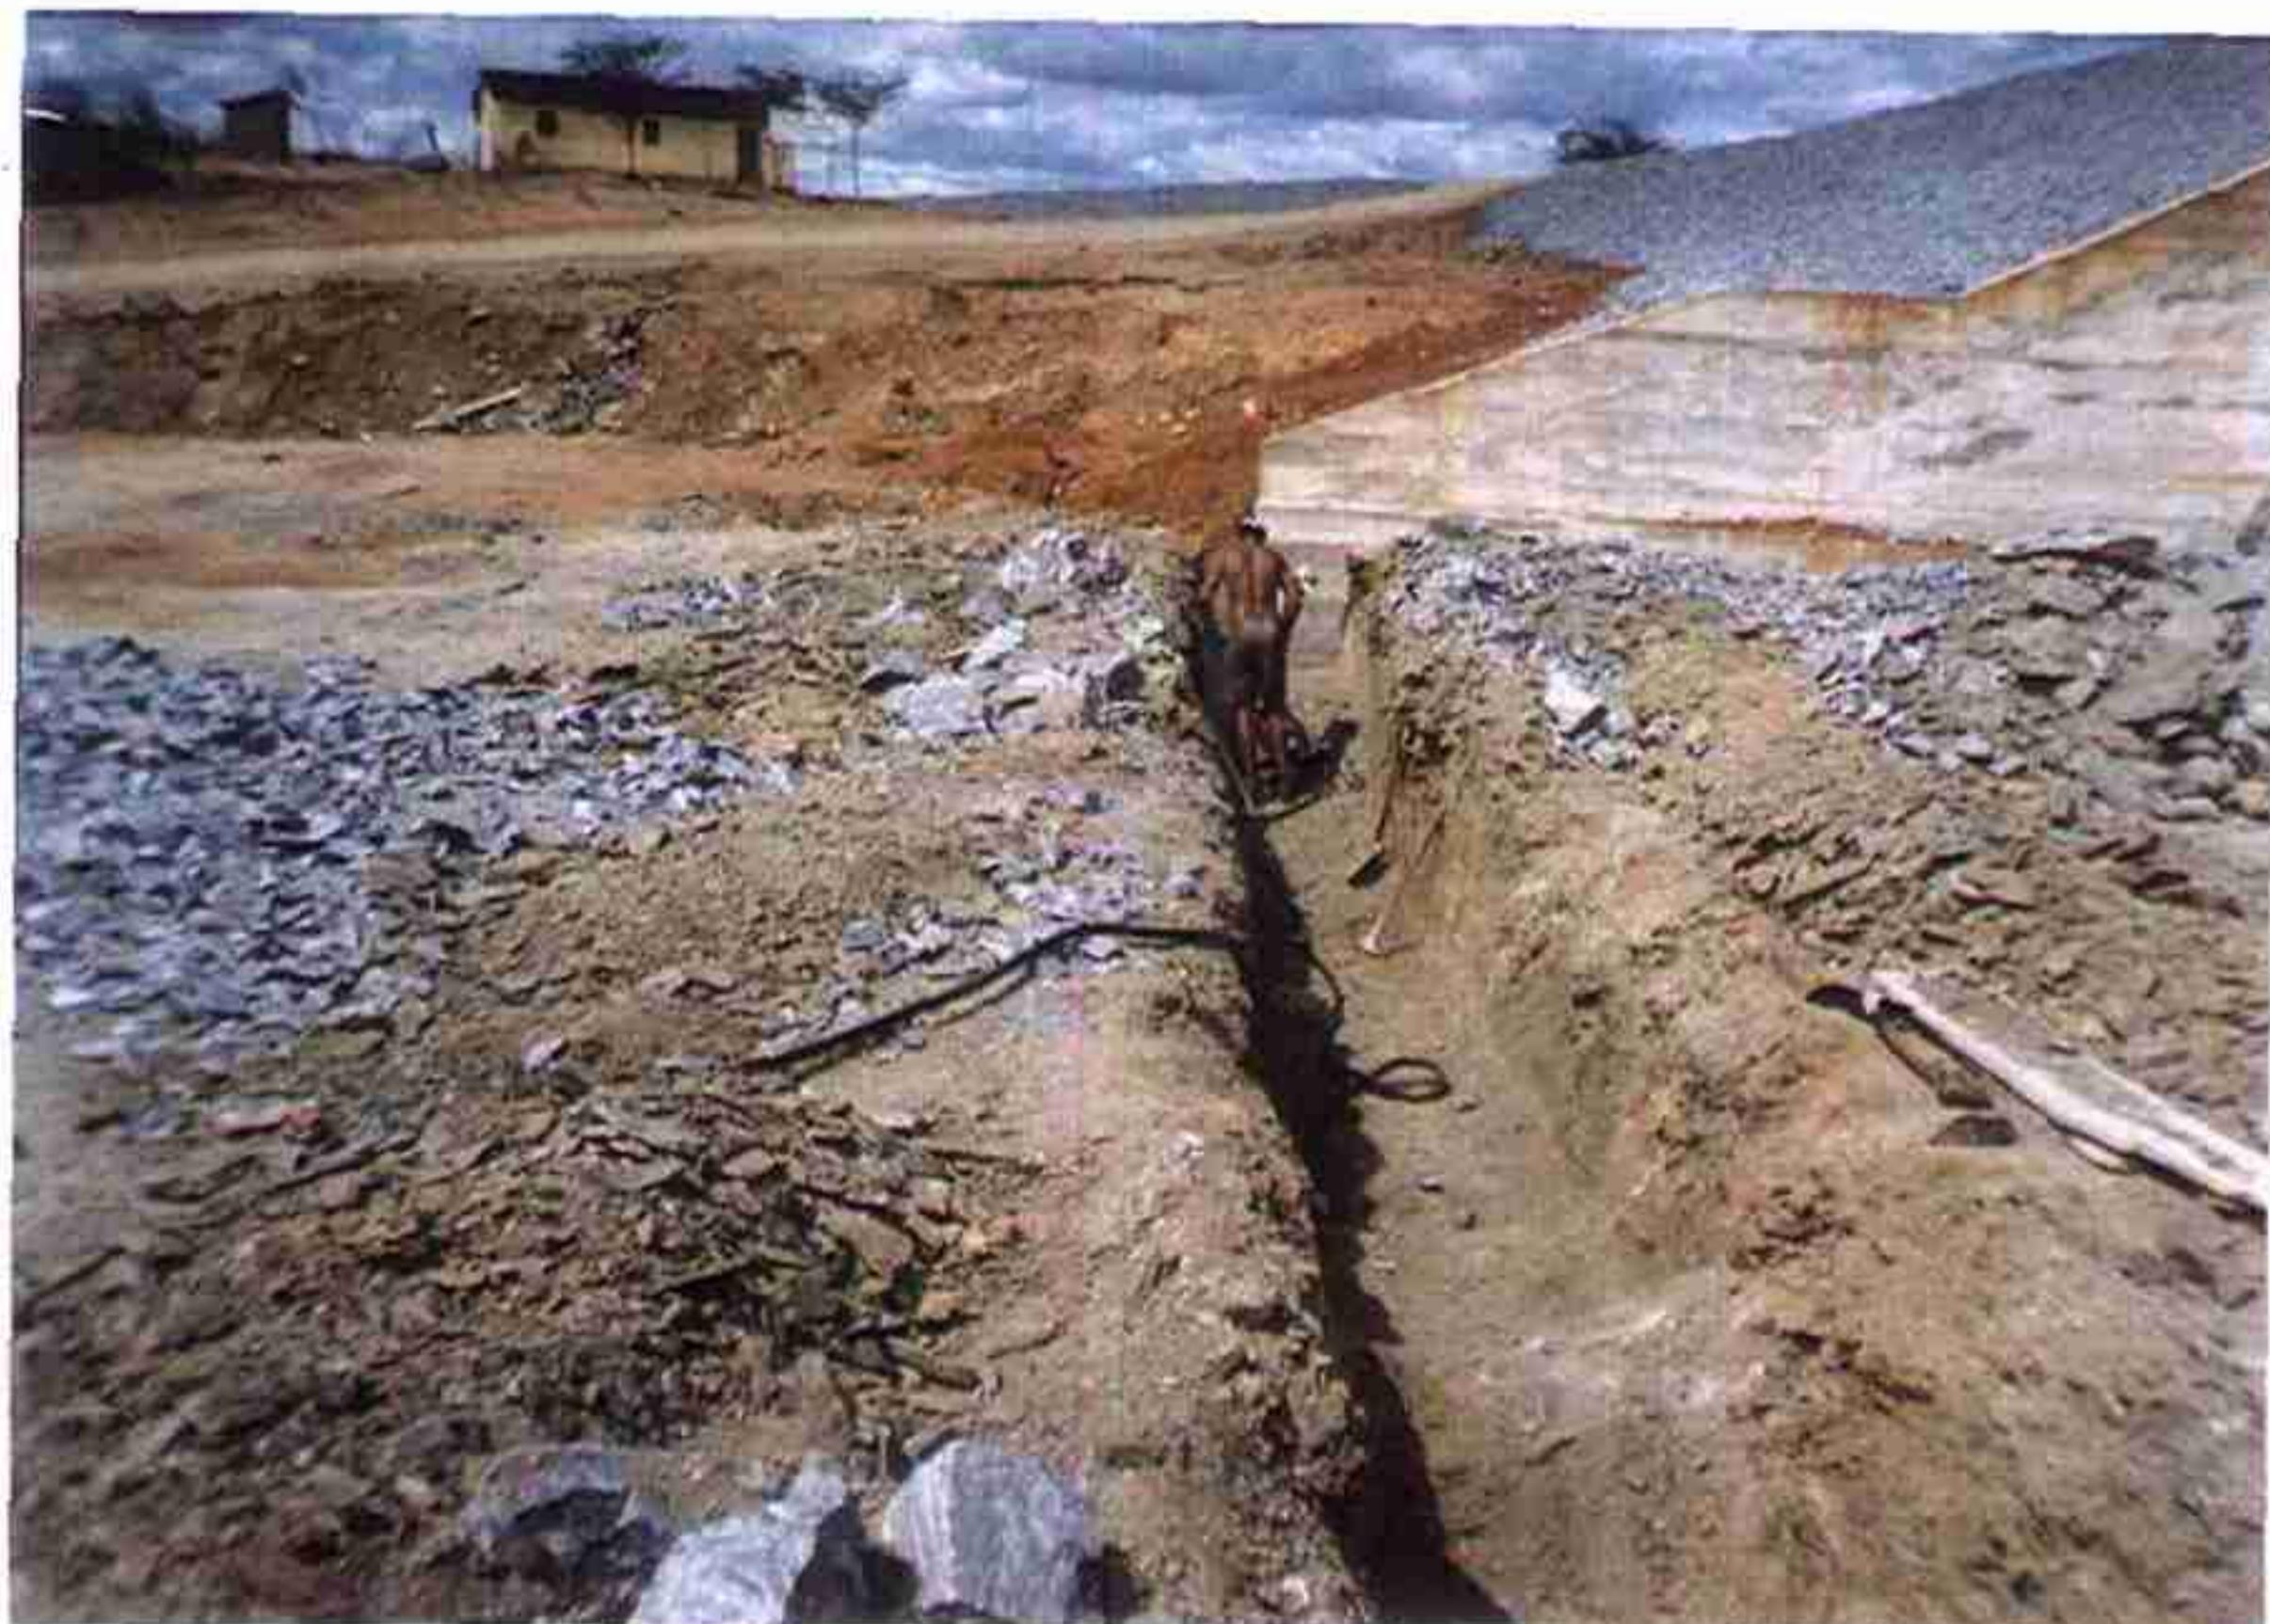
Vista de fase da escavação do Cordão de Fixação ligando as extremidades dos Muros Direito e Esquerdo do Sangradouro.

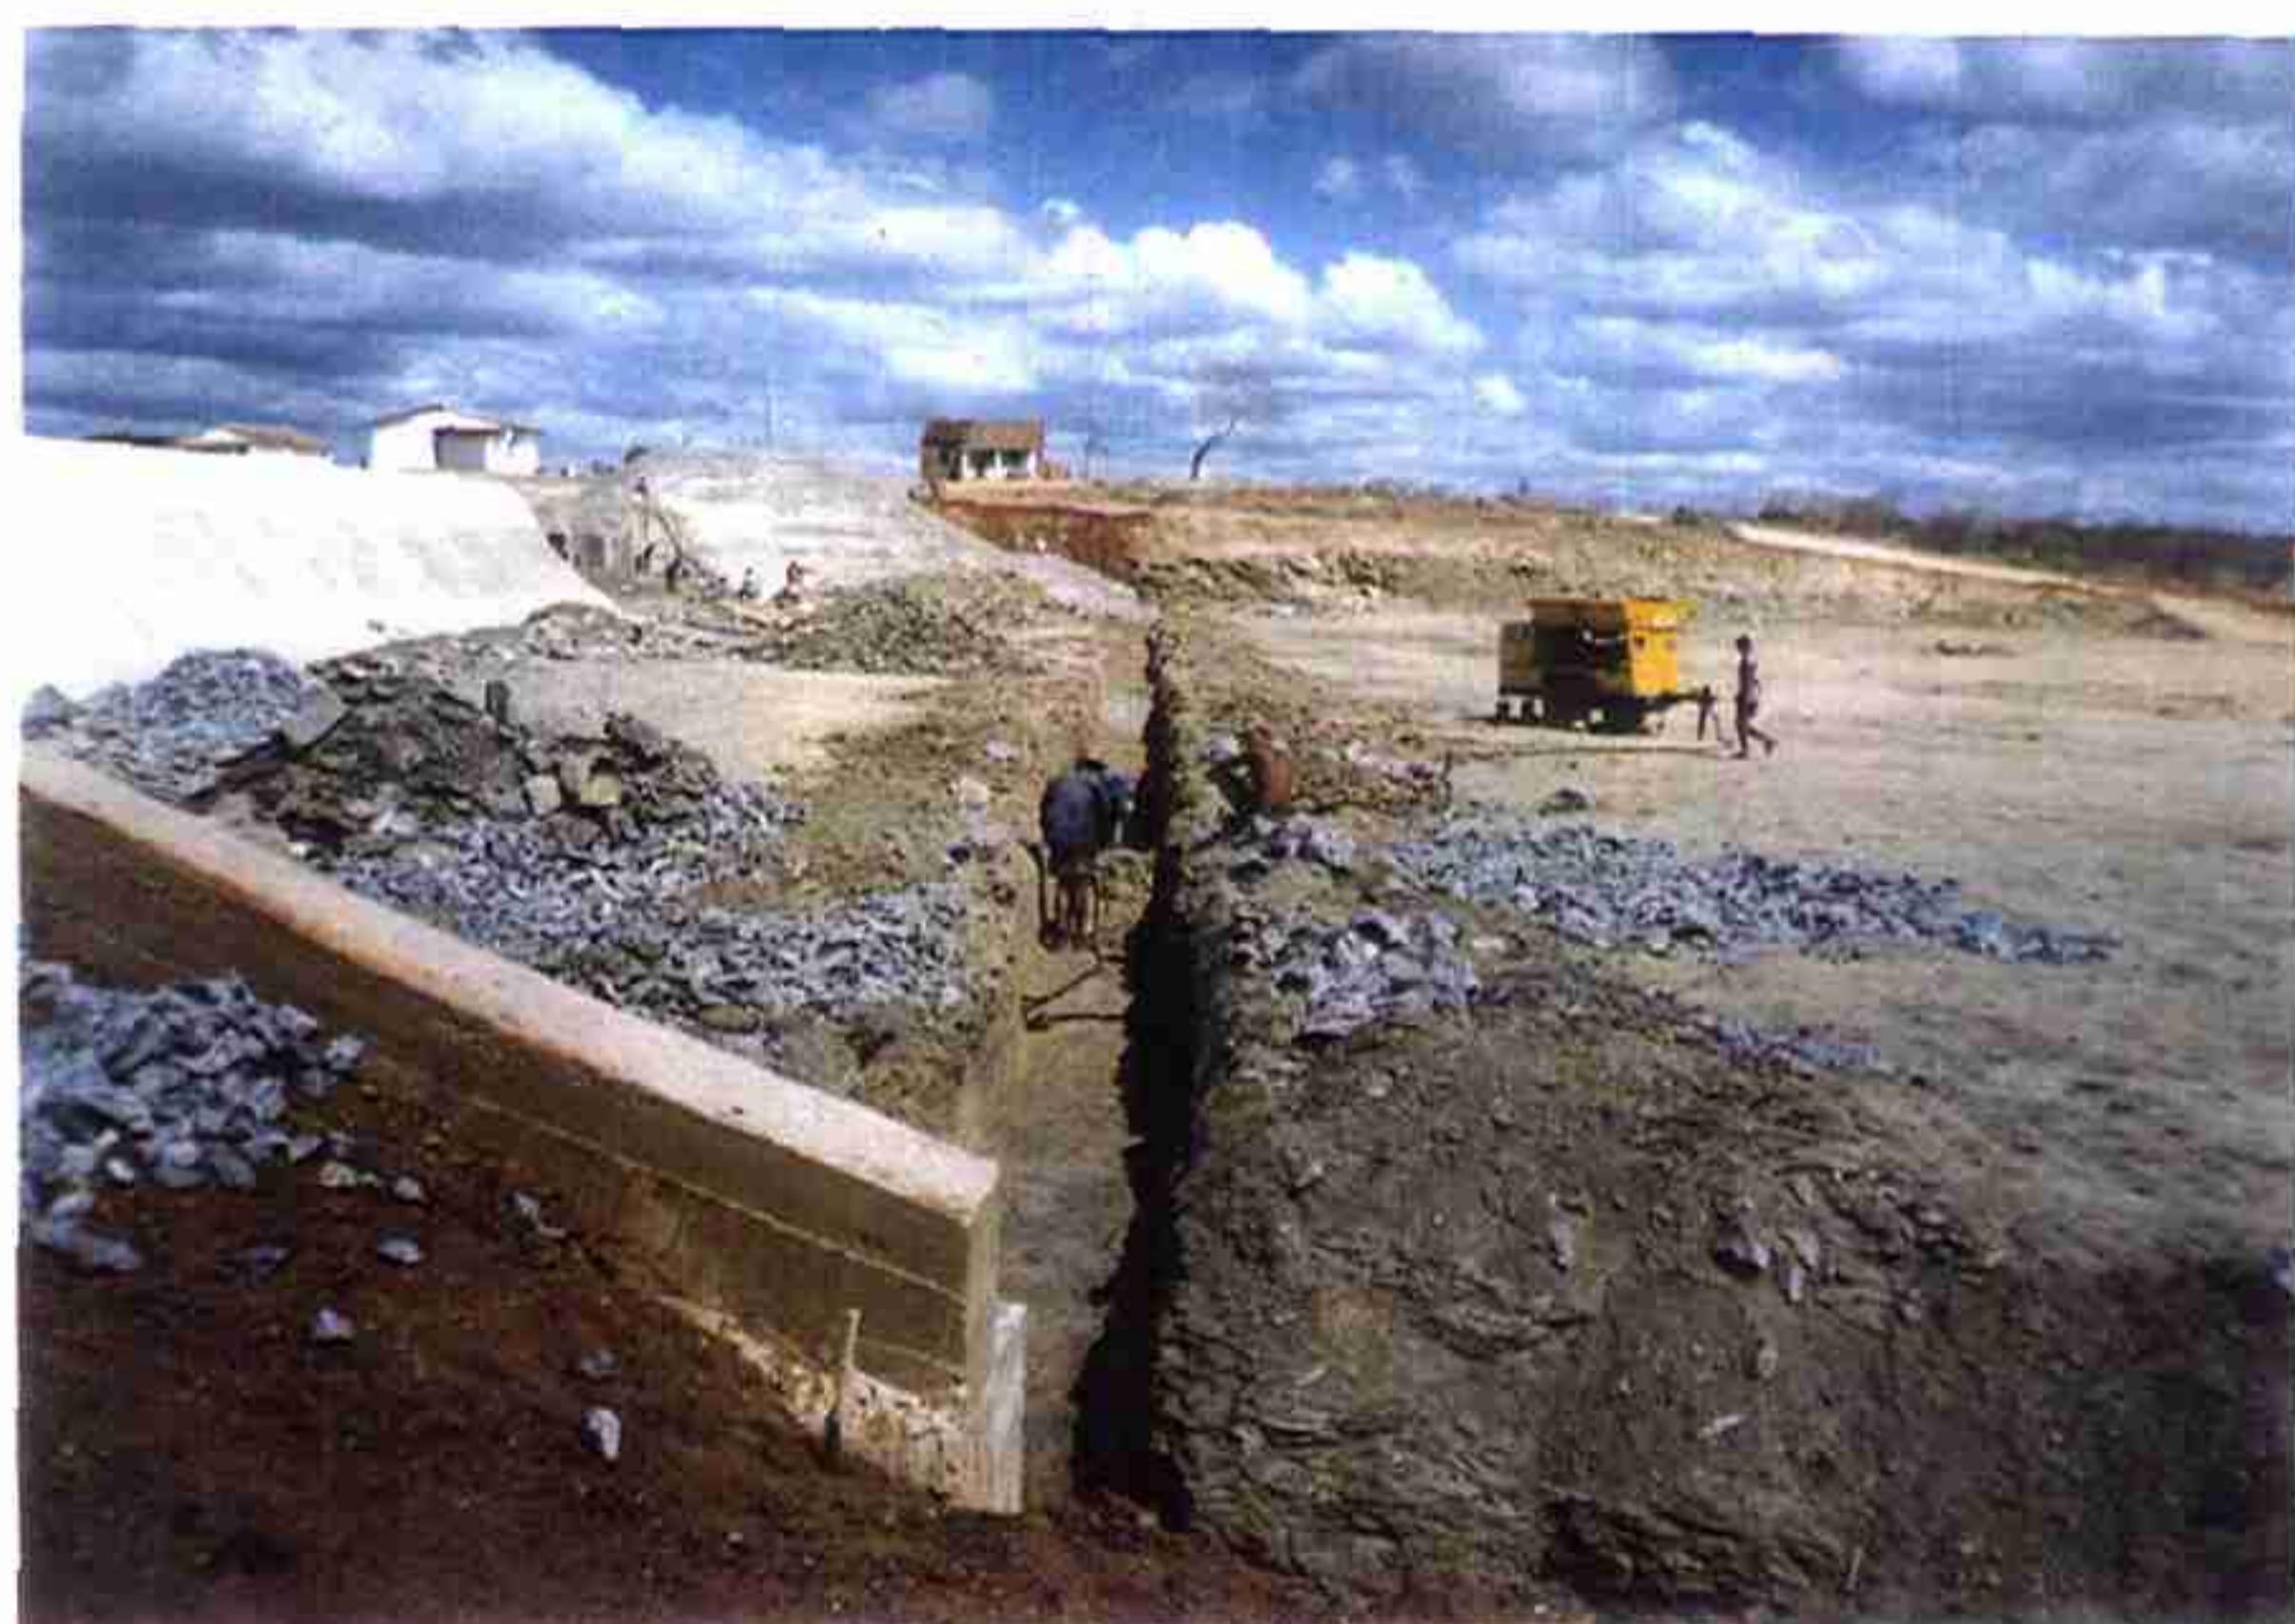
Vista de fase da escavação do Cordão de Fixação ligando as extremidades dos Muros Direito e Esquerdo do Sangradouro.
