**SUPERVISÃO E ACOMPANHAMENTO DA CONSTRUÇÃO DA BARRAGEM SOUZA  
NO MUNICÍPIO DE CANINDÉ**

**“AS BUILT”**

**VOLUME 2 - MEMÓRIA FOTOGRÁFICA**

**FORTALEZA  
NOVEMBRO DE 1998**

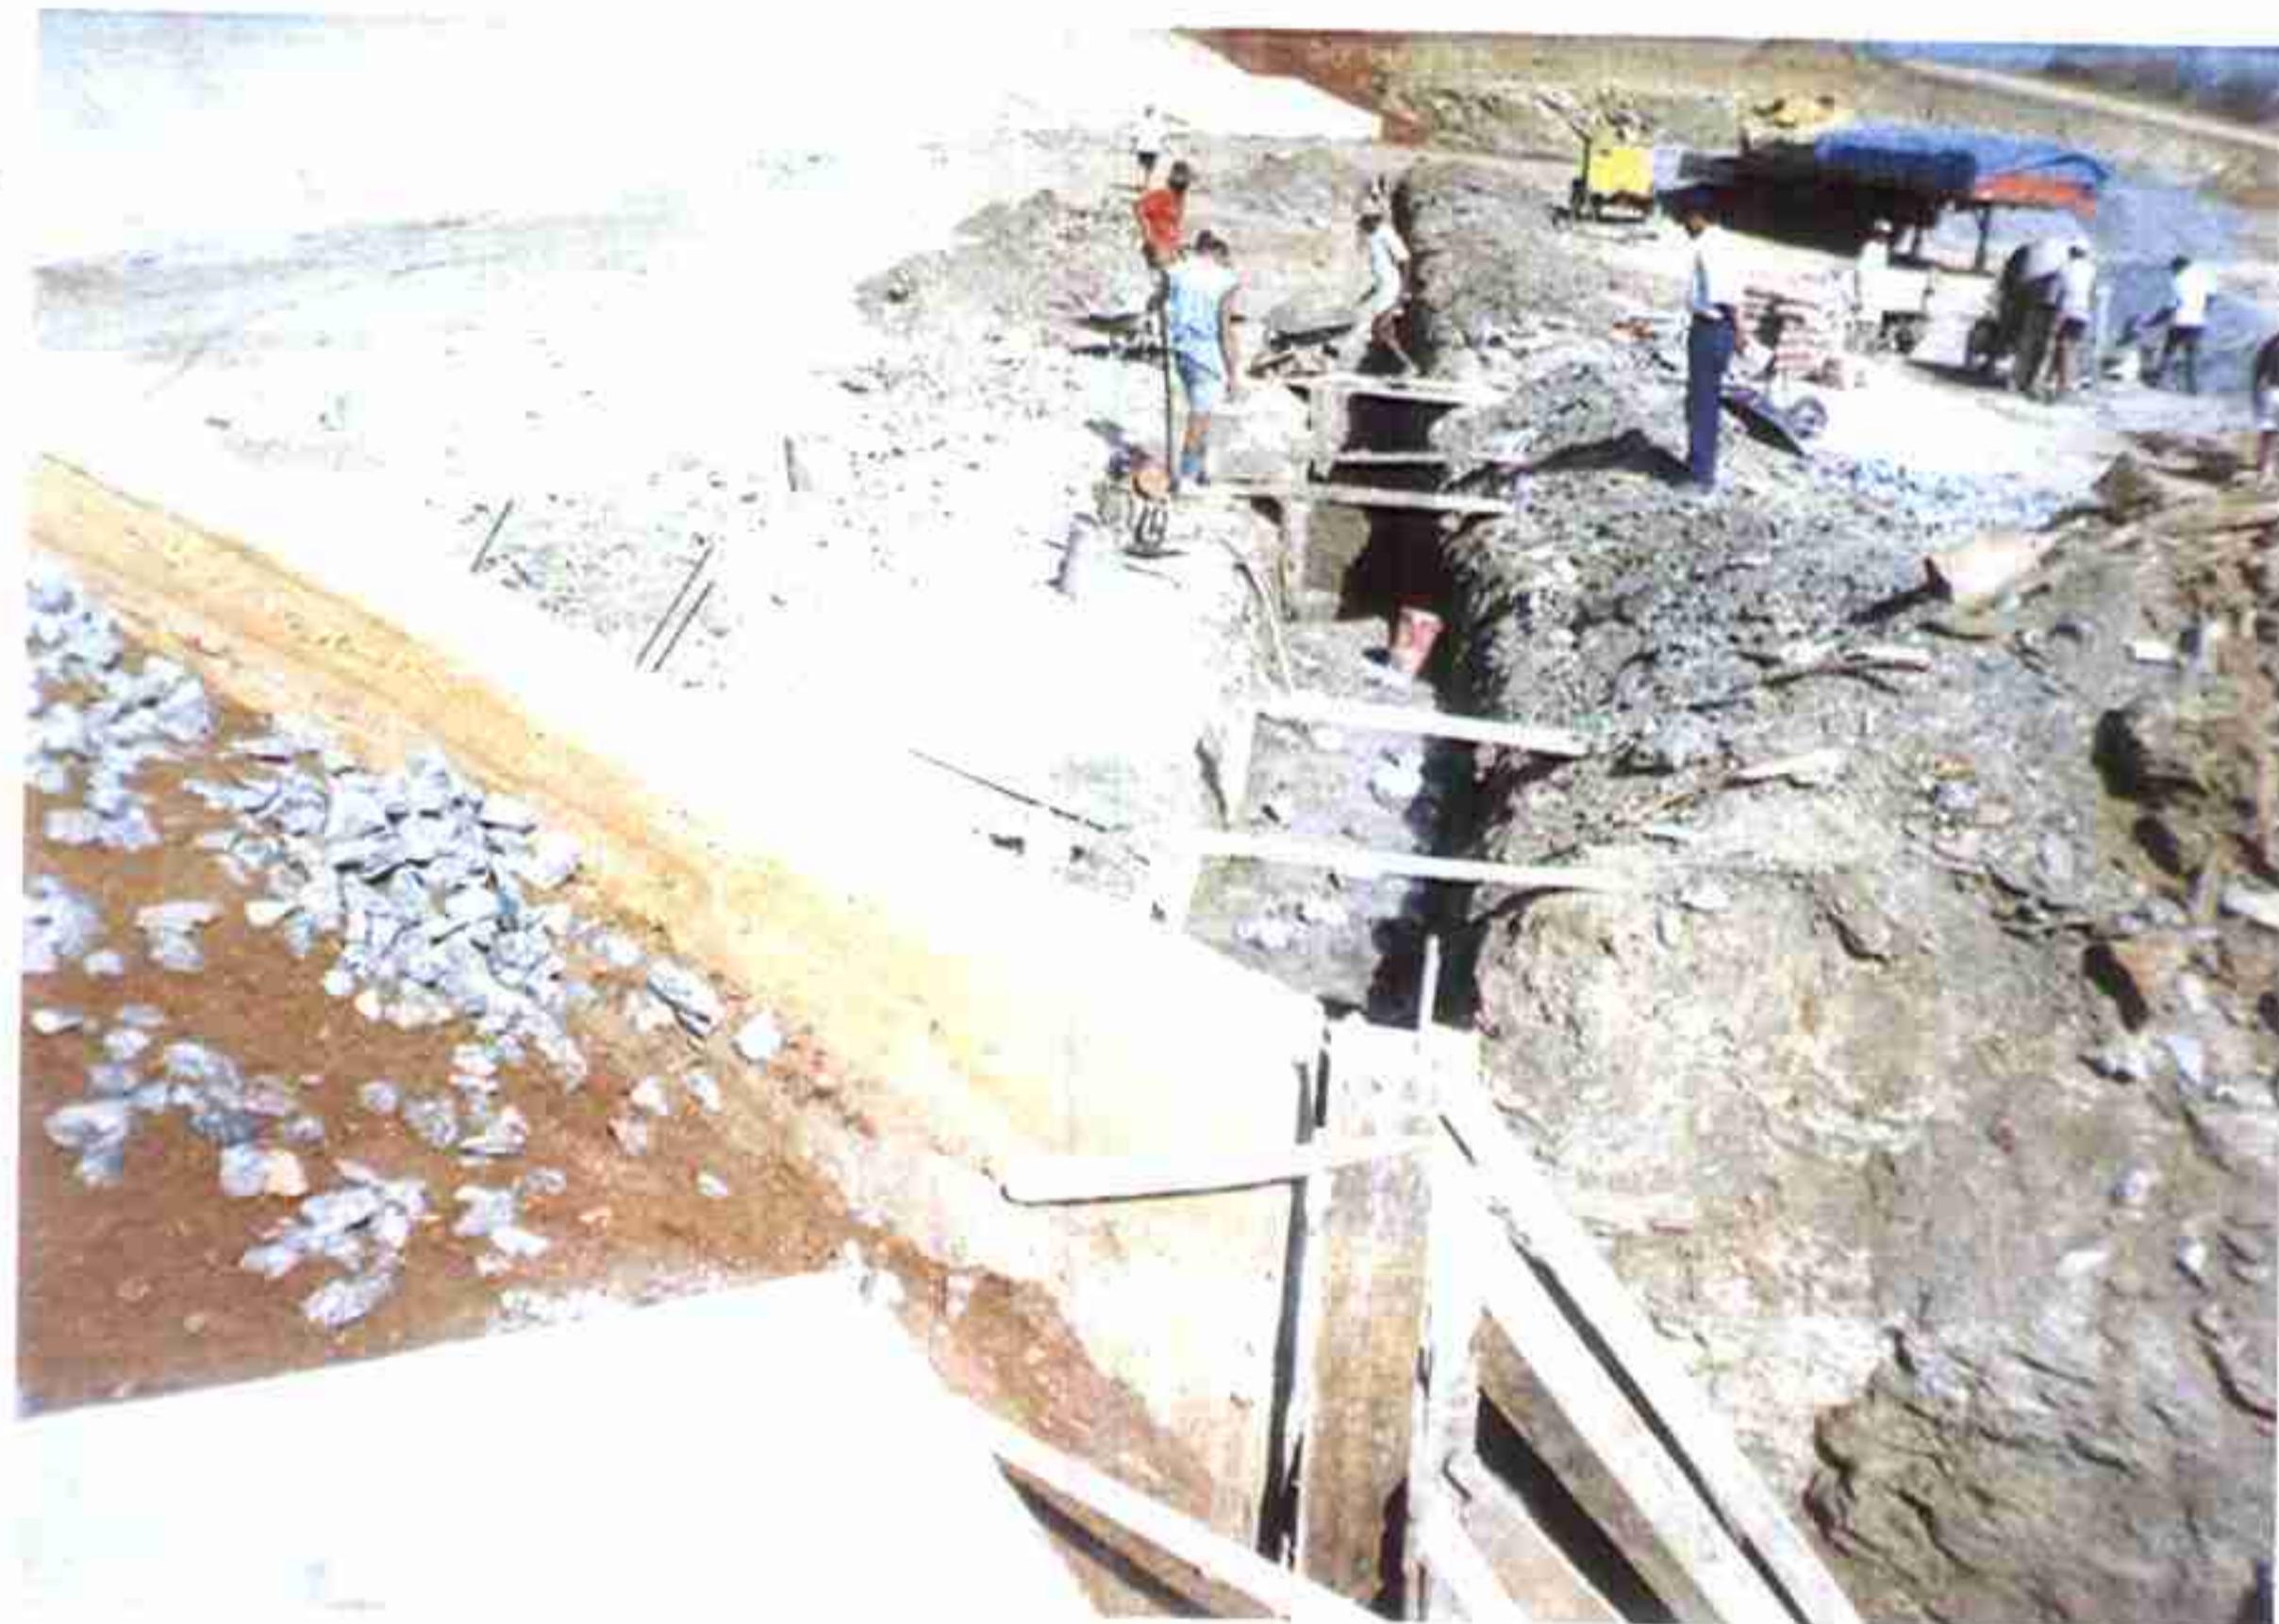
Vista de fase da concretagem do Cordão de Fixação.

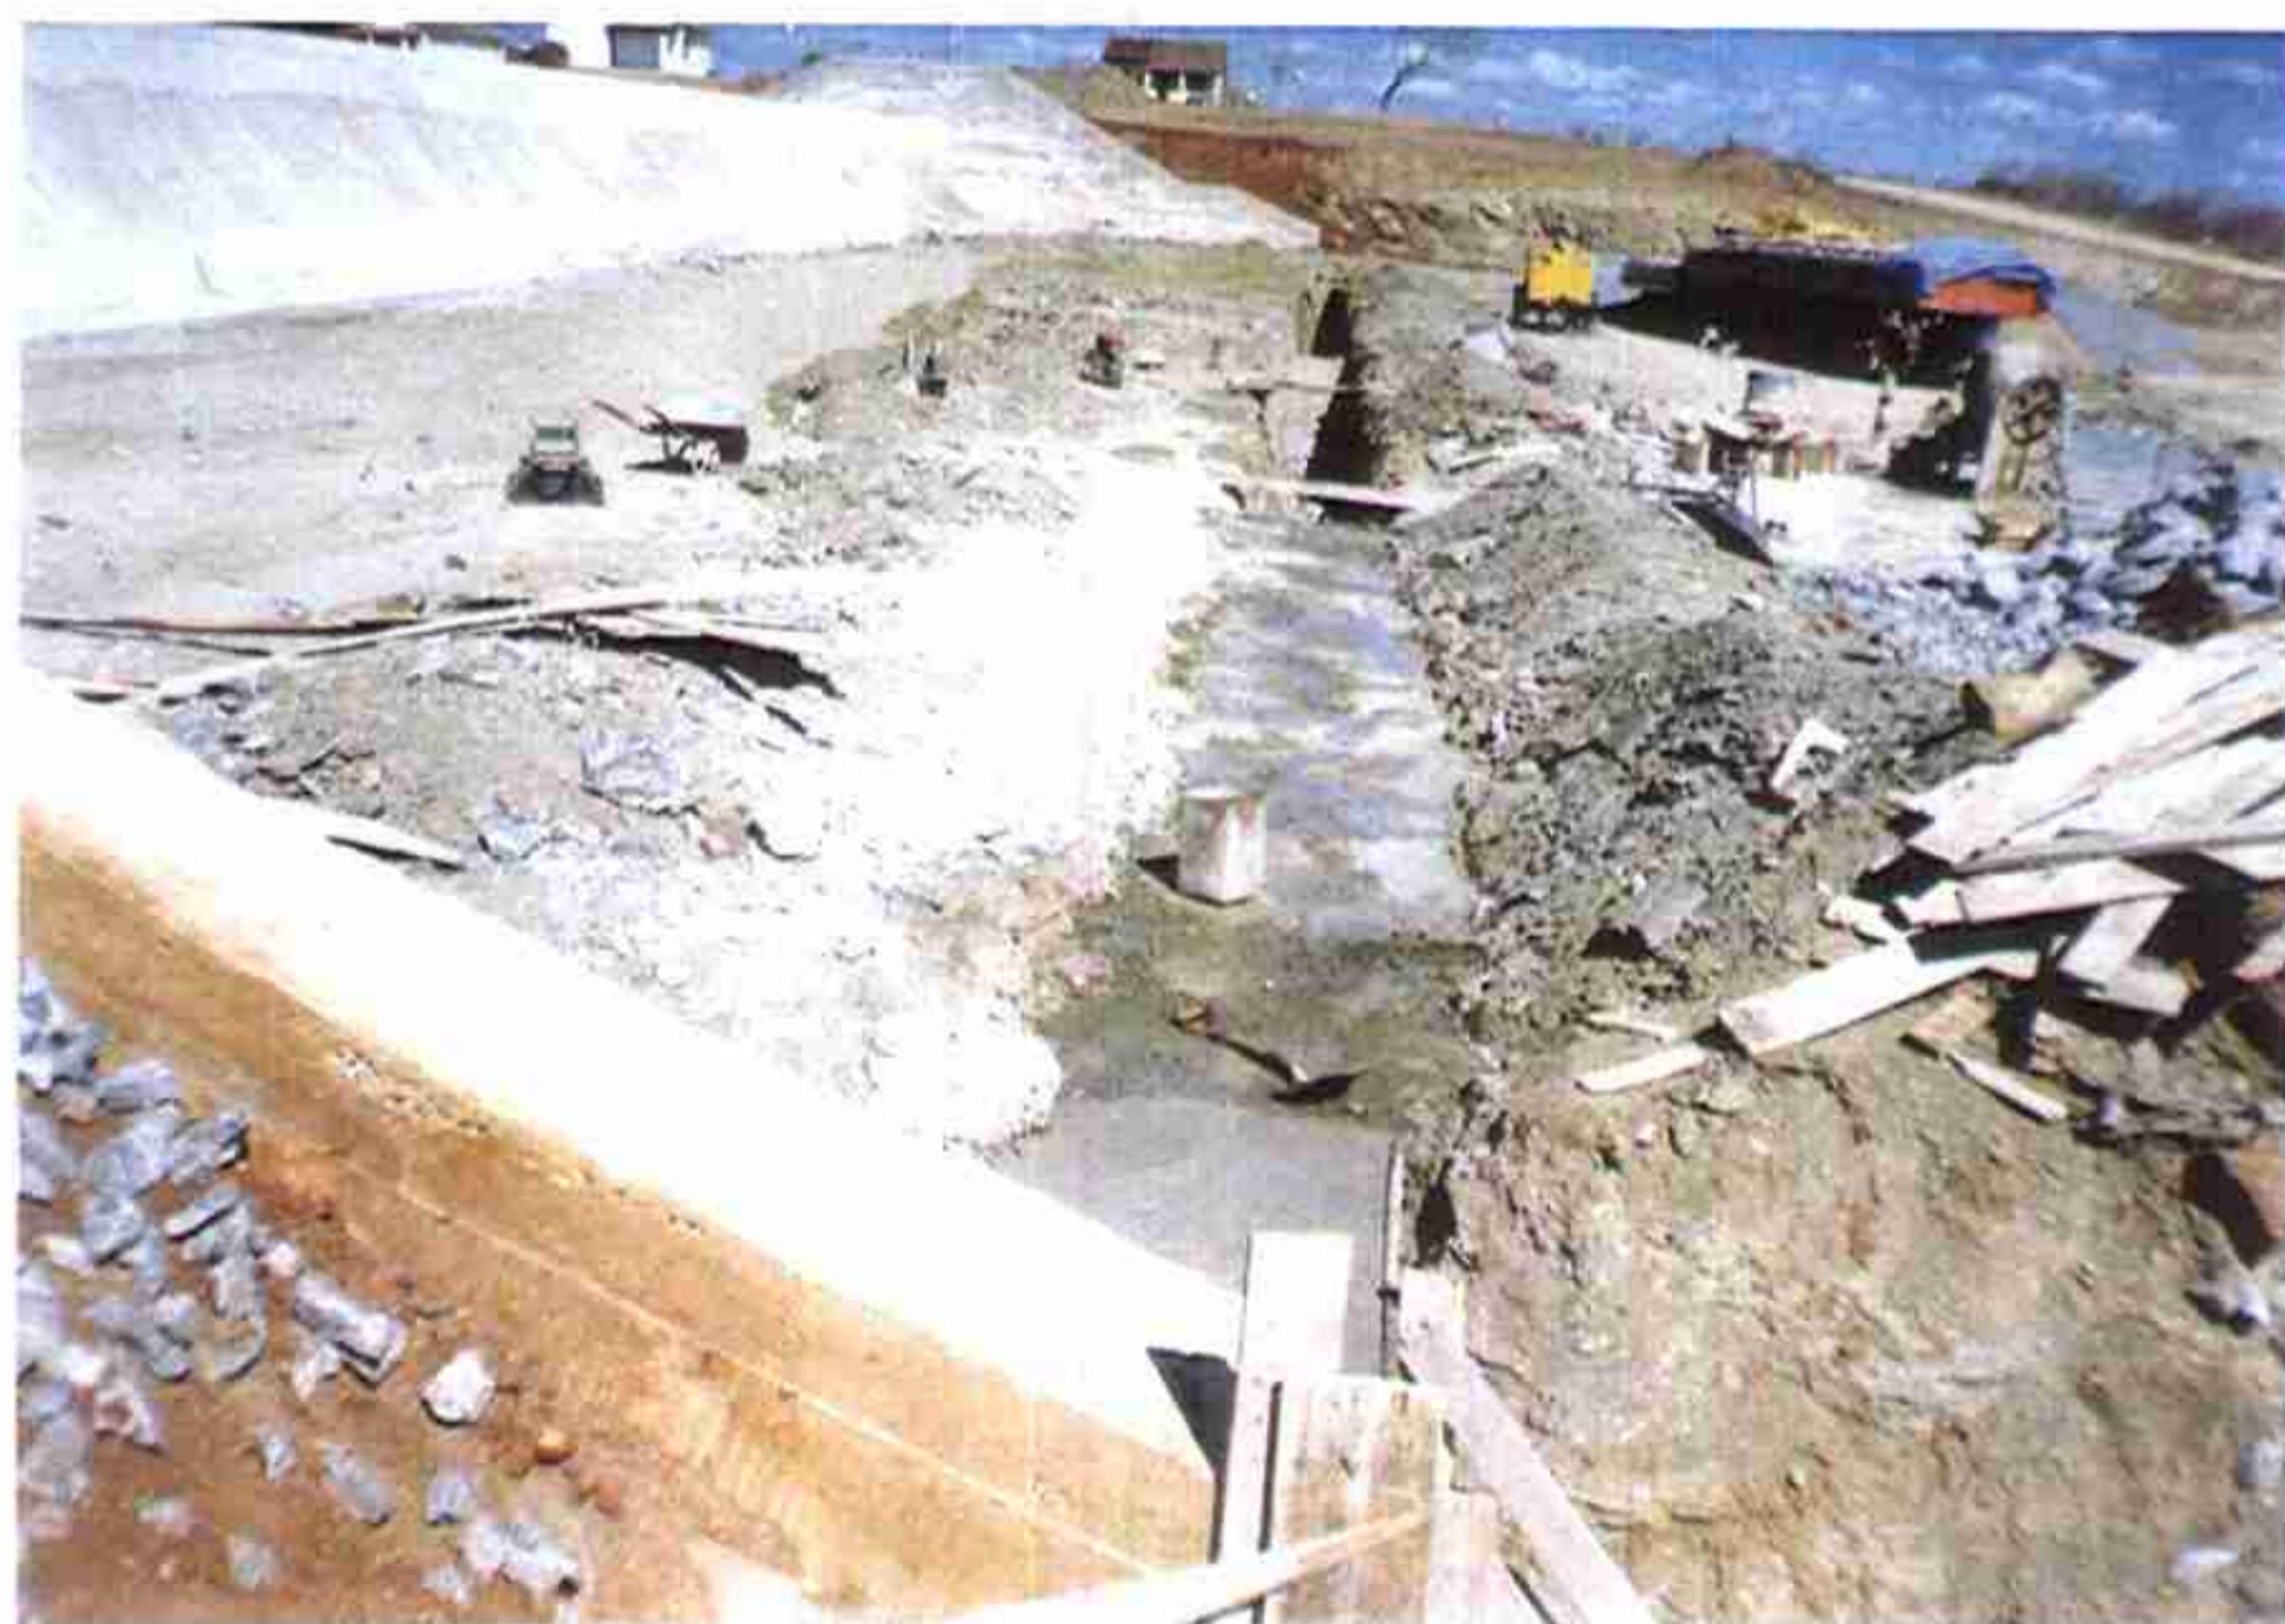
Vista de fase da concretagem do Cordão de Fixação na cota final 158,70.

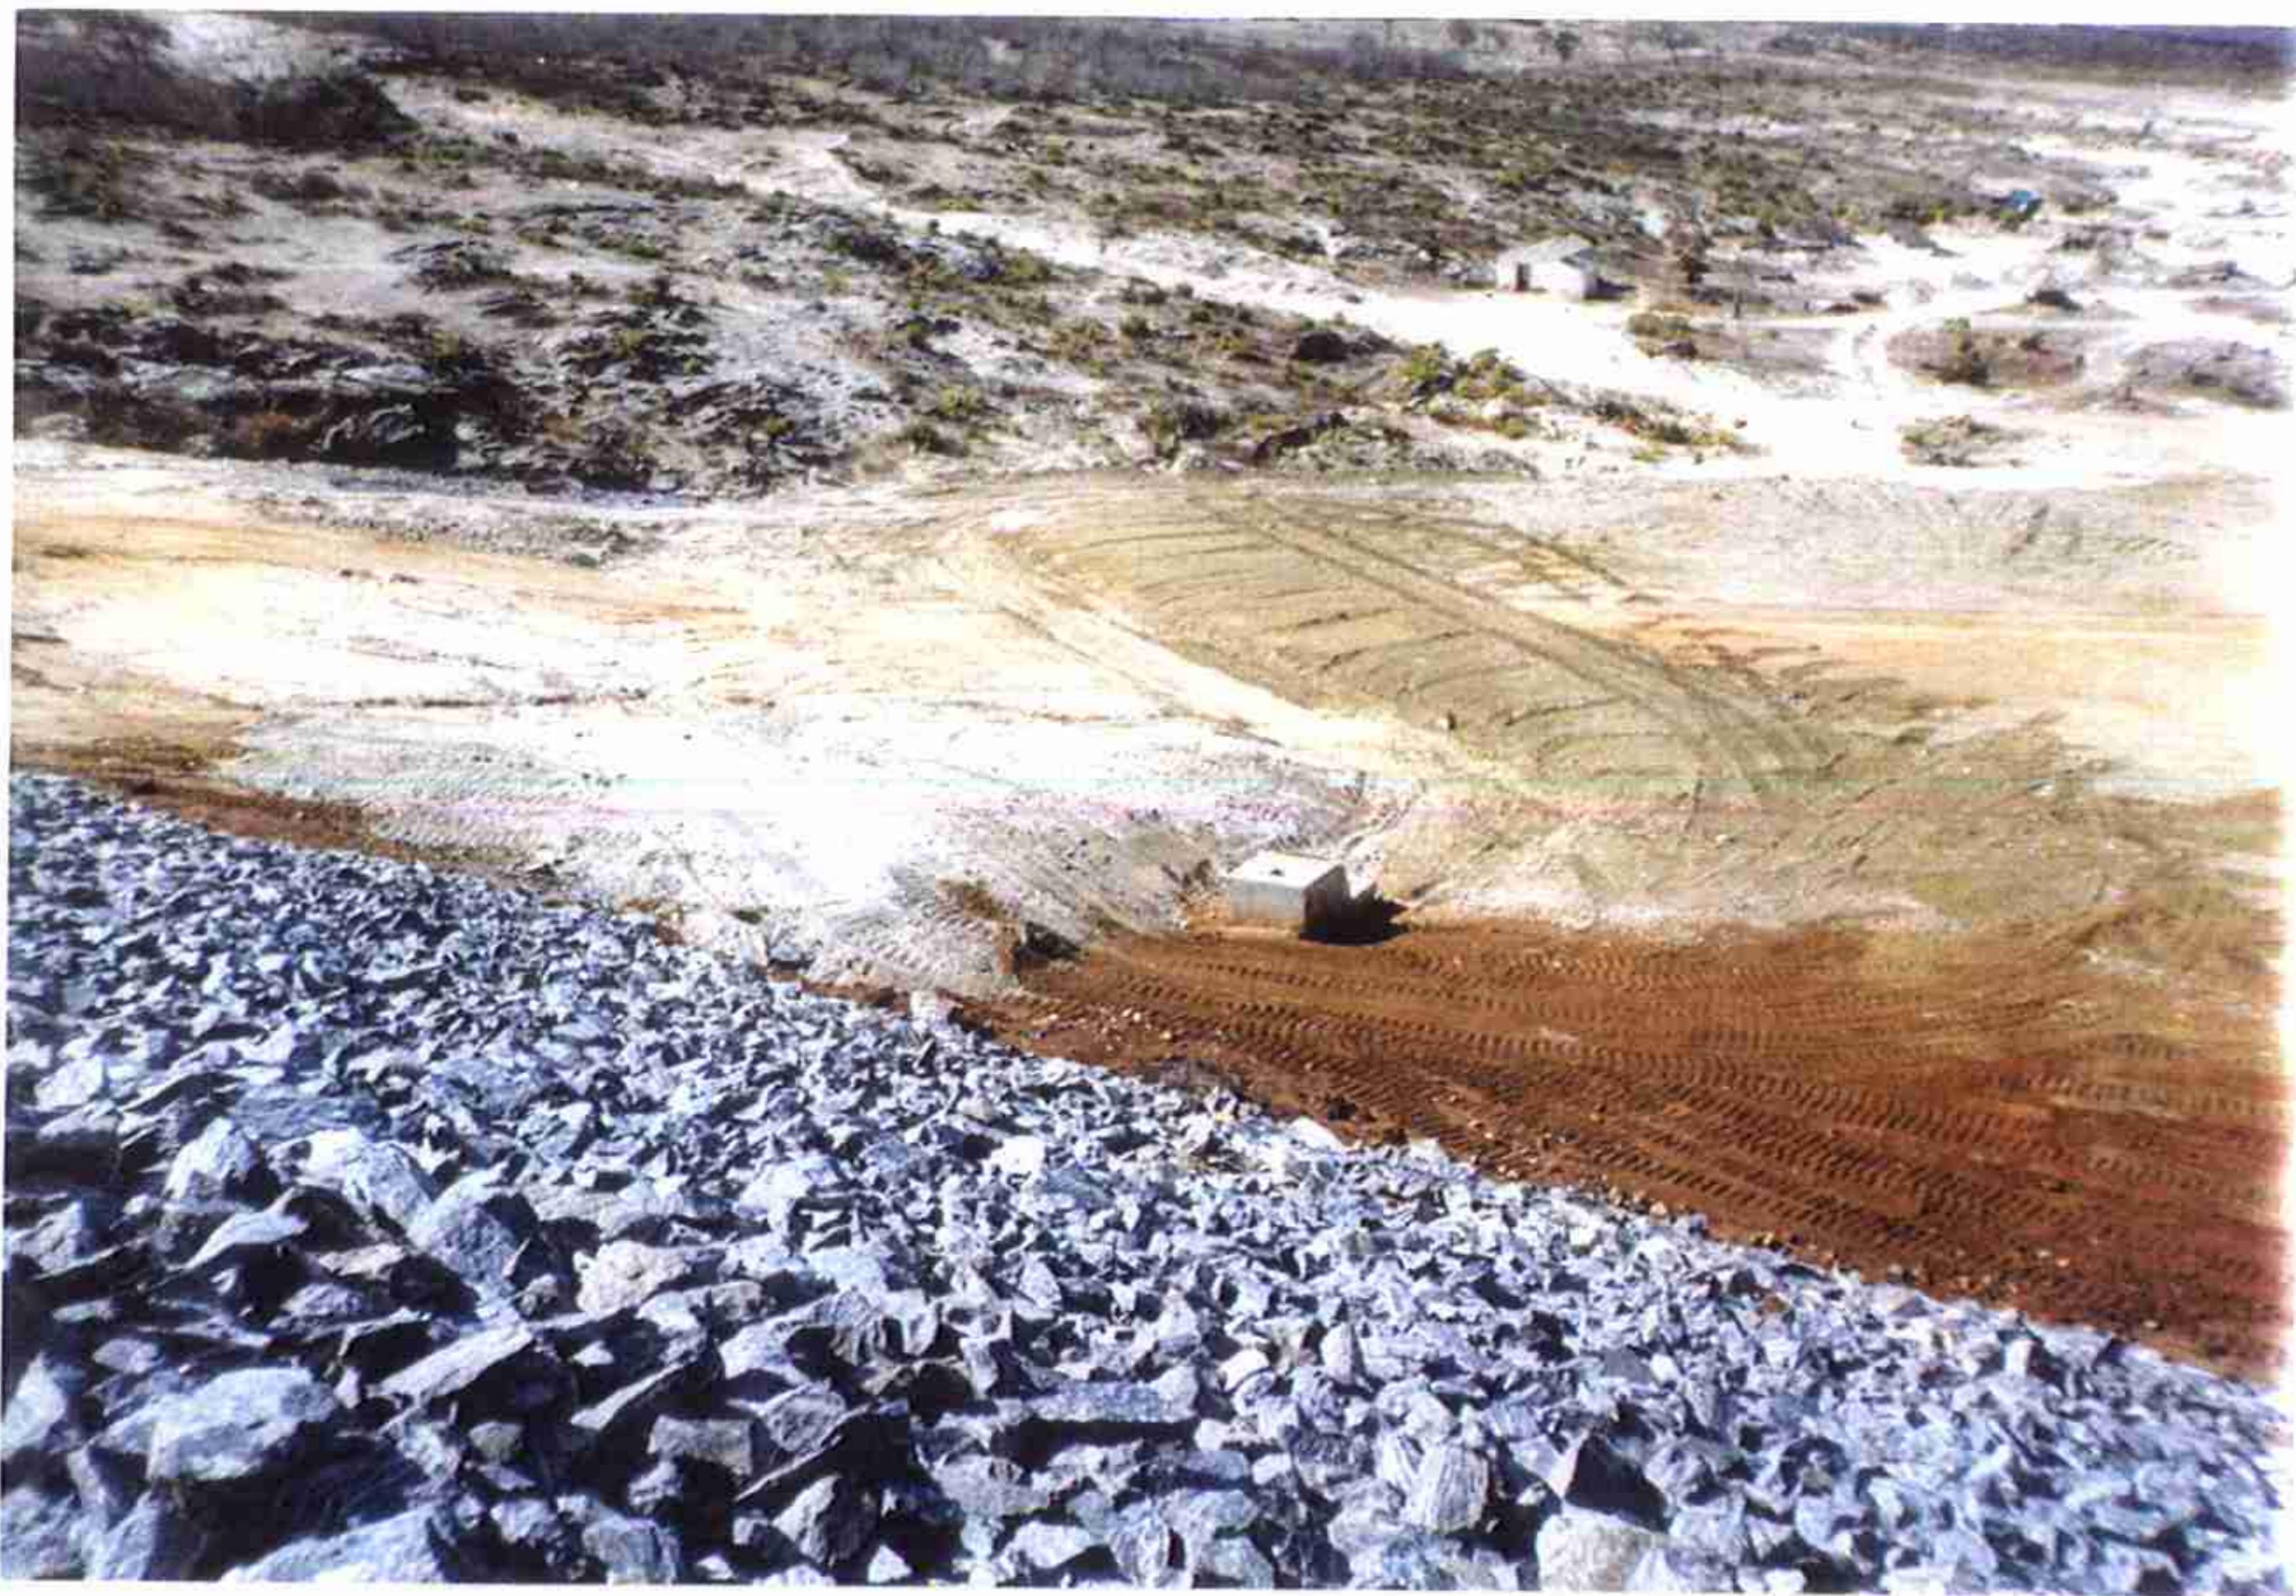
Vista Geral da Tomada D'água e Canal de Aproximação a nível de porão (cota 149,9).

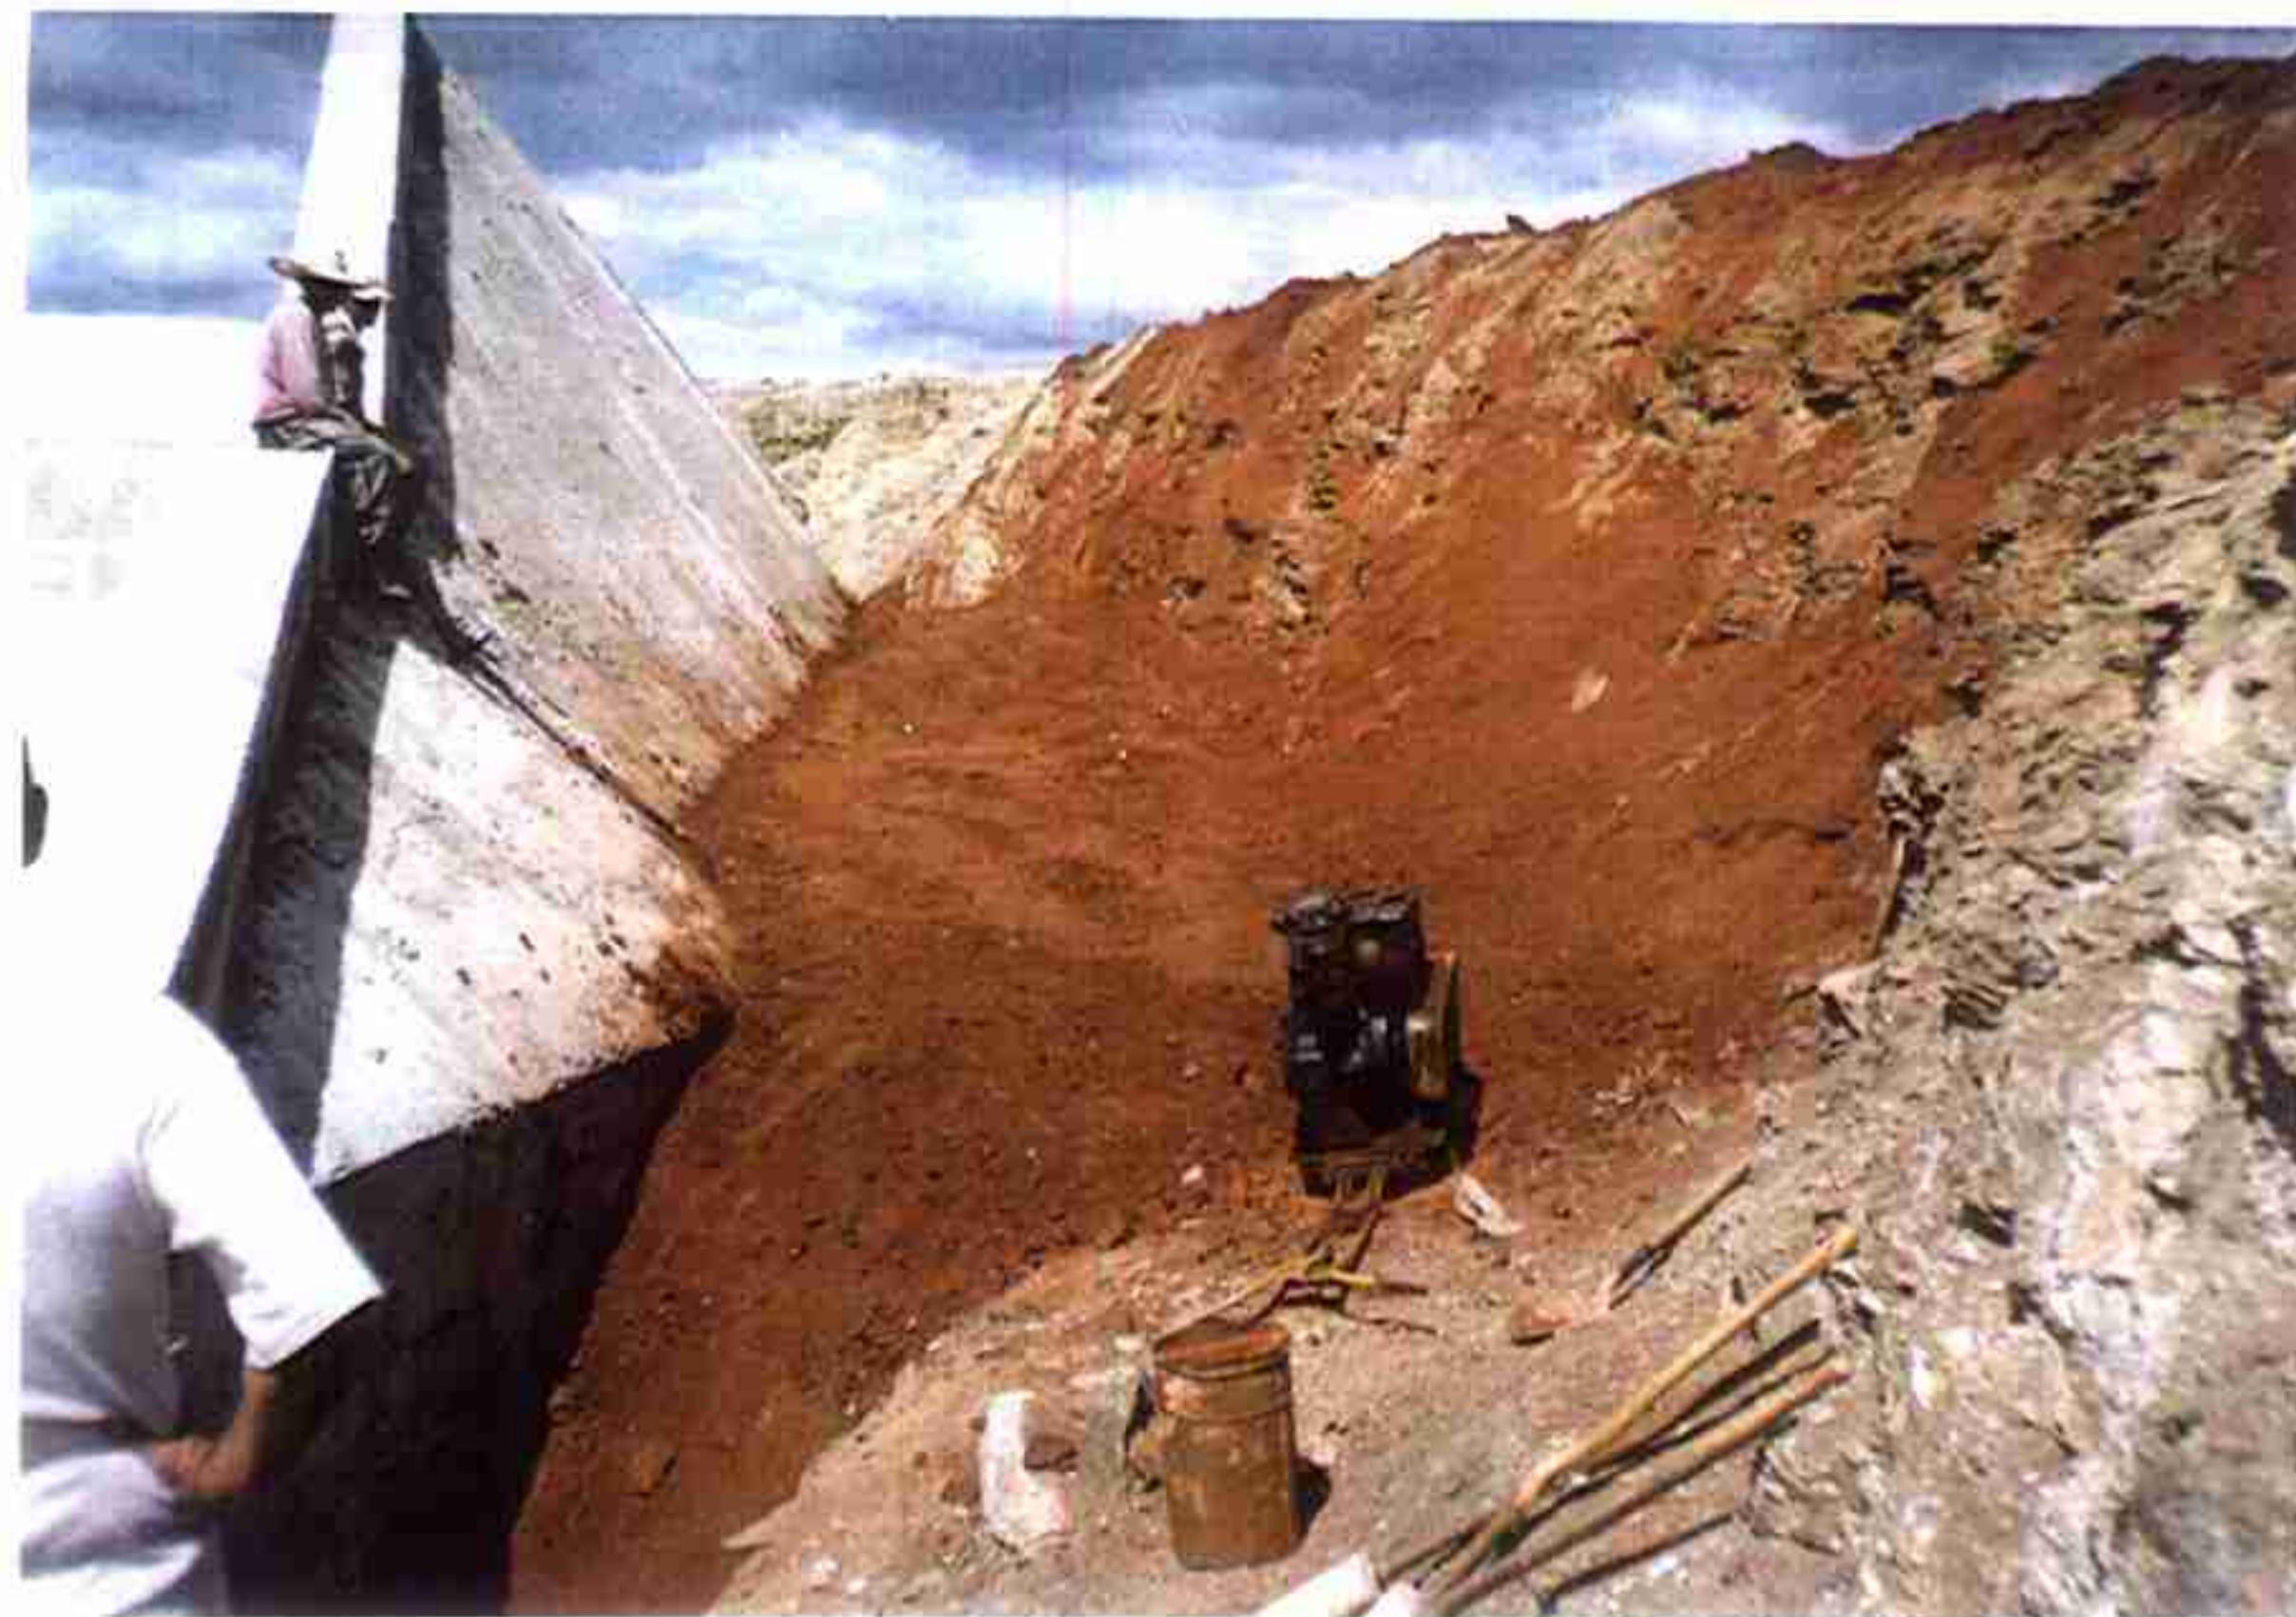
Vista de fase do Reaterro no pé do Muro Esquerdo, subindo na Ombreira.

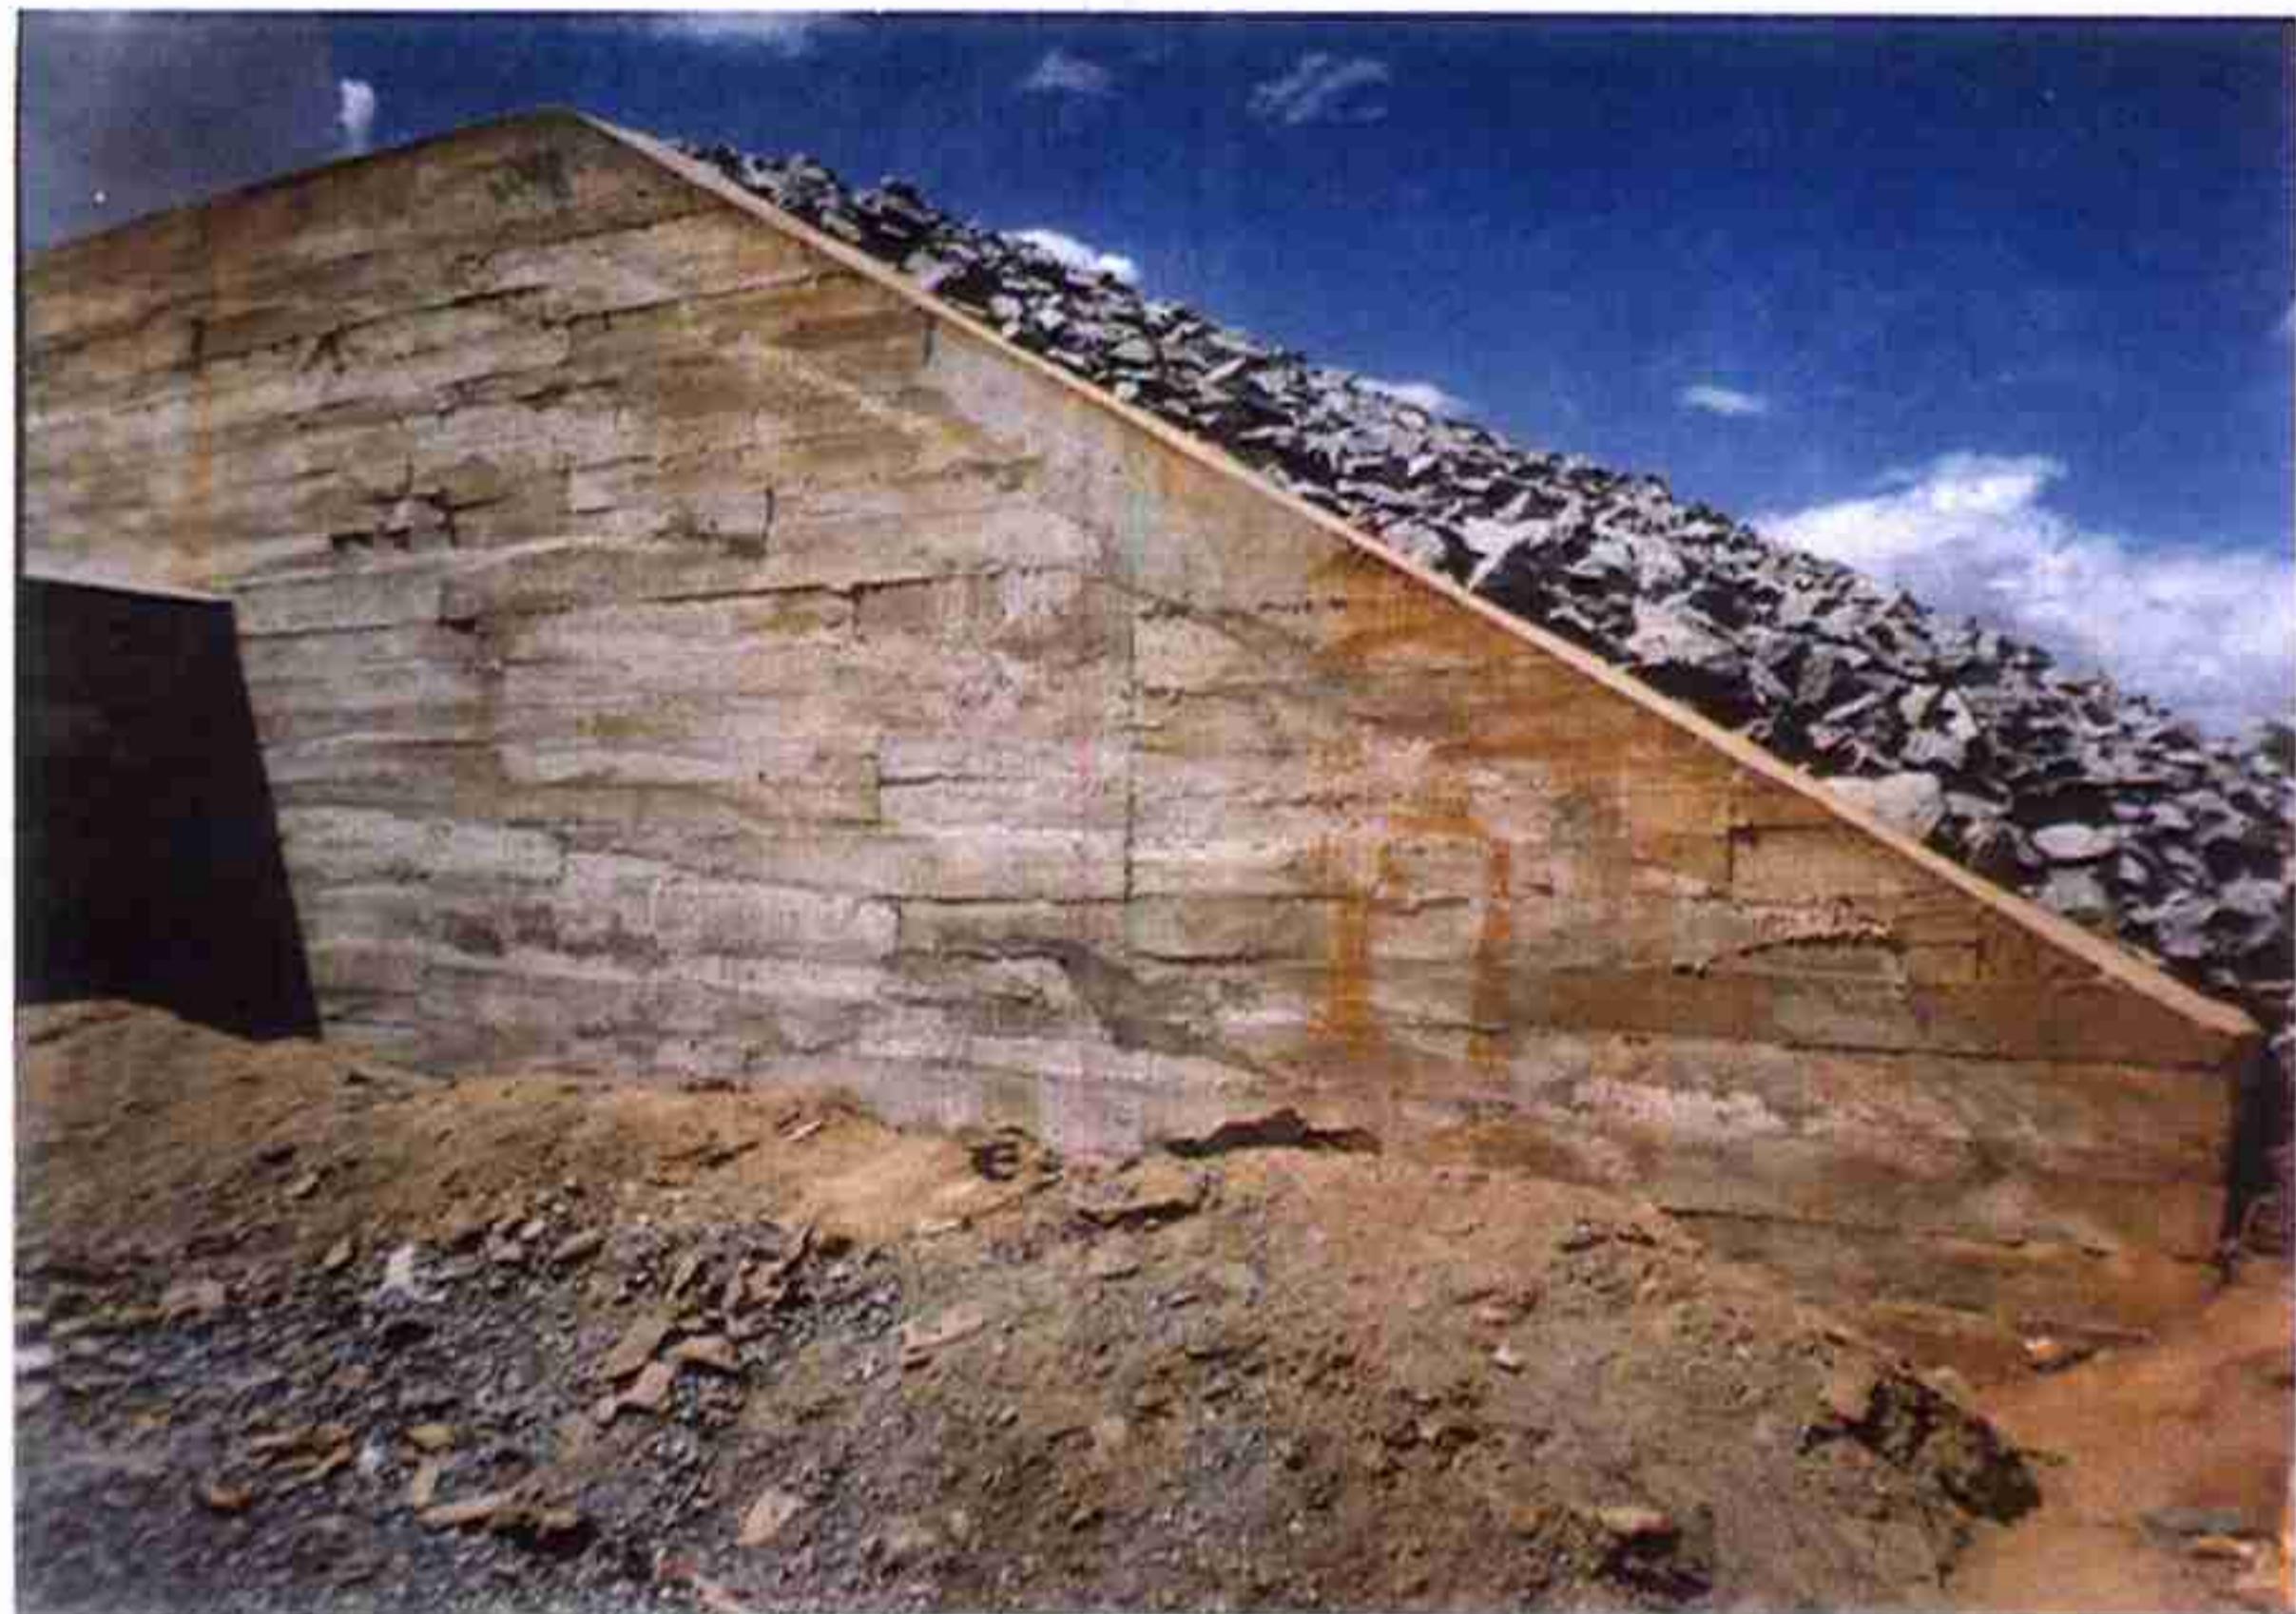
Vista do Muro Direito e RIP-RAP talude Montante.

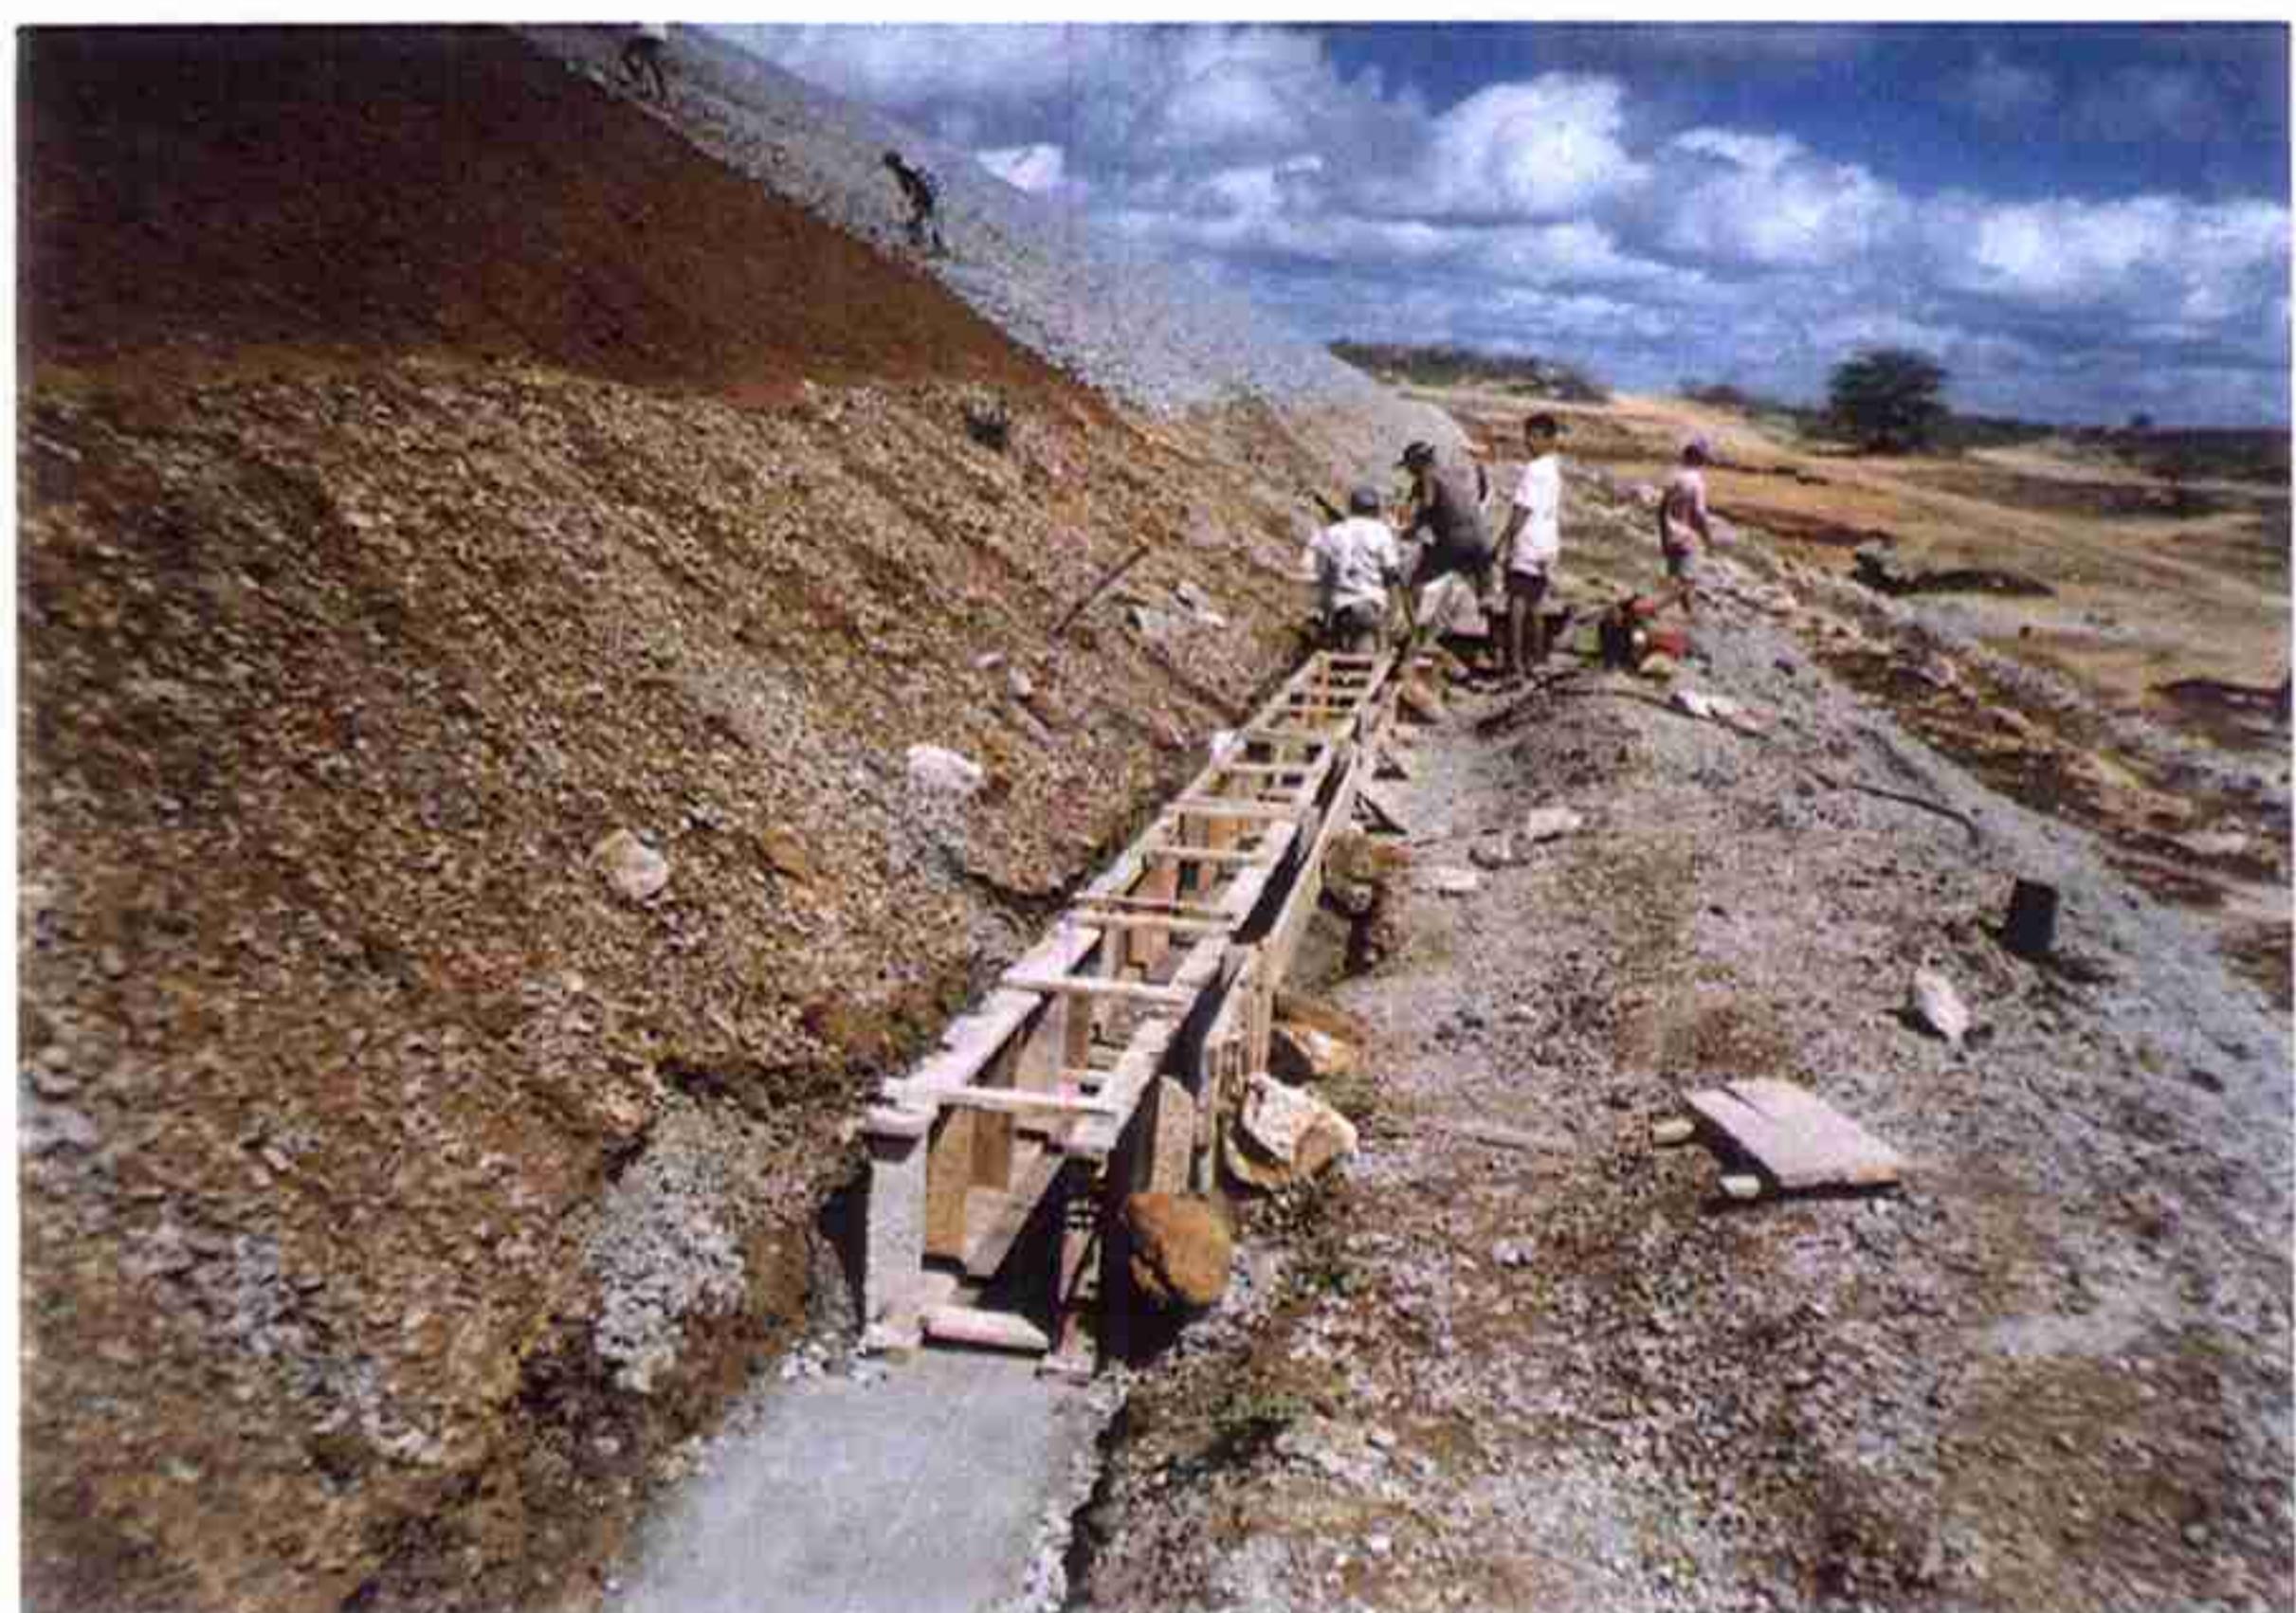
Vista do talude Jusante em fase de Revestimento e no pé, detalhe de execução de Calha Coletora da Berma.
