**SUPERVISÃO E ACOMPANHAMENTO DA CONSTRUÇÃO DA BARRAGEM SOUZA  
NO MUNICÍPIO DE CANINDÉ**

**“AS BUILT”**

**VOLUME 2 - MEMÓRIA FOTOGRÁFICA**

**FORTALEZA  
NOVEMBRO DE 1998**

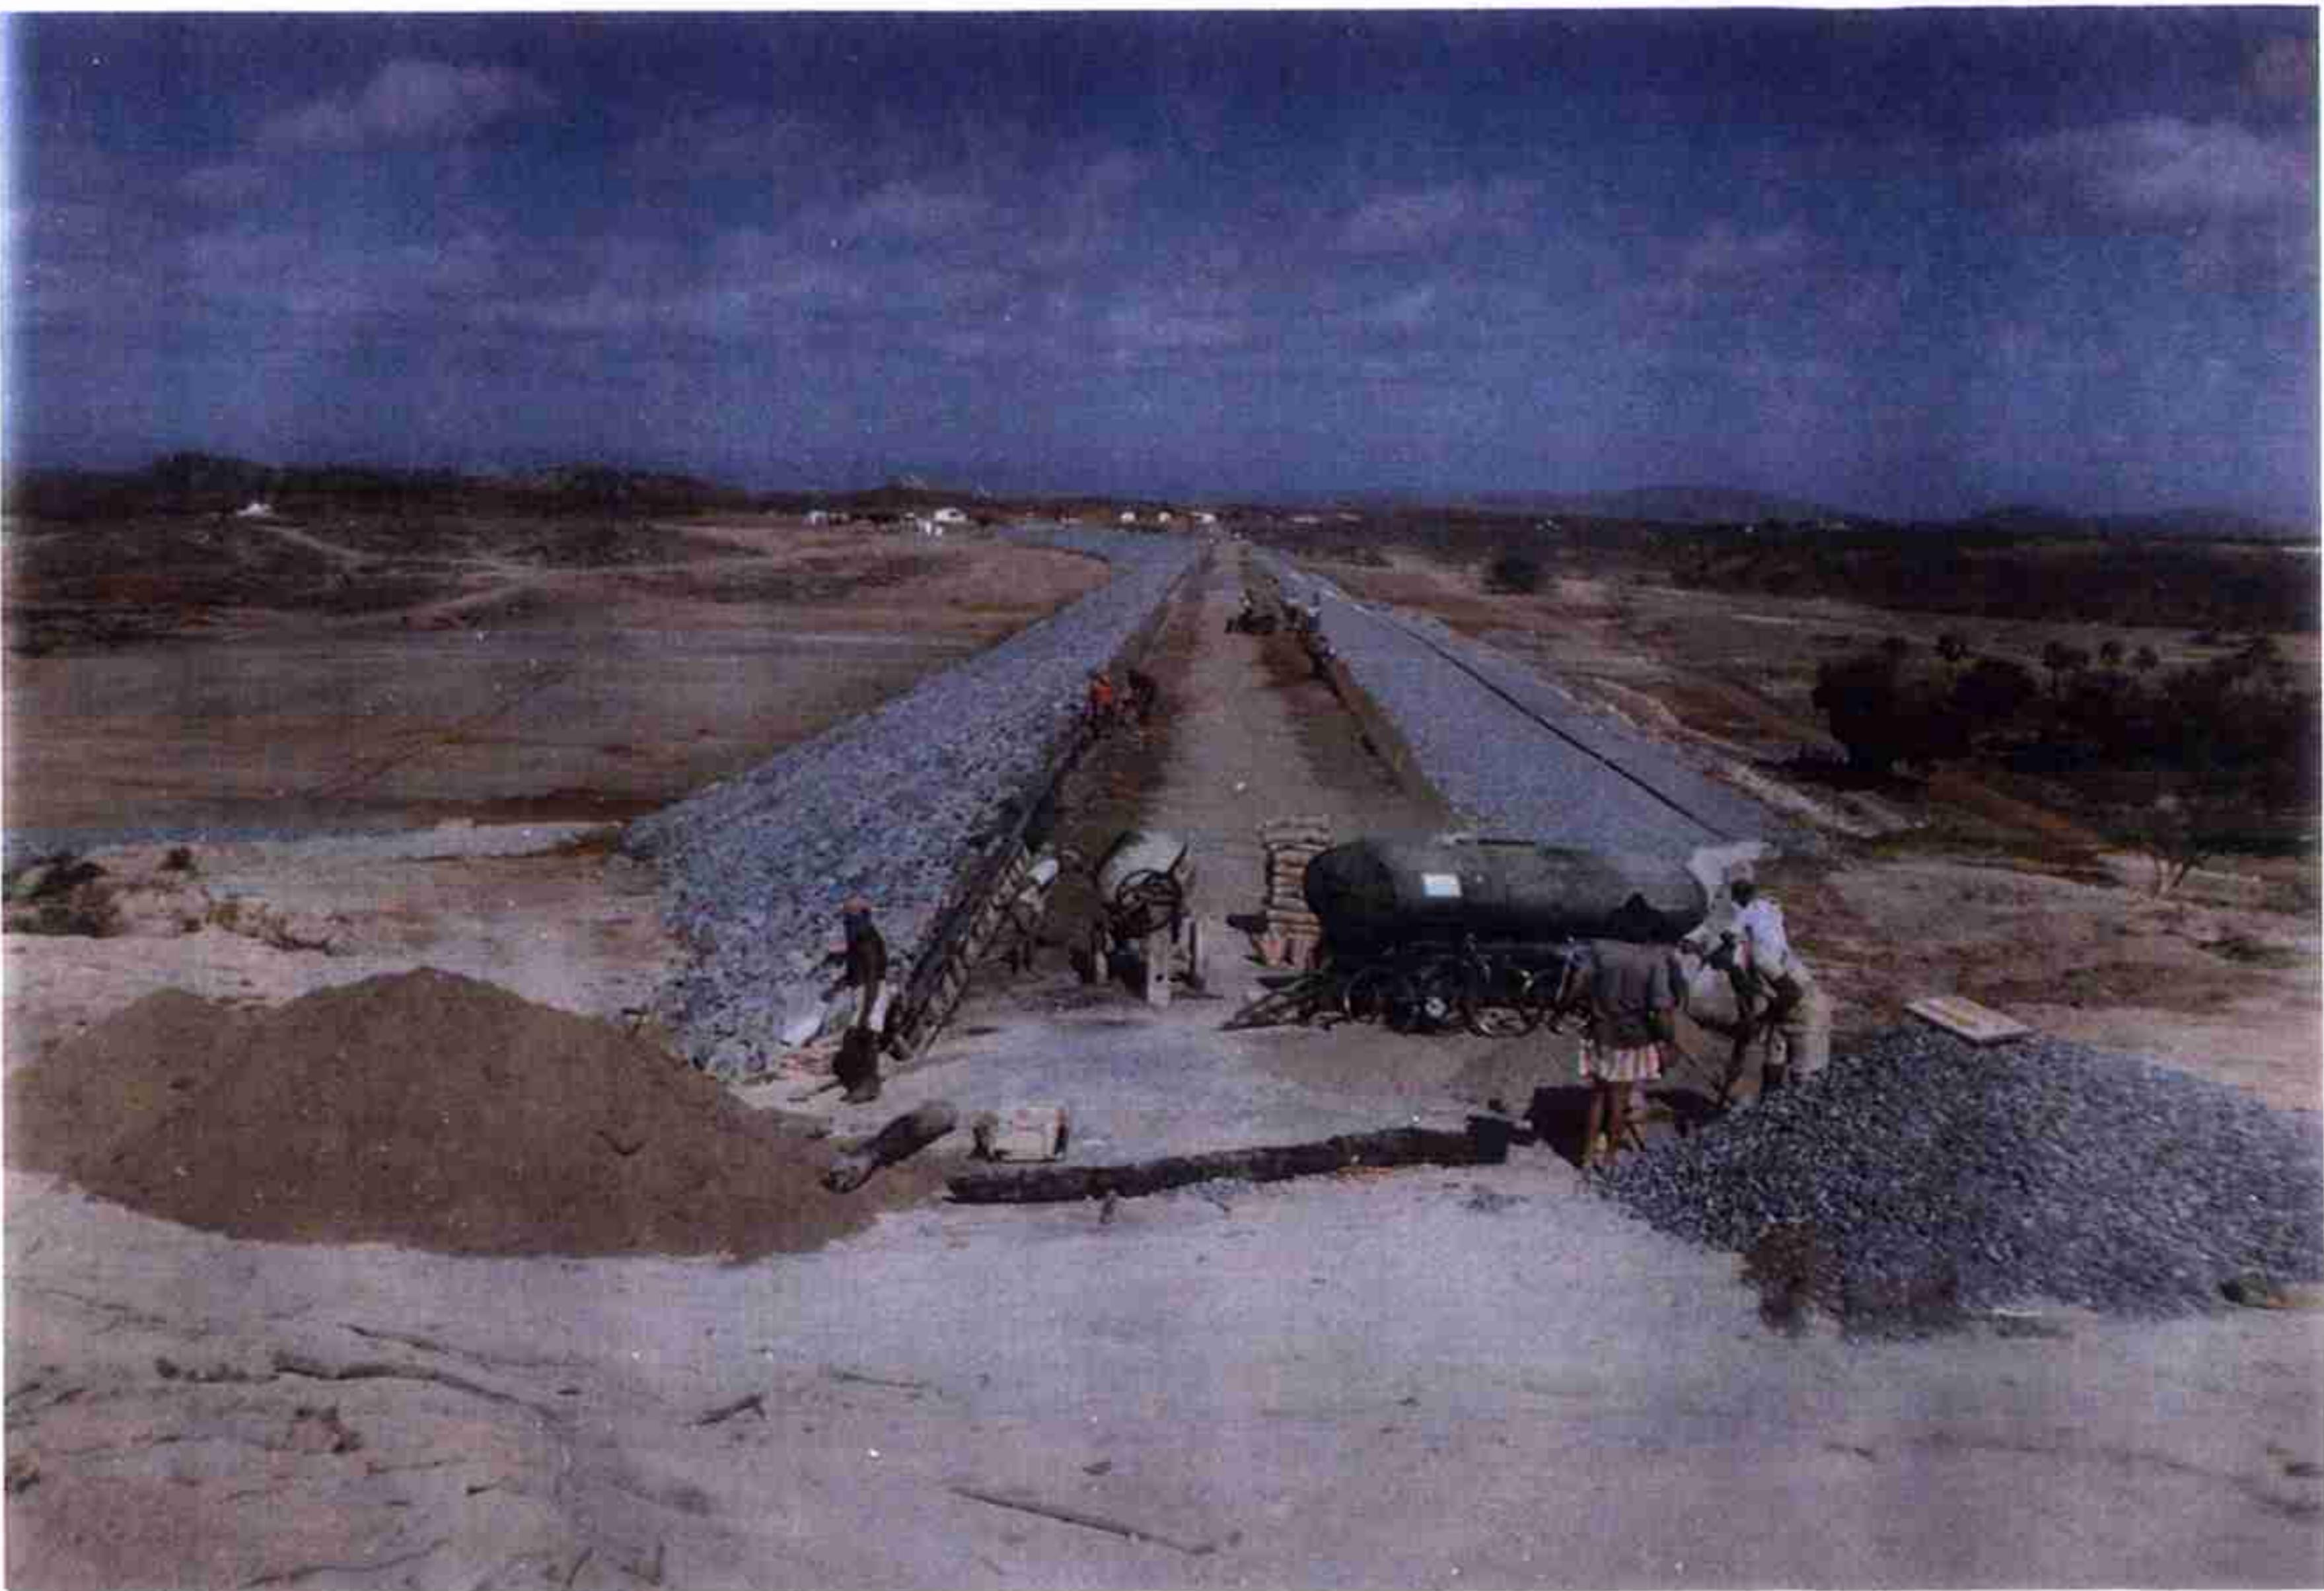
Vista geral da Barragem com meio-fio em execução.

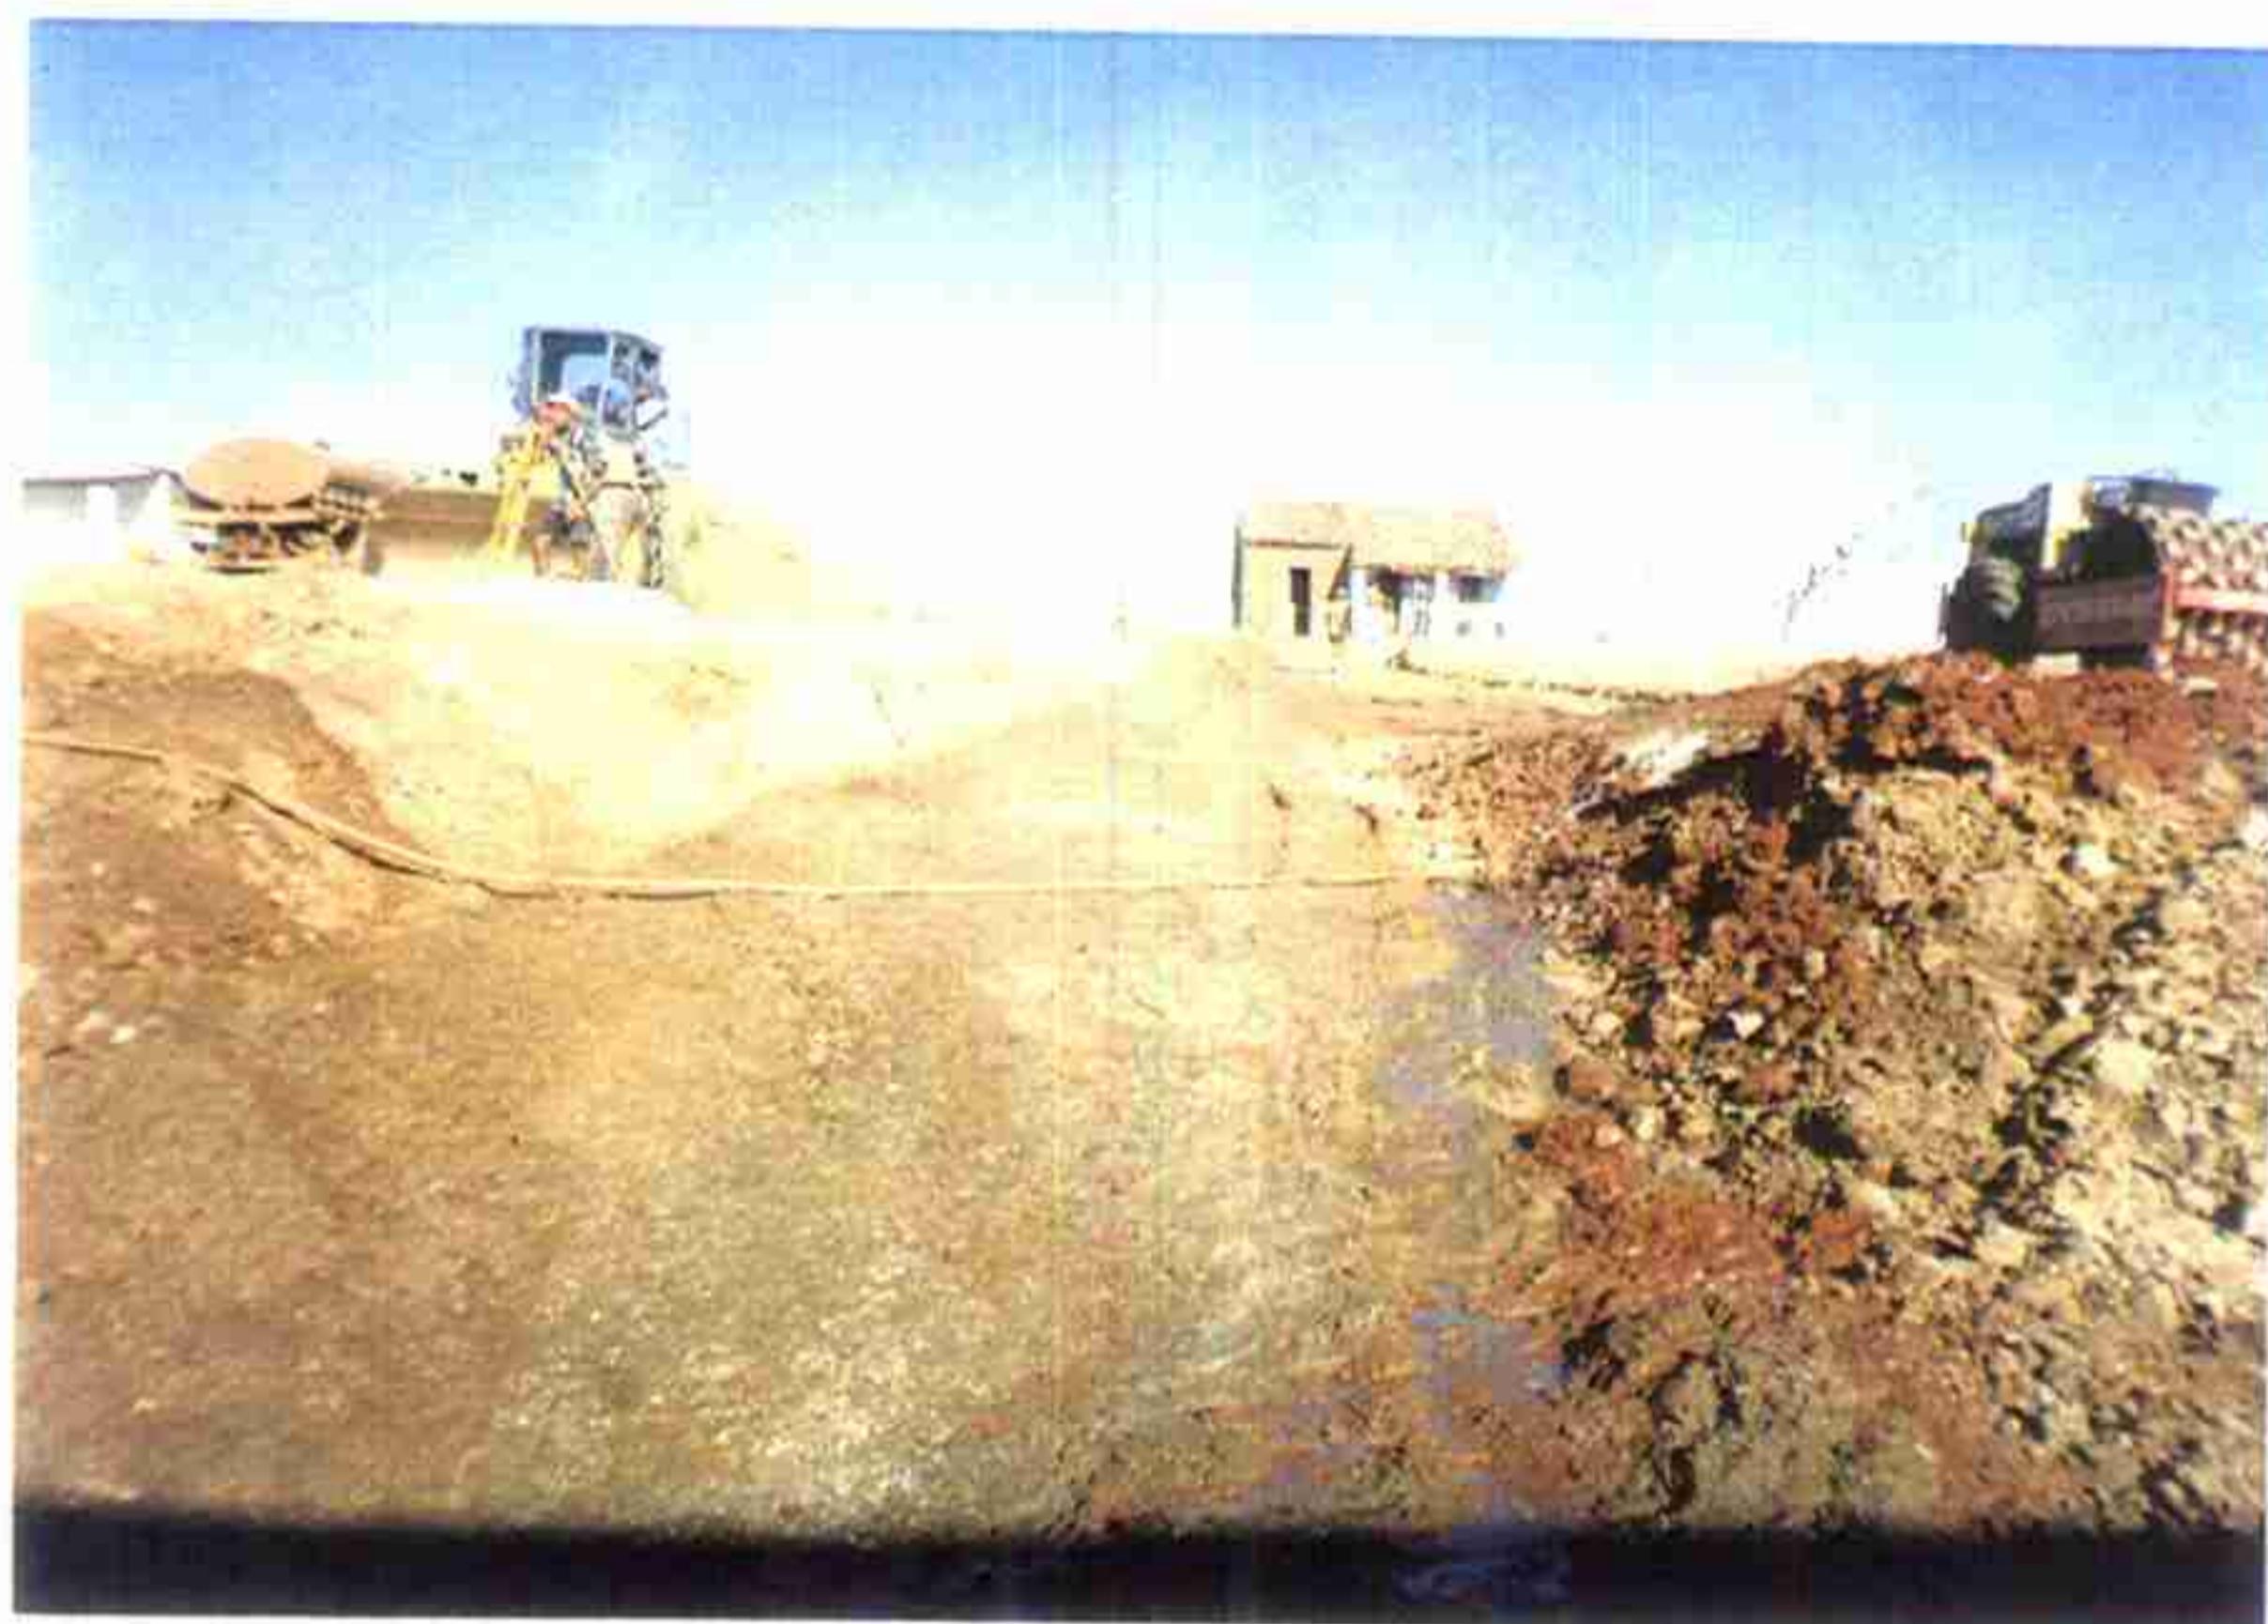
Vista do rebaixamento Montante para encaixe do maciço sílico argiloso estaca 33 a 40+13,00m.

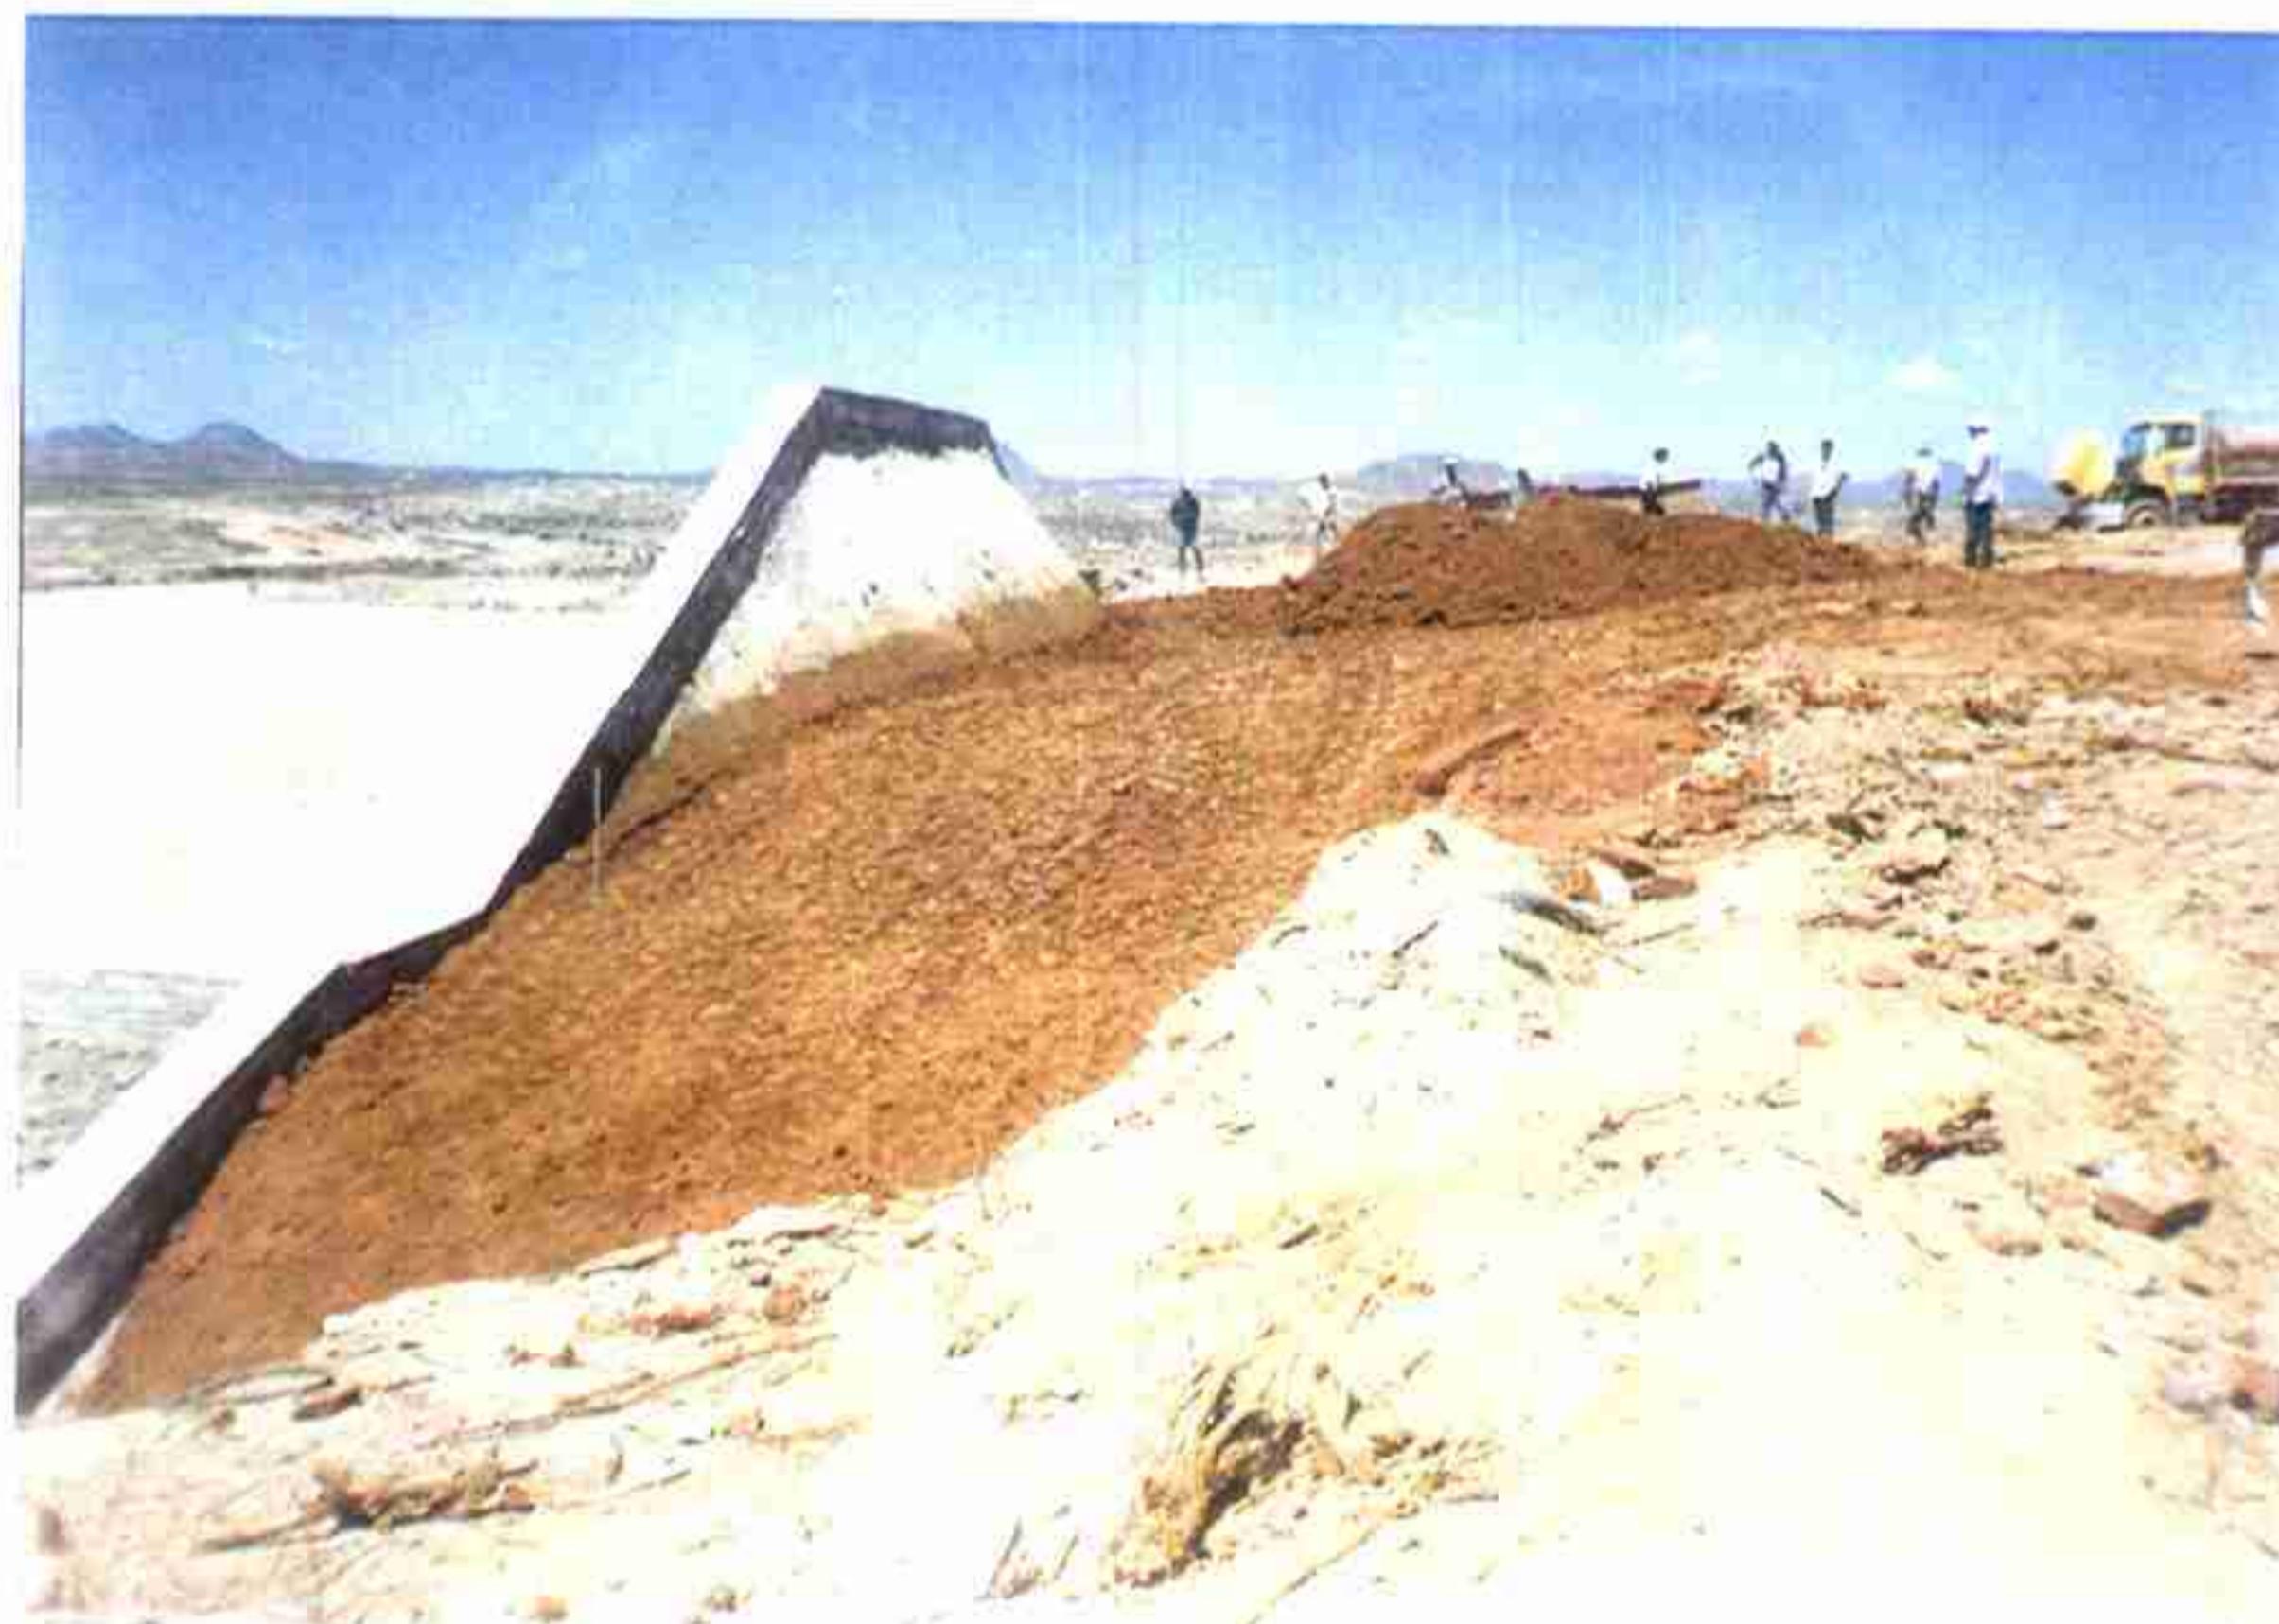
Vista do reaterro no pé do Muro Esquerdo estaca 38+0,50m.

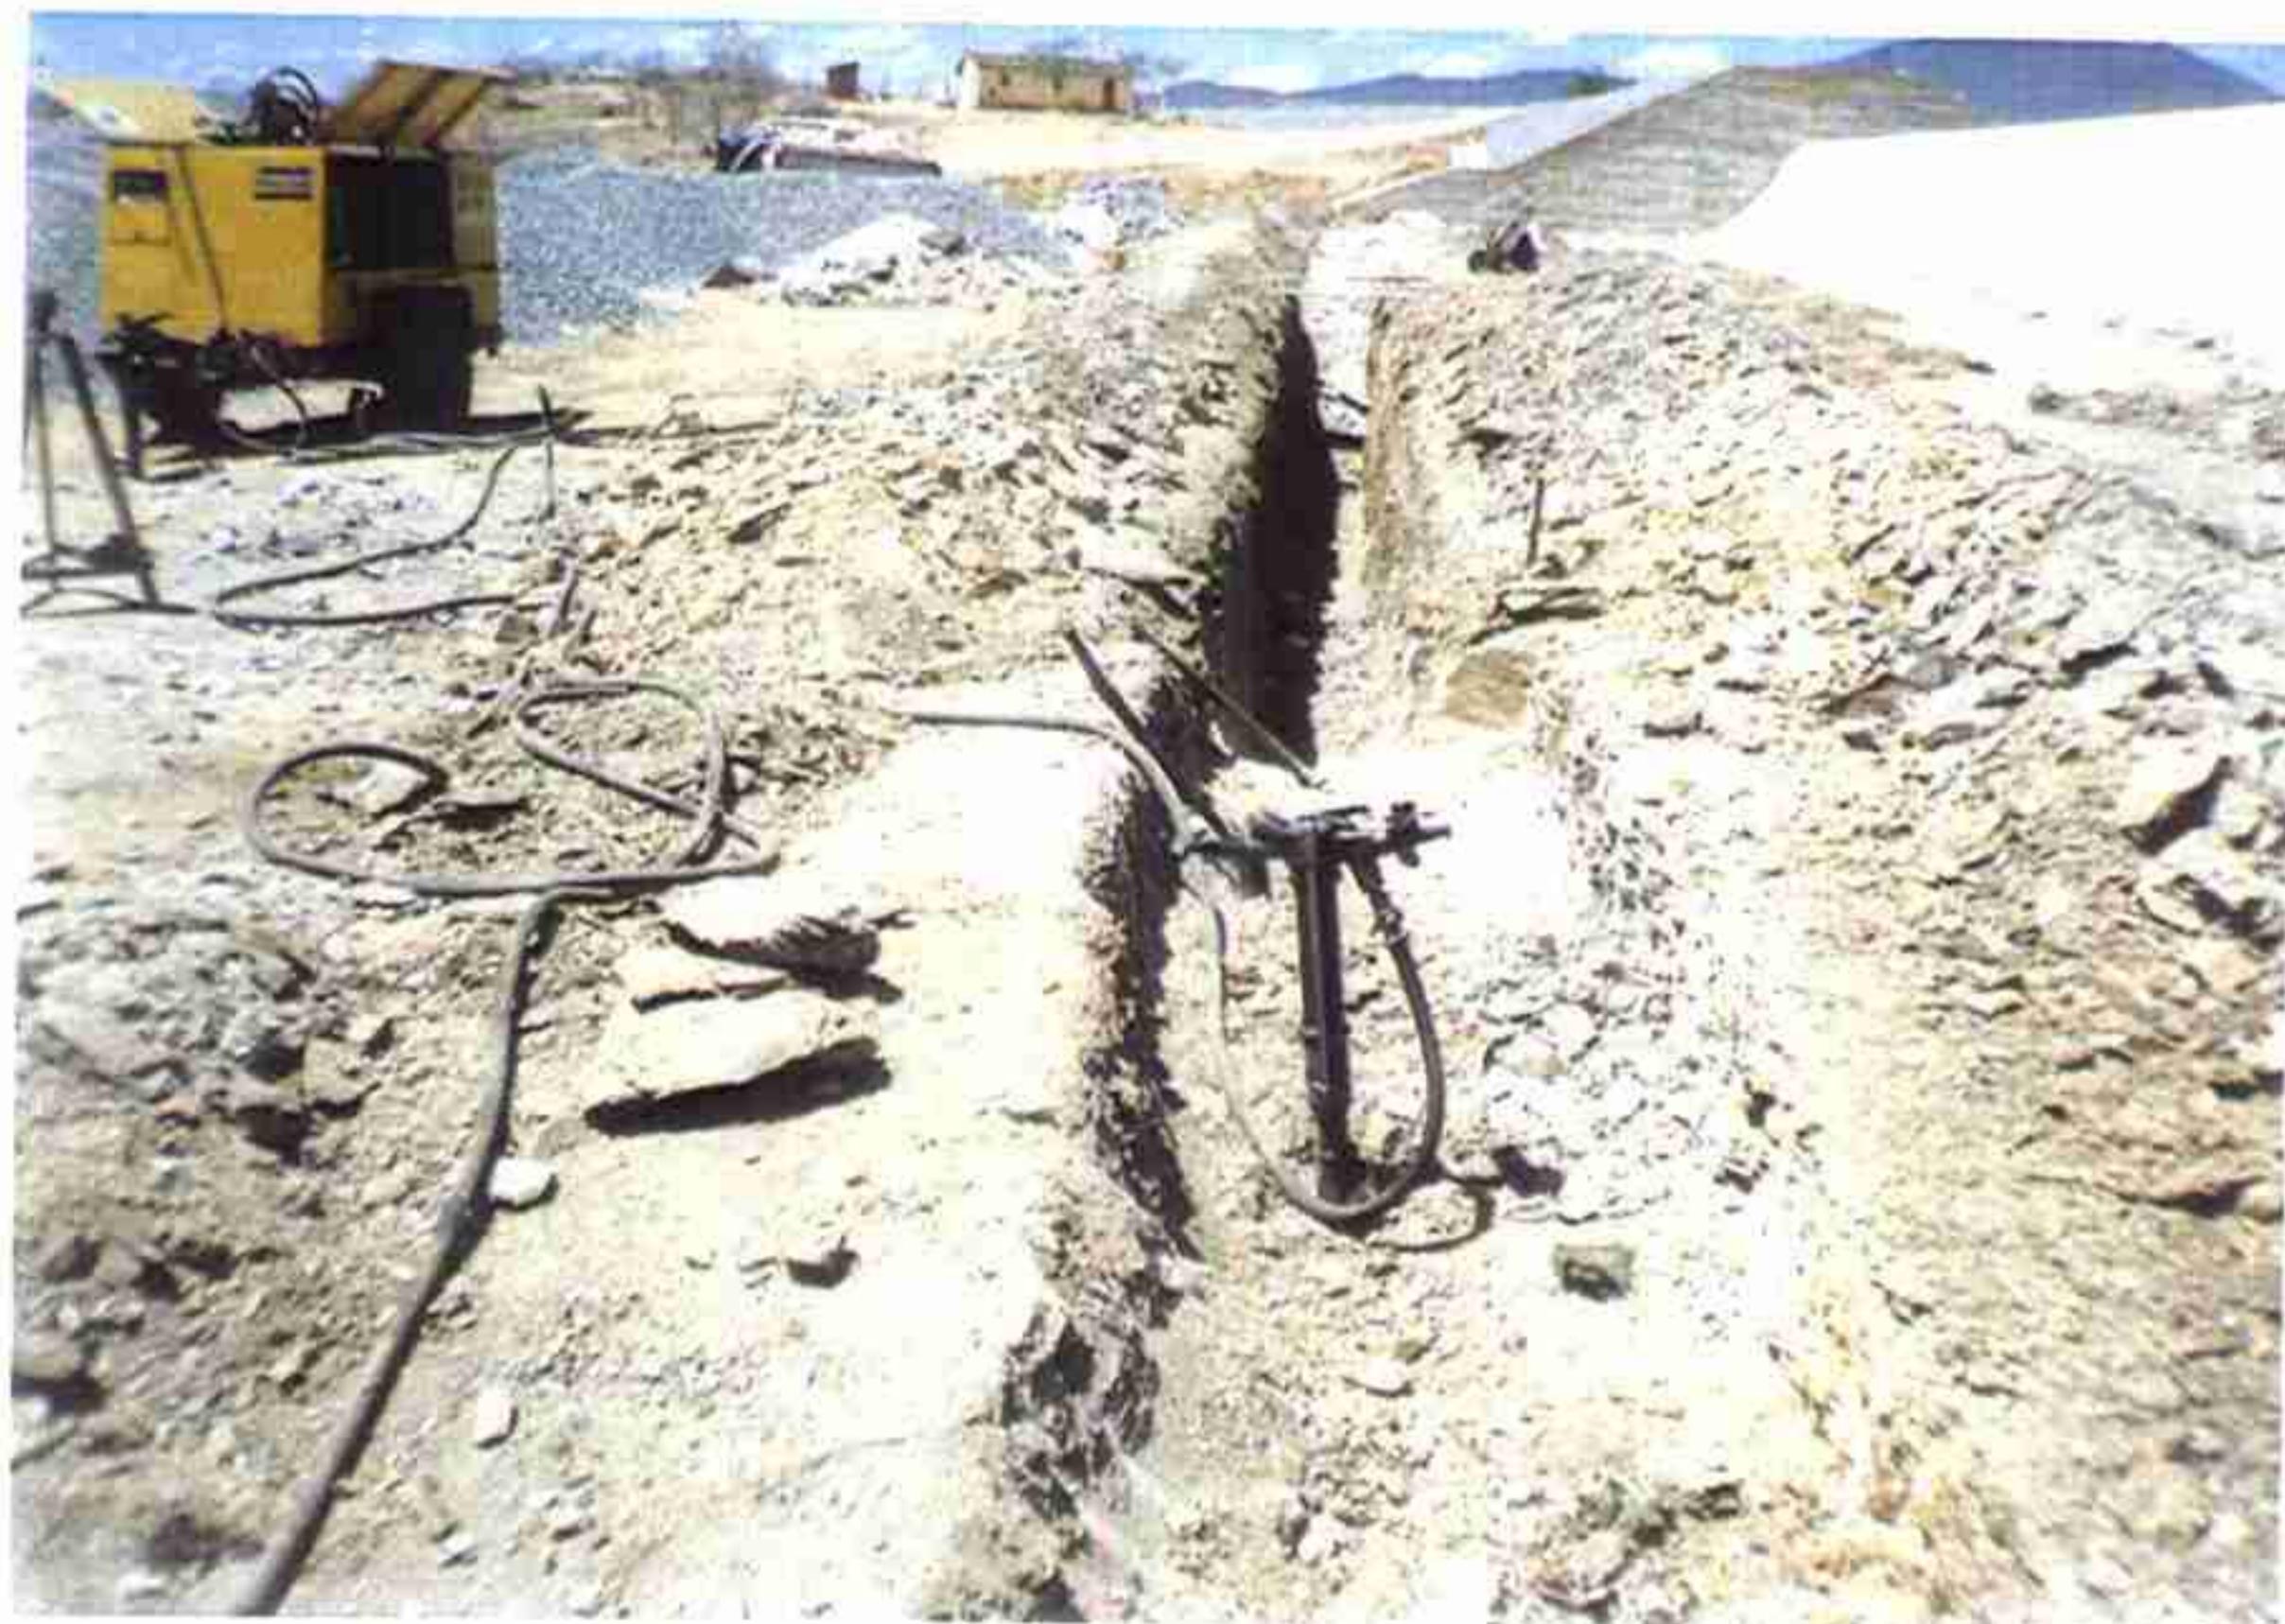
Vista da escavação com rompedor do Cordão de Fixação entre as extremidades dos Muros Direito e Esquerdo do Sangradouro, onde se vê

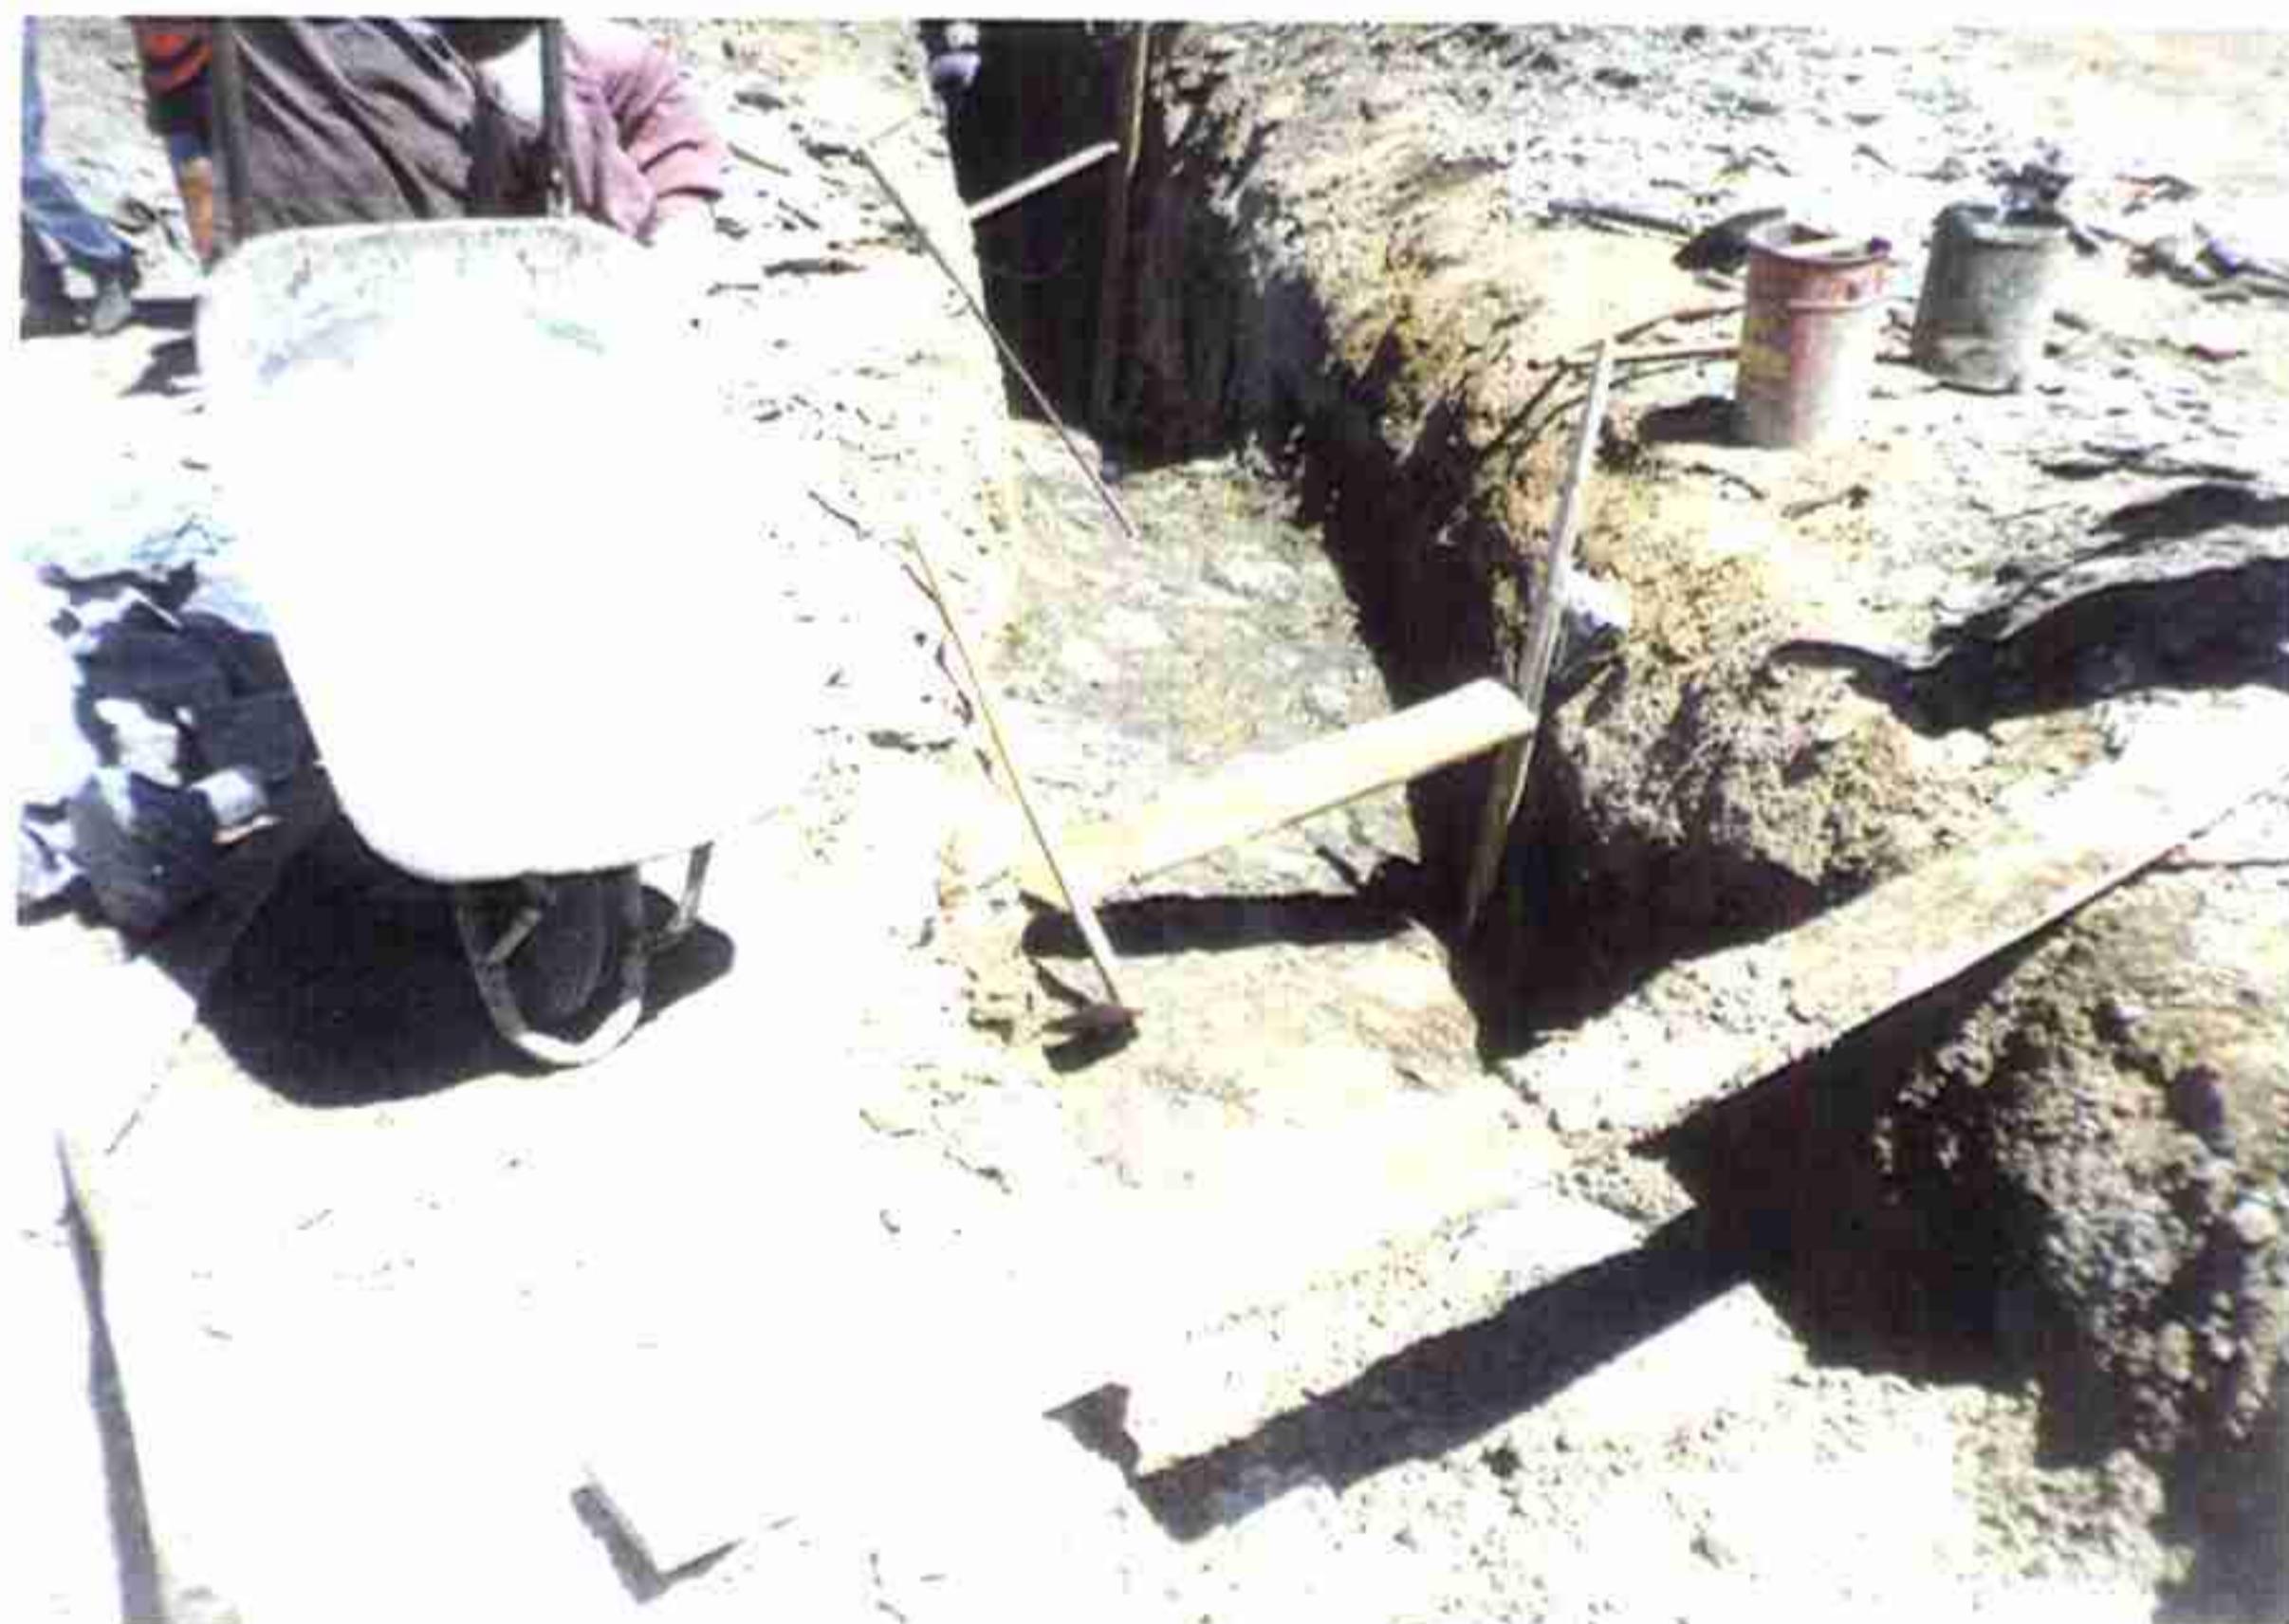
Vista de fase de concretagem do Cordão de Fixação do Sangradouro.

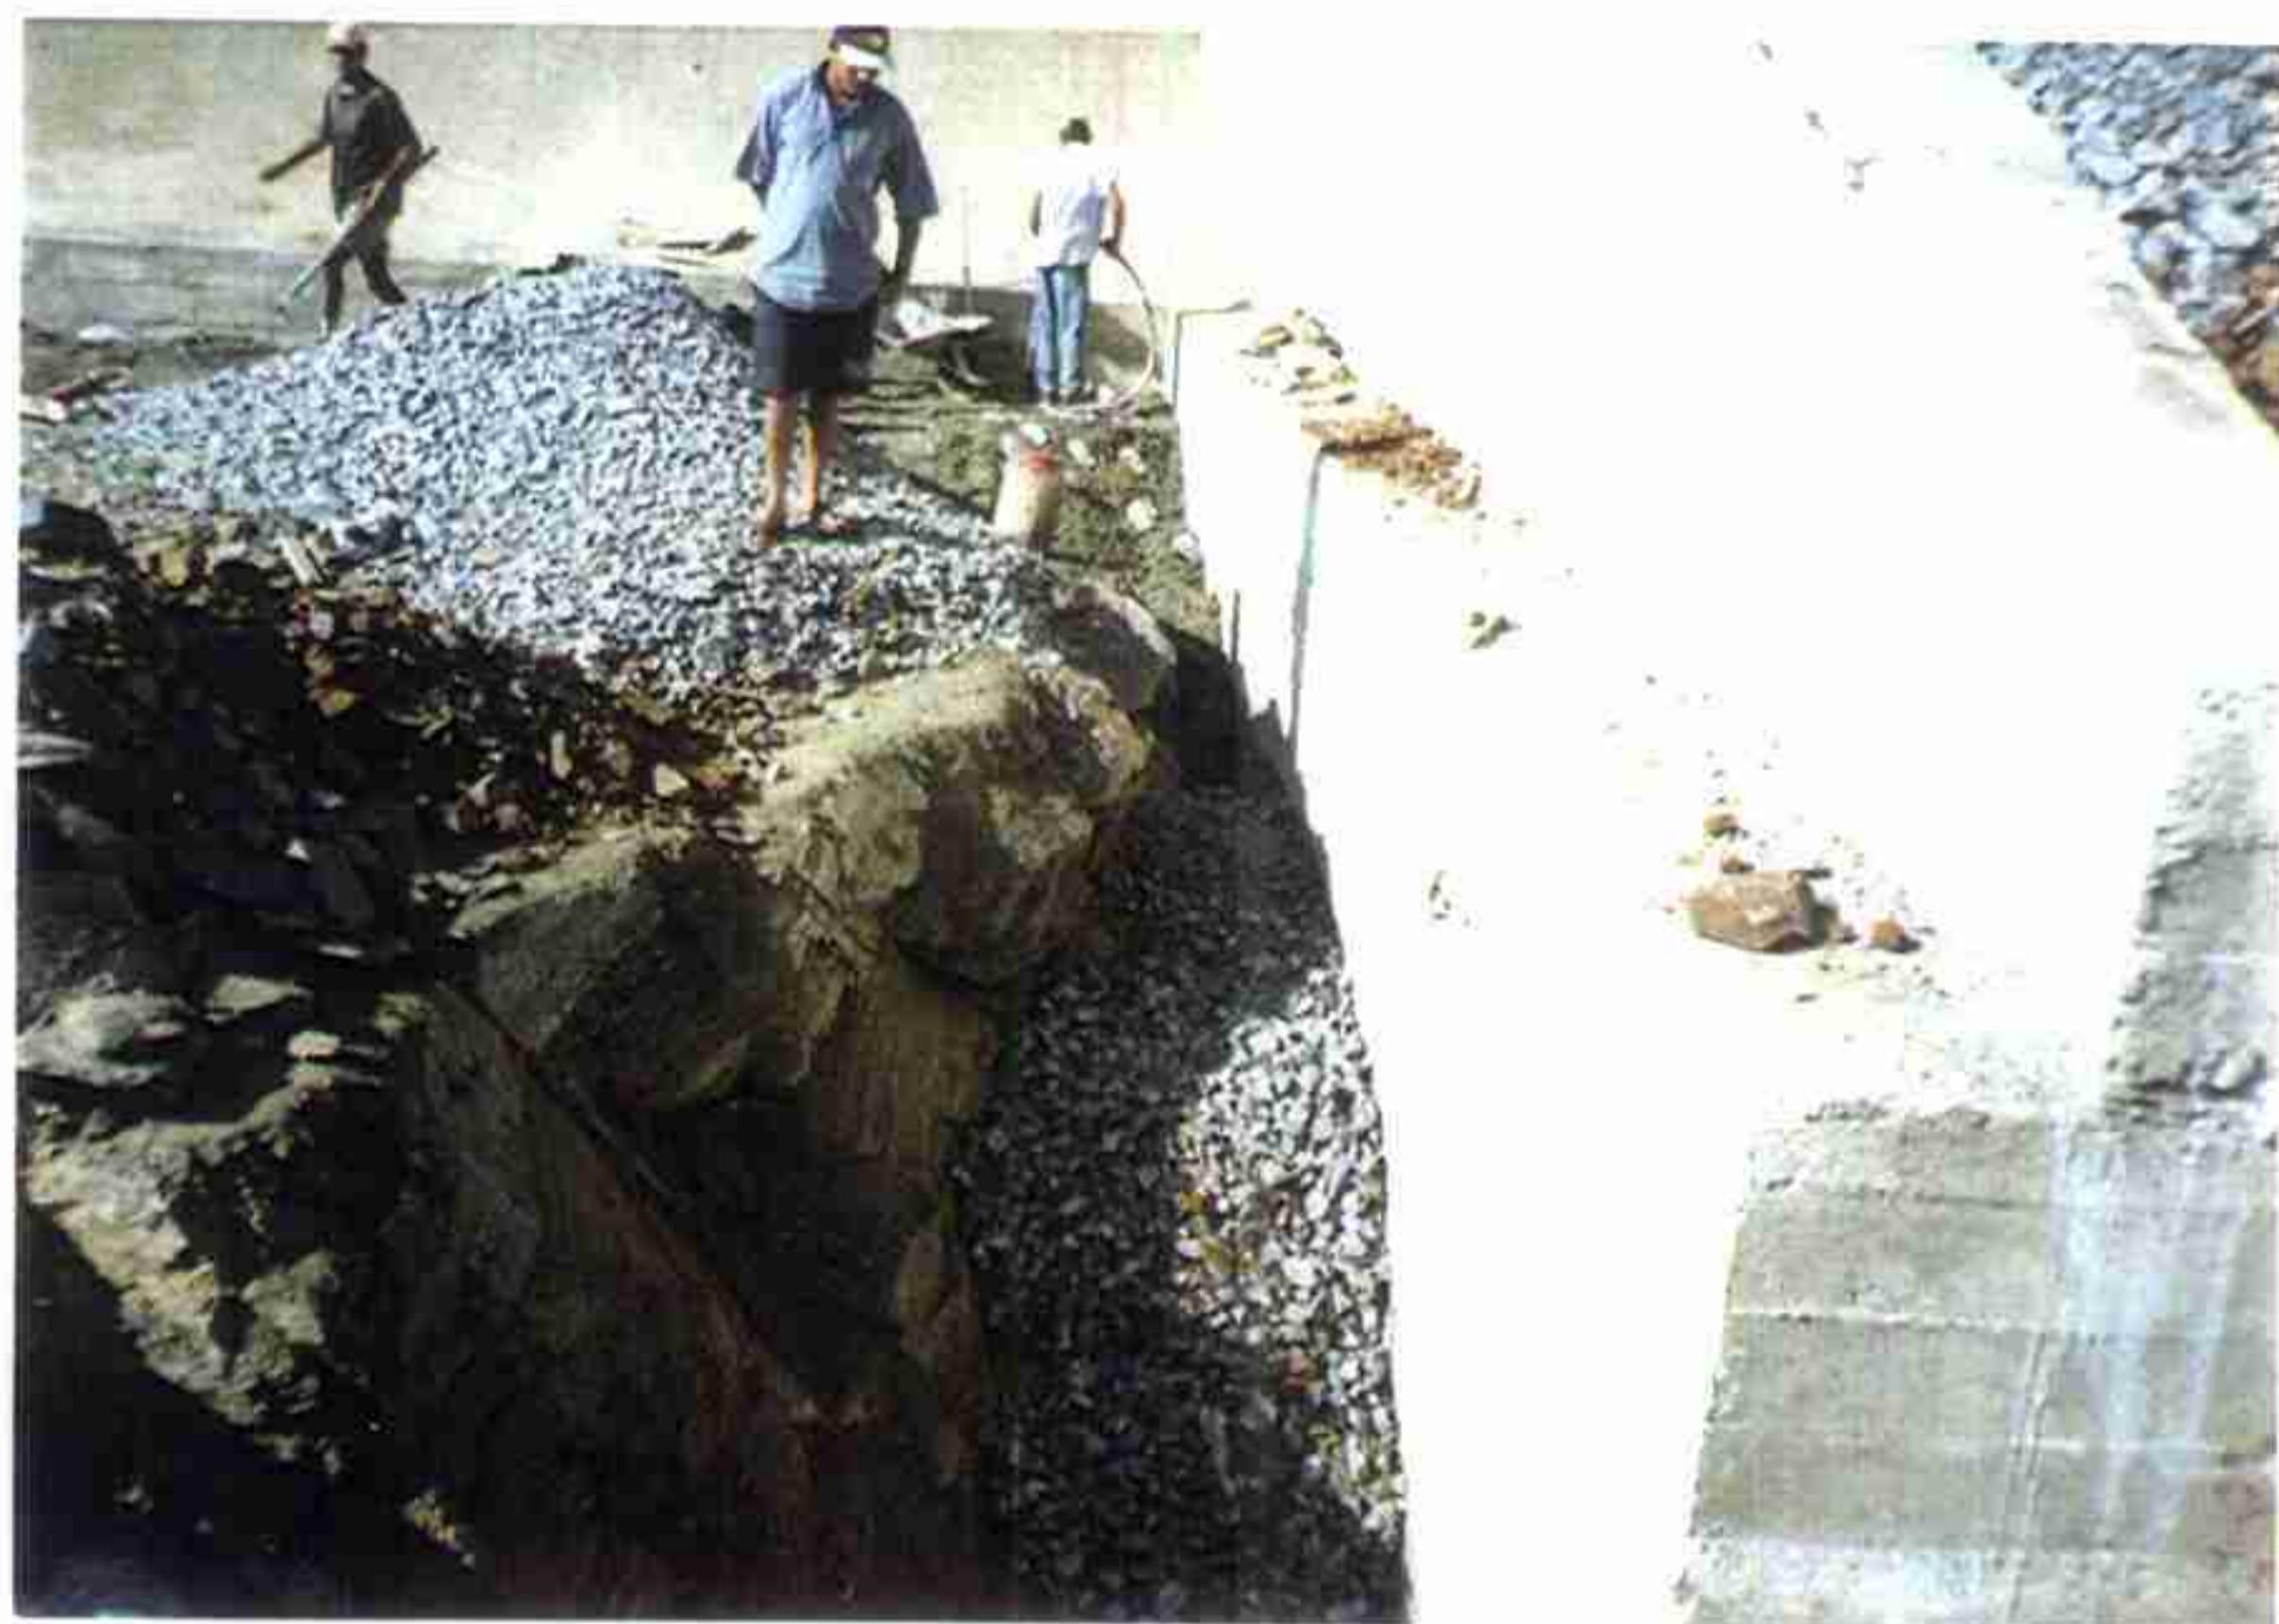
Vista de preenchimento com brita de 1 a 3" no excesso da escavação na jusante do Muro Esquerdo até a cota 157,700m.
