**SUPERVISÃO E ACOMPANHAMENTO DA CONSTRUÇÃO DA BARRAGEM SOUZA  
NO MUNICÍPIO DE CANINDÉ**

**“AS BUILT”**

**VOLUME 2 - MEMÓRIA FOTOGRÁFICA**

**FORTALEZA  
NOVEMBRO DE 1998**

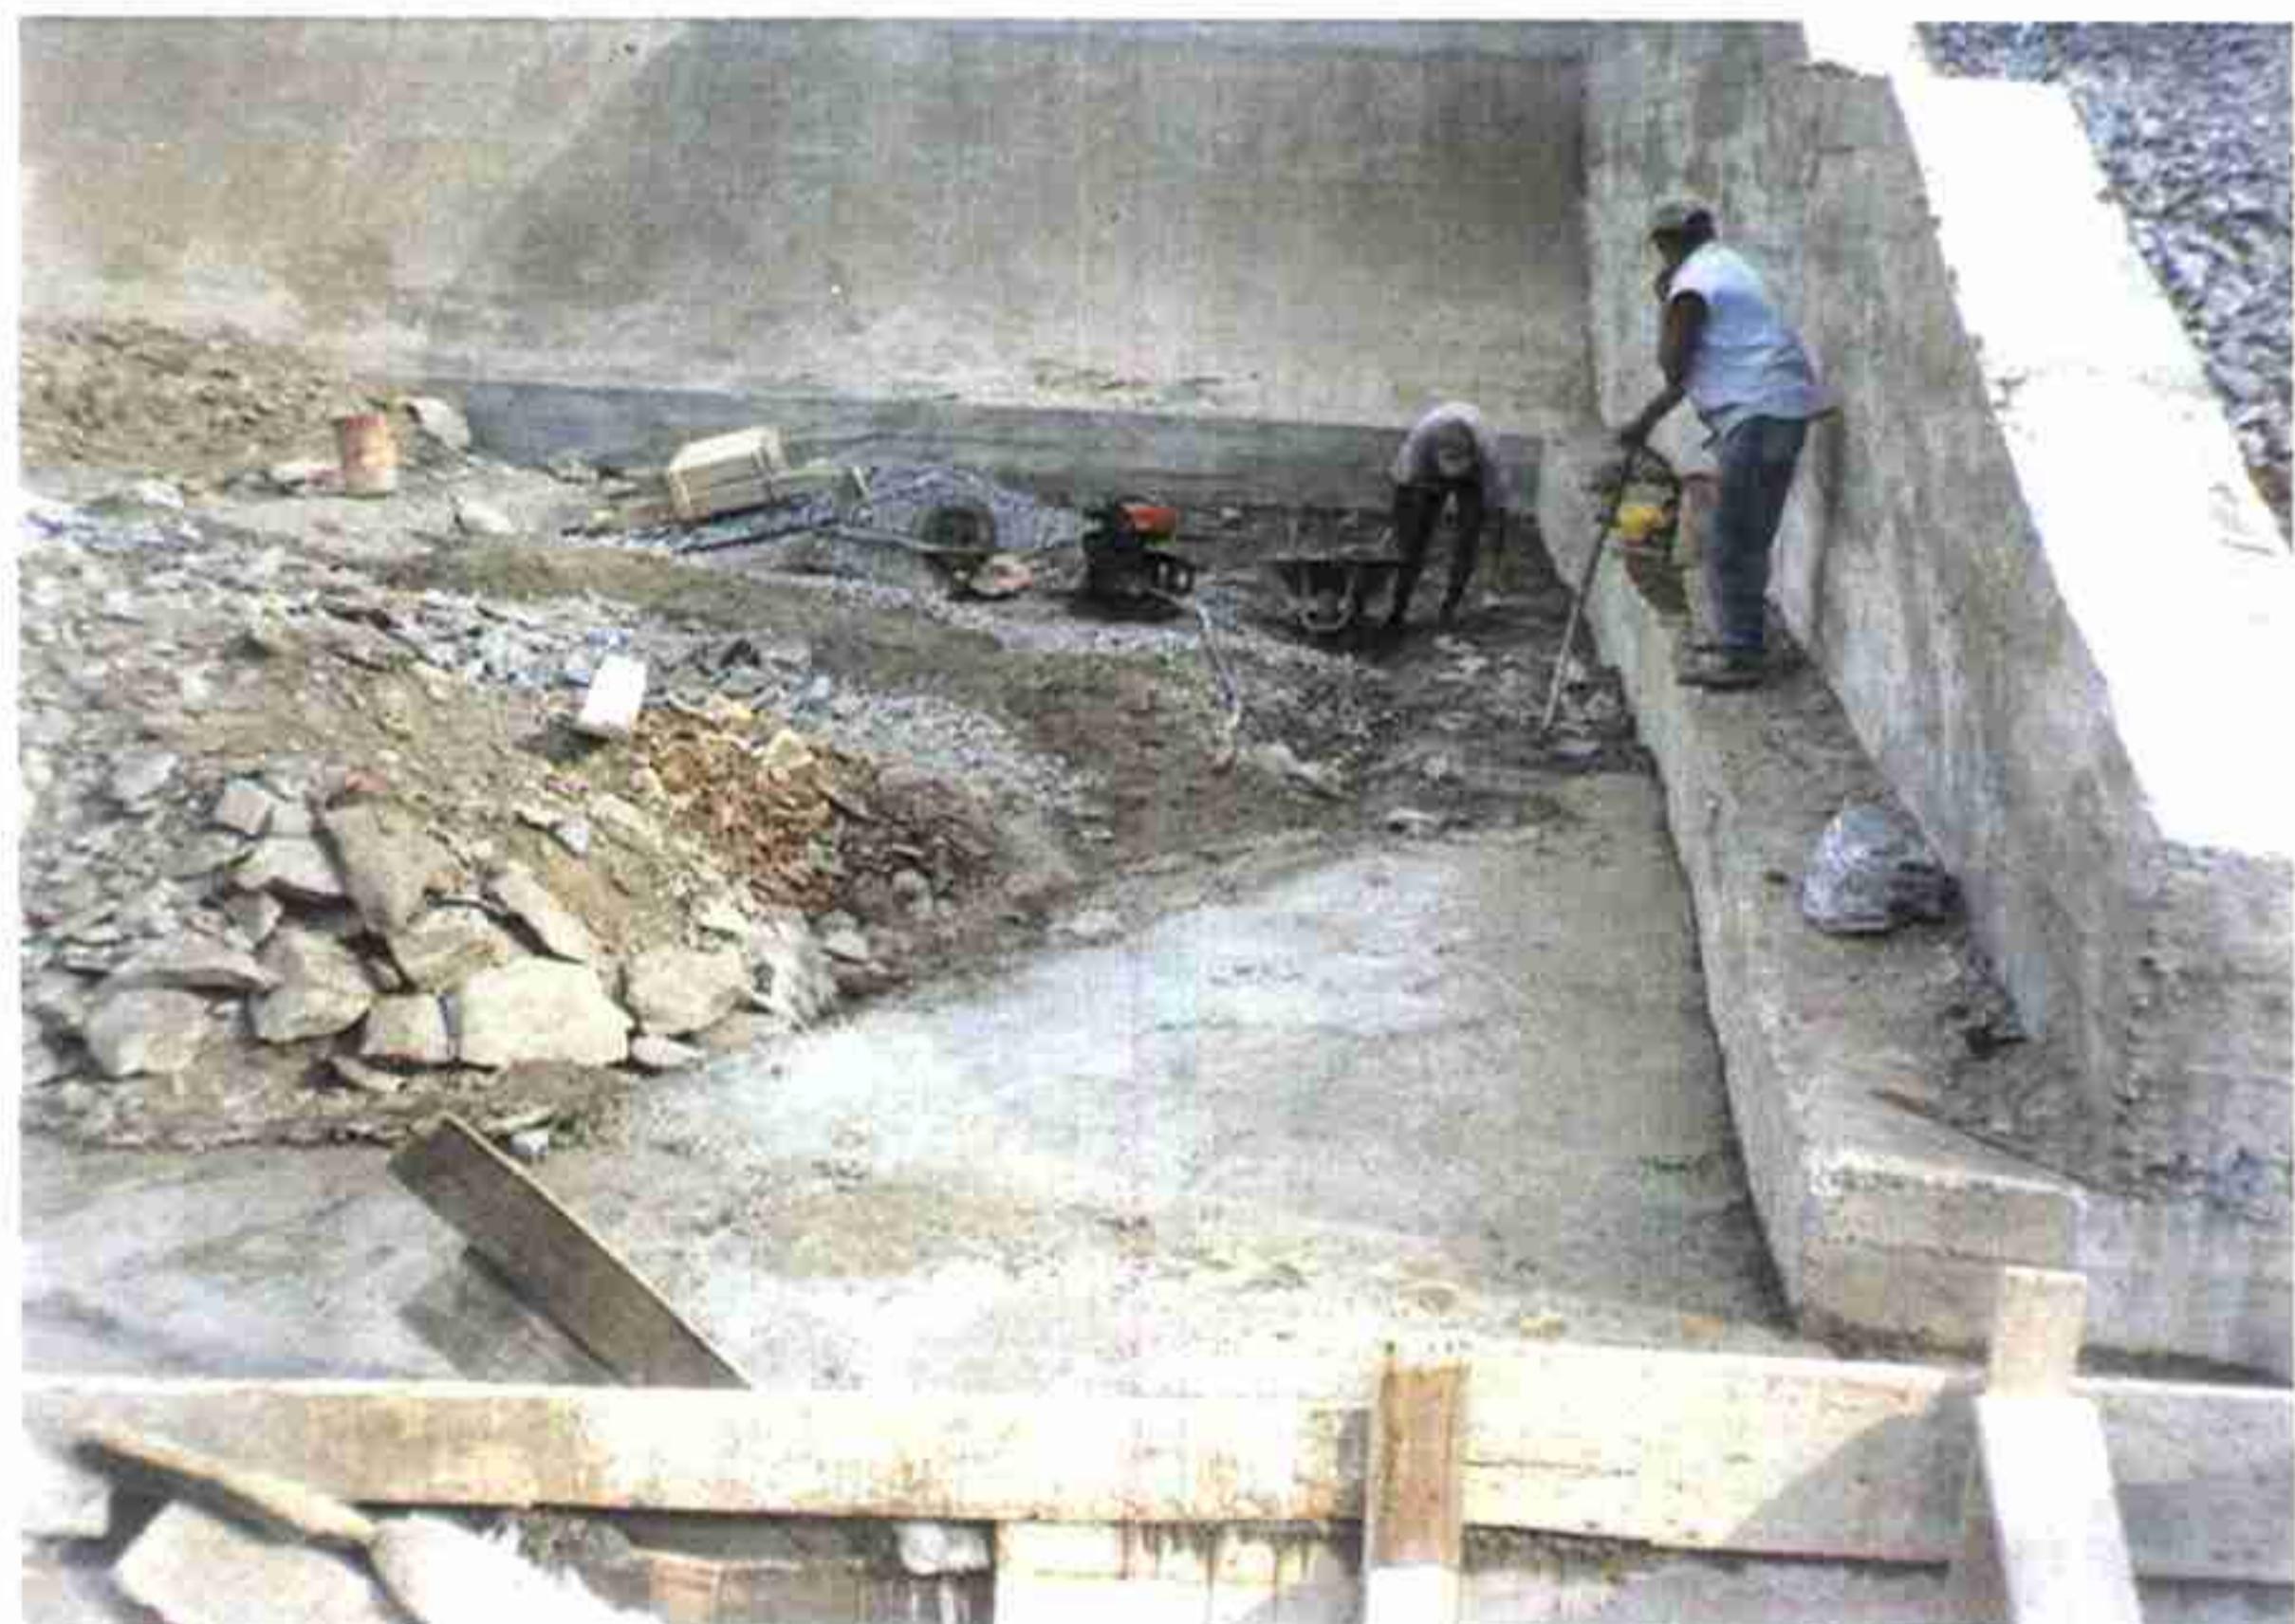
Vista da concretagem da cota 157,700 a 158,700 no sopé jusante do Muro Esquerdo.

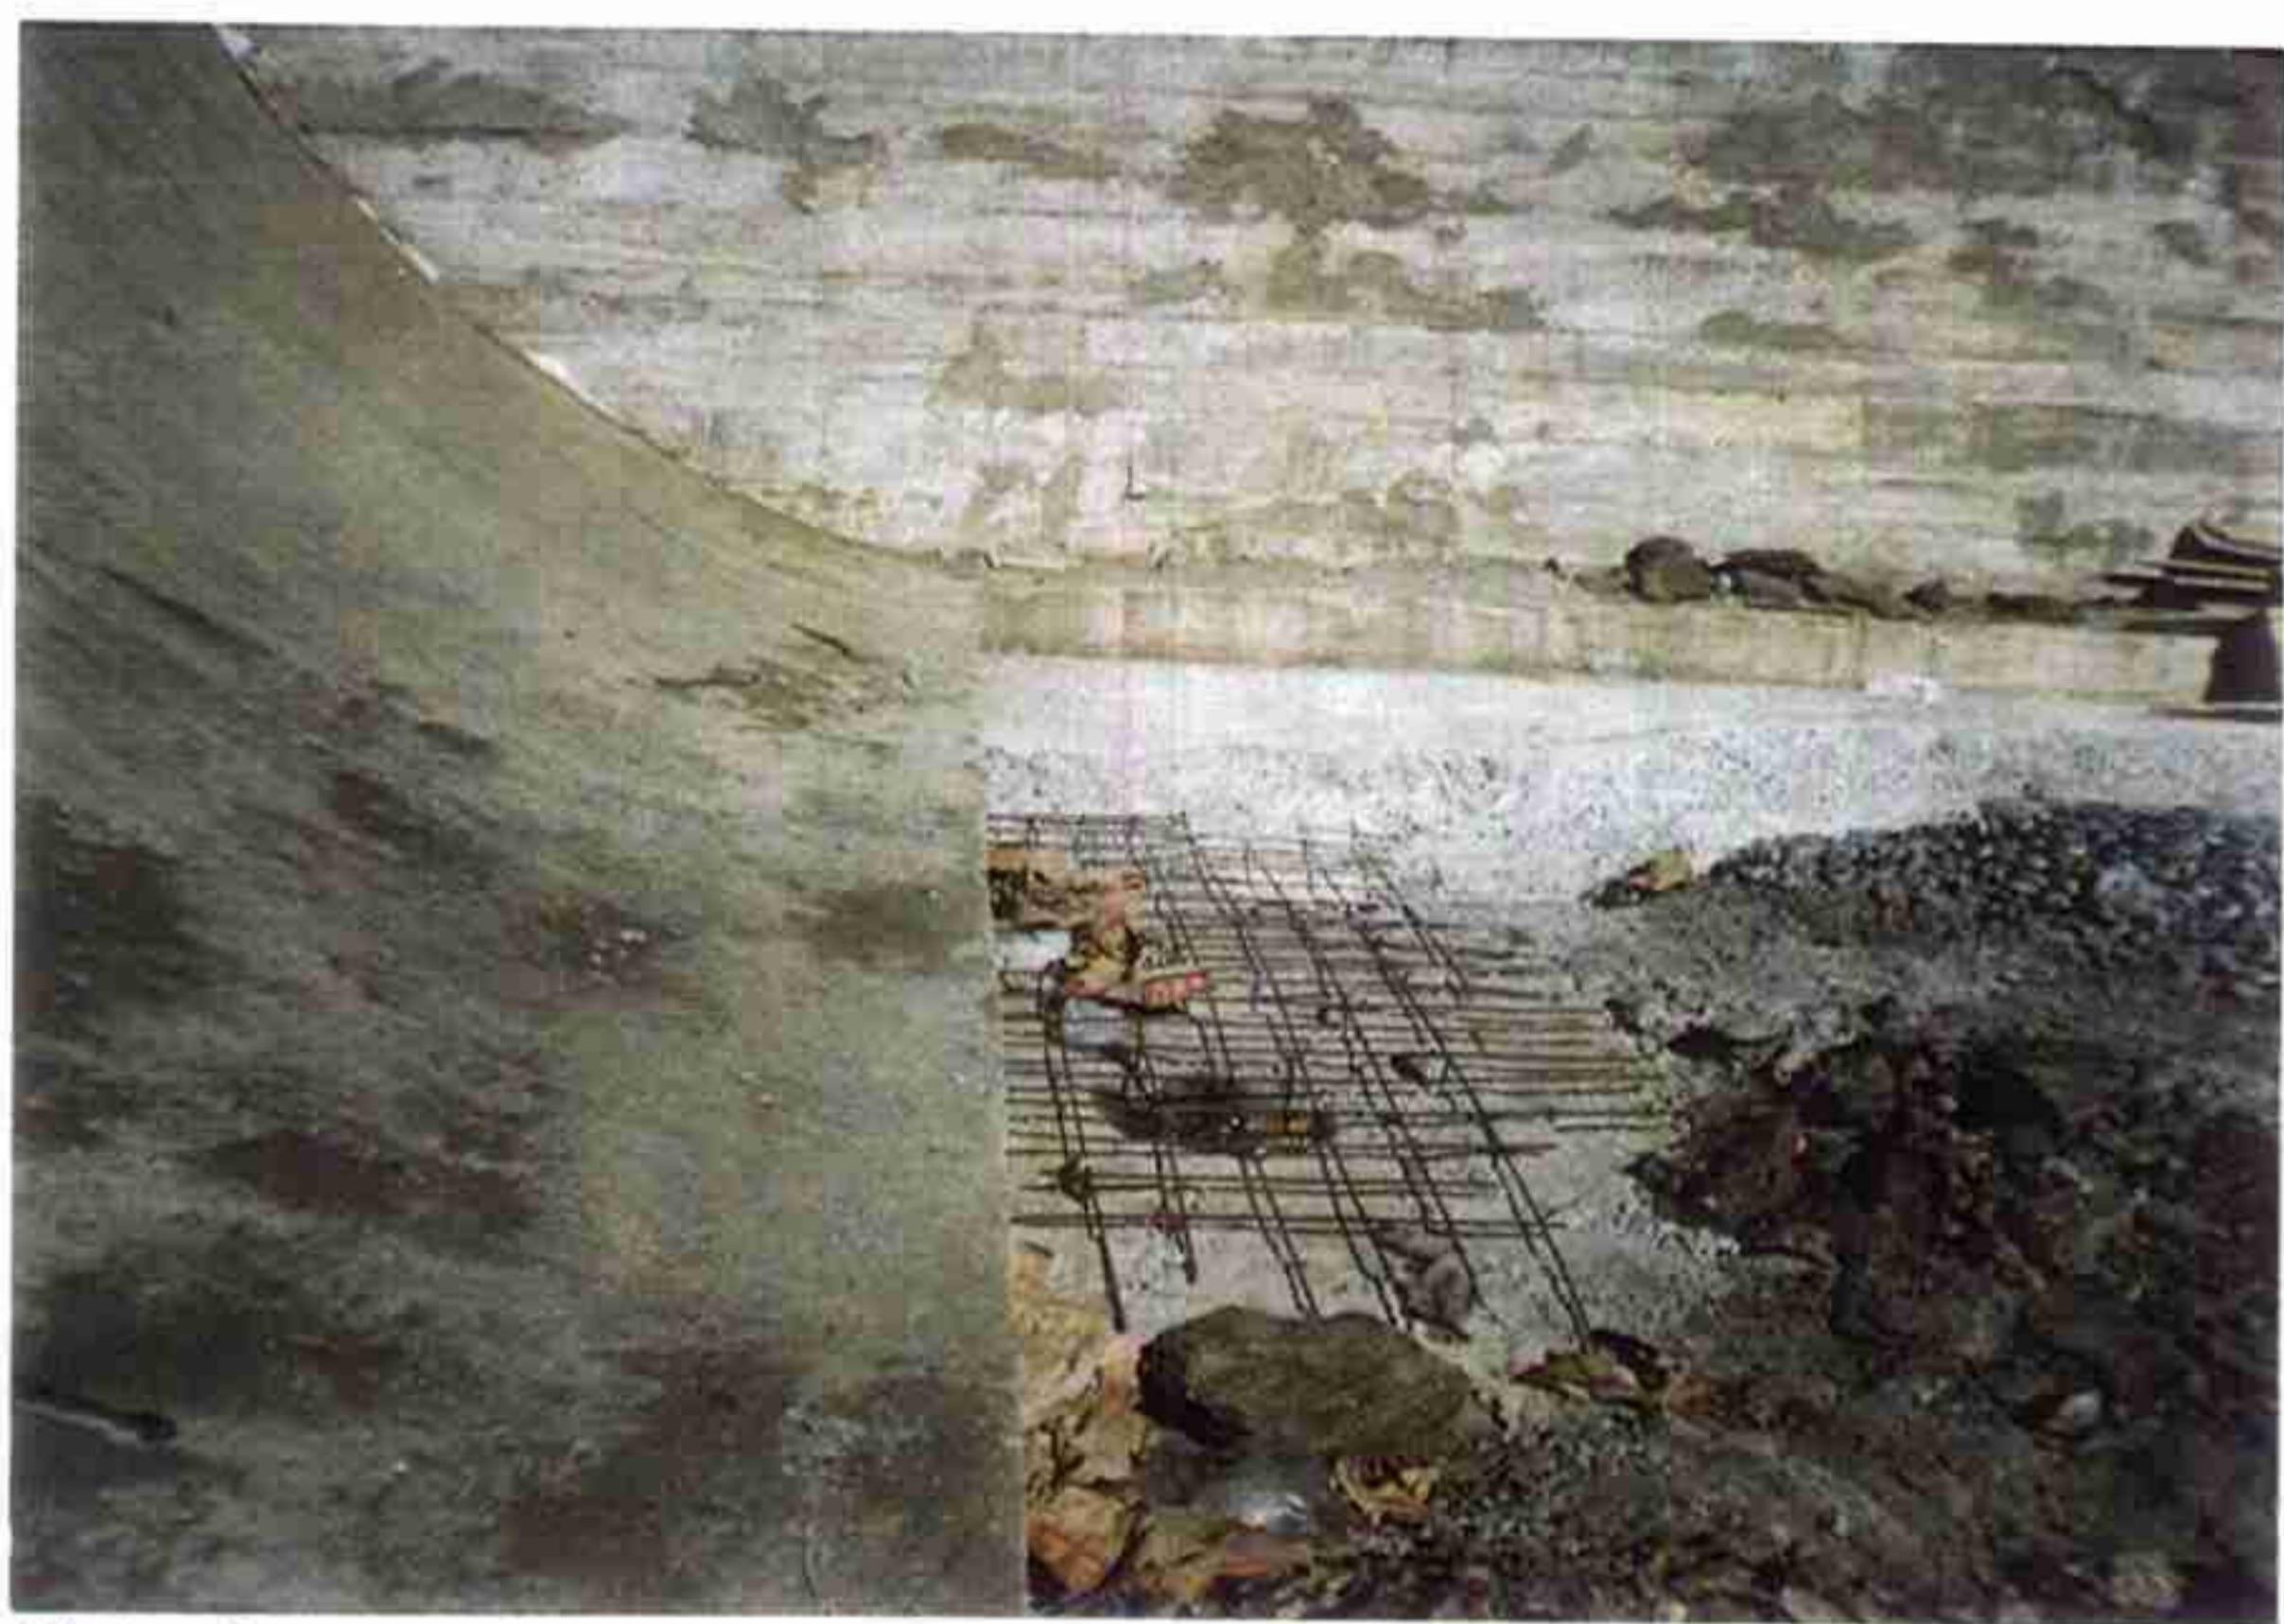
Vista de armadura no sopé Jusante do PERFIL CREAGER na cota 157,400m.

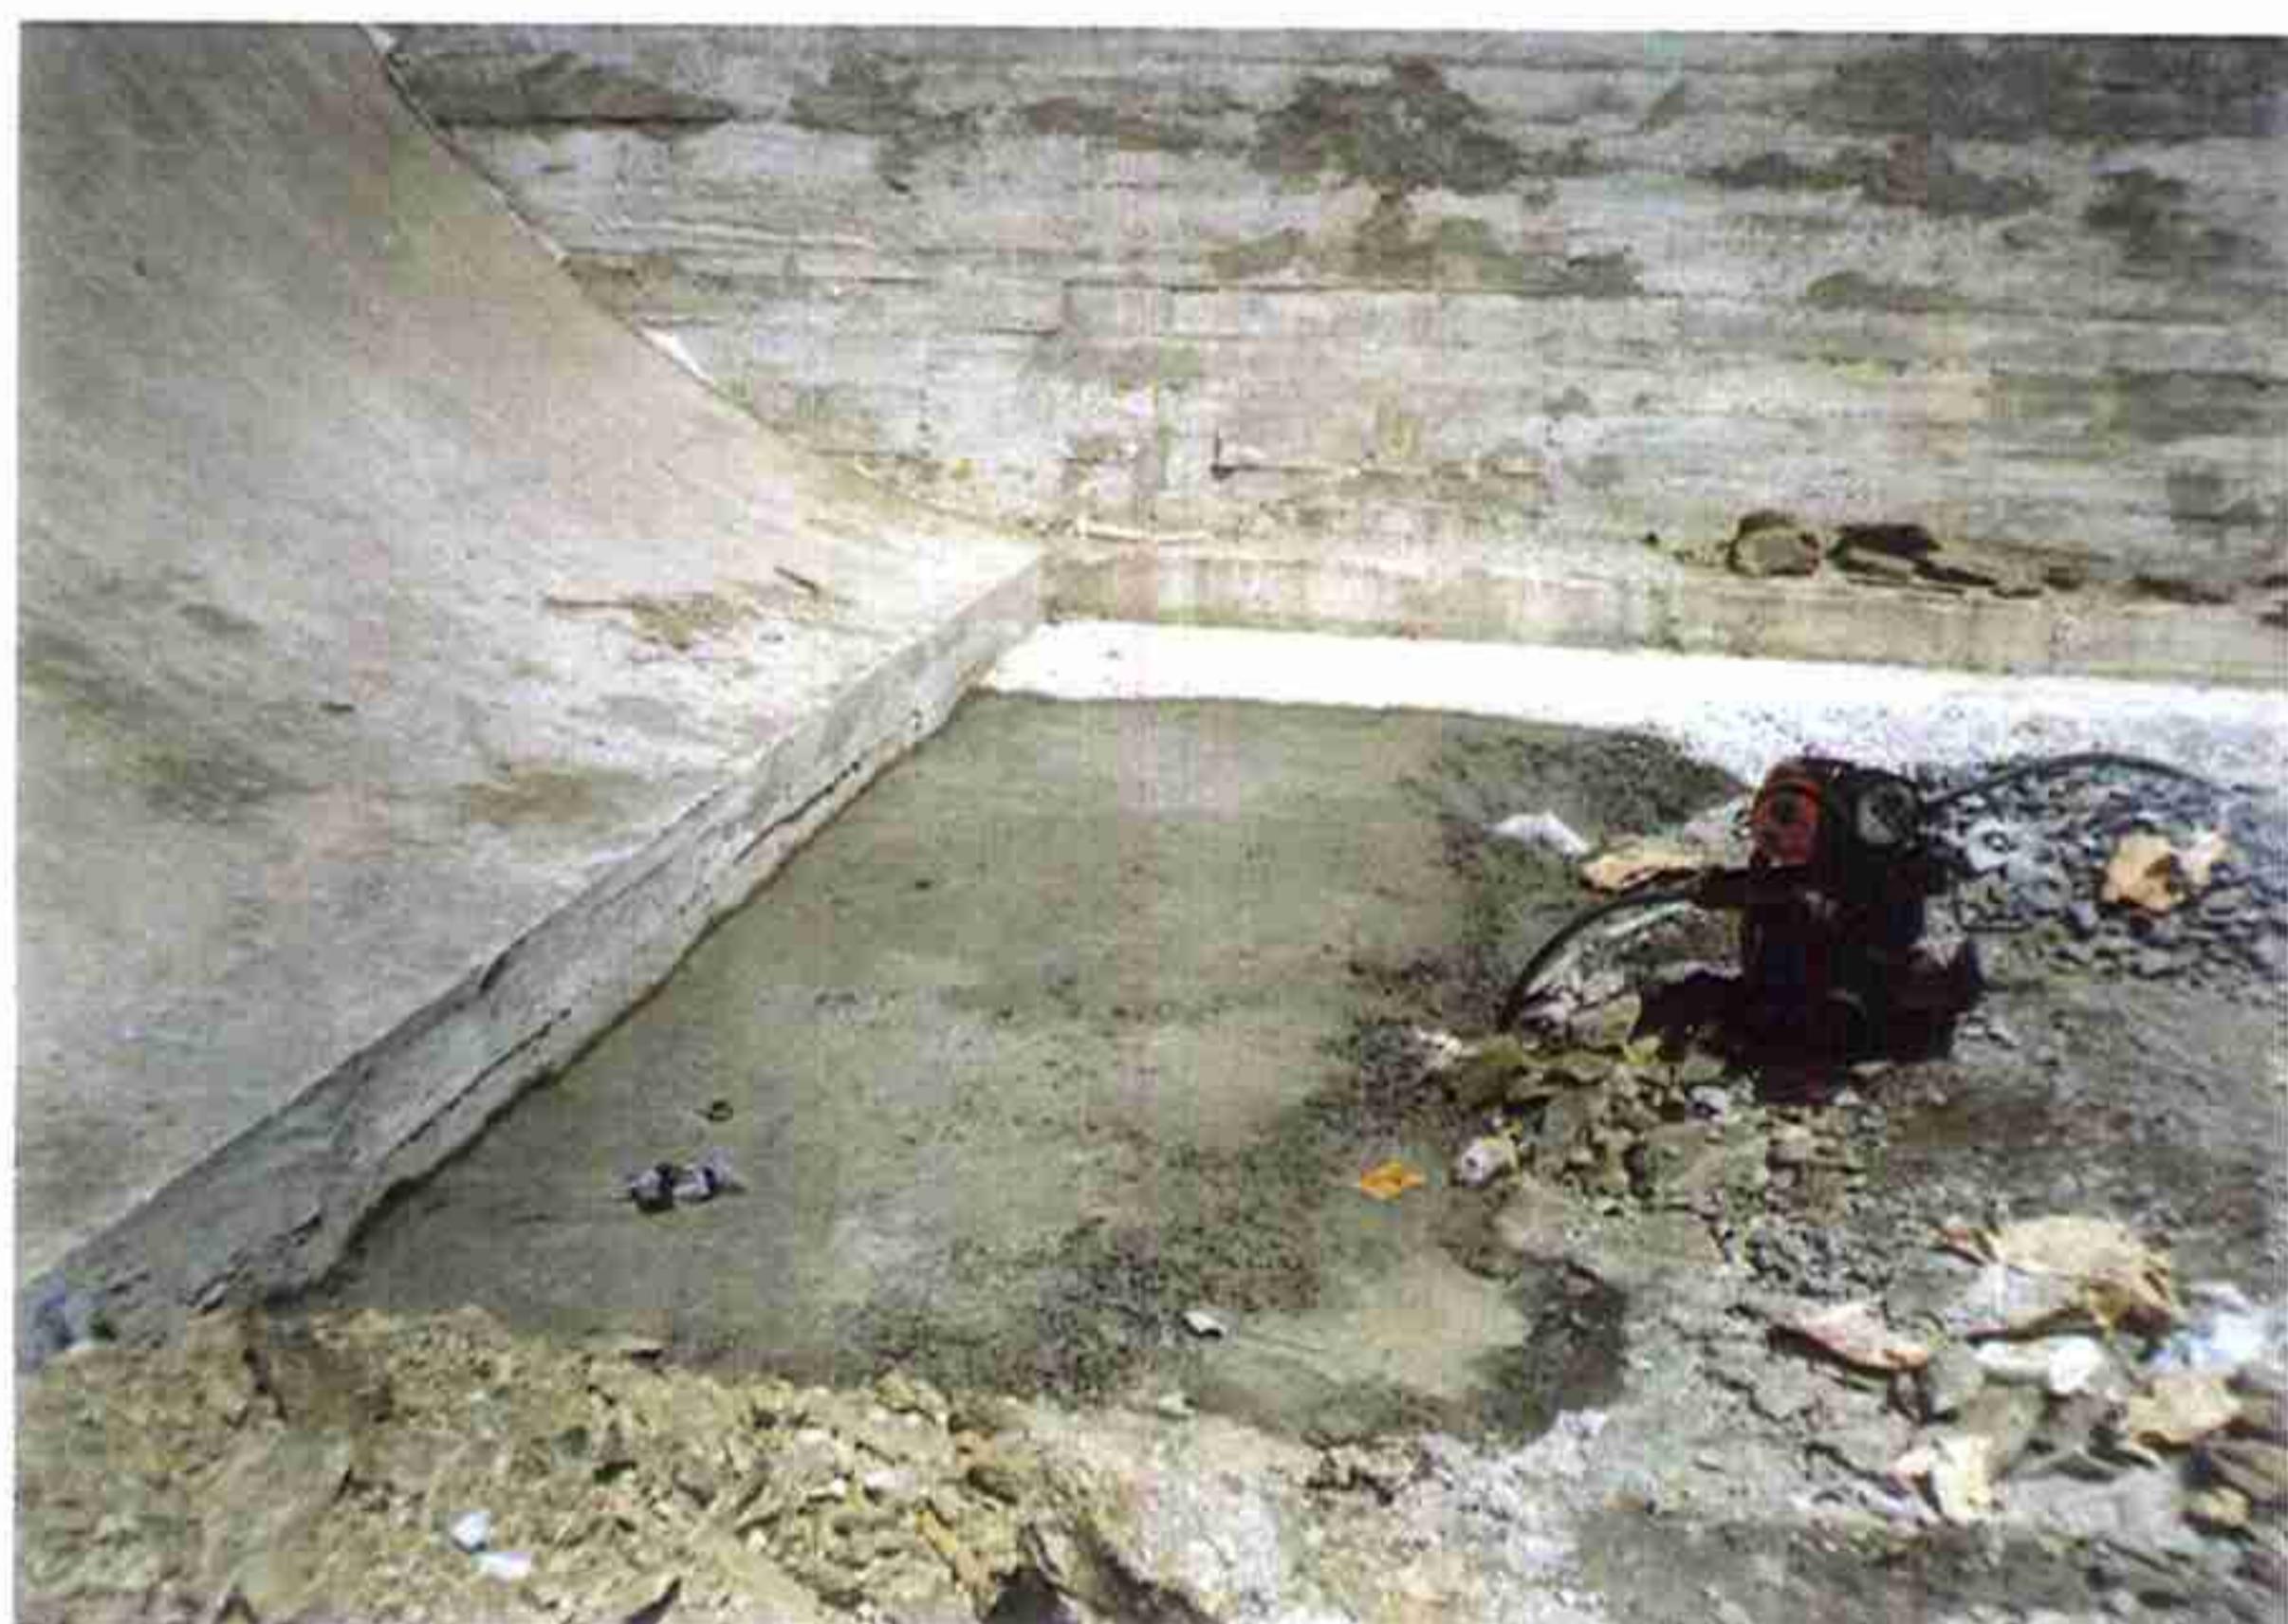
Vista da concretagem no sopé Jusante do PERFIL CREAGER cota 157,700.

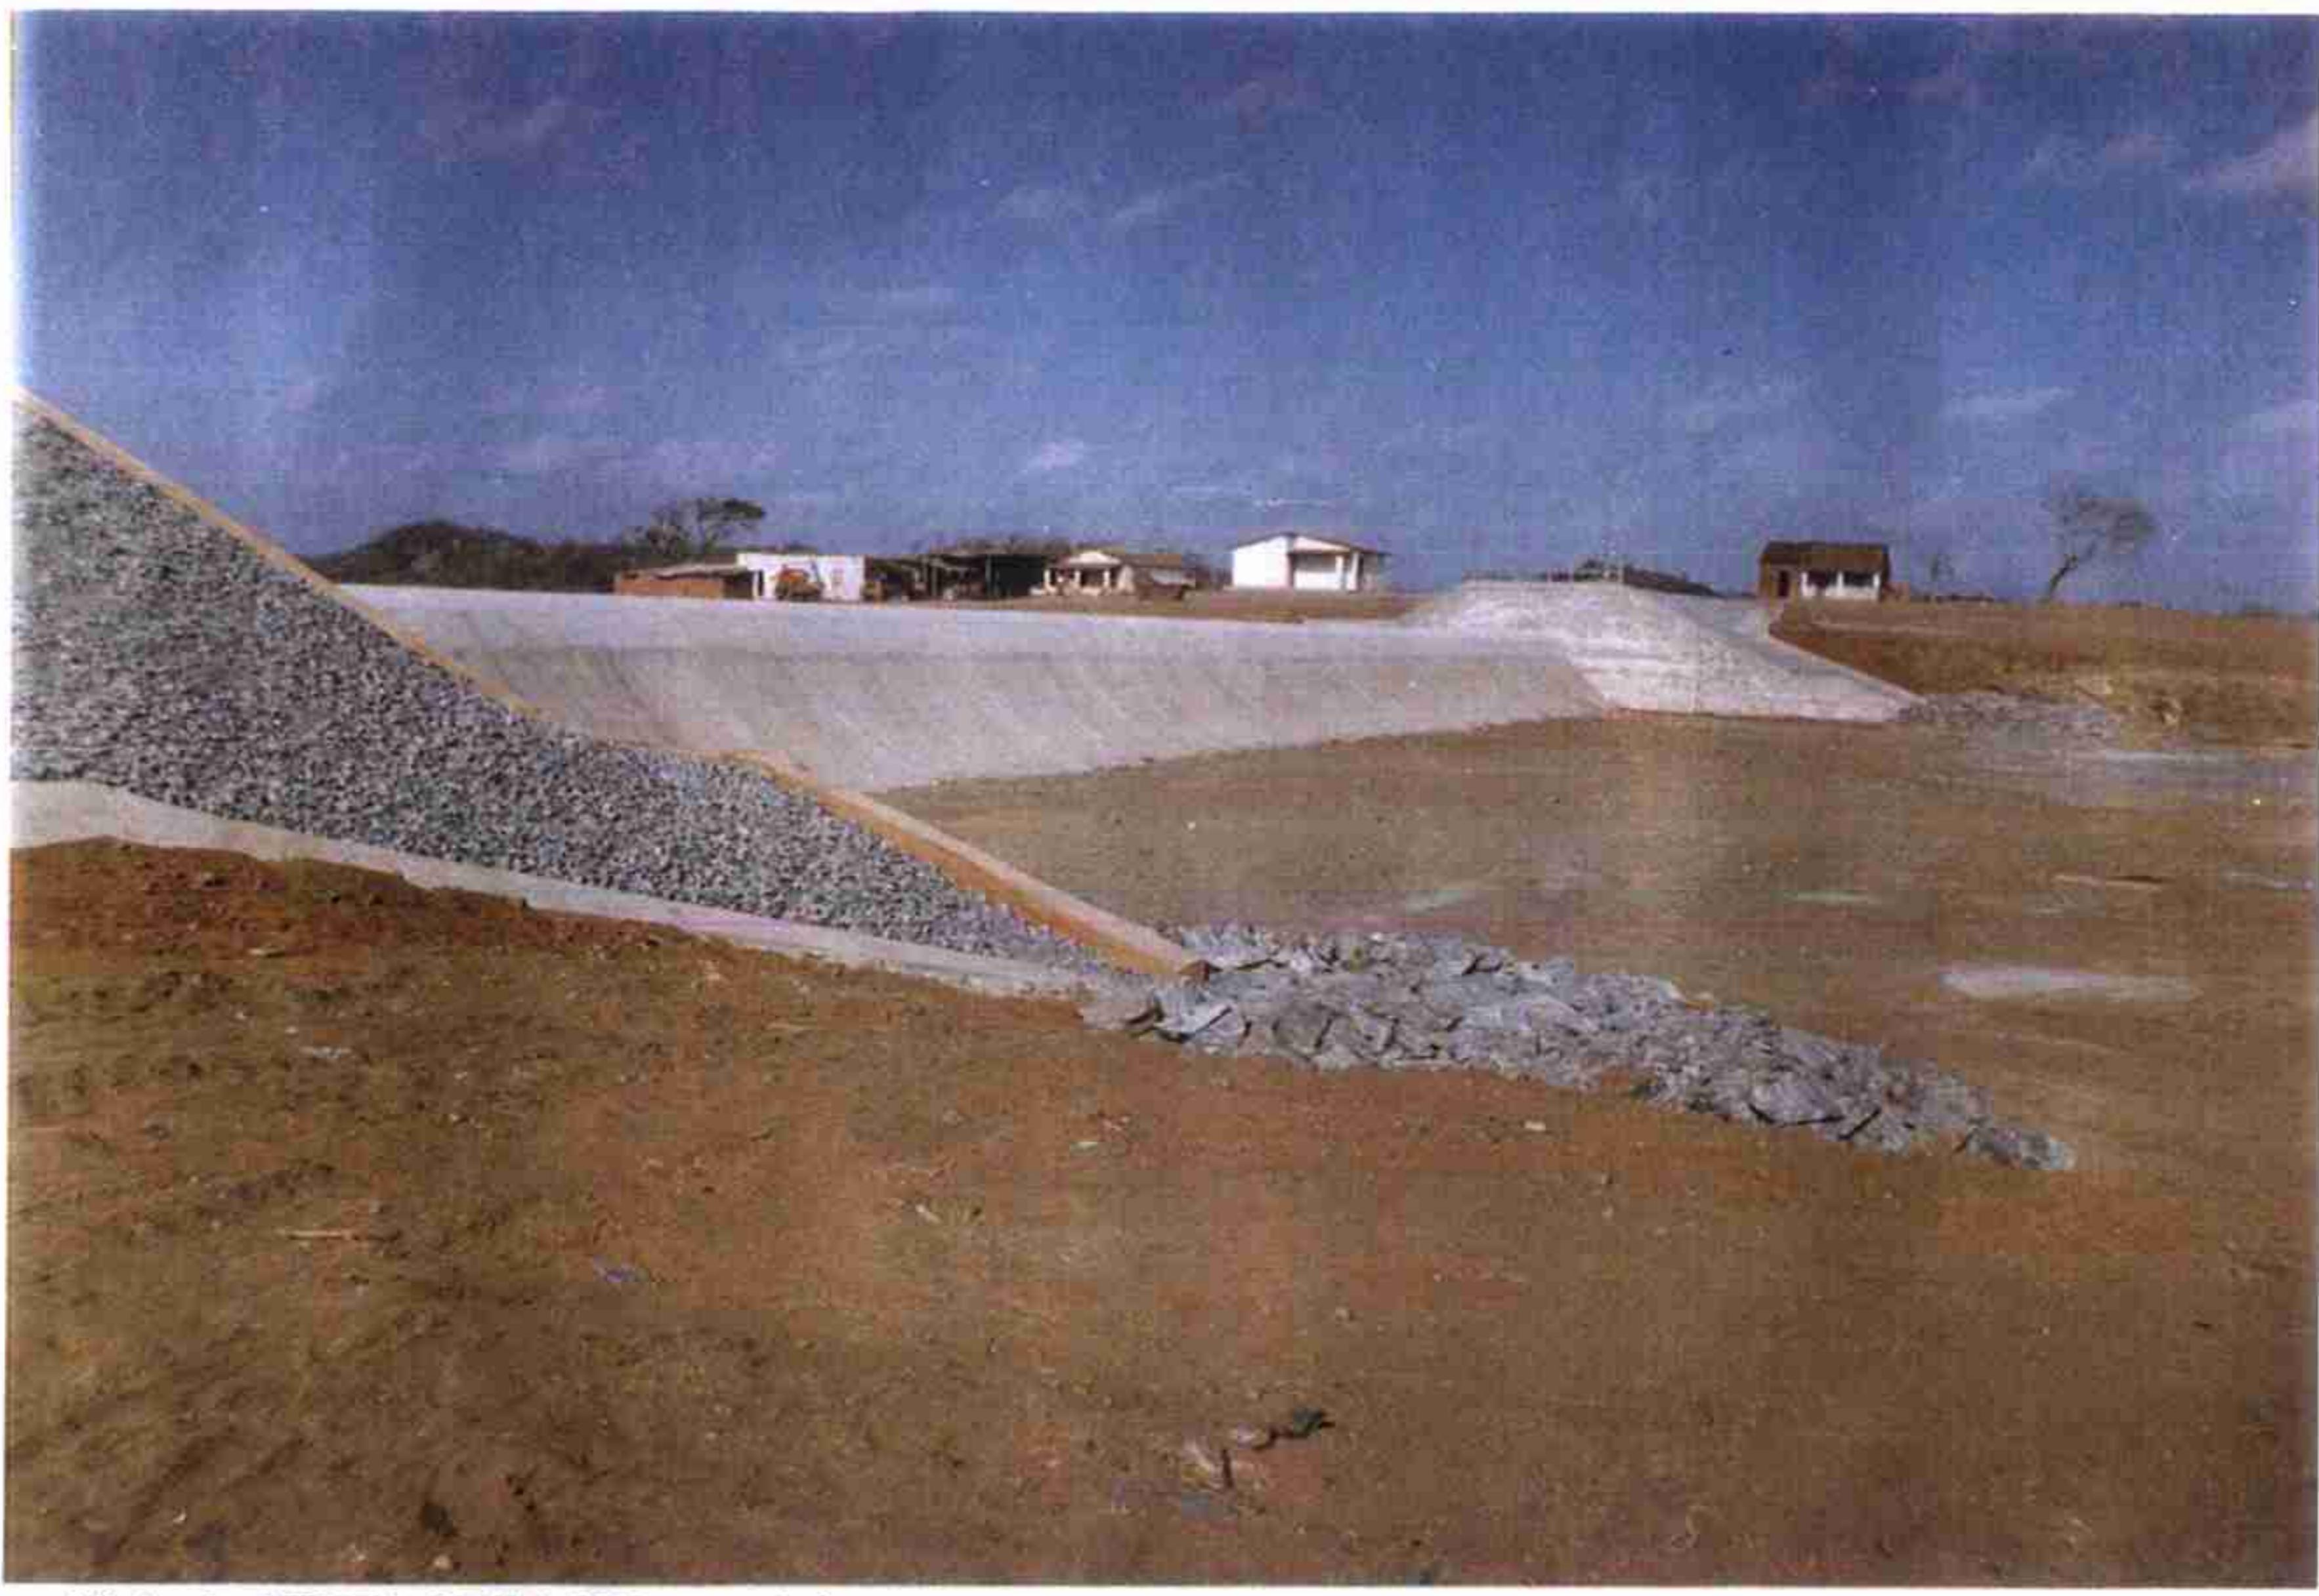
Vista do PERFIL CREAGER concluído onde se vê detalhe de enrocamento nas extremidades dos Muros  
Direito e Esquerdo.

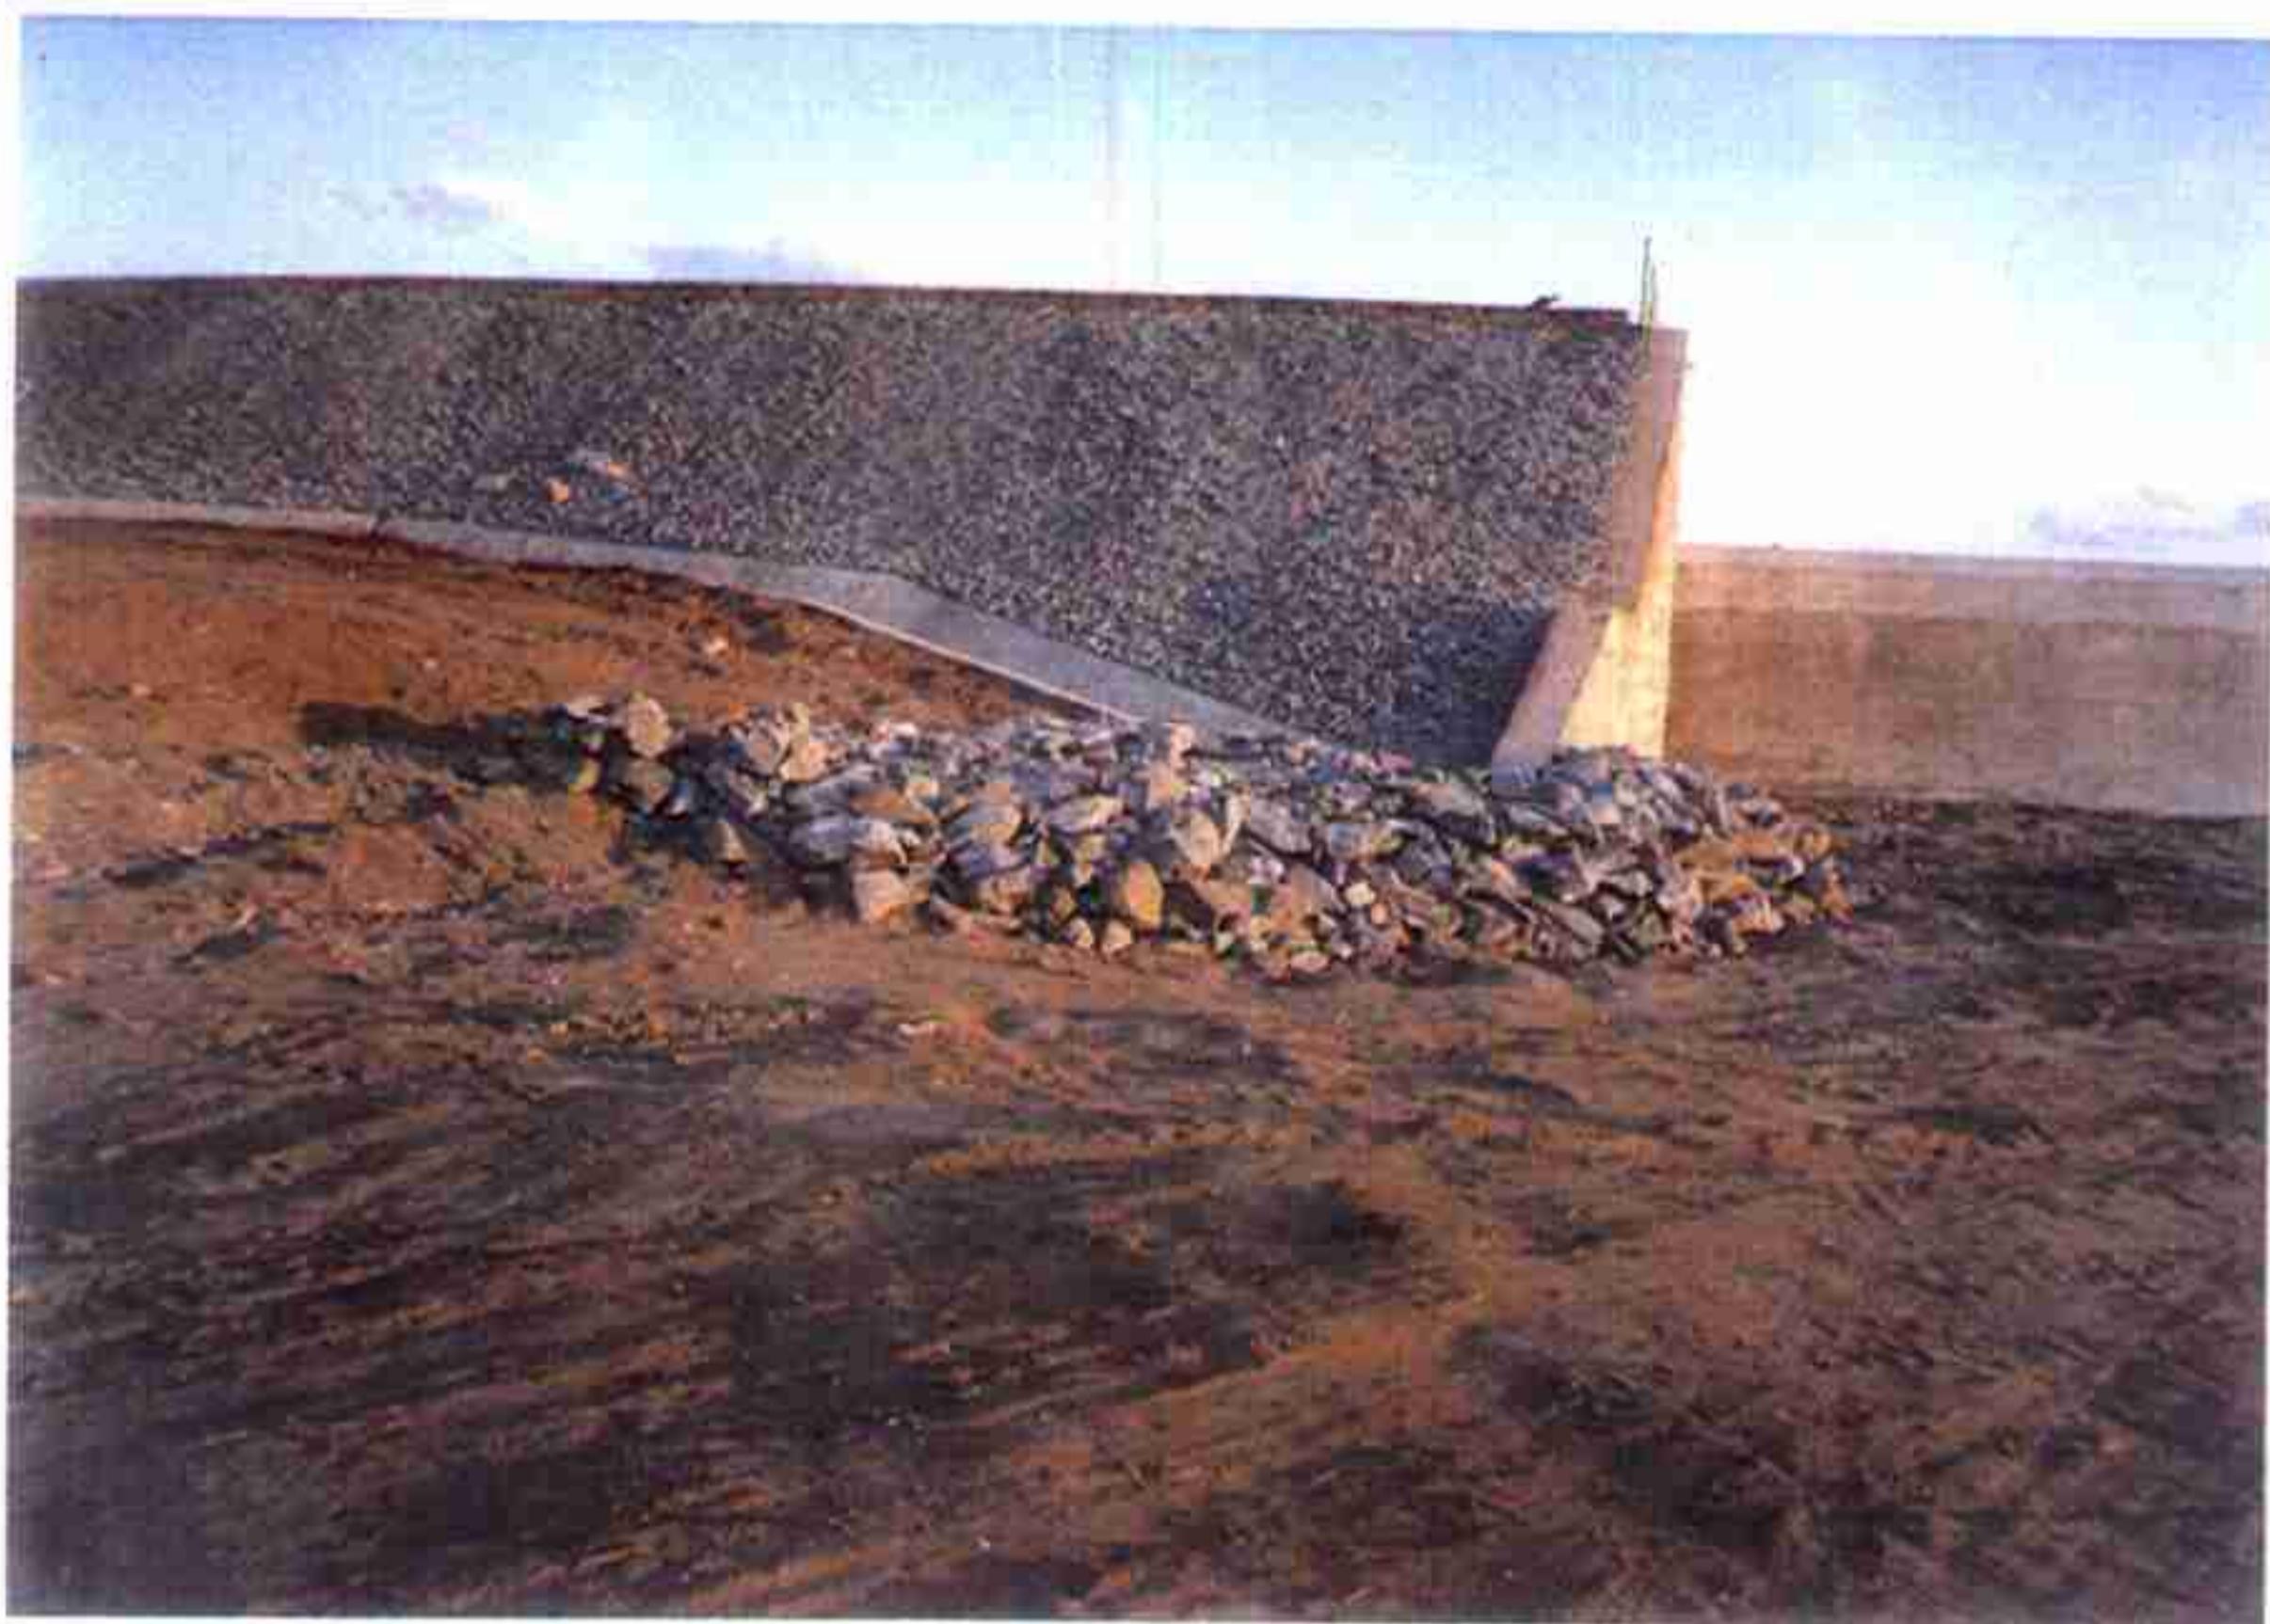
Vista do enrocamento na extremidade do Muro Direito.

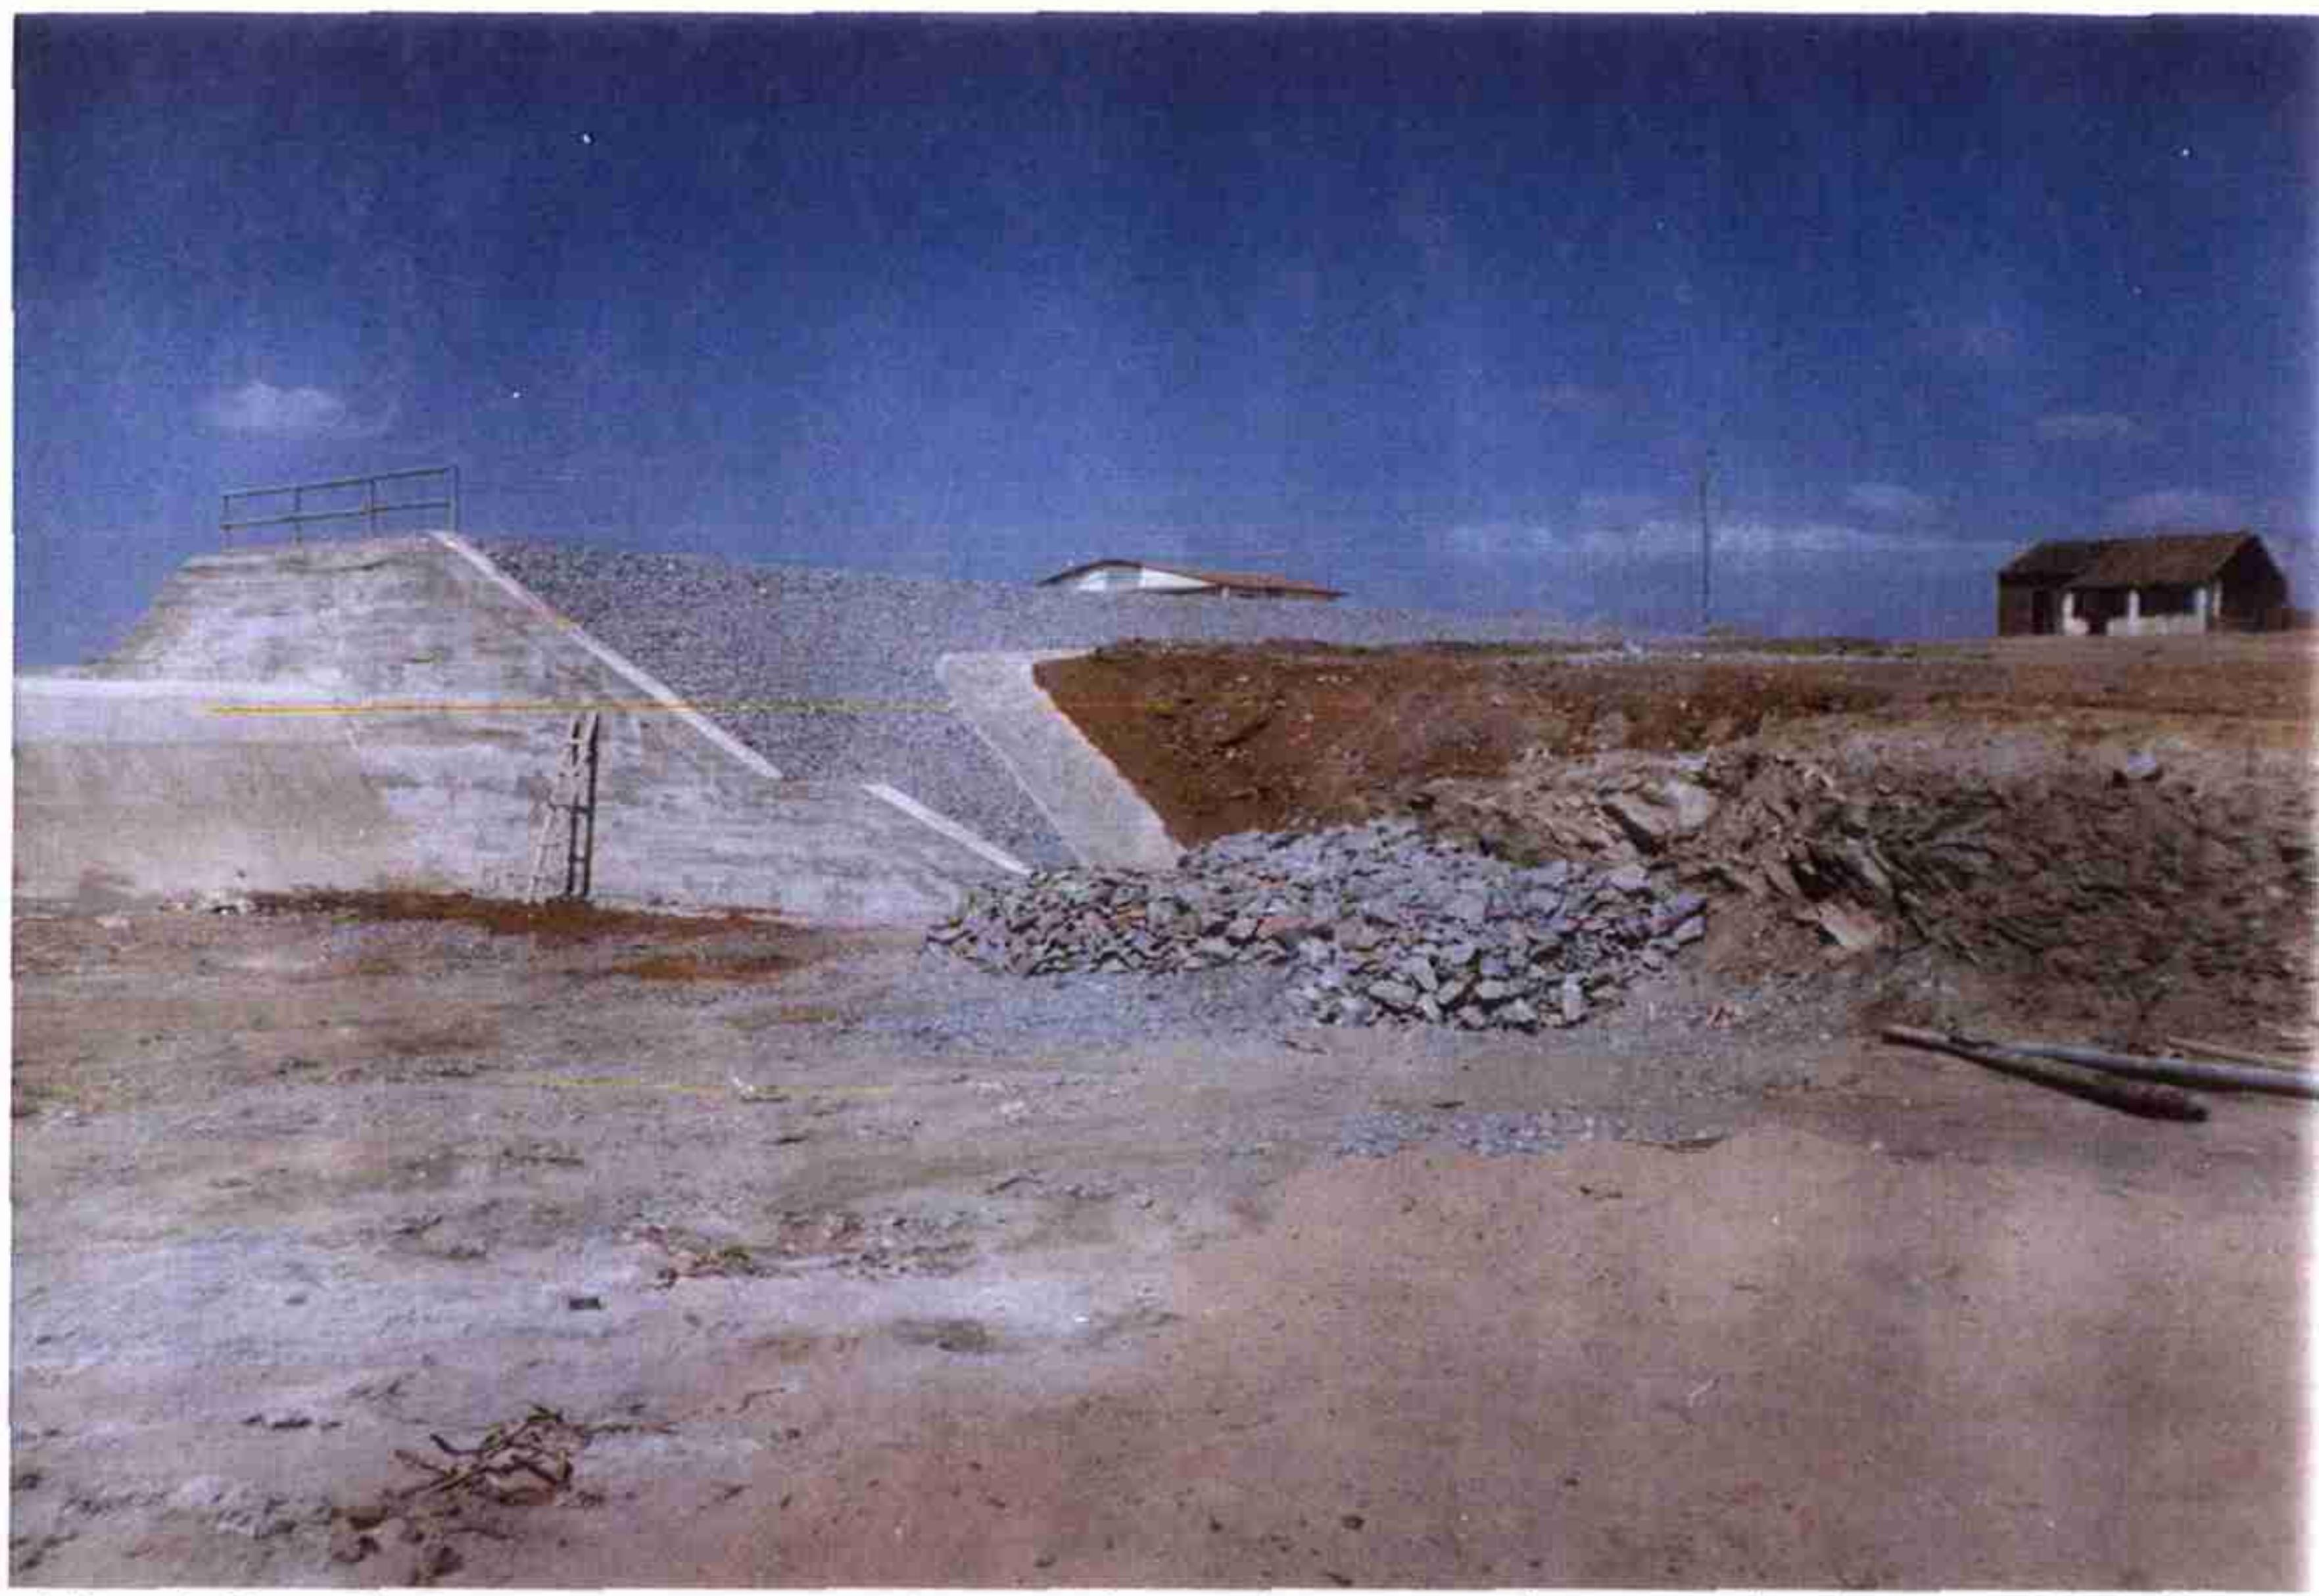
Vista do Muro Direito com seu enrocamento no sopé, guarda-corpo na cirsta e maciço da estaca 38+0,50m a  
40+13,00m com seu talude jusante revestido com brita de 1 a 3".
