**SUPERVISÃO E ACOMPANHAMENTO DA CONSTRUÇÃO DA BARRAGEM SOUZA  
NO MUNICÍPIO DE CANINDÉ**

**“AS BUILT”**

**VOLUME 2 - MEMÓRIA FOTOGRÁFICA**

**FORTALEZA  
NOVEMBRO DE 1998**

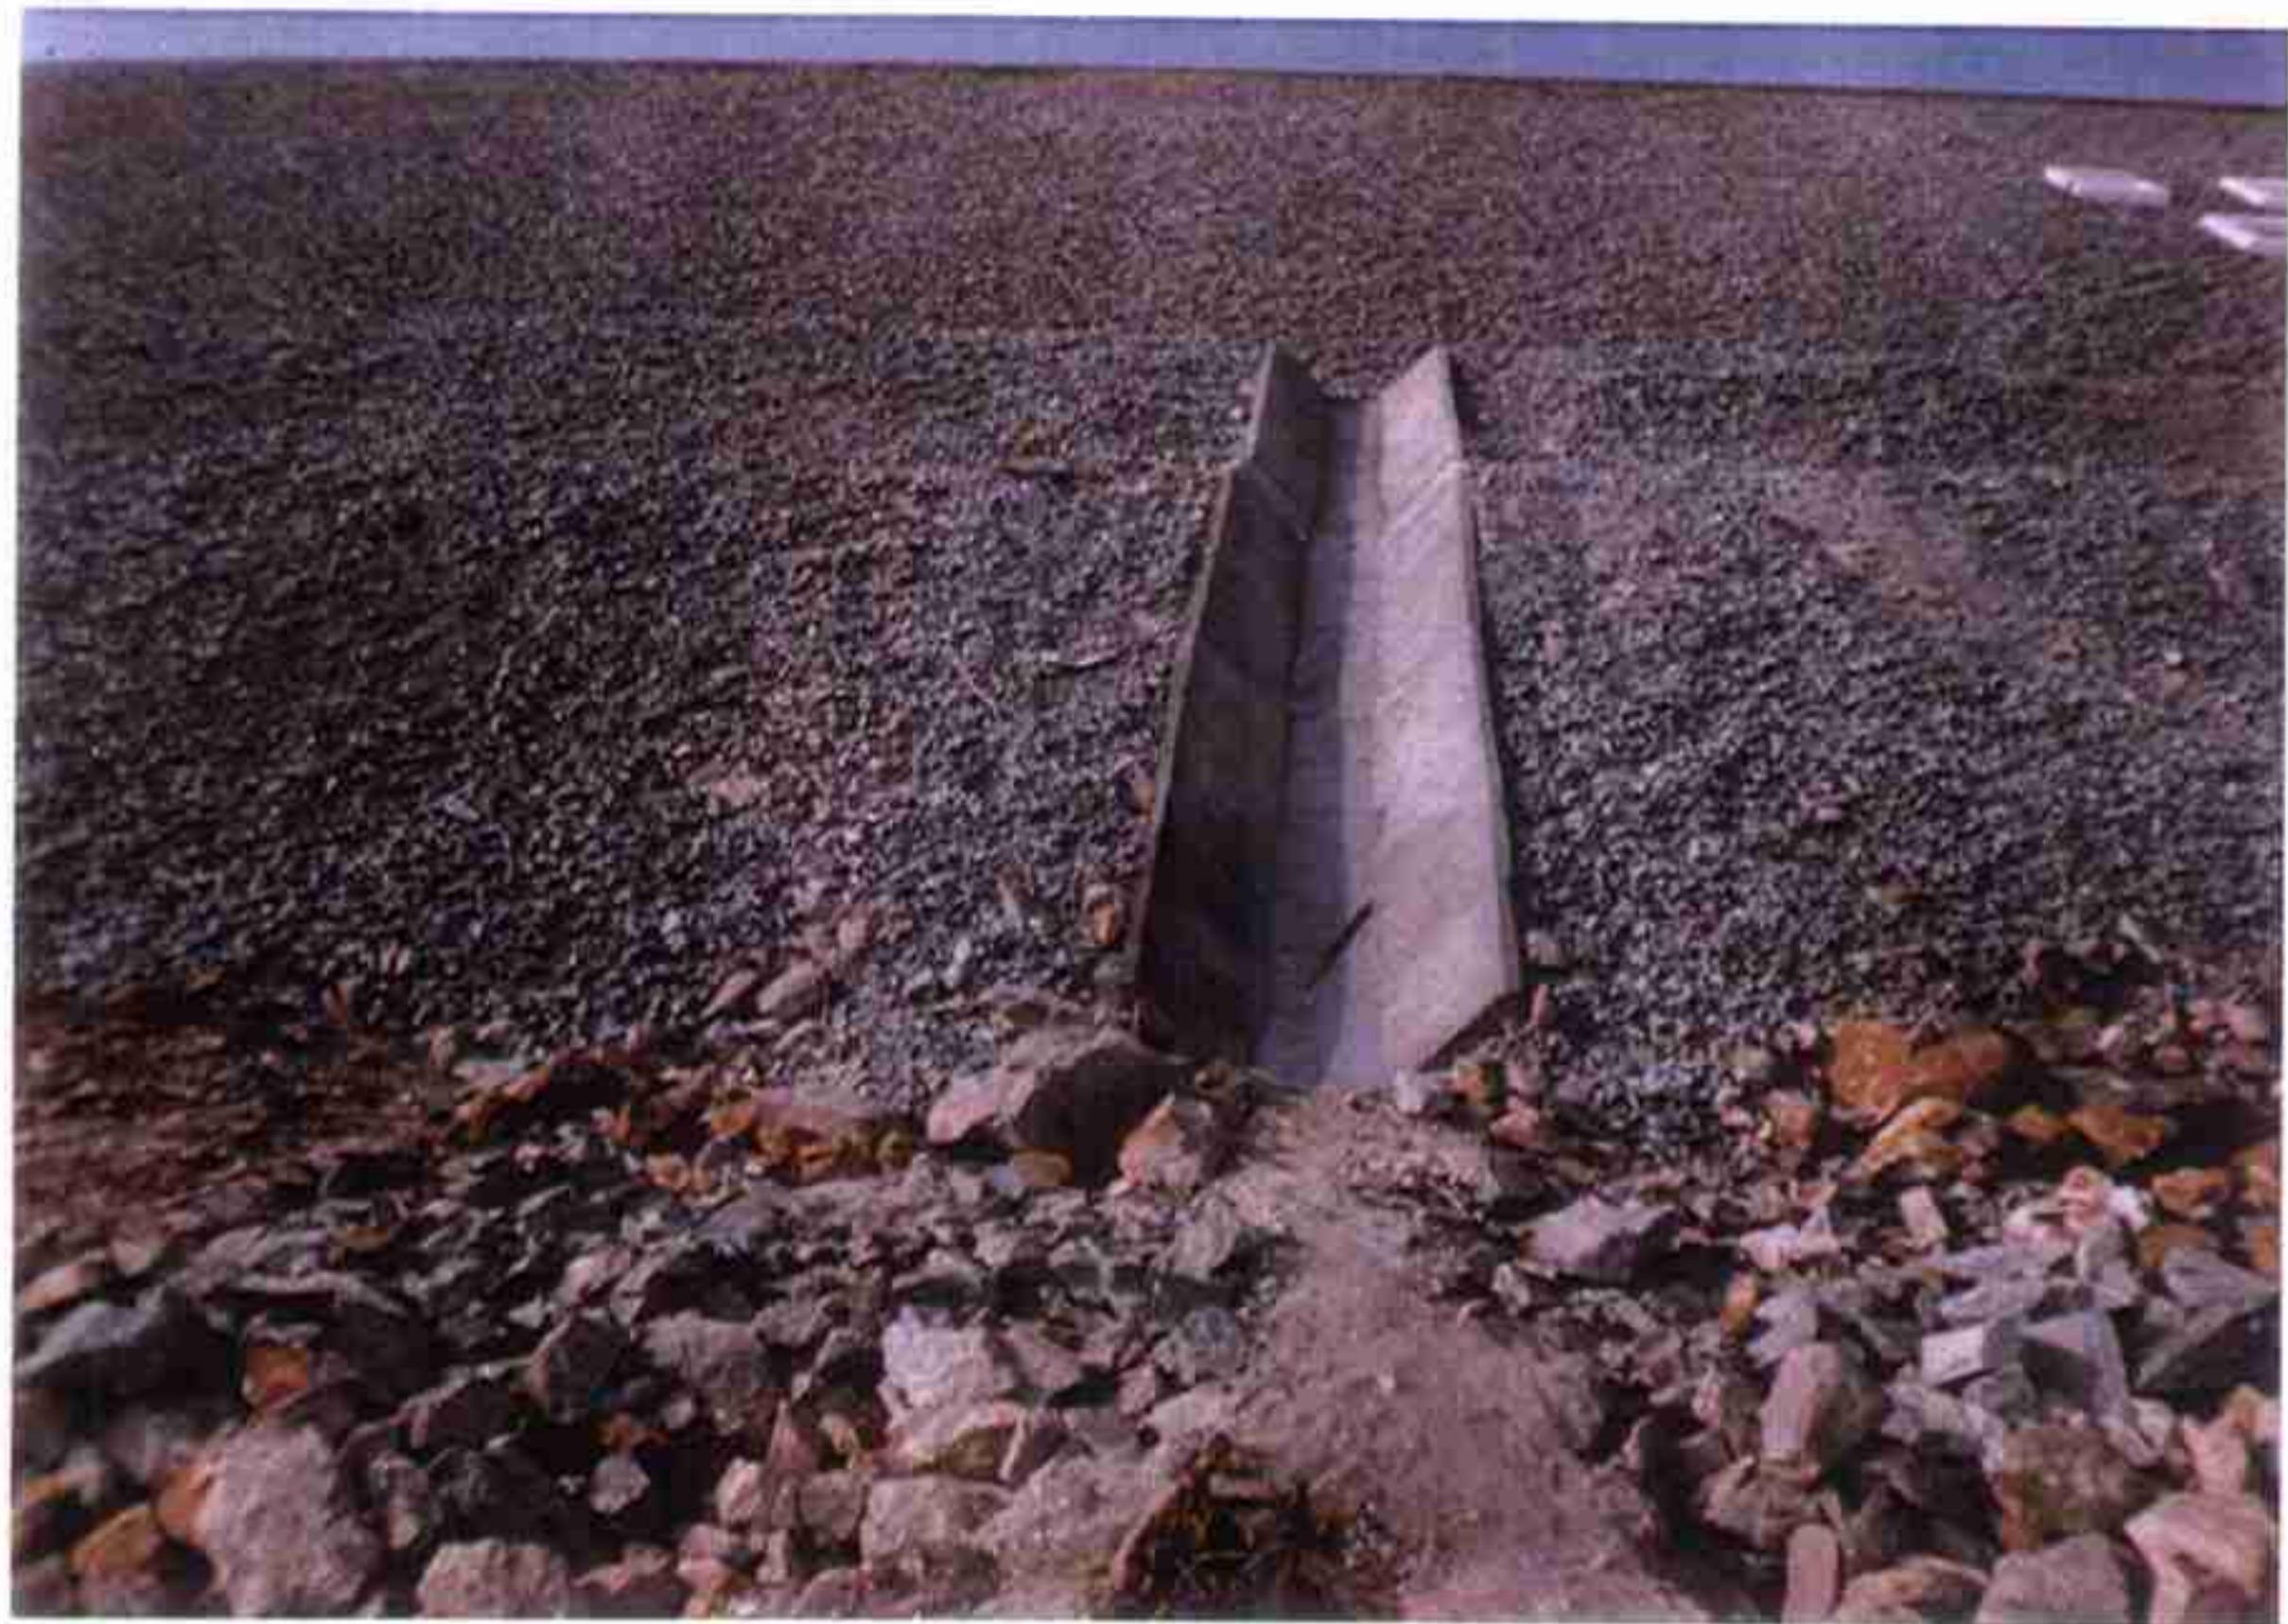
Vista da Descida D'água estaca 11.

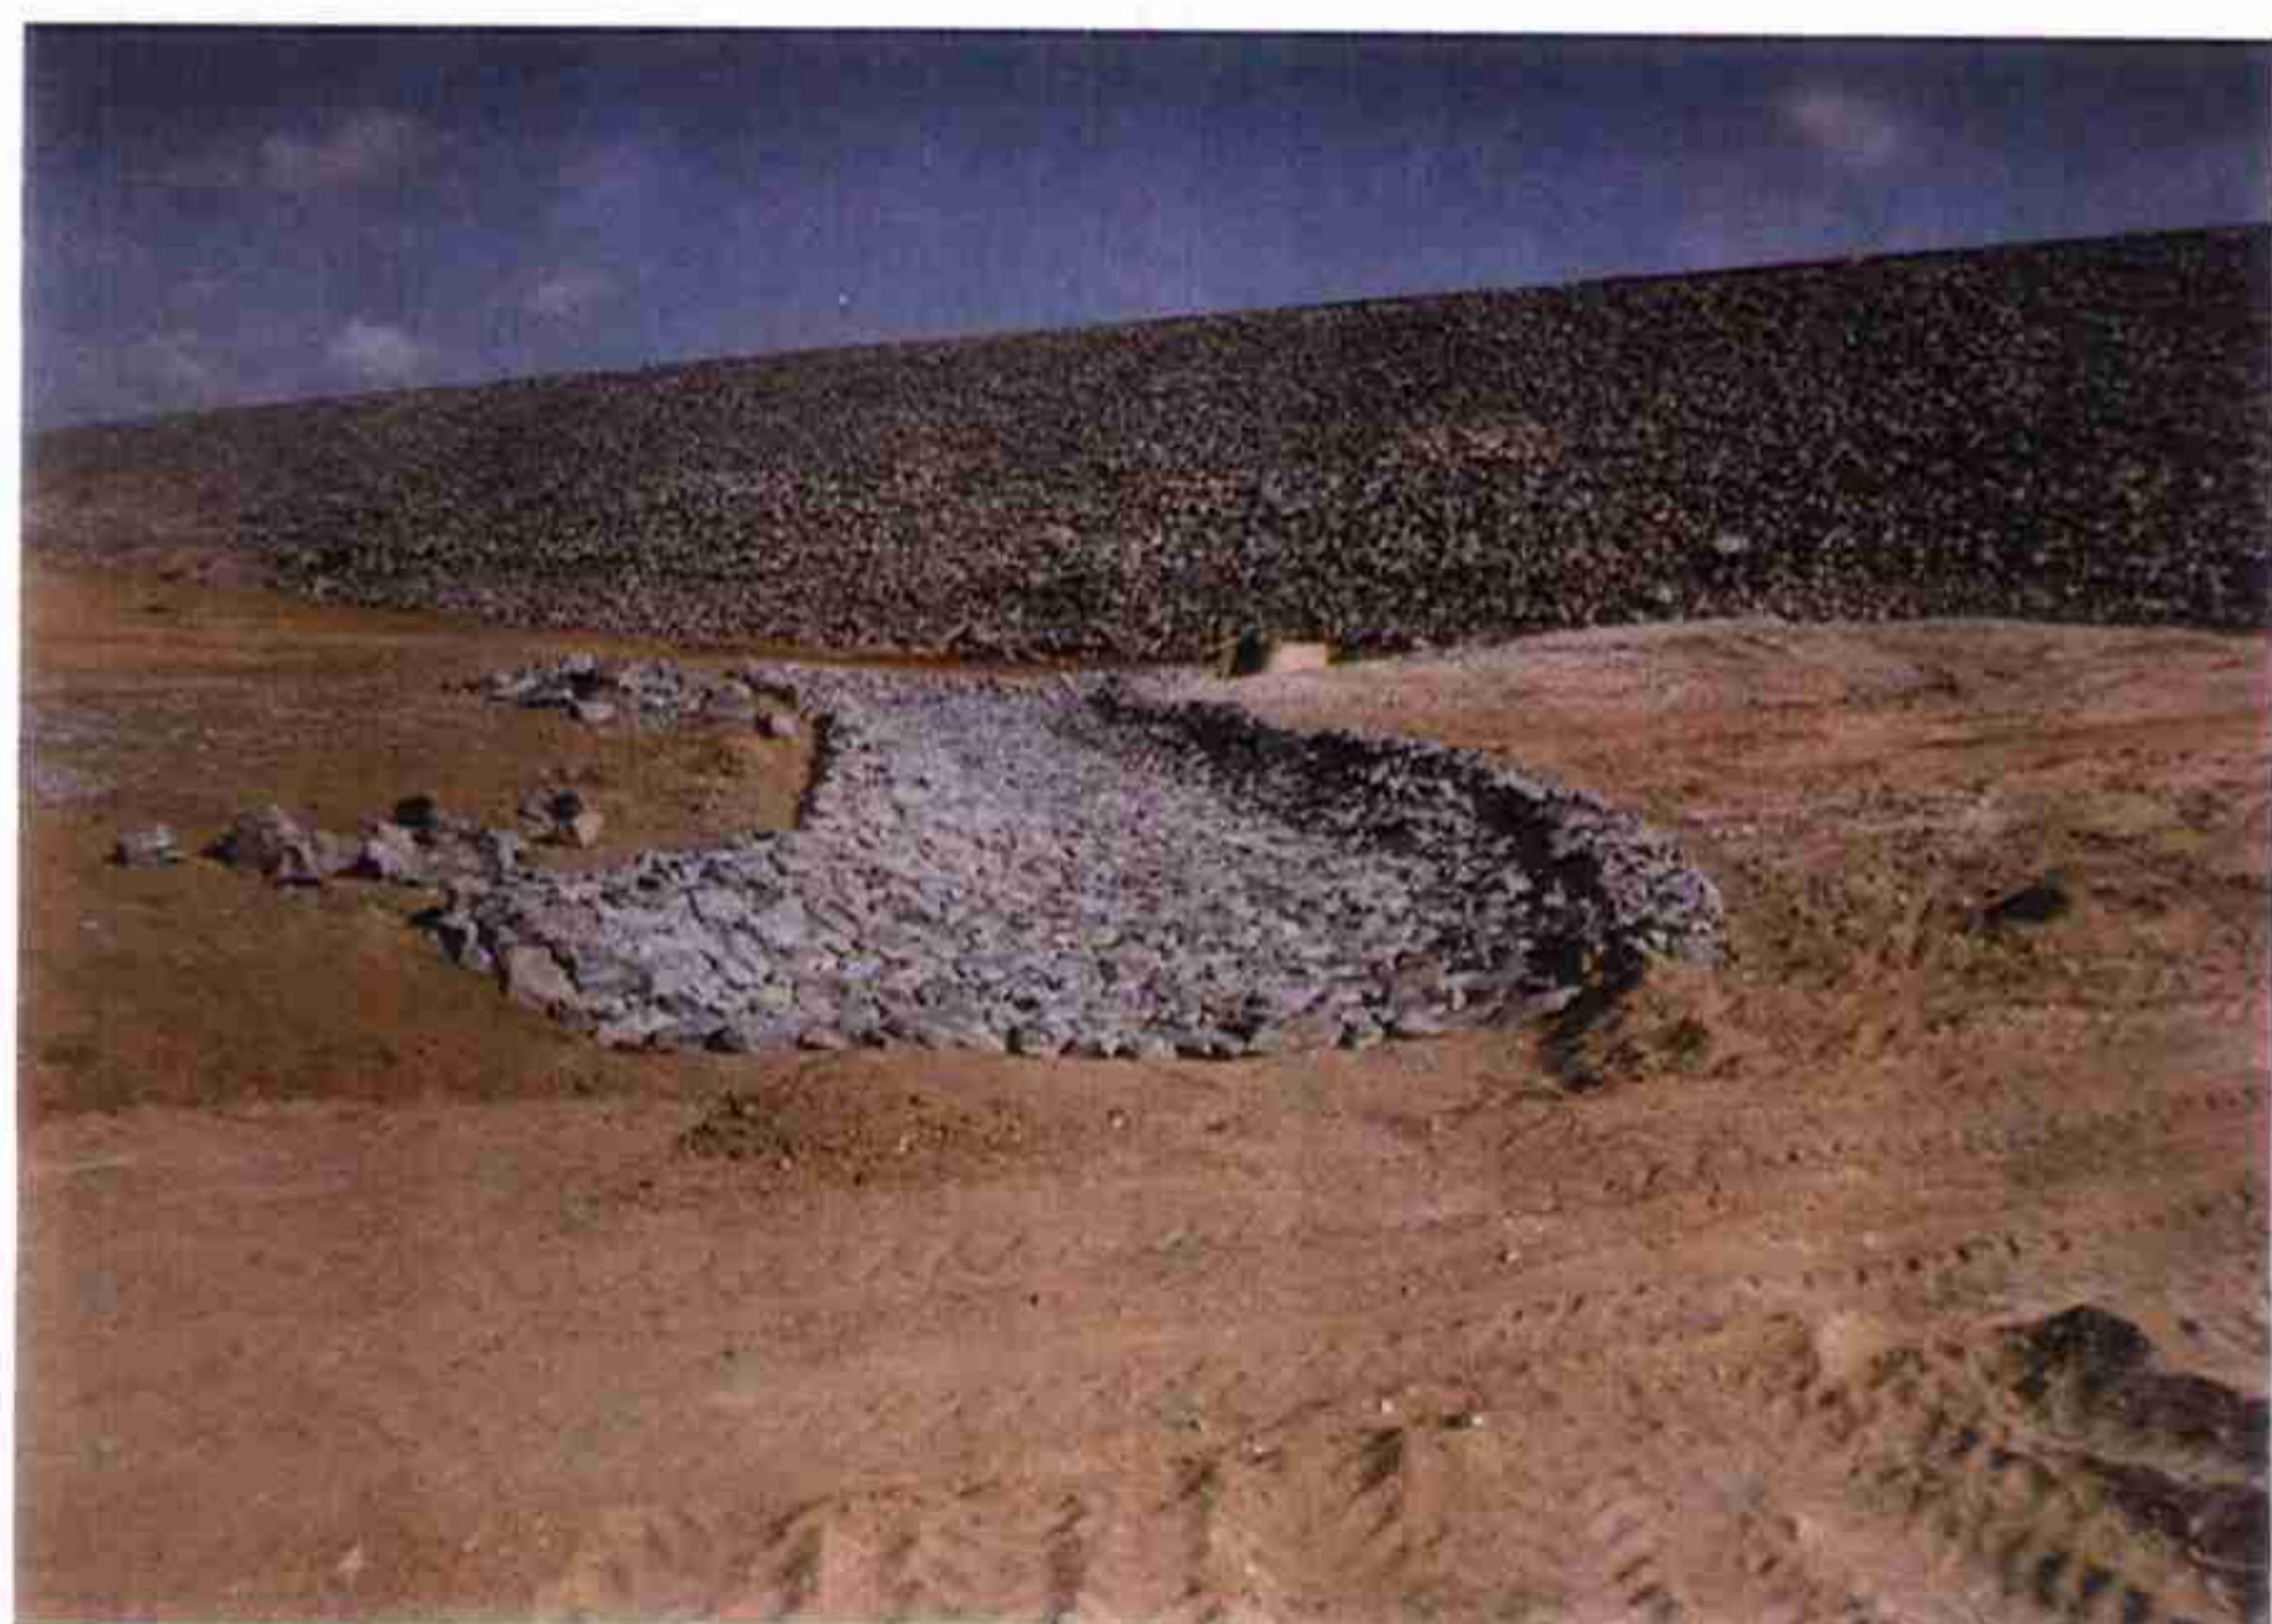
Vista do Canal de Aproximação para Tomada D'água, na cota de porão 149,900.

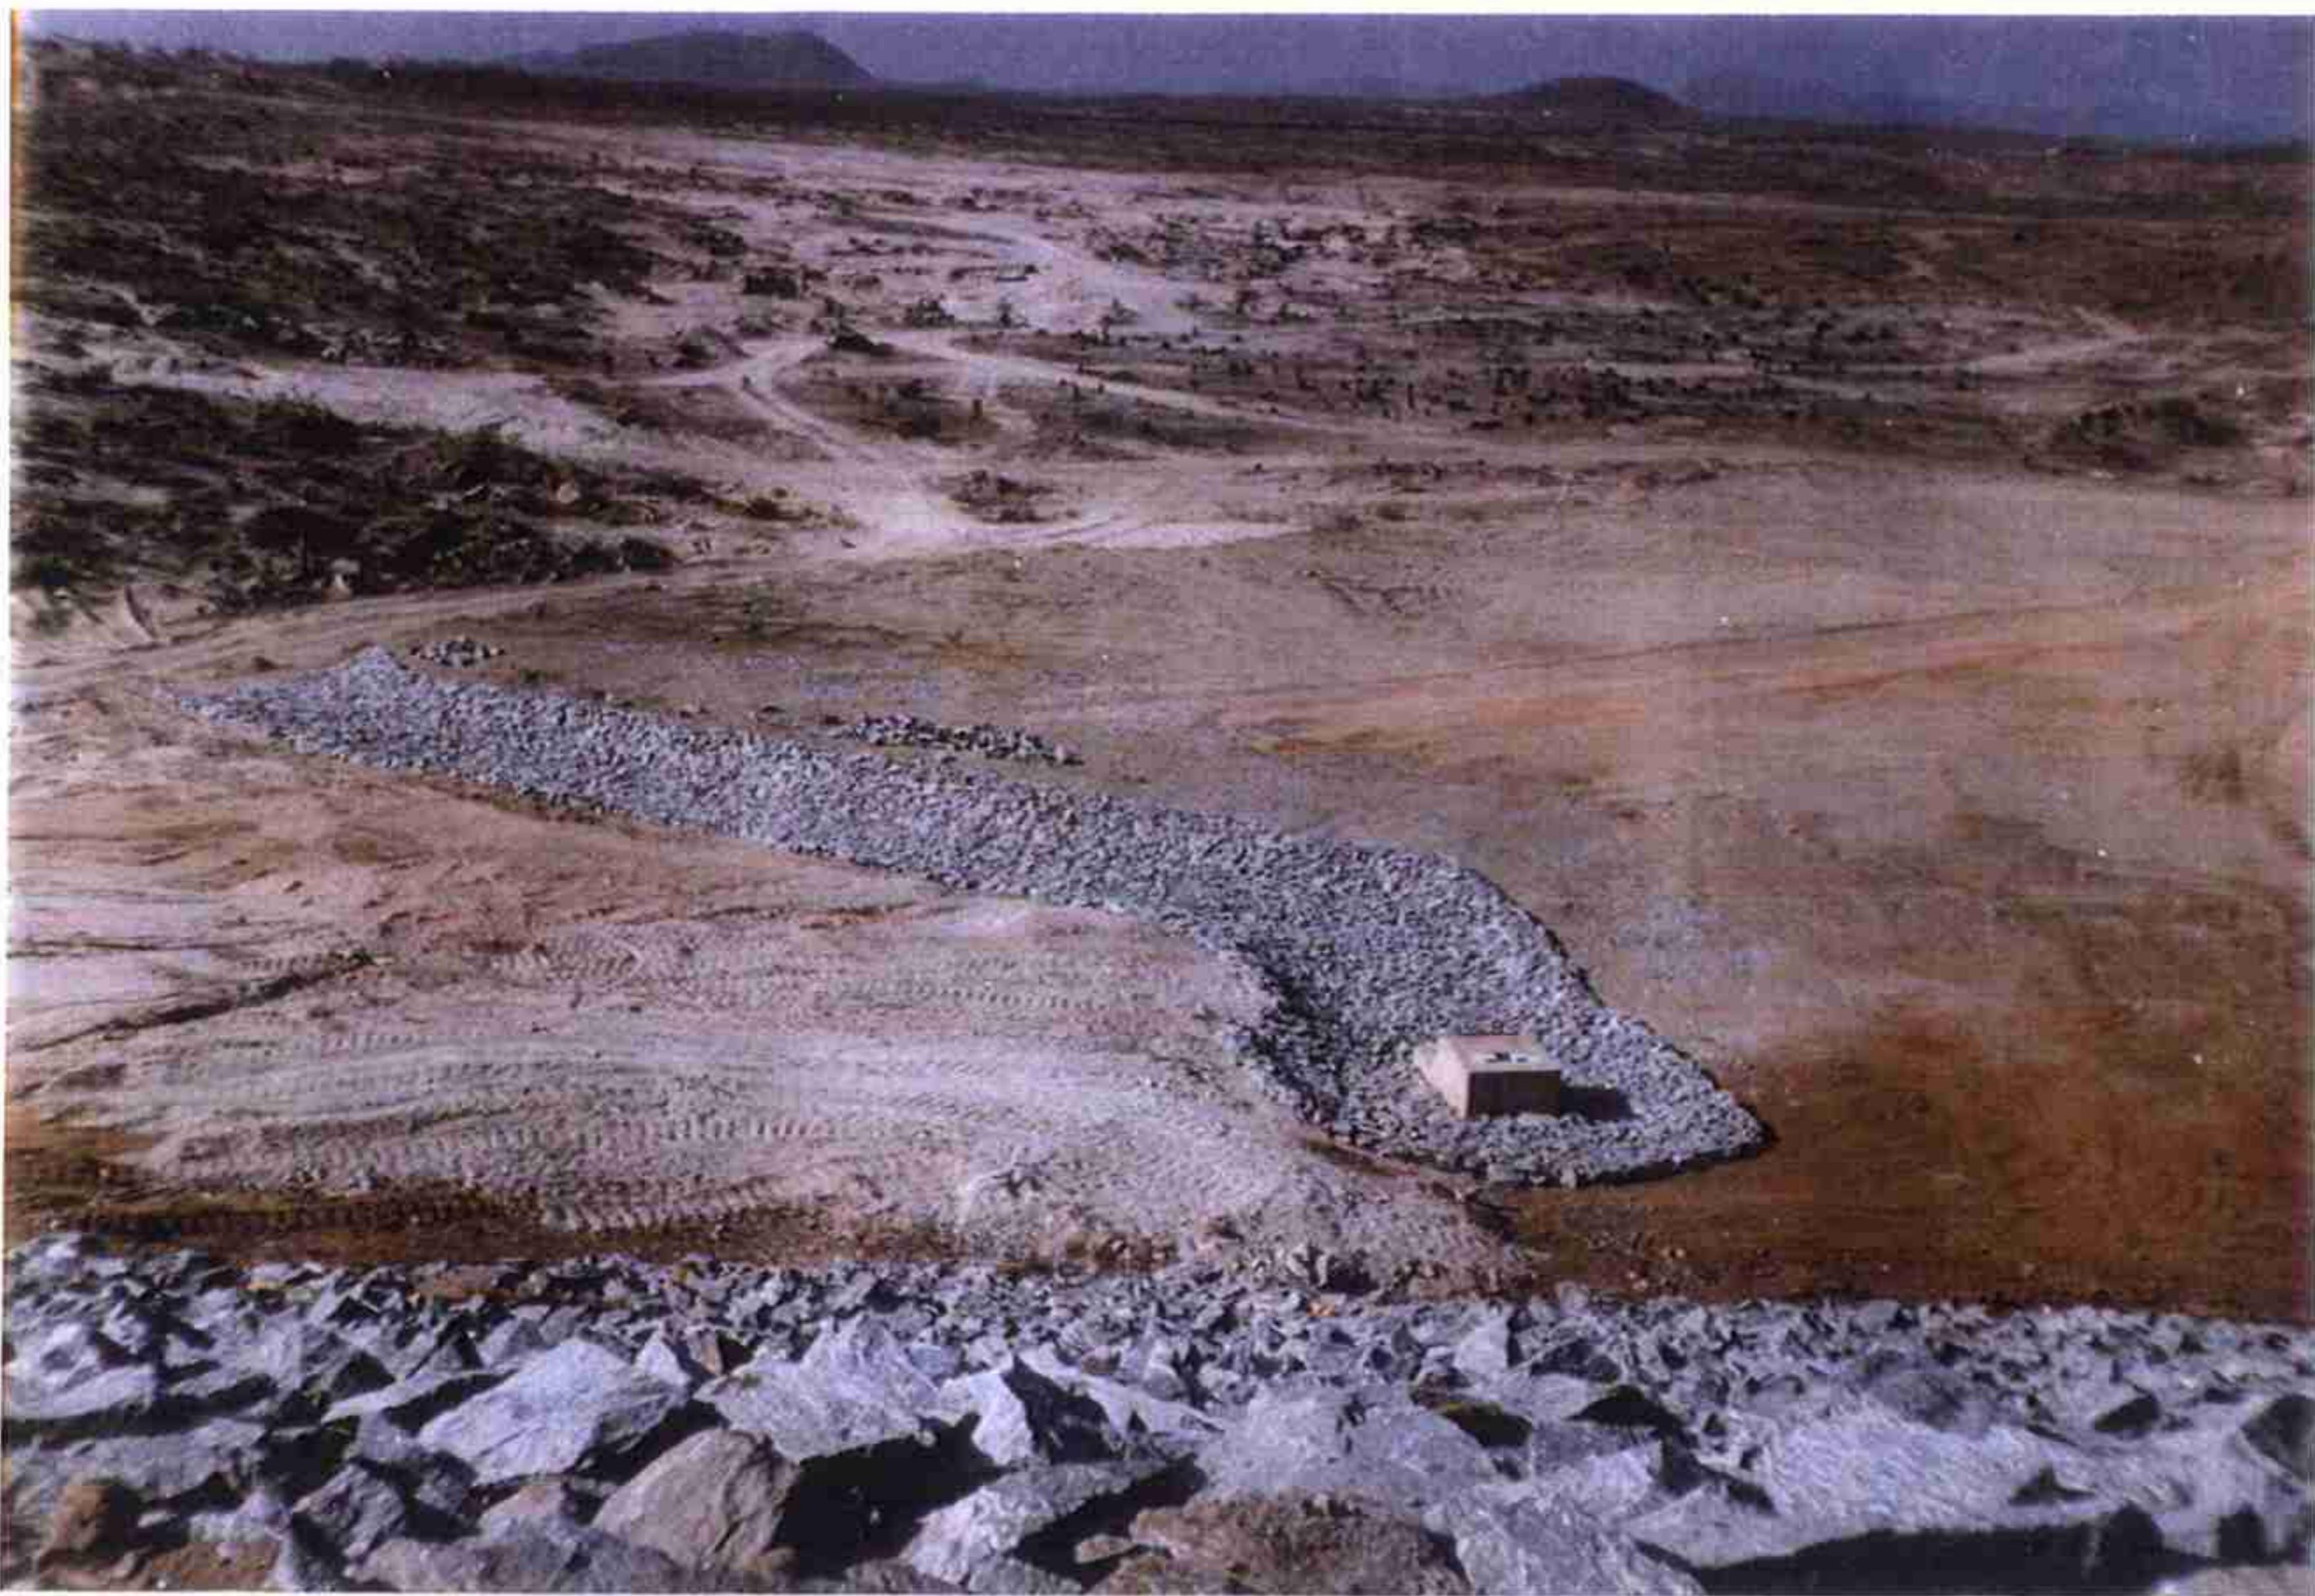
Vista do Canal de Aproximação e Tomada D'água.

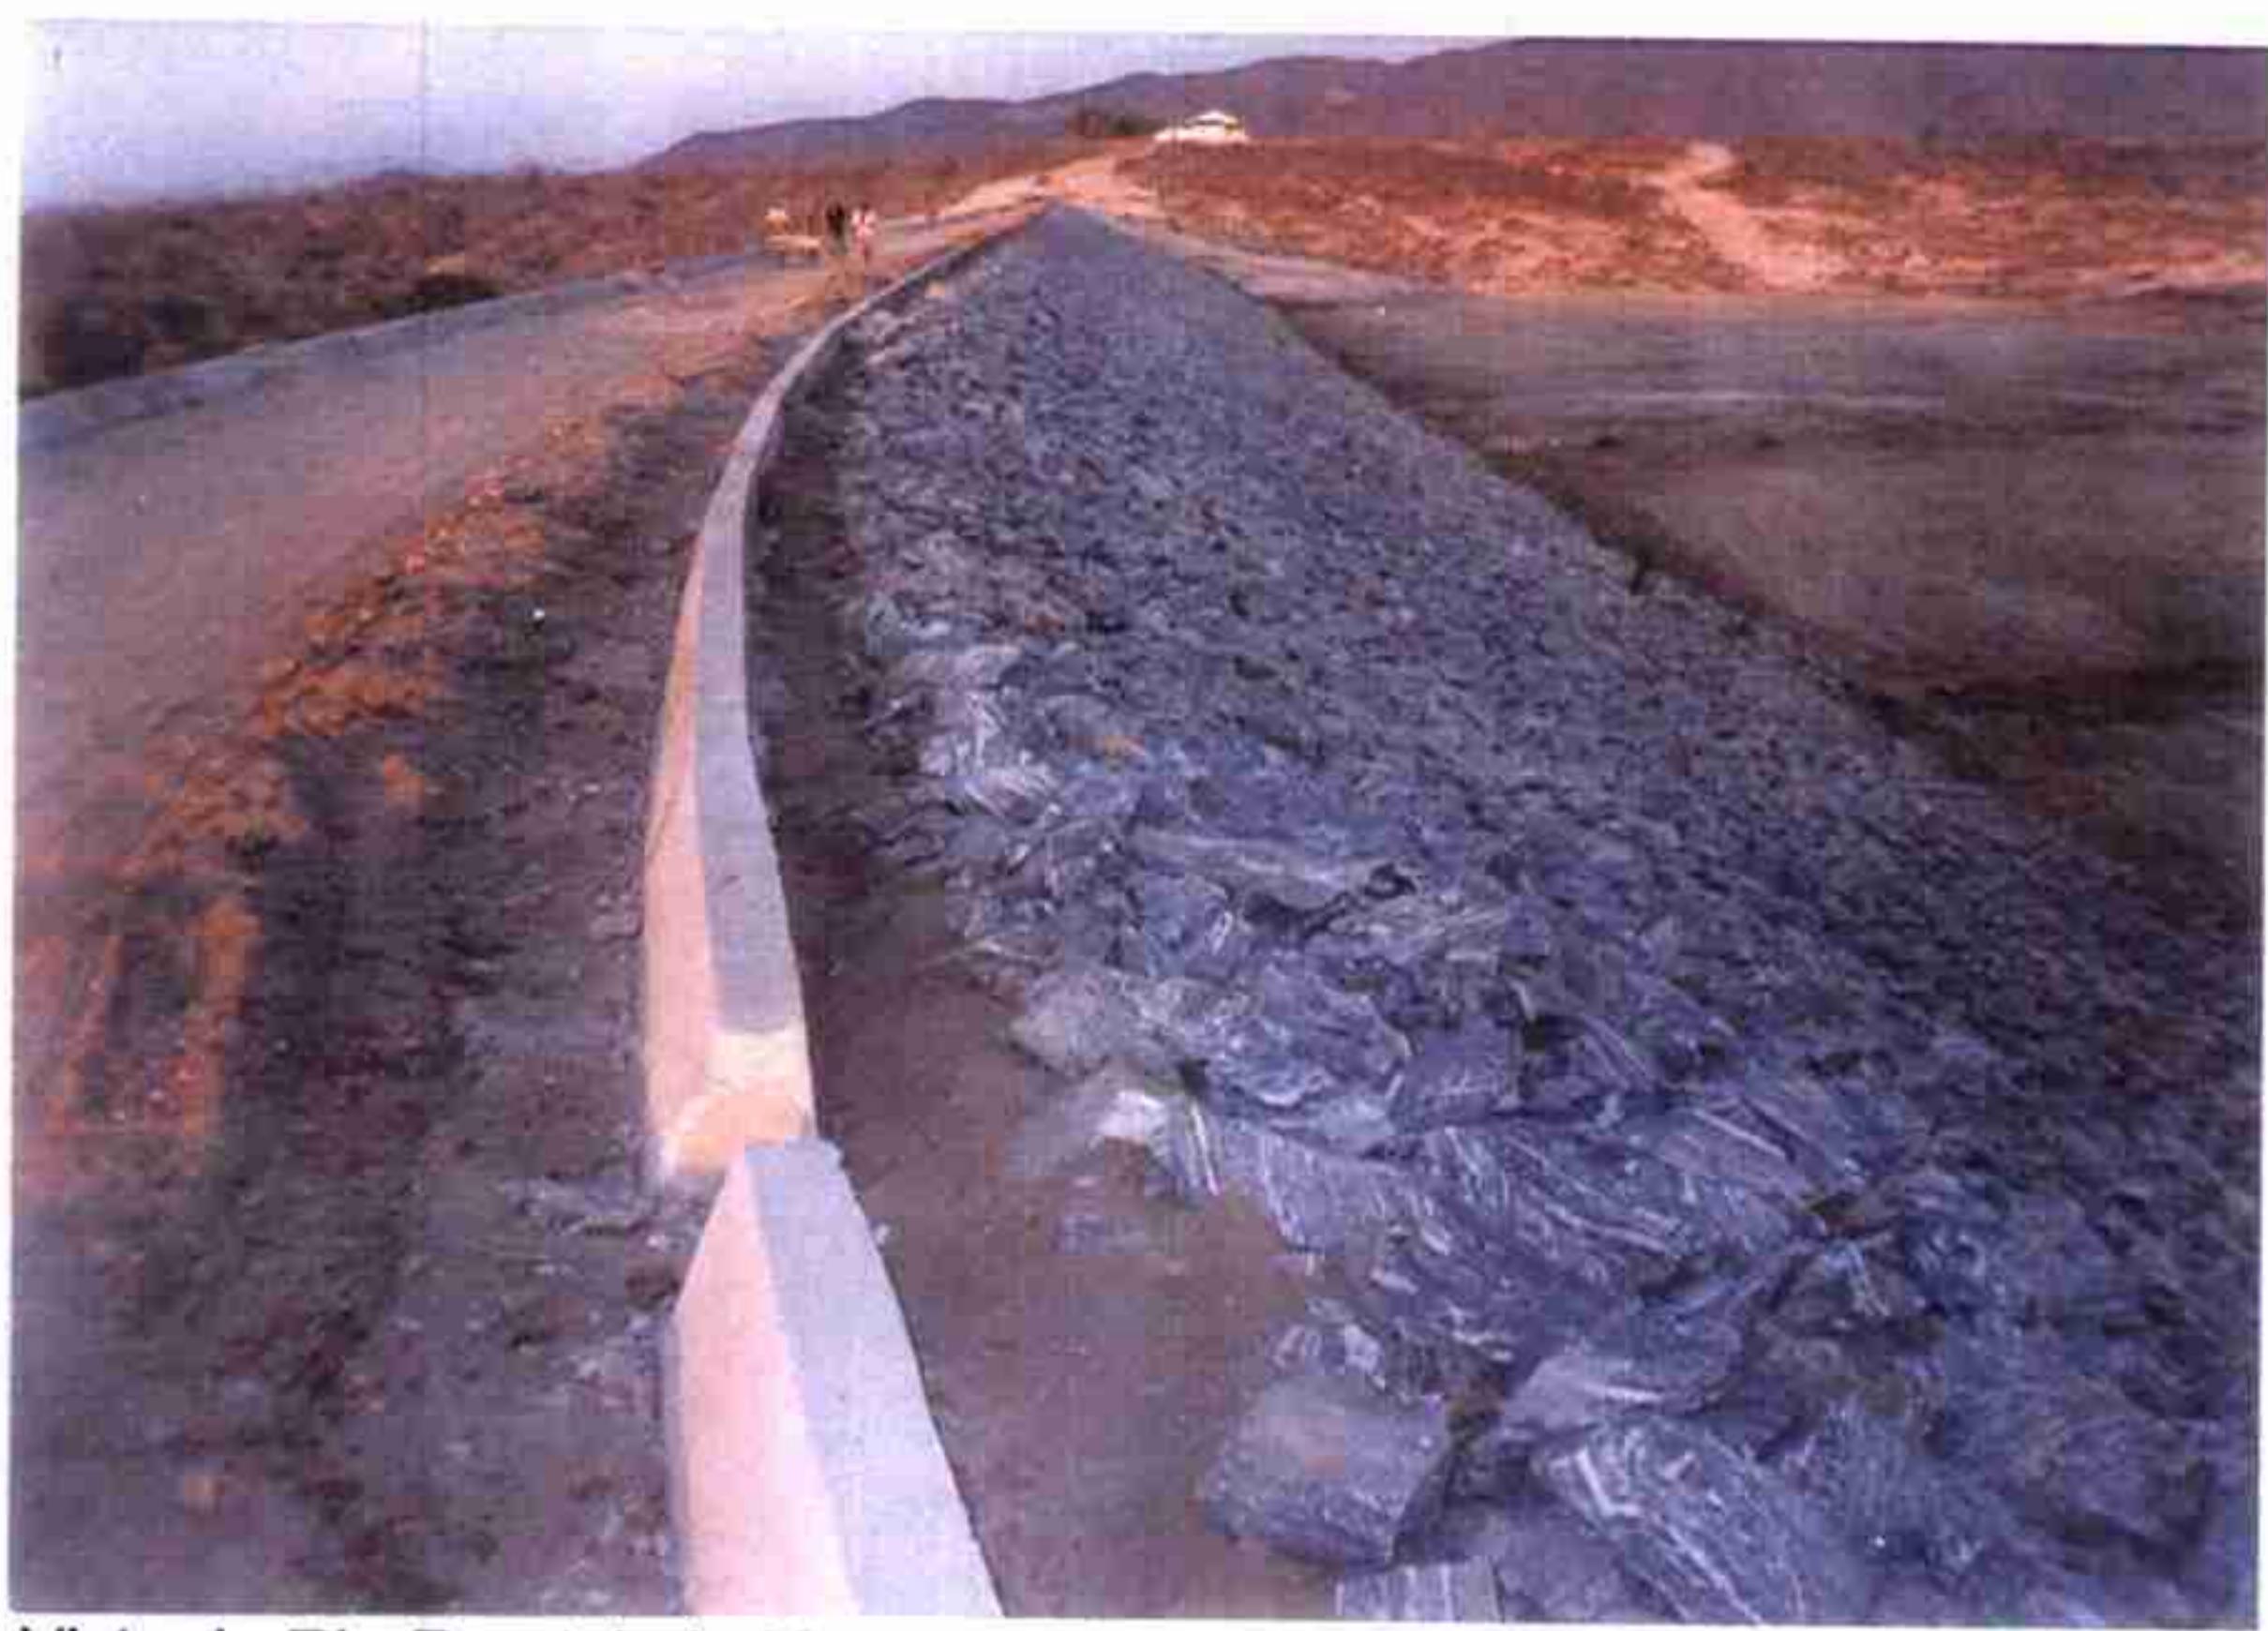
Vista do Rip-Rap talude Montante com meio-fio já concluído.

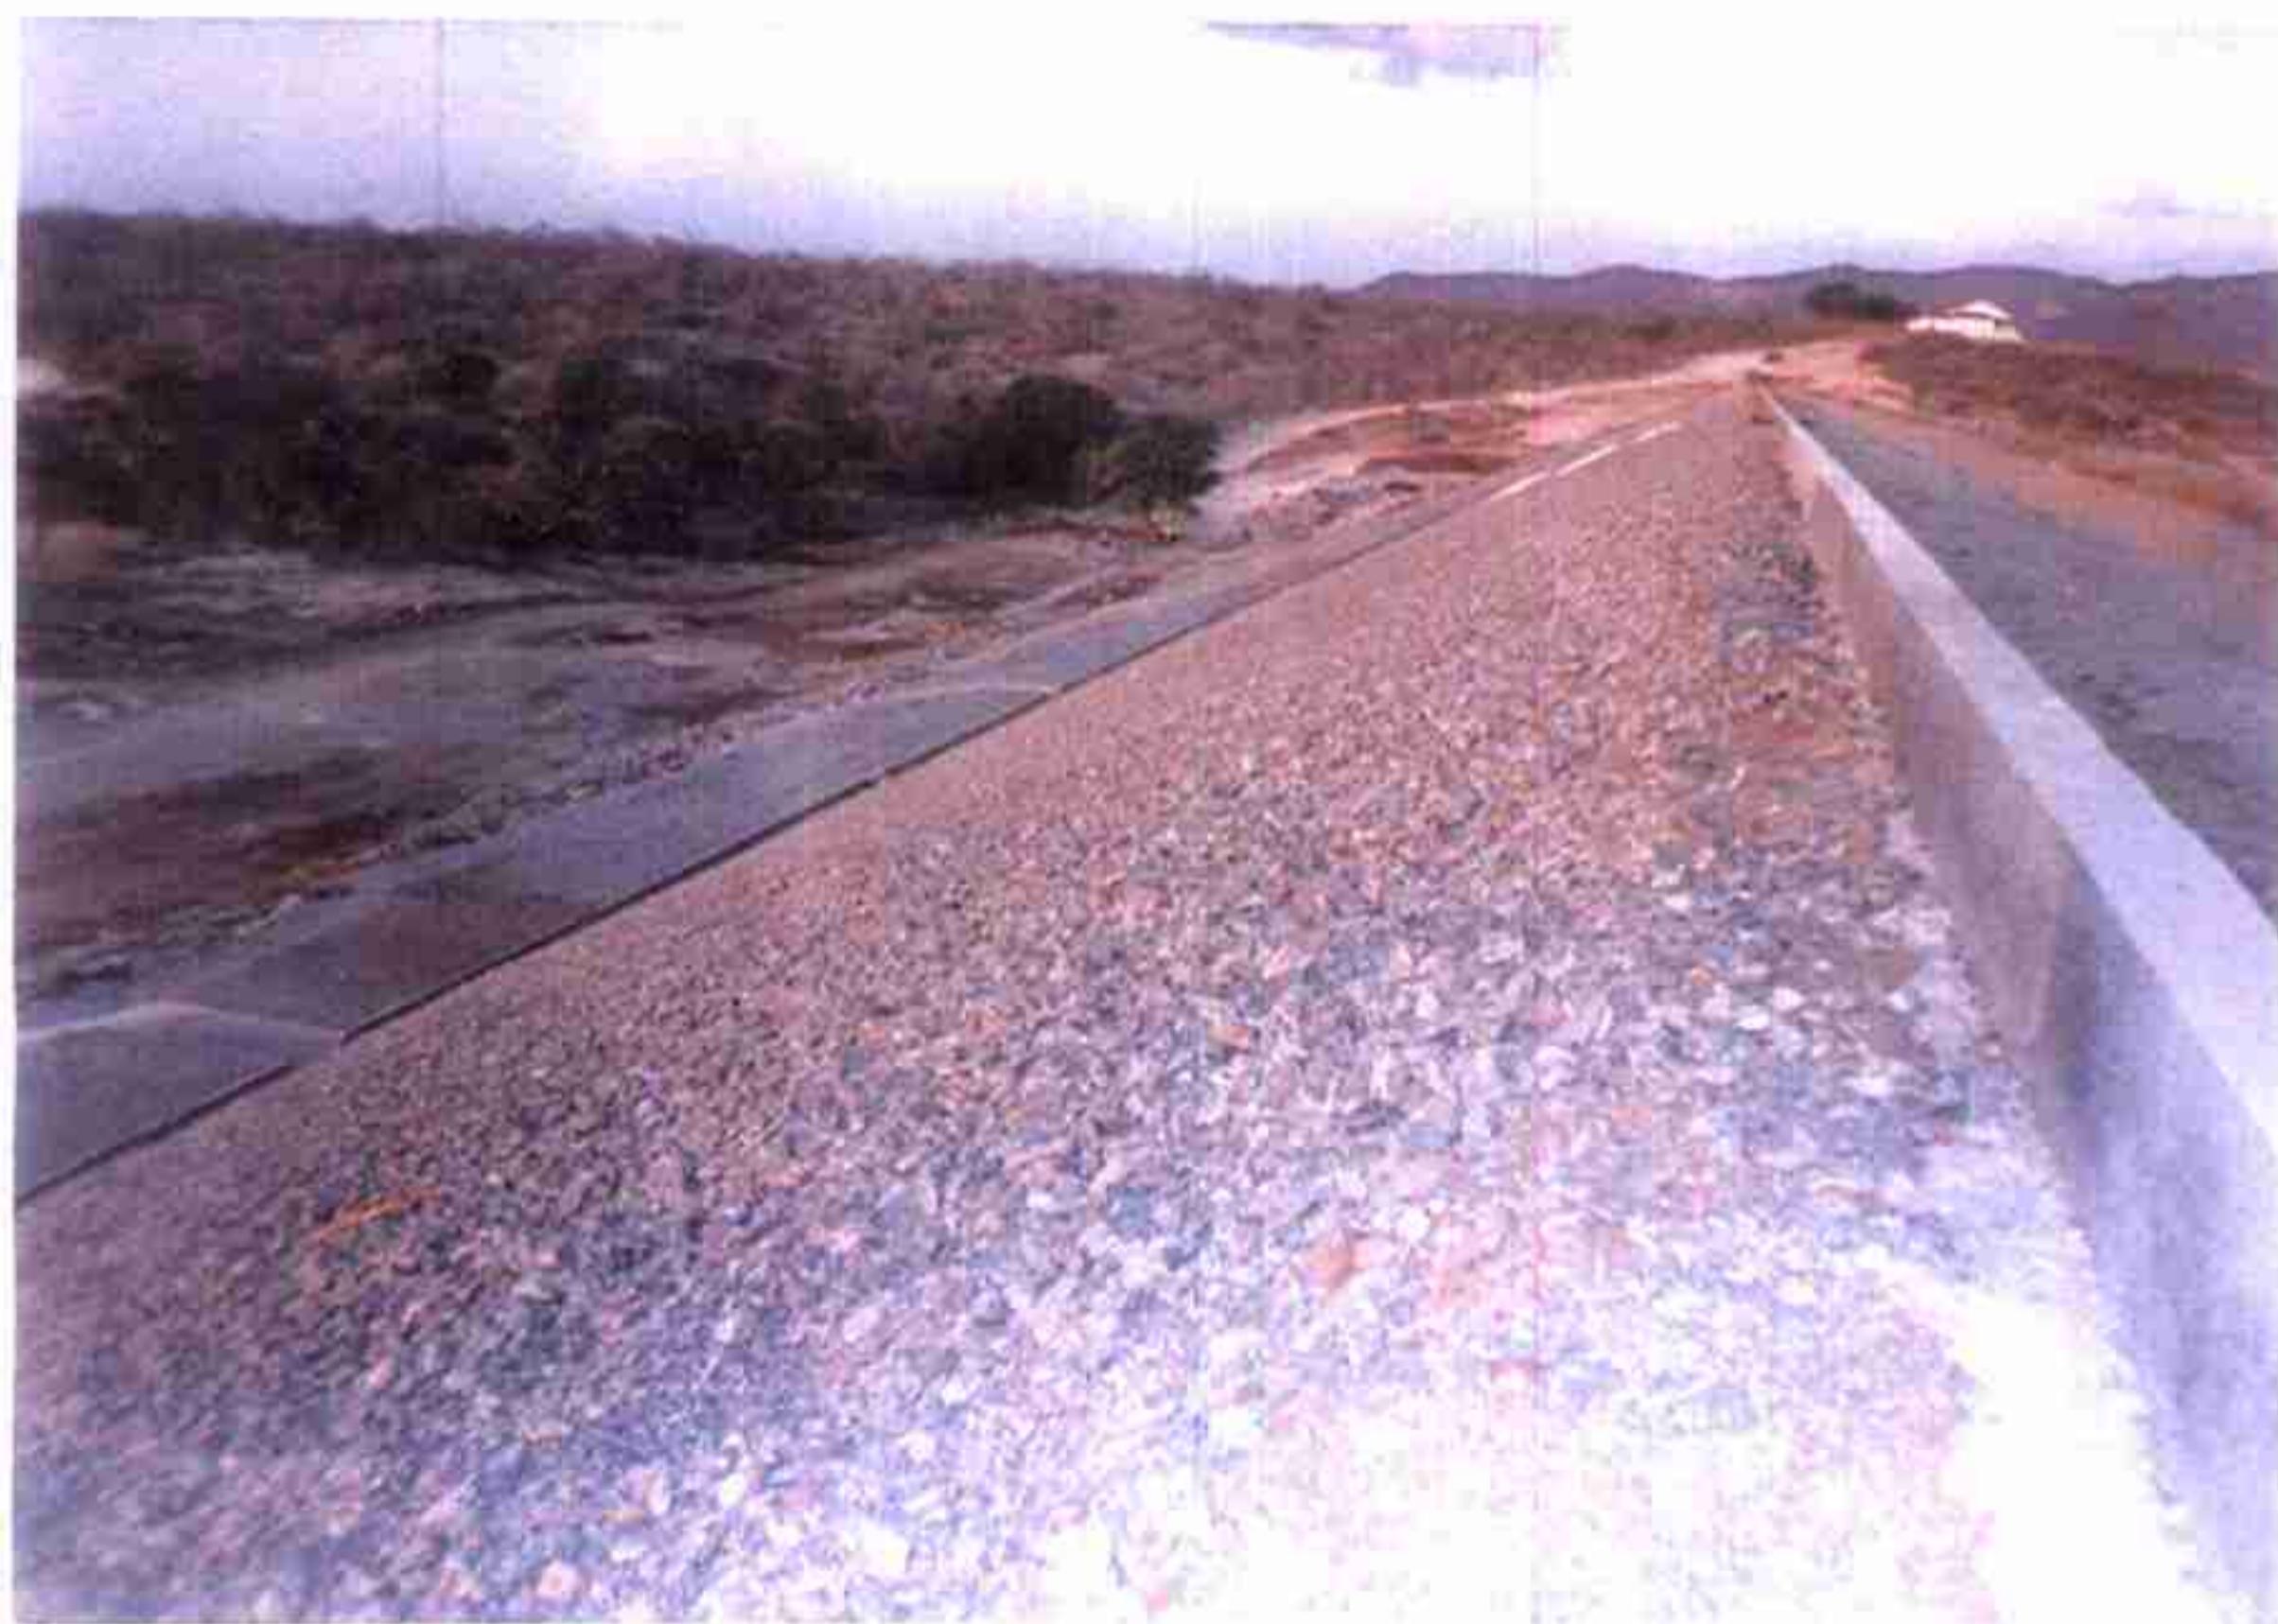
Vista do Revestimento Talude Jusante, com meio-fio na crista - cota 165,100 e Calha Coletora em "U" na cota 155,000 e Descidas D'água até o Rock-Fill.

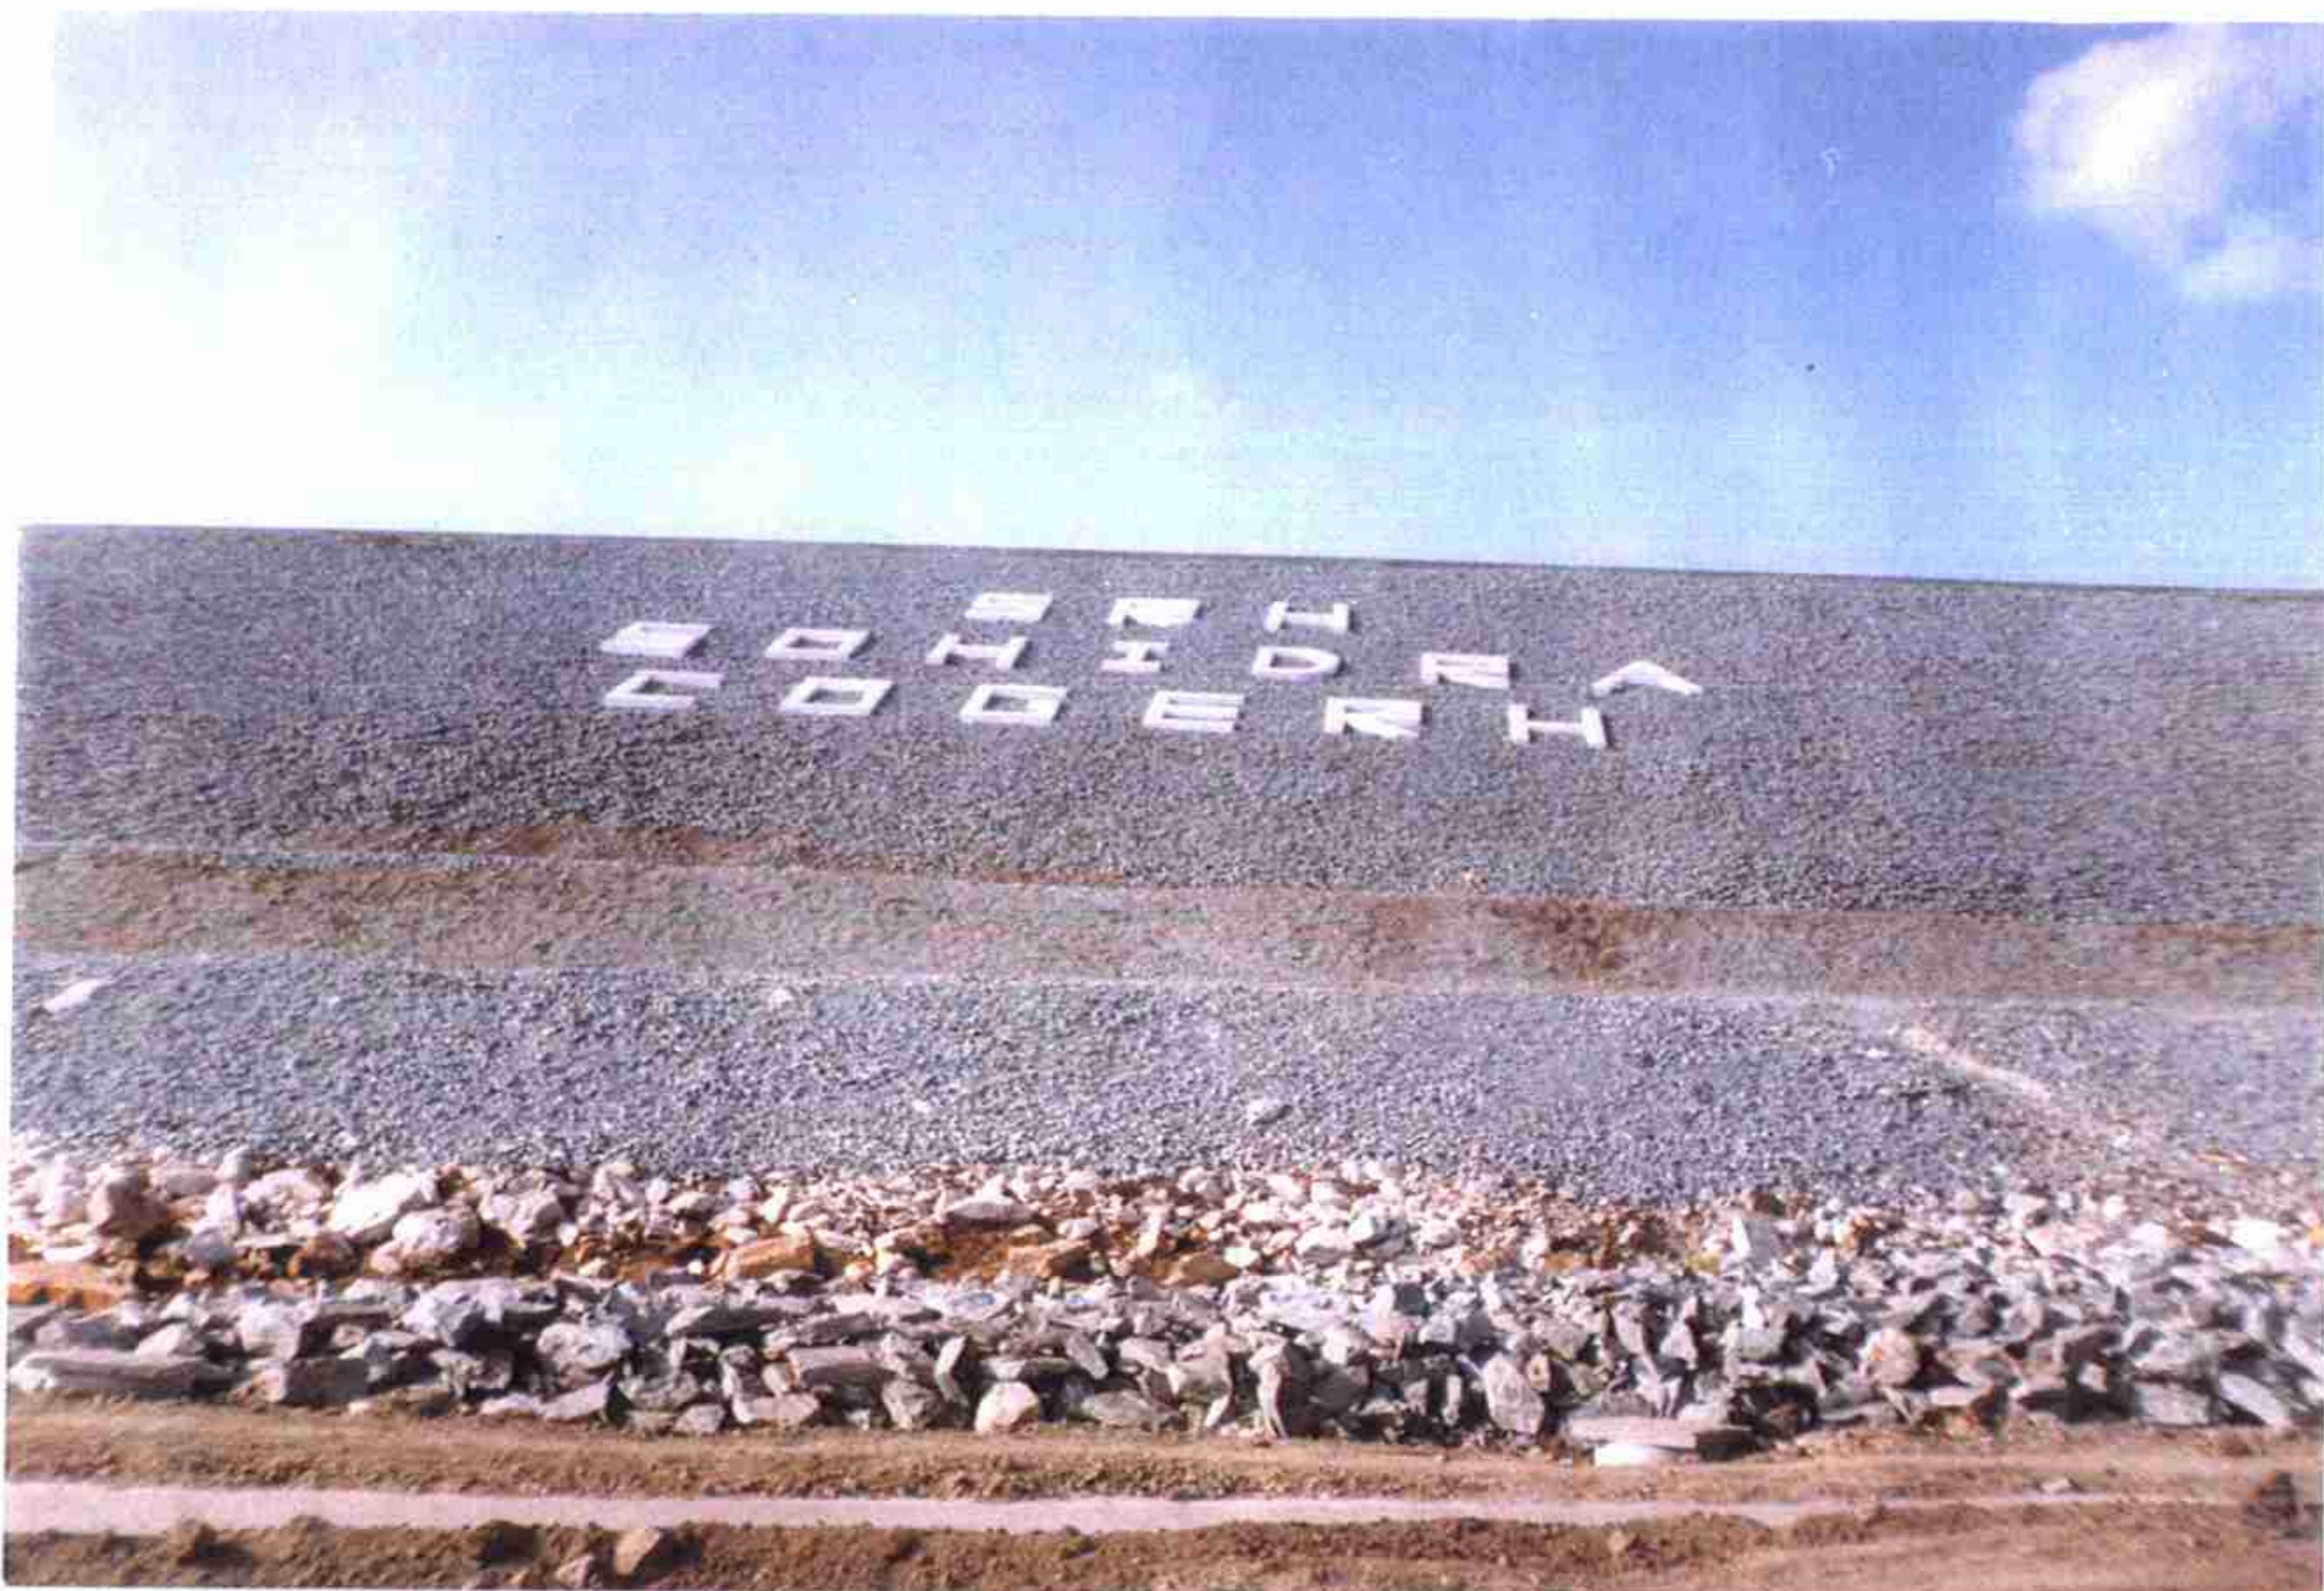
Vista do Talude Jusante revestido com brita de 1 a 3" e detalhes das siglas "SRH, SOHIDRA e COGERH".
