**SUPERVISÃO E ACOMPANHAMENTO DA CONSTRUÇÃO DA BARRAGEM SOUZA  
NO MUNICÍPIO DE CANINDÉ**

**“AS BUILT”**

**VOLUME 2 - MEMÓRIA FOTOGRÁFICA**

**FORTALEZA  
NOVEMBRO DE 1998**

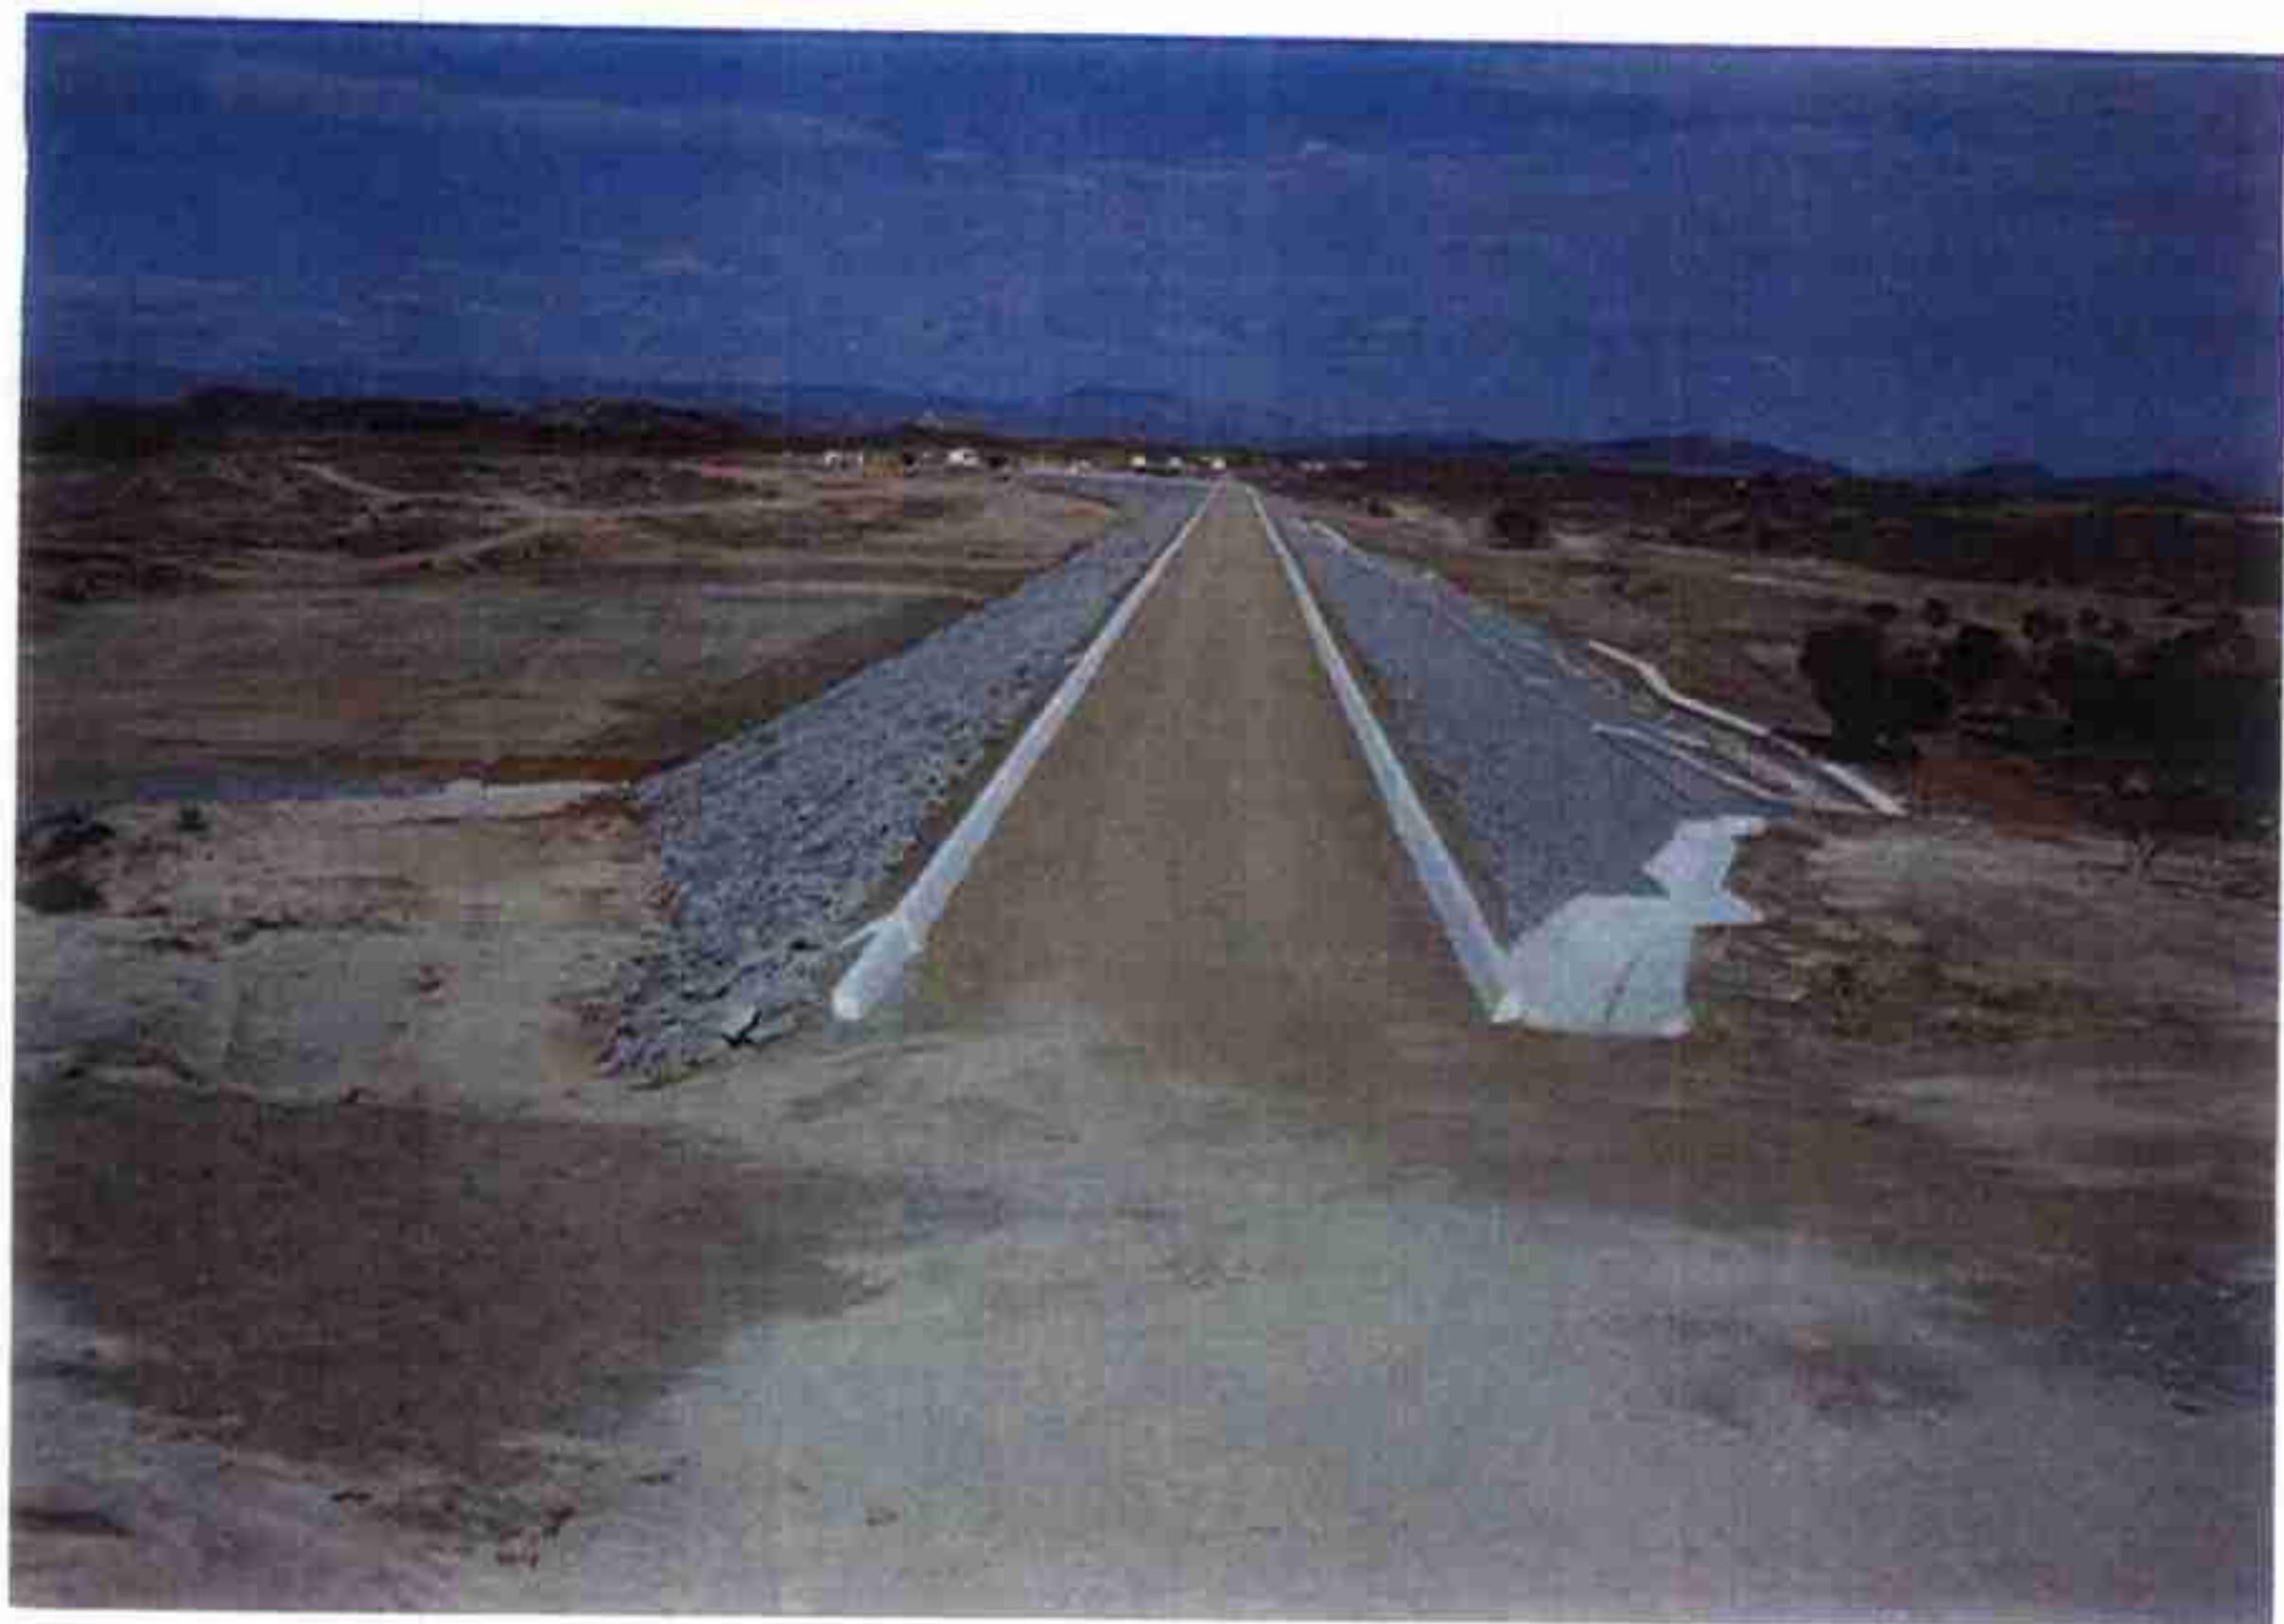
Vista geral da Barragem a partir da estaca "0".

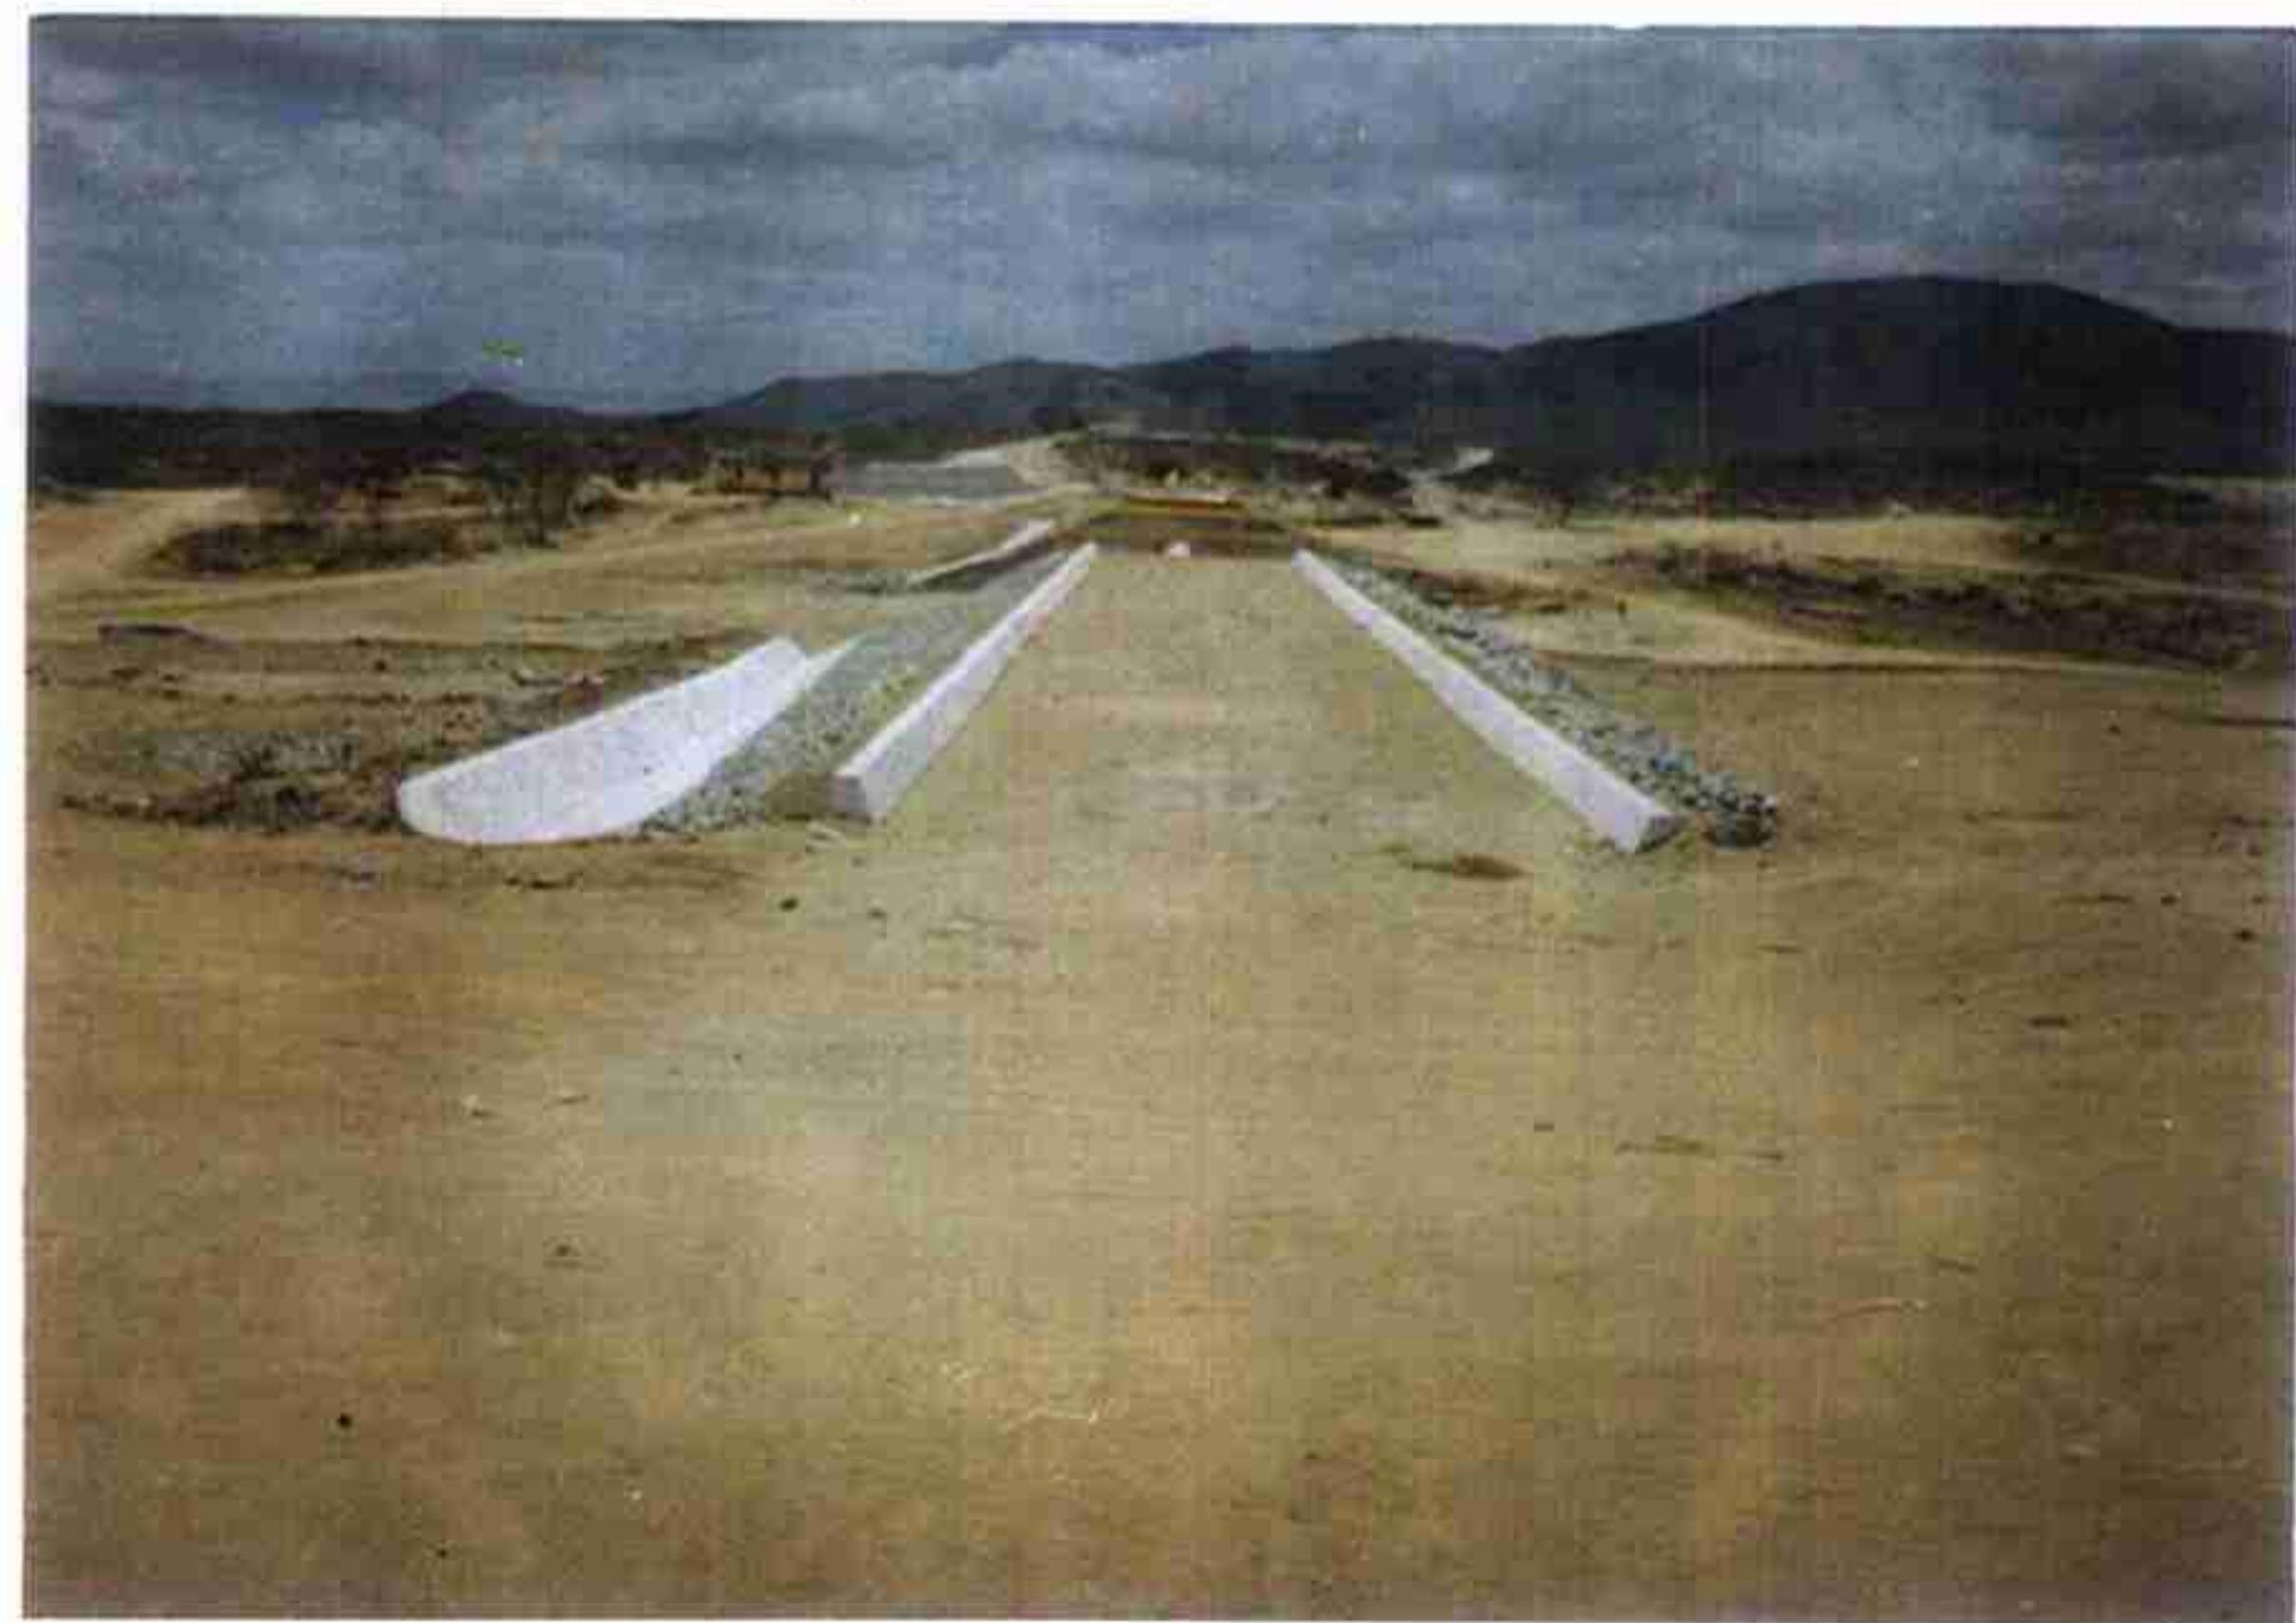
Vista da Barragem a partir da estaca 40+13,00m.

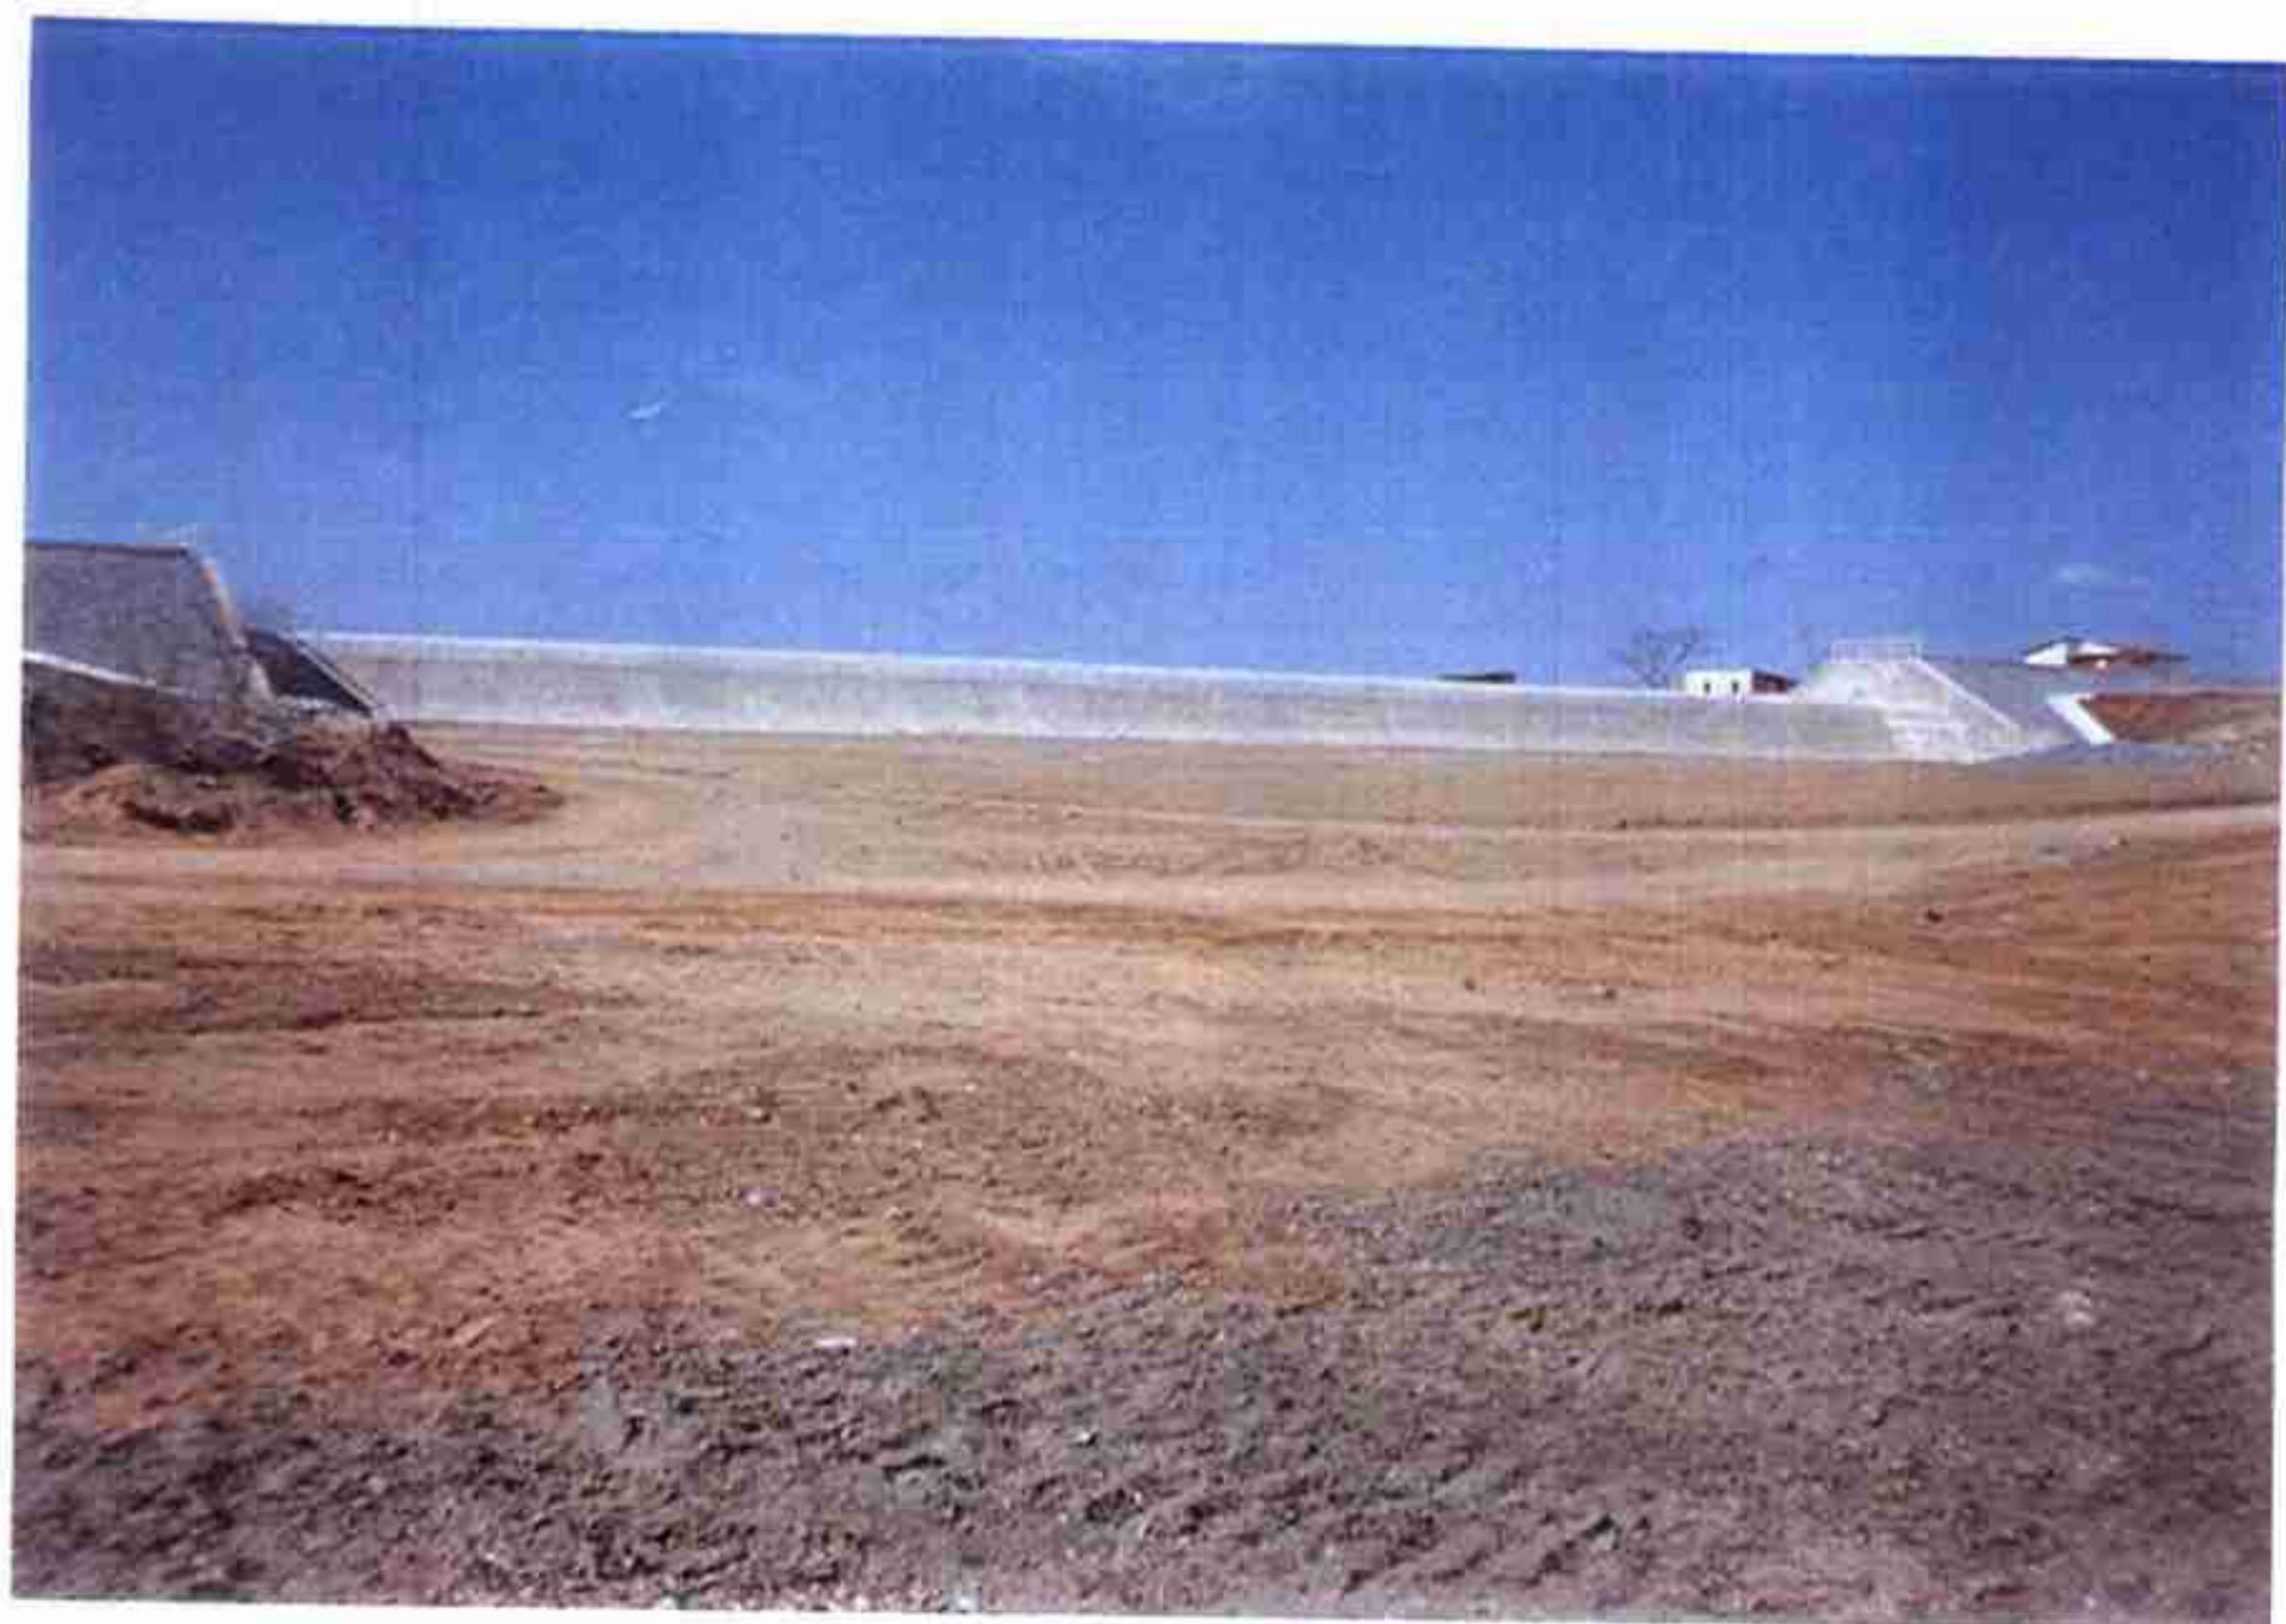
Vista geral do “PERFIL CREAGER” do Sangradouro.

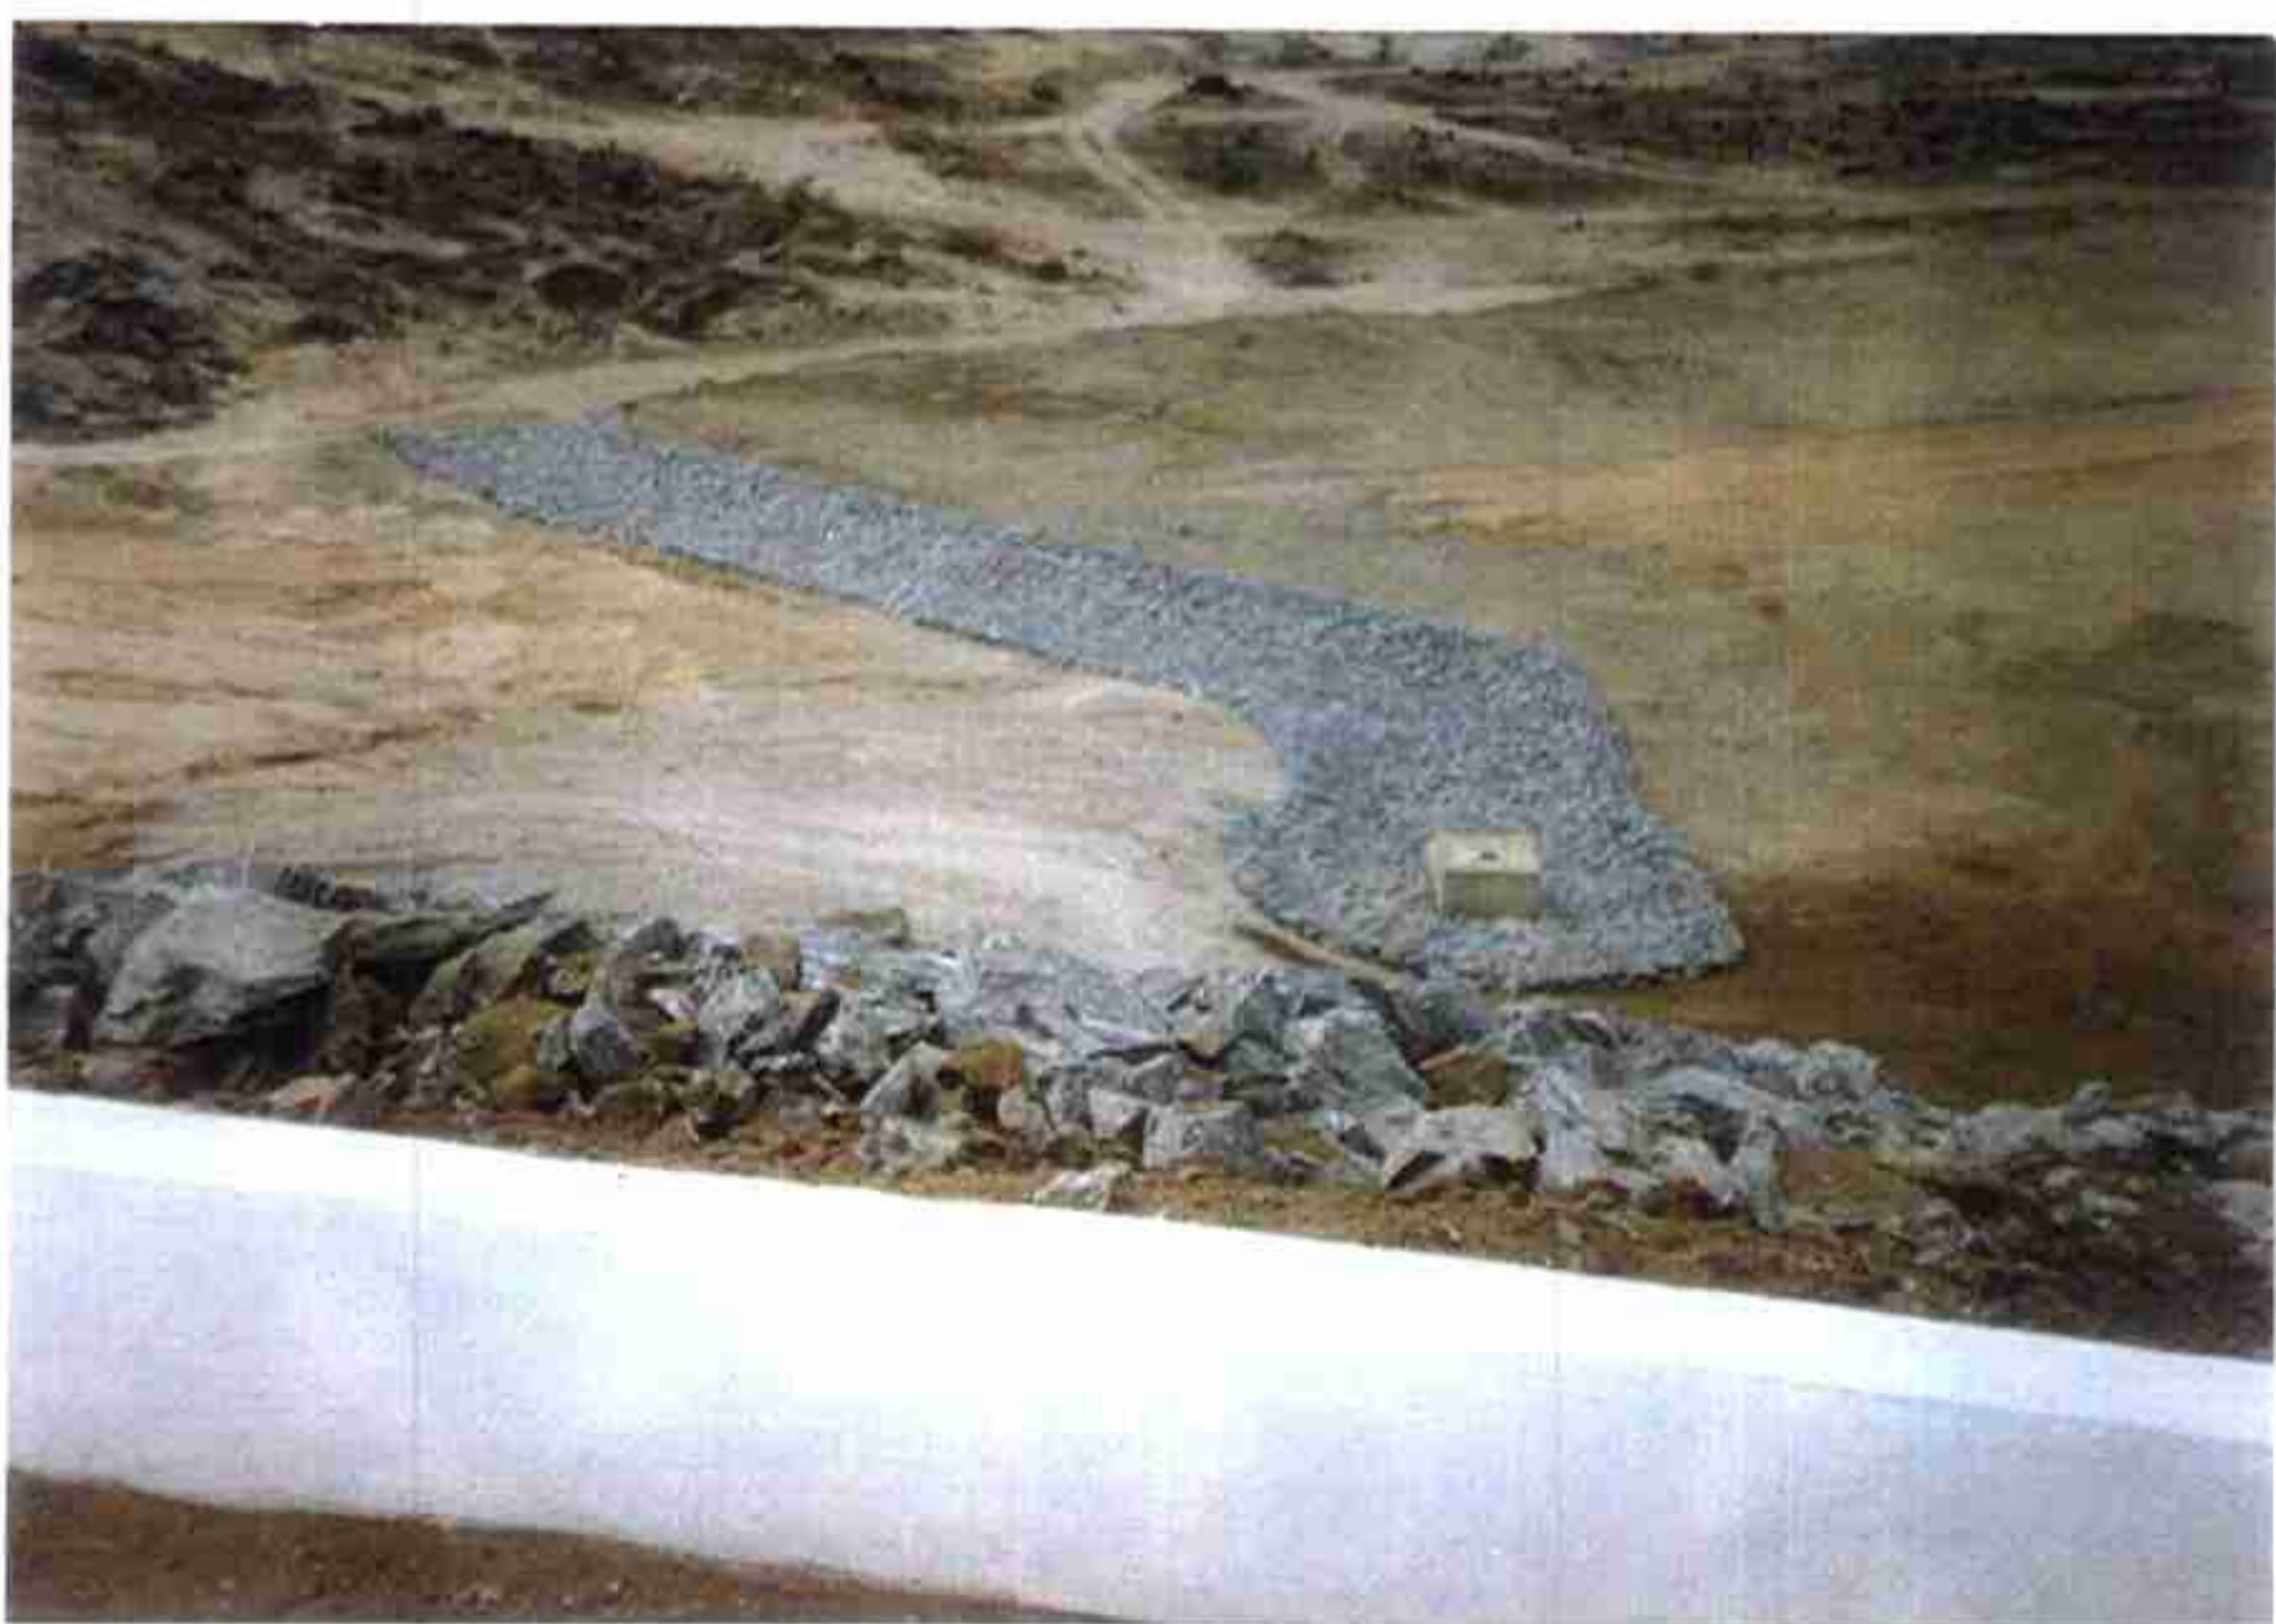
Vista do Canal de Aproximação da Tomada D'água.
