TOMO III

REGISTROS FOTOGRÁFICOS

CONTRATO: Nº 004/SRH/CE/2010

Este relatório tem por objetivo, apresentar o registro fotográfico dos serviços executados no Projeto Executivo e das Obras para Recuperação da Barragem Jaburu I, localizada nos municípios de Ubajara/Tianguá-CE, constituindo-se de Reforço do Tratamento da Fundação, através da Execução de Cortinas de Injeção a partir da Crista da Barragem.

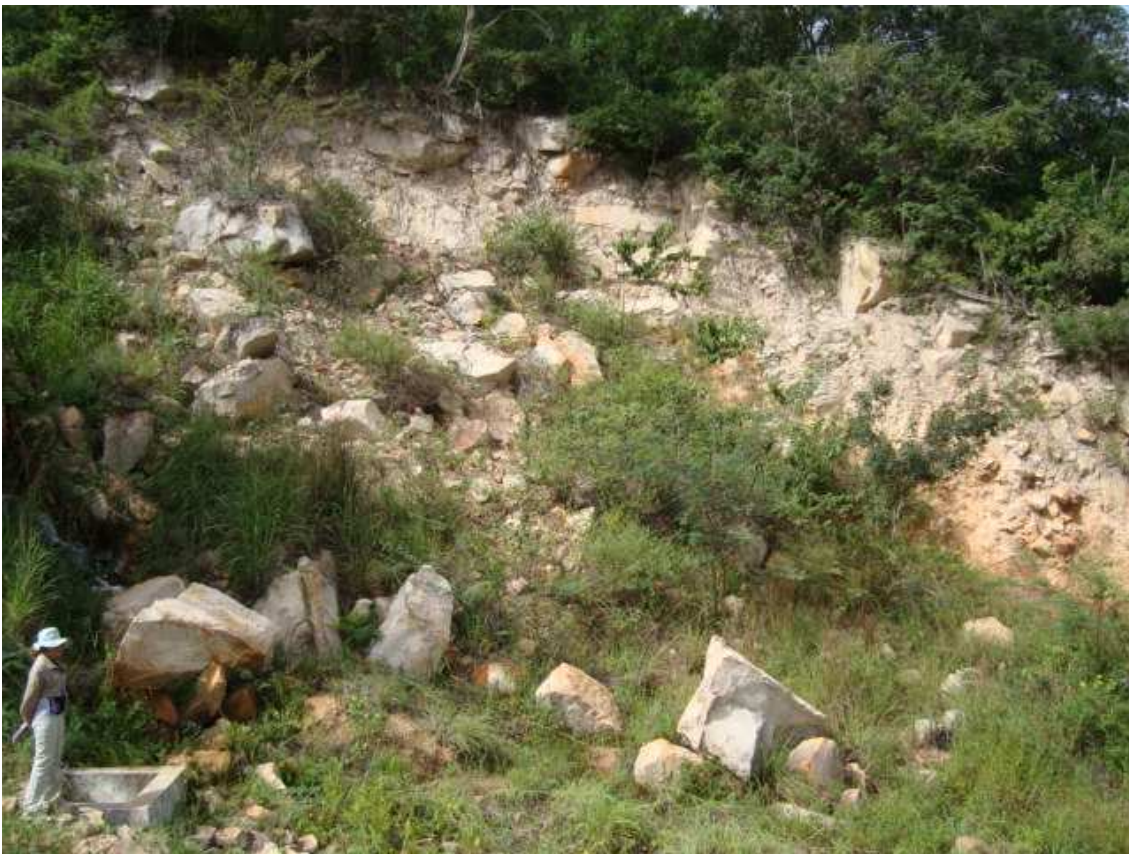
Foto 19 – Revência localizada na meia encosta da ombreira esquerda. (13/05/2010)

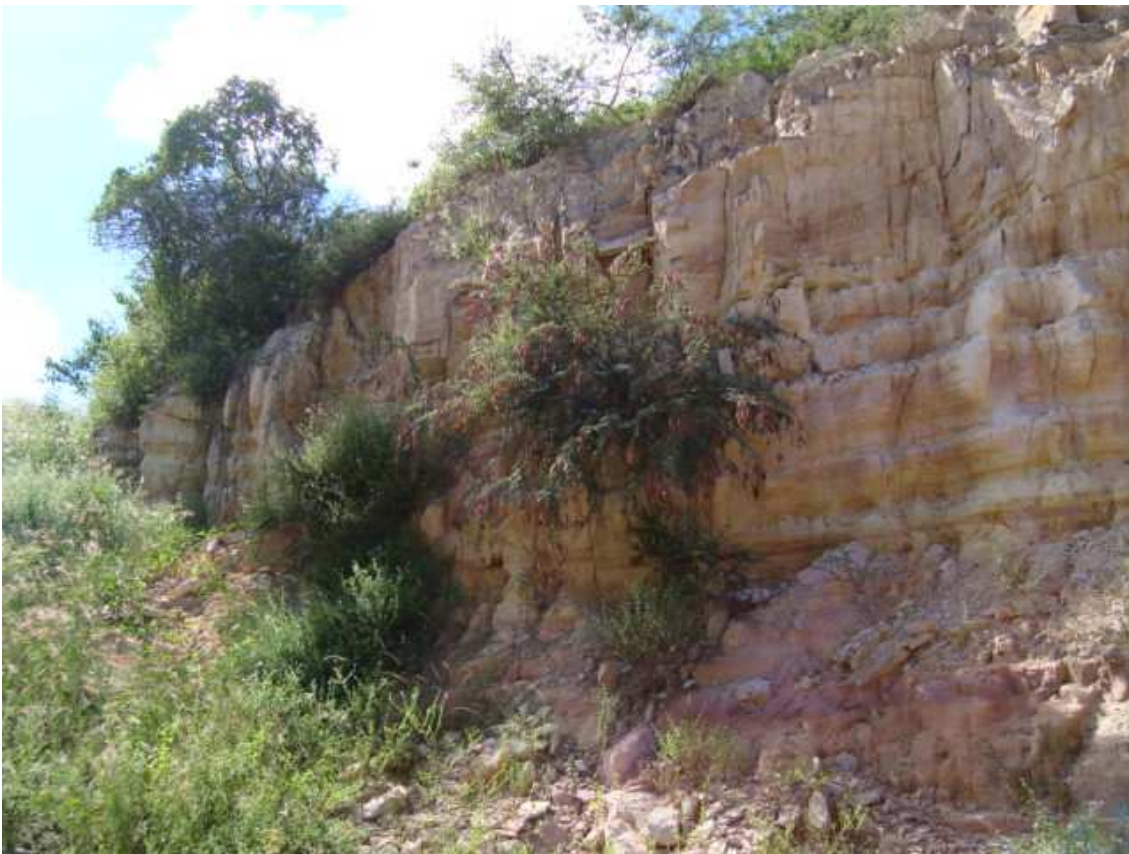
Foto 23 – Ombreira direita da Tomada D'água. (27/05/2010)

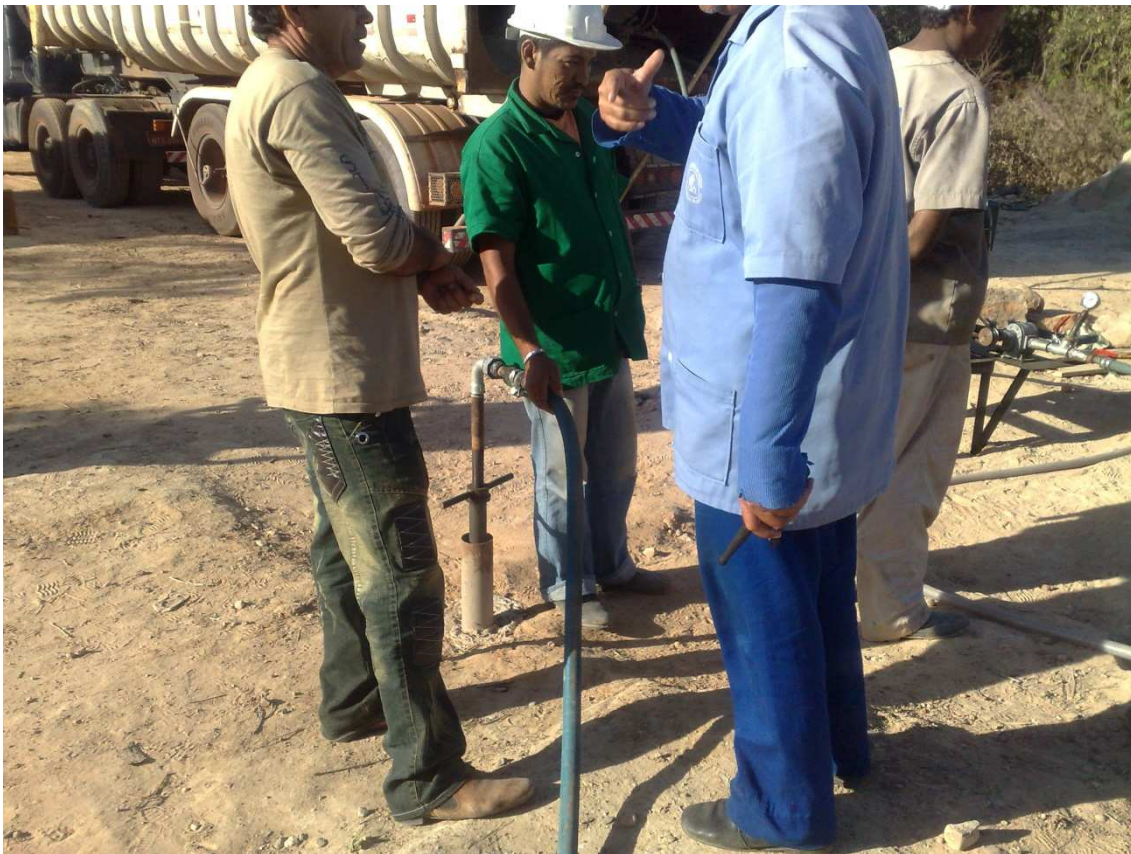
Foto 29 – Moto-bomba, para injeção de asfalto nos furos de sondagem. (19/06/2010)

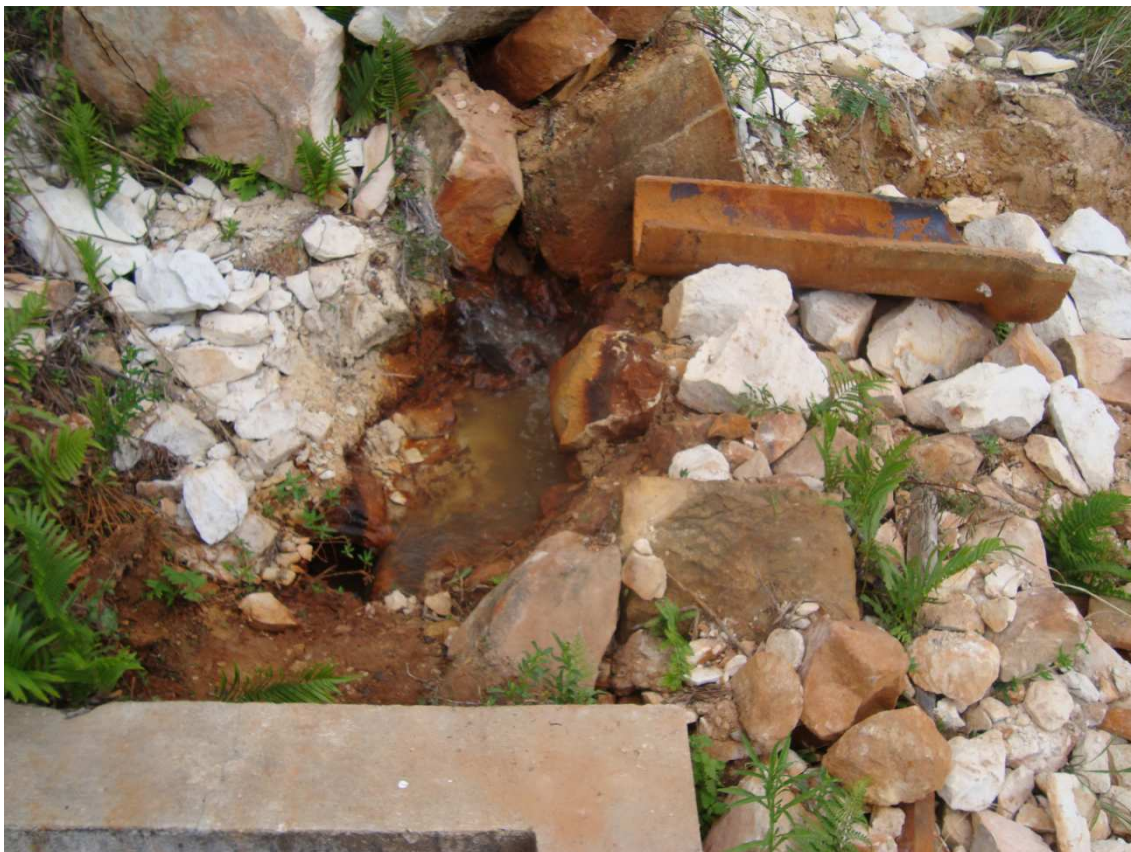
Foto 42 – Medidores de Vazão 06 e 07 dias após a injeção de asfalto. (08/07/2010)

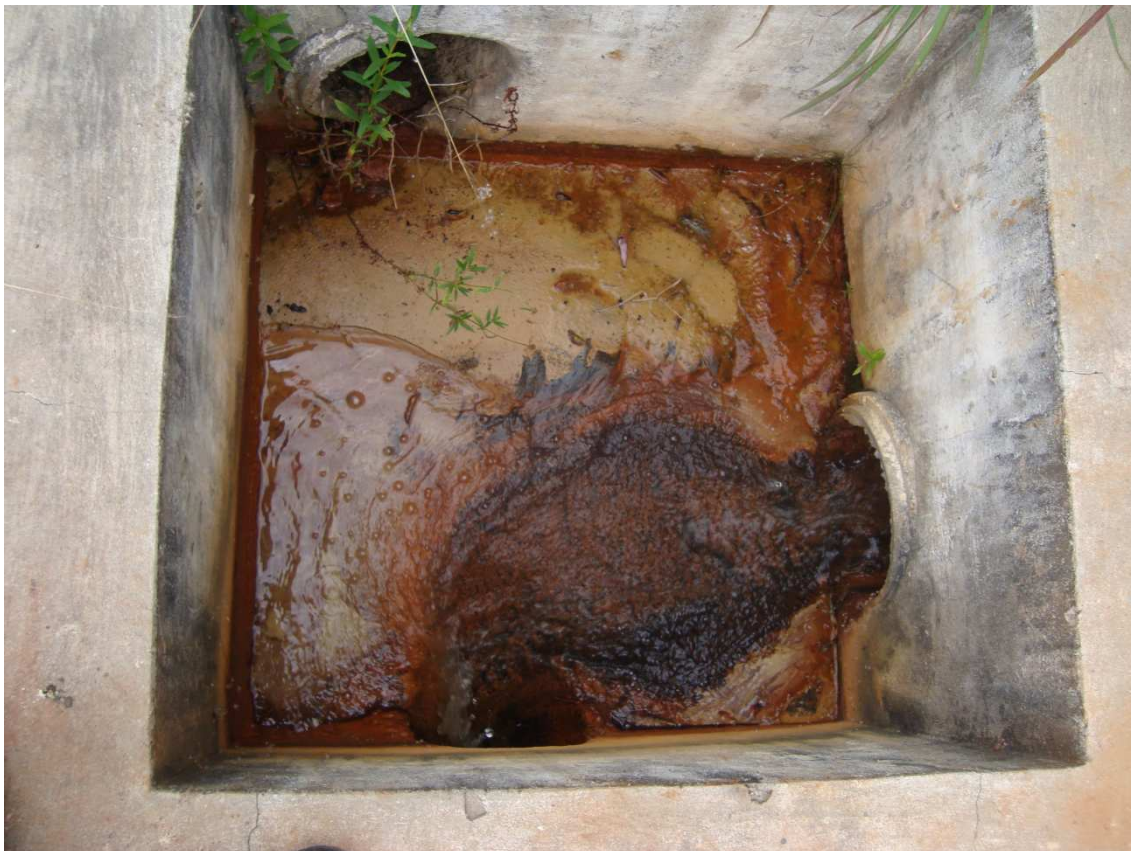
Foto 43 – Revência próxima aos medidores 06 e 07. (08/07/2010)

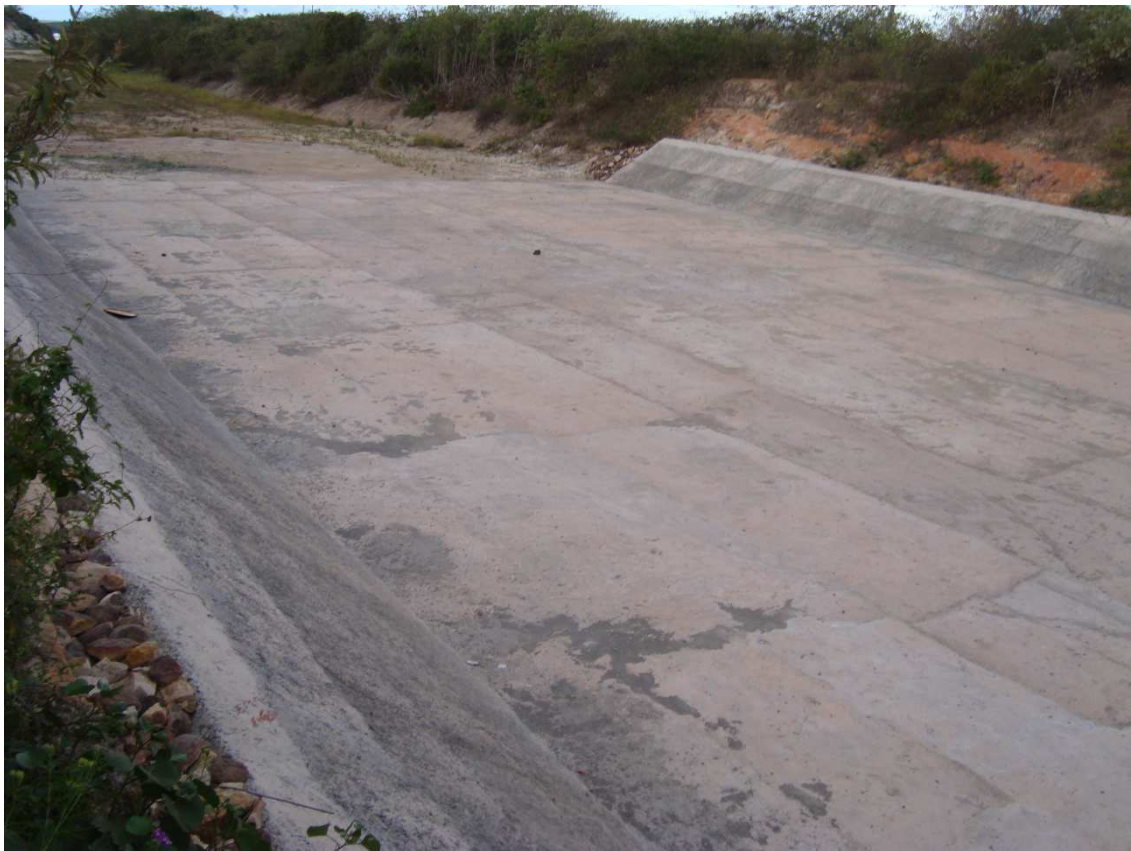
Foto 45 – Laje recém-construída à montante do Perfil Creager. (08/07/2010)

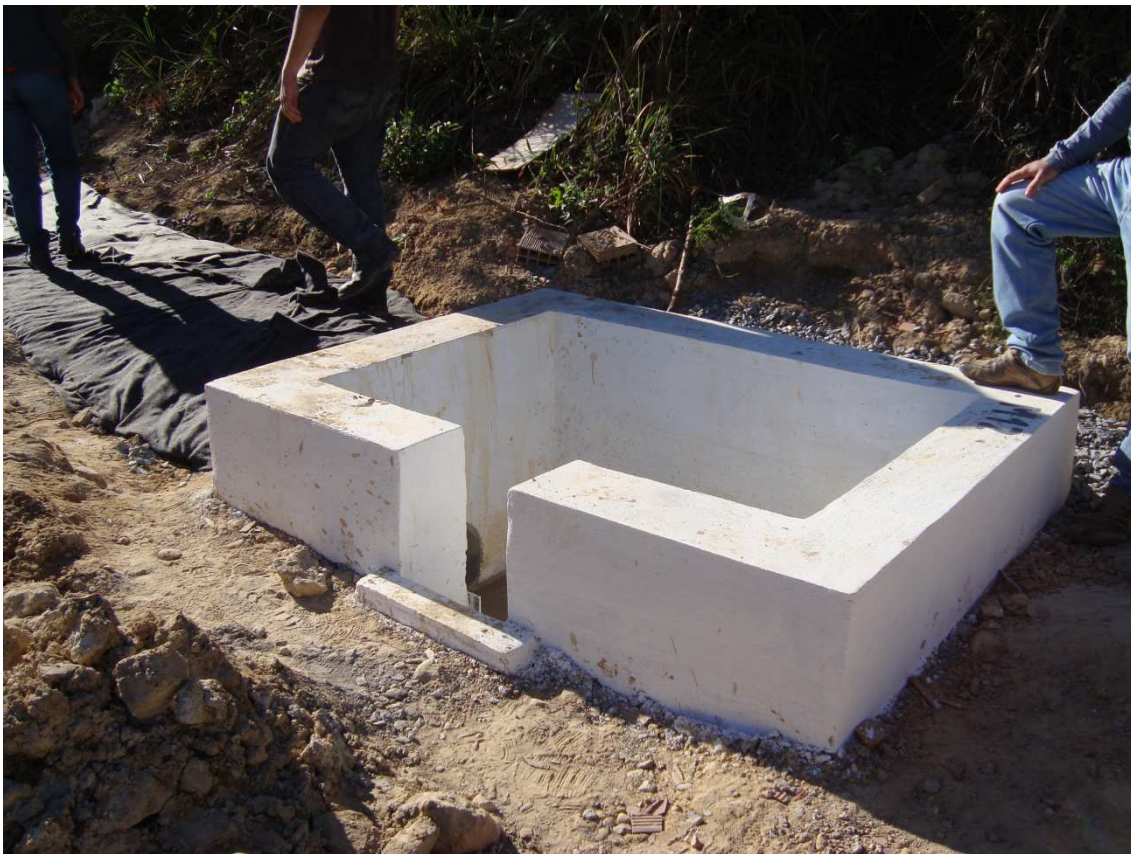
Foto 51 – Dreno coletor, com proteção de manta geotêxtil. (30/07/2010)

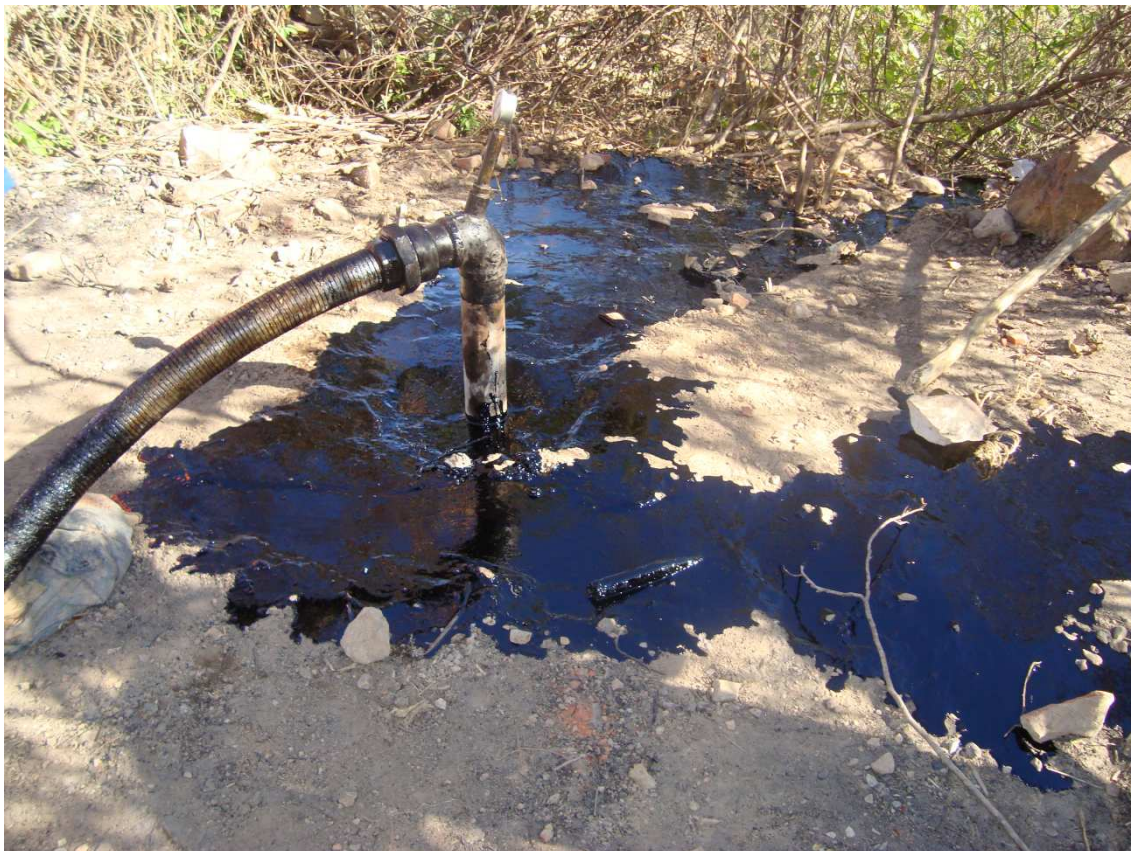
Foto 57 – Furo de sondagem, após injeção de asfalto. (30/07/2010)

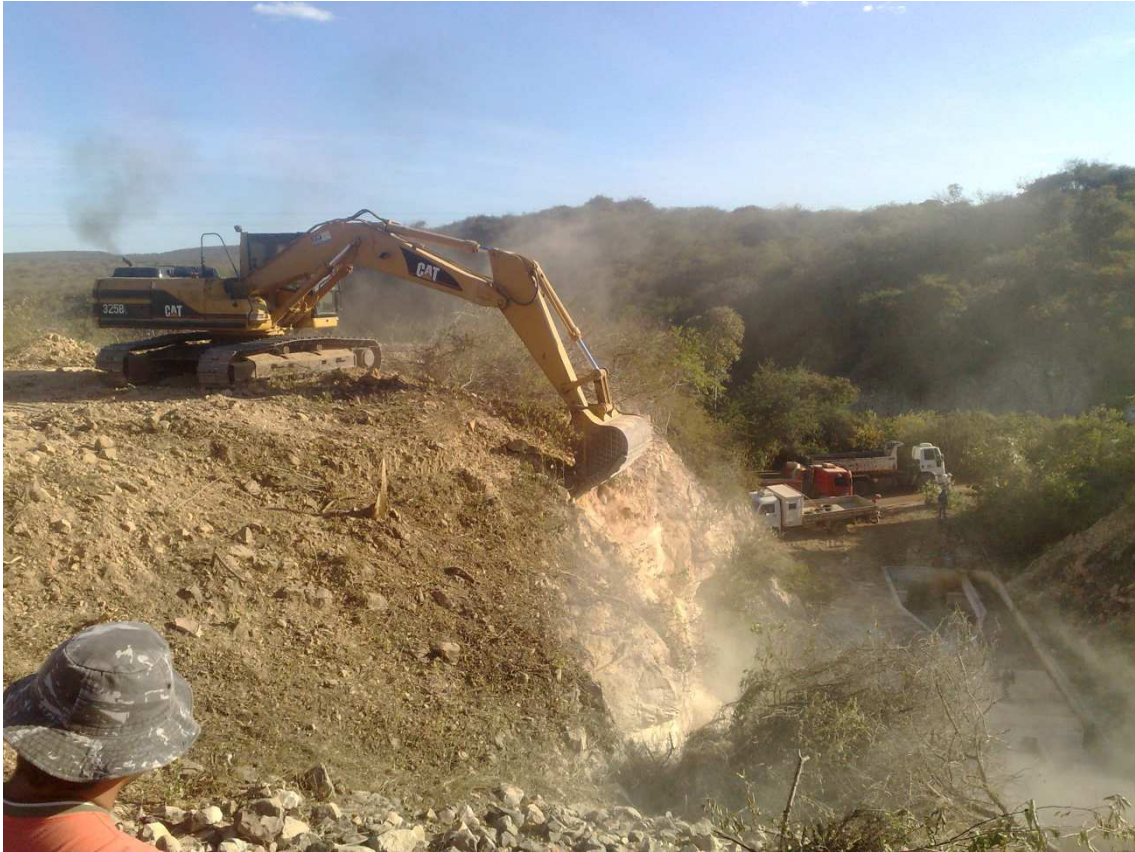
Foto 60 – Taludamento da ombreira esquerda da Tomada D'água. (05/08/2010)

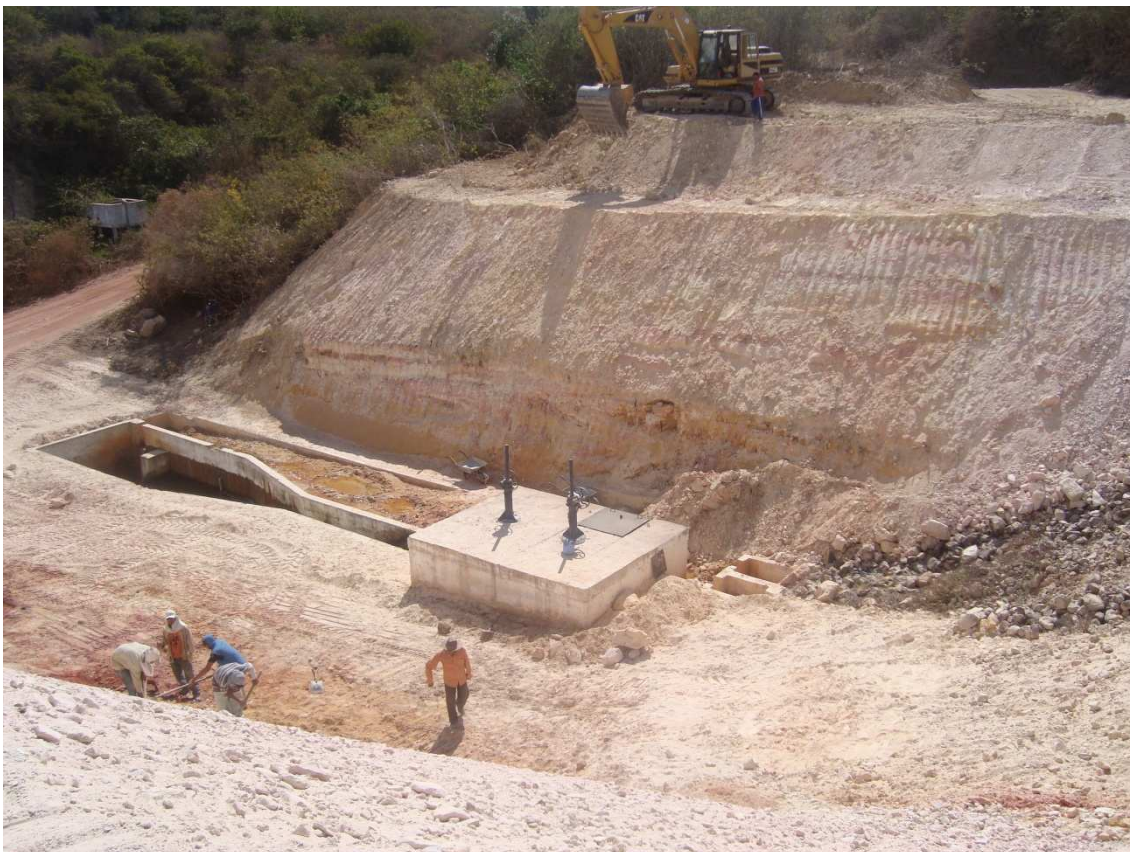
Foto 74 – Taludamento da ombreira direita da Tomada D'água. (02/09/2010)

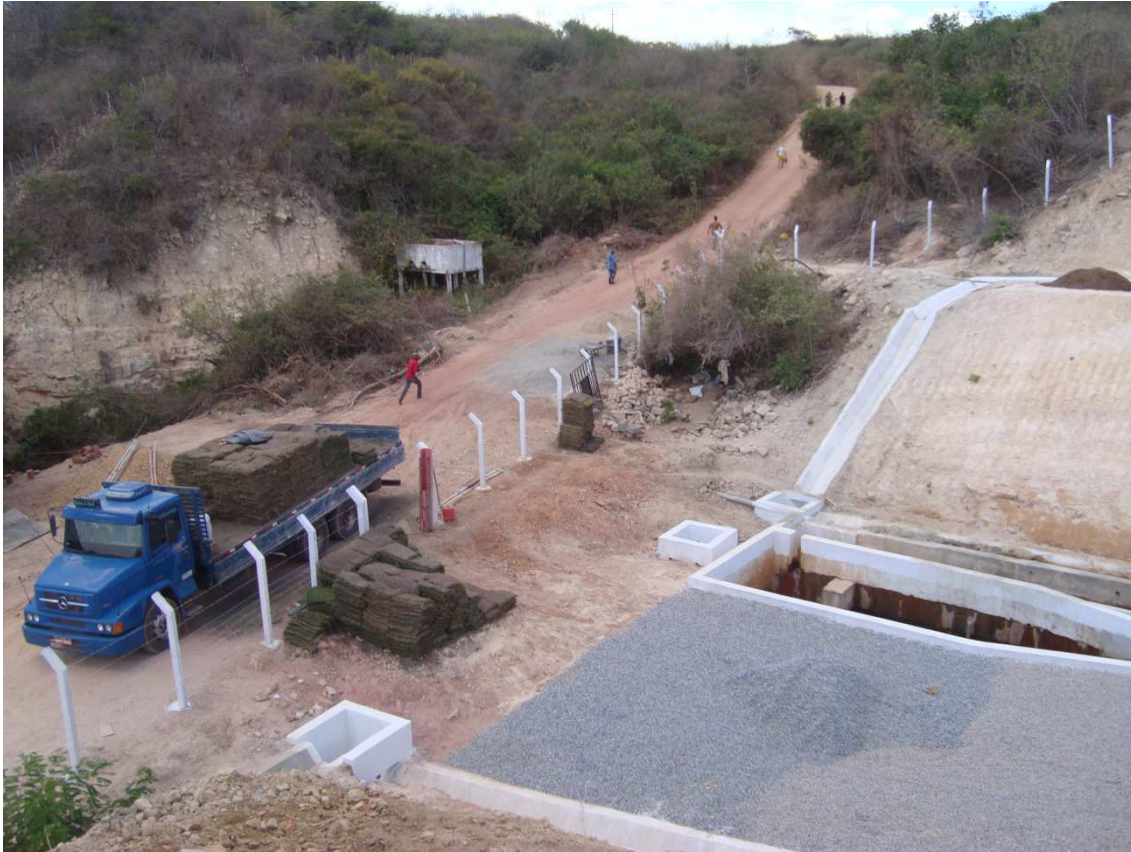
Foto 106 – Reforma da estrutura da Tomada D'água. (02/12/2010)

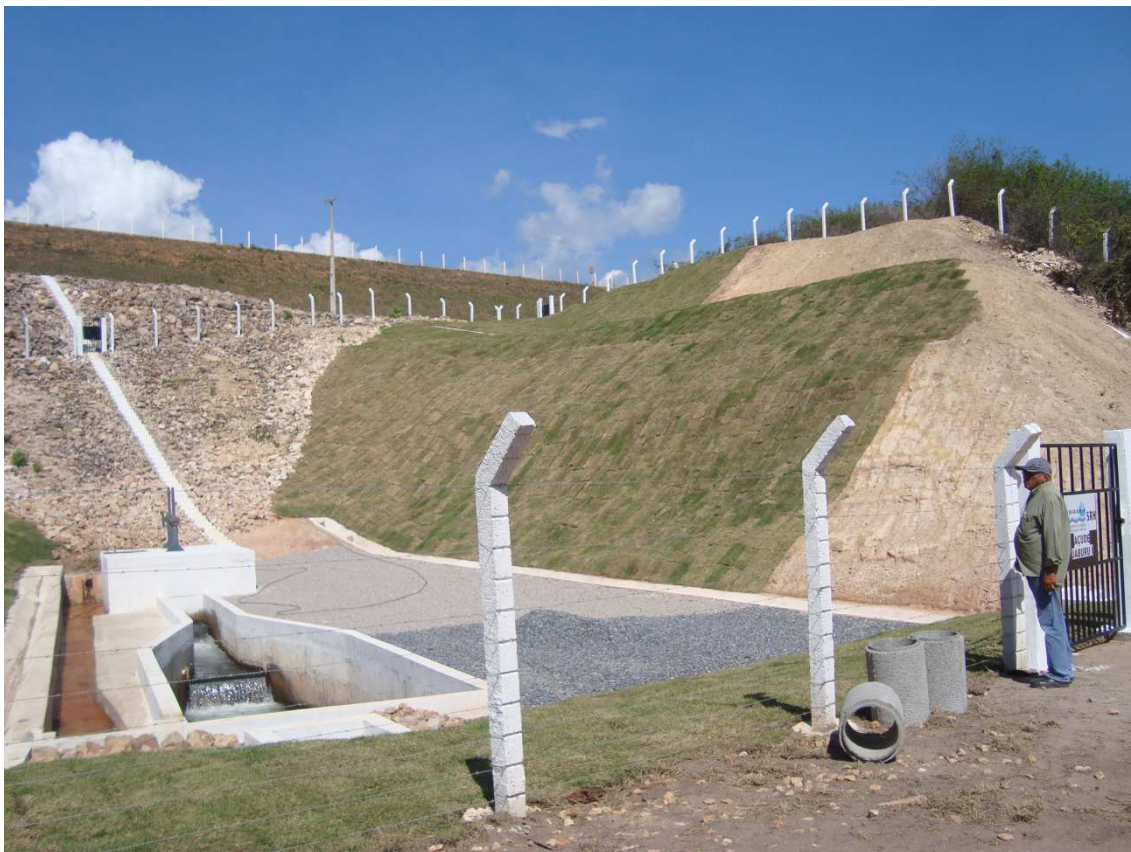
Foto 110 – Colocação de grama para proteção dos taludes. (02/12/2010)

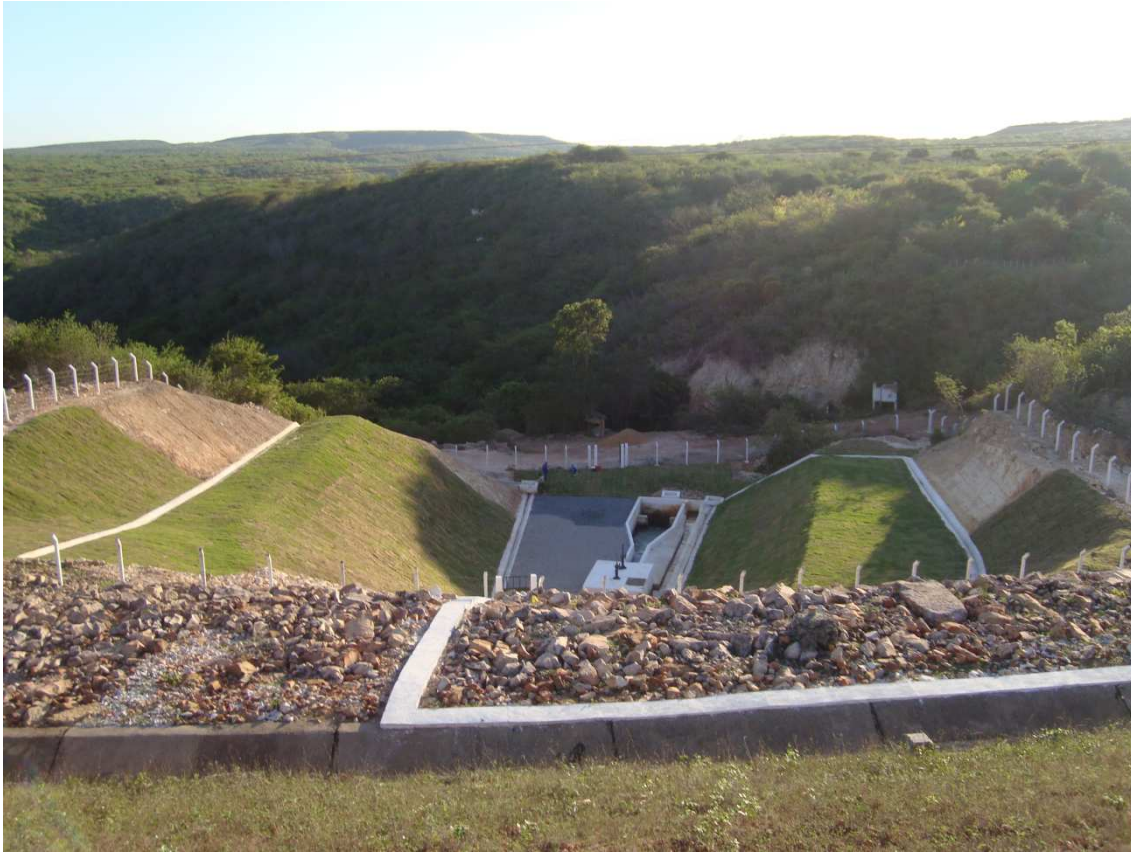
Foto 112 – Grama colocada para proteção do talude direito. (22/12/2010)
