PERÍMETRO IRRIGADO DO GRAÇA

PÓLO IRRIGADO DO GRAÇA;LAUDO DE AVALIAÇÃO TÉCNICA

LAUDO DE AVALIAÇÃO TÉCNICA

1 - DADOS IDENTIFICATIVOS :	
NOME DE PROJETO	Pólo Regional de Irrigação do GRAÇA
LOCALIZAÇÃO	Município de CRATÉUS
DATA DA INSTALAÇÃO	1995
DATA ATUAL	19 de Junho de 1996

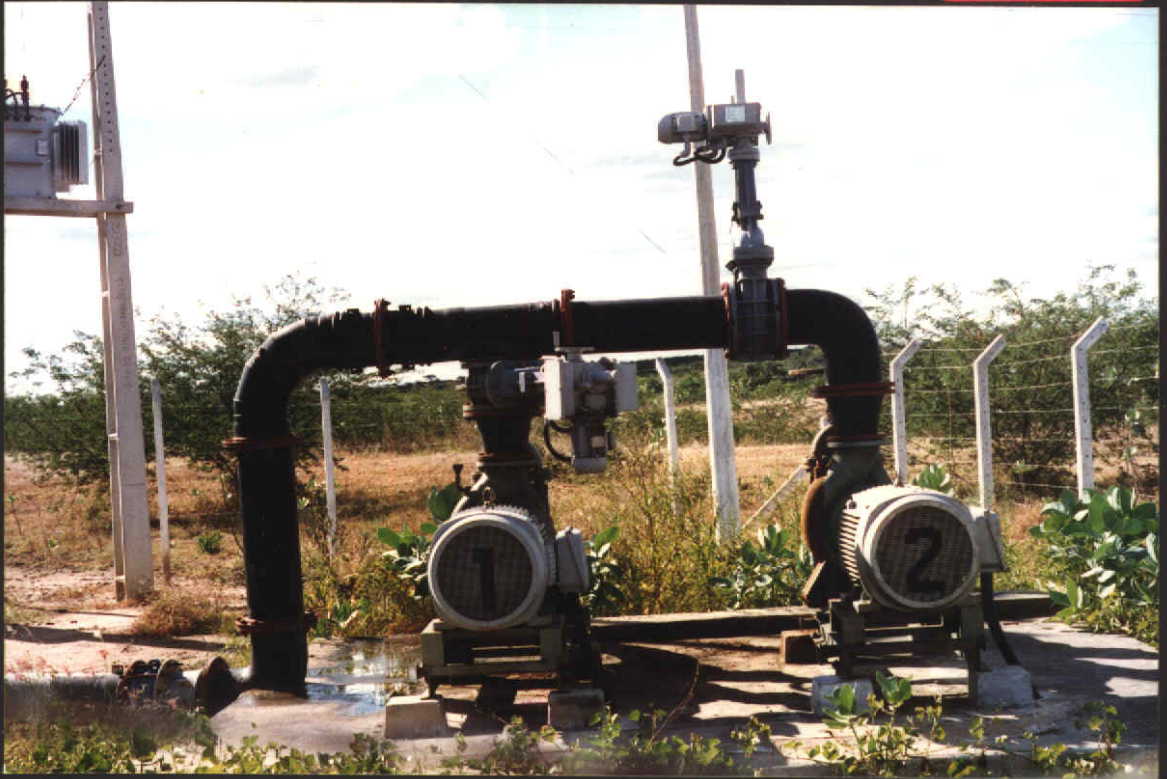
1

A válvula motorizada instalada na compressão da eletrobomba nº 2 junto ao açude (Ver foto nº 01) por erro de montagem encontra-se incorretamente posicionada, pois que em caso de necessidade de ser operada manualmente torna-se difícil e perigosa a sua operação.

Entendemos como erro de projeto o fato de não existir nenhum tipo de construção para abrigo das bombas e equipamentos afins, deixando-os sujeitos á intempérie . Este fato vai levar concerteza a que no mínimo as válvulas motorizadas fiquem com o seu tempo de vida reduzido devido a problemas que poderão surgir por oxidação prematura .

Este fato pode ser constatado pela foto nº 01 e 02 .

Entendemos por conveniente a instalação de uma válvula de alívio (safety valve) para proteção dos equipamentos a montante da válvula de retenção instalada no início da adutora principal .

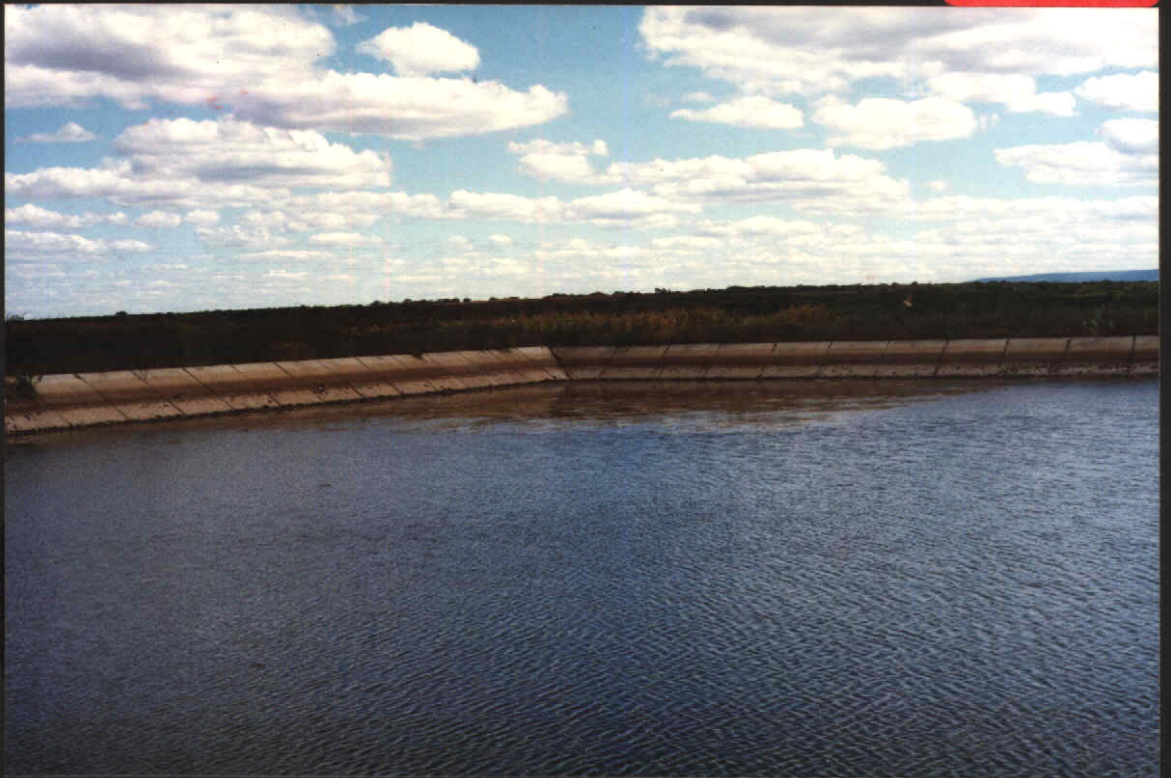
4

Em bom estado de conservação, sem rachaduras aparentes, conforme se pode verificar pela foto nº 04 .
