PERÍMETRO IRRIGADO DO XIQUE - XIQUE

LAUDO DE AVALIAÇÃO TÉCNICA

### LAUDO DE AVALIAÇÃO TÉCNICA

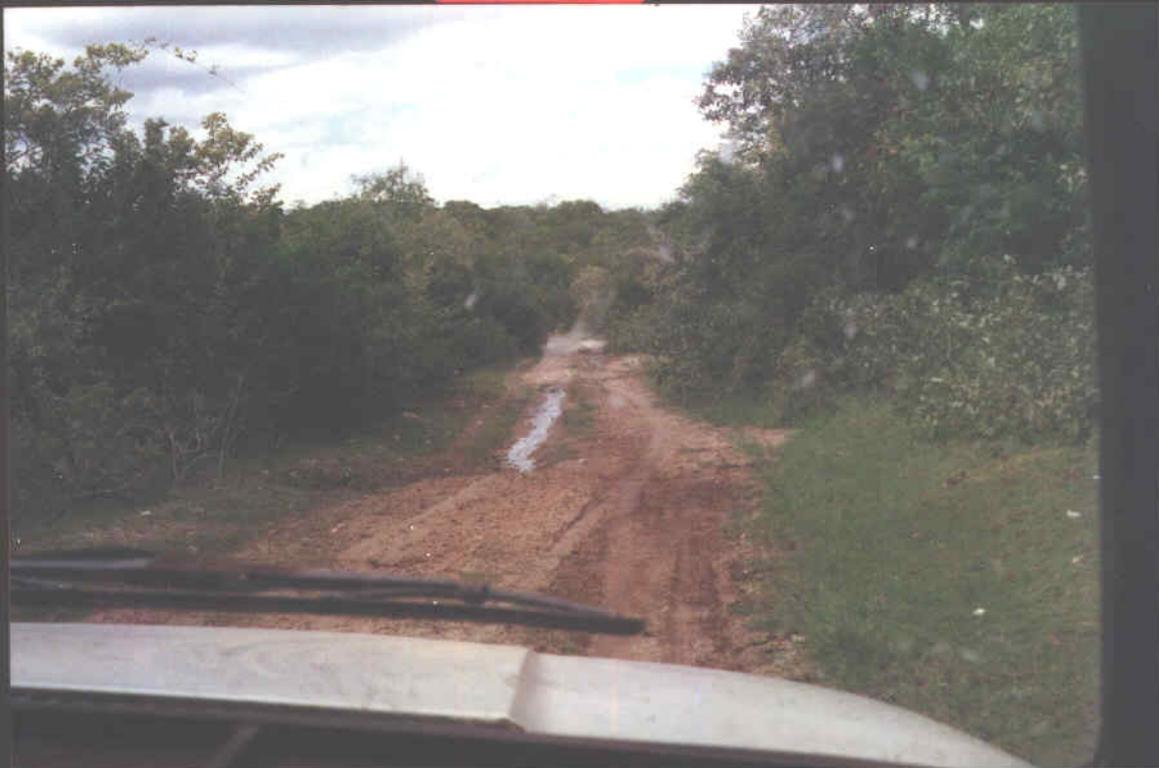
- Das duas vias de acesso, uma está intransitável, segundo informação obtida no local, devido ao caudal do rio Jaguaribe e a outra em péssimo estado de conservação com se poderá constatar pelas fotos nº 2 e 3.

1 - É incompreensível que um pólo produtivo desta dimensão não tenha vias de acesso que garantam em qualquer circunstância o escoamento das suas colheitas.

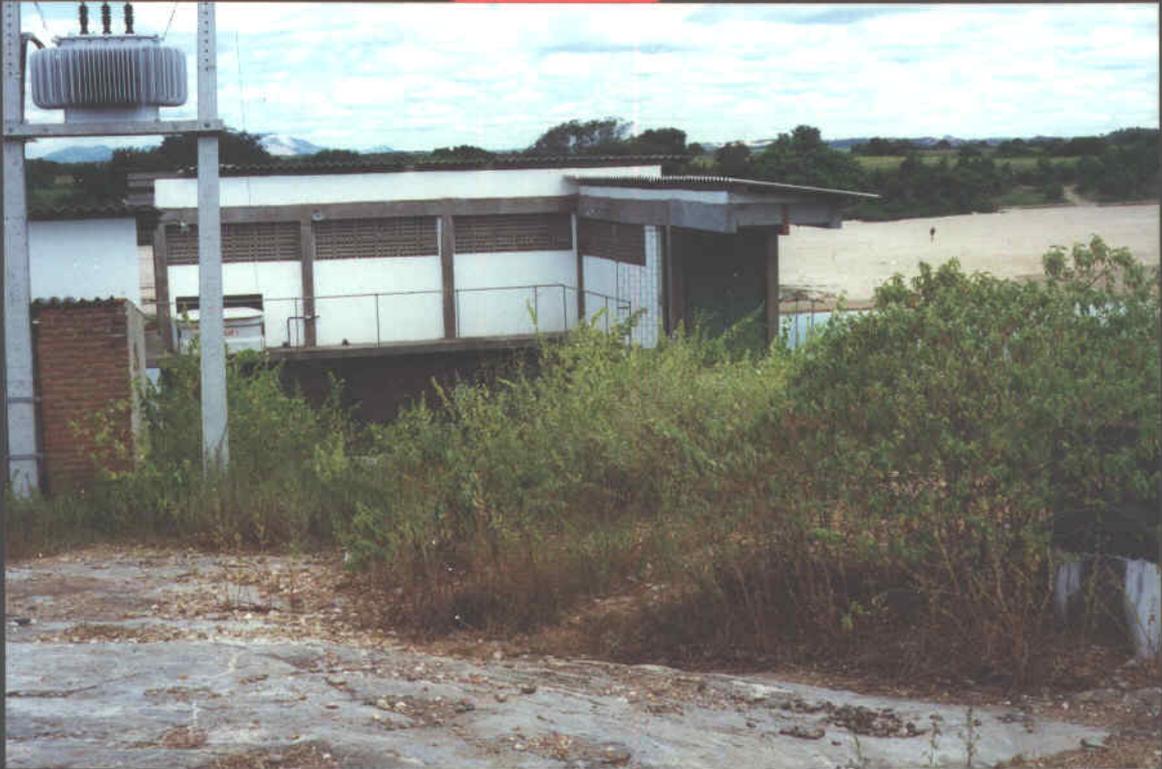
Pela foto nº 4 pode-se ter ideia das condições em que se encontra o exterior da casa de bombas, e pela elevada quantidade de vespeiros no seu interior tornou-se impossível o acesso às bombas, contudo pela foto nº5 pode-se ter ideia do estado interior.

O Asseio, desalinho e a quantidade de vespeiros, denotam o estado de abandono em que o equipamento se encontra.

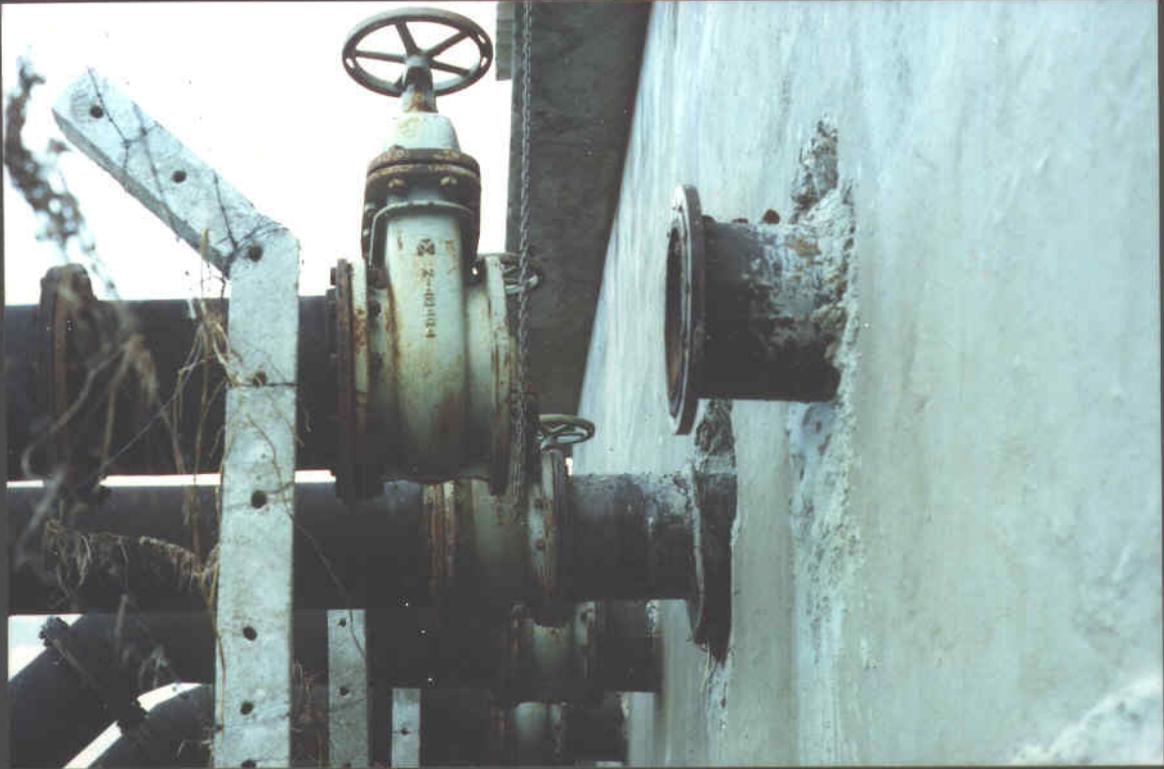
Um dos grupos encontra-se fora de serviço, devido a um martelo de água provocado por Golpe de Ariete, com intensidade tão forte que provocou a ruptura (cisalhamento) de todos parafusos de suporte do conjunto de aspiração e um afastamento de mais de 0.50 m da flange de entrada na bomba.

O outro grupo provavelmente atingido pelo mesmo Golpe de Ariete apresenta também um recuo de alguns centímetros.

Através da foto nº 6 poderão ser avaliados os danos provocados nas paredes e nos conjuntos de aspiração.

2.1 - No coletor geral de compressão das bombas, uma **válvula de segurança** (safety valve) ou de alívio afim de garantir sempre e em qualquer circunstância os danos provocados por martelos de água, devidos a Golpes de Ariete na Adutora Principal.

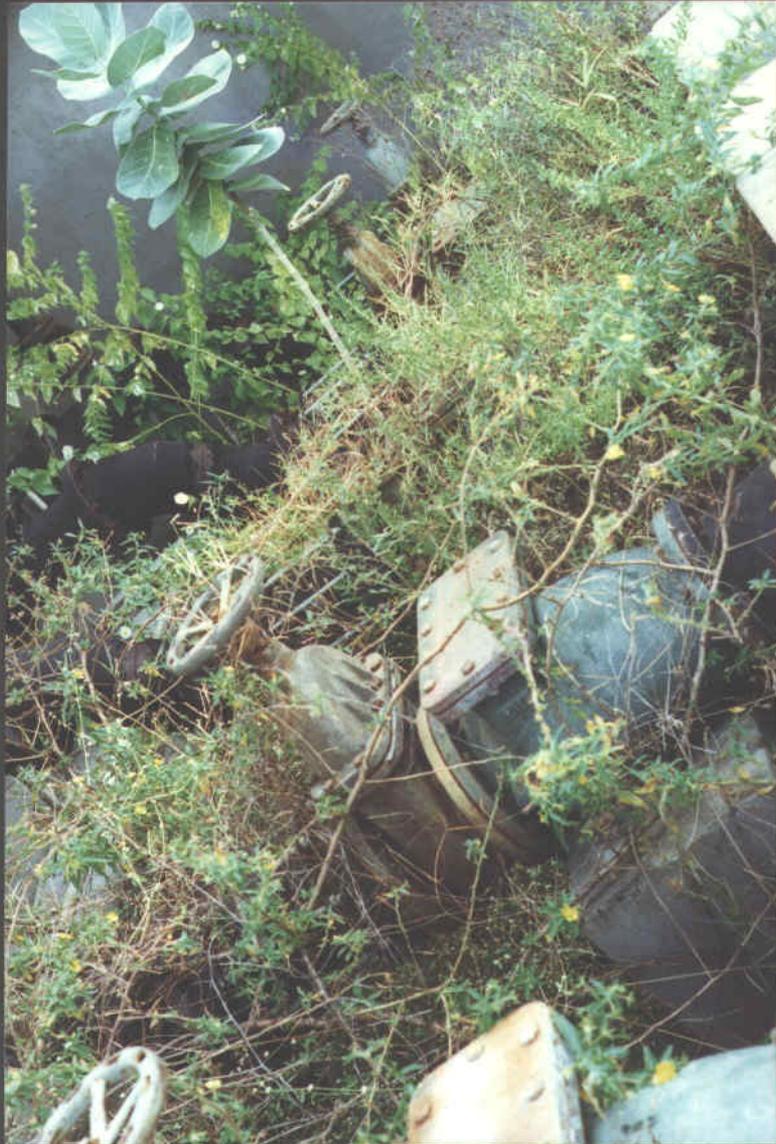
Pela foto nº 7 se poderá ver o estado de conservação em que se encontra o lado de compressão das bombas.

De um modo geral todo equipamento denota um estado de abandono e sucateamento quase total, sinal evidente da falta de preparação e irresponsabilidade do pessoal operador e responsáveis técnicos.

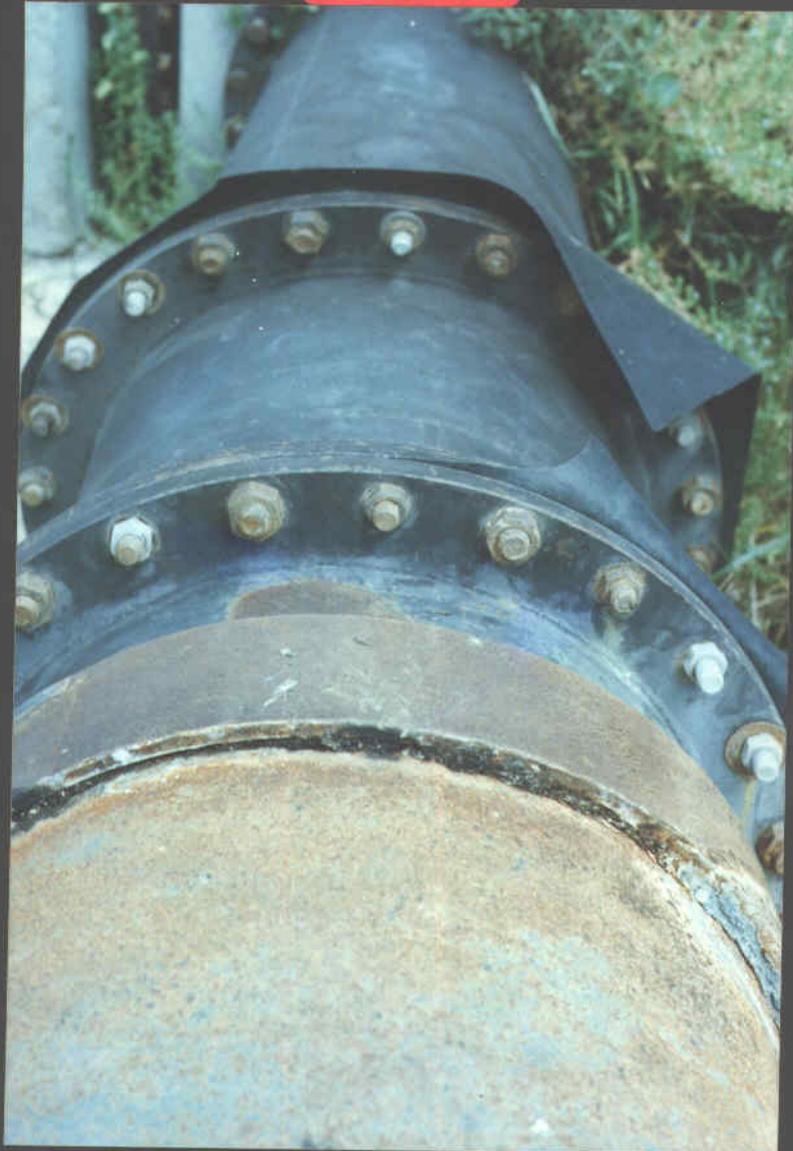
- Esta, segundo os irrigantes, apresenta na sua extensão, **vários vazamentos** de tal ordem, que quando estavam a funcionar os Pivots 1 e 2, a água não atingia o extremo final no canal, impossibilitando o funcionamento do Pivot 3.

- As fugas localizam-se respectivamente, uma na junta de ligação do coletor de compressão das bombas à Adutora principal - foto nº 8 e as outras nas juntas de ligação dos tubos parecendo-nos conveniente que a empresa montadora deverá ser chamada a proceder à devida reparação pois presumimos que o equipamento ainda deverá estar dentro do período de validade da garantia (montagem da Exata Engenharia de Fortaleza).

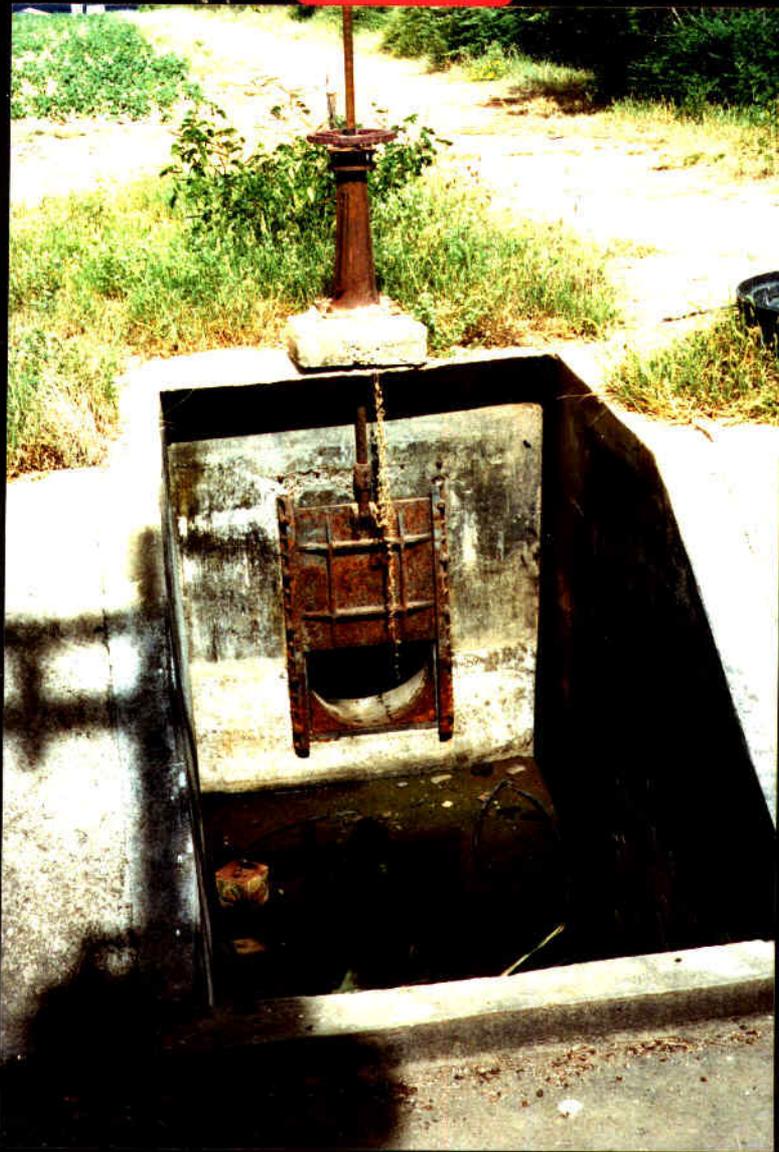
- A **Comporta de Secionamento da conduta adutora na chegada ao canal**, encontra-se também fora de serviço e é evidente o seu estado de degradação pelas fotos nº 15 e 16.

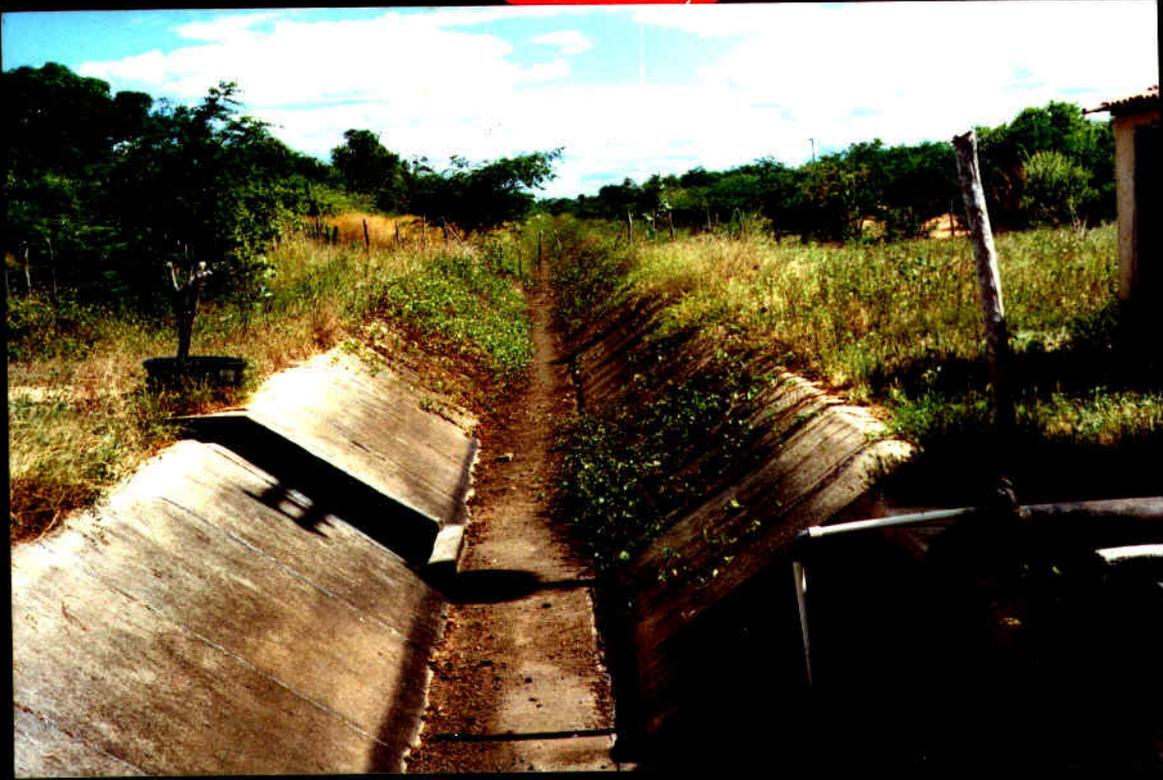
O estado geral do canal, pode ser visto através das fotos nº 17 e 18, e, segundo os irrigantes, apresenta em determinado ponto da sua extensão **uma grande fuga de água** devido a um abatimento por se encontrar assente sobre um formigueiro.

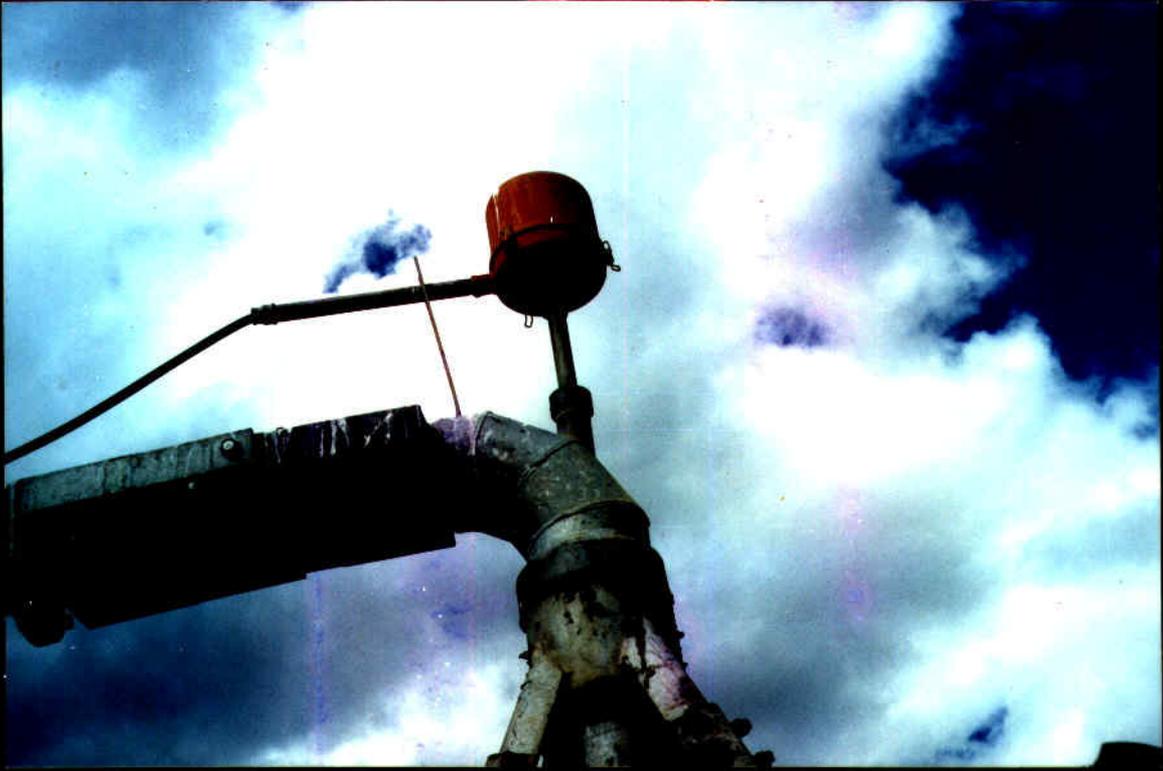
Apesar do razoável estado de conservação, encontra-se também **fora de serviço**, por avaria do rotor transmissor de corrente elétrica para o Pivot - foto nº 19 .
