**SUPERVISÃO E ACOMPANHAMENTO DA SUPERVISÃO**  
**AÇUDE PÚBLICO CASTRO**

**RELATÓRIO MENSAL**

**N.º 02**

SUPERVISÃO E ACOMPANHAMENTO DA CONSTRUÇÃO DO  
AÇUDE PÚBLICO CASTRO

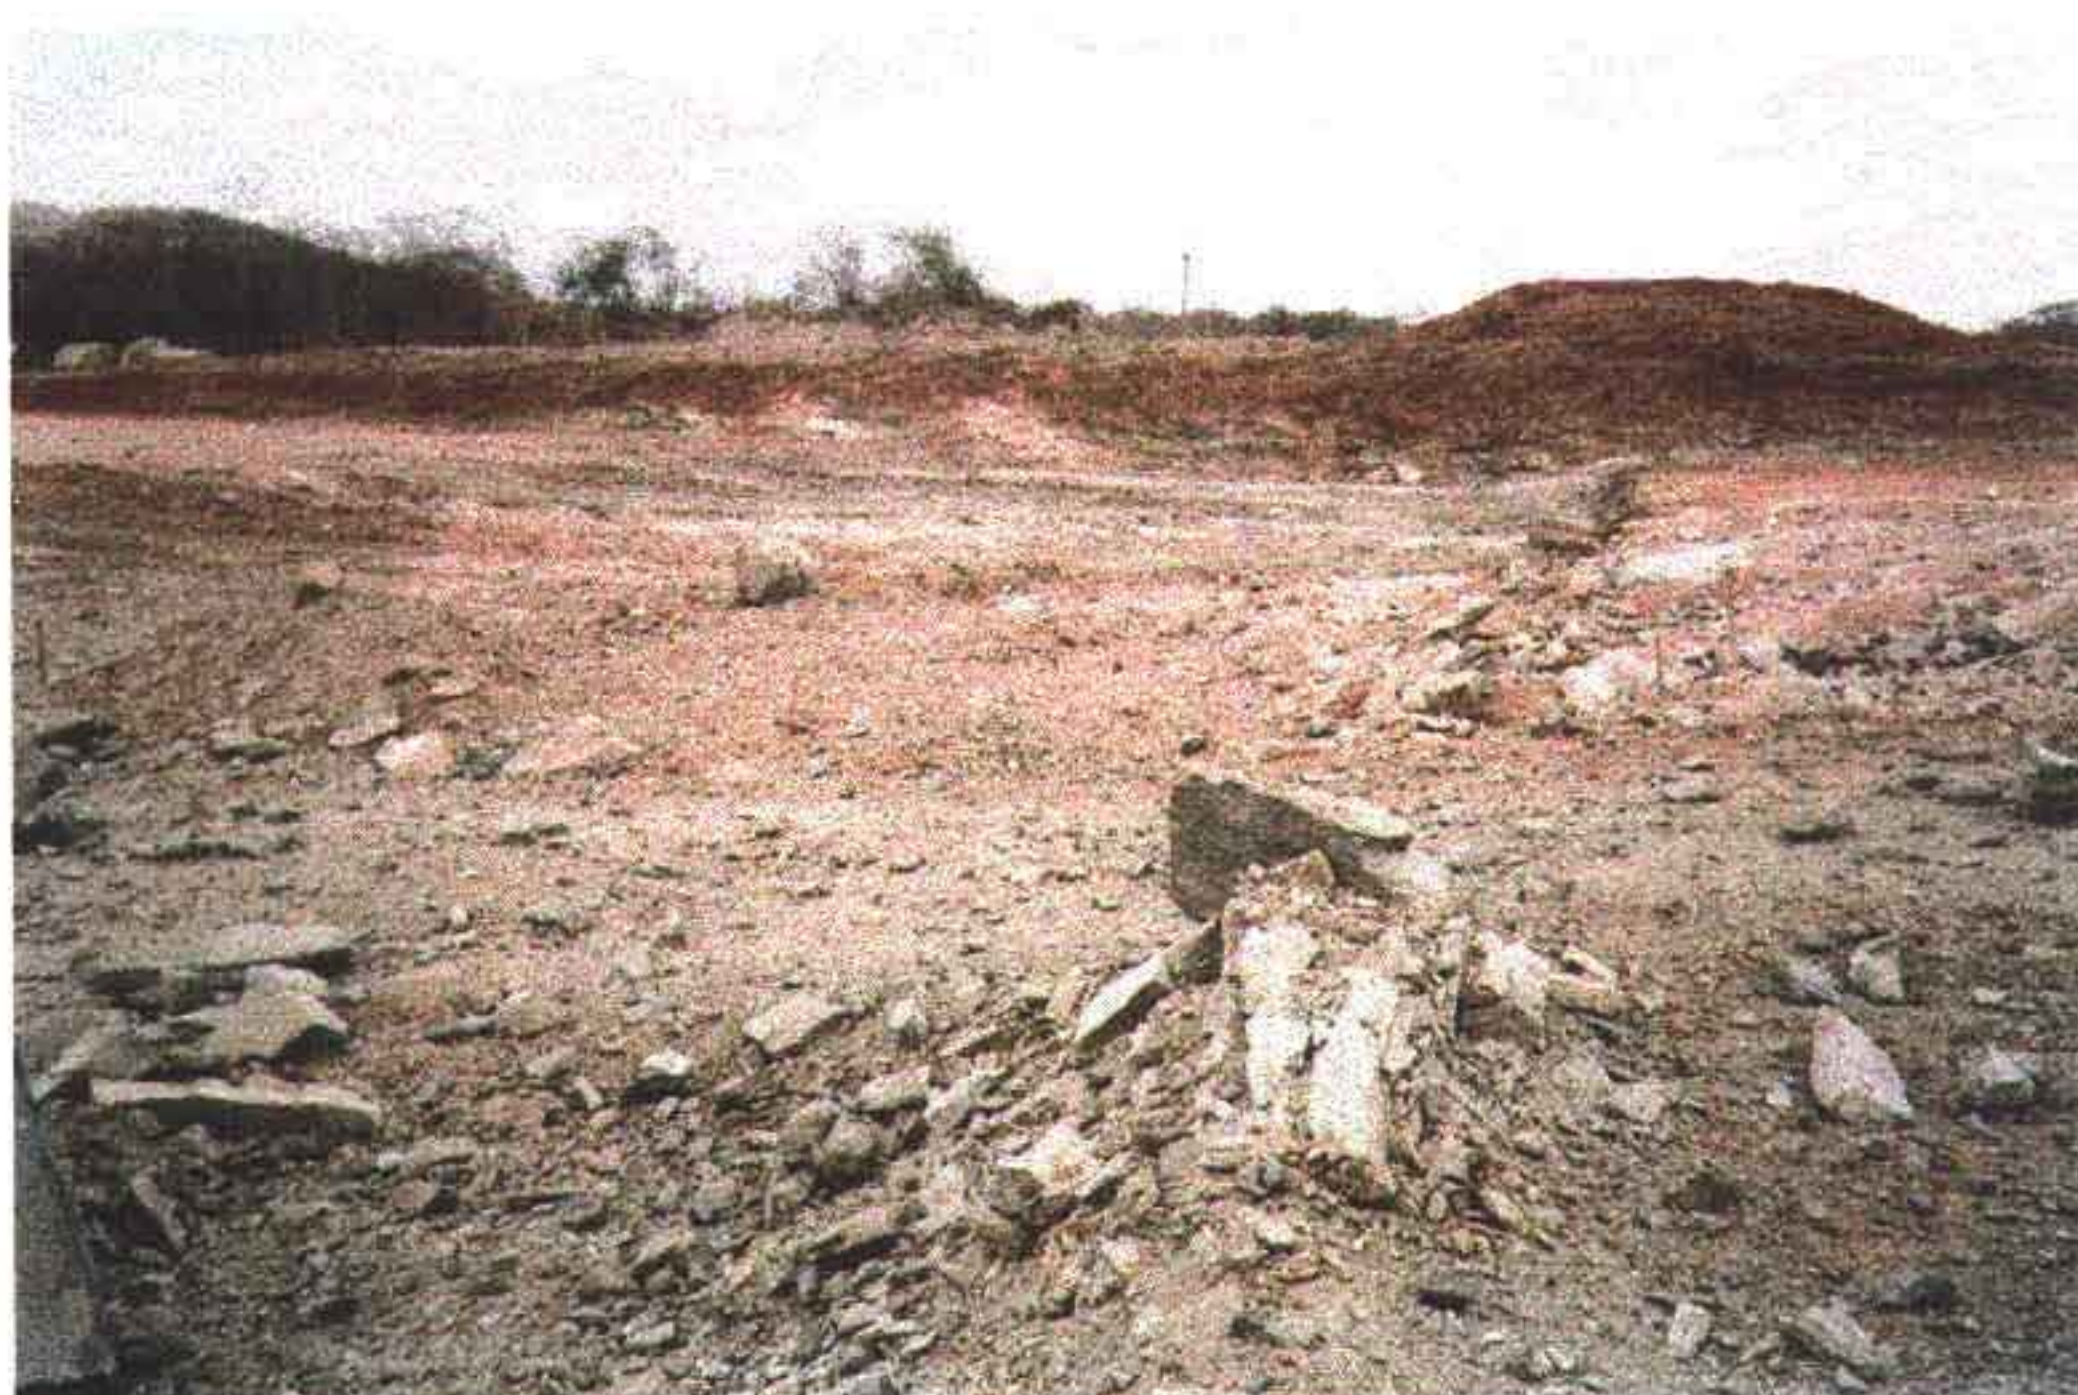
Foto 1 - Vista do sangradouro separando o eixo. Observa-se a formação rochosa e a extremidade da barragem auxiliar , já na cota do coroamento.

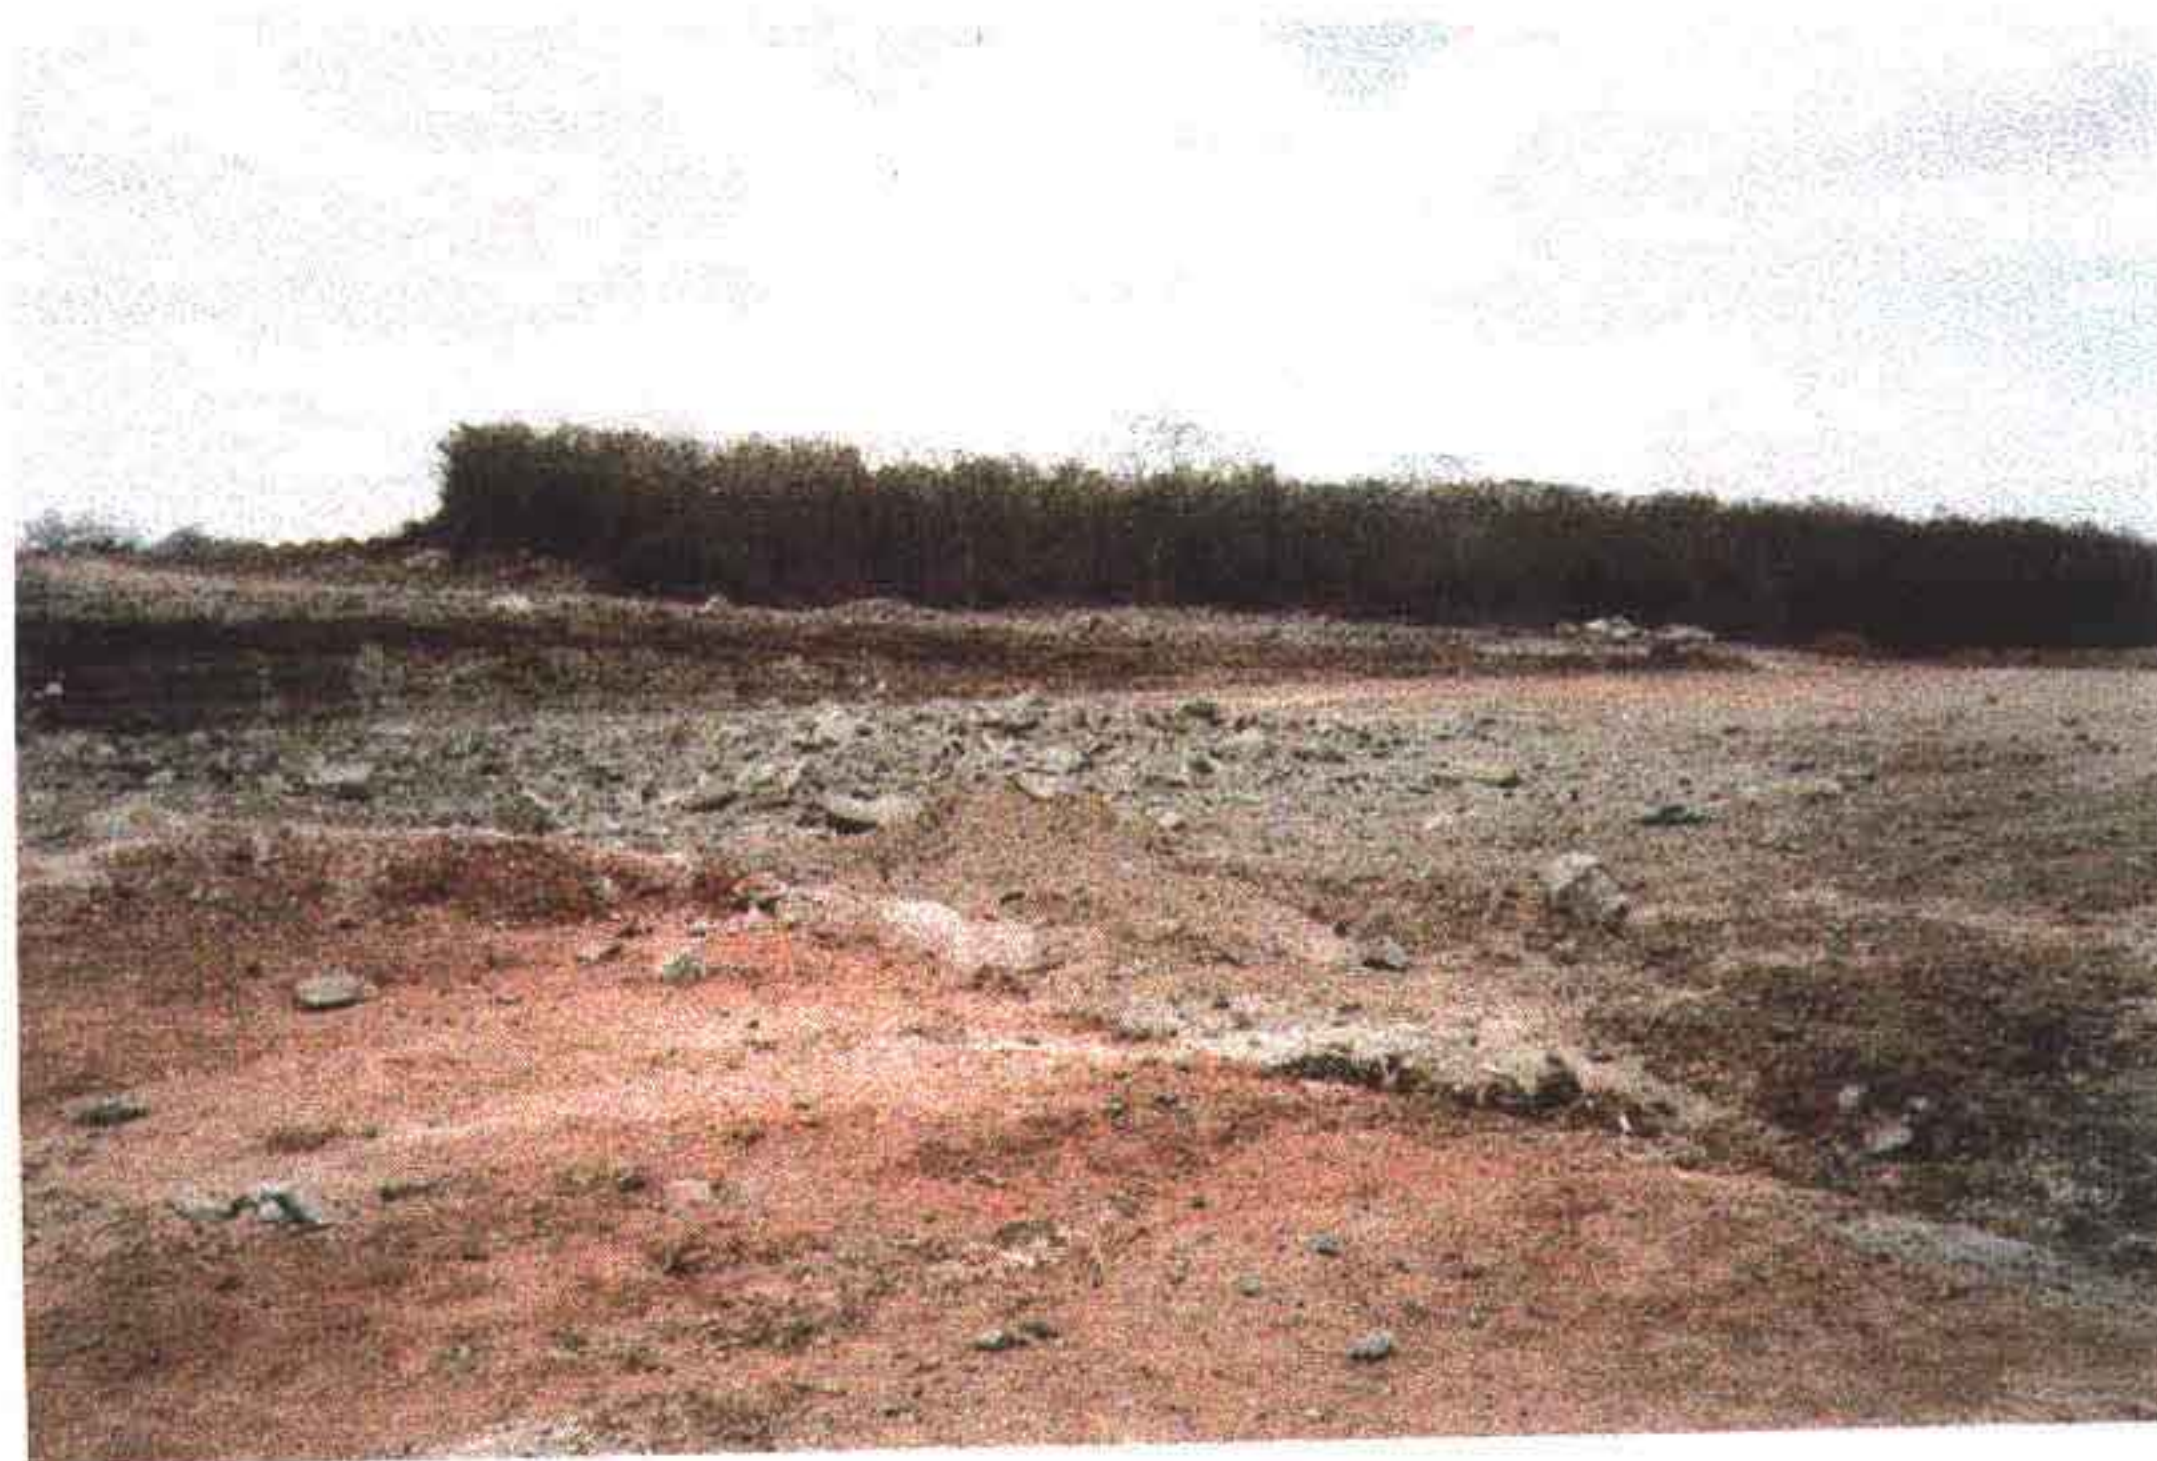
Foto 2 - Vista do sangradouro. Observa-se o perfil da formação geológica no corte. O lado de montante já na cota de projeto.

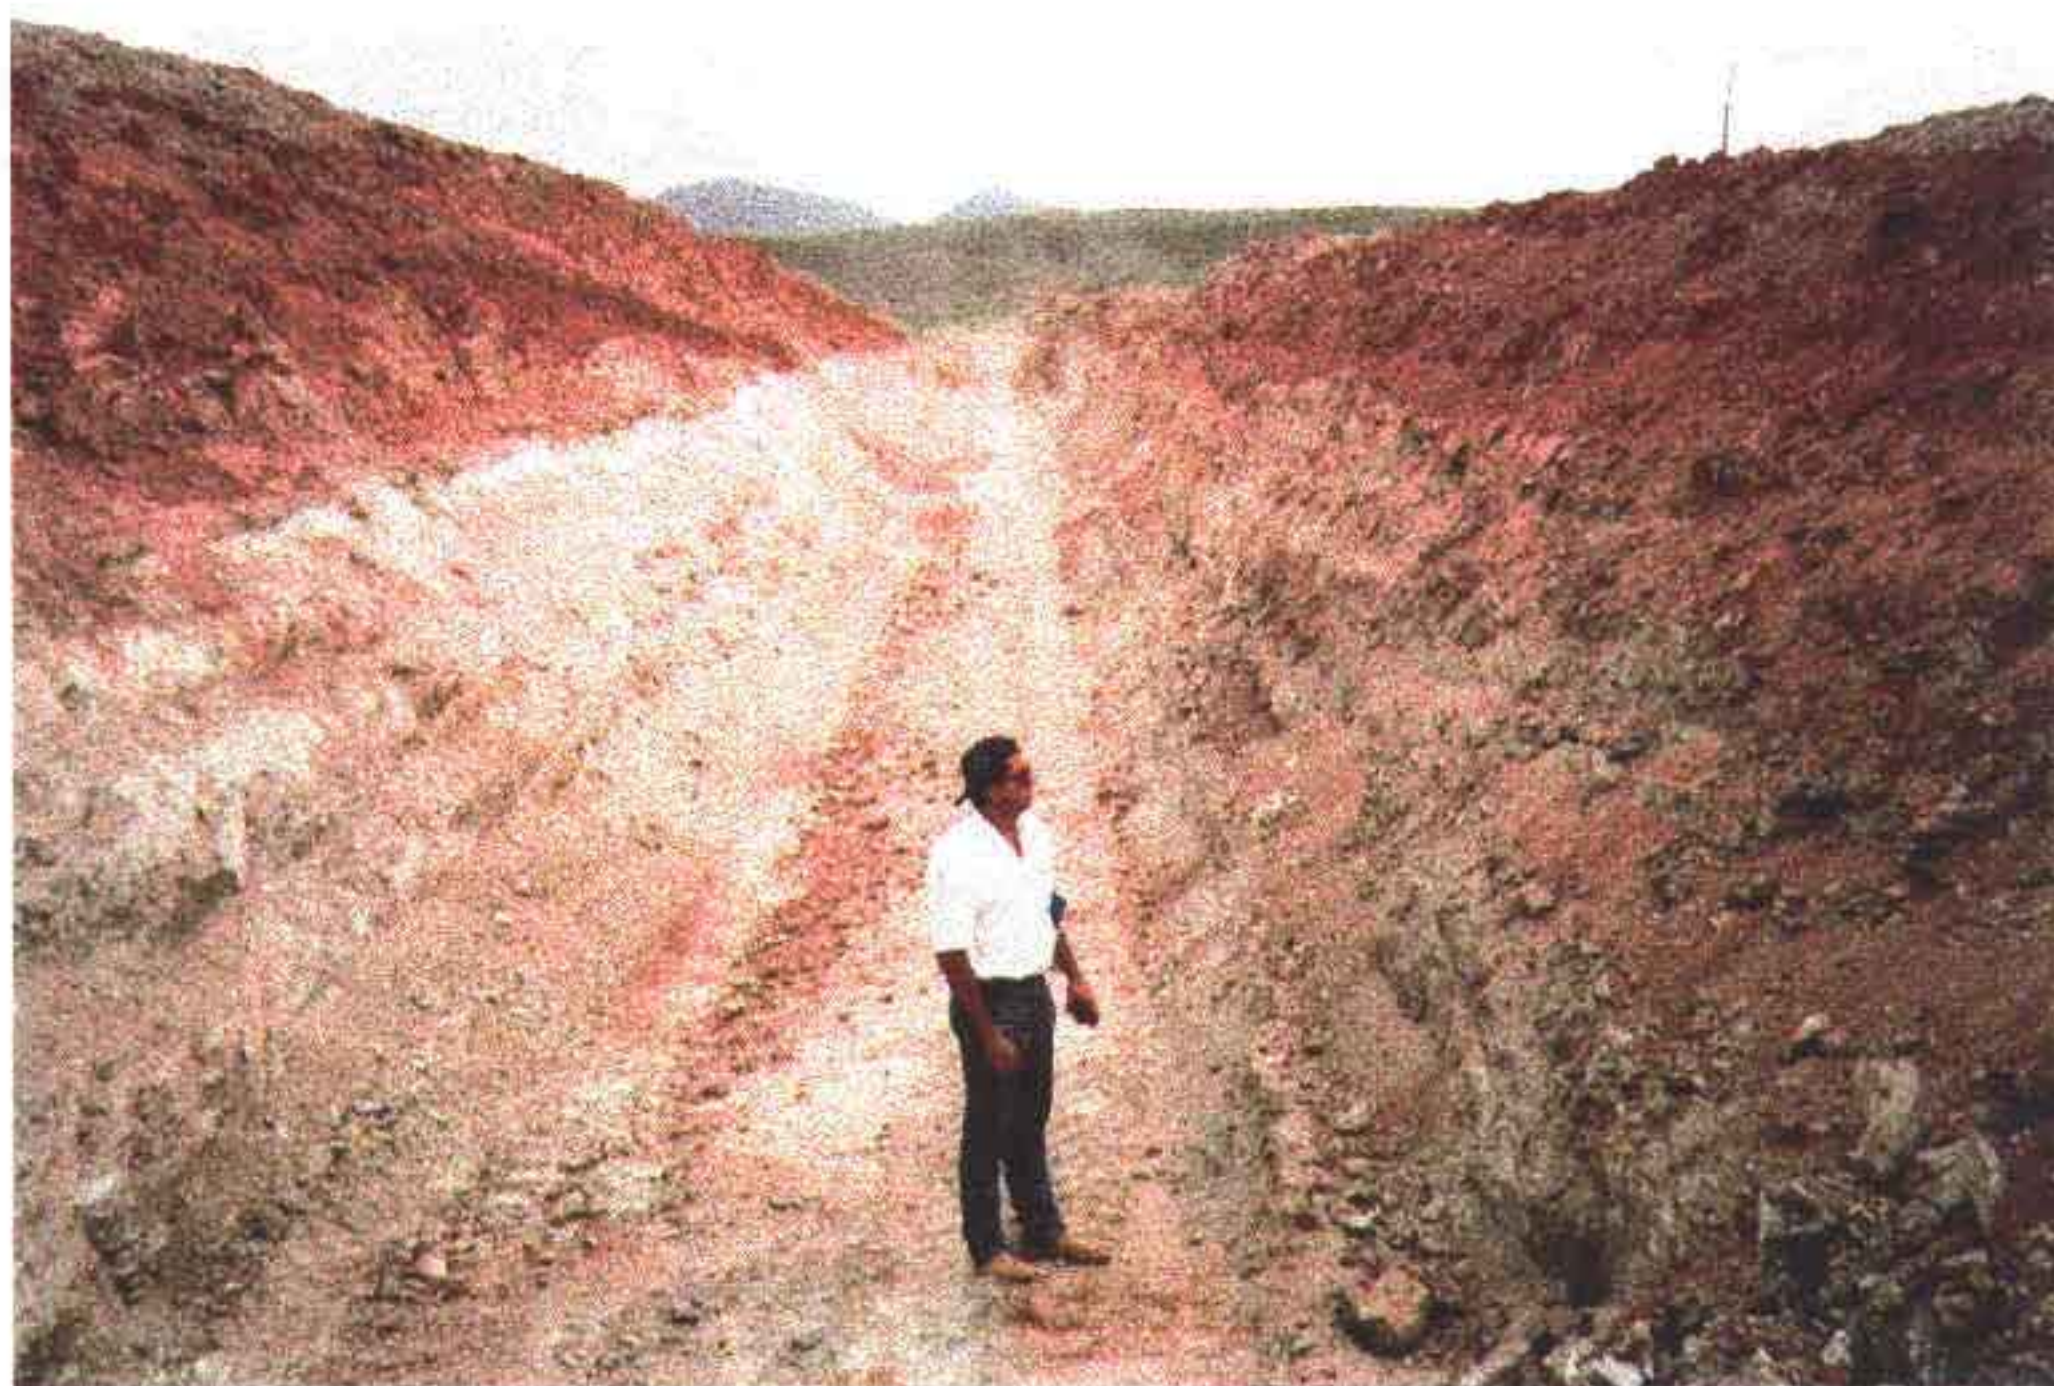
Foto 3 - Escavação da fundação da galeria. Vista de montante para jusante onde observa-se o perfil geológico. Bem definida a separação entre material de 1ª e de 2ª categoria. Já atingida a cota do projeto restando apenas a limpeza fina.

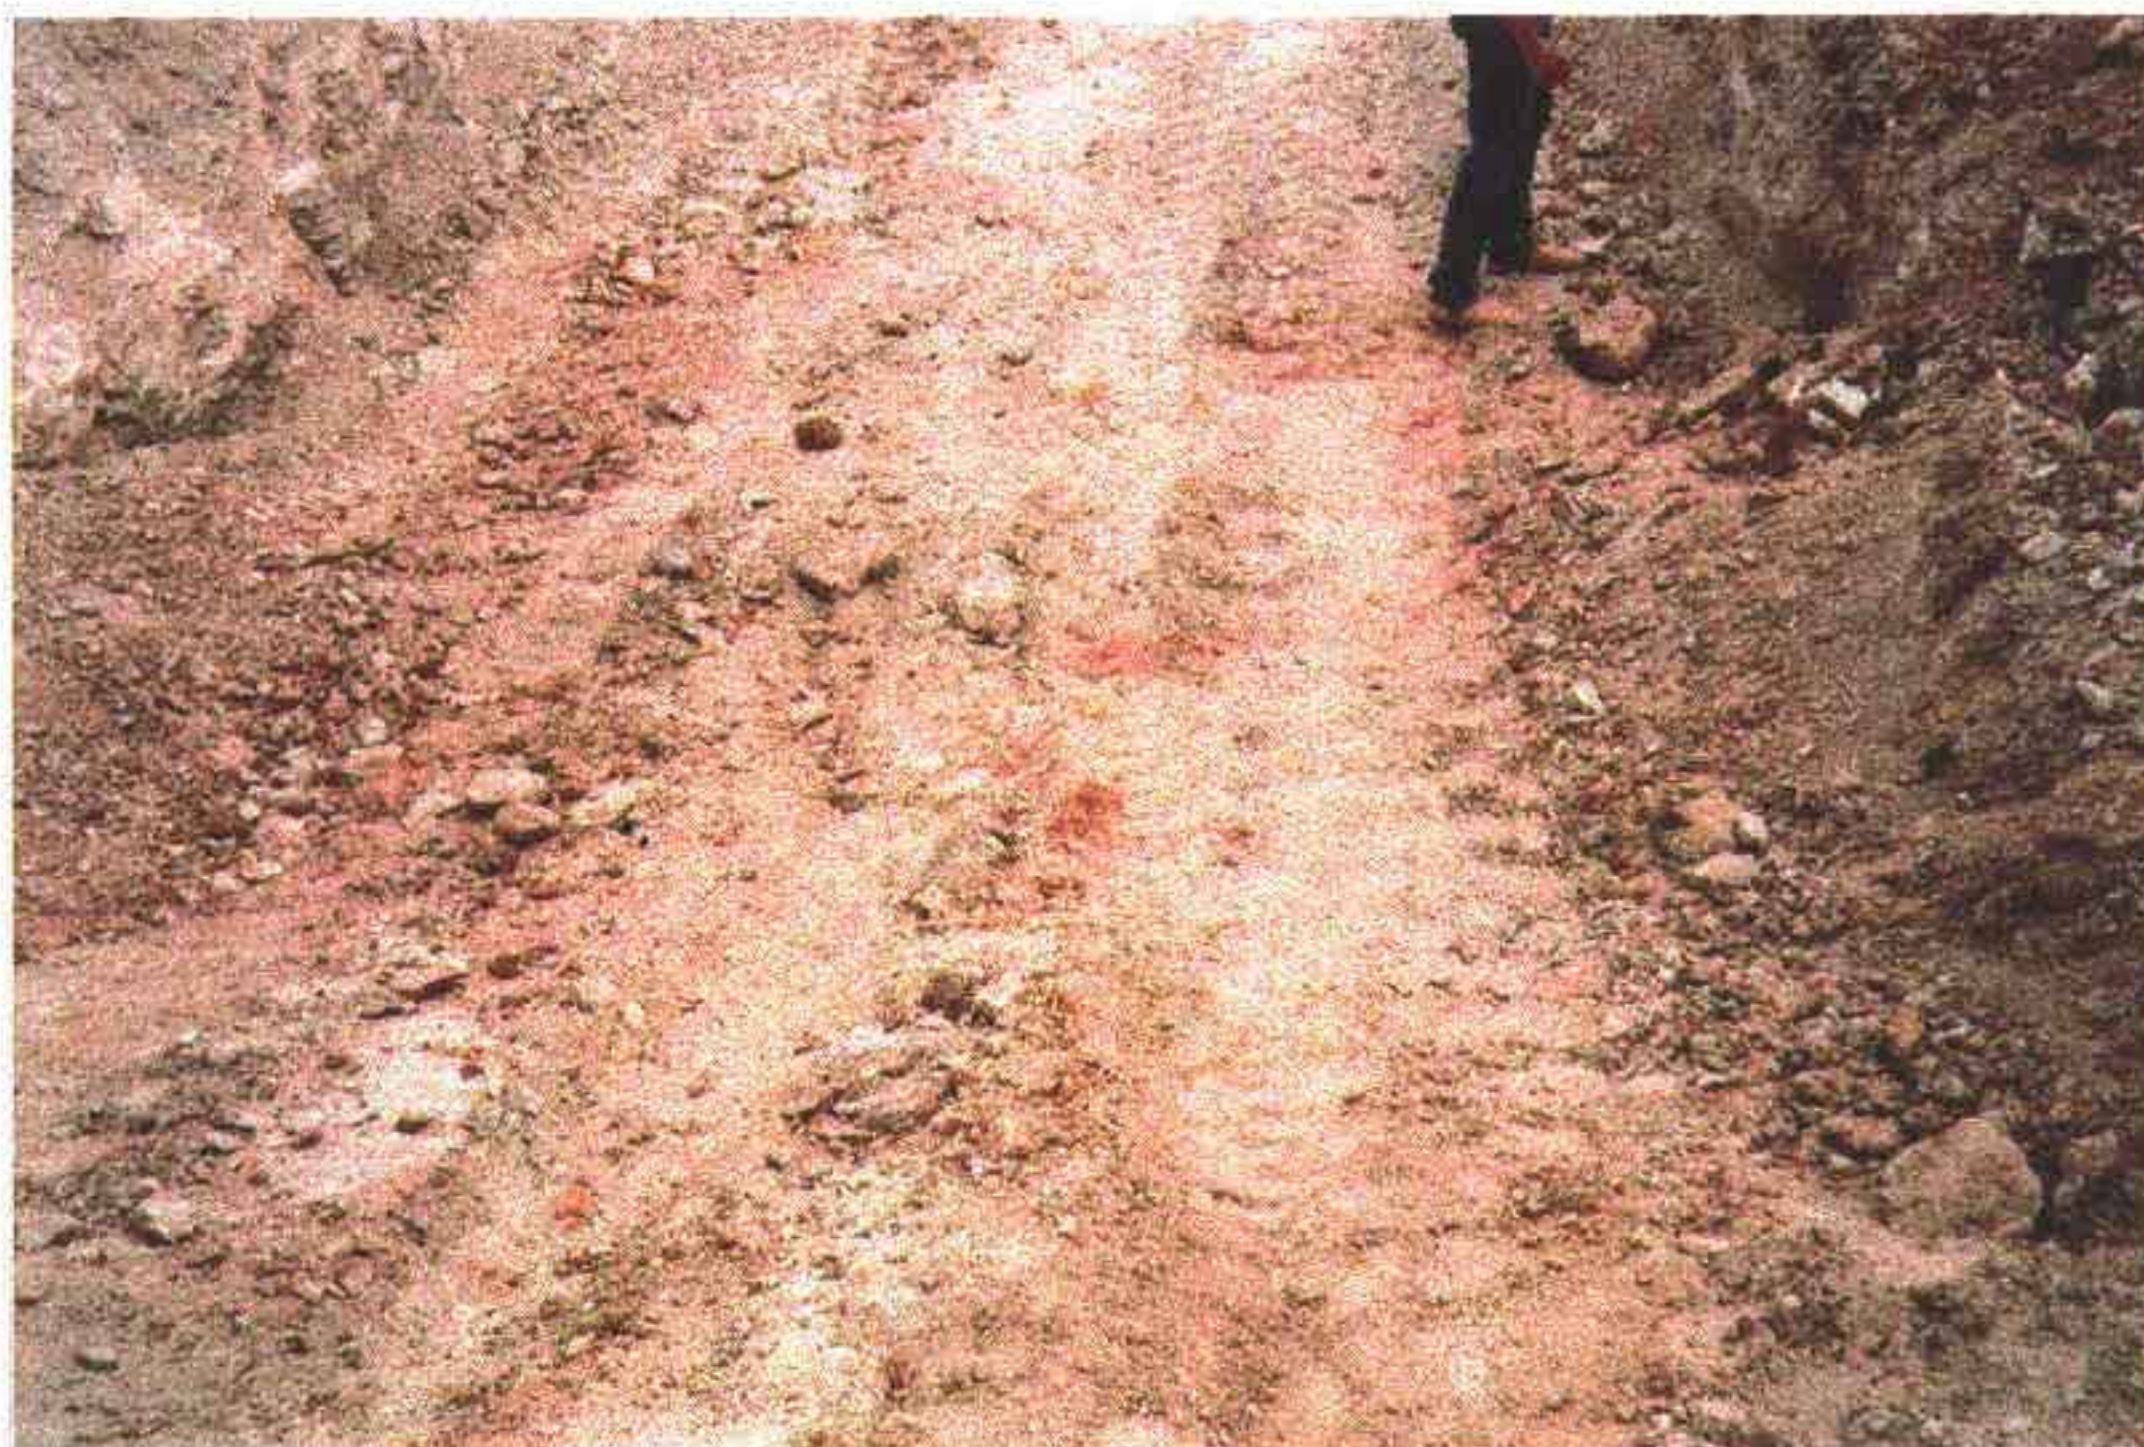
Foto 4 - Local da fundação da torre de controle. Este local será rebaixado para execução do bloco de apoio.

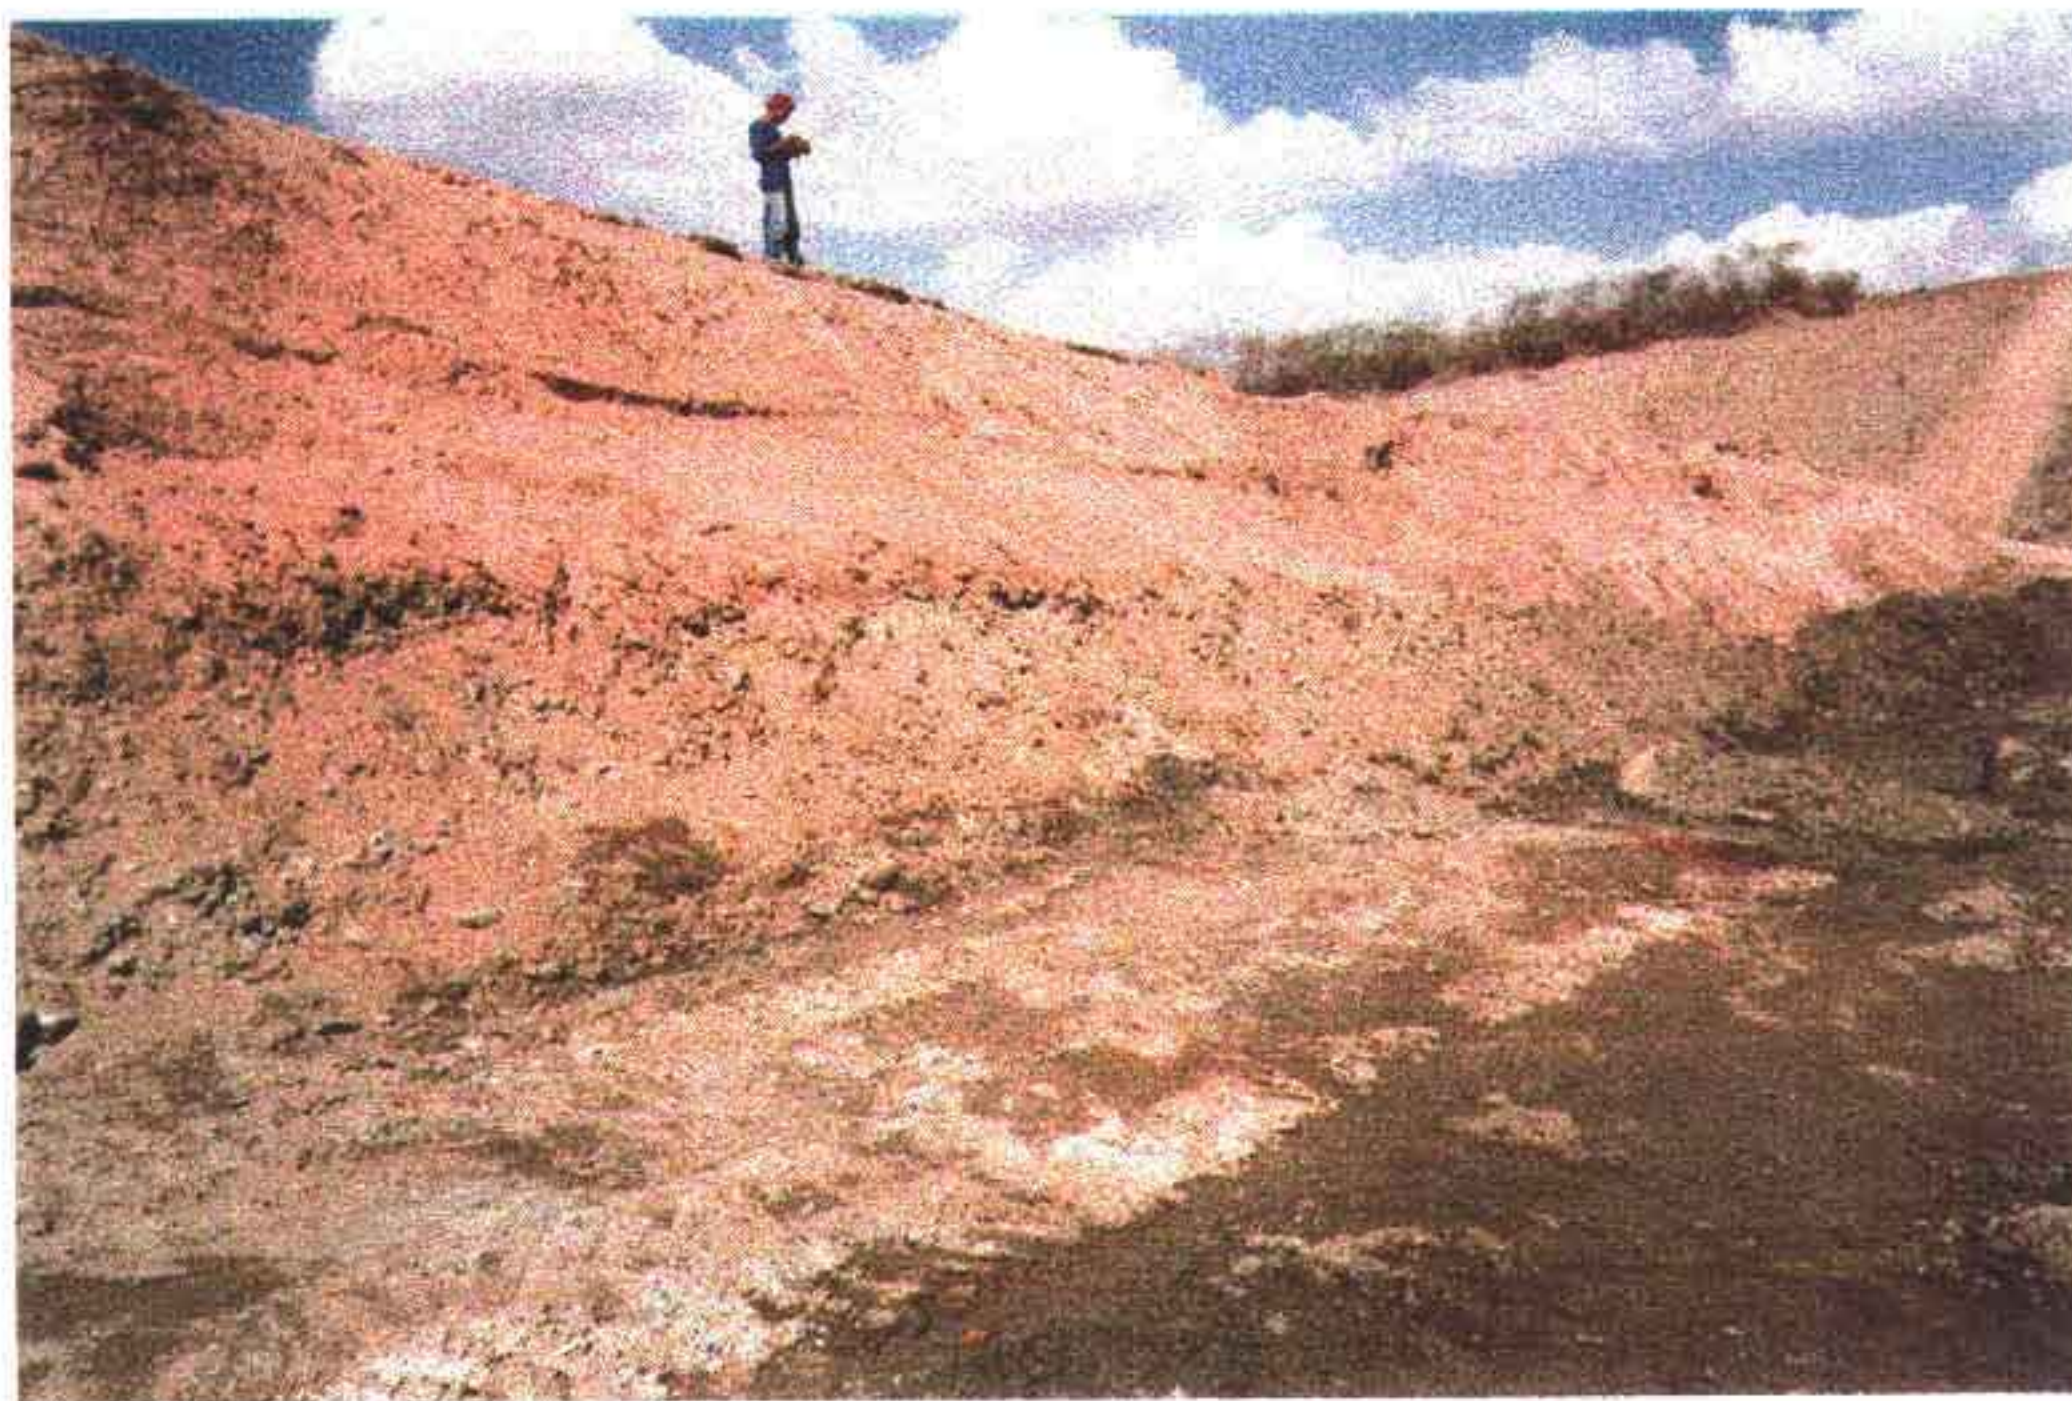
Foto 5 - Escavação do cut-off entre estacas 17 e 18. Espessa camada de seixo rolado é observada. O projeto prevê a cobertura da camada de seixo com filtro. Na parte inferior da foto pode ser observada a rocha já aflorando. Resta a limpeza fina para ser liberado o cut-off para enchimento.

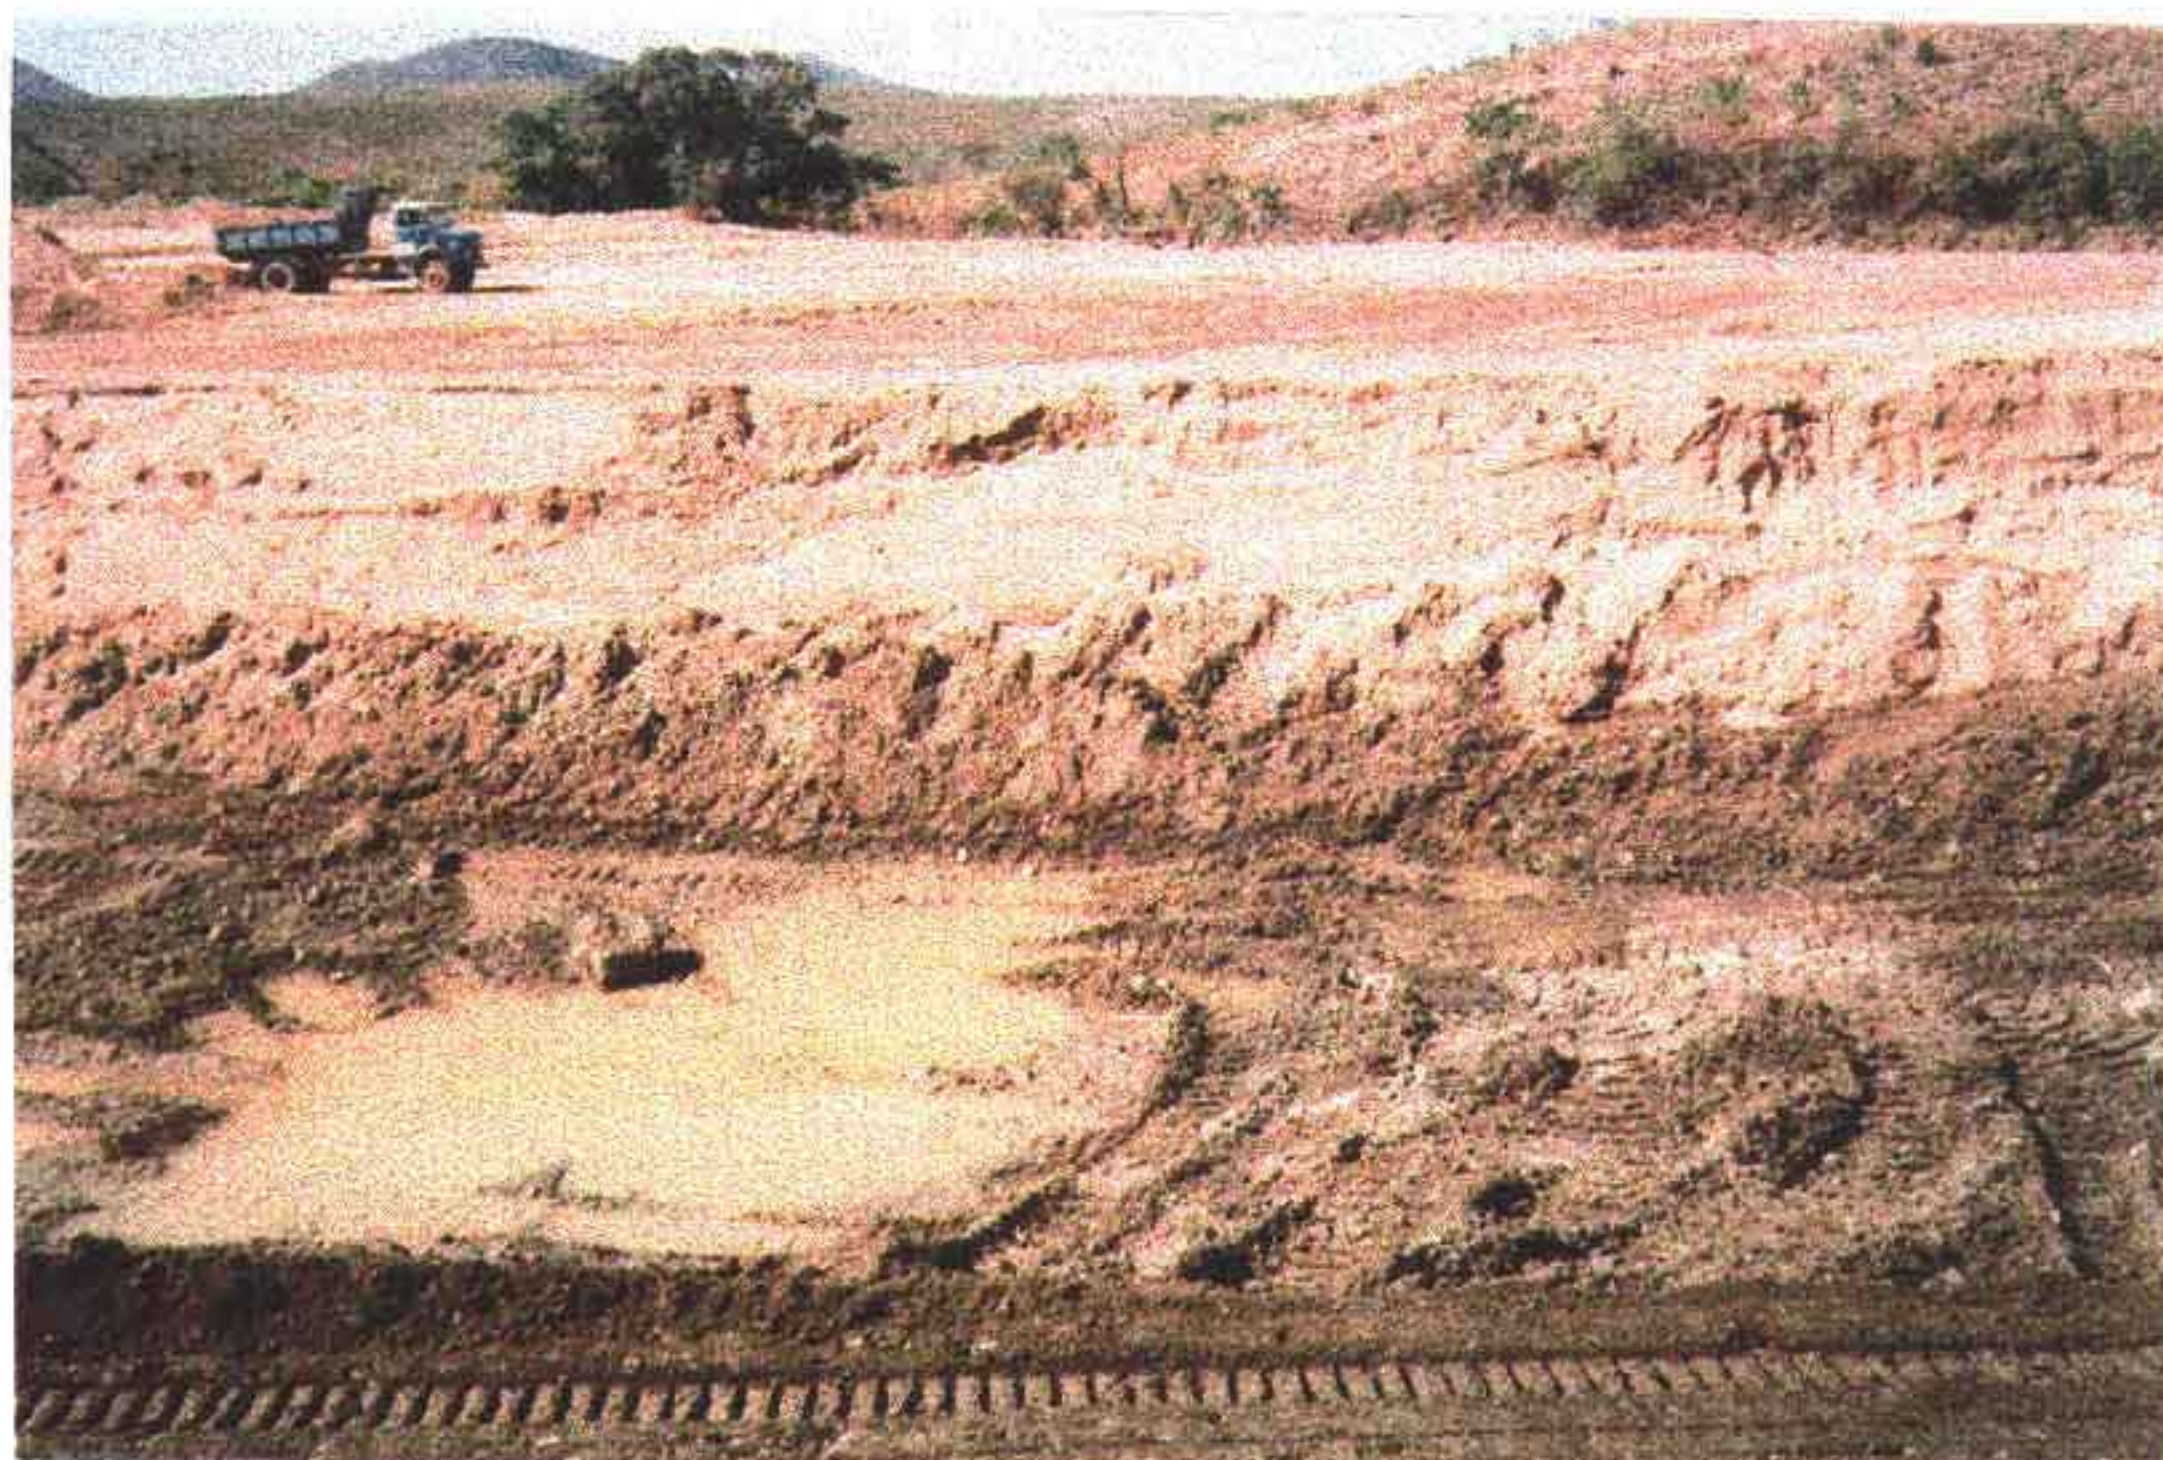
Foto 6 - Cut-off entre estacas 20 e 21. Observa-se surgência sem maiores dificuldades.

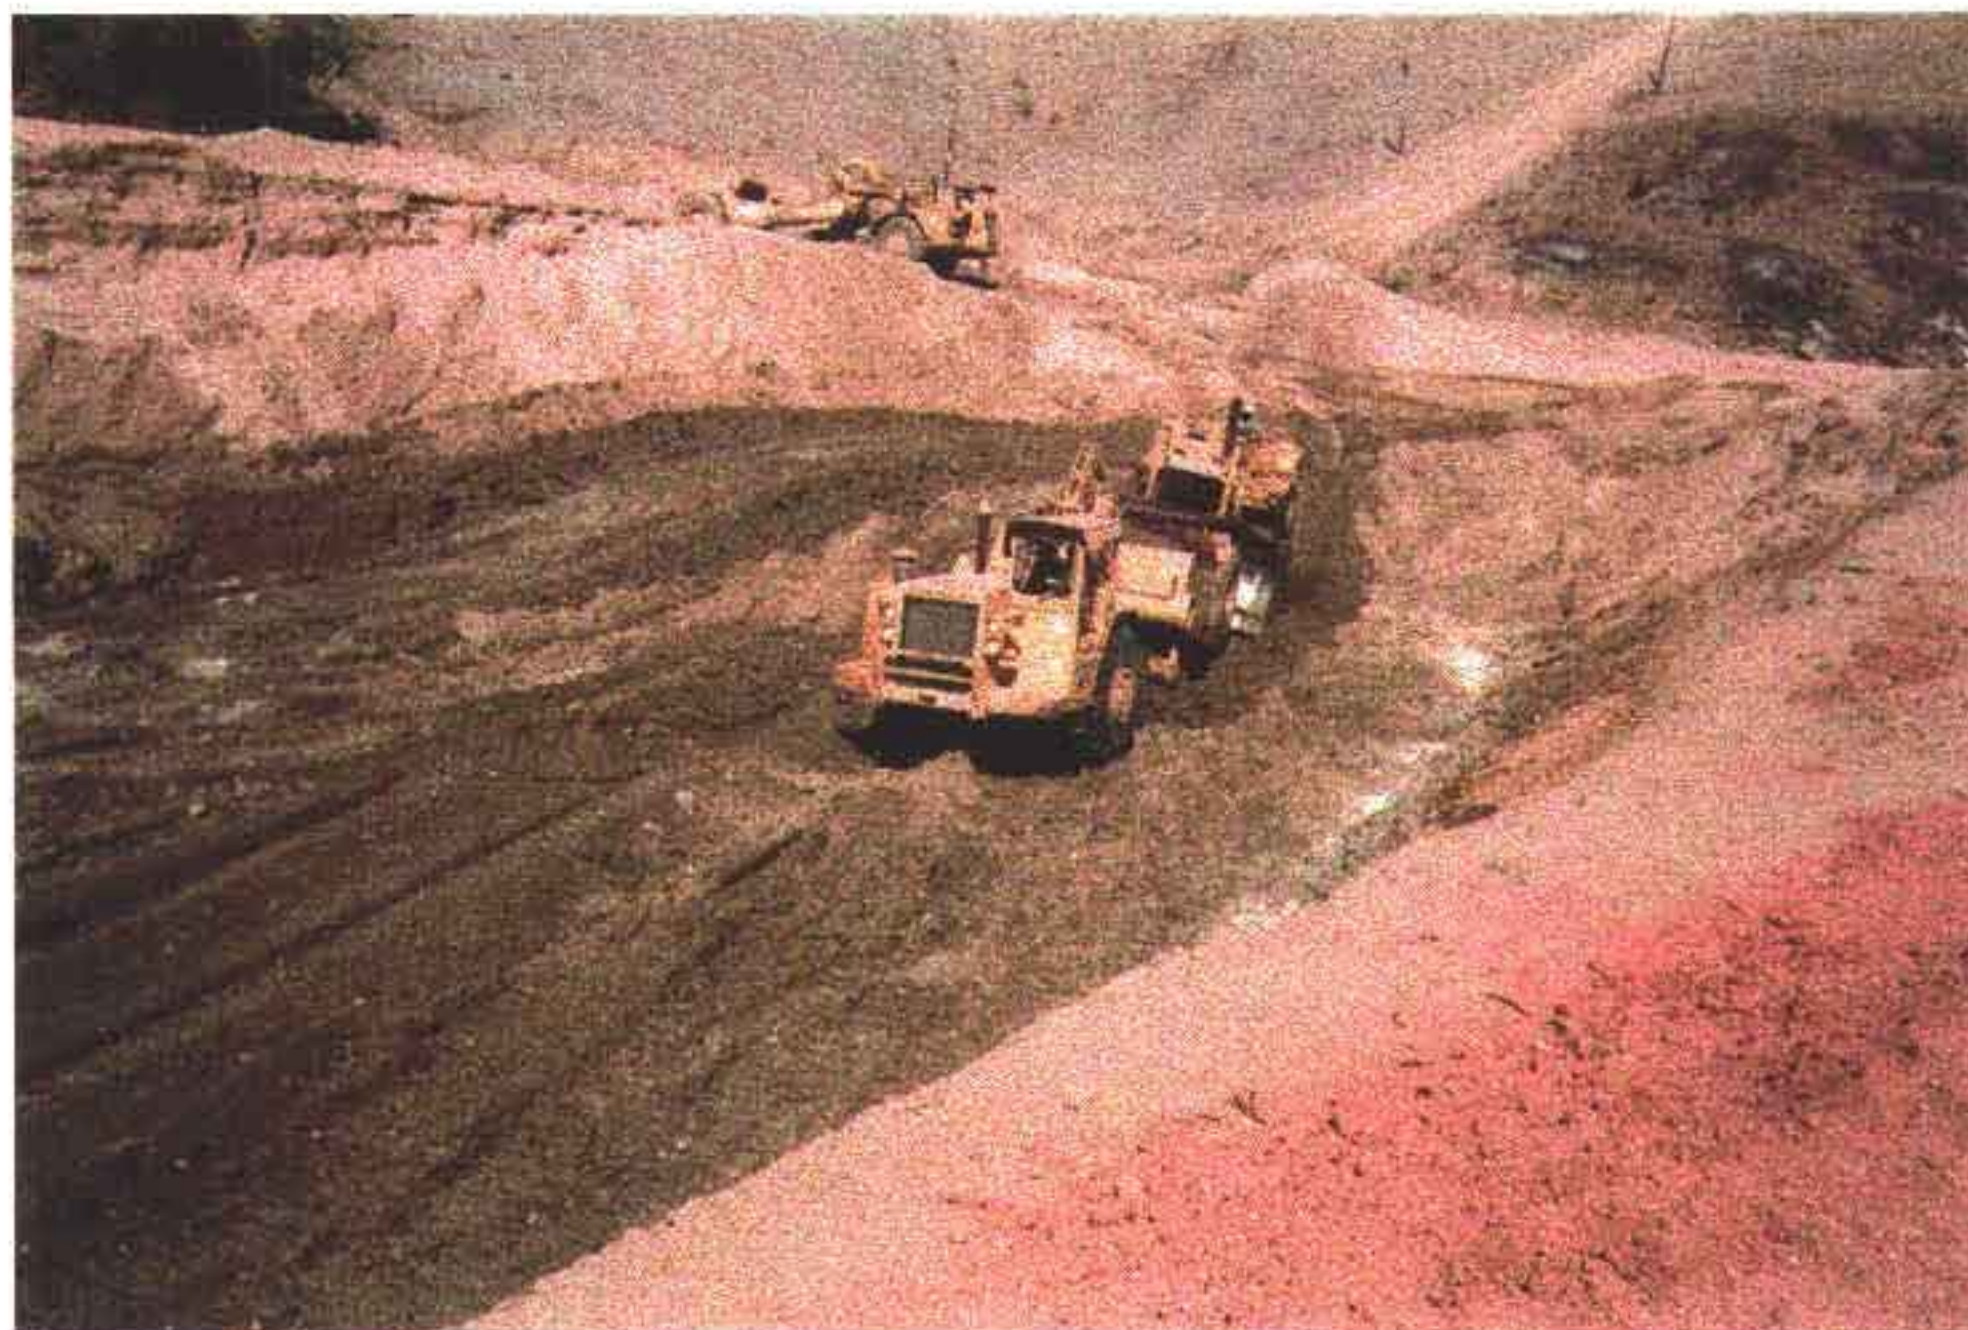
Foto 7 - Escavação do cut-off em torno da estaca 19. A formação rochosa é vista entre a Scraper e o talude da escavação. No canto superior direito observa-se a ombreira direita já expurgada da vegetação existente.
