**SUPERVISÃO E ACOMPANHAMENTO DA SUPERVISÃO**  
**AÇUDE PÚBLICO CASTRO**

**RELATÓRIO MENSAL**

**N.º 02**

SUPERVISÃO E ACOMPANHAMENTO DA CONSTRUÇÃO DO  
AÇUDE PÚBLICO CASTRO

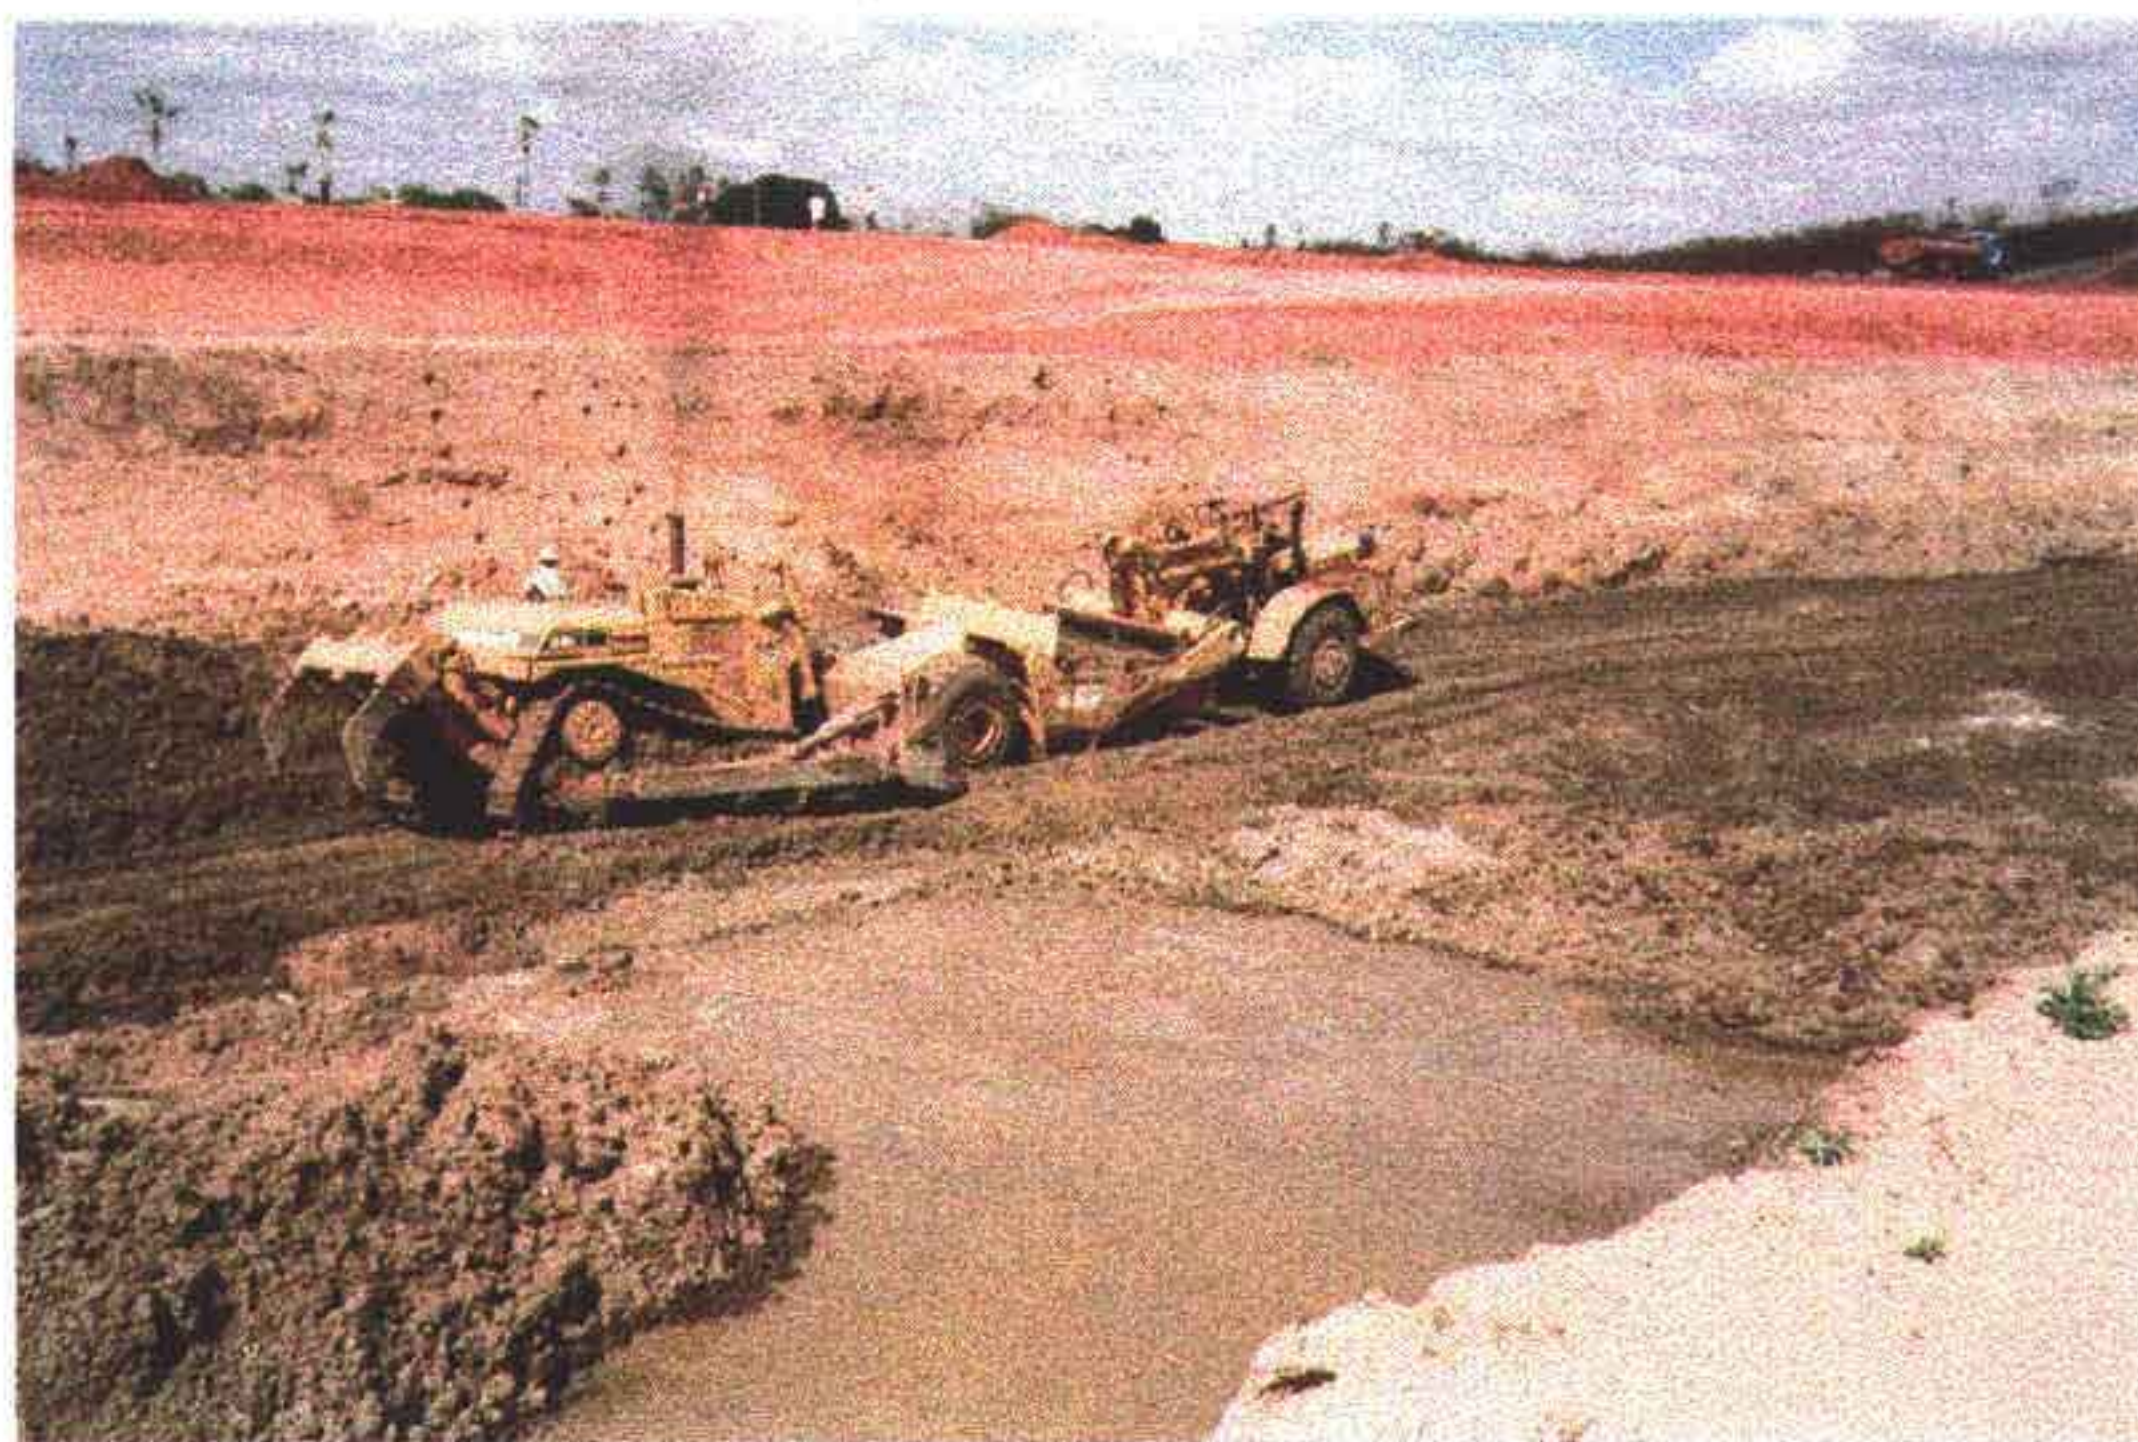
Foto 8 - Cut-off. Na parte inferior da foto observa-se parte do maciço já compactado, lado de montante.

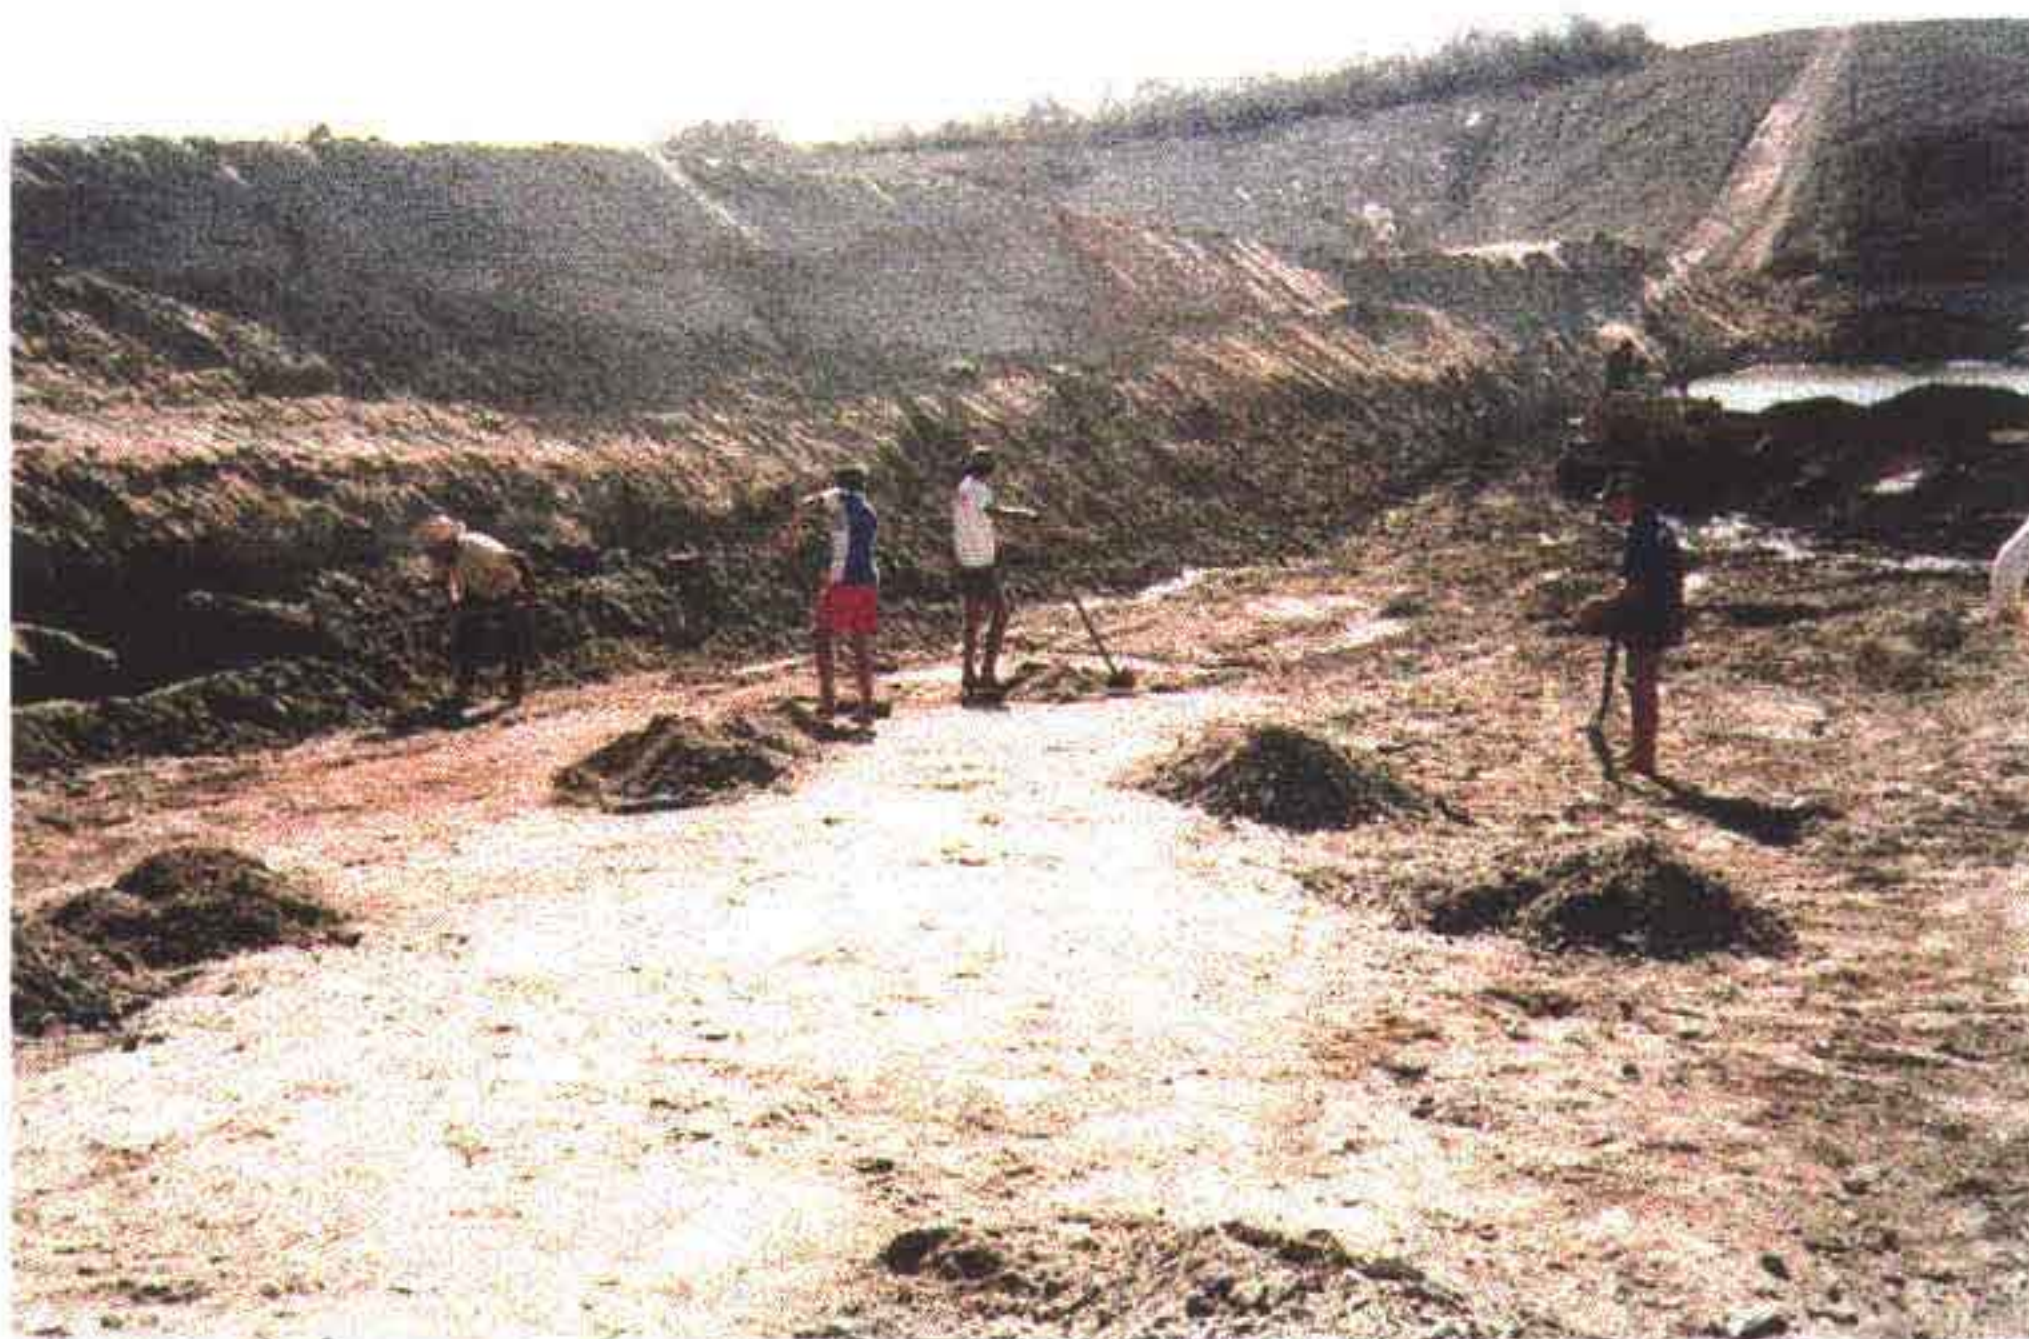
Foto 9 - Limpeza manual do cut-off entre estacas 17 e 19. Lado direito superior vê-se a ombreira direita.

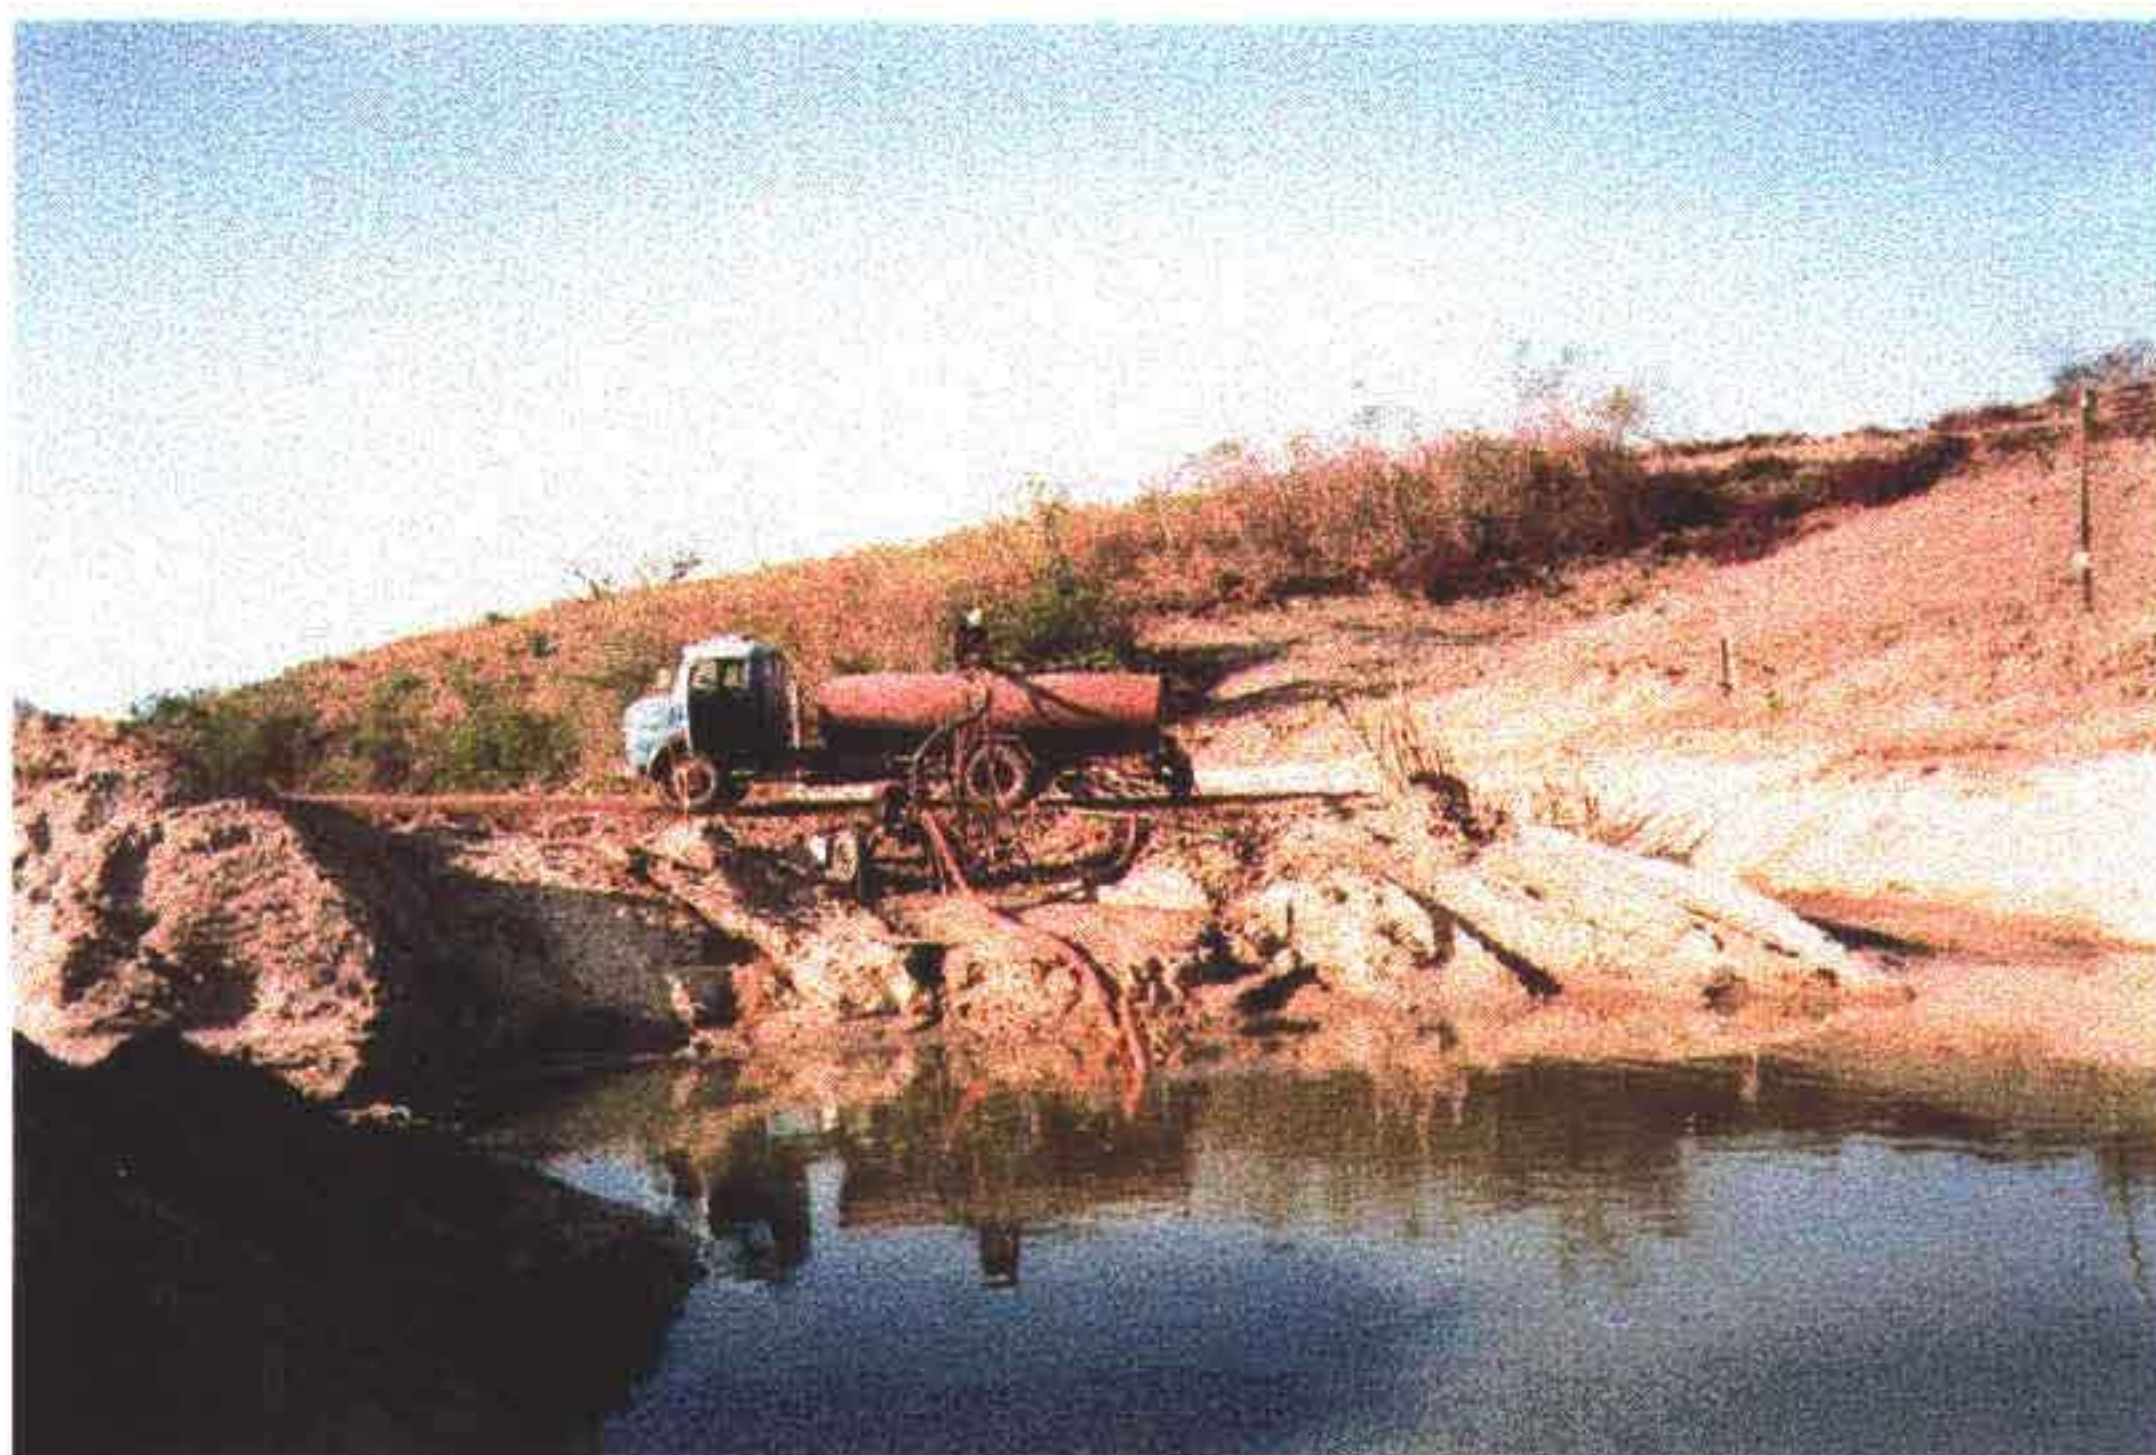
Foto 10 - Bombeamento da água do cut-off entre estacas 19 e 20. A água bombeada é aproveitada na compactação do aterro, pois apresenta ótima qualidade.

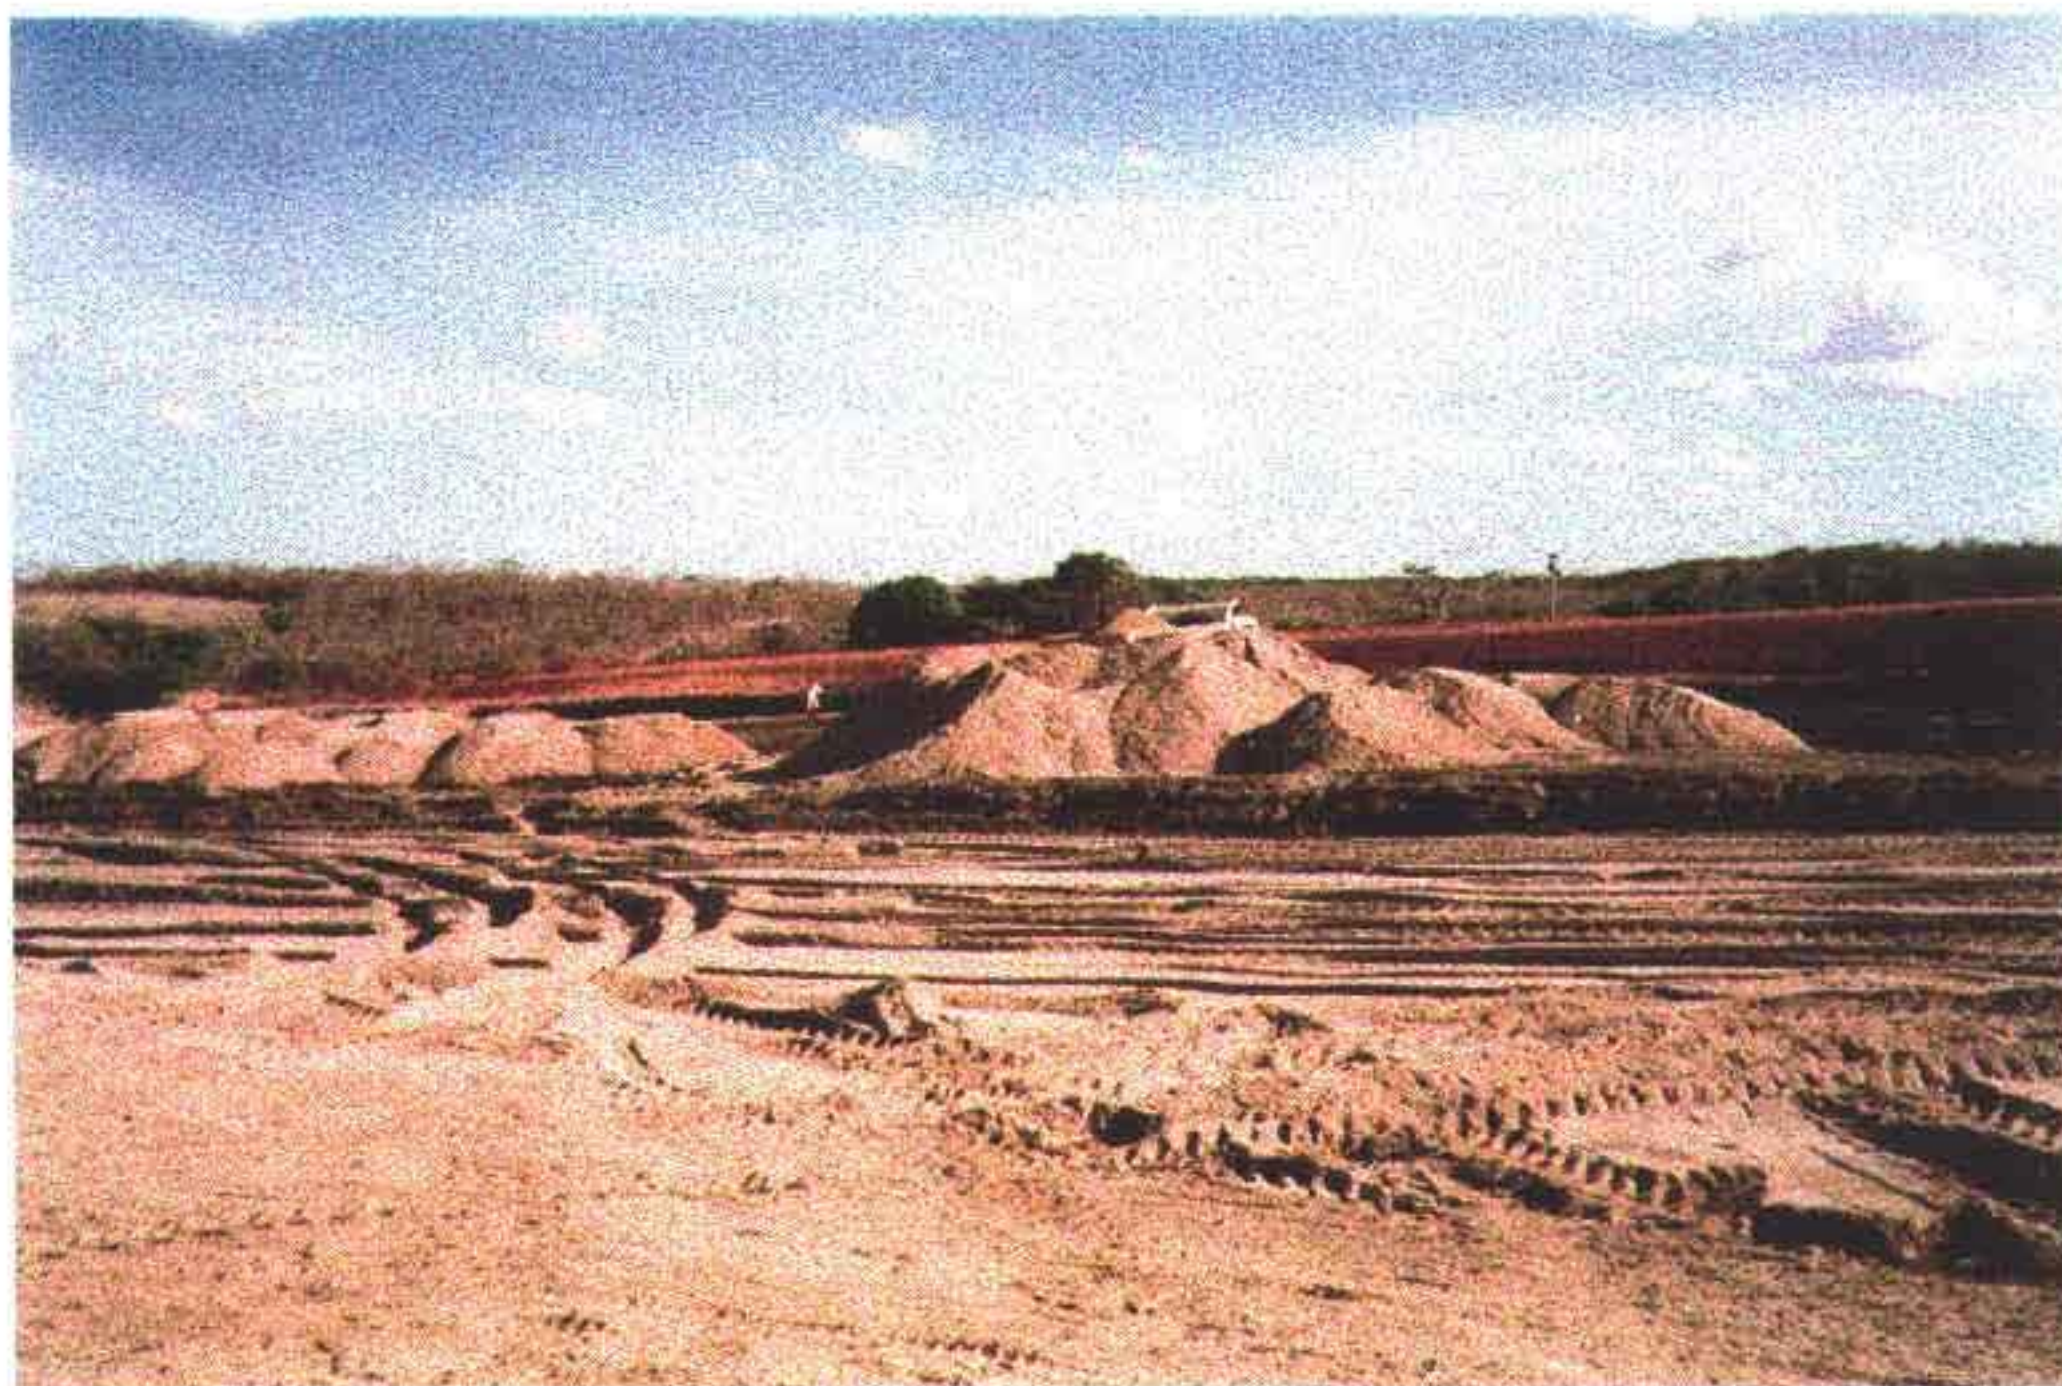
Foto 11 - Depósito de areia para o tapete filtrante horizontal. Ao fundo parte de jusante do maciço, já compactado.
