PROJETO EXECUTIVO DE AMPLIAÇÃO
DO AÇUDE CHILE

ESTUDOS GEOLÓGICOS E GEOTÉCNICOS

AÇUDE PÚBLICO CHILE

RELATÓRIO DE ESTUDOS GEOLOGICOS E
GEOTÉCNICOS

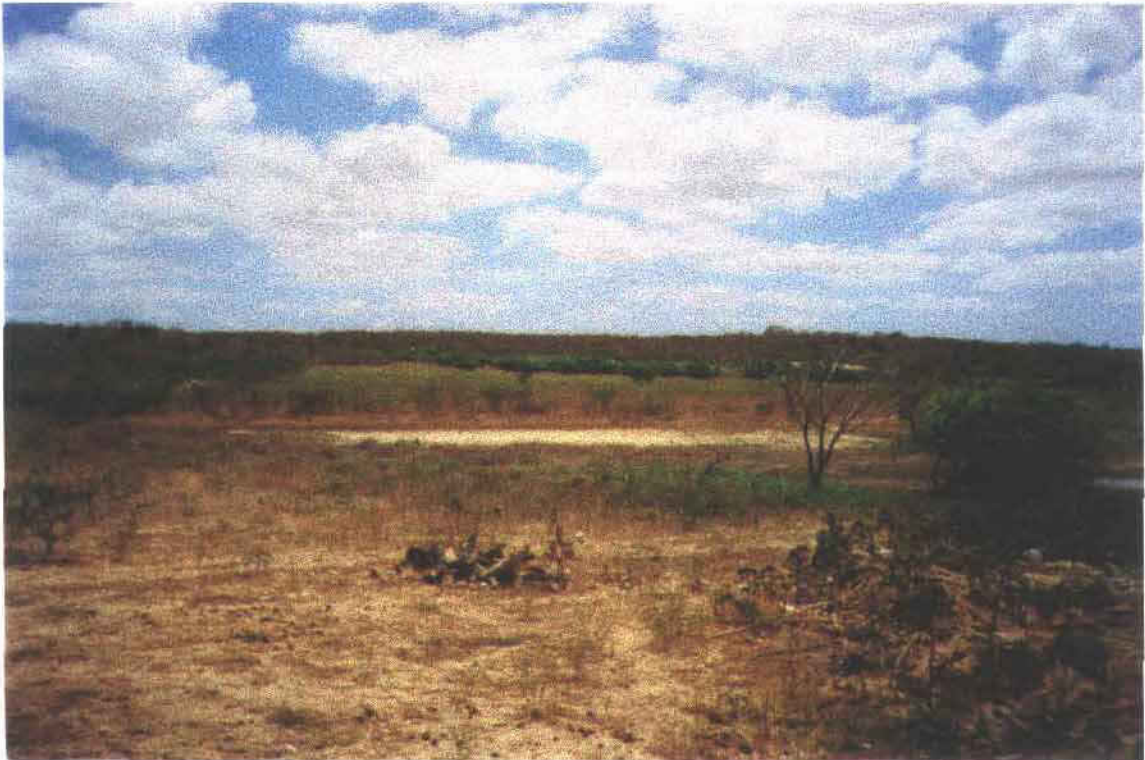
FOTO 01: Vista a montante da Barragem Chile, onde se observa a vegetação rala, de baixo porte caracterizando presença de solos rasos.

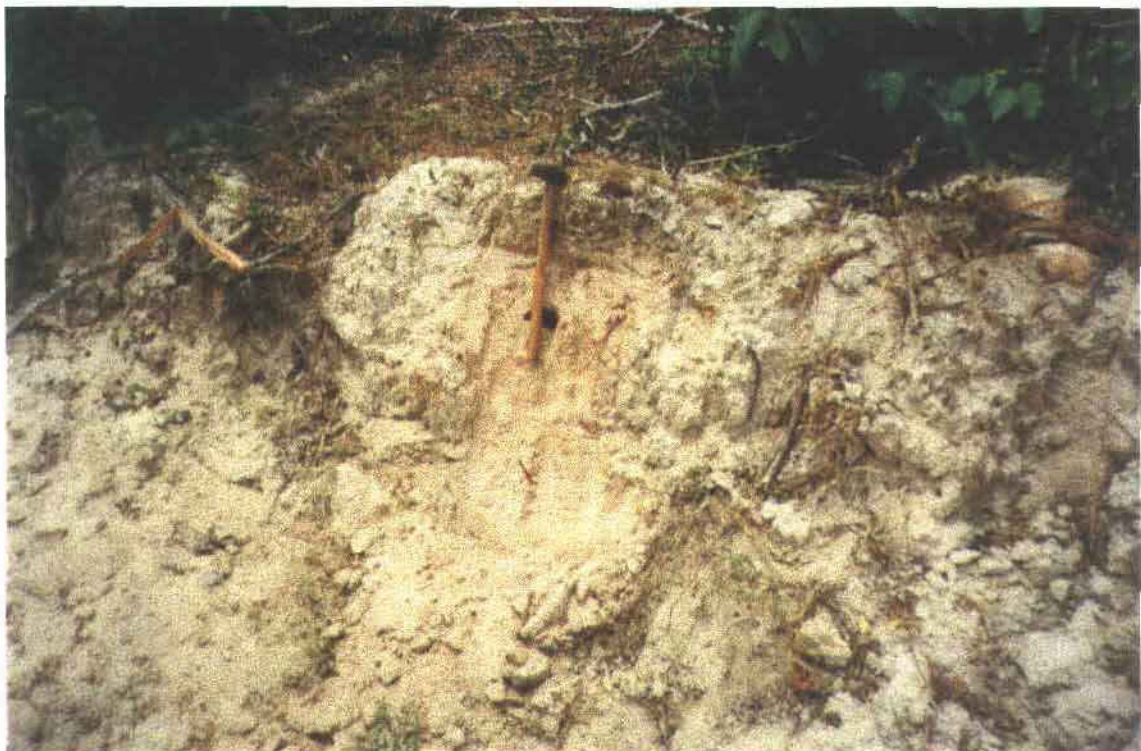
FOTO 02: Vista de um barco do Rio Palhano, onde observa-se a área de NEOSSOLO FLÚVICO que segue por todo esse córrego até o encontro com a Barragem.

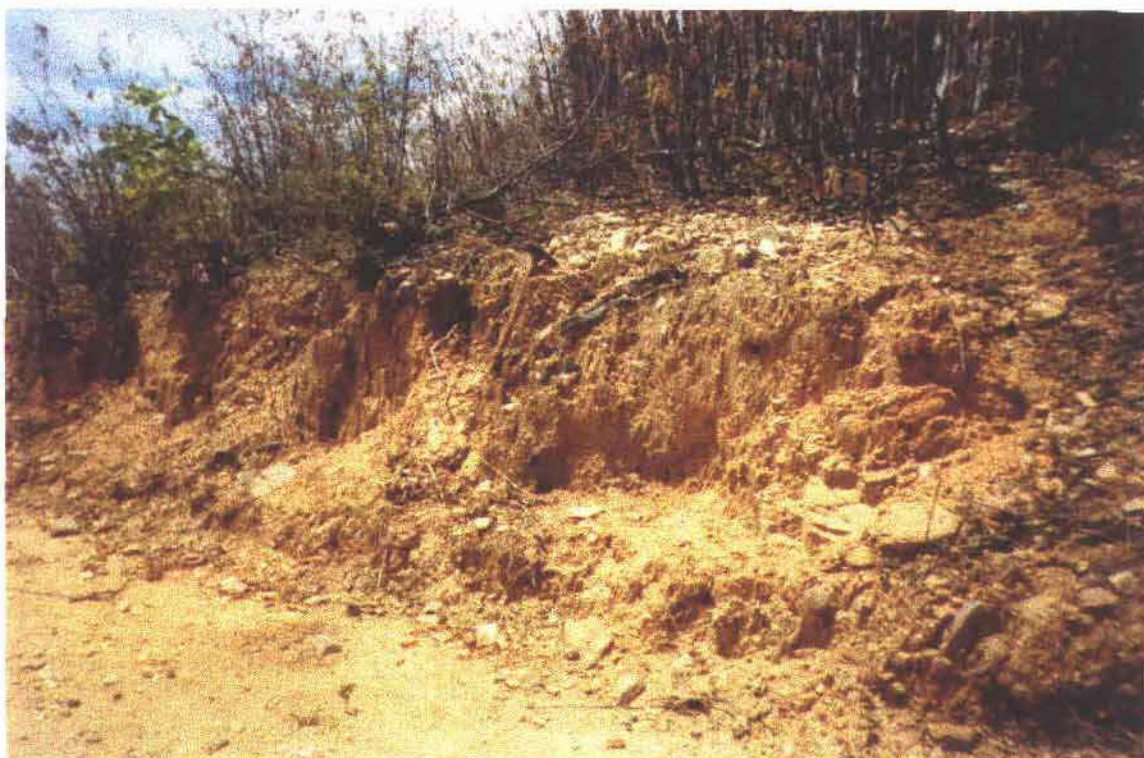
FOTO 03: Vista a montante da Barragem Chile, onde se observa o ARGISSOLO VERMELHO AMARELO, raso, abrupto, bastante representativo da área.

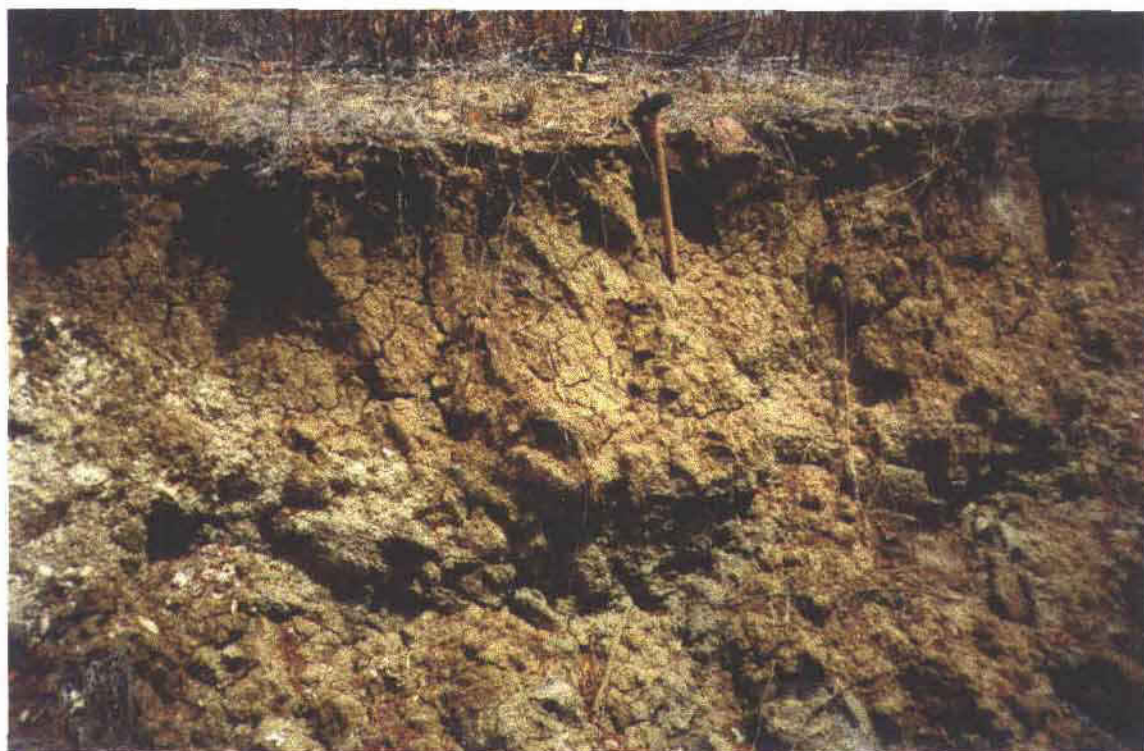
FOTO 04: Vista de um barraco a montante da Barragem Chile mostrando detalhe de um PLANOSSOLO NÁTRICO, muito representativo da área do estudo.

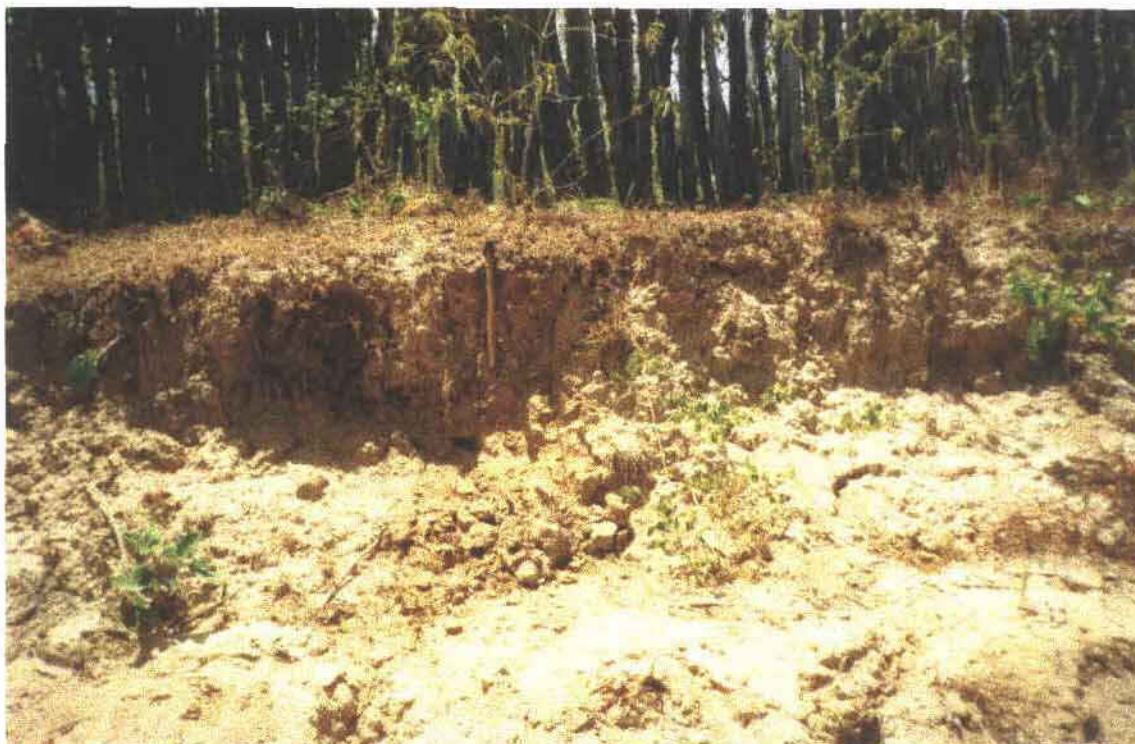
FOTO 05: Vista de um barraco a montante da Barragem Chile já próximo da Barragem Muquém mostrando detalhe de um PLANOSSOLO NÁTRICO.

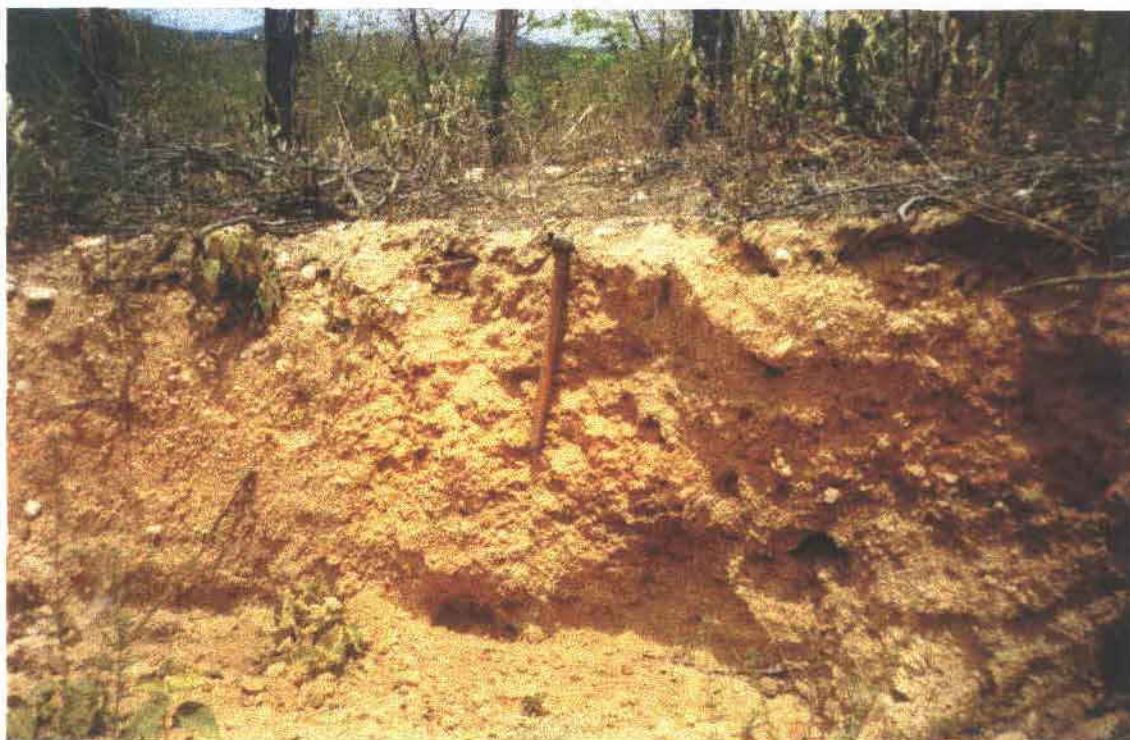
FOTO 06: Vista de um barraco a montante da Barragem Chile próximo da Barragem Muquém mostrando detalhe de um ARGISSOLO VERMELHO AMARELO.

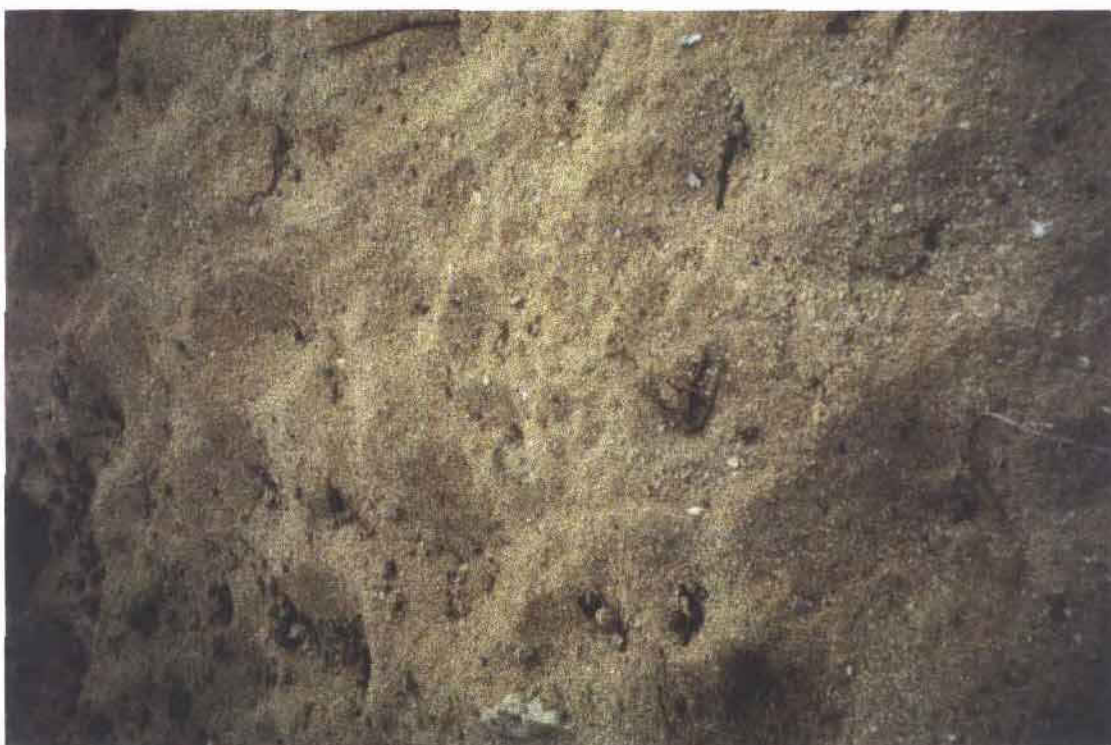
FOTO 01: Jazida de areia localizada no leito e sub-leito do Rio Palhano.

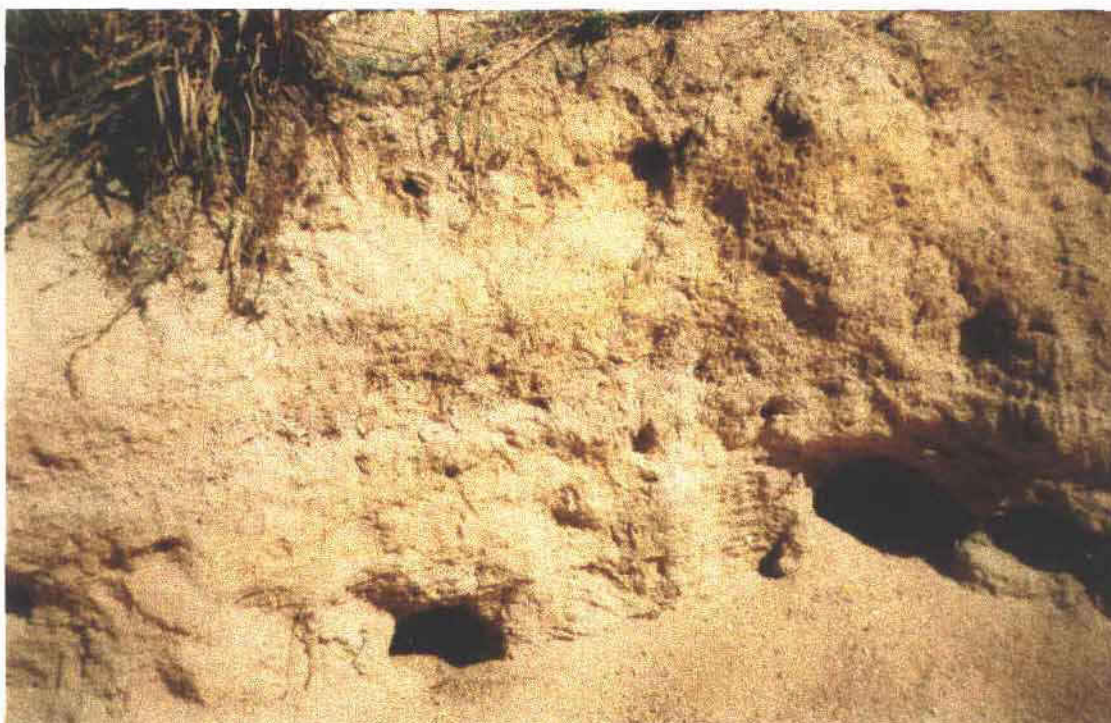
FOTO 02: Jazida de areia grossa dentro da bacia hidráulica da barragem Chile.

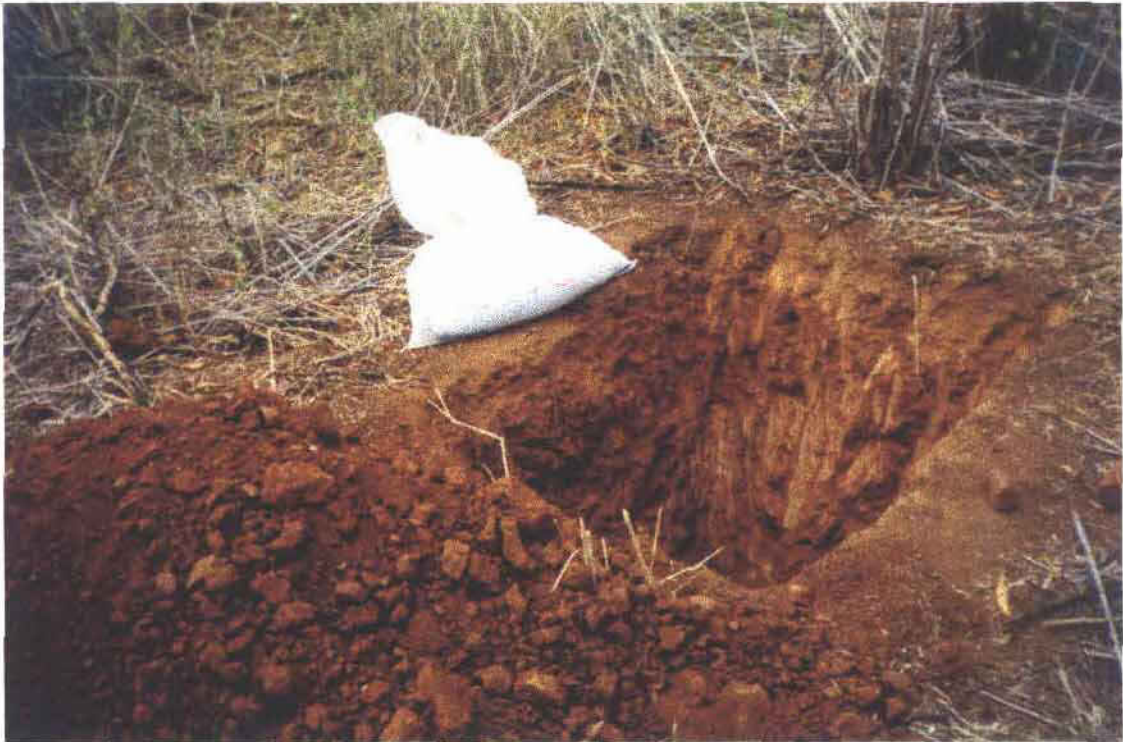
FOTO 03: JT-01/SPP-02 Jazida Terrosa apresentando solo argilo-siltoso, com horizontes areno pedregulhoso de coloração vermelho acastanhado.

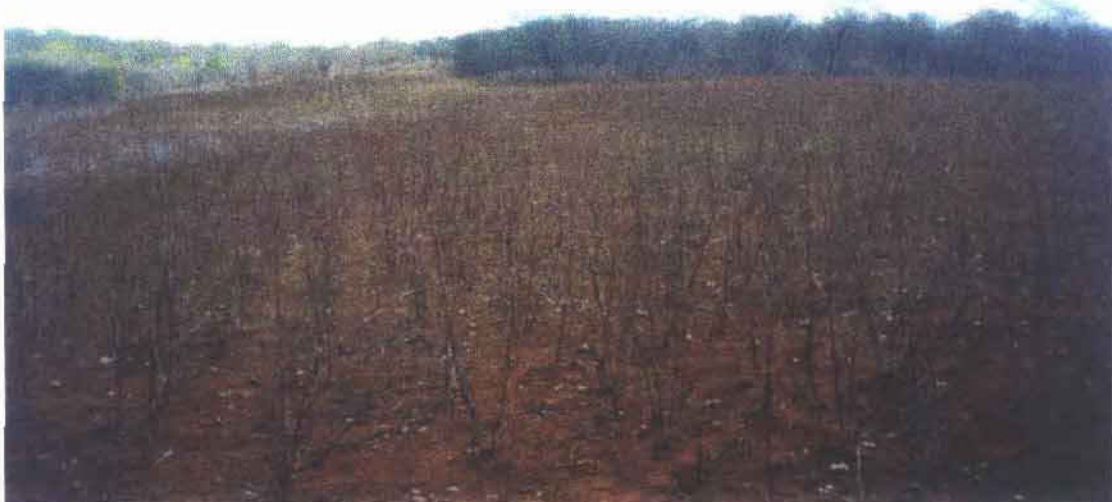
FOTO 04: Vista Geral da Jazida JT-01

Com base no reconhecimento de campo foram pré-selecionadas 03 (três) áreas propensas para fornecimento dos materiais de empréstimos (Fotos 04, 06 e 08), após analisados tãctil-visualmente pode-se constatar que trata-se de solo de composições lateriticos (piçarra) de coloração vermelho a castanho escuro, textura fina a média constituídos por silte, areia e argila com horizontes por vezes pedregulhosos), toda essa composição compõe um solo siltico-areno-argiloso, com níveis de seixos angulosos e subarredondados de tamanhos variando de 0,05cm a 2,00cm de comprimentos, apresenta pouco a médio nível de plasticidade, relativamente moldável e com médio nível de cerosidade (Fotos 03, 05 e 07)

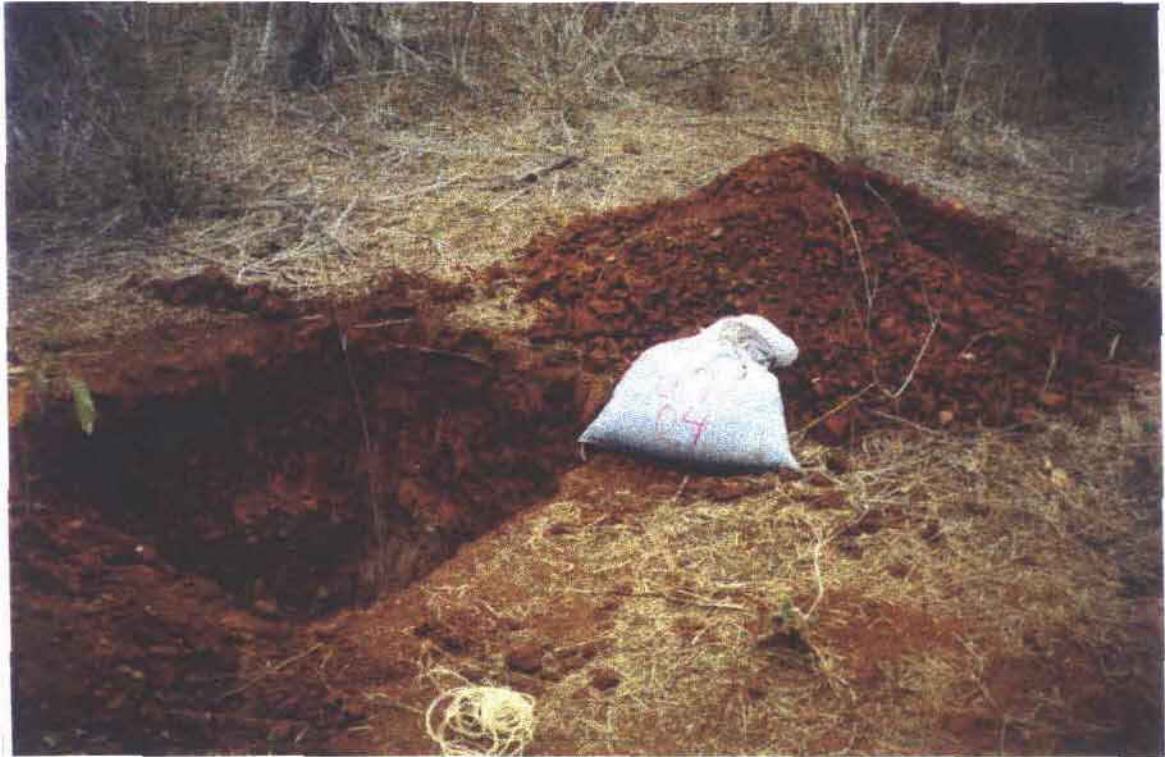
FOTO 05: JT-02/SPP-04 Jzida Terrosa apresentado solo argilo com horizontes areno-pedregulhosos de coloração vermelho alaranjado.

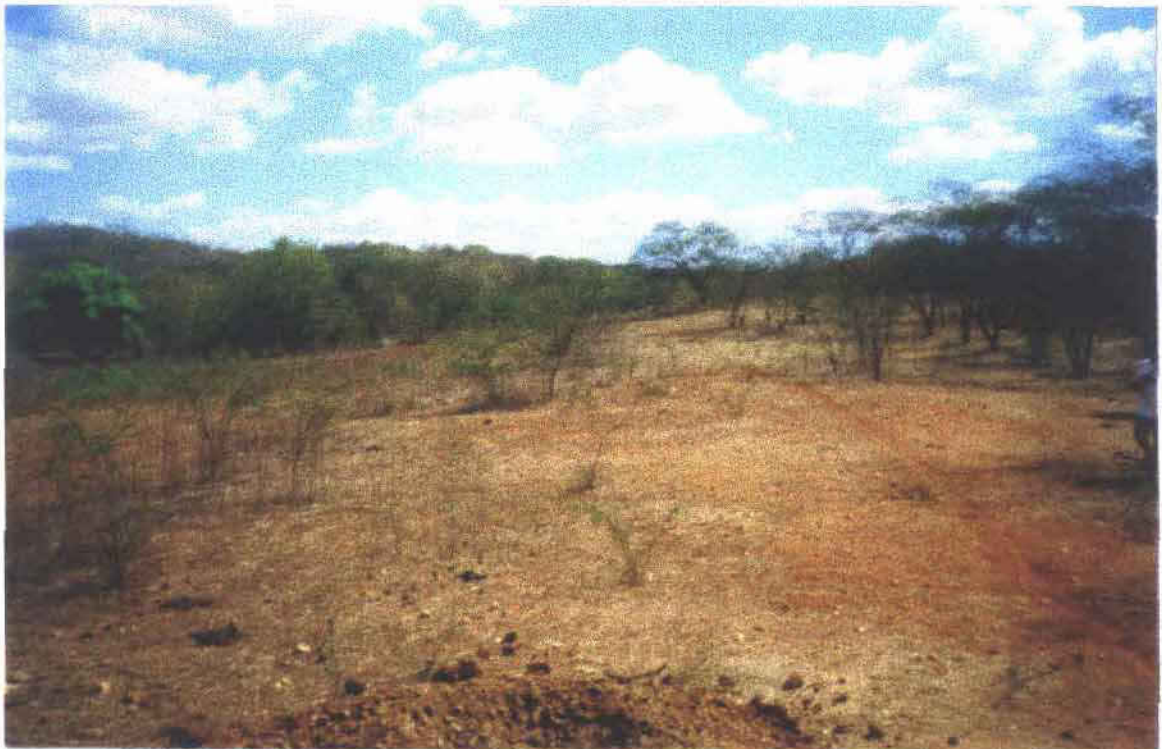
FOTO 06: Vista Geral da Jazida JT-02

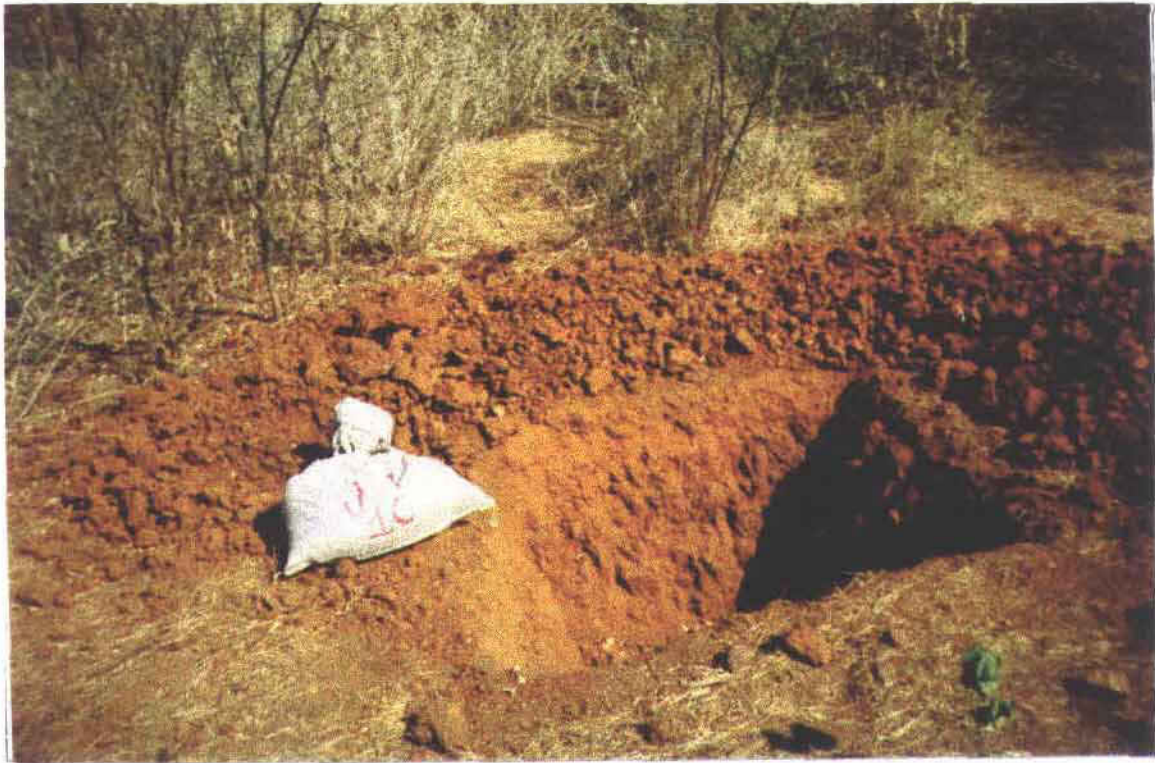
FOTO 07: JT-03/SPP-10 Jazida Terrosa composta por solo argilo-areno-siltoso apresentado horizontes pedregulhosos de eixos de quartzo subarredondados e subangulosos de pequena a média dimensões.

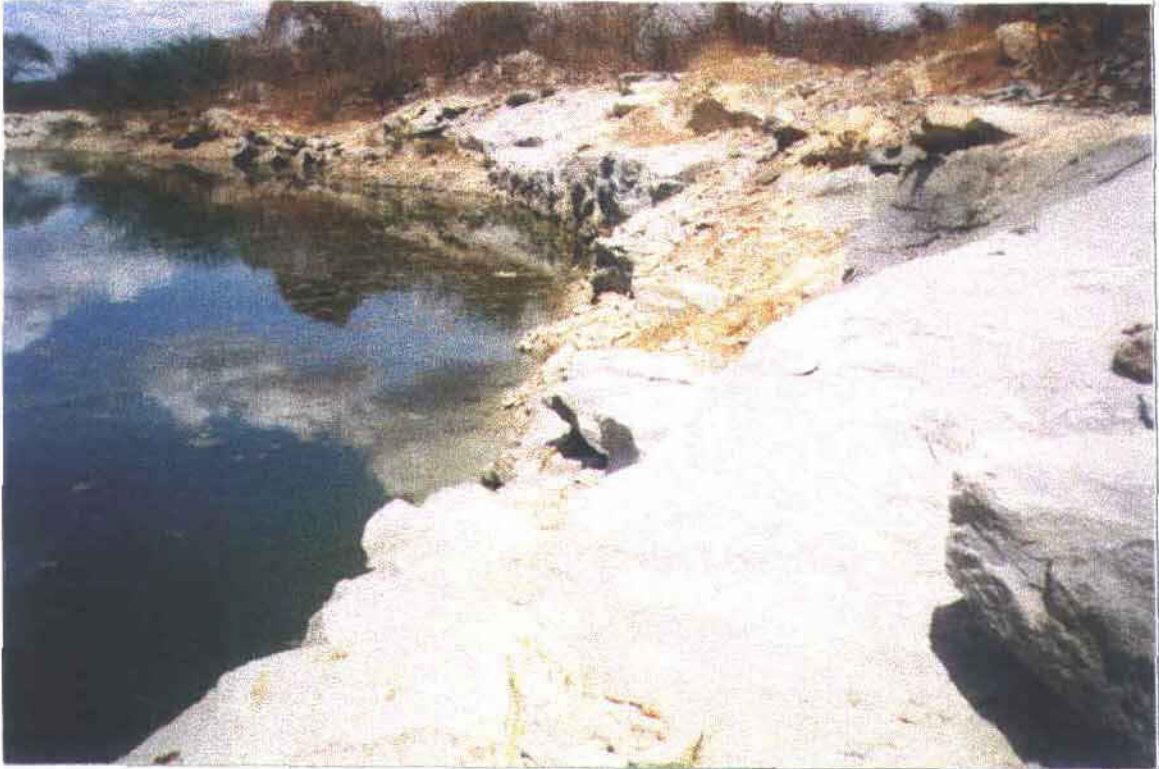
FOTO 09: Jazida localizada na localidade de Currais – Metatexito.

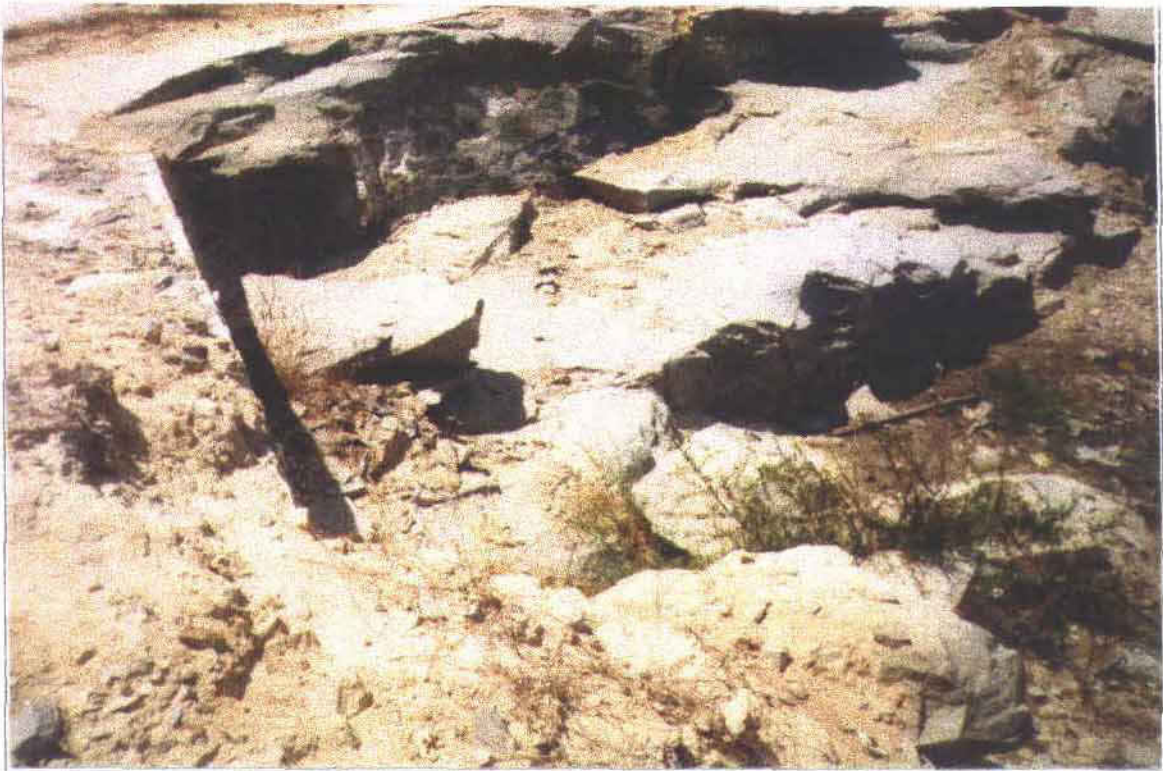
FOTO 10: Vista longitudinal da Jazida Pétreia a apresentando planos de patições distintos. Rocha Metatexito Material de 3ª categoria.

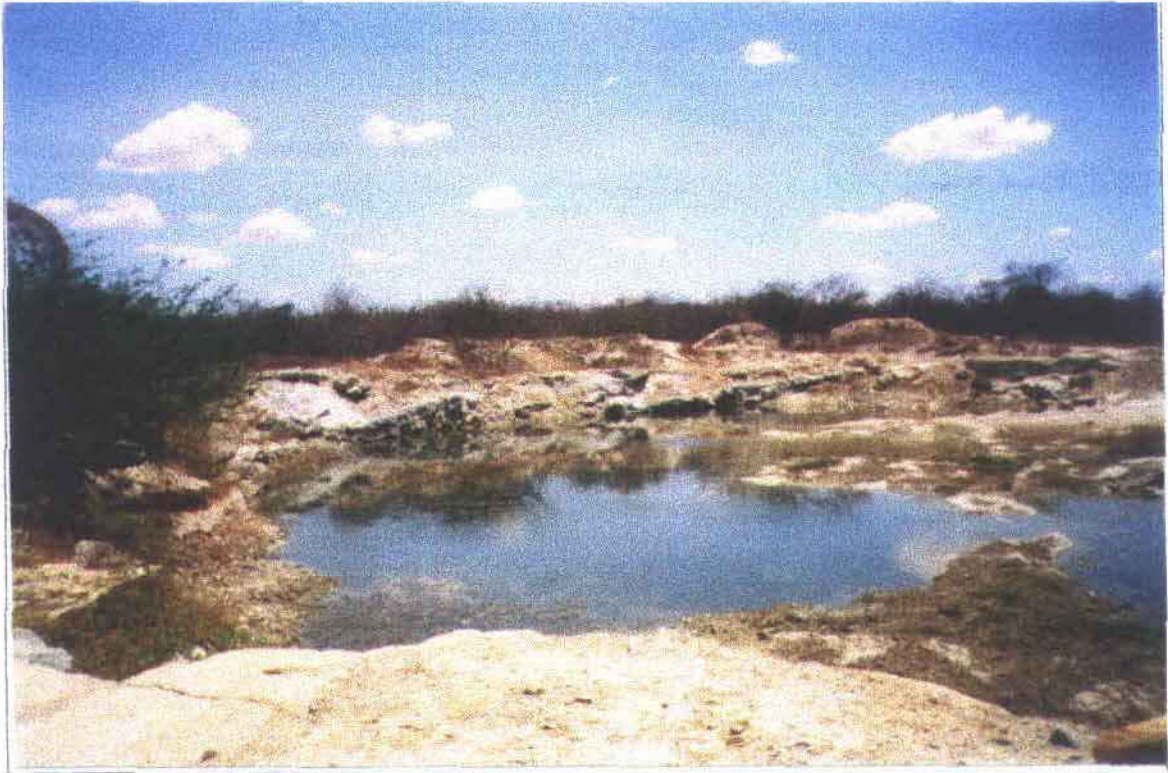
FOTO 11: Vista geral do afloramento de Metatexito JP-01 Localidade Currais.

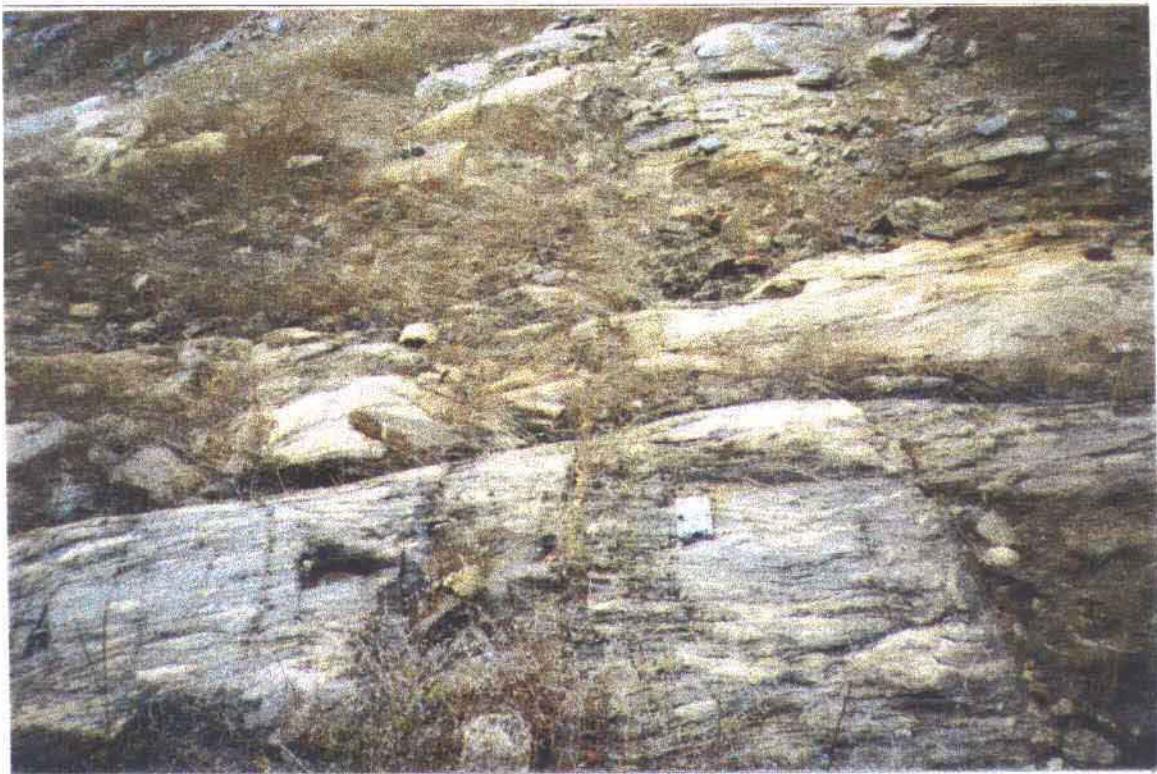
FOTO 10: Afloramento de migmatito gnaissé apresentando foliação concordante como o trend regional NE/SW, localizado no atual sangradouro.

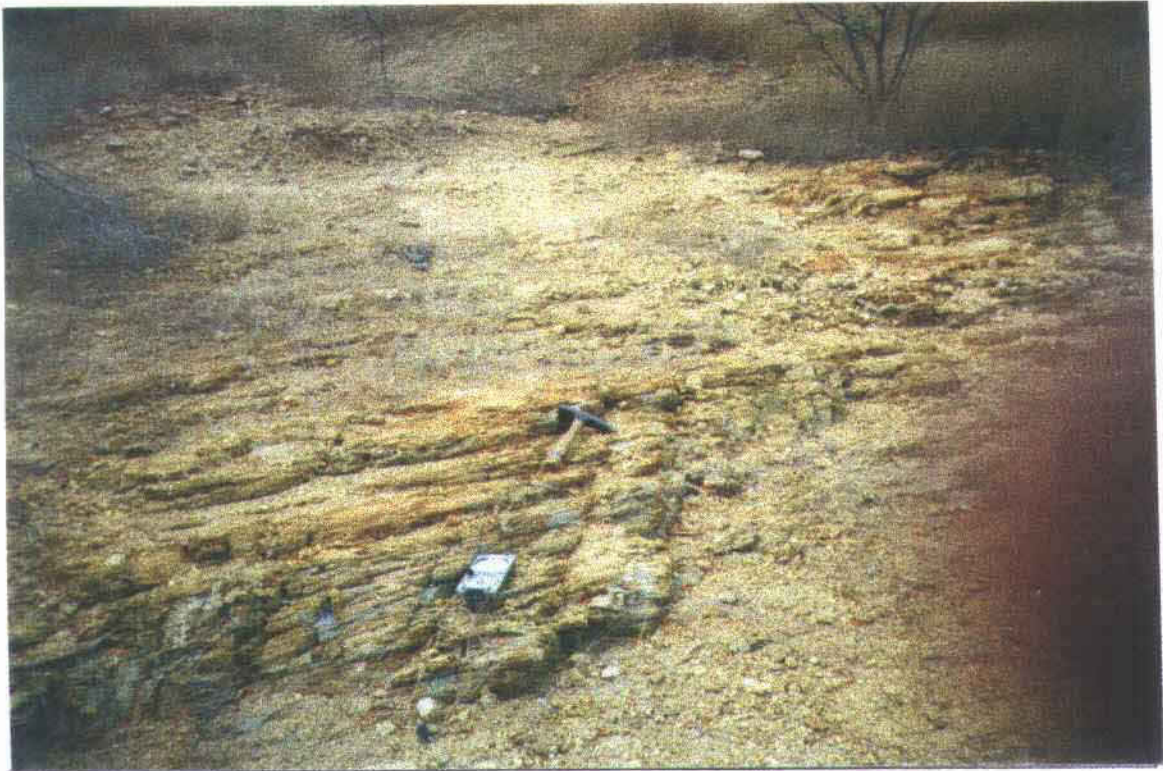
FOTO 11: Alforamento de gnaiss apresentado subverticais com direção N170°.

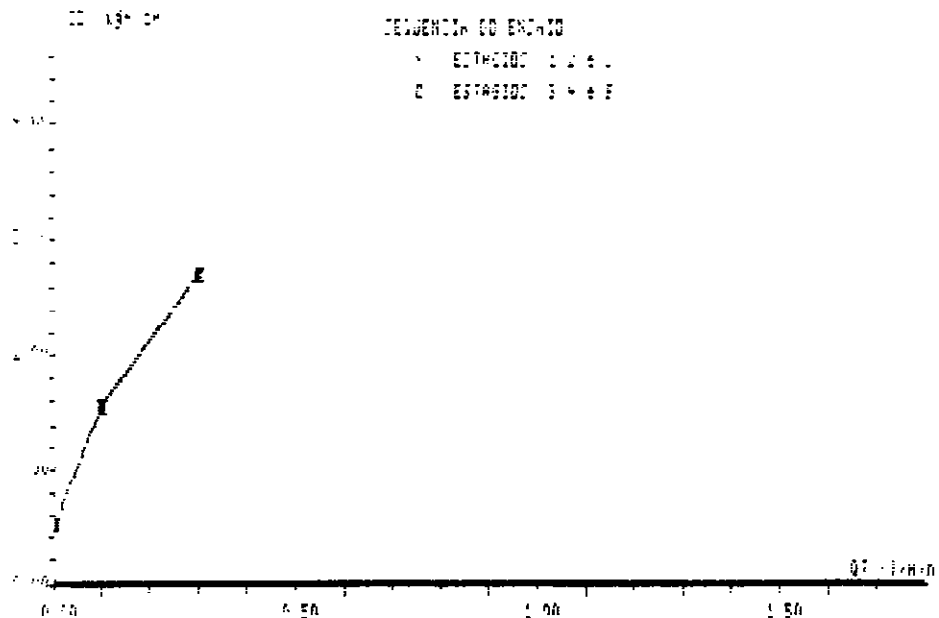
VAZAO TOTAL x CARGA EFETIVA

TRECHO ENSAIADO DE 9.13 A 12.13 M		TRECHO(m)	DIAM(m)	CANALIZACAO(m)	NIVEL D'AGUA(m)		
		3.00	0.06	10.63	3.30		
ALTURA MANOM.(m)	ENSAIO REALIZADO	COLUNA D'AGUA		FATOR F			
1.02	ABAIXO DO N.A.	0.432 kg/cm2		1.1069x10E-4			
PRESSAO MANOM	ABSORCAO A CADA 2 MIN.	VAZAO	PERDA DE CARGA	CARGA EFETIVA	VAZAO ESPECIFICA	PERDA D'AGUA ESPECIFICA	COEFICIENTE PERMEABILIDADE
kg/cm2	litro	l/min	kg/cm2	kg/cm2	l/min/m	l/min/m/kg/cm2	10E-4 cm/s
0.10	0.0 0.0 0.0 0.0 0.0	0.0	0.00	0.53	0.00	0.000	0.000
1.14	0.0 0.0 1.0 0.0 0.0	0.1	0.00	1.57	0.03	0.021	0.023
2.28	0.0 1.0 1.0 0.0 1.0	0.3	0.00	2.71	0.10	0.037	0.041
1.14	0.0 0.0 1.0 0.0 0.0	0.1	0.00	1.57	0.03	0.021	0.023
0.10	0.0 0.0 0.0 0.0 0.0	0.0	0.00	0.53	0.00	0.000	0.000
