ESTUDOS DE ALTERNATIVA, VIABILIDADE E PROJETO BÁSICO DA ALTERNATIVA SELECIONADA DA BARRAGEM ARNEIROZ II

TOMO II – RELATÓRIO DOS ESTUDOS BÁSICOS; VOLUME 3 – ESTUDOS GEOLÓGICOS E GEOTÉCNICOS

**ESTUDO DE ALTERNATIVAS, VIABILIDADE E  
PROJETO BÁSICO DA ALTERNATIVA SELECIONADA  
DA BARRAGEM ARNEIROZ II**

**VOLUME 3 - ESTUDOS GEOLÓGICO E GEOTÉCNICOS**

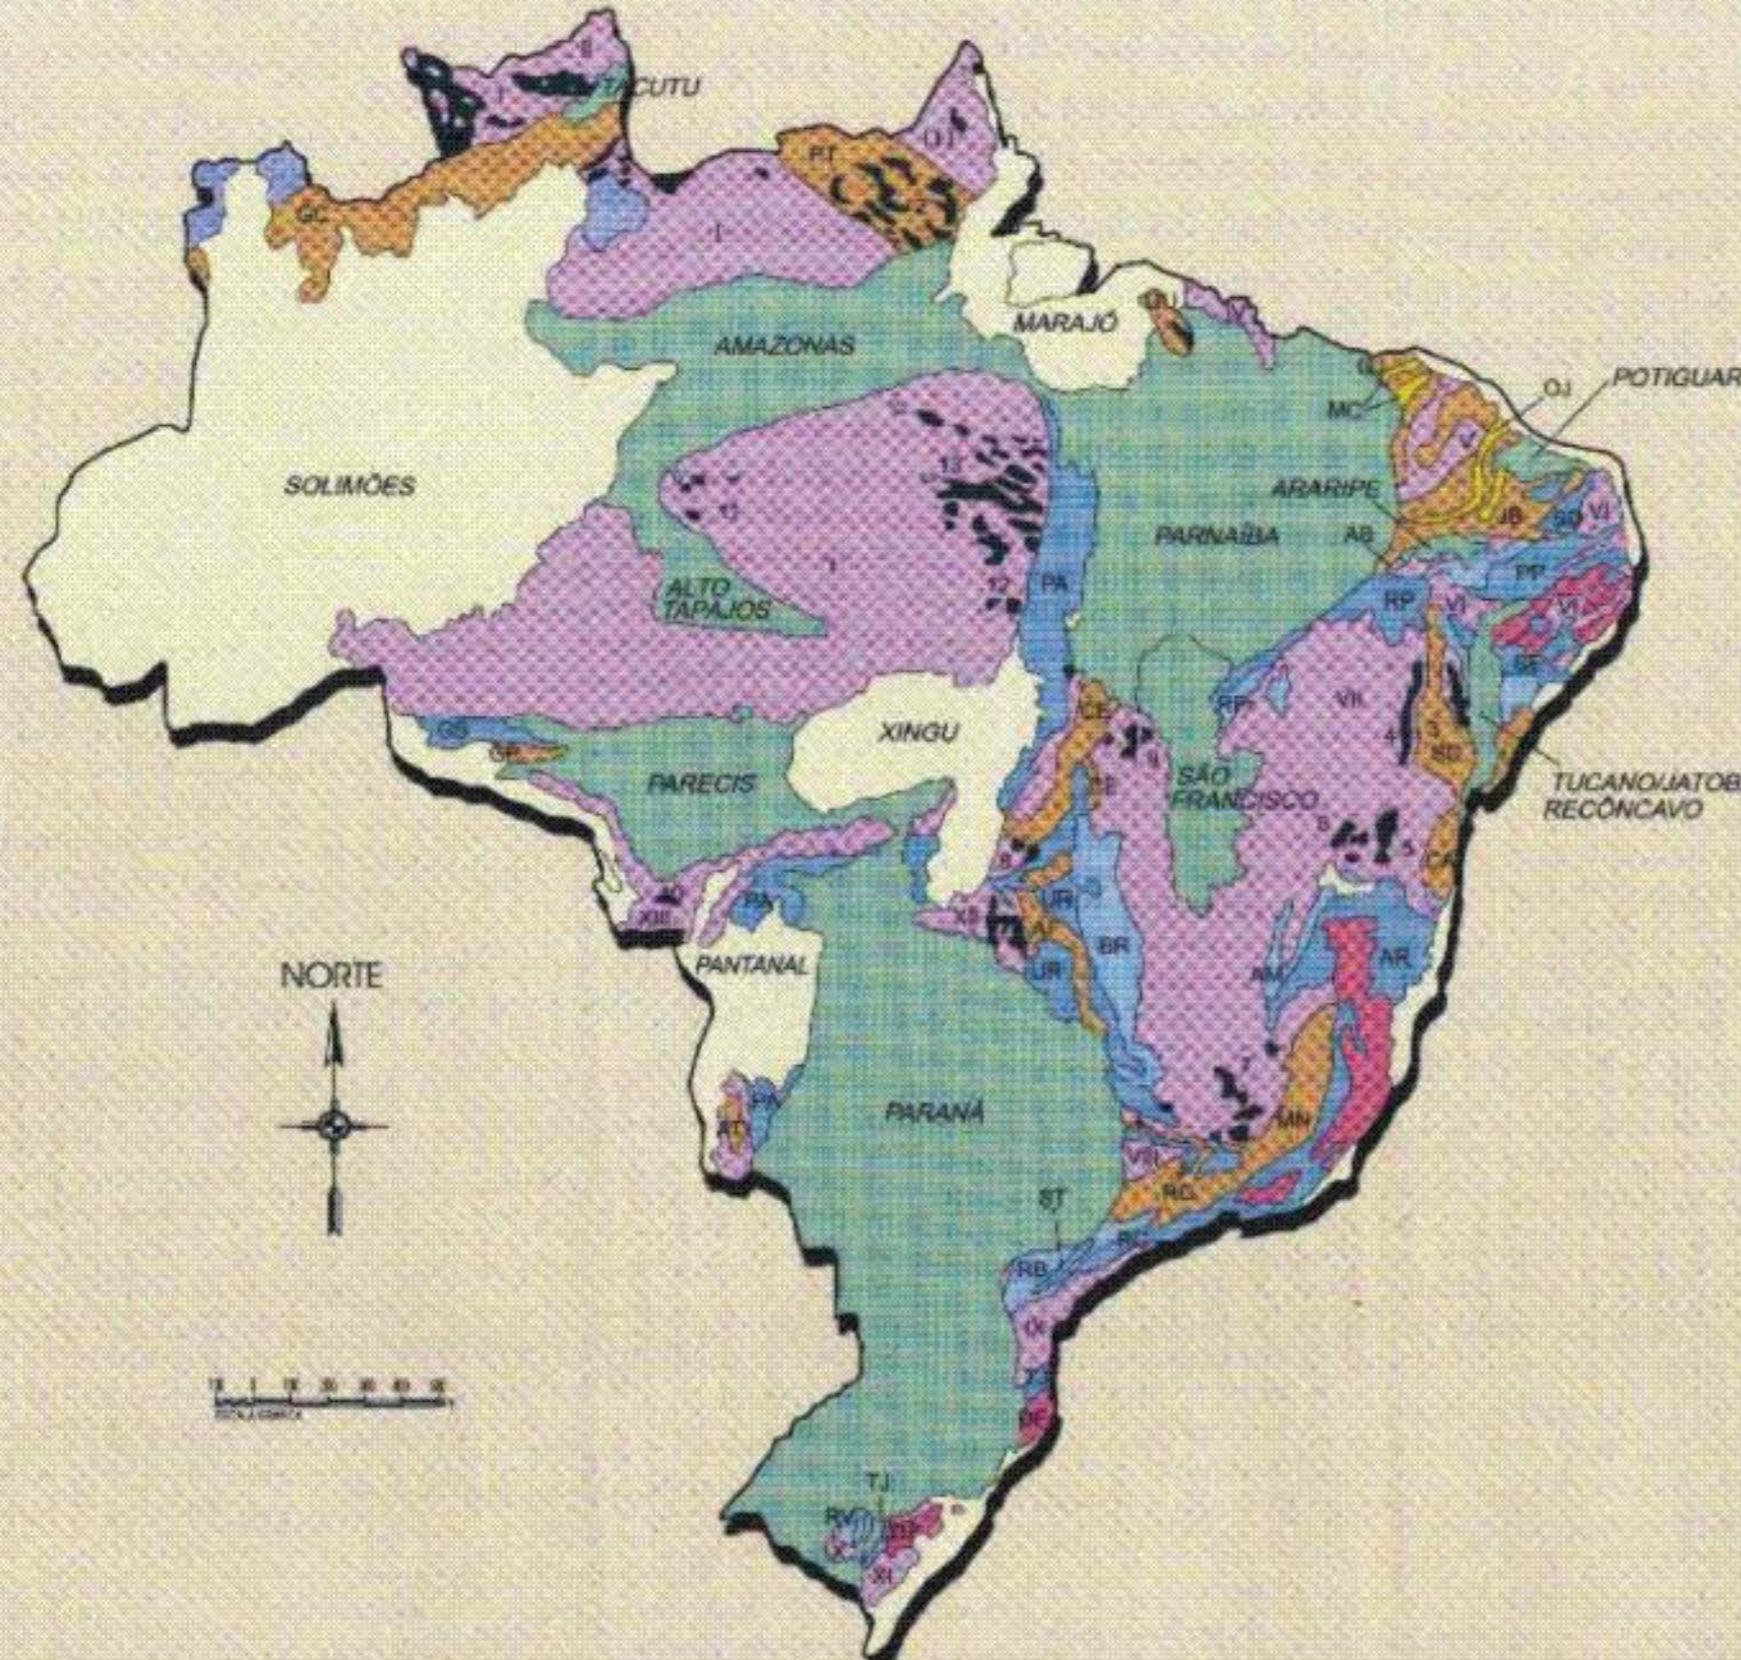
FIGURA 3.1

### PRINCIPAIS FEIÇÕES TECTÔNICAS PRÉCAMBRIANAS DO BRASIL

O estado do Ceará está inserido em parte da chamada Província Borborema, conforme conceituada por Almeida e outros (1981). Do ponto de vista geotectônico esta Província possui fragmentos crustais antigos bordejados por cinturões orogenéticos de idades paleoproterozóica e meso a neoproterozóicas e por sistemas de rifts mesoproterozóicos, neoproterozóicos e eopaleozóicos (Figura 3.1 e Figura 3.2).

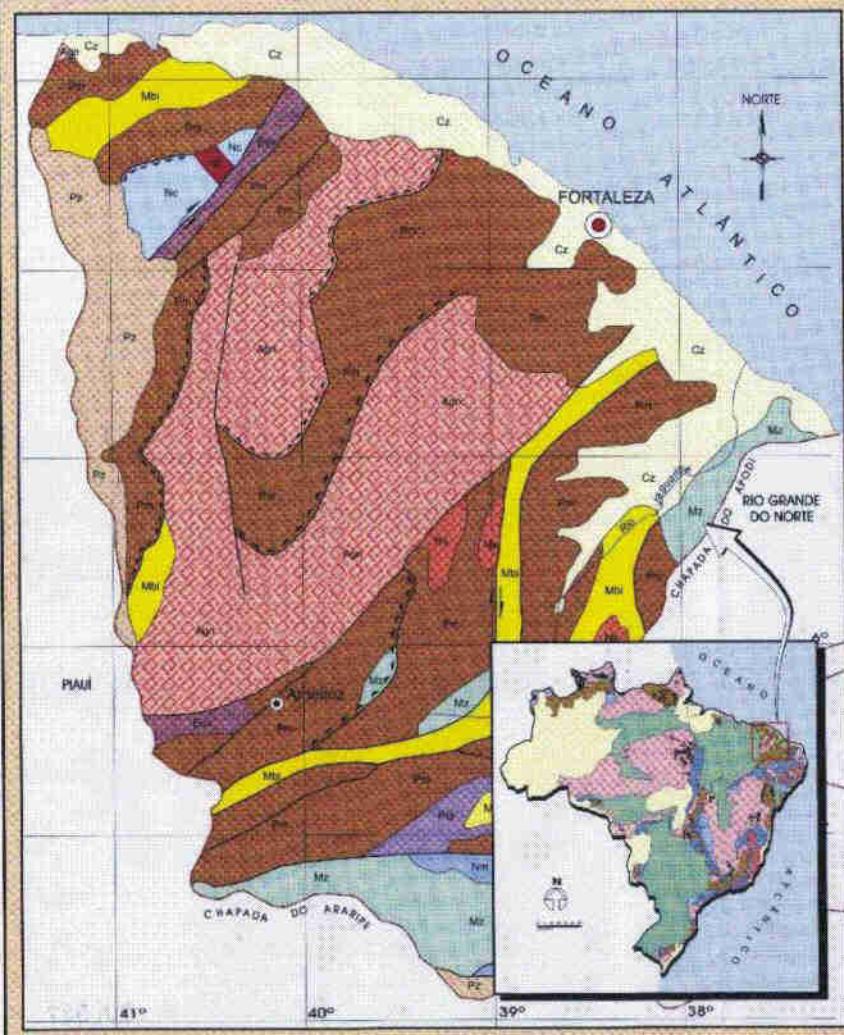
FIGURA 3.2

Mapa Tectono-Geológico Simplificado  
do Estado do Ceará

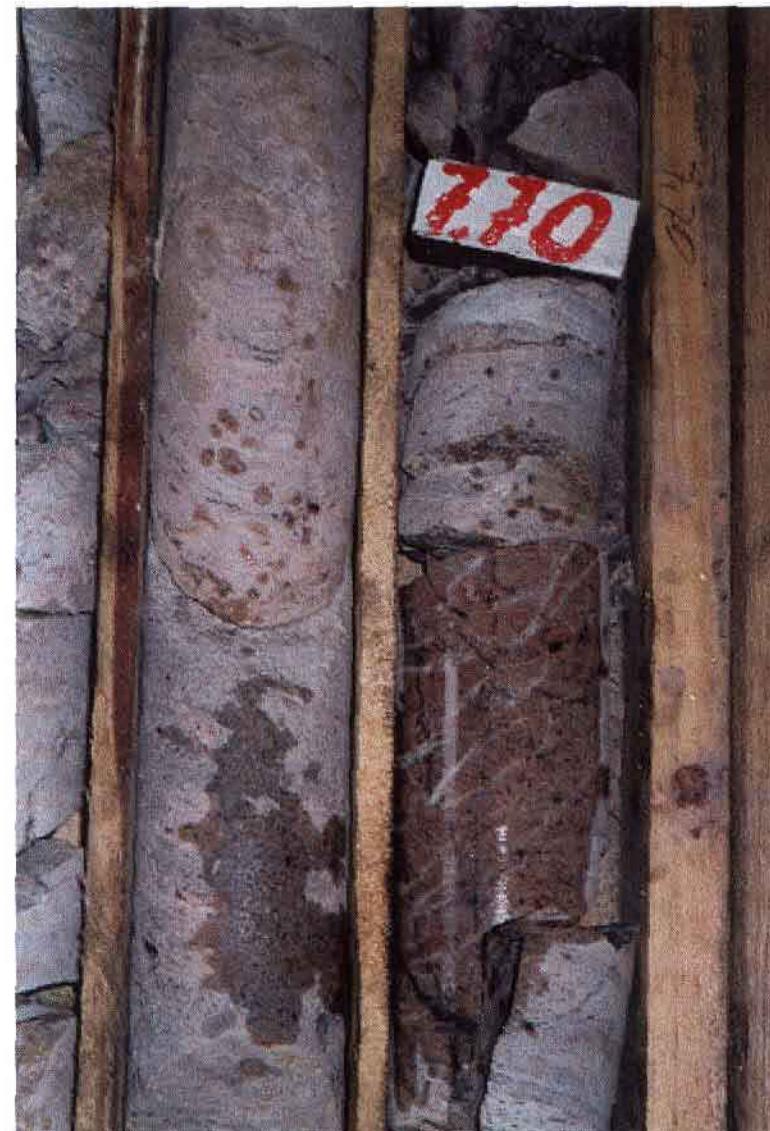
FOTO 1 – Detalhe do testemunho do furo SM-01A mostrando porções leucocráticas do gnaisse.

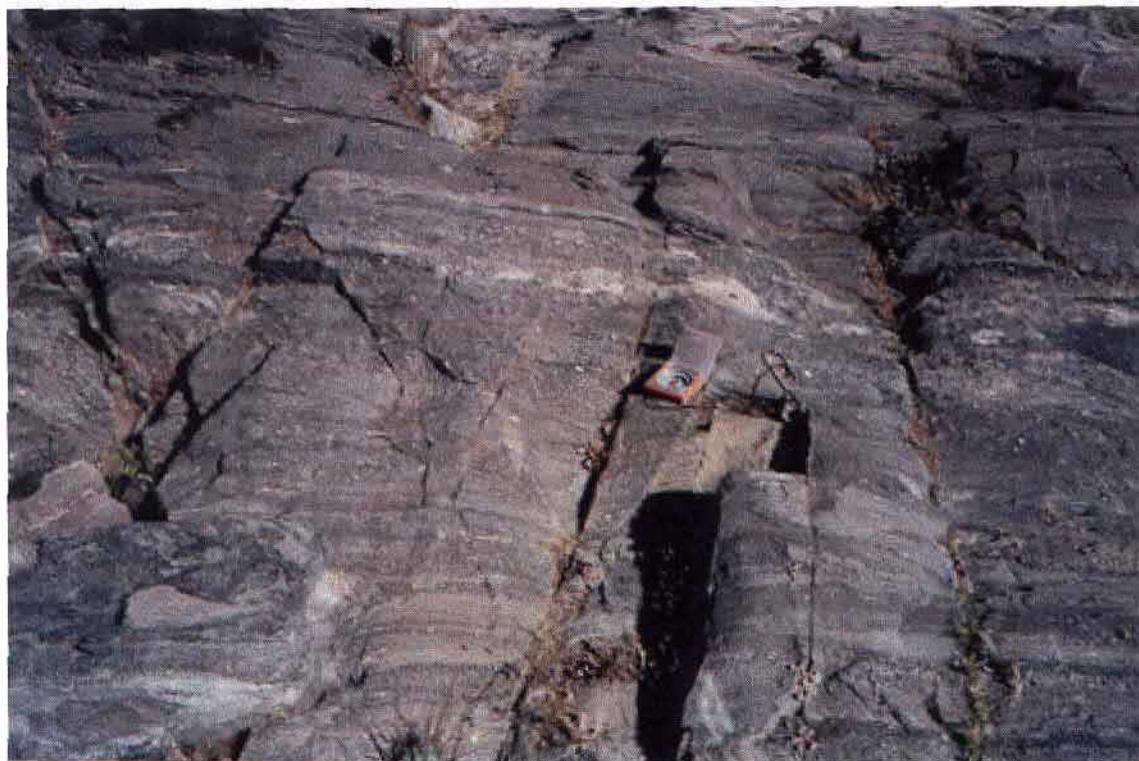
FOTO 2 – Zona milonitizada no leito do rio Jaguaribe. Notar o espaçamento das fratura NW-SE.  
A bússola encontra-se orientada para norte.

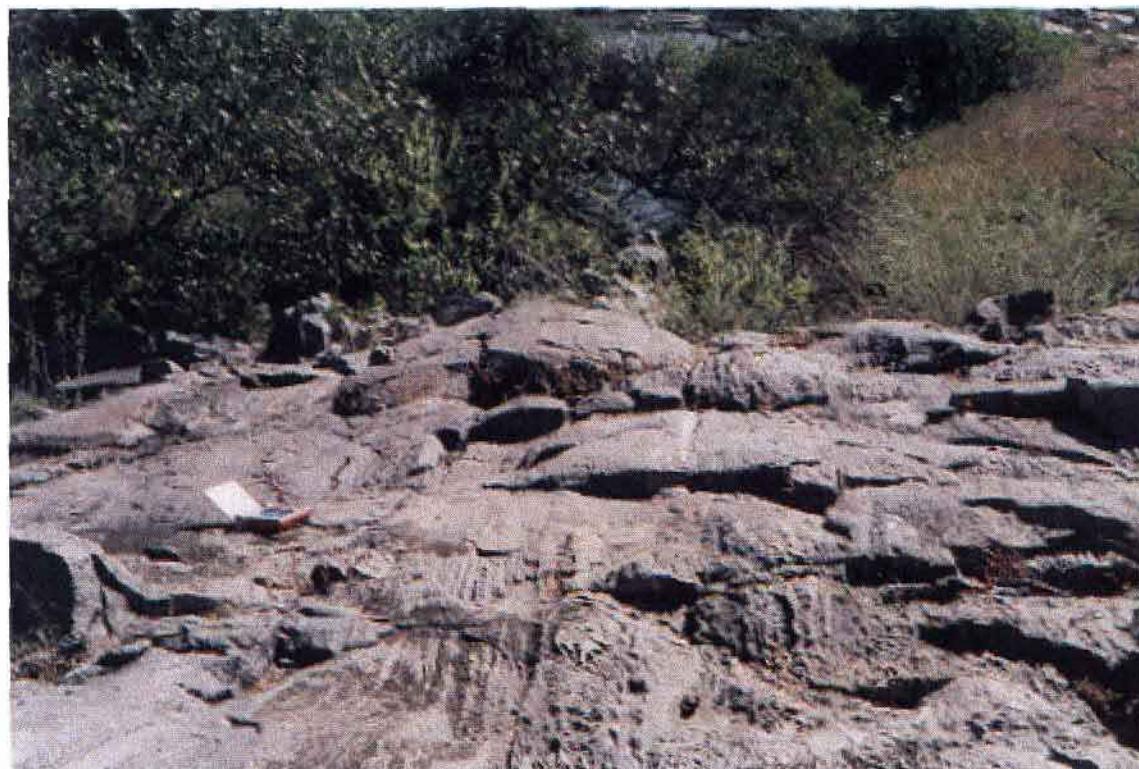
FOTO 3 – Traço da foliação subverticalizada no leito do rio Jaguaribe.

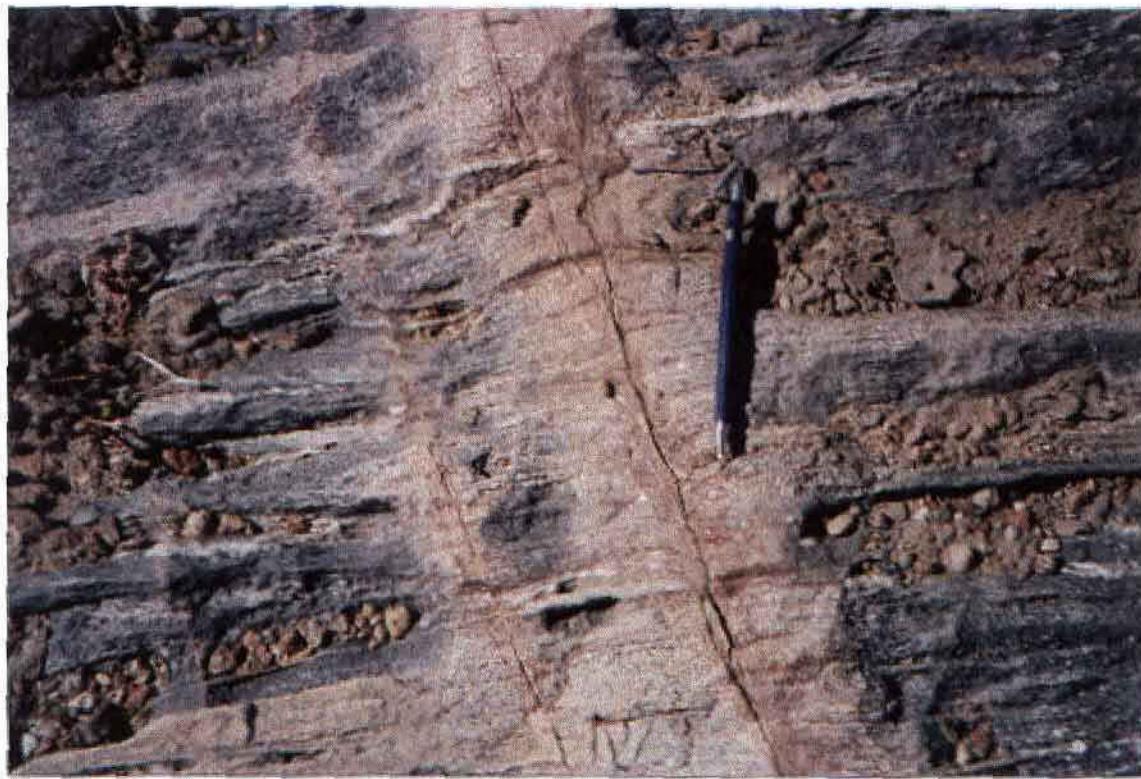
FOTO 4 – Desenvolvimento de uma foliação secundária indicando deformação progressiva com posterior relaxamento, abertura e preenchimento por material superficial siltoso. Notar descoloração e processos de alteração a partir das superfícies das descontinuidades.

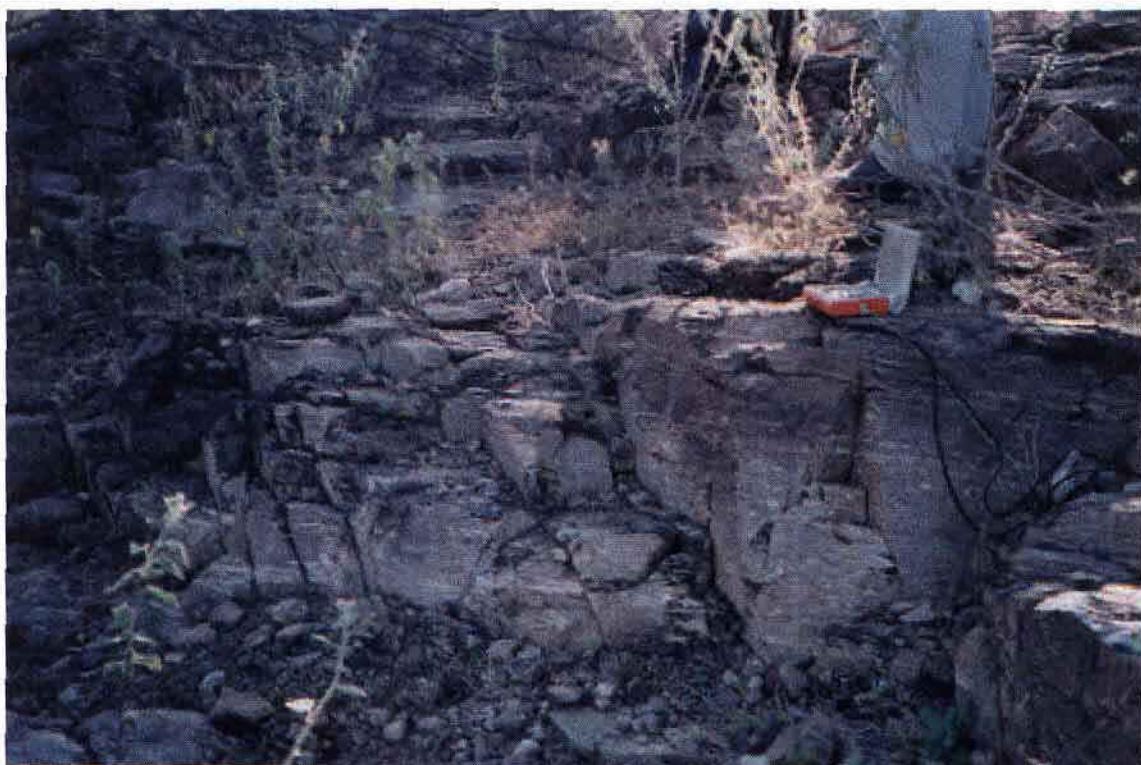
FOTO 5 – Visão geral das fraturas leste-oeste, com aberturas superficiais e preenchimento fino (foto com vista para sudeste).

O sistema de juntas e fraturas apresentam quatro direções preferenciais, a saber: N86°E/65°NW, N84°W/88°SW, N48°E/85°SE e, finalmente, N14°W/89°NE. Este último conjunto, oscilando aproximadamente na direção NS, parece estar associado ao desenvolvimento de uma foliação secundária à foliação principal Sn, o que, por sua vez, denota o caráter progressivo da deformação impressa nessas rochas (Foto 4). Nas porções subsuperficiais as fraturas de ambos os conjuntos apresentam-se parcialmente abertas e preenchidas por sedimentos recentes (Fotos 5 e 6).

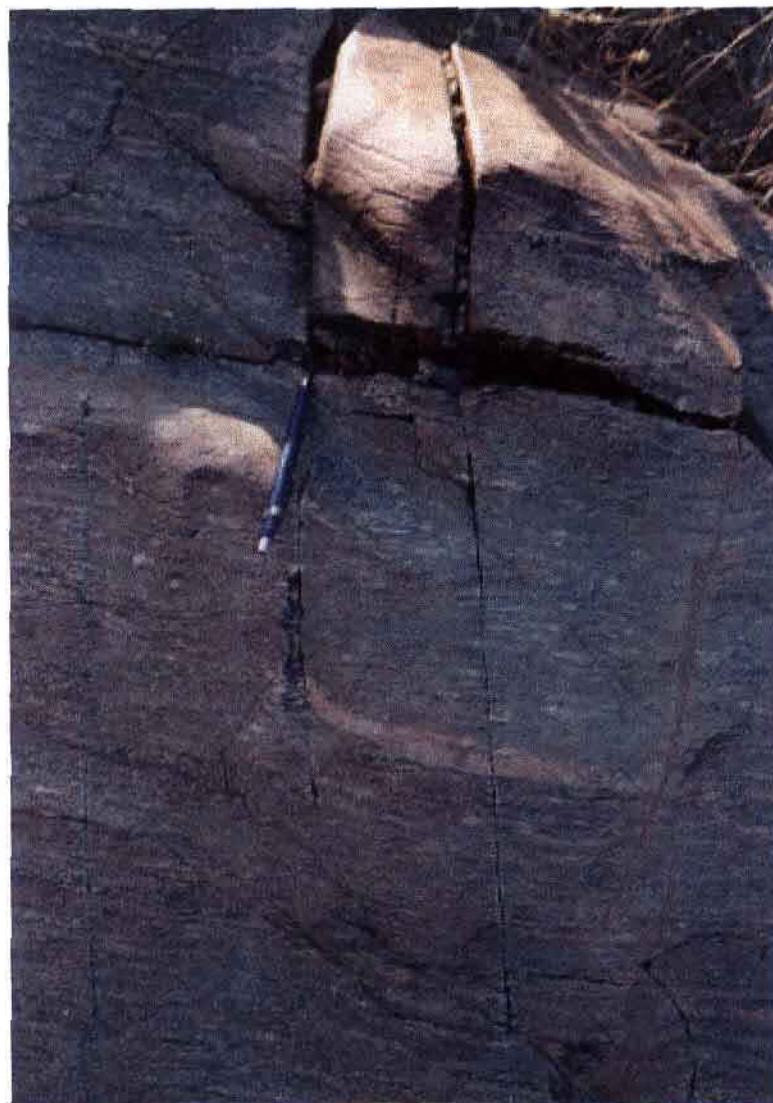
FOTO 6 – Detalhe das fraturas NS com aberturas superficiais e entulhamento por sedimentos de variada granulometria. Afloramentos nas proximidades do PT-09, leito do rio.

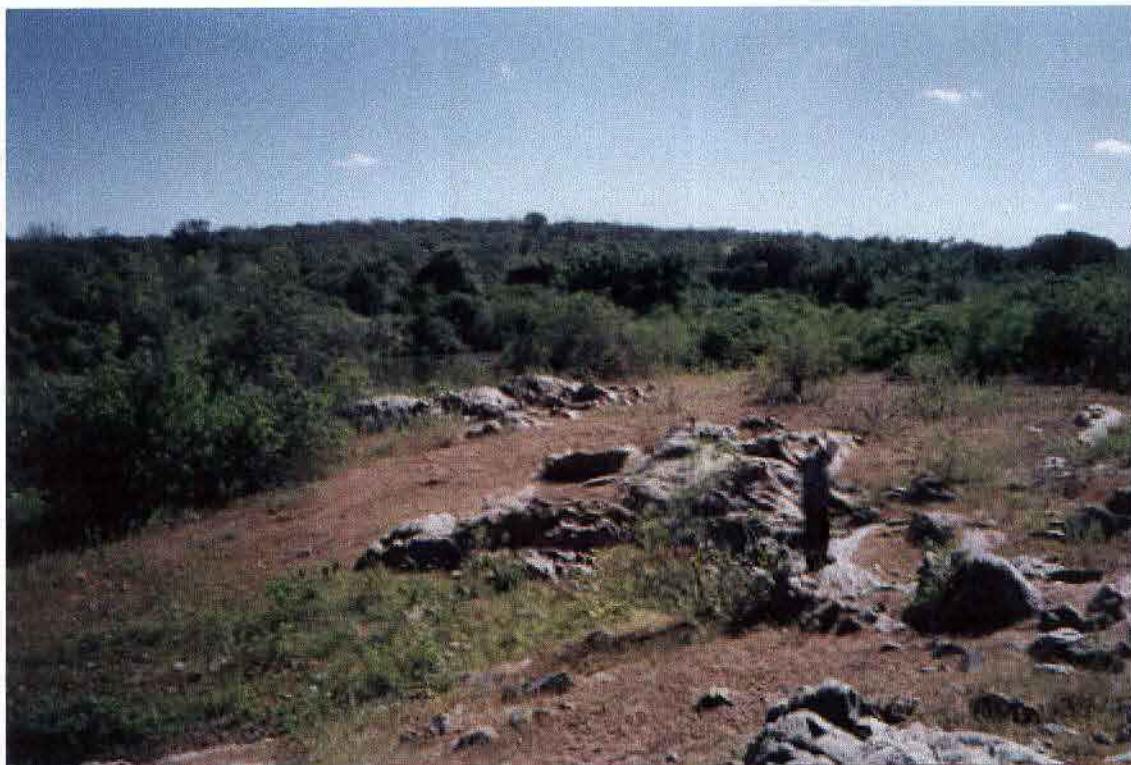
FOTO 7 – Visão geral do aluvião contornando os afloramentos gnáissicos do leito do rio Jaguaribe (vista para sul-sudeste).

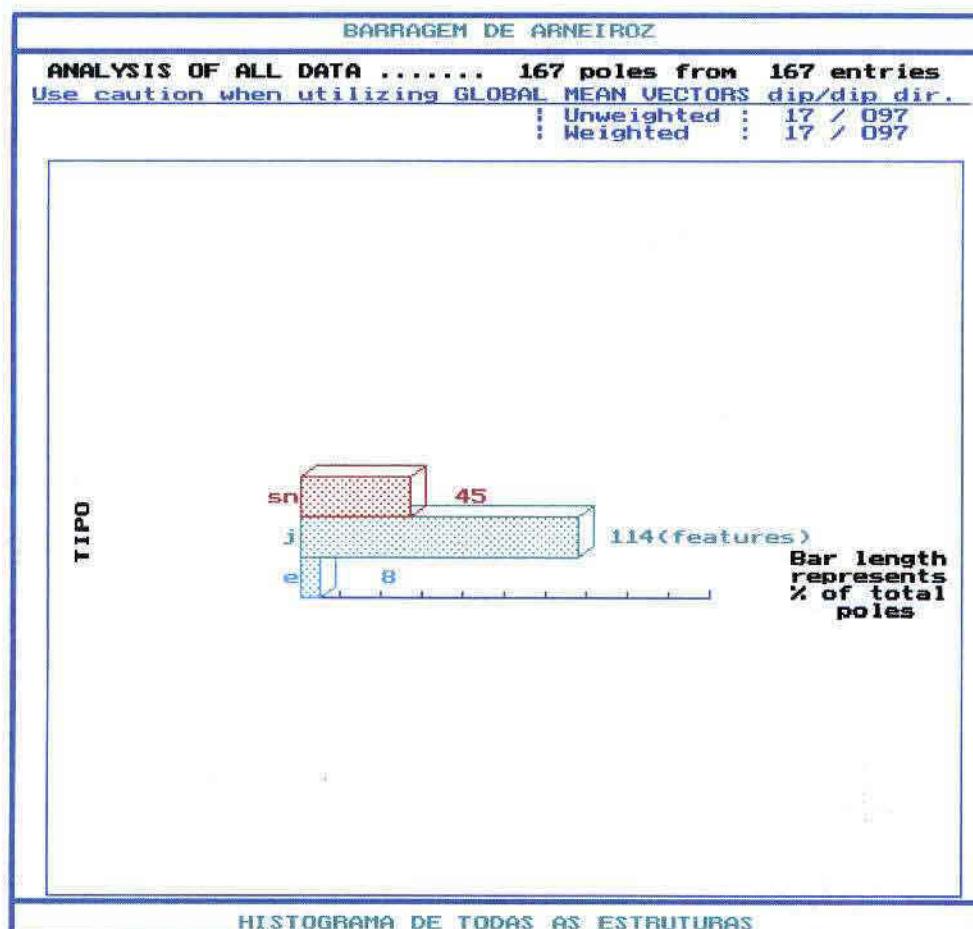
FIGURA 4.1 - Histograma com as feições observadas e o respectivo número de medidas coletadas em campo, onde "Sr" representa a foliação ou xistosidade, "j" o conjunto de fraturas e "e" a lineação mineral.

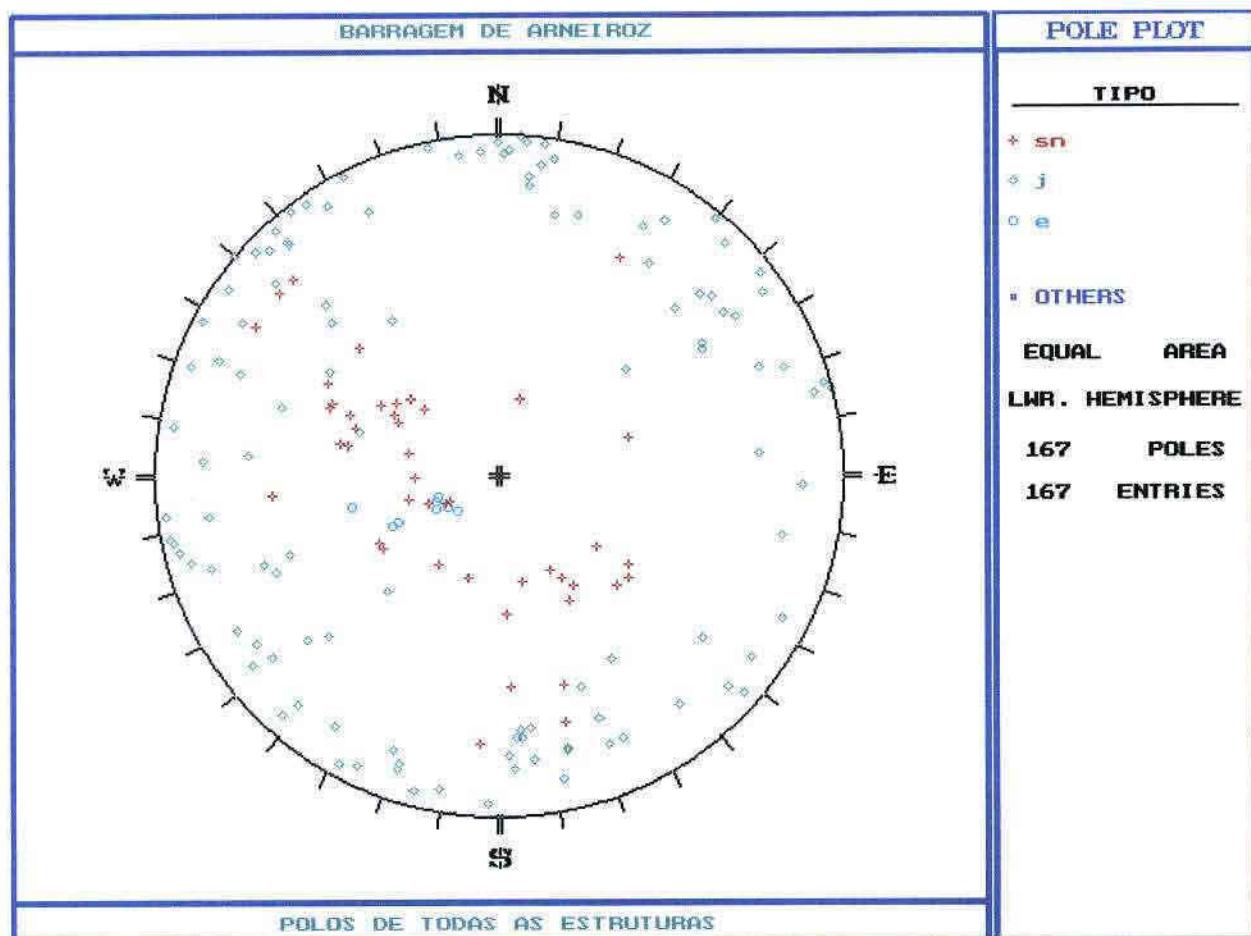
**FIGURA 4.2 - Distribuição dos pólos de todas as estruturas - Desconsiderar neste caso as representações de e que referem-se a linhas.**

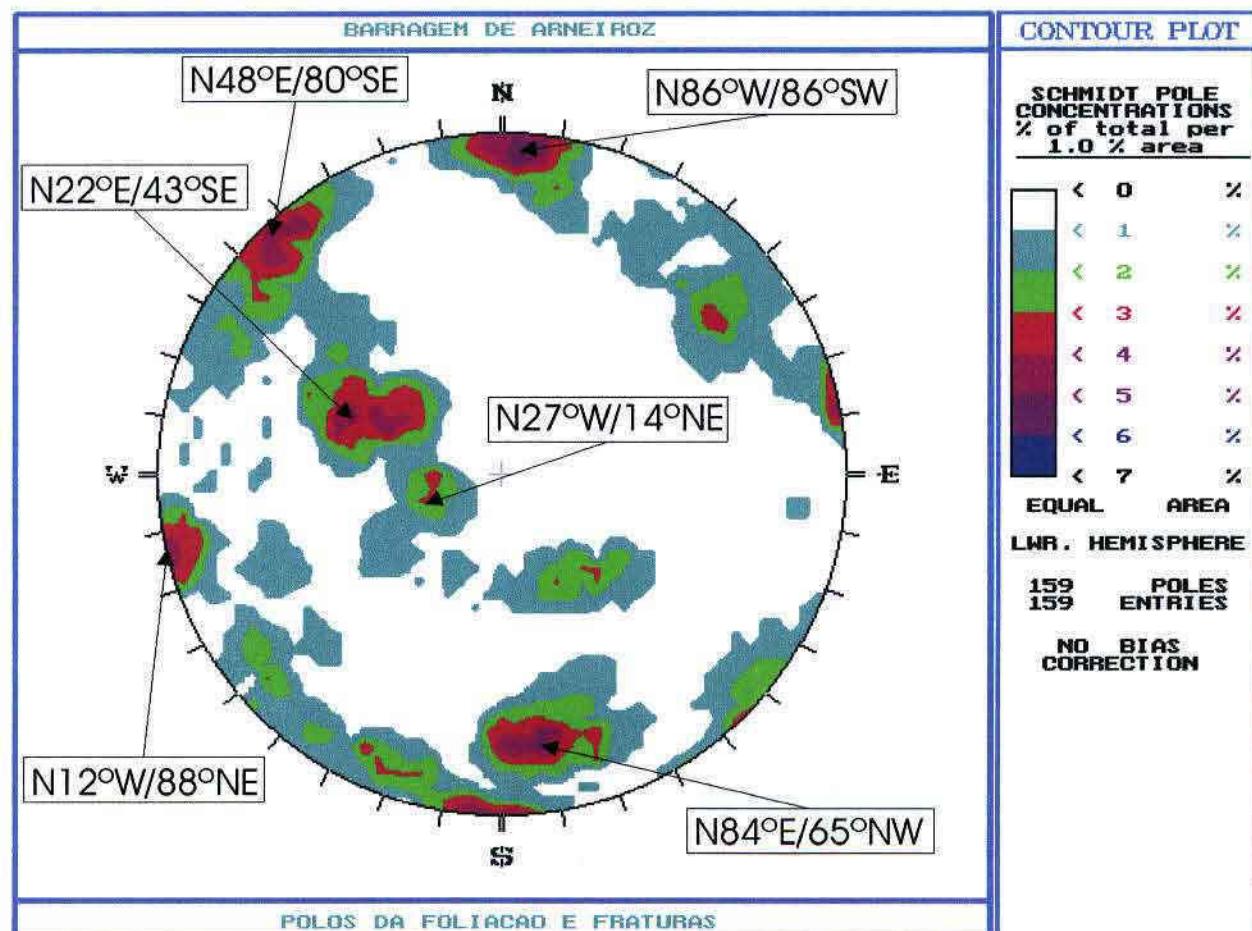
FIGURA 4.3 - Diagrama de projeção estereográfica dos pólos da foliação e das fraturas (máximo 5,66% - plano N86°W / 86°SW).

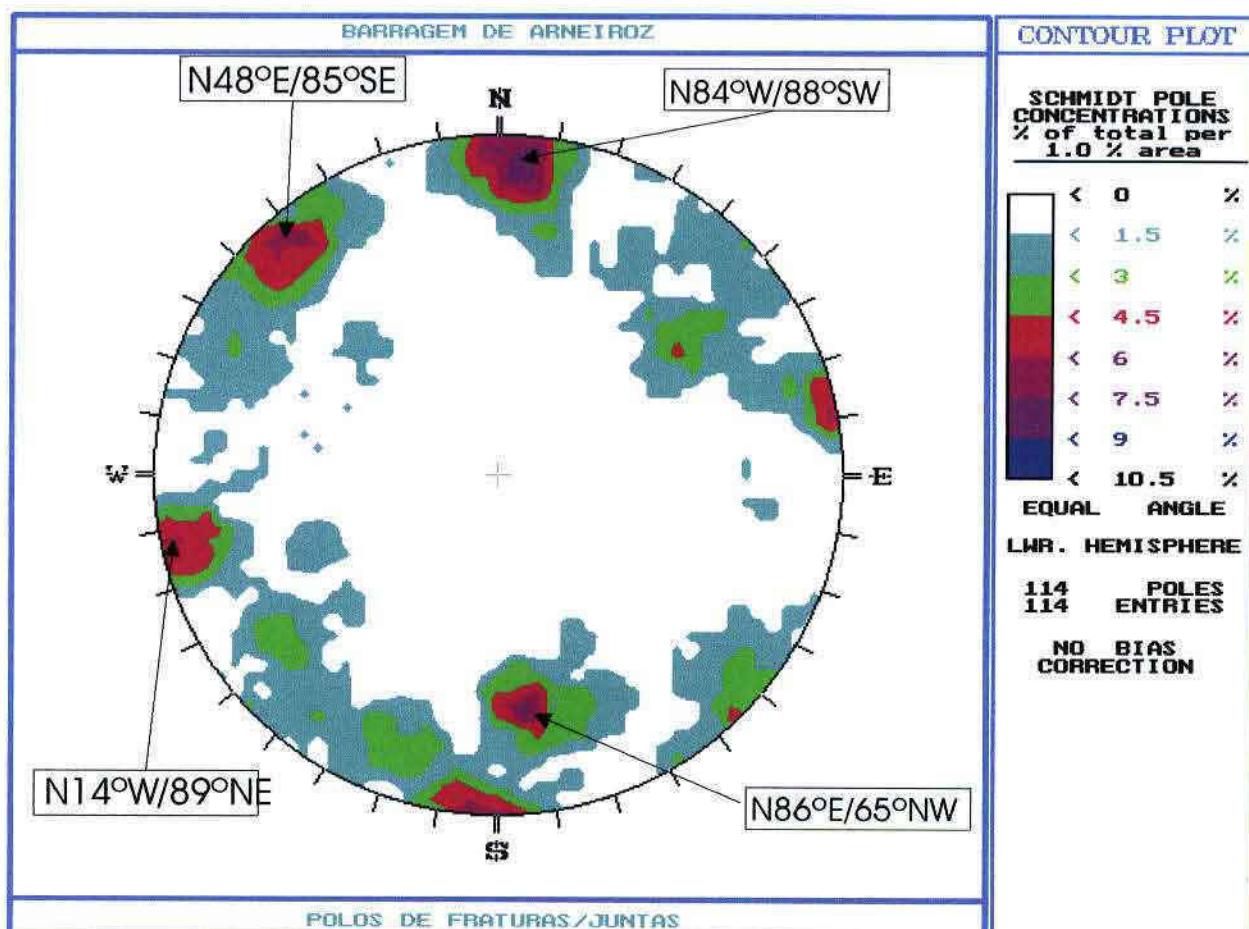
FIGURA 4.4 - Diagrama de projeção dos pólos das fraturas e juntas (máximo 7,89% - plano N84°W / 88°SW).

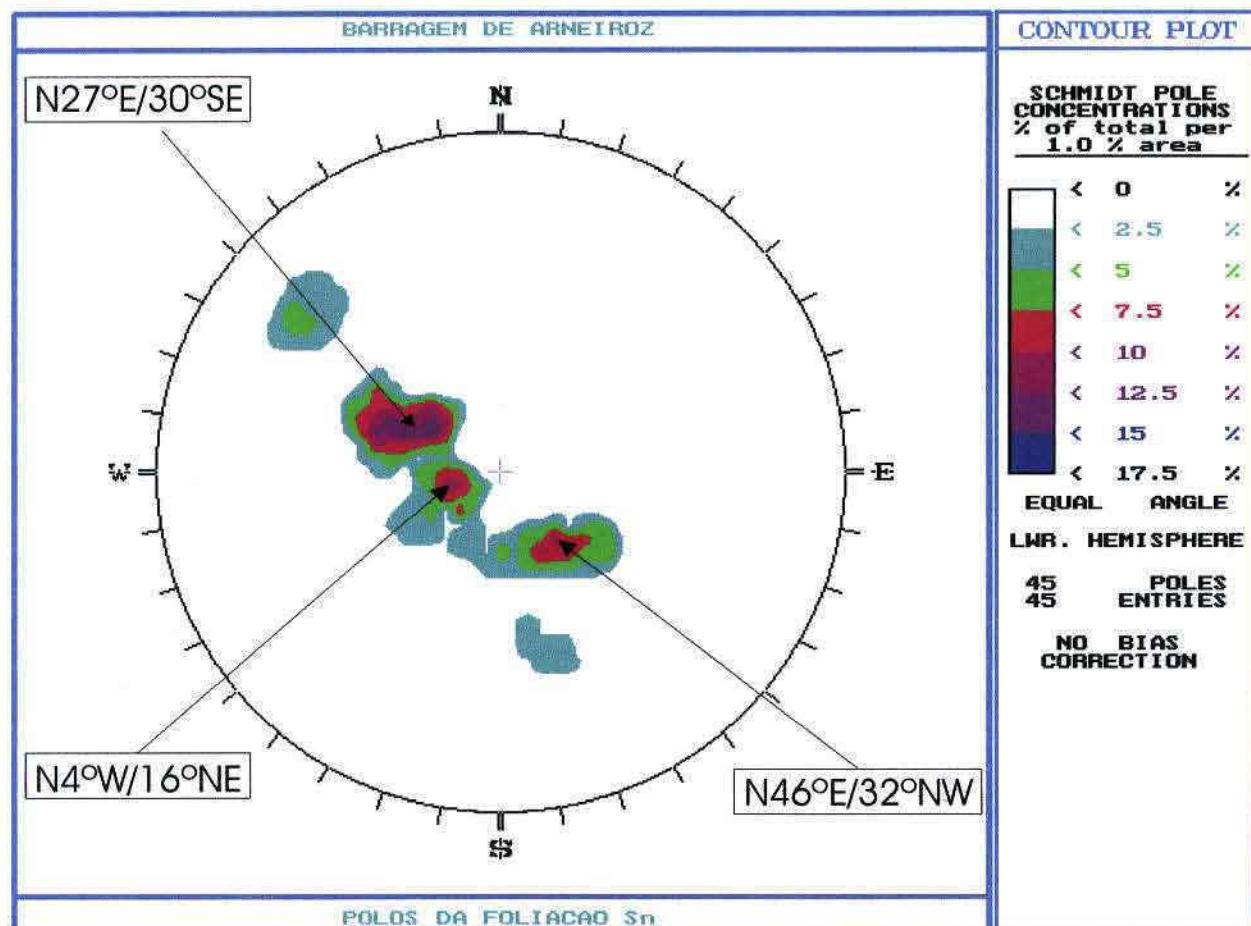
**FIGURA 4.5 -** Diagrama de projeção estereográfica dos pólos da foliação Sn (máximo 15,56% - plano N27°E / 30°SE).

As atitudes de foliação, apresentaram um máximo de concentração em N27°E/30°SE e duas concentrações secundárias em N04°W/16°NE e N46°E/32°NW (Figura 4.5)

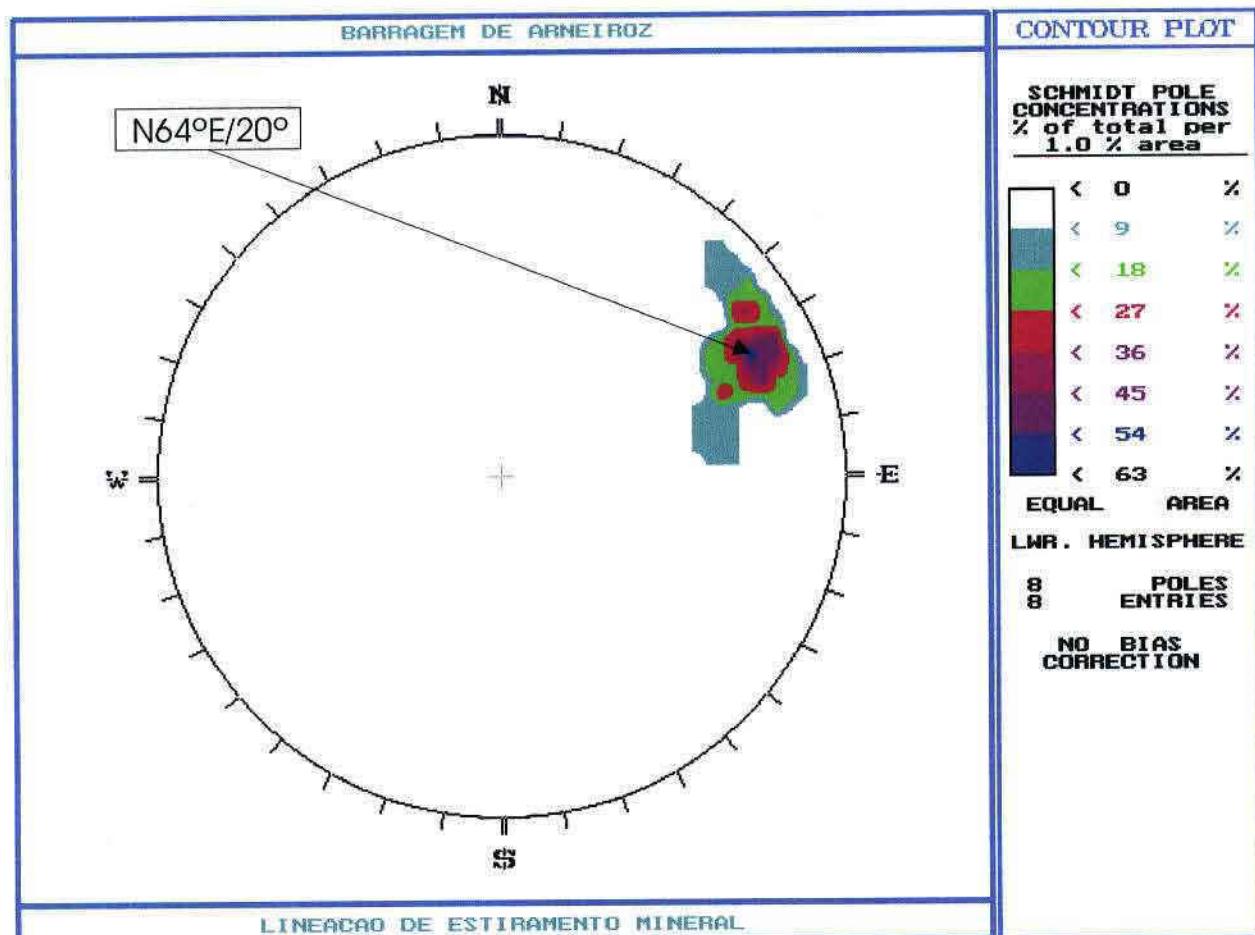
FIGURA 4.6 - Diagrama da lineação de estiramento mineral (máximo 62,5% - N64°E / 20°).

As lineações minerais são marcadas pela orientação preferencial de minerais micáceos, associados à foliação principal, e apresentaram orientação preferencial segundo N64°E/20° (Figura 4.6).

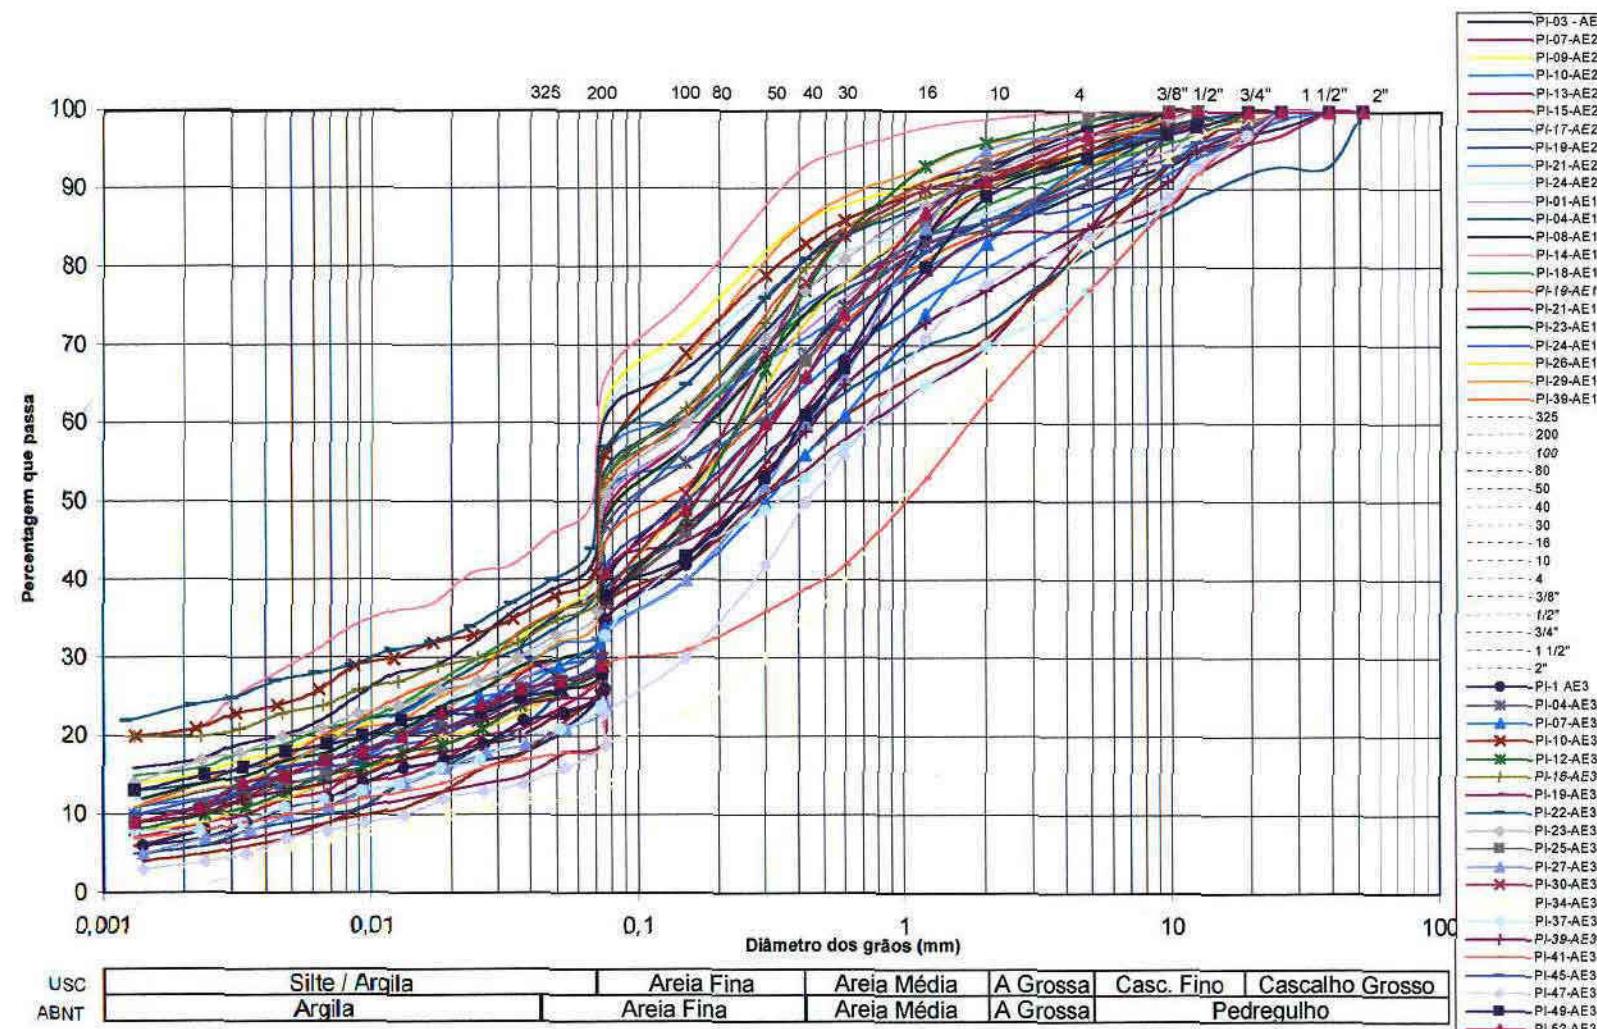
**FIGURA 4.7 – Áreas de Empréstimo 1, 2 e 3 – Curvas de Distribuição Granulométrica**

Os solos ocorrentes, classificados segundo a USCS, correspondem a solos arenos argilosos e argilosos de baixa plasticidade e pouco compressíveis. A análise das curvas de distribuição granulométrica e da carta de plasticidade revela que os solos das três áreas selecionadas são razoavelmente uniformes.

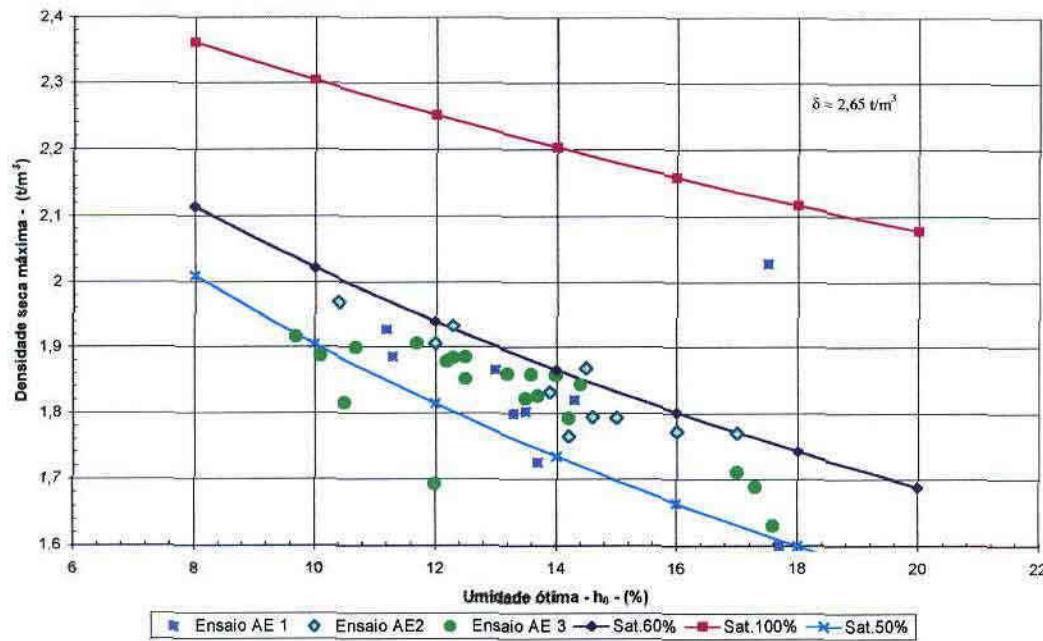
**FIGURA 4.8 – Áreas de Empréstimo 1, 2 e 3 – Compactação Proctor Normal**

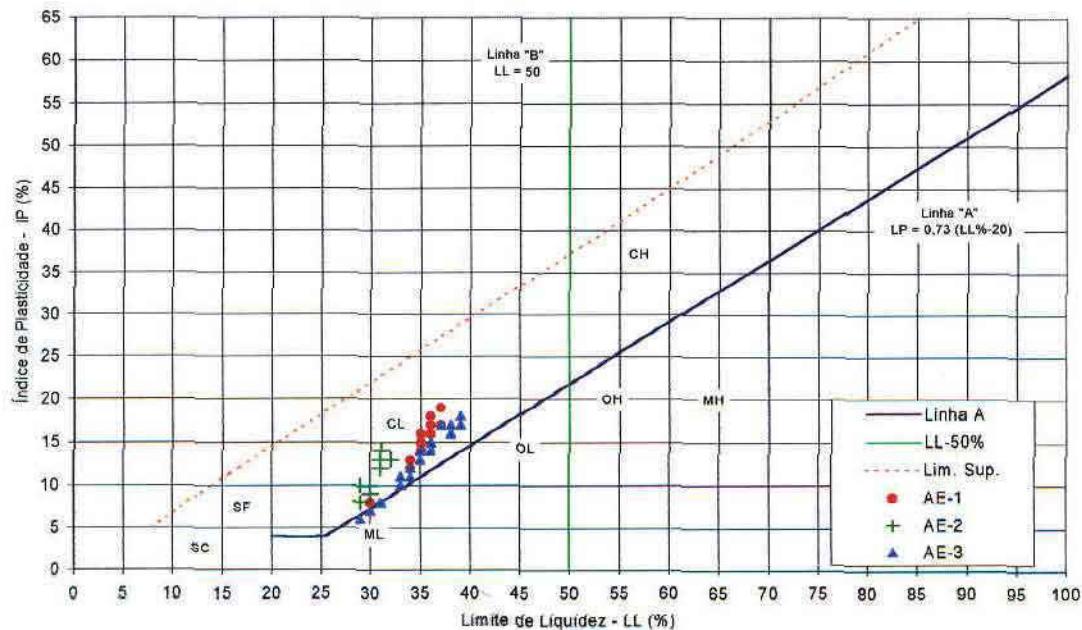
**FIGURA 4.9 – Áreas de Empréstimos 1, 2 e 3 – Carta de Plasticidade**
