PROJETO EXECUTIVO DA BARRAGEM CAUHIPE

TOMO I RELATÓRIO DOS ESTUDOS BÁSICOS

VOLUME 3 GEOTECNIA

KL Serviços e Engenharia Ltda

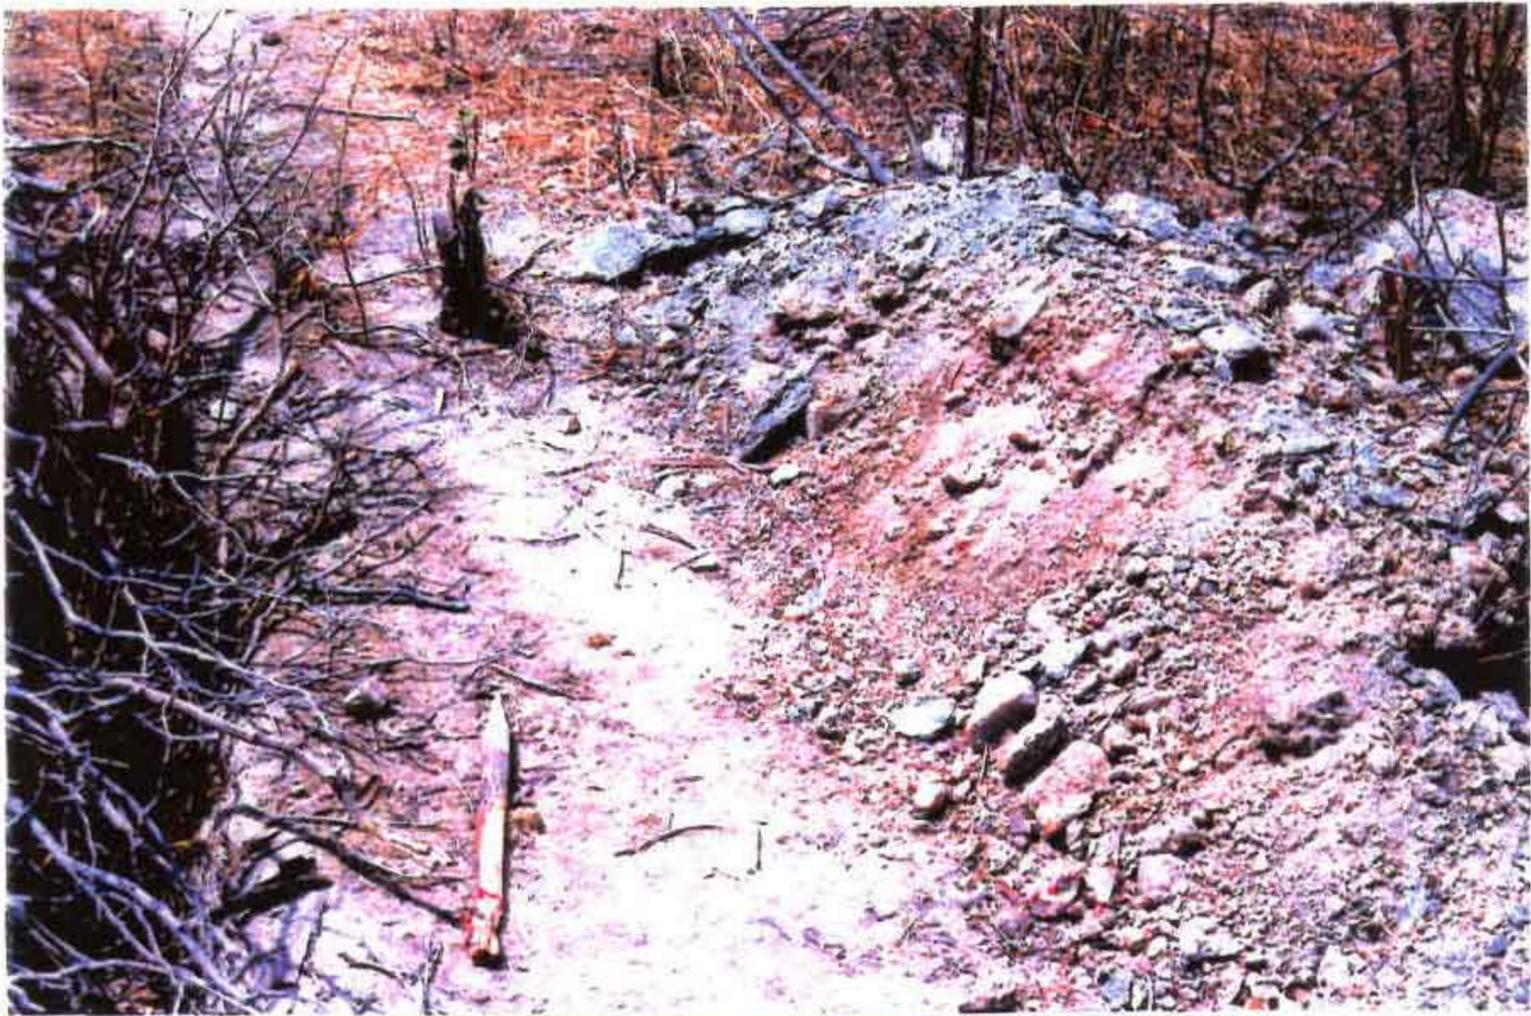
Material retirado de poço SSP, piquete 3
(Observa-se pequenos blocos de gnaiss alterado)

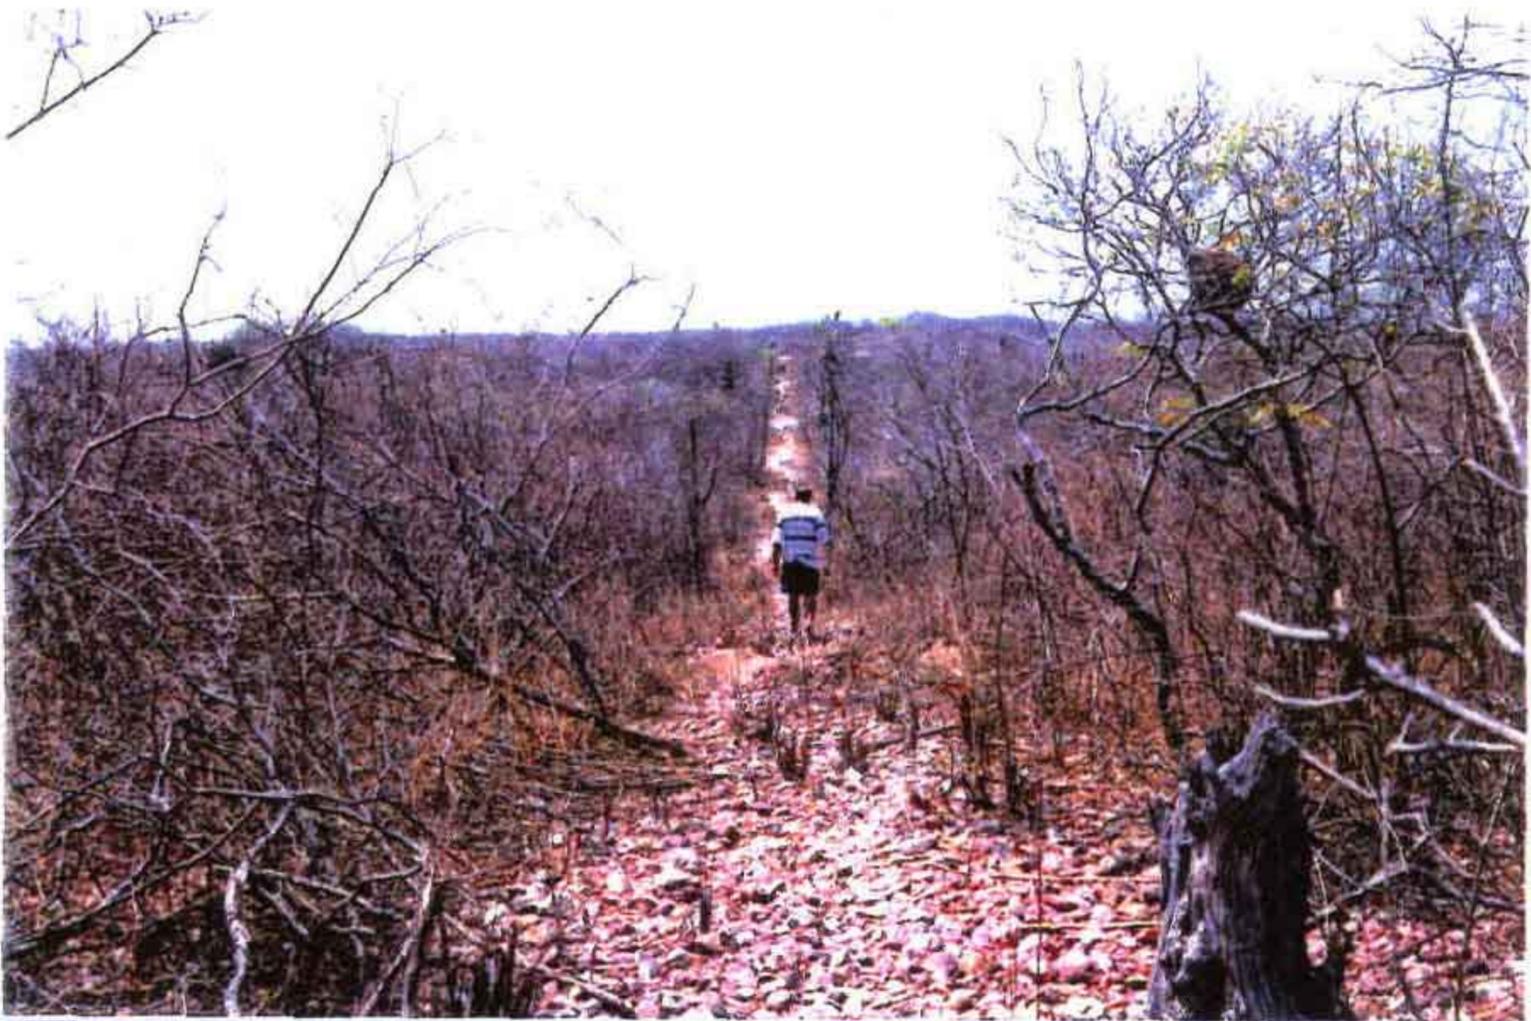
Visão da Picada para Oeste, a partir do piquete 16
(Observa-se a cascalheira de quartzito restrita a uma pequena área)

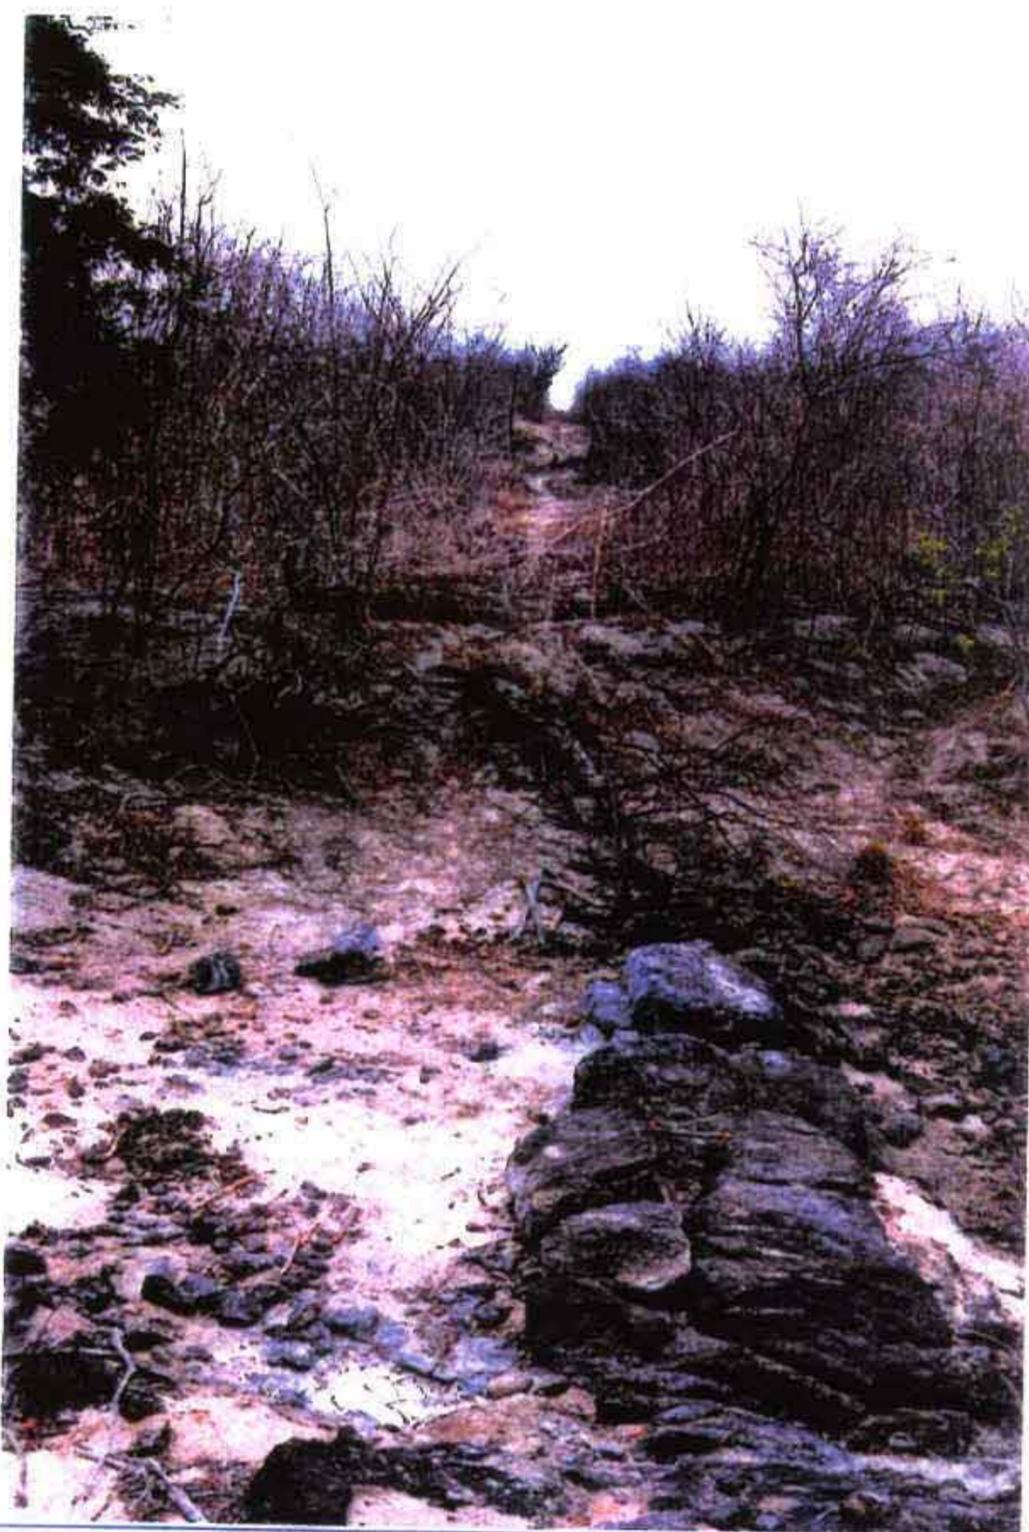
Leito do Rio Cauhipe, piquete 30, afloramento de gnaiss

Nesta pequena investigação nota-se pequenos afloramentos no leito do rio, como pode ser visto no registro fotográfico anexo C.
