A RW - Engenheiros Consultores S/C Ltda vem através deste documento apresentar o Projeto Executivo da Barragem Itapajé, em Itapajé. Ceará, objeto da Carta Convite N° 007/2006-AGRIC e do Contrato N°303/2006 celebrado entre esta consultora e a Prefeitura Municipal de Itapajé.

O presente volume é nomeado como Volume 1 – Relatório do Projeto.

### FICHA TÉCNICA DA BARRAGEM ITAPAJÉ

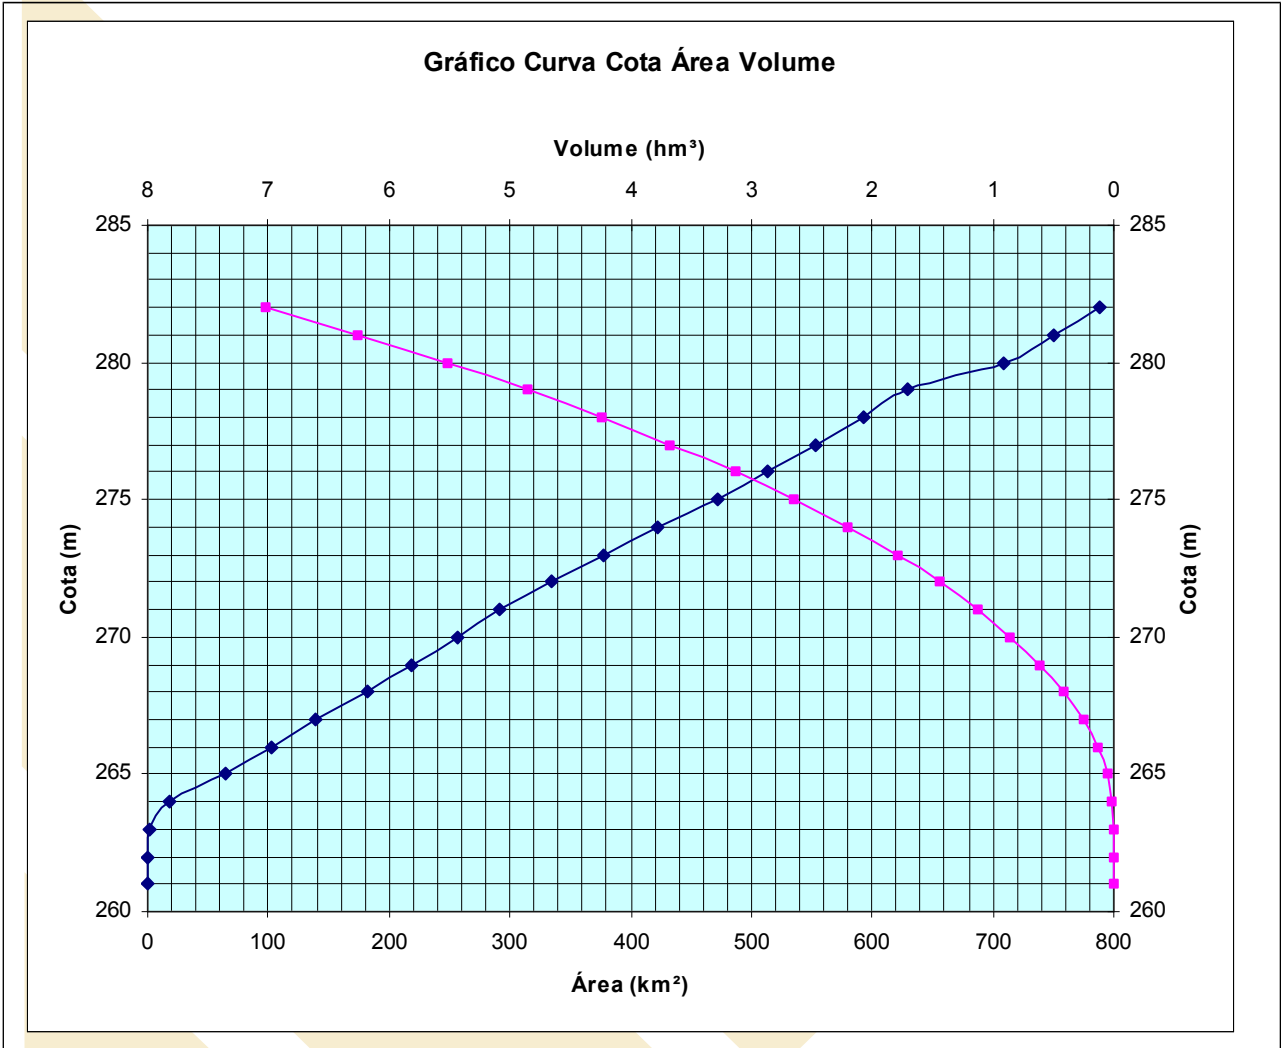
A curva Cota x Área x Volume é mostrada no Gráfico 1.1, enquanto no Quadro N° 1.1 é apresentado a tabulação dos dados da curva.

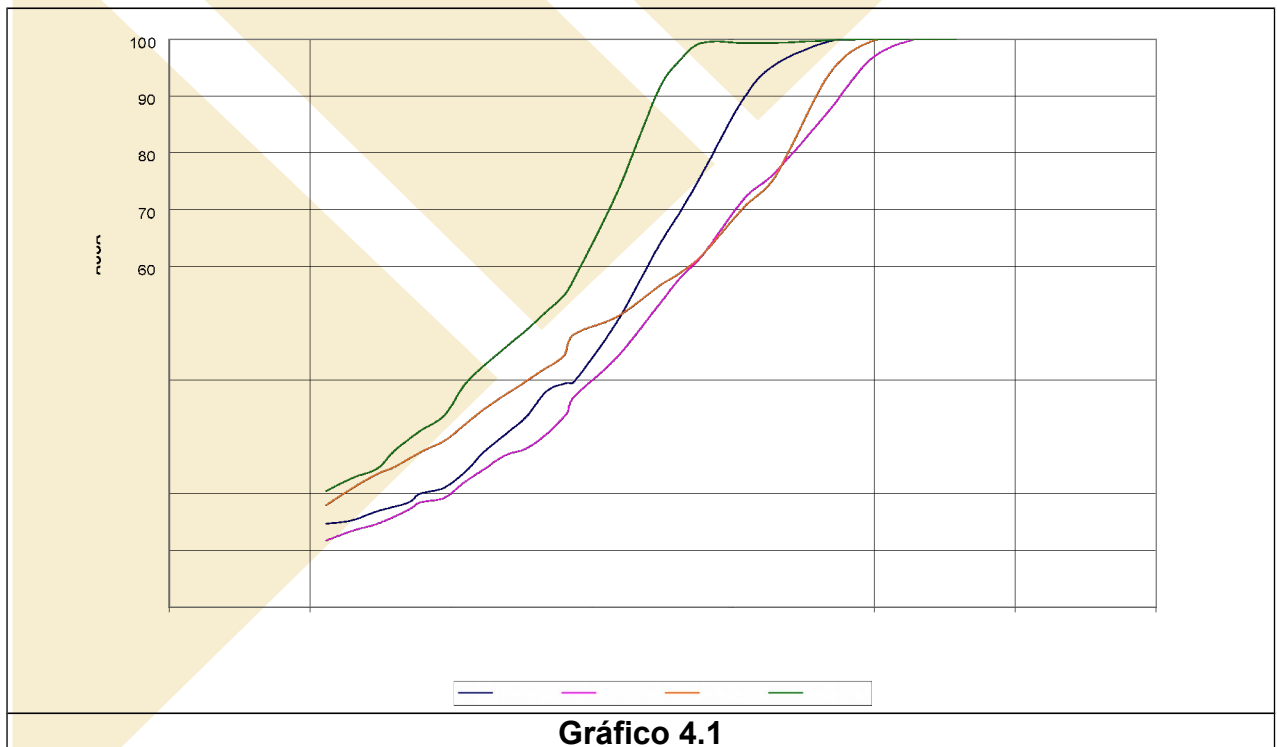
Na Tabela N°4.1 é mostrado o resumo dos resultados dos ensaios de laboratório. No Gráfico N°4.1 são apresentadas as curvas granulométricas:

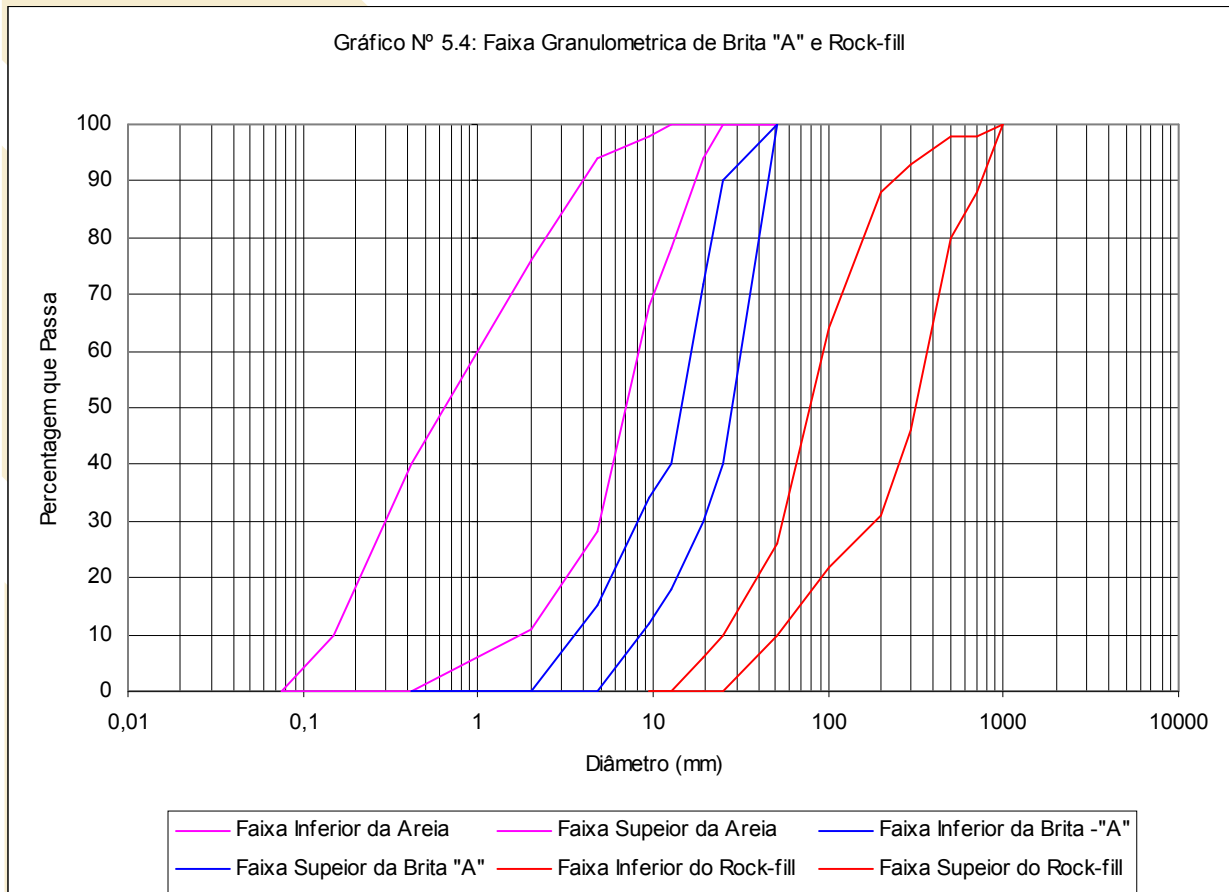
<b>Quadro nº4.6: Enrocamento do Rock-fill</b>	
<b>Peneira</b>	<b>Faixa Granulométrica (Porcentagem que Passa)</b>
1000mm	100
700mm	80 – 98
500mm	46 – 98
300mm	31 – 93
200mm	22 – 88
100mm	10 – 64
2" (50,80mm)	0 – 26
1" (25,4mm)	0 – 10
¾" (19,1mm)	0 – 6
½" (12,7mm)	0
3/8" (9,5mm)	0

No gráfico 4.4 são mostradas as faixas granulométricas dos materiais que formam o sistema de drenagem interna da barragem, ou seja, areia grossa, brita "A" e enrocamento do rock-fill.
