GOVERNO DO ESTADO DO CEARA
SECRETARIA DOS RECUSOS HÍDRICOS - SRH

PROJETO EXECUTIVO DE AMPLIAÇÃO DO AÇUDE ITAPEBUSSU, EM MARANGUAPE-CE.
VOLUME IV – RELATÓRIO GERAL, QUANTITATIVOS, ORÇAMENTO, NOTAS DE SERVIÇO E
DESENHOS

PROJETO EXECUTIVO DE AMPLIAÇÃO DA BARRAGEM ITAPEBUSSU

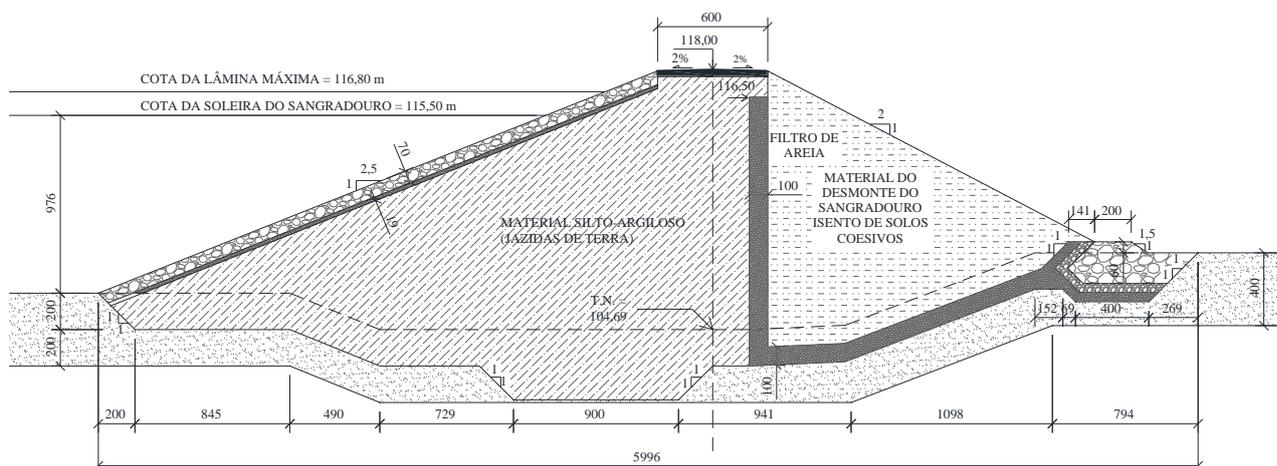
Figura 1 – Seção Tipo – estaca 7 + 0,00 (Seção máxima)

A Barragem de Itapebussu, conforme ilustrada nos Desenhos nº 05 (arranjo geral das obras) e 08 (seção tipo e detalhes), apresentados no VOLUME V – DESENHOS, PROJETO EXECUTIVO DA BARRAGEM ITAPEBUSSU Nº 0230/05/B, DE NOVEMBRO DE 1998, foi projetada com eixo retilíneo em todo seu desenvolvimento com 528,00 metros de extensão, coroamento na cota 118,0m, com 6,00m de largura e o maciço constituído por solo argiloso no espaldar de montante, e um material “random” proveniente das escavações do sangradouro no espaldar de jusante. A Figura 1 ilustra a geometria e materiais existentes na seção detalhada para a Escaca 7 + 0,00, que corresponde à seção de máxima altura da barragem.

Conforme estudos topográficos realizados, a barragem foi construída com coroamento na cota 118,85m, largura de 7,60m e extensão de 498,97 metros.

De acordo com as informações existentes no projeto executivo original da barragem, o aterro a montante do filtro vertical é constituído por um solo silto-argiloso proveniente da área de empréstimo nº 03 (JS 03), tendo sido utilizado a jusante um material de 2ª e 3ª categorias, isentos de solos coesivos, provenientes das escavações do sangradouro. Entretanto, em vistoria realizada durante a elaboração do projeto, e após entrevistas feitas com moradores locais, concluiu-se que efetivamente na construção da barragem não foi utilizada nenhuma das jazidas estudadas. Portanto, devido a esta incerteza se fez necessário a realização de alguns ensaios de laboratório no material existente na estrutura atual do barramento.

A jusante a seção possui taludes de 2,0 (H):1,0(V) da cota do coroamento até a cota 107,00, onde foi projetado um dreno-de-pé, constituído por uma berma de 2,00 m de largura que segue com talude 1,5 (H):1,0(V) até o terreno natural, contudo, conforme figuras abaixo, verifica-se que não houve a construção da berma, sendo mantido a inclinação 2,0(H):1(V) da cota do coroamento até o terreno natural.

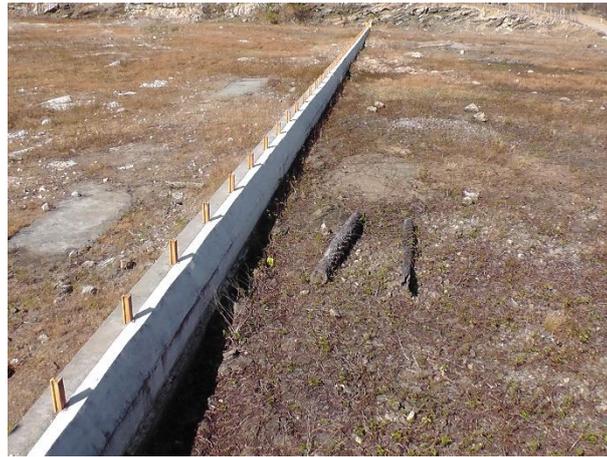
Figura 4 – Vista do cordão de fixação do vertedouro (cota 116,35m)

O sangradouro foi projetado na ombreira esquerda, sendo do tipo soleira espessa, com 90 metros de larguras escavado em rocha comoposto por um canal de aproximação de 150,00m de extensão, um cordão de fixação com soleira na cota 115,50m ligado nas extremidades por muros laterais de proteção e um canal de fuga de 60 metros de extensão. Entretanto, conforme constatado em in loco, o cordão de fixação foi executado com cota de soleira de 115,85m, tendo tido posteriormente um incremento de 0,50m de altura, estando portanto, atualmente na cota de 116,35m.

Além dos serviços de escavação superficial do coroamento e talude de jusante, antes da execução do início das obras deverão ser demolidos os meio-fios, caixa de jusante da tomada d'água e cordão de fixação do vertedouro.

- a) Remoção total do vertedouro existente;
- b) Escavação com profundidade de 0,2 m e regularização da superfície da fundação, seguida por limpeza com jato de ar e água e preenchimento das irregularidades com calda de cimento, argamassa ou concreto dental;
- c) Execução de uma cortina de injeções de impermeabilização no maciço de fundação, a montante e imediatamente abaixo do início da seção do vertedouro (conforme detalhamento no projeto executivo) com o objetivo de eliminar, ou diminuir a percolação por baixo do vertedouro, evitando assim, eventuais problemas de estabilidade externa devido à ação de elevadas subpressões de água no contato fundação – vertedouro.

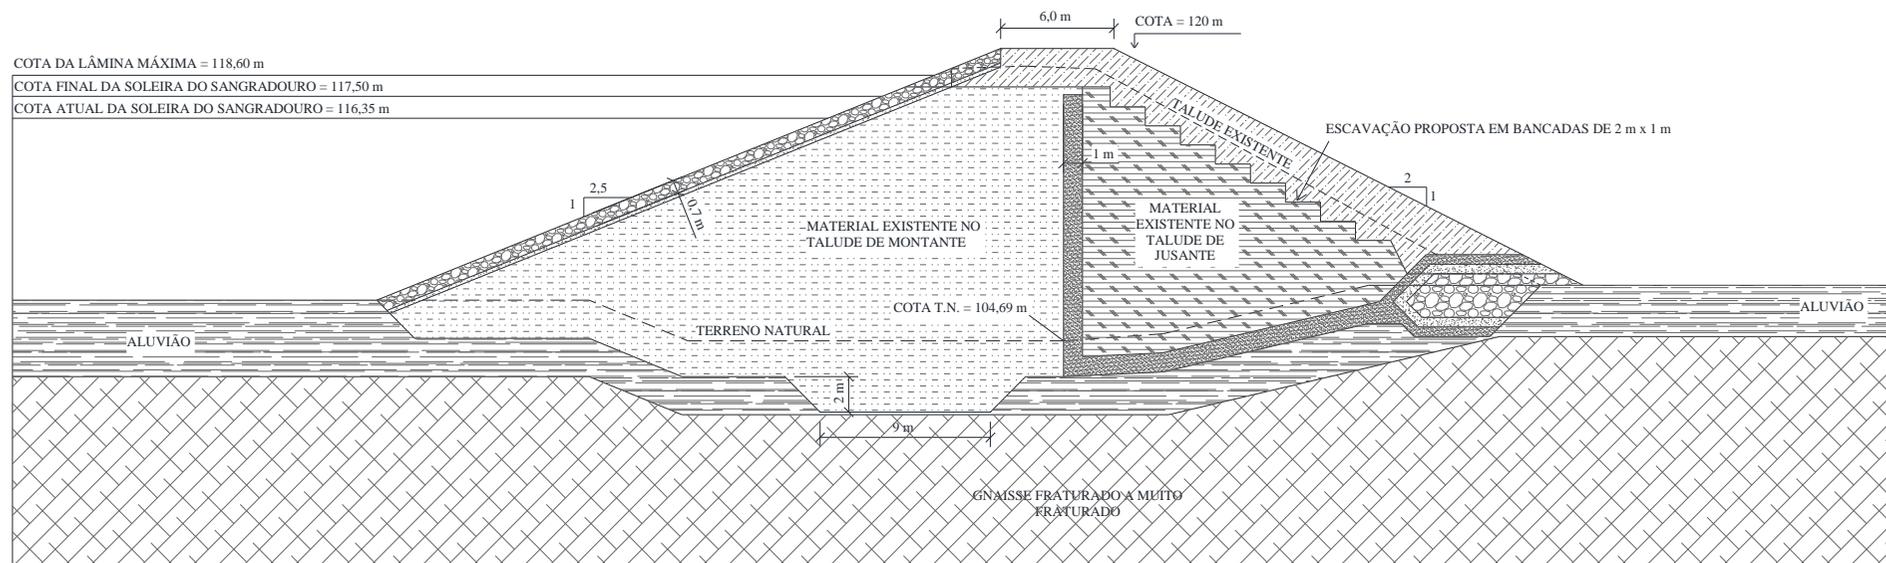
Figura 5 - Seção Tipo – estaca 07 + 0,00 (Seção máxima), com alteamento do maciço.

A nova seção da barragem foi definida a partir das informações topográficas e hidrológicas do projeto executivo, e dos novos estudos realizados. Dessa forma, a seção da barragem ficou definida da seguinte forma: a cota do coroamento em 120,00m, com 6,00 metros de largura e extensão de 506,96 metros. A inclinação do talude de montante foi mantida igual àquela considerada no projeto executivo original, ou seja, em 2,5(H):1,0(V); para o talude de jusante, optou-se também pela manutenção da inclinação existente após o alteamento proposto para a cota do coroamento, ou seja, foi mantida a inclinação 2,0 (H):1(V).

Assim como no projeto original, a proteção de montante deverá ser feita por uma camada de 0,90m de espessura de rocha disposto da seguinte maneira: 0,20m de transição de brita corrida, sob 0,70m de enrocamento externo, e no de jusante deverá ser utilizada uma camada de brita de 0,20m, conforme disposto nas especificações dos serviços.

A Figura 5 apresenta a seção-tipo proposta após o dimensionamento da altura da seção.

SEÇÃO TRANSVERSAL MODIFICADA- ESTACA 7 + 0,00

As análises de fluxo e estabilidade foram feitas para a seção transversal correspondente à Estaca 7 + 0,00 (seção máxima da barragem). Essas análises foram feitas para os seguintes estágios de carregamento: escavação superficial do coroamento e do talude de jusante existente; final de construção após alteamento do barramento; regime de operação após o alteamento do coroamento, e; rebaixamento rápido.
