**ELABORAÇÃO DO ESTUDO DE VIABILIDADE E DO PROJETO EXECUTIVO
DO EIXO DE INTEGRAÇÃO DA IBIAPABA/CE PARA CONSTRUÇÃO DAS
BARRAGENS LONTRAS E INHUÇU, DO CANAL/TÚNEL E DA
PENSTOCK/PEQUENA CENTRAL HIDRELÉTRICA - PCH.**

**ETAPA B3 – PROJETO EXECUTIVO DA BARRAGEM LONTRAS
VOLUME 1 - ESTUDOS BÁSICOS**

Tomo 4 - Estudos Geológicos e Geotécnicos

Revisão : Dezembro/2012

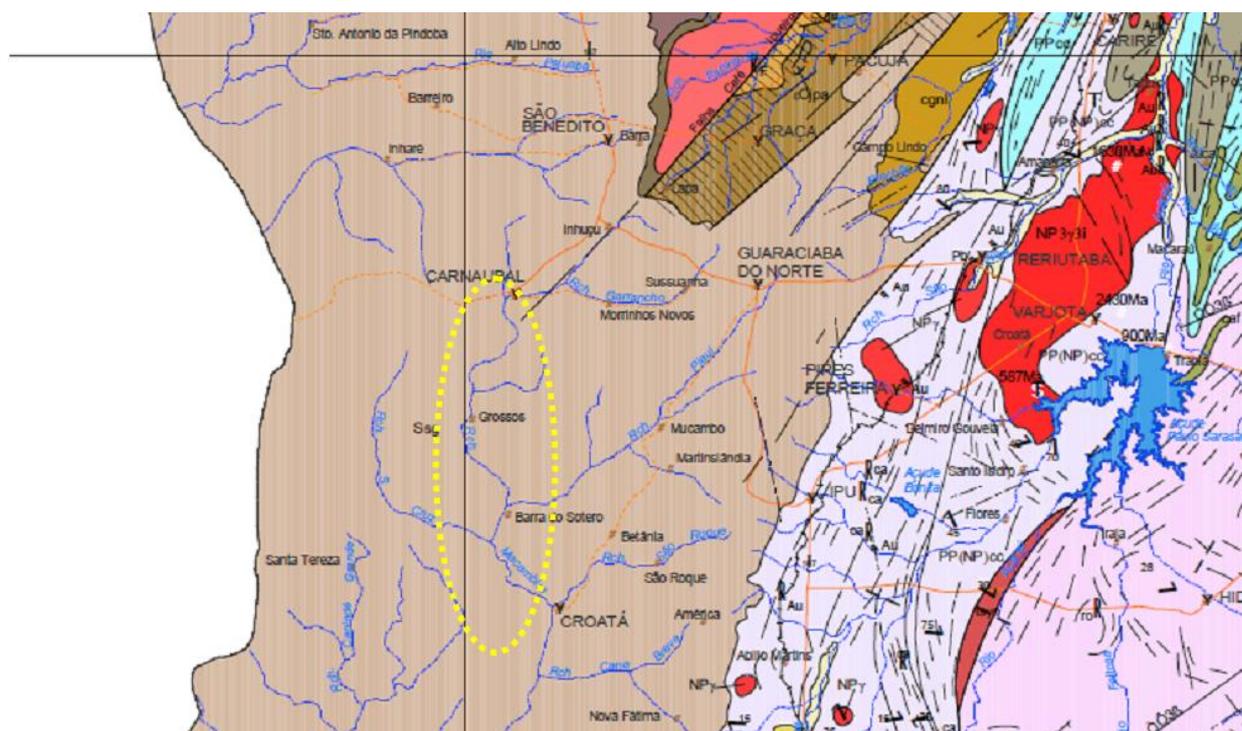
Figura 2.1 - Uma extensa fossa tectônica afetou o embasamento cristalino e se refletiu também nos sedimentos devonianos da formação Serra Geral. A área de interesse aos empreendimentos, assinalada pela elipse, foi afetada pelo referido tectonismo (Mapa Geológico do CPRM - 2003).

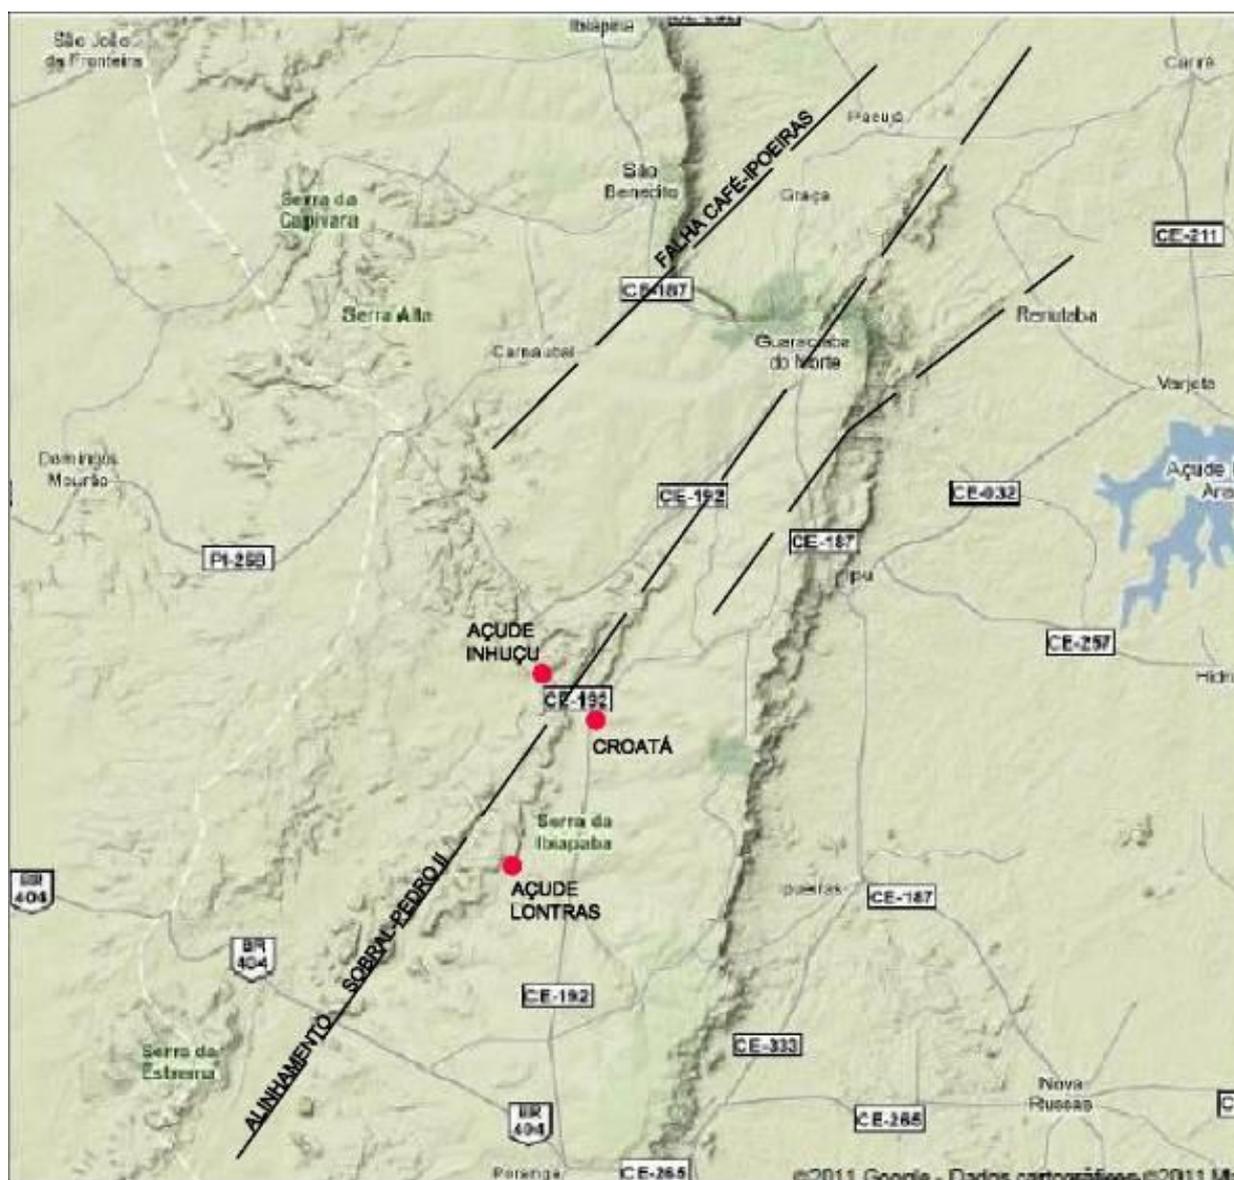
Figura 2.2 - Configuração do terreno na região de interesse aos empreendimentos, onde se notam os reflexos do tectonismo nas atuais formas de relevo, mesmo na área com cobertura sedimentar da formação Serra Geral (Mapas Google).

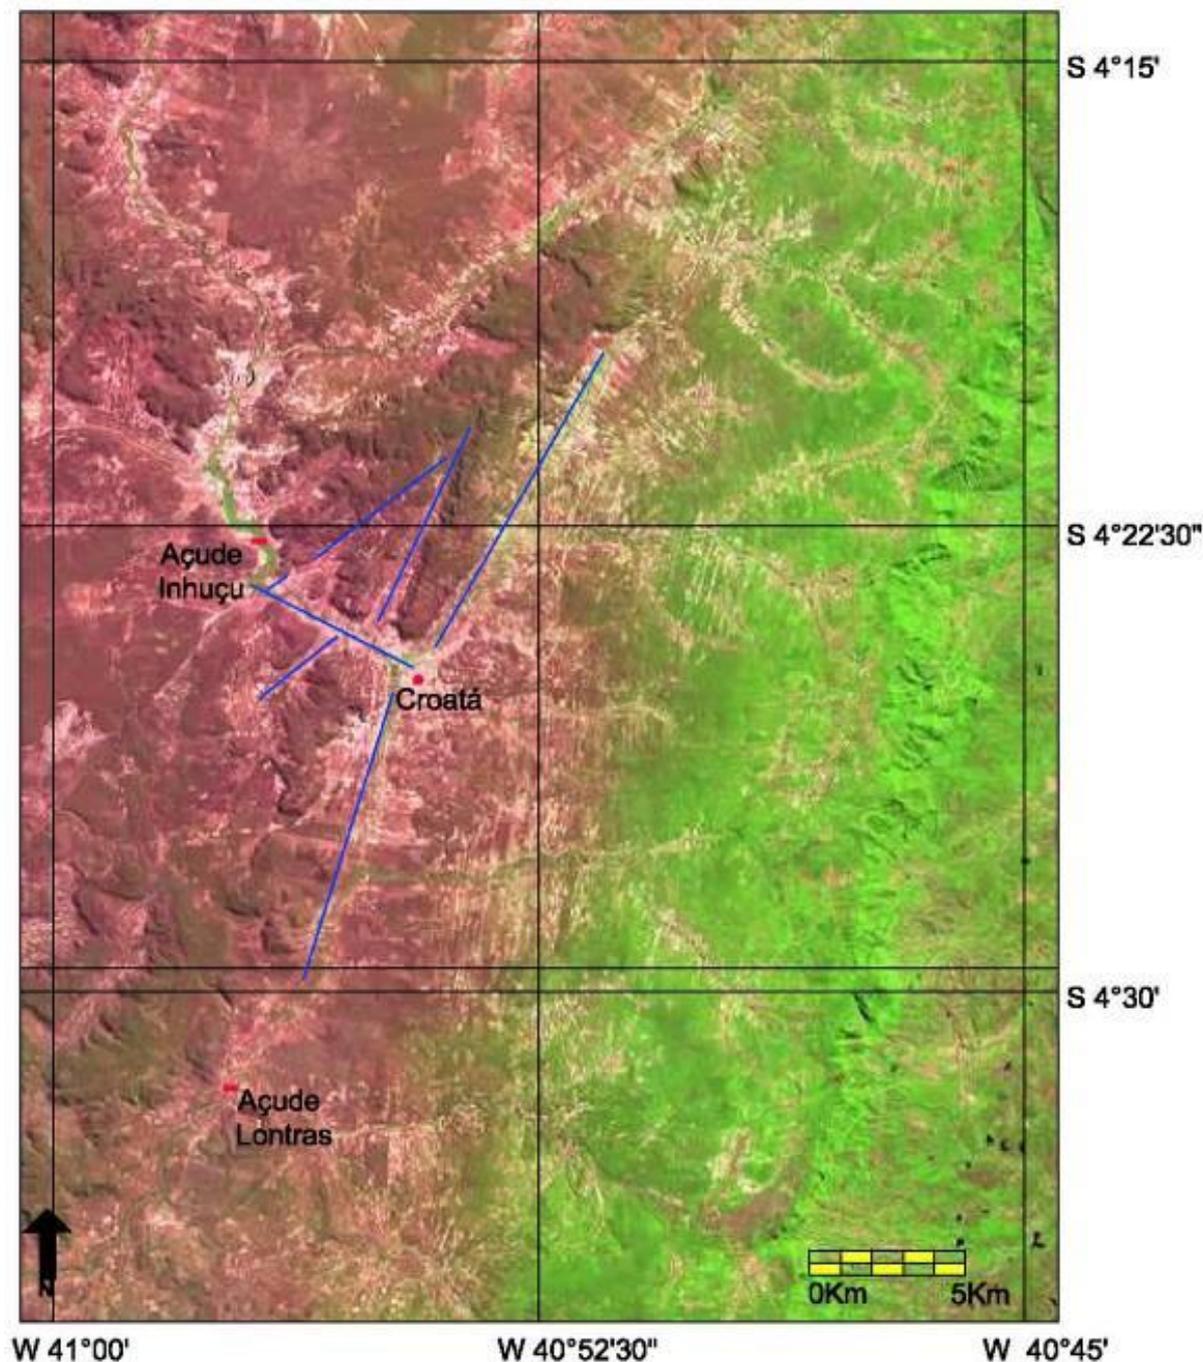
Figura 2.3 - Assinalam-se em azul alguns lineamentos importantes, que coincidem provavelmente com extensos planos de falhamento. As sucessivas etapas de tectonismo regional acarretaram deslocamentos relativos entre blocos, tanto verticais, quanto horizontais, além de basculamentos.

Uma nova etapa de tectonismo se manifestou em época posterior à da reativação do lineamento Sobral-Pedro II, com desenvolvimento de um sistema de falhamentos transcorrentes, alinhados na direção aproximada NW-SE, que induziu deslocamentos relativos entre blocos, configurando uma fossa tectônica.

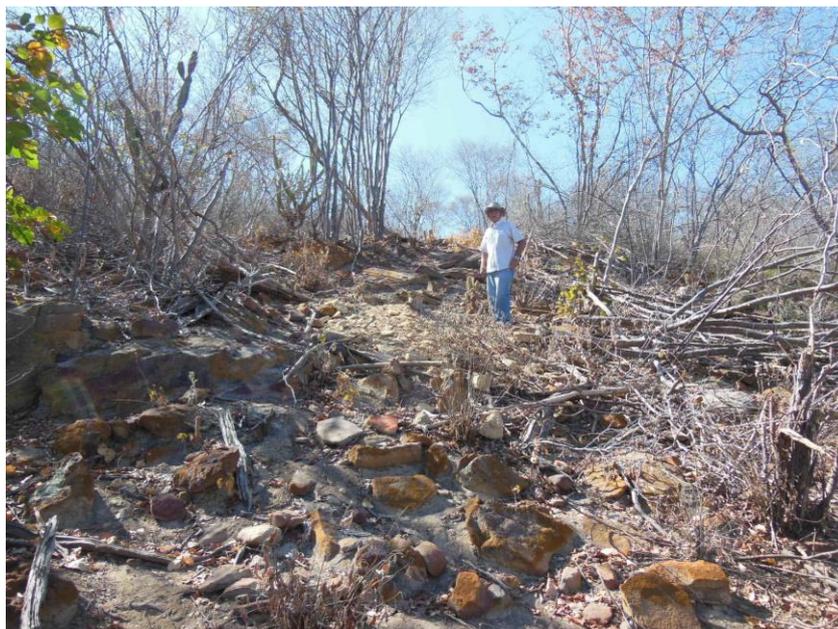
Figura 2.5 - Grande quantidade de blocos se acumula, de maneira desordenada, logo abaixo de juma quebra no relevo, motivada pela presença de uma camada de arenito mais coerente (Coord. UTM 9.499.050 N 283.640 E, 24M).

A existência de afloramentos rochosos na ombreira esquerda induz a presença de bruscos degraus na topografia, sustentados por camadas de arenito muito coerente, normalmente silicificado, adquirindo o aspecto e características de quartzito. Acúmulos de blocos, das mais variadas dimensões, são observados logo abaixo dos referidos degraus e refletem o processo de evolução e recuo das encostas (Figuras 2.4 e 2.5).

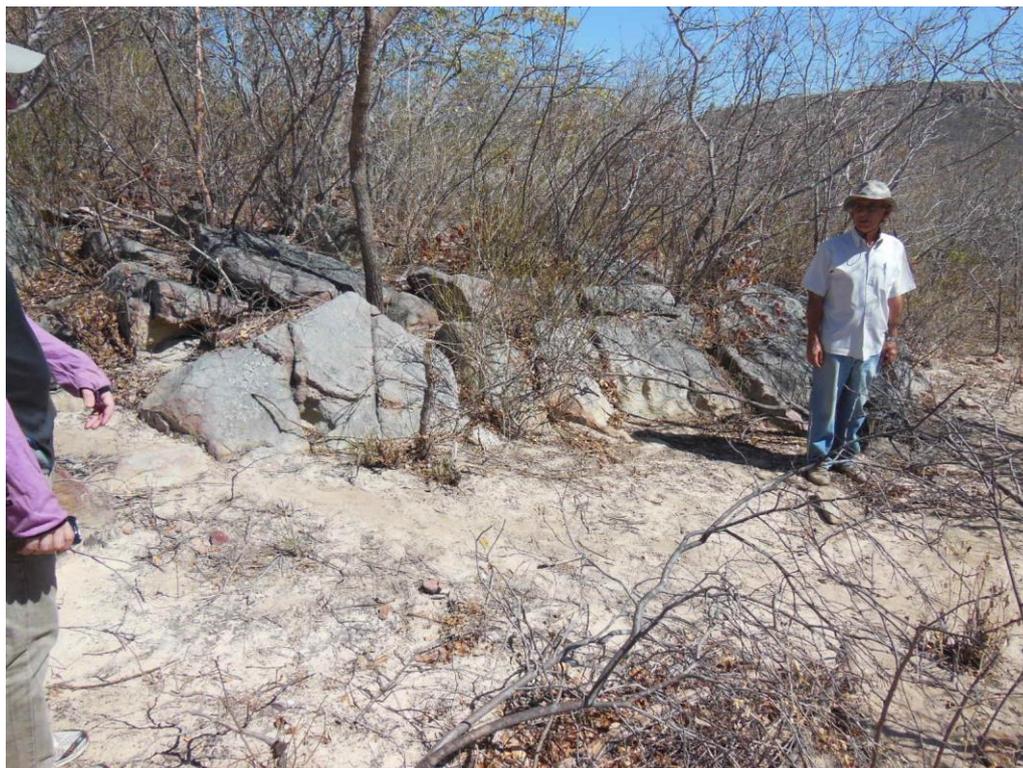
Figura 2.6 - Placas de arenito coerente, levantadas e basculadas por processo generalizado de rastejo. Este mecanismo afeta toda a ombreira esquerda e constitui um importante fator condicionante do projeto.

A ombreira esquerda apresenta um aspecto peculiar, com possíveis reflexos significativos no projeto da barragem. A alternância de camadas de arenito coerente com estratos de siltito inconsolidado e incoerente, associada ao discreto mergulho das camadas para o fundo do vale, proporciona o aparecimento de um processo de rastejo. Trata-se de um movimento lento das camadas de arenito, que “flutuam” e se movimentam rumo ao fundo do vale. O processo é acumulativo e é perceptível pelo afastamento entre as placas de arenito, culminando, às vezes, com o basculamento dos blocos (Figura 2.6).

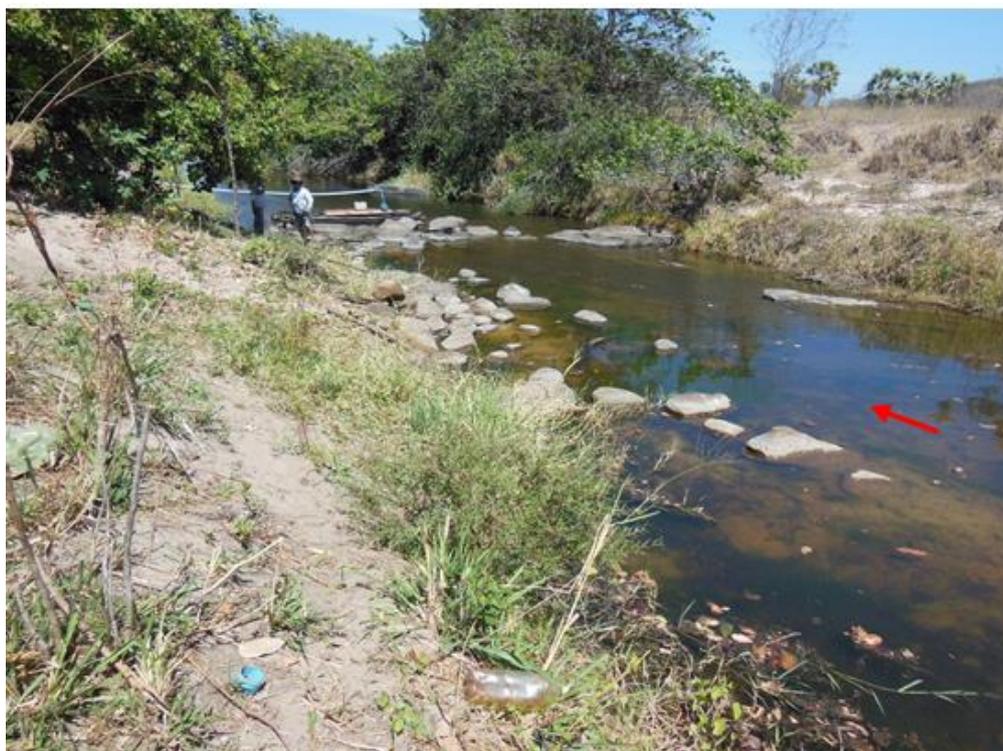
Figura 2.7 - Vista do rio Inhuçu a partir da margem esquerda. O leito do rio exibe poças, alimentadas por “olhos d’água” que afloram no fundo do leito. De outra forma, o rio estaria seco, porque não há alimentação por montante (Coord. UTM 9.499.320 N 283.200 E, 24M).

No depoimento dos moradores, ocorrem neste trecho do rio surgências de água, que independem da vazão do rio, seco na época da visita, mas estão vinculadas à rede de fluxo subterrâneo ao longo das encostas do vale. Este aspecto é de interesse e deverá ser ulteriormente investigado, em uma futura etapa de trabalho, para melhor entendimento.

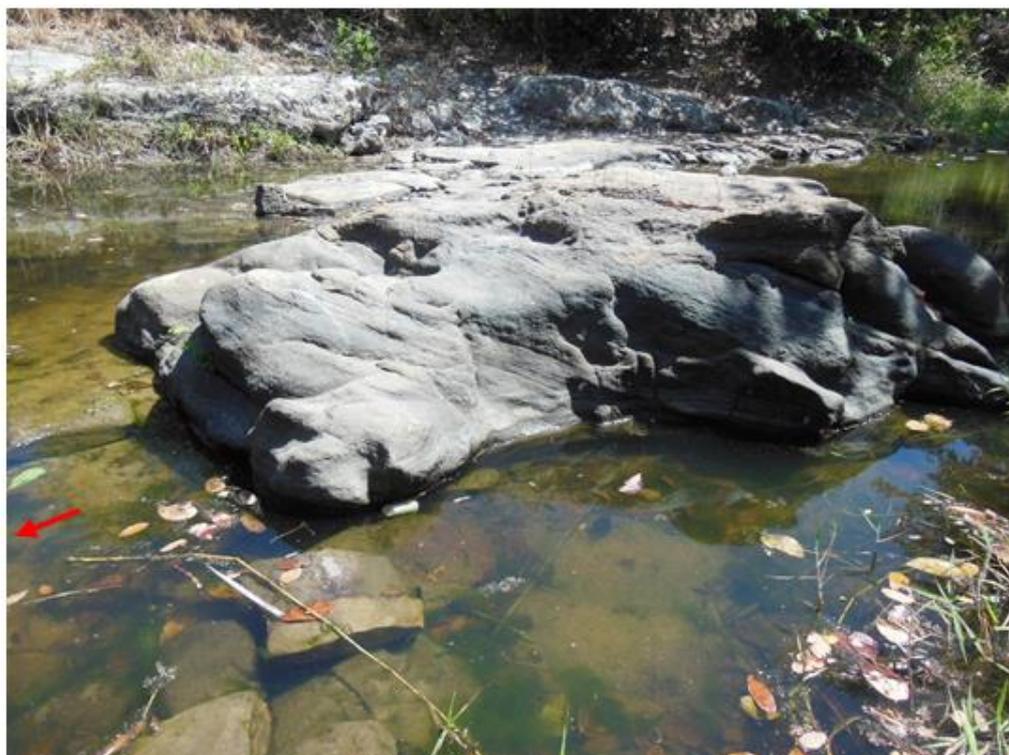
Figura 2.8 - Este bloco de arenito exhibe estratificação cruzada, com mergulho acentuado, cerca de 300 para montante. O acamamento geral, entretanto, é sub-horizontal, como pode ser visto na foto seguinte. A seta é indicativa do fluxo.

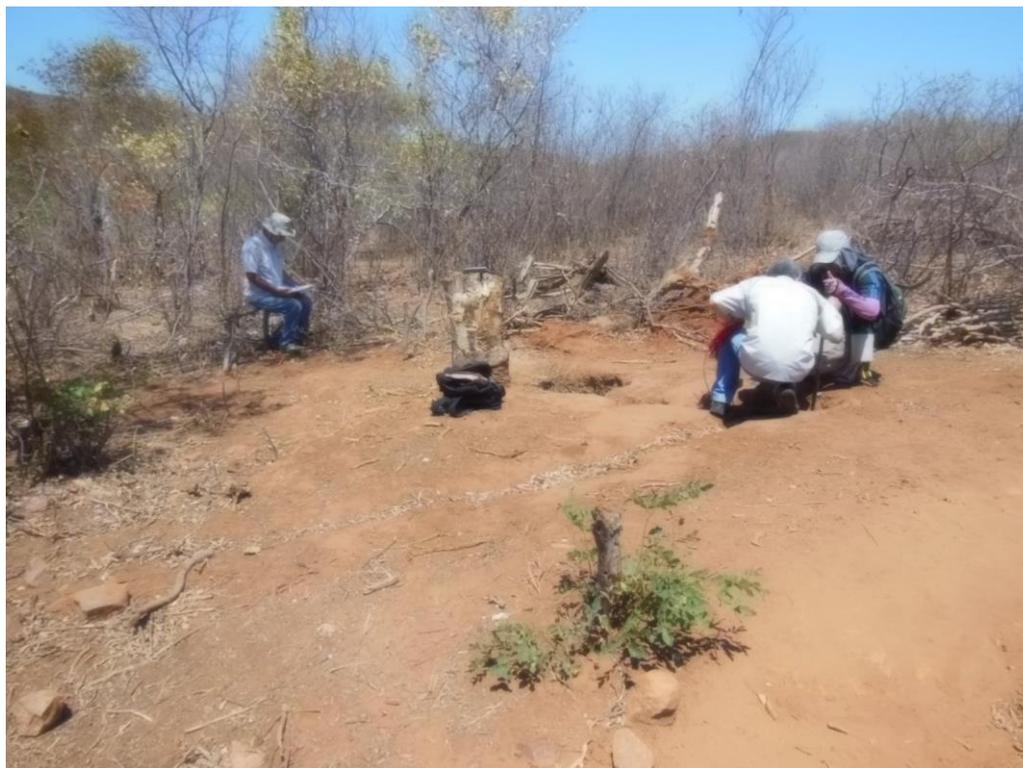
Figura 2.9 - Medição de nível d'água no furo da SMB-09, na ombreira direita, estaca 12+00, onde foi encontrada a ocorrência de rocha ígnea extrusiva, provavelmente diabásio.

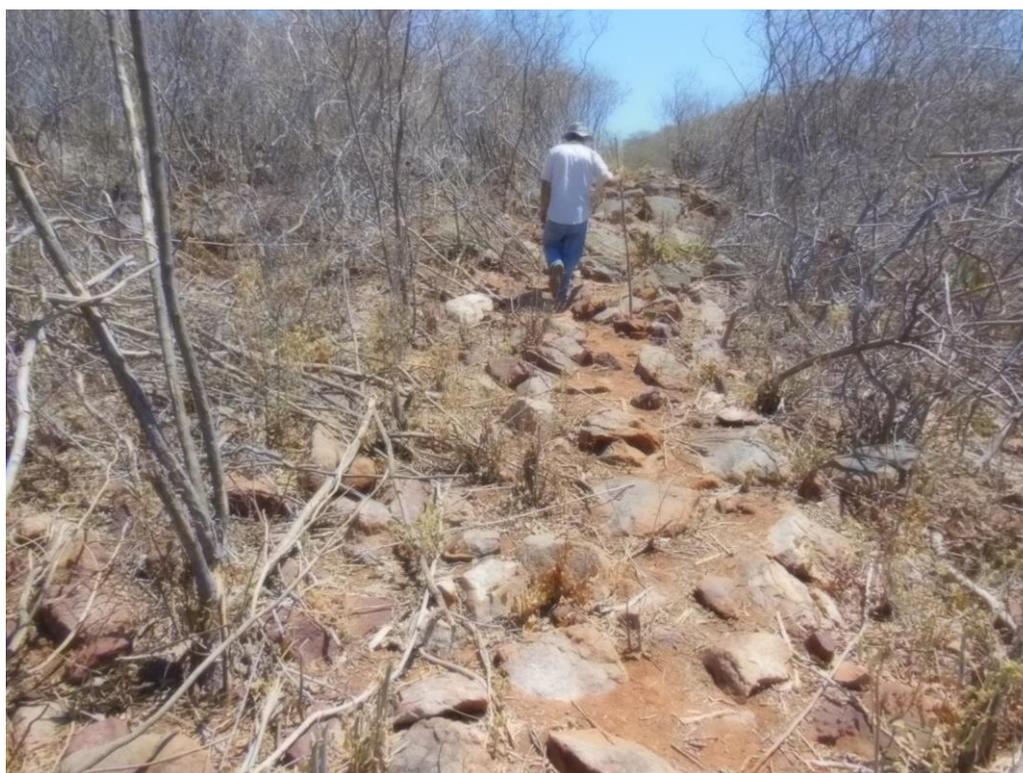
Figura 2.10 - Ao longo da ombreira direita, saindo da área mais aplainada, que corresponde a um terraço de origem fluvial, depara-se com este trecho, recoberto por seixos e blocos de arenito.

A presença de blocos e matacões se acentua à medida que a topografia se eleva, assim como aumentam suas dimensões (Figura 2.10). Os afloramentos de rocha são mais frequentes e contínuos. Em um ou outro local, como nas proximidades da sondagem SMB-05 (estaca E8), observa-se uma ligeira inversão na inclinação das camadas, que passam a mergulhar para o interior da ombreira (Figura 2.11).

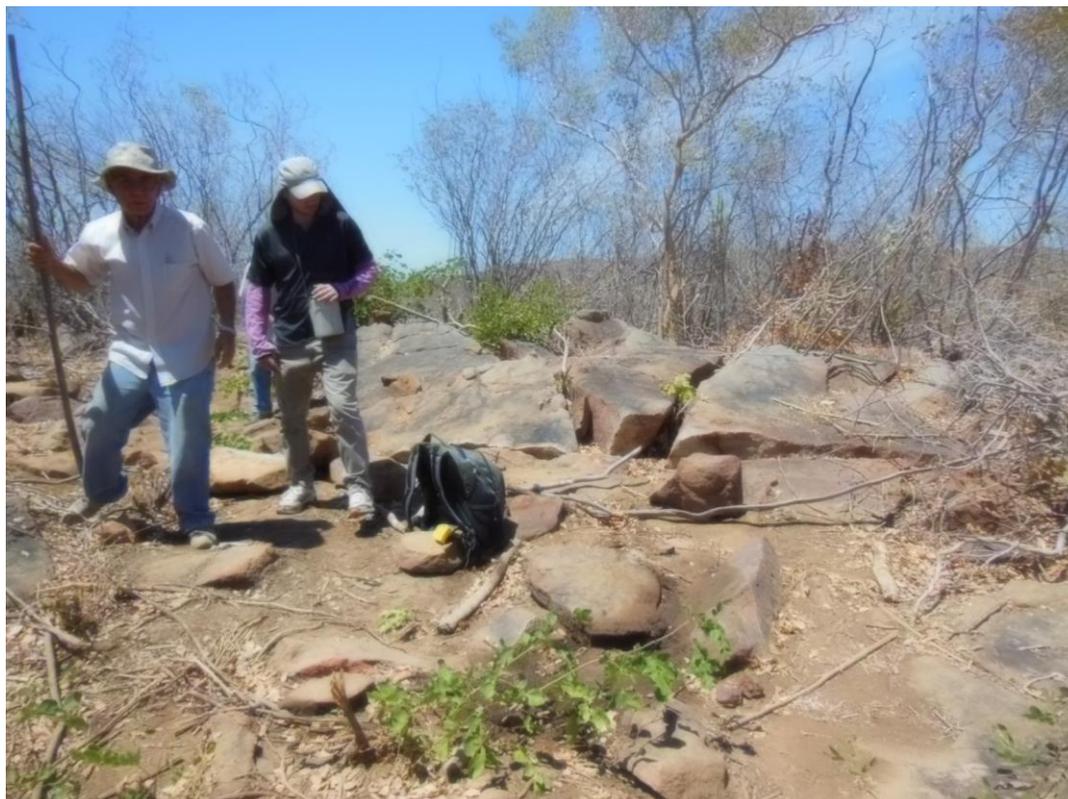
Figura 2.11 - No alto da ombreira direita, no local da SMB-05. Os afloramentos de arenito muito coerente exibem um leve mergulho para o interior da própria ombreira (Coord. UTM 9.499.590 N 287.780 E, 24M).

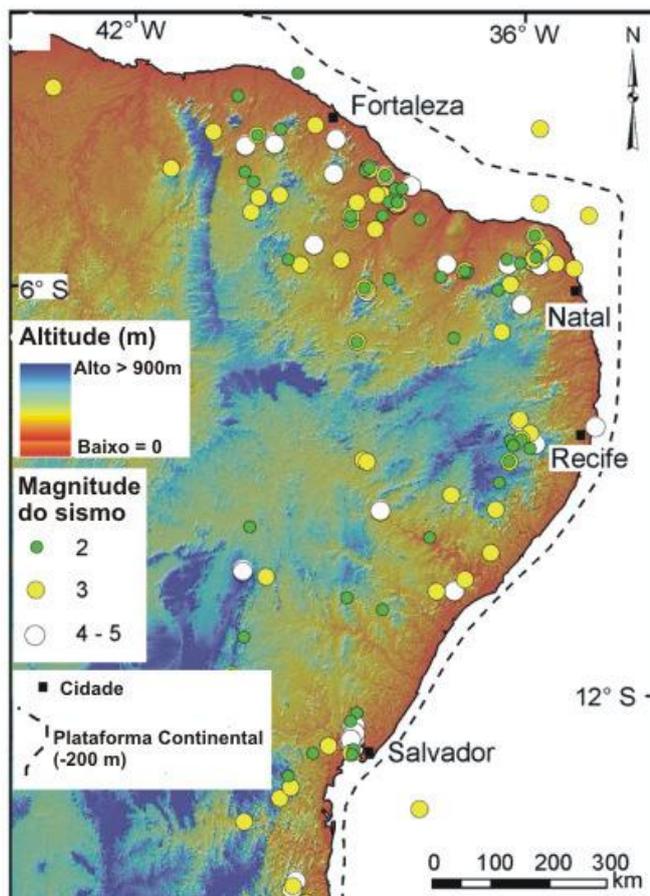
Figura 2.12 - Mapa da distribuição de eventos sísmicos no Nordeste do Brasil (Fonte: Oliveira, P.H.S. – 2010). O círculo vermelho assinala a área de localização dos empreendimentos.

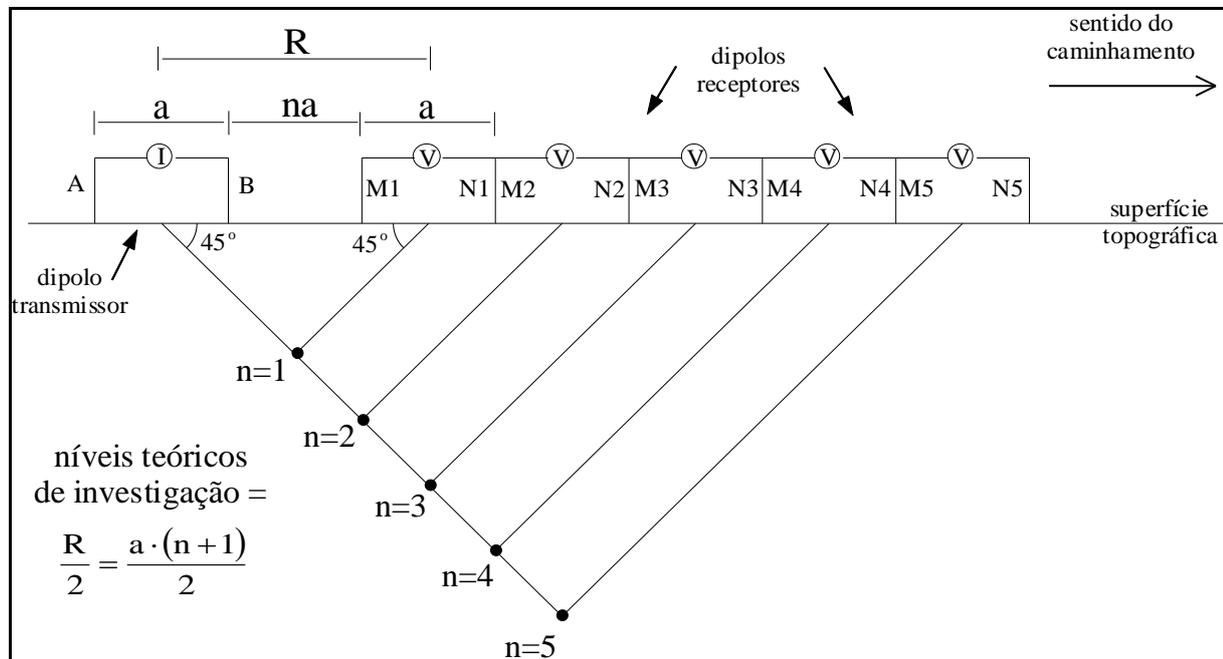
Figura 5.2 - Diagramação do arranjo dipolo-dipolo e posição dos pontos amostrados.

varia em números inteiros de 1 a 10 (n=1 a n=10). A profundidade de investigação cresce com R e, teoricamente, corresponde a $\frac{1}{2} R$.

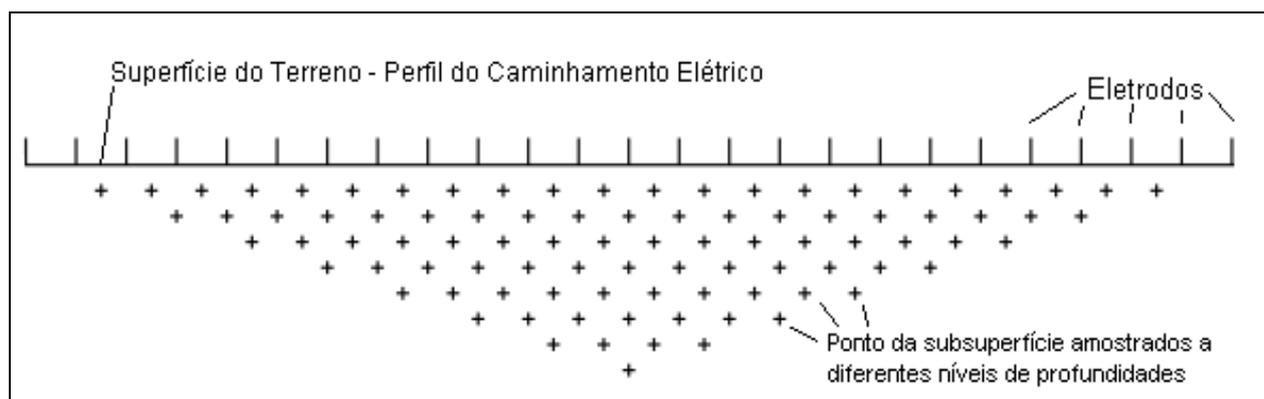
Figura 5.3 - Exemplo de uma pseudo-seção obtida com a execução de Caminhamento Elétrico onde (+) indicam as posições aparentes dos pontos de leituras. Cada ponto representa um valor da resistividade elétrica aparente.

Os perfis (seções elétricas) obtidos pelo levantamento por caminhamento elétrico também são chamados de pseudo-seções. Isto se dá porque os dados obtidos, de diferentes níveis de investigação, não correspondem aos valores reais do parâmetro resistividade elétrica, mas se refere a valores aparentes. Analogamente, as profundidades na seção vertical são também apenas qualitativas. A **Figura 5.3** apresenta uma pseudo-seção e seus pontos amostrados em diferentes posições da subsuperfície.

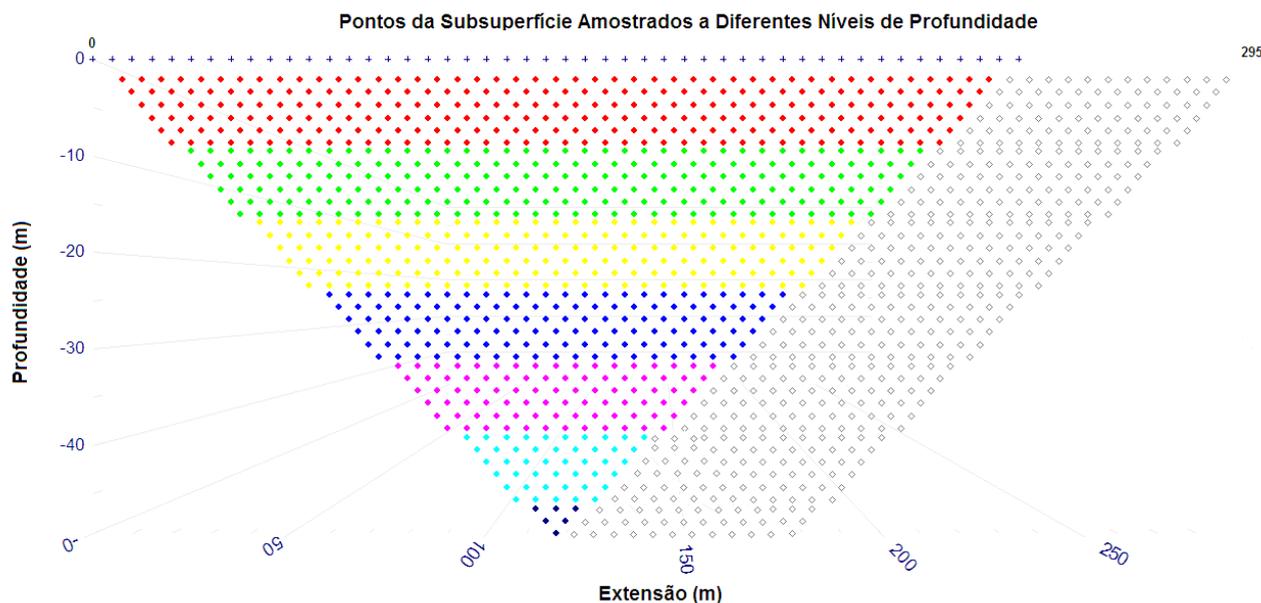
Figura 5.12 - Diagrama de aquisição de dados. Programação das leituras em alta densidade que foi coletada em campo (295m de extensão) - Sistema multieletrodos em caminhamento roll-along.

Todas as medidas de resistividade elétricas adquiridas ao longo de um perfil através dos vários Dp-Dp adotados foram totalmente integradas em um único arquivo de dados. Este procedimento tornou o levantamento de cada linha muito mais confiável e com alta densidade de dados (alta resolução), além de permitir a total integração dos arranjos para a construção de um único perfil geoeétrico.

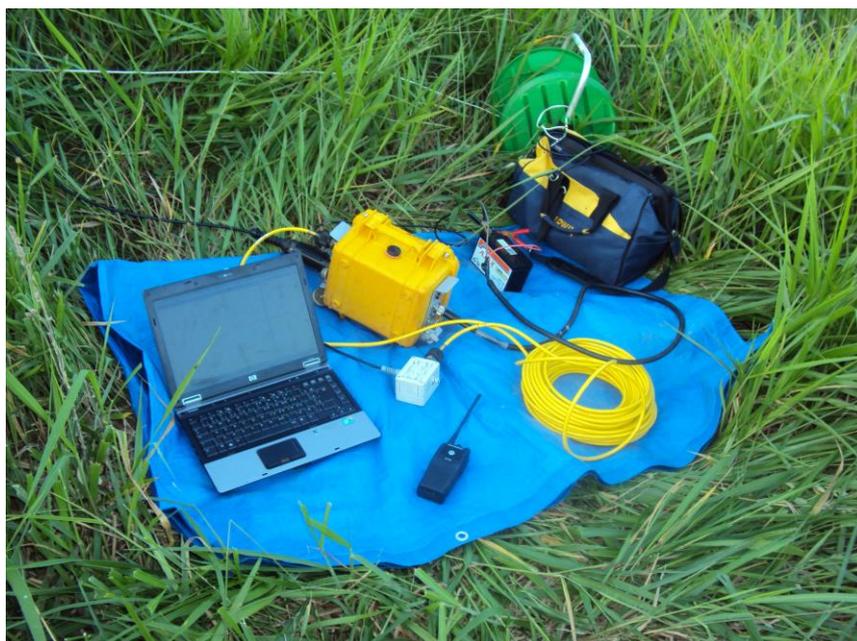
Figura 5.13 - Sismógrafo GEODE e notebook utilizado nos trabalhos. A tela do computador apresenta o software que controla e gerencia as coleta dos dados sísmicos permitindo o controle de qualidade.

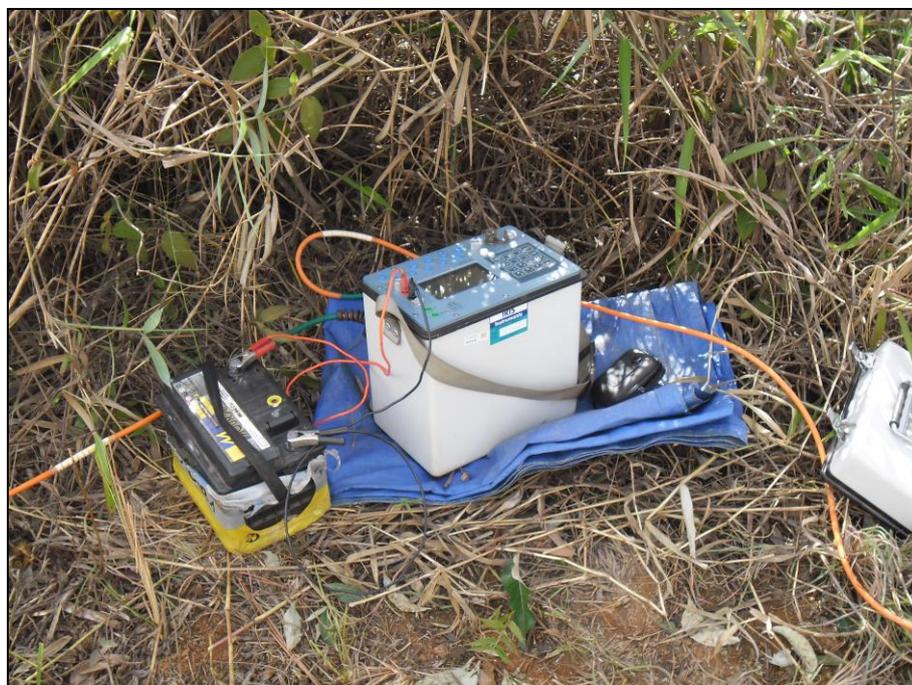
Figura 5.16 - Equipamento de aquisição de dados geolétricos SYSCAL PRO de 48 canais conectado aos cabos multieletrodos e à bateria.

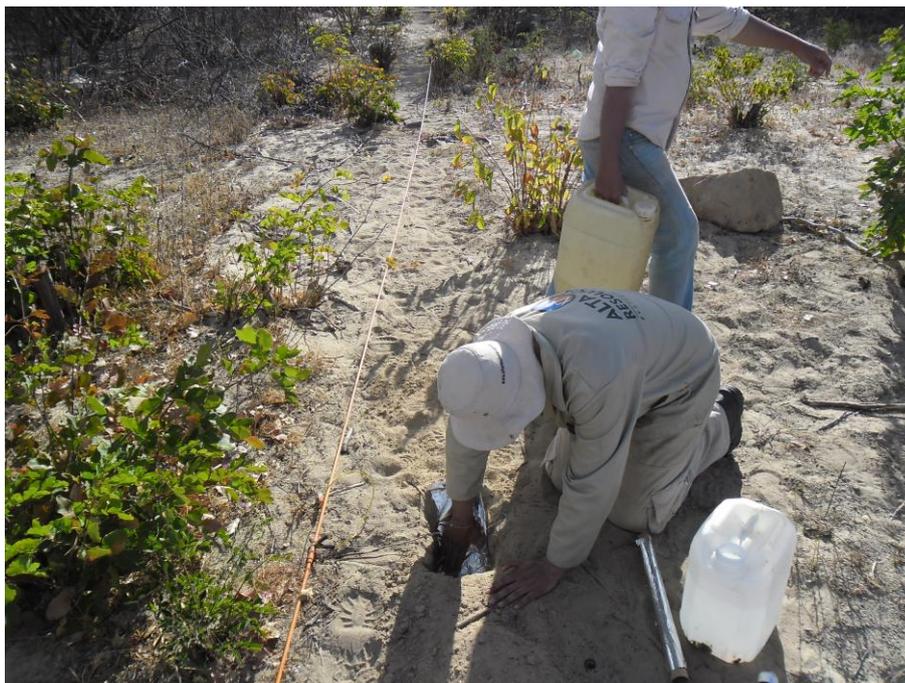
Figura 5.17 - Instalação do eletrodo de “Papel alumínio” visando melhorar o acoplamento galvânico com o solo.

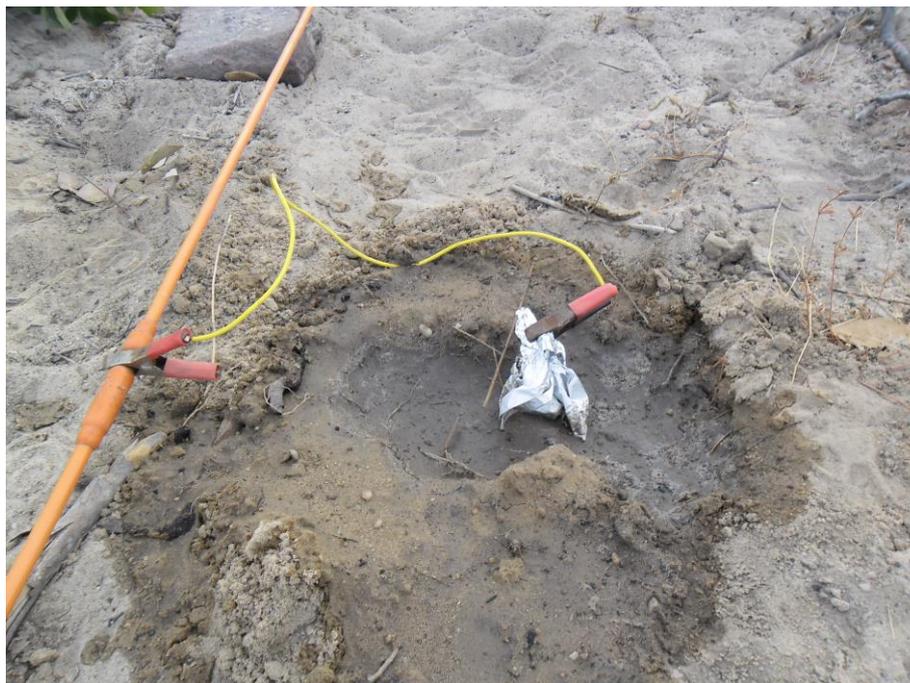
Figura 5.18 - Detalhe do eletrodo de “Papel alumínio” conectado ao cabo multieleleto.

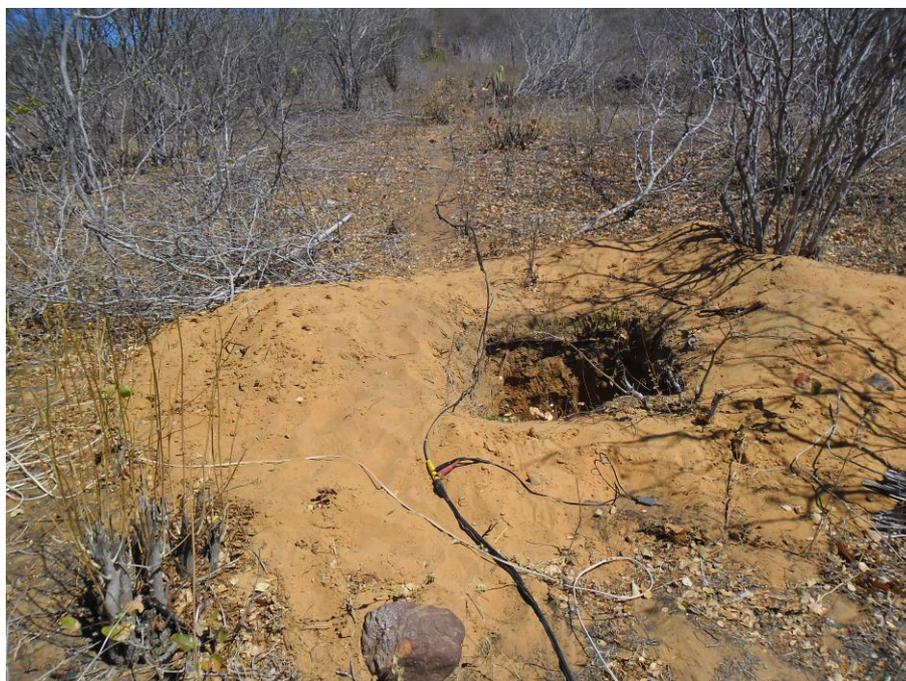
Figura 5.21 - Detalhe do cabo sismográfico e de um dos geofones instalados ao longo do alinhamento.

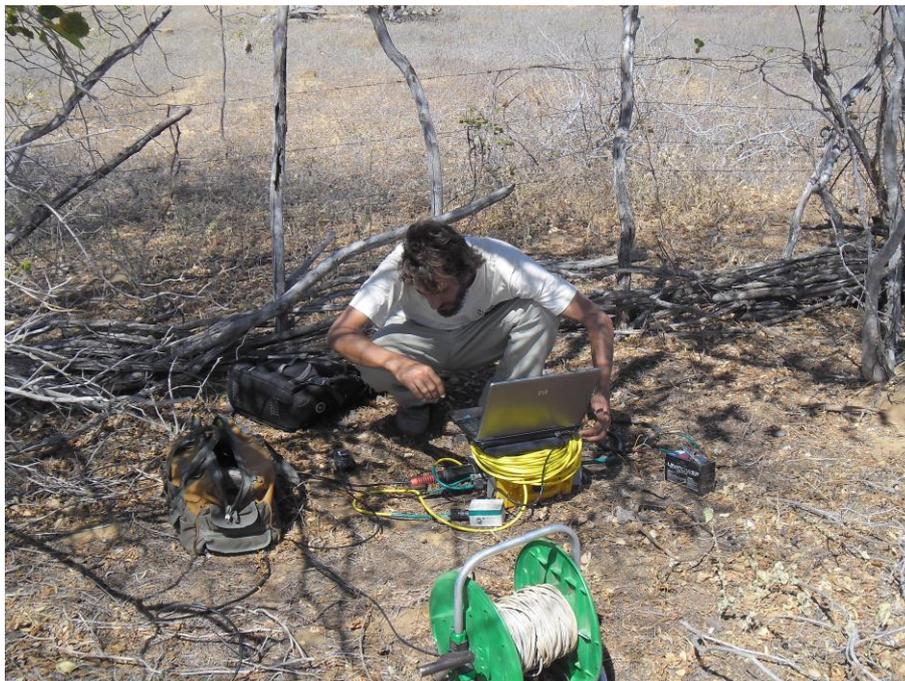
Figura 5.22 - Equipamento sísmico (Geode – Geometrics Inc.) e técnico da Alta Resolução acompanhando a aquisição de dados.

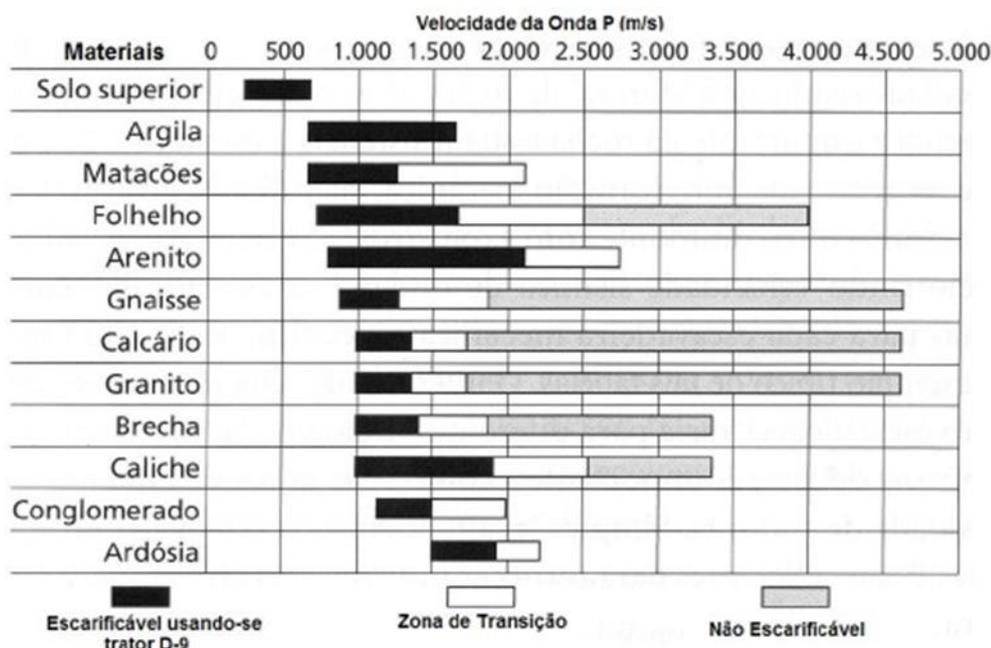
Figura 5.25 - Variação da escarificabilidade com a velocidade das ondas P para um intervalo de litologias.

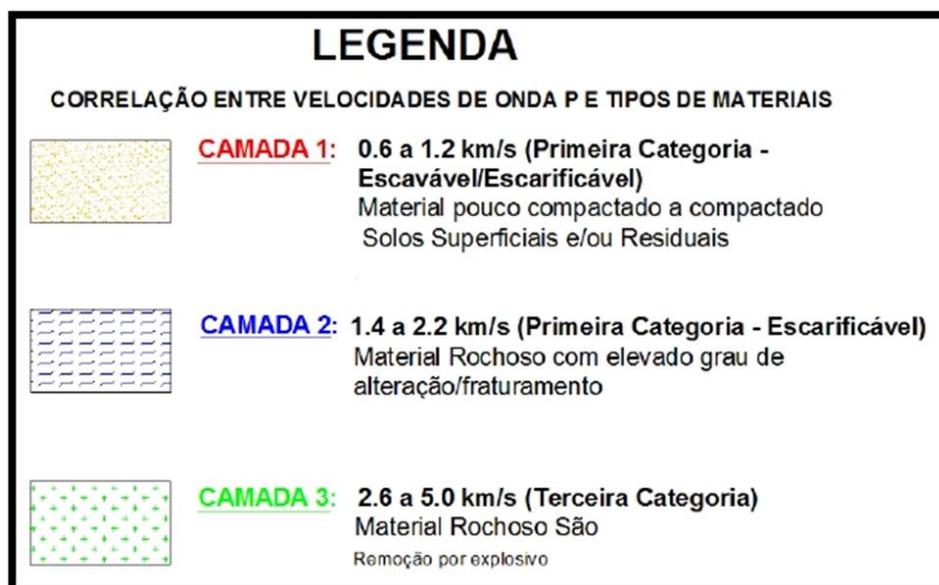
Figura 5.26 – Correlação entre velocidades de onda

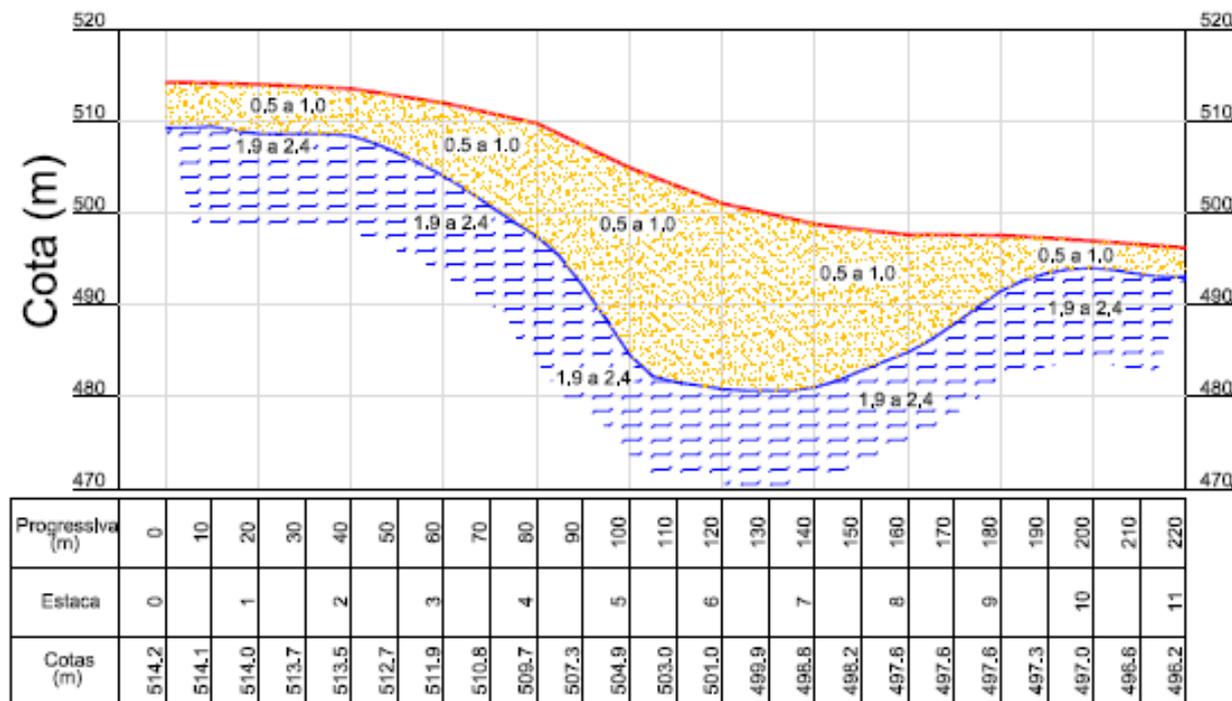
Figura 6.1 - Seção sísmica a jusante do eixo da barragem. Entre as estacas E5 e E8, a camada V1, com velocidades entre 0,5 e 1,0 km/s, alcança relevante espessura, de até 20 metros em alguns trechos.

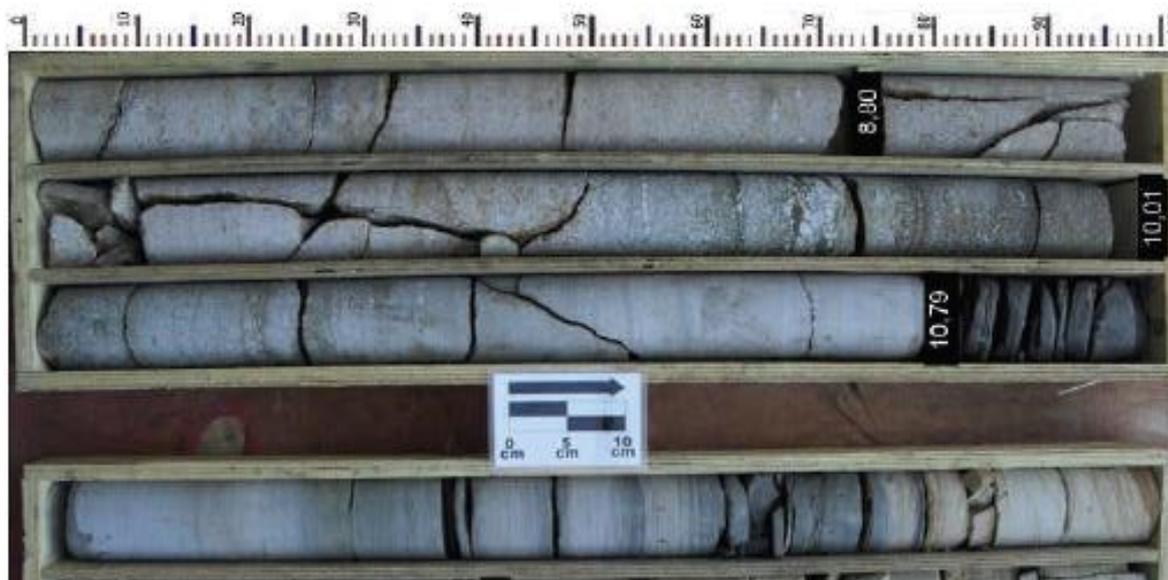
Figura 6.4- Trecho da sondagem SMB-04, com foco de 10,79 a 11,00 m, onde aparenta existir uma junta de alívio, caracterizada pelo aspecto discoide dos fragmentos rochosos

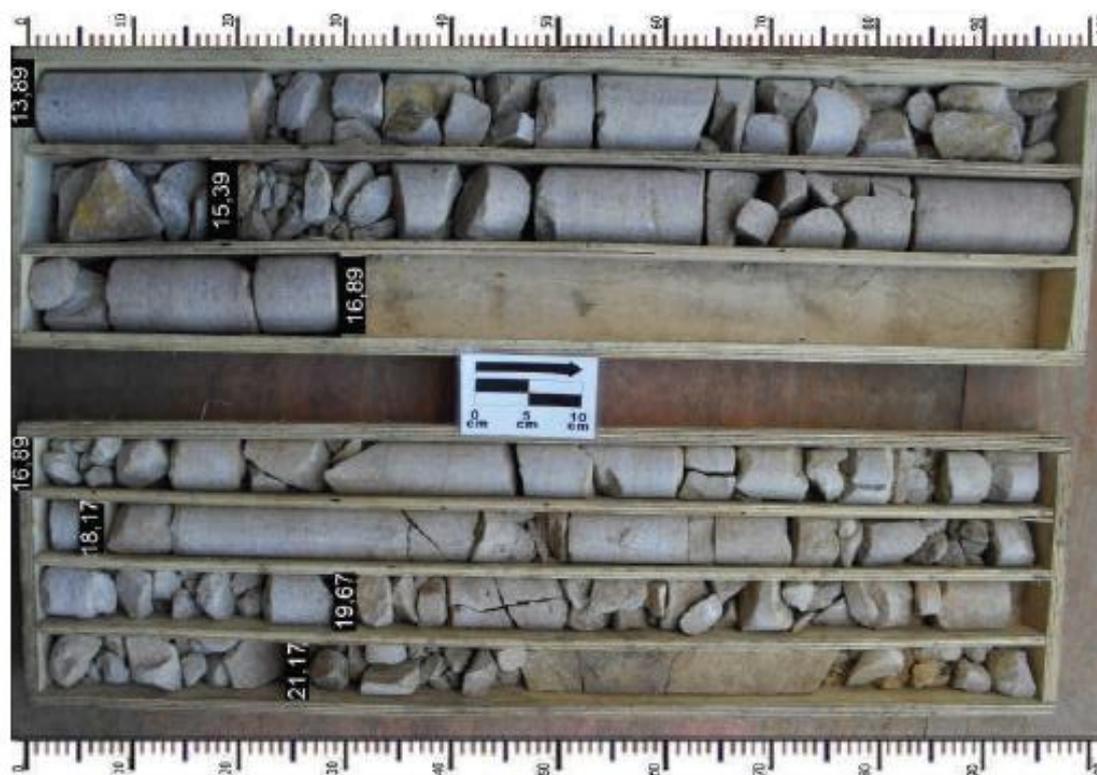
Figura 6.5- A SMB-04 exibe, entre 12,40 e 25,60 m (final do furo), um fraturamento muito intenso, que pode ser atribuído a tectonismo, visto que a sondagem se localiza no fundo do vale, em possível área de interferência de um importante falhamento geológico

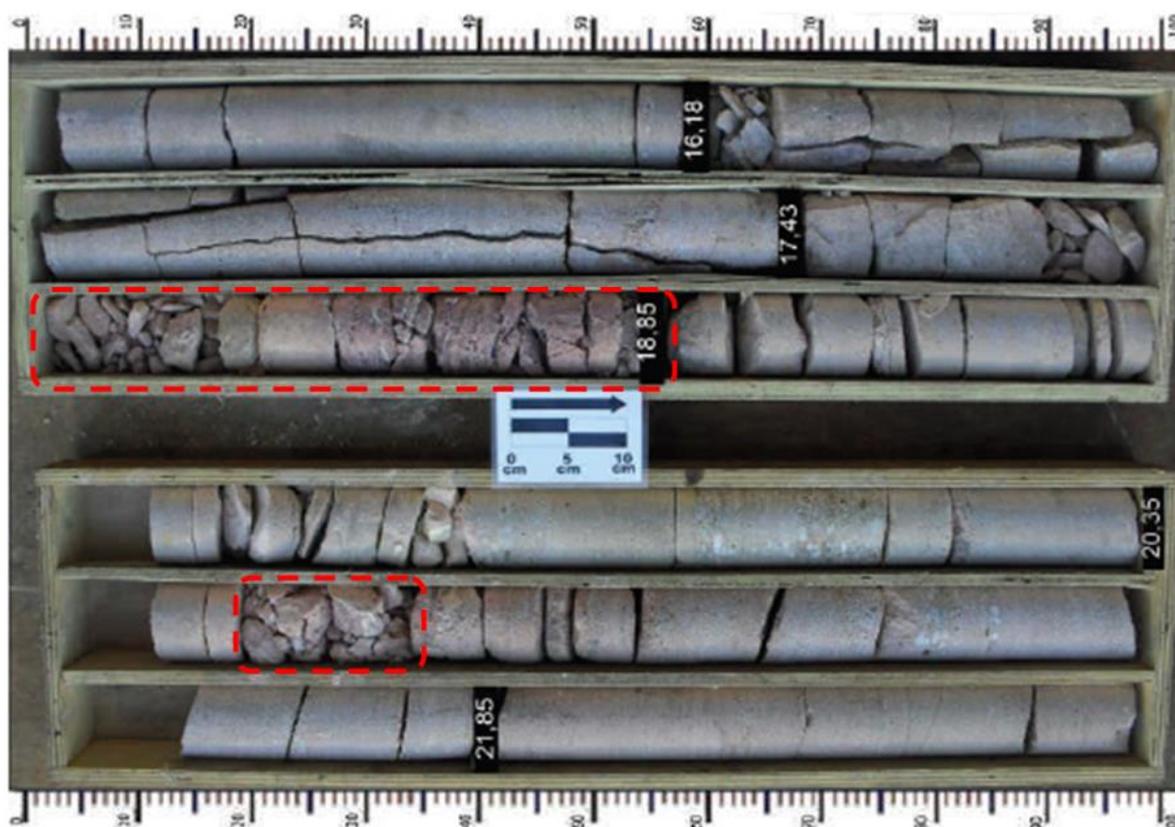
Figura 6.6 - Os trechos de material incoerente (C5) a pouco coerente (C4) ocorrem em praticamente todas as sondagens, com extensão que varia entre poucas dezenas de centímetros a diversos metros. A título de exemplo, vê-se na foto um tramo da SMB-01 (caixas 5 e 6), onde podem ser observados dois trechos C4/C5, assinalados.
