**ELABORAÇÃO DO ESTUDO DE VIABILIDADE E DO PROJETO EXECUTIVO
DO EIXO DE INTEGRAÇÃO DA IBIAPABA/CE PARA CONSTRUÇÃO DAS
BARRAGENS LONTRAS E INHUÇU, DO CANAL/TÚNEL E DA
PENSTOCK/PEQUENA CENTRAL HIDRELÉTRICA - PCH.**

**ETAPA B3 – PROJETO EXECUTIVO DA BARRAGEM LONTRAS
VOLUME 1 - ESTUDOS BÁSICOS**

Tomo 4 - Estudos Geológicos e Geotécnicos

Revisão : Dezembro/2012

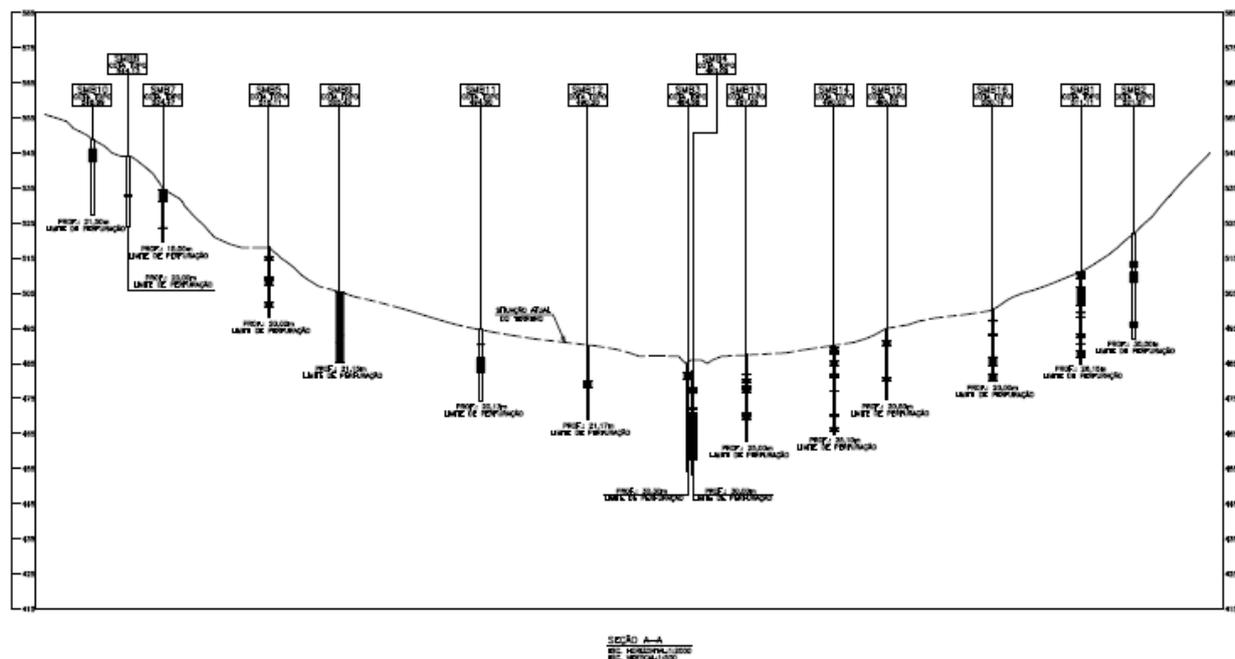
Figura 6.7 - Indicação das passagens de arenito incoerente (C5) a pouco coerente (C4) nas sondagens realizadas ao longo do eixo de barramento. Seção vista de jusante para montante.

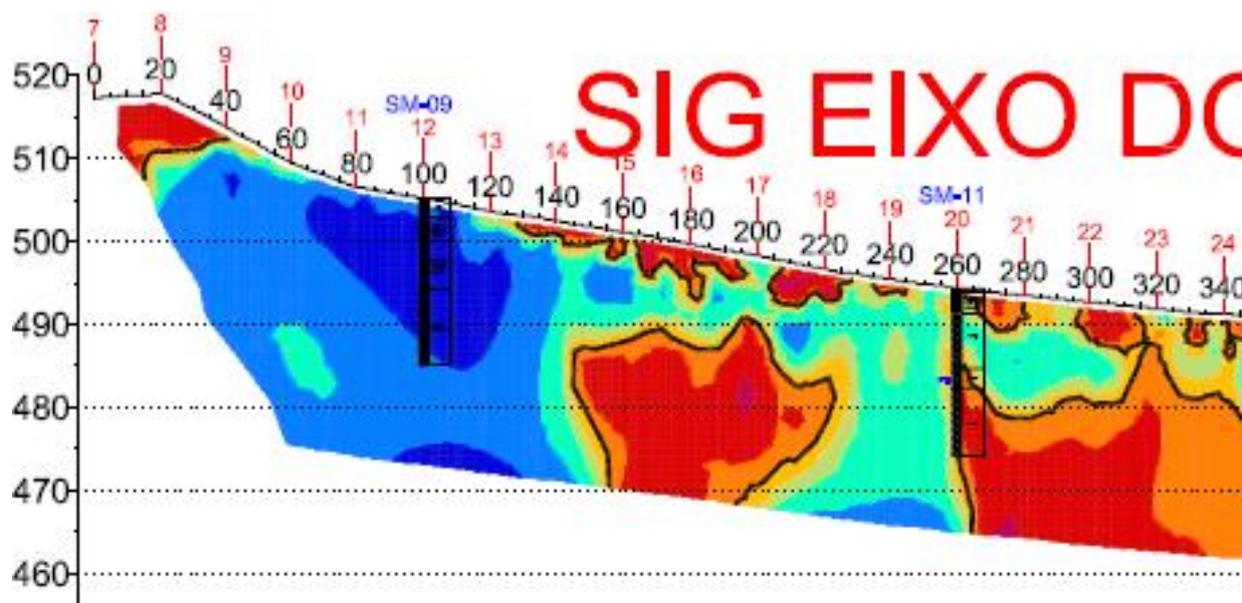
Figura 6.8 – As seções geoeletricas confirmaram a existência de uma anomalia geológica, na ombreira direita, no trecho identificado como de baixa resistividade (tons de azul), constituída provavelmente por um dique de rocha básica, de atitude subvertical e continuidade montante-jusante.

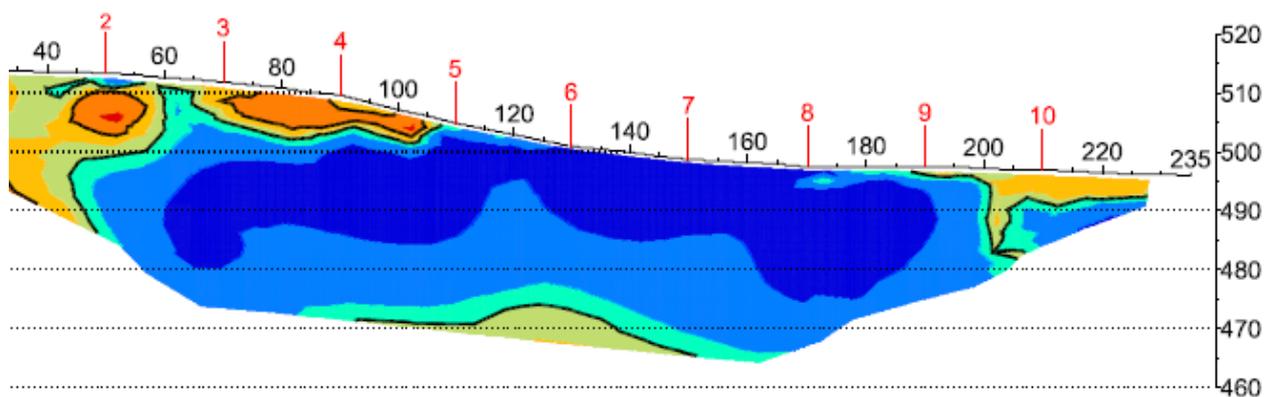
Figura 6.9 – A seção geolétrica estudada 100 metros a jusante do eixo da barragem confirmou a presença de uma anomalia geológica, com valores de resistividade muito baixos (tons de azul).

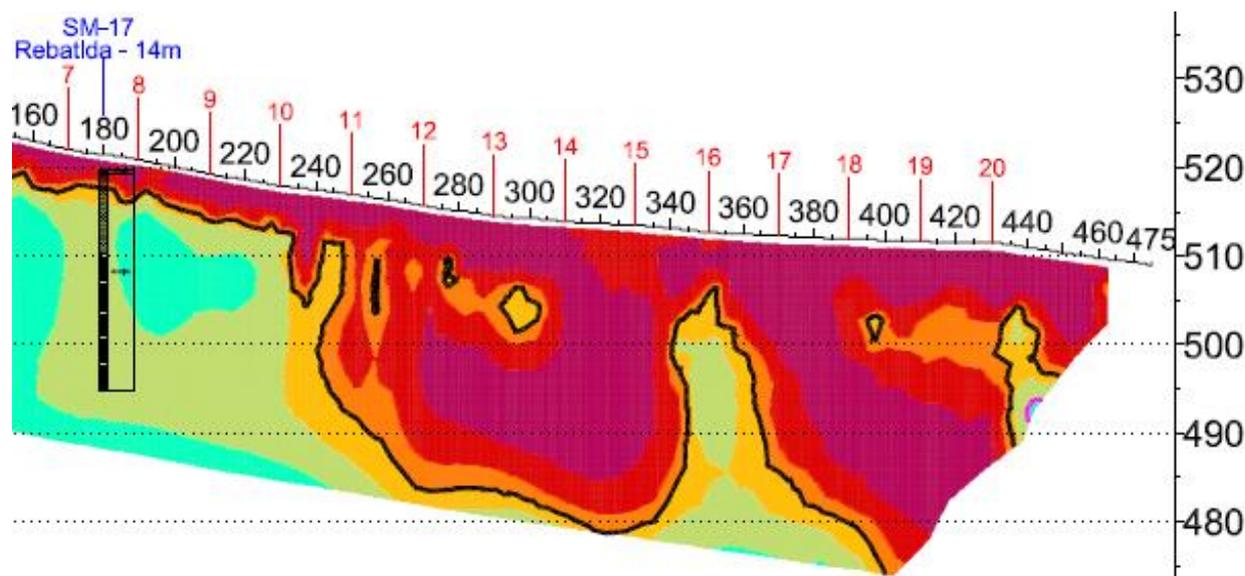
Figura 6.10 – Na seção geoeletrica ao longo do eixo do vertedouro, a metade inferior do perfil, entre as estacas E11 e E20, difere muito da metade superior e exibe material de resistividade alta a muito alta.

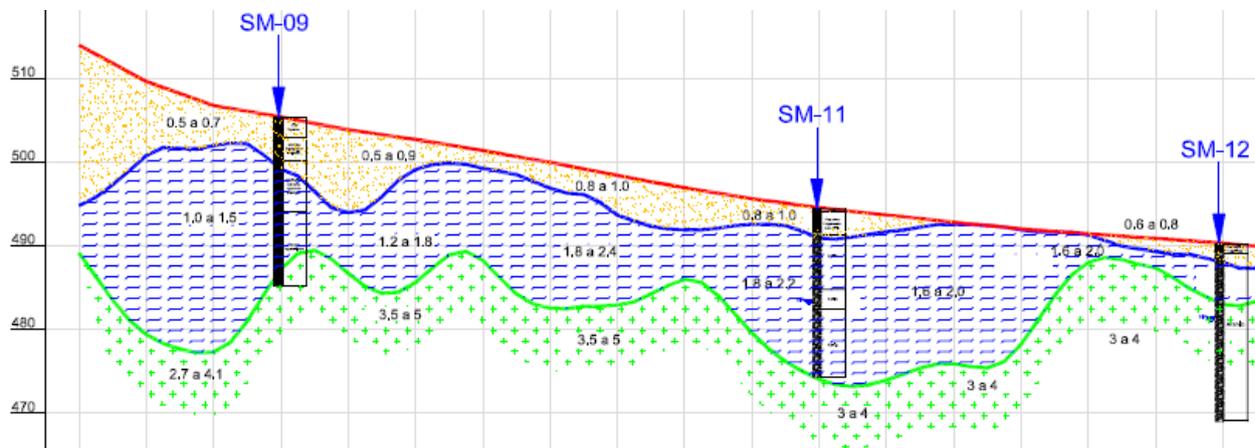
Figura 6.11 – No alto da ombreira direita, o horizonte V2 alcança as maiores espessuras. Entre as estacas E9+10 e E12, a maior espessura coincide, provavelmente, com a anomalia geológica detectada pela sondagem SM-09.

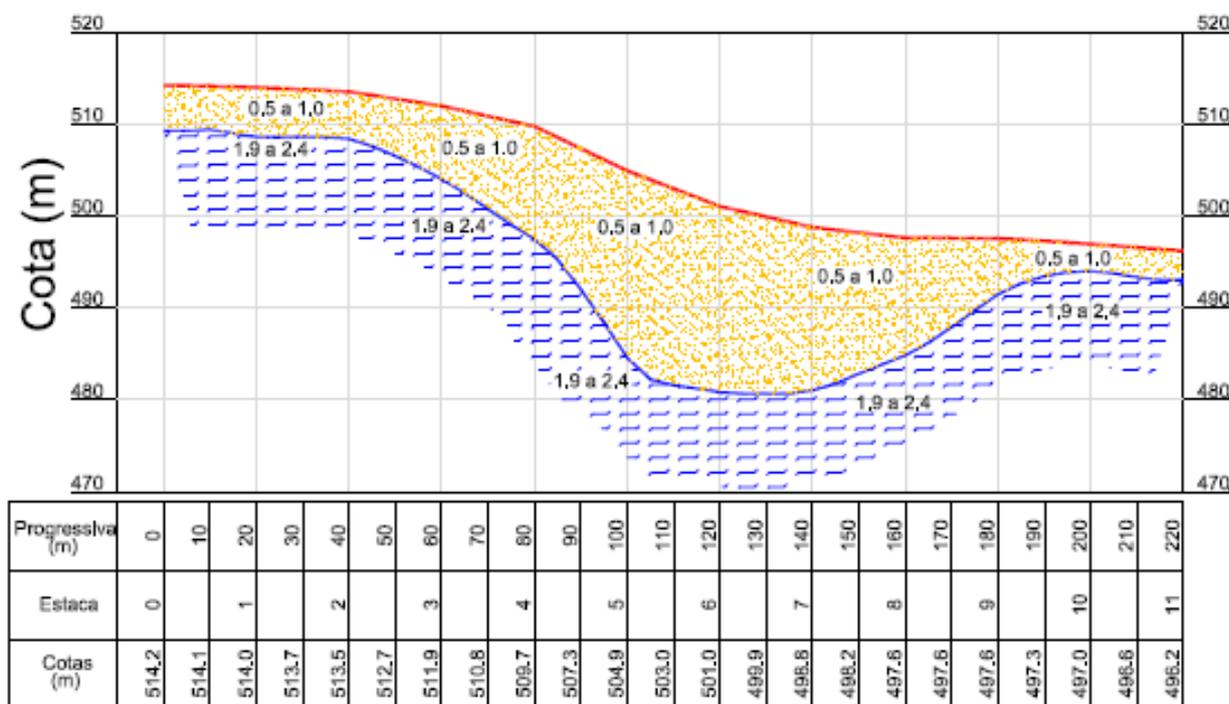
Figura 6.12 – Seção sísmica a jusante do eixo da barragem. Entre as estacas E5 e E7, a camada V1, com velocidades entre 0,5 e 1,0 km/s, alcança espessura da ordem de 20 metros.

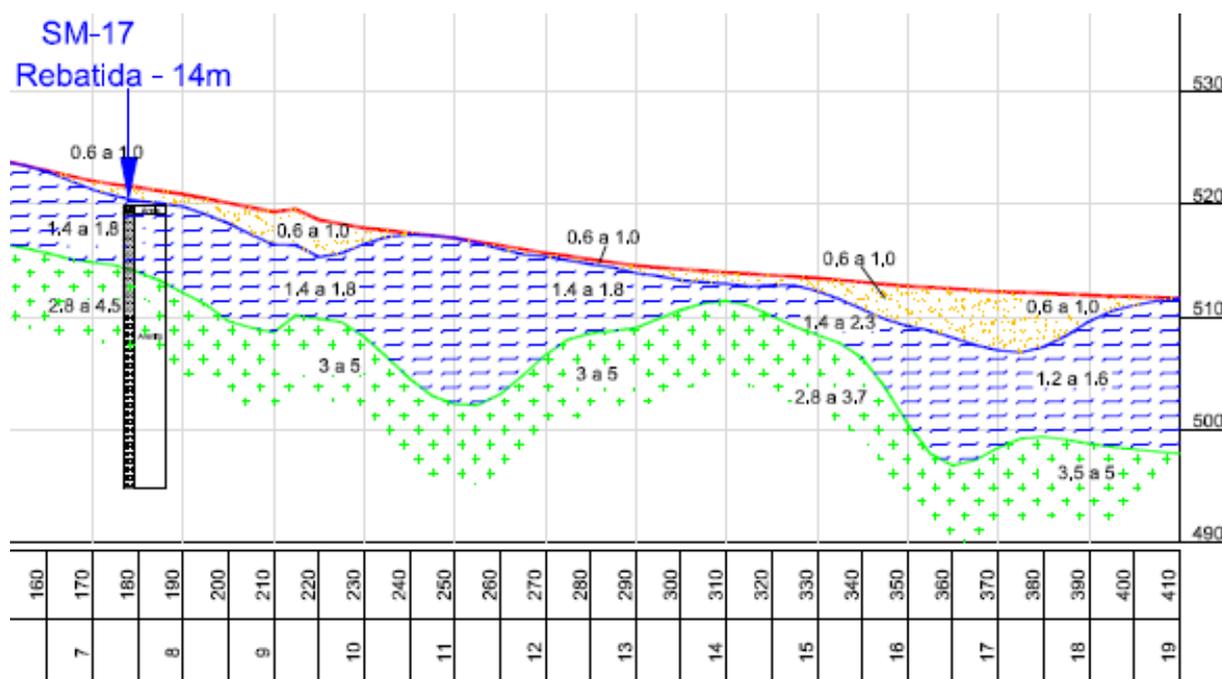
Figura 6.13 – A seção sísmica ao longo do eixo do vertedouro indicou, entre as estacas E13 e E15, a presença de rocha sã a pequena profundidade, favorecendo a idéia de implantação da bacia de dissipação neste local.

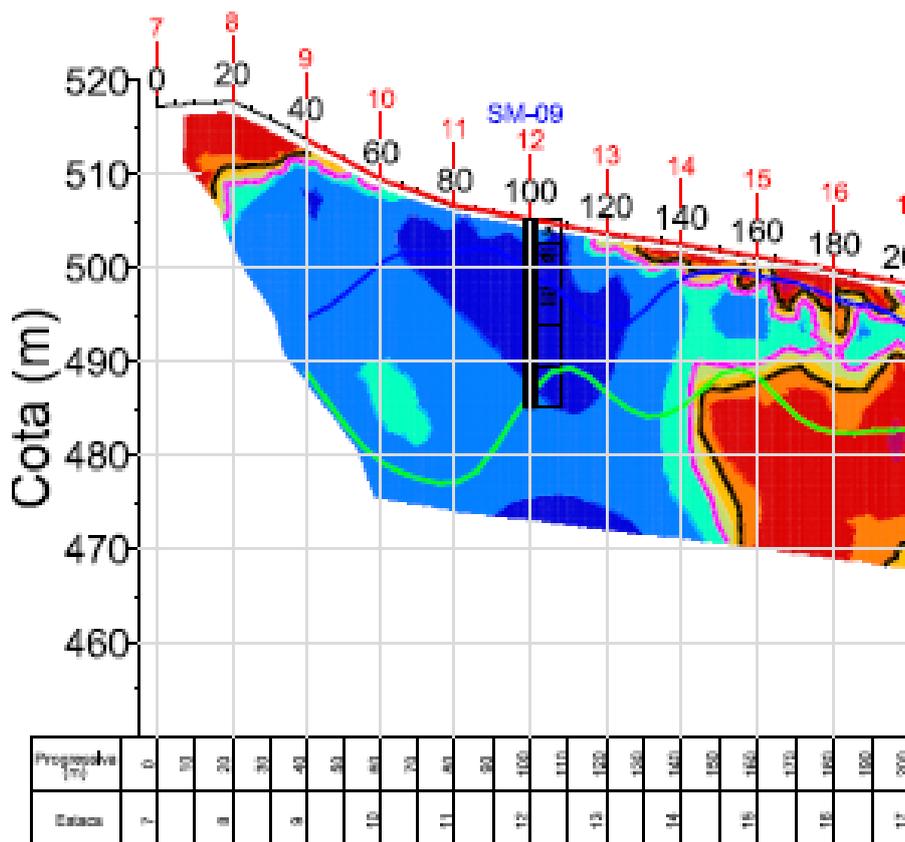
Figura 6.14 – Na ombreira direita, ao longo do eixo da barragem, existem áreas de baixa resistividade elétrica (tons de azul) cortadas por diversas camadas sísmicas (V1 a V3), em aparente conflito de informações.

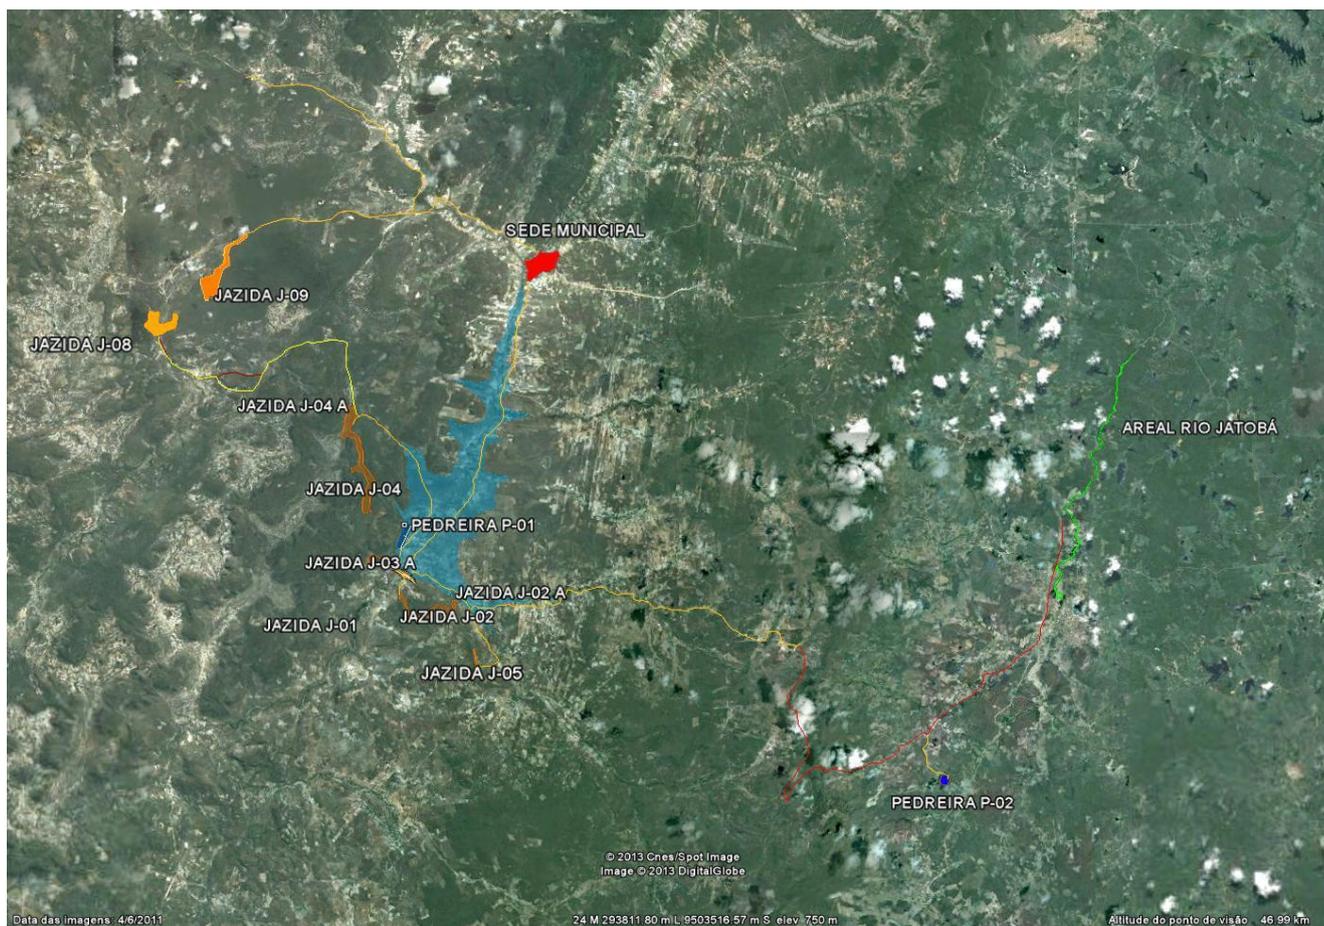
Figura .7.1 - Localização das jazidas em estudo para utilização no maciço da barragem Lontras

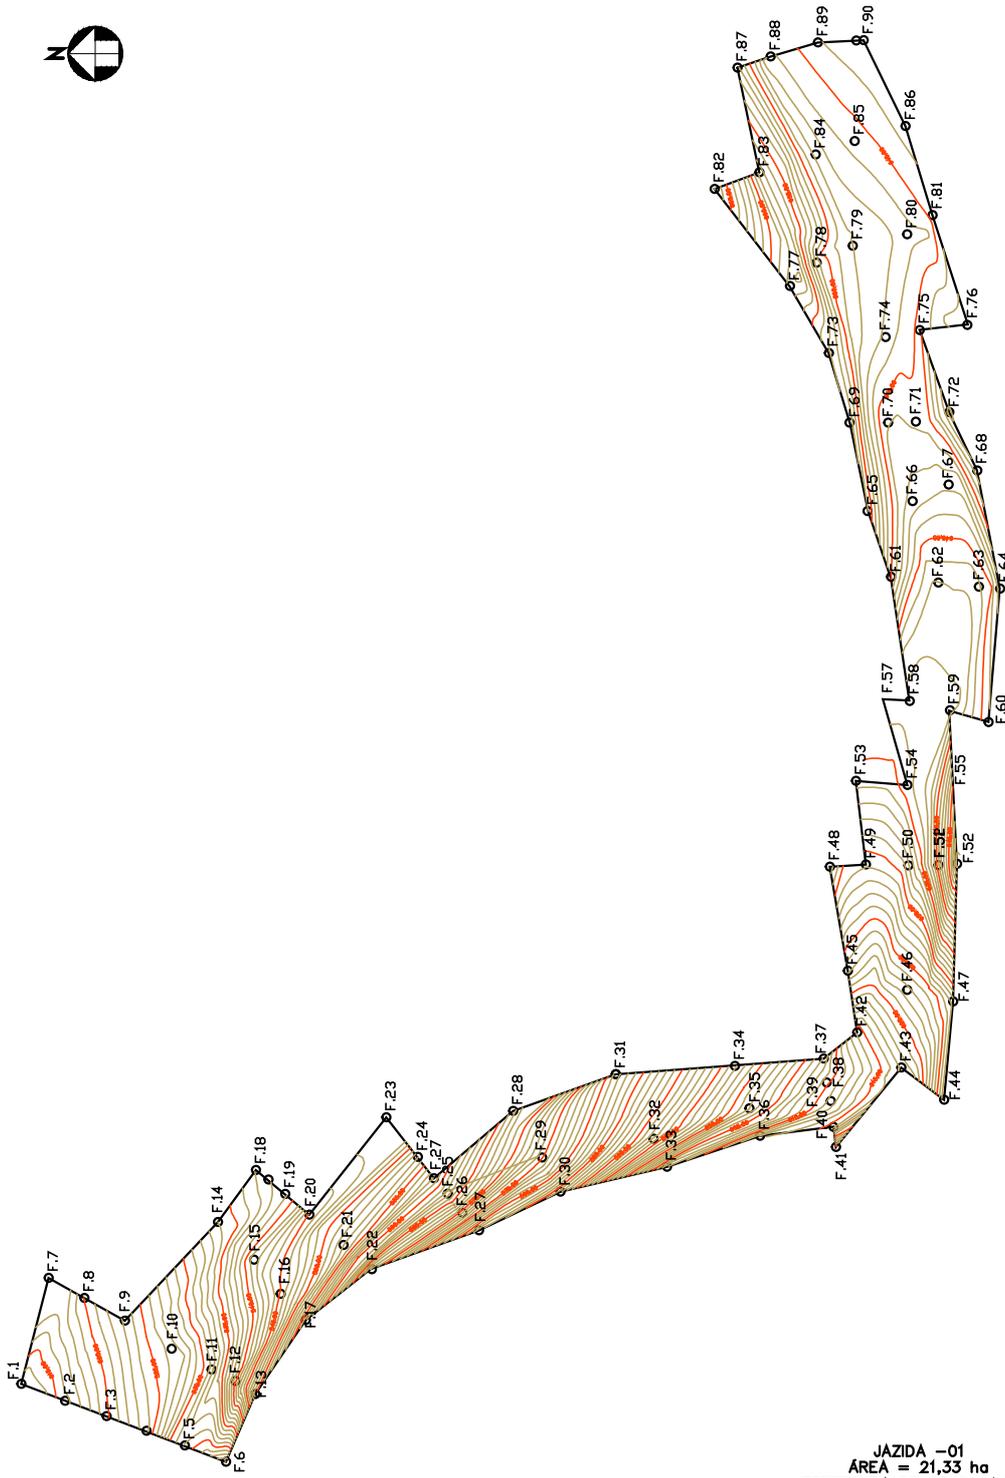
JAZIDA -01
AREA = 21,33 ha
ESPESSURA DE SOLO = 1,80m
VOLUME = 383.940,00 m3

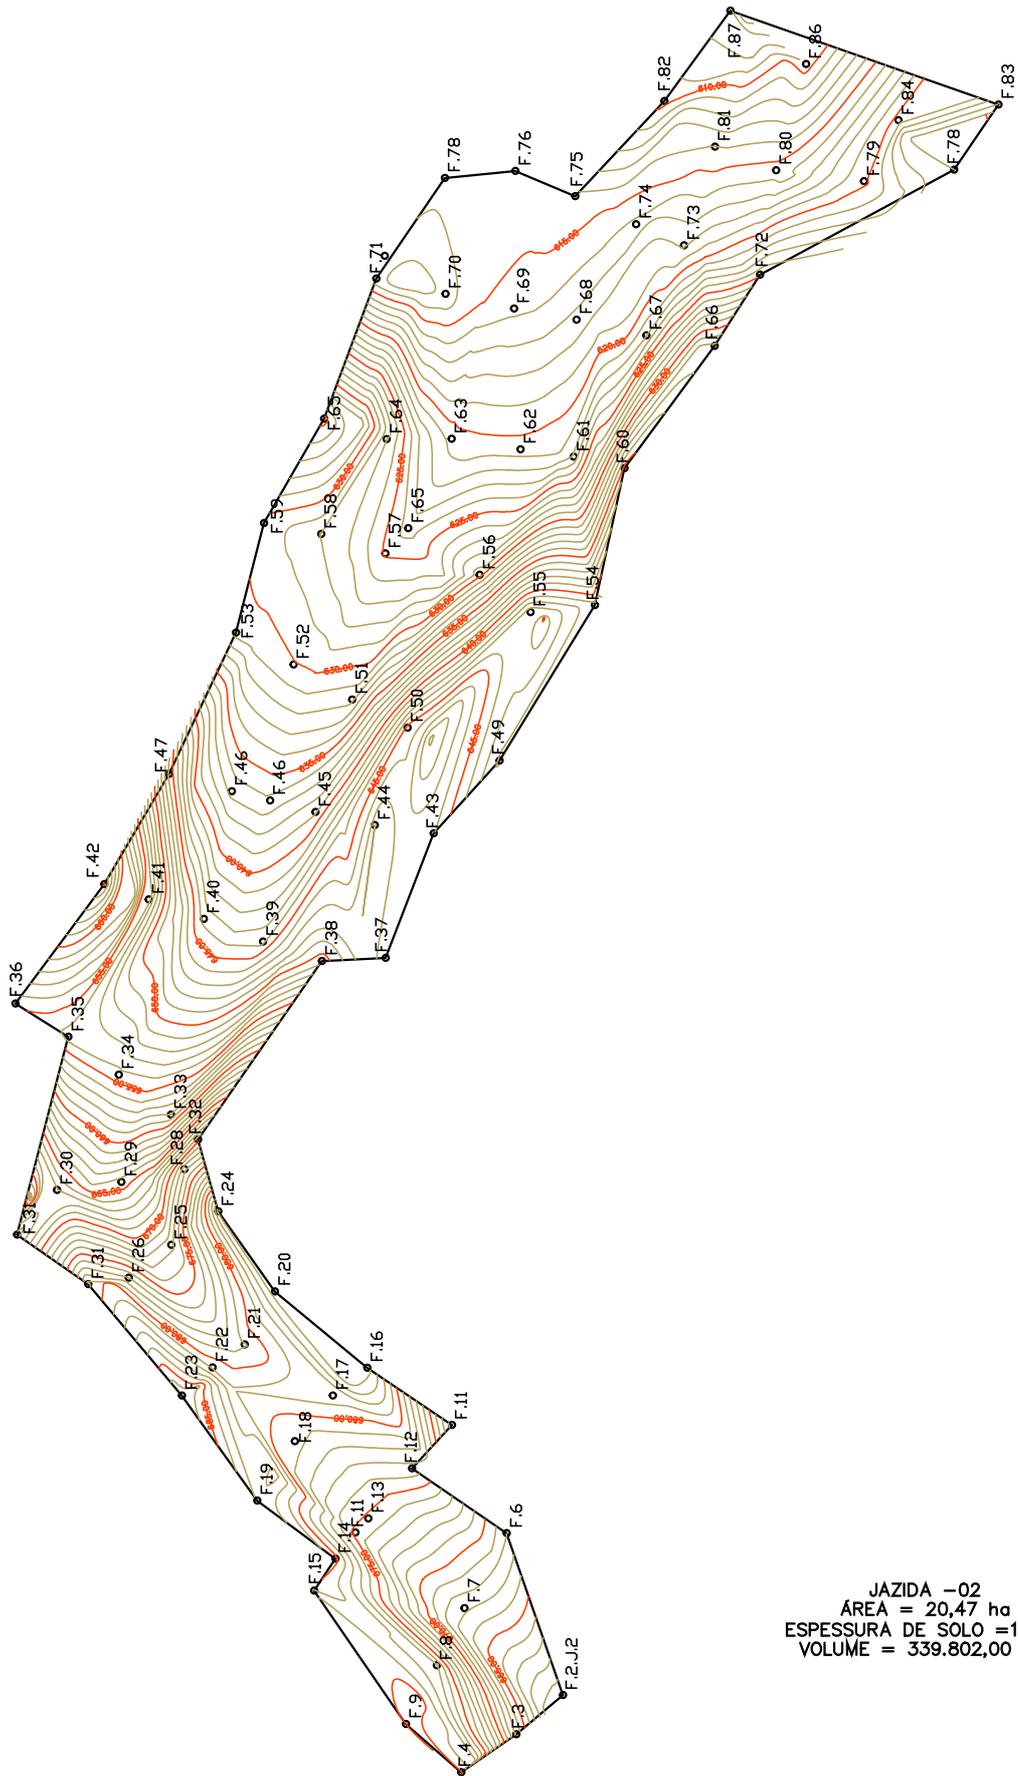
JAZIDA -02
 ÁREA = 20,47 ha
 ESPESSURA DE SOLO = 1,66m
 VOLUME = 339.802,00 m³

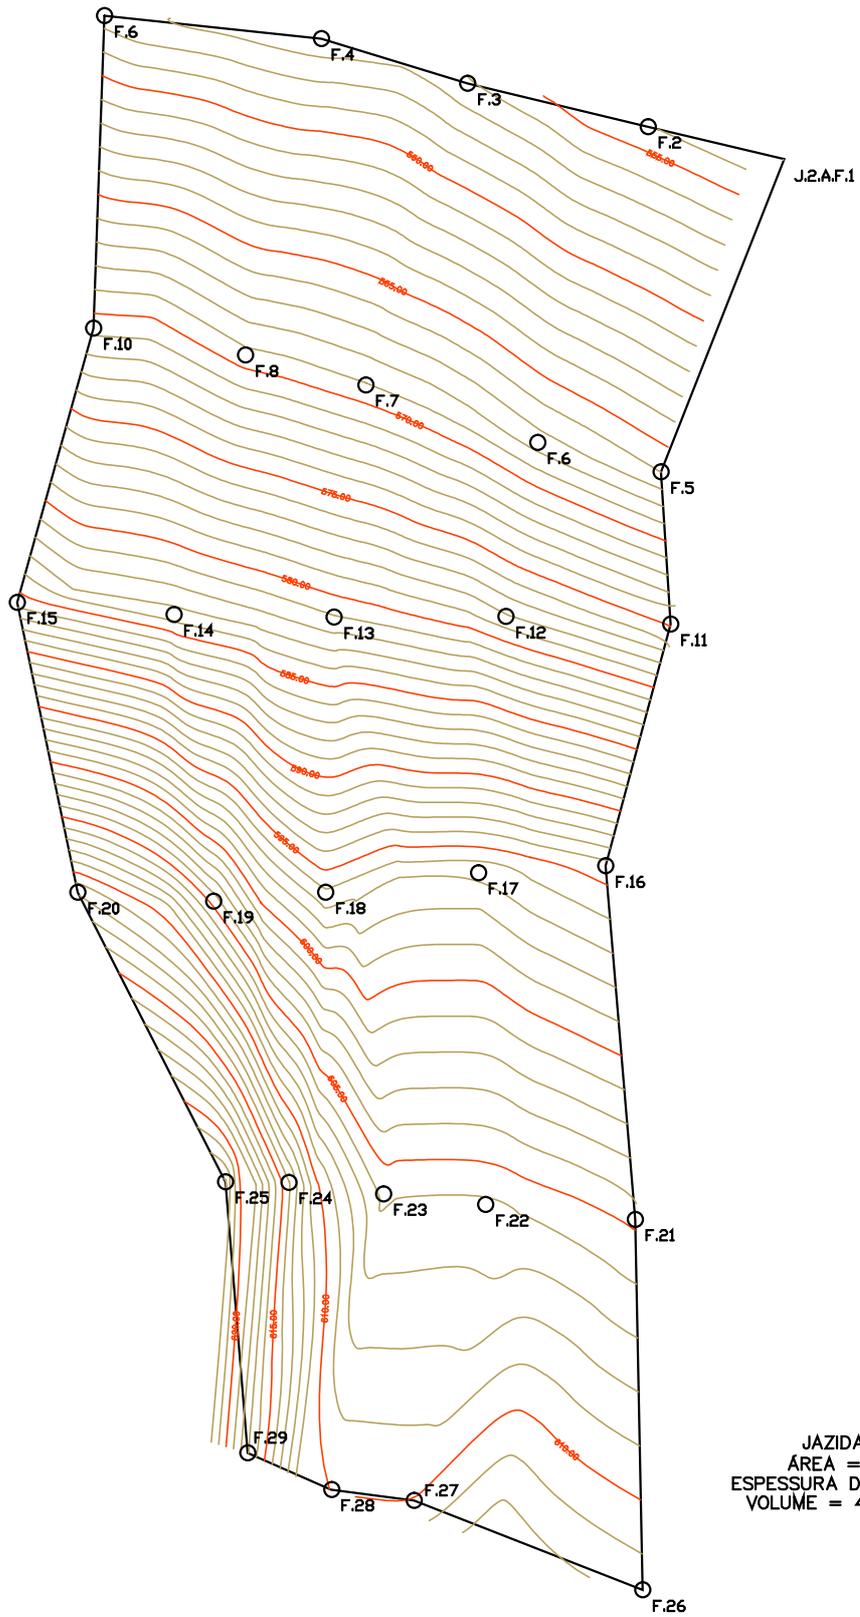
JAZIDA -02 A
ÁREA = 54,24 ha
ESPESSURA DE SOLO = 0,90m
VOLUME = 488.260,00 m³

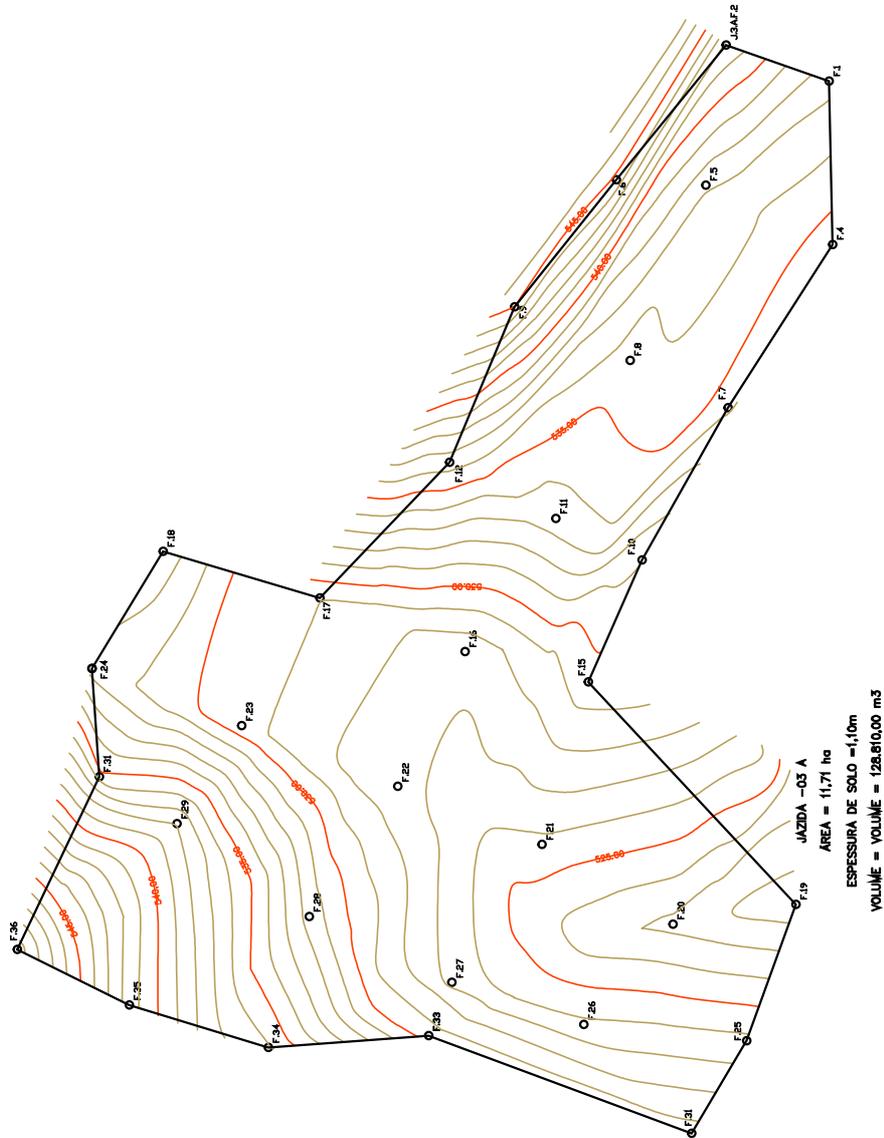
JAZIDA -03 A
 AREA = 11,71 ha
 ESPESURA DE SOLO = 1,10m
 VOLUME = 128.810,00 m³

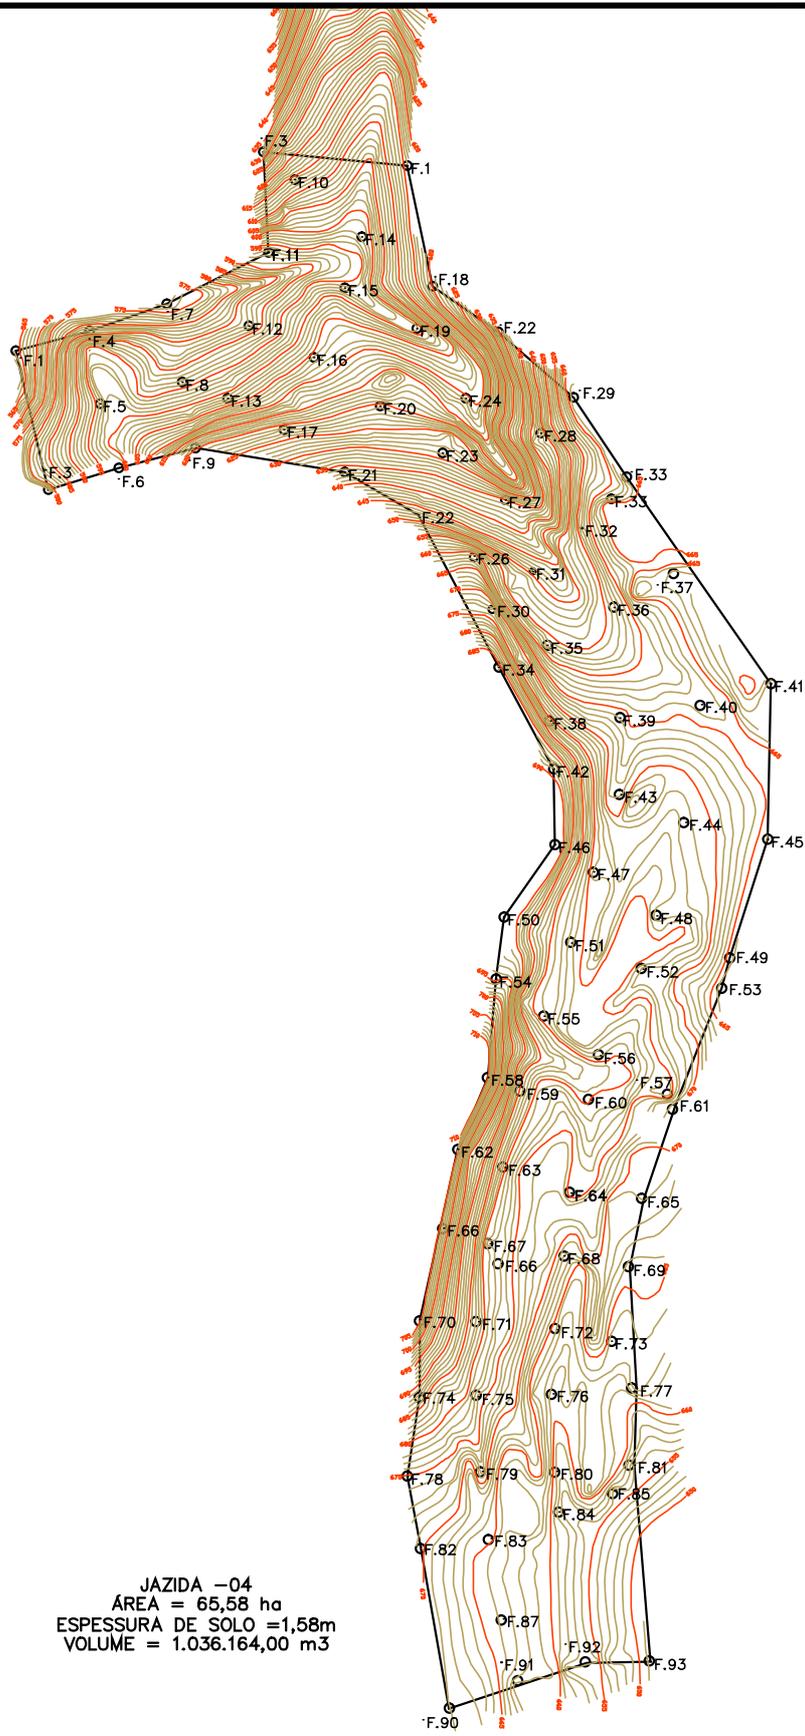
JAZIDA -04
 ÁREA = 65,58 ha
 ESPESSURA DE SOLO = 1,58m
 VOLUME = 1.036.164,00 m³

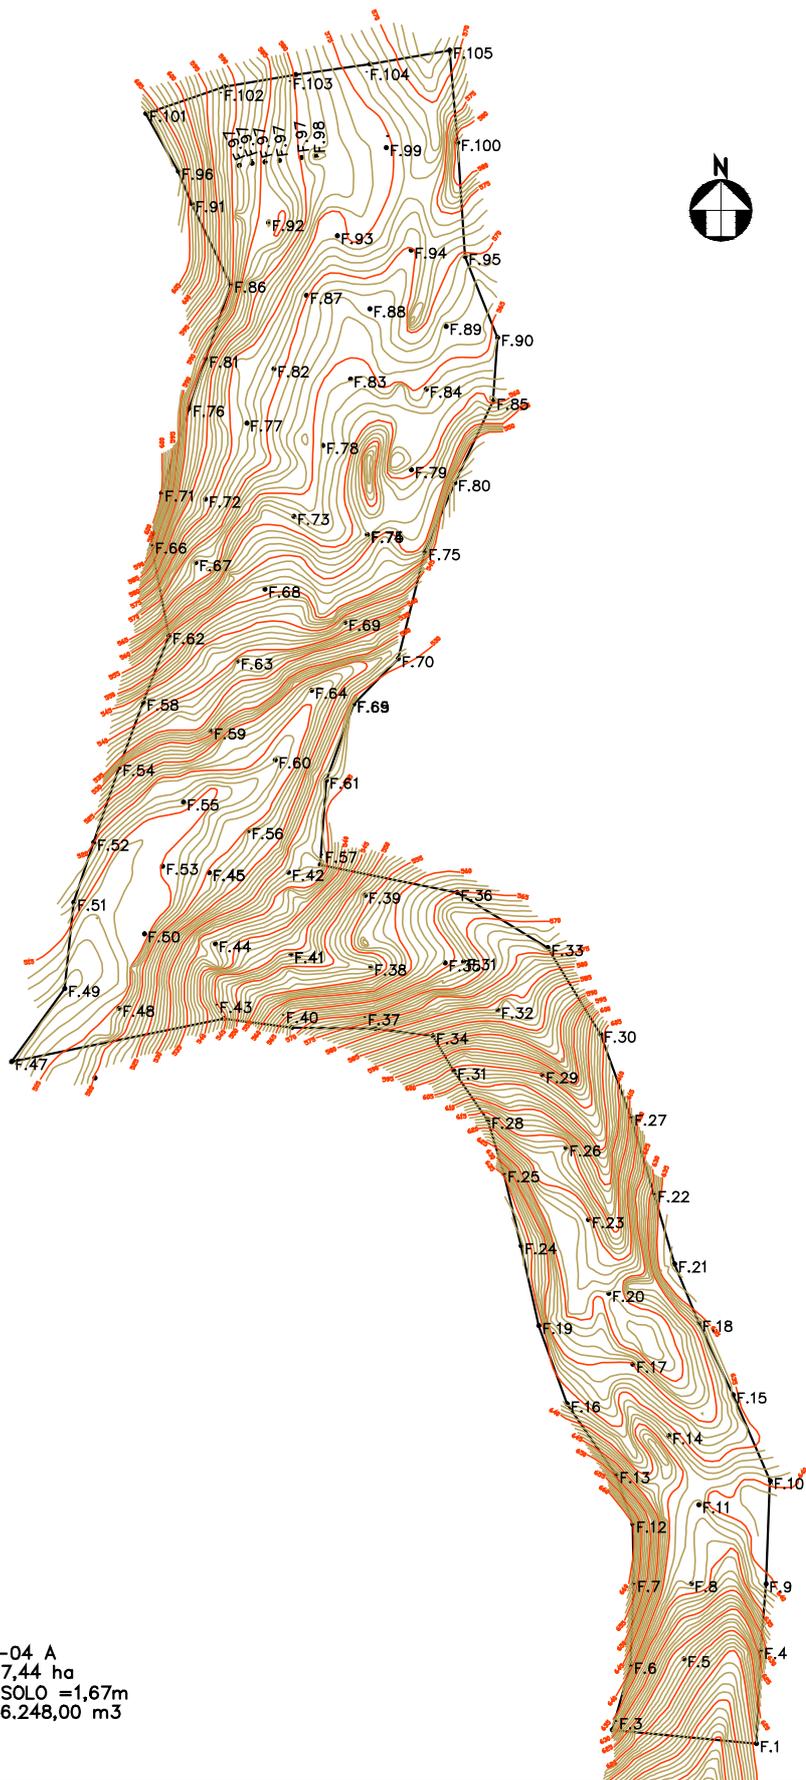
JAZIDA -04 A
 ÁREA = 67,44 ha
 ESPESSURA DE SOLO = 1,67m
 VOLUME = 1.126.248,00 m³

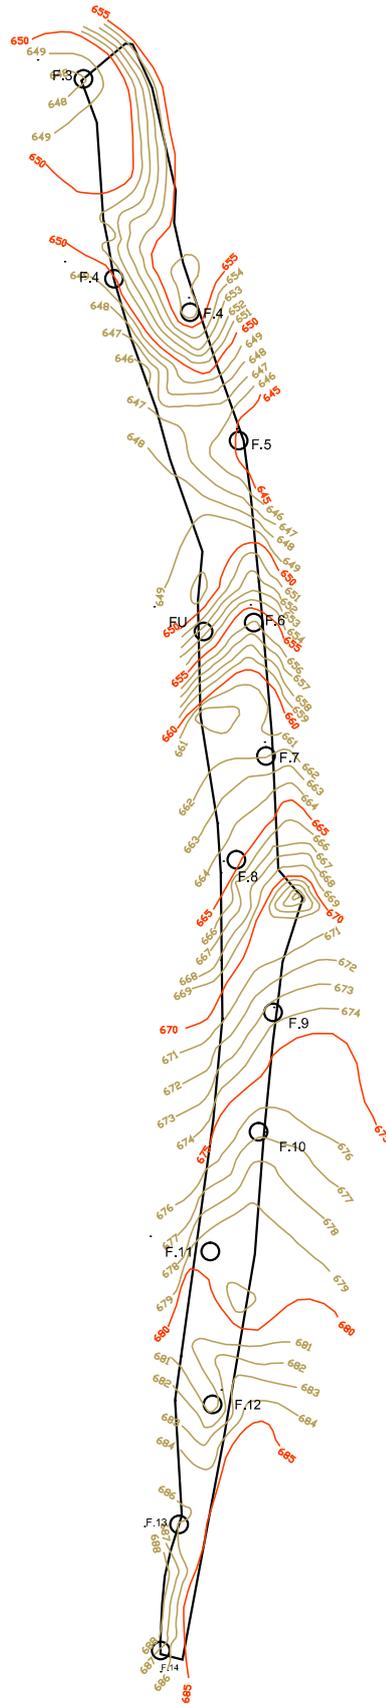
JAZIDA -05 (RESERVA)
ÁREA = 59,68 ha
ESPESSURA DE SOLO = 1,70m
VOLUME = 1.014.560,00 m³

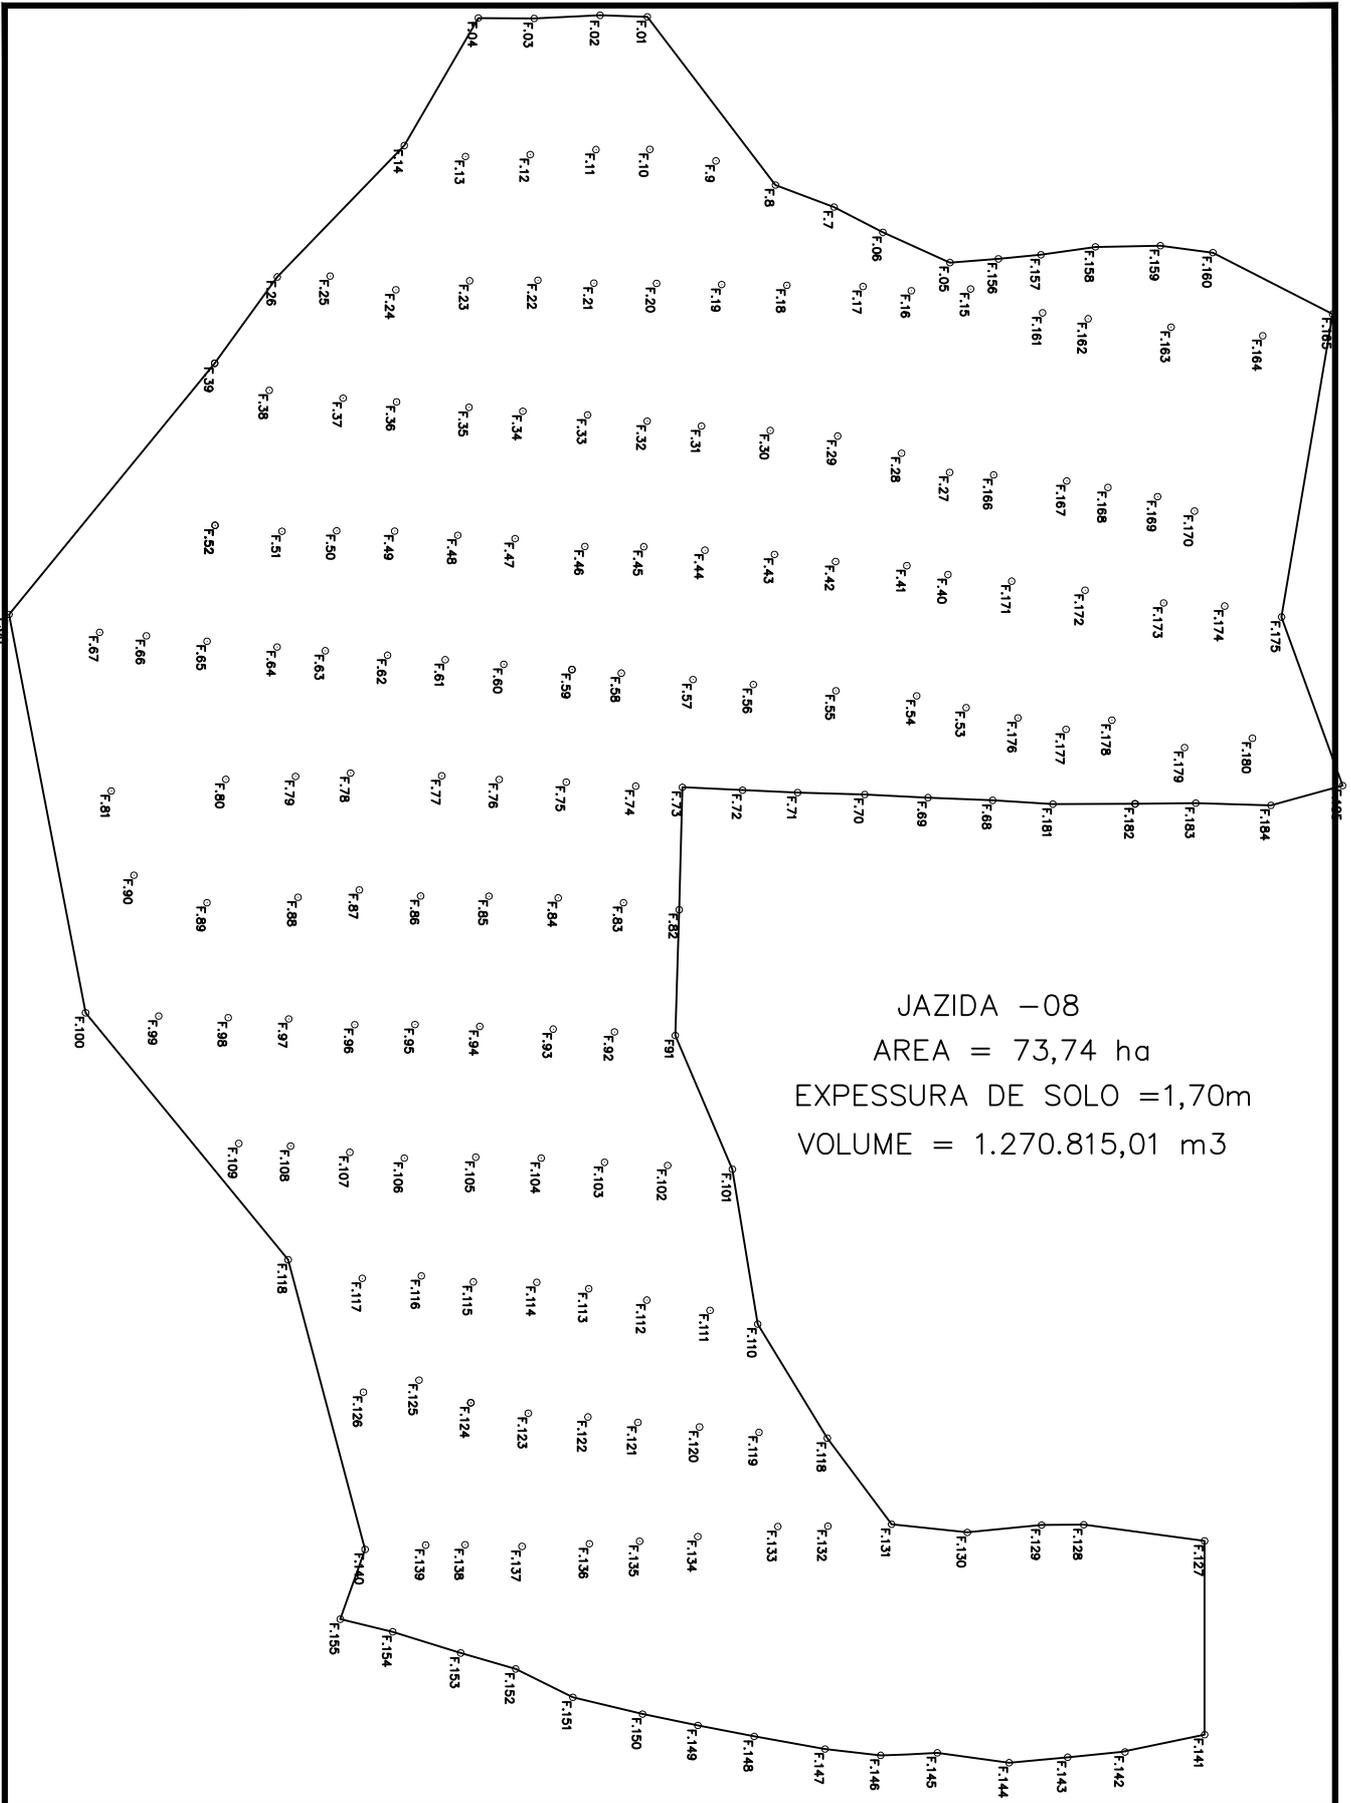
JAZIDA -08
 AREA = 73,74 ha
 EXPESSURA DE SOLO = 1,70m
 VOLUME = 1.270.815,01 m3

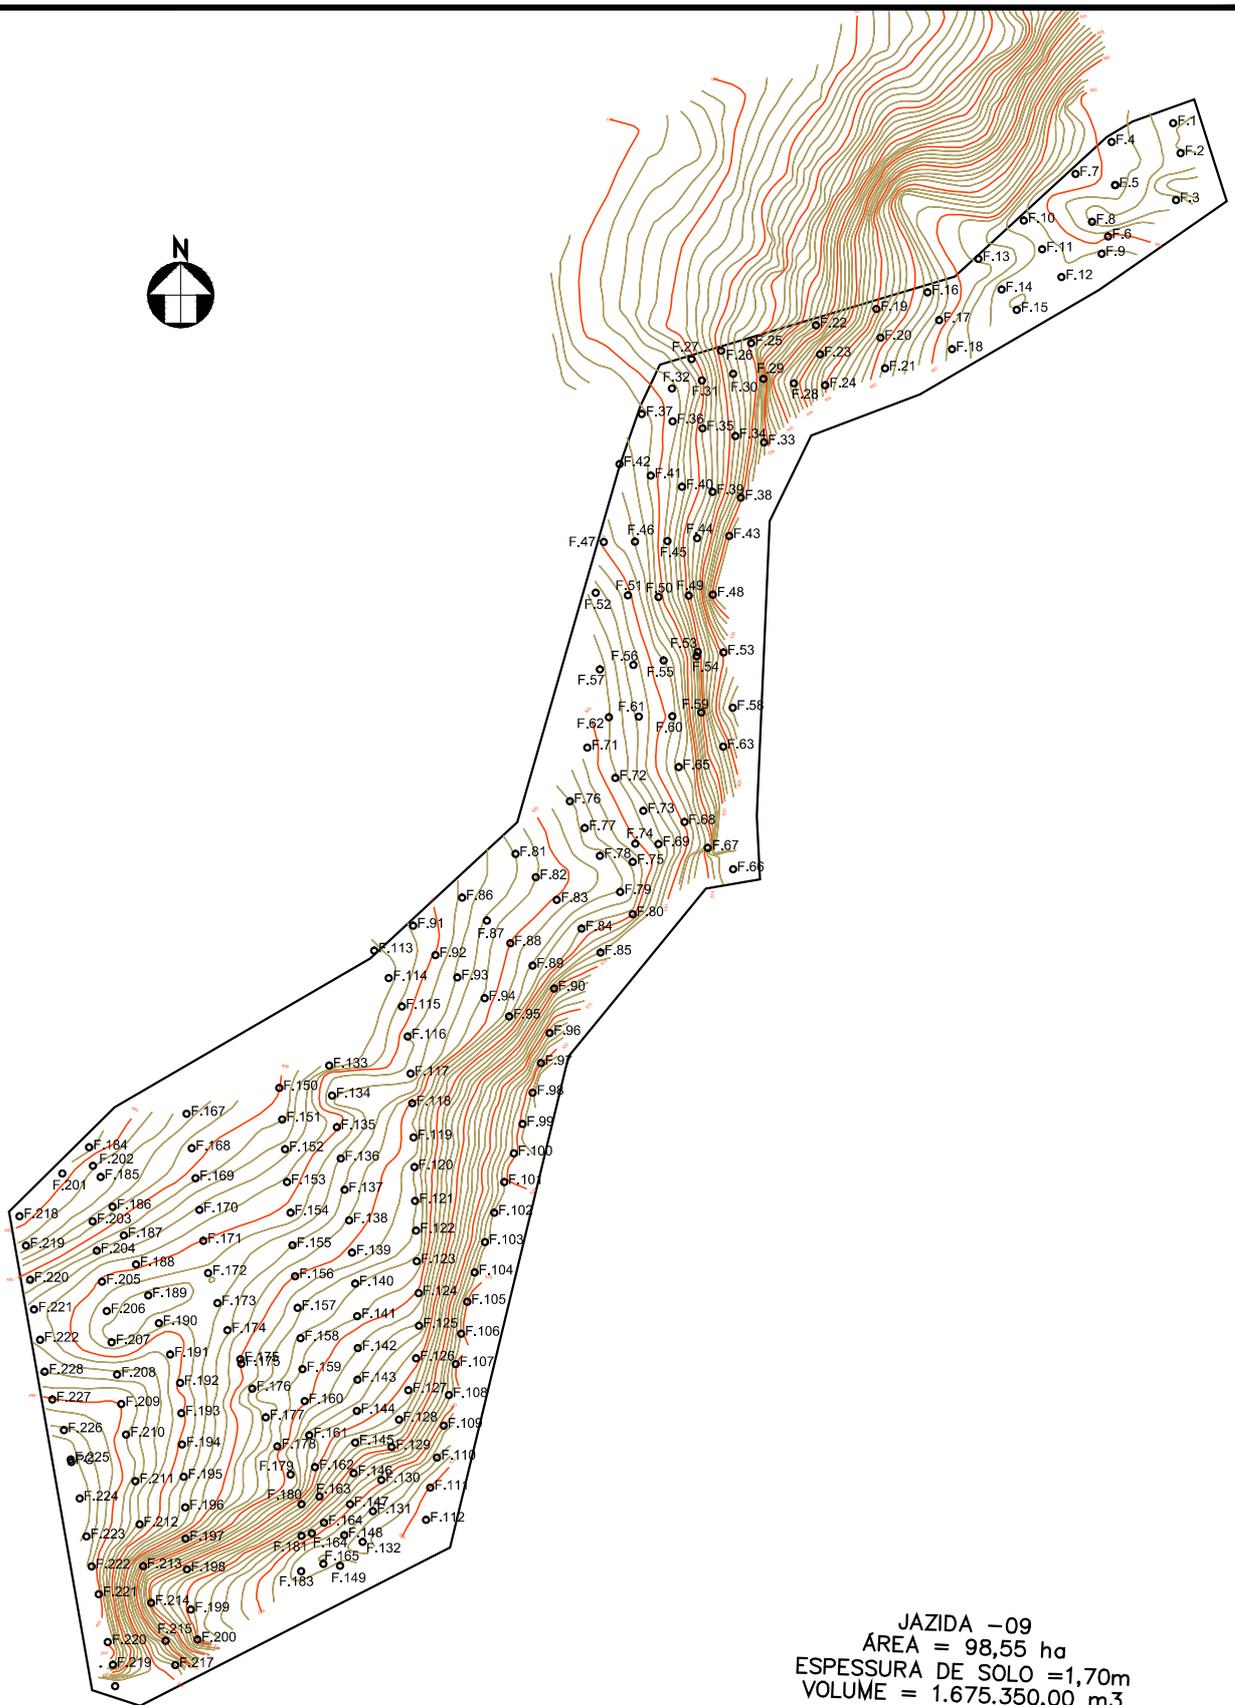
JAZIDA -09
ÁREA = 98,55 ha
ESPESSURA DE SOLO = 1,70m
VOLUME = 1.675.350,00 m³

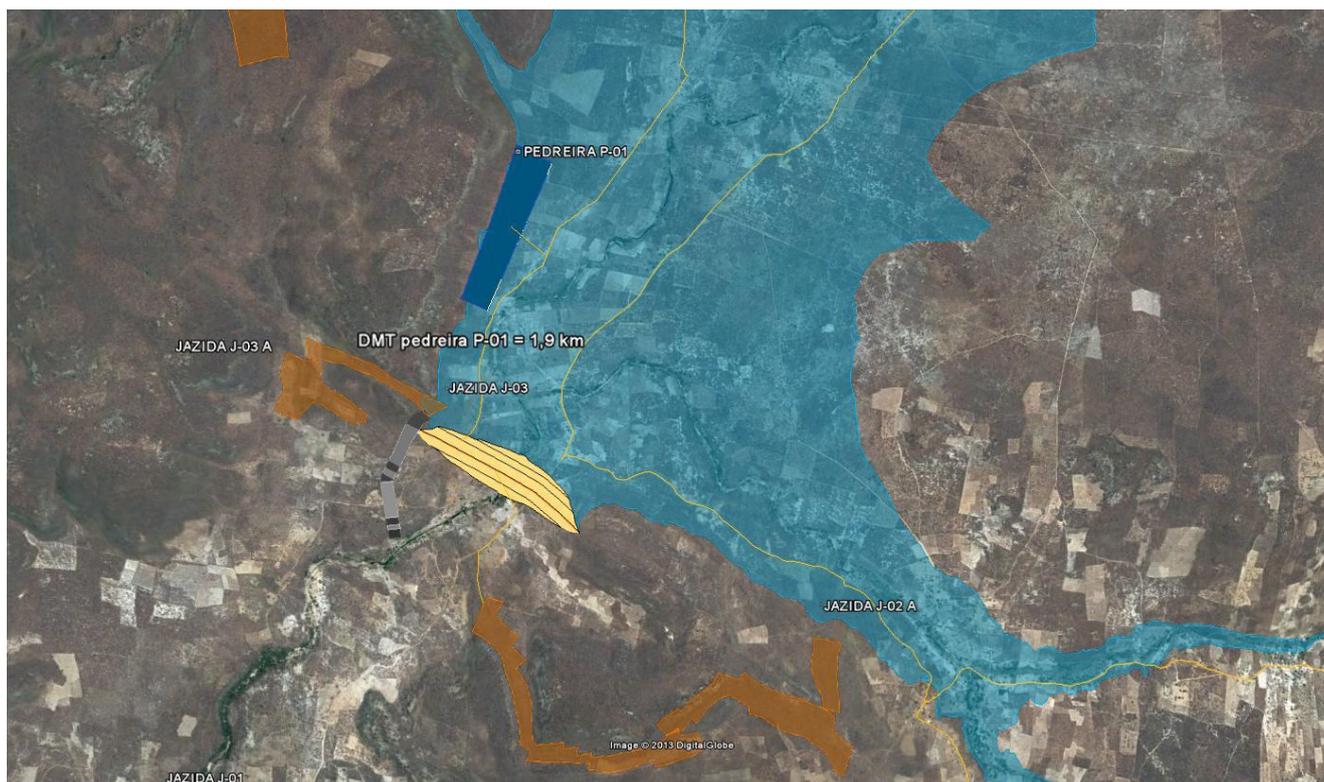
Figura 7.12 - Possível área-fonte de rocha para enrocamento

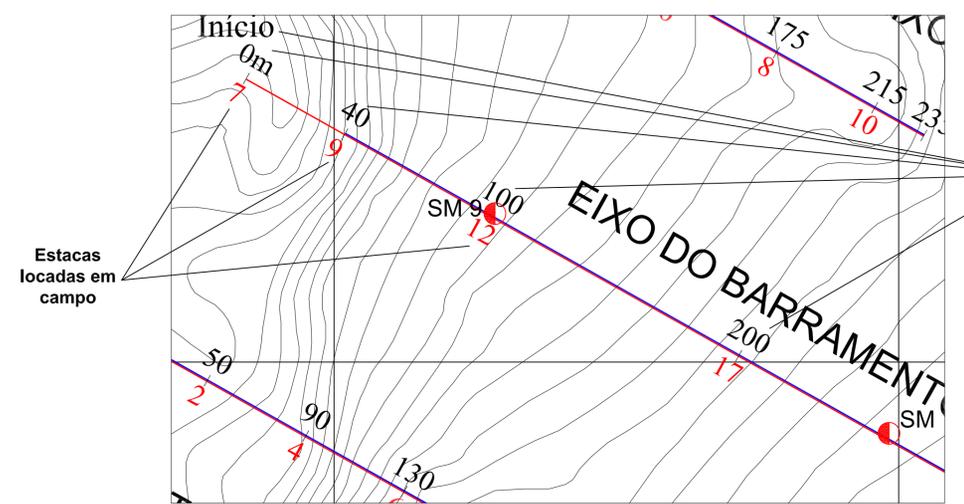
Identificação das linhas geofísicas com indicação de início, fim e distâncias progressivas (m)
