**ELABORAÇÃO DO ESTUDO DE VIABILIDADE E DO PROJETO EXECUTIVO
DO EIXO DE INTEGRAÇÃO DA IBIAPABA/CE PARA CONSTRUÇÃO DAS
BARRAGENS LONTRAS E INHUÇU, DO CANAL/TÚNEL E DA
PENSTOCK/PEQUENA CENTRAL HIDRELÉTRICA - PCH.**

ETAPA B3 – PROJETO EXECUTIVO DA BARRAGEM LONTRAS

VOLUME 2 - PROJETO EXECUTIVO

Tomo 1 - Relatório de Concepção Geral

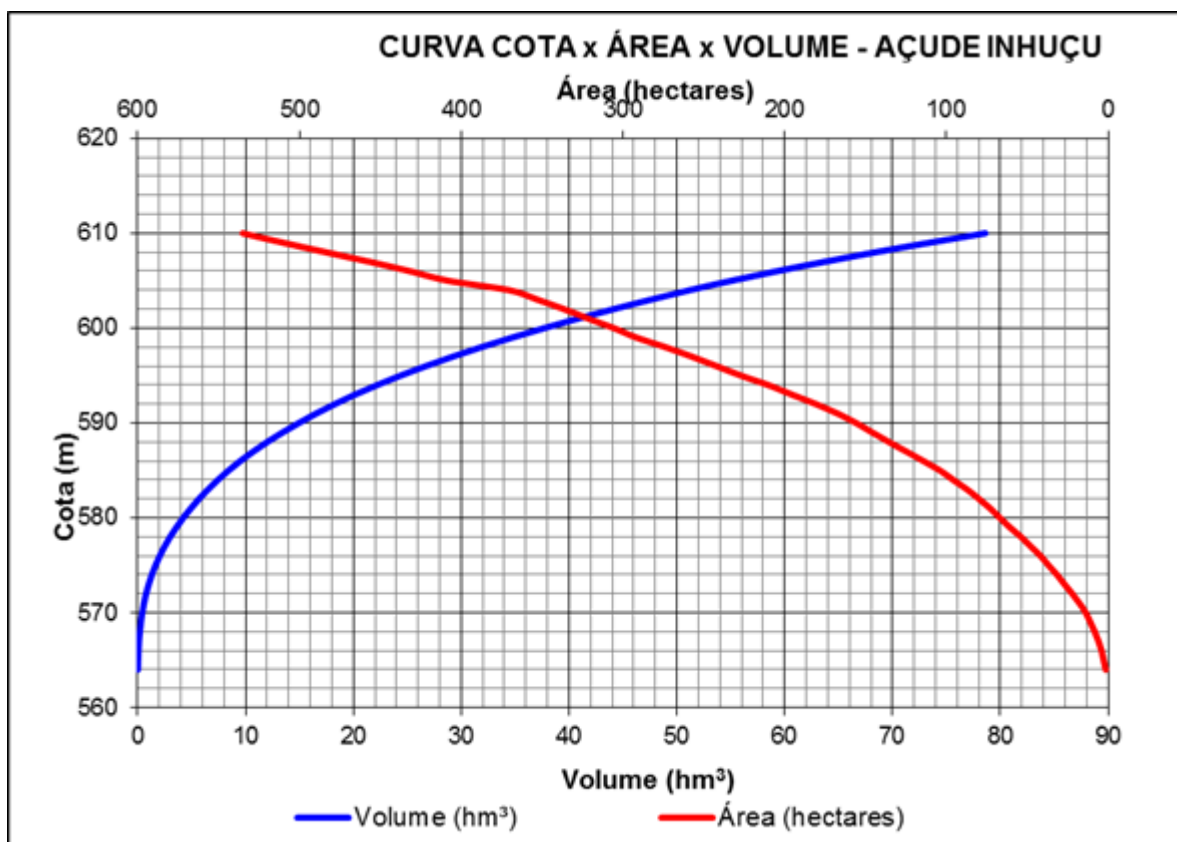
Figura 4.1.15 - Curva Cota (m) x Volume (hm³) da Barragem Inhuçu

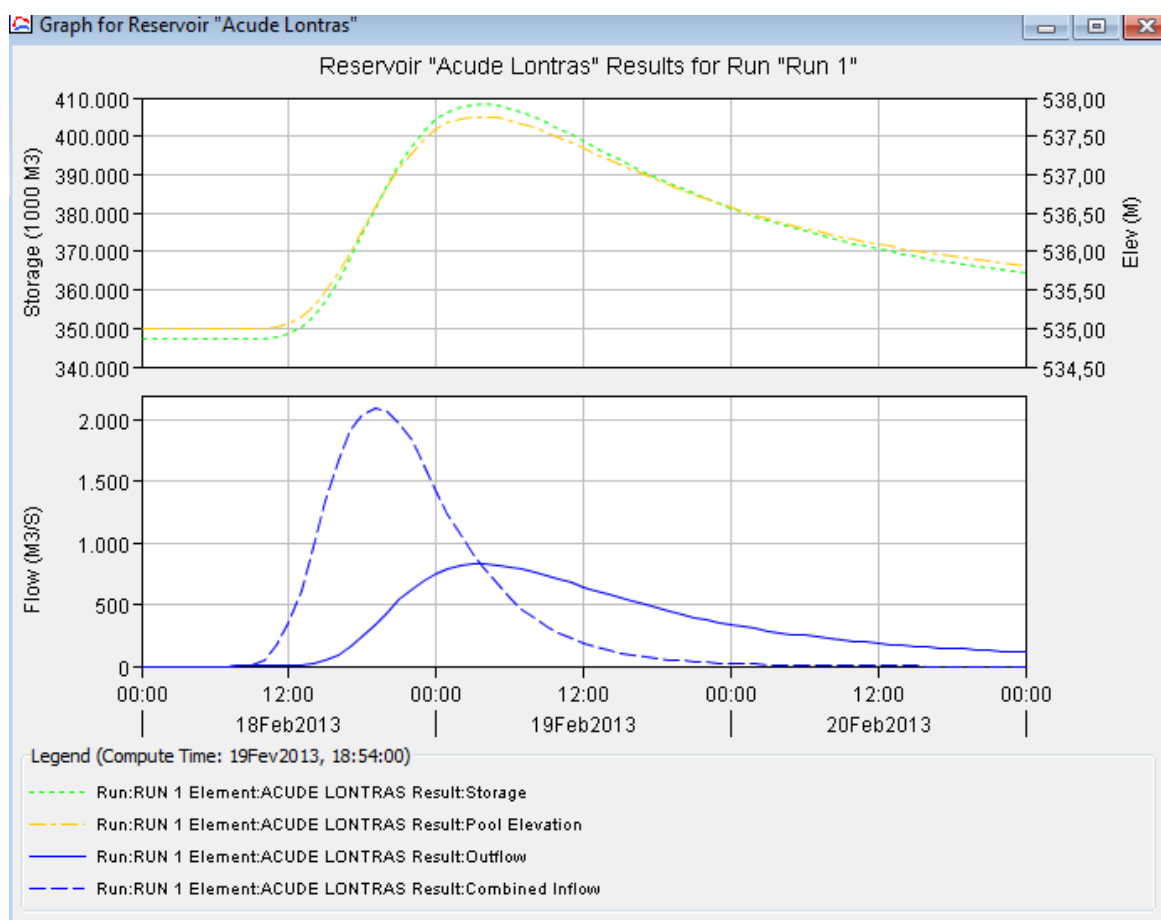
Figura 4.1.27 - Hidrograma do Amortecimento da Cheia Milenar no Barragem Lontras

A seguir será apresentado os Hidrogramas de Amortecimento e sumários das simulações para as cheias milenar e decamilenar.

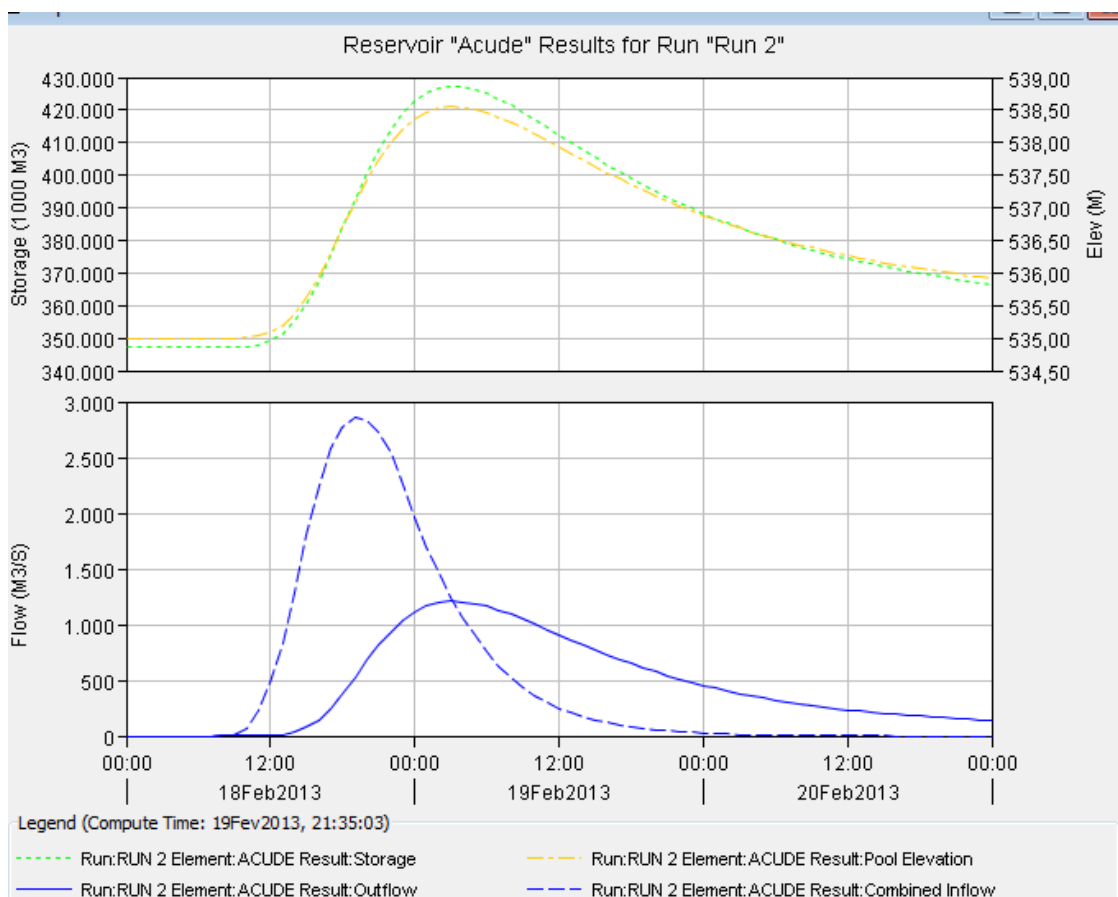
Figura 4.1.28 - Hidrograma do Amortecimento da Cheia Decamilenar na Barragem Lontras

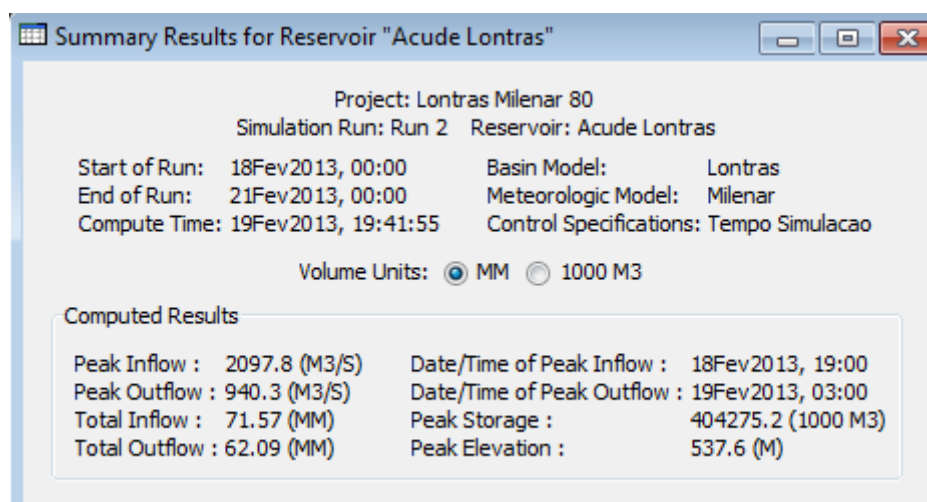
Figura 4.1.31 - Sumário do Amortecimento da Cheia Milenar - (L=100m)

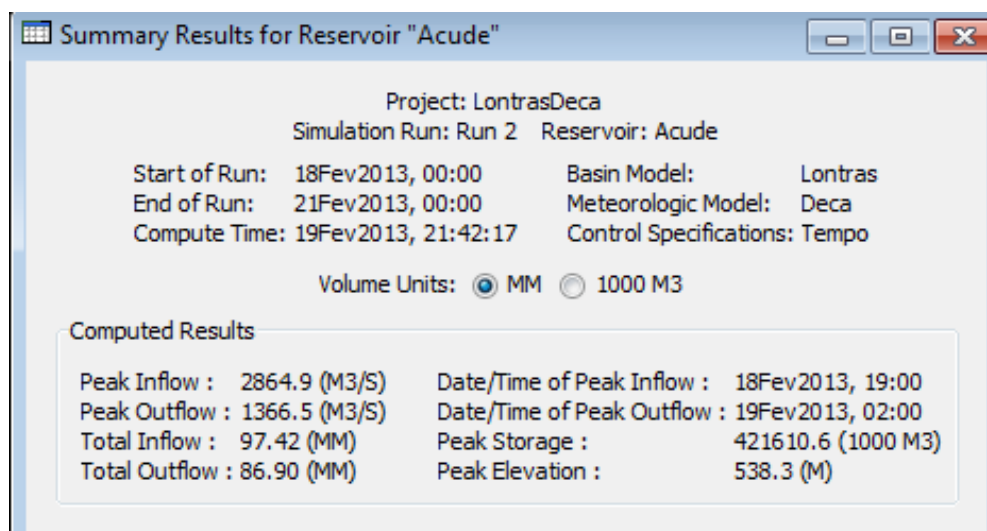
Figura 4.1.32 - Sumário do Amortecimento da Cheia Decamilenar - (L=100m)

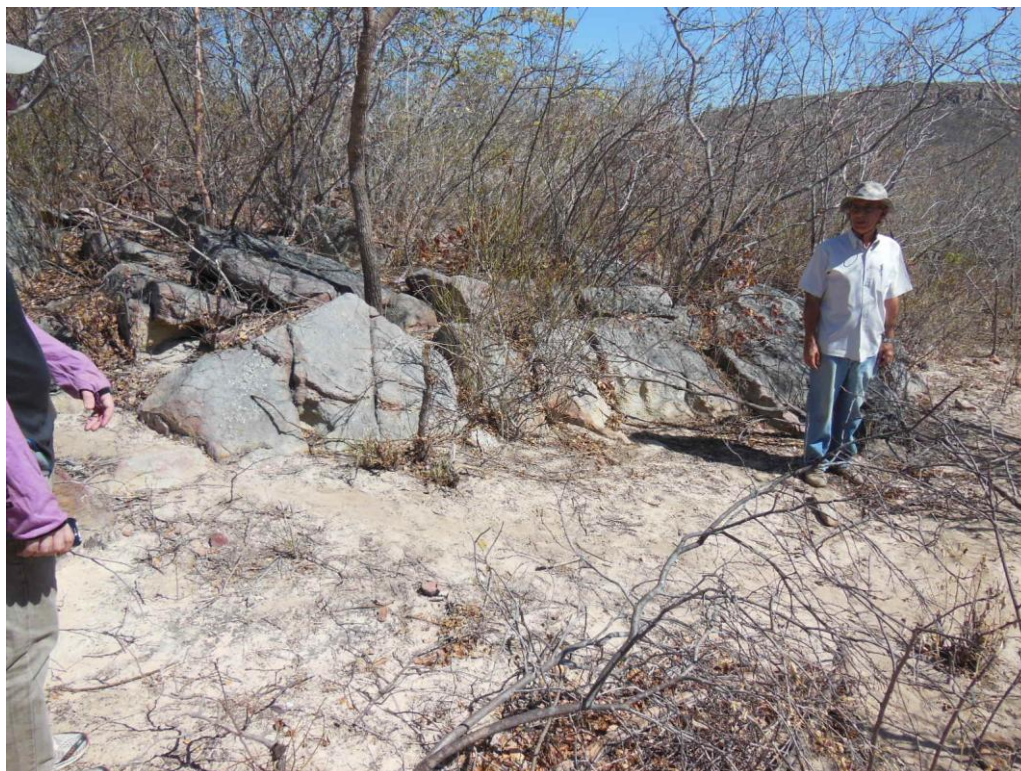
Foto 4.3.3 – Placas de arenito coerente, levantadas e basculadas por processo generalizado de rastejo.

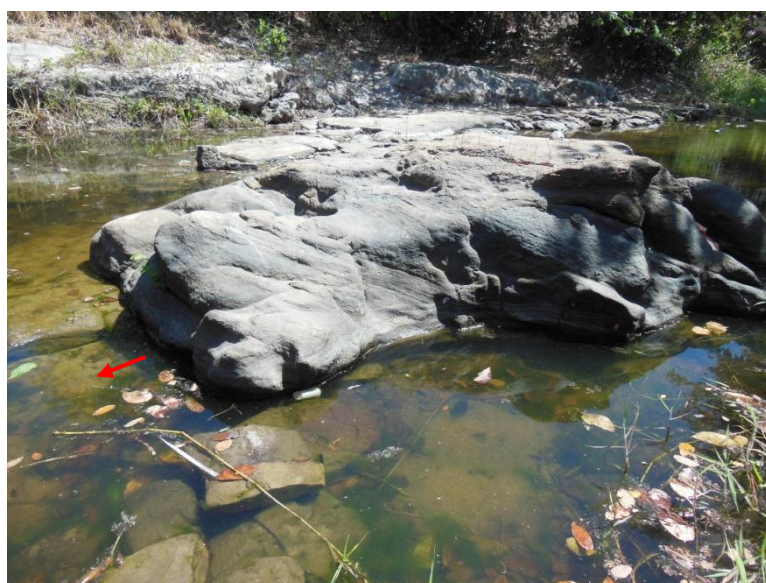
Foto 4.3.5 – Este bloco de arenito exibe estratificação cruzada, com mergulho acentuado, cerca de 300 para montante. O acamamento geral, entretanto, é sub-horizontal, como pode ser visto na foto seguinte. A seta é indicativa do fluxo.

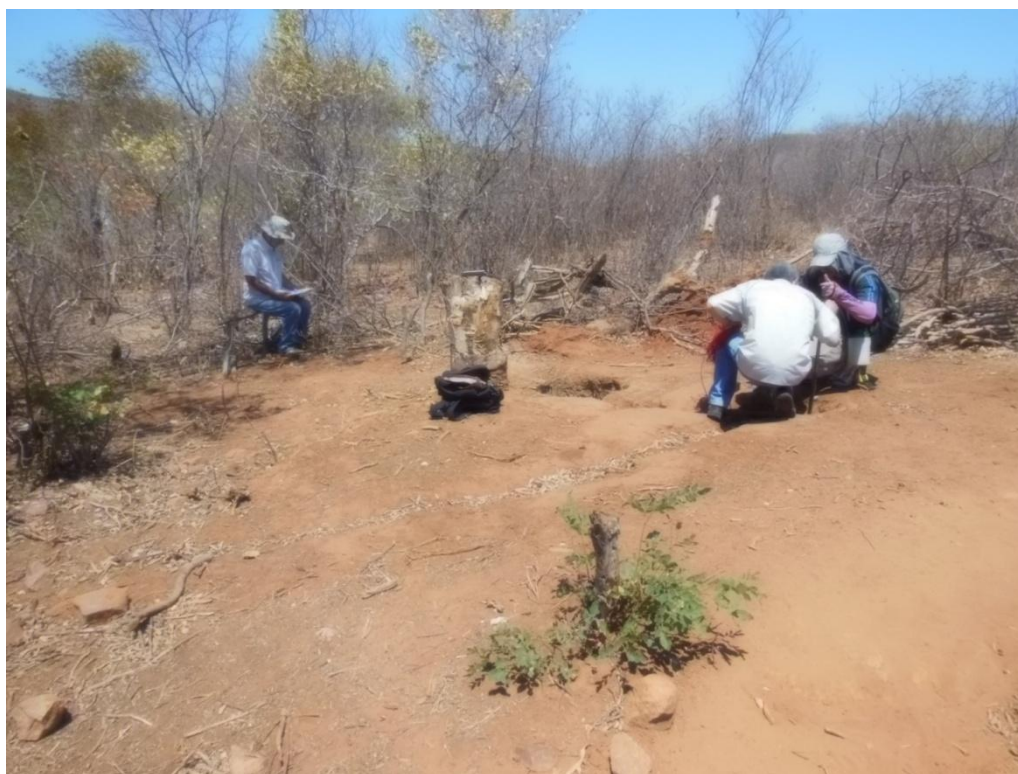
Foto 4.3.6 – Medição de nível d'água no furo da SMB-09, na ombreira direita, estaca 12+00, onde foi encontrada a ocorrência de rocha ígnea extrusiva, provavelmente diabásio.

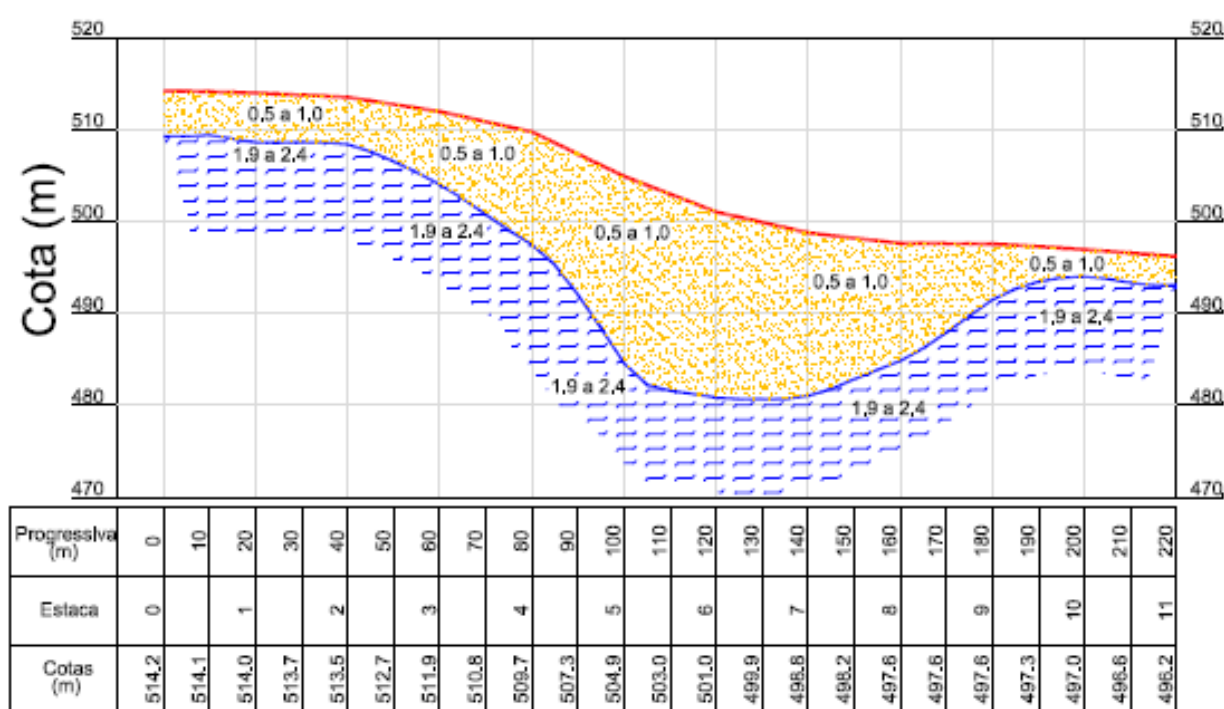
Figura 4.3.5 – Seção sísmica a jusante do eixo da barragem. Entre as estacas 5 e 8 (correspondendo a estacas 12 a 15 do eixo da barragem) a camada V1, com velocidades entre 0,5 e 1,0 km/s, alcança relevante espessura, de até 20 metros em alguns trechos.

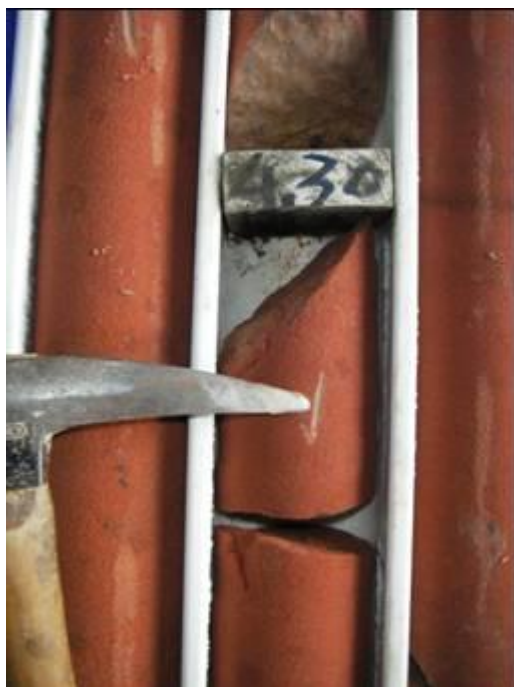
Foto 4.3.8 - Arenito medianamente coerente (C2). O risco da ponta do martelo produz um sulco leve.

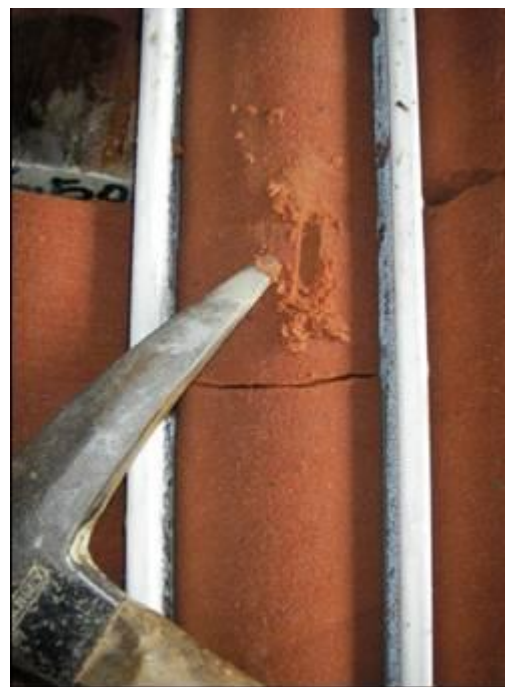
Foto 4.3.9 - Arenito pouco coerente (C3). O risco da ponta do martelo produz um sulco profundo.

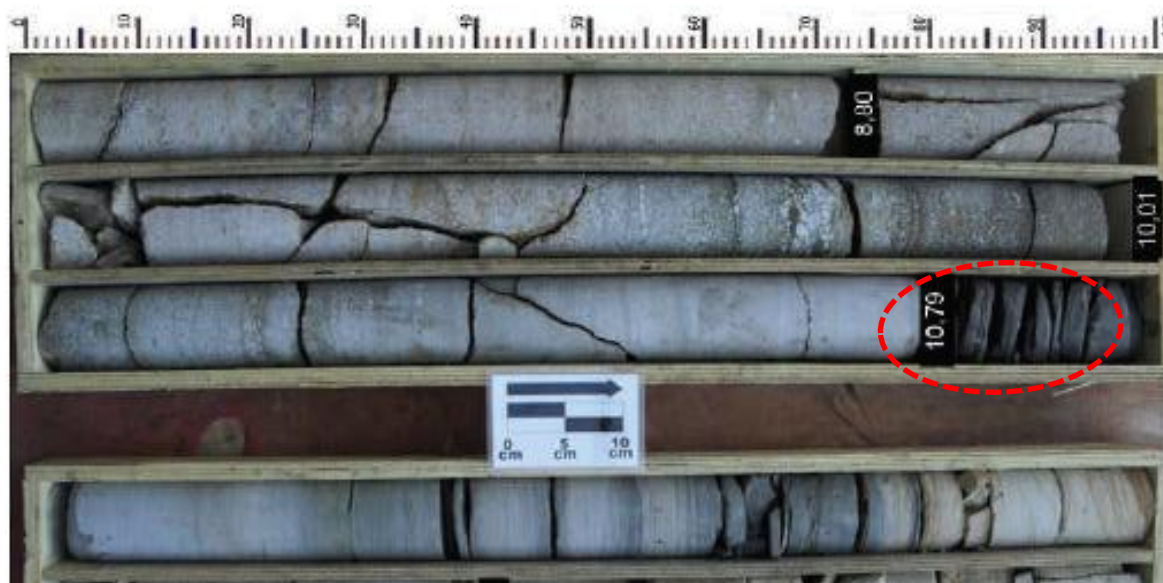
Foto 4.3.10 – Trecho da sondagem SMB-04, com foco de 10,79 a 11,00 m, onde aparenta existir uma junta de alívio, caracterizada pelo aspecto discoide dos fragmentos rochosos.

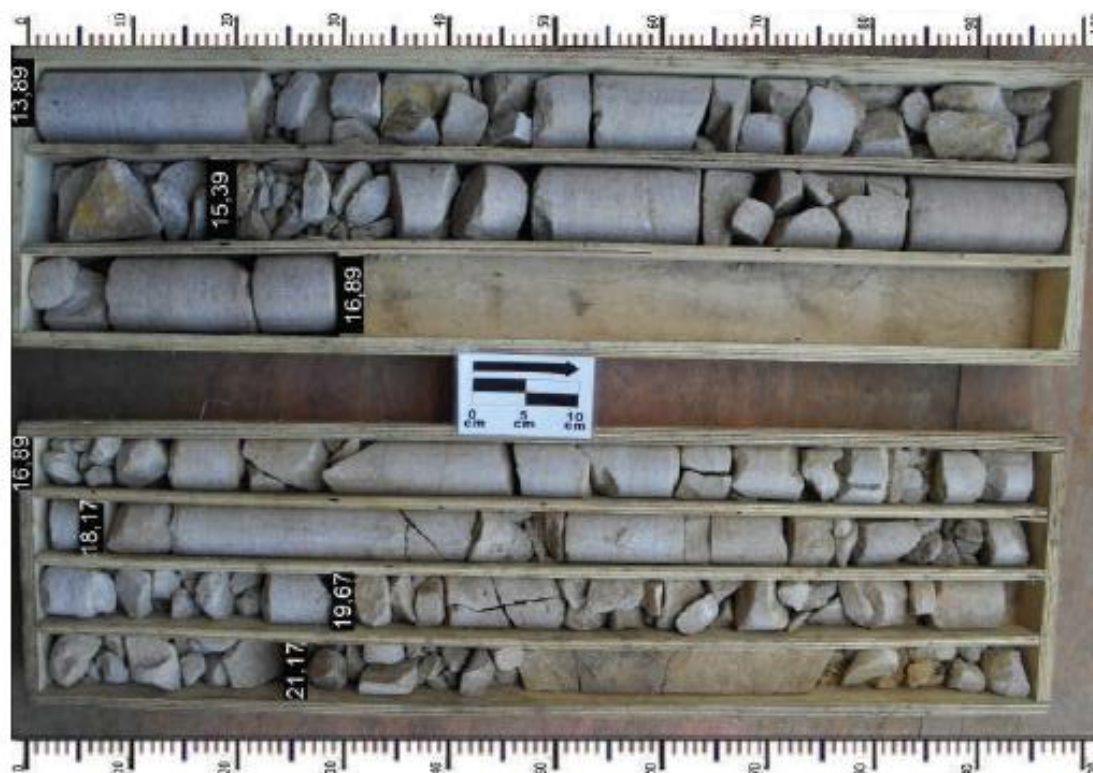
Foto 4.3.11 – A SMB-04 exibe, entre 12,40 e 25,60 m (final do furo), um fraturamento muito intenso, que pode ser atribuído a tectonismo, visto que a sondagem se localiza no fundo do vale, em possível área de interferência de um importante falhamento geológico.

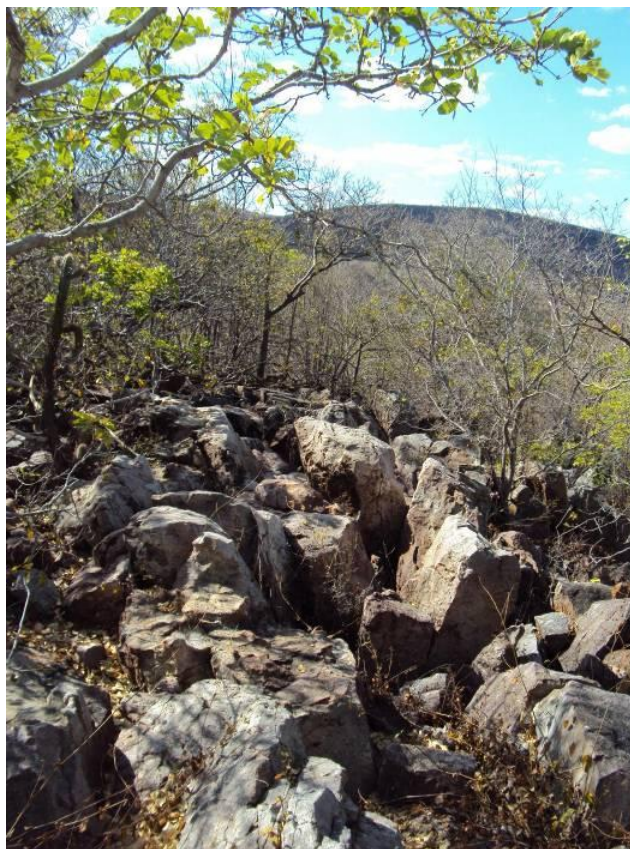
Figura 5.1 - Ombreira esquerda do eixo Lontras, onde foi observado indícios de anomalias geológicas que poderiam condicionar o projeto da barragem.
