PROJETO EXECUTIVO DA
BARRAGEM MALCOZINHADO

TOMO I RELATÓRIO DOS ESTUDOS BÁSICOS

Volume 2 Estudos Geológicos e Geotécnicos

KL Serviço de Engenharia LDTA

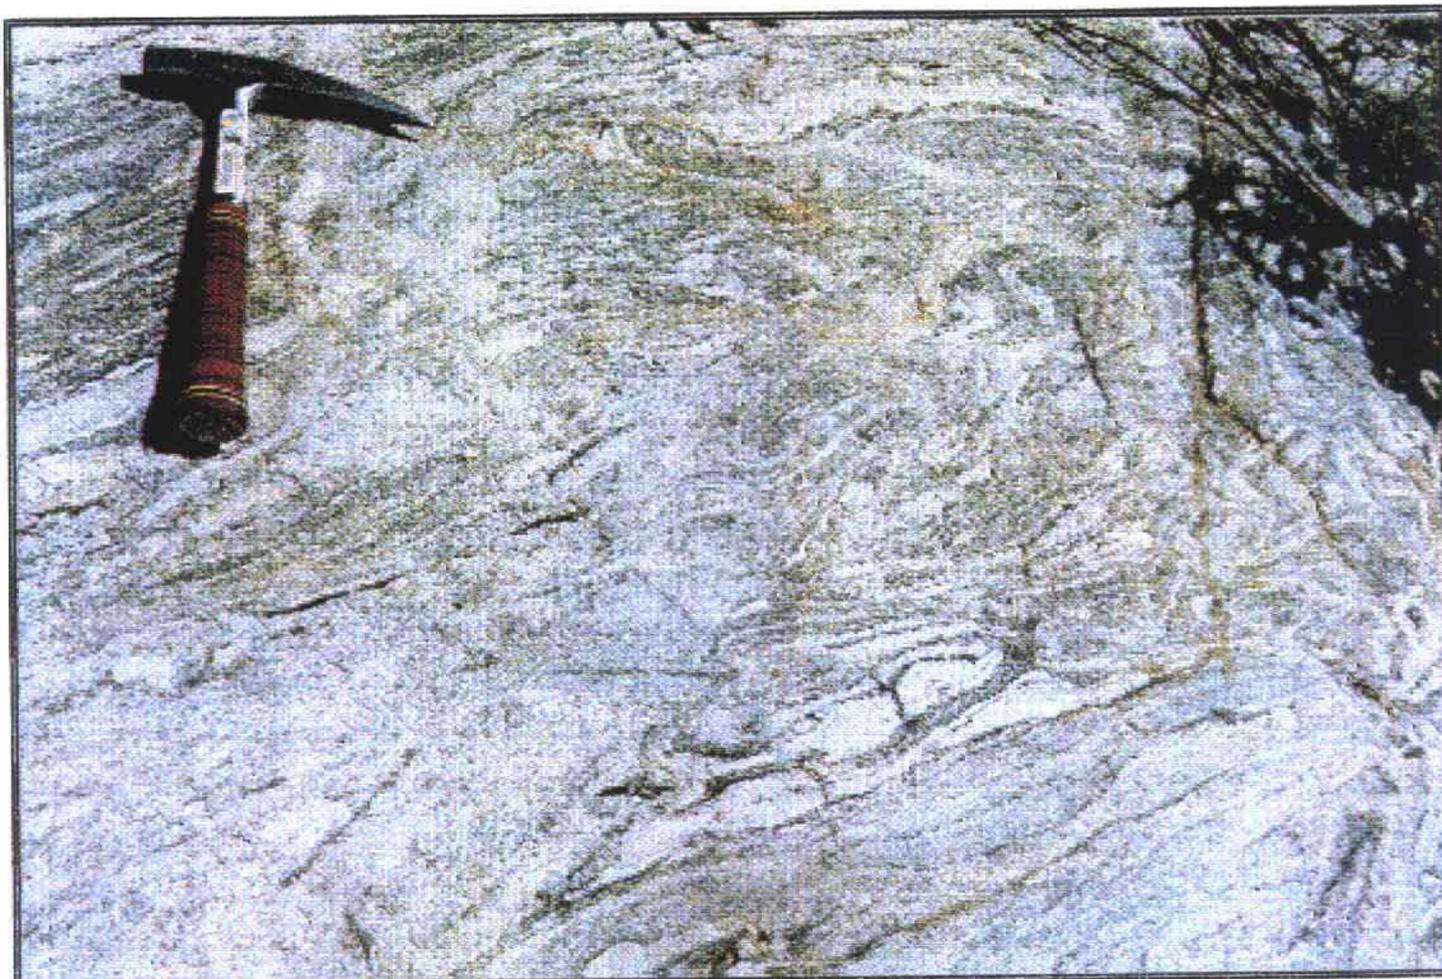
Afloramento de migmatito metatexito, a sudeste do eixo da barragem do Rio Malcozinhado.

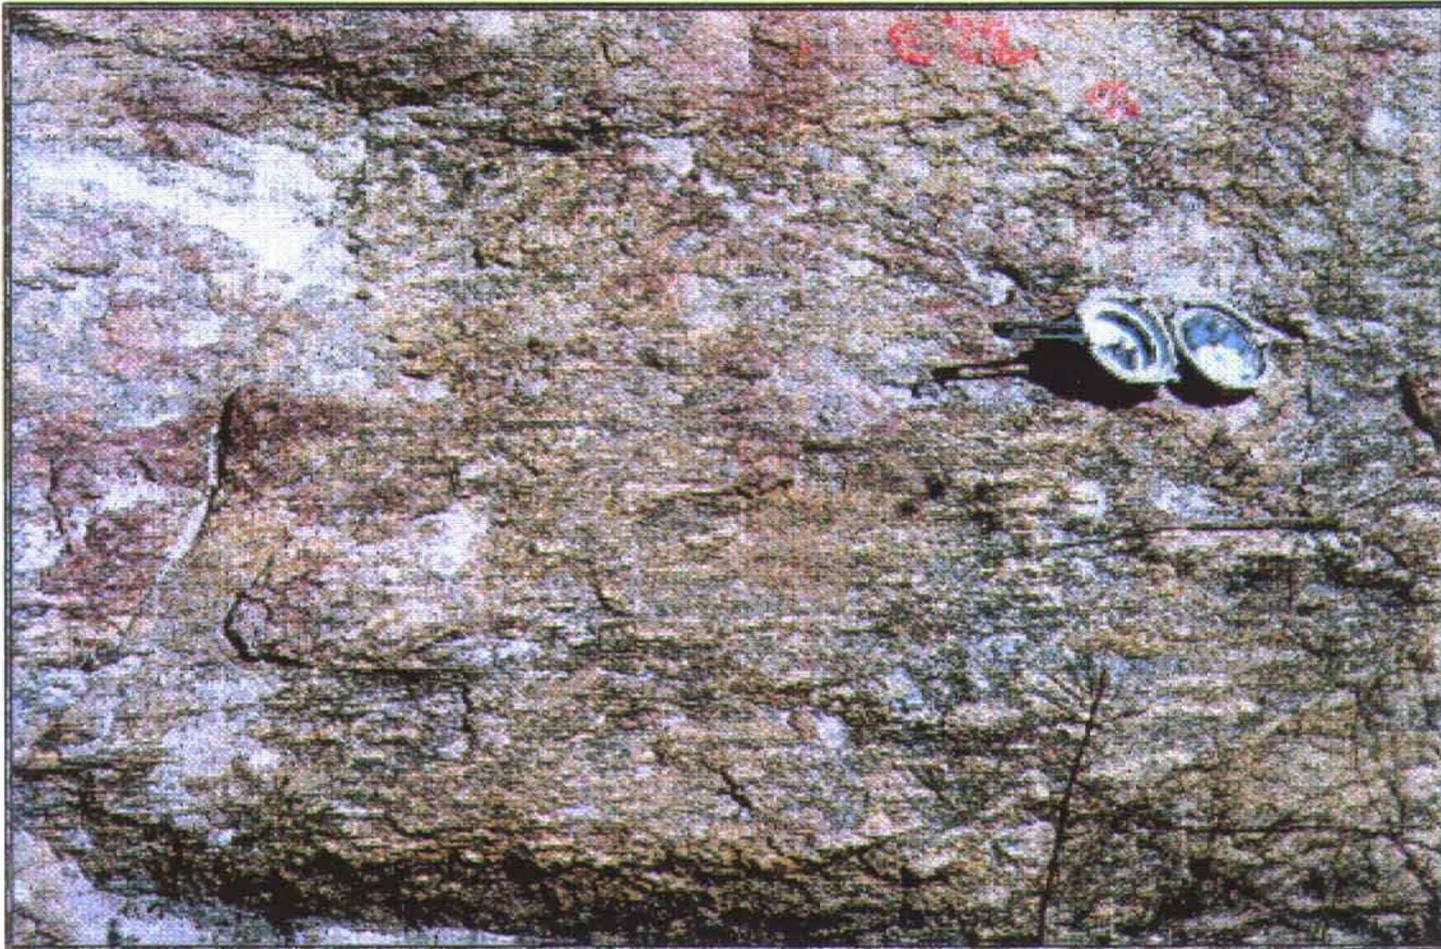
Afloramento de migmatito metatexito na borda Norte do Rio Malcozinhado (Ponto E-22).

N55°E/65°SE média aberta
		N10°E/60°NW curta fechada
		N30°W/65°NE média fechada (3)
		N40°E/SV longa fechada
		N45°W/SV média fechada (3)
		N25°E/65°SE média aberta
E-22(Borda Norte do no)	Atitudes de fraturas	E-W/SV média fechada (2)
		N15°E/65°NW longa aberta (3)
		N30°W/SV média aberta (3)
E-22 +80mW	Atitude de foliação	N10°E/60°NW
		N05°E/40°NW
	Atitudes de fraturas	N35°E/SV média fechada (2)
		N65°E/SV longa aberta (3)
		N20°E/55°SE longa aberta (2)
		N10°E/55°SE longa aberta (2)
		N80°W/SV média aberta
		N50°W/SV média fechada
		E-W/SV média fechada
		N25°E/SV média fechada
		N80°W/70°NNE média fechada
		N30°W/65°NE média aberta
		N20°E/SV média fechada
		N20°E/80°SE longa fechada
		N50°W/60°NE média aberta

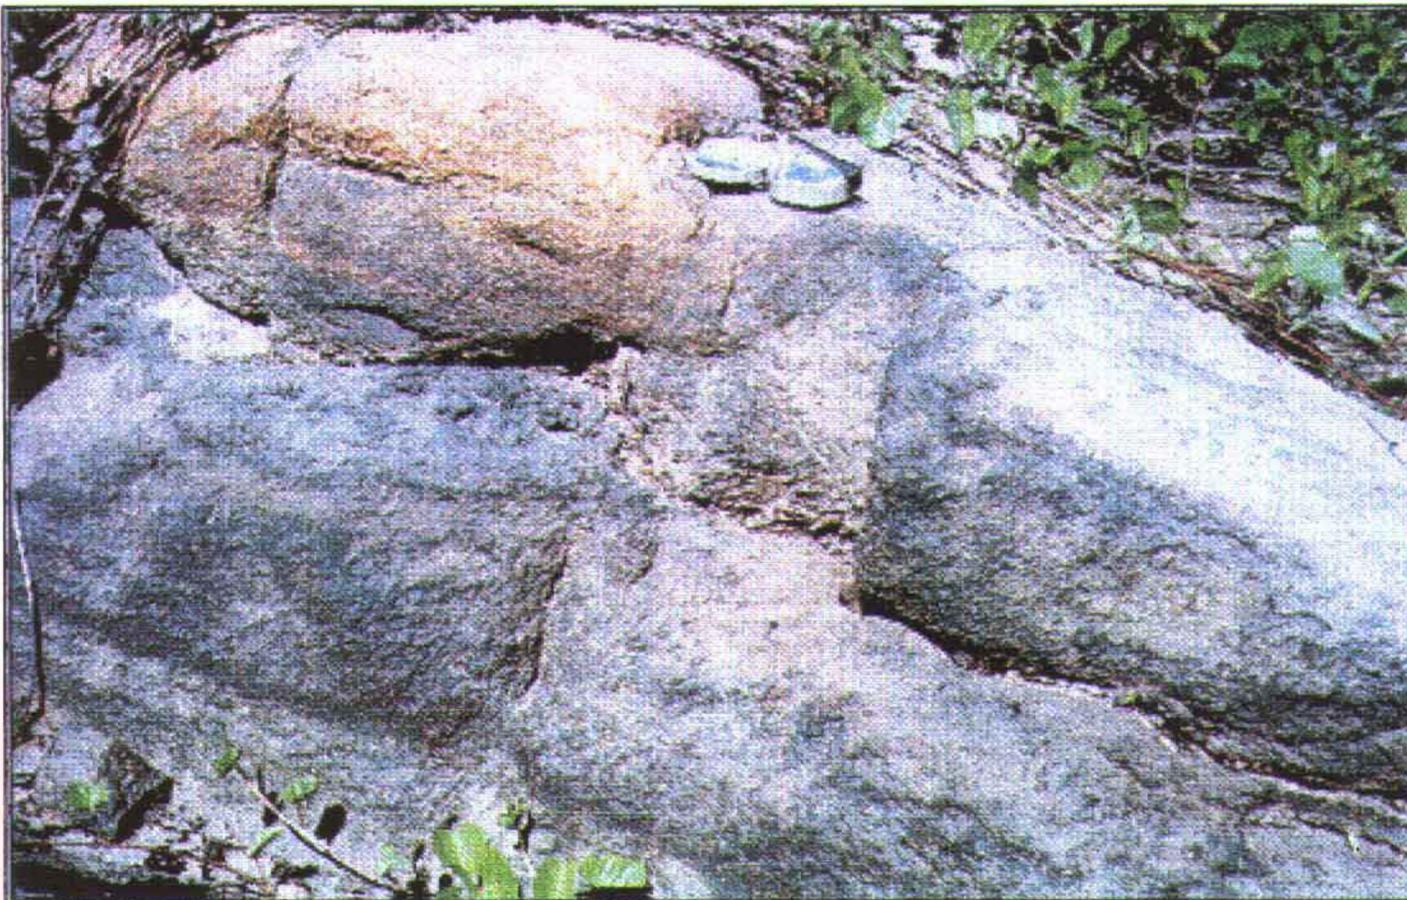
Afloramento de migmatito à montante do eixo da barragem (± 80 mm), no leito do Rio Malcozinhado.

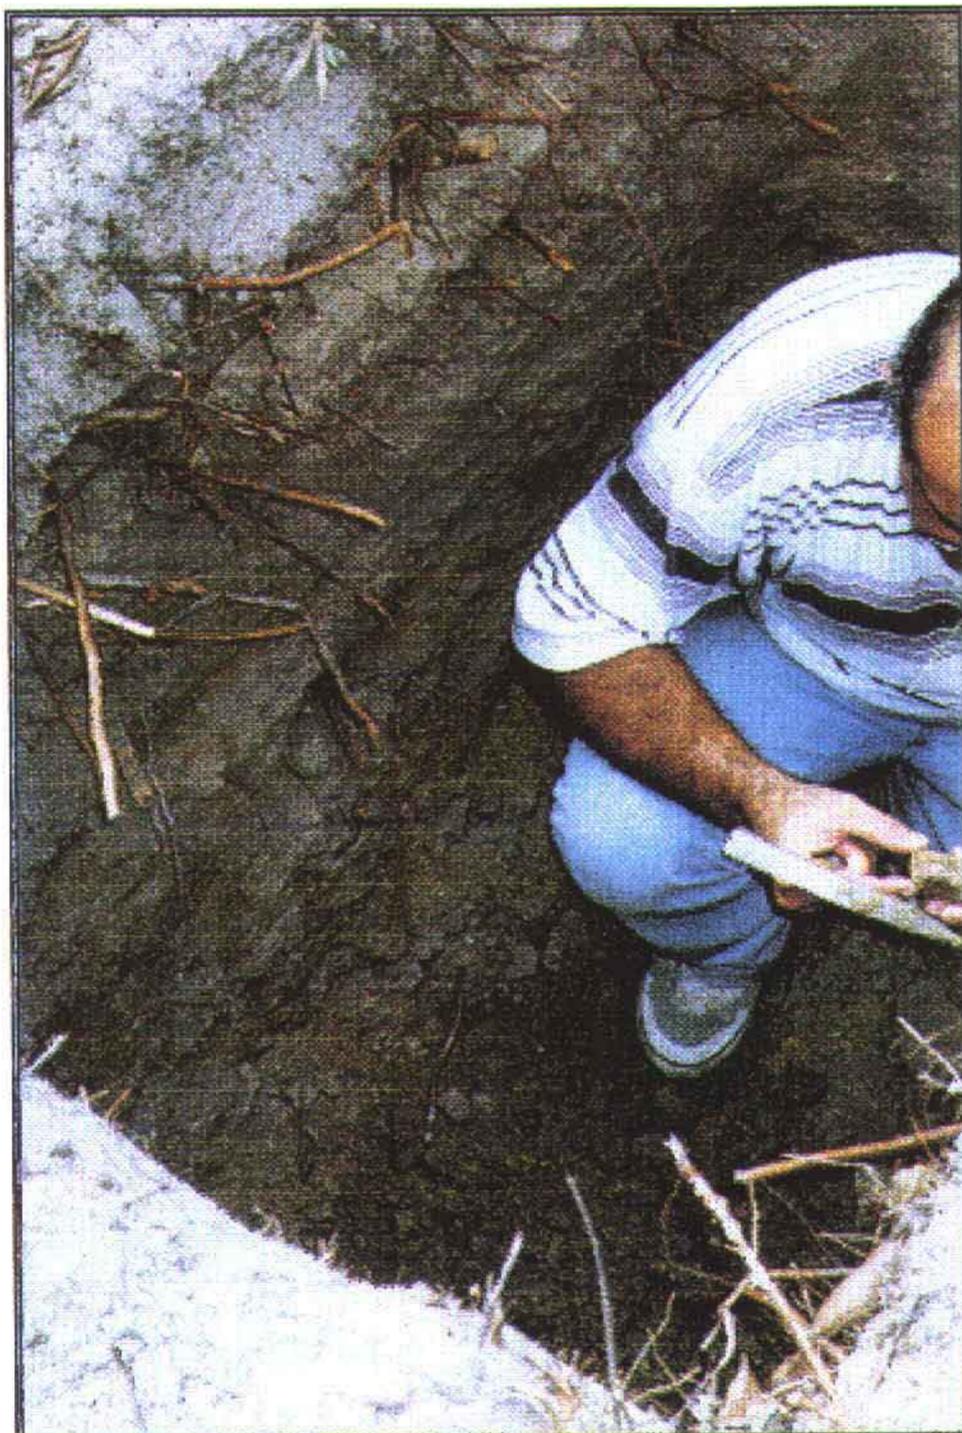
Poço escavado no trecho do eixo da barragem. Observa-se cobertura de solo areno-argiloso com grãos de quartzo, contendo raízes, do Grupo Barreiras, e na base ocorre solo residual de gnaiss/migmatito do Complexo Caicó.

A abertura de alguns poços na área, ao longo do eixo da barragem, pôde-se constatar a presença de gnaiss ou migmatito, na forma de solo residual ou rocha bastante alterada e friável. Nos poços onde foi verificado gnaiss/migmatito bastante alterado (solo residual), o contato com o material arenoso do grupo Barreiras se dá a profundidade da ordem de 1,30 - 1,50 m (E-7, E-9 + 15mN, E-25).
