**ELABORAÇÃO DOS ESTUDOS
DE VIABILIDADE, ESTUDOS
AMBIENTAIS (EIA-RIMA),
LEVANTAMENTO CADASTRAL,
PLANO DE REASSENTAMENTO
E PROJETO EXECUTIVO DA
BARRAGEM POÇO COMPRIDO
NO MUNICÍPIO DE
SANTA QUITÉRIA, NO
ESTADO DO CEARÁ**

FASE A – ESTUDOS DE VIABILIDADE

**ETAPA A2 – ESTUDOS BÁSICOS E
ANTEPROJETO DA BARRAGEM**

**TOMO 4 – GEOLOGIA E GEOTECNIA
TEXTOS**

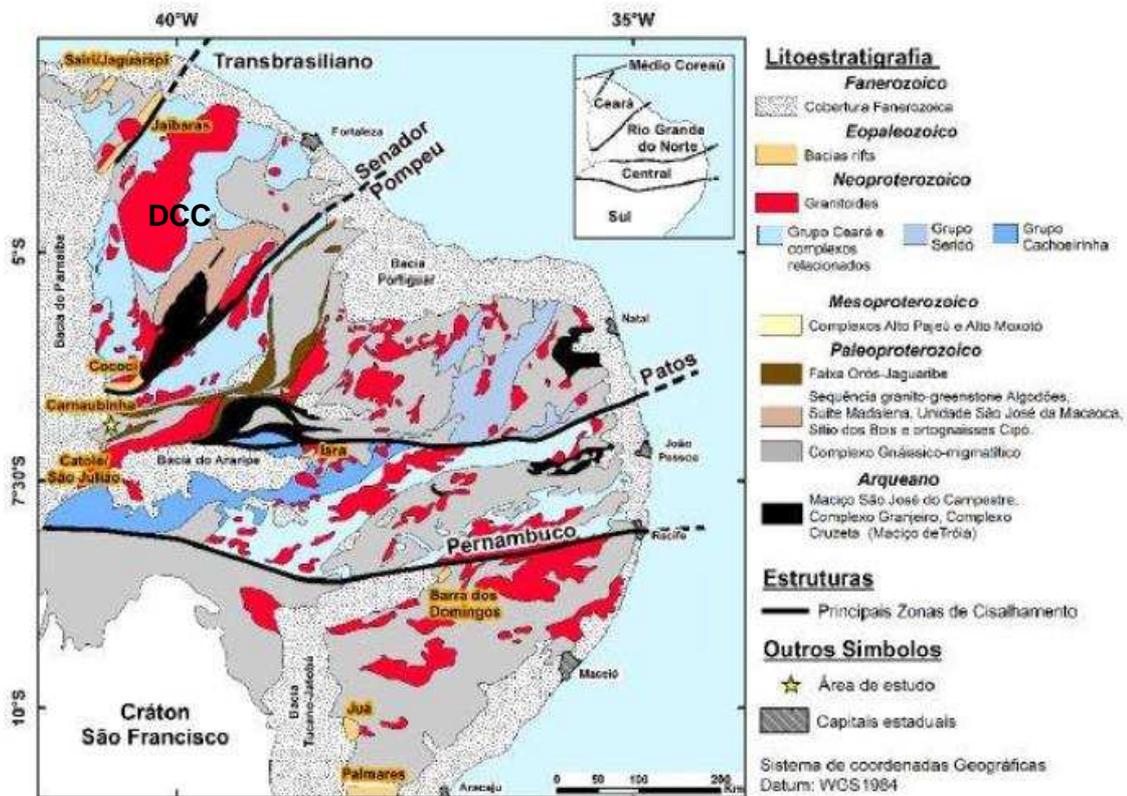
Figura 3.1 - Província Borborema em destaque, ao nordeste do Brasil e seus principais traços tectônicos e localização do Domínio Ceará Central (DCC). Modificado de Medeiros (2004), in Almeida et al. (2008).

A área em estudo está inserida na **Província Borborema** (Almeida *et. al.* 1977 e 1981), mais especificamente no Domínio Ceará Central, a **PB** qual cobre aproximadamente 450.000 km² do Nordeste Brasileiro (Almeida *et. al.*, 1977). Nesta porção afloram terrenos pré-cambrianos de idade variando entre o Arqueano e o Neoproterozóico, além de áreas Fanerozóicas. Tem como limites a norte e leste a Província Costeira, a sul o cráton do São Francisco e a oeste a Bacia do Parnaíba (**Figura 3.1**).

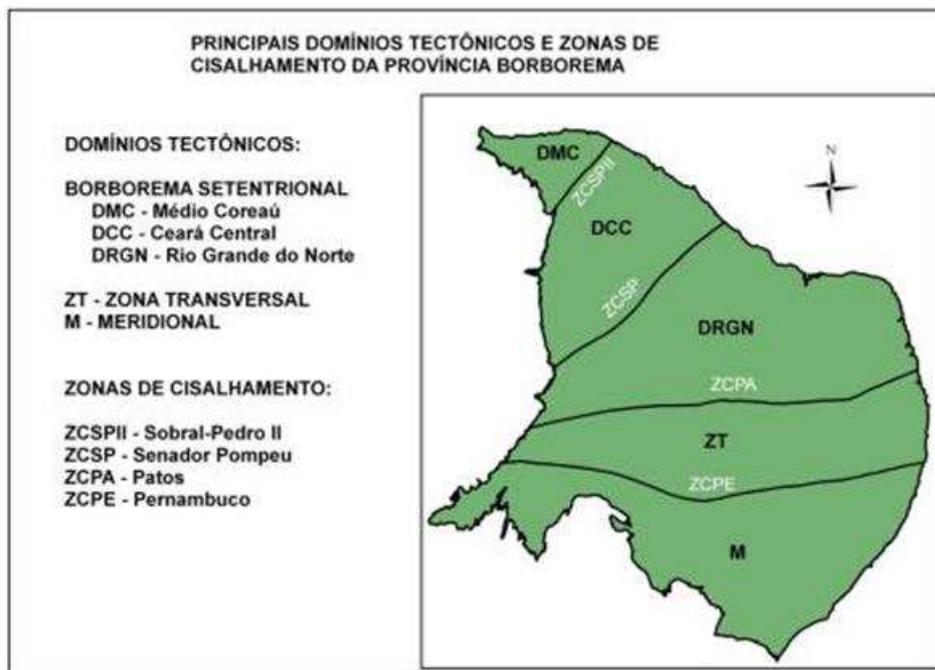
Figura 3.2 - Província Borborema: principais domínios tectônicos e zonas de cisalhamento. (Brito Neves , 2000 , in BIZZI et al, 2003)..

A **Figura 3.2** na sequência ilustra esta subdivisão dos domínios.

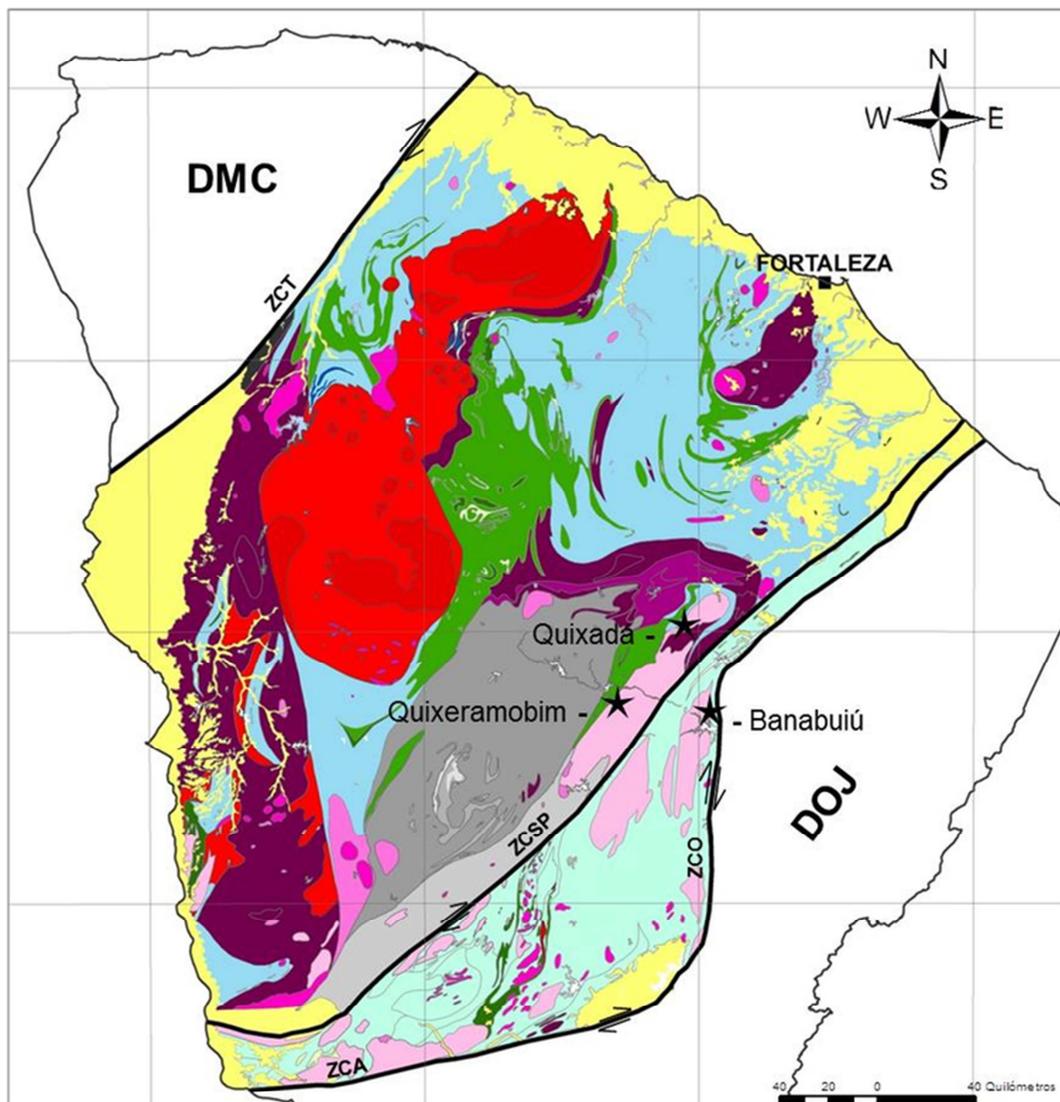
Figura 3.3 - Mapa geológico do estado do Ceará, cujo arcabouço compreende grande parte do DCC. Na parte central o Arco Mamático de Santa Quitéria e seus principais lineamentos. Em destaque a falha de Groairas, seus limites litológicos e estruturas frágeis internas a arco como falhas e fraturas (linha azul) (CPRM, 2003; imagem modificada de Ancelmi, 2008).

O embasamento arqueano/paleoproterozóico do Domínio Ceará Central é coberto principalmente, pelo Grupo Ceará de idade Neoproterozoica (em azul na **Figura 3.3**) e recortado pelos granitos Brasileiros (600Ma) em cor vermelha na **Figura 3.3**.

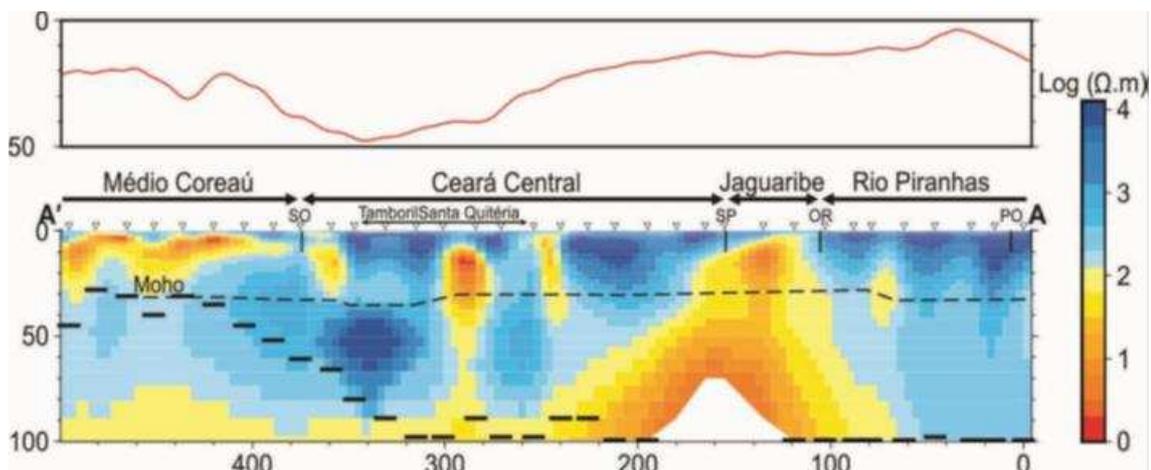
Figura 3.4 - Modelo de resistividade bidimensional pela inversão do dado TE (*transverse electric*) e TM (*transverse magnetic*). Perfil localizado na Província Borborema: SO—Sobral-Pedro II (LTB); SP—Senador Pompeu; OR—Orós; PO—Portalegre (Padilha et al. 2014).

O Complexo Tamboril Santa Quitéria, também é bem marcado e mapeado pela geofísica, onde segundo Padilha et al (2014), as macrounidades possuem assinatura diferentes. Os dados mostram também que a formação do arco ocorreu acima de 50 km de profundidade, além de registrar um alto estrutural na sua zona central (**Figura 3.4**). Seus limites são marcados por zonas de cisalhamento profundas e de caráter continental.

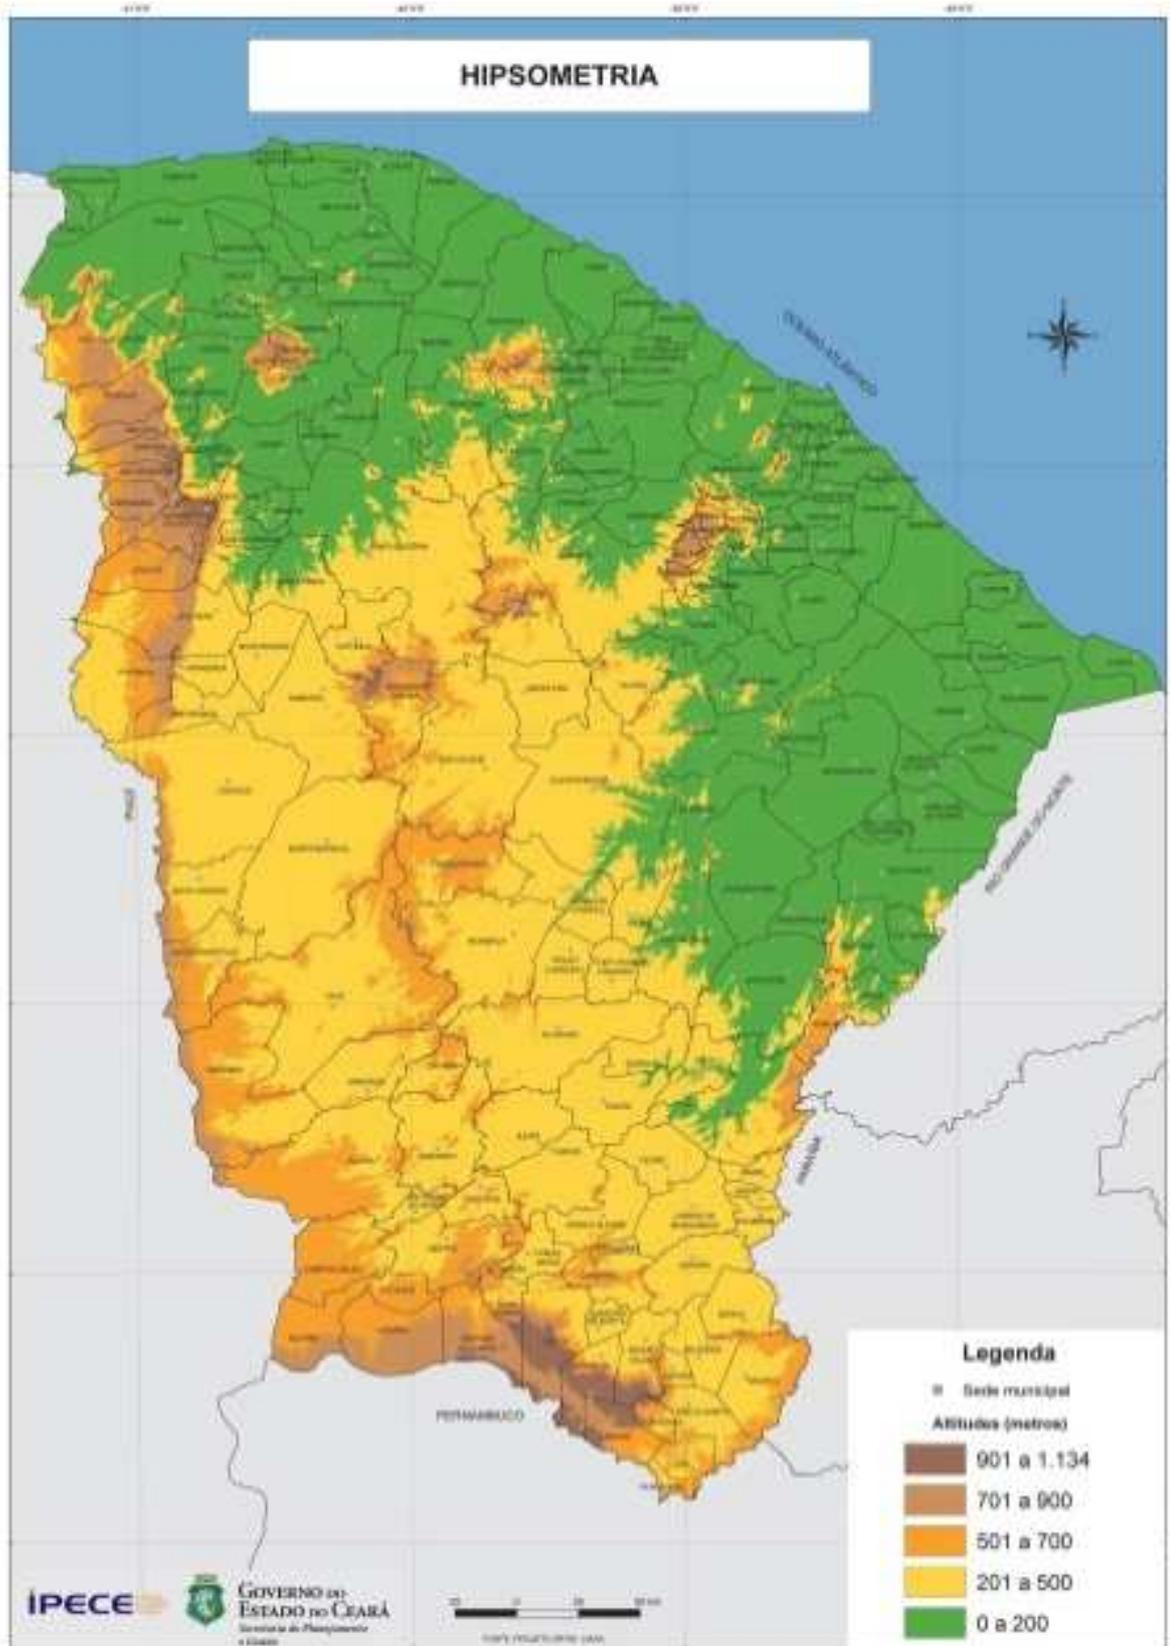
Figura 3.6 - Mapa Hipsométrico

O mapa hipsométrico da CPRM mostra que a região tem altitude variando entre 0 e 1.135 metros, com predominância de altitudes entre 201 e 500 metros, como pode ser visto na **Figura 3.6.**

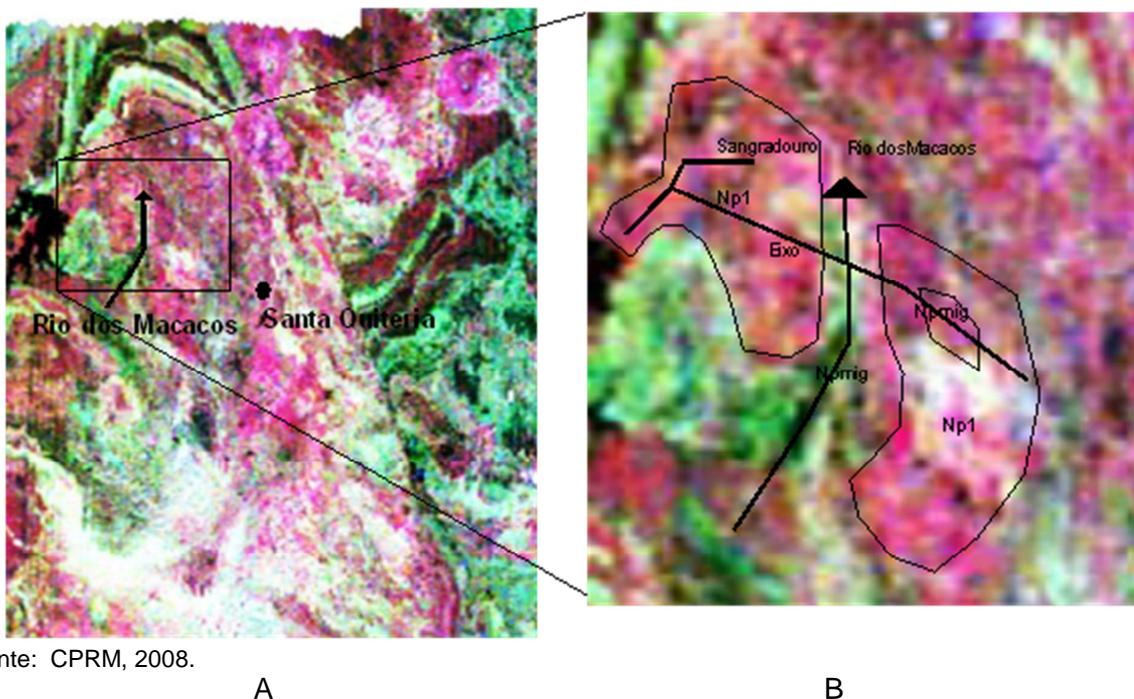
Figura 3.7 - A) Imagem RGB da região de Santa Quitéria e Varjota, B) detalhe mostrando os limites de cada corpo granítico (Np1) e dos gnaisses migmatíticos (Npmig).

Segundo a Imagem U-Th-K pode ser observado em ambas as ombreiras manchas rosadas a vermelhas que representam maciços graníticos conforme Figura 3.7b. Na parte central do eixo e onde ocorrem as drenagens possui uma coloração mais esverdeada sendo representada por gnaisses migmatíticos diversos. O recorte geológico local (**Figura 3.8**) obtido com o imageamento e pela cartografia do mapa CPRM, 2006, mostra este mesmo arranjo com maciços graníticos nas ombreiras circundados por gnaisses migmatíticos diversos.

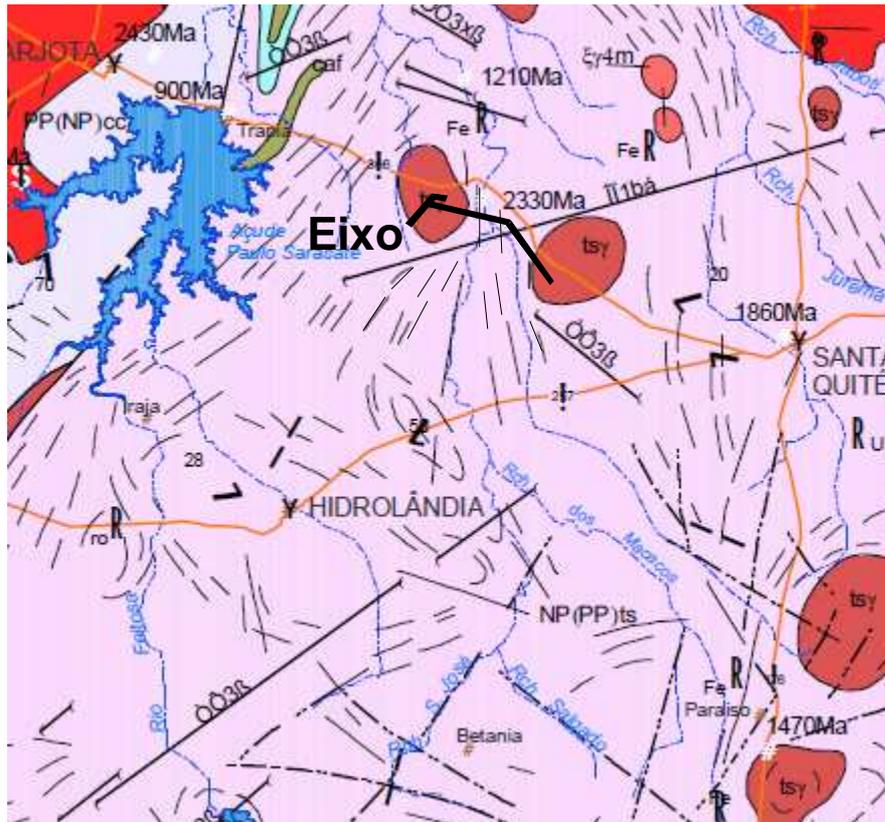
Figura 3.8 – Mapa geológico do eixo e seu entorno, mostrando dois maciços graníticos circundados por gnaisses migmatíticos diversos. Notar os traços ou linhas de direção NE, N e NW, as quais são foliações ou planos de cisalhamento verticais, em parte responsável pela ocorrência das drenagens.

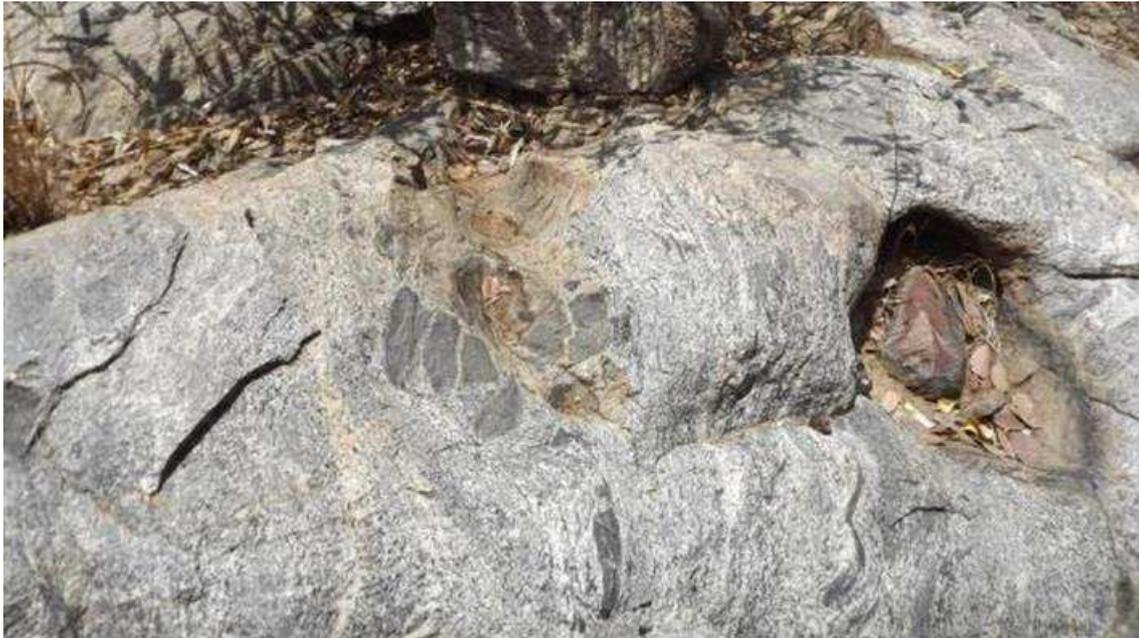
Figura 3.9 - Gnaisses migmatítico exibindo bandamento centimétrico entre melanossomas e leucossomas, injeções quatzo-feldspáticas e restos de anfibolitos fragmentados que por vezes ocorrem em maior quantidade. Leito do Rio dos Macacos com o eixo.

Possuem foliação estromática com penetrativa foliação que varia de alto a médio ângulo de mergulho. Os anfibolitos por vezes ocorrem em maior quantidade e normalmente apresentam injeções de quartzo indicando hidrotermalismo durante a orogênese formando rochas calcissilicáticas de coloração verde escura, sendo que este processo é acompanhado de injeção de veios de quartzo sempre presentes nestes locais (**Figura 3.9**).

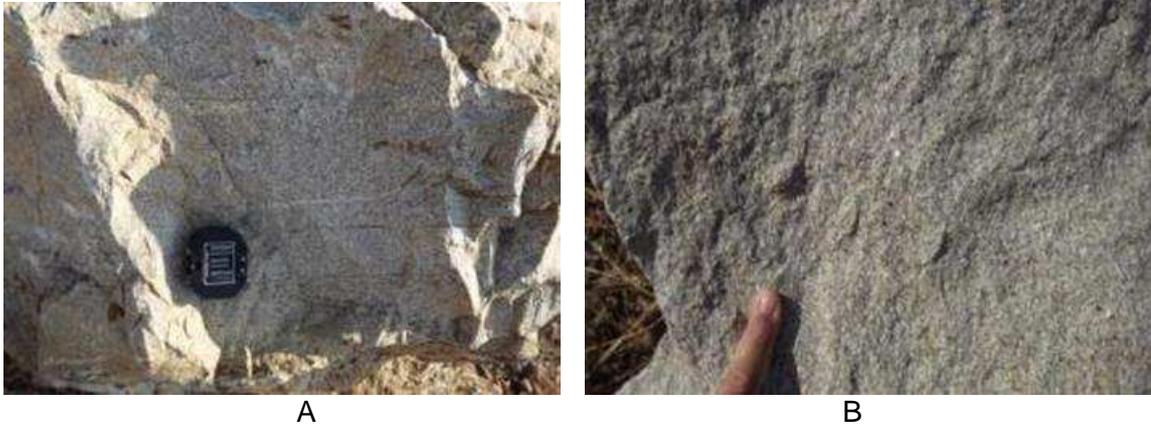
Figura 3.10 - A) Granito homogêneo textura equigranular com foliação insipiente na horizontal, B) Fácies um pouco mais porfirítica com fenecristais de k-f, sem foliação.

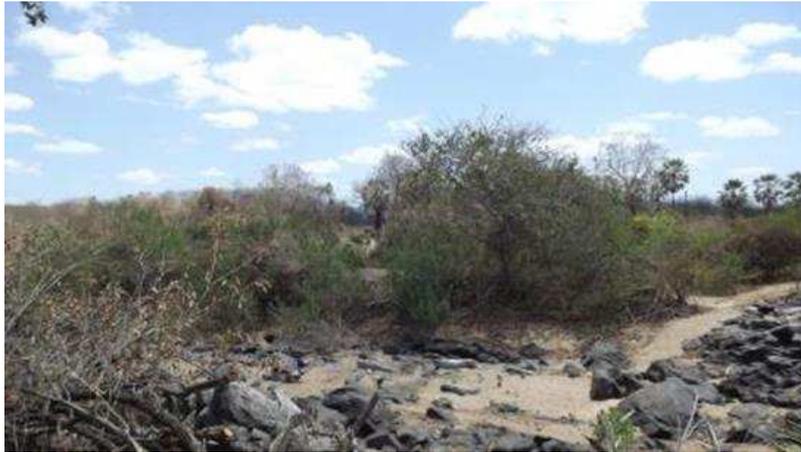
Figura 3.11 - Rio dos Macacos no cruzamento com o eixo, grande volume de areia grossa a média, formada por processos aluvionares/fluviais

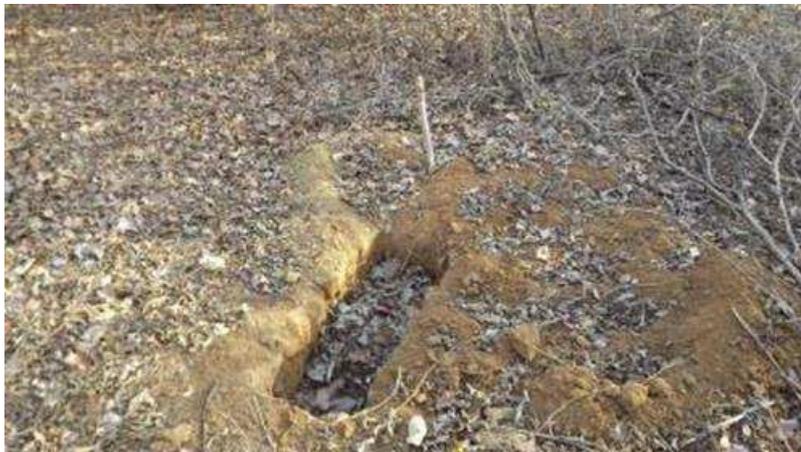
Figura 3.12 - Caixa de amostragem de solo, evidenciando pouca espessura de regolito na região do eixo. F-34.

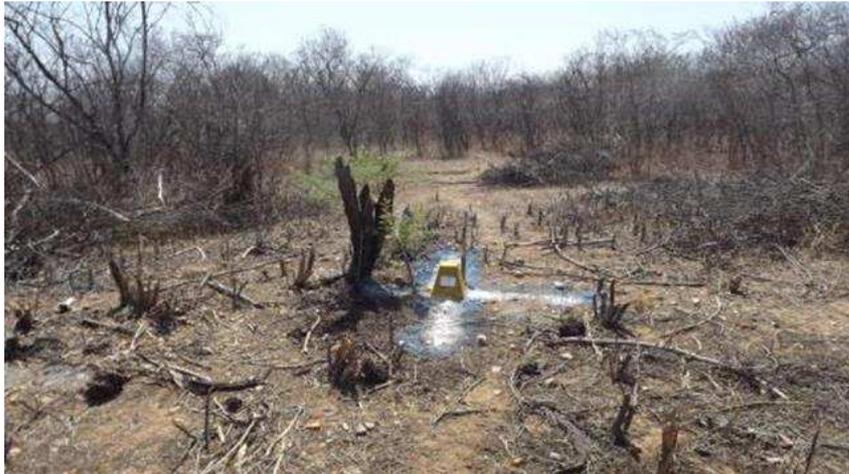
Figura 3.13 - Marco na ombreira direta, estaca 190, início do eixo.

Na ombreira direita, o mapeamento iniciou na estaca 190 onde existe um marco IBI/COGERH (**Figura 3.13**).

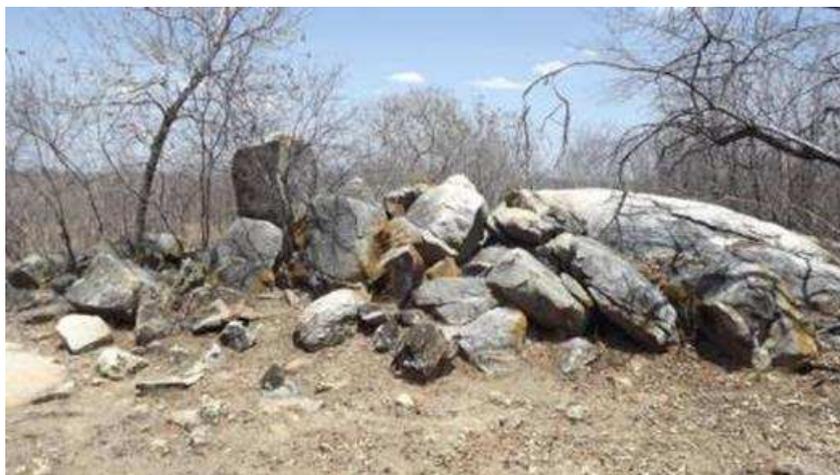
Figura 3.14 - Lajedos de granito maciço próximos à estaca 170. Relevo com blocos e matacões, solo raso por vezes com cascalheira.

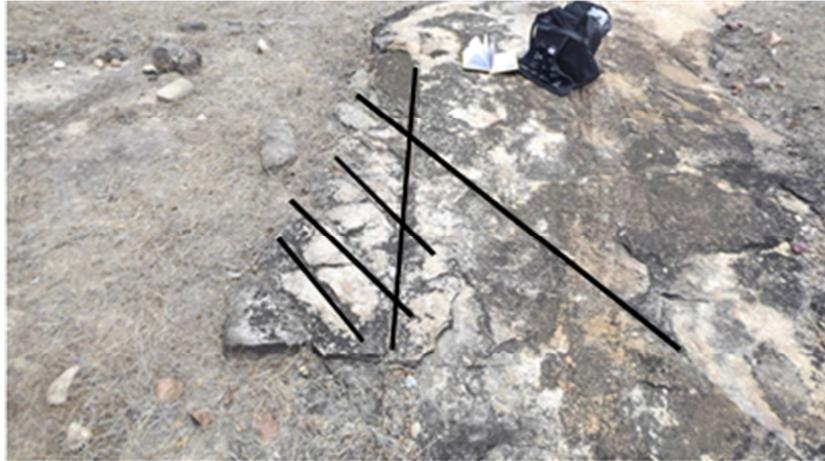
Figura 3.15 - Lajedos de granito estaca 165 - rocha maciça exibindo fraturas nas direções 300az e 270az.

Da estaca 190 até a estaca 154 há um predomínio do granito de composição k-feldspática que varia de porfirítico a equigranular. A composição mineralógica é formada por k-feldpsatos (35%), plagioclásio (15%), quartzo (15%) e sendo os demais minerais como muscovia, titanita, opacos, apatitas, biotita, microclina, compondo secundariamente. Ocorre na forma de lajedos decamétricos maciços (**Figura 3.14**), ou mesmo subaflorente, possuindo foliação subhorizontal pouco penetrativa com caimento de 5 a 10 graus para oeste (Sn 260az/05 até 300az). Além da foliação apresenta duas famílias de fraturas nas direções variando 250az/50 a 90 e 300az/90 (**Figura 3.15**).

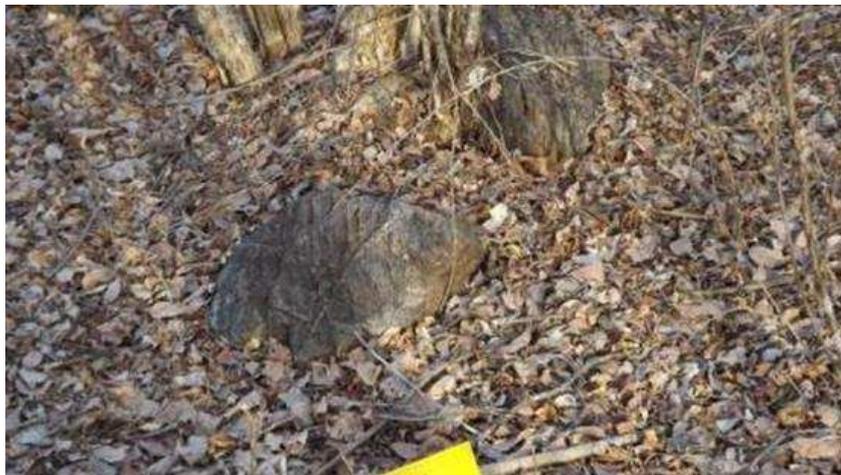
Figura 3.16 - Blocos de anfibólitos e calcissilicáticas, com veios de quartzo cortando a estrutura maciça da rocha. Estaca 135.

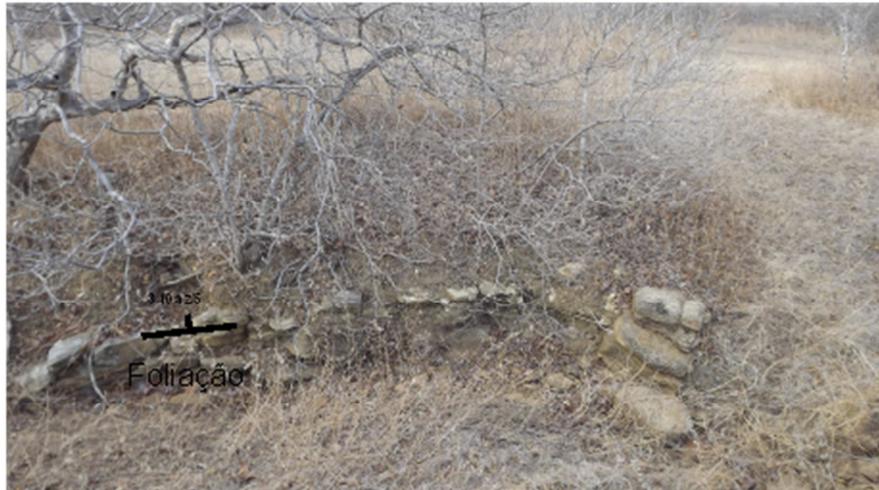
Figura 3.17 - Granito equigranular exibindo foliação Sn subhorizontal, 310az/5.

Entre as estacas 125 até 63 ocorre o mesmo granito com k-feldspato variando de porfirítico a equigranular, possuindo foliação subhorizontal, Sn - 310az/5. Neste trecho predominam lajedos intercalando com manchas de solo mais arenoso (**Figura 3.17**).

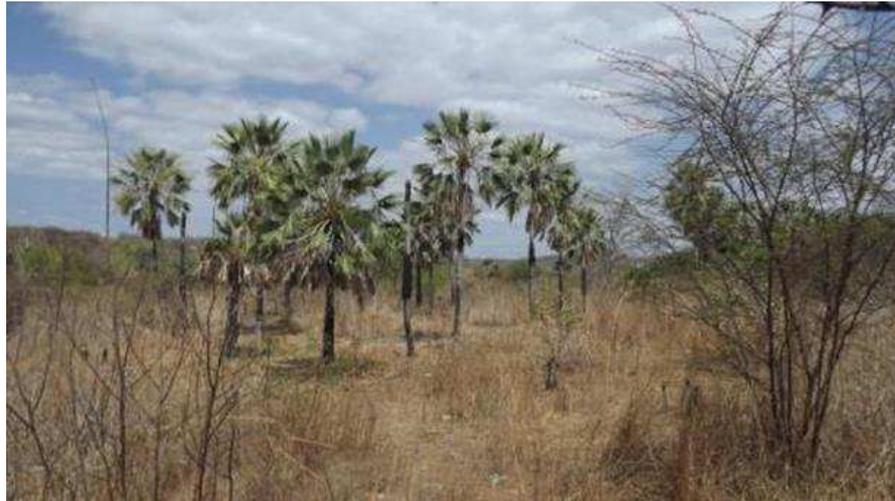
Figura 3.18 - Patamar de sedimento próximo a estaca 74. Maior volume de solo na escavação. Próximo ao rio dos macacos. Pode refletir um paleocanal do rio.

No ponto 65, estaca 73, ocorre pequeno patamar de sedimentos com espessura acima de 2m. Talvez um maior volume de escavação nesta região onde os sedimentos sustentam uma área plana bem marcada por presença de carnaúbas (**Figura 3.18**) e compõem um solo arenoso.

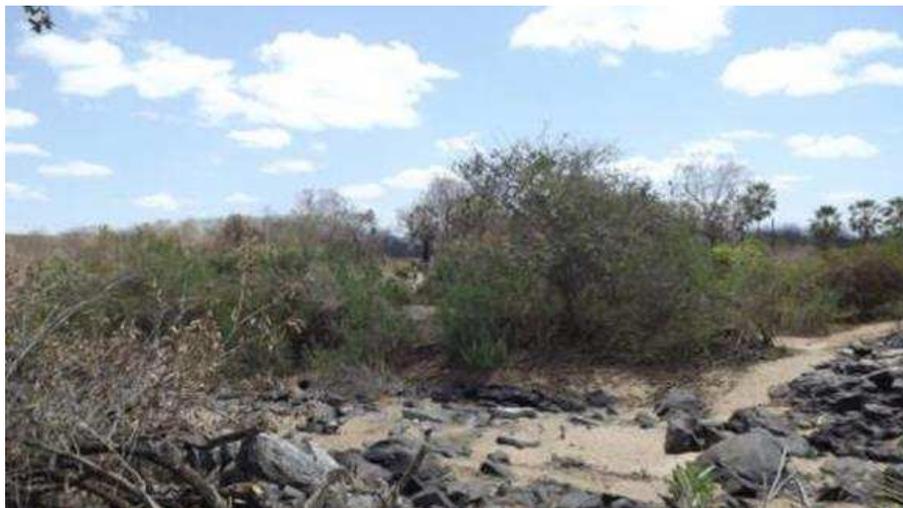
Figura 3.19 - Rio dos Macacos, sedimentos arenosos em meio a lajedos de gnaisses e blocos soltos no leito. Sedimento de calha fluvio-aluvial, vale simétrico.

No rio dos Macacos ocorrem lajedos, matacões e blocos de gnaisses migmatítico entrecortados por granitos na forma de diques e veios. Sedimentos arenosos com profundidade de até 10,00m, profundidade esta confirmada pela sondagem executada na região, ocorrem no leito e em toda sua lateralidade. O rio instalou-se em cima de uma falha de direção N-S (**Figura 3.19**) a qual também condiciona a drenagem secundária que ocorre paralela ao rio dos Macacos.

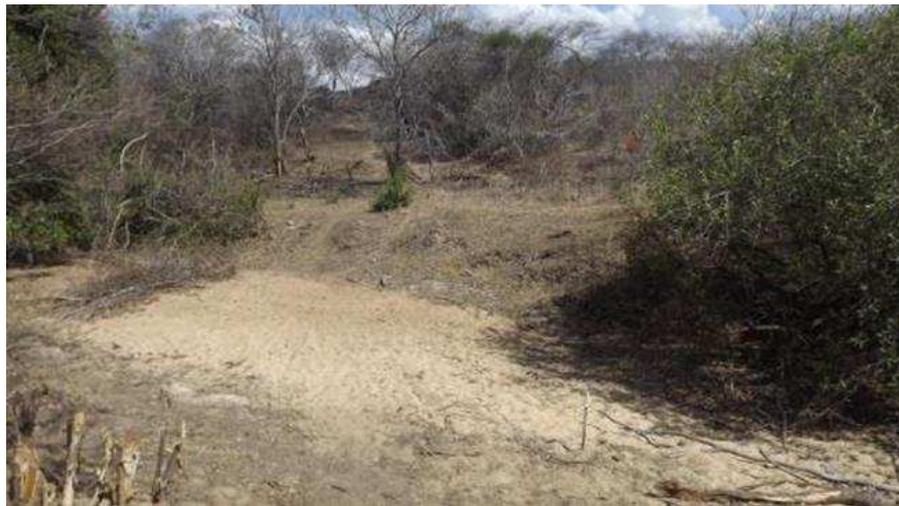
Figura 3.20 - Drenagem secundária, terraço fluvial com 2 a 4 m de desnível, solo arenoso e espessura superior a 10m (Furo SM-04). Estaca 41.

Neste local também pode ocorrer uma maior necessidade de escavação do solo, escavação esta que pode atingir espessura superior a 10,0m. Esta drenagem também reflete uma falha/fratura na direção 30az paralela ao rio dos Macacos (**Figura 3.20**).

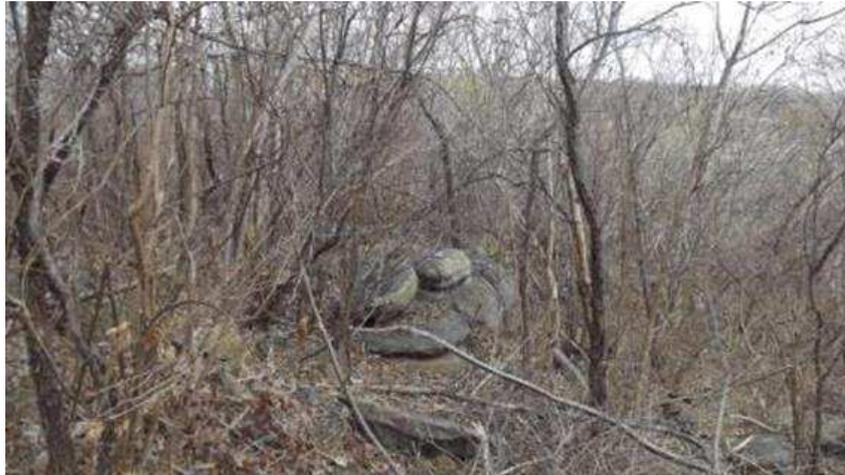
Figura 3.21 - Granito aflorante na forma de lajedos escalonados exibindo foliação subhorizontal Sn 270az/5. Estaca 7 vertedouro. Rocha sã.

Entre as estacas 0 e 10 ocorre um escalonamento natural do terreno onde o granito aflora com foliação subhorizontal (**Figura 3.21**), com fraturas com orientação 320az/90, 360az/90, 80az/90, 90az/80. São fraturas de alívio de pressão e ocorrem superficialmente devido a denudação do terreno.

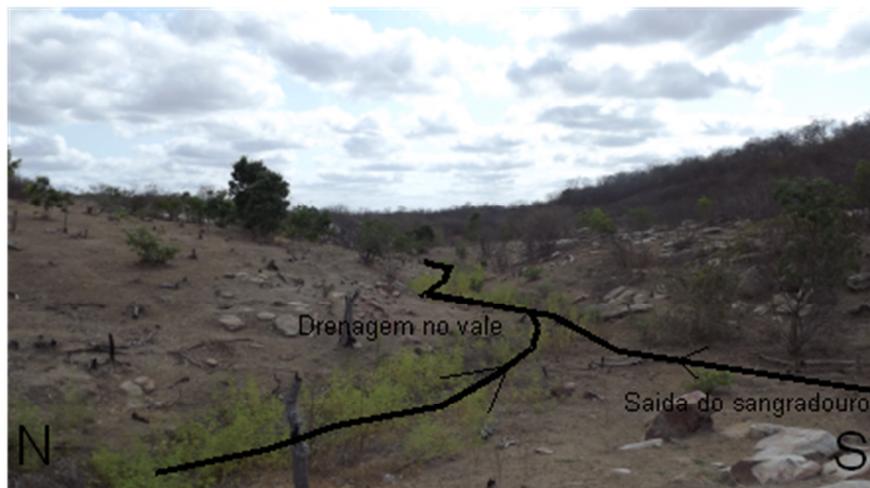
Figura 3.22 - Vale natural a montante do eixo (corte N-S), saída do vertedouro e drenagem natural na direção W-E. Todo o substrato é composto de rocha granítica sã.

Este escalonamento termina num vale a jusante do eixo. Este vale (**Figura 3.22**) é um vertedouro natural, uma vez que ocorrem grandes lajedos e rocha aflorante em todo o percurso até a estaca 58; pouco solo reside sobre o vertedouro e ocorrem rocha aflorante e lajedos do granito equigranular a porfírico. Esta drenagem natural deve ser aproveitada como via de escoamento do próprio vertedouro.

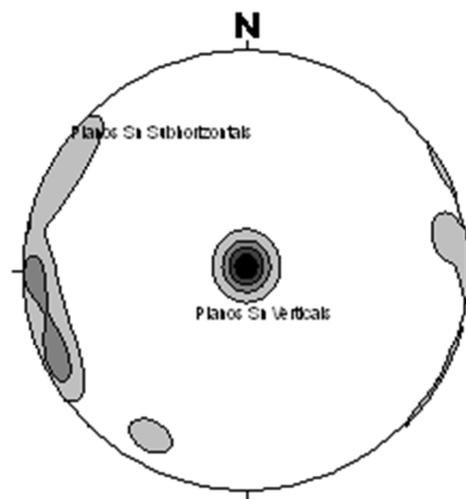
Figura 3.23 - Estereograma da foliação Sn que mostra predomínio de planos subhorizontais no granito equigranular e planos verticais nos gnaisses migmatíticos.

Planos de foliação tectônica que ocorrem associadas aos gnaisses migmatíticos, principalmente no rio dos Macacos, são planos de foliação verticais Sn 270az/90. Nesta rocha, a deformação foi mais intensa e está paralela às zonas de cisalhamento regionais, que provocaram juntamente com a deformação da rocha, um bandamento migmatítico e a verticalização dos planos de foliação. A **Figura 3.23** mostra os planos de foliação no estereograma, onde predominam as medidas de caimento suave para oeste (Sn = 270az/5-10), e os planos verticais N-S.

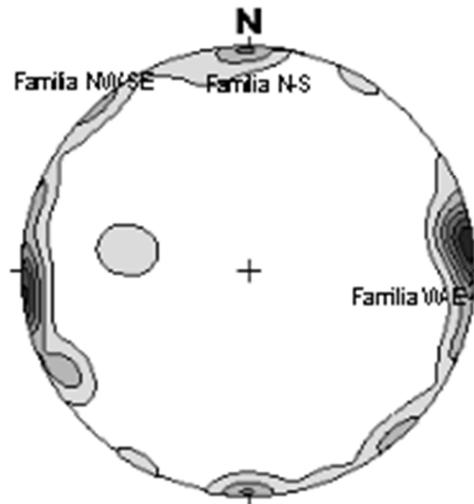
Figura 3.24 - Estereograma das famílias de fraturas presentes nas rochas do eixo e vertedouro.

O fraturamento da área ocorreu posterior à formação da foliação. As famílias de fraturas mostram que as principais direções encontram-se NW-SE, W-E e N-S (**Figura 3.24**).

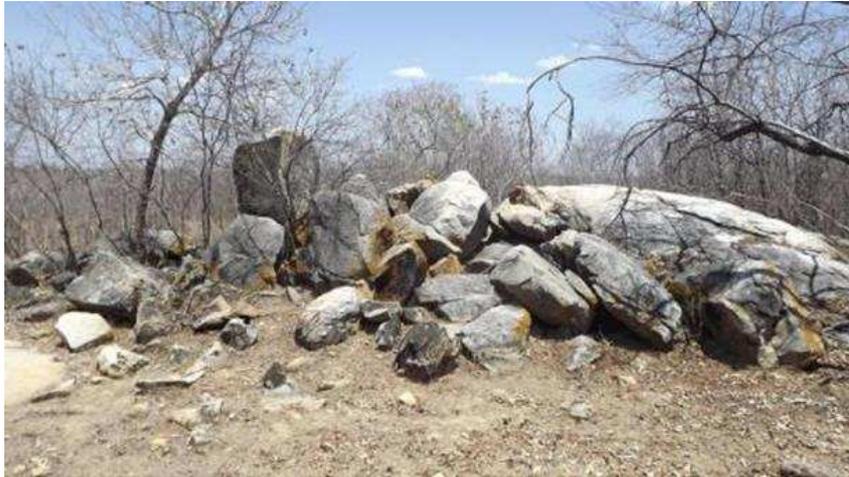
Figura 3.25 - Lajedos de granito, ponto 19, estaca 170. - Matações e Lajedos

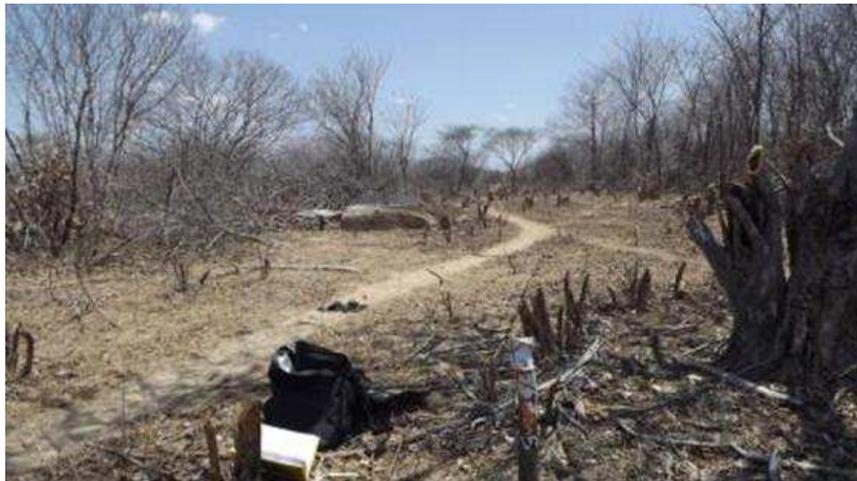
Figura 3.26 - Lajedos na estaca 165, área pequena com desnível de 1m - área pequena de lajedo, no eixo central.

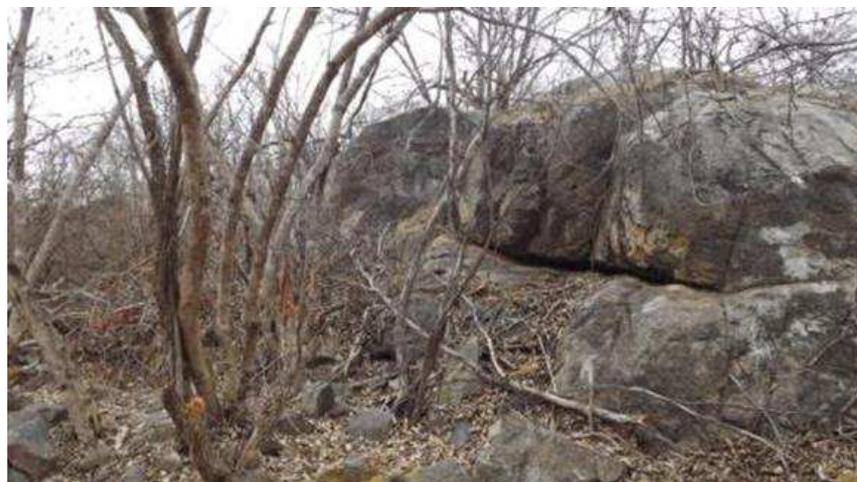
Figura 3.27 - Lajedos com desnível de 1,50m. Granito. - Ponto 58, montante da estaca 93

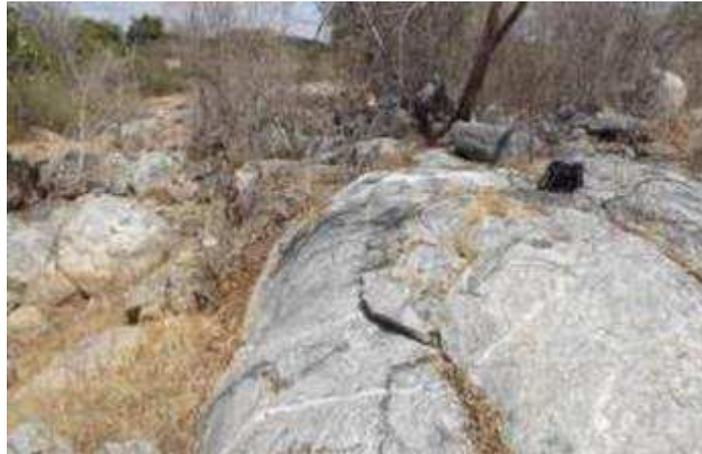
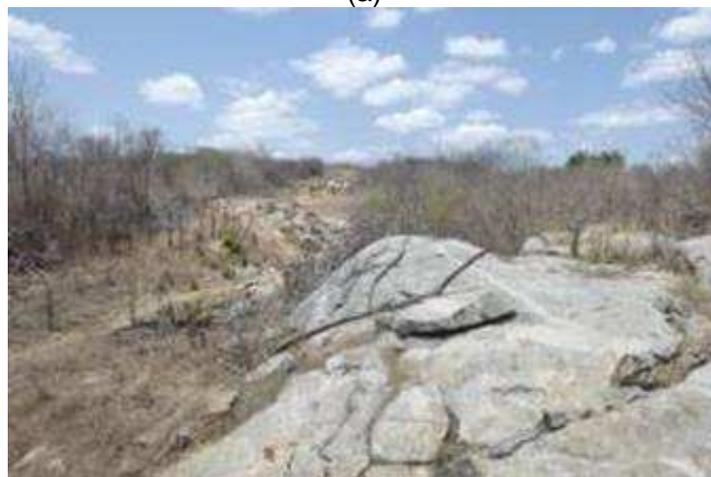
Figura 3.28 - Rio dos Macacos, grandes lajedos aflorantes com desnível de 1,0m até 5,0m

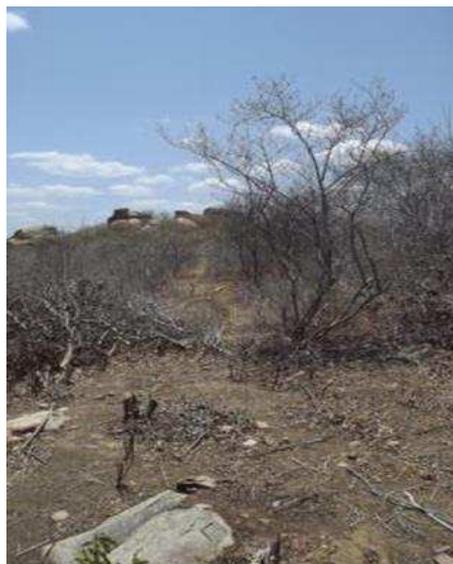
Figura 3.29 - Lajedos ao fundo com desnível acima de 5,0m, limite de montante do eixo na estaca 51. Ponto 83 Estaca 51 a montante, grandes lajedos de gnaisses, com desnível superior a 5,0m.
