ESTUDOS DE ALTERNATIVA, VIABILIDADE E PROJETO BÁSICO DA ALTERNATIVA SELECIONADA DA BARRAGEM TAQUARA

TOMO II - RELATÓRIO DE ESTUDOS BÁSICOS; VOLUME 4 ESTUDOS GEOLÓGICOS E GEOTÉCNICOS

VOLUME 4 - ESTUDOS GEOLÓGICO E GEOTÉCNICOS

Setembro - 2000

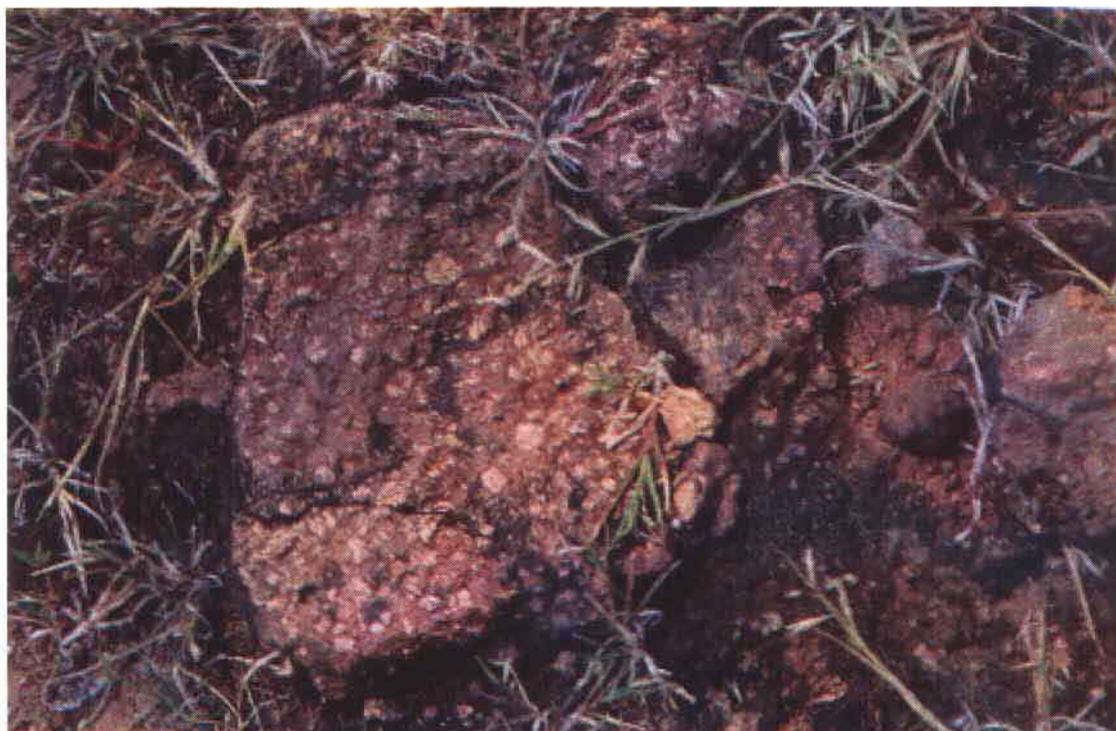
FOTO 01 – Detalhe da rocha vulcânica porfirítica encontrada na região do vertedouro.

Foram identificadas na região da ombreira direita rochas vulcânicas com estruturas maciças e texturas que variam de amigdaloidais a porfiríticas e cumuloefíricas, onde observam-se acumulações de cristais de plagioclásio em formas de ripas (FOTO 1). Os fenocristais de plagioclásio apresentam-se, por vezes, com bordas corroídas. A matriz é vítrea de coloração castanha a cinza-escuro em tons arroxeados. Este tipo de rocha ocorre desde o riacho afluente da margem direita do Rio Jaibaras, na região do eixo, até a região central da alternativa atual do vertedouro, na ombreira direita.

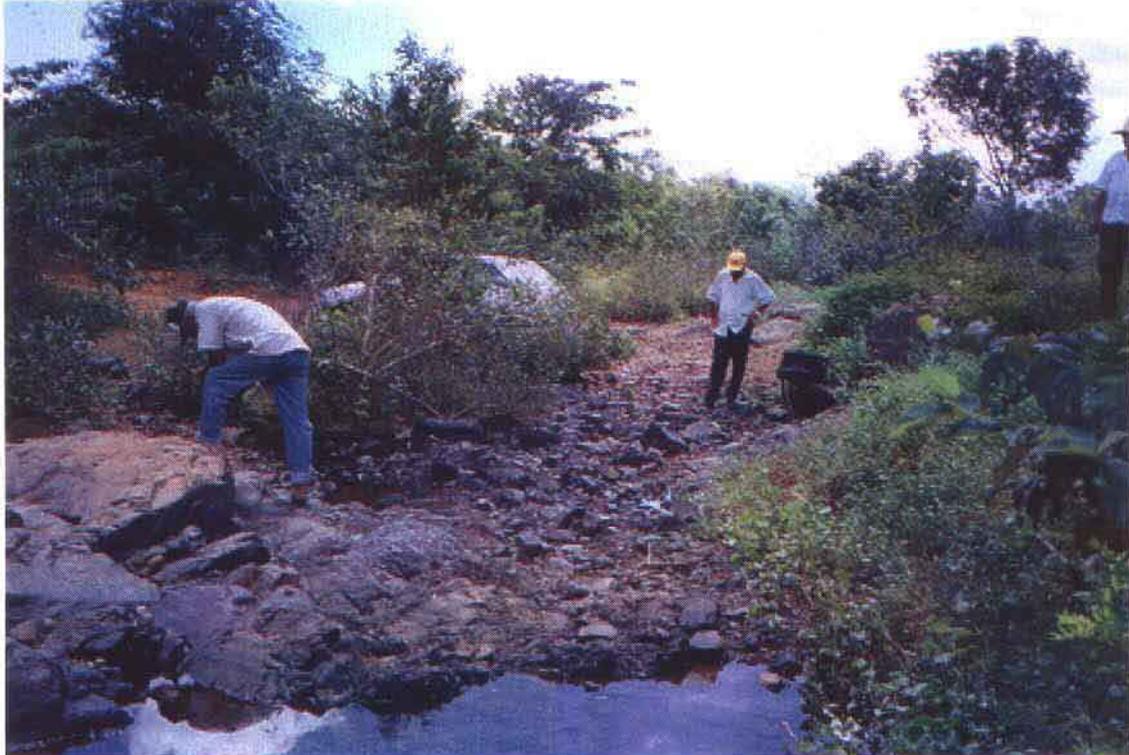
FOTO 02 – Contato através de discordância angular entre as rochas vulcânicas e a associação metassedimentar no leito do riacho afluente da margem direita do Rio Jaibaras. Fotografia tirada com vista para Norte-Nordeste.

Já na região junto ao riacho afluente da margem direita do rio Jaibaras, a aproximadamente 280m a montante do eixo, no que provavelmente corresponde a base do derrame, ocorrem brechas vulcânicas e/ou conglomerados vulcanoclásticos de matriz arcoseana, com abundantes seixos arredondados de rochas vulcânicas alteradas e oxidadas, de dimensões variadas, intercalados por pacotes centimétricos de metarenitos e metapelitos arcoseanos. A espessura deste pacote varia em torno de 3 a 7m, na região do leito do riacho, sendo que, a geometria do contato dá-se através de uma discordância angular (FOTO 2)

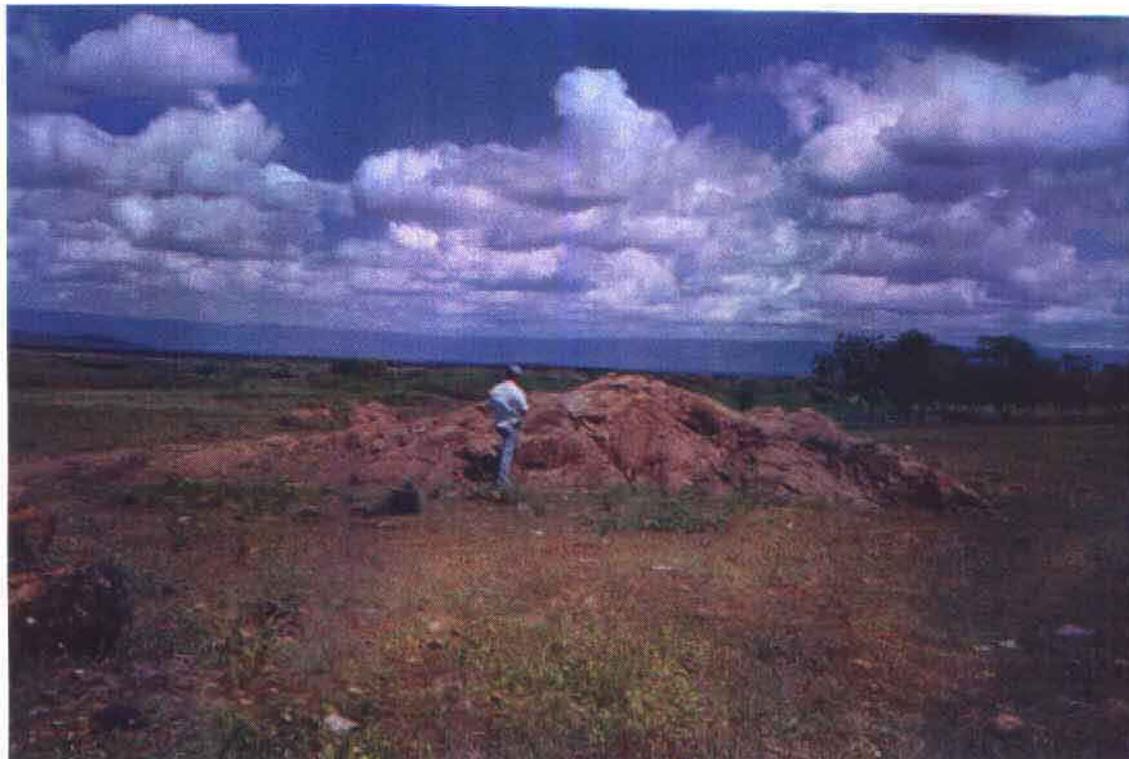
FOTO 03 – Afloramento de rochas metassedimentares na ombreira direita. Notar as intercalações de camadas conglomeráticas com areníticas. Fotografia tirada com vista para sul. A foto 4 mostra um detalhe do afloramento em questão.

Nas proximidades do vertedouro e das barragens auxiliares, ocorrem metarenitos intercalados por metaconglomerados polimíticos com seixos subangulosos de rochas vulcânicas, rochas granito-gnáissicas e rochas metassedimentares (arenitos e siltitos) A matriz é silto-argilosa de coloração castanho avermelhada (FOTO 3 e 4) À medida em que se afasta do vertedouro em direção às barragens auxiliares as intercalações de materiais grossos dão lugar às intercalações centimétricas de metassiltitos Em alguns afloramentos é possível de se notar a diminuição granulométrica da sequência em direção ao topo, o que confere uma granodecrescência ascendente Estratificações cruzadas acanaladas também são observadas nestes afloramentos e parecem corroborar a idéia original de topo da sequência para leste As camadas exibem direções em torno de $N43^{\circ}-75^{\circ}E$ com mergulhos de 25° a 36° para o quadrante sudeste

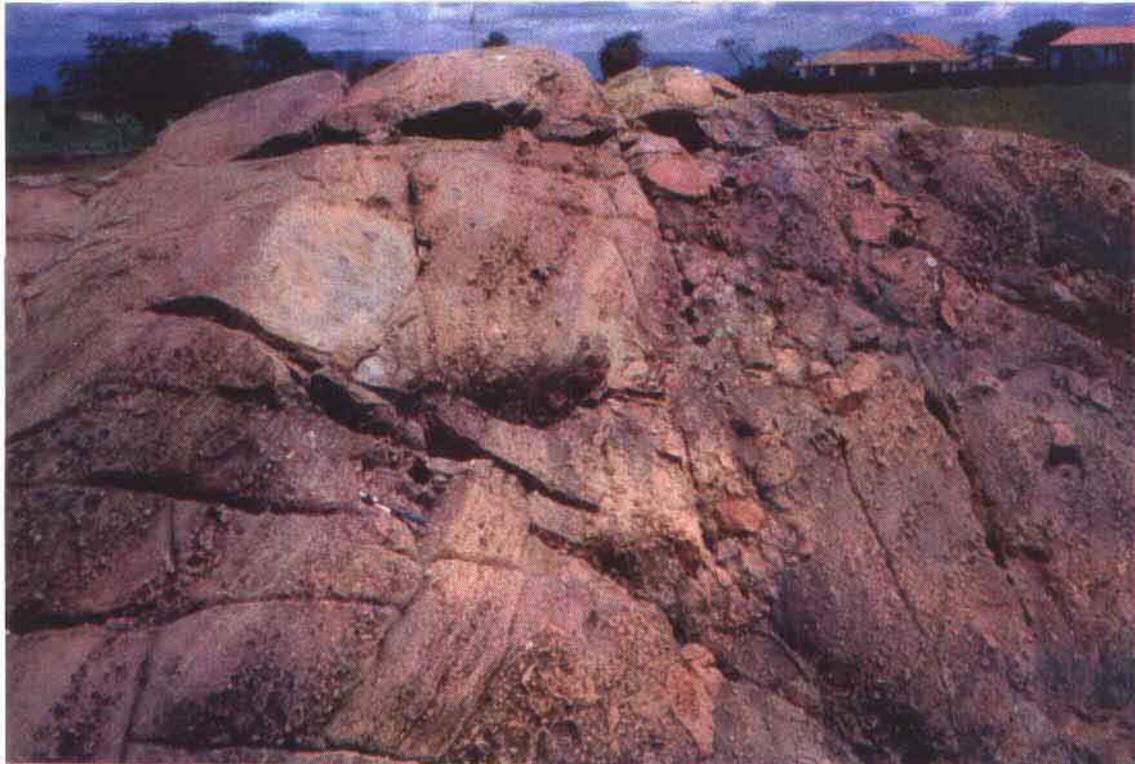
FOTO 04 – Detalhe do afloramento registrado na fotografia anterior. Notar os seixos de rochas vulcânicas (com vesículas, vacúolos), gnáissicas e de quartzitos. Como pode ser observado, predominam neste caso os seixos de rochas vulcânicas.

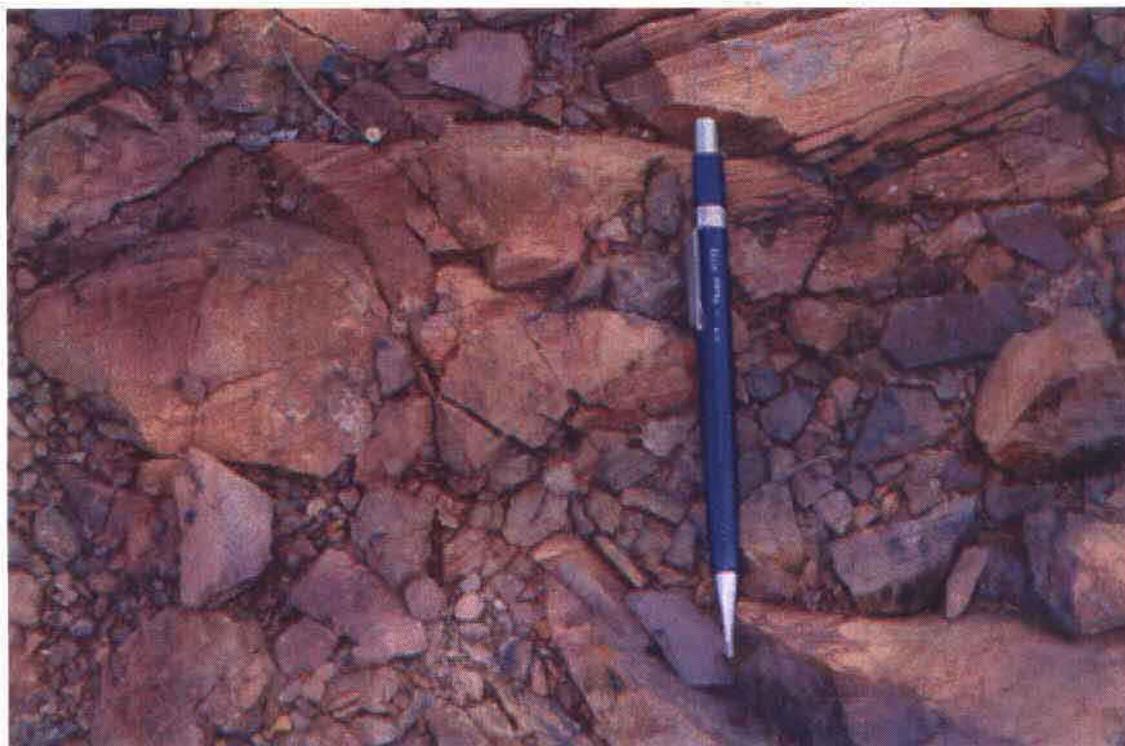
FOTO 05 – Intercalações de siltitos e arenitos finos observadas na associação metasedimentar (PT-10 - lapiseira apontando para o Norte).

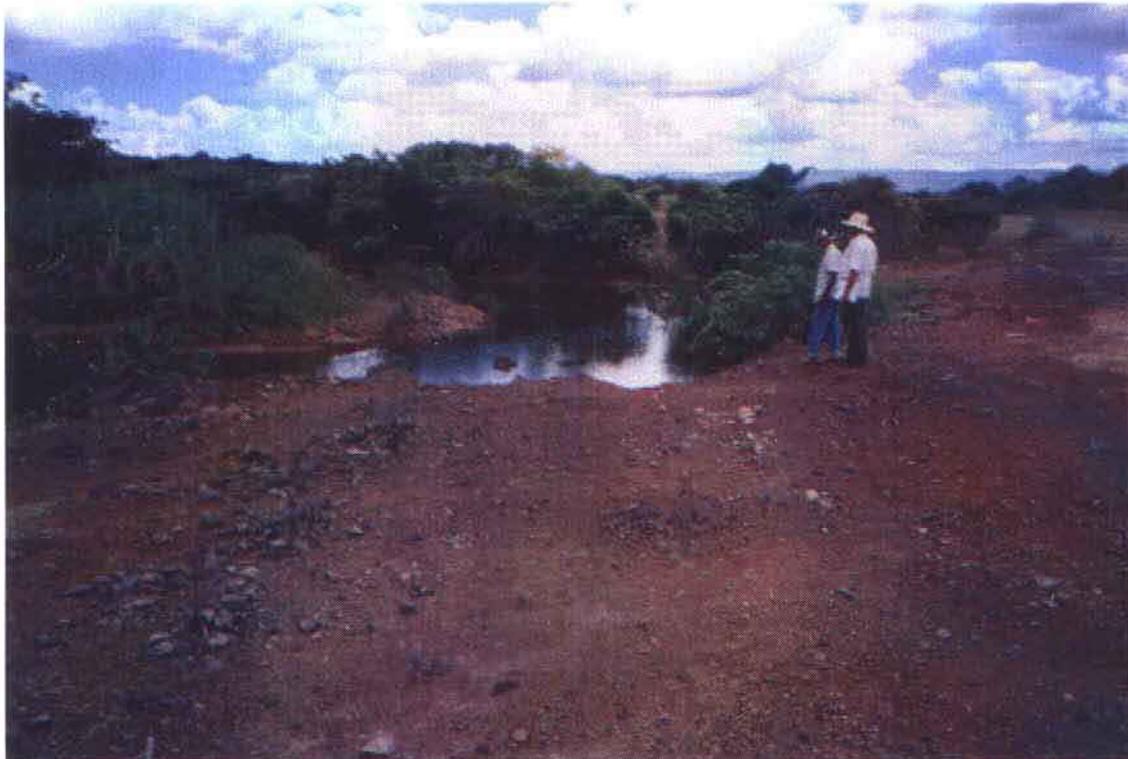
FOTO 06 – Vista geral para sul do contato entre os metasedimentos à direita e as rochas vulcânicas (foto nas proximidades do ponto PT-10).

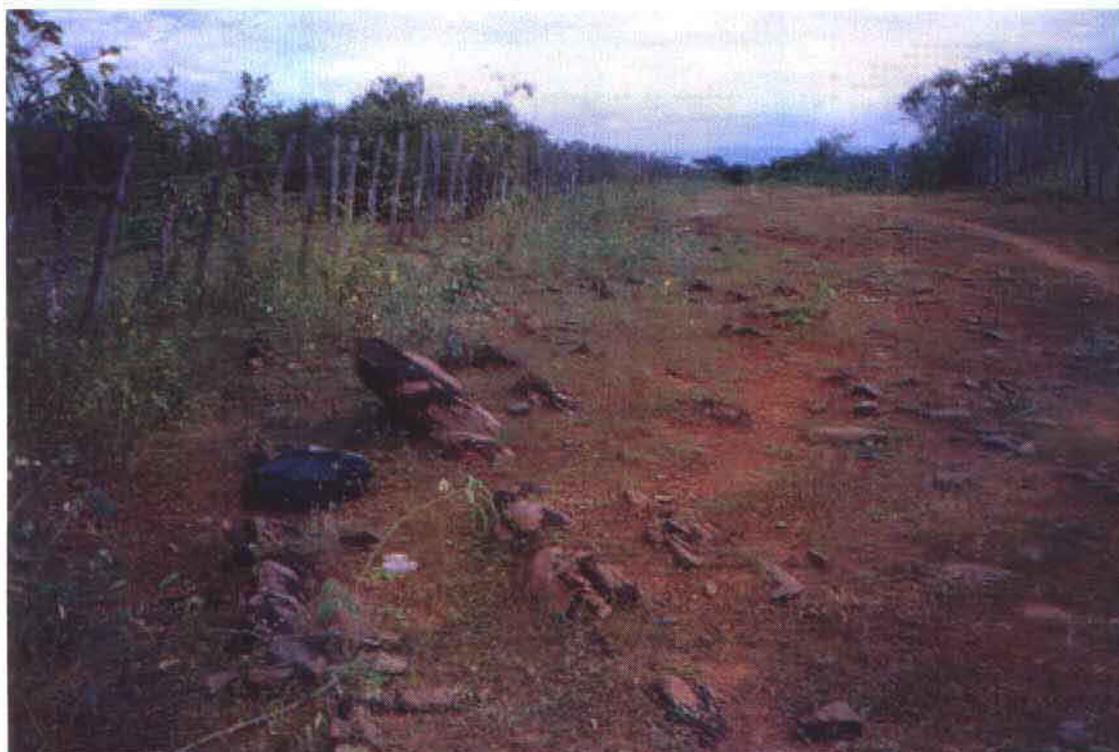
FOTO 07 – Metarenitos aflorantes na região da ombreira esquerda, próximo à estaca 5+00. Notar a pouca espessura do solo em toda a região de ocorrência dos metarenitos (foto tirada com vista para sudeste).

Por fim, ao longo de toda a ombreira esquerda, ocorre um grande pacote de metarenitos finos, arcoseanos e intercalados por siltitos e argilitos. Predominam nessas rochas cores avermelhadas, podendo às vezes, adquirirem cores acinzentadas As camadas apresentam-se com direções semelhantes às descritas anteriormente nas outras ocorrências de metarenitos No entanto, o caimento é de médio grau, cerca de 60° para o quadrante NW (FOTO 7) Este comportamento prossegue até a região do dique da ombreira esquerda. Não foram observados os contatos desta sequência com outras rochas

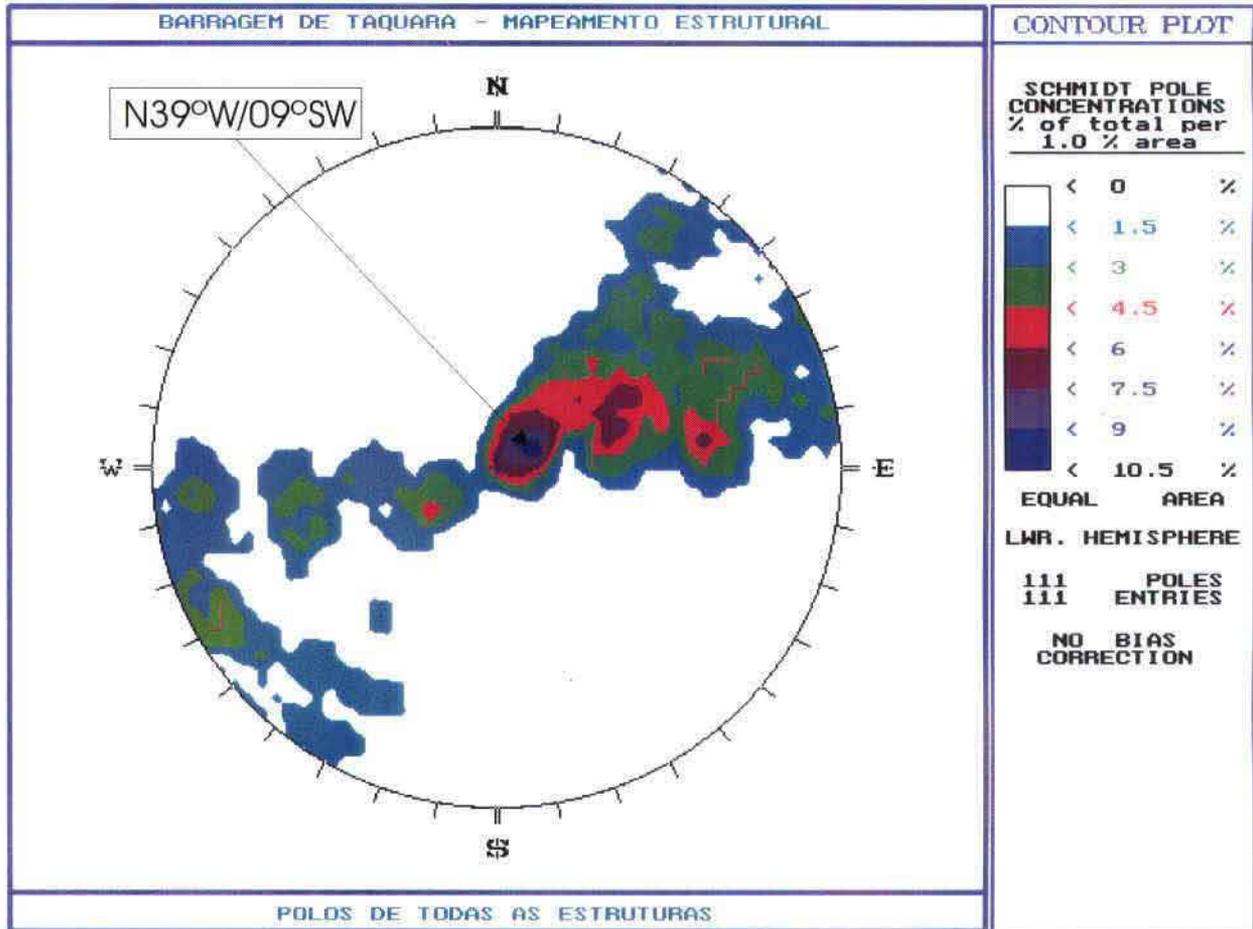
Figura 4.1 - Diagrama de freqüência de polos de todas as estruturas (máximo 9,91% - plano n39°W/09°SW).

As estruturas levantadas em campo foram analisadas e interpretadas utilizando-se os estereogramas de frequência, separando-as quanto ao tipo de estrutura (fratura, acamamento e foliações S1 e S2), tipo de rocha e região. A figura 4.1 apresenta a frequência de polos de todas as estruturas medidas em campo.

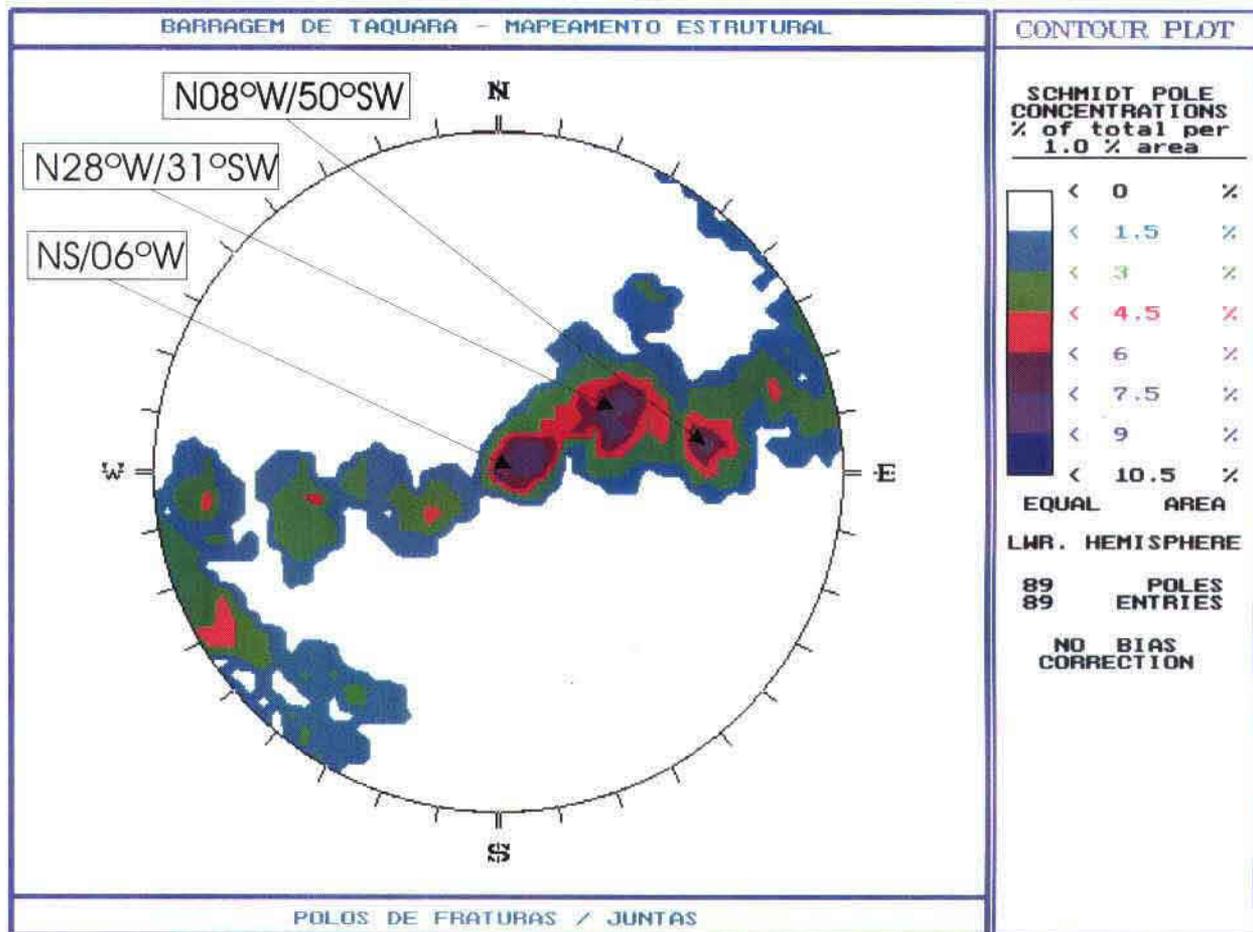
Figura 4.2 - Diagrama de frequência de polos das fraturas/juntas (máximo 8,99% - plano NS/06°W).

As atitudes obtidas do estereograma dos polos das fraturas apontam para três máximos de concentração com direções NS/6°W, N28°W/31°SW e N08°W/50°SW (FIGURA 4.2). Foram analisados também a frequência dos polos das fraturas por tipo de rocha e nas ombreiras esquerda e direita (FIGURAS 4.3 a 4.6).

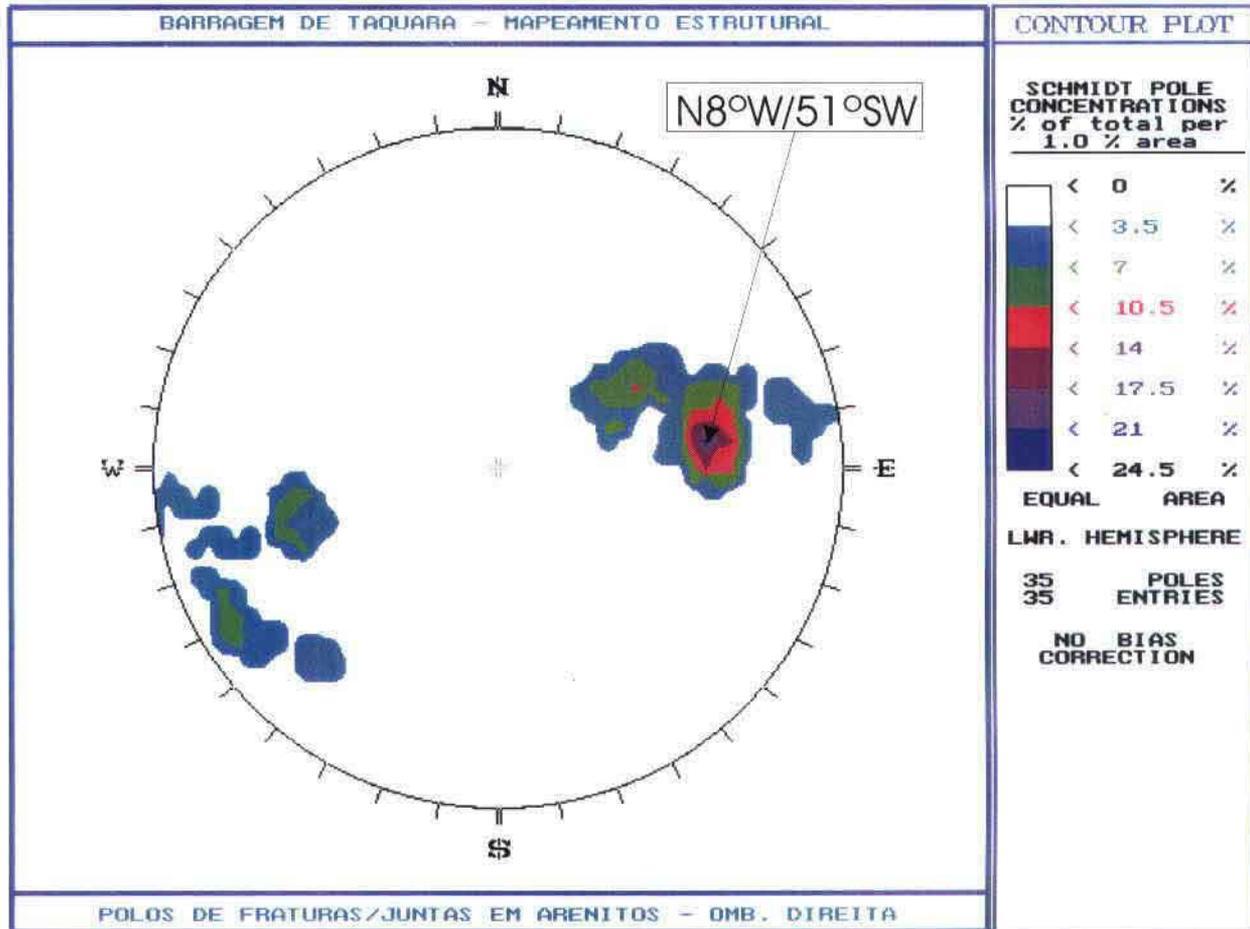
Figura 4.5 – Diagrama de frequência dos polos de fraturas/juntas em arenitos na ombreira direita (máximo 22,86% - plano N08°W/51°SW).

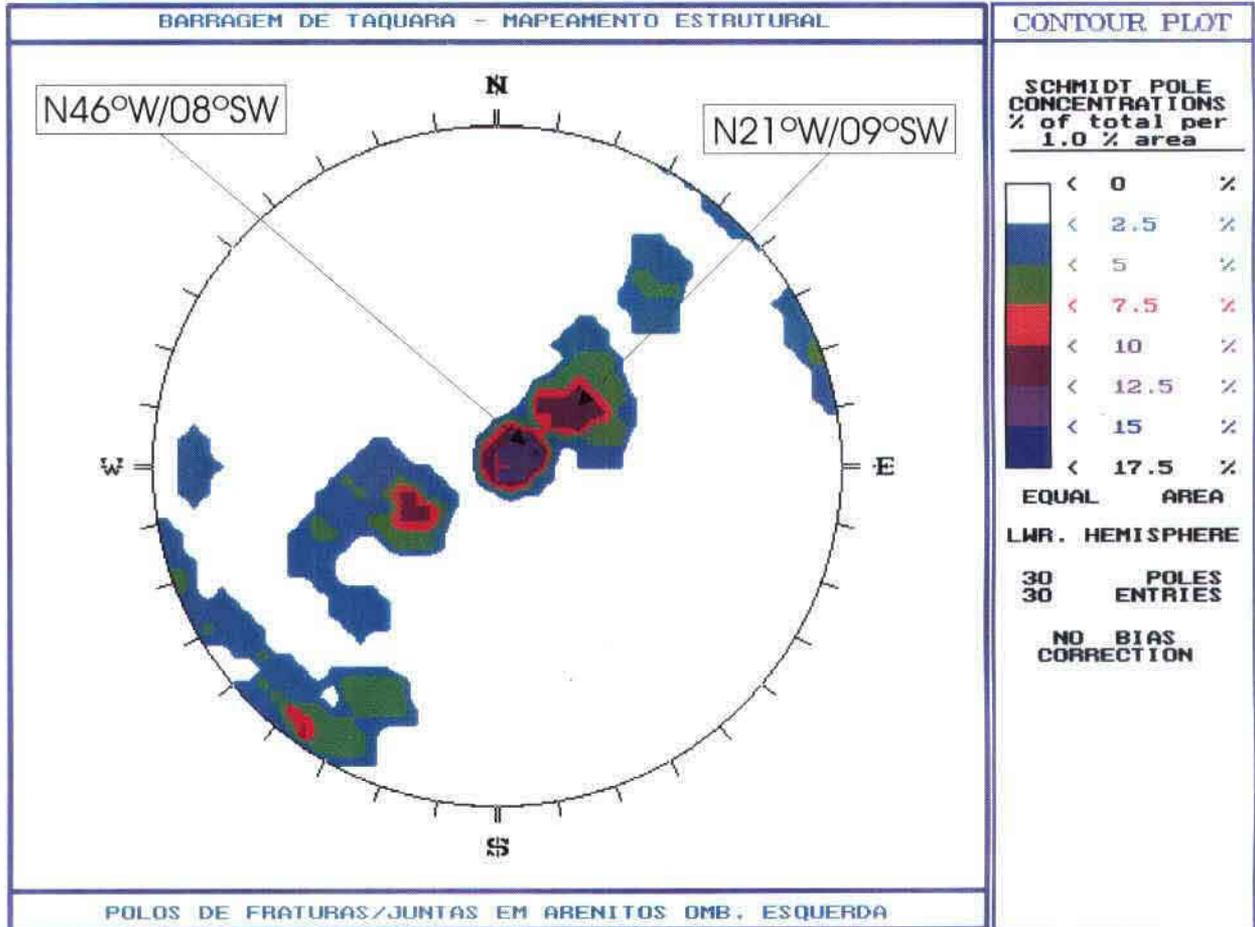
Figura 4.6 – Diagrama de frequência dos polos de fraturas/juntas em arenitos na ombreira esquerda (máximo 16,68% - plano N46°W/08°SW).

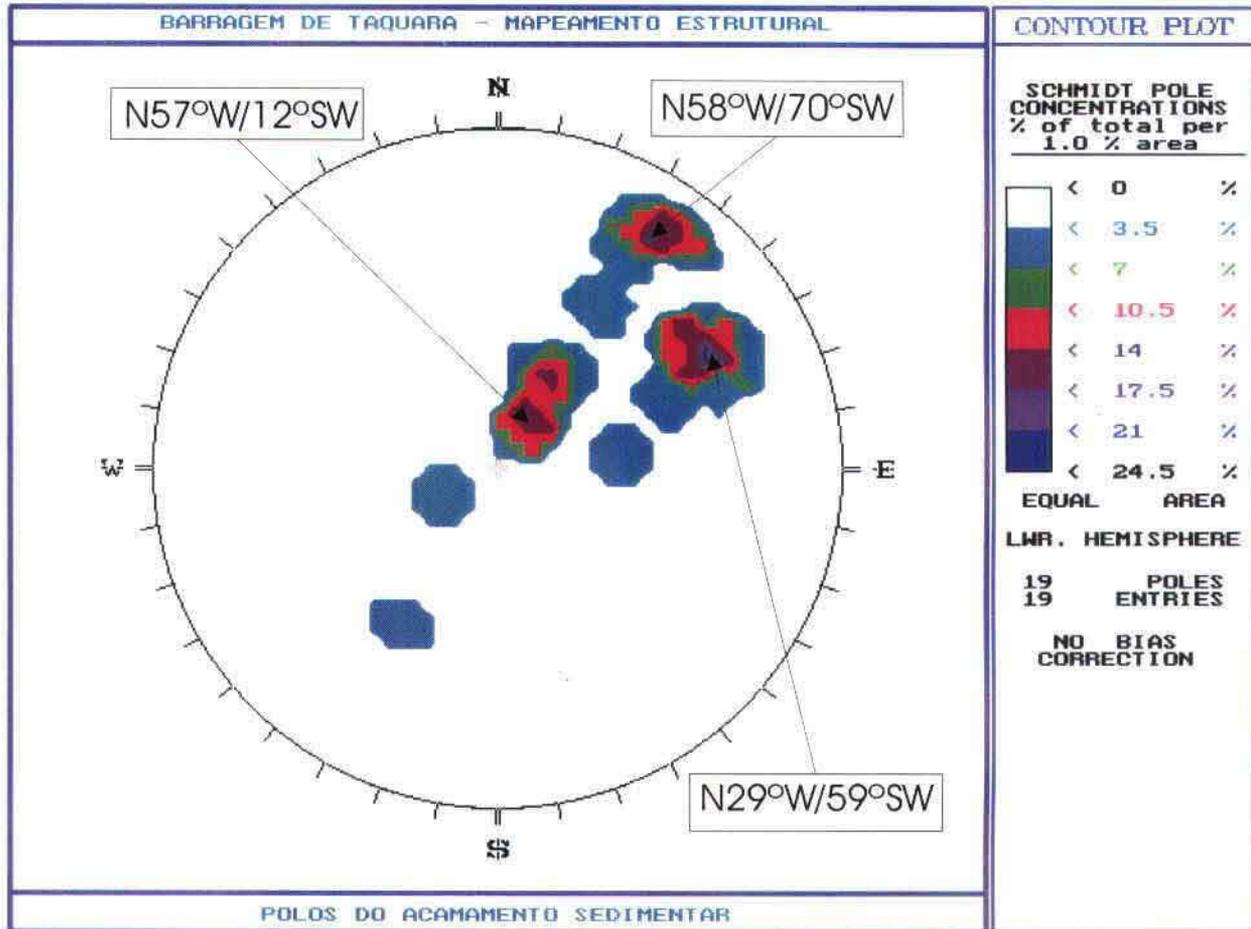
Figura 4.7 – Diagrama de frequência dos polos do acamamento sedimentar (máximo 21,05% - plano N57°W/12°SW).

As atitudes do acamamento sedimentar apresentaram três máximos de concentração em N57°W/12°SW, N58°W/70°SW e N29°W/59°SW (Figura 4.7). Também foram analisadas as atitudes do acamamento por regiões da ombreira direita e esquerda (figuras 4.8 e 4.9).

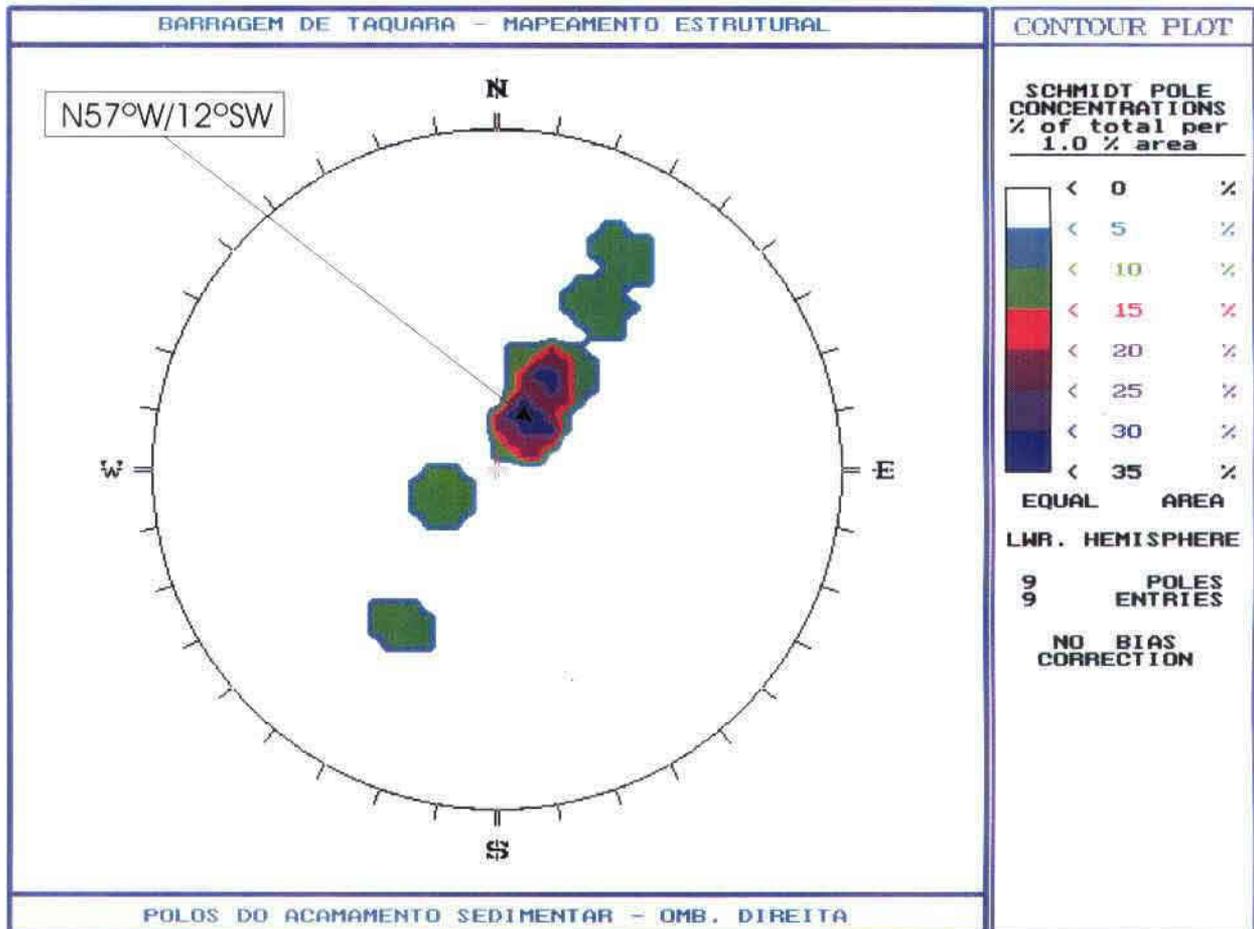
Figura 4.8 – Diagrama de frequência dos polos do acamamento sedimentar na ombreira direita (máximo 33,33% - plano N57°W/12°SW).

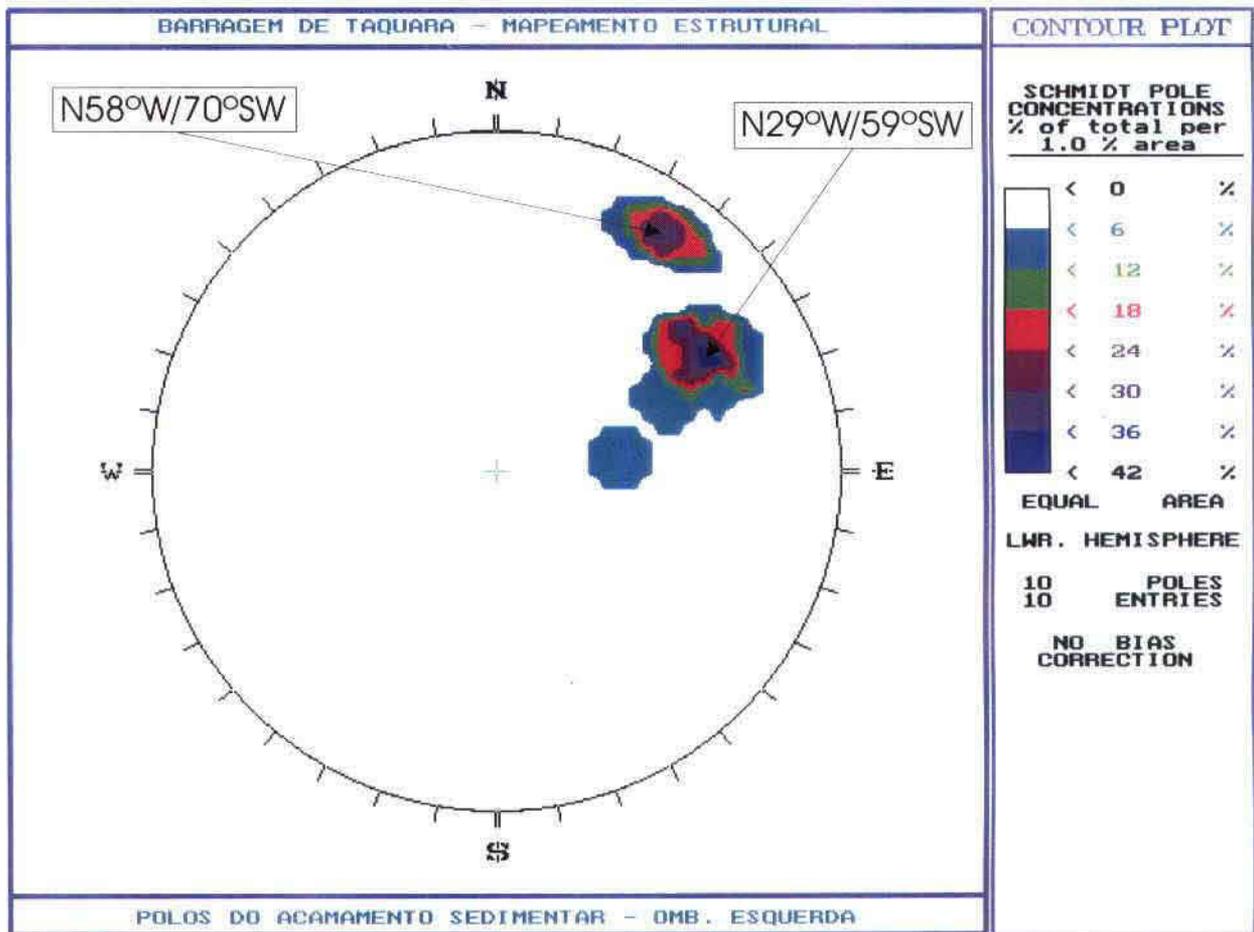
Figura 4.9 – Diagrama de frequência dos polos do acamamento sedimentar na ombreira esquerda (máximo 40% - plano N29°W/59°SW).

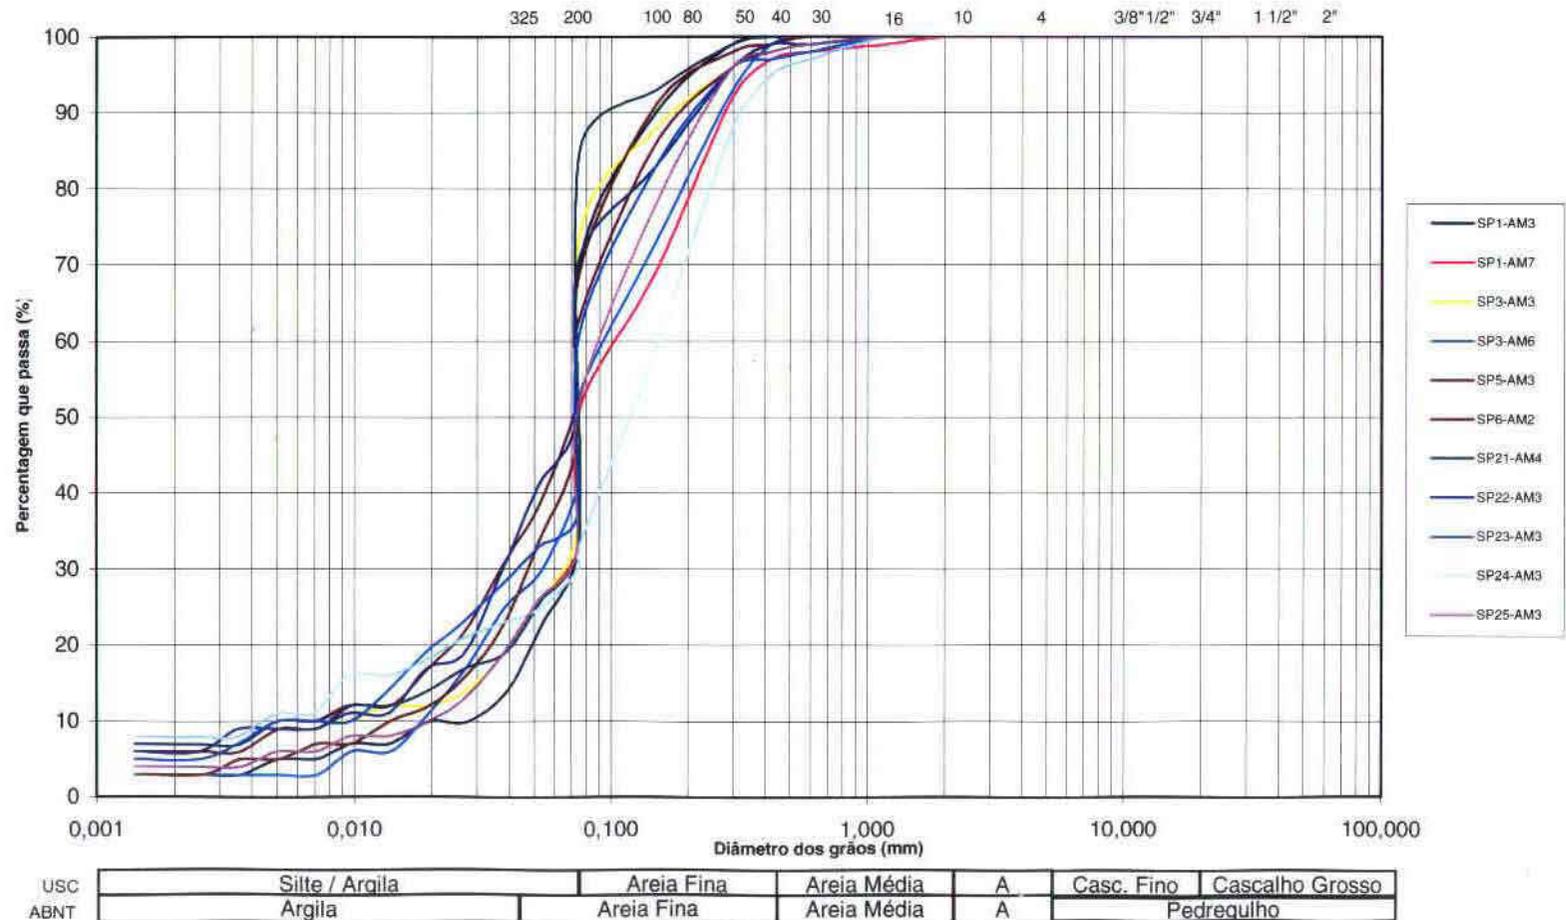
Figura 4.10 – Solo da fundação da barragem – região do eixo do rio – Curvas de distribuição granulométrica

A zona mais baixa do eixo (região entre as estacas 57 +00 e 76 +00) é constituída por sedimentos aluvionares compostos por solos areno siltosos com espessuras que atingem até 12,00 m. As sondagens realizadas mostraram tratar-se de sedimentos com índice de resistência à penetração elevado, apresentando SPT > 7 a profundidades da ordem de 3,00 m. O coeficiente de permeabilidade médio desta camada aluvionar, determinada nos ensaios de infiltração é de 4.54 x 10⁻⁵ cm/s, demonstrando ser um material de baixa permeabilidade. Os diversos furos de sondagem executados nesta região mostraram que a camada aluvionar é bastante homogênea, não apresentando regiões com concentração de pedregulhos ou lentes de areia, que poderiam condicionar percolações importantes pela fundação, nem regiões com material de baixa resistência, que poderiam causar problemas de estabilidade do conjunto maciço-fundação. Além disso, os coeficientes de permeabilidade obtidos nos ensaios de infiltração realizados nos diversos furos e em diferentes profundidades foram da ordem de 10⁻⁵ cm/s, demonstrando tratar-se de um material com elevado grau de homogeneidade, sendo adequado como fundação para a barragem de terra. Na Figura 4.10 estão apresentadas as curvas de distribuição granulométrica do solo da fundação da barragem no leito do rio. A análise das curvas mostra um solo com características bastante uniformes, e condizente com os resultados dos ensaios de infiltração.

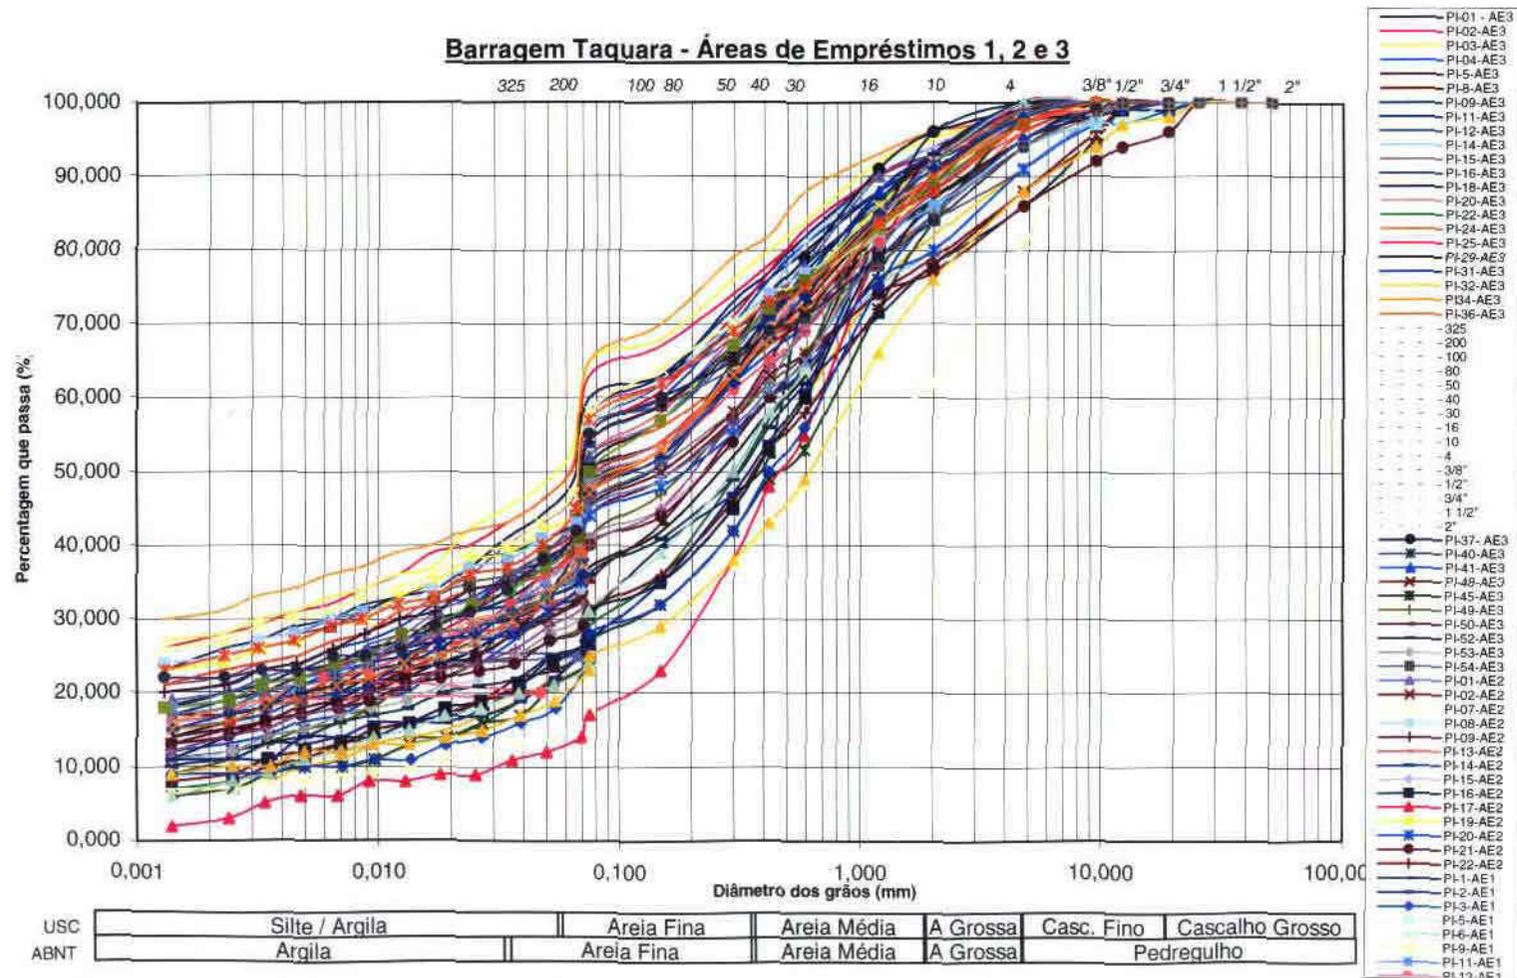
Figura 4.11 – Áreas de Empréstimo 1, 2 e 3 – Curvas de Distribuição Granulométrica

Os solos ocorrentes, classificados segundo a USCS, correspondem a solos areno argilosos e argilosos de baixa plasticidade e pouco compressíveis. A análise das curvas de distribuição granulométrica e da carta de plasticidade revela que os solos das três áreas selecionadas são razoavelmente uniformes.

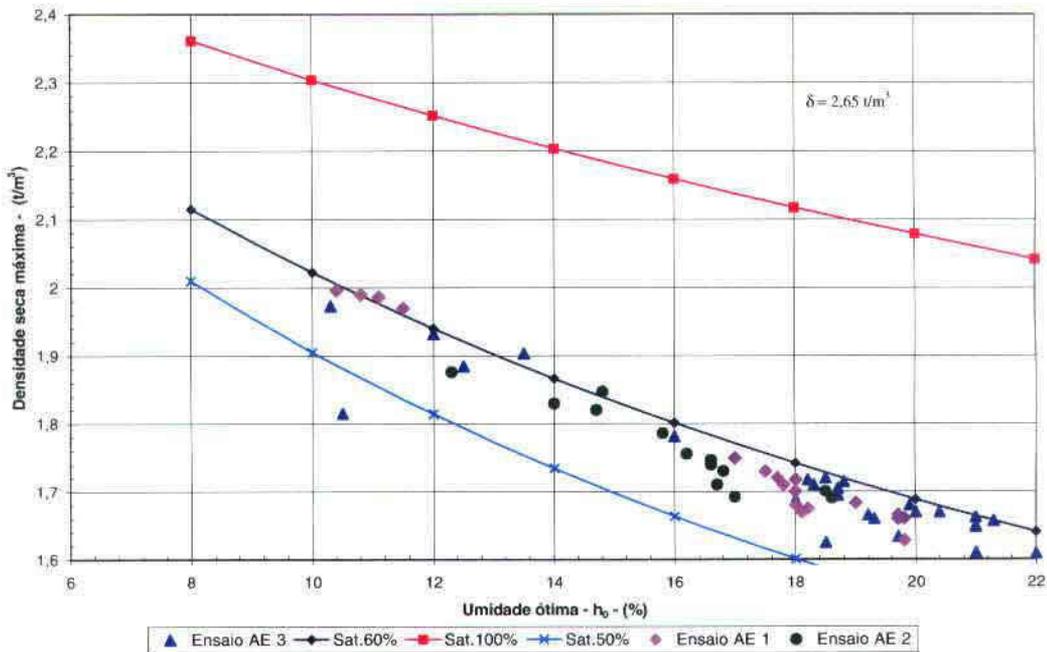
Figura 4.12 – Áreas de Empréstimo 1,2 e 3 – Compactação Proctor Normal

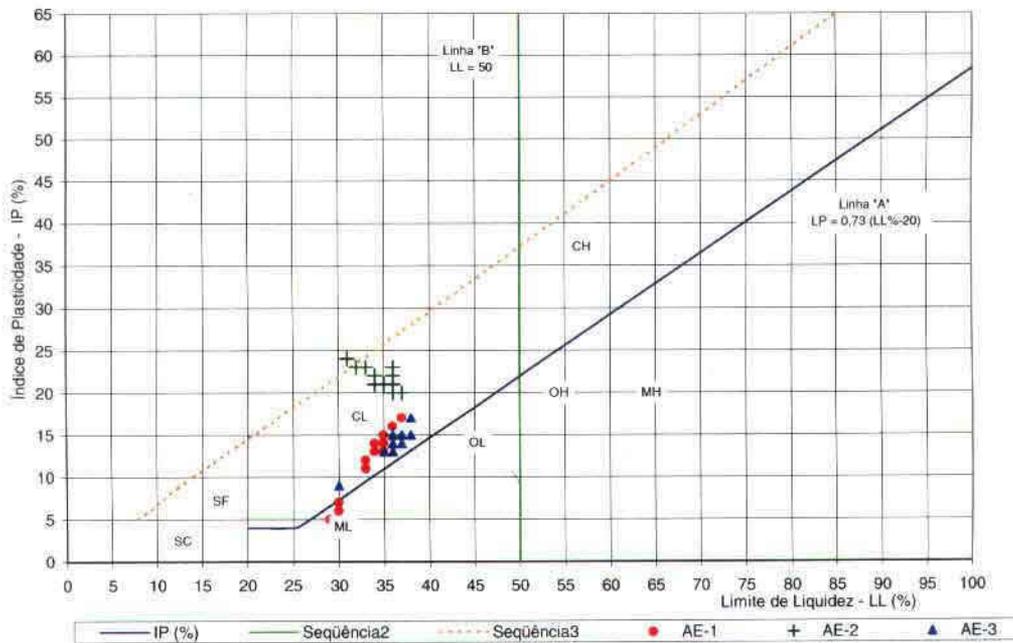
Figura 4.13 – Áreas de Empréstimo 1, 2 e 3 – Carta de Plasticidade

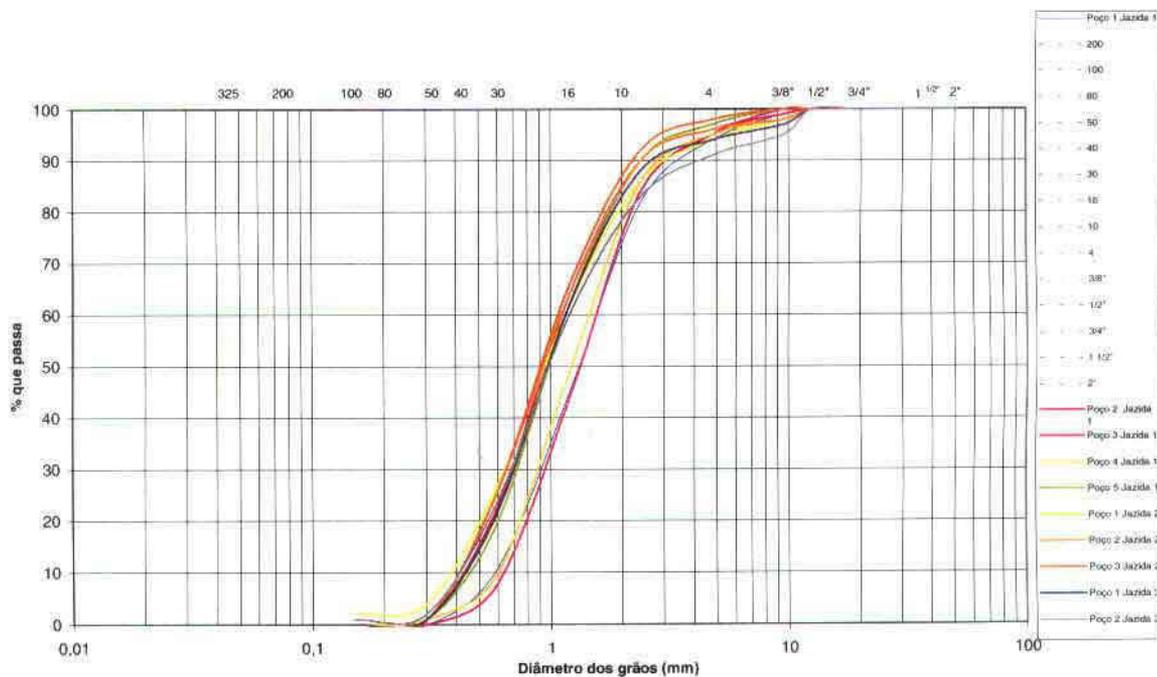
Figura 4.4 – Curvas de distribuição granulométrica da areia

As curvas granulométricas mostram que cerca de 8 % do material é maior do que a malha nº 4, o que poderá exigir o peneiramento da areia para aplicação para aplicação nos concretos
