**Contrato N° 03/SRH/CE/2017**

**Elaboração dos Estudos de Viabilidade, Estudos Ambientais (EIA-RIMA), Levantamento Cadastral, Plano de Reassentamento e Projeto Executivo da Barragem Frecheirinha no Município de Frecheirinha, no Estado do Ceará**

**Etapa A1 – Estudo de Alternativas para a Localização da Barragem e Viabilidade Ambiental**

**Tomo 1 - Estudos de Alternativas de Localização da Barragem**

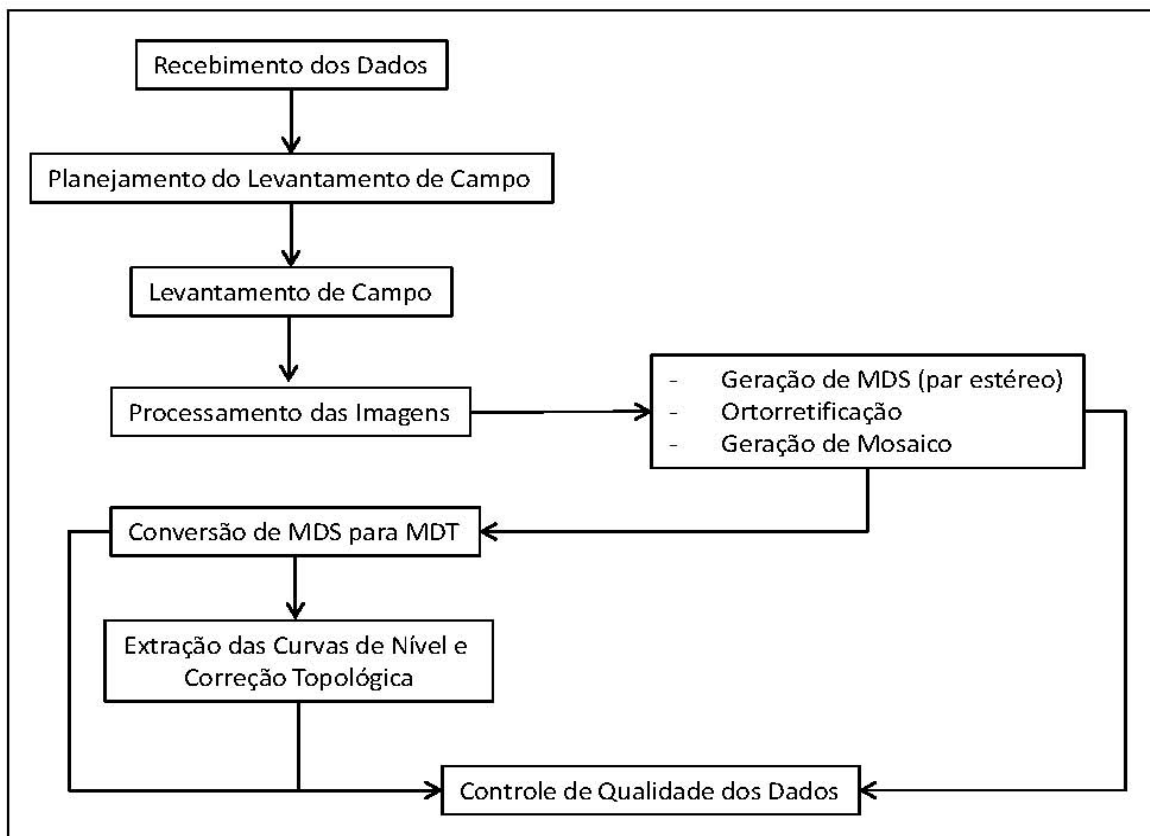
**Figura 4.2.3: Fluxograma com o Detalhamento da Metodologia**

Imagens (Geração do Modelo Digital de Superfície - MDS, Ortorretificação e Geração de Mosaico); 5) Conversão de MDS para MDT (Modelo Digital de Terreno); 6) Extração e Correção Topológica das Curvas de Nível e 7) Controle de Qualidade dos Dados. Na **Figura 4.2.3** é possível visualizar o fluxograma com o detalhamento da metodologia.

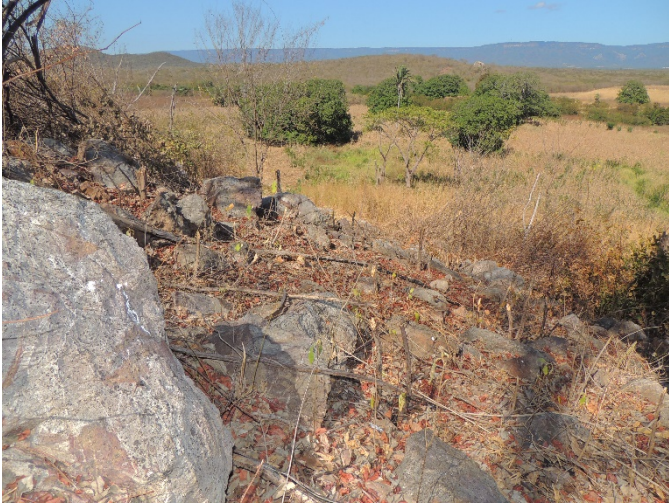
Foto 4.5.1 - Blocos e matacões de quartzito na superfície da ombreira direita (Est.32+0,00). Observar ao fundo a elevação onde se localiza a ombreira direita (E=302.271; N=9.582.400).

Na região do vertedouro, que preliminarmente se prevê localizado na parte mais elevada da ombreira direita, ocorre superficialmente uma camada de tálus formada por blocos e matações de quartzito, sobrepostos ao embasamento rochoso ardosiário a qual, supostamente, se estende pelas encostas do morro até à sua base, o que poderá ser comprovado pela investigação a ser feita após a escolha do eixo a ser projetado.

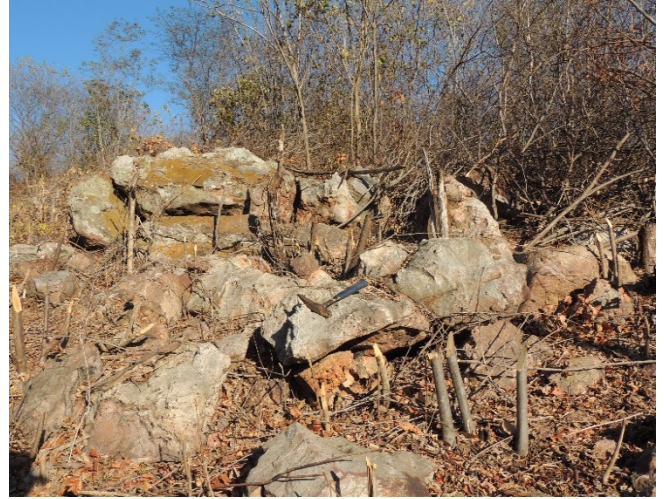
Foto 4.5.2 - Blocos e matacões de quartzito na superfície da ombreira esquerda (Est.3+10,00) (E=301.839; N=9.582.012)

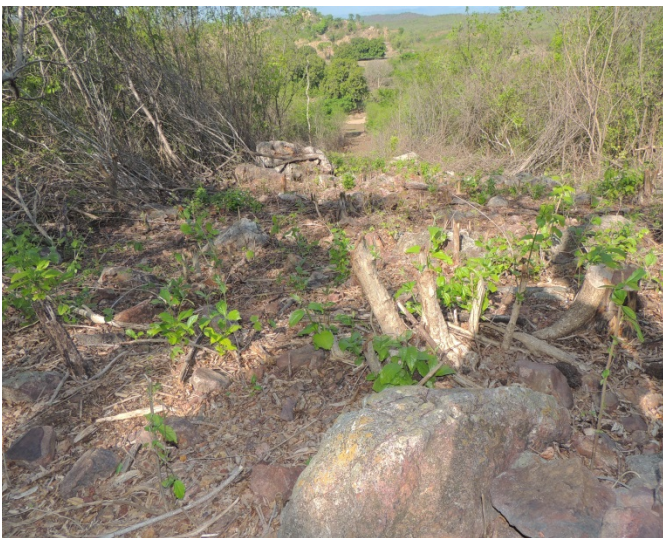
Foto 4.5.3 – Blocos rolados desde a Est. 0+0,00 até a Est. 8+6,00 (E=301.940; N=9.582.067).

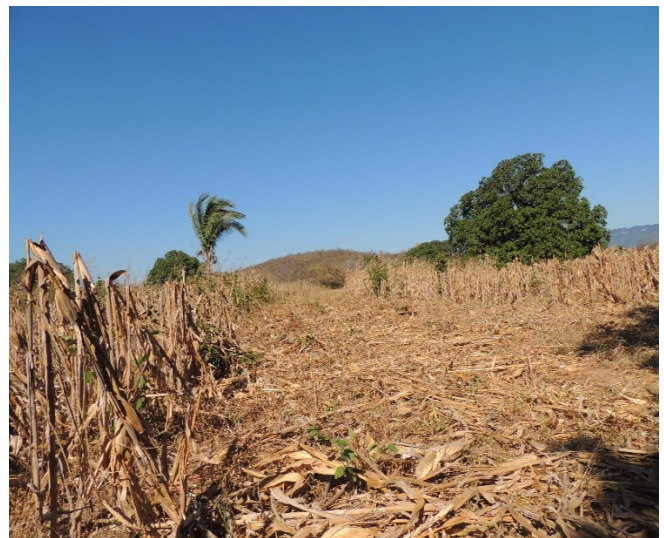
Foto 4.5.4 - Solos coluviais (Est.20+0,00) área amplamente utilizada na cultura de milho (E=302.188; N=9.582.244).

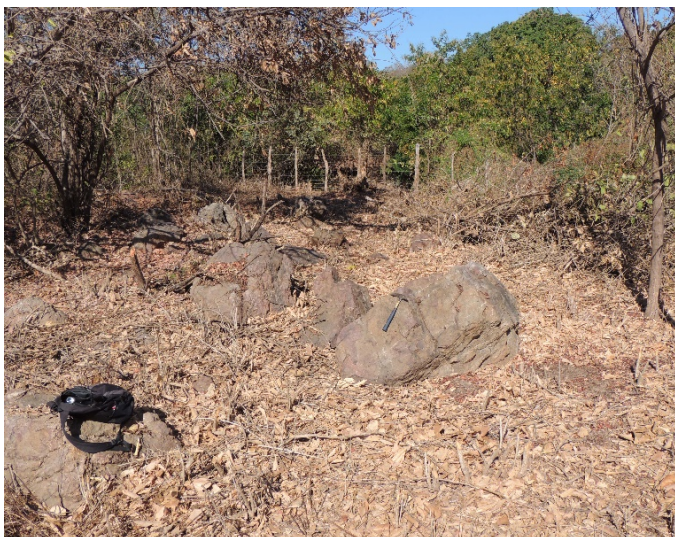
Foto 4.5.5 - Blocos de quartzito com veios silicosos (20m a montante do Eixo 1 Est 17+10) (E=302.091; N=9.682.167)

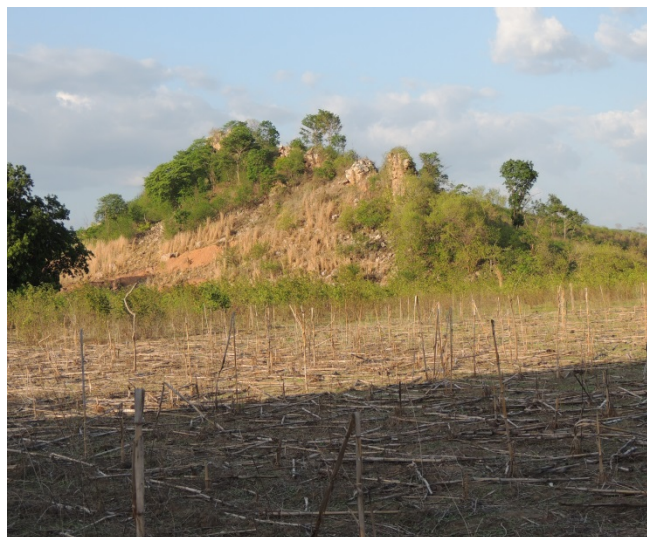
Foto 4.5.6 – Ombreira direita: afloramento de quartzito (crista), rodeado superficialmente por tálus (blocos e matacões rolados de quartzito) (E=302.167; N=9.582.117)

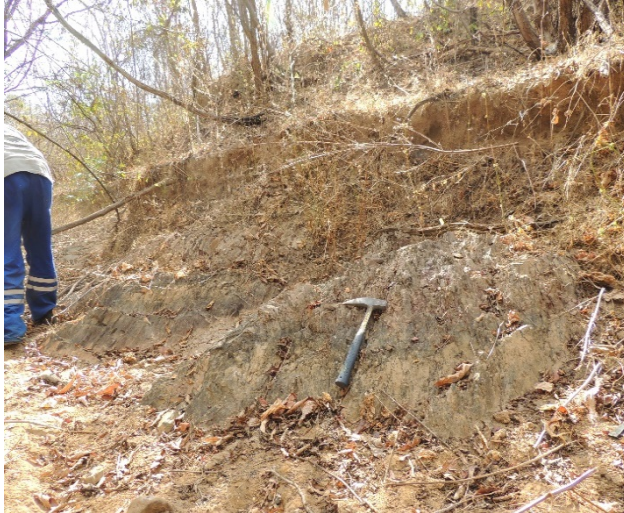
Foto 4.5.7 - Afloramento de ardósia (Est.21+15,00 - 50m p/jusante) abaixo de uma camada de colúvios (silte argiloso com seixos polimíticos de tamanhos variados) (E=302.474; N=9.581.818).

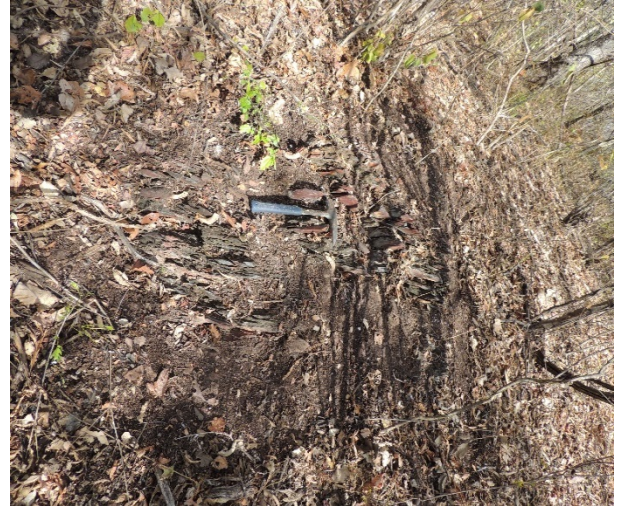
Foto 4.5.8 - Afloramento de ardósia extremamente laminada de direção N10E e plunge subvertical (E=302.542; N=9.581.821).

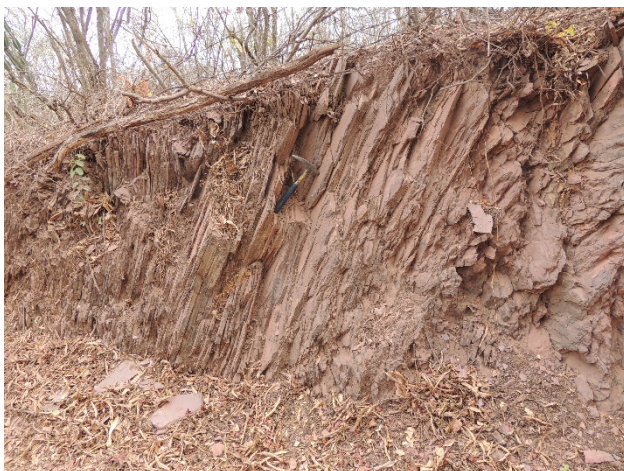
Foto 4.5.9 - Afloramento de ardósia extremamente laminada N25E/65SE - EST.16+15,00 (corte da estrada) (E=302.193; N=9.581.498).

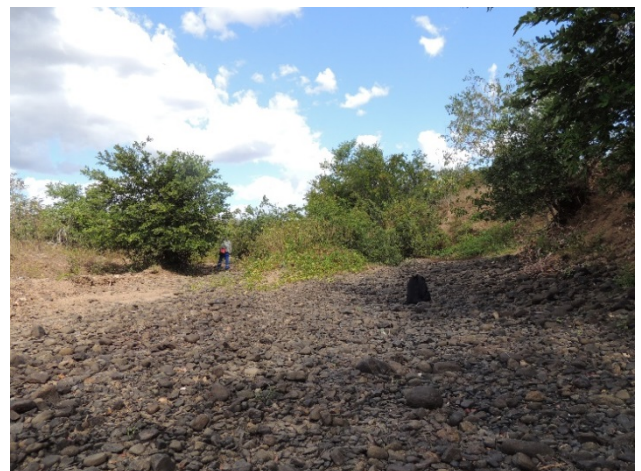
Foto 4.5.10- Aluviões na interseção do Eixo 2 com o leito do rio Caiçaras, com seixos subarredondados de quartzito, calcário, etc.(vista para montante) (E=302.282; N=9.581.558).

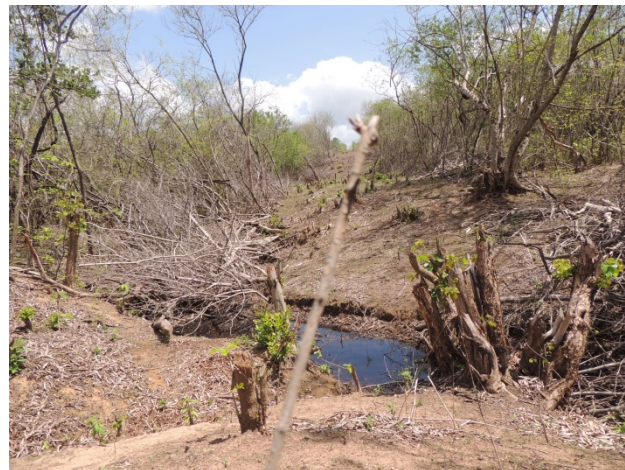
Foto 4.5.12 - Solo areno-argiloso no leito do riacho da Favela na Est. 46+0,00 (E-302.488; E-9.581.737).

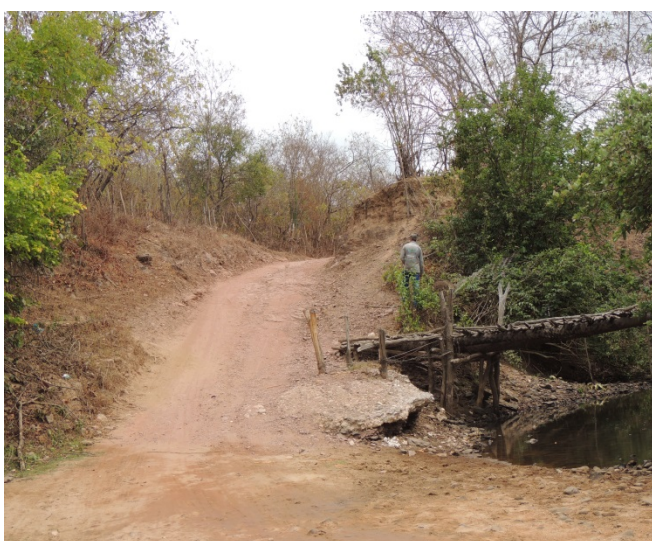
Foto 4.5.13 – Afloramento de ardósia em um corte de estrada - eixo 3 - Est.22+10,00 (E-302.332; N-9.581.316).

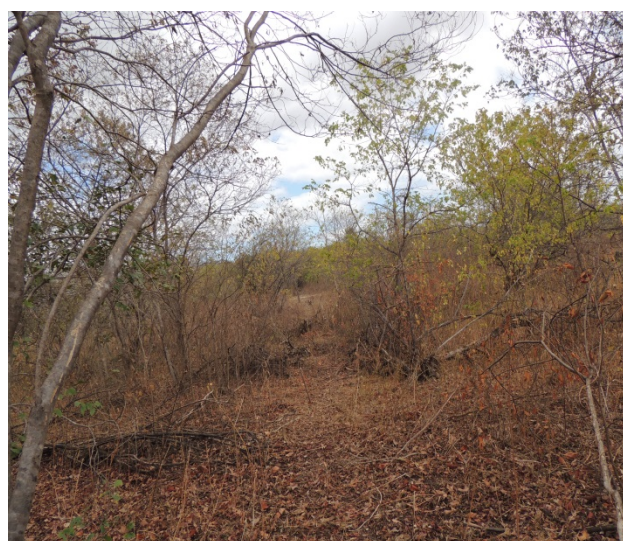
Foto 4.5.14 - Contato entre os sedimentos friáveis (colúvios) e a ardósia - eixo 3 - Est.42+10,00 (E-302.719; N- 9.581.248).

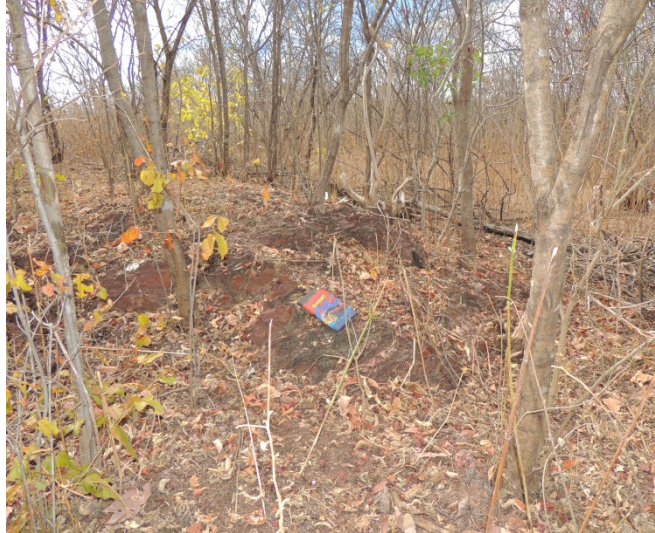
Foto 4.5.15 - Afloramento de ardósia no eixo 3 - Est.43+10 (E-302.730; N-9.581.232).

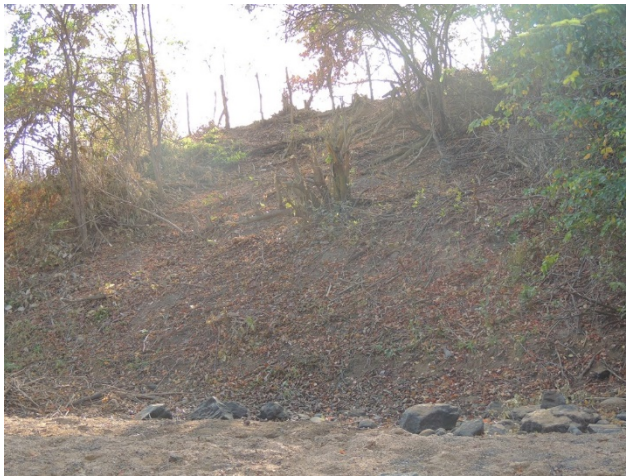
Foto 4.5.18 - Pt. 03- Margem direita na interseção com eixo 1 (Est.16+0,00) barranco, com 6,0m de altura, formado por colúvios (E=301.992; N=9.581.992).

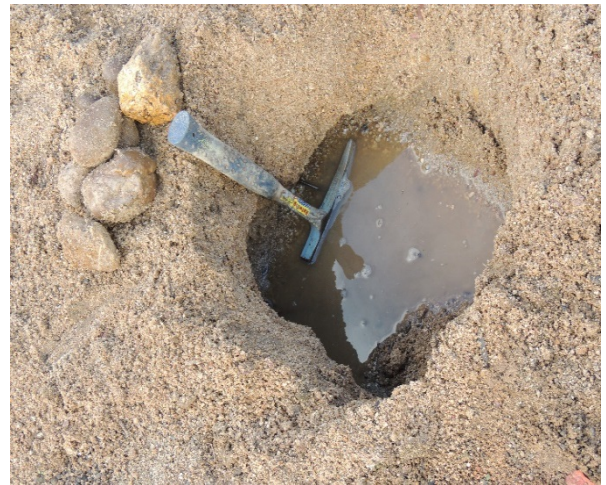
Foto 4.5.19 - Pt. 03- Aluvião areia média a grossa, com +/- 30cm de prof. (E=301.992; N=9.581.992)

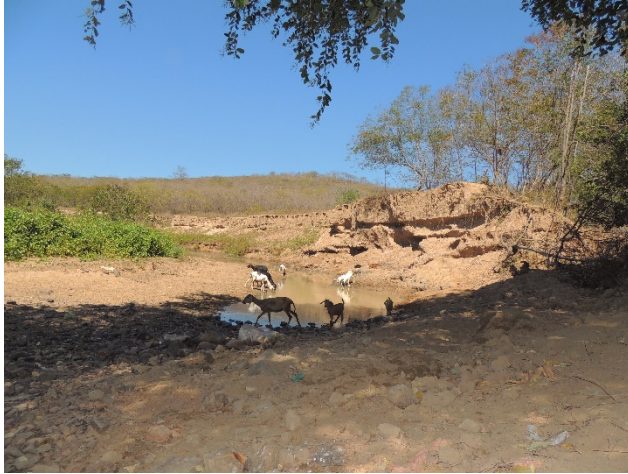
Foto 4.5.20 - Pt. 04- Na margem esquerda, barrancos de areia fina pouco argilosa/silte argiloso, com 9,0m de altura (E=302.027; N=9.582.027).

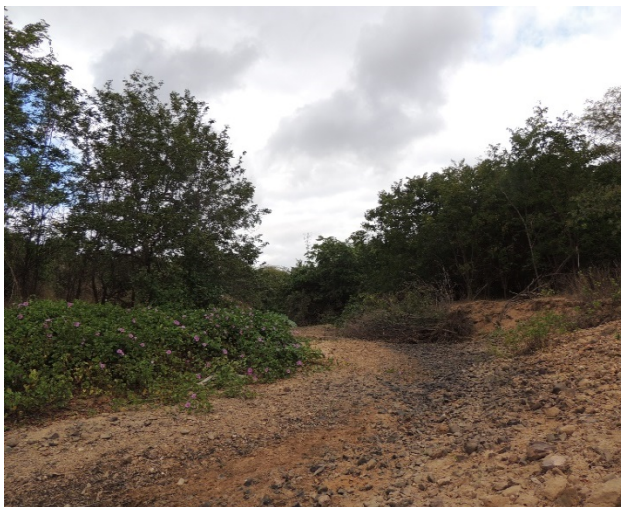
Foto 4.5.22 - Pt .06- Vista para jusante - Aluvião com predominância de seixos pequenos e médios (máximo 30cm) na areia média e grossa (E=302.123; N=9.581.896).

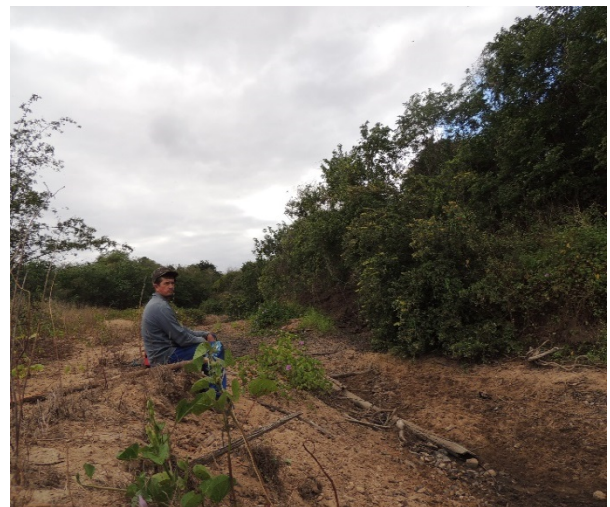
Foto 4.5.23 - Pt .06- Vista para montante - observar, no leito do rio, pequena "croá" de areia média e grossa, com pequenos seixos polimíticos (E=302.123; N=9.581.896).

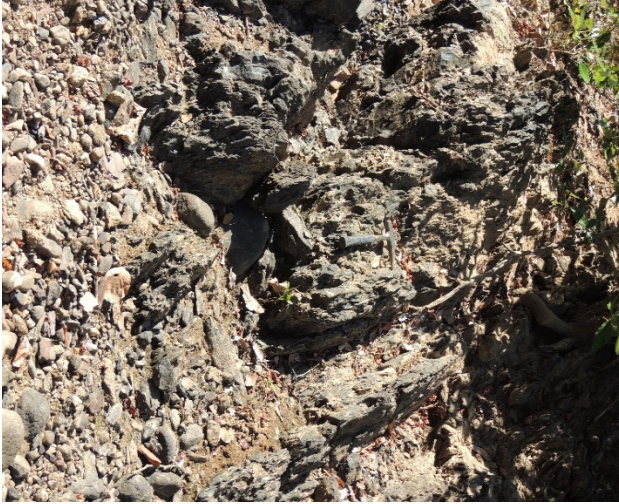
Foto 4.5.24 - Pt. 07- Afloramento de ardósia na margem direita, apresentando laminação bem pronunciada, de direção N58E (E=302.284; N=9.581.842).

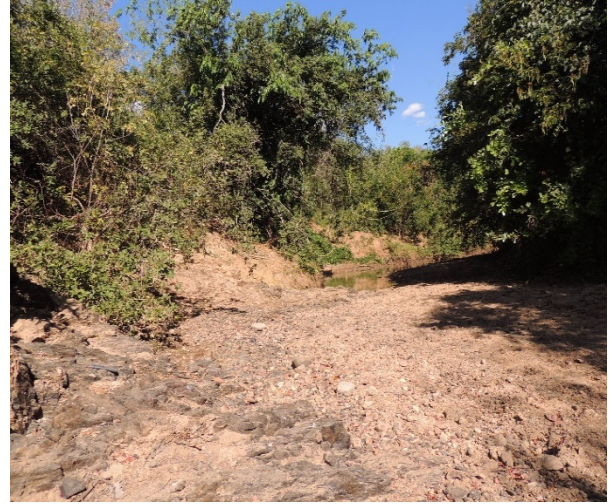
Foto 4.5.25 - Pt. 07- Afloramento de ardósia na margem direita – foto na direção de jusante para montante (E=302.284; N=9.581.842).

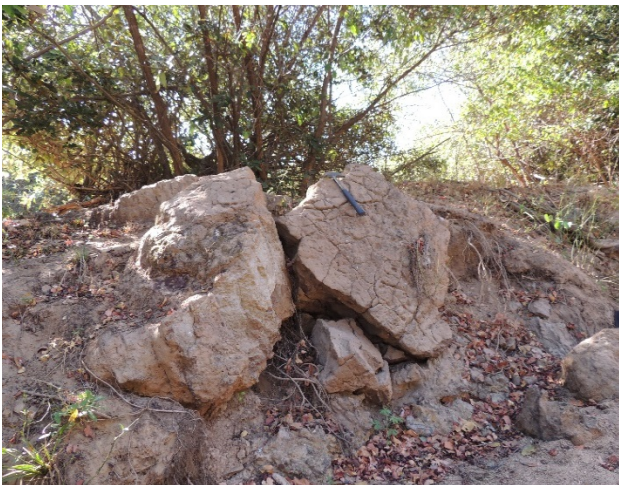
Foto 4.5.26 - Pt. 09- Na margem esquerda, blocos deslocados de siltio/argilito, apresentando estruturas de contração (gretas) (E=302.283; N=9.581.771).

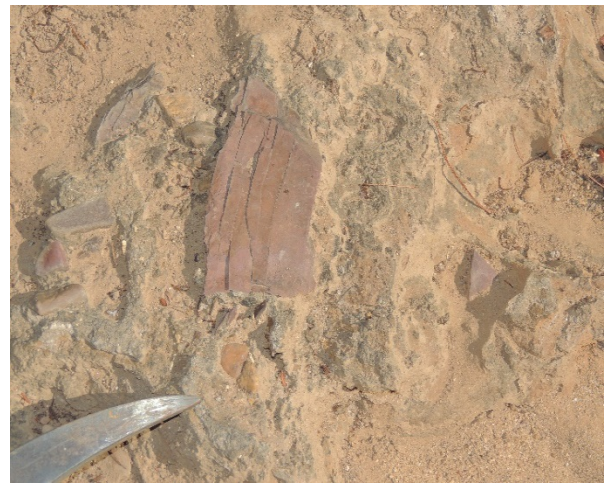
Foto 4.5.27 - Pt. 09- Siltito com gretas de contração e níveis conglomeráticos (seixos de ardósia) (E=302.283; N=9.581.771)

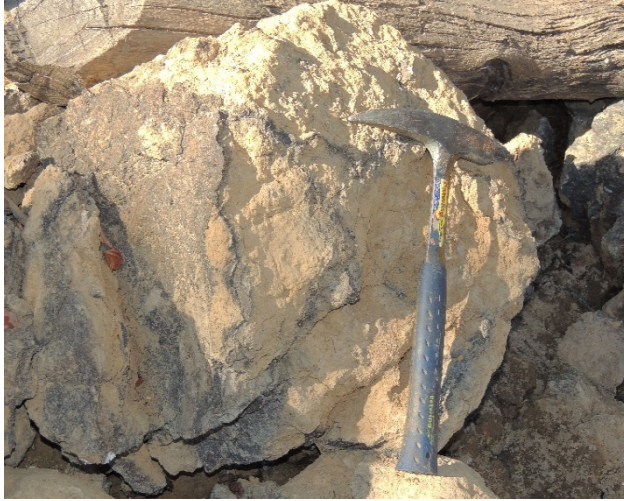
Foto 4.5.28 - Pt. 09- Siltito com gretas de contração e matéria orgânica (E=302.283; N=9.581.771).

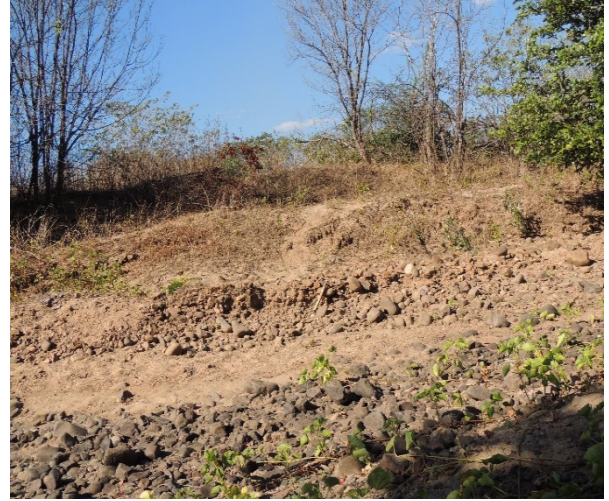
Foto 4.5.29 - Pt. 10- Ardósia na margem direita, com laminação N40E. Observar leito pedreguloso com seixos polimíticos de até 30cm (E=302.260; N=9.581.712).

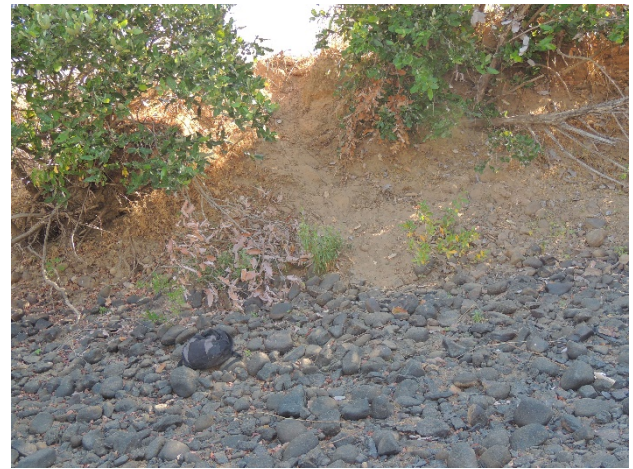
Foto 4.5.31 - Pt. 12- Na interseção com eixo 2 (Est.22+0,00). Na margem esquerda observar a barranca íngreme, com cerca de 4,0m, e a aluvião com seixos de até 35cm (E=302.289; N=9.581.559).

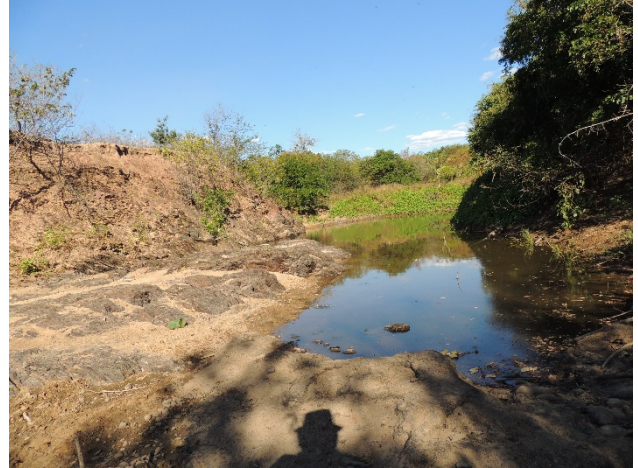
Foto 4.5.33 - Pt. 13- Ardósia na margem direita com laminação de direção N80E e plunge 38SE (E=302.329; N=9.581.051).

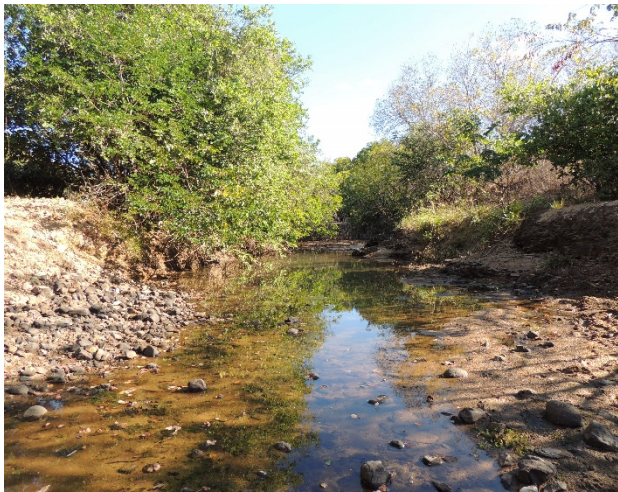
Foto 4.5.34 - Pt. 14 - Leito escavado em ardósia com laminação de direção N10E e fraturas N-S e N55E (E=302.362; N=9.581.357).

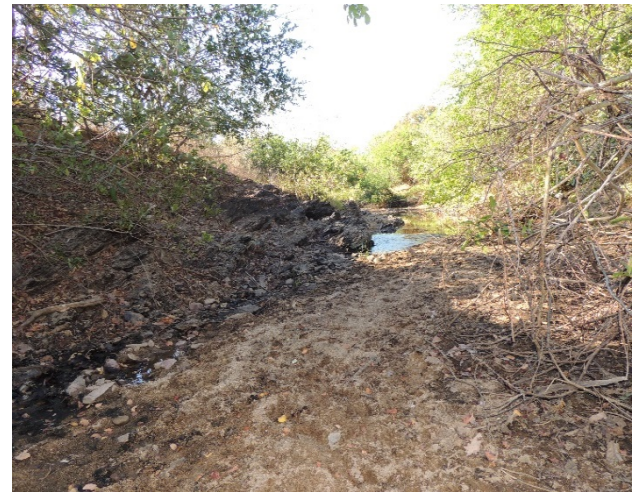
Foto 4.5.35 - Pt. 15- Nas proximidades da interseção com eixo 3 (Est.24+5,00), no barranco da margem esquerda ardósia aflorante (E=302.354; N=9.581.327).

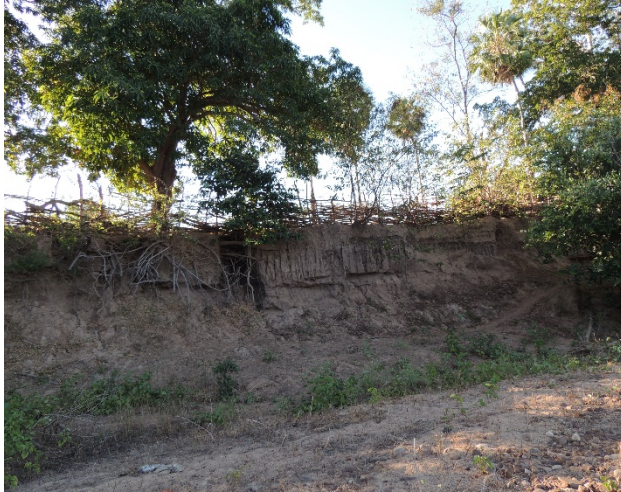
Foto 4.5.36 - Pt. 16-Vista para montante, na margem esquerda, barranca com cerca de 3,0m de altura (E=302.349; N=9.581.299).

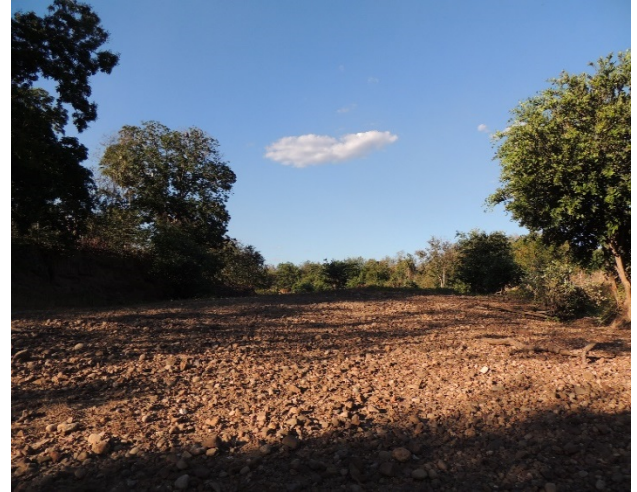
Foto 4.5.37 - Pt. 16-Vista para montante, "croa" de areia média a grossa, com espessura de 1,50m, 80,0m de extensão e 20,0m de largura (E=302.349; N=9.581.299).

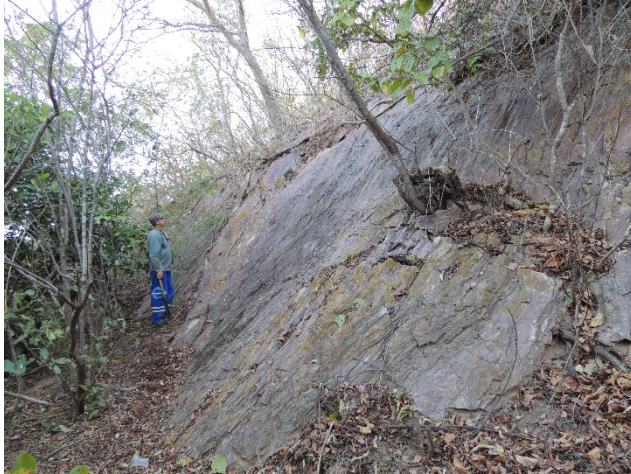
Foto 4.5.40 - Pt. 17- Ardósia na barranca da margem esquerda com cerca de 6,0m de altura (E=302.213; N=9.581.097).

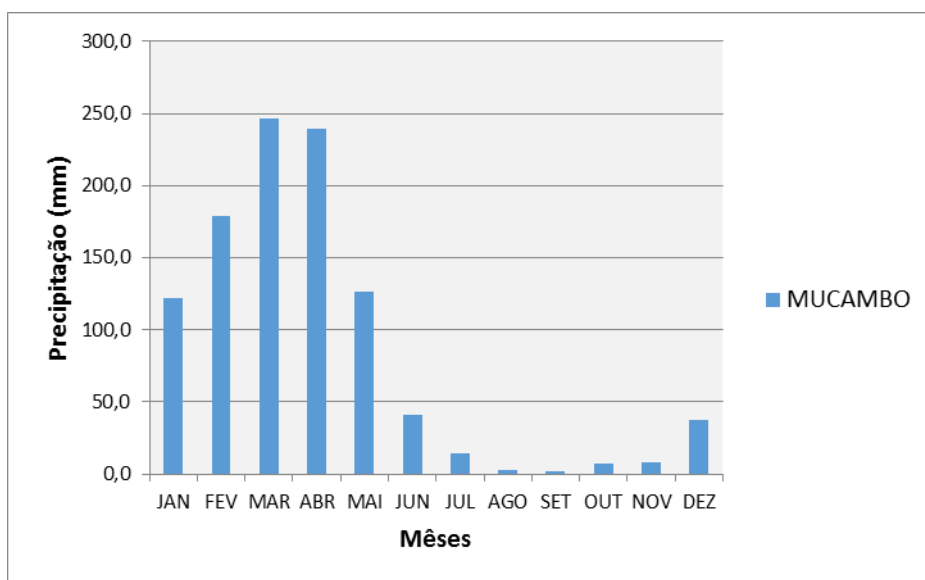
**Figura 4.6.6 - O Regime de Chuvas no Posto Mucambo**

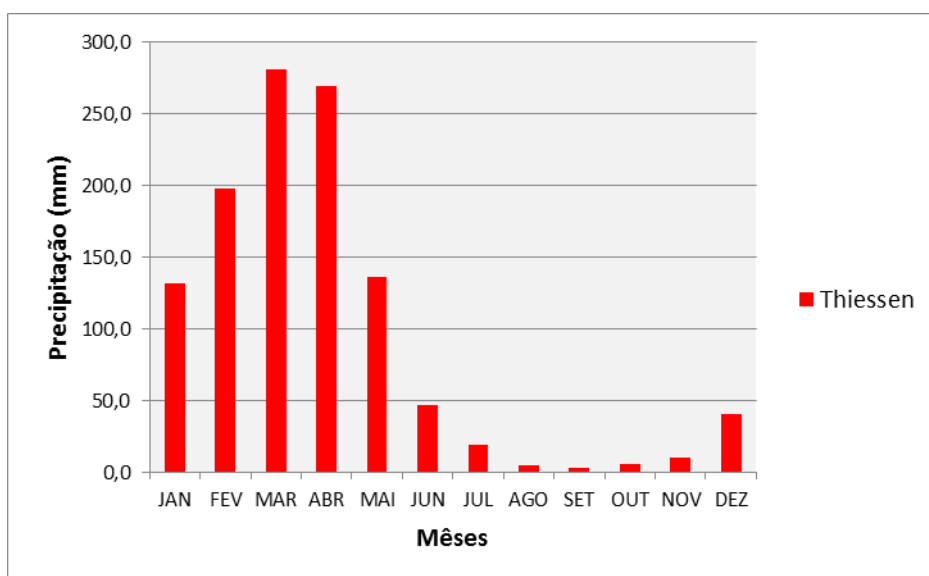
**Figura 4.6.7 - O Regime de Chuvas na Bacia por Thiessen**
