GOVERNO DO ESTADO DO CEARA
SECRETARIA DOS RECUSOS HÍDRICOS - SRH

PROJETO EXECUTIVO DE AMPLIAÇÃO DO AÇUDE ITAPEBUSSU, EM MARANGUAPE-CE.
VOLUME III – ESTUDOS GEOTÉCNICOS

R-01

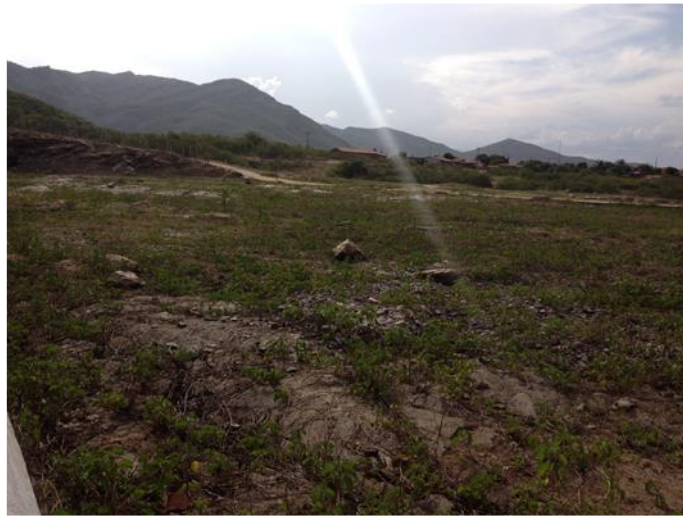
Figura 3 – Vista da calha do vertedouro à jusante (canal de restituição) em 02/02/2015.

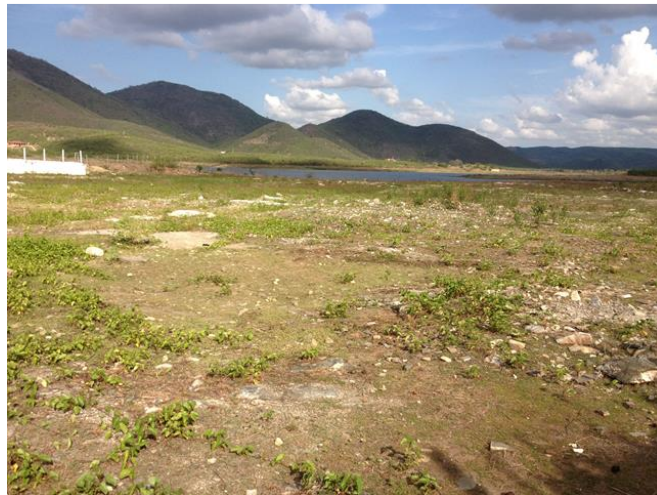
Figura 4 – Vista da calha do vertedouro à montante (canal de aproximação) em 02/02/2015.

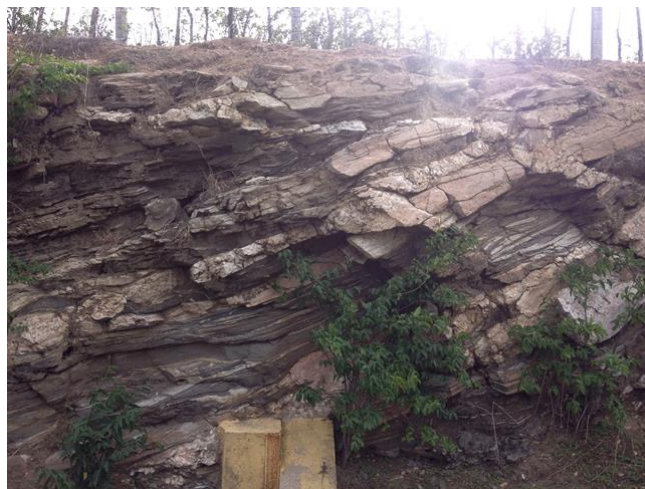
Figura 5 – Vista do encontro do vertedouro com a parede do maciço em 02/02/2015.

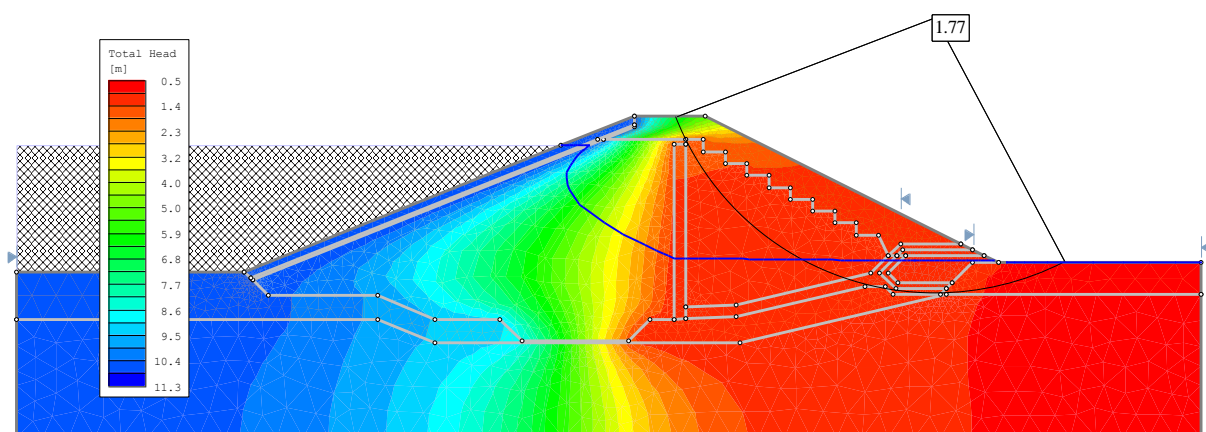
A Figura 10 mostra os resultados das análises de fluxo e estabilidade de talude (talude de jusante), para a seção transversal da Estaca 7 + 0,00, após a execução do aterro de ampliação da barragem e na condição de regime de operação.

Figura 10 – Rede de Fluxo e Superfície Potencial de Ruptura para o Talude de Jusante em Regime de Operação com Fluxo Permanente - FS = 1,77

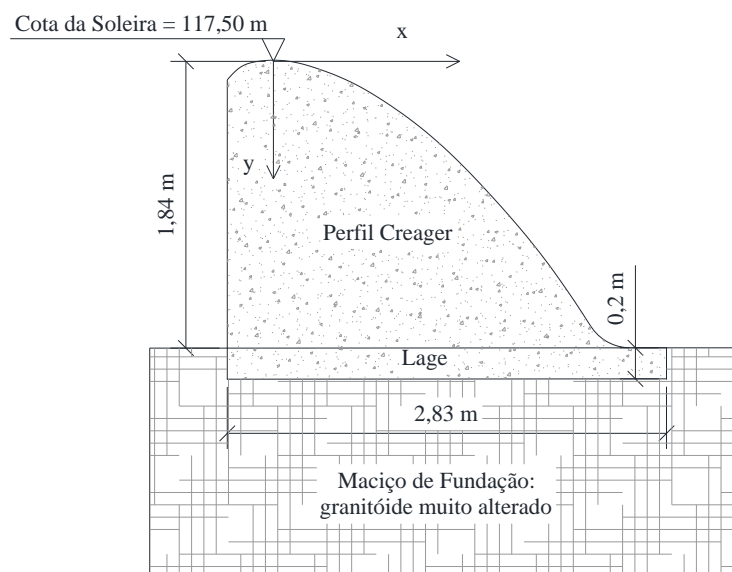
- a) Alternativa 1: vertedouro em perfil Creager, com altura total de 1,84 m, sobre uma laje de concreto simples de 0,2 m de espessura e 2,83 m de largura, assente diretamente sobre o maciço rochoso de fundação sem qualquer tipo de tratamento, conforme ilustrado na Figura 14;
- b) Alternativa 2: vertedouro em perfil Creager, com altura total de 1,84 m, sobre uma laje de concreto simples de 0,2 m de espessura e 2,83 m de largura, assente diretamente sobre o maciço rochoso de fundação, com a execução de uma linha de injeções de cimento, de 5,0 m de profundidade, no pé de montante do vertedouro, conforme ilustrado na Figura 15.

Figura 14 – Seção transversal para a Alternativa 1 de projeto para o vertedouro em perfil Creager

O objetivo da consideração da linha de injeções de cimento a montante do vertedouro em perfil Creager foi de diminuir o fluxo de água durante a operação do vertedouro devido ao elevado coeficiente de permeabilidade observado nos estudos geotécnicos, e conseqüentemente as forças de sub-pressão de água que podem prejudicar as análises de estabilidade externa, conforme resultados mostrados a seguir.

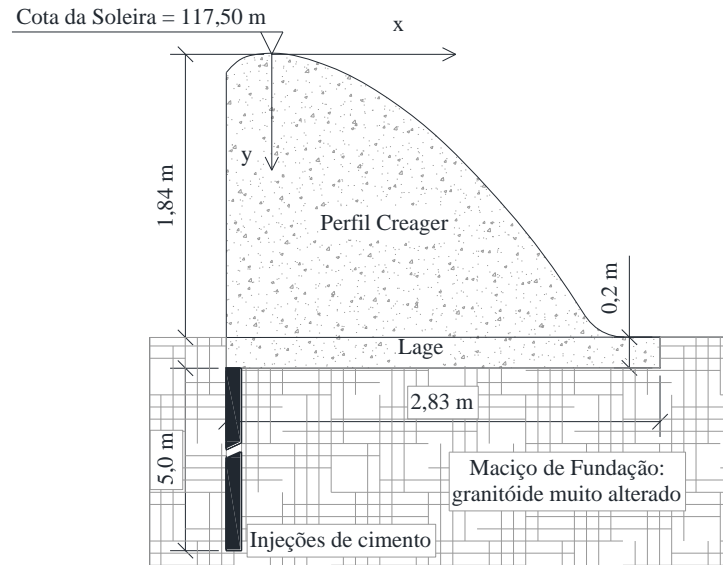
Figura 15 – Seção transversal para a Alternativa 2 de projeto para o vertedouro em perfil Creager

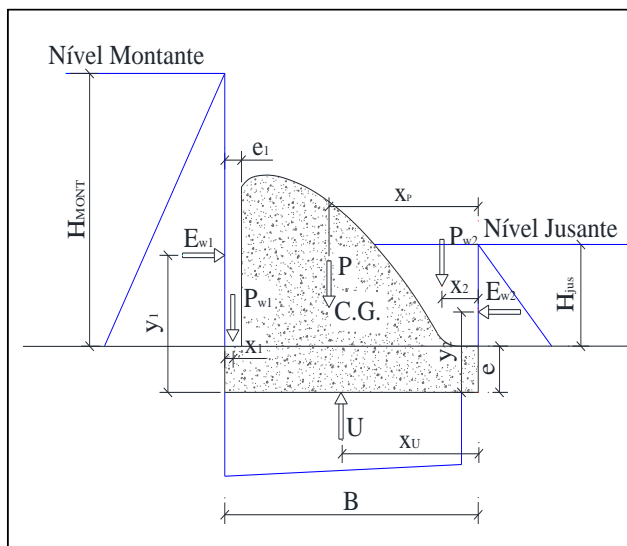
- Cargas devido ao peso próprio da estrutura, definida em função do peso específico e geometria da seção do vertedouro;
- Pressões hidrostáticas que atuam em decorrência dos diversos níveis de água atuantes na estrutura, e;
- Sub-pressão devido ao fluxo de água pelo maciço de fundação.

Figura 16 – Carregamentos atuantes no vertedouro em perfil Creager

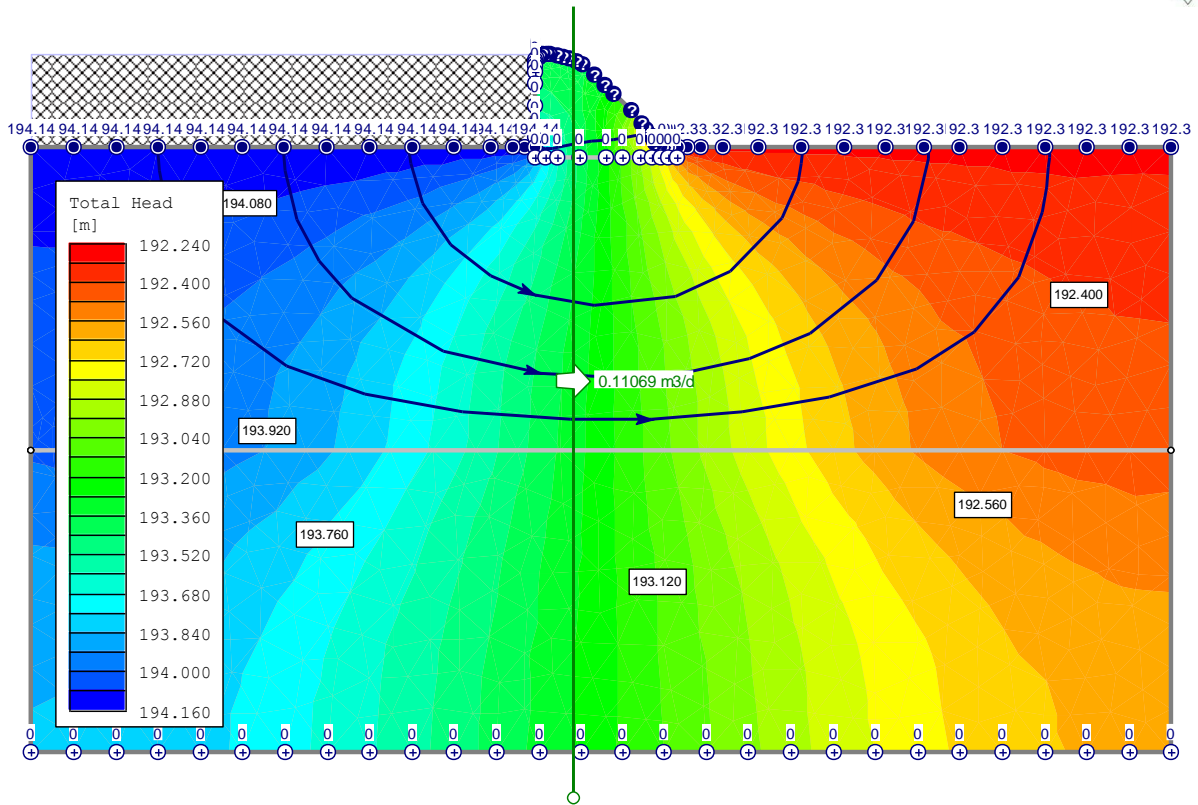
Entre a Figura 17 e a Figura 24 são mostradas as redes de fluxo, e as curvas de distribuição de poropressões na base dos vertedoutoros para cada uma das alternativas de projeto, e condições de carregamento consideradas.

Figura 17 – Rede de Fluxo para o vertedouro considerado na Alternativa 1 na CCN

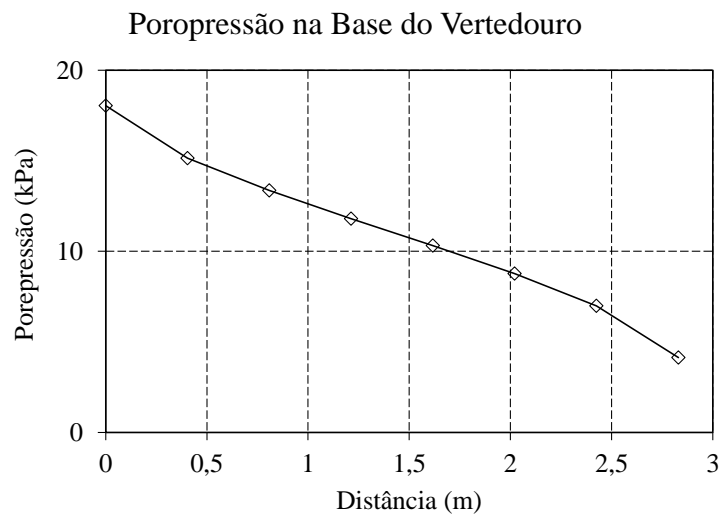
Figura 18 – Variação das poropressões na base do vertedouro considerado na Alternativa 1 na CCN

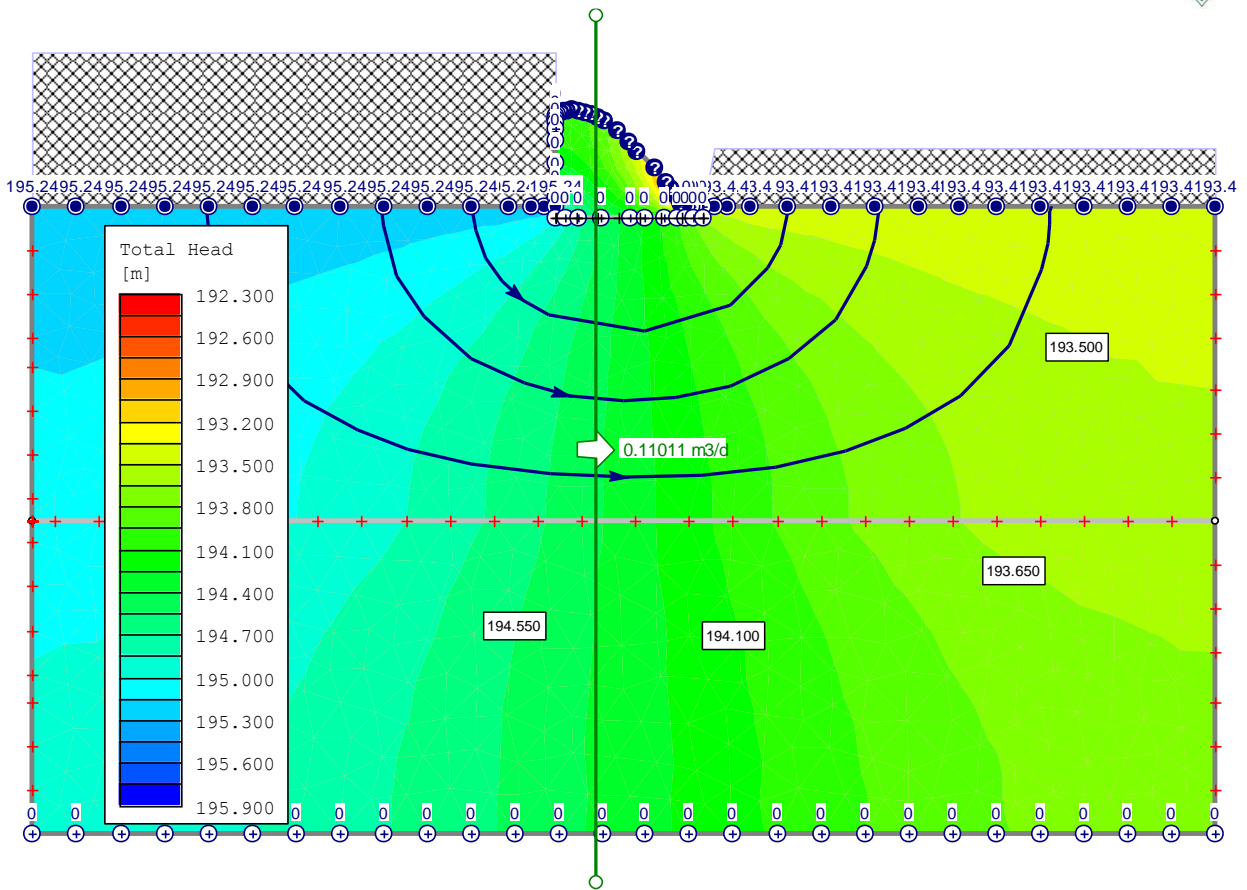
Figura 19 – Rede de Fluxo para o vertedouro considerado na Alternativa 1 na CCE
