**ELABORAÇÃO DO ESTUDO DE VIABILIDADE E DO PROJETO EXECUTIVO
DO EIXO DE INTEGRAÇÃO DA IBIAPABA/CE PARA CONSTRUÇÃO DAS
BARRAGENS LONTRAS E INHUÇU, DO CANAL/TÚNEL E DA
PENSTOCK/PEQUENA CENTRAL HIDRELÉTRICA - PCH.**

**ETAPA B3 – PROJETO EXECUTIVO DA BARRAGEM LONTRAS
VOLUME 1 - ESTUDOS BÁSICOS**

Tomo 1 - Relatório Geral

Revisão : Dezembro/2012

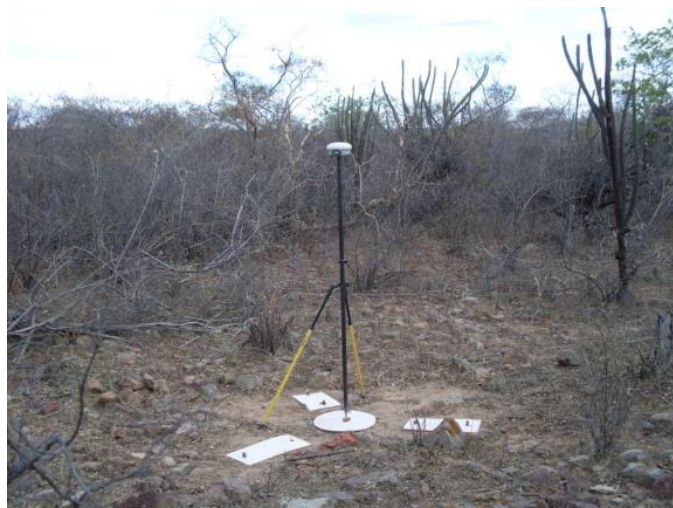
As marcas pré-sinalizadas comumente denominadas GCP – *Ground Control Point* foram feitas de tal forma, que tivessem o necessário contraste com o solo, a fim de que se destacarem e fossem perfeitamente visíveis nas fotos aéreas.

Figura 2.2 - Ponto de apoio suplementar GCP-07

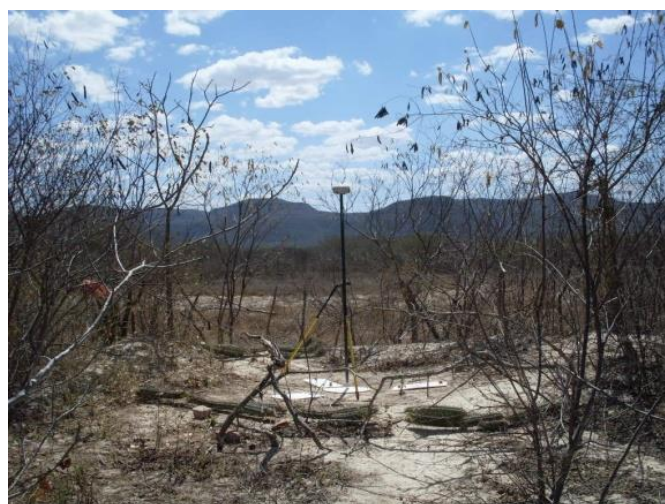
Figura 2.3 - Ponto de apoio suplementar GCP-09

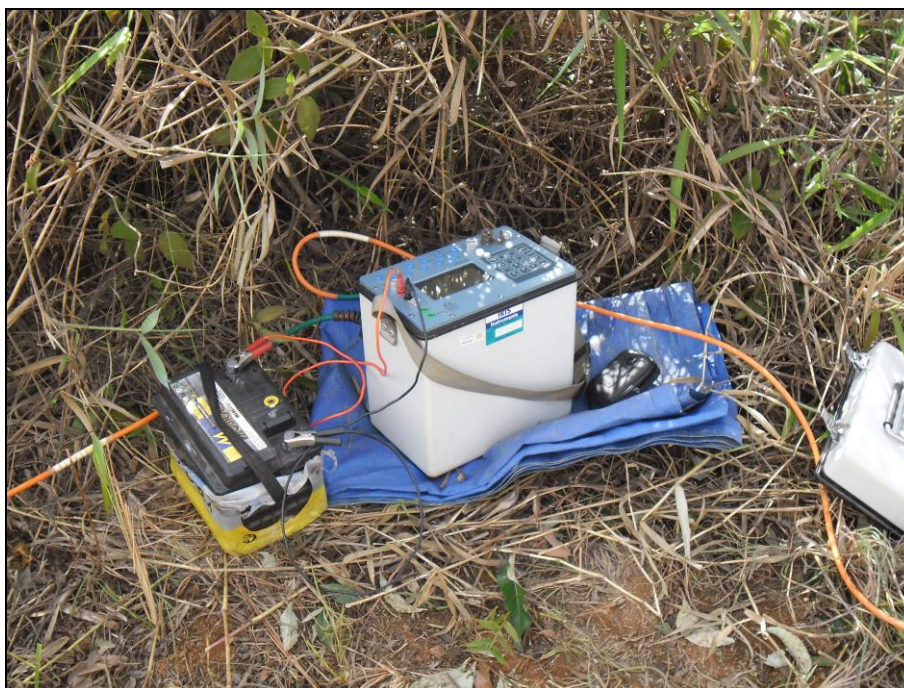
Figura 3.6 - Equipamento de aquisição de dados geoeletricos SYSCAL PRO de 48 canais conectado aos cabos multieletrodos e à bateria.

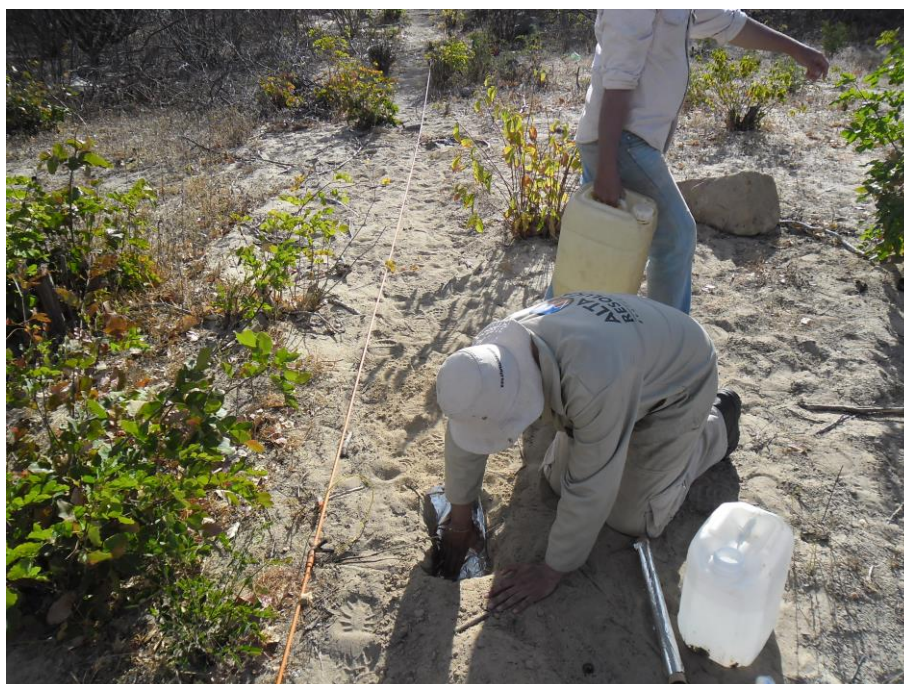
Figura 3.7 - Instalação do eletrodo de "Papel alumínio" visando melhorar o acoplamento galvânico com o solo.

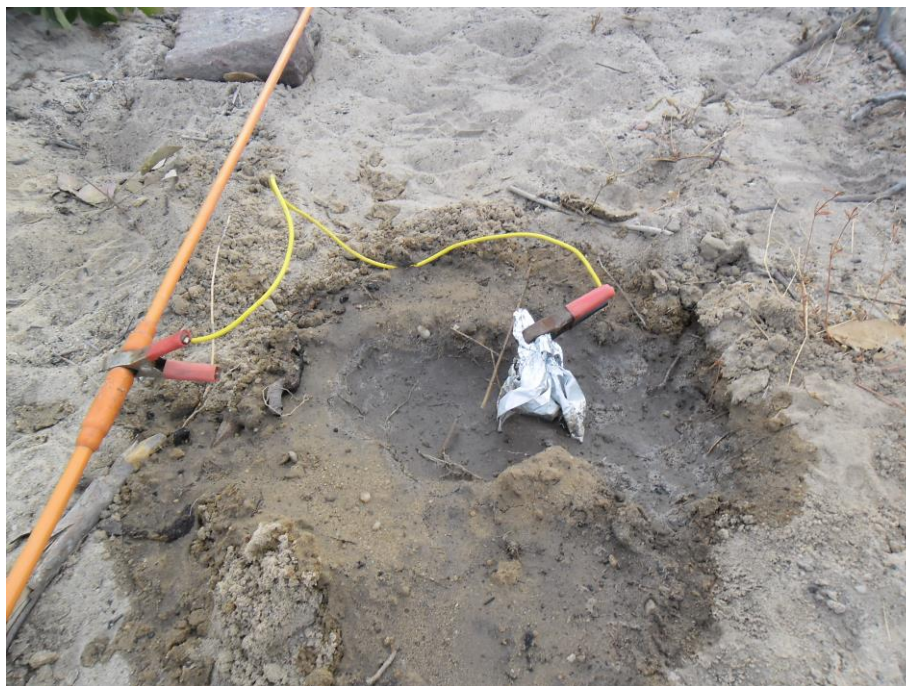
Figura 3.8 - Detalhe do eletrodo de “Papel alumínio” conectado ao cabo multielestrodo.

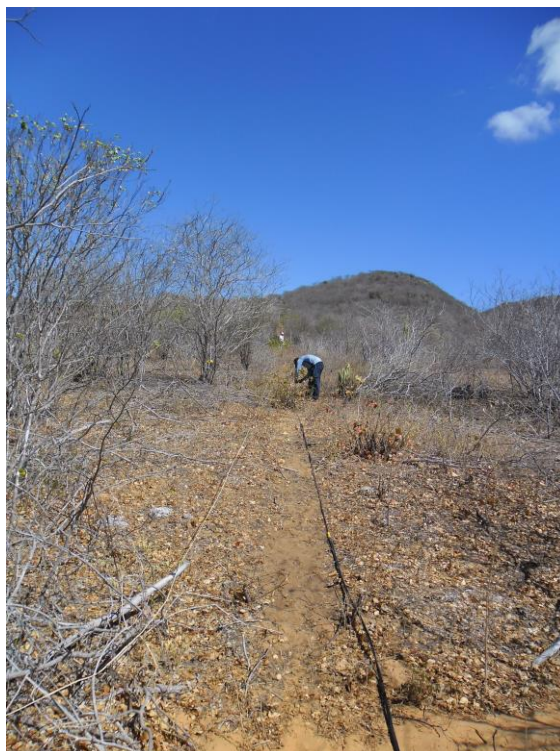
Figura 3.10 - Membro da equipe estendendo o cabo sismográfico e acoplando os geofones.

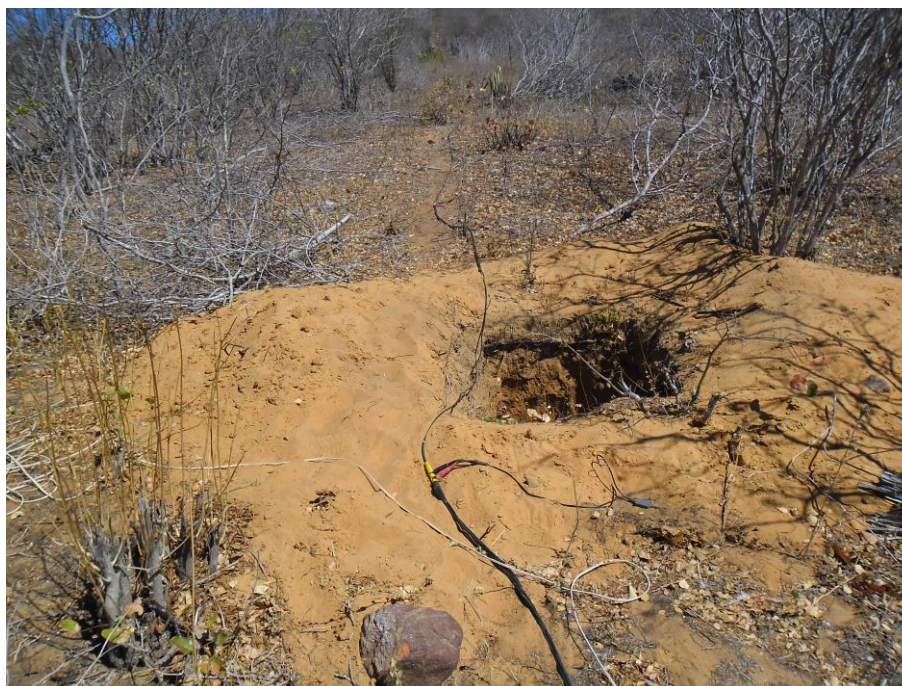
Figura 3.11 - Detalhe do cabo sismográfico e de um dos geofones instalados ao longo do alinhamento.

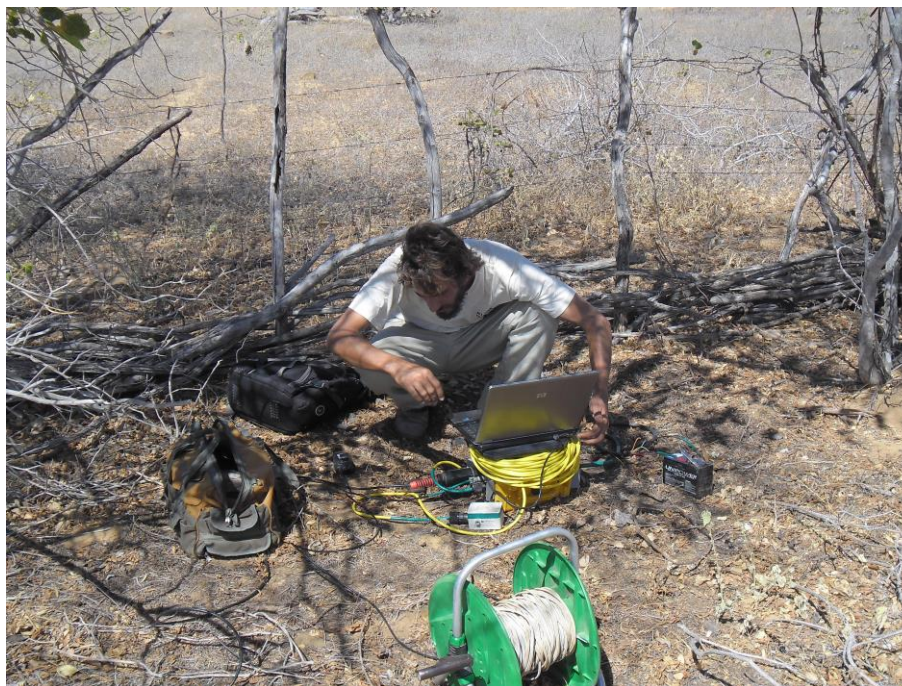
Figura 3.12 - Equipamento sísmico (Geode – Geometrics Inc.) e técnico da Alta Resolução acompanhando a aquisição de dados.

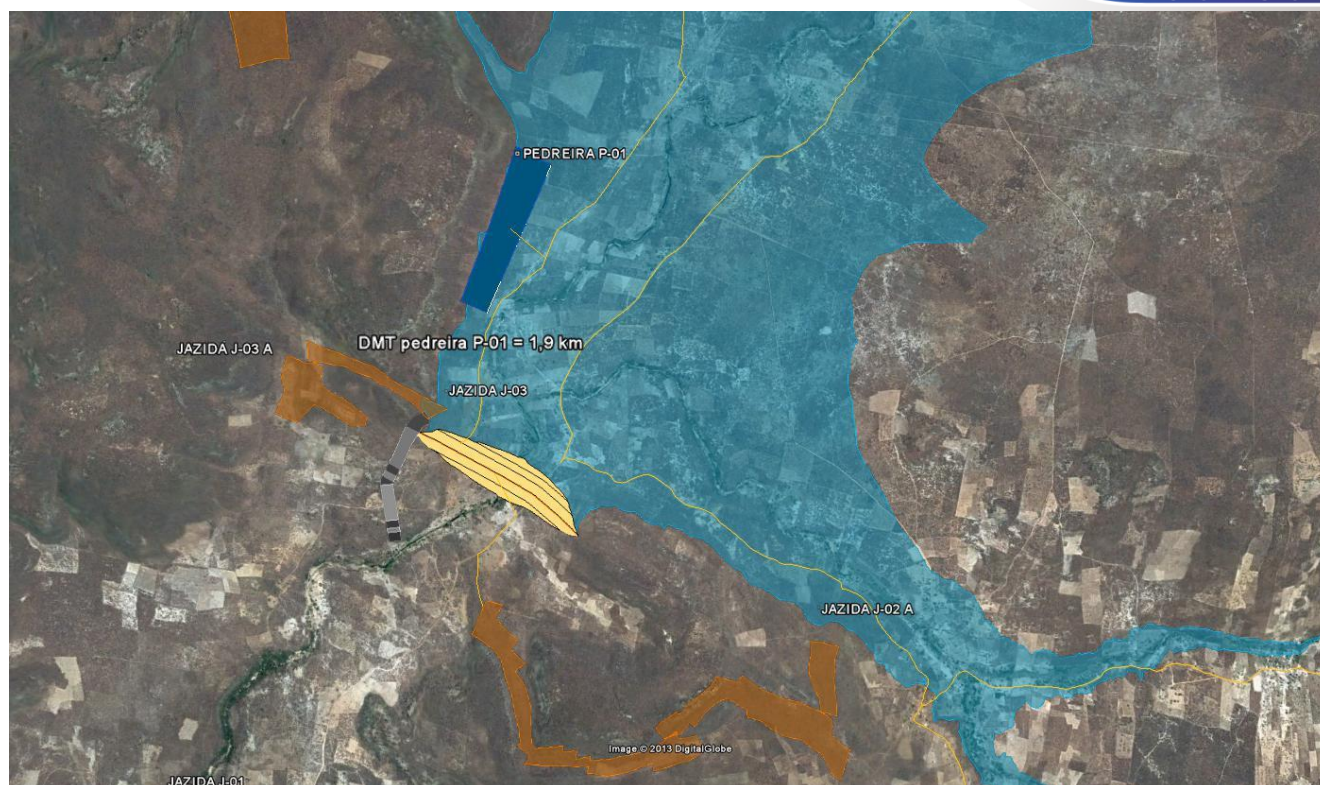
Trata-se de um paredão em arenito aparentemente muito coerente, marcado por uma escarpa rochosa íngreme, com altura suficiente para comportar diversas bancadas de exploração superpostas e que oferece boas condições de aproximação e de frente de ataque. A imagem abaixo, extraída do Google Earth, mostra o local da possível fonte de rocha.

Figura 3.14 - Possível área-fonte de rocha para enrocamento

A pedreira 01 estudada para utilização nos espaldares da barragem, ficando uma situada no ponto de coordenadas UTM 283.233 e 9.500.912, com distância média de transporte de 1,9Km à montante do eixo da barragem, chamada de P-01.

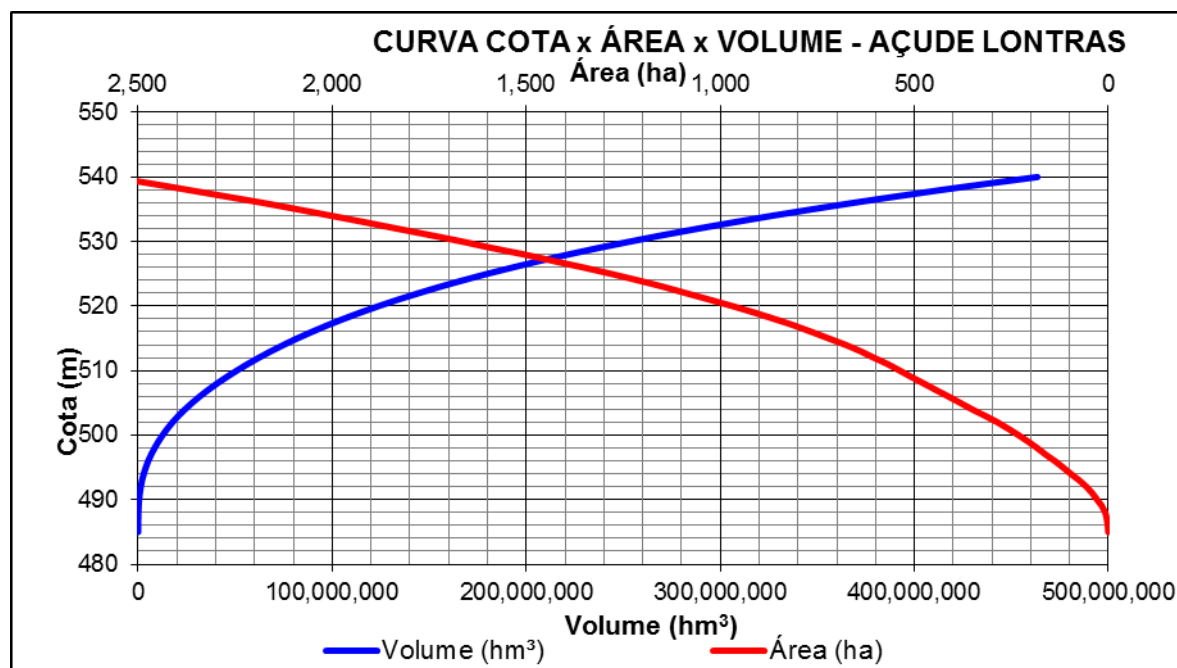
Cota (m)	Volume (hm ³)
485	3,754
490	467.630
495	3.900.517
500	12.549.362
505	27.749.477
510	50.745.635
515	81.927.071
520	123.849.402
525	179.859.840
530	253.377.371
535*	347.125.971
540	463.326.503

Figura 4.1 - Curva cota x área Volume
