## MÓDULO III PROJETO EXECUTIVO DA BARRAGEM MARANGUAPE II

### VOLUME III – DETALHAMENTO DO PROJETO EXECUTIVO

#### TOMO 1 – MEMORIAL DESCRITIVO DO PROJETO

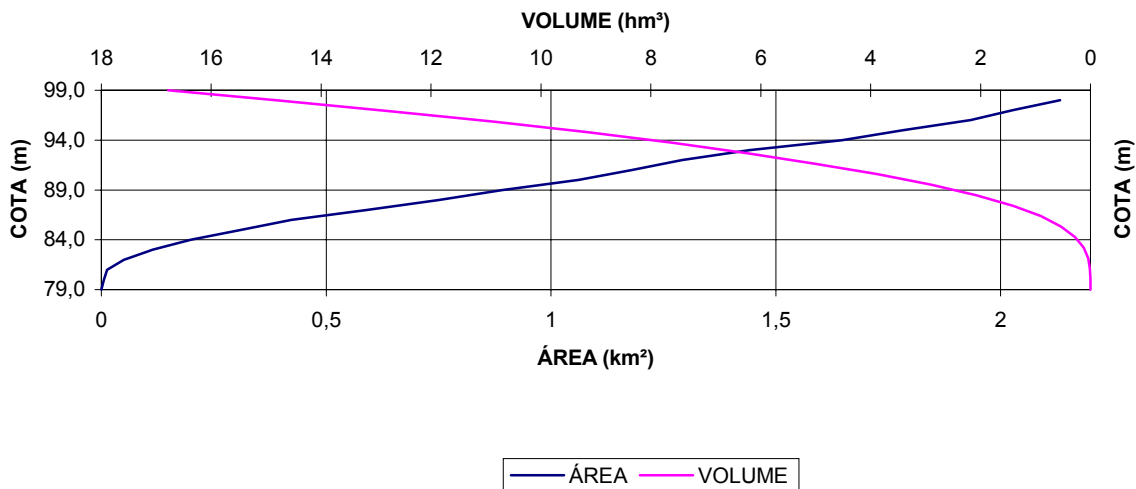
**GRÁFICO 1.1**  
**CURVA COTA x ÁREA x VOLUME**

A curva Cota x Área x Volume é mostrado no gráfico 1.1, enquanto no Quadro 1.1 é apresentado a tabulação dos dados da curva.

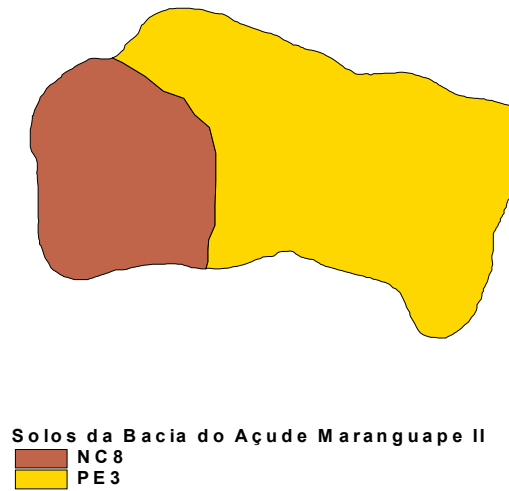
**Figura 3.4. Solos da Bacia do Açude Maranguape II (Fonte: FUNCEME).**

A bacia do Açude Maranguape II tem predominantemente solos Bruno não Cálcico e Podzólico Vermelho Amarelo Eutrófico (NC8 e PE3, respectivamente. Ver Figura 3.4), o que, associado com o relevo da bacia, resulta em solos com baixa capacidade de drenagem (Figura 3.5). A vegetação predominante é a Caatinga Arbustiva Densa e a Floresta Subcaducifólia Tropical Pluvial – Mata Seca (Figura 3.6) e o principal uso é a Agricultura – [culturas anuais, temporárias e permanentes] e [Horticultura e remanescentes florestais] (Figura 3.7).

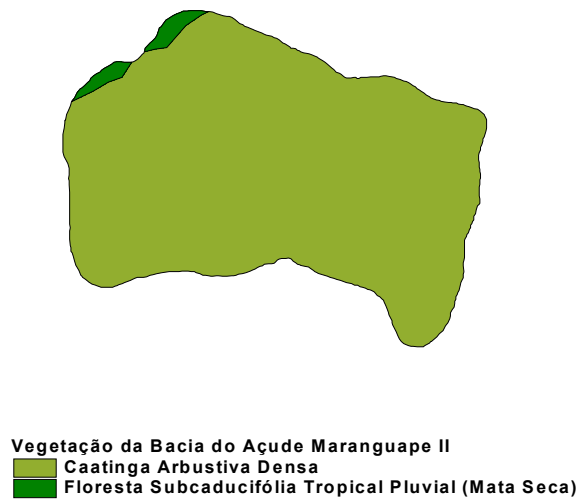
**Figura 3.6. Vegetação da Bacia do Açude Maranguape II (Fonte: FUNCEME).**

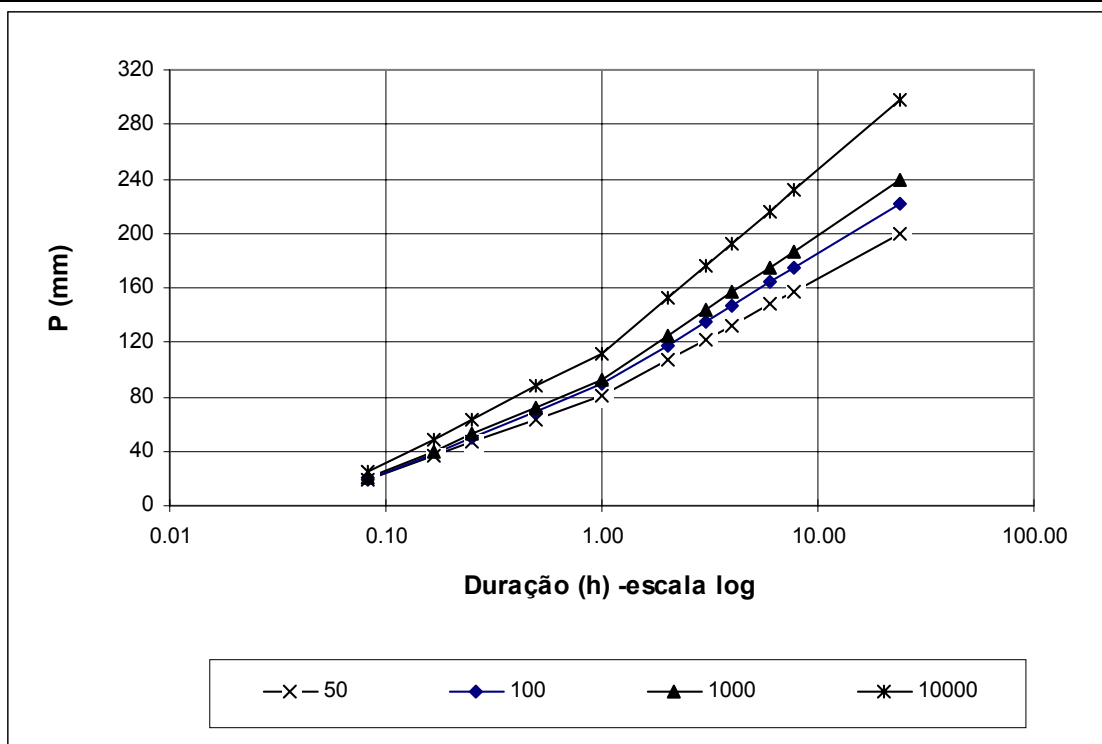
**Figura 3.17 – Curvas intensidade-duração-freqüência**

O hietograma adotado baseia-se nas curvas altura-duração-freqüência obtidas através do método de Taborga. Na Figura 3.17 apresenta a curva intensidade-duração-freqüência para a bacia de estudo. Como a área da bacia é da ordem de  $19 \text{ km}^2$  para ambas opções de eixo analisadas, foi utilizada a chuva pontual, não sendo realizado nenhum ajuste para correção de área.

O HEC-1 utiliza os dados da curva intensidade-duração-freqüência para construir uma distribuição triangular da precipitação, onde é assumido que cada total precipitado para qualquer duração ocorre durante a parte central da tormenta (tormenta balanceada). Alturas correspondentes a 10 e 30 minutos são interpoladas das alturas precipitadas de 5, 15 e 60 minutos.

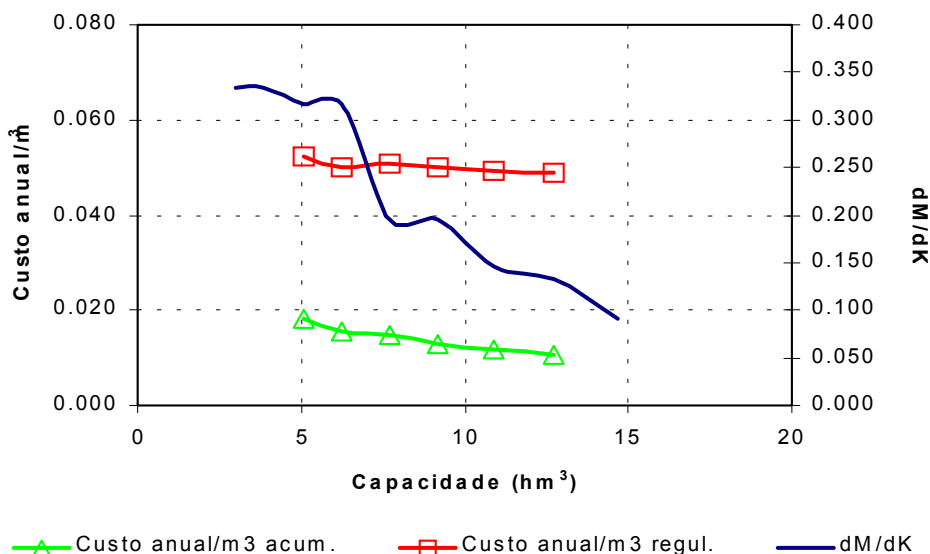
**Figura 3.22. Análise hidrológico-econômica para seleção da capacidade da Barragem Maranguape II.**

Apesar de tanto o custo anual do m<sup>3</sup> regularizado como também de custo anual do m<sup>3</sup> acumulado ter uma tendência negativa, quando variamos a cota de soleira entre 92 e 97 m, o aumento do custo relativo é pequeno. Assim, considerando os aspectos construtivos, hidrológico e econômicos sugere-se a adoção da cota de soleira = 94 m (volume de armazenamento = 9,148 hm<sup>3</sup>).

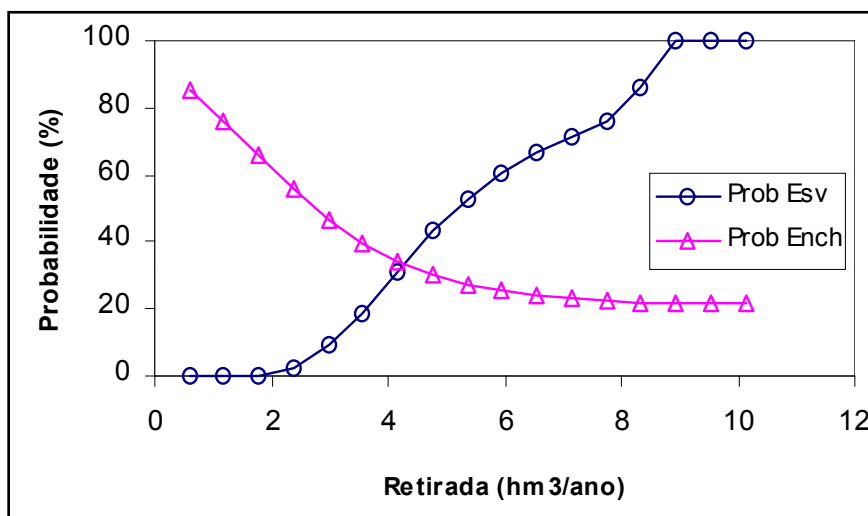
**Figura 3.25. Probabilidades de esvaziamento e enchimento do açude Maranguape II.**

Também foi realizada a análise probabilística de esvaziamento e de enchimento na fase de equilíbrio. A última análise mostra que, no equilíbrio, em cerca de 45% dos anos ocorre sangria para uma retirada anual de 3 hm<sup>3</sup>. A Figura 3.25 apresenta as duas curvas probabilísticas de esvaziamento e enchimento. Nesta Figura pode-se observar que para uma retirada igual a 3 hm<sup>3</sup>/ano tem-se uma probabilidade de esvaziamento na fase de equilíbrio próximo de 10%, o que implica em uma garantia de 90%.

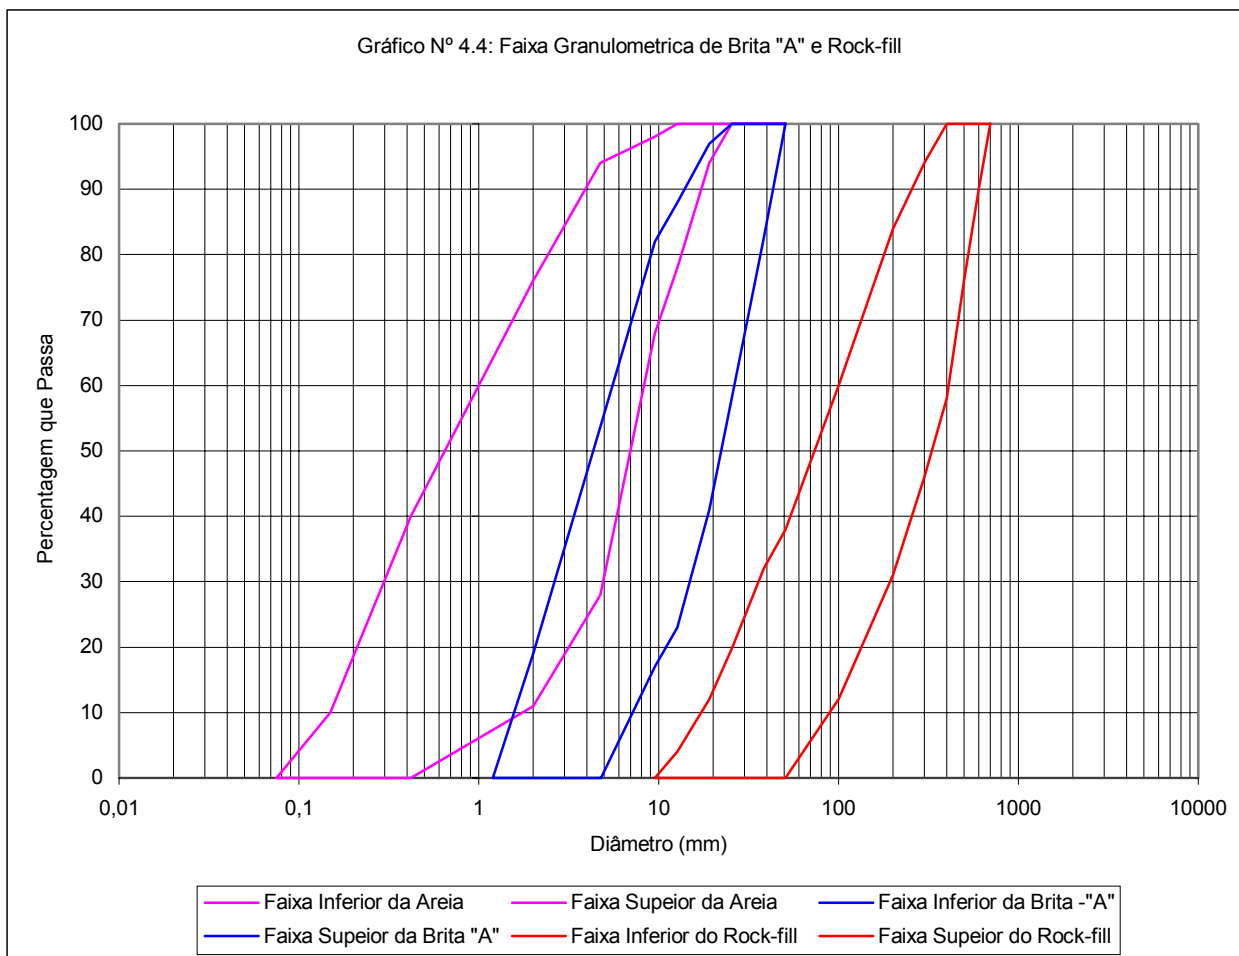
No gráfico 4.4 são mostradas as faixas granulométricas dos materiais que formam o sistema de drenagem interna da barragem, ou seja, areia grossa, brita “A” e enrocamento do rock-fill.
