**EXECUÇÃO DOS SERVIÇOS DE SUPERVISÃO E ACOMPANHAMENTO DAS
OBRAS, PROGRAMA DE EDUCAÇÃO AMBIENTAL E PLANO DE IDENTIFICAÇÃO
E RESGATE DO PATRIMÔNIO ARQUEOLÓGICO E PALEOTOLÓGICO DA
BARRAGEM MELANCIA, NOS MUNICÍPIOS DE SÃO LUÍS DO CURU, SÃO
GONÇALO DO AMARANTE E PENTECOSTE-CEARÁ.**

RELATÓRIO FINAL DE “AS BUILT”

BARRAGEM MELANCIA

VOLUME 1

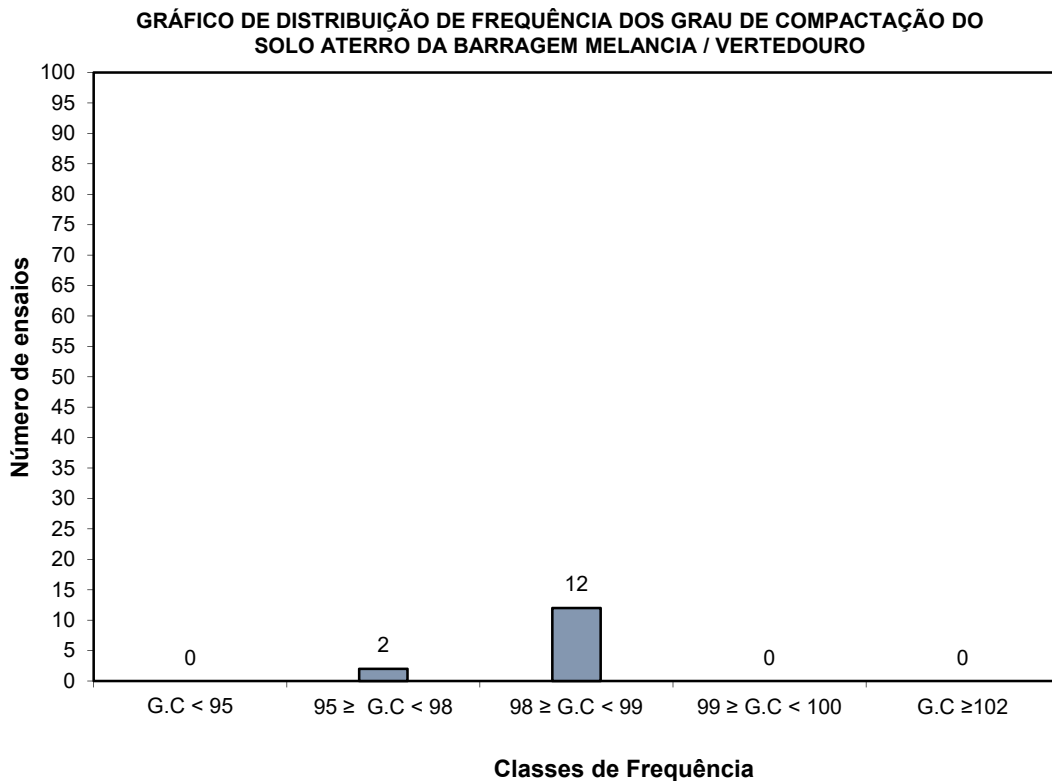
Foi plotado o **Gráfico 7.2** de colunas, denominados de “Distribuição de Frequências do Grau de Compactação”, com o objetivo de melhor visualizar a concentração de resultados por faixas, onde é possível observar a frequência de cada faixa e em qual delas os resultados se concentraram.

Gráfico 7.2 - Distribuição de Frequências do Grau de Compactação Médio Mensal.

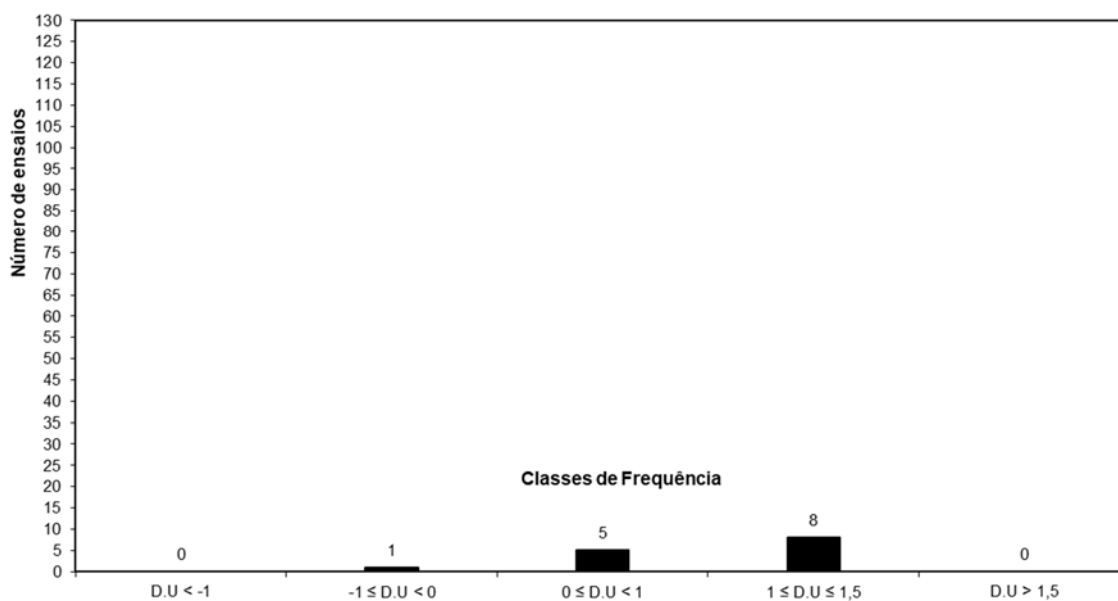
Gráfico 7.5 - Distribuição de Frequências do Desvio de Umidade - Barragem – Acumulado.

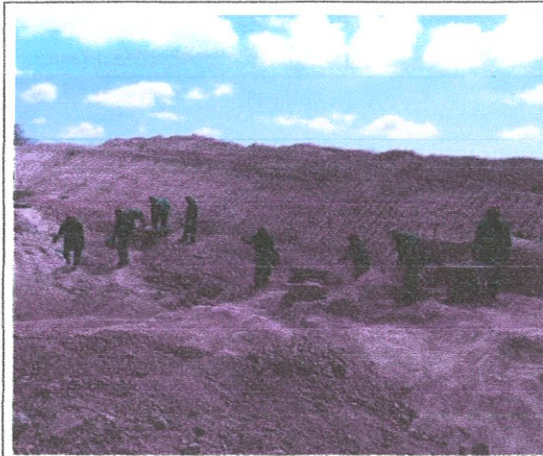
FOTO 01 – Tratamento da fundação em rocha com utilização de limpeza manual, estaca 24.

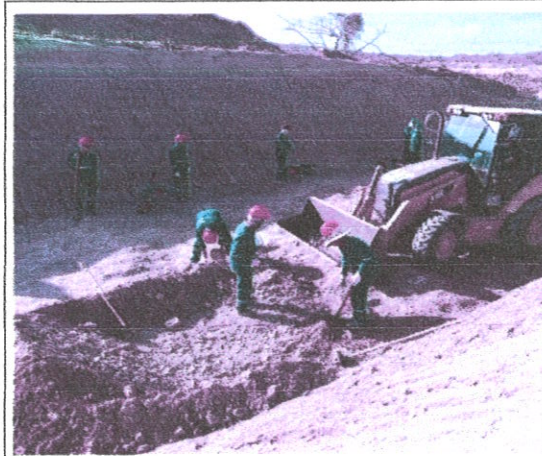
FOTO 02 – Tratamento da fundação em rocha com utilização de limpeza manual e mecânica, estaca 23.

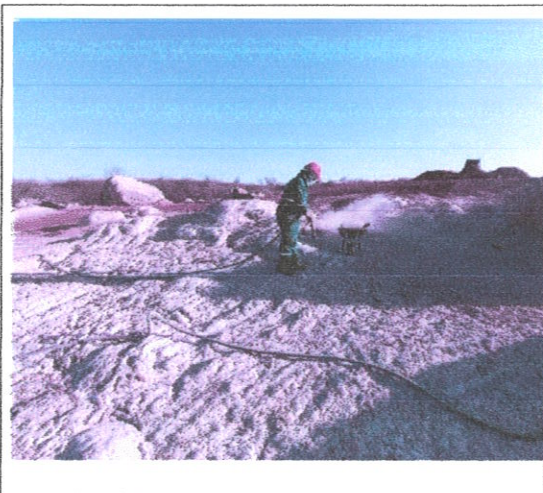
FOTO 03 – Tratamento da fundação em rocha com utilização de jato de ar comprimido e água, estaca 19.

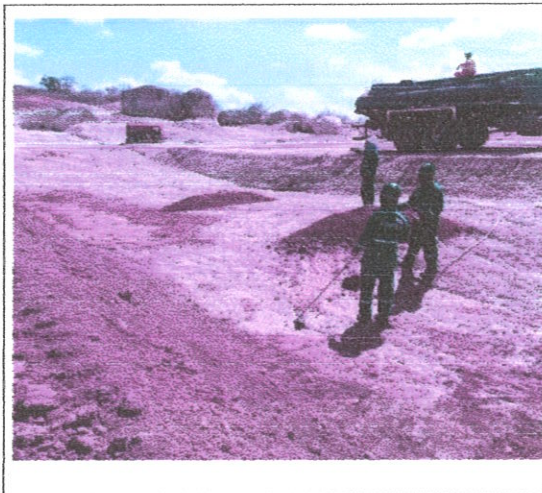
FOTO 04 – Tratamento da fundação em rocha com aplicação do "banho de lama".

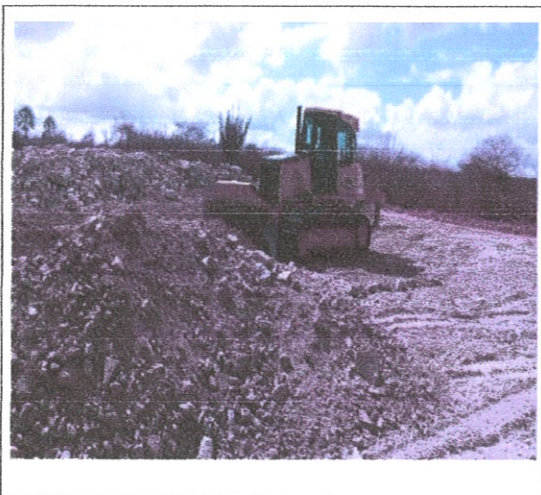
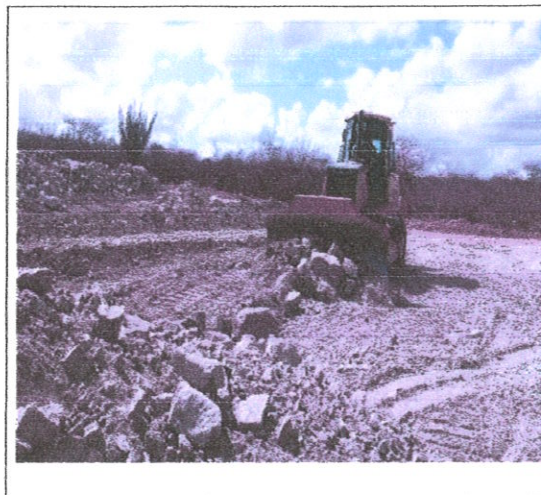
FOTO 05 – Espalhamento em bota-fora dos materiais provenientes das escavações obrigatórias do Vertedouro.

FOTO 06 – Espalhamento em bota-fora dos materiais provenientes das escavações obrigatórias do Vertedouro.

Conforme as fotos 05 e 06, certificamos da execução do serviço em questão, ou seja, Espalhamento do material proveniente das escavações obrigatórias do vertedouro no bota-fora, com utilização de um trator de esteira. Portanto o serviço em questão terá que ter em seu volume

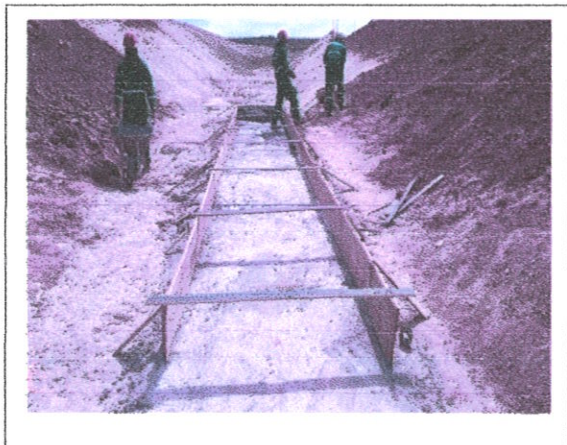
FOTO 07 – Execução da forma do concreto da regularização da galeria da tomada d'água;

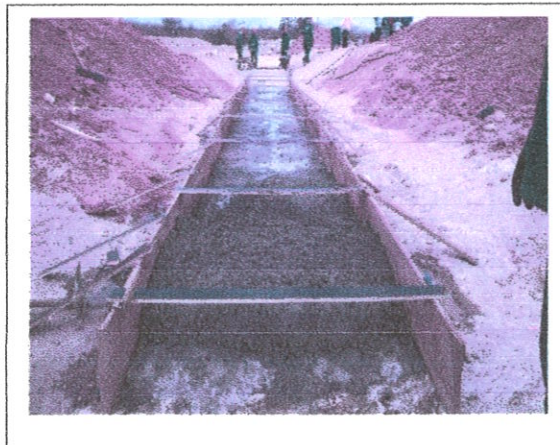
FOTO 08 – Concreto de regularização da galeria da tomada d'água, est 27+10;
