**ELABORAÇÃO DOS ESTUDOS  
DE VIABILIDADE, ESTUDOS  
AMBIENTAIS (EIA-RIMA),  
LEVANTAMENTO CADASTRAL,  
PLANO DE REASSENTAMENTO  
E PROJETO EXECUTIVO DA  
BARRAGEM POÇO COMPRIDO  
NO MUNICÍPIO DE  
SANTA QUITÉRIA, NO  
ESTADO DO CEARÁ**

**ETAPA A1 – ESTUDOS DE ALTERNATIVAS DE  
LOCALIZAÇÃO DA BARRAGEM – RELATÓRIO DE IDENTIFICAÇÃO  
DA OBRA - RIO E ESTUDO DE VIABILIDADE AMBIENTAL (EVA)**

**VOLUME 1 - RELATÓRIO DE IDENTIFICAÇÃO DE OBRAS – RIO**

**Tomo 1 – Estudos de Alternativas de  
Localização da Barragem**

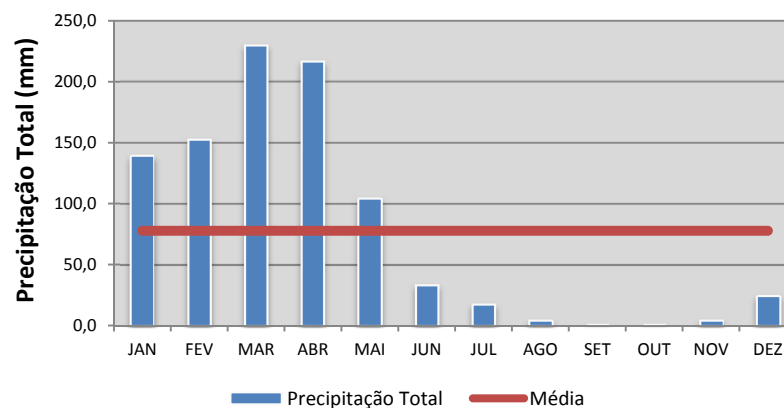
O regime pluviométrico da região é extremamente bem definido com o primeiro semestre com chuvas e o segundo semestre sem chuvas como pode ser observado na **Figura 3.8**. Como pode ser analisado nos dados listados no quadro acima, as informações das normais climatológicas mostram que a maior concentração de chuvas acontece no período de janeiro a maio, representando 90,6% do total precipitado ao longo do ano, com picos de precipitação nos meses de março e abril. O trimestre mais seco vai de setembro a dezembro com precipitação acumulada de 6,3 milímetros, correspondente a 0,7% do total anual. A precipitação média anual é de 77,6 mm/mês, com máxima de 229,9 mm e mínima de 0,8 mm.

**Figura 3.8 - Precipitações totais registradas na estação meteorológica de Sobral**

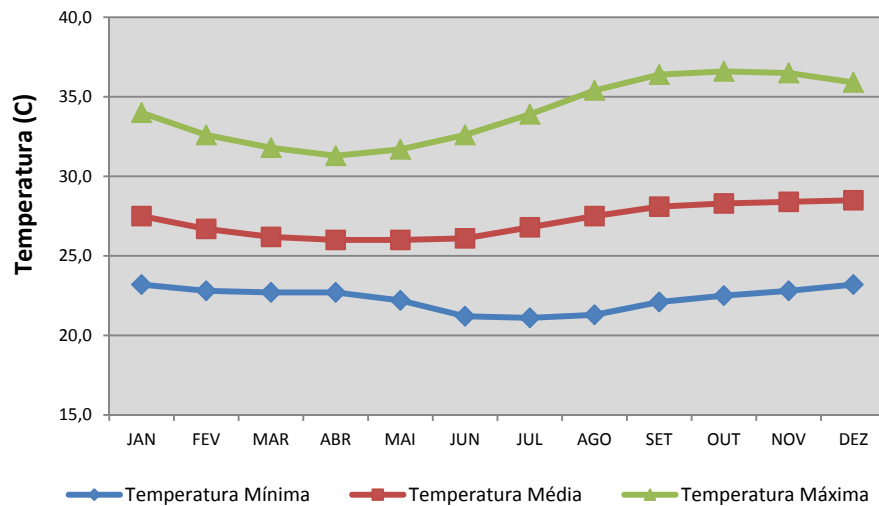
O registro da temperatura na região é feito em três categorias: temperatura mínima mensal, temperatura média mensal e temperatura máxima mensal. Devido à alta e consideravelmente uniforme insolação, as temperaturas médias mensais são constantes, variando entre 26,0 °C e 28,5°C. Já as temperaturas mínimas mensais variam entre 21,1 °C, no mês de julho, e 23,2 °C, no mês de dezembro e janeiro, com uma média de 22,3 °C durante o ano. As temperaturas máximas mensais vão de 31,3 °C, em abril, até 36,6 °C, em outubro, com média anual de 34,1 °C. Os registros mensais de temperatura podem ser vistos na Figura 3.11.

**Figura 3.11 - Temperaturas registradas na estação meteorológica de Sobral**

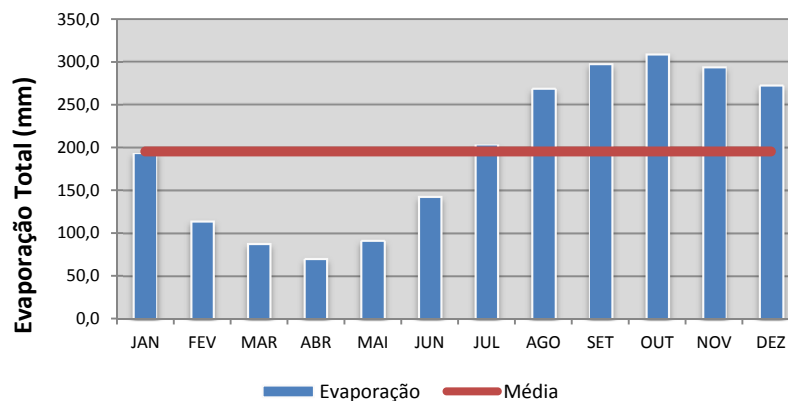
A evaporação ocorre de forma inversamente proporcional à precipitação: durante o período mais chuvoso, nos meses de janeiro a junho, observam-se os menores índices de evaporação (Figura 3.12). As máximas ocorrem durante o período de estio, nos meses de julho a dezembro.

**Figura 3.12 - Evaporação registrada na estação meteorológica de Sobral**

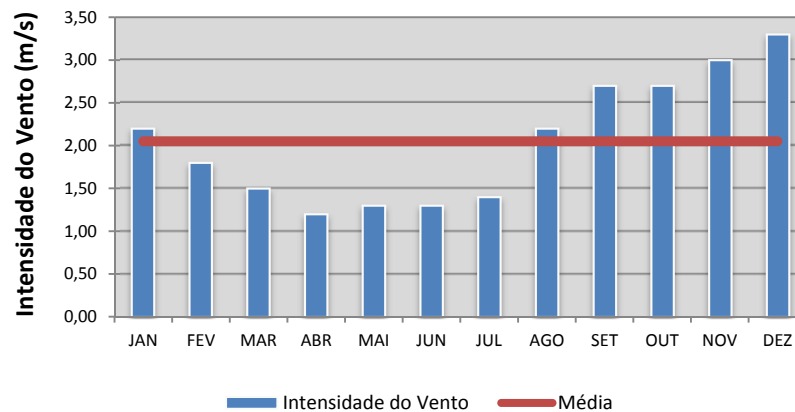
Os ventos na região sopram na direção nordeste/leste predominantemente durante todos os meses do ano, sendo a ocorrência dos ventos mais intensa no segundo semestre, no período de agosto a janeiro, registrando intensidade máxima de  $3,30 \text{ ms}^{-1}$  em dezembro e mínima de  $1,20 \text{ ms}^{-1}$  no mês de abril, como pode ser visto na Figura 3.13.

**Figura 3.13 - Intensidade do vento registrada na estação meteorológica de Sobral**

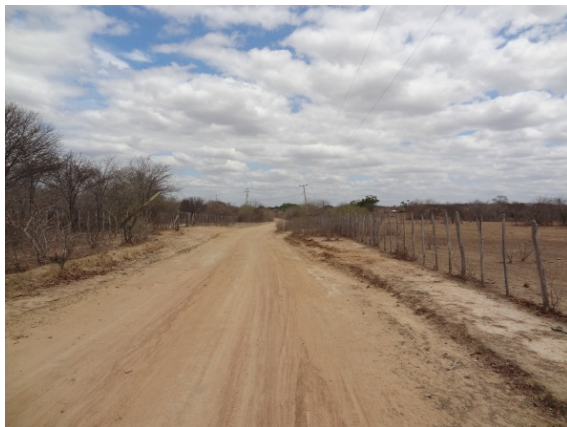
**Foto 3.2 - Estrada vicinal entrando na CE257, no sentido montante jusante com aproximadamente 10km**

Para as alternativas 1 e 2 de localização do eixo, identificamos algumas infraestrutura existentes dentro da bacia sendo elas uma estrada vicinal na margem esquerda do rio com um percurso em torno de 10km que tem como objetivo a interligação das sedes das fazendas a CE-257, e desta à sede do município, foi identificada uma rede de distribuição elétrica bifásica ao longo da estrada vicinal anteriormente citada, com uma extensão aproximada de 5Km. Também pode ser identificada nos afluentes do rio Macacos cinco barreiros de acumulação de água de pequeno porte. Vale ressaltar que para alternativa 2 a CE-257 será inundada independente do volume de acumulação, enquanto que para alternativa 1, dependendo do volume de acumulação a ser definido pela barragem a mesma poderá inundar a CE-366.

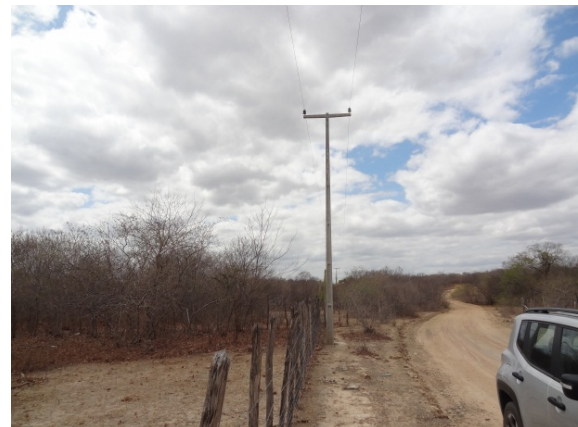
**Foto 3.3 - Ao lado da Estrada vicinal existe uma linha bifásica com comprimento de 6km**

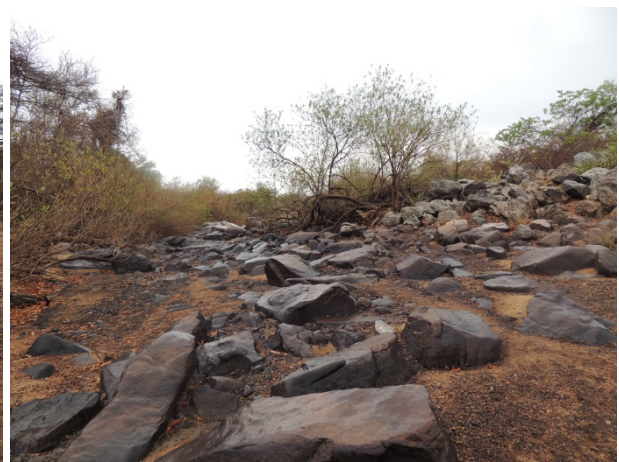
**Foto 04: Bacia hidráulica, Afloramento de rocha granítica, no leito do rio Macacos.**

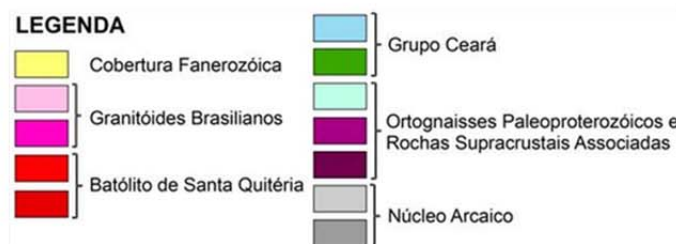
**Figura 4.9 - Mapa geológico do Domínio Ceará Central, representando os locais de recolha de amostras (estrelas), adaptado do Mapa Geológico do Ceará de Cavalcante et al. (2003). Em tons de vermelho o Complexo Tamboril Santa Quitéria e granitos neoproterozóicos.**

O Complexo é formado principalmente por diatexitos e metatexitos provenientes da fusão parcial de rochas em sua maioria supracrustais, preservando mega-enclaves de rochas calcissilicáticas e anfibolitos. Esses migmatitos foram intrudidos por grande volume de magmas graníticos a alkali-granitos. Formam um grande corpo de forma sigmoidal que intercala-se com granitos neoproterozoicos (**Figura 4.9**).

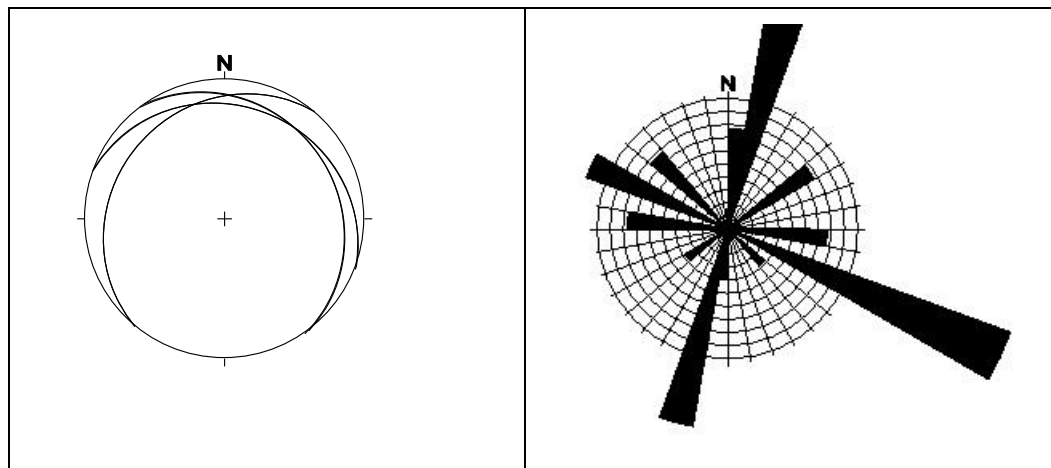
**Figura 4.12- A distribuição da foliação com direção preferencial NE e NW e caimento quase leste oeste. B Fraturas no eixo 1.**

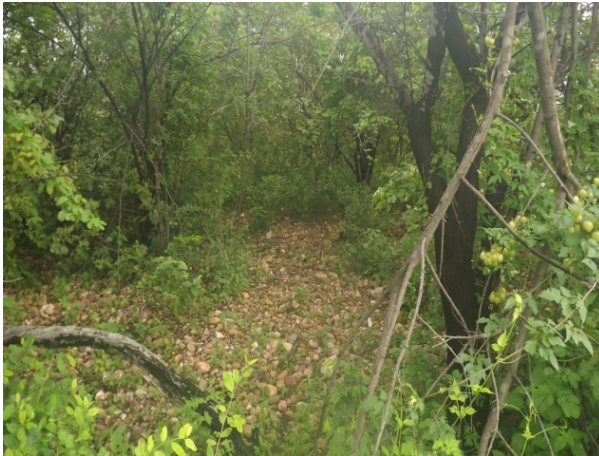
O percurso do eixo na ombreira direita é caracterizado por algumas reservas de cascalho (área em amarelo, ponto 2, UTM - 357620/9528130, Foto 1) e solo raso pouco argiloso (área em marrom), estima-se de espessura máxima para estas reservas 5m, ocorre lajedos (Ponto 3, Foto 2, UTM – 357947/9528384) alternando com o solo e cascalho, formam o substrato de todo o perfil/eixo. Ocorrem um corpo mineral de basalto entre os pontos 5 e 10 (Foto 3, Ponto 5, UTM – 357389/9518002, Foto 6 – ponto 10 UTM – 356974/9527938) passível de reserva de rocha e brita, sendo importante no enrocamento pois o basalto maciço apresenta densidade média de 3,0, enquanto as rochas graníticas e migmáticas que predominam na região possuem densidade de 2,7, portanto 10% a mais. Abaixo das reservas de solo e cascalho ocorre de forma maciça as rochas graníticas e gnaisses migmatíticos (cor rosa) mostram na superfície moderado a fraco fraturamento quase sempre marcados pela quebra no relevo, mesmo de ordem métrica, sendo possível posicionar algumas fraturas no perfil (**Figura 4.11**). No ponto 8 foi identificado um marco antigo (**Foto 4**) e próximo do ponto 9 e 10 um segundo marco, são marcações de anteprojeto inicial feito anos atrás.

Foto 1 - Ponto 2 (UTM- 357620/9528130) – Cobertura de cascalho espessura não maior que 3m, possível reserva, vai até o ponto 4 (UTM 358148/9528462).

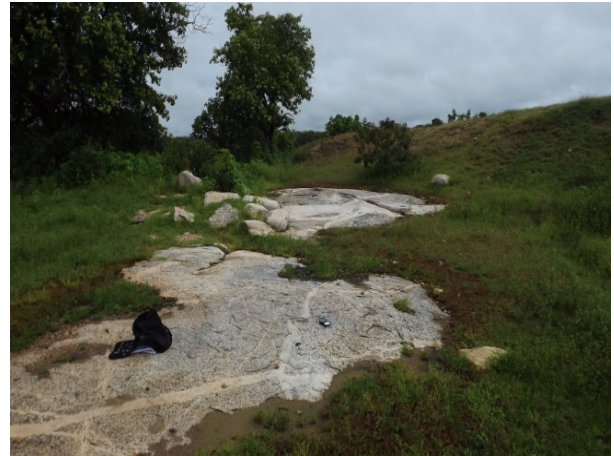
Foto 2 - lajedos de granito e granodiorito maciço, rocha sã.

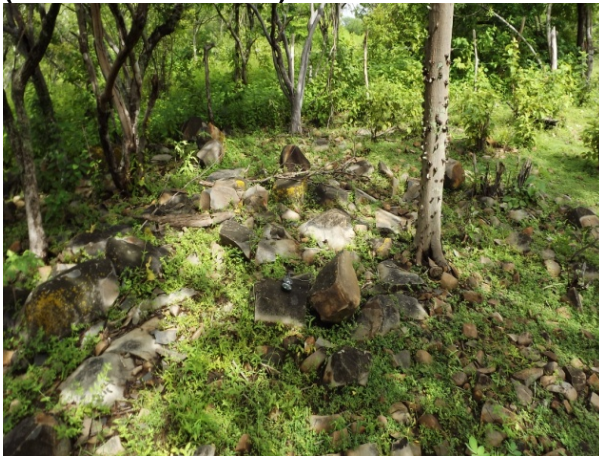
Foto 3 – blocos de basalto (ponto 5, UTM – 357389/9518002) formando um corpo de dimensão lavrável para brita e blocos de entroncamento.

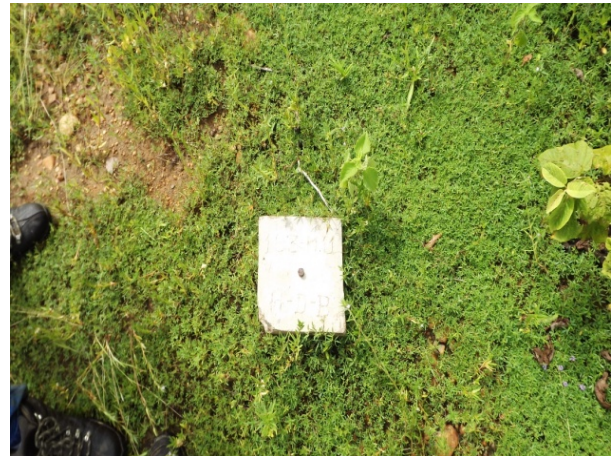
Foto 4 – Marco topográfico do anteprojeto, situa-se na ombreira direita (Ponto 8, UTM – 357169/9528560).

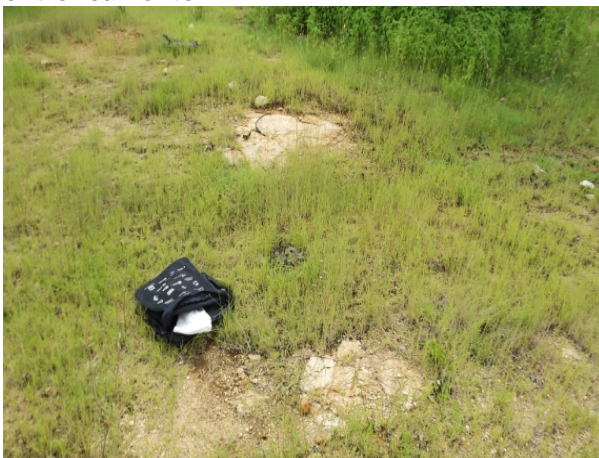
Foto 5 – Ponto 11, próximo a CE, lajedos de granito-gnaisses (UTM – 356555/9528990).

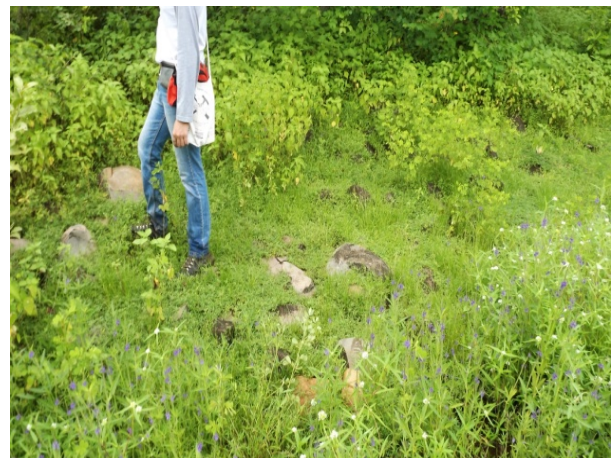
Foto 6 - ponto 10 (UTM-356974/9527938) blocos de basalto.

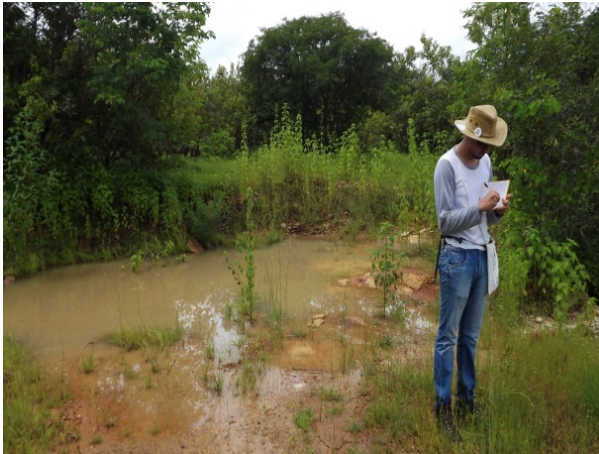
Foto 7 - Ponto 14, UTM-356310/9529042, cava de teste para cubagem de reserva de solo.

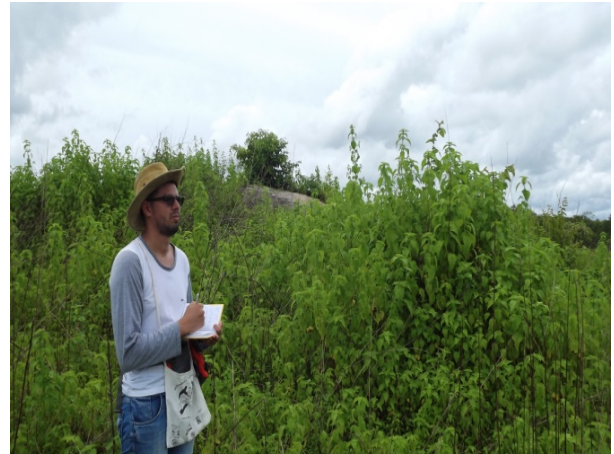
Foto 8 - Ponto 20, UTM 355390/9529300, matações de granitos, rocha sã.

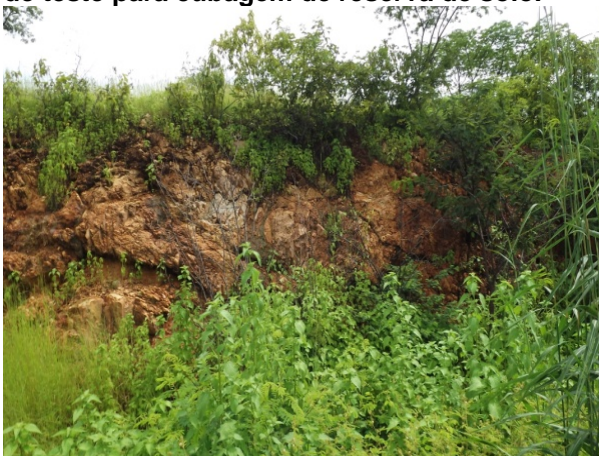
Foto 9 - Ponto 24, UTM 355703/9529974, rocha granítica com faixas xistosas descontinuas mais rica em biotita.

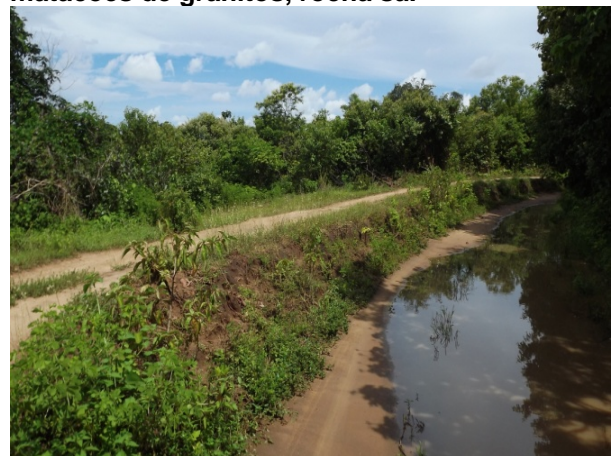
Foto 10 - ponto 25 UTM 354826/9530022, corte de estrada do terraço fluvial, solo arenoso 2m a 3m.

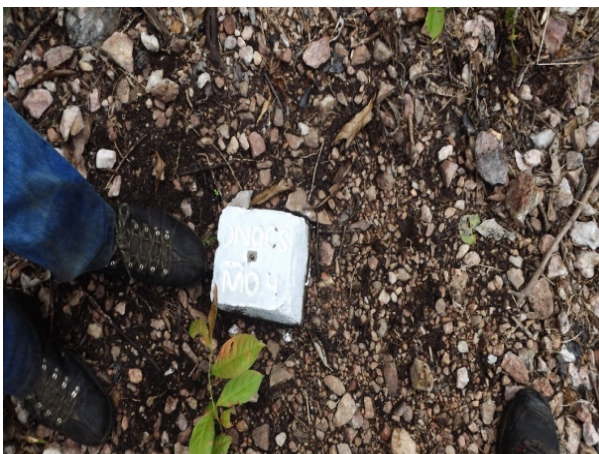
Foto 11 - Ponto 30 (UTM-354013/9529840) Marco e cascalho que ocorrem em toda a encosta.

Na ombreira esquerda temos duas reservas de solo, arenoso (Ponto 25, Foto 10) areno-argiloso (Ponto 35, Foto 12) e uma reserva de cascalho na encosta de todo o alto topográfico entre os pontos 30 e 31(Foto 11) onde também encontra-se um marco topográfico do anteprojeto. Neste local encontramos a picada feita no eixo e na sua lateral, todas as picadas possuem rocha aflorante e cascalho.

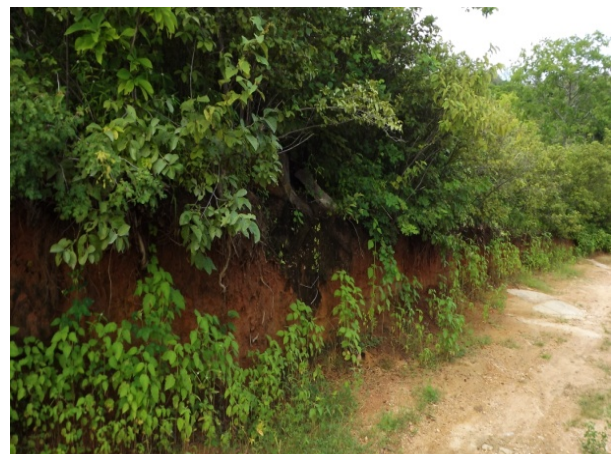
Foto 12 - ponto 35 UTM-352949/9530016, solo de 2 a 3m argilo-arenoso passível de reserva.

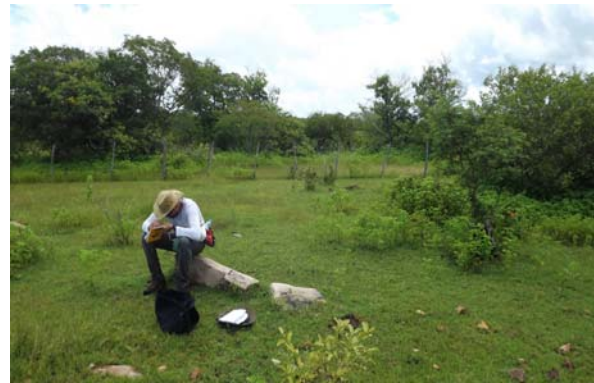
**Foto 14 – Blocos de granito, rocha aflorante pouco solo ponto 5 (UTM-355859/9525598)**

Ponto 5, próximo a ombreira direita, blocos de granito, confirma substrato rochoso. Foto 14 (UTM-355859/9525598).

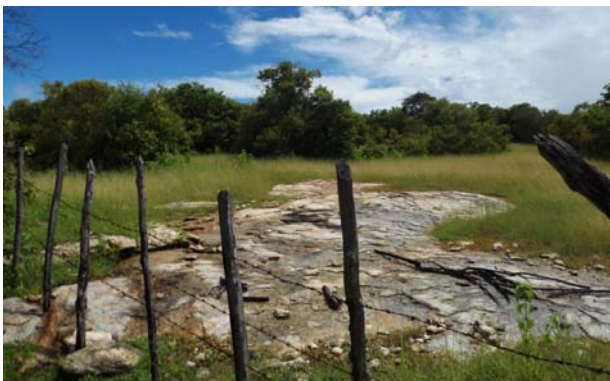
**Foto 15 – ponto 3 (UTM 355261/9517852) lajedos maciços de gnaisses graníticos**

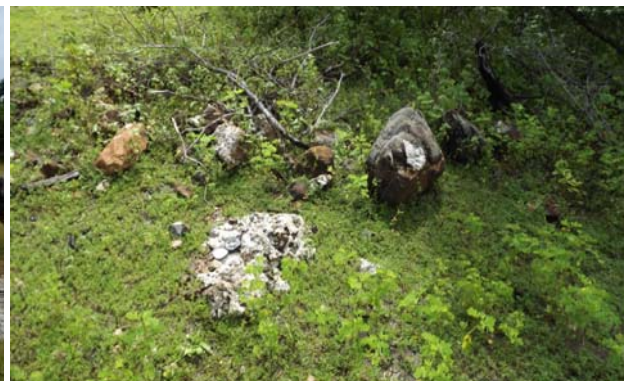
**Foto 16 – ponto 5 mostrando rocha calcissilicática, que pode ser mais fraturada que os gnaisses-graníticos**

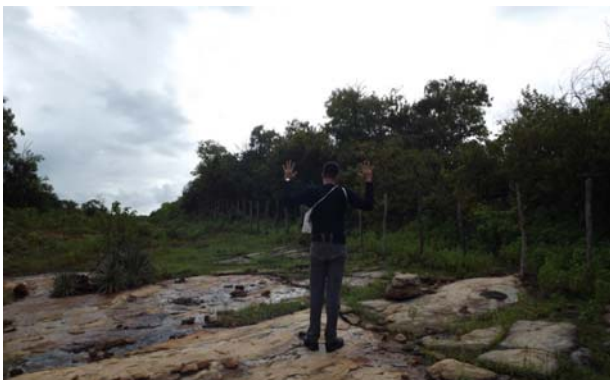
**Foto 17 – Ponto 10 UTM 353769/9517544, lajedos maciços de granito-gnaisse.**

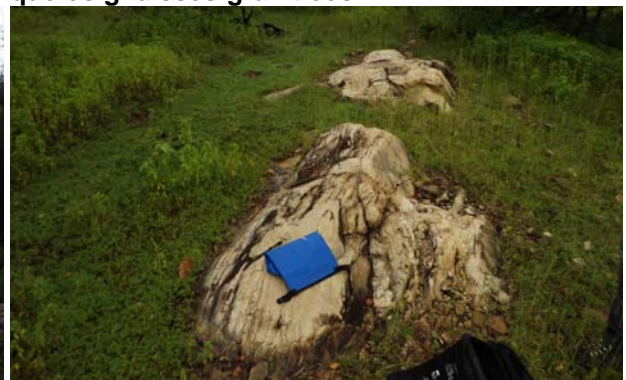
**Foto 18 – Ponto 15, zonas de cisalhamento local UTM 352327/9516924.**

No ponto 15 ocorre uma zona de cisalhamento local que pode indicar algum deslocamento vertical, Foto 18. Os planos da foliação são verticais.

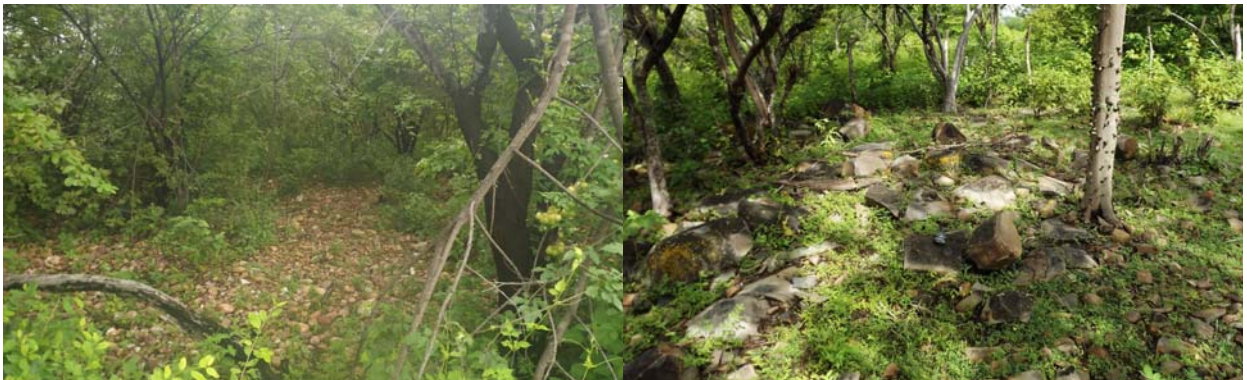
**Foto 4.1 – Ponto 3 mostrando ocorrência de cascalho, profundidade dificilmente superior a 5m.**

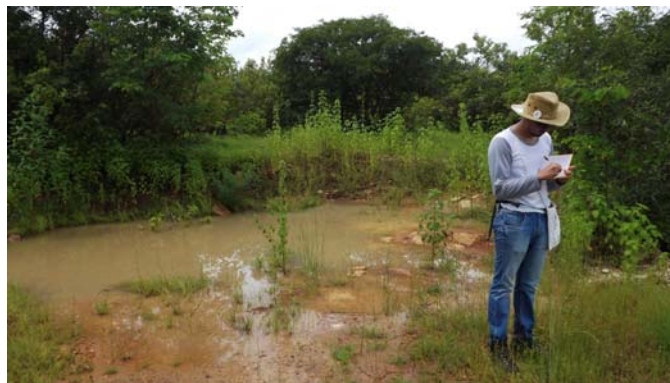
**Foto 4.3 – Teste de cubagem realizado, pequena cava, Ponto 14 (UTM 356310/9529042)**

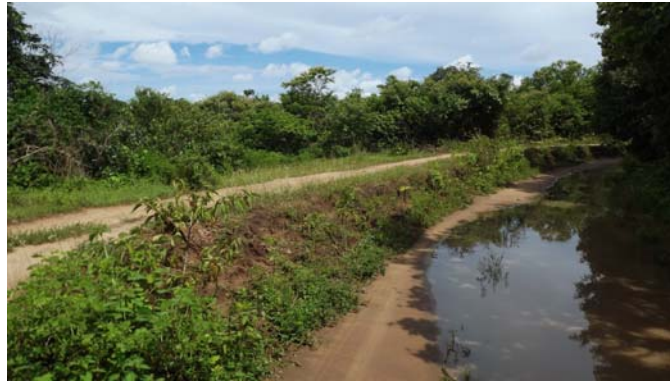
**Foto 4.4 – Corte do terraço fluvial com reserva de areia, ponto 25.**

Entre o Ponto 25 (UTM 354826/9530022) Foto 4.4 e 26 (UTM 354760/9529834) ocorrem reservas de areia associada a calha do rio dos macacos; enfatizamos que areia é abundante.

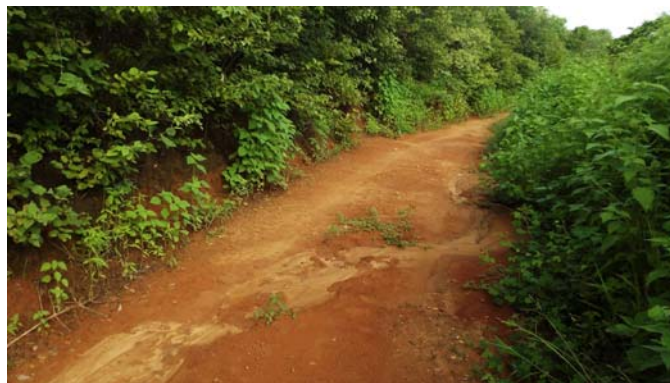
**Foto 4.6 – Ponto 35 solo vermelho passível de reserva.**

No ponto 32 (UTM 353724/9529732) e ponto 33 (UTM 353442/9519776) e ponto 35 (UTM 352949/9530016) exibem ocorrência de solo areno-argiloso, argilo-arenoso de coloração vermelha (Foto 4.6).

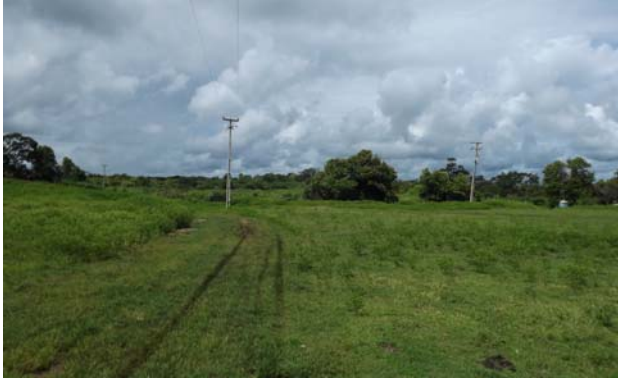
**Foto 4.7 – Ponto 1 – patamar de sedimento, passível de reserva de solo.**

Não foi possível chegar ao eixo, contudo, na parte sul, próximo a ele, alguns pontos são áreas com boa presença de sedimentos. O Ponto 1 357388/9526322 (Foto 4.7) apresenta bom volume de sedimento. O ponto 4 (UTM 354908/9524972, Foto 4.8) também apresenta bom volume de solo argiloso, talvez o único visto nas 3 áreas. Pode ser usado no eixo 1 e 2.

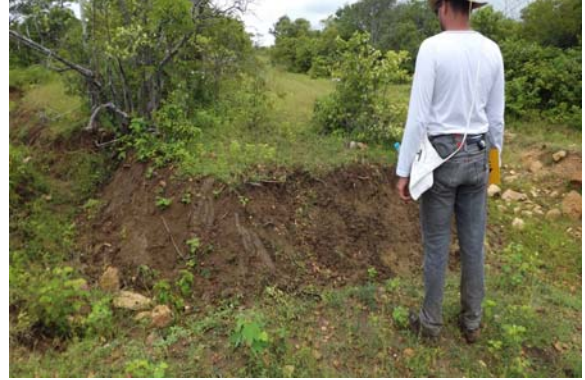
**Foto 4.8 – Ponto 4 encosta com sedimento argiloso de coloração marrom escuro de 2m de espessura, só vimos este tipo de material neste ponto.**

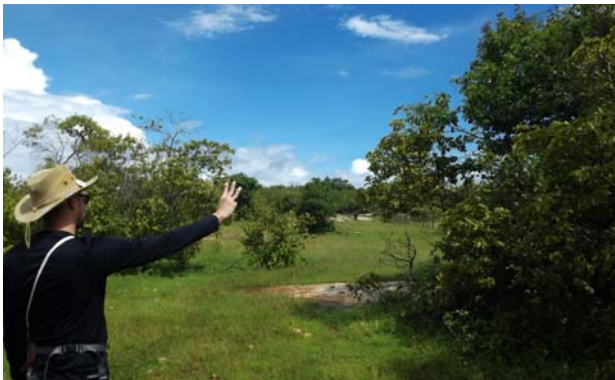
**Foto 4.9 - Ponto 3 Lajedos aflorantes rocha maciça e sã.**

Ponto de referência (Ponto 3 UTM 355261/9517852 alt-240m Foto 4.9

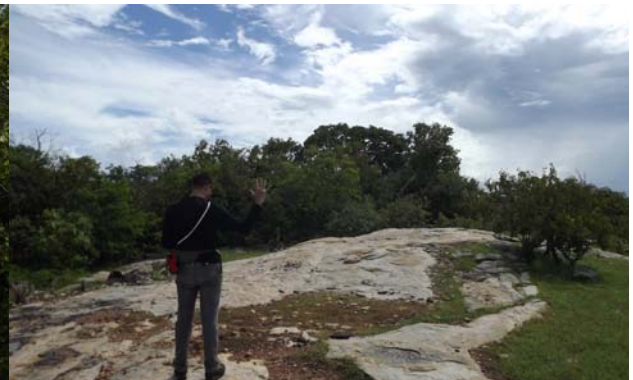
**Foto 4.10 – Ponto 5 lajedos aflorante local bom para pedreira, com acesso e proximo a CE.**

e Ponto 5, UTM 355481/9517480, alt-251m, Foto 4.10)

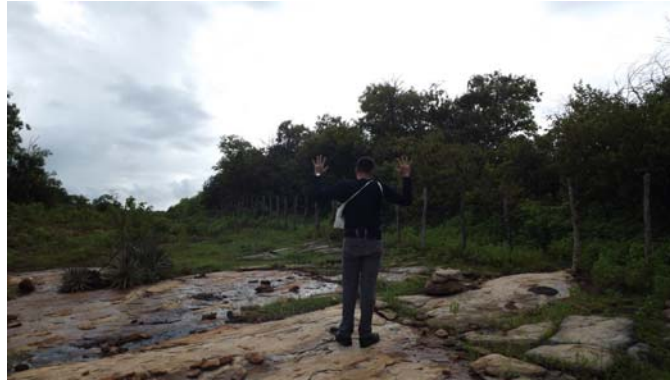
**Foto 4.11 – Lajedos de rocha cristalina sã.**

Na ombreira esquerda tem muitos locais com lajedos e que podem ser aproveitados para pedreira próximos a CE, toda a crista é formada por rocha cristalina. Os Pontos 10 (UTM 355769/9517544, Foto 4.11, Ponto 11 (UTM 353374/9517412) e Ponto 12 (UTM 352868/9517278) são referência.

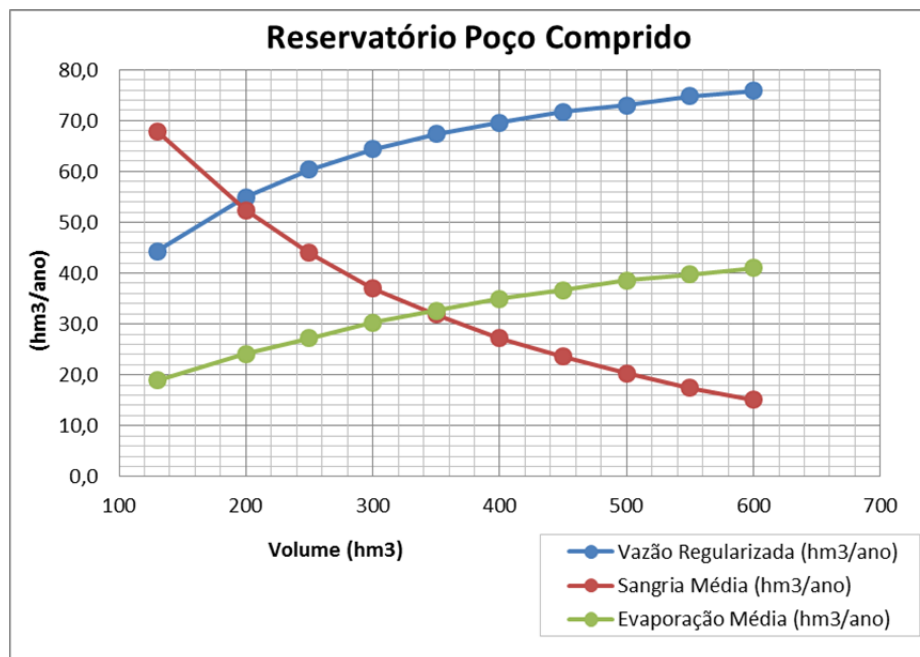
**Figura 4.21 - Resultados da Simulação 3 do açude Poço Comprido.**
