**ELABORAÇÃO DOS ESTUDOS
DE VIABILIDADE, ESTUDOS
AMBIENTAIS (EIA-RIMA),
LEVANTAMENTO CADASTRAL,
PLANO DE REASSENTAMENTO
E PROJETO EXECUTIVO DA
BARRAGEM POÇO COMPRIDO
NO MUNICÍPIO DE
SANTA QUITÉRIA, NO
ESTADO DO CEARÁ**

FASE C – PROJETO EXECUTIVO DA BARRAGEM

**TOMO 1 – MEMORIAL DESCRITIVO DO PROJETO
REVISÃO 2**

NOVEMBRO/2022

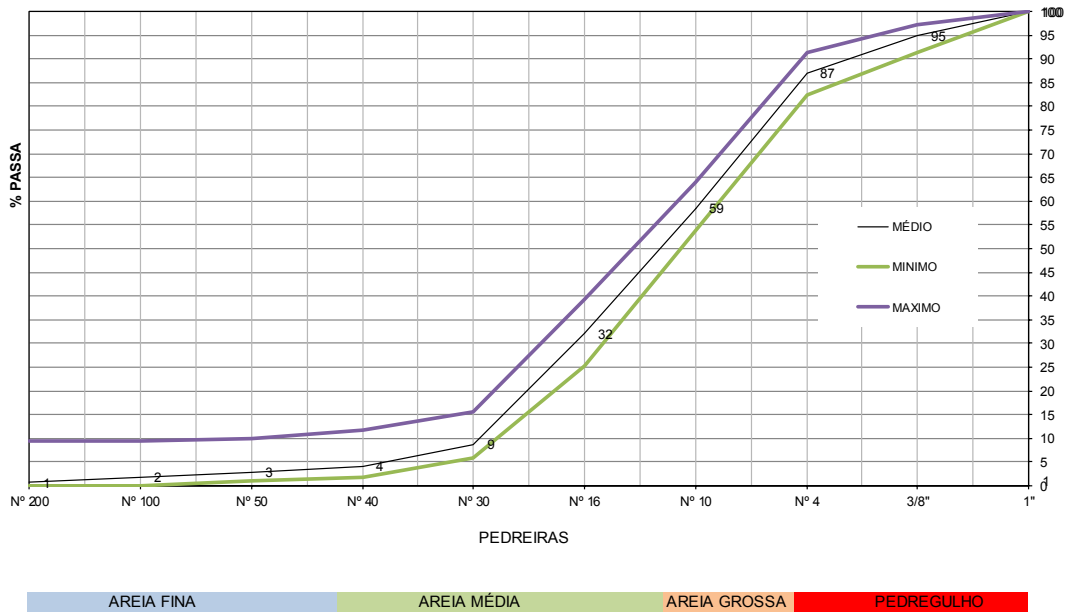
Figura 2.13 - Faixa Granulométrica da Areia

A areia necessária à obra foi encontrada em bancos dispostos ao longo do riacho dos Macacos e classificada como SP – areia fina a média mal graduada, com coeficiente de uniformidade ($CNU = D_{60}/D_{10}$) variando entre 3,34 a 5,00, que corrobora a classificação de uma areia mal graduada.

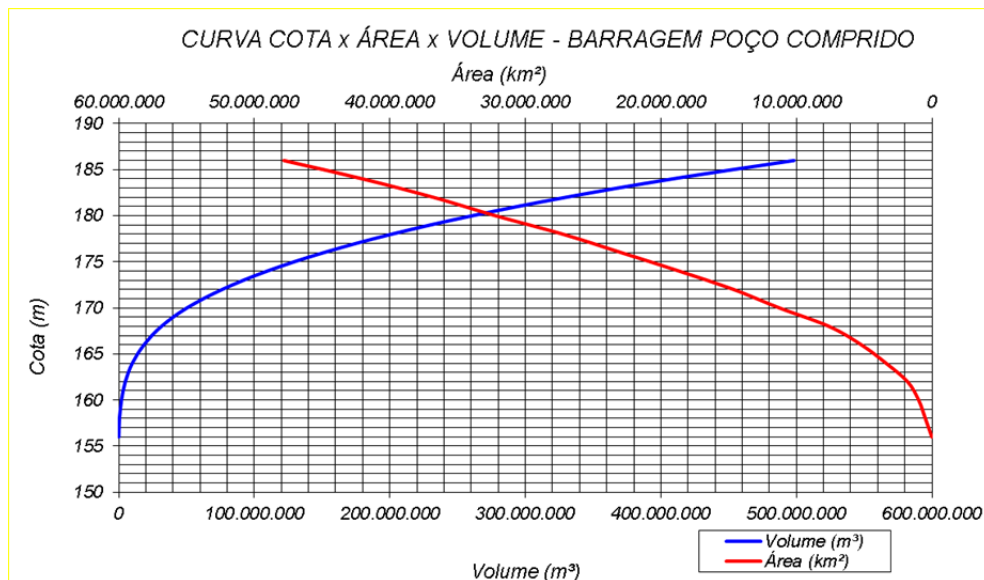
Figura 2.14 - Curva Cota x Área x Volume - Barragem Poço Comprido

Cota (m)	Área (km ²)	Volume acumulado (hm ³)
174	18,66	109,48
175	20,79	129,20
176	22,92	151,05
177	25,07	175,04
178	27,23	201,19
179	29,71	229,66
180	32,20	260,61
181	34,49	293,95
182	36,78	329,59
183	39,39	367,67
184	42,00	408,36
185	44,91	451,81
186	47,82	498,18

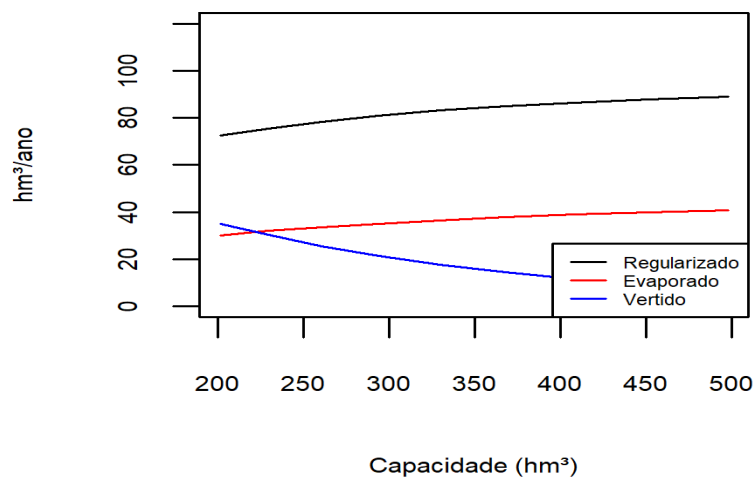
Figura 2.24 - Volume Anual Regularizado para uma Garantia de 90% Considerando o Reservatório a Montante

Cota (m)	Capacidade (hm³)	Percentual Regularizado	Percentual Evaporado	Percentual Vertido	Volume Regularizado (hm³/ano)	Volume Regularizado (m³/s)	Volume Evaporado (hm³/ano)	Volume Vertido (hm³/ano)
Com reservatório de montante								
178	201.19	52.63	21.90	25.46	72.55	2,33	30.19	35.10
179	229.66	54.83	23.22	21.95	75.50	2,43	31.98	30.22
180	260.61	57.02	24.40	18.58	78.43	2,52	33.56	25.56
181	293.95	58.95	25.53	15.52	81.00	2,60	35.08	21.32
182	329.59	60.61	26.56	12.83	83.19	2,67	36.46	17.61
183	367.67	62.00	27.52	10.48	85.01	2,73	37.73	14.37
184	408.36	63.20	28.41	8.39	86.57	2,78	38.91	11.49
185	451.81	64.23	29.21	6.56	87.89	2,83	39.98	8.98
186	498.18	65.12	29.86	5.02	89.05	2,86	40.83	6.87
