CONTRATO Nº 002/SRH/CE/2012

PROJETO EXECUTIVO DO 1º TRECHO
JATI / RIO CARIÚS DO CINTURÃO
DE ÁGUAS DO CEARÁ - CAC

RELATÓRIO FINAL - TEXTO
RELATÓRIO FINAL DOS SERVIÇOS
GEOLÓGICO-GEOTÉCNICO - VOLUME IV/VI

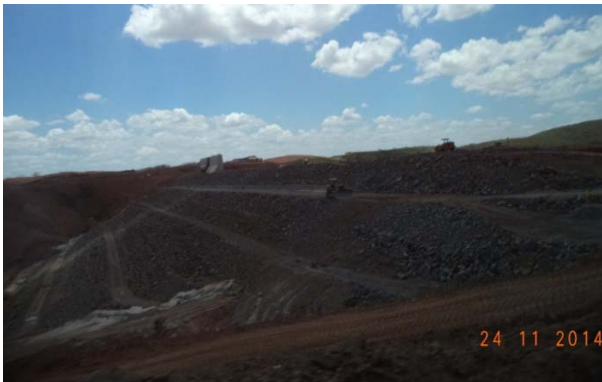
Foto 1 - Barragem de Jati em construção

Esta divisão do CAC em trechos e ramais foi utilizada na elaboração do projeto e para a implantação das obras, sem prejuízo para a concepção geral do empreendimento, tendo o Governo do Estado assumido a implantação do Trecho 1 – Jati/Cariús, cujo projeto básico elaborado pela VBA, precedeu ao presente relatório. (Fotos 1.1 e 1.2).

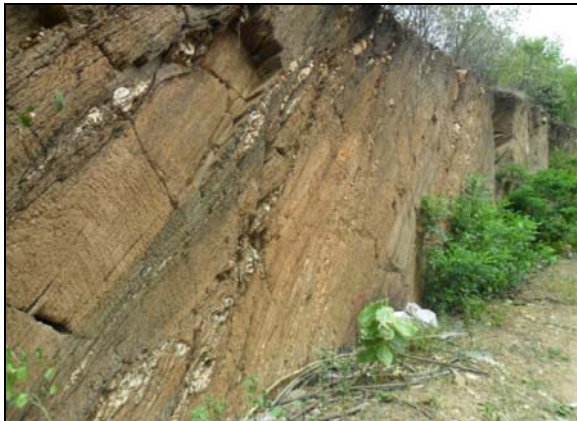
Foto 3.1 - Corte em micaxisto e filito, localizado próximo do estaqueamento 1+200

As sondagens realizadas no eixo, mostraram que esta formação tem um nível superficial de 1,0 a 1,7 m de profundidade de rocha friável (saprolito) extremadamente a muito alterada e pouco coerente, e extremadamente fraturada. No fundo dos vales, a exemplo, no riacho Jardim, nas proximidades da Est. 1+840 (Foto 3.1 e Foto 3.2), ocorre rocha praticamente sã e coerente.

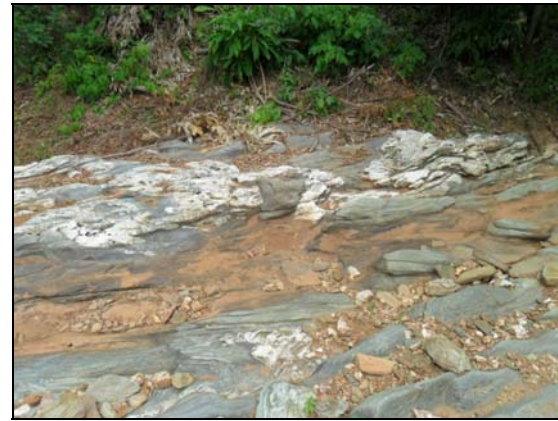
Foto 3.2 - Micaxisto são com veios de quartzo, no fundo do vale, local do Sifão Jardim

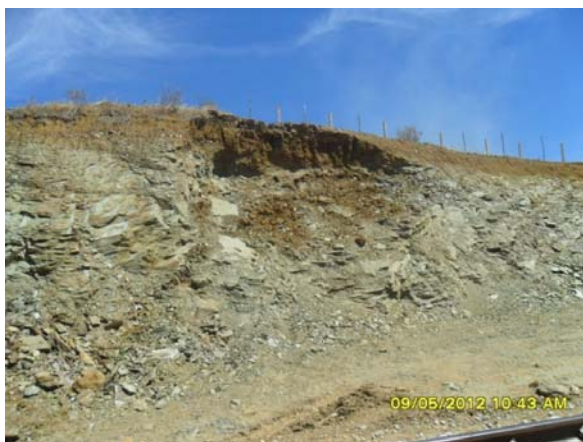
Foto 3.3 - Escorregamento de solo residual e rocha extremadamente alterada na Transnordestina.

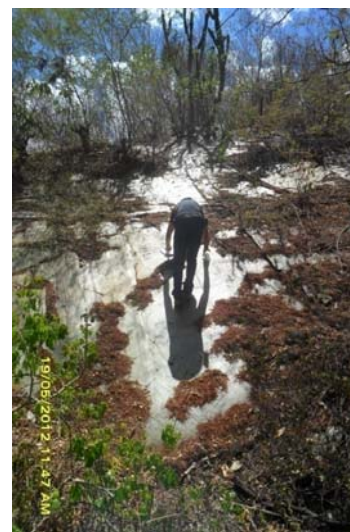
Foto 3.4 - Lote 1: Rugosidade lisa em filitos no sifão BR-116 (1)

- Os micaxistos e filitos sofrem intemperismo elevado a longo prazo, causado entre outros pela infiltração d'água nas fraturas;
- Localmente os filitos apresentam plano de foliação liso, com indícios de espelho de falha (Foto 3.4);

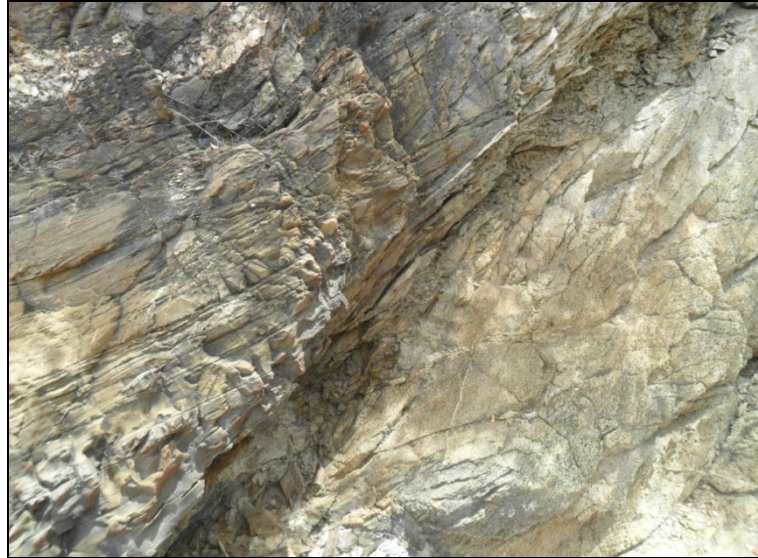
Foto 3.5 - Lote 1: Transição micaxisto e granitos

Foram mapeados quatro corpos ígneos (plutônicos) inseridos na Formação Santana dos Garrotes, nos trechos Km 1+160-1+400; 2+690-2+860; 4+170 e 4+290-4+320, constituídos de granitos e granodioritos de granulação fina a meia, com estruturas e texturas magmáticas, pertencentes ao Grupo Supersuíte Granitoide Sin-Tardi-Orogênico. Na Foto 3.5 mostra a transição entre a Formação Santana dos Garrotes e os granitos citados.

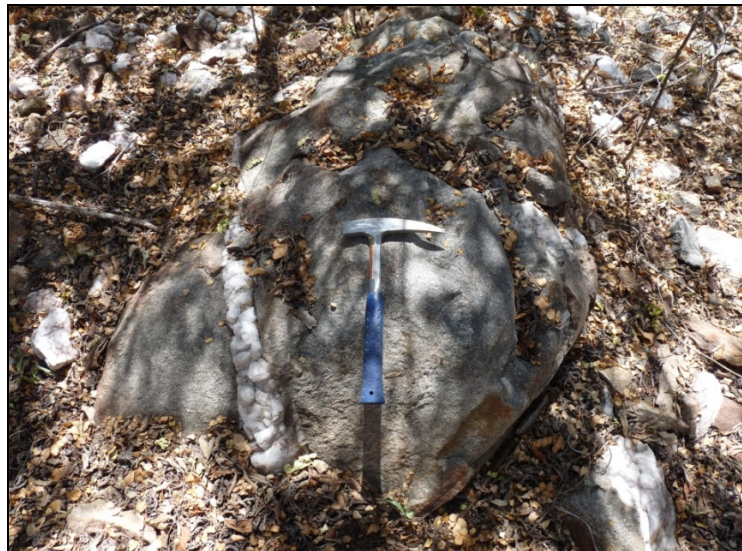
Foto 3.6 - Lote 1: Afloramento superficial de granito são no estaqueamento km 2+760

Quanto ao grau de alteração, o trecho (km 1+160 a 1+400), apresenta um nível superficial de solo de alteração com cerca de até 2 metros de espessura, com presença de corpos graníticos que podem atingir 1,5 m de diâmetro, envoltos em uma matriz de areia grossa; no km 2+760 mostraram-se são e coerentes (Foto 3.6).

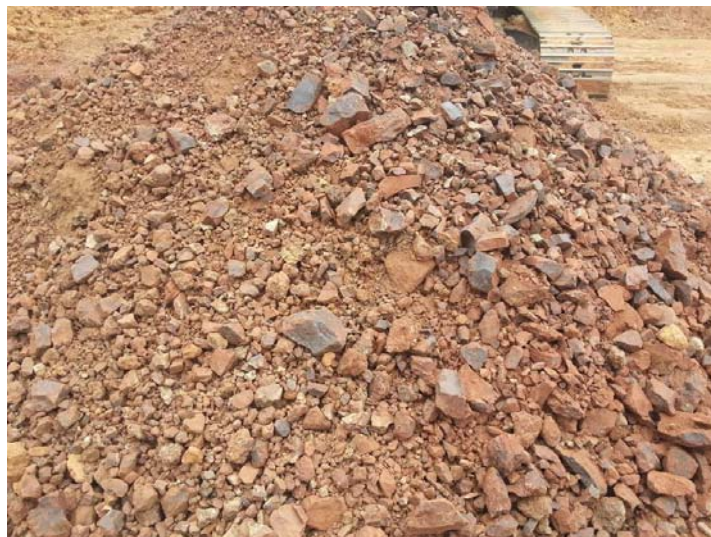
Foto 3.7 - Lote 1: Vista argilito escavado da Formação Brejo Santo

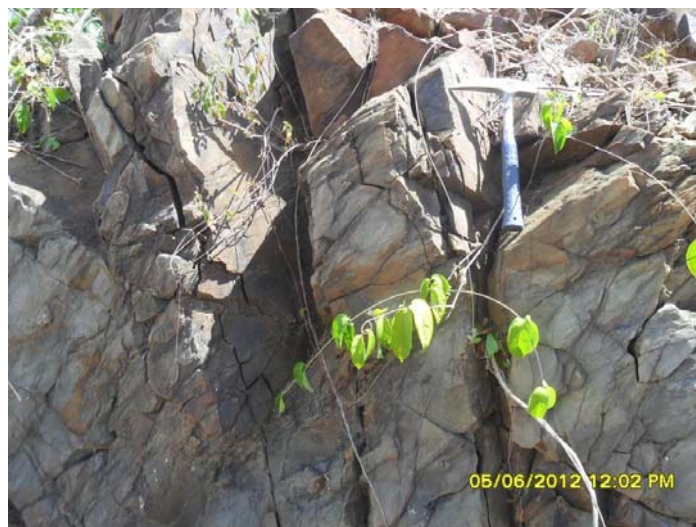
Foto 3.8 - Lote 1: Ocorrência superficial de metassiltito

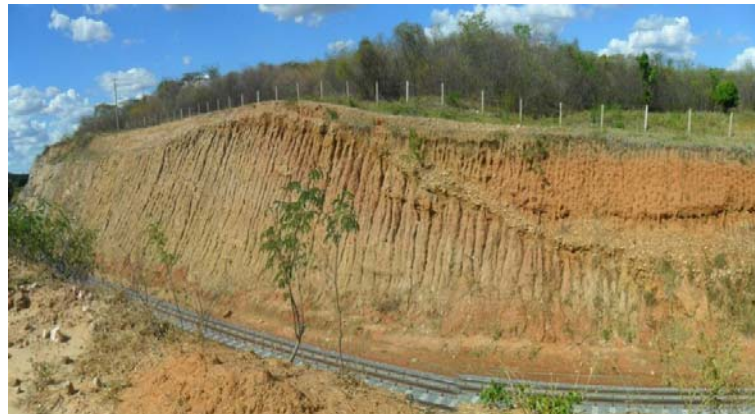
Foto 3.9 - Contato discordante entre depósitos aluvionares e arenitos da Formação Missão Velha

A partir do estaqueamento 8+500 (Sifão BR-116 (2)) até 13+860 (Final do Sifão Ferrovia), ocorre a Formação Missão Velha, localmente atravessada discordantemente pelos depósitos aluvionares do Quaternário (Foto 3.9).

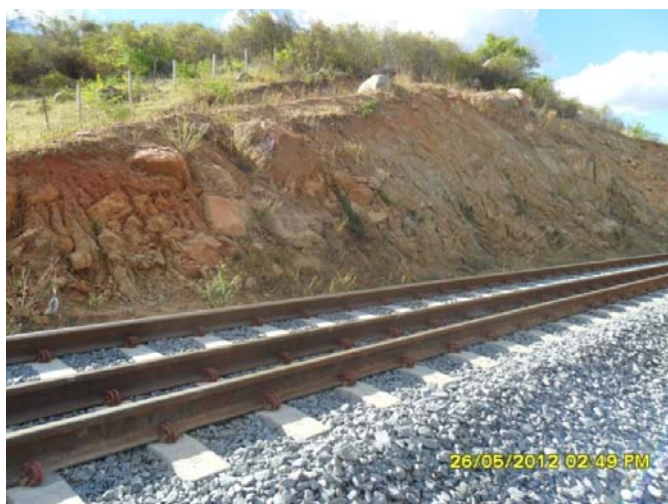
Foto 3.10 - Lote 1: Matacões soltos envolvidos por granito alterado

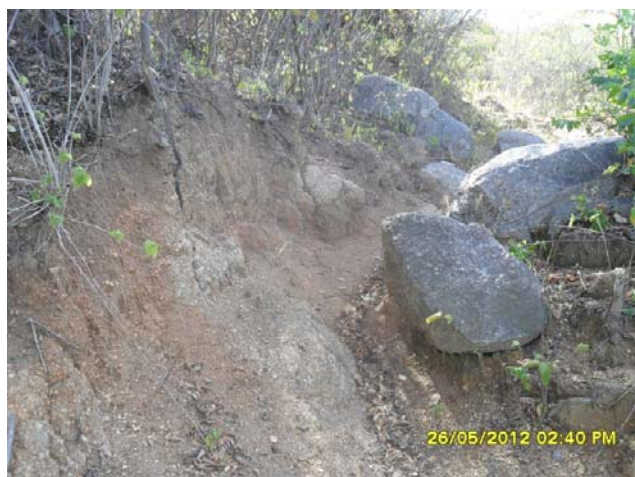
Foto 3.11 – Matacões de granito envoltos em rocha alterada e solo, e superficialmente soltos.

As características dos materiais mencionados, com encostas íngremes e presença de matacões soltos no trecho (**Foto 3.11**), bem como a proximidade da Ferrovia Transnordestina, condicionaram o ajuste do eixo do canal e o projeto de um sifão de aproximadamente 1km de comprimento, cortando o fundo do vale.

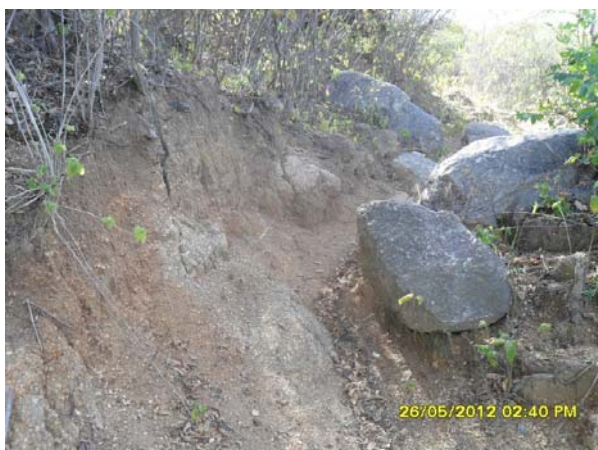
Foto 3.11 - Lote 1: Arenito de textura grossa, microconglomerático, da Formação Mauriti

Desde o km 13+970 até 17+300, ocorrem arenitos correspondentes na Formação Mauriti (Sm). Trata-se de arenitos de granulometria média a grossa, às vezes micro conglomerático, com pedregulhos isolados de quartzo angulares a subangulares (**Foto 3.11**). Esta Formação gera encostas muito íngremes. Nesta área o solo é pouco espesso e ocorrem grandes blocos e afloramentos superficiais de arenito de elevada coerência e compacto.

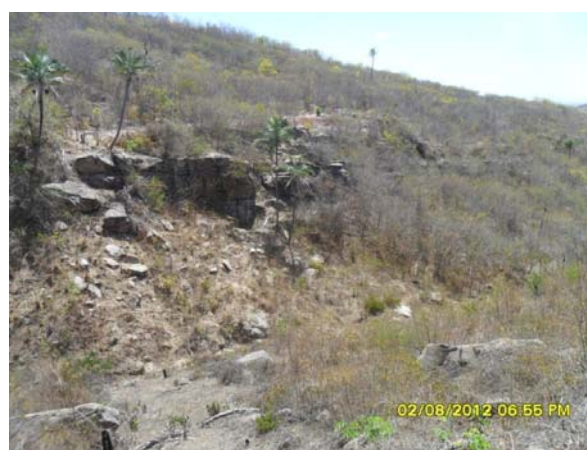
Foto 3.12 – Encosta de elevada inclinação próxima na estaca 16+500

Ao contrário de outras Formações de arenitos, esta tem um grau de coerência C3 a C1 pouco coerentes a coerentes, originando encostas íngremes (**Foto 3.12**).

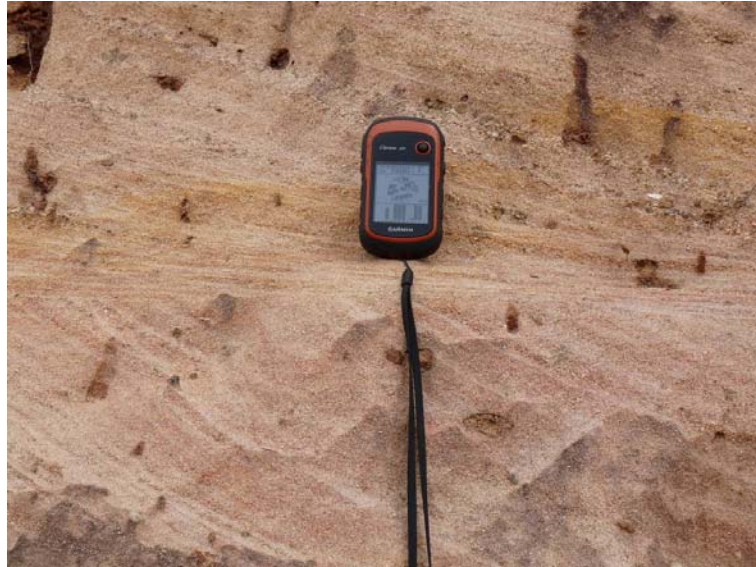
Foto 3.13 - Lote 1: Estratificação horizontal e cruzada em arenitos.

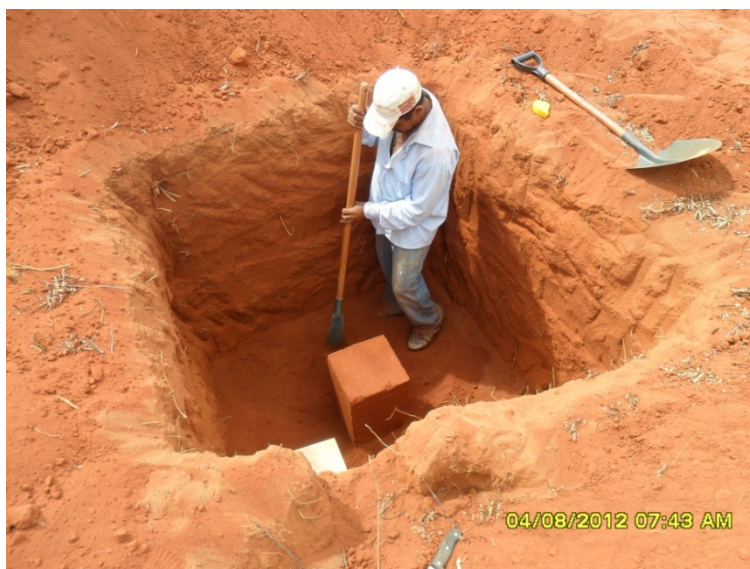
Foto 4.1 - Lote 2: Coleta de bloco indeformado de solo residual

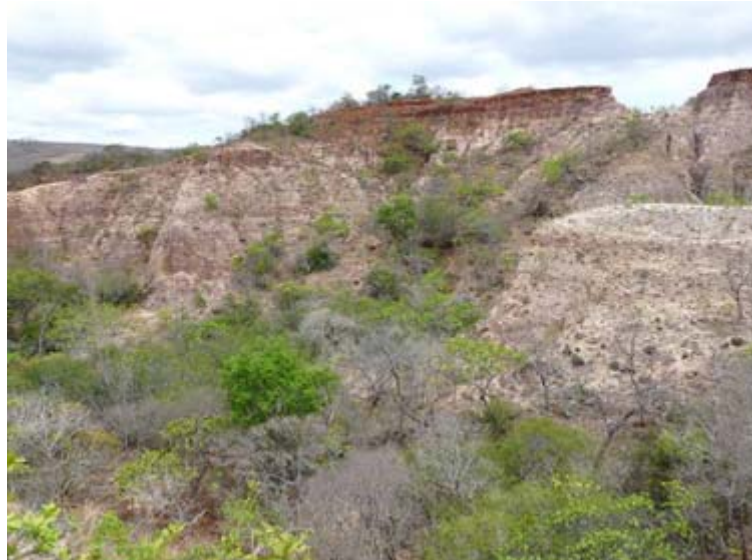
Foto 4.2- Encostas abruptas em arenitos próximo ao Túnel Sitio Alto 2

Do ponto de vista da estabilidade a Formação Missão Velha apresenta encostas subverticais (Fotos 4.2 e 4.3) caracterizando regular a boa capacidade de auto-suporte, tanto nos taludes em corte, como para suporte dos túneis.

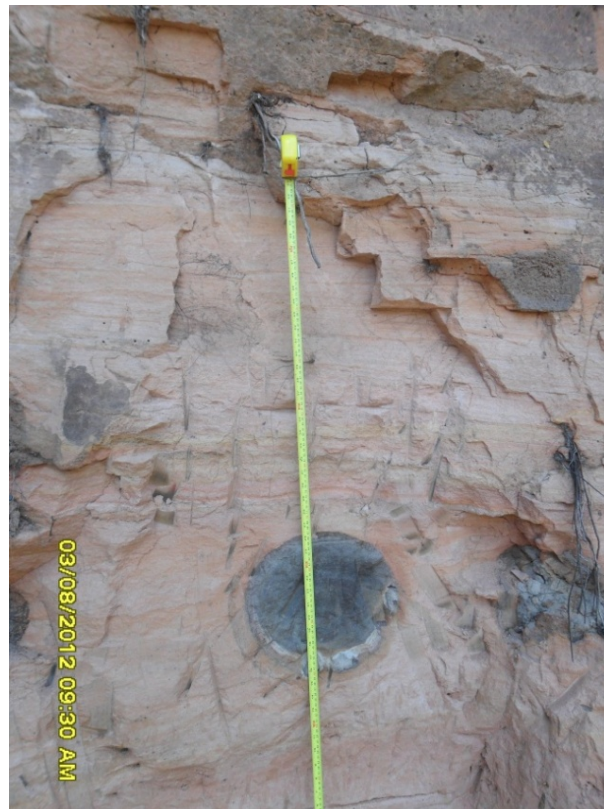
Foto 4.3- Encosta vertical próximo ao emboque do Túnel Sitio Alto I.

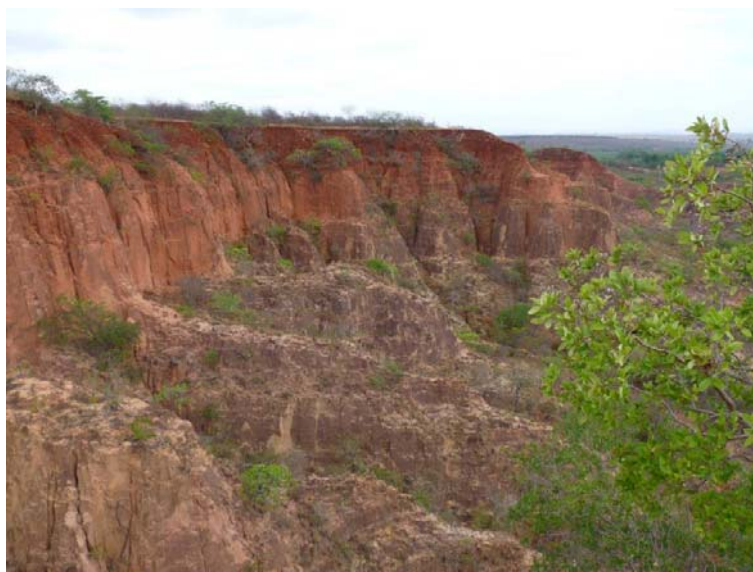
Foto 4.4 - Encostas verticais em arenito no desemboque do Sifão Barreiros (km 69+700)

Relativo à estabilidade dos cortes, os arenitos exibem encostas subverticais com algumas dezenas de metros de altura, a exemplo do desemboque do Sifão Barreiros, referência ao km 69+700 (**Foto 4.4**). As condições de estabilidade são entretanto condicionadas à presença de folhelhos.

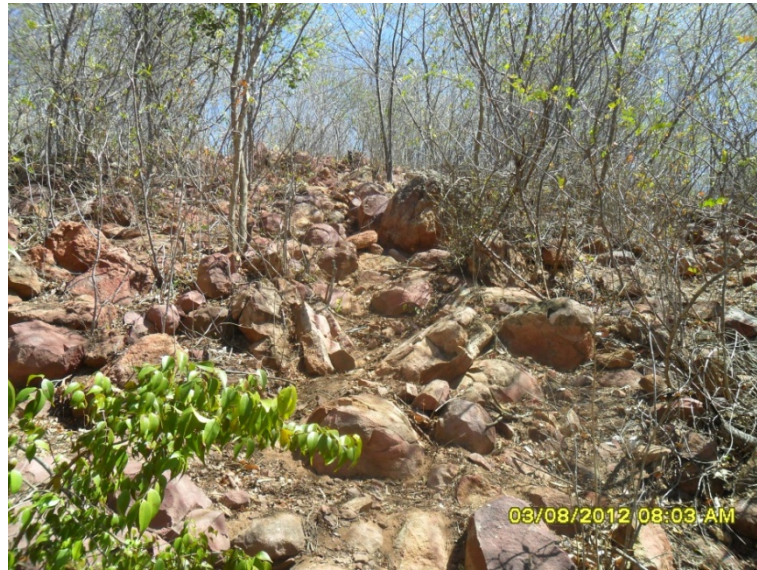
Foto 4.5 - Lote 2: Blocos de arenito soltos e envolvidos por solo coluvionar no km 38+600

Do ponto de vista geotécnico, os depósitos coluvionares terrosos do Quaternário são os principais causadores de movimentos de terra nas encostas, acompanhados de queda de blocos isolados, a exemplo do trecho entre os km 43+295 e 43+380. (**Foto 4.5**)

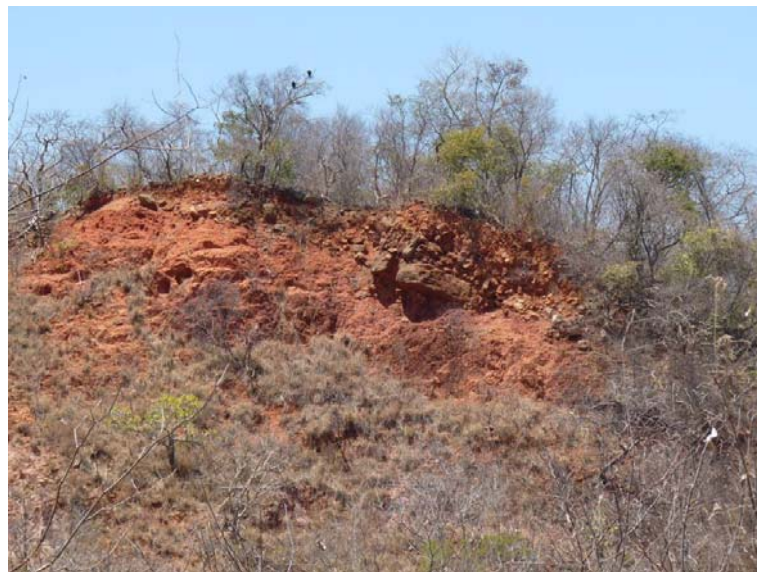
Foto 4.6 - Contato discordante entre depósitos coluvionares e Formação Missão Velha (km 45+900) na região do emboque do Sifão Boqueirão

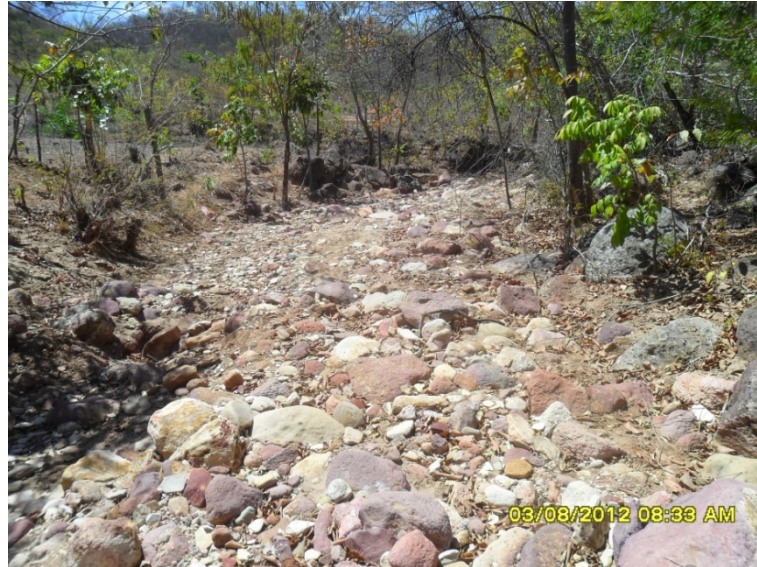
Foto 4.7 - Depósitos aluvionares próximo ao emboque do Túnel Sitio Alto I (km 38+750)

Os Aluviões (Q2a) ocorrem com maior expressão ao longo das drenagens cortadas pelo sistema adutor, com destaque para os rios/riachos Porteiras, Pitombeira, Riacho Seco, Olho d'Água, Salamanca, Batateiras e Carás. Nestes ocorrem sedimentos diferenciados em praticamente todas as faixas granulométricas, predominando os blocos e pedregulhos(cascalhos) de tamanho heterométrico, as areias praticamente limpas, areias siltosas e areias argilosas, com diferentes teores de matéria orgânica. A espessura destes materiais podem atingir cerca de 10 metros, a exemplo do riacho Pitombeiras, localizado no km 35+340 (Fotos 4.7 e 4.8).

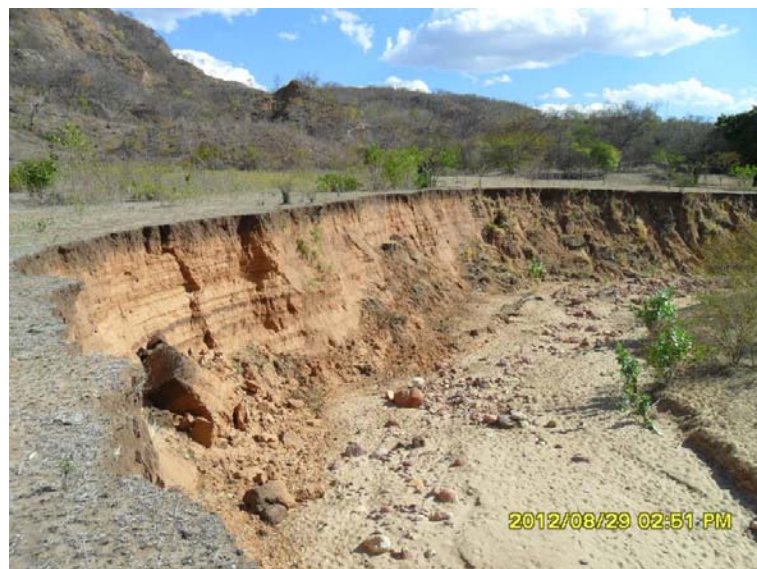
Foto 4.8 - Lote 2: Depósitos aluvionares no riacho Pitombeiras km 35+340.

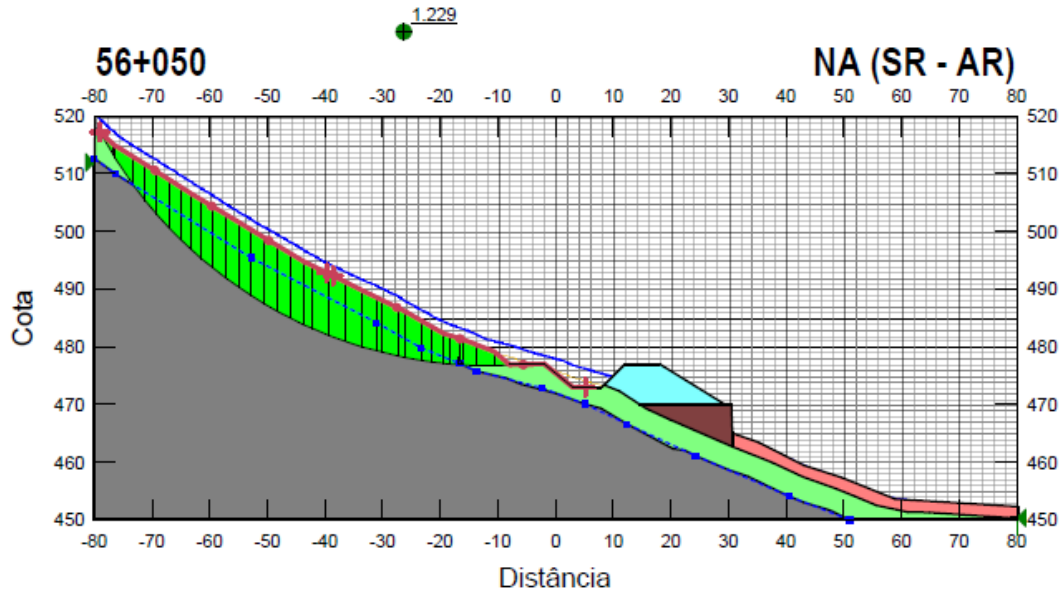
Figura 4.85 - Lote 2 Desvio 6– Seção km 56+050: Solução com Terra Armada no tramo esquerdo até a elevação 470,00, e acima desta aterro compactado convencional. Simulação com o NA seco (drenado) (FS=1,481), prevendo-se a instalação de dreno DHP e proteção vegetal no talude.

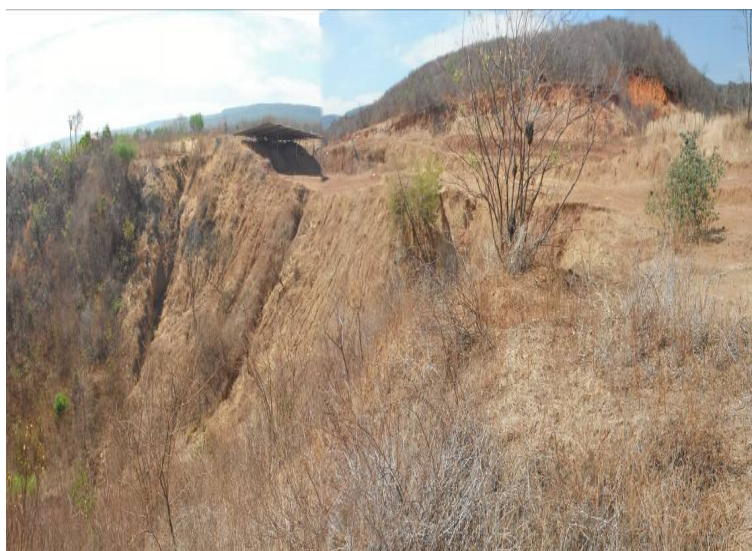
Foto 5.1–Lote 3: Jazida de folhelhos no km 78+700, nas imediações do canal adutor.

Relativo à estabilidade dos cortes, os arenitos exibem encostas subverticais com algumas dezenas de metros de altura, conforme Lote 2 (Sifão Barreiros - km 69+700). As condições de estabilidade são entretanto condicionadas à presença de folhelhos. A partir do km 77+900 (desemboque Sifão Roncador II) ocorre com maior incidência, a exemplo do corte no km 78+700, com dezenas de metro de altura, de uma jazida de solo de terceiros, ativa. (Foto 5.1)

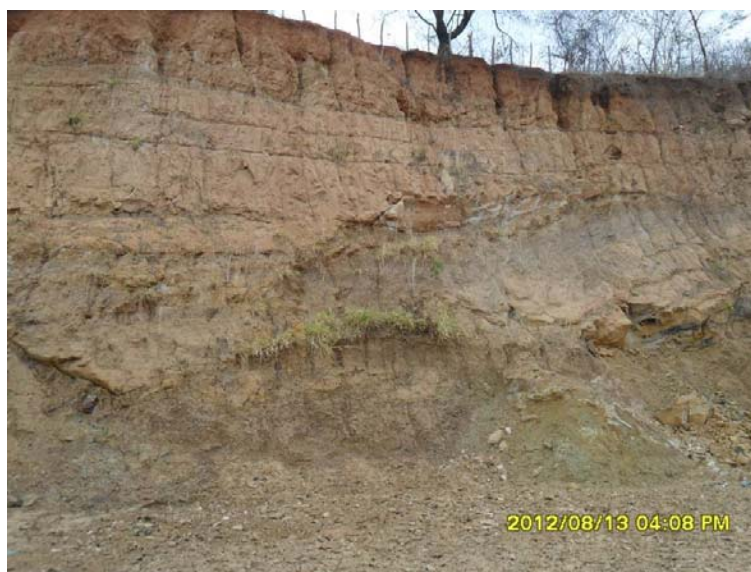
Foto 6.1 - Lote 3, região do Emboque do Túnel Boa Vista (km 111+215), mostrando estruturas de acanalamento – Corte de Jazida da iniciativa privada de empresas da região do Crato/CE.

Neste trecho, situado na borda da bacia sedimentar ocorrem os folhelhos, siltitos e arenitos da Formação Brejo Santo (J3vb). Apresentam estratificação sub-horizontal, com estruturas de acanalamento (Foto 6.1), que compreende uma estrutura preservada do

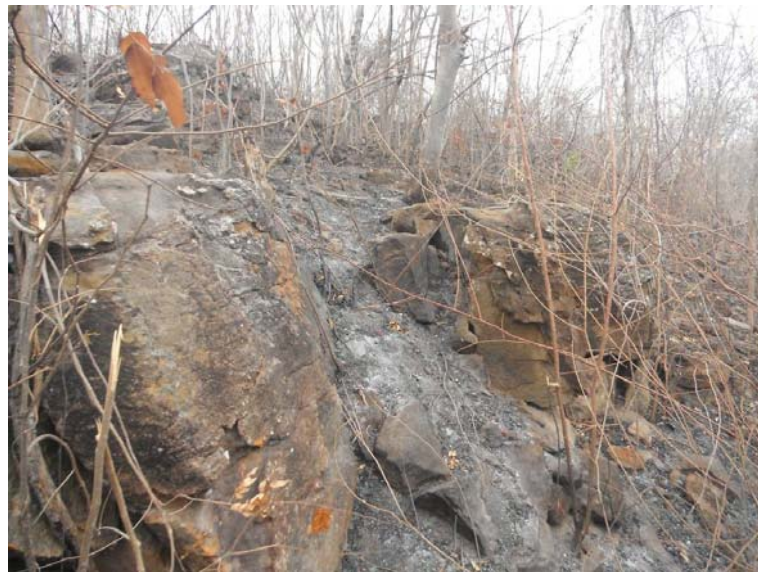
Foto 6.2 - Ocorrência de arenito da Formação Mauriti no km 113+200

No limite da bacia sedimentar (trecho Km 113+170-113+300), volta a florir os litotipos da Formação Mauriti (Sm), conforme mostrado na Foto 6.2.

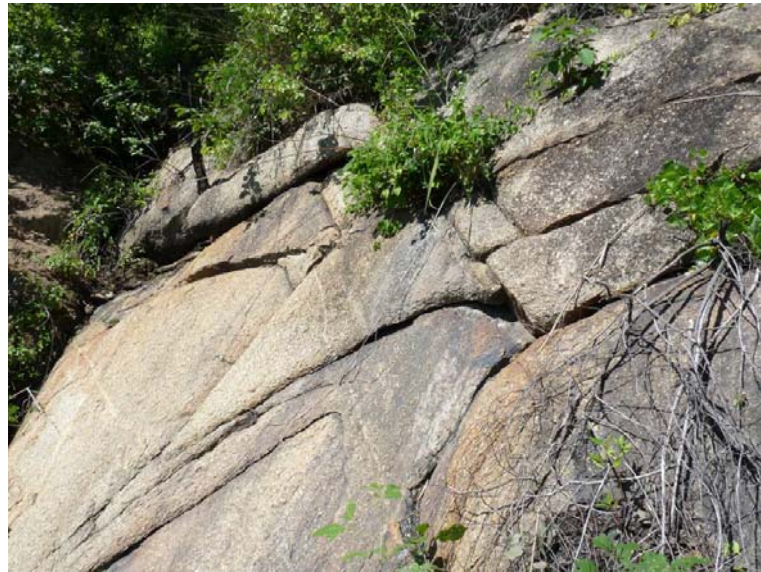
Foto 6.4 - Ocorrência de granito com diaclases abertas km 120+500

Os granitos apresentam outro padrão de fraturamento, com três diaclases principais de grande persistência e abertas (> 5 mm), planos rugosos. Os granitóides são predominantes medianamente a pouco alterados e muito coerentes, com pequena espessura de solo residual (saprolítico).

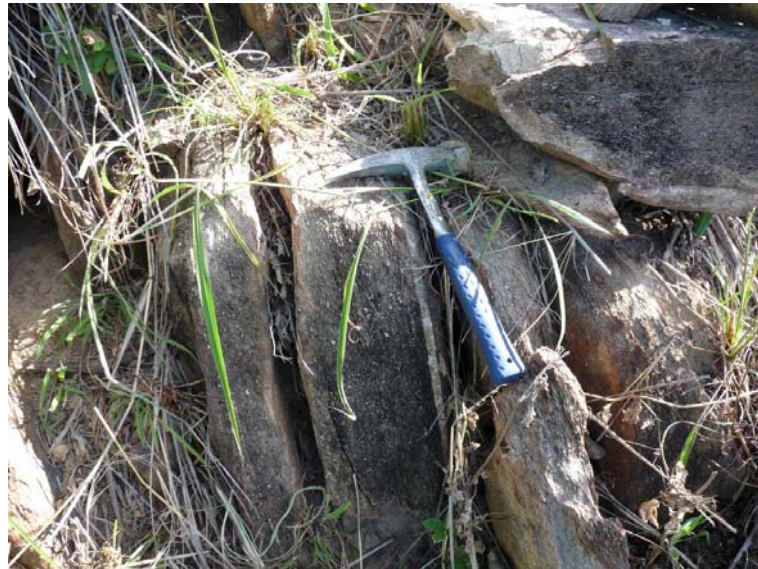
Foto 6.6- Ocorrência de metagnaisse no km 121+120

Neste trecho o canal decorre ainda no cristalino associado à Formação Santana dos Garrotes (NPcsg), pertencente ao Grupo Cachoerinha, representado por metagnaisse medianamente alterado (A3), coerente (C1), apresentando superficialmente juntas abertas (Foto 6.6).

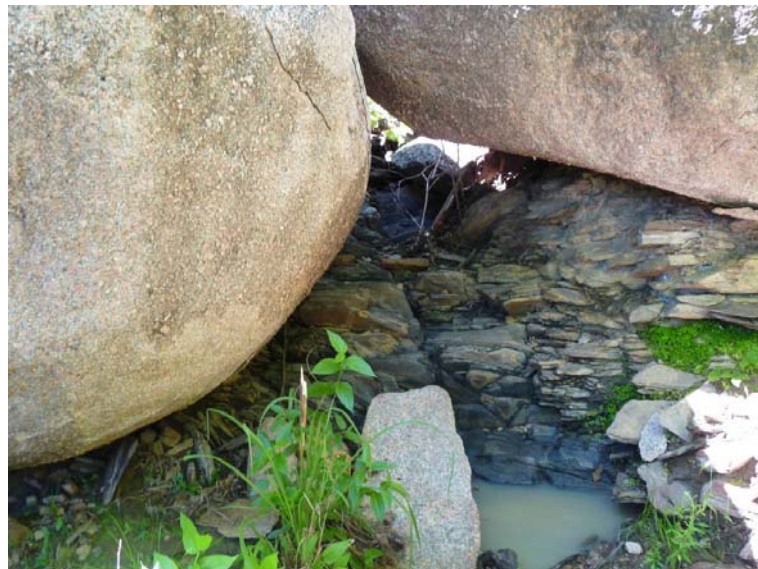
Foto 6.7- Matacões de granito acima dos filitos da Formação Santana dos Garrotes

O canal volta atravessar os filitos e micaxistos mosqueados (Figuras 6.8 e 6.9) da Formação Santana dos Garrotes (NPcsg), (Km 121+400 - 123+650), e conforme os dois trechos anteriores são frequentes os matacões de granito e depósitos de tálus, sobretudo entre os km 122+800 e 123+650.(Fotos 6.7 e 6.8).

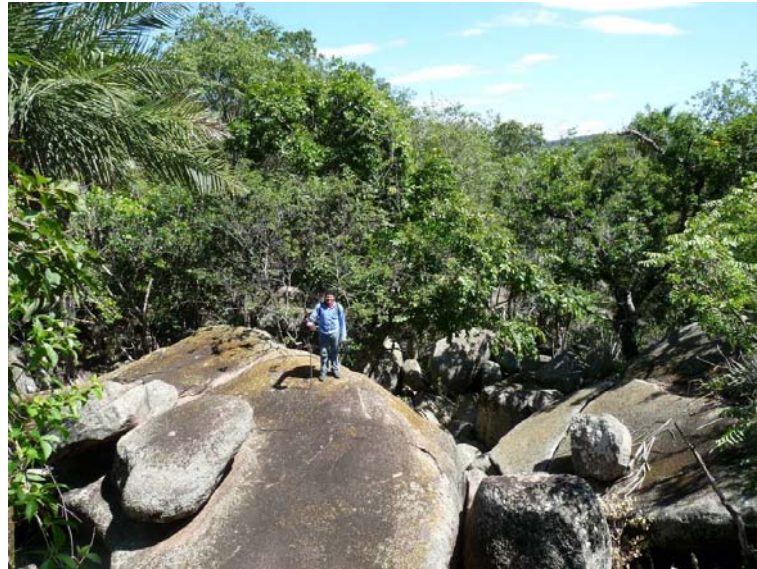
Foto 6.8- Depósitos de tálus no km 123+650

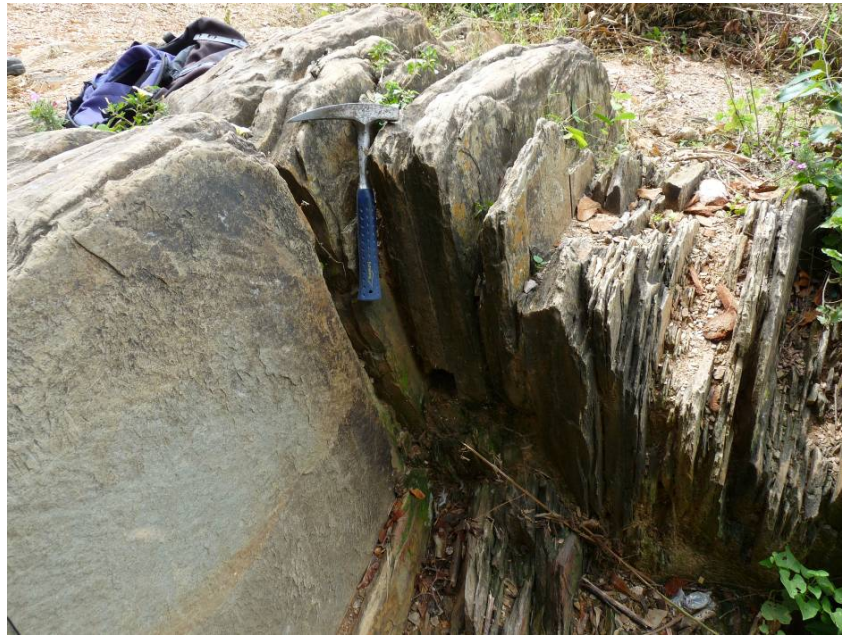
Foto 6.9- Ocorrência de filitos no km 127+530 (próximo Paí Mané)

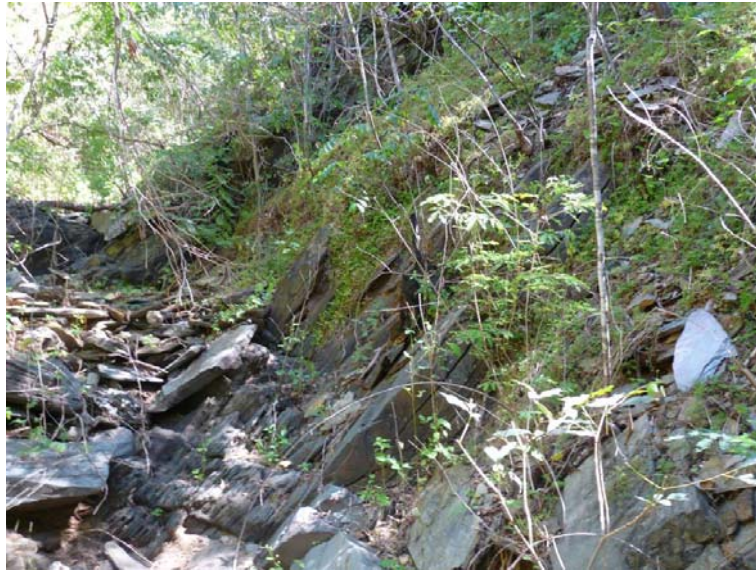
Foto 6.10 - Ocorrência de filito coerente, na área do Sifão Fundo 2 (km 143+920).

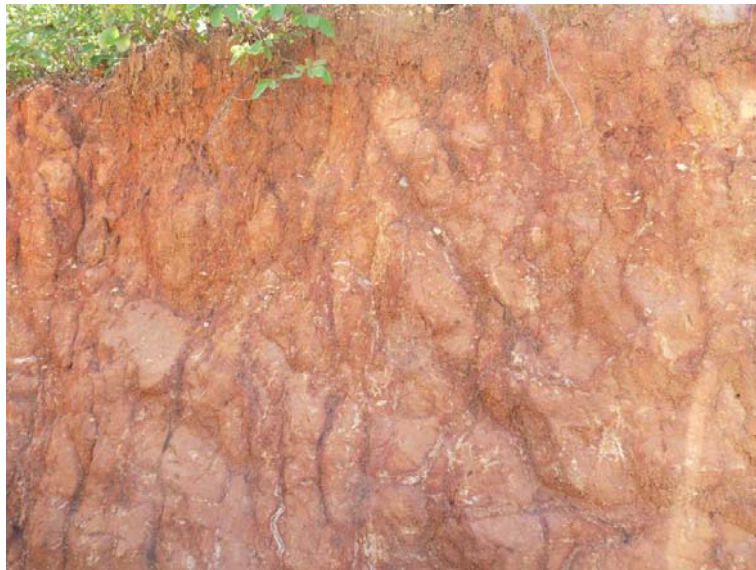
Foto 6.11 - Solo residual de arenito da Formação Mauriti km 133+660

Os arenitos Silurianos da Formação Mauriti (Sm), voltou ocorrer em pequeno trecho (km133+650-133+860) em contato discordante com o cristalino. Trata-se com um trecho de topografia suave, onde o canal se desenvolve em pequenos cortes.(Foto 6.11)

Apresenta solo residual de espessura variável, atingindo 11 m na Jazida Umari e praticamente 0,0 m no km 132+920, com textura de silte arenoso de média plasticidade (ML, IP 12%), com peso específico seco máximo (Proctor Normal) $\gamma_{max}=16,76 \text{ kN/m}^3$, umidade ótima de 18,55%, e ISC=14%. Ocorrem em pequena percentagem seixos de quartzo com diâmetro menor que 2 cm.

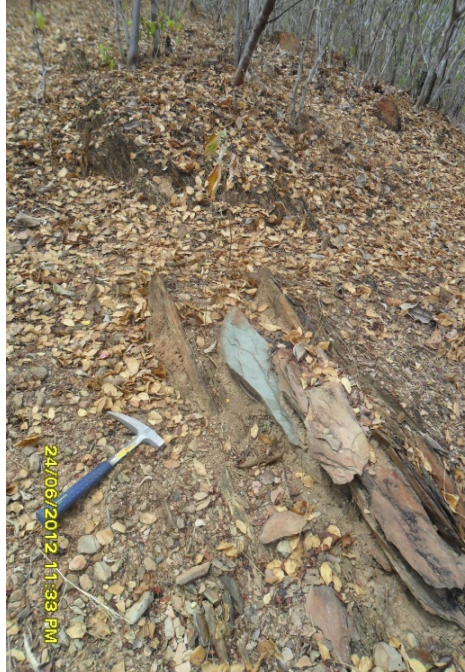
Foto 6.12 – Afloramento de filitos no topo do Túnel Carnaúba

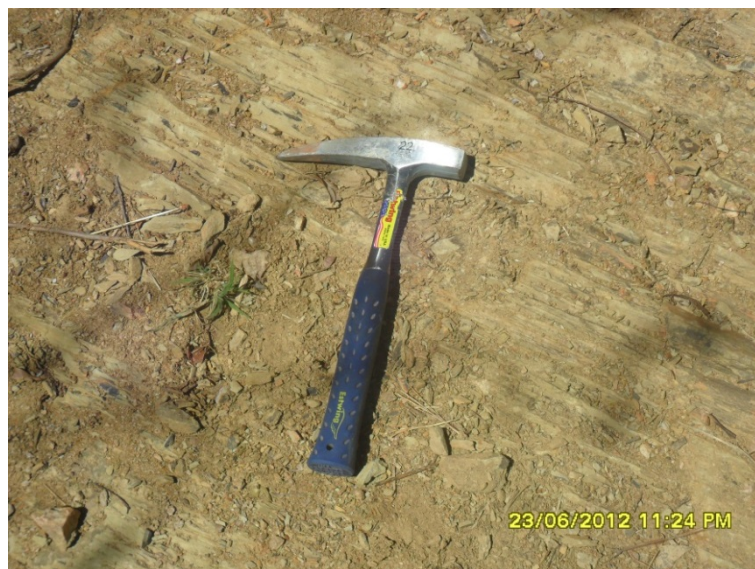
Foto 6.13 – Afloramento de filitos em uma pista de acesso

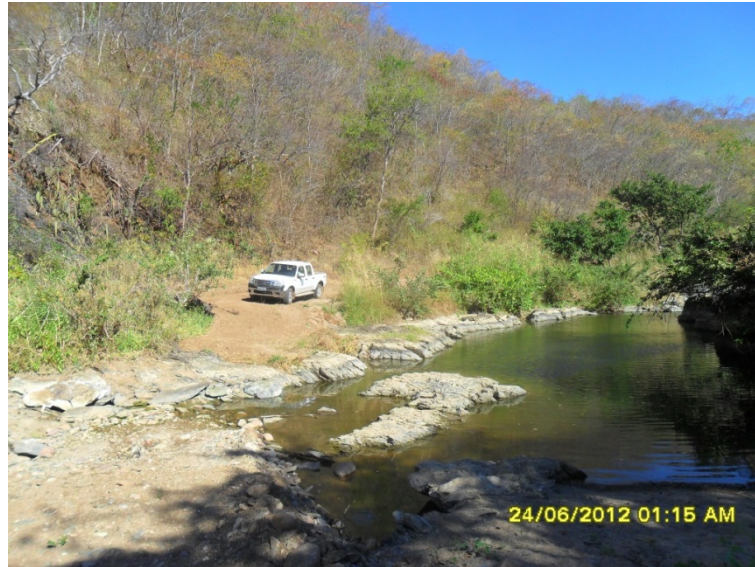
Foto 6.14 – Afloramento de rocha sã no fundo do rio Cariús.

O trecho final do canal se desenvolve por uma região muito abrupta e íngreme em rochas da Formação Santana dos Garrotes (NPcsg), com as características já descritas. Conforme mostrado na Foto 6.14 no fundo do vale a rocha apresenta-se sã e muito coerente.

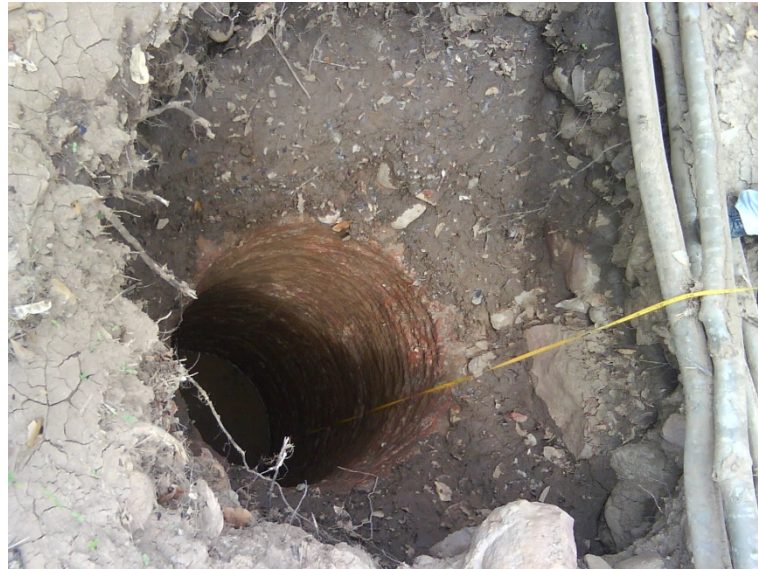
Foto 7.1: Poço profundo emboque Sítio Alto 2 com horizontes de colúvio e solo residual

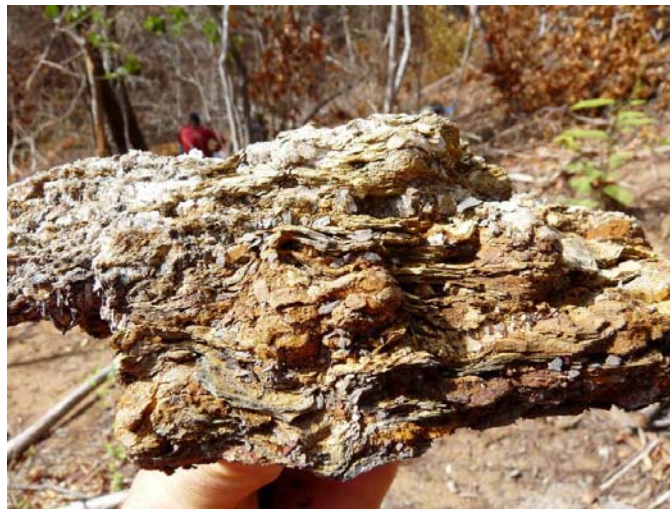
Foto 7.3 - Calcário com aspecto brechóide e mineralizado em sulfetos (Camada Batateira)

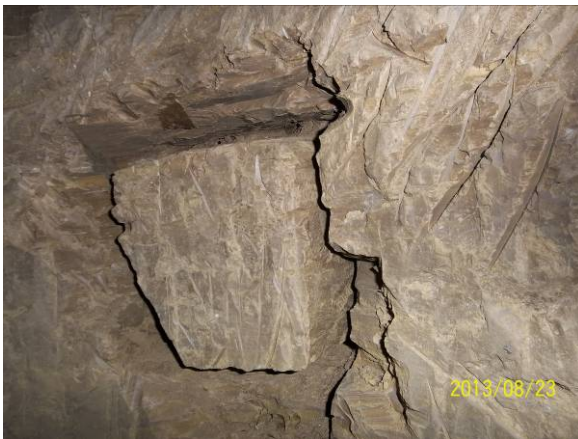
Foto 7.4 -Estado natural do folhelho

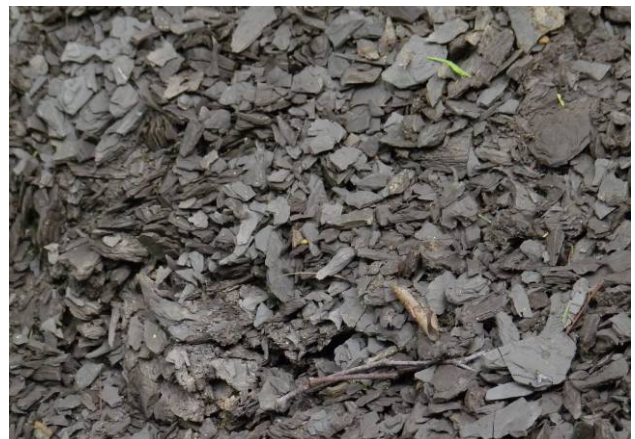
Foto 7.5–Folhelho ciclado por 6 meses, mostrando o empastilhamento.

Os litotipos rochosos da Formação Rio Batateiras apresenta estratificação sub-horizontal em níveis de 10 a 30 cm de espessura, apresentam estruturas de paralelepípedo e “slickensides” são frequentes nas superfícies dos planos, sendo comum em folhelhos a presença de planos de fraqueza isolados e sem padrão, um pouco espelhados, potencialmente instáveis. Além disso, é típico o desprendimento de pequenos fragmentos milimétricos a centimétricos, com forma aproximadamente discoide. Este processo denominado empastilhamento sendo mais frequente nos siltitos e menos nos argilitos, embora também ocorra no folhelho (Foto 7.5). Estas rochas são notadamente expansivas, fragmentando-se em um período curto de tempo, sobretudo quando expostos às severas condições intempéricas.

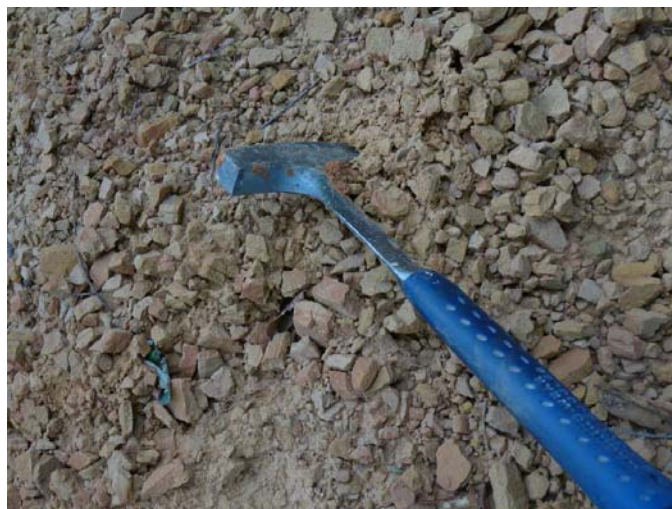
Foto 7.6 – Arenito friável, em fragmentos

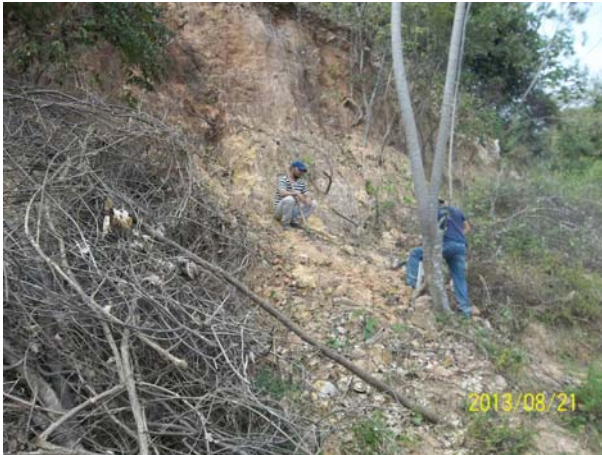
Foto 7.7 – Túnel Arajara: Local de extração de bloco indeformado (Encosta no desemboque)

Foram ainda coletados 4 blocos indeformados em arenitos em poços localizados na encosta do desemboque do túnel Arajara (Fotos 7.7e 7.8) para realização de ensaios especiais (compressão simples e triaxial). Em amostras dos blocos indeformados foram realizados 9 ensaios de compressão simples e dois ensaios triaxial (Tipo CU adensado e não drenado), em solo residual de arenito.

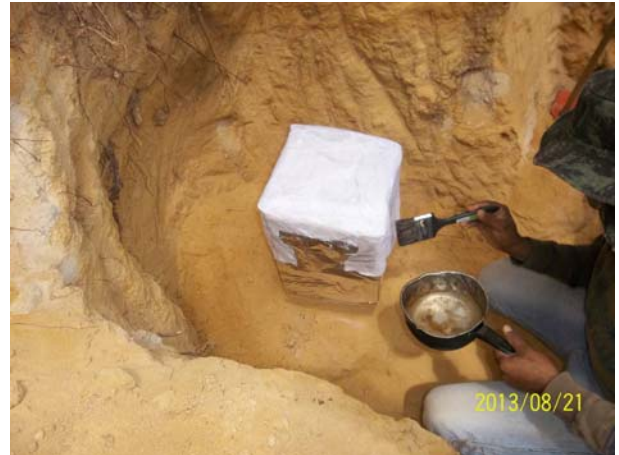
Foto 7.8 – Túnel Arajara: Extração de bloco indeformado

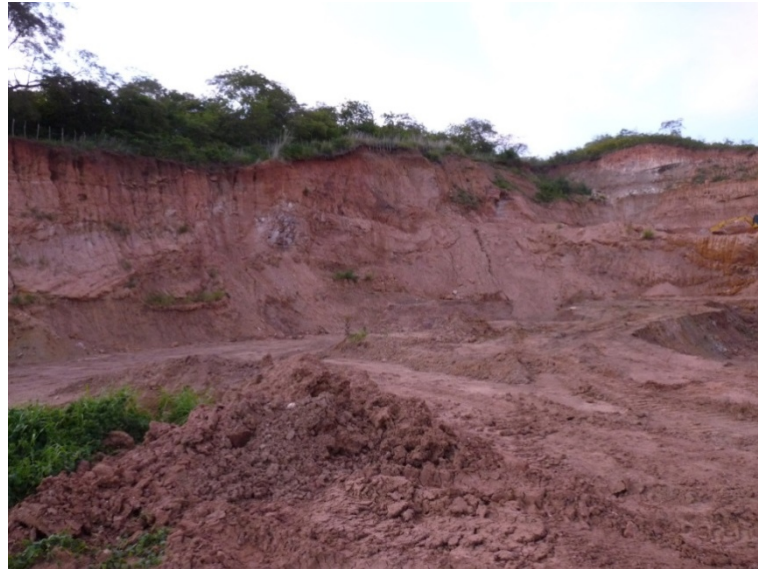
Foto 7.9: Vista geral da escavação do emboque do túnel Boa Vista

O túnel Boa Vista se localiza a poucos quilômetros ao oeste de Crato. A zona de emboque do túnel foi completamente escavada para a produção de cerâmica, gerando cortes subverticais, apresentando pequenos escorregamentos de blocos. (Foto 7.9).

Com base nas exposições de campo, a exemplos das (Fotos 7.9 e 7.10) os solos e rochas apresentam estratificação horizontalizada, e pelo menos três famílias de descontinuidades.

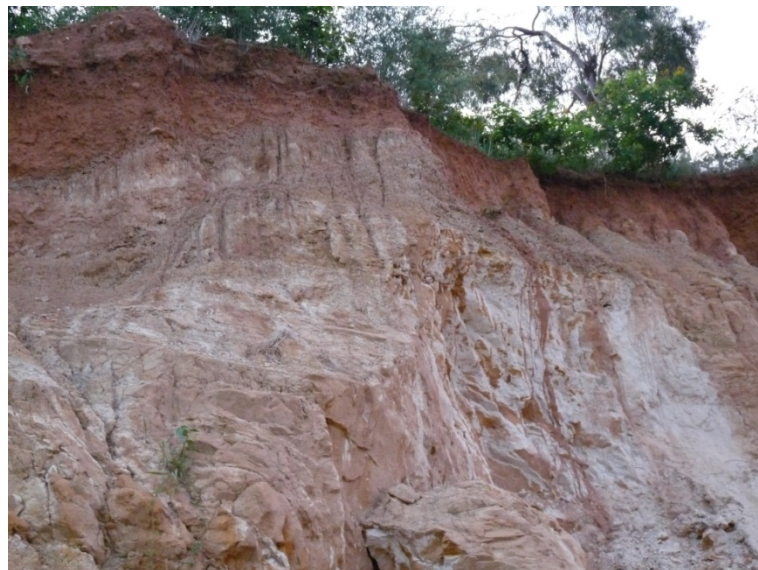
Foto 7.10 -Encosta subvertical na região do emboque do túnel Boa Vista
