**PROJETO DE TRANSPOSIÇÃO DE
ÁGUAS DO RIO SÃO FRANCISCO PARA
O NORDESTE SETENTRIONAL
PROJETO BÁSICO**

**TRECHO II – EIXO NORTE
R8 – GEOLOGIA E GEOTECNIA**

O presente documento se constitui no Relatório R8 – GEOLOGIA E GEOTECNIA, parte integrante do **Projeto Básico do Trecho II – Eixo Norte**, referente ao PROJETO DE TRANSPOSIÇÃO DE ÁGUAS DO RIO SÃO FRANCISCO PARA O NORDESTE SETENTRIONAL, elaborado pela FUNCATE através do contrato INPE/FUNCATE nº 01.06.094.0/99.

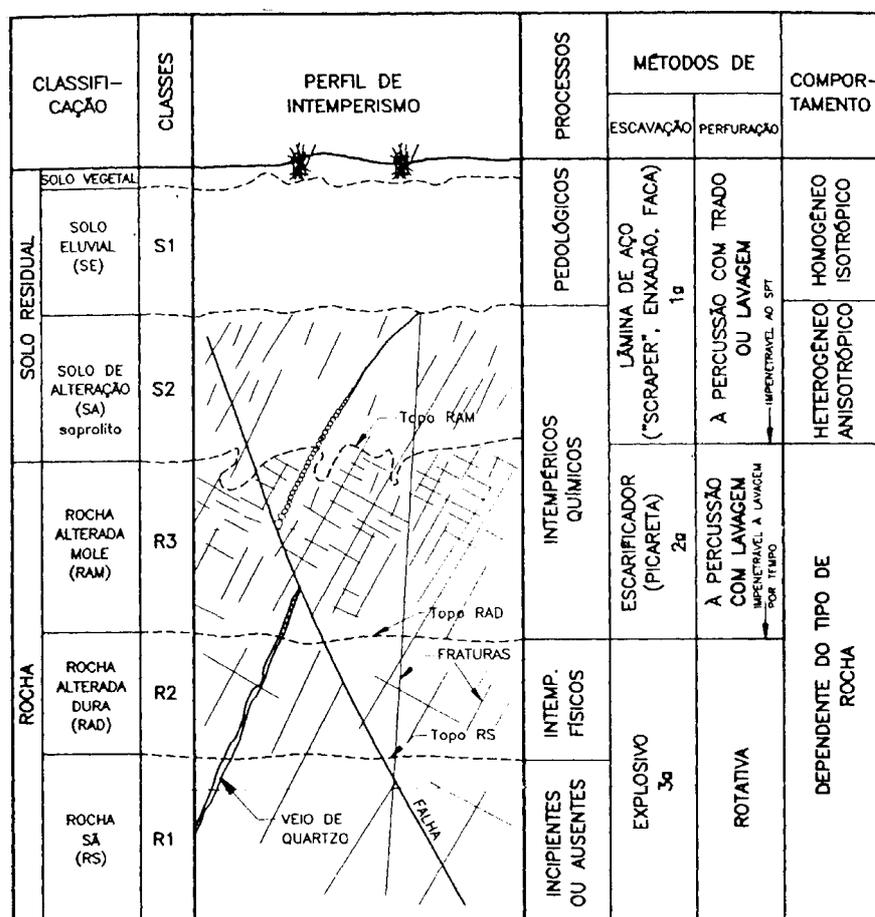
Figura 4.1 – Classificação de Solo e Rocha, segundo Vaz, 1996.

Os solos e as rochas foram classificados com base nos critérios de Vaz, L.F., publicados no artigo “Classificação Genética dos Solos e dos Horizontes de Alteração” na Revista Solos e Rochas de agosto de 1996. Uma representação esquemática dessa classificação pode ser observada na Figura 4.1, extraída do próprio artigo.

Esta classificação aplica-se perfeitamente à geologia e às obras do Eixo Norte, principalmente na definição da categoria dos materiais de escavação, com ressalvas para as rochas sedimentares.

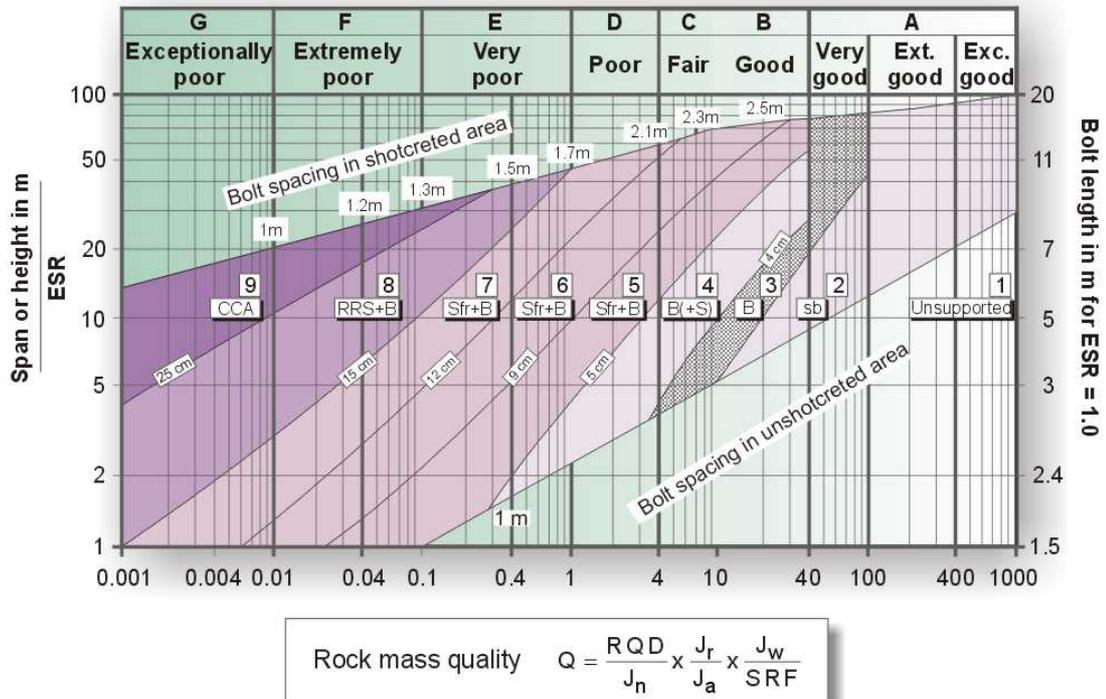
$$\text{RMR} \approx 9 \ln Q + 44 \text{ (Bieniawski, 1989)} \quad Q \approx e^{\frac{(\text{RMR}-44)}{9}} \quad [1]$$

$$\text{RMR} \approx 15 \log Q + 50 \text{ (Barton, 1995)} \quad Q \approx 10^{\frac{(\text{RMR}-50)}{15}} \quad [2]$$

REINFORCEMENT CATEGORIES

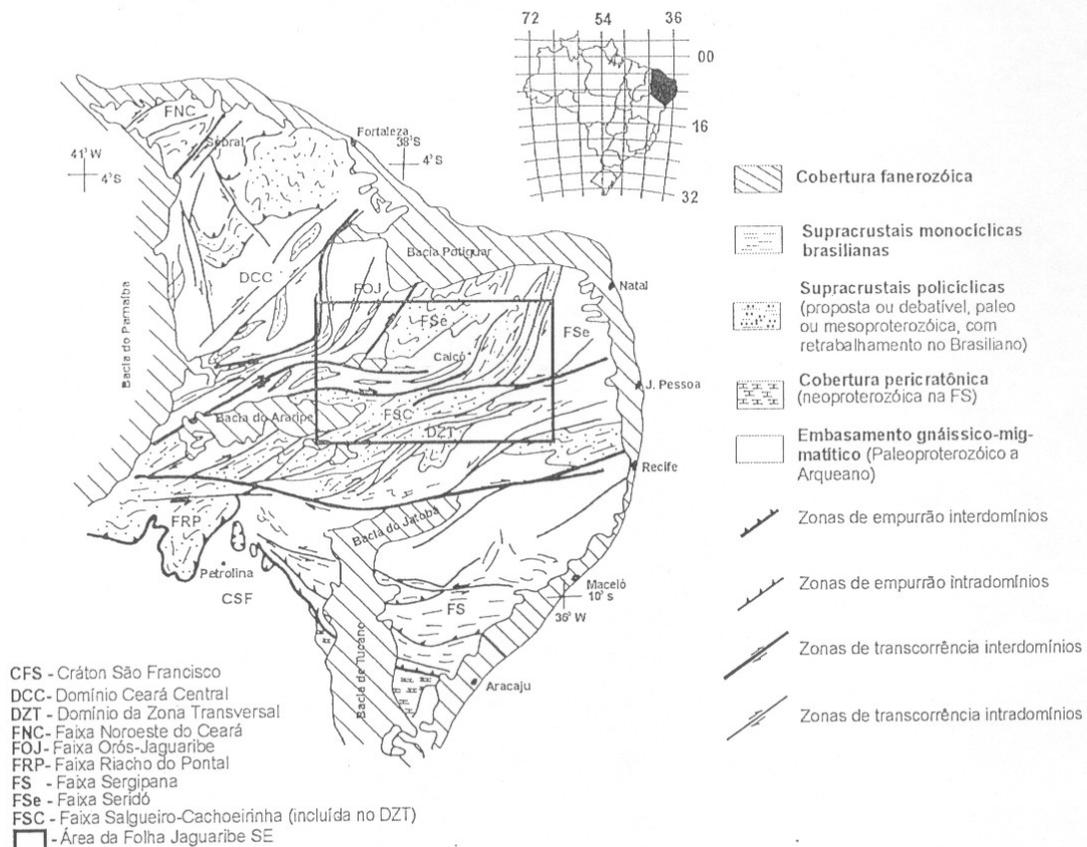
Figura 5.1 – Divisão tectônica da Província Borborema em domínios estruturais e faixas supracrustais, com localização da Folha Jaguaribe.

A configuração geológica desta província é o resultado de eventos tectono-magmáticos ocorridos durante o ciclo Brasileiro, de idade Proterozóica, bem como do tectonismo ocorrido no paleozóico e no mesozóico, que geraram um arcabouço estrutural caracterizado por extensos falhamentos com orientação E-W e NE-SW, delimitando um mosaico de terrenos com características geológicas distintas, conforme apresentado na Figura 5.1.

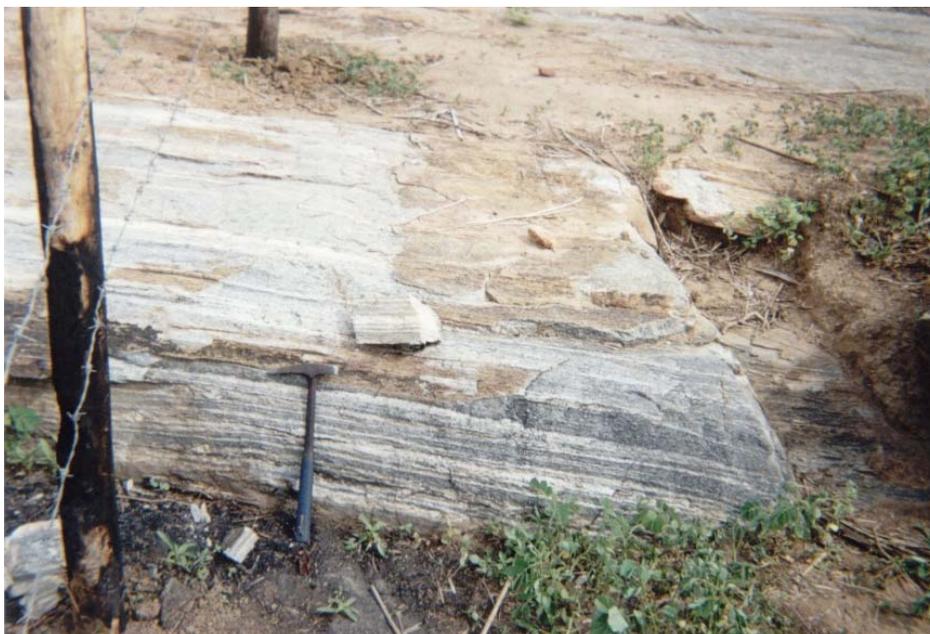
Foto 5.1 – Afloramento de biotita gnaisse bandado no eixo da Barragem Cuncas.

Esta unidade é constituída por biotita gnaisse, cinza claro, de granulação fina a média, com composição granodiorítica-granítica (feldspato 70-75%, quartzo 20-25%, biotita 5%, acessórios < 5%), bem orientado, bandado, localmente exibindo foliação milonítica. As fraturas encontram-se freqüentemente seladas, com contato rocha x rocha ou preenchidas por material quartzo-feldspático. Sua área de afloramento está restrita a área da Barragem Cuncas, cujo eixo estará fundado nesta litologia. Na Foto 5.1, é apresentado aspecto do biotita gnaisse, cuja composição mineralógica é detalhada na Microfoto 5.2.

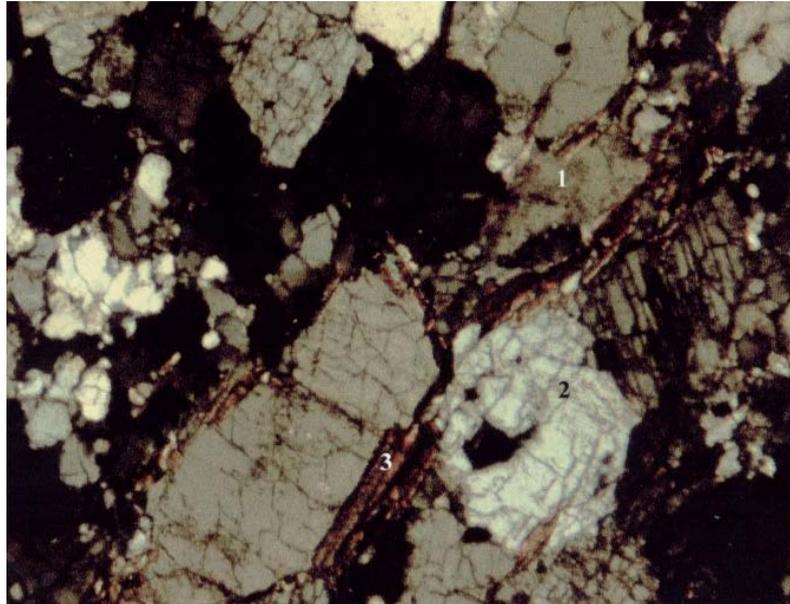
Microfoto 5.2 – Microfoto do biotita gnaisse no microscópio com luz polarizada.

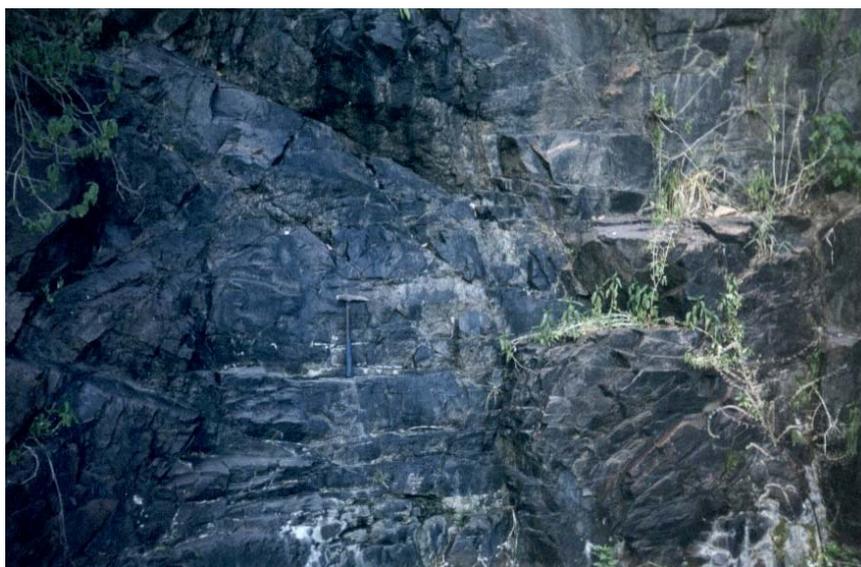
Foto 5.3 – Biotita-hornblenda gnaisse presente na área de emboque do túnel Cuncas.

Corresponde ao Complexo Piancó, estando representado na área por biotita-hornblenda gnaisse, de coloração cinza claro a médio, granulação fina a média, por vezes migmatizados, com estrutura dobrada, localmente com intercalações anfíbolíticas, pouco a medianamente fraturados. As fraturas encontram-se freqüentemente seladas, com contato rocha x rocha ou preenchidas por material quartzo-feldspático. Esta litologia tem pouca expressão ao longo do traçado, estando presente somente na área do emboque sul do Túnel Cuncas, onde se apresenta intensamente fraturada e a leste da porção central do seu eixo, onde são observadas as melhores exposições dessa rocha. Na Foto 5.3 é apresentado um afloramento do biotita-hornblenda gnaisse na região do emboque sul do túnel Cuncas.

Na área do emboque do túnel Cuncas, mais especificamente na zona de falha, as rochas gnáissicas apresentam um intenso fraturamento, conforme pode ser observado na Foto 5.3.

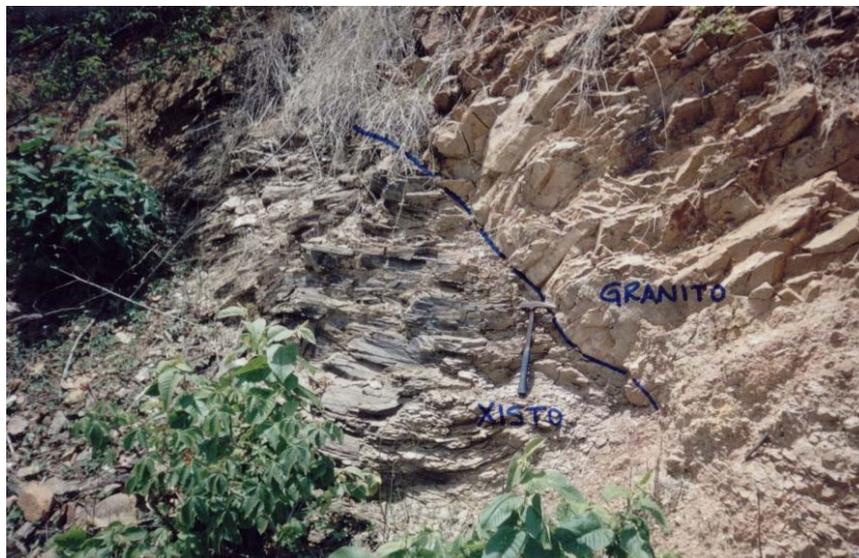
Foto 5.4 – Dique de rocha granítica no quartzo-muscovita xisto, nas proximidades da barragem Atalho.

No trecho inicial predominam os xistos/filitos, com rochas metassedimentares e metavulcânicas subordinadas sendo marcante a presença de diques graníticos relacionados a corpos intrusivos. Esses diques, com espessuras decimétricas a métricas, cortam os xistos e metassedimentos e tem presença marcante nas áreas do eixo do Açude Atalho e no seu vertedouro, conforme pode ser observado nas Fotos 5.4 e 5.5, respectivamente.

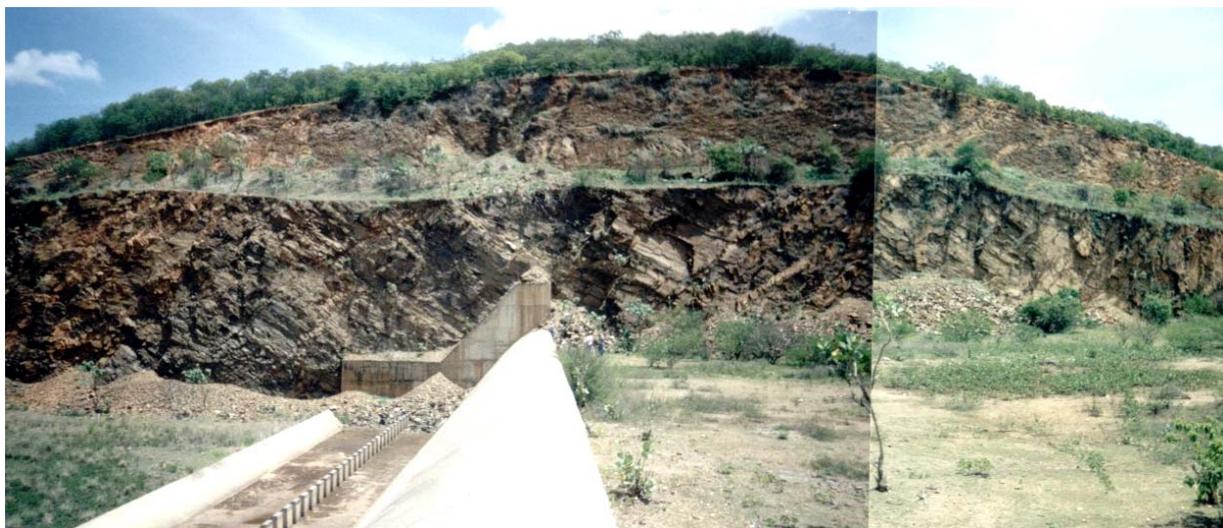
Foto 5.5 – Vista da ombreira direita do vertedouro da barragem Atalho mostrando o intenso fraturamento e com alguns corpos graníticos associados.

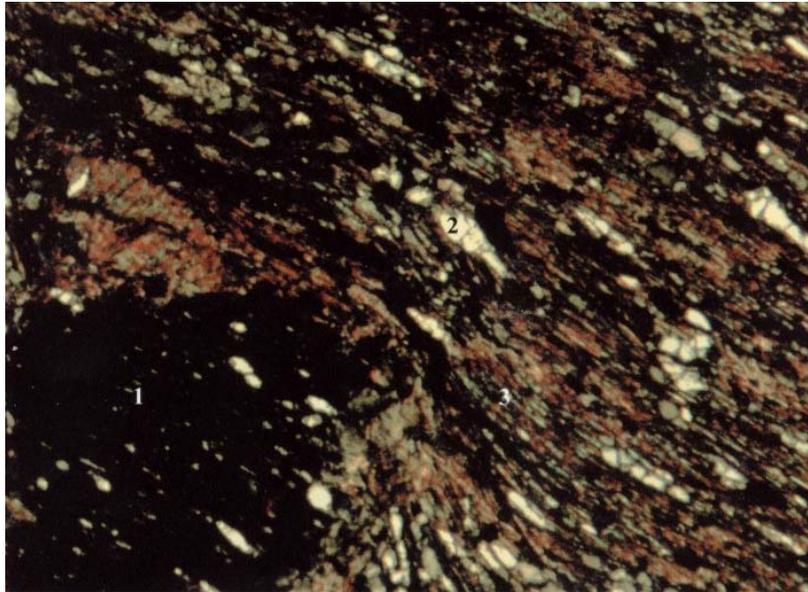
Microfoto 5.6 – Microfoto do quartzo-mica xisto no microscópio com luz polarizada

A análise petrográfica, ilustrada na Microfoto 5.6, de uma amostra de quartzo-mica xisto/filito, revelou uma rocha constituída por muscovita+biotita (55%), quartzo (30%) e granada + apatita + opacos (5-10%), a qual foi classificada como um filonito, resultante da intensa deformação (cisalhamento) de rochas de natureza pelítico-argilosa.

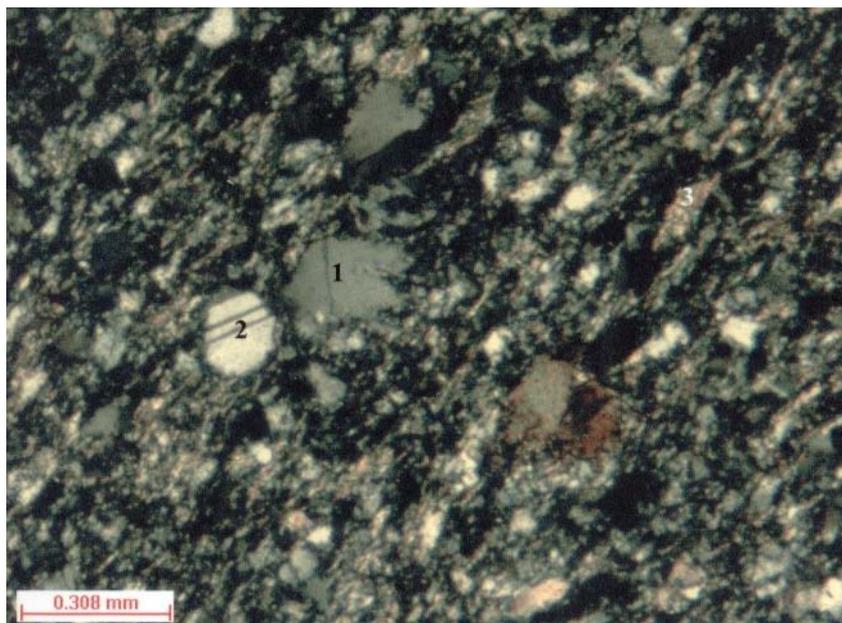
Microfoto 5.7 – Microfoto da subgrauvaca no microscópio com luz polarizada

Na área da barragem Jati, foi identificada a presença de subgrauvaca. Trata-se de uma rocha com aspecto quartzítico, de granulação fina, dura, levemente orientada, constituída por quartzo (65-70%), clorita/sericita (20-25%), biotita (<5%) e titanita + carbonato + turmalina + opacos (<5%), conforme ilustrado na Microfoto 5.7. Nas proximidades do vertedouro estão suas melhores exposições, onde se encontra uma pedreira desativada desta rocha.

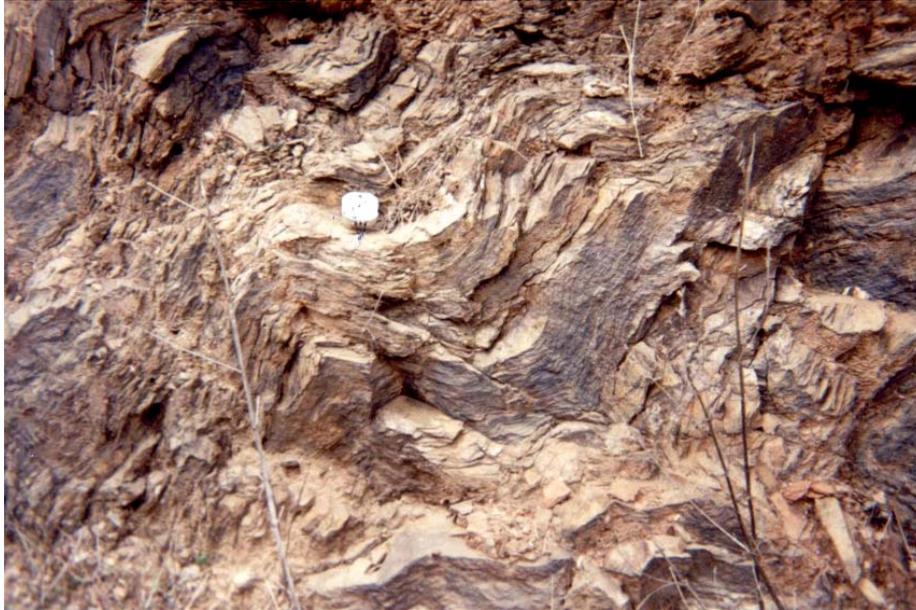
Foto 5.8 – Quartzo-muscovita xisto dobrado na área do vertedouro da barragem Atalho.

As rochas neste segmento apresentam-se bastante deformadas, exibindo um intenso fraturamento. Localmente tem-se a presença de dobras apertadas a abertas (Fotos 5.8 e 5.9). O solo em geral é pouco espesso, variando de 1 a 2 m, às vezes constituídos por delgados depósitos de tálus, em decorrência do relevo mais acidentado.

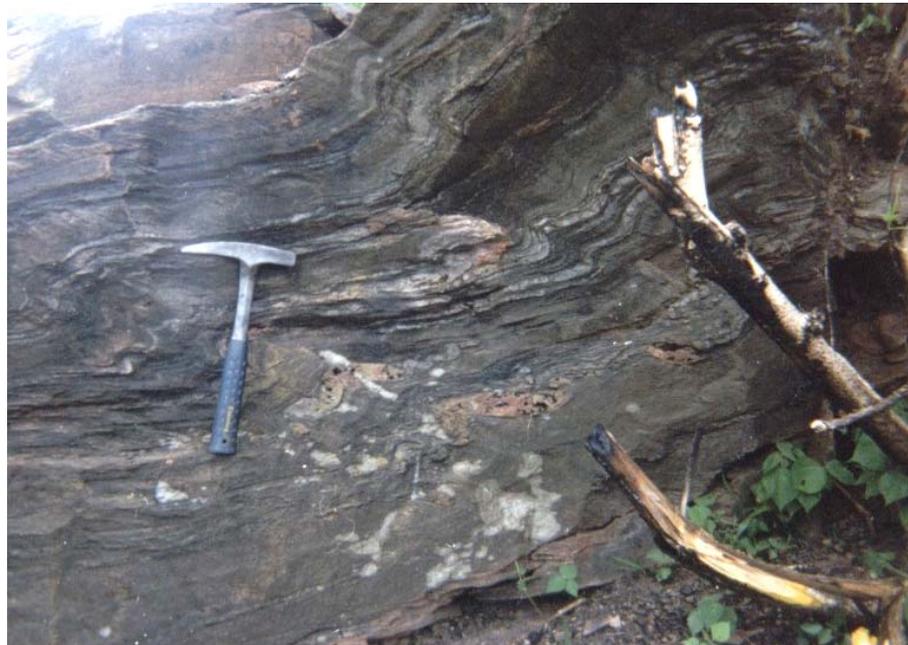
Foto 5.9 – Idem a foto anterior mostrando dobras ao longo dos planos de xistosidade.

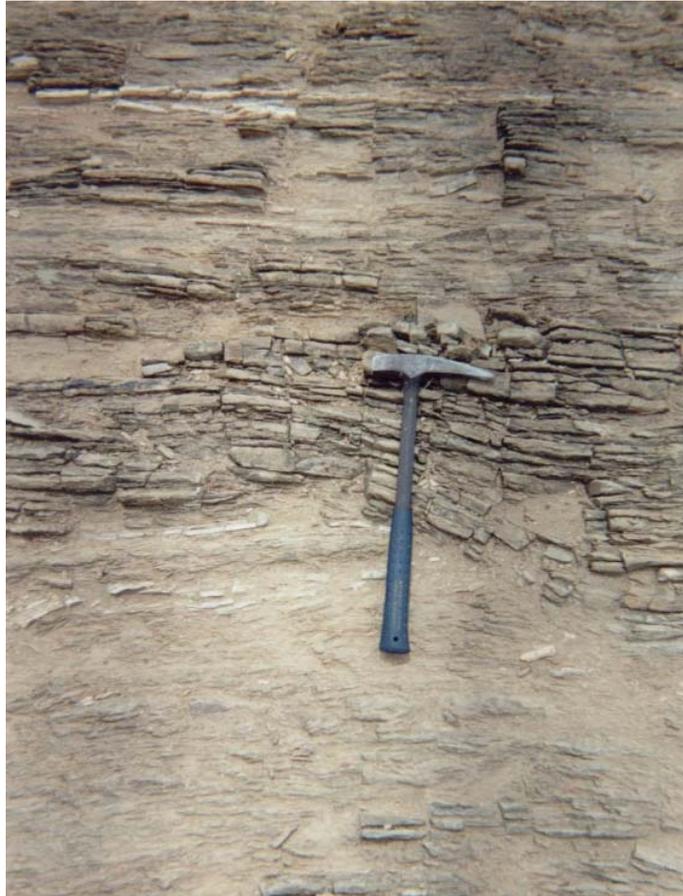
Foto 5.10 – Exposição de rocha metavulcânica piroclástica (meta-tufo de cristal), nas proximidades da área prevista para o dique dos Pereiros.

Na região a jusante do túnel Cuncas, predomina metavulcânicas e metassiltitos, localmente com intercalações de xistos. A análise petrográfica revelou a presença de rocha metavulcânica piroclástica constituída basicamente por uma massa de granulação muito fina formada por quartzo + feldspato + mica, cujas características indicam tratar-se de um metatufo de cristal. Na Foto 5.10 é apresentado o aspecto de afloramento dessa rocha, sendo sua composição mineralógica detalhada na Microfoto 5.11.

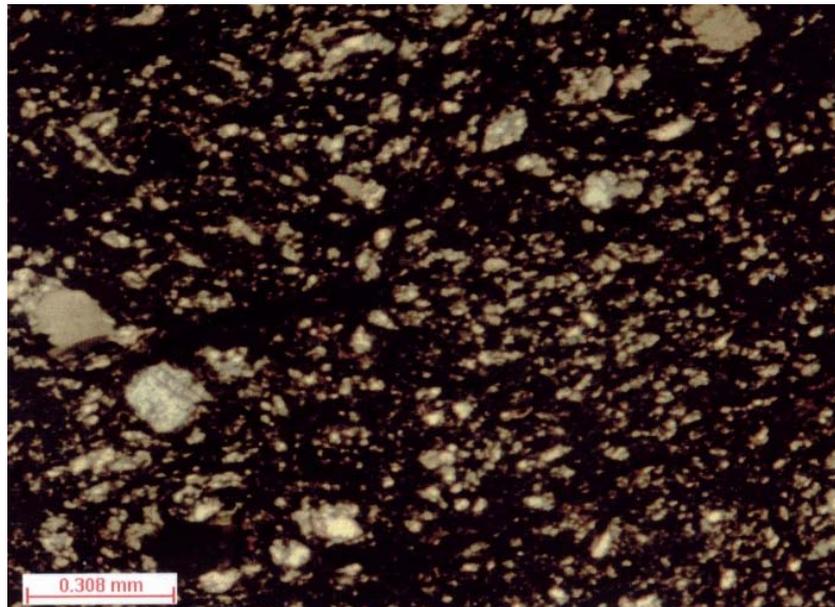
Foto 5.11 – Microfoto do metatufo de cristal no microscópio com luz polarizada mostrando massa de granulação fina com micro-fenocristais de feldspato e quartzo, com raras turmalinas.

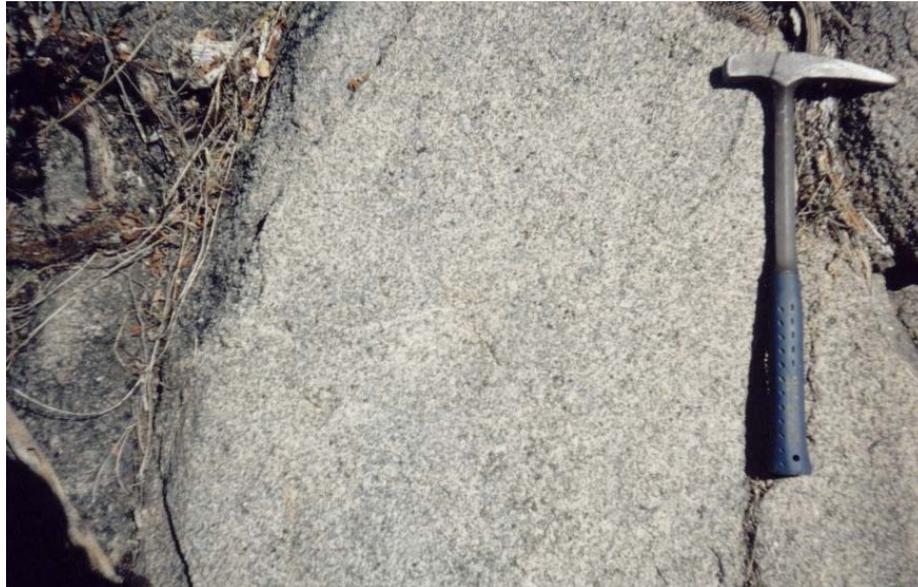
Foto 5.12 – Biotita granito aflorante na porção central do traçado do túnel Cuncas, observar o aspecto isotrópico da rocha.

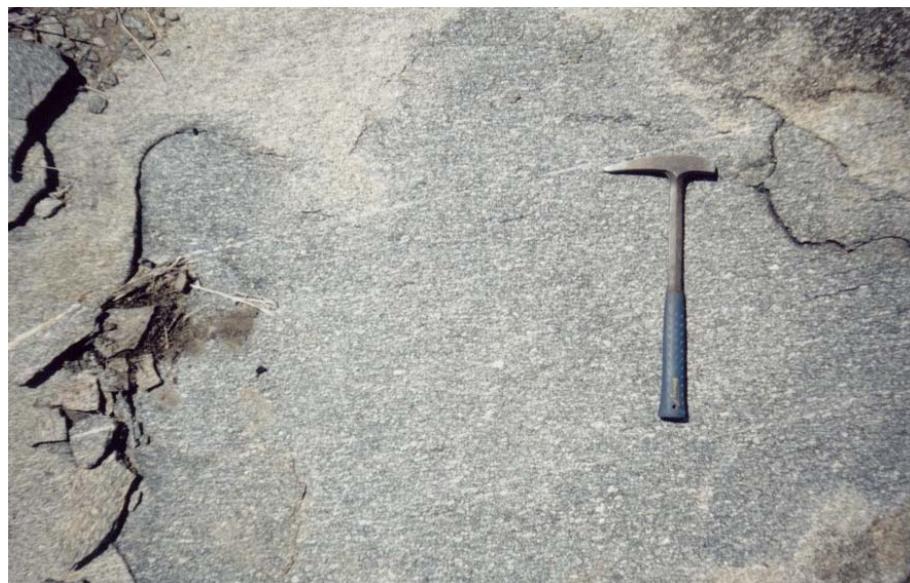
Foto 5.13 – Biotita granito já com alguma milonitização. Topo da serra do Braga, ao sul do desemboque do túnel Cuncas.

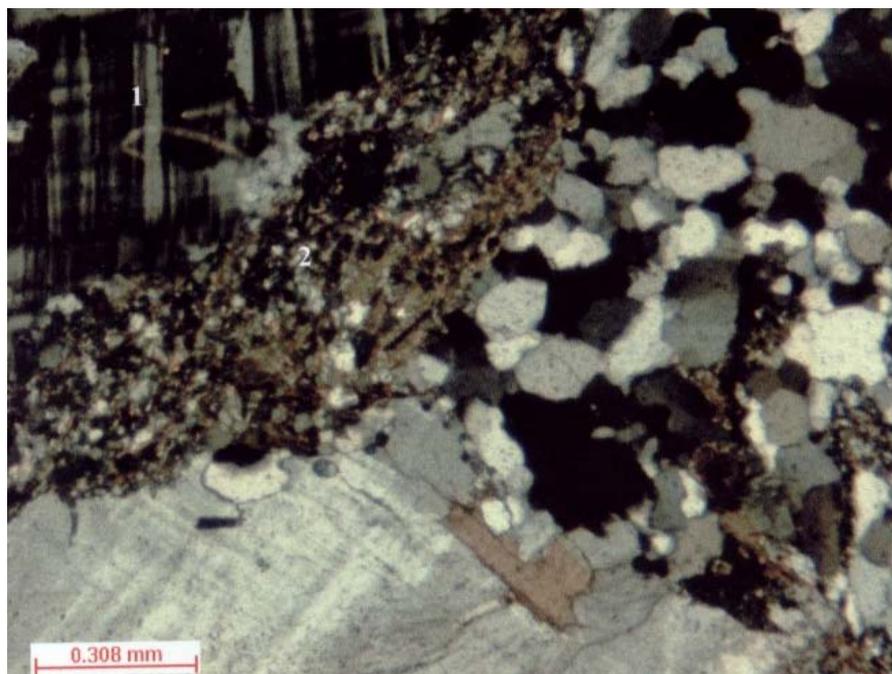
Microfoto 5.14 – Granito cataclástico. Grandes cristais de K-feldspato (superior esquerdo) com porção intersticial de granulação fina resultante de fragmentação.

A análise petrográfica, ilustrada na Microfoto 5.14, revelou uma rocha constituída por feldspato (65-70%), quartzo (20-25%), biotita/clorita (<5%) e epidoto + zircão + titanita + muscovita + opacos (<5%). Em termos gerais, essa rocha mostra-se pouco fraturada.

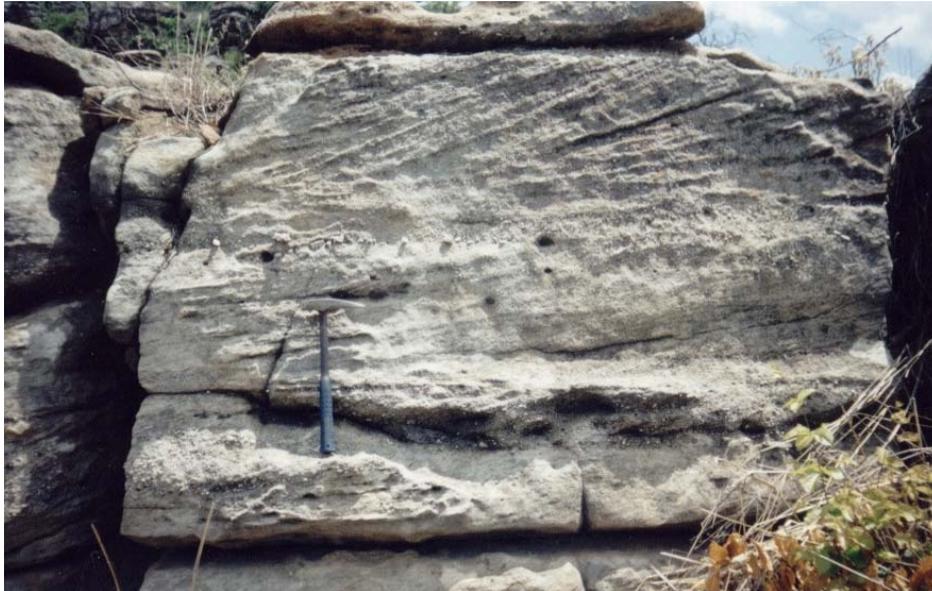
Foto 5.15 – Arenito conglomerático da formação Mauriti na área da barragem dos Porcos.

Esta unidade, que tem sua área de ocorrência ao longo da borda da bacia, é constituída por arenitos de origem fluvial, com coloração amarelada a esbranquiçada, grosseiros a conglomeráticos, argilosos, feldspáticos, algo friáveis, exibindo estratificação cruzada e por vezes, com aspecto maciço, conforme pode ser observado nas Fotos 5.15 e 5.16, respectivamente.

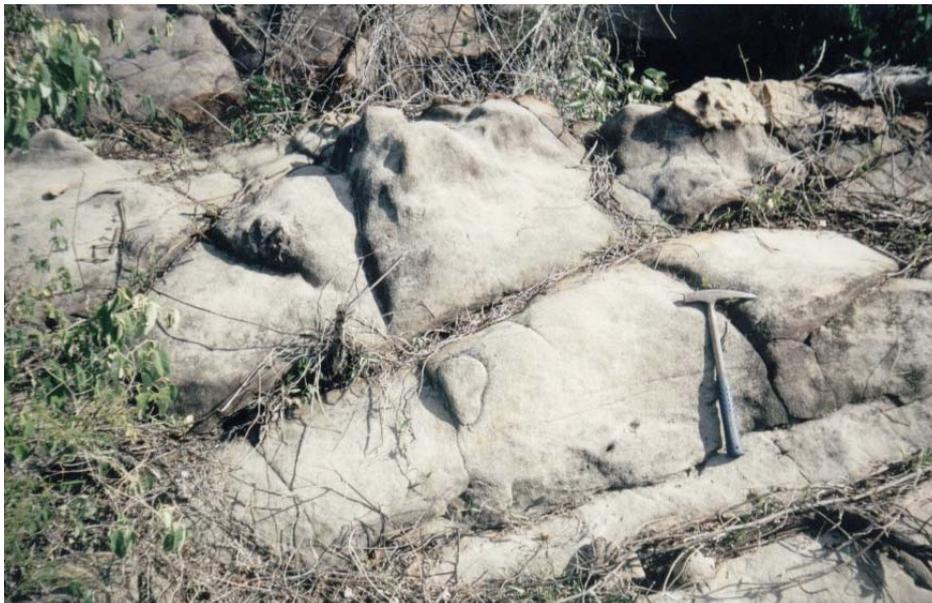
Foto 5.16 – Arenito da formação Mauriti com aspecto maciço.

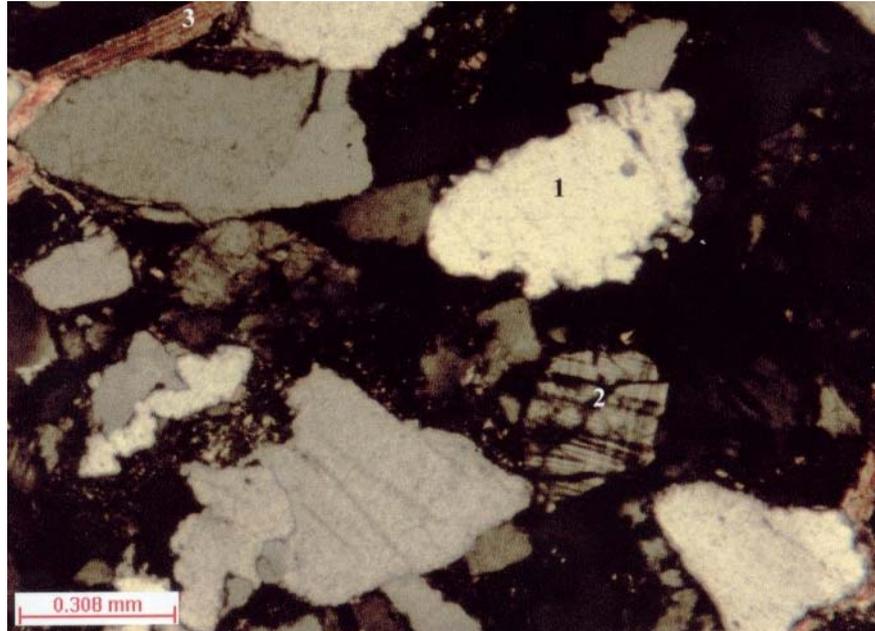
Foto 5.17 – Arenito feldspático mostrando grãos irregulares, angulosos a subarredondados de quartzo (1), K-feldspato (microclina) e muscovita.

Localmente tem-se a presença de intercalações decimétricas a métricas de siltitos e folhelhos. A análise petrográfica, ilustrada na Microfoto 5.17, revelou uma rocha constituída por quartzo (75-80%), feldspato (10-15%), argila (5-10%) e opacos (3-5%).

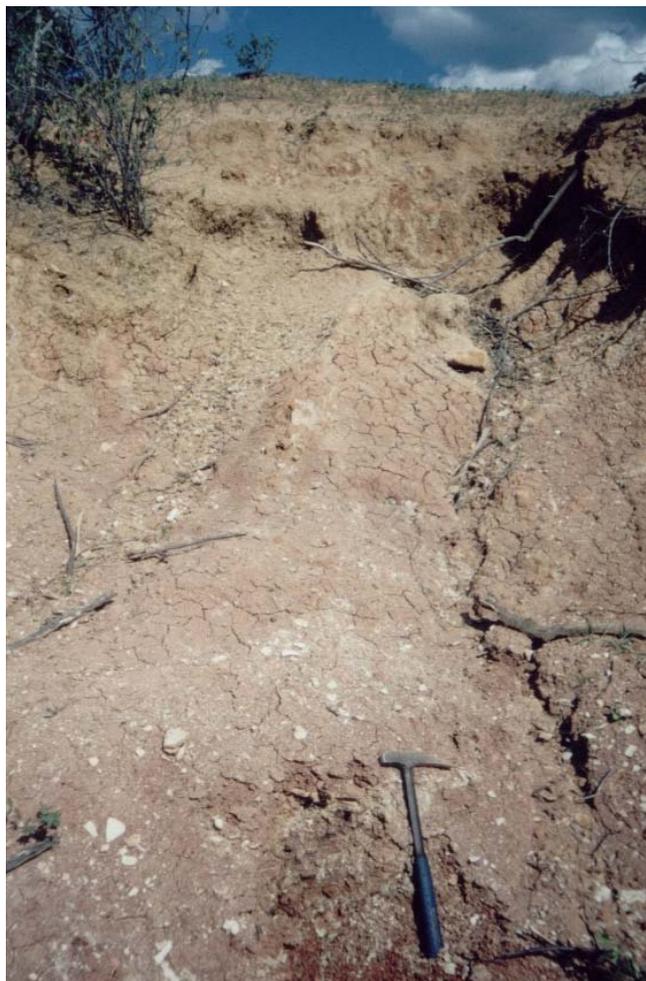
Foto 5.18 – Exposição do siltito Brejo Santo à sudeste do emboque do Túnel Cuncas.

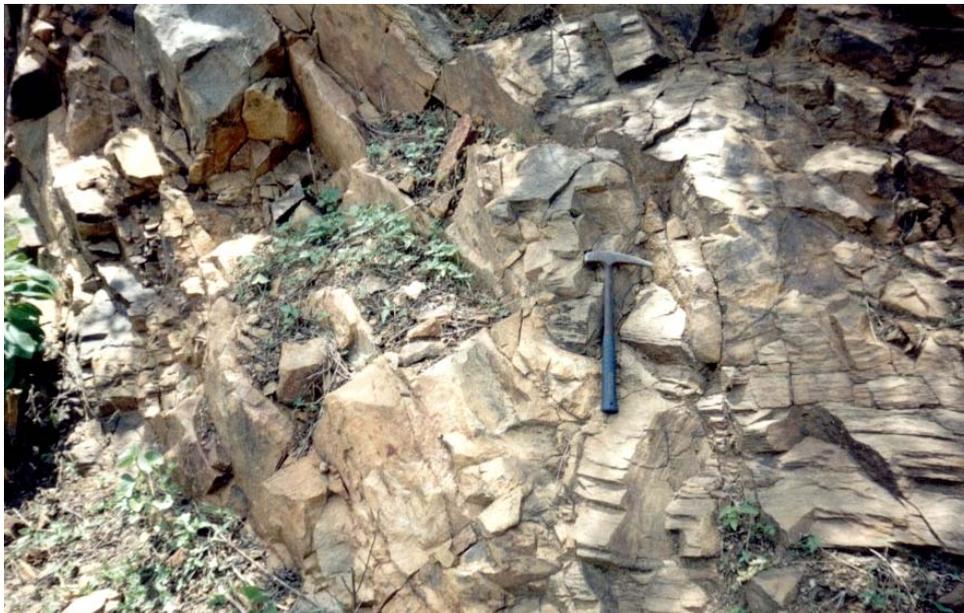
Foto 5.19 – Intenso fraturamento apresentado no quartzo-muscovita xisto em contato com um dique granítico.

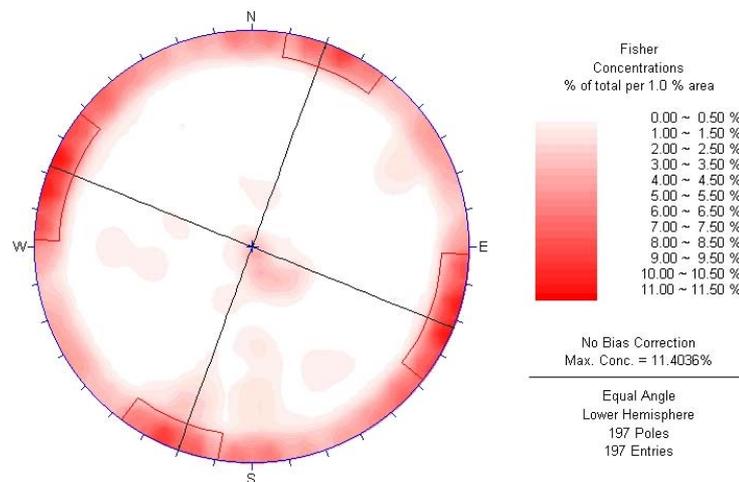
Figura 5.2 – Padrão de distribuição do fraturamento nos xistos da Unidade 3, com destaque às duas orientações mais freqüentes.

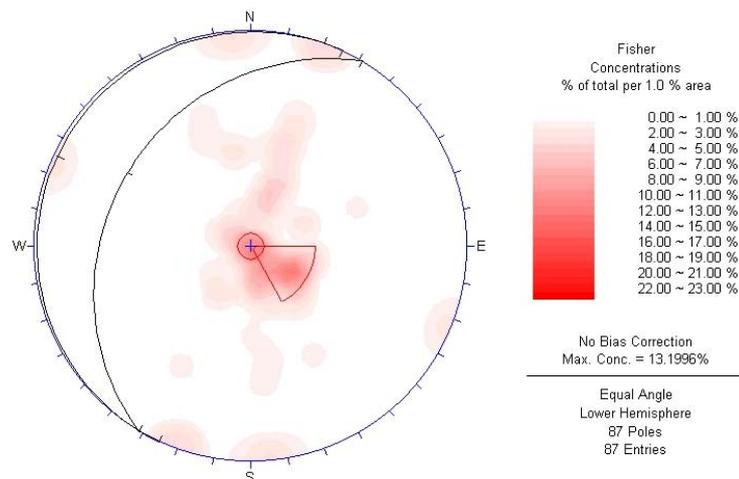
Figura 5.3 – Distribuição das foliações dos xistos da Unidade 3 mostrando uma maior concentração de mergulhos de baixo ângulo.

No segmento inicial do traçado, xistos/filitos e metassedimentos, mostram-se intensamente deformadas, em decorrência da existência de uma zona de cisalhamento (Boqueirão dos Coxos) e pela presença de corpos graníticos intrusivos. Além de um intenso fraturamento (Foto 5.19), sem direção preferencial, destacando-se as orientações variando entre N10°-35°E e N50°-85°W com mergulhos sub-verticais e de alto ângulo (Figura 5.2). É freqüente a presença de dobras apertadas e abertas. Embora as atitudes de foliação variem bastante, pode-se notar uma tendência em N10°-30°E horizontais a, no máximo, 35° de mergulho para NW° (Figura 5.3)

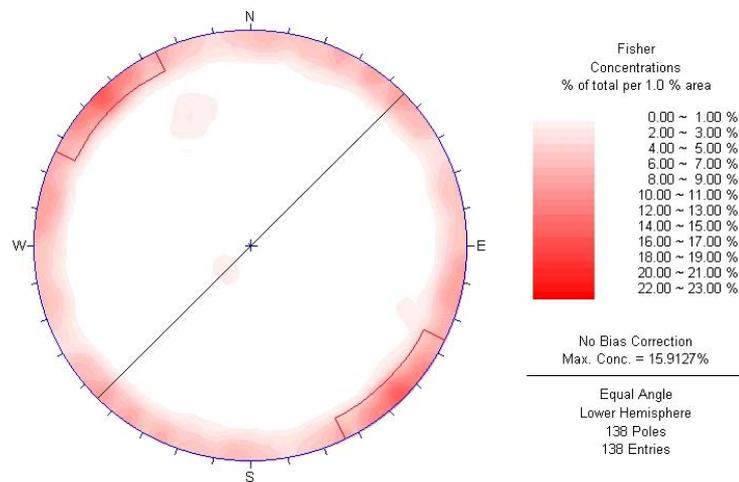
Figura 5.4 – Fraturamento dispersivo e verticalizado dos arenitos da formação Mauriti, com uma leve tendência entre N30° e 60°E.

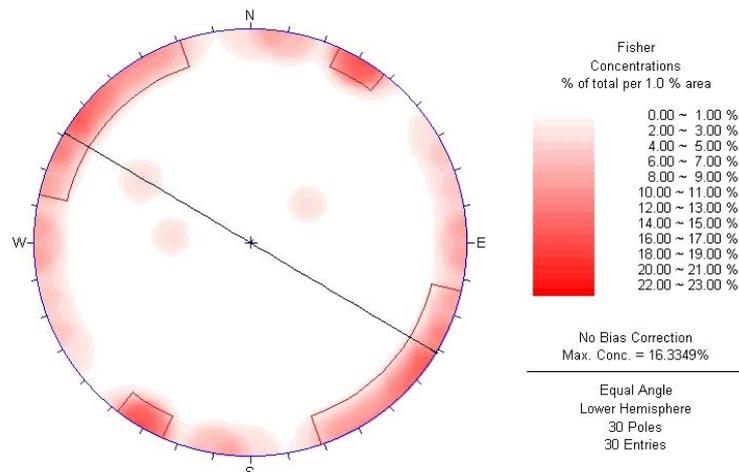
Figura 5.5 – Distribuição do fraturamento dos arenitos da formação Missão Velha.

Na formação Missão Velha, apesar da variação na orientação de fraturamento, pode-se observar uma concentração entre N50°-60°W (Figura 5.5).

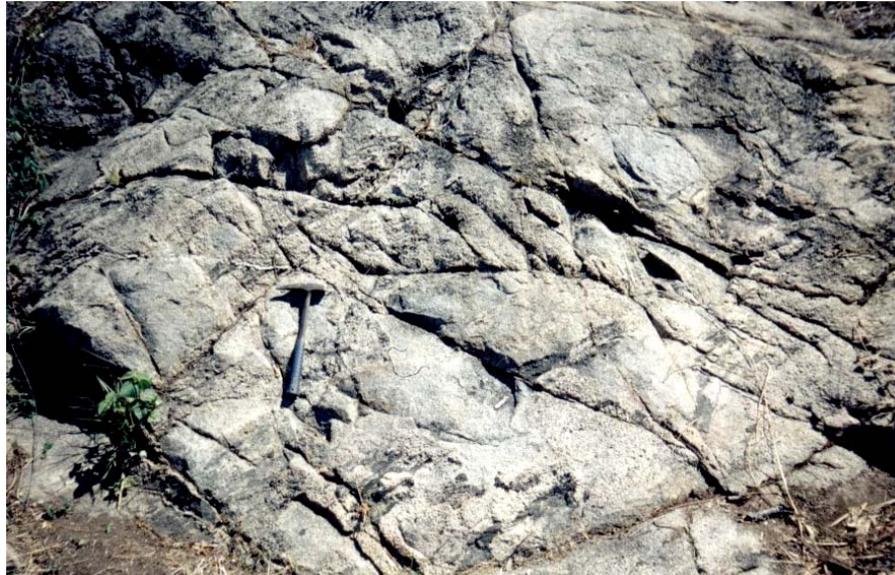
Foto 5.20 – Fraturamento extensional do biotita granito na porção central do traçado do Túnel Cuncas

As rochas graníticas em geral mostram-se pouco fraturadas. Apenas localmente tem-se um grau de fraturamento mais intenso, relacionado à presença de falhamento, conforme observado ao longo do eixo do túnel Cuncas, na serra do Braga, onde a rocha também apresenta-se milonitizada. Quando fraturadas apresentam orientações bastante variadas, conforme ilustrado na Foto 5.20, havendo uma pequena concentração entre N40°-70°W.

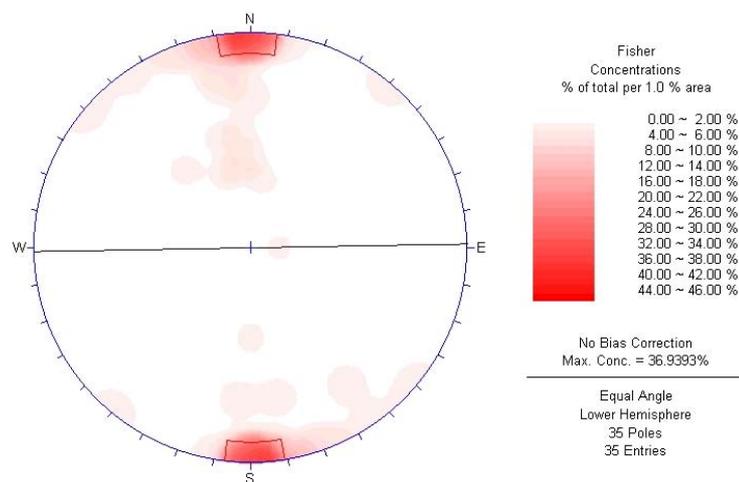
Figura 5.6 – Pouca dispersão nas direções/mergulho das foliações nos metassedimentos.

Na porção final do traçado, à jusante do desemboque do túnel Cuncas, as rochas mostraram-se deformadas em decorrência da zona de cisalhamento representada pelo Lineamento de Patos, que apresenta uma orientação regional aproximadamente E-W. Nesta área, as rochas metavulcânicas e metasedimentares apresentam-se preferencialmente orientadas perpendicularmente à orientação regional, refletindo os esforços a que foram submetidas, com predominância de mergulhos sub-verticais (Figura 5.6), subordinadamente, mergulhos pouco mais suaves.

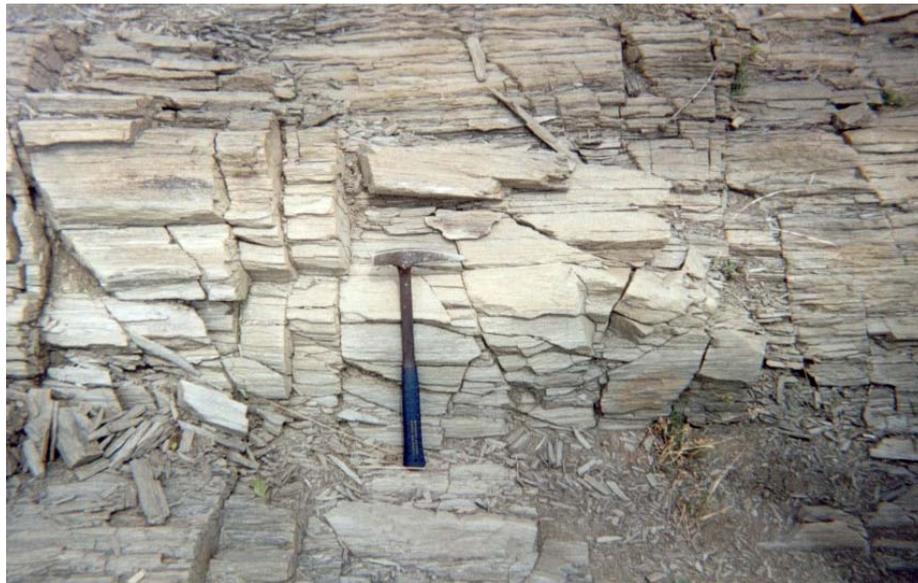
Foto 5.21 – Fraturamento verticalizado nos metassedimentos a jusante do túnel Cuncas.

O fraturamento é intenso variando entre N10°E e N30°W, mais concentrado em NS, predominando mergulhos sub-verticais, conforme pode ser observado na Foto 5.21 e na Figura 5.7.

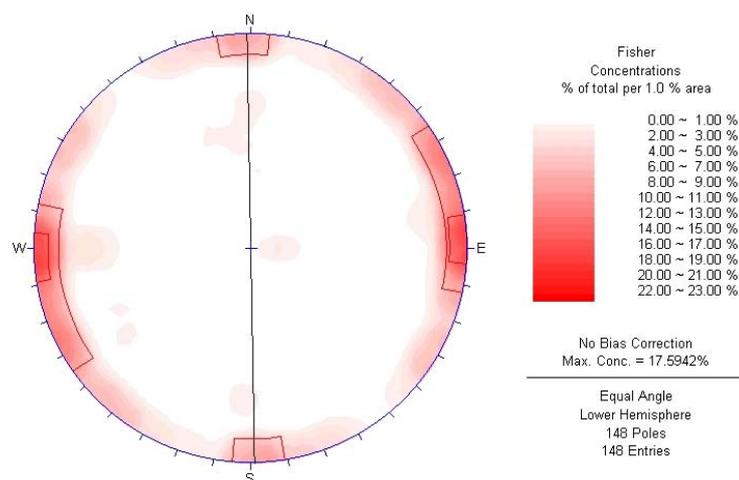
Figura 5.7 – Distribuição das foliações nos metassedimentos da porção norte do Trecho.

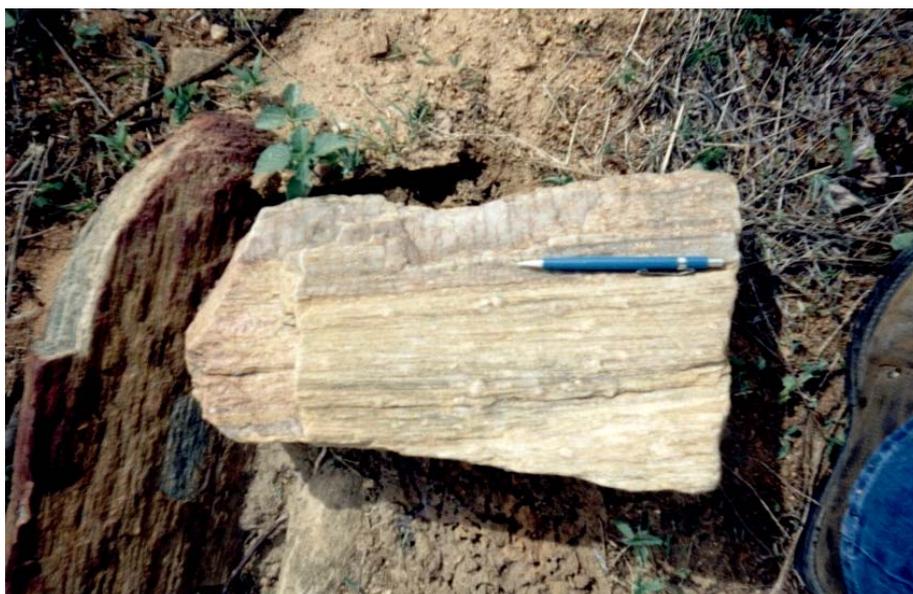
Foto 5.22 – Detalhe da foliação milonítica do biotita gnaisse na área do eixo da barragem Cuncas.

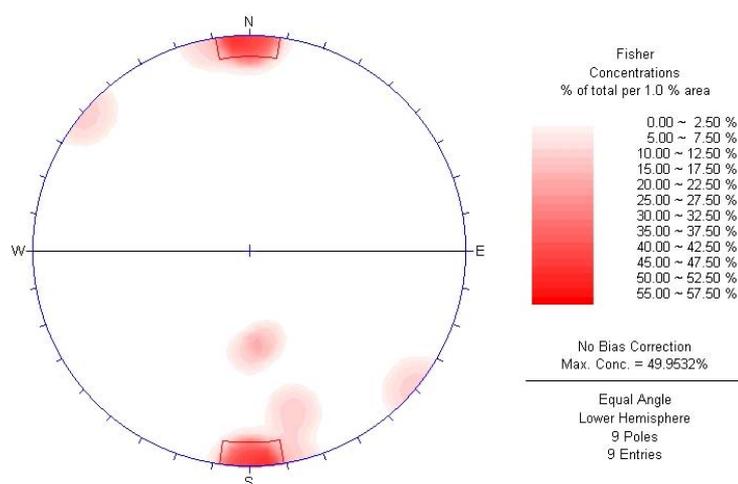
Figura 5.8 – Distribuição das foliações nos metassedimentos da porção norte do Trecho II.

Os gnaisses, na área do reservatório Cuncas, apresentam atitude de foliação predominante EW/sub-vertical (Figura 5.8), localmente com aspecto milonítico característico, conforme ilustrado na Foto 5.22. O maciço rochoso apresenta-se pouco a medianamente fraturado, com grande diversidade de direções, com uma leve concentração variando de N-S a N20°W com mergulhos sub-verticais (Figura 5.9).

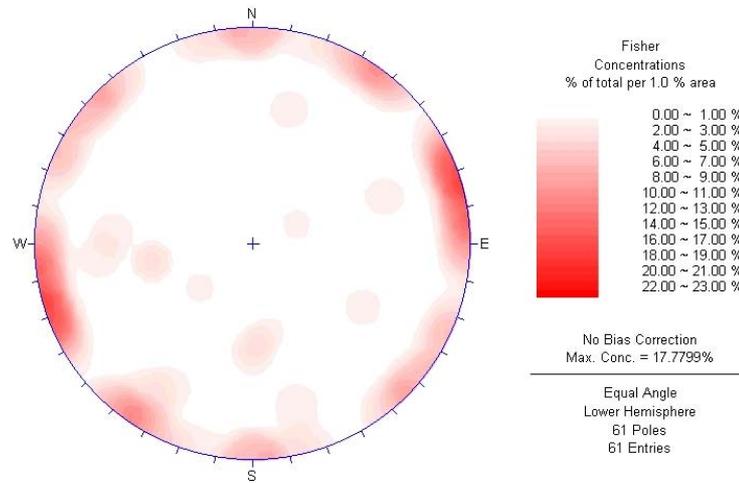
Figura 5.9 – Diversidade nas direções do fraturamento do gnaisses com ligeira concentração entre N5°-25°W/sub-verticais.

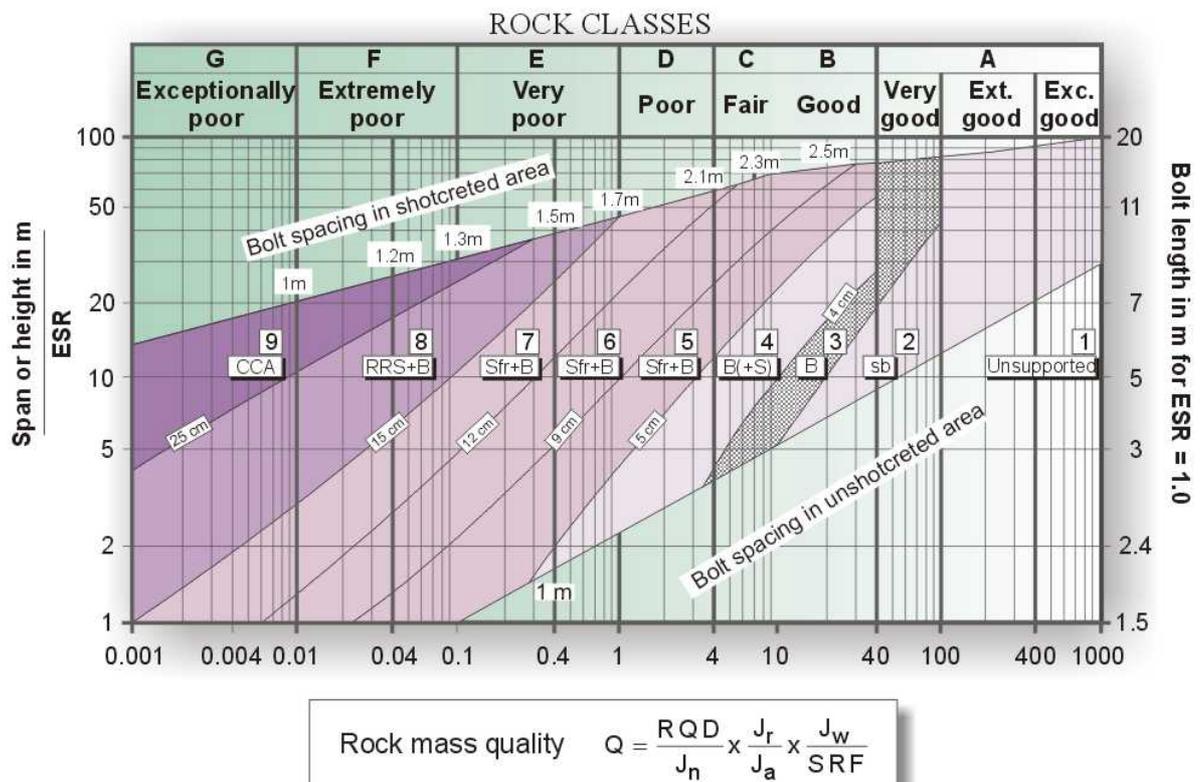
| <ul style="list-style-type: none"> 1) Unsupported 2) Spot bolting, sb 3) Systematic bolting, B 4) Systematic bolting, (and unreinforced shotcrete, 4-10cm), B(+S) | <ul style="list-style-type: none"> 5) Fibre reinforced shotcrete and bolting, 5-9cm, SFr + B 6) Fibre reinforced shotcrete and bolting, 9-12cm, SFr + B 7) Fibre reinforced shotcrete and bolting, 12-15cm, SFr + B 8) Fibre reinforced shotcrete and bolting, 5-9cm, SFr + B 9) Cast concrete lining, CCA |

Figura 2 Associação entre as classes de rocha e as classes de suporte de túneis

Quando o maciço for classificado como B ou A ($Q > 10$), não será necessário o uso de suportes, salvo os maciços onde houver evidência (através da investigação) que ocorrerá fuga d'água quando o túnel estiver em operação. Neste caso, o invert do túnel deverá receber um revestimento de 5 cm de concreto projetado com fibras. A utilização de fibra é sugerida por razões de durabilidade do revestimento.
