**PROJETO DE TRANSPOSIÇÃO DE
ÁGUAS DO RIO SÃO FRANCISCO PARA
O NORDESTE SETENTRIONAL
PROJETO BÁSICO**

**TRECHO II – EIXO NORTE
R8 – GEOLOGIA E GEOTECNIA**

O presente documento se constitui no Relatório R8 – GEOLOGIA E GEOTECNIA, parte integrante do **Projeto Básico do Trecho II – Eixo Norte**, referente ao PROJETO DE TRANSPOSIÇÃO DE ÁGUAS DO RIO SÃO FRANCISCO PARA O NORDESTE SETENTRIONAL, elaborado pela FUNCATE através do contrato INPE/FUNCATE nº 01.06.094.0/99.

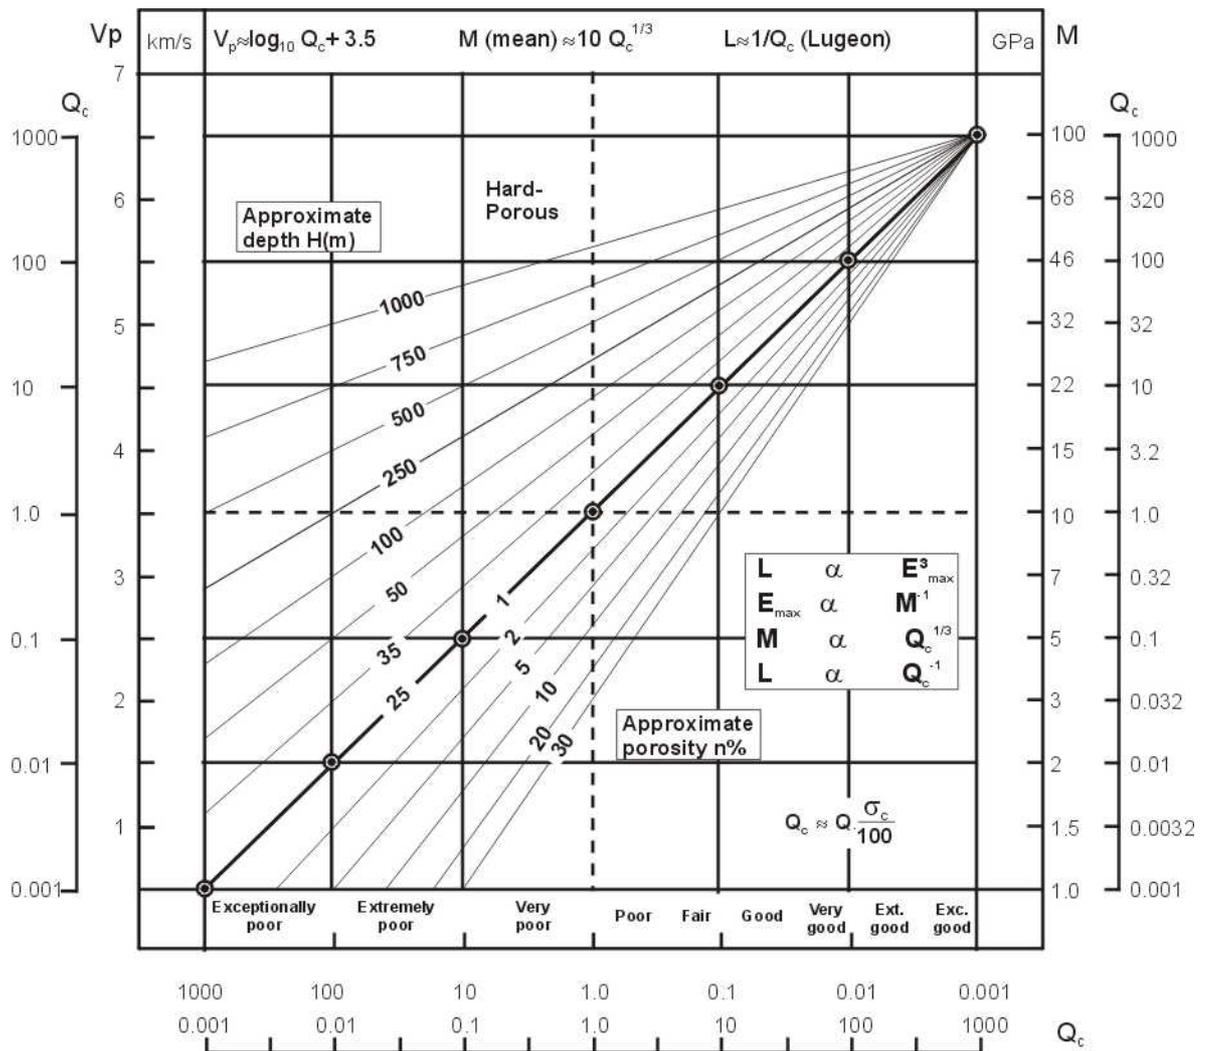
Figura 3 Relação entre velocidade sísmica (V_p) e a qualidade do maciço rochoso
